TUTKIMUSSELOSTUS

ARVO YLPÖN KOULU, AKAA

KOSTEUS- JA SISÄILMATEKNINEN KUNTOTUTKIMUS SEKÄ
IV- JA RAU-JÄRJESTELMIEN KUNTOTUTKIMUS

27.8.2018

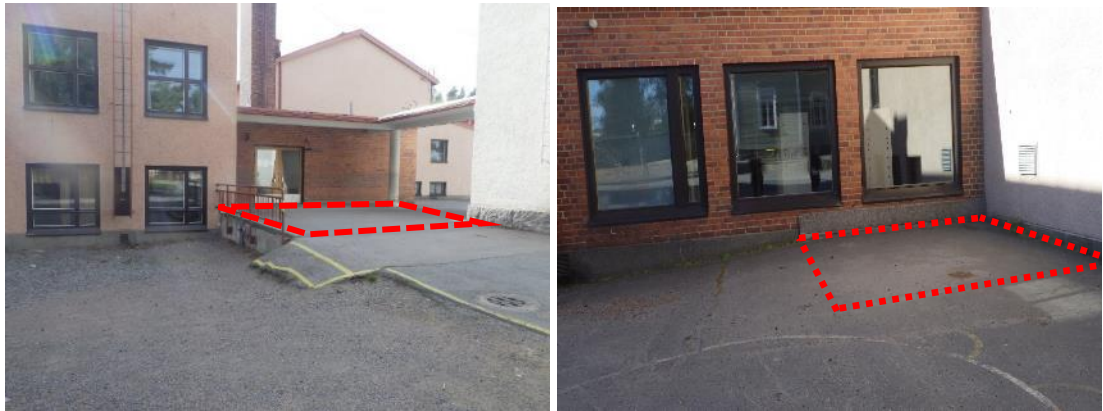
Kuvat 4 a ja b. Molemmin puolin sisääntuloaulaa on kaksi asfalttoitua pihakantta. Pihakansialueet on hahmoteltu kuviin punaisella. Kuvassa a olevan pihakannen alapuolella on varastotilat 034 ja 035. Kuvassa b olevan pihakannen alapuolella on pohjajäiirustukseen merkitty varasto 031. Pihakansien alapuolisissa tiloissa havaittiin viitteitä kosteusrasituksesta mm. kattorakenteissa.

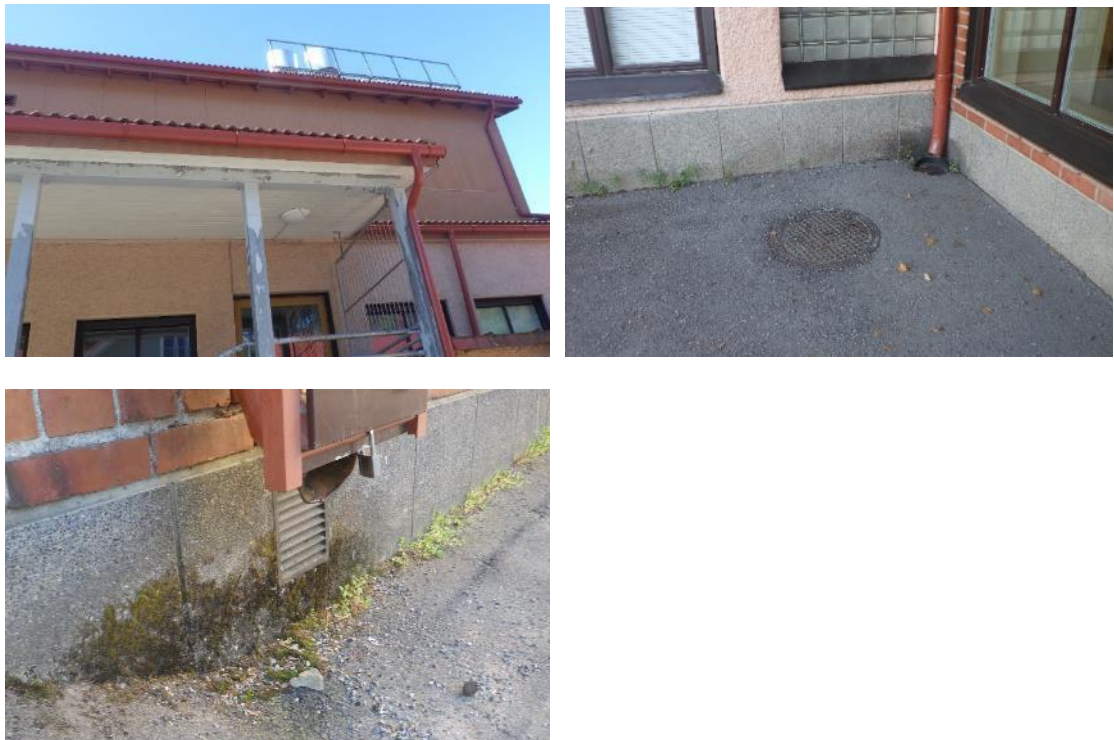
Kuvat 5 a...c. Sadevedet ohjataan räystäskourujen ja syöksytorvien kautta sadevesikaivoihin. Ulosheittäjät puuttuvat tai ne ovat erittäin lyhyitä monin paikoin. Seinärakenteiden alaosissa on viitteitä kosteusrasituksesta (kosteusjälkiä, sammaloitumista) monin paikoin syöksytorvien kohdalla. Salaojakaivoja ei havaittu tutkimuksen yhteydessä.

Salaojien olemassaolosta tai niiden toiminnasta ei ole varmuutta. Puutteet salaojituksessa lisäävät maanvastaisten rakenteiden kosteusrasitusta ja rakenteiden kosteusvaurion riskiä. Suosittelemme tarkastamaan rakennuksen salaojituksen. Rakennuksen ulkopuolinen salaojitus ei ole välttämätöntä, mikäli tämä huomioidaan erityisesti osan I kellarikerroksen rakenteissa, mutta maanvastaisten rakenteiden kosteusrasitusta on mahdollista pienentää ja lämpö- ja kosteusteknistä toimintaa parantaa seuraavin toimenpitein:

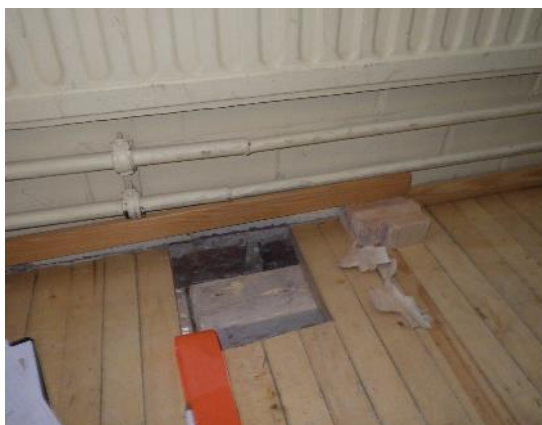
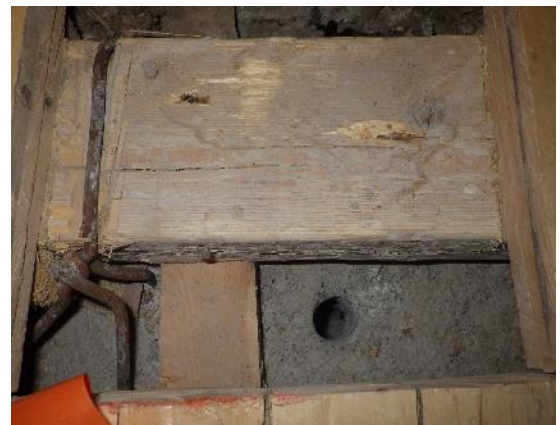
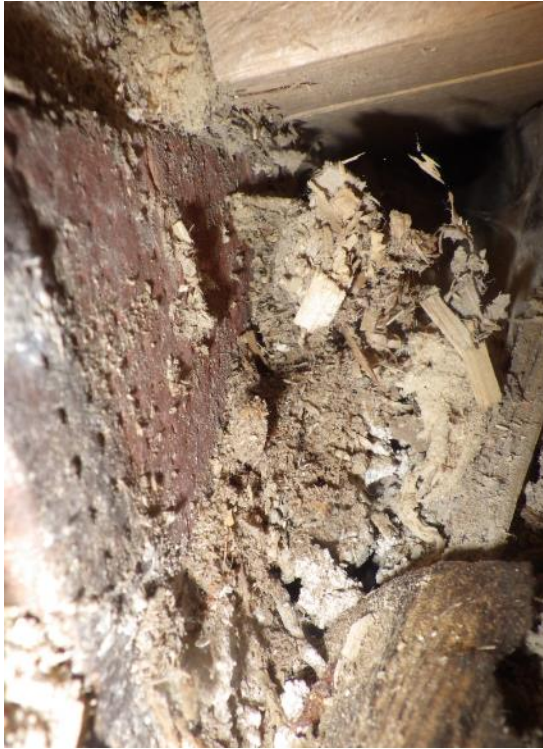
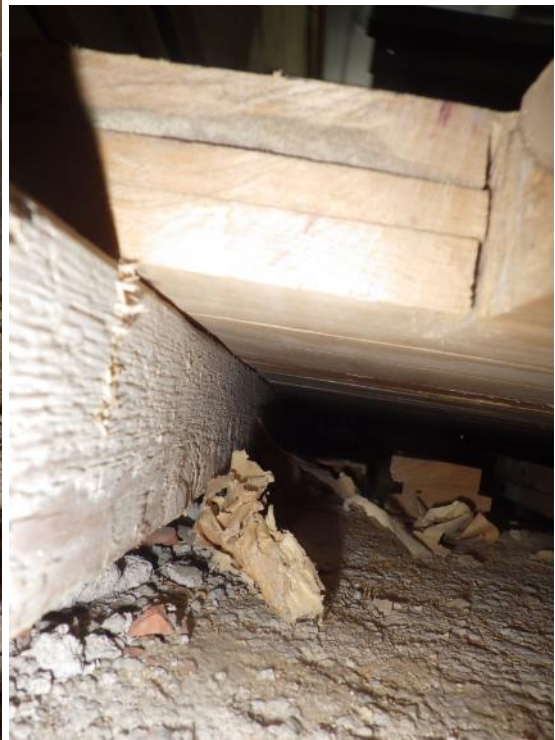
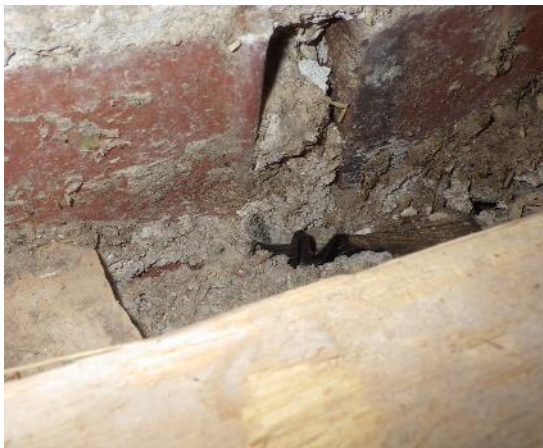
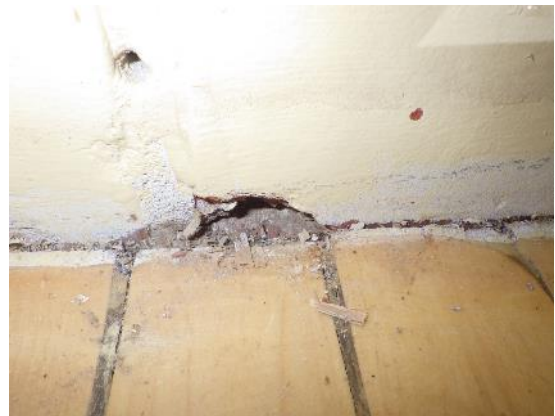
Kuvat 14 a...f. Puutyön tiloissa (101 ja 113) on puurakenteiset lattiat, mitkä on uusittu tilasta 113 ja osin tilasta 101. Uusitun lattiarakenteen osa on esitetty liitteen 1 pohjapiirustuksessa. Vanhan lattiarakenteen osalle tehtiin rakenneavaus RAAP9 tilaan 101. Rakenneavauksesta havaittiin heikko mikrobiperäinen haju. Ponttilautalattian alapuolella on 75 mm korkuinen ilmaväli, missä on kerros sahanpurua ja puulastua ulkoseinän vierellä, muuten ilmavälissä on vain vähäisessä määrin rakennusjätettä (kuvat c ja d). Puurakenteiden kosteuspuiteisuudet eivät olleet koholla piikkimittarilla mitattuna. Pintalaatan alapuolella havaittiin bitumoitu paperi, joka on nostettu ulkoseinälinjalla pintalaatan yläpuolelle (kuva e). Betonirakenteen läpäisevästä porareistä (kuva b) ei havaittu poikkeavaa hajua. Pintalaatan alapuolella on ohut sementtilastuvillalevykerros, mistä otettiin mikrobianalyysia varten materiaalinäyte MAT7. Näytteessä ei havaittu mikrobikasvua materiaalissa. Rakenneavauksen yhteydessä havaittiin ilmavirtaus si-

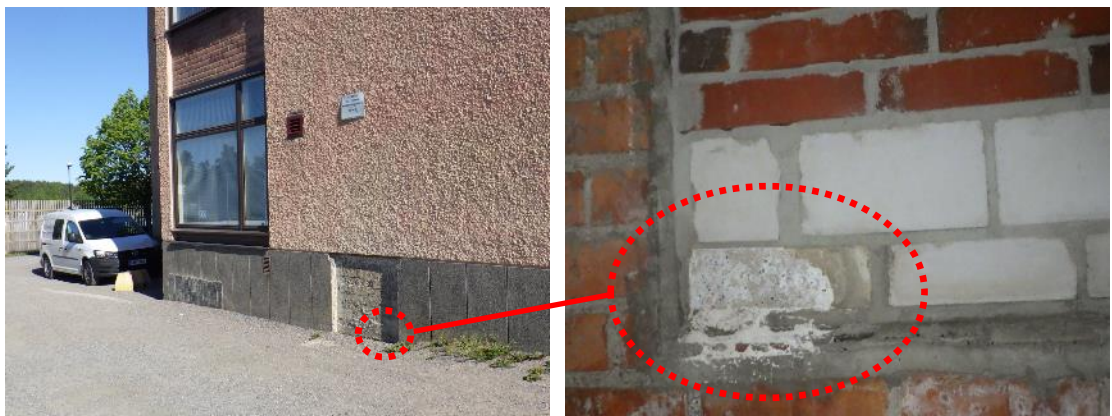
Kuvat 20 a ja b. Tilojen 005 ja 006 maanvastaisissa seinissä on ummistettuja luukkuja maanpinnan tason yläpuolella. Tilassa 006 luukun ummistukseen käytetty alakulman kahi-tiili on vaurioitunut, verhомуurauksessa on suola- ja härmekertymää ummistuksen alapuolella.

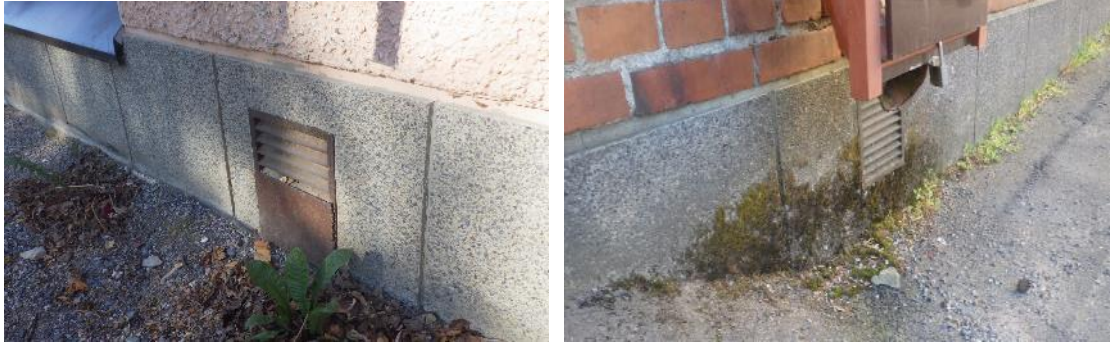
Kuvat 21 a...c. Vanhan painovoimaisen ilmanvaihdon kellaritilojen korvausilma-aukot sijaitsevat lähellä maanpinnan tasoa. Syöksytorven alapuolelle sijoitettu korvausilma-aukko on ympäriltään sammaloitunut.

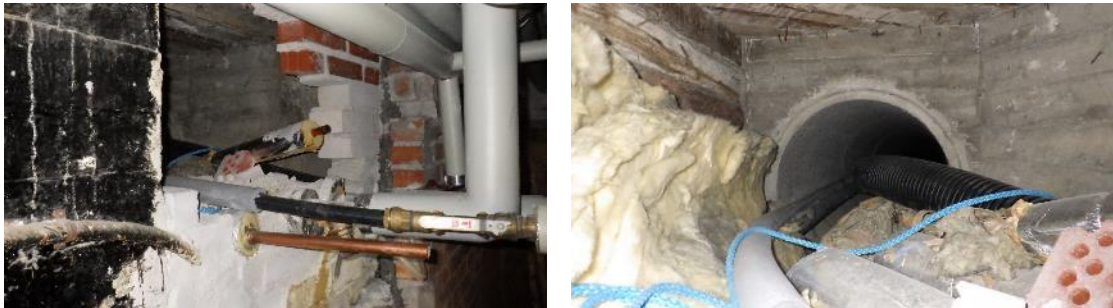
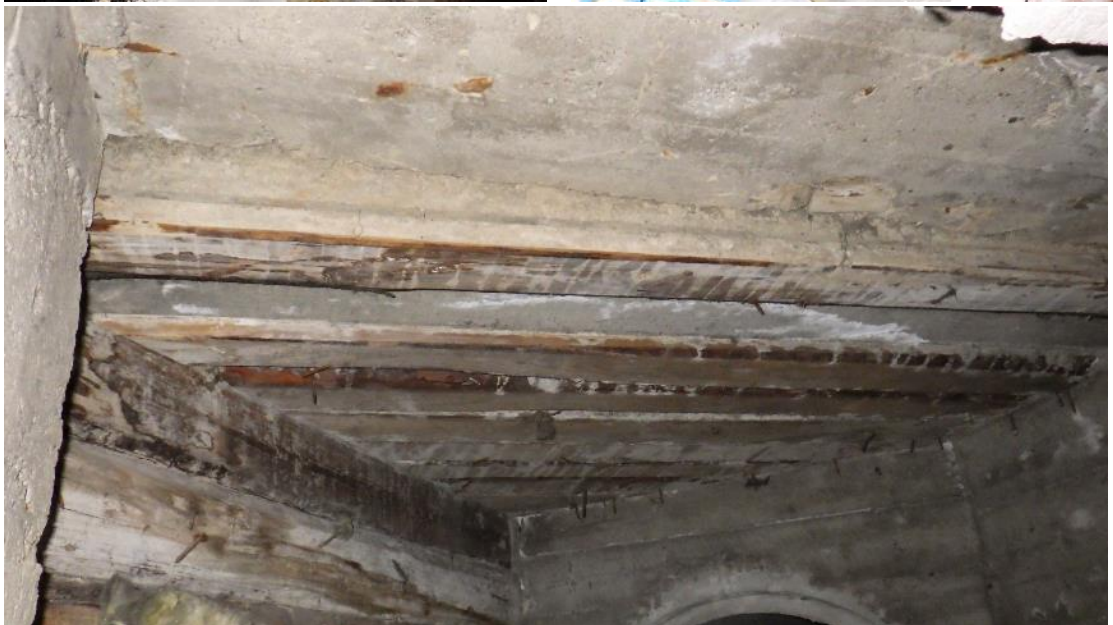
Kuvat 22 a...c. Kellarikerroksen tilan 024 maanvastaisessa seinässä on sisäilmaan avoin aukko rakennuksen ulkopuolelle johtavaan betonirakenteiseen putkikanavaan. Putkikanavassa on rakennusjätettä ja mahdollisesti asbestipitoisia putkieristeitä. Putkikanavan katossa ja seinillä on vanhoja kosteusvaurioituneita muottilautoja. Laudoituksen kosteuspitoisuudet eivät olleet koholla piikkimittarilla mitattuna (tulokset 10,0... 11,0 p-%).

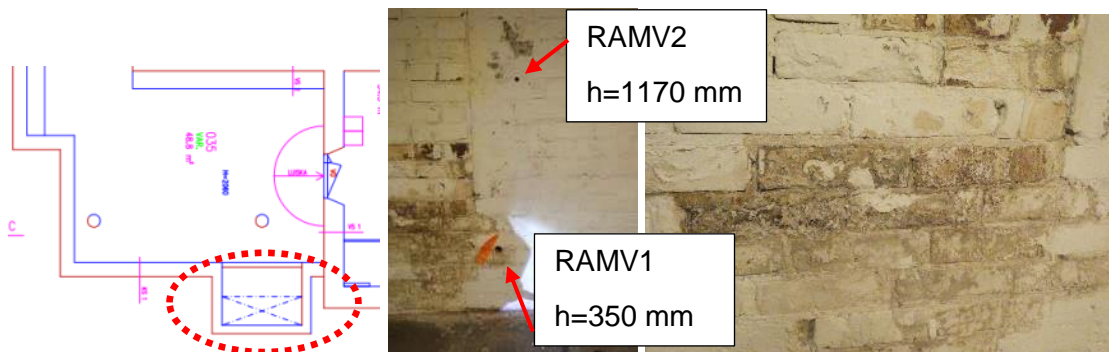
Kuvat 23 a...c. Pihakannen alapuolella sijaitsevan tilan 035 sisäilmassa havaittiin voimakas poikkeava haju (erittäin kosteaan kiviainesrakenteeseen viittaava, raskas, ummehtunut haju). Tilan 035 seinässä on ummistettu luukku tai kanava (merkitty punaisella kuvaan a). Ummistuksen kohdalla maanvastaisella seinällä on pinnoitevaurioita. Kohtaan tehtiin rakenneavaukset RAMV1 ja RAMV2 (kuvassa b). Lämmöneristettä ei havaittu kummankaan rakenneavauksen kohdalla, eikä rakenneavauksista havaittu poikkeavia hajuja.

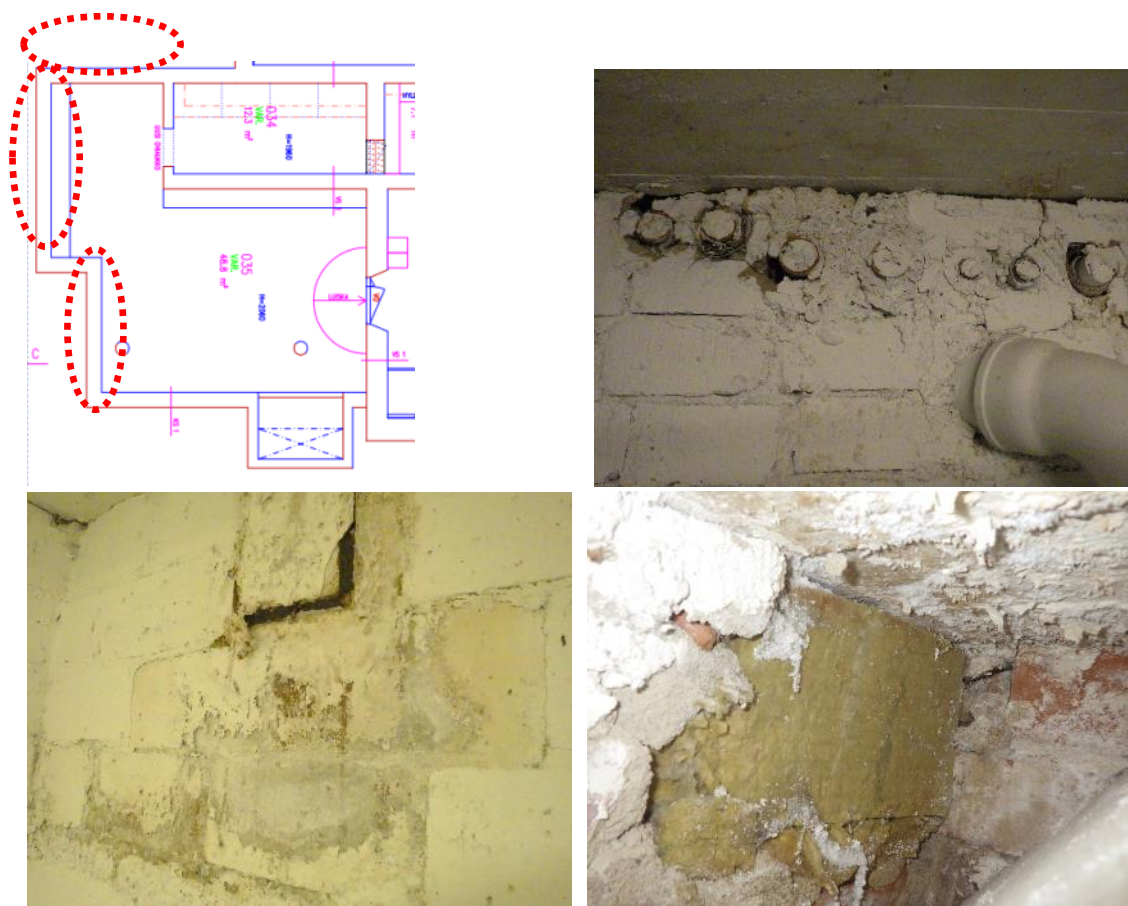
Kuvat 24 a...d. Tilan 035 maanvastaisilla seinillä (merkitty punaisella kuvaan a) on runsaasti epätiivittä läpivientejä, joita on ummistettu mm. mineraalivillaa ja rappauslaastia käyttäen. Painovoimaisen ilmanvaihtojärjestelmän korvausilmaventtiili on rappattu umpeen. Läpivientien ympärillä on runsaasti pinnoitevaurioita. Läpivienneistä havaittiin selvä ilmvirtaus sisäilmaan päin merkikisavulla tarkasteltuna.

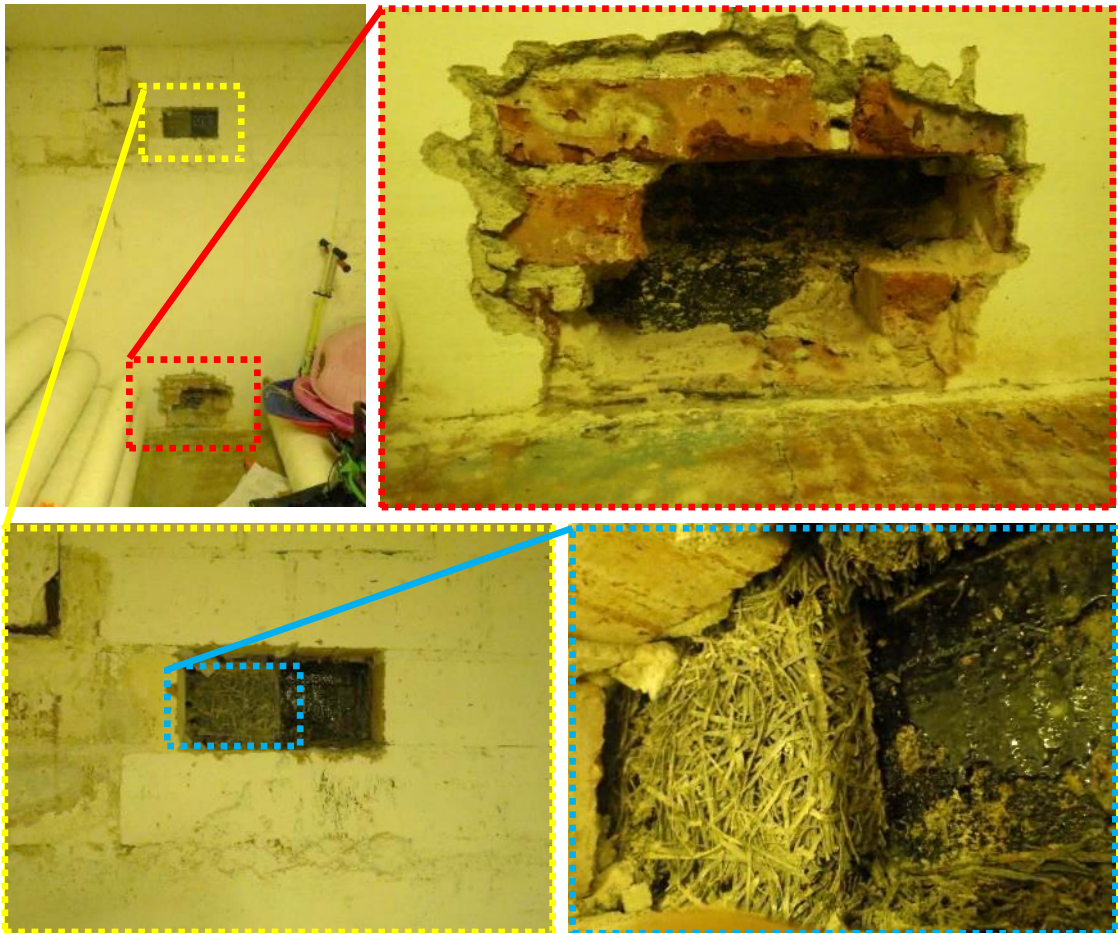
Kuvat 25 a...d. Rakenneavaukset RAMV3 ja RAMV4 tilassa 035. Ylempässä rakenneavauksessa RAMV4 verhomuurauksen takana havaittiin sementtilastuvillalevy. Materiaalit olivat siistikuntoisia ja aistinvaraisesti arvioituna kuivia. Poikkeavia hajuja ei havaittu. Alemmassa rakenneavauksessa RAMV3 lämmöneristystä ei havaittu. On mahdollista, että lämmöneristys on purettu muurauksen uusimisen yhteydessä. Alemmasta rakenneavauksesta havaittiin poikkeava, kosteaan kivirakenteeseen viittaava sekä mahdollisesti mikrobiperäinen haju. Tasoitekerroksen ja tiiliverhoilun takana on sementtilastuvillalevyä ja bitumisively. Rakenneavauksen ympärillä havaittiin pinnoitevaurioita.

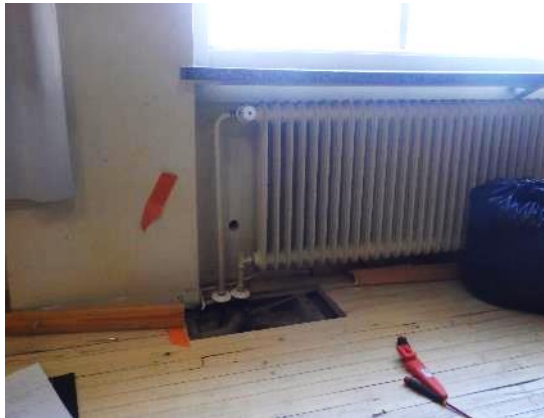
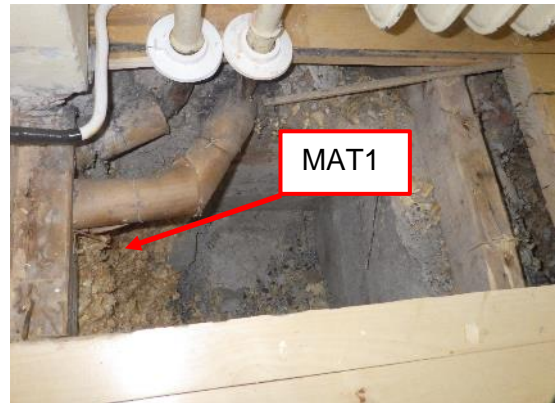
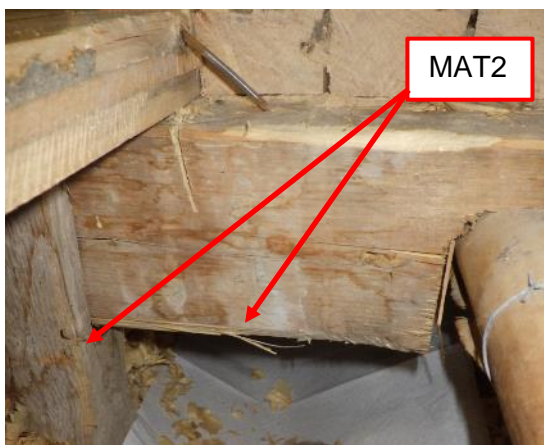
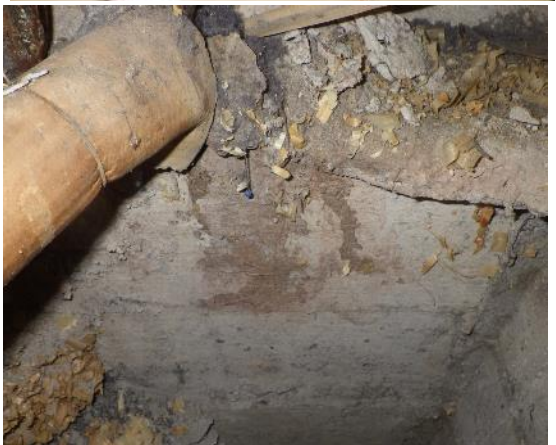
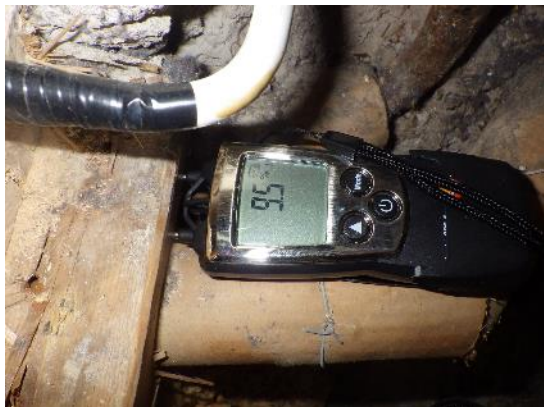
Kuvat 32 a...e. Liikuntasaliin tehtiin välipohjan rakenneavaus RAVP9 ulkoseinän vierelle. Täyttökerroksena on pääosin kutterinlastua, pohjalla on myös koksikuonaa. Lattian puurakenteissa havaittiin vanhoja kosteusjälkiä (kuva c). Puurakenteet olivat kuivia kosteuspitoisuuden ollessa 8,8...9,6 p-% piikkimittarilla mitattuna (kuva e). Valumajälkiä oli myös betonipinnoissa (kuva d). Patteriputket olivat pintaruosteessa, selviä aktiivisia vuotokohtia ei havaittu. Rakenneavauksesta havaittiin kuiva, ummehtunut haju, mutta ei selvää mikrobiperäistä hajua. Rakenneavauksen yhteydessä otettiin materiaalinäytteet MAT1 ja MAT2 mikrobianalyysia varten. MAT1 otettiin kutterinlastukerroksen pohjalta ulkoseinän viereltä, näytteessä todettiin epäily mikrobikasvusta materiaalissa. MAT2 otettiin yhdistelmänäytteinä lattian puurakenteista, näytteessä todettiin selvä mikrobikasvu materiaalissa.

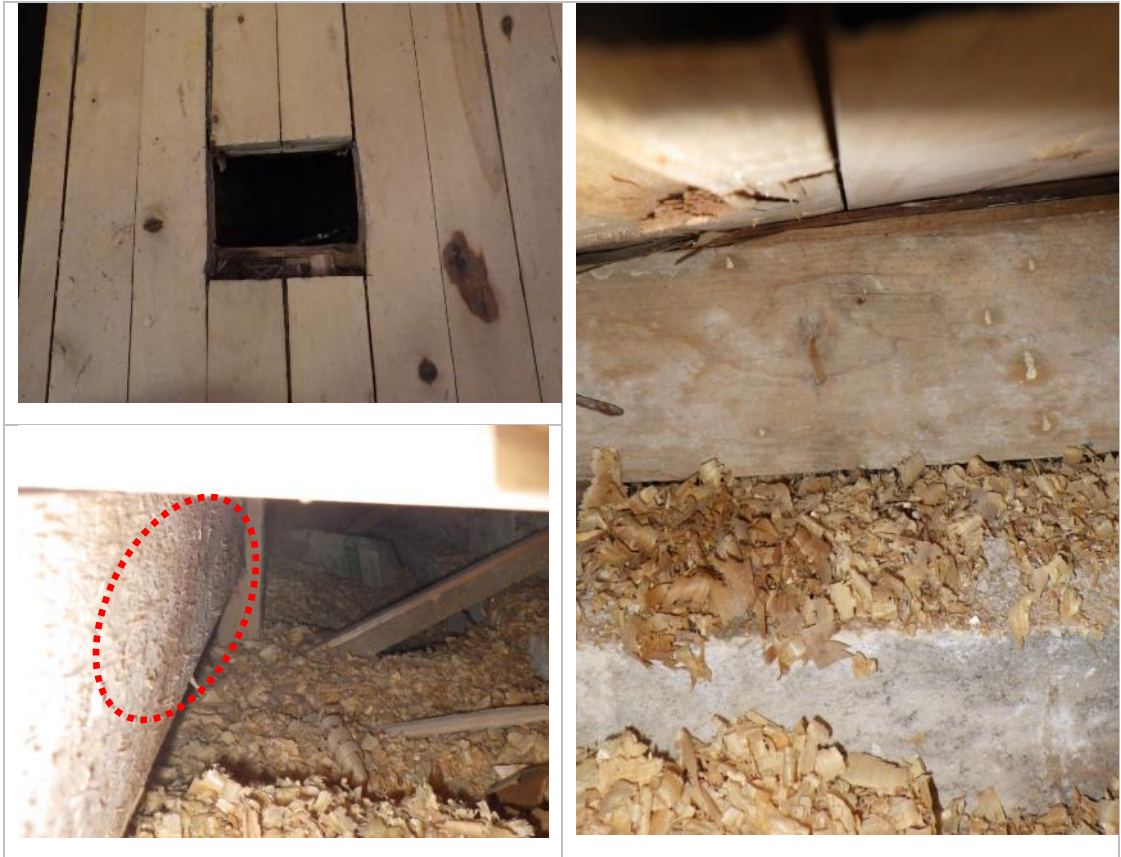
Kuvat 33 a...c. Liikuntasaliin tehtiin välipohjan rakenneavaus RAVP10 väliseinän vierelle. Täyttökerroksena on pääosin kutterinlastua sekä vähän koksikuonaa. Lattian puurakenteissa havaittiin kosteusjälkiä (kuva b). Puurakenteissa ja parkettilattian alapinnassa havaittiin hentoa vaaleaa/harmaata kertymää, mitä oli vaikea saada taltioitua valokuviiin. Kertymää on havaittavissa kuvassa c punaisella merkityssä kohdassa. Rakenneavauksesta ei havaittu selvää mikrobiperäistä hajua. Rakenneavauksen yhteydessä otettiin materiaalinäytteet MAT4 ja MAT5 mikrobianalyysejä varten. MAT4 otettiin parkettilattian alapinnasta, näytteessä todettiin selvä mikrobikasvu materiaalissa. MAT5 otettiin kutterinlastukerroksen pohjalta, näytteessä todettiin selvä mikrobikasvu materiaalissa.

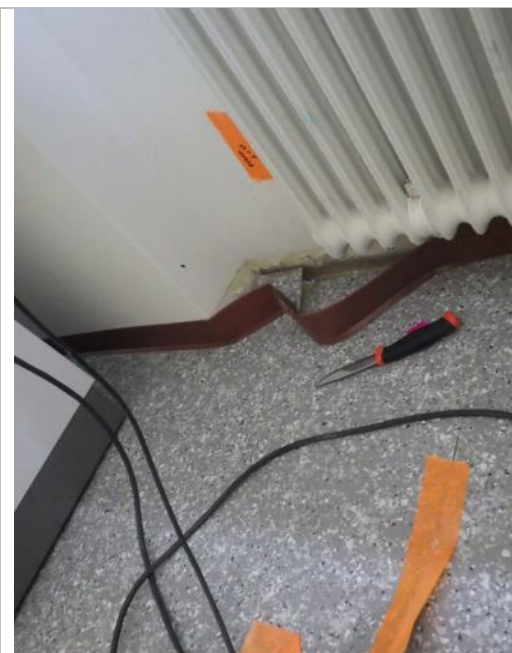
Kuvat 36 a...c. Mattolistaa avattiin tilasta 314. Välipohja-ulkoseinä-liittymässä on selvä rako. Liittymästä ei havaittu poikkeavaa hajua tai merkittävää ilmavirtausta sisäilmaan päin merkkisavulla tarkastettuna.

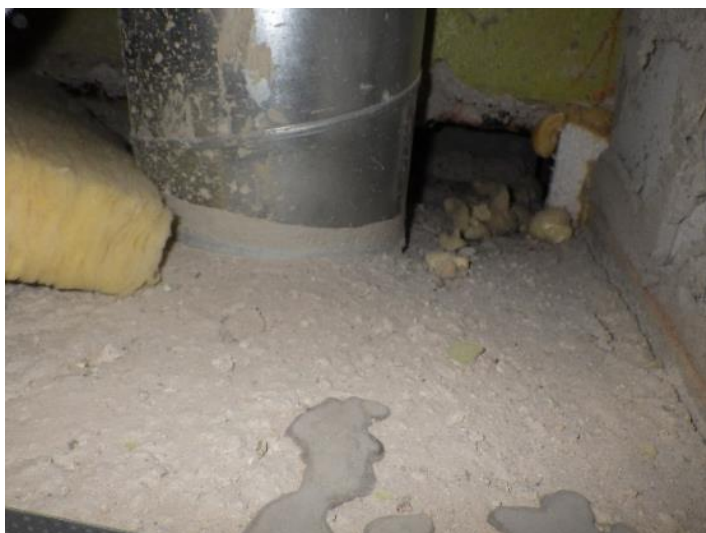
Kuvat 42 a ja b. Iv-putkien välipohjien läpivientien ilmatiiveyttä tarkasteltiin pystyrakenteisiin koteloihin tehtyjen rakenneavausten kautta. Betoni on valettu päin iv-putkea. Rakenneavauksen RAKO2 yhteydessä iv-putken juuressa havaittiin vähäinen betonin kuivumiskutistuman aiheuttama halkeama (merkitty punaisella kuvaan b). Läpivientien tiiveydessä ei havaittu merkittäviä ilmatiiveyspuutteita merkisavulla tarkasteltuna.

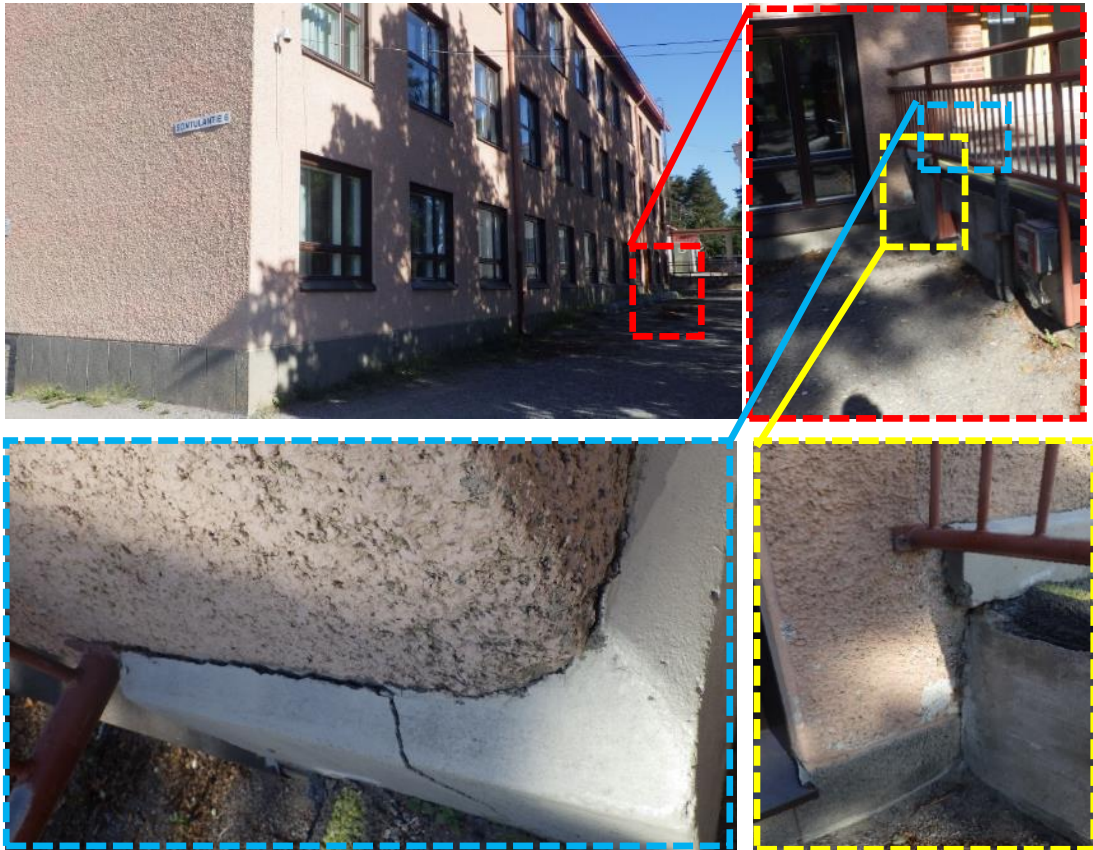
Kuvat 47 a...d. Rakennuksen ulkoseinät ovat pääosin rapattuja. Sisääntuloaulan pihakannen kohdalla ulkoseinän alaosan rappaus on lohkeillut ja halkeillut (kuva d). Ruokalan kulmassa rapatun ulkoseinän ja pihakansirakenteen liittymässä on rako ja halkeamia betonirakenteisessa kynnyksessä (kuvat c ja d).

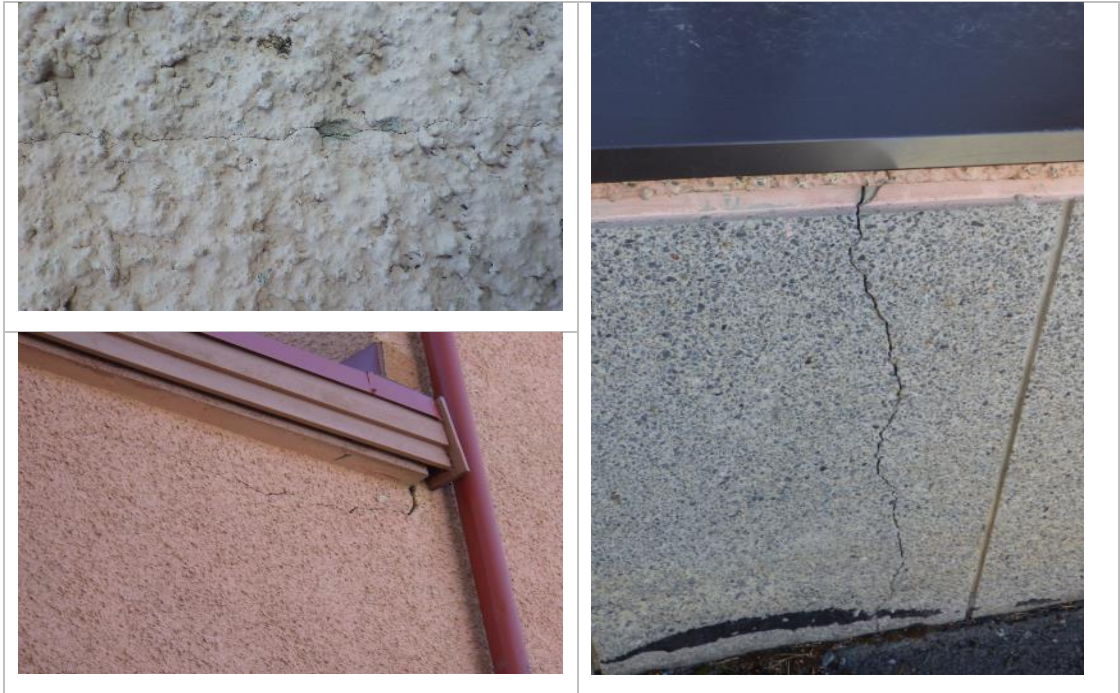
Kuvat 50 a...c. Seinissä ja sokkeleissa havaittiin halkeamia monin paikoin.

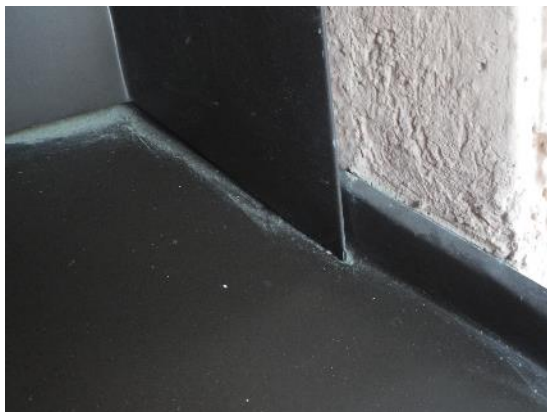
Kuvat 52 a...c. Ikkunoiden vesipellit ovat rakennuksesta poispäin kaltevia ja pellit ulottuvat 20...30 mm ulkoseinälinjan ulkopuolelle (kuvat a ja b). Vesipellin nosto seinälle on suojattu pystypellityksellä (kuva c).

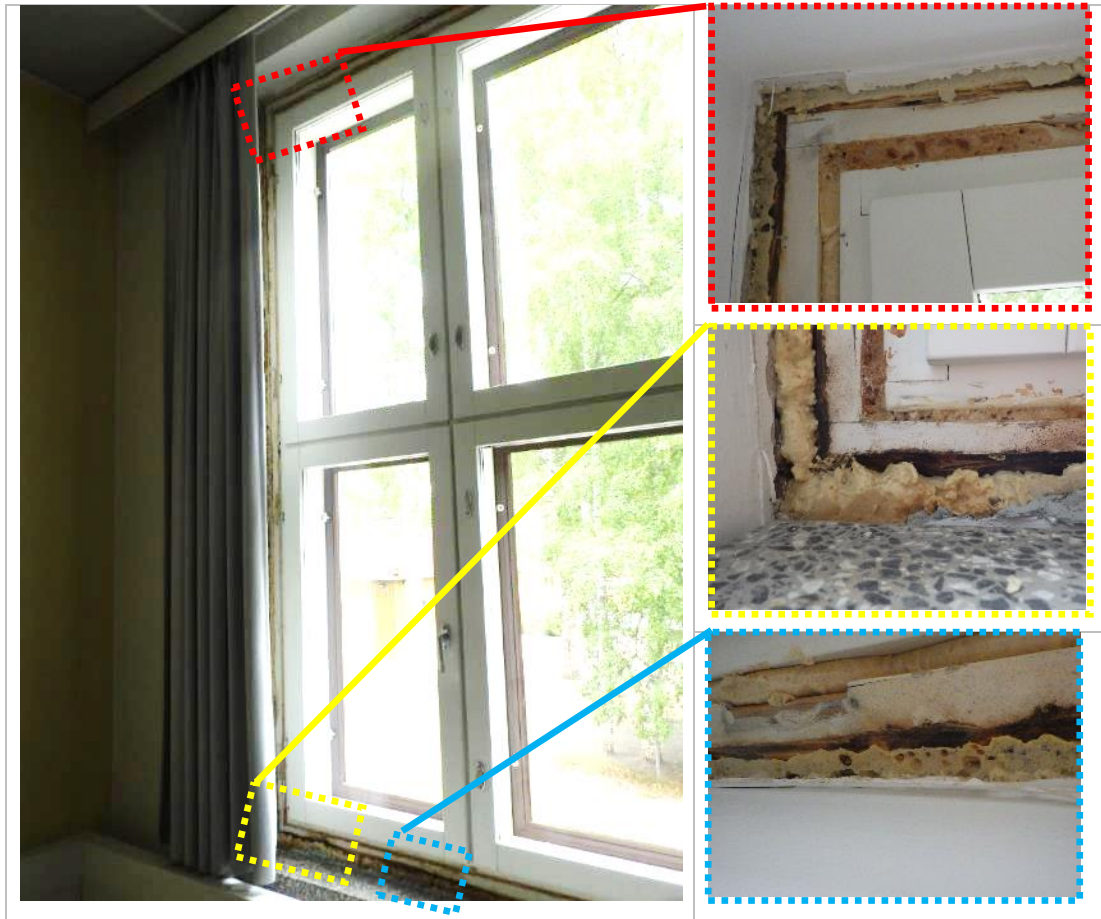
Kuvat 57 a...d. Tilasta 232 irrotettiin ikkunalistat (RAUS5). Vanhat karmit ja tilkemateriaalit ovat paikoillaan. Vanhoissa karmeissa havaittiin todennäköisesti vanhoja kosteusjälkiä. Uusien ja vanhojen karmien sekä ulkoseinien liittymiä on tiivistetty PUR-vaahdolla. PUR-vaahdotuksissa havaittiin ilmatiiveyspuutteita: merkkisavulla tarkasteltuna havaittiin liittymistä ilmavirtoja sisäilmaan. Karmien välistä havaittiin selvä mikrobiperäinen haju. Tilkemateriaalista otettiin materiaalinäyte MAT12 mikrobianalyysia varten, näytteessä todettiin epäily mikrobikasvusta.

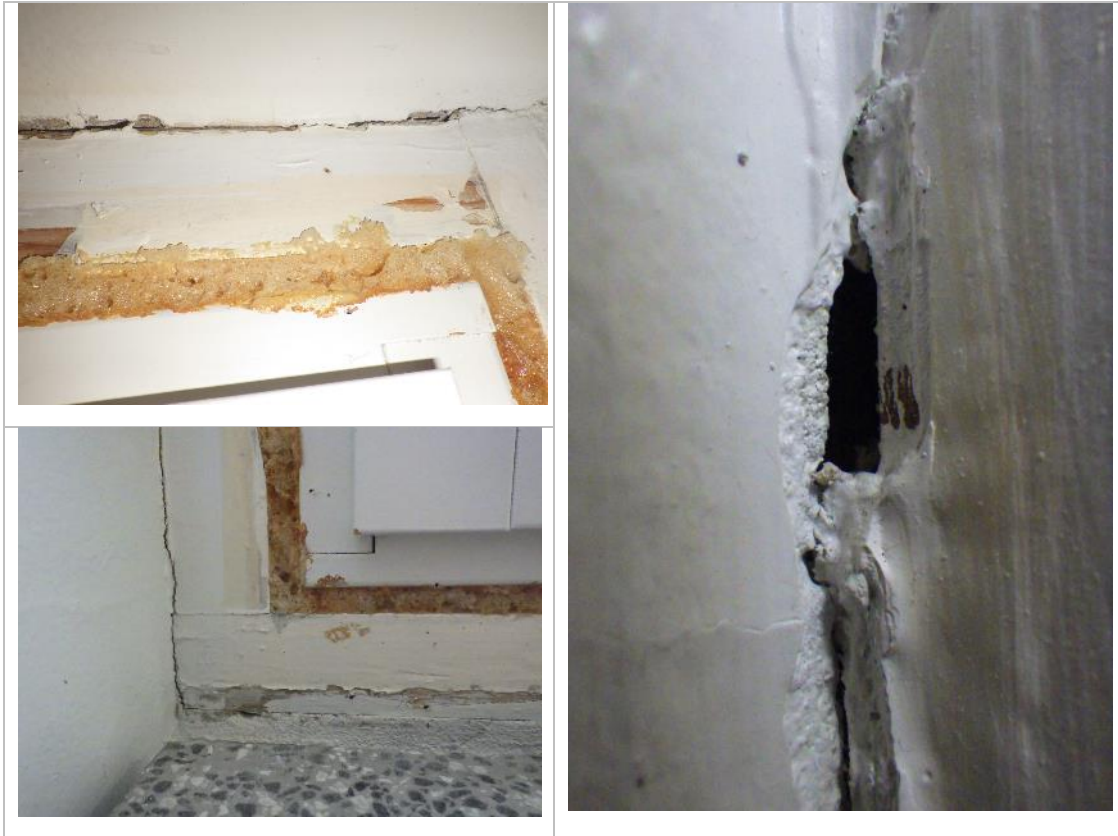
Kuvat 58 a...c. Tilasta 304 irrotettiin ikkunalistat (RAUS6). Vanhat karmit ja tilkemateriaalit ovat paikoillaan. Uusien ja vanhojen karmien välinen rako on tiivistetty PUR-vaahdolla. PUR-vaahdotuksessa ei havaittu merkittäviä ilmatiiveyspuutteita merkkisavulla tarkastettuna. Vanhan karmen ja ulkoseinän liittymää ei ole tiivistetty, liittymässä on merkittäviä ilmatiiveyspuutteita. Karmien välistä havaittiin selvä mikrobiperäinen haju.

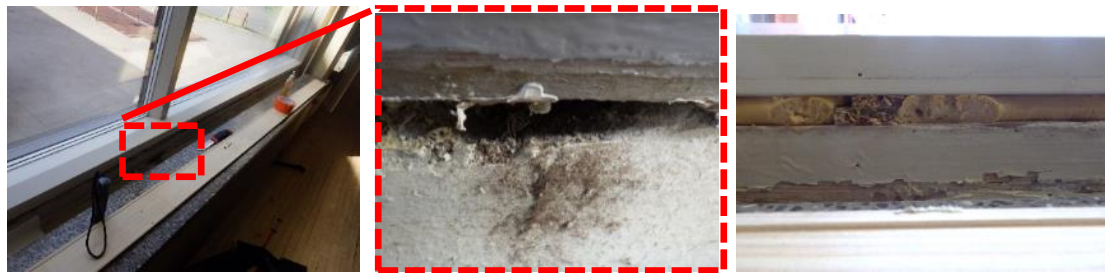
Kuvat 59 a...c. Liikuntasalista irrotettiin ikkunalistat (RAUS9). Vanhat karmit ja tilkemateriaalit ovat paikoillaan. Vanhoissa karmeissa havaittiin todennäköisesti vanhoja kosteusjälkiä. Karmien välinen rako on tiivistetty PUR-vaahdotuksella, vanhan karmen ja ulkoseinän välinen rako on tiivistetty joustavalla massalla. Sekä PUR-vaahdotuksessa että massauksessa havaittiin ilmatiiveyspuutteita: merkkisavulla tarkasteltuna havaittiin liittymistä ilmavirtoja sisäilmaan. Karmien välistä havaittiin selvä mikrobiperäinen haju. Tilkemateriaalista havaittiin lisäksi selvä PAH-yhdisteisiin viittaava haju. Tilkemateriaalista otettiin materiaalinäyte MAT14 mikrobianalyysia varten, näytteessä havaittiin selvä mikrobikasvu materiaalissa.

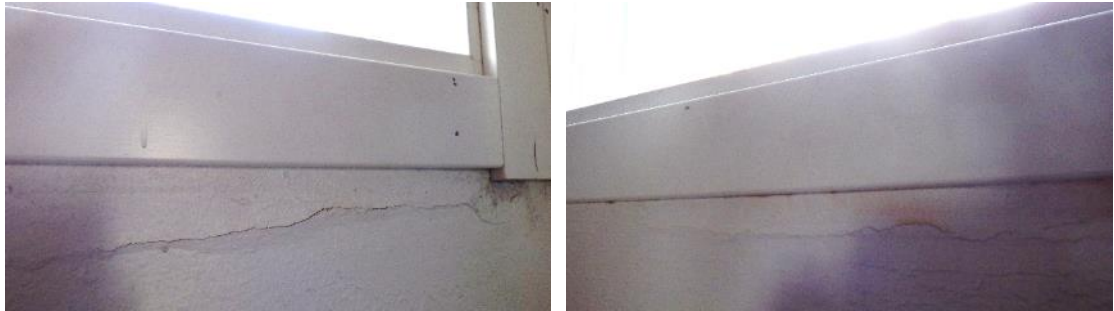
Kuvat 60 a ja b. Liikuntasalin varaston (tila 202) havaittiin halkeama ikkunan alapuolissa rappauksessa ja kosteusjälkiä listan alapuolella. Halkeama on osittain värjäytynyt.

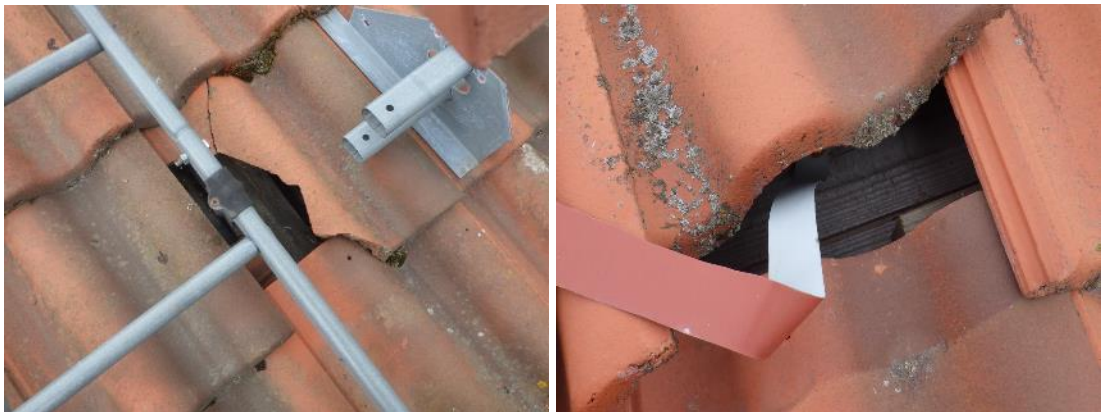
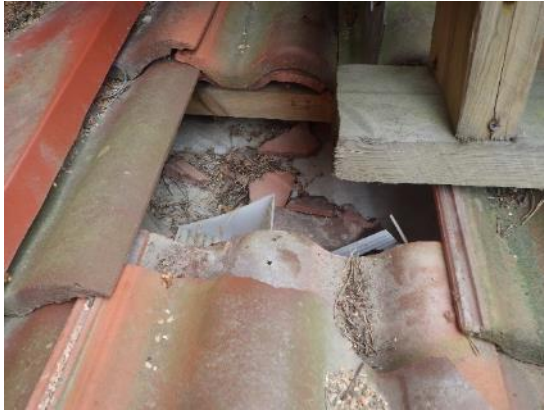
Kuvat 69 a...c. Osan II vesikatolla on runsaasti halkeilleita, lohkeilleita ja irronneita tiiliä koko katon alueella (myös iv-konehuoneen osalla) ja erityisesti kiinnitysten kohdilla. Paikoin aukot ovat useamman tiilen kokoisia. Osan II kattotikkaat heiluvat kiinnityksen alta lohjenneen kattotiilen takia (kuva a). Pääasiassa halkeamien alla havaittiin aluskate tiilikatteen alapuolella, paikoin näkyvissä oli aluslaudoitus.

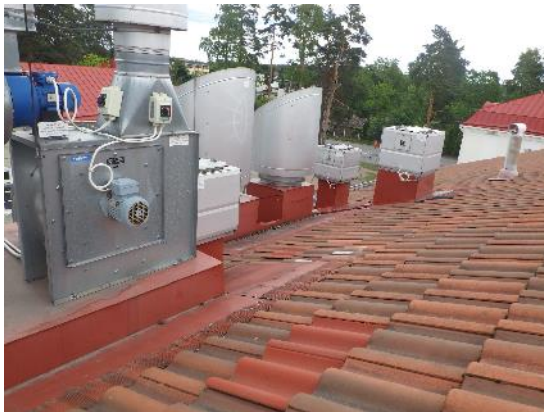
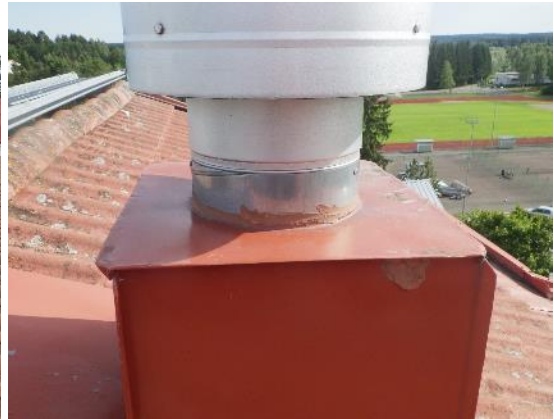
Kuvat 70 a ja b. LVI-laitteiden jalustakotelot on pellitetty. Paikoin pellitysten juuria ja pellitysten taitteita on tiivistetty joustavalla massalla.

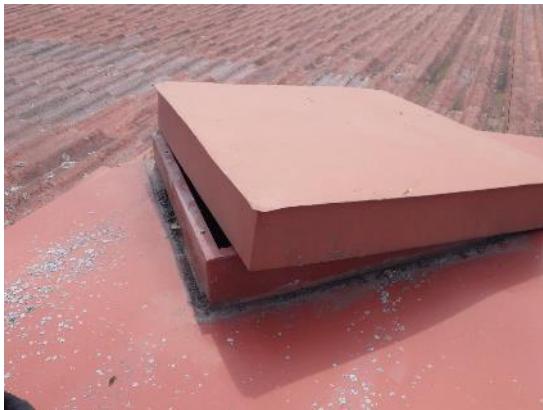
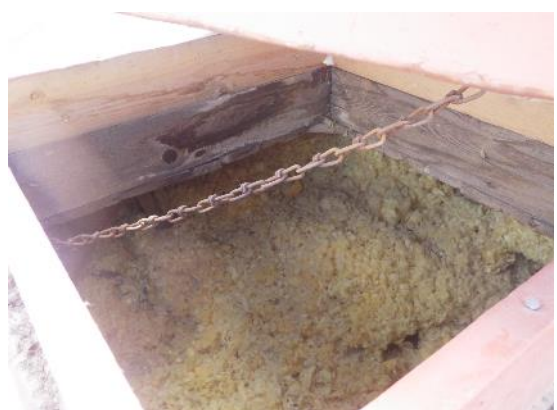
Kuvat 75 a ja b. Osan I iv-konehuoneen yläpohjan kunto tarkastettiin vesikatolla olevan tarkastusluukun kautta. Puhallusvillan yläpinnassa ei havaittu viitteitä vesivuodoista. Tarkastusluukun puurakenteissa on kosteusjälkiä, mutta lahovaurioita ei havaittu.

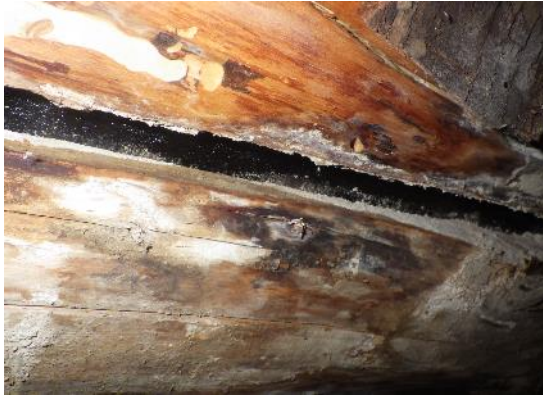
Kuva 76. Osan I vesikatteen aluskatteena on bitumikermi. Aluslaudoituksessa havaittiin runsaasti vanhoja kosteusjälkiä.

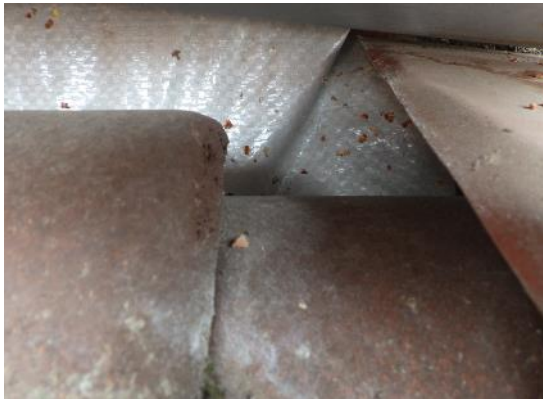
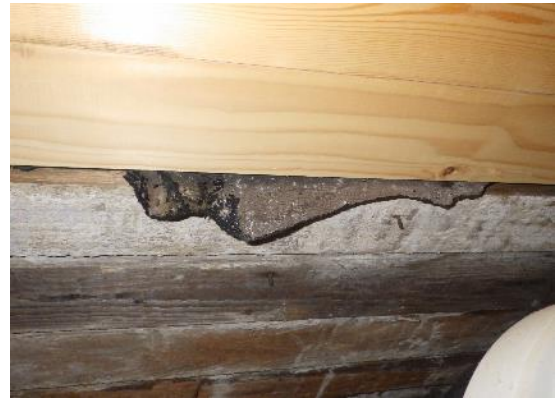
Kuvat 77 a ja b. Osan II vesikatteen aluskatteena havaittiin paikoin muovinen aluskate (yläpuolelta tarkasteltuna), osin bitumikermi ullakolta tarkasteltuna. Paikoin aluskatetta ei havaittu.

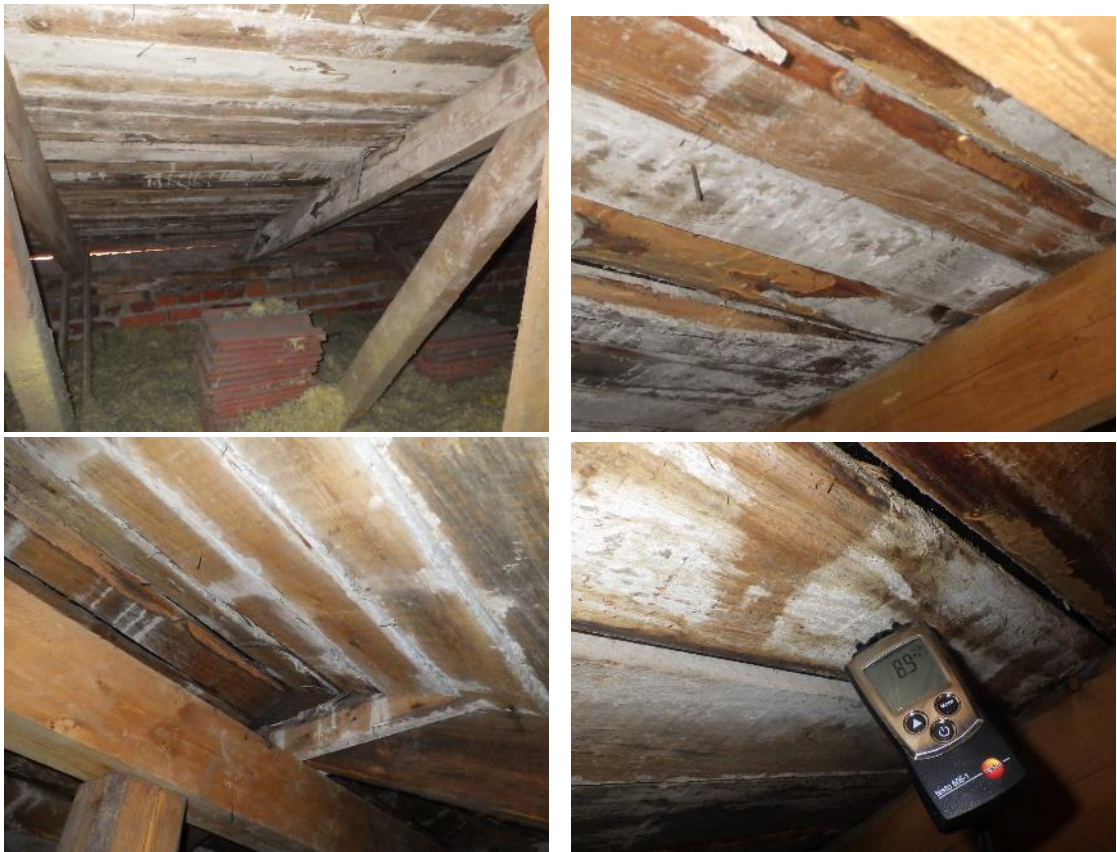
Kuvat 80 a...d. Molempien osin vesikaton aluslaudoituksessa ja tukirakenteissa havaittiin kosteusjälkiä. Puurakenteiden kosteuspitoisuuksia mitattiin pistokoeluentaisesti. Puurakenteet olivat tarkasteluhetkellä kuivia kosteuspitoisuuden ollessa 9,5...10,5 p-% piikkimittarilla mitattuna.

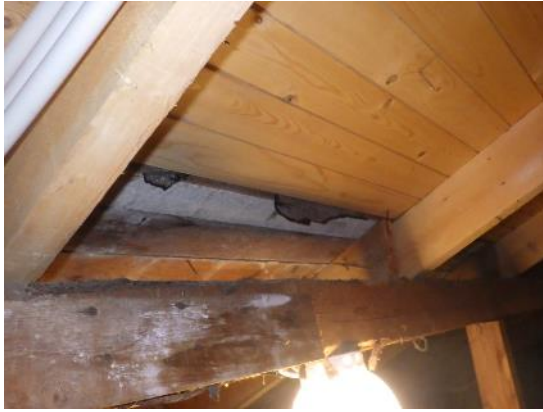
Kuva 81. Osan II vesikaton harjan aluslaudoitus on uusittu noin 2 metrin matkalta harjan molemmin puolin. Uusitus aluslaudoituksessa ei havaittu kosteusjälkiä.

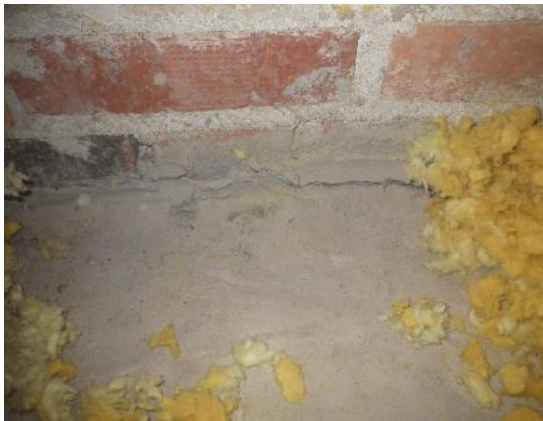
Kuva 82. Ulkoseinälinjalla ja iv-putkien läpivientien juurella havaittiin betonin kuivumis-
kutistuman aiheuttamia halkeamia.
