TUTKIMUSSELOSTUS

ARVO YLPÖN KOULU, AKAA

KOSTEUS- JA SISÄILMATEKNINEN KUNTOTUTKIMUS SEKÄ
IV- JA RAU-JÄRJESTELMIEN KUNTOTUTKIMUS

27.8.2018

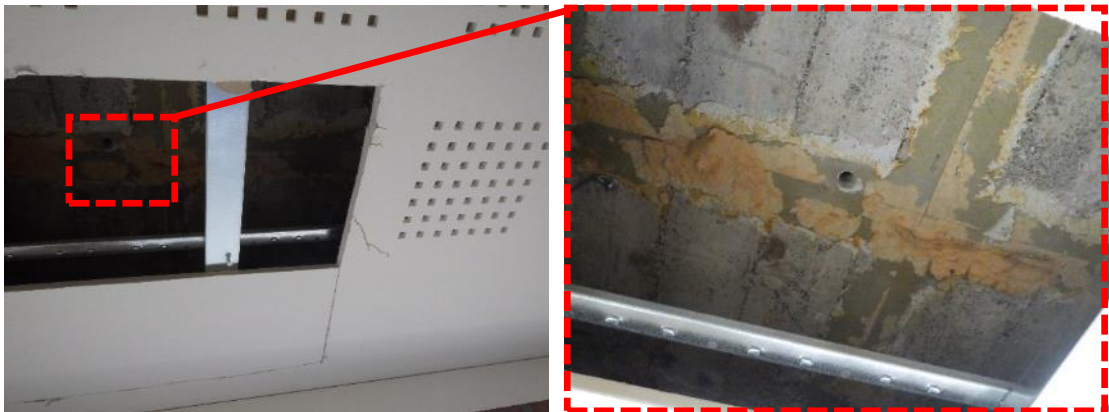
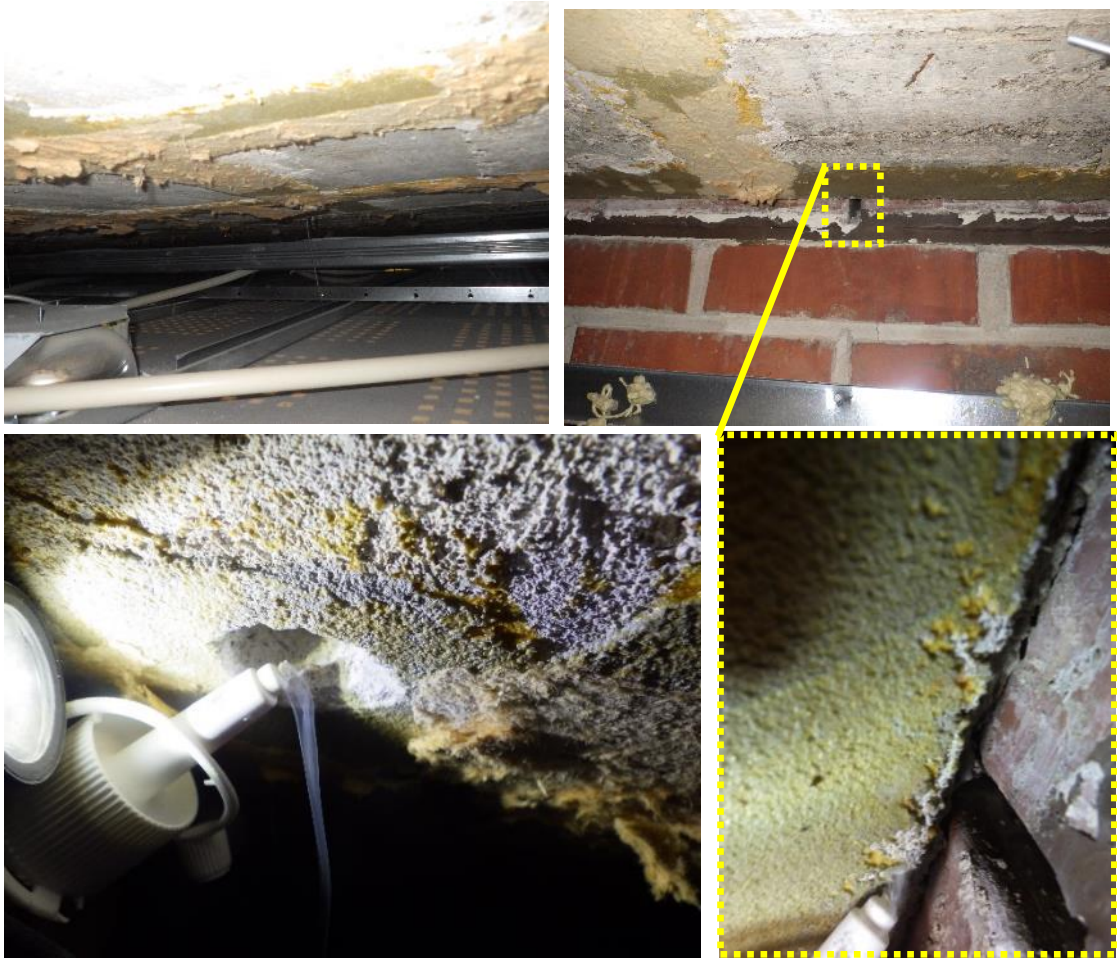
Kuvat 83 a...e. Rakennus RAYP1 tehtiin aulan 140 alakattoon lähelle vesikaton ja ulkoseinän liittymää. Betonilaatan alapinnassa on jäänteitä vanhoista alakattolevyistä, avoimia mineraalivillapintoja ei havaittu. Alakaton yläpuolinen tila on hyvin pölyinen. Betonilaatan läpiporauksesta sekä laatan ja seinän liittymästä havaittiin selvät ilmavirrat sisäilmaan päin merkisavun avulla tarkasteltuna (kuvat d ja e). Rakenteesta ei havaittu poikkeavia hajuja.

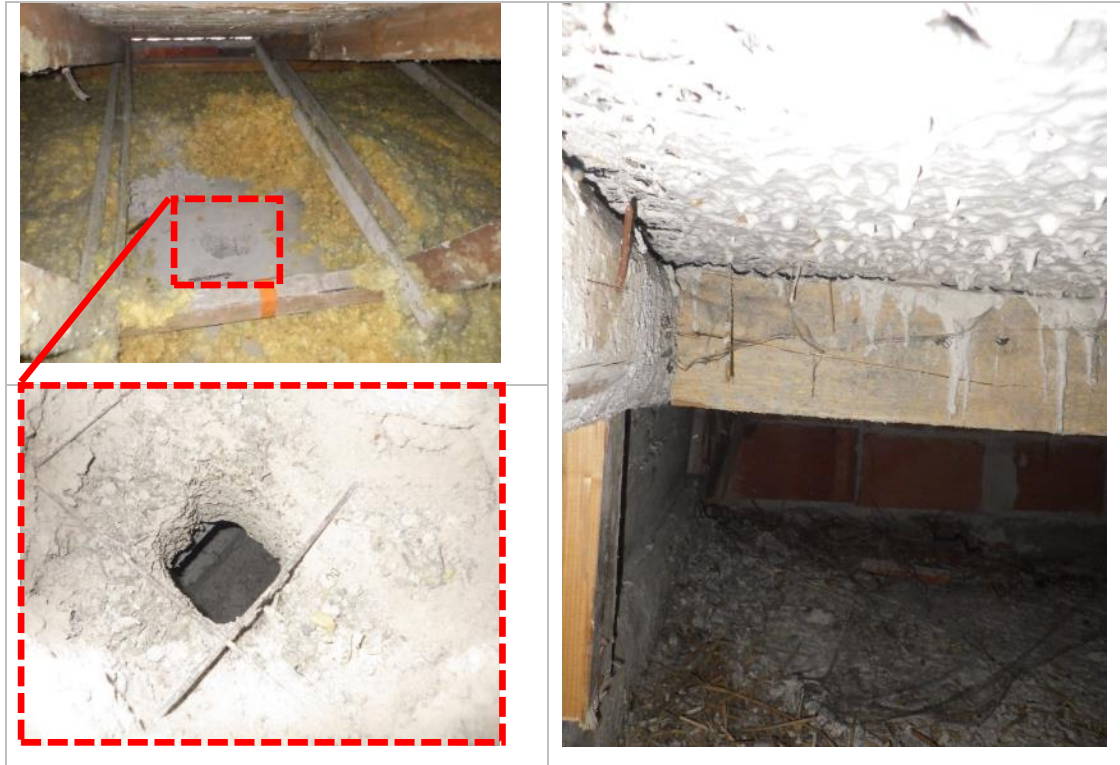
Kuvat 85 a...c. Rakenneavaus RAYP2 tehtiin osan II ullakotilasta käsin liikuntasalin yläpuolelle kohtaan, jossa yläpuolisessa aluslaudoituksessa on vanhoja kosteusjälkiä. Sementtilastuvillalevyn alapinnassa on yläpuolisen betonivalun yhteydessä eristekerroksen läpi valunutta vesi-sementtilientä. Materiaalit olivat aistinvaraisesti tarkasteltuina kuivia. Muottilaudoituksessa ei havaittu lahovaurioita. Rakenneavauksesta ei havaittu normaalista poikkeavia hajuja. Merkkisavulla tarkasteltuna havaittiin selvä ilmavirta ullakolle päin.

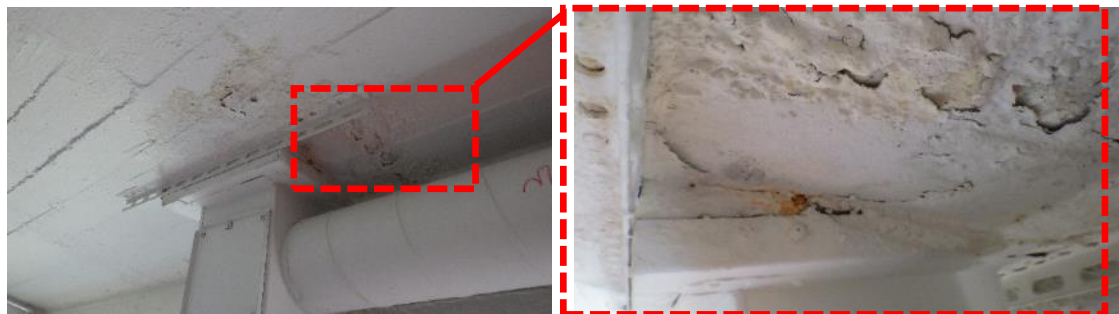
Kuvat 86 a ja b. Liikuntasalin varastossa (tila 202) iv-putken läpiviennin ympärillä on kosteusjälkiä ja pinnoitevaurioita.

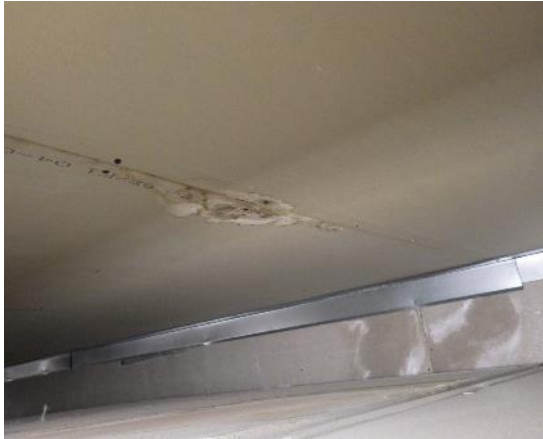
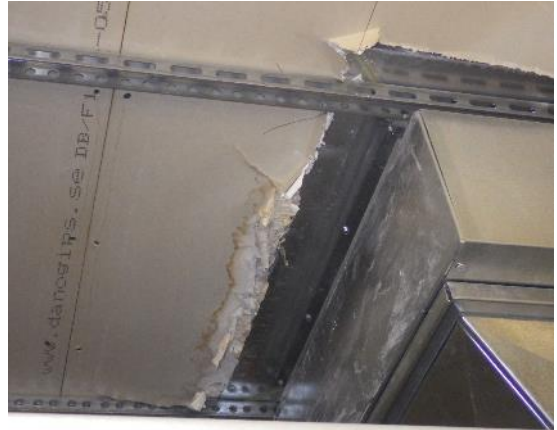
Kuvat 87 a ja b. Osan I iv-konehuoneen kattopinnassa on vesivuotojälkiä iv-koneen päällä ja läpiviennin ympärillä.

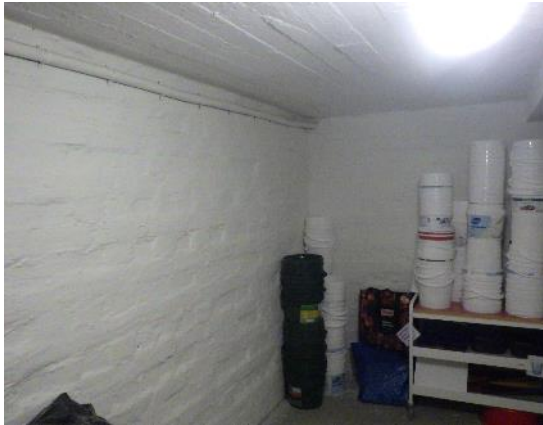
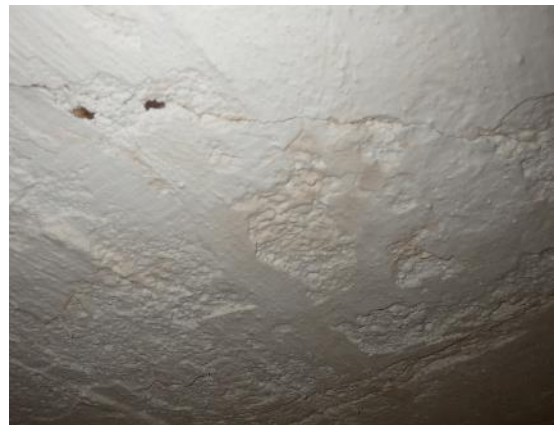
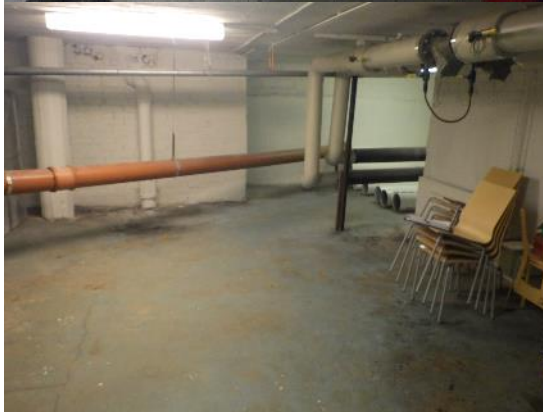
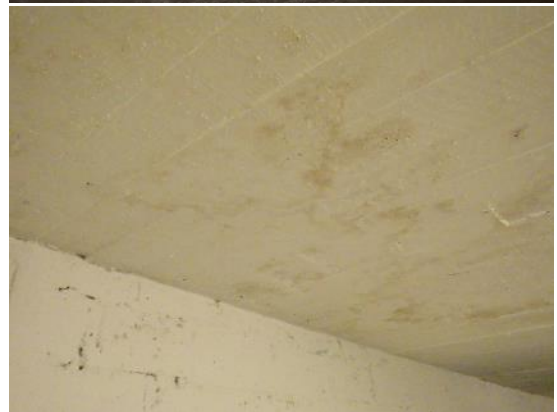
Kuvat 88 a ...d. Osan I tilojen 034 (kuvat a ja b) ja 035 (kuvat c ja d) yläpuolella on pihakansi. Molempien tilojen alakatoissa havaittiin kosteusjälkiä, samoin kuin tilan 035 maanvastaisissa seinissä. Pintakosteudenilmaisimen lukemat olivat selvästi koholla tilan 035 katossa.

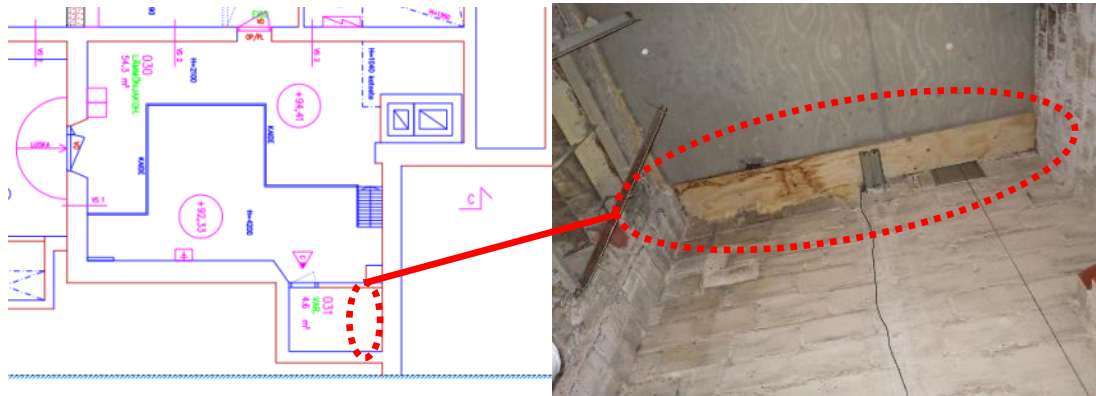
Kuvat 89 a...c. Pohjapiirustukseen on merkitty lämmönjakohuoneen yhteyteen varasto (tila 031), jonka yläpuolella on asfaltoitu pihakansi (kuva b). Punaisella merkityllä kohdalla tilan 031 katossa on puurakenteita ja PUR-tiivistyksiä. Puurakenteissa havaittiin kosteusjälkiä.

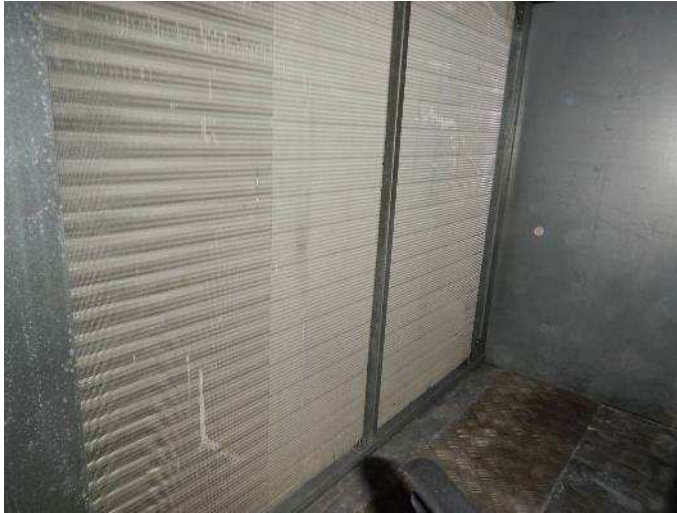
Kuva 7. Tuloilmakoneen LTO- patterissa roskaa.

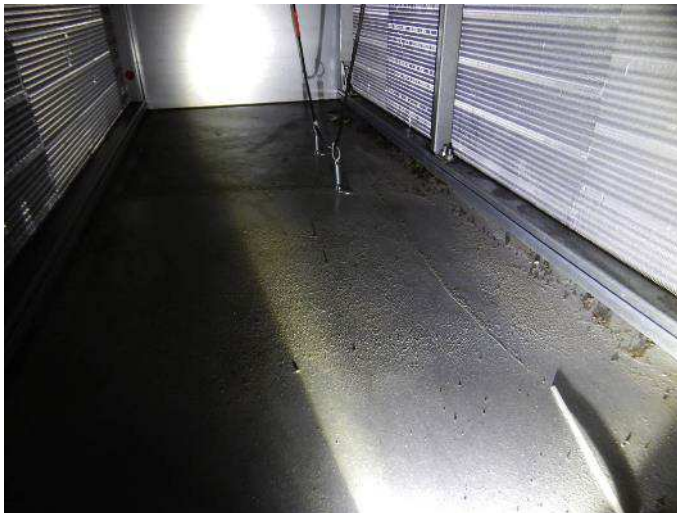
Kuva 8. LTO- patterin ja lämmityspatterin välisessä kammiossa on paljon roskaa ja pölyä.

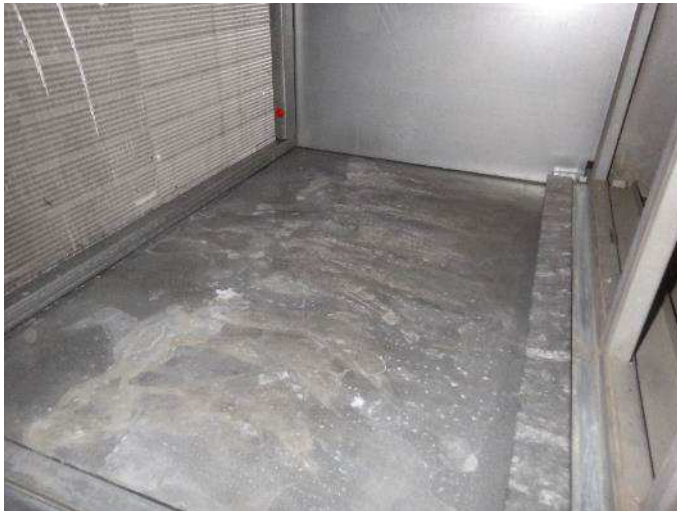
Kuva 26. Suodatinkammiossa on kosteusjälkiä.

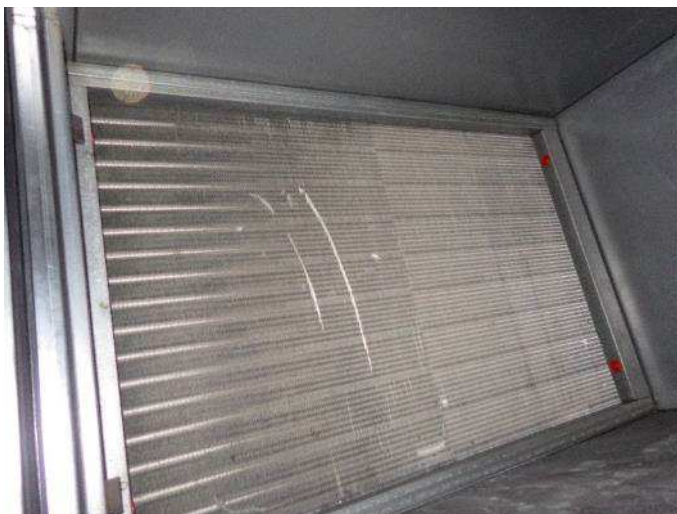
Kuva 27. Lämmityspatterit ovat likaiset ja siinä on hieman kolhuja.

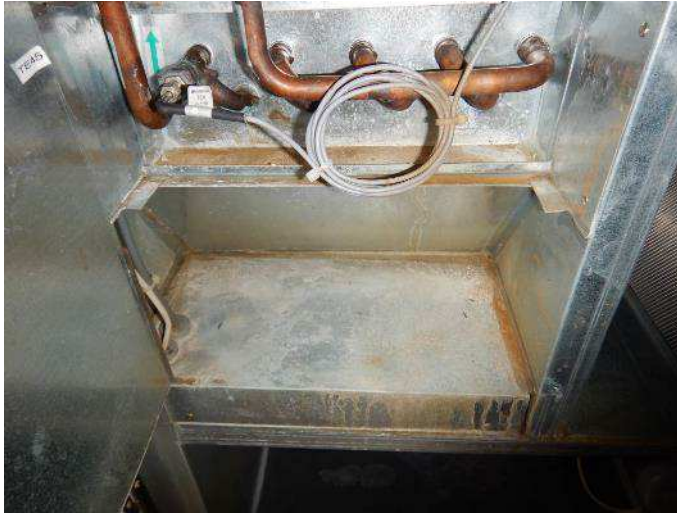
Kuva 45. Tuloilmakoneen lämmityspatterissa on vanhoja vuotojälkiä.

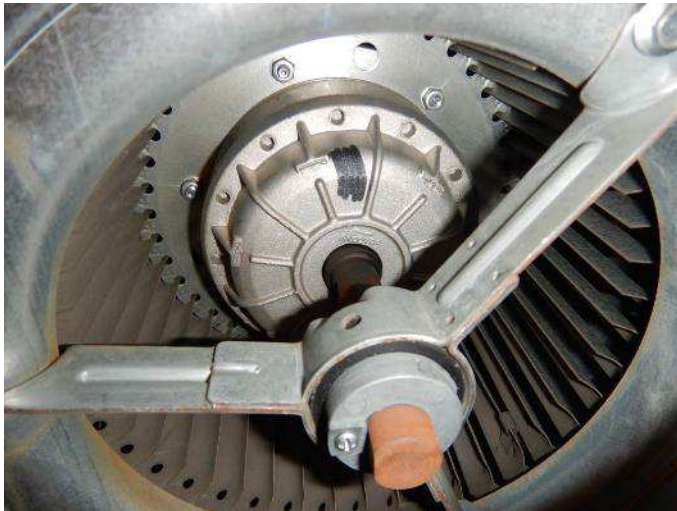
Kuva 46. Tulo- ja poistopuhaltimet ovat hieman pölyiset.
