# TUTKIMUSSELOSTUS

NAHKIALAN KOULU, AKAA

KOSTEUS- JA SISÄILMATEKNINEN KUNTOTUTKIMUS  
ILMANVAIHTOTEKNINEN KUNTOTUTKIMUS

17.9.2018

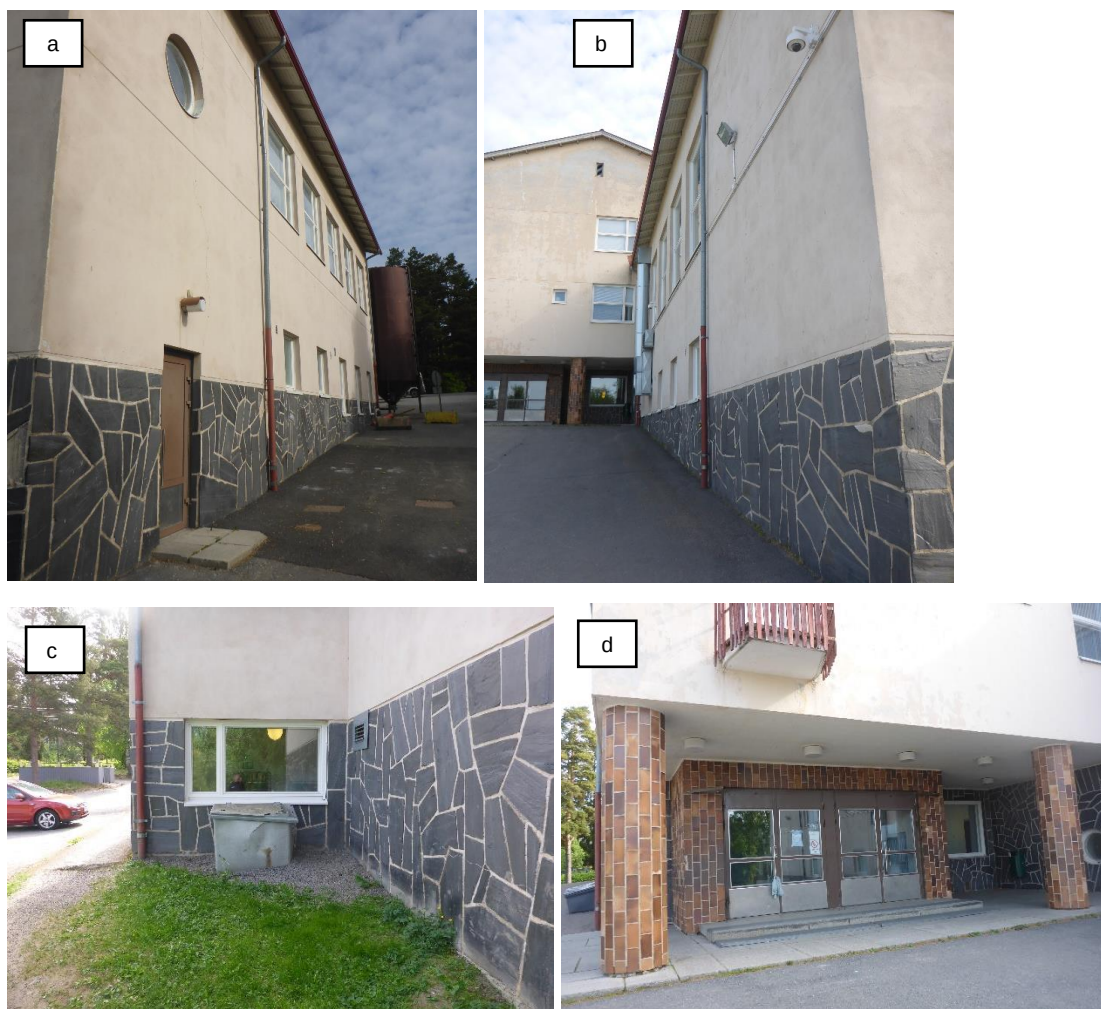
Kuvat 2 a...d. Yleiskuvia piha-alueilta. Rakennuspaikka on viettää lounaaseen. Rakennuksen vierustalla on pääsääntöisesti asfalttia ja osittain nurmikkoa. Kallistus viettää pääosin rakennukselta poispäin. Rakennuksen itäpuolella pysäköintipaikkojen kohdalla kallistus viettää rakennukseen päin. Maanpinta on paikoin 0. kerroksen lattiatason yläpuolella.

Piha-alueen muotoilussa ei havaittu merkittäviä puutteita, vaan asfaltoidulta piha-alueelta sadevedet ohjautuvat pääosin rakennuksesta pois. Itäseinustalla maanpinnan kallistukset ovat rakennukseen päin, jolloin seinärakenteiden alaosiin kosteusrasitus lisääntyy. Piha-alueen tiivis pintakerros estää sadevesien imeytymisen rakennuksen vierustalle, vähentäen maanvastaisiin seinärakenteisiin kohdistuvaa kosteusrasitusta. Maanpinta on ilmeisesti ollut aikaisemmin alempana, sillä asfalttipäällyste tukkii osittain sokkelirakenteessa olevan tuuletusaukon. Suosittelemme parantamaan piha-alueen muotoilua itäseinustalla maanvastaisiin seinärakenteisiin kohdistuvien korjaustöiden yhteydessä siten, että maanpinta viettää kaikkialla pois rakennuksesta.

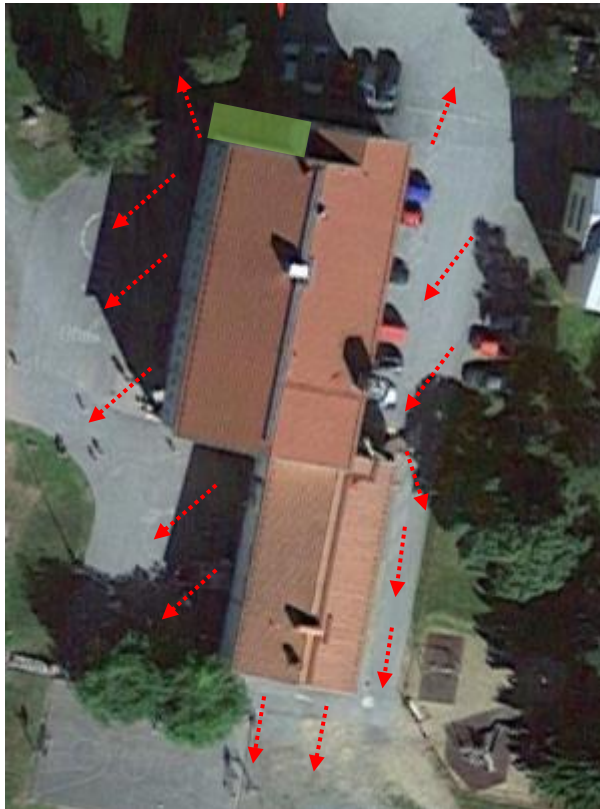
Kuva 3. Piha-alueen kallistukset ja pintarakenteet. Pohjoispäädyssä on nurmipäällyste, muualla asfaltti. Piha-alueen kallistukset ja kaivojen sijainnit on esitetty tarkemmin liitteessä 1.

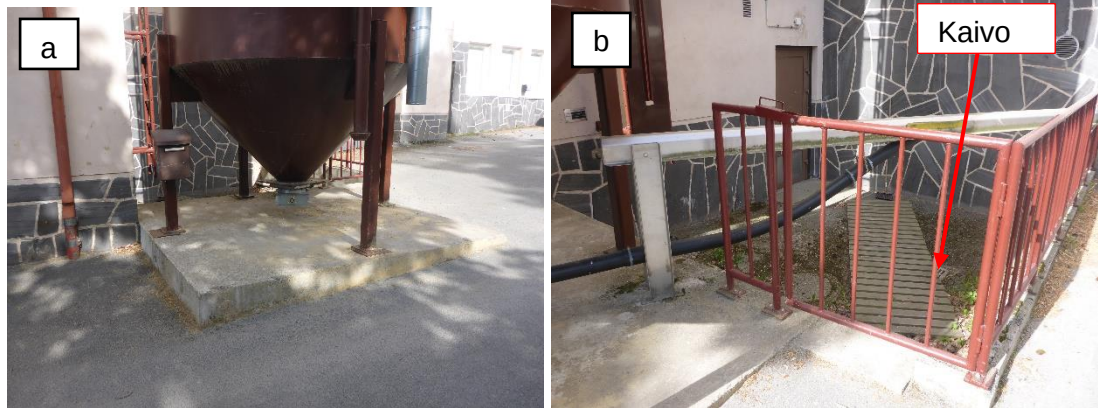
Kuvat 5 a...b. Rakennuksen pihalla on pellettisäiliö. Säiliön vieressä piha-alue on noin metrin muuta piha-aluetta matalammalla. Syvennyksessä on kaivo.

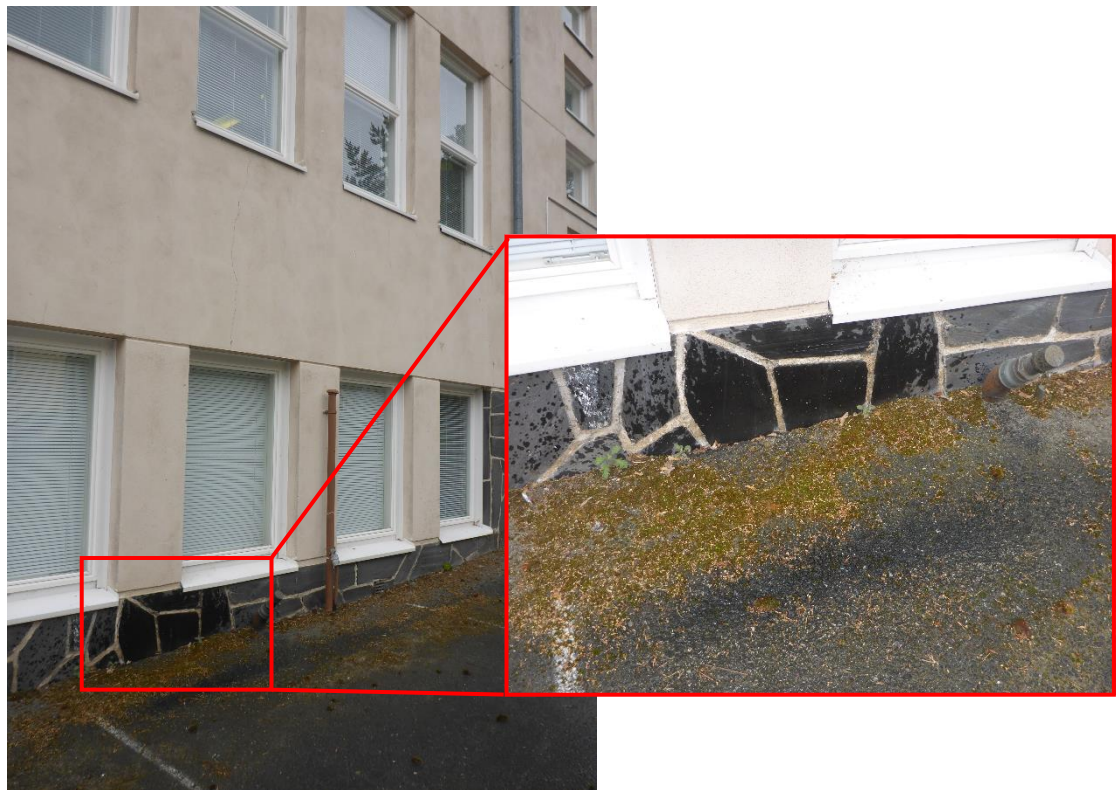
Kuva 6. Pysäköintipaikkojen puolella (tilan 002 Kirjasto ulkopuolella) sadeveden havaittiin vuotavan räystäään sadevesikourusta yli lisäten seinän alaosan kosteusrasitusta.

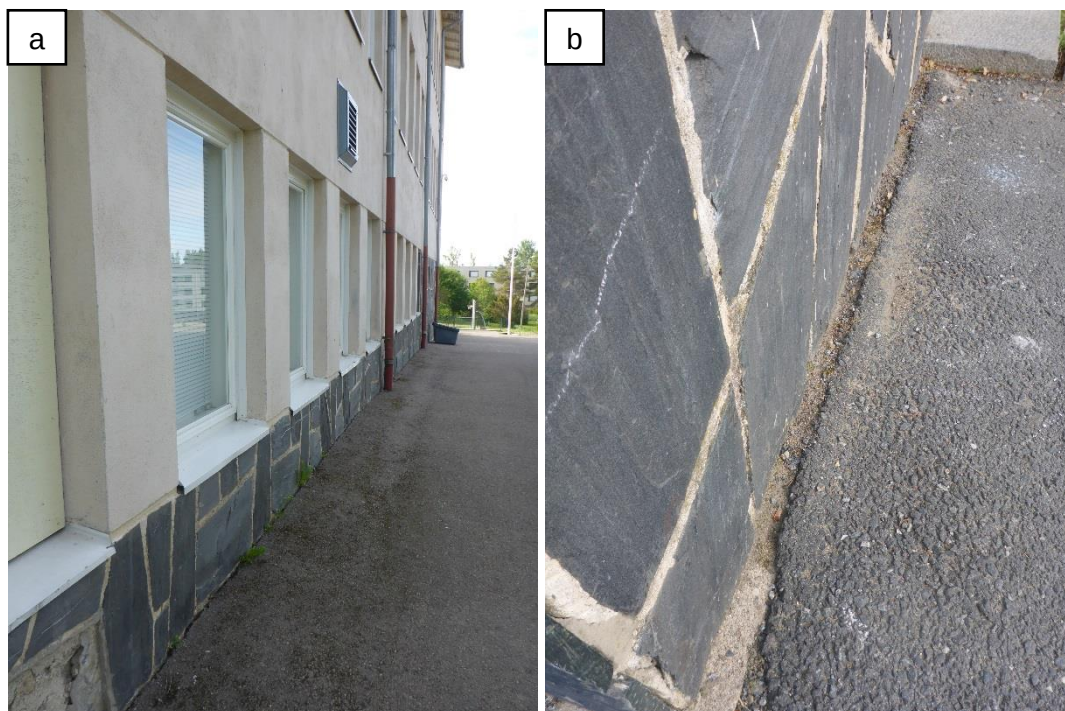
Kuvat 7a...b. Sokkelin ja piha-alueen päällysteen väliin jää rako.

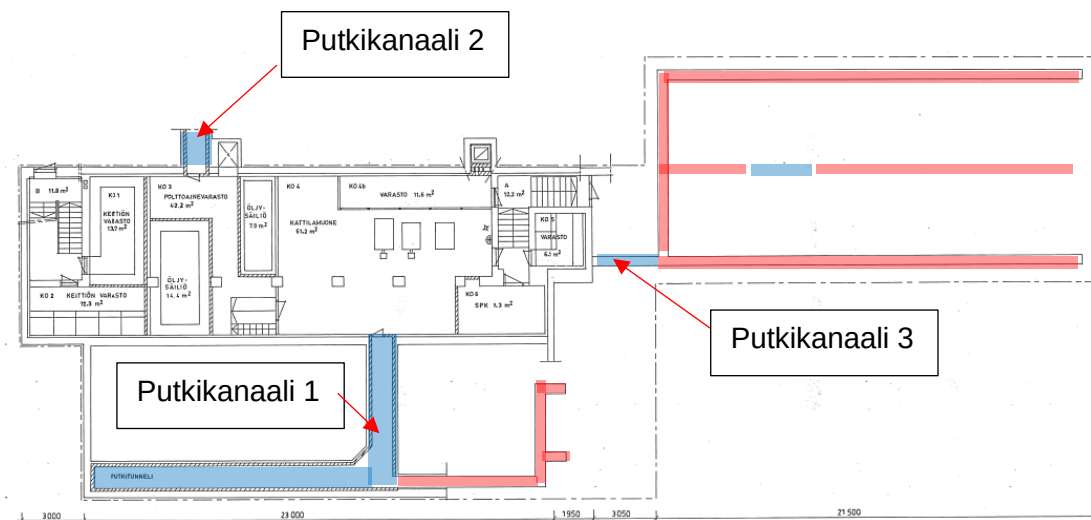
*Kuva 11. Putkikanaalien sijainnit on merkitty kuvaan punaisella ja sinisellä. Sinisellä merkityt putkikanaalit on todettu/havaittu kenttätutkimusten yhteydessä. Punaisella merkityt putkikanaalit on esitetty rakennuspiirustuksissa. Putkikanaalien 1 ja 2 seinärakenne rakennepiirustusten mukaan: 15 cm tiilimuuraus, 2 x bitumihuopaeristys, 15 cm betoni.*

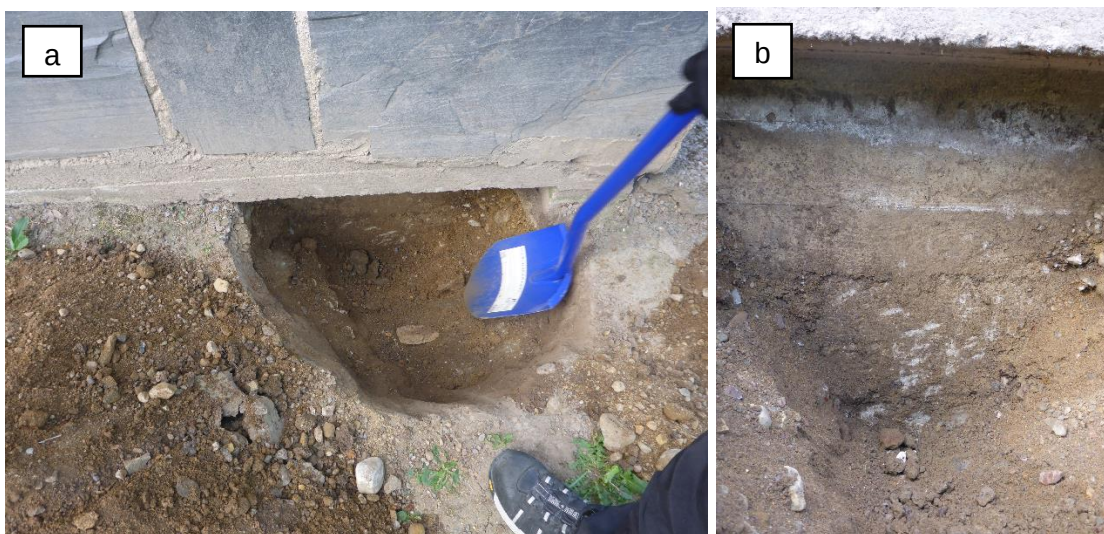
*Kuvat 12 a ja b. Kaivannosta havaittiin seinustan vierustan täytön olevan karkeaa mursketta, jonka seassa on runsaasti hienoainesta. Sokkelissa/maanvastaisessa seinässä ei havaittu ulkopuolella vedeneristystä.*

Rakennuksen ulkopuolelle tehdystä kaivannosta ei havaittu ulkopuolista veden- tai lämmöneristystä ja kellarin maanvastaisten seinärakenteiden sisäpuolinen bitumisive-lyeriste ei toimi suunnitellusti, jolloin rakenteisiin kohdistuu merkittävä kosteusrasitus. Kellarin alapohjarakenne on pääosin pinnoittamatonta betonia, jonka sisällä on (ainakin paikoin) vedeneristeenä/kapillaarisen nousun katkaisevana kerroksena bitumikermi, jolloin alapohjarakenteen kosteusteknisessä toiminnassa ei ole merkittäviä puutteita. Aiemmin tehtyjen tutkimusten tiedoista poiketen, alapohjarakenteessa havaittiin bitumikermi, joka toimii kapillaarikatkona.

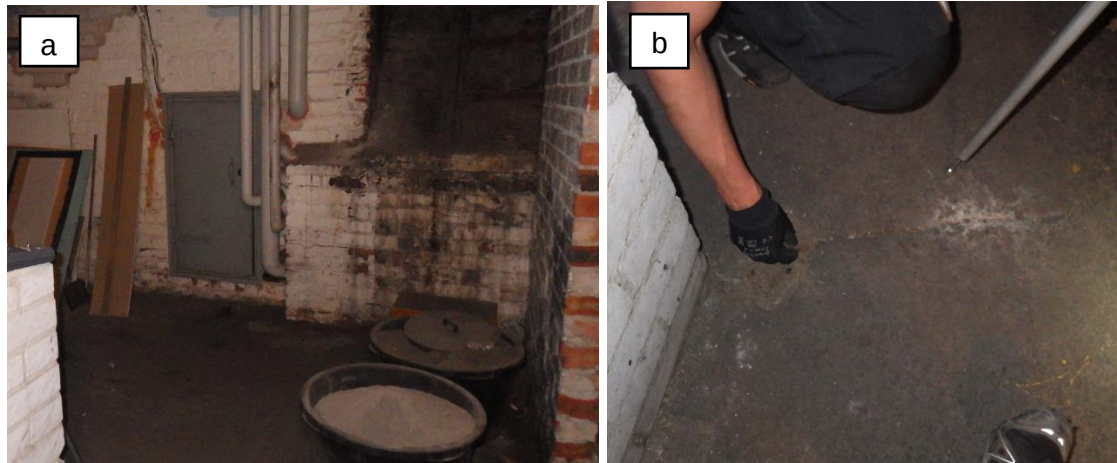
Kuvat 13 a...b. Yleiskuva polttoainevarastosta (a). Varastosta lähtee putkitunneli päiväkotirakennukseen. Varaston lattiassa esiintyy halkeilua. Varastossa aistittiin öljyn hajua. Huoltomieheltä saadun tiedon mukaan öljysäiliö on vuotanut öljyvuotokaukaloon ylitäytön vuoksi joitakin vuosia sitten.

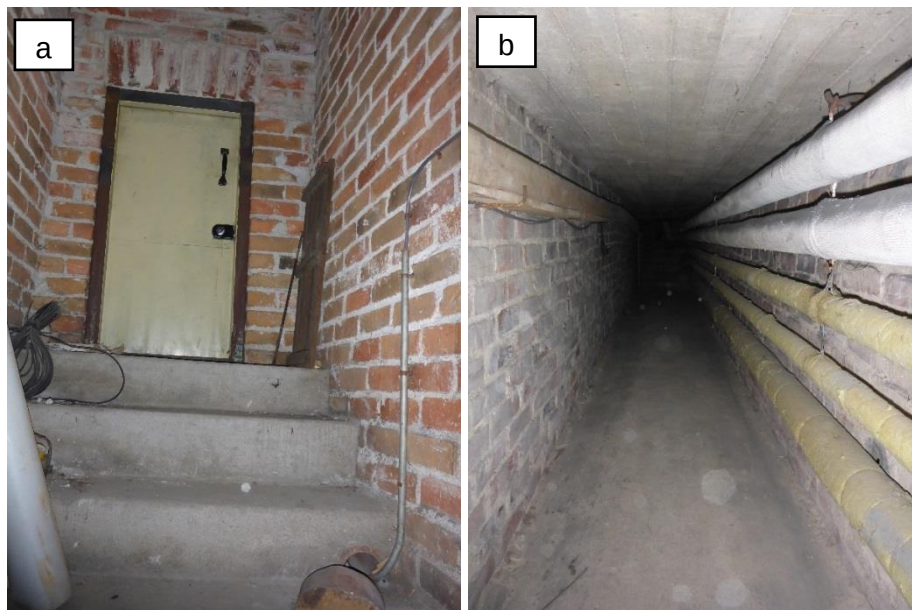
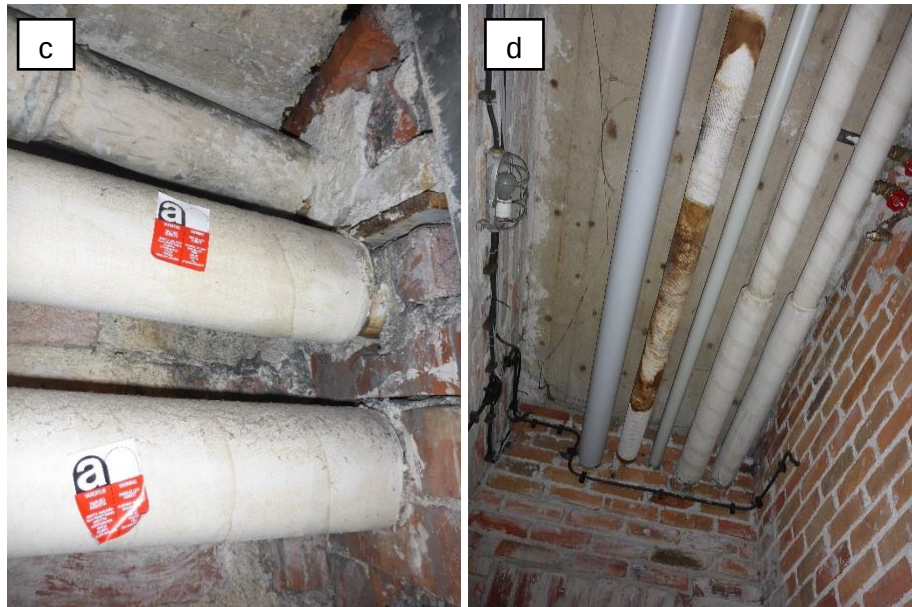
Kuvat 14a...d. Koulun ja päiväkodin välillä on putkikanaali. Putkieristeet sisältävät asbestia ja niissä todettiin kosteuden aiheuttamia jälkiä. Putkikanaalia ei ole koneellisesti alipaineistettu.

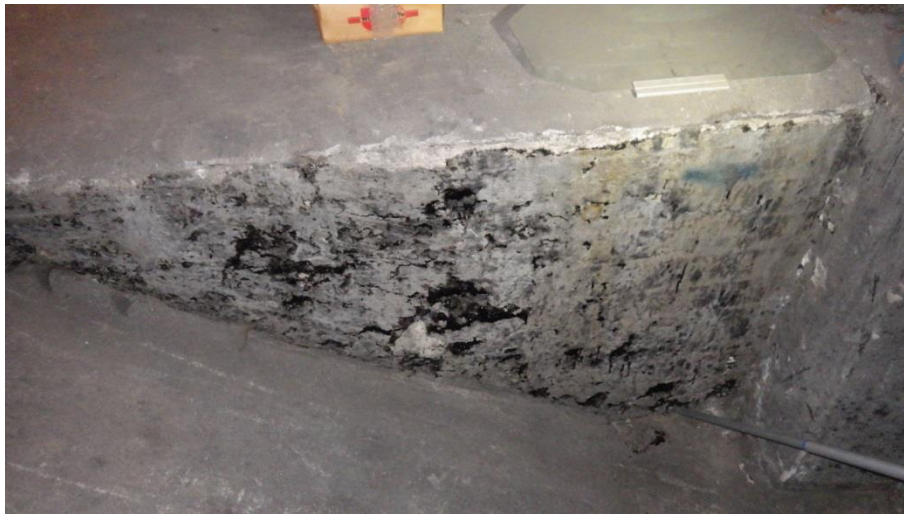
Kuva 15. Polttoainevarastoon vievän luiskan vierellä havaittiin kohonneita pintakosteuslukemia. Tiilimuurin bitumisively on ikääntynyt.

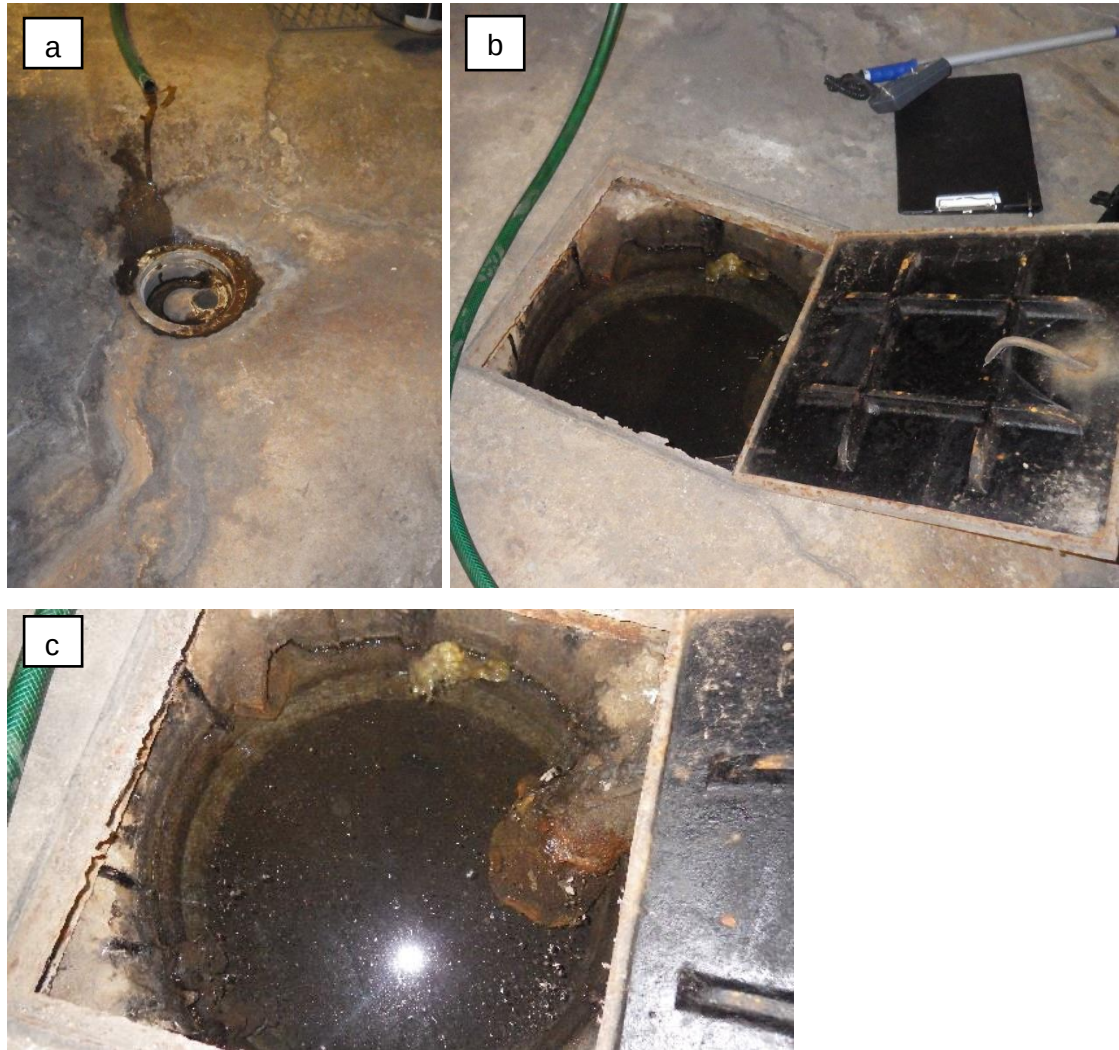
Kuvat 16 a...c. Kattilahuoneessa on lattiakaivo, mutta ei vedeneristystä. Lattiakaivon vieressä olevassa luukussa on kaivo, joka oli tutkimushetkellä täynnä vettä.

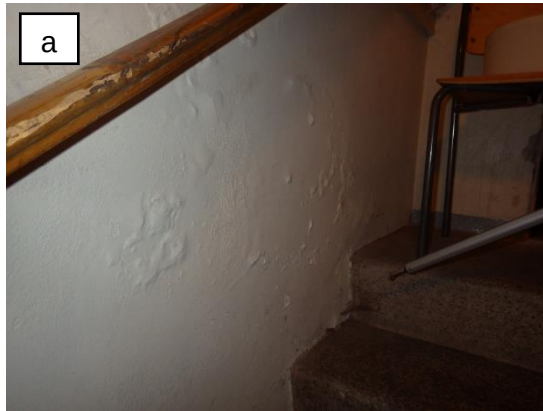
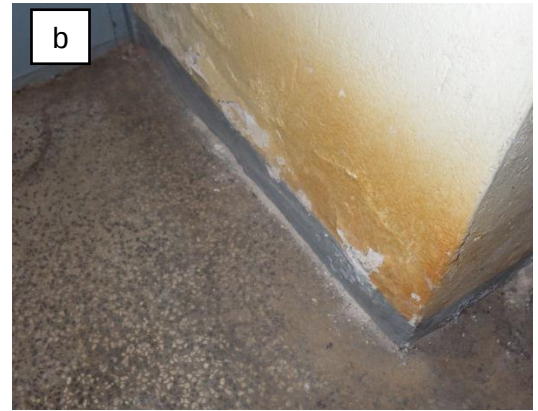
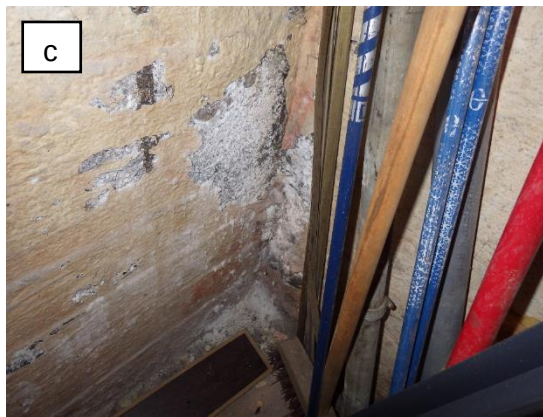
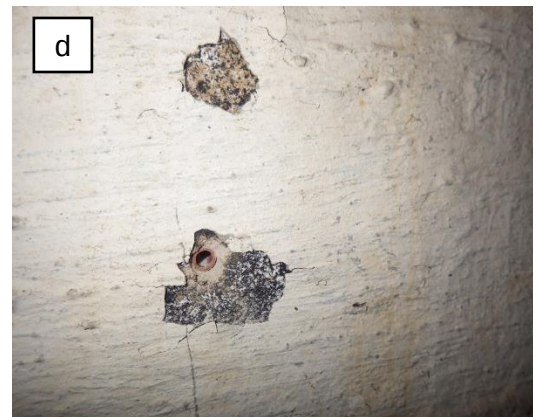
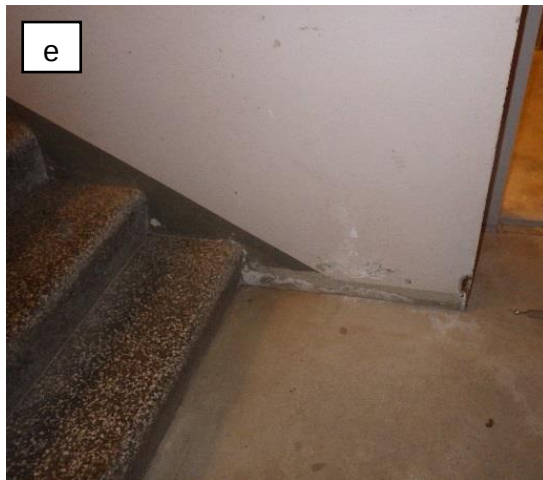
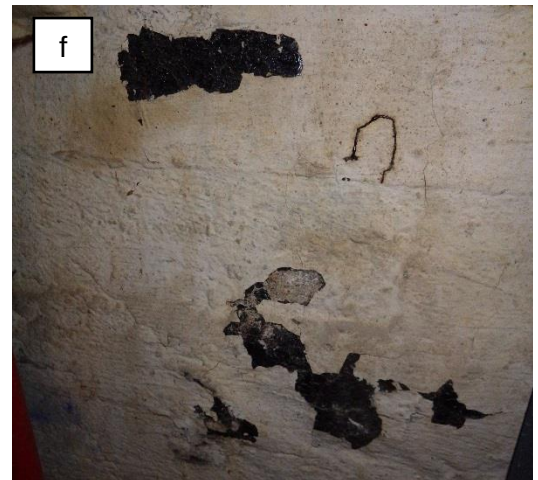
Kuvat 17 a...f. Kellarin portaikossa ja varastossa havaittiin pinnoitevaurioita ja kohonneita pintakosteuslukemia. Kuvassa f on havaittavissa maalipinnoitteen ja tasoitteen takana bitumisivelyvedeneriste. Bitumisively on paikoin irti alustastaan.

Kellarin maanvastaisissa rakenteissa (sekä kantavissa seinärakenteissa) todetut kohonneet kosteuspitoisuudet ja pinnoitevauriot ovat aiheutuneet maaperän kosteusrasituksesta. Maaperän kosteus pääsee kulkeutumaan kapillaarisesti/diffuusiolla rakenteiden pintaasiin aiheuttaen kosteusvaurioita.

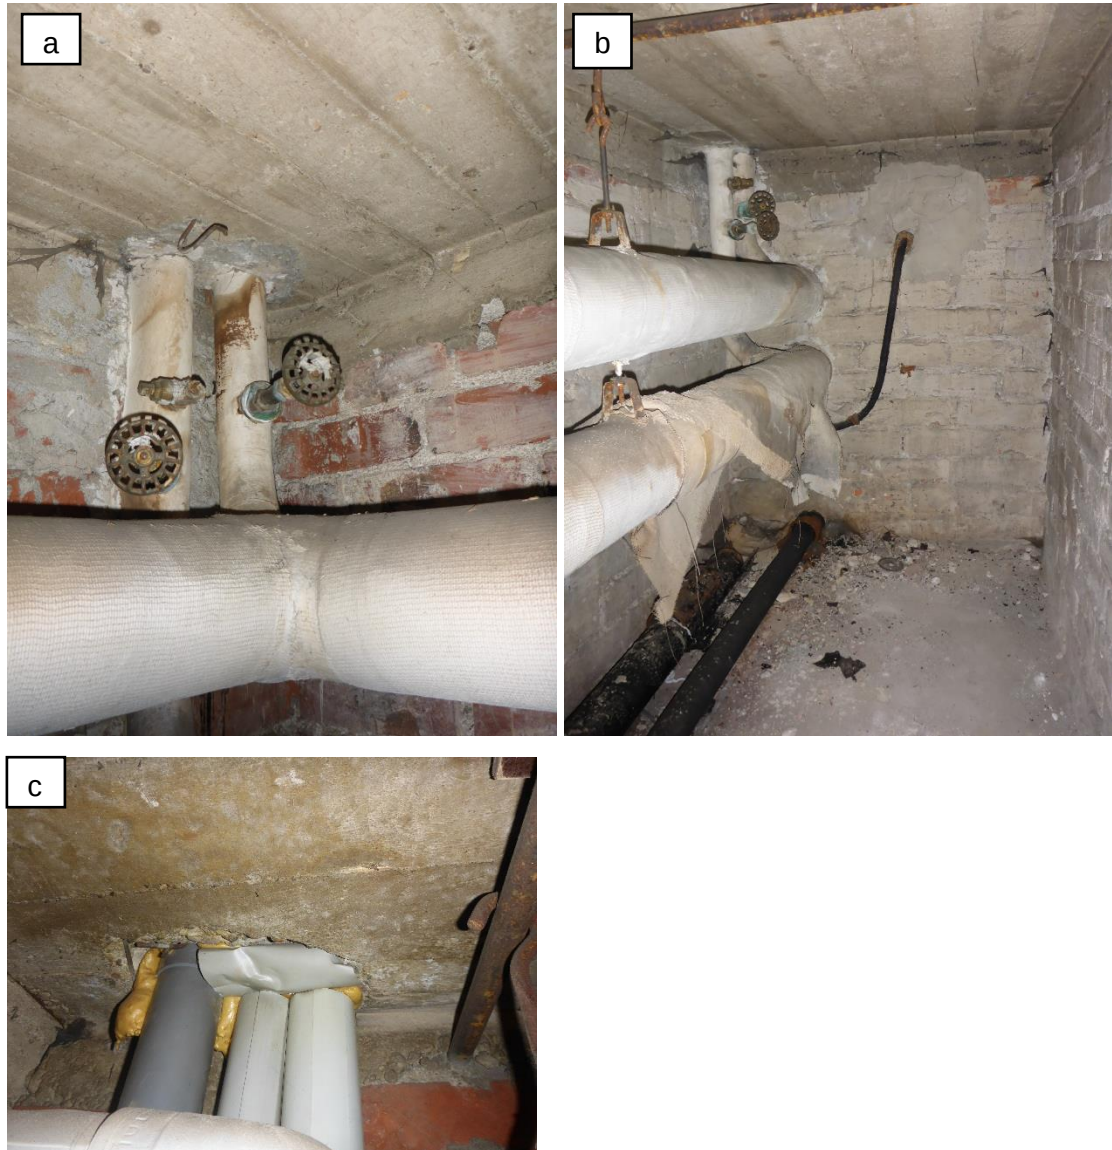
Kuvat 18 a...c. Kattilahuoneesta lähtevässä putkikanaalissa (putkikanaali 1) havaittiin epätiiviyttä läpivientejä nollakerrokseen. Putkieristeissä on paikoin havaittavissa kosteuden aiheuttamia jälkiä.

O. kerroksen alapuolella kulkevien putkikanaalien kautta voi kulkeutua epäpuhtauksia (mm. vanhat vaurioituneet muottilaudoitukset ja putkilämmöneristeet) sisäilmaan heikentäen sen laatua. Rappusten alapuolella oleva alipainejärjestelmä ei todennäköisesti alipaineista kaikkia putkikanaalin haaroja, joten alapohjarakenteen läpiviennit ja tarkastusluukut tulee tiivistää. Tiivistäminen antaa myös varmuutta alipaineistusjärjestelmän toimintaan. Lähtötietojen ja havaintojen mukaan kiinteistön käyttövesi- ja lämmityspotket on ainakin osittain saneerattava, joten uudet putkistot on suositeltava asentaa pinta-asennuksina ja putkikanaalit poistaa käytöstä. Liikuntasiiven O. kerroksen vesi- ja viemärijärjestelmät on ilmeisesti uusittu kokonaan, joten tältä osin toimenpiteenä on rakenteiden ilmatiiveyden parantaminen.

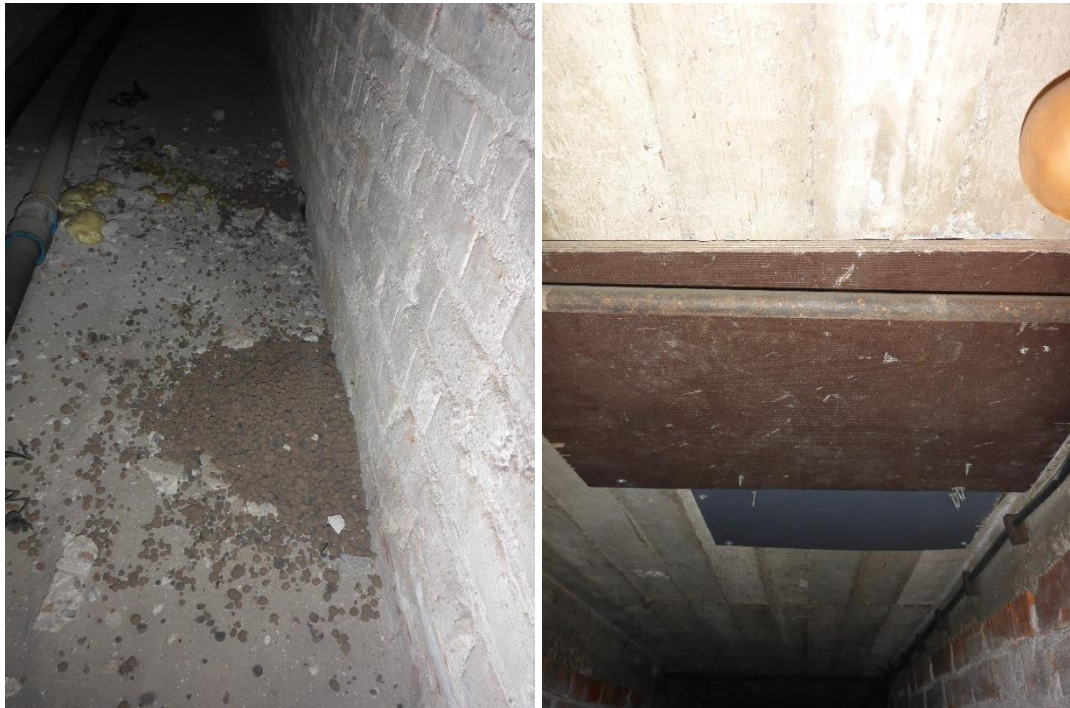
Kuva 19. Putkikanaalin 1 katossa/välipohjarakenteessa on vanerilla peitetty avaus/läpivienti ja kanaalin pohjalla kevytsoraa. Avaus on ilmeisesti tehty ylempien tilojen putkistosaneerauksen yhteydessä.

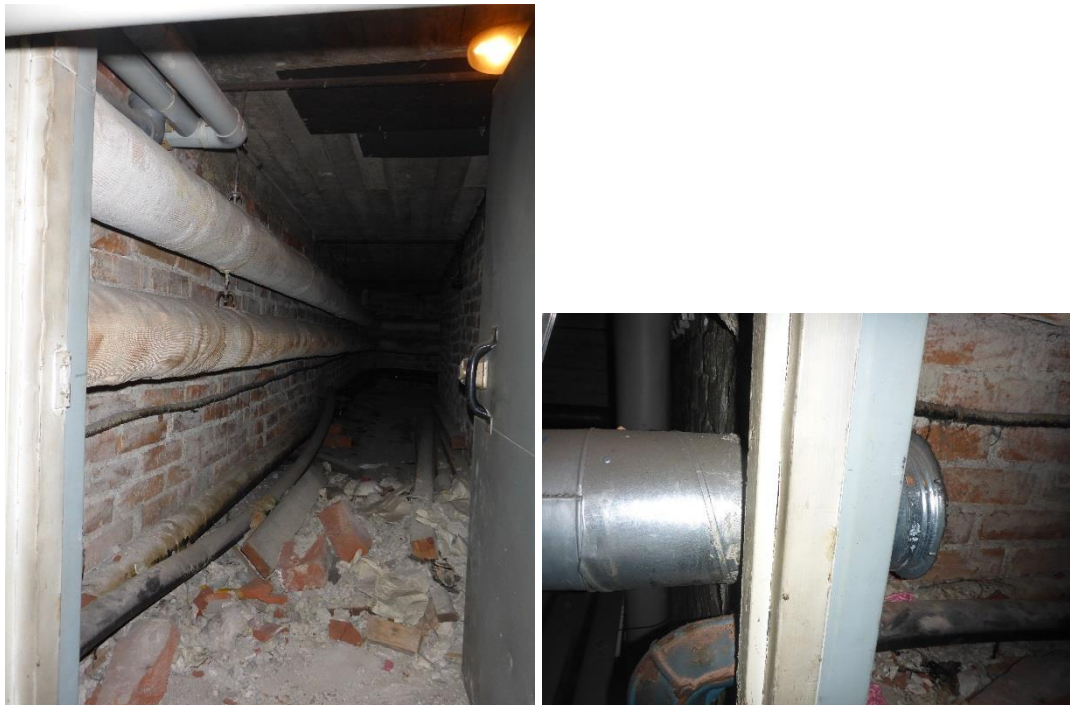
Kuva 20. Putkikanaaliin 1 on asennettu koneellinen alipaineistusjärjestelmä. Alipaineistusjärjestelmän poistoilmaventtiilistä havaittiin aistinvaraisesti voimakas ilmavirtaus kanavaan päin. Poistoilmakanava on asennettu putkikanaalin kulkuluukun viereen. Kulkuluukku ei ole tiivistetty ja luukku oli jätetty auki.

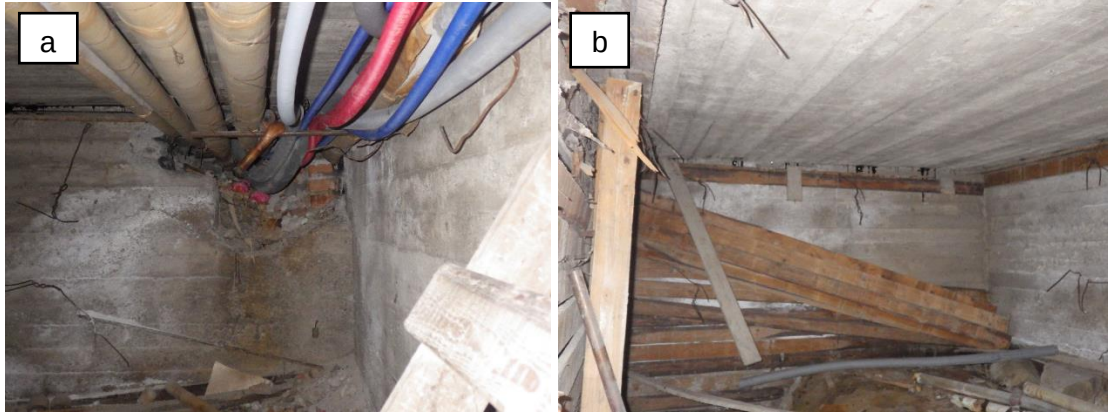
Kuvat 21 a...b. Kellarin varastosta liikuntasalin siipeen lähtevässä putkikanaalissa/ryömintätilassa (putkikanaali 3) havaittiin osittain irronneita muottilautoja ja muuta rakennusmateriaalia. Tilassa aistittiin mikrobiperäistä hajua. Putkikanaali on alipaineistettu koneellisesti. Alipaineistusjärjestelmä sijaitsee ryömintätilan yläpuolella olevassa varastossa.

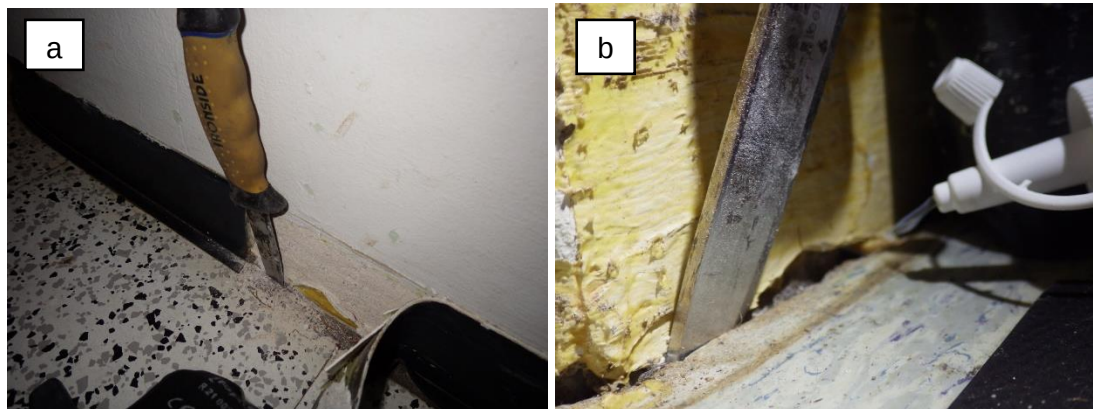
Kuvat 25a...b. Alapohjalaatan ja ulkoseinän liittymässä havaittiin yleisesti rakoilua. Merkkisavulla tarkasteltaessa ilmavirtaus oli rakenteeseen päin.

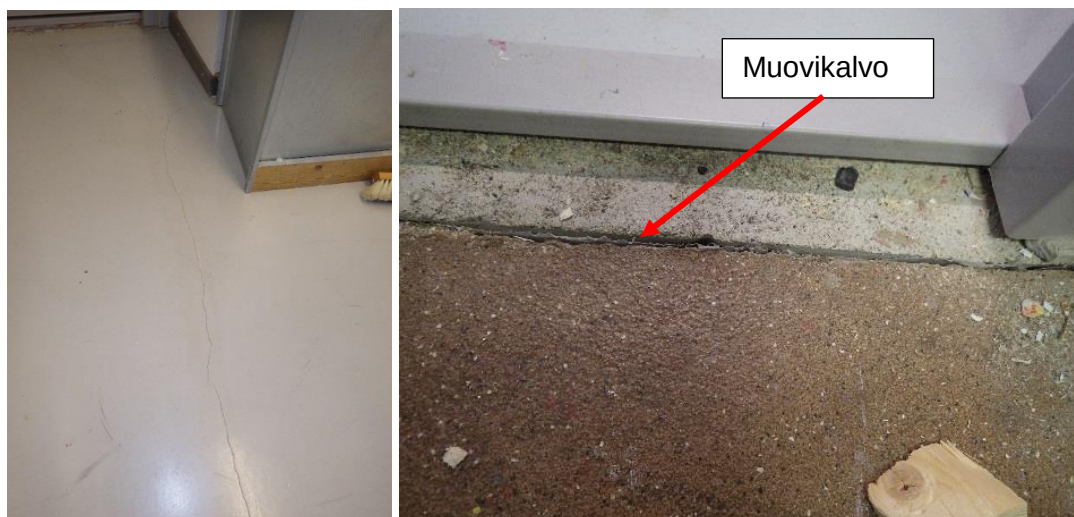
Kuvat 26 a ja b. Puukäsityöluokan lattiarakenteessa esiintyy halkeilua. Puutyöluokan pintalaatan liittymissä viereisiin rakenteisiin on havaittavissa muovikalvo. Alapohjalaatan ja viereisten rakenteiden väliin jää 5...10 mm rako. Liittymissä ei havaittiin merkittävästi tarkasteltuna heikko ilmavirtaus rakenteeseen päin. Alapohjarakenteeseen tehdystä rakenneavauksesta RAK21 mitattiin eristetilän ja sisäilman välistä paine-eroa hetkellisesti. Paine-ero oli 0...3 Pa, alapohjarakenteen ollessa alipaineinen sisäilmaan nähden.

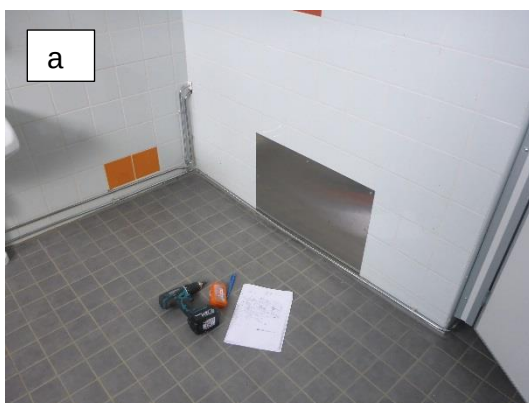
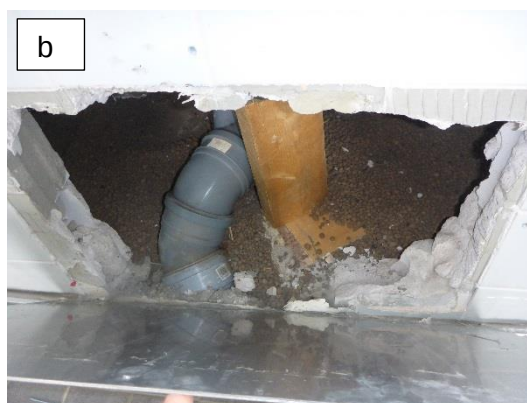
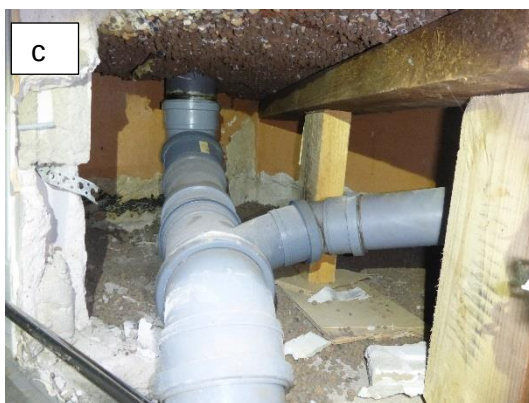
Kuvat 28a...c. Wc-tiloissa, joihin on kulku ulkokautta, on seinärakenteissa tarkastusluukkuja. Luukuista on yhteys 0. kerroksessa sijaitseviin wc-tiloihin. 0. kerroksen wc-tilojen alapohjarakenteet on tuettu alemmalla lattiapinnan tasolta puurakenteilla. Kos-teusvaurioita tai epätavanomaista hajua ei havaittu. Sekä tyttöjen että poikien wc-tiloihin on tehty tilamuutoksia siten, että yhteen wc-koppiin on kulku sisäkautta. Tilamuu-tosten takia näiden wc-tilojen lattia on korotettu puurakenteilla samaan tasoon kuin muu 0. kerroksen lattia.

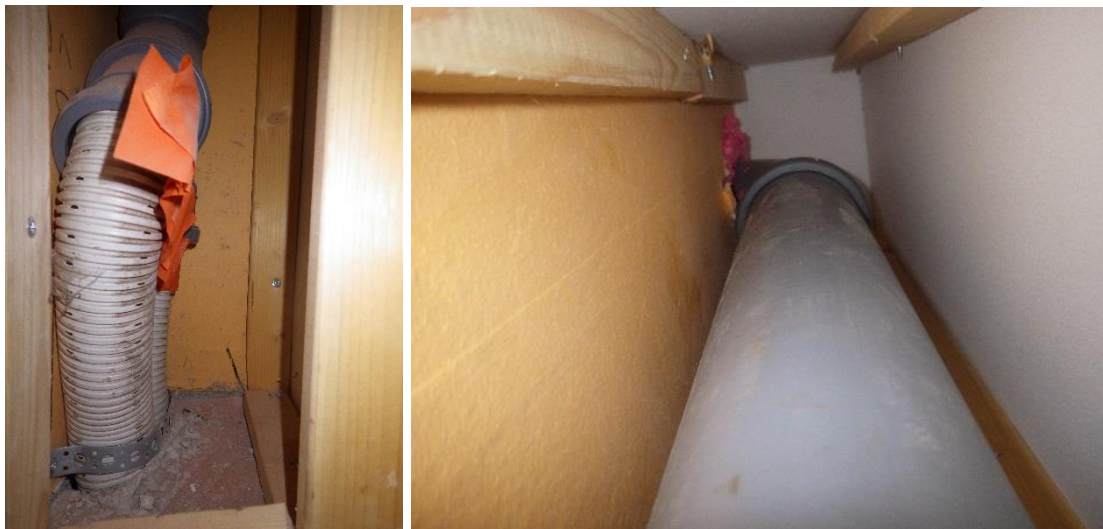
Kuva 29. Tilassa 025 havaittiin putkikotelossa alapohjarakenteessa läpivienti, joka on toteutettu salaojaputkella. Salaojaputkea on näkyvissä noin 20 cm ja se on liitetty viemäriputkeen. Viemäriputki jatkuu ulkoseinärakenteen läpi. Tilan 025 alapohjarakenne on uusittu ja korjaustöiden yhteydessä rakenteen täyttökerrokseen on ilmeisesti asennettu radonputkista rakenteen tuulettumista varten. Lattiapinnan tason yläpuolella olevasta salaojaputkesta havaittiin voimakas ilmavirtaus sisäilmaan päin. Epätavanomaista hajua ei havaittu.

Tilan 025 alapohjarakenteen korjaustöiden yhteydessä täyttökerrokseen asennetun radonputkiston alapohjan läpivienti on asennettu virheellisesti ja siitä havaittiin voimakas

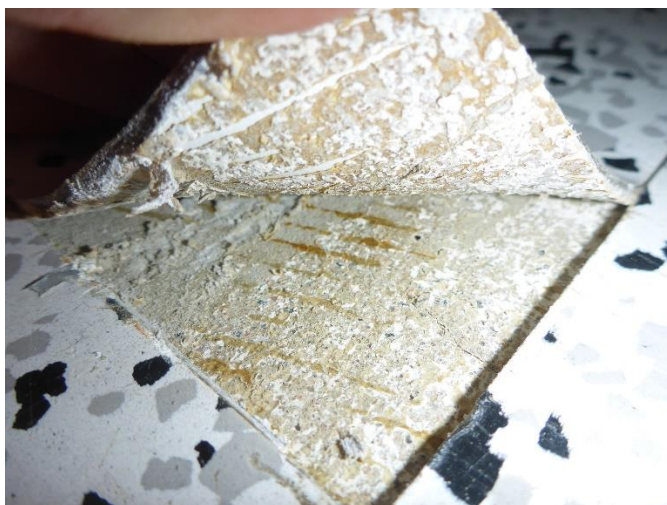
Kuva 34. V5, tila 009 Aula. Viiltomittauksen tulos 32,8 %RH. Vinyylilaatan tartunta alustansa heikohko, ei poikkeavaa hajua, murtopinta liimassa.

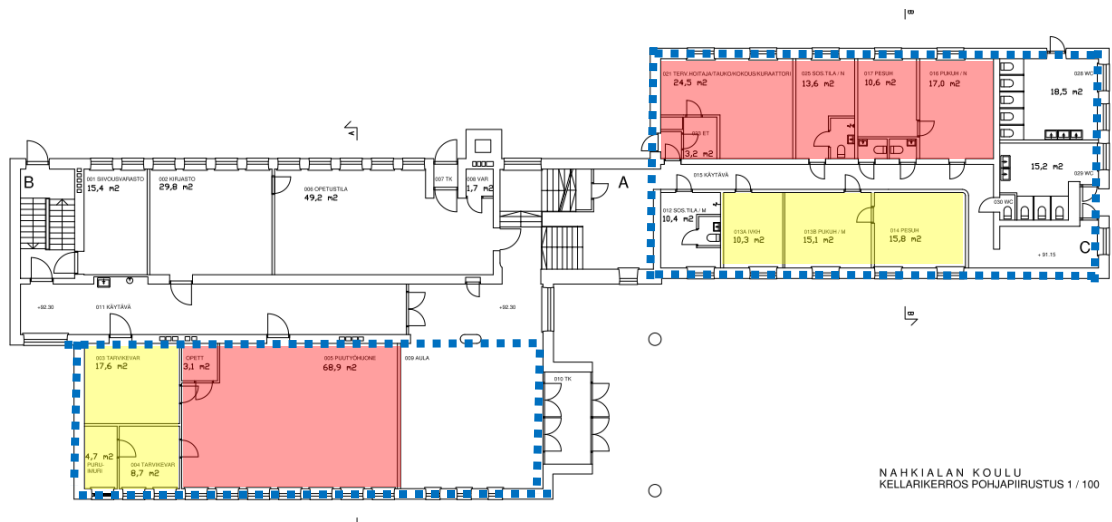
Kuva 35. 0. kerroksen alapohjarakenteet on rajattu kuvaan sinisellä katkoviivalla. Havaintojen mukaan punaisella merkattujen alueiden alapohjarakenteet on uusittu ja keltaisella rajattujen alueiden rakenteet on todennäköisesti uusittu. Keltaisilla alueilla tilojen lattiapäällysteenä on keraaminen laatta tai maalipinnoite. Vaikka ko. tilojen alapohjarakenteita ei olisikaan kokonaisuudessaan uusittu, lattiapinnoitteet/-päällysteet kestävät maaperästä mahdollisesti rakenteiden pintaosiin kulkeutuvan kosteusrasituksen.

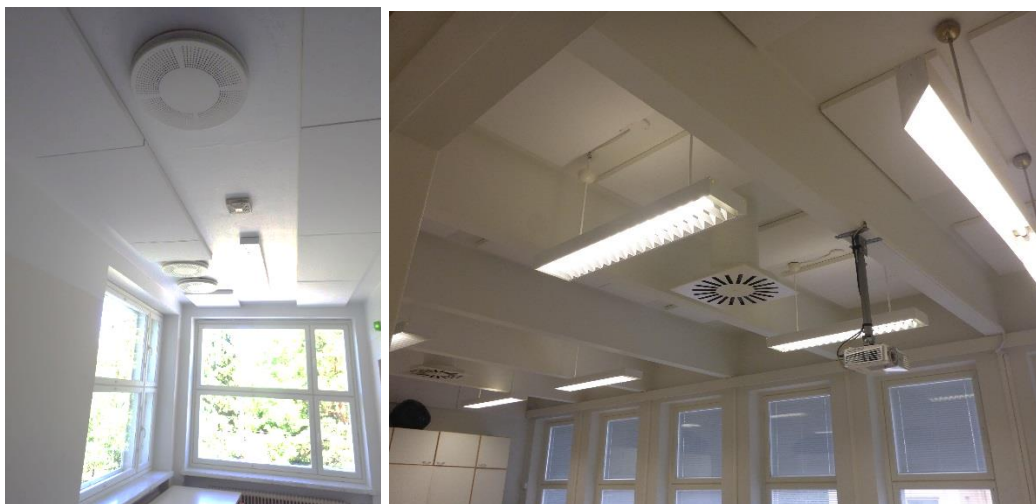
Kuvat 36a ja b. Käytävillä (kuva a) ja opettajien huoneessa välipohjarakenteena on kaksoislaattapalkisto. Luokkatiloissa välipohjarakenteena on ylälaattapalkisto.

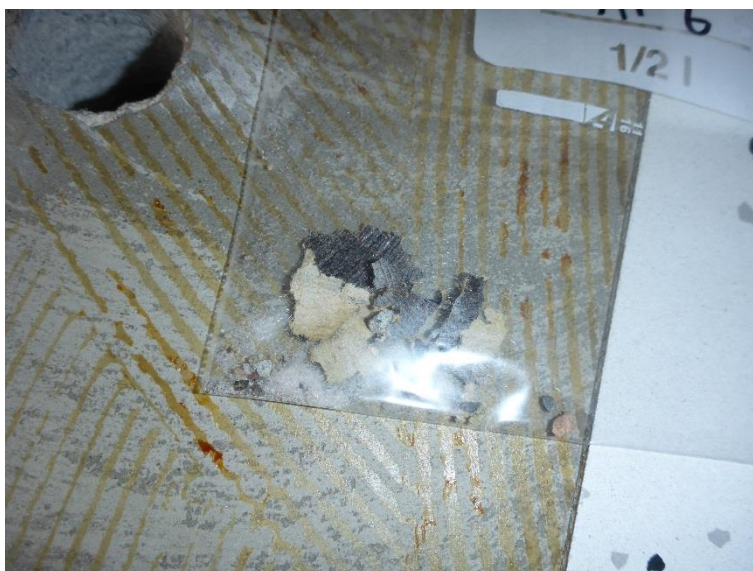
Kuva 37. Välipohjarakenteen pintalaatan alapuolella on askeläänieristeenä paperoitua mineraalivillaa.

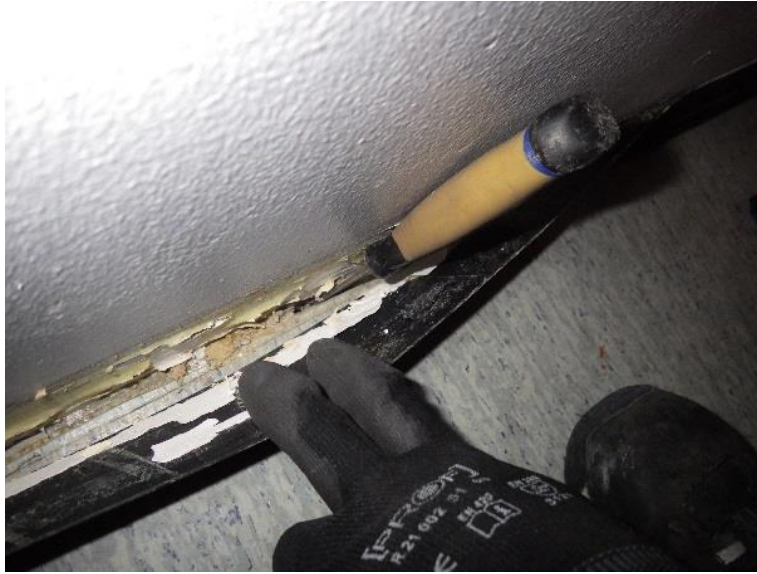
Kuva 38. Välipohjarakenteen ja seinien liittymissä todettiin rakoilua. Merkkisavulla tarkastellessa ilmavirtaus oli pääosin rakenteeseen päin.

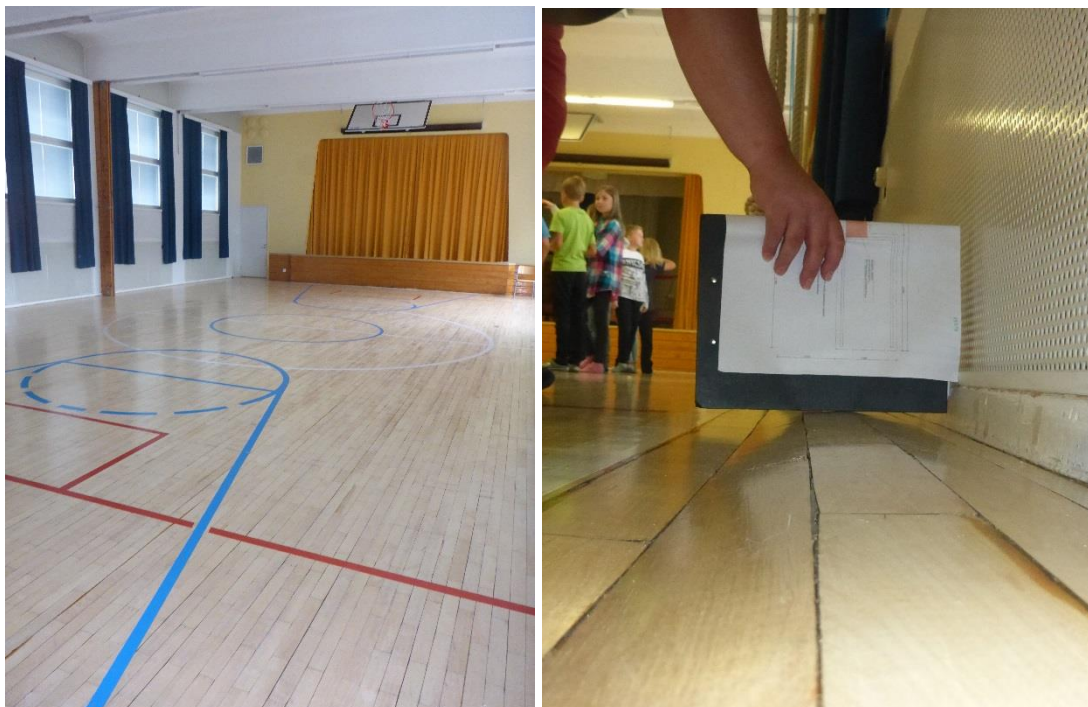
Kuva 40. Liikuntasalin ponttilautalattia on huonokuntoinen. Koulun käyttäjät olivat havainneet lattian reunalla selvän kohouman elokuussa 2018.

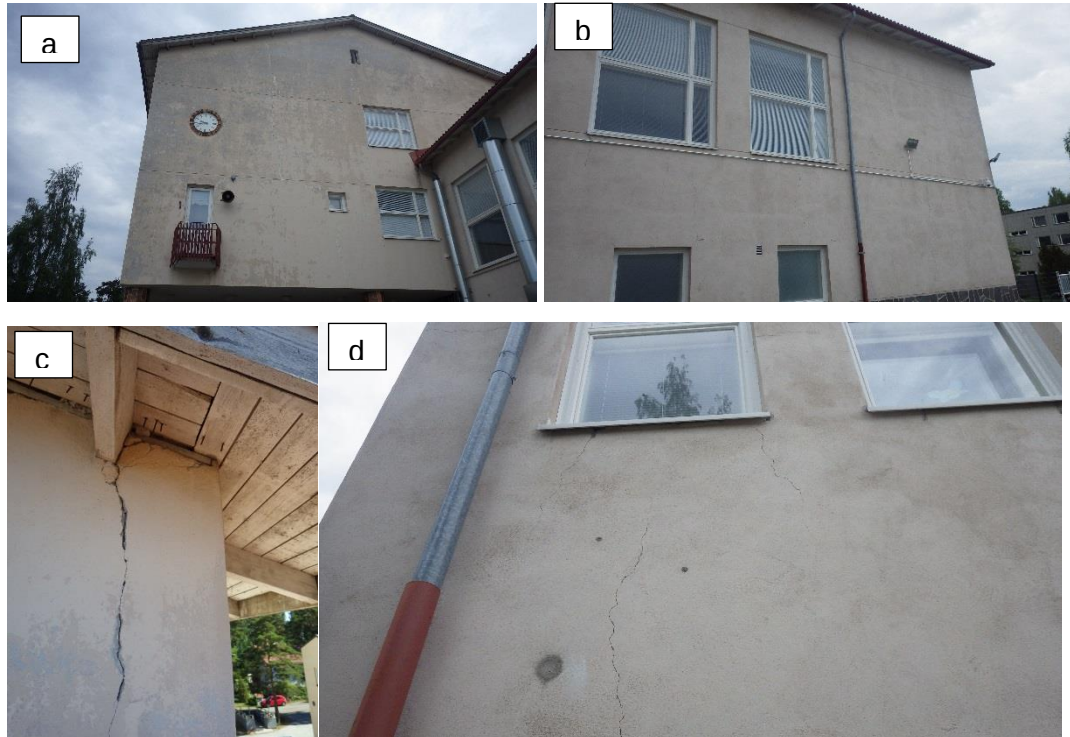
Kuvat 41a...d. Julkisivun maalipinnoite on ikääntynyt ja rappauksessa on runsaasti halkeamia. Rappauksen osittainen kopokartoitus ja rappauskerroksen laboratorio-analyysit on tehty Hämeen Rakennustutkimus Oy: n toimesta vuonna 2013. Rappauksen todettiin olevan hyvin kiinni alustaansa.

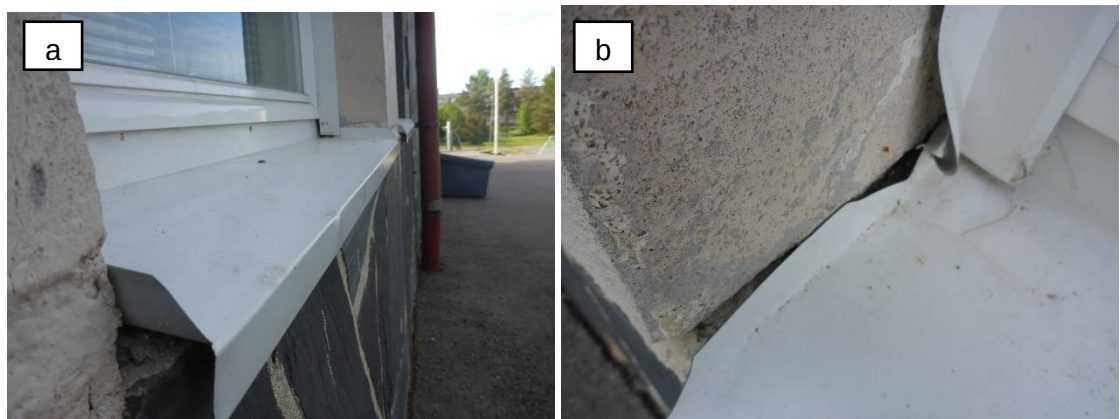
Kuvat 42 a...b. Ikkunoiden pellitykset olivat pääosin hyvässä kunnossa, mutta niissä havaittiin paikallisesti vesitiiviyspuutteita. Pellitykset olivat paikoin loivia. Ikkunakarmien ilmatiivyyttä ei tarkastettu, sillä jo aikaisemmissa tutkimuksissa niissä on havaittu merkittäviä puutteita. (Hämeen Rakennustutkimus Oy, 2013). Lähes kaikissa ikkunoissa on todettu ilmavuotoa.

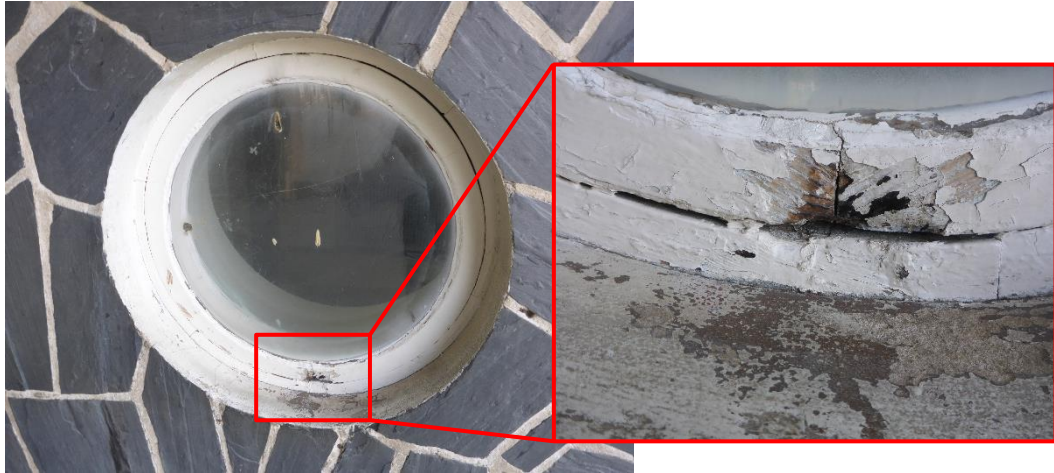
Kuva 43. Pääoven viereisen pyöreän ikkunan puitteissa todettiin maalipinnan hilseilyä. ikkunan alapuolella ei ole lainkaan pellitystä. Ikkuna sijaitsee katoksessa, joten siihen kohdistuva kosteusrasitus on vähäinen.
