# TUTKIMUSSELOSTUS

NAHKIALAN KOULU, AKAA

KOSTEUS- JA SISÄILMATEKNINEN KUNTOTUTKIMUS  
ILMANVAIHTOTEKNINEN KUNTOTUTKIMUS

17.9.2018

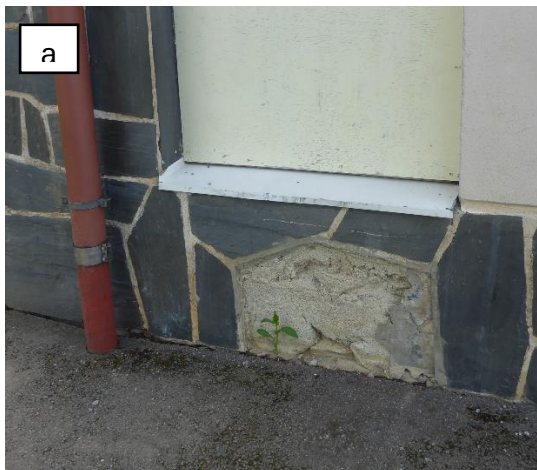
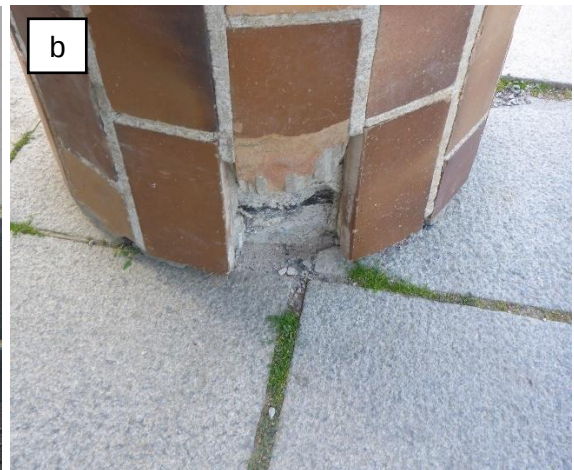
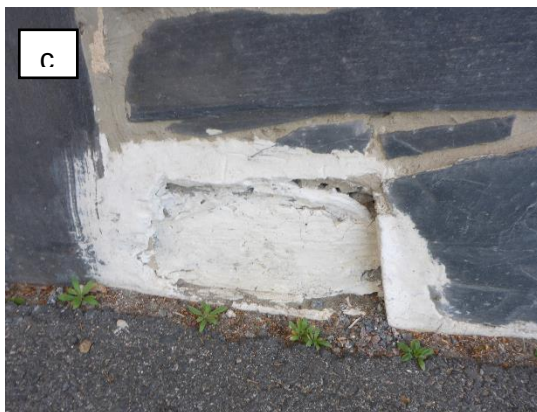
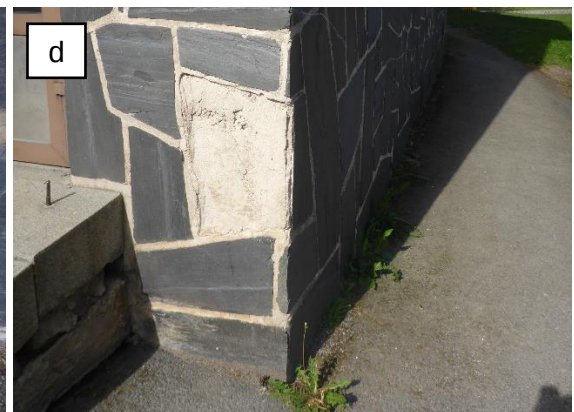
Kuvat 44 a...d. Rakennuksen sokkelissa havaittiin irronneita laattoja.

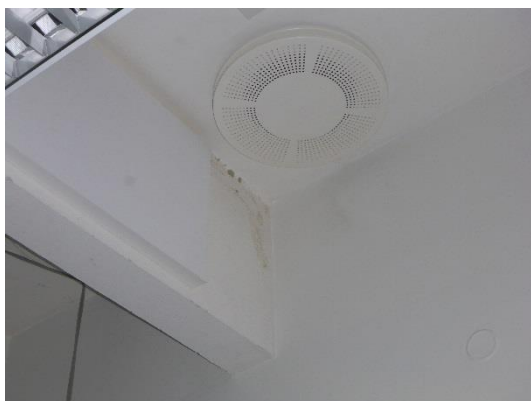
Kuva 47. Yläpohjarakenteen alapinnassa havaittiin vuotojälki tilassa 208. Kohonneita pintakosteuslukemia ei esiintynyt. Muissa tiloissa ei havaittu viitteitä kosteusvaurioista.

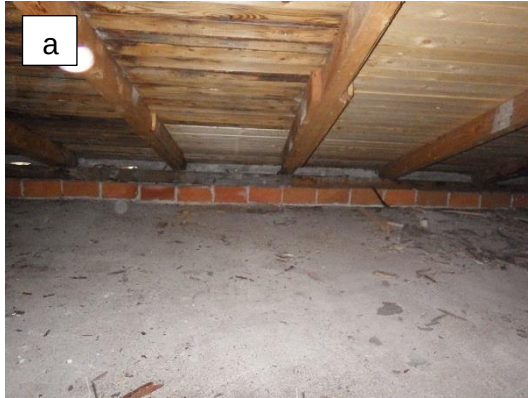
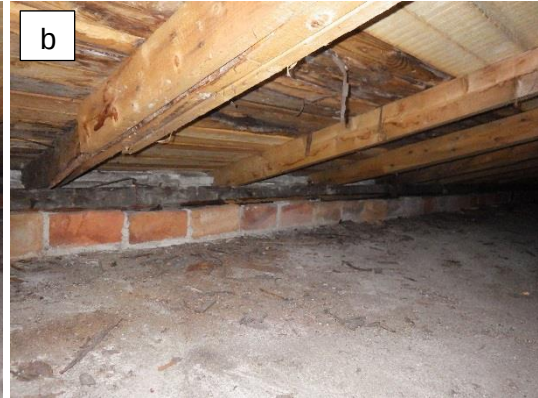
Kuvat 48a ja b. Vesikatteen aluslaudoitusta on paikoin uusittu. Vesikatteen alusrakenteena on aluskate + umpilaudoitus. Räystäiden kohdilla puurakenteissa on havaittavissa kosteuden aiheuttamia jälkiä.

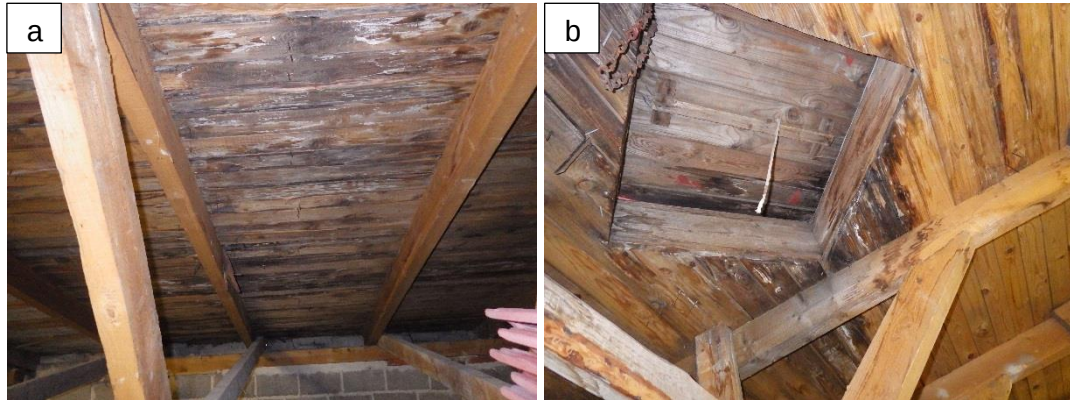
Kuva 51. Luokkasiiven aluslaudoituksessa ja kattoluukun viereisissä rakenteissa havaittiin kosteuden aiheuttamia jälkiä.

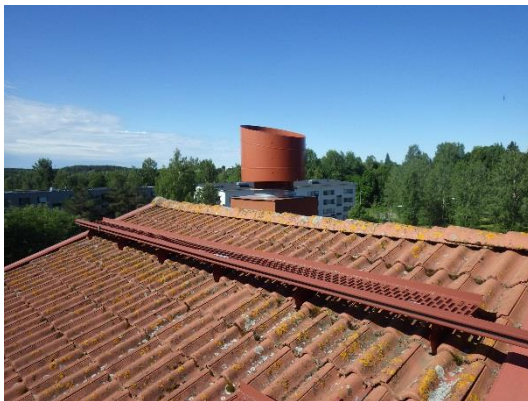
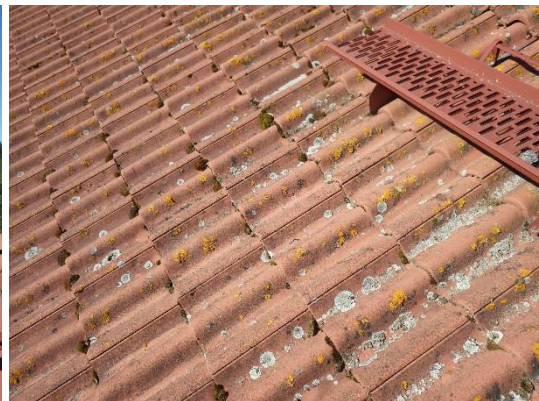
Kuva 58. Tiilikatteessa on hieman jäkälä- ja sammalkasvustoa. Vaurioituneita tiiliä ei havaittu.

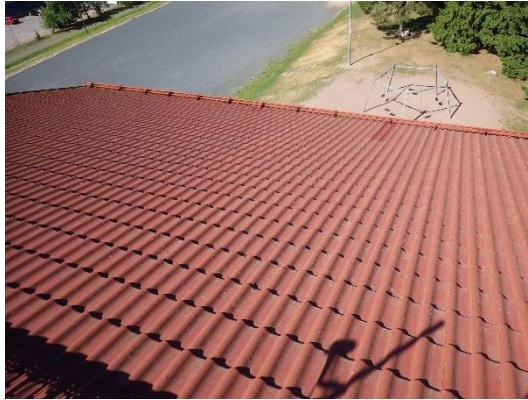
Kuva 59. Länsisivulla jäkälä- ja sammalkasvusto on vähäisempää.

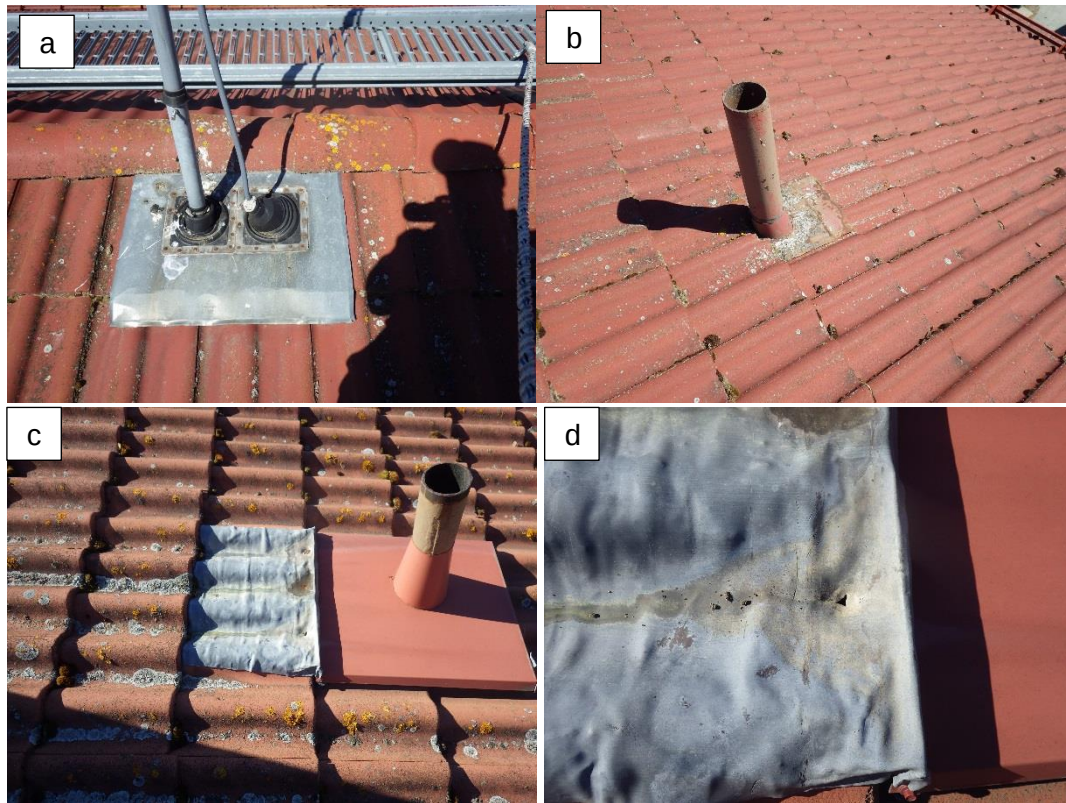
Kuva 60. Vesikaton läpiviennissä todettiin puutteita useammassa kohdassa. Antennin läpiviennin kohdalla on pellitys, johon kumitiivisteet on asennettu vetoniiteillä (kuva a), viemärin tuuletusputken läpiviennissä on teräskorroosiota (kuva b), viemärin tuuletusputken läpiviennin yläpuolelle on muotoiltava lyijylevy, jossa on reikiä (kuva d).

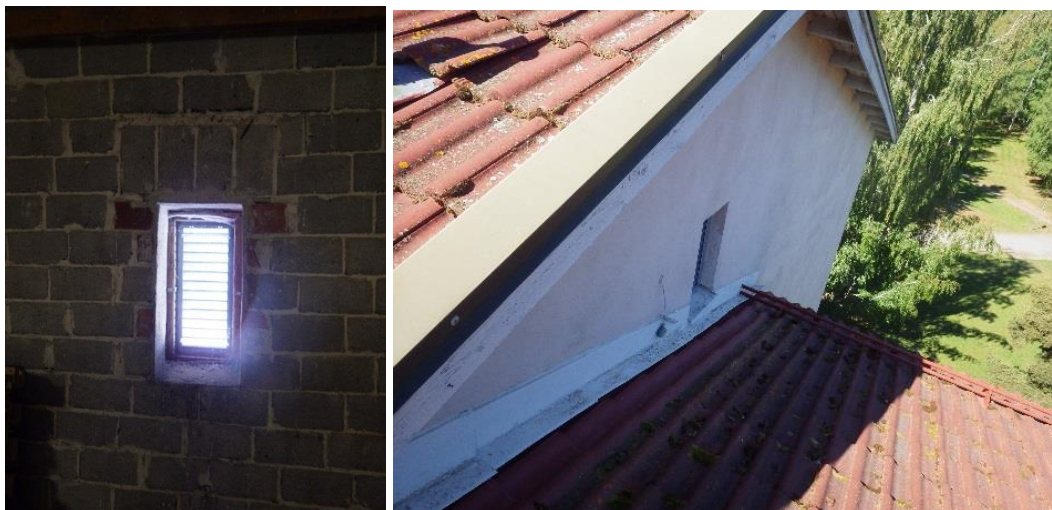
Kuva 64. Luokkasiiven yläpohjarakenne tuulettuu lisäksi päätykolmioiden kautta.

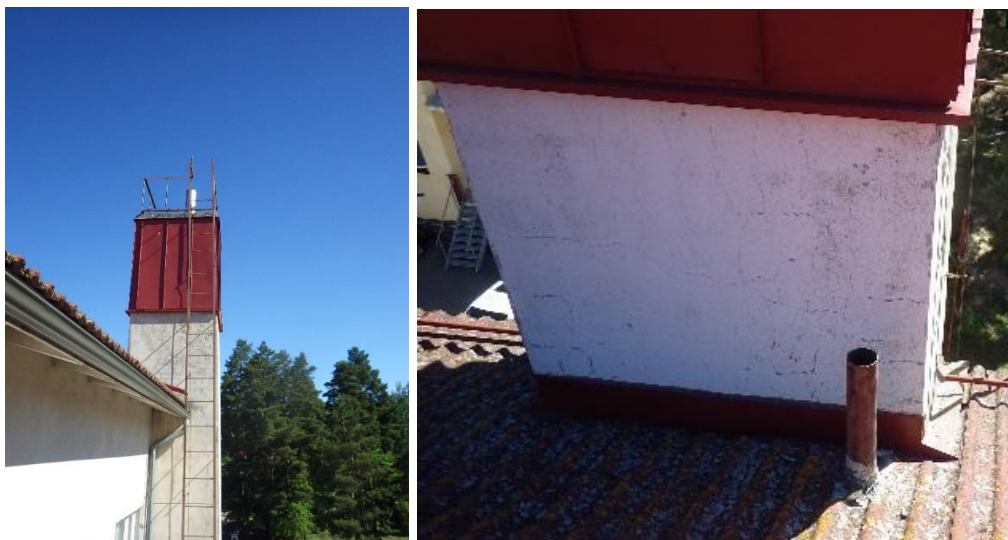
Kuva 65. Piipussa on runsaasti halkeamia. Piipun yläosaan on asennettu suojaPELLITYS ilmeisesti piipun vaurioitumisen vuoksi.

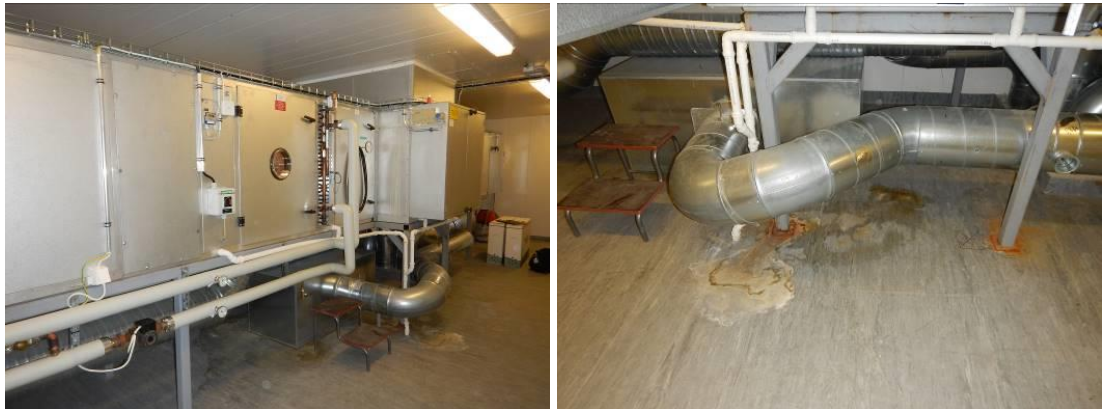
Kuva 66 a ja b. Yleiskuva IV- konehuoneesta. Konehuoneen lattialla on kosteuden aiheuttamia jälkiä.

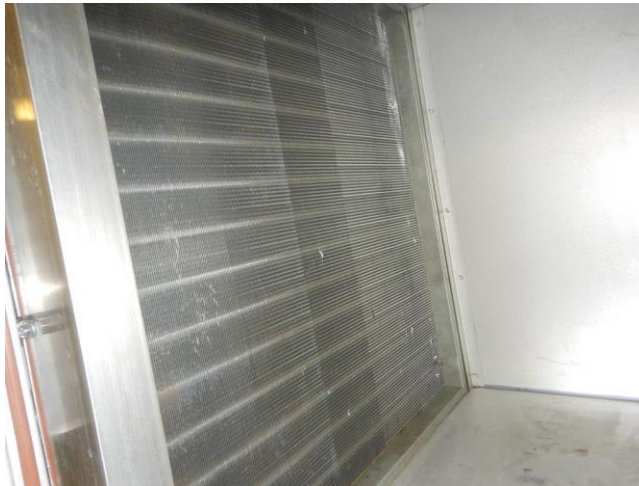
Kuva 70. Tuloilmakoneen lämpöpatterissa on hieman roskaa.

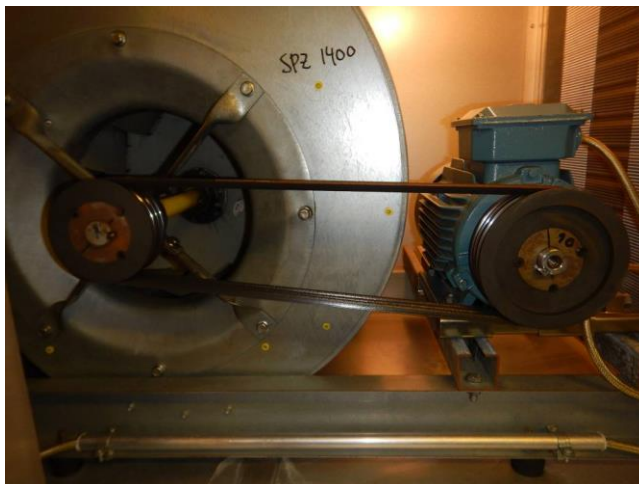
Kuva 71. Tulo- ja poistopuhaltimet ovat puhtaat, mutta niiden hihnat ovat kuluneet.

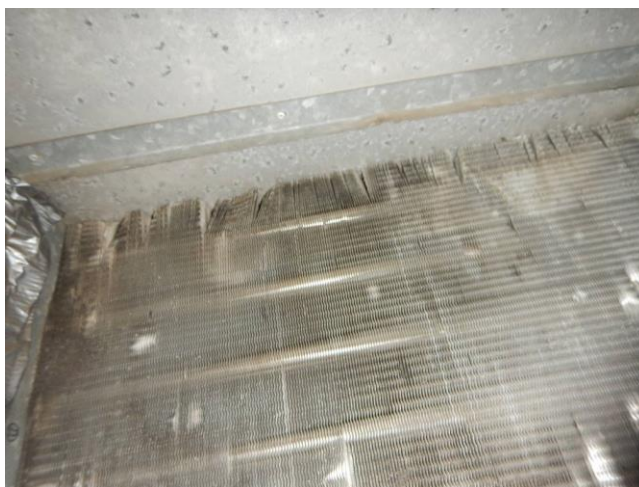
Kuva 81. Tuloilmakoneen lämmityspatterissa on kolhuja ja se on likainen.

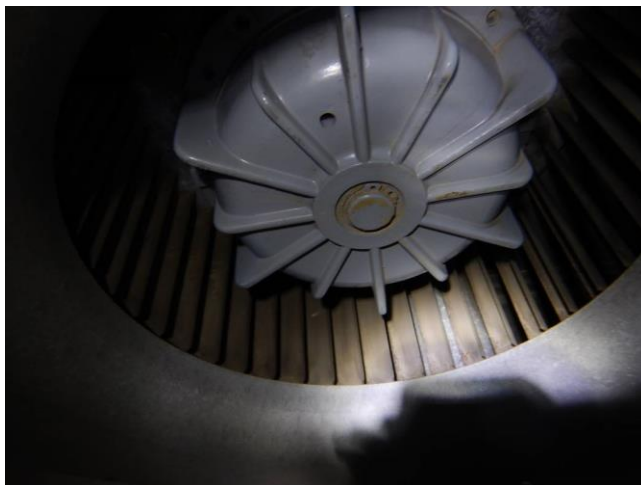
Kuva 82. Tuloilmapuhallin on pölyinen.

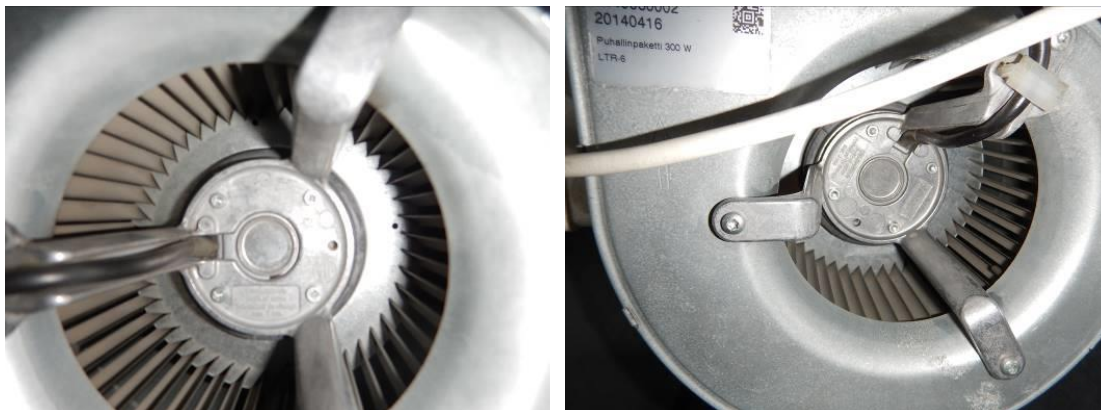
Kuva 90 a ja b. Tulo- ja poistoilmapuhaltimet ovat pölyiset ja poistoilmapuhaltimessa on käyntihäiriöitä.
