19.12.2018

Akaan kaupunki

Pappilan kivikoulu

Liikuntasalin alapohjan lisätutkimukset

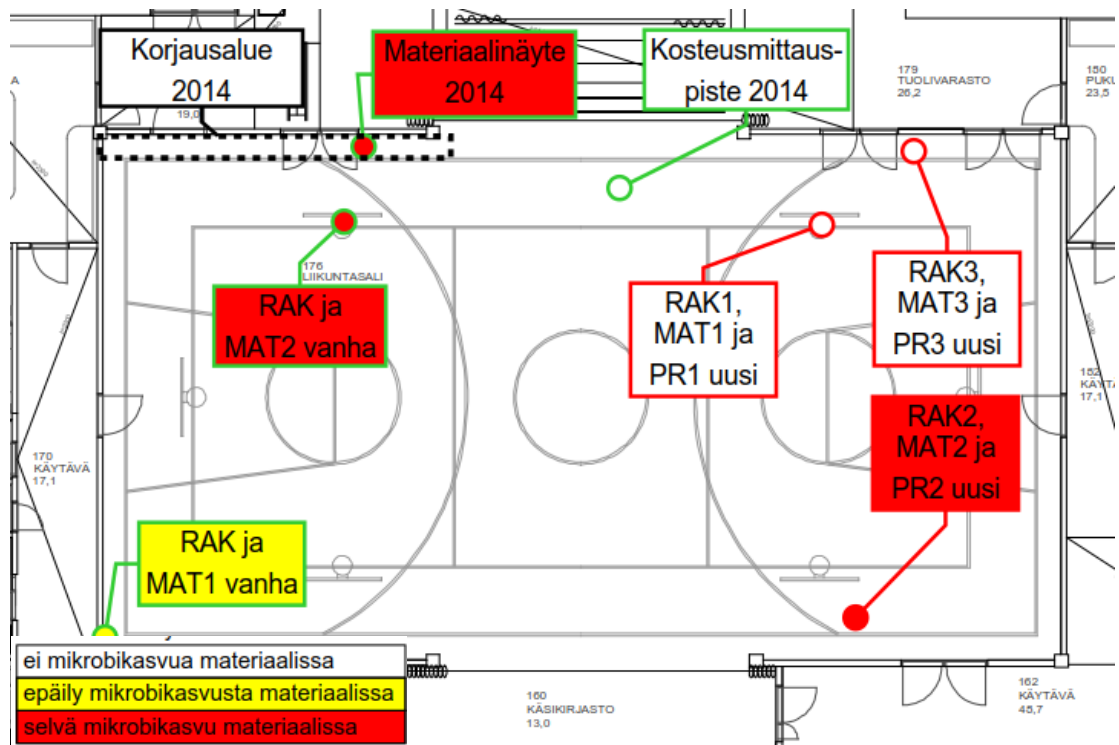
Liikuntasalin alapohjaan tehtiin kuntotutkijoiden toimesta 19.11.2018 kolme lisärakennearvausta (RAK1 uusi, RAK2 uusi ja RAK3 uusi). Rakennearvaus RAK2 uusi on tehty lentopallopylvään viereen, joten sen kohdalla betonilaatan päällä oli noin 2 cm paksu betonivalu, mutta rakenteen päällä ei ollut muovikalvoa, puukoolausta eikä eristystä. Rakennearvauksista otettiin materiaalinäytteet MAT1...MAT3 uusi ja rakennearvauksista selvitettiin betonirakenteen kosteusprofiilia porareikämittauksin PR1...PR3 uusi. Alla olevassa liikuntasalin pohjapiirustuksessa on esitetty sekä aiemmin tehtyjen että lisätutkimuksissa tehtyjen näytteenottojen ja mittausten sijainnit. Liikuntasali sijaitsee lämpimien tilojen keskellä, eikä se rajoitu ulkoseiniin.

Kuva 1. Liikuntasaliin tehdyt rakennearvaukset, kosteusmittauspisteet ja näytteenotto-pisteet. Lisätutkimustoimenpiteiden selitteiden ääriviivat ovat punaisia ja tekstilaatikossa on teksti uusi. Kuntotutkimusten yhteydessä (Tutkimusselostus, Vahanen Rakennusfysiikka Oy, 6.11.2018) tehtyjen toimenpiteiden selitteiden ääriviivat ovat vihreitä ja tekstilaatikossa on teksti vanha. Kuntotutkimusten yhteydessä (Jommi Suonketo, Lausunto Pappilan Kivikoulu, Akaa, 14.7.2014) tehtyjen toimenpiteiden selitteiden ääriviivat ovat vihreitä ja tekstilaatikossa on teksti 2014.

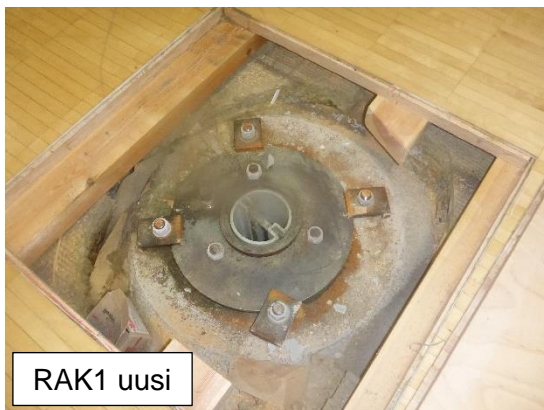
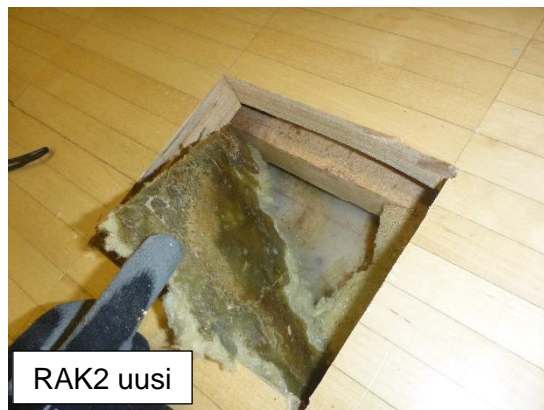
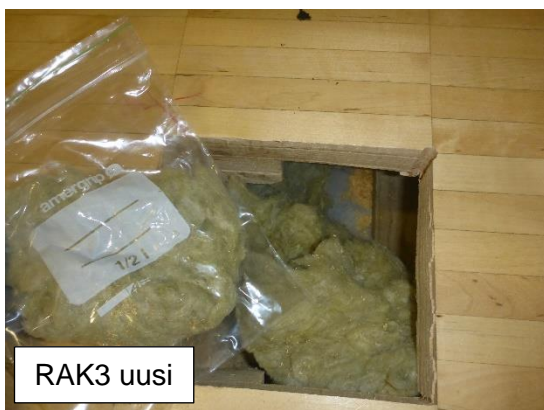
Lisätutkimusten yhteydessä tehdyt rakennearvaukset on esitetty valokuvain kuvassa 2. Betonin päällä oleva rakennusmuovi oli rakennearvauksista tarkasteltuna ehjä. Rakennearvausten kohdalla ei havaittu muovikalvon saumoja. Muovin alla ei havaittu pölyä tai purua. Puurakenteiden kosteuspitoisuus mitattiin puupiikkimittauksena, jossa todettiin, että puurakenteiden kosteuspitoisuudet olivat 9...12 paino-%.

Kuvat 2 a...c. Lisätutkimusten yhteydessä tehdyt rakenneavaukset. Avauksessa 1 betonilaatan päällä oli noin 2 cm paksu betonivalu, mutta rakenteen päällä ei ollut muovikalvoa, puukoolausta eikä eristystä. Avauksen vieressä olevia muovikalvon reunoja ei ollut teipattu betonilaattaan. Avauksessa 2 havaittiin kivivillan alapinnassa kovettunutta lattialakkaa. Aistinvaraisesti avauksista ei havaittu vaurioita tai poikkeavia hajuja. Alapohjarakenteen puukoolausten kosteutta mitattiin puupiikkimittarilla kaikista avauksista läheltä muovikalvoa. Puukoolauksissa ei todettu kohonneita kosteuspitoisuuksia. Puurakenteen kosteuspitoisuudet olivat 9...12 paino-%.

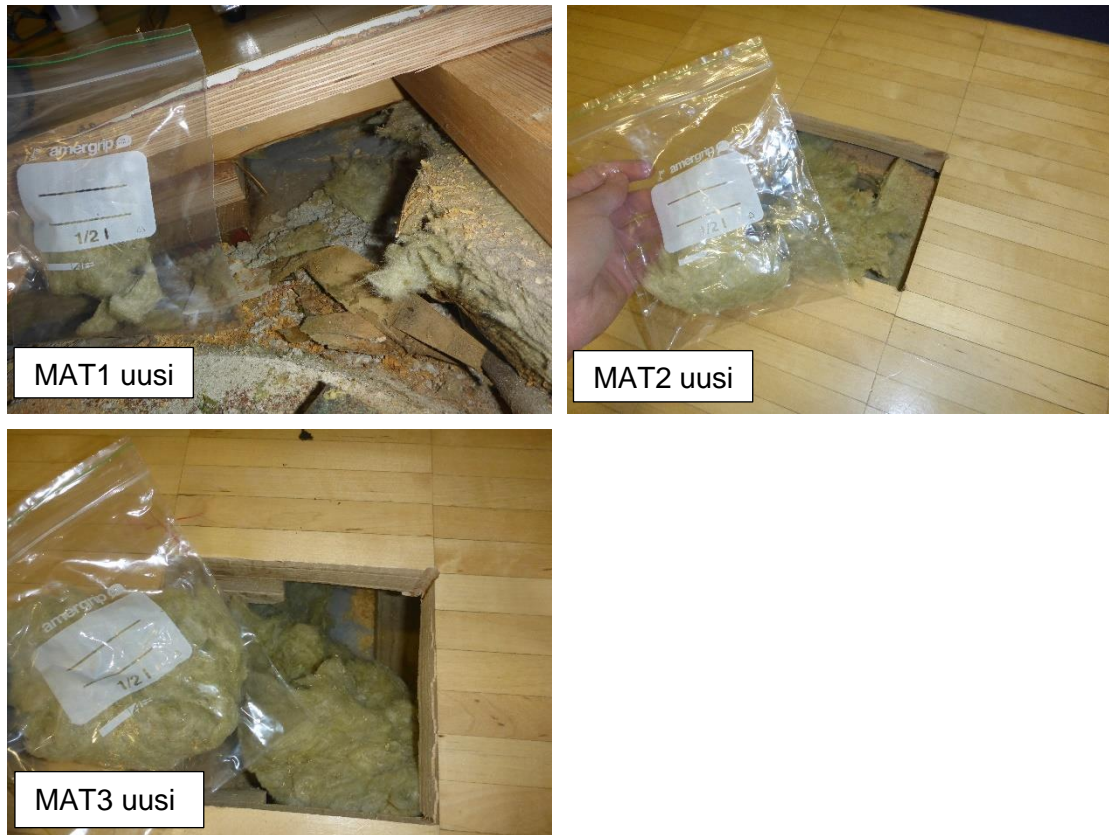
Liikuntasalin alapohjasta otettiin kivivillasta kolme materiaalinäytettä (MAT1...MAT3 uusi) mikrobianalyysia varten. Mikrobianalyysit suoritettiin laimennossarjamenetelmää käyttäen. Materiaalinäytteiden mikrobianalyysit suoritettiin Mikrobioni Oy:n toimesta. Näytteessä 2 todettiin selvä mikrobikasvu materiaalissa, ja näytteissä 1 ja 3 ei todettu mikrobikasvua materiaalissa. Laboratorioanalyysien tulosraportti on kokonaisuudessaan liitteenä 1.

Kuva 3. Alapohjan lisämateriaalinäytteet otettiin liikuntasaliin tehdyistä rakenneavauksista. Materiaalinäytteiden numerointi noudattaa rakenneavausten numerointia. Kaikki näytteet otettiin betonilaatan ja muovikalvon päällä olevan kivivillan alapinnasta. Näytteessä 2 todettiin selvä mikrobikasvu materiaalissa, ja näytteissä 1 ja 3 ei todettu mikrobikasvua materiaalissa. Rakenneavauksista ei havaittu mikrobiperäistä tai muuten poikkeavaa hajua.

Suosittelemme ensisijaisesti poistamaan mikrobivaurioituneet rakennusmateriaalit sekä parantamaan rakenteen lämpö- ja kosteusteknistä toimintaa korjaamalla liikuntasalin alapohjarakenteen viimeistään kahden vuoden kuluessa. Korjaukset tulee suorittaa erikseen laadittavan korjaussuunnitelman mukaan. Ennen alapohjarakenteeseen kohdistuvia raskaita korjaustöitä lämmöneristekerroksen epäpuhtauksien kulkeutusta sisäilmaan voidaan vähentää tiivistämällä rakenteen epätiivievyyskohdat (rakenneliittymät ja läpiviennit). Tiivistyksissä tulee huomioida, että puurakenteiden tiivistäminen on teknisesti haastavaa eikä täydellistä ilmatiiveyttä saavuteta. Lisäksi rakenteen ilmatiiveyden parantaminen heikentää alapohjarakenteen kuivumiskykyä, jolloin sen vaurioriski kasvaa. Puurakenteisen alapohjarakenteen ilmatiiveyden parantaminen on luonteeltaan väliaikainen toimenpide ja sen tavoitteena on ainoastaan mahdollistaa liikuntasalin käyttö ennen laajempia korjaustöitä.
