# TOIJALAN MONITOIMIHALLI KUNTOTUTKIMUS

JUOKSUSUORA

VESIKATON ARVIOINTI

03.03.2020

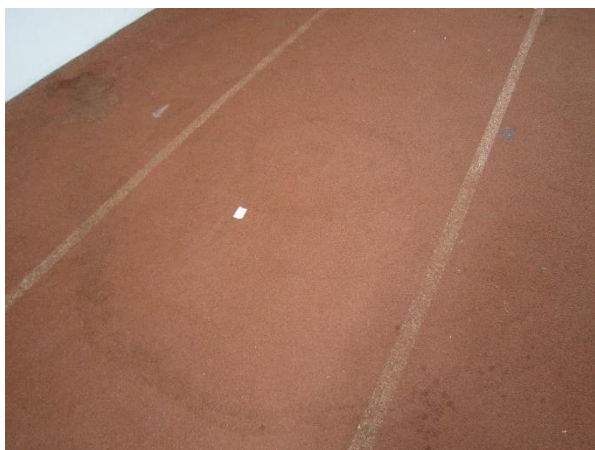
Käyttäjiltä saadun tiedon mukaan juoksusuoran vesikatto vuotaa ja vettä valuu yläpohjaa kannattavien teräspoimulevyjen välistä juoksuradoille. Ratapinnoitteessa oli havaittavissa lammikoitumisesta johtuneita kuivumisjälkiä siellä täällä juoksusuoralla. Lisäksi käyttäjät kertoivat, että juoksusuoran ja sinne johtavat porrashuoneen ikkunat vuotavat. Tästä oli syntynyt kosteus- ja mikrobivauriojälkiä ikkunaosien sisäverhouslevyihin. Ikkunoiden jakopuitteissa oli lammikoitumisesta johtuneita kuivumisjälkiä.

Kuva 1. Juoksuradalla on lammikoitumisesta aiheutuneita jälkiä.

Vesikaton vuodot ovat laaja-alaisia, eikä yksittäisillä paikallisilla korjauksilla saada vuotoja loppumaan. Vesivuodot saadaan loppumaan vain uusimalla koko vesikate.

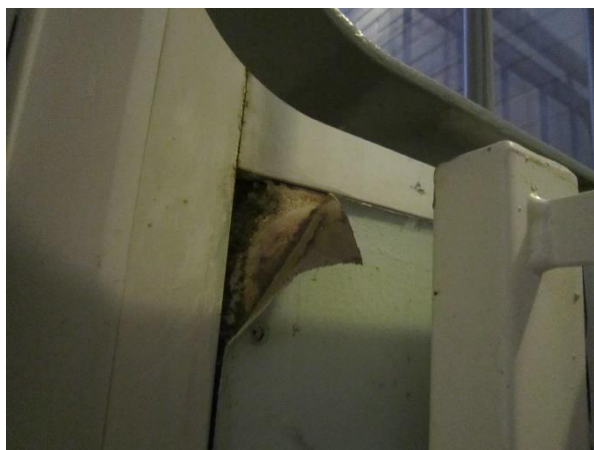
Kuva 2. Porrashuoneen sisäverhouslevyt ovat kosteus- ja mikrobivaurioituneita.

Juoksusuoran ja sinne johtavan porrashuoneen ikkunat vuotavat. Kiinteiden ikkunoiden tiivistykset ovat puutteellisia. Tiivistykset on korjattava erillisen korjaussuunnitelman mukaisesti. Porrashuoneissa havaittiin vaurioituneita sisäverhouslevyjä. Vaurioituneet levyt on vaihdettava. Mikäli lämmöneristeissä havaitaan vaurioita, on vaurioituneet eristeet vaihdettava.

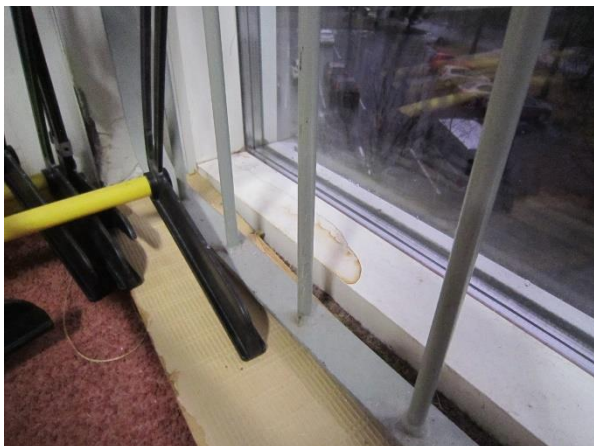
Kuva 3. Sisäpuolisella ikkunapenkillä lammikoitumisesta johtuneita jälkiä.

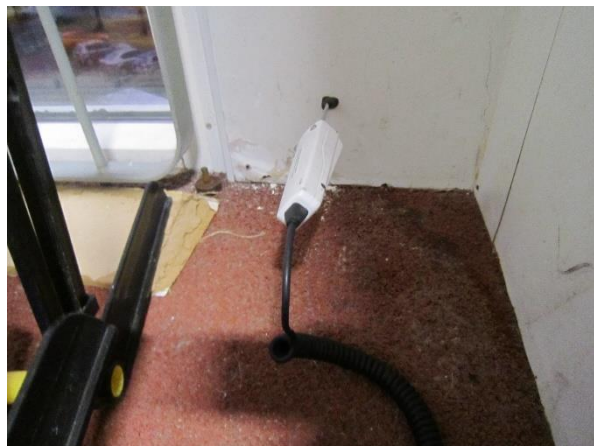
Juoksusuoran ulkoseinärakenteesta mitattiin rakennekosteuksia. Mitatut kosteudet olivat tavanomaisia.

Kuva 4. Ulkoseinän rakennekosteuden mittaus juoksusuoran alkupäässä.

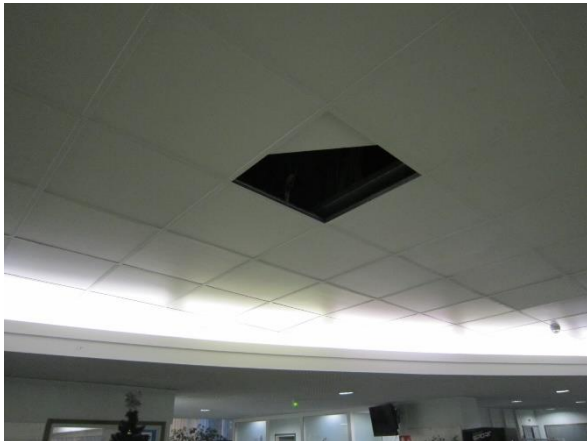
Käyttäjiltä saadun tiedon mukaan sisääntuloaulan katosta on tullut vettä läpi. Avattaessa alaslaskulevyjä havaittiin yhdessä levyssä yläpinnassa kosteuden aiheuttamia jälkiä. Katon ontelolaatoituksessa havaittiin kalkkisaostumajälkiä vastaavalla kohdalla. Tämä viittaa kattovuotoihin kohdalla. Vesikatolla on tällä kohden juoksusuoran ja IV-konehuoneen sisäkulma.

Kuva 5. Kosteusvaurioitunut alakattolevy.

Havaitun vesivahinkokohdan yläpuolella on vesikatossa juoksusuoran ja IV-konehuoneen ulkoseinien sisäkulma. Kulma on mahdollinen vesivuotopaikka. Samalle katon osalle lammikoituu vettä puutteellisten kaatojen johdosta. Tämä mahdollistaa huonokuntoisen vesikatteen vähittäisen vuodon.

Vaurioituneet alaslaskulevyt on vaihdettava. Tilaa pitää puhdistaa mahdollisuuksien mukaan. Liikuntasalin alaslasketun katon yläpuolisten tilojen siivousta on tehtävä mahdollisuuksien mukaan.

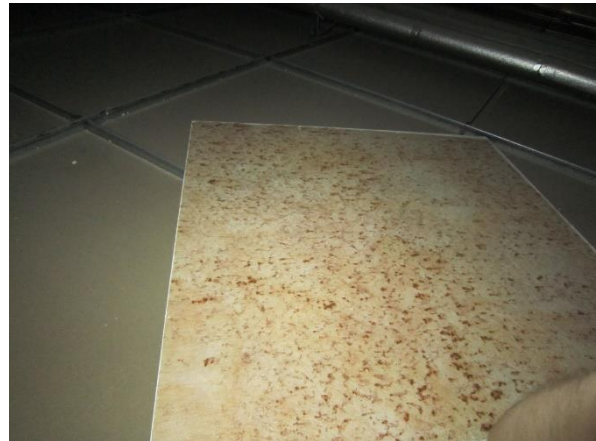
Kuva 6. Kosteusvaurioitunut alakattolevy.

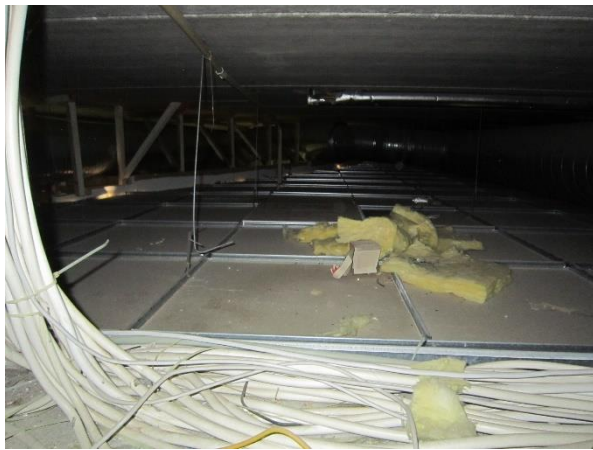
Kuva 7. Rakennusjätettä sisääntuloaulan alaslasketun katon päällä.

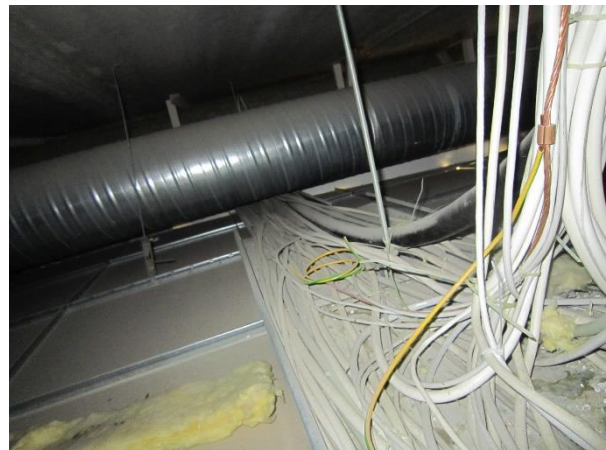
Kuva 8. Tila sisääntuloaulan alaslasketun katon tekniikkatila on erittäin pölyinen.

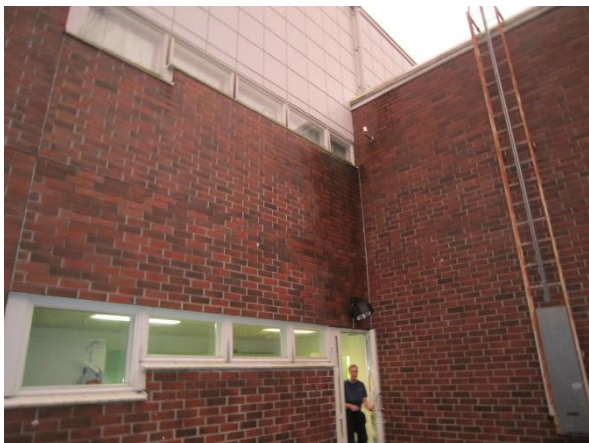
1. kerroksen käytävän ulkoseinärakenteeseen tehtiin yksittäinen mittaus siivouskomeron kohdalla (MP1). Tällä kohtaa ulkopuolen julkisivumuurauksessa oli laaja kastunut alue.

Kuva 9. Kastunutta ulkoseinää mittapisteen 1 (MP1) kohdalla.

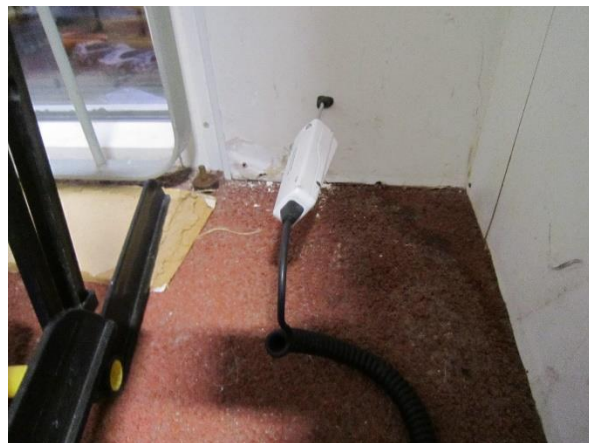
Kuva 10. Ikkunaseinän rakennekosteusmittaus juoksusuoralla.

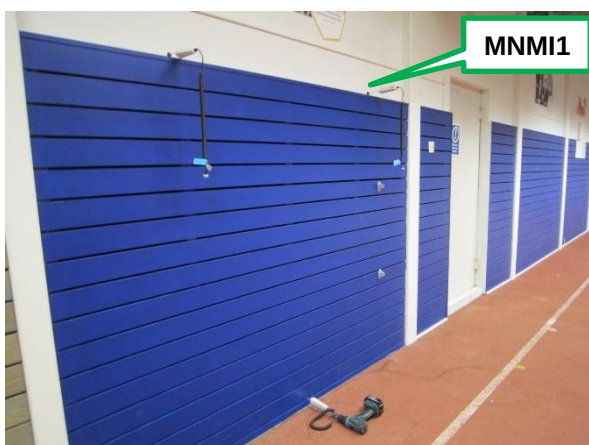
Kuva 11. Mittapistet 2, 3 ja 4 juoksusuoran ulkoseinässä n. 45 metrin kohdilla. Ovi johtaa IV-konehuoneeseen. Mikrobinäytteen MNMI1 ottokohta.

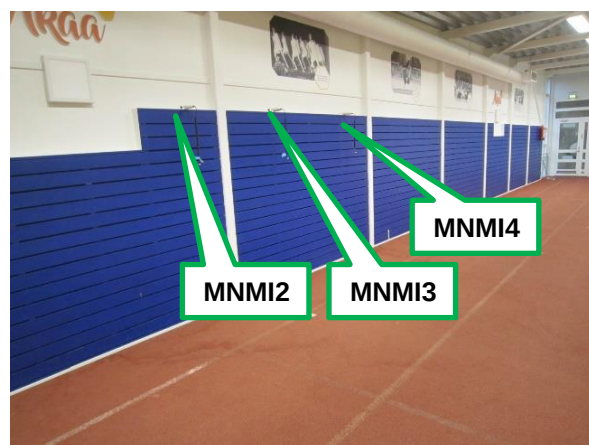
Kuva 12. Mittapistet 5...10 juoksusuoran alkupäässä. Mikrobinäytteiden ottokohtat merkitty.

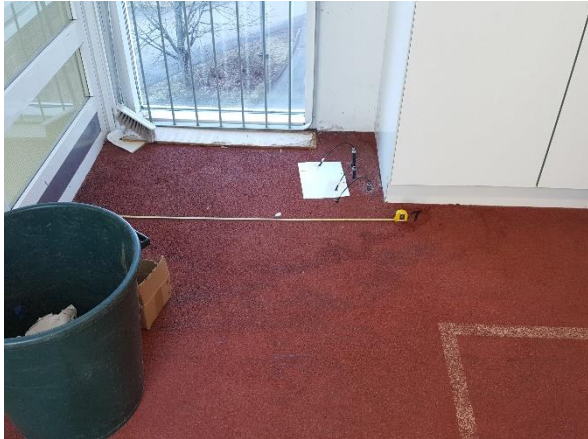
Juoksusuoran välipohjarakenteeseen porattiin mittaputket kolmelle eri syvyydelle ulkoikkunan läheisyydessä olevaan kuivuneelle lammikolle sekä alueelle, jossa ei ollut havaittavissa vanhoja vuotokoh-  
tia. Välipohjan mitatut kosteudet olivat molemmissa mittapisteissä tavanomaisia.

Kuva 15. Juoksusuoran välipohjarakenteen kosteusmittauspiste 14.

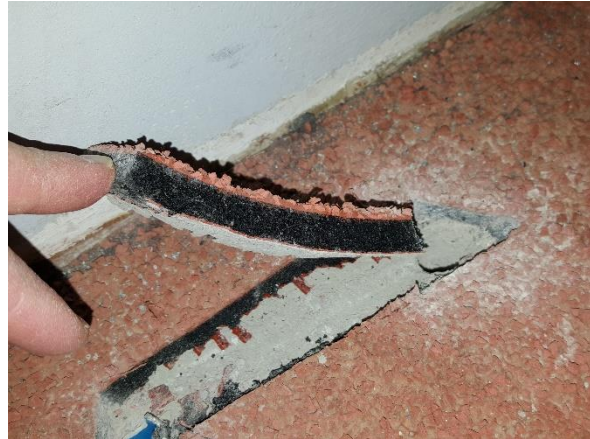
Juoksusuoran paksusta pinnoitemateriaalista johtuen pintakosteudenosoittimella ei mitattu eroavaisuuksia näkyvien kuivumisjälkien ja muiden ulkopuolisten tilojen välillä. Juoksusuoran välipohjarakenteeseen porattiin mittaputket kolmelle eri syvyydelle, ulkoikkunan läheisyydessä olevaan kuivuneelle lammikolle sekä alueelle, jossa ei ole havaittavissa vuotokohtia. Mitatut kosteudet olivat molemmissa mittapisteissä tavanomaisia.

Kuva 16. Juoksusuoran paksu lattiapinnoite leikattuna.

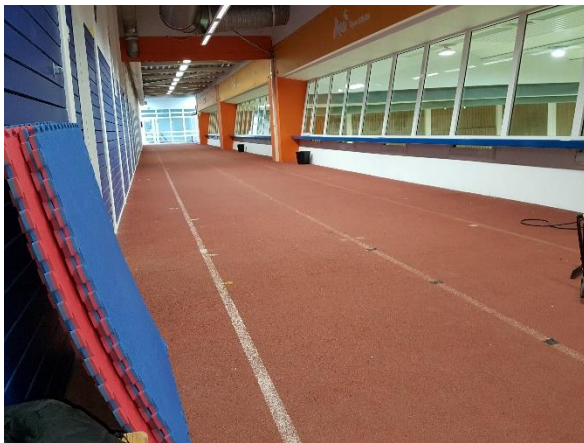
#### Rakenneavaus 1, 2

- Urheilulattiapinnoite
- Tasoite
- Betoni (porattu 160 mm saakka)

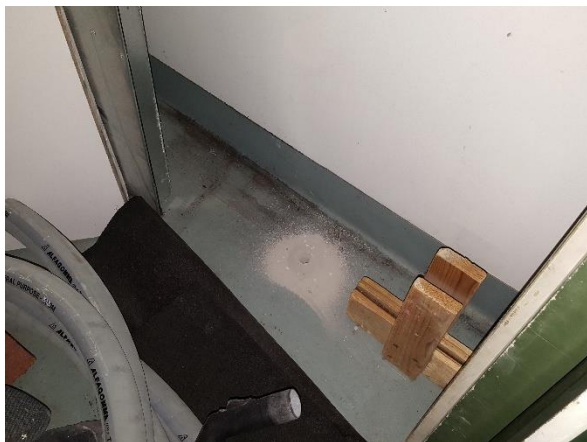
### Rakenneavaus 3

- Muovimatto
- Tasoite
- Betoni 100 mm
- EPS-eriste

Eristepaksuutta tai alimpia rakenteita ei selvitetty.

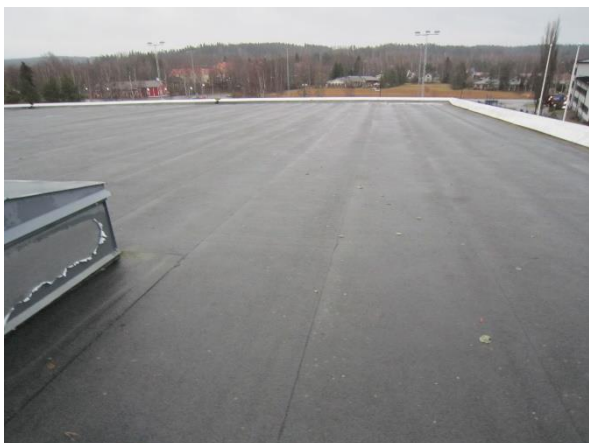
Varsinainen vesikate on teknisen käyttöikänsä päässä. Vesikaton kaadot ovat erittäin vähäisin. Katteessa on runsaasti halkeilua. Vesi lammikoituu paikoitellen katolle.

Kuva 13. Vesikaton kaadot ovat erittäin vähäiset.

Vanha kermikate on purettava pois. Tarvittaessa kosteus-/ mikrobivaurioituneet katteen alapuoliset rakennusmateriaalit on vaihdettava. Vesikaton kallistuksia on parannettava mahdollisuuksien mukaan. Vedenpoisto katolta on uusittava Vesivek Oy:n suosituksen mukaisesti korvaamalla kitakaivot suppi-loilla.

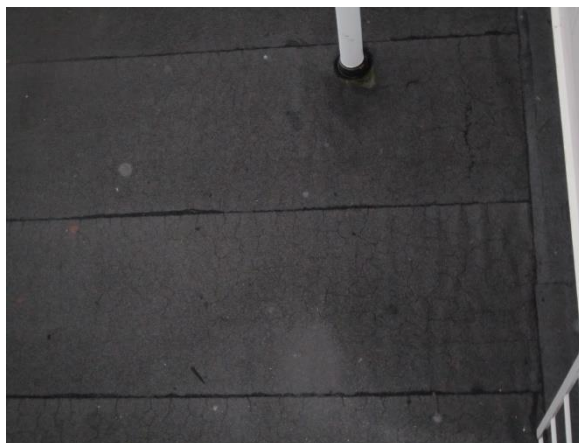
Kuva 14. Kermissä on paljon halkeilua ja se on poimuttunut paikoitellen voimakkaasti. Tämä mahdollistaa vesivuodot.

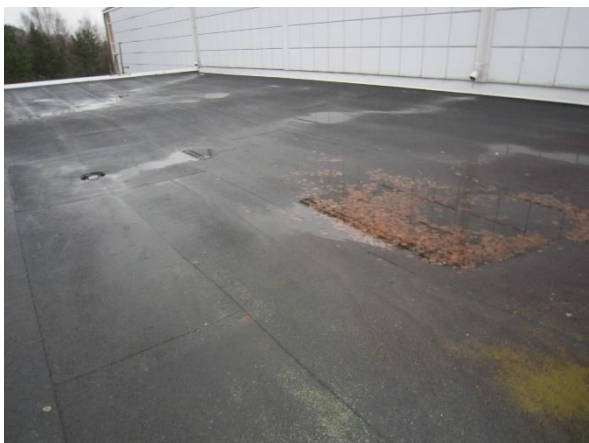
Kuva 15. Vesikaton kaadot ovat paikoitellen väärin. Vesi lammikoituu katolle.

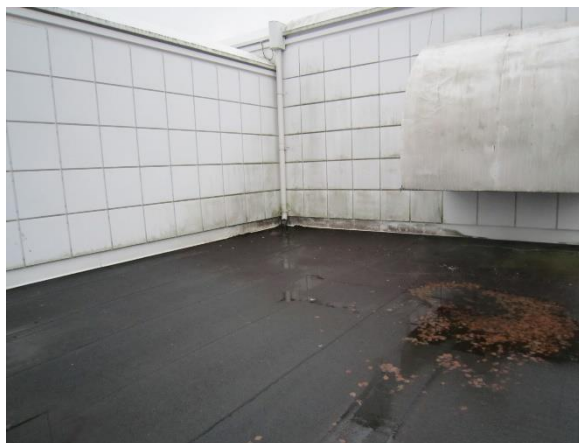
Kuva 16. Ylemmältä katolta alemmalle lappeelle ohjattava vesi on huono ratkaisu. Vesi lammikoituu helposti ja katolle muodostuu kohtia, joissa jäätyvä vesi särkee katteen.

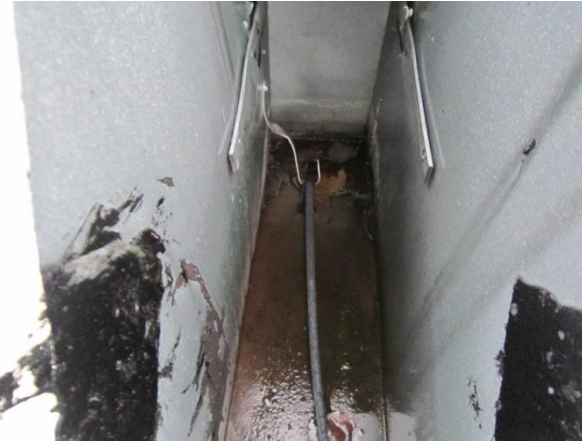
Kitakaivoissa havaittiin reikiä ja puutteellisesti tiivistettyjä saumoja.

Kuva 17. Kitakaivot ovat huonokuntoisia. Niitä on yritetty korjata massaamalla.

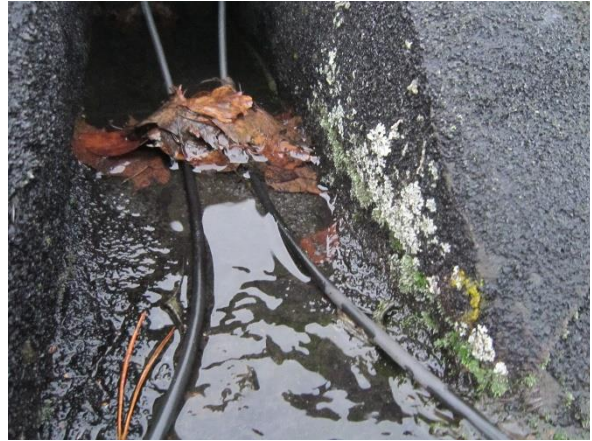
Kuva 18. Kaivoihin kertyy roskaa ja niiden puhdistaminen ja kunnossapito on vaikeaa.
