## Tiedote Pappilan koulun päärakennuksen ja puukoulun sisäilmatutkimuksista

# PAPPILAN KOULU KUNTOTUTKIMUKSET

Päärakennus ja puukoulu

Käyttäjien infotilaisuus 22.11.2018

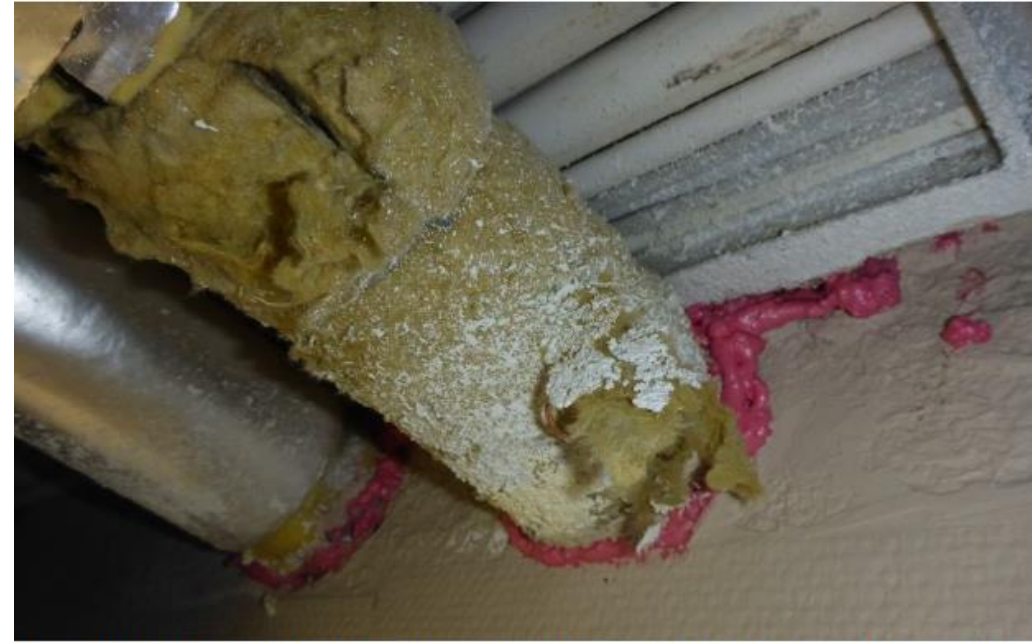
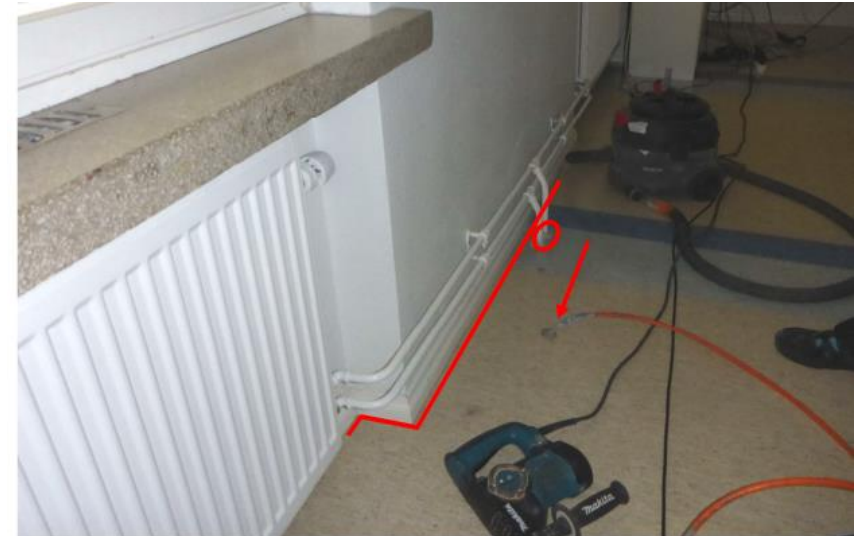
Kuva 31. Yleiskuva merkkiainekokeen MA-K7 toteutuksesta. Kaasun syöttöreian kohta on merkitty kuvaan vihreällä nuolella. Merkkiainekokeessa havaittiin kohtalaista ilma- vuotoa patteriputkien läpivientien kautta sekä välipohjan ja ulkoseinän liittymästä. Vuotokohdat on merkitty kuvaan punaisella.

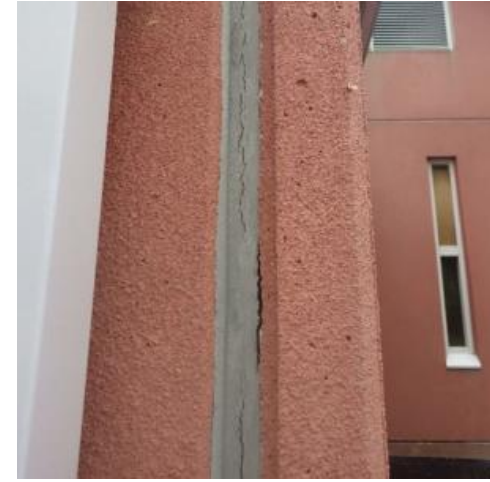
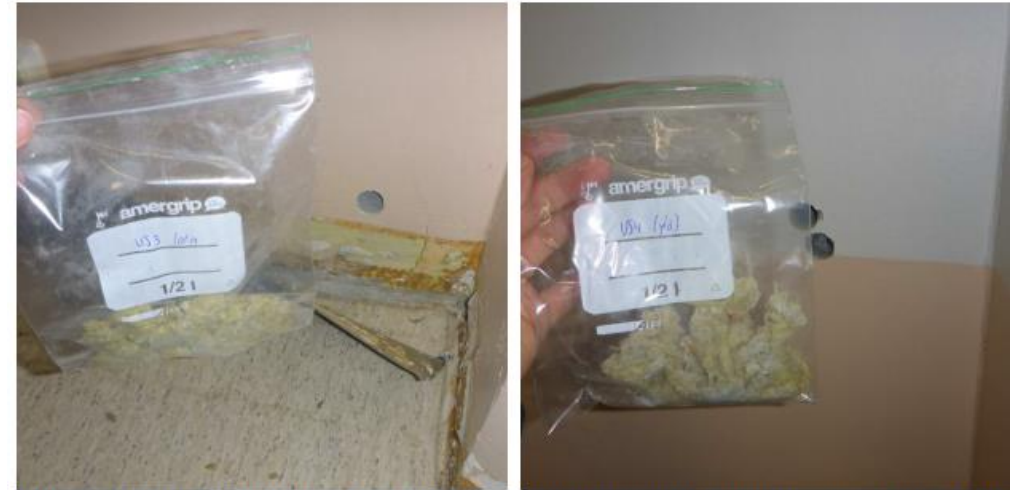
Kuva 38. Materiaalinäytteet MAT5 ja MAT6 otettiin näyttämön takaosasta. Näyte MAT5 otettiin seinän alaosaan ja MAT6 sivusuunnassa samalta kohtaa, mutta noin metrin korkeudelta lattiasta. Materiaalinäytteiden MAT3 ja MAT4 näytteenottokohdat on valittu tilassa 067 samalla tavalla: MAT3 seinän alaosaan ja MAT4 noin metrin korkeudelta lattiasta. Rakennearvauksista ei havaittu mikrobiperäistä tai muuten poikkeavaa hajua.

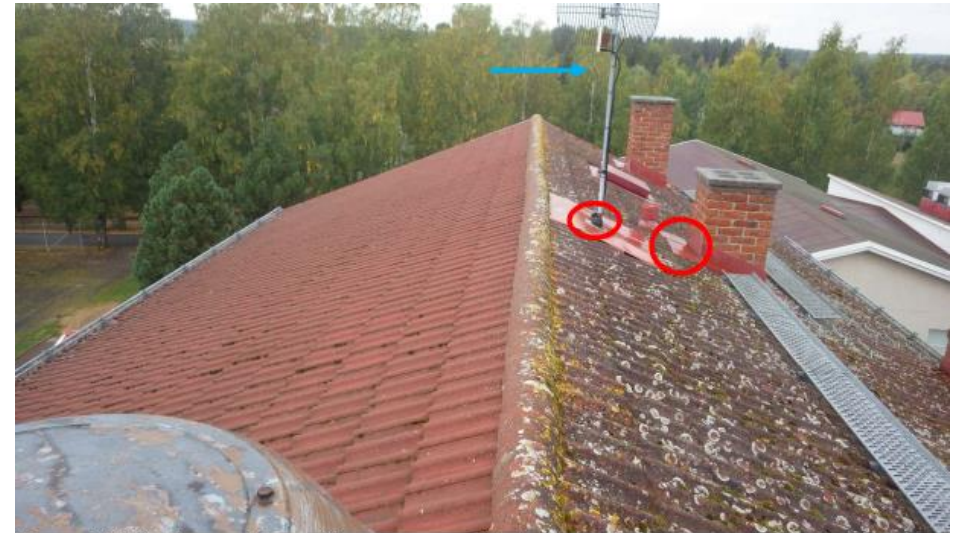
Kuva 41. Yleiskuva alkuperäisen osan vesikatolta. Kate on sammaloitunut pohjoispuk-  
len lappeelta. Tiilikatteessa havaittiin yksittäisiä rikkonaisia tiiliä. Sininen nuoli osoittaa  
pohjoisen ilmansuunnan. Kuvaan on merkitty punaisella ympyrällä vesikatteessa ha-  
vaittuja aktiivisia vuotokohtia. Kolmas havaittu vuotokohta on toisessa antenniläpivier-  
nissä kuvanottokohdalla eikä siten näy yleiskuvassa. Vuotokohdat on kuvattu yläpol-  
jatilasta käsin seuraavissa kuvissa.

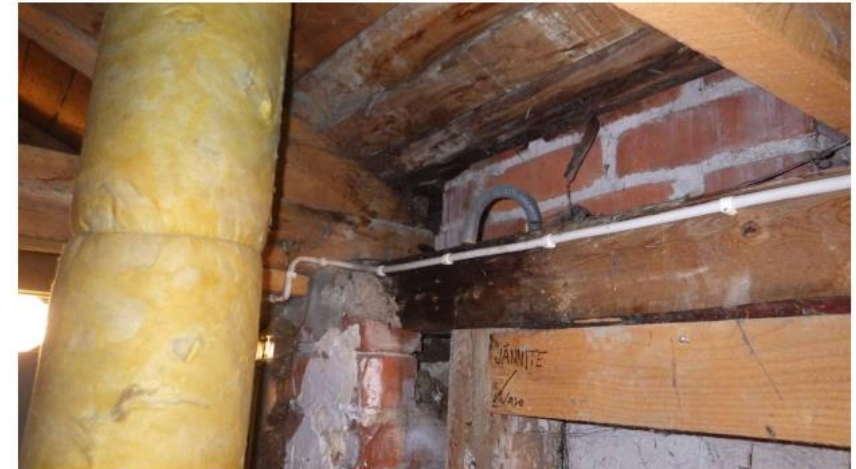
Kuva 42. Alkuperäisen osan ullakolla havaittiin aktiivinen vesivuoto tiilihormin läpivien-  
nin yläosasta. Läpiviennin kohdalla aluskatteen ja juuripellin vesitiiveydessä havaittiin  
puutteita.

- Alkuperäisen osan tiilikatteessa todettiin huolto- ja korjaustarpeita. Katolla havaittiin antennien ja savupiipun läpivientien kautta vesivuotoja. Vesivuotojen kohdalla havaittiin paikallisia mikrobivaurioita sahanpurueristeessä. Yläpohjassa oli sisätilaan johtavia epätiiviitä läpivientejä, joilla voi olla vaikutusta rakennuksen sisäilman laatuun. Läpivientien tiivistystä suositellaan viipymättä.

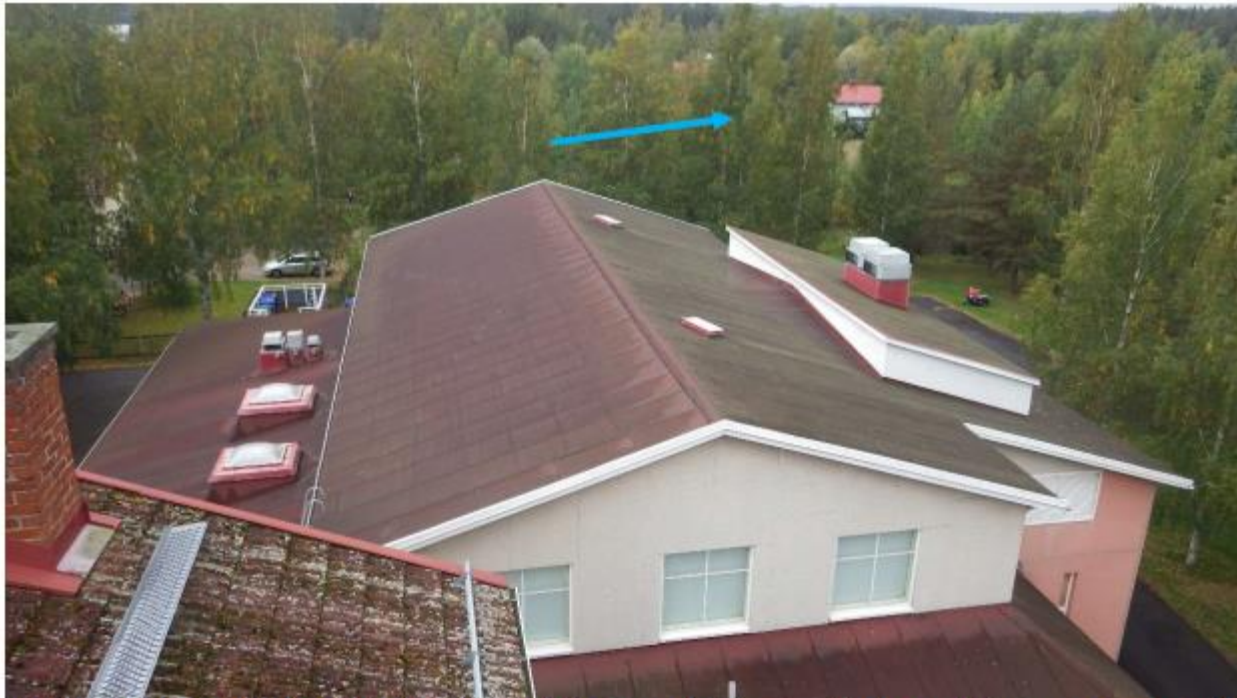
Kuva 39. Liikunta-/ruokalasiiven pohjoisenpuoleinen vesikatto on hieman sammaloitunut. Sininen nuoli osoittaa pohjoisen ilmansuunnan.

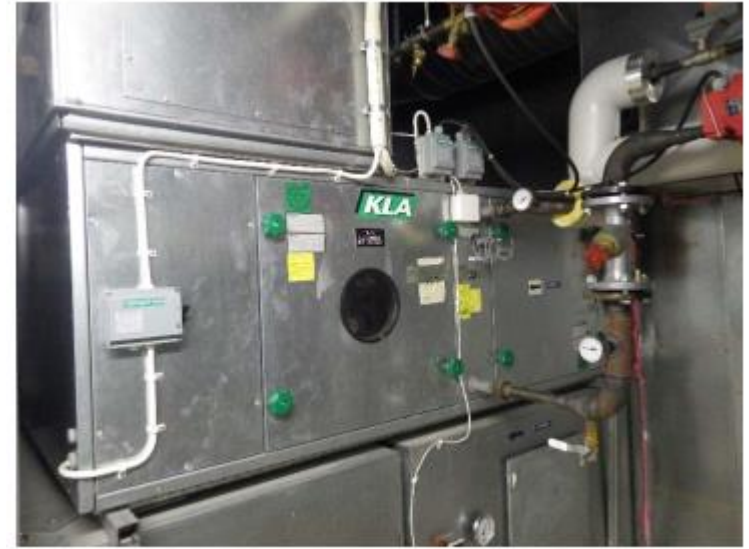
Kuva 61. Yleiskuva keittiön tuloilmakoneesta TK12,

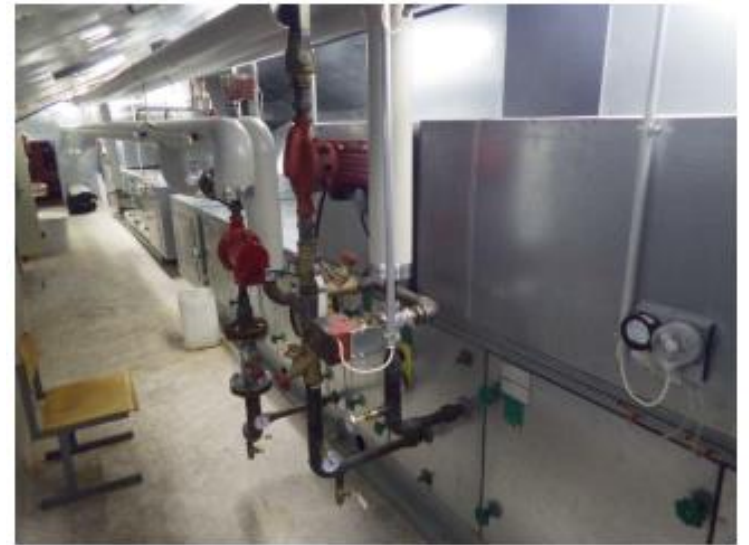
Kuva 66. Yleiskuva tulo- ja poistoilmakoneesta TK21.

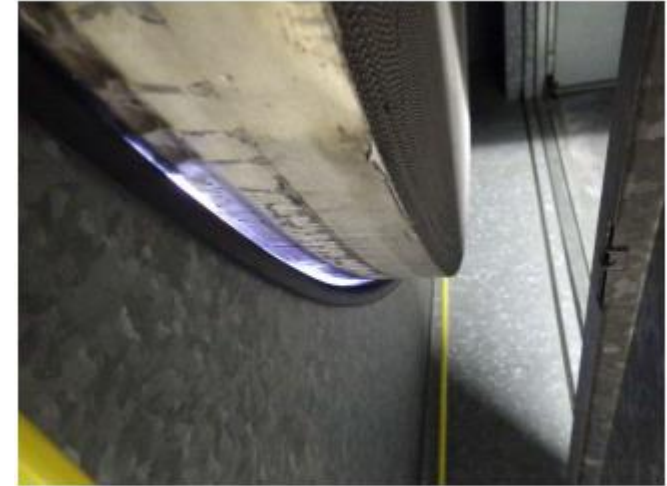
Kuva 57. LTO-kiekon harjatiiviste on kulunut ja epätiivis.

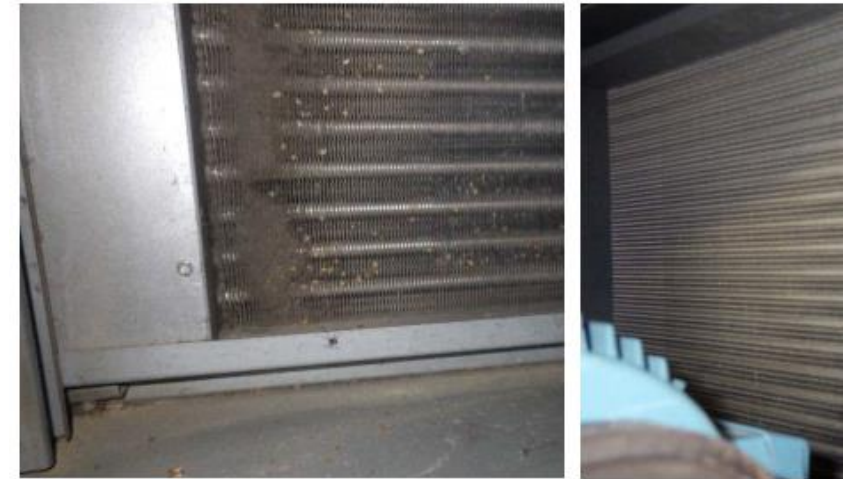
Kuva 64 a ja b. LTO-patteri on erittäin likainen.

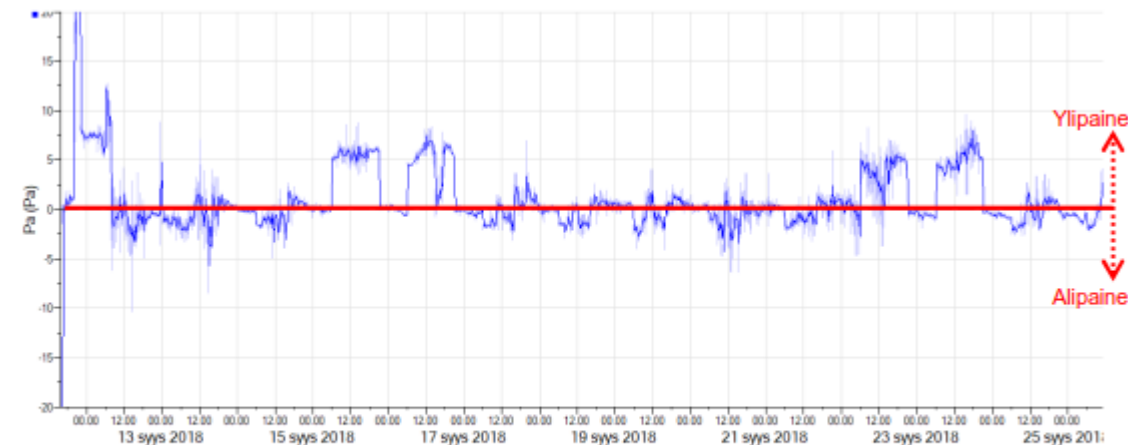
Kuvaaja 8. Liikunta-/ruokalasiiven tilan keittiö paine-ero ulkoilmaan nähden 11.-25.9.2018.

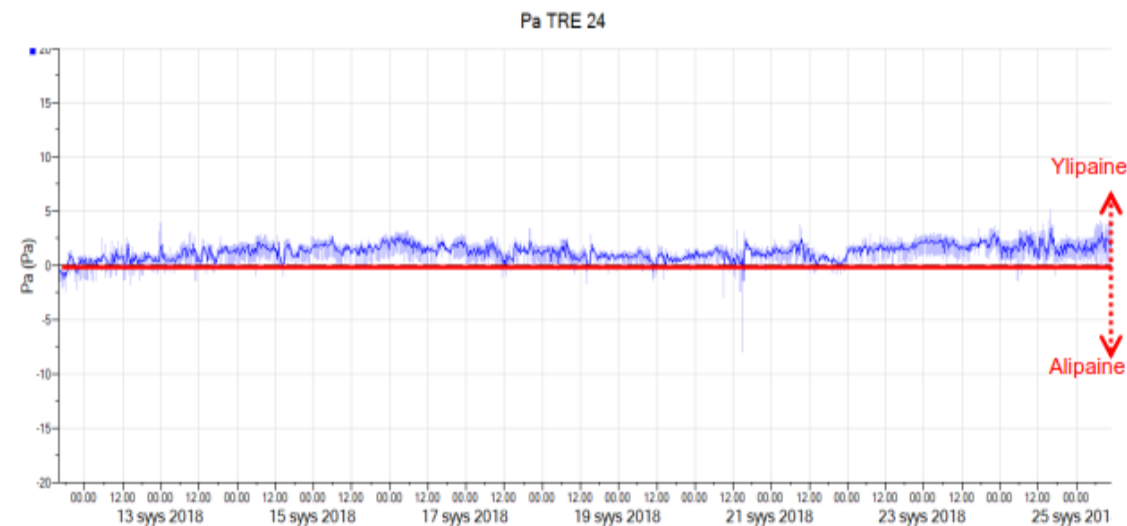
Kuvaaja 9. Tilan 008 (Lämmönjakohuone) paine-ero tilaan 006 (käytävä) nähden 11.-25.9.2018.

- Alkuperäisen osan pohjakerroksen lämmönjakohuoneen seinissä oli epätiiviitä läpivientejä, joiden kautta hajut ja epäpuhtaudet voivat kulkeutua kellarikerroksen käytäville. Suositellaan lämmönjakohuoneen alipaineistusta viereisiin tiloihin nähden sekä läpivientien tiivistyksiä viipymättä.

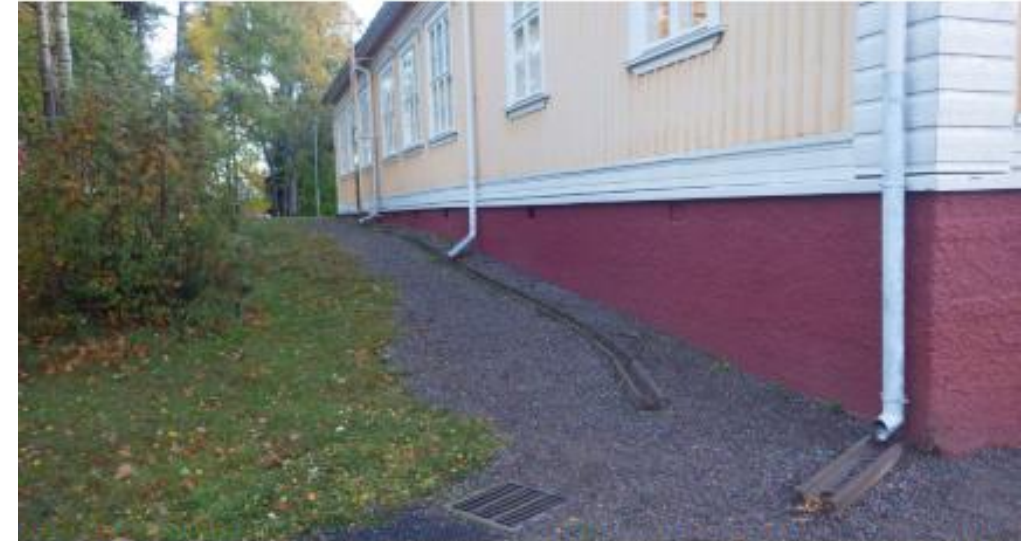
Kuva 3. Länsisivulla rakennuksen vierustalla pintakerroksena on hienoa soraa. Rakennuksen seinustalla on betonikouru, joka ohjaa kattovedet sadevesikaivon suuntaan.

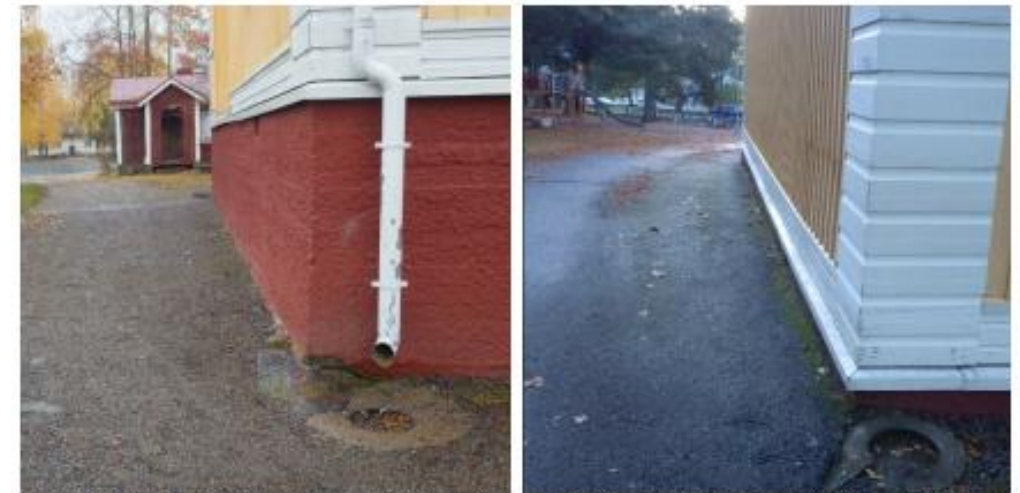
Kuvat 4a ja b. Rakennuksen pohjoispäässä sokkelin korkeus on noin 100...120 cm ja rakennuksen eteläpäässä noin 10...20 cm. Rakennuksen päissä maanpinta seinän vierustoilla on varsin tasainen.

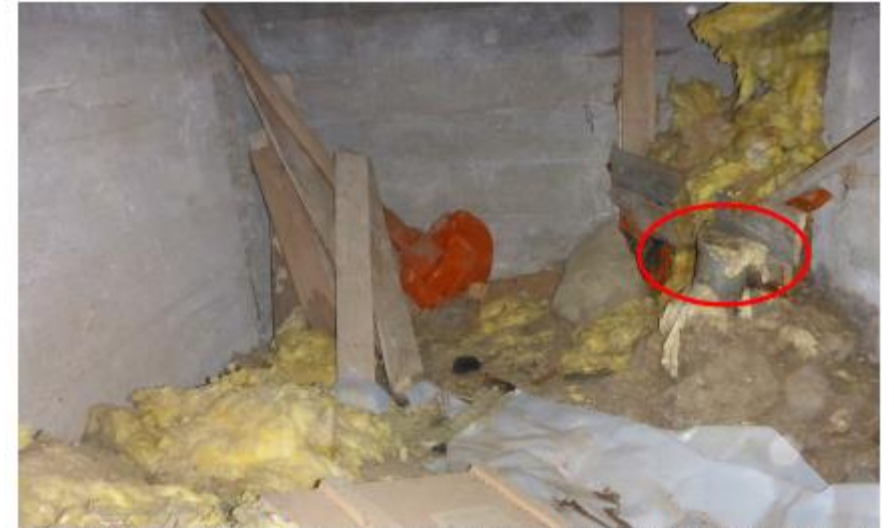
Kuva 10. Kellarin vierustalla on runsaasti rakennusjätettä ja vanha viemärin pää sekä viemäriperäistä jätettä (punainen ympyrä).

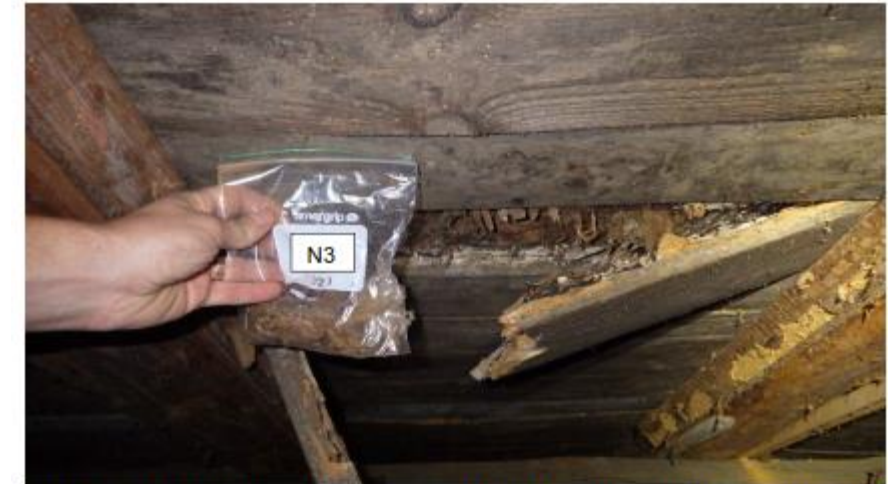
Kuva 12. Ryömintätilan kautta otettiin näytteet N3 (RAK6) ja N4 (RAK7). Molemmat näytteet otettiin aluslaudoituksen ja tervapaperin yläpuolelta alapohjan eristekerroksen alaosasta. Näytteestä N4 ei ole valokuvaa. Analyysiraportin mukaan molemmissa näytteissä havaittiin epäily mikrobikasvusta.

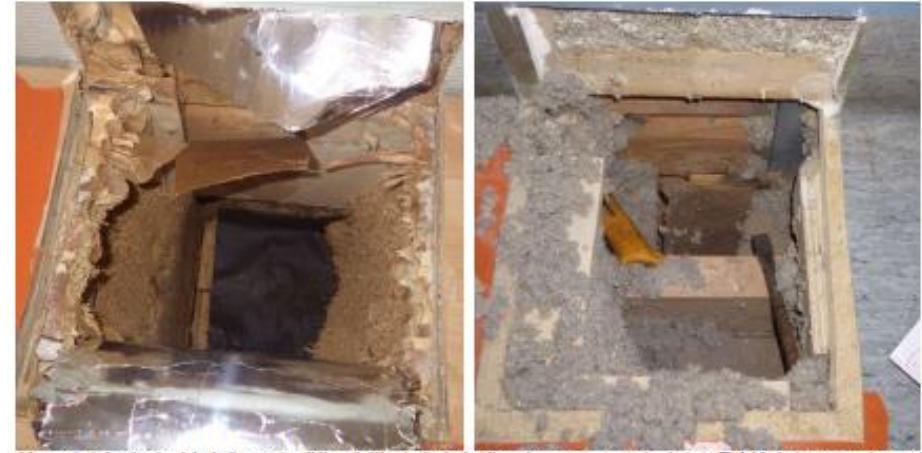
Kuvat 14a ja b. Valokuvat välipohjiin tehdyistä rakenneavauksista. RAK 1 (vasen kuva) tehtiin ylemmän välipohjaan tilan 205 lattiaan. Välipohjatäyttönä on sahanpurua ja kutterilastua. Avauksesta ei havaittu poikkeavaa hajua. Kutterilastusta otetussa materiaalinäytteessä havaittiin epäily mikrobikasvusta. RAK4 (oikea kuva) tehtiin alemmaan välipohjaan tilan 112 lattiaan. Tutkimushetkellä avauksesta kävi voimakas ilmavirtaus sisäilmaan päin. Avauksesta ei havaittu poikkeavaa hajua. Välipohjatäyttönä on puukuitueriste.

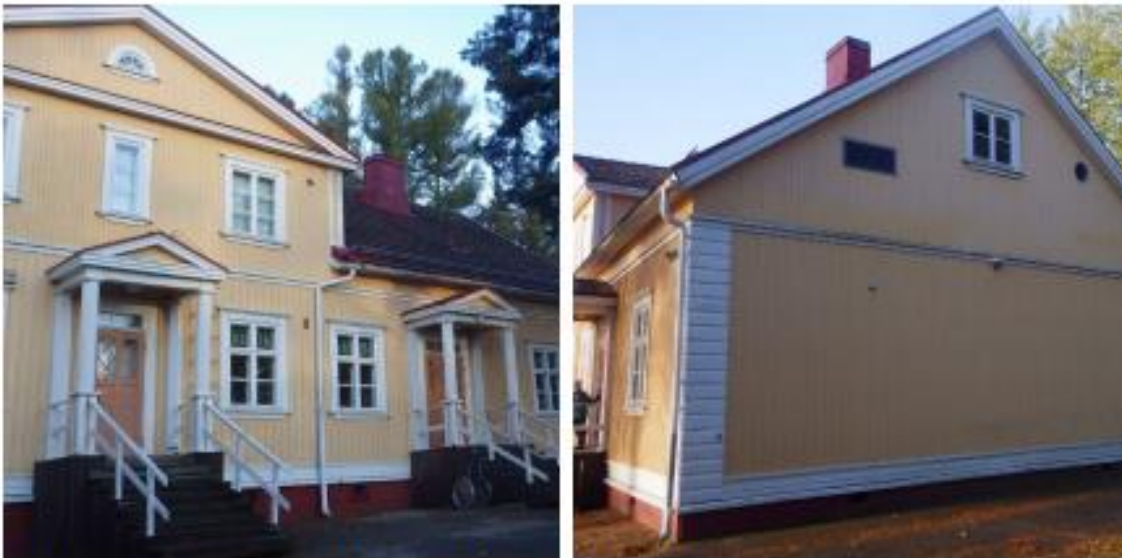
Kuvat 15a ja b. Julkisivut ovat yleisilmeeltään hyväkuntoisia.

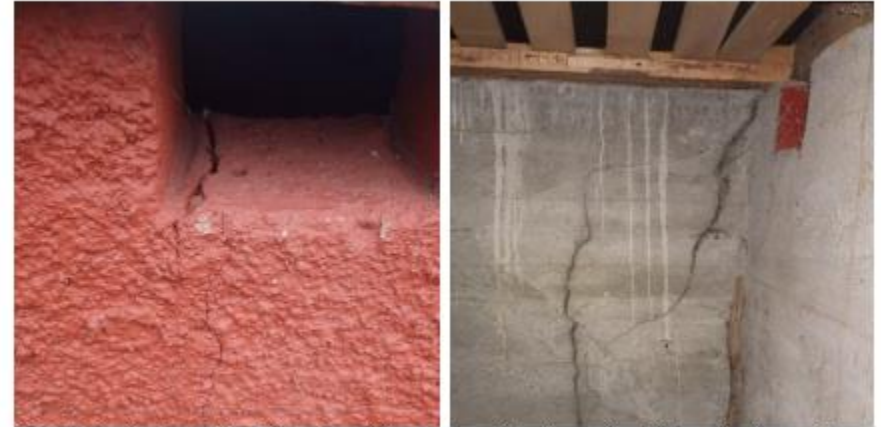
Kuvat 16a ja b. Sokkeleissa havaittiin runsaasti halkeamia. Pääosa halkeamista on tuuletusaukkojen kohdalla (a), mutta yksittäisiä halkeamia havaittiin myös muualla (b).

- Piha-alueiden pintavesien ohjauksen parantaminen
- 1. ja 2. kerroksen välisen välipohjan täyttökerrosten uusiminen kosteusteknisesti varmatoimisemmaksi
- Sokkelirakenteen halkeamien korjaaminen

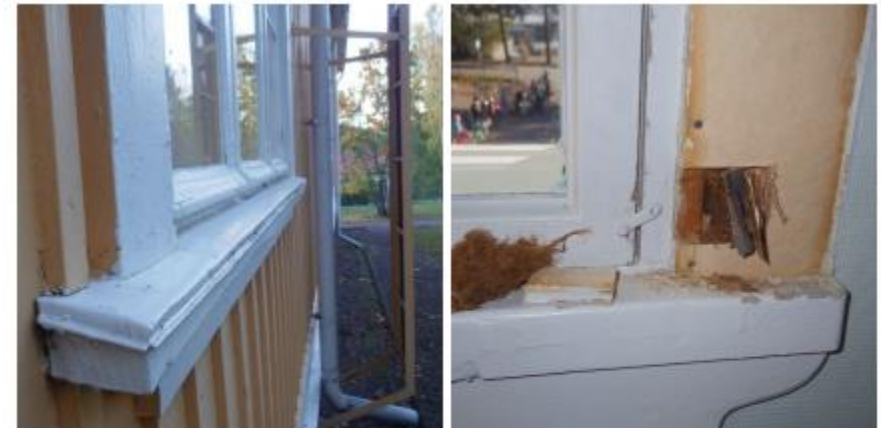
Kuvat 17a ja b. Ikkunat ja ikkunapellitykset ovat ulkopuolelta hyväkuntoiset. Sisäpuite on uusittu lämpölasilliseen. Ikkunakarmien ja apukarmien väli on tilkitty pellavaeristeellä. Tilkemateriaalissa havaittiin kyseiselle materiaalille ominainen haju/tuoksu. Tutkimus-  
hetkellä tilkeraosta ei havaittu merkittävää ilmavirtausta.

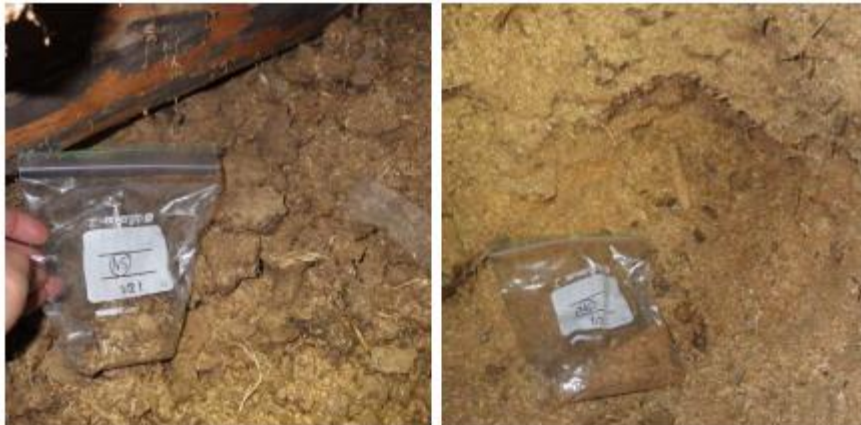
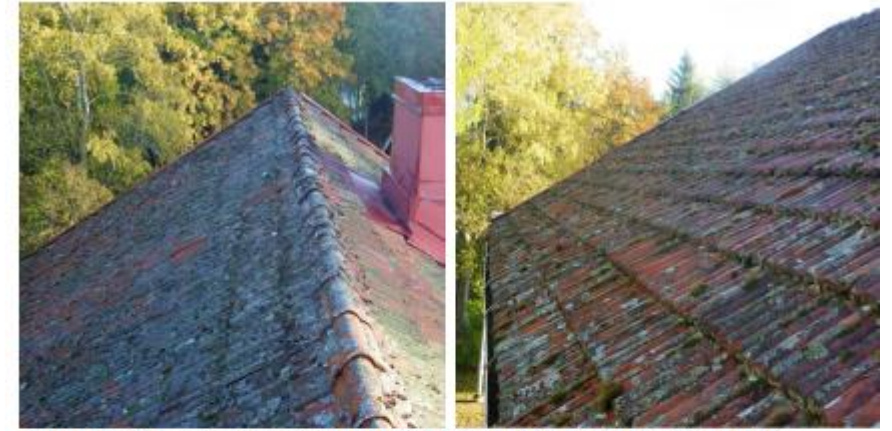
Kuvat 19a ja b. Vesikate on voimakkaasti sammaloitunut (molemmat kuvat).

- Vesikatteen heikko kunto aiheuttaa riskin vesivuodoille. Katolla on runsaasti rikkonaisia tiiliä, tiilikate on pahoin sammaloitunut ja vesitiivyydessä on puutteita. Vesikaton uusimista suositellaan viipymättä.

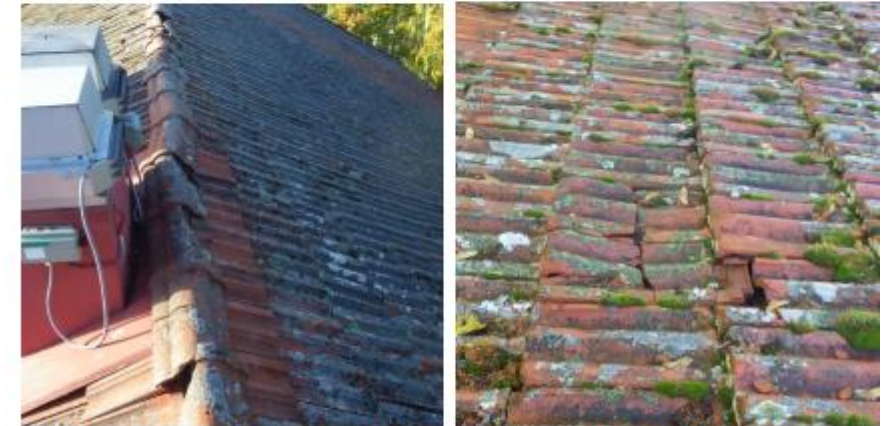
Kuvat 20a ja b. Kattotiiliä on monin paikoin särkynyt, erityisesti alueilta, joita on käytetty kulkemiseen. Vesikatolle ei ole kulkusiltoja, lapetikkaita lukuun ottamatta.

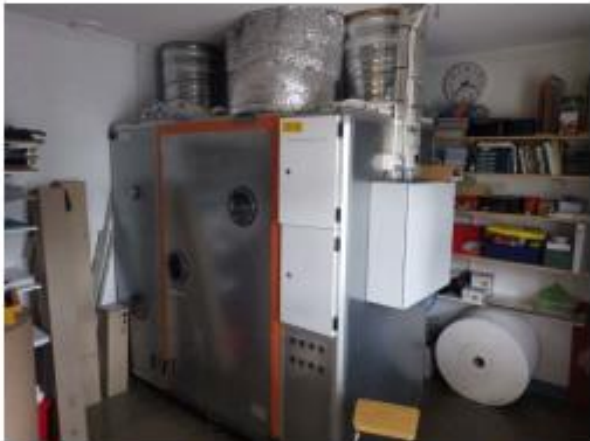
Kuva 29. Yleiskuva ilmanvaihtokoneesta TK1. Lu

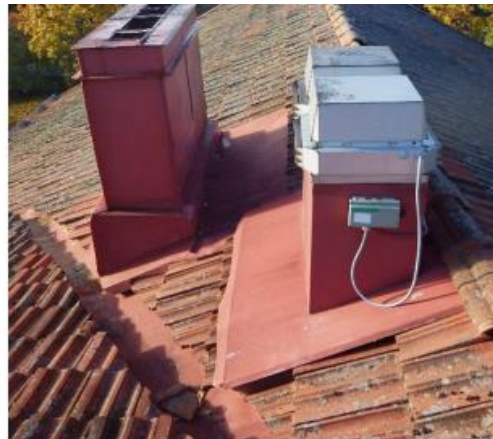
Kuva 40. Erillispoisto PK46 vesikatolla.

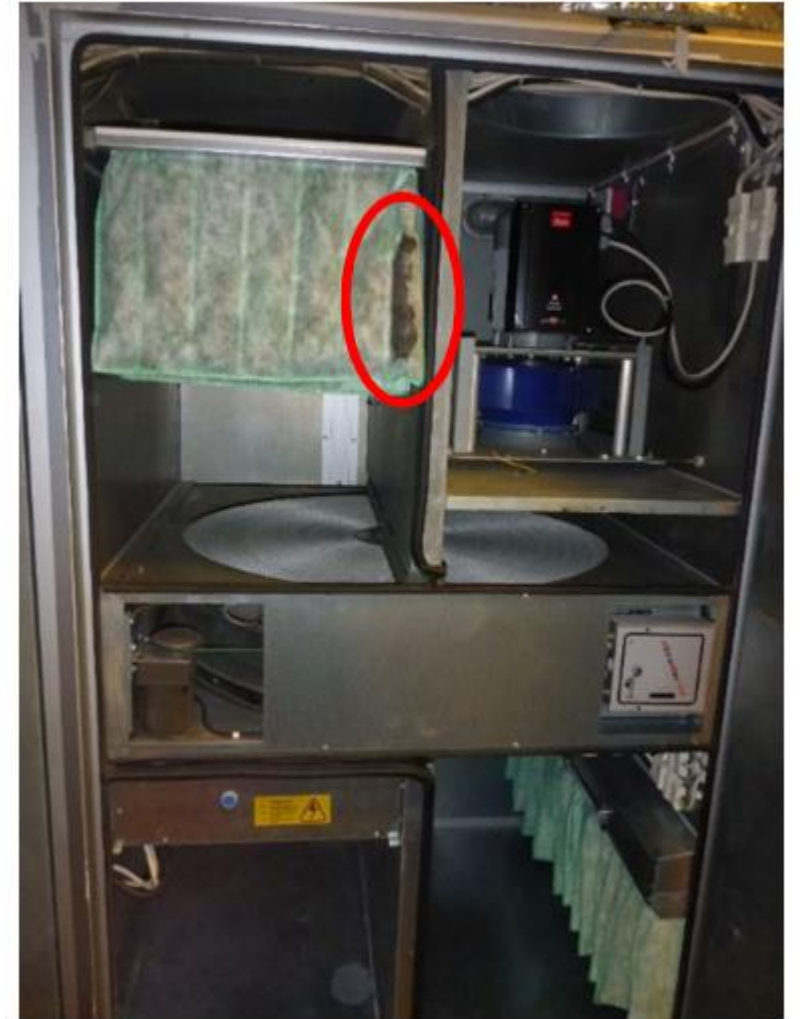
Kuva 30. TK1 sisältä. Tuloilmasuodatin on revennyt

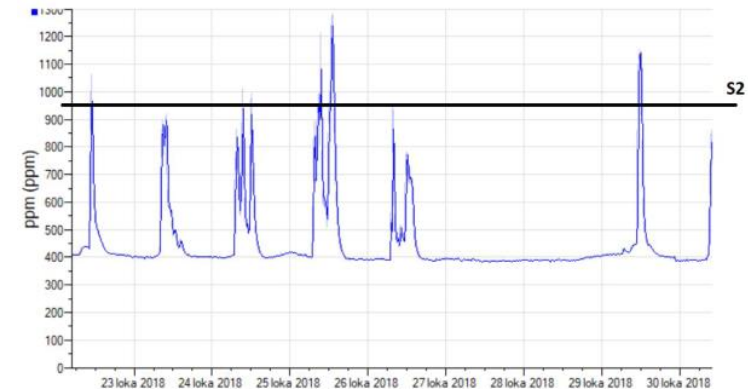
Kuvaaja 10. Hiilidioksidipitoisuuden seurantamittauksen kuvaaja välillä 22.-30.10.2018. Mittaus tehtiin tilassa 201 (opettajienhuone). Sisäilmastoluokan S2 hiilidioksidipitoisuuden raja ~950 ppm on esitetty kuvaajassa mustalla viivalla: S2 (hyvä sisäilma, hiilidioksidipitoisuuslisä <550 ppm, ulkoilman hiilidioksidipitoisuus ilmatieteen laitoksen mukaan ~400 ppm).

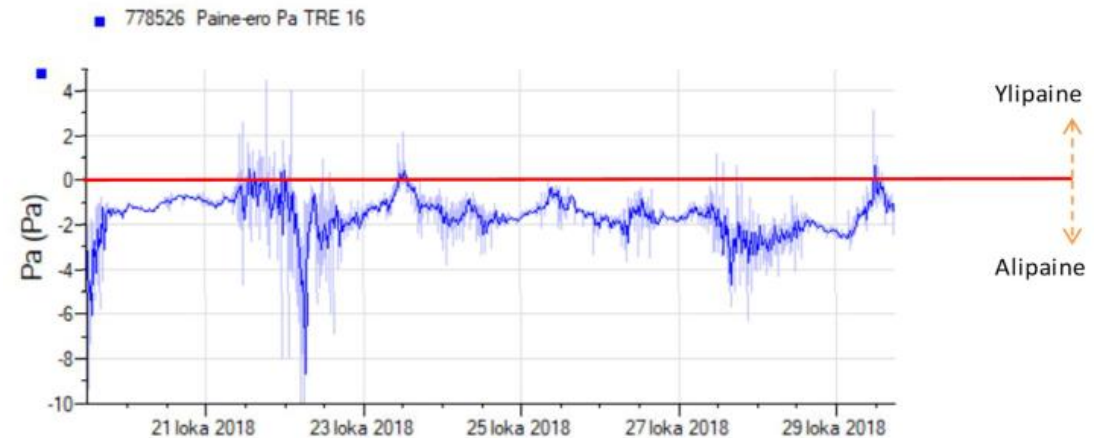
Kuvaaja 4. Tilan 104 (luokkahuone) paine-ero ulkoilmaan nähden toisen seuranta-mittausjakson aikana.

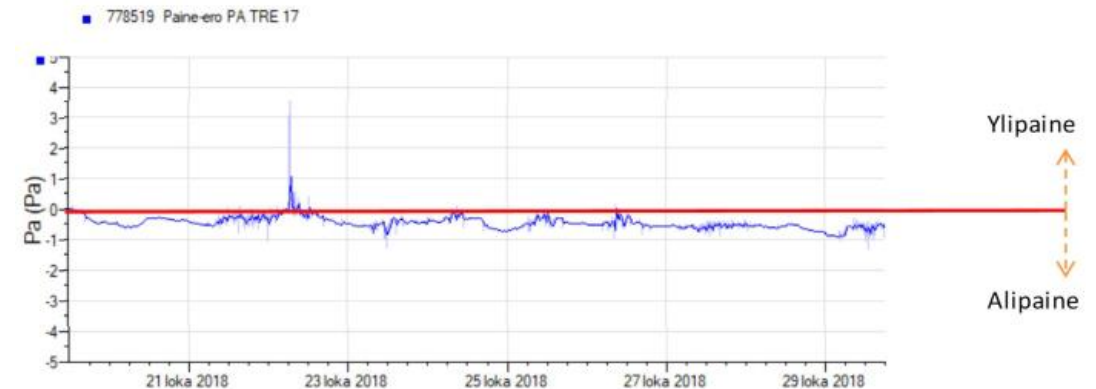
Kuvaaja 5. Tilan 104 (luokkahuone) paine-ero alapohjaan nähden toisen seuranta-mittausjakson aikana.
