## Tiedote Akaan Arvon Ylpon koulun puukoulun, kivikoulun ja Kätevän sisäilmatutkimuksista

# MUISTIO – TIEDOTUSTILAISUUS AKAAN ARVO YLPÖN KOULUN PUUKOULUN, KIVI- KOULUN JA KÄTEVÄN SISÄILMATUTKIMUKSISTA JA NIIDEN TULOKSISTA

Kosteus ja sisäilmatekninen kuntotutkimus  
Ilmanvaihdon kuntotutkimus  
Tiedotustilaisuus 6.3.2019

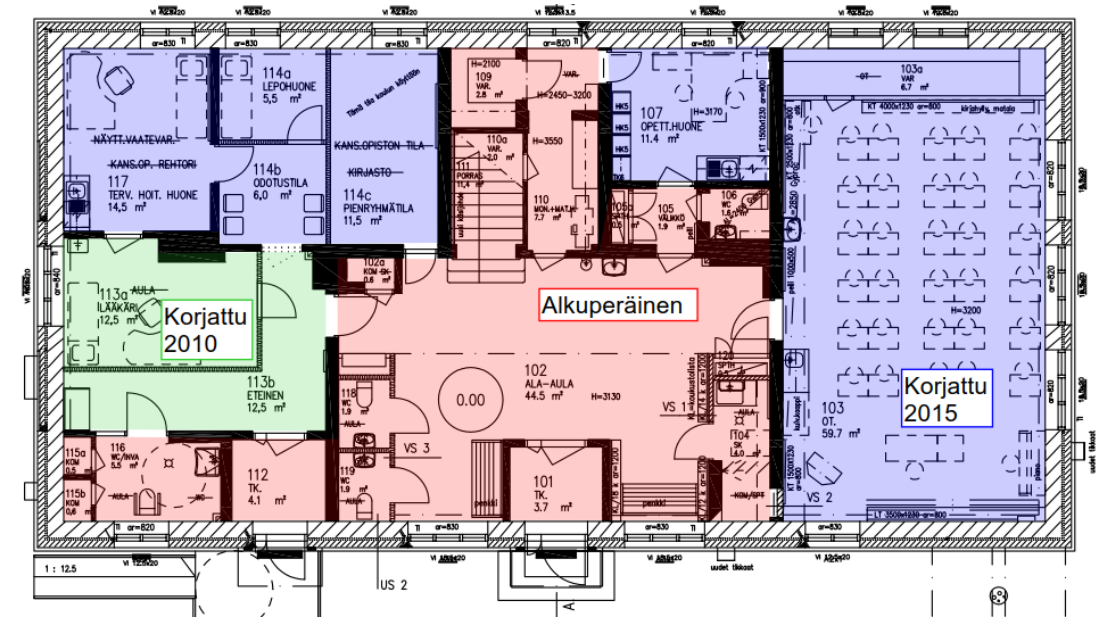
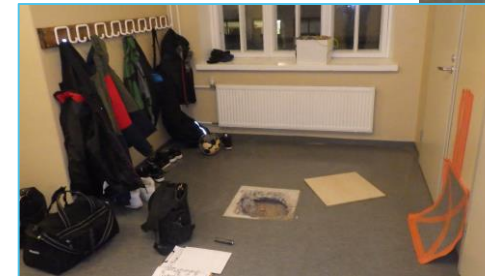
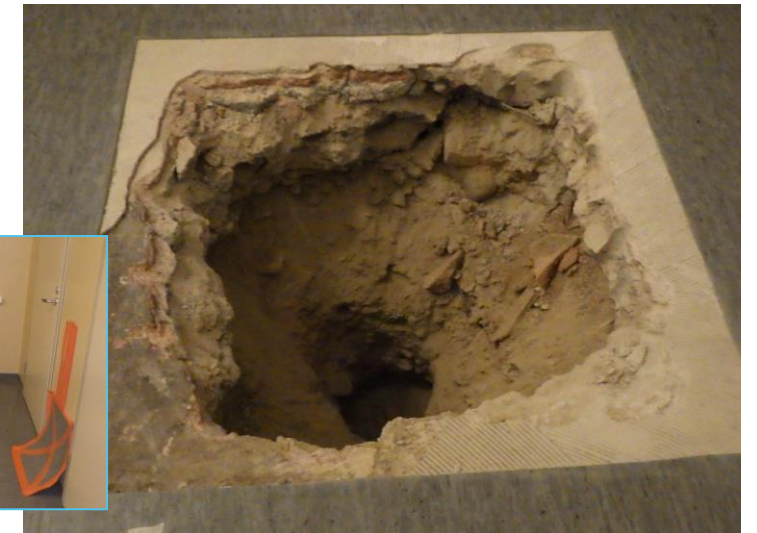
- Pääosin kolme erilaista alapohjarakennetta
  - Alkuperäinen alapohja
  - Korjatut alapohjarakenteet 2010 ja 2015
- Aikaisemmin rakennuksessa olleet riskialttiit puurakenteiset alapohjarakenteet on uusittu
- Alkuperäinen alapohjarakenne
  - Maanvastainen lämmöneristämätön betonilaatta, jossa on päällysteenä muovimatto
  - Rakenteessa on kosteusteknisiä puutteita ja rakenteeseen on syntynyt kosteusvaurioita maaperän kosteusrasituksen johdosta
  - Suositellaan korjaamaan paremmin kosteusteknisesti toimivaksi esim. korvaamalla muovimatto keraamisella laatoituksella

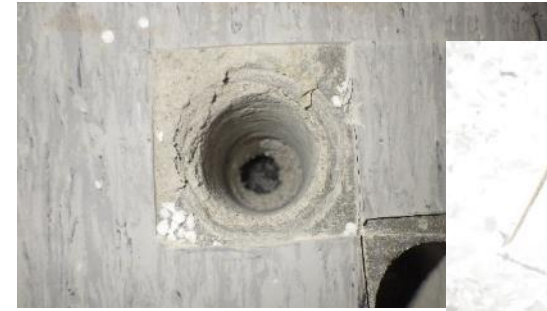
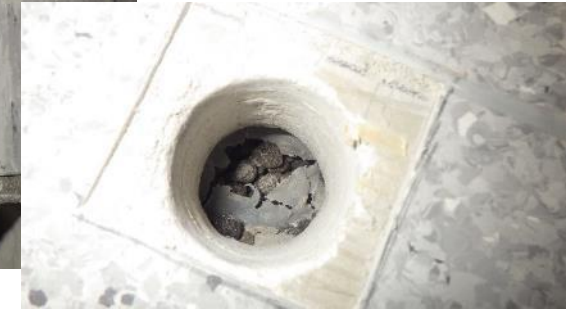
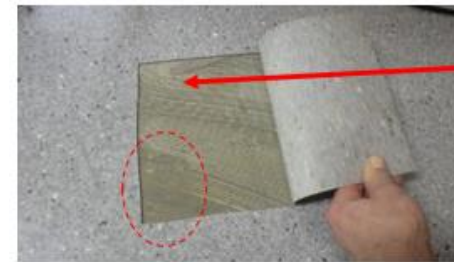
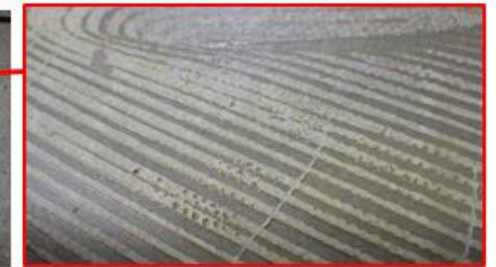
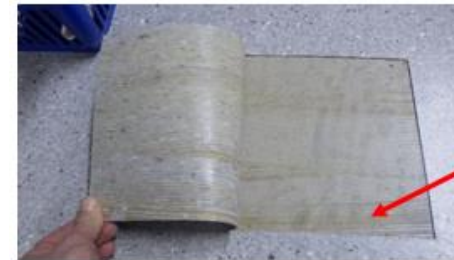
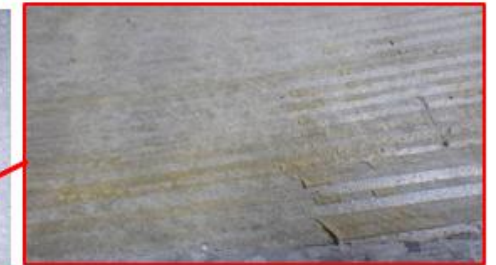
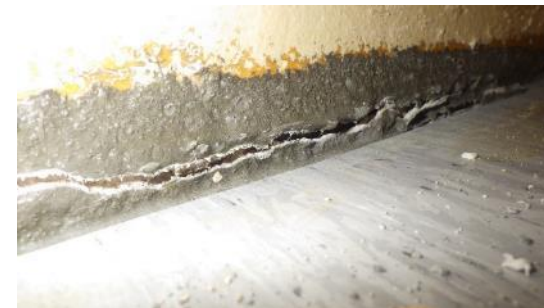
- Korjatut alapohjarakenteet ovat kosteusteknisesti toimivia rakenteita
- 2015 korjatuissa alapohjissa betonilaatan kosteus koholla. Kosteusmittausten tulokset viittaavat mahdolliseen rakennusaikaiseen kosteuteen
  - Suositellaan jatkotutkimuksia sisäilmavaikutuksen arvioimiseksi
- Kaikkien alapohjien ilmatiiviys on heikko / kohtalainen
  - Suositellaan korjaamaan siten, että epäpuhtauksien kulkeutuminen sisätiloihin estetään. Kaksi korjausvaihtoehtoa:
    - Ilmatiivyyden parantaminen
    - Ilmatiivyyden parantaminen ja alapohjan alipaineistaminen

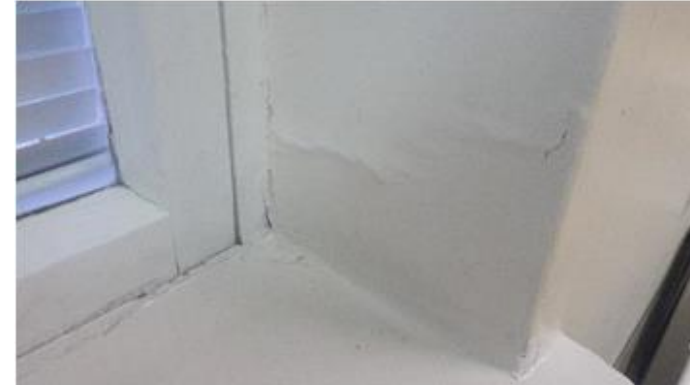
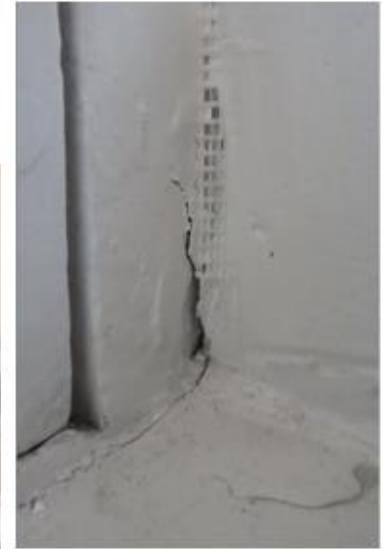
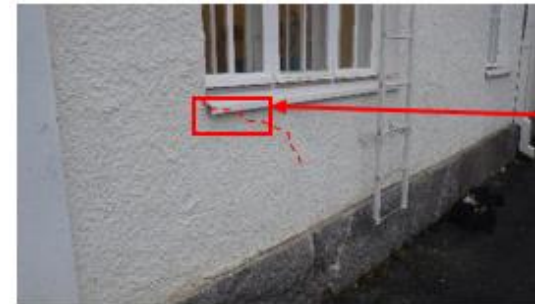
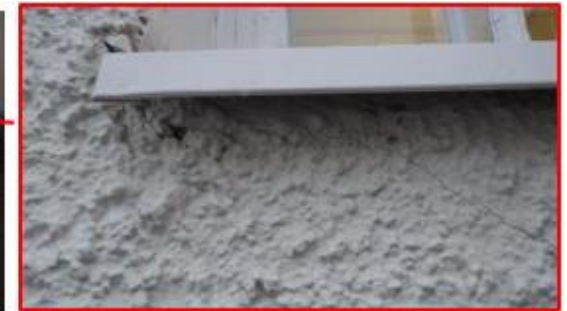
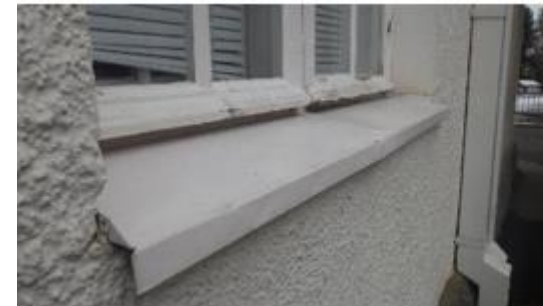
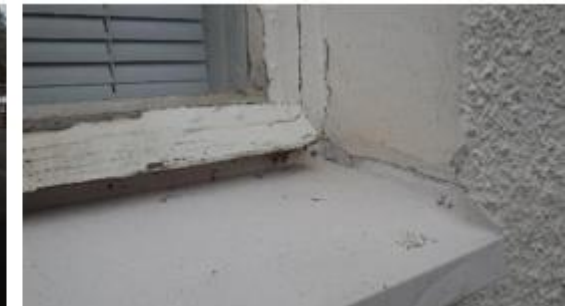
- Ulkoseinät ovat tiilirakenteiset:
  - Sisäpuolella yhden kiven massiivitiilimuuraus ja ulkopinnassa ulkoverhousmuuraus välissä ilmarako
  - Kosteusteknisesti toimiva seinärakenne
- Julkisivurappauksessa havaittiin joitain puutteita mm. halkeamia ja alustastaan irti olevia alueita
  - Suositellaan rapattujen julkisivujen kuntotutkimusta tarkemman kunnon, korjaustarpeen ja soveltuvien korjausmenetelmien selvittämiseksi
- Rakennuksessa on pääosin vanhat ikkunat, jotka ovat osin heikossa kunnossa.
  - suositellaan lähtökohtaisesti uusimaan
- Etelän puoleiset ikkunat on uusittu ja ne ovat pääosin hyväkuntoiset. Ulko-osissa huoltokorjaustarvetta.
- Kaikissa ikkunarakenteissa on ilmatiiviyspuutteita.
  - Ilmatiiviyspuutteet suositellaan korjaamaan viimeistään rakennuksen seuraavan peruskorjauksen yhteydessä

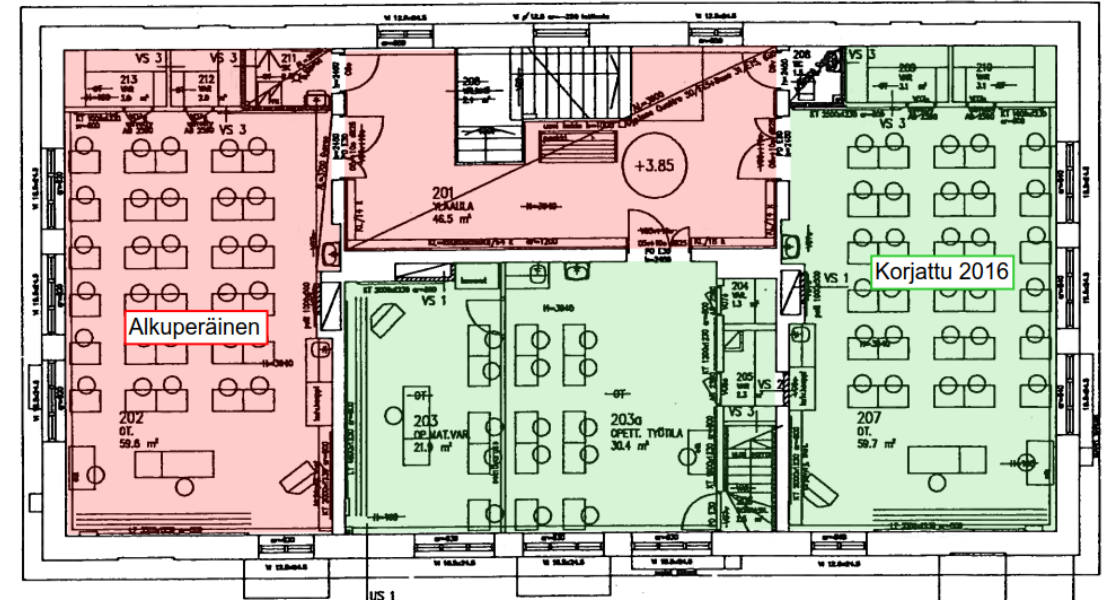
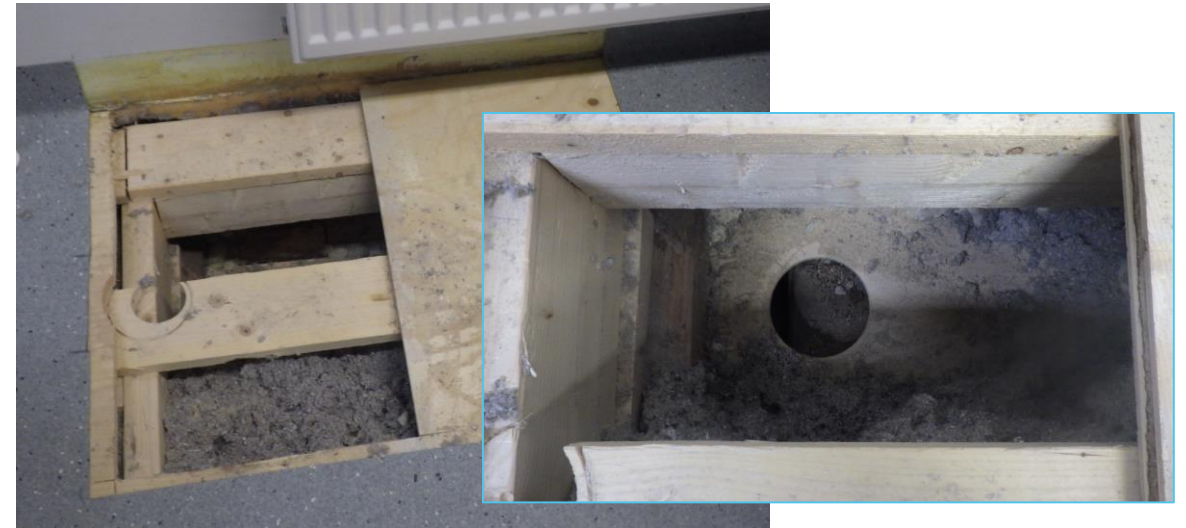
- Puurakenteiset. Pääosin kaksi erilaista välipohjarakennetta
  - Lähes alkuperäinen välipohja
  - 2016 korjattu välipohja
- Korjattu välipohja
  - Täyttö uusittu puukuitueristeeksi (selluvilla)
  - Hyväkuntoinen, ei merkittäviä tai laaja-alaisia kosteusvaurioita
  - Välipohjan ilmatiiviys kohtalainen
  - Ei merkittäviä tai laaja-alaisia korjaustarpeita

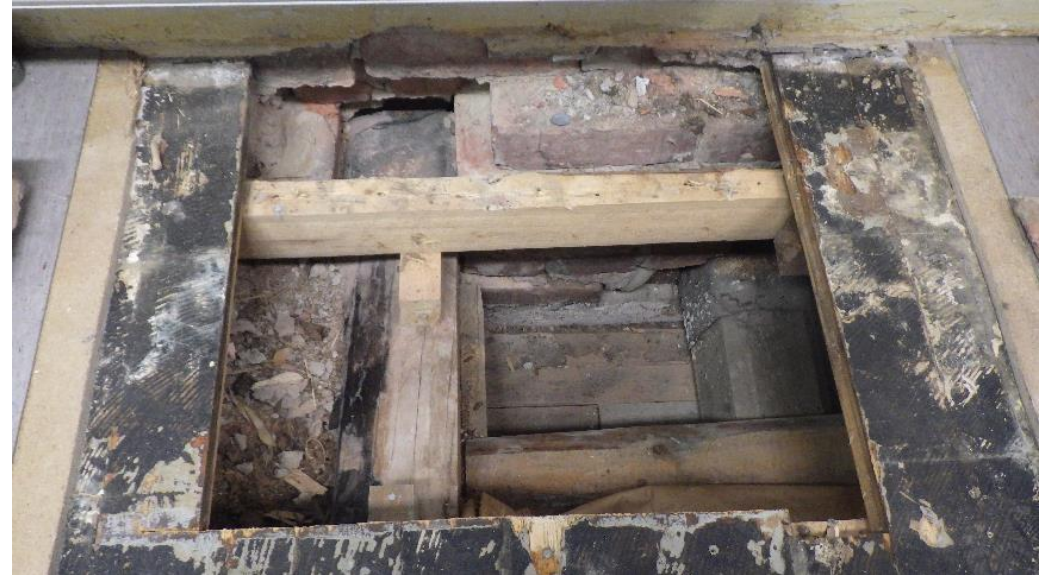
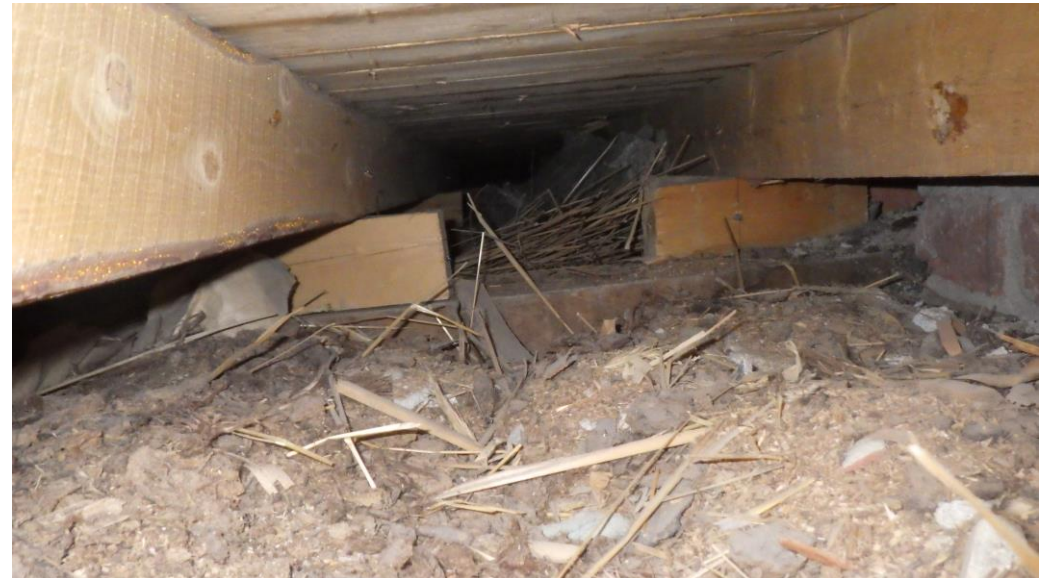
- Lähes alkuperäinen välipohja
  - Alkuperäinen täyttö; pääosin turvetta sekä vähän sahanpurua ja olkea
  - Hyväkuntoinen, ei merkittäviä tai laaja-alaisia kosteusvaurioita
  - Vähäiset ja paikalliset vauriot (esim. siivousvesistä johtuvat) ovat mahdollisia
  - Välipohjan ilmatiiviys heikko
  - Suositellaan korjaamaan seuraavassa peruskorjauksessa

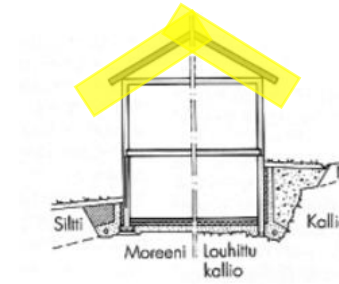
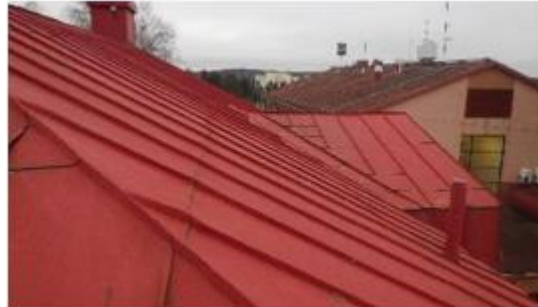
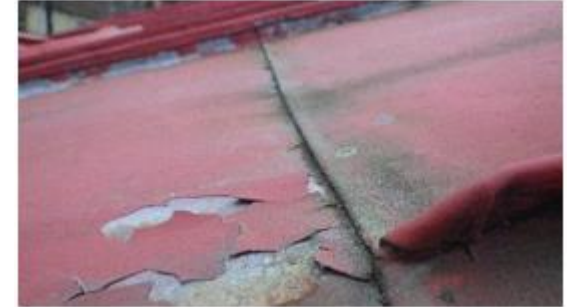
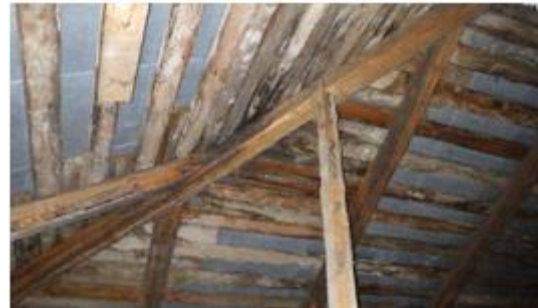
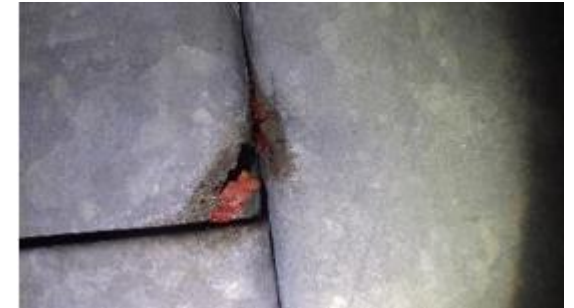
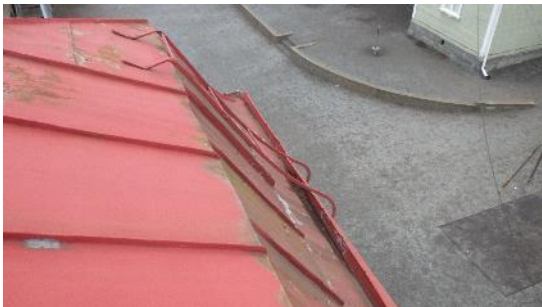
- Vesikatteena oleva vanha palapeltikate on heikkokuntoinen ja vesikatossa on useita vuotoja eri puolilla kattoa
- Vesivuodot ovat aiheuttaneet kosteusvaurioita pääosin vesikaton alusrakenteisiin

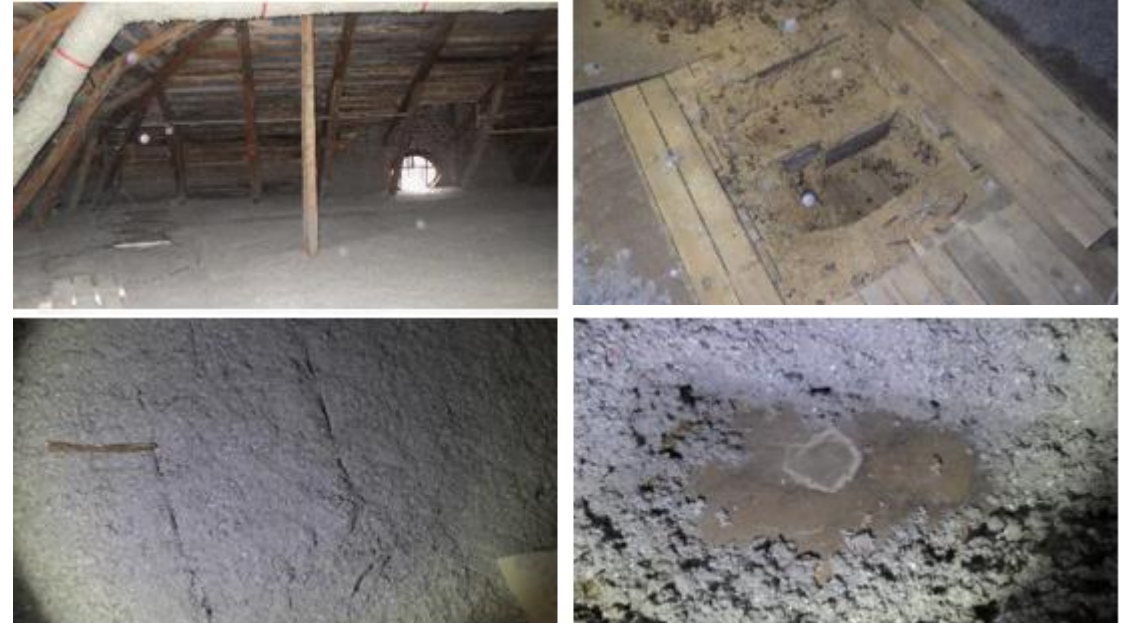
- Yläpohjassa on alkuperäinen lämmöneristys turve + sahanpuru sekä lisälämmöneristys puukuituvillalla
- Tuuletus on toimiva
- Ilmatiiviys on heikko
- Yläpohjan kosteustekninen toiminta on hyvä
- Vesivuodot eivät ole aiheuttaneet juurikaan vaurioita yläpohjan eristekerrokseen
- Vesikatto ja yläpohjan kosteusvauriot suositellaan korjaamaan kiireellisesti.
- Ilmatiiviyden parantaminen suositellaan huomioimaan viimeistään rakennuksen seuraavan peruskorjauksen yhteydessä

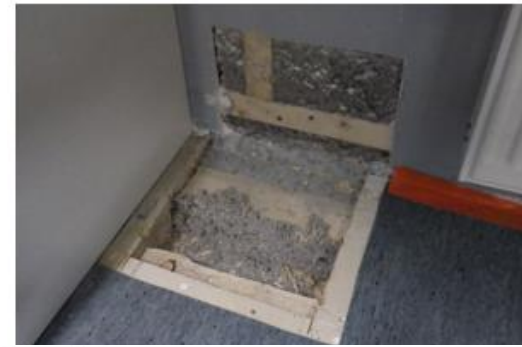
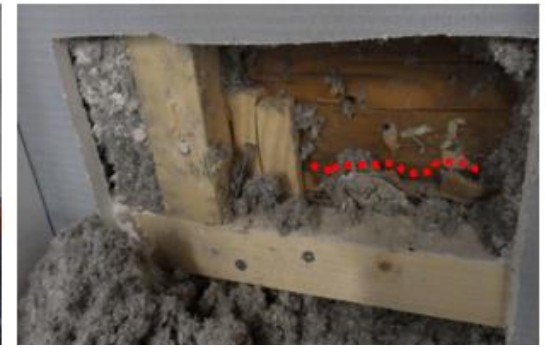
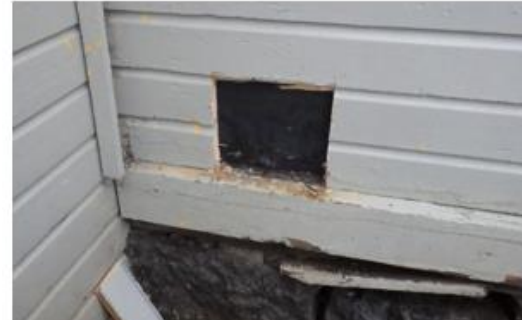
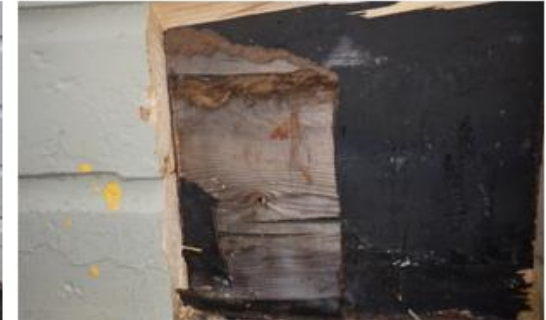
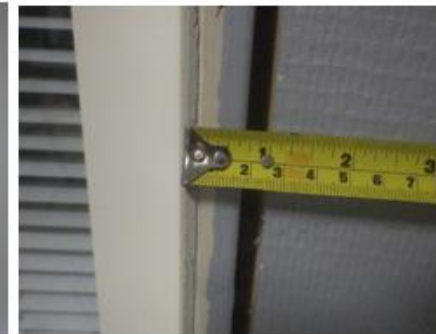
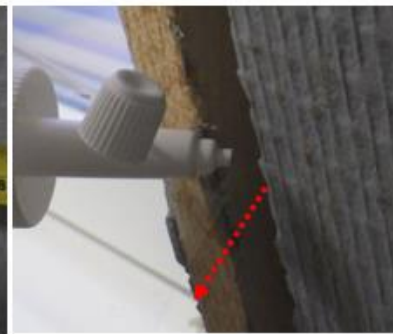
- Ulkoseinät ovat sisäpuolelta märkäpuhalletulla selluvillalla lisälämmöneristettyjä hirsirakenteita ja julkisivut tuulettumattomia puujulkisivuja.
- Käytetyt korjausratkaisut kosteusteknisesti lievästi riskialttiita
  - Sisäpuolinen lämmöneristys >50 mm
  - Tiiviisti hirsirunkoa vasten asennettu julkisivulaudoitus
- Ilmatiiveys huono: ei ilmansulkukerrosta
- Huoltomaalauksen tarve, paikoin julkisivulaudoituksen alaosassa lahoa

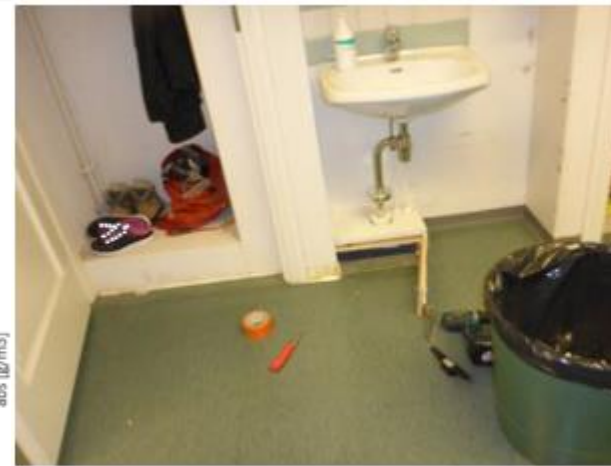
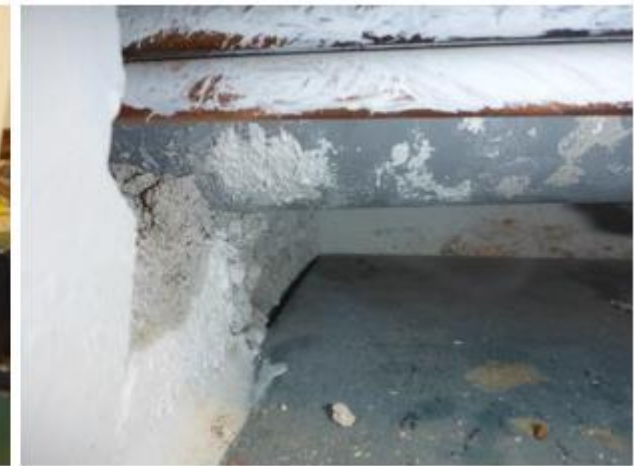
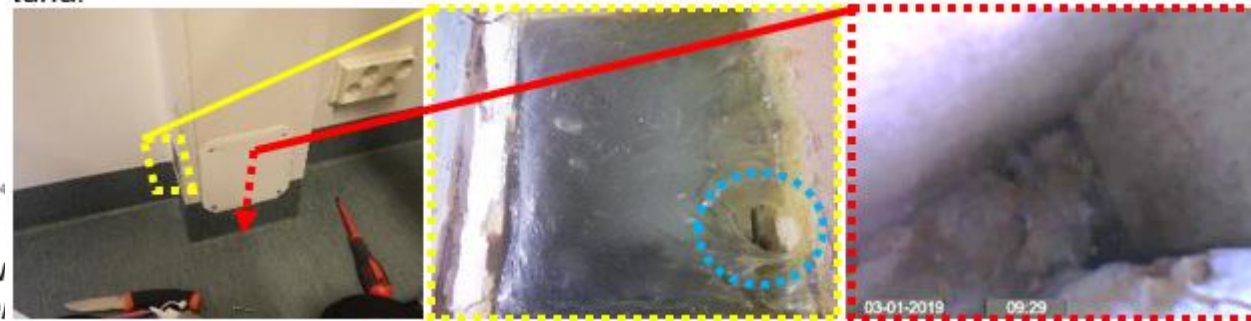
- Pääosin puurakenteinen ja tuulettuva
  - Pieneltä osin kiviainesrakenteinen (kellaritilat)
  - Ryömintätilassa koneellinen kuivatus (2015)
- Kosteusteknisesti riskialtis rakenne: täyttökerroksen orgaaniset materiaalit vaurioituvat herkästi kosteudesta
  - Laaja-alainen mikrobivaurioituminen todettu vuonna 2014 suoritetun tutkimuksen yhteydessä
  - Mikrobivaurioituminen aiheutunut ryömintätilan heikosta tuuleutuksesta, ennen koneellista kuivatusta
- Kuivatusjärjestelmä toimii kohtalaisen hyvin: ei poikkeavaa hajua tai muita viitteitä vaurioista
- Ryömintätila tasapaineinen sisäilmaan nähden
  - Alapohjarakenteessa laajasti korvausilmareittejä ympäröiviin rakenteisiin, jolloin paine-eroa ei pääse muodostumaan
  - Vuotoilmamäärä voi olla suuri
- Ilmatiiveys pääosin kohtalainen, paikallisia epätiiveyskohtia

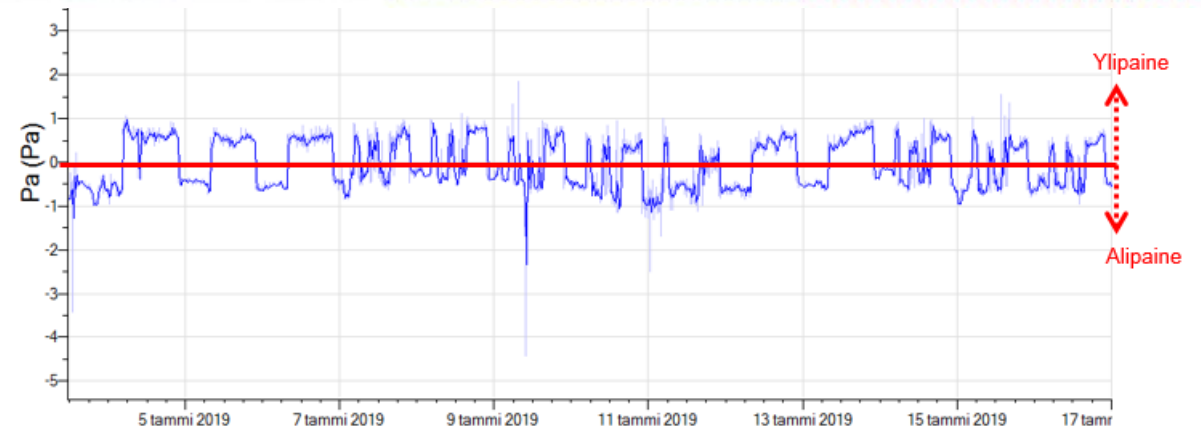
Kuvaaja 1. Ryömintätilan paine-ero tilan 110 sisäilmaan nähden 3.-17.1.2019. Pysty-akselilla jakoviivojen väli on 1 Pa. Paine-eron ollessa negatiivinen, on tilan 110 sisäilma alipaineinen ryömintätilaan nähden.

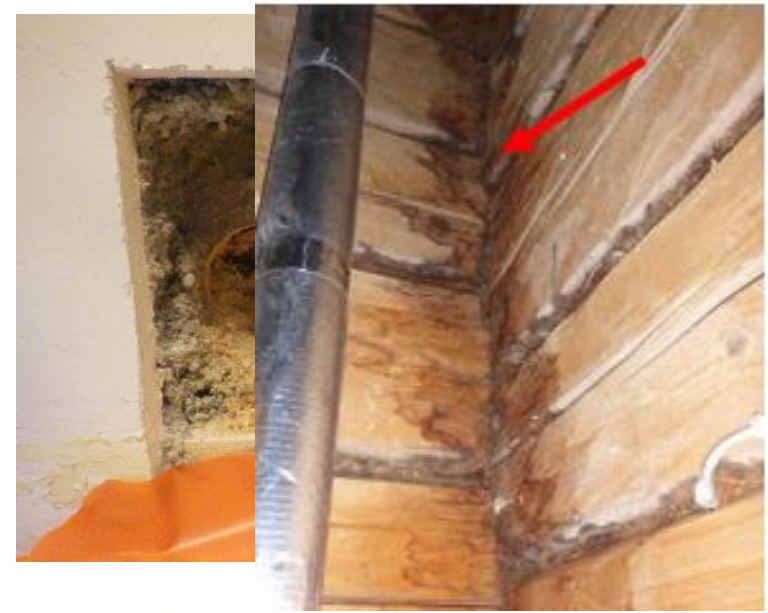
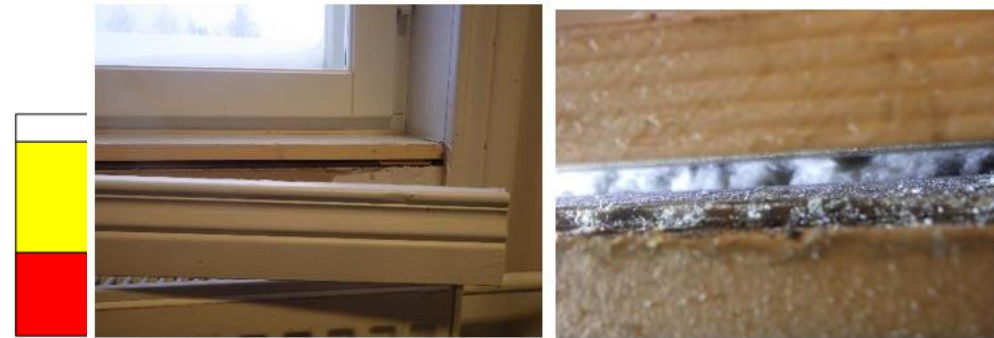
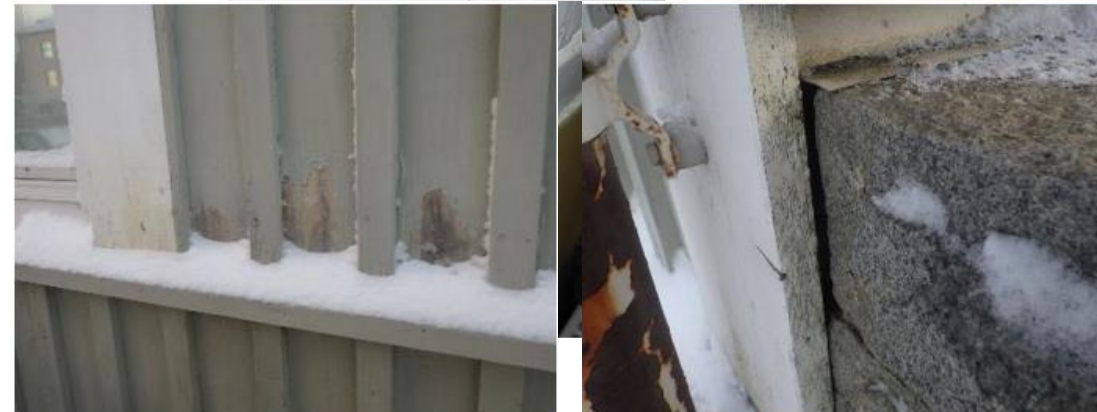
- Käyttötilojen ulkoseinät ovat sisäpuolelta märkäpuhalletulla selluvillalla lisälämmöneristettyjä (>60 mm) hirsirakenteita ja julkisivut tuulettumattomia puujulkisivuja.
  - Toisessa ja osin ensimmäisessä kerroksessa ei lisälämmöneristystä
- Käytetyt korjausratkaisut kosteusteknisesti lievästi riskialttiita
  - Sisäpuolinen lämmöneristys >50 mm
  - Tiiviisti hirsirunkoa vasten asennettu rimalaudoitus
- Paikallinen vesikaton vuodon aiheuttama kosteusvaurio tilassa 110
  - Myös toisen kerroksen tilojen pintamateriaaleissa kosteusjälkiä
- Ilmatiiveys huono: ei ilmansulkukerrosta
- Ulkoportaan ja ulkoseinän liittymän vedentiiveys puutteellinen
- Huoltomaalauksen tarve

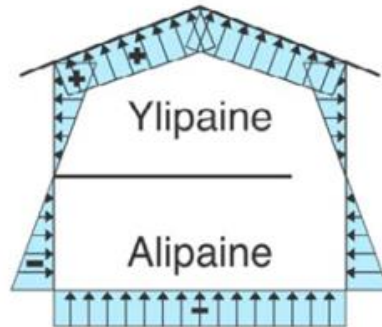
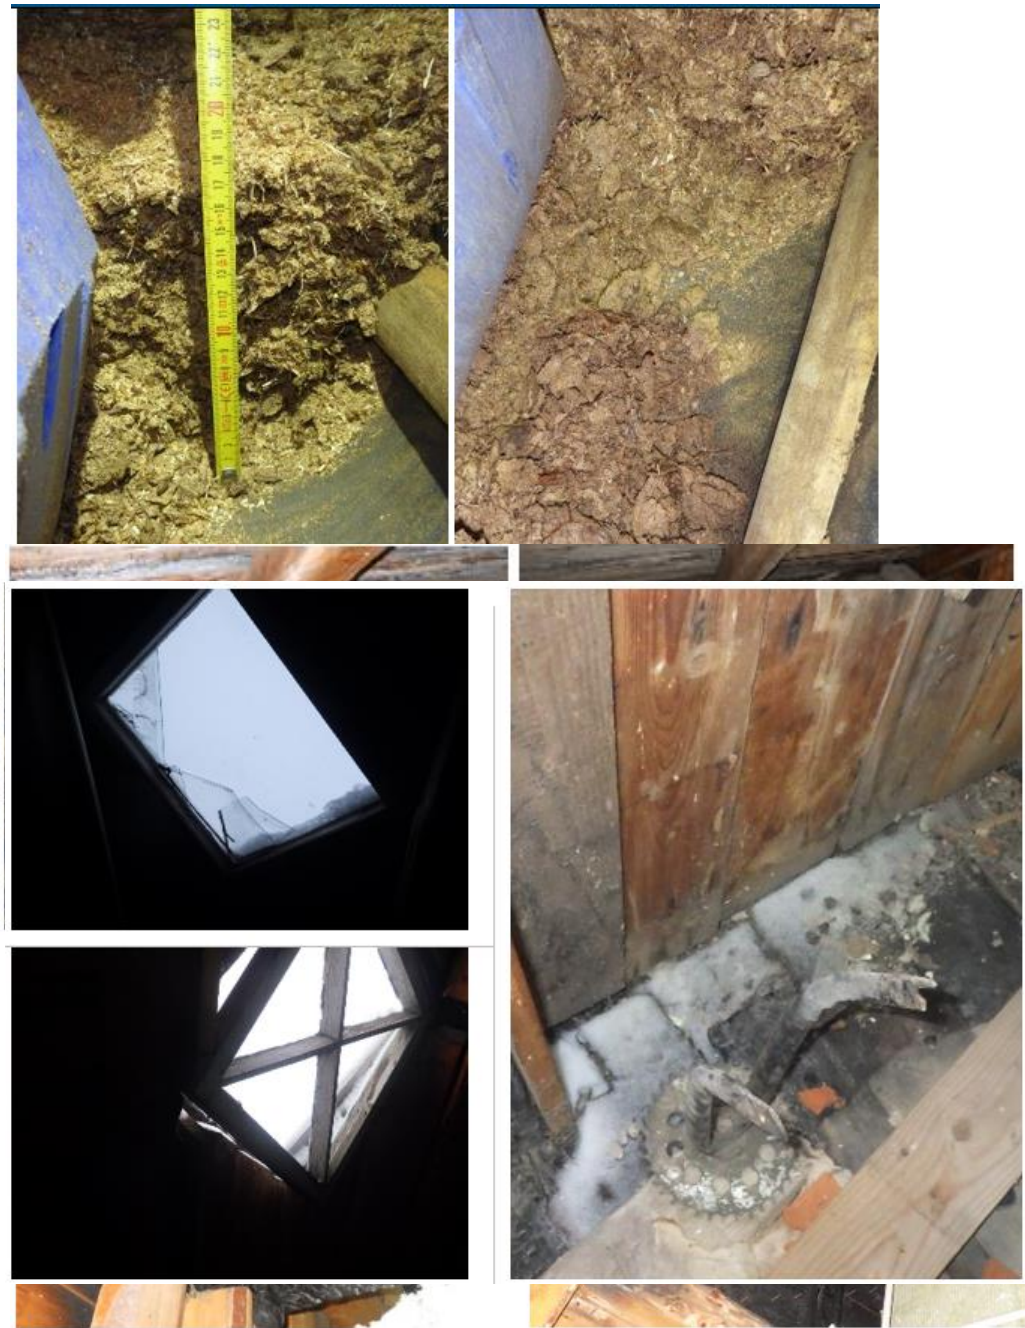
- **Vesikatot** peltikattoja ilman aluskatetta
  - Vedenohjaus hyvä
  - Vesikate teknisen käyttöikänsä päässä
- **Vesivuotoja**
- **Yläpohja** puurakenteinen, alkuperäinen täyttökerros paikoillaan, ja sen päällä laudoitus
  - Täyttökerros sekalainen (koksikuona, lastu, sahanpuru, turve), vaurioituu herkästi kosteudesta
  - Lattialaudoituksessa lahovaurioita ja laajoja kosteusjälkiä
- Ullakolla on ollut tulipalo
  - Rakenteiden kantavuus ei alkuperäinen
  - Palosta aiheutuneita epäpuhtauksia kulkeutunut yläpohjarakenteeseen
  - Sammutusvesien aiheuttamat kosteusvauriot
- Ikkunoissa vesitiiveyspuutteita: ullakolla lunta
- Yläpohjarakenteen ilmatiiveys puutteellinen
  - Ilmansulkupaperi, mutta sen tiiveydessä puutteita
- Savupiippuvaikutuksen ansiosta rakennuksen yläosien sisäilmavaikutus pienempi kuin alaosien vaurioiden
