## **Tiedote Toijalan yhteiskoulun ja Akaan lukion kuntotutkimuksista**

# Toijalan yhteiskoulu

*Kuntotutkimus, 2019*

# Toijalan monitoimihalli

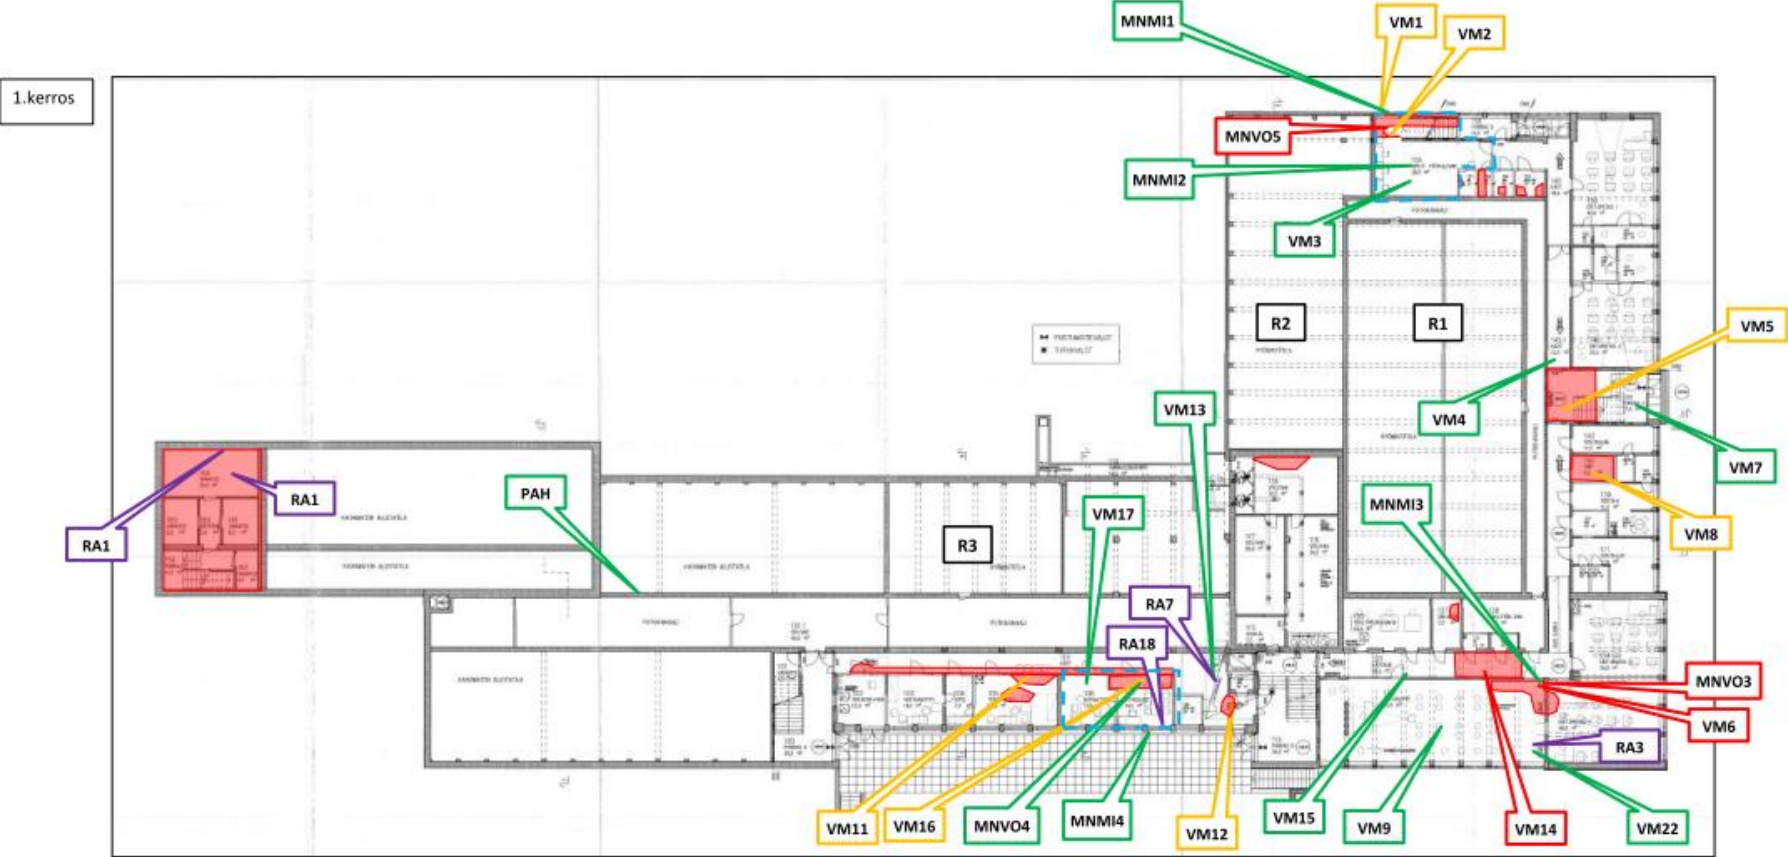
# Pohjakuva 1.kerros

- 1.kerroksessa mitattiin pinta-, viilto- ja rakennekosteusmittauksissa kosteuspoikkeamaa. Kyseiset kosteuspoikkeama-alueet ovat paikallisia
  - *Käytävät, opetustilat ja väestönsuoja-tilat*
- 2.kerroksessa mitattiin kosteuspoikkeamaa opettajainhuoneessa ja yksittäisissä wc-tiloissa.
- Muissa kerroksissa kosteuspoikkeamia ei mitattu
- VOC-tutkimuksissa ilmeni muovimaton ja liiman kemiallista vaurioitumista. Näytteet otettiin kosteuspoikkeama-alueilta 1. ja 2.kerroksesta.
  - *3/5 näytteessä ilmeni kemiallista vaurioitumista*
- Tilan 124 (tekstiilityö) välipohjarakenteen eristetila RH 92 %

- Poistetaan muovimatot tiloista, joista mitattiin kosteuspoikkeamaa
- Tilasta 124 (tekstiilityö) välipohjarakenteen purku
  - *Purkualue selvitettävä*
- Kotelorakenteet tiivistetään tai koteloiden sisäpuolella olevat paljaat mineraalivillaeristeet poistetaan/korvataan
- Tilan 146 (erityisopetus) tekniikkakotelon mikrobiperäisen hajun lähteen selvitys
- Ikkunoiden ja vesikatteen pellitysten korjaaminen
- Rakenneliittymien ja läpivientien tiivistäminen
- Syöksytorvien roiskevesien estäminen ja sokkeleiden korjaaminen

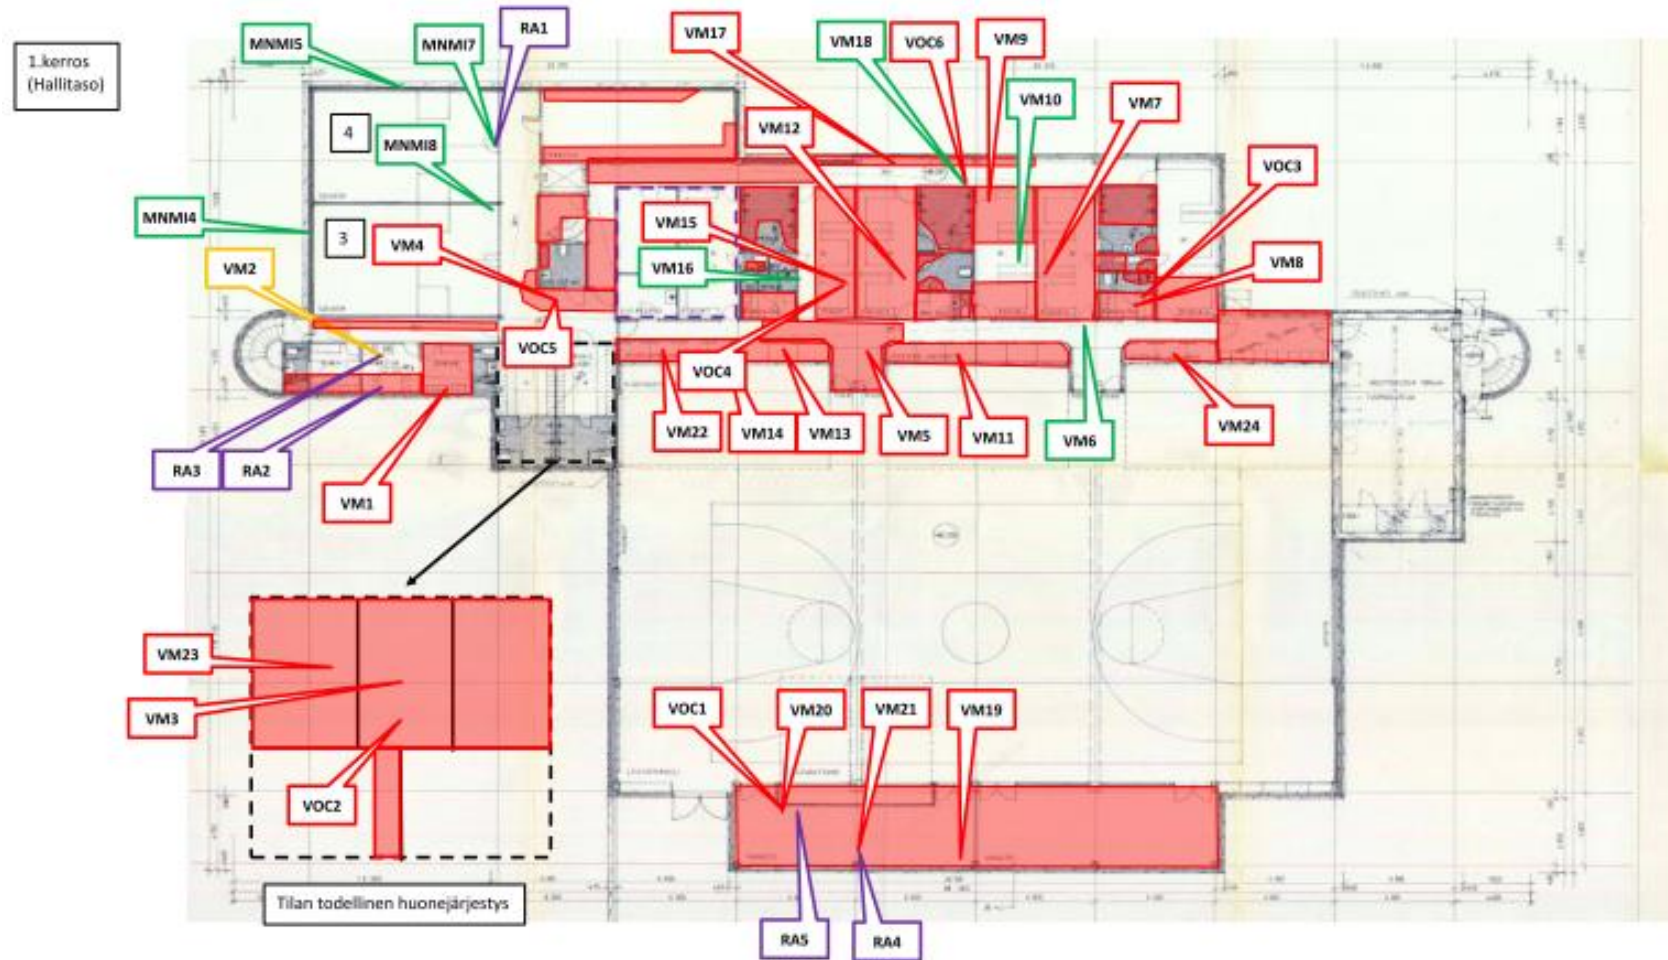
# Pohjakuva 1.kerros

- Luokkatilojen ja liikuntasalin alapohjarakenteeseen ei tehty kosteusmittauksia
- 1.kerroksessa mitattiin pinta-, viilto- ja rakennekosteusmittauksissa kosteuspoikkeamaa.
  - *Käytävät, pukuhuone, varasto, suihku ja wc-tilat*
- 2.kerroksessa mitattiin pintakosteusmittauksin kosteuspoikkeamaa pukuhuone- ja wc-tiloissa
- VOC-tutkimuksissa ilmeni muovimaton ja liiman kemiallista vaurioitumista. Näytteet otettiin kosteuspoikkeama-alueilta ja kosteuspoikkeama-alueiden ulkopuolelta
- Poikkeavat kosteuspitoisuudet peräisin maaperästä

- VOC-materiaalivaurioiden korjaukset
- Pinnoittamattomien villaeristeiden poisto ja uusiminen
- Salaoja- ja sadevesijärjestelmien puhdistus / tarkastus
- Vesikaton kuntotutkimus
- Akaa Volley - pukuhuoneen lattiapinnoitteiden poisto ja korjaustoimenpiteet
