## **Tiedote Pappilan koulun asuntolarakennuksen (nykyisin esikoulun sekä aamu- ja iltapäiväkerhon tilat) kuntotutkimuksista**

# MUISTIO – TIEDOTUSTILAISUUS AKAAN PAPPILAN KOULUN ASUNTOLARAKENNUKSEN KUNTOTUTKIMUKSISTA JA NIIDEN TULOKSISTA

# PAPPILAN KOULU KUNTOTUTKIMUKSET

## Asuntolarakennus

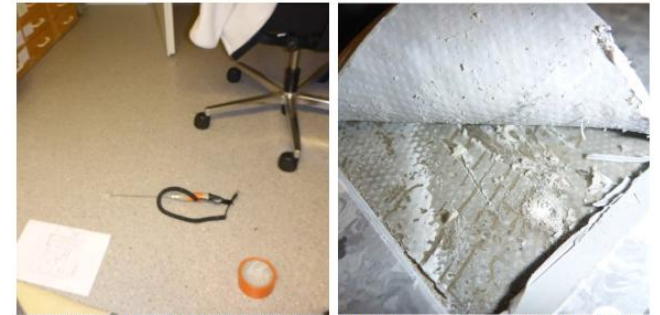
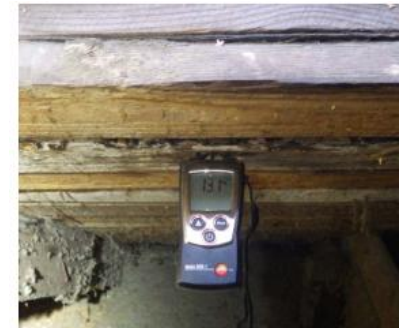
Kuvat 24 a ja b. Viiltomittaus V3 tila 203. Viiltomittauksen tulos 32,6 %RH. Hyvä tartunta, ei poikkeavaa hajua, murtopinta liimassa.

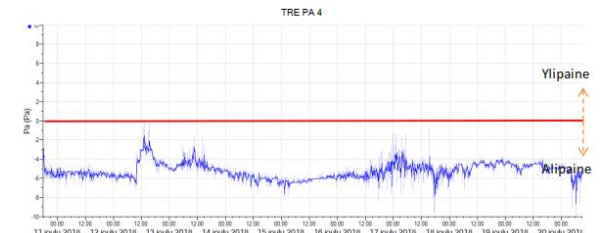
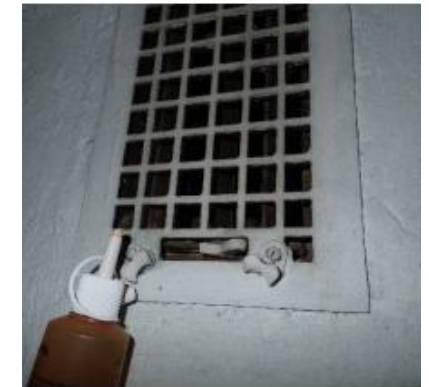
Kuvaaja 1. Tilan 005 (mankeli) paine-ero ulkoilmaan nähden aikavälillä 10.-20.12.2018.

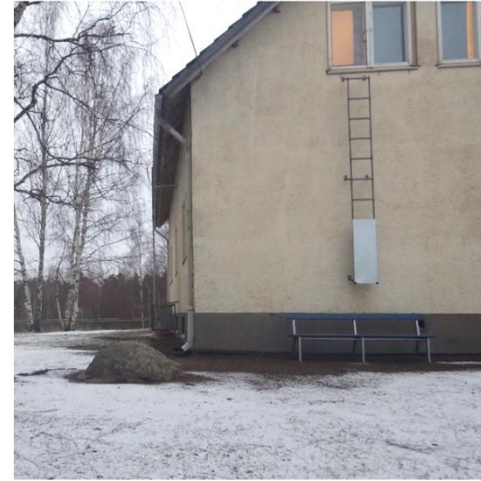
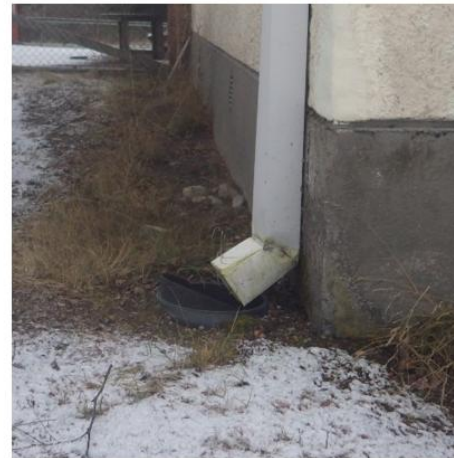
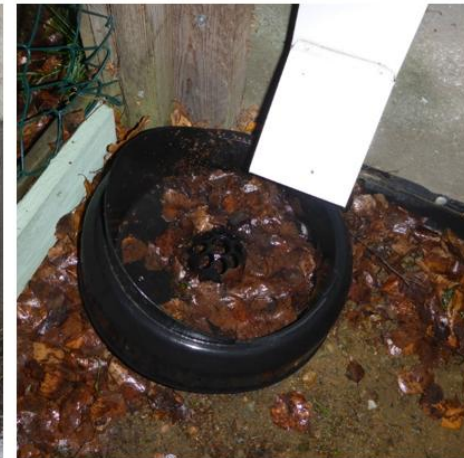
Kuvat 3a ja b. Kattovedet johdetaan rännikaivoihin. Rännikaivot on uusittu kaivotyy-pistä päätellen 2000-luvulla. Kaivot olivat osittain tukossa.

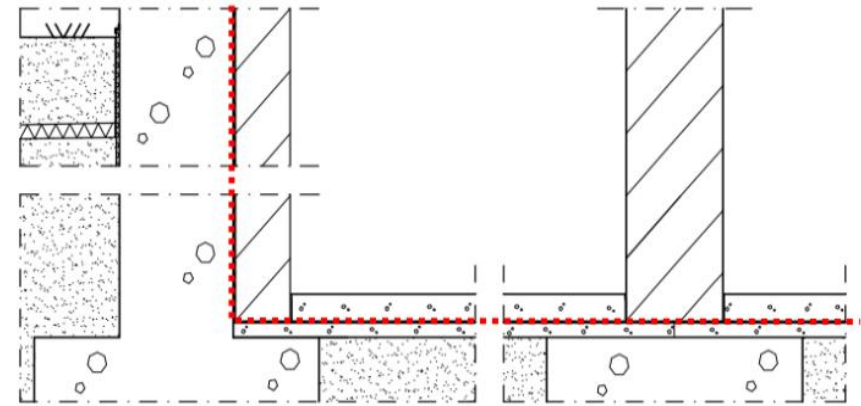
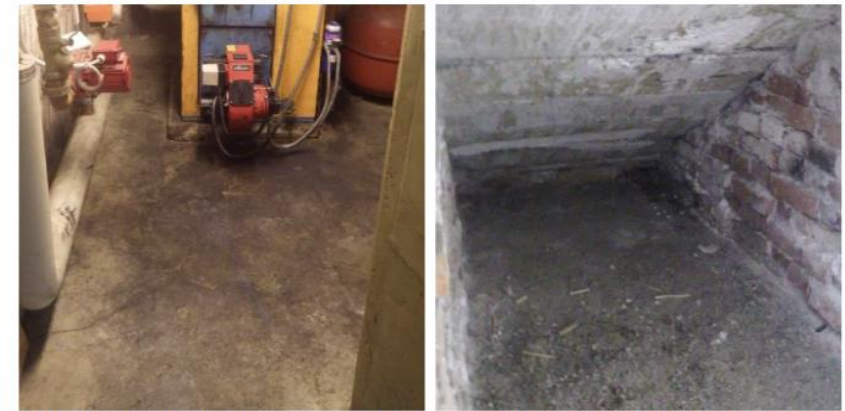
Kuvat 10a ja b. Lämmönjakuhuoneen lattiassa on runsaasti näkyvää öljyistä likaa (vasen kuva). Lämmönjakuhuoneessa havaittiin öljyn hajua. Portaiden alustilassa lattialla betonin pinnalla on hiekkaa /multaa ja muuta roskaa (oikea kuva). Alustilassa ei havaittu merkittävää poikkeavaa hajua.

- Portaiden alustilan puhdistus orgaanisesta materiaalista
- Lämmönjakohuoneen ja öljysäiliötilan ja muiden tilojen välisten väliseinien ilmatiiveyden parantaminen
- 2. krs. länsisivun ullakkotilaan johtavien ovien ilmatiiveyden parantaminen
- Paikallisen vesikattovuodon korjaaminen ja eristeiden uusiminen vuotokohdalta
- Rikkoontuneiden asbestipitoisten putkieristeiden peittäminen tai poistaminen
- 1. kerroksen ilmanvaihtokoneen vaihtaminen tehokkaampaan
- Ilmanvaihtokoneiden ja kanavien puhdistus ja ilmamäärien tasapainotus

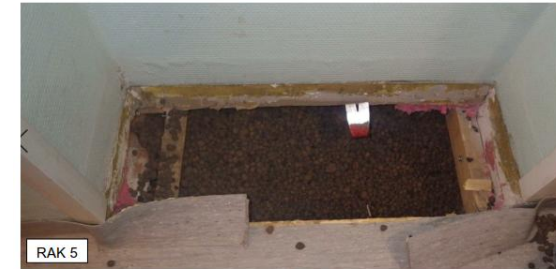
Kuvat 16a, b ja c. Valokuvia alemmaan välipohjaan tehdyistä rakennesaavauksista. Rakennesaavauksen tunnuksia on merkitty kuviin ja rakennesaavauksen sijainnit liitteen 1 pohjakuviin. Rakenteet vastasivat työmaa-aikaisia valokuvia. Rakennekerrokset on esitetty yksityiskohtaisesti aiemmassa kappaleessa. Rakennesaavauksista ei havaittu poikkeavia hajuja tai muita viitteitä vaurioista. Välipohjan yläpinnan pintarakenteet liittyvät epätiivisti ulko- ja väliseiniin.

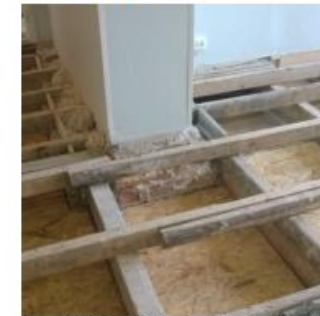
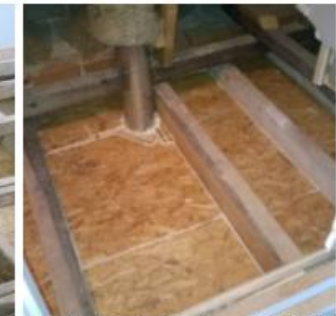
Kuvat 19a ja b. Tilaaajan toimittamia valokuvia välipohjan korjauksista vuodelta 2014. Kuvat ovat 2. kerroksesta. Kuvissa näkyvät palkit ovat puurakenteisia ja välipohjatyötä on asennettu puhallettu puukuitueriste. Vasemmassa kuvassa hyvin näkyvien korokerimien päälle on asennettu havuvaneri, tasoitekerros ja muovimatto.

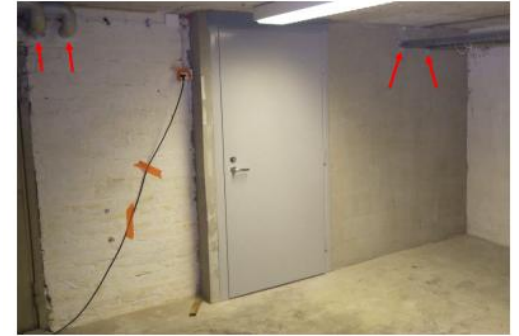
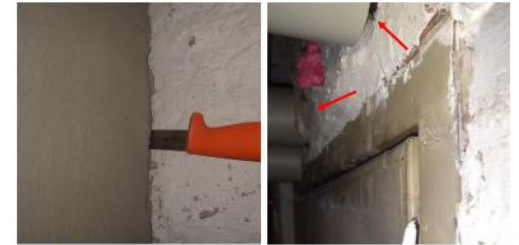
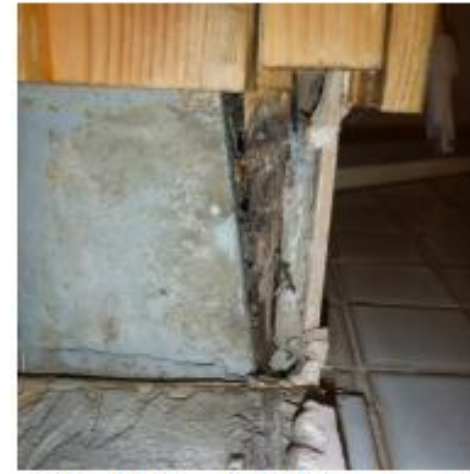
Kuvat 28a, b ja c. Yläkuvassa ja vasemmassa alakuvassa öljysäiliötilan ja viereisen varaston välinen seinä, jonka havaittiin olevan epätiivis erityisesti seinän liittymäkohdista. Oikeassa alakuvassa merkisavutarkastelua lämmönjakohuoneen oviraosta. Ilmavirtauksen suunta oli voimakkaasti likaisista tiloista muihin tiloihin päin. Lämmönjaksita epätiivitä läpivientejä viereisiin tiloihin

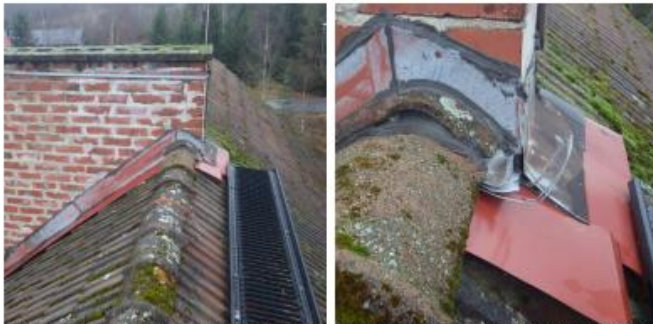
Kuvat 35 a ja b. Kattoturvatuotteet on osin uusittu. Vesikatteen läpivientien pellityksiä on korjailtu jälkikäteen. Pellitysten toteutus on vaihtelevaa (oikea kuva).

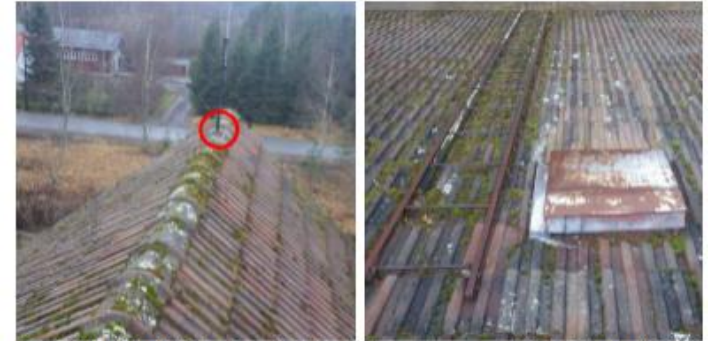
Kuvat 34 a ja b. Yleiskuvia vesikatolta. Kattomuotona on jyrkkä harjakatto. Vesikatteena oleva tiilikate on todennäköisesti alkuperäinen. Vesikatolla ei havaittu rikkoontuneita tiiliä. Kattotiilet ovat paikoin pahoin sammaloituneita. Vasempaan kuvaan on ympyröity antenniläpivienti, josta havaittiin aktiivinen vesivuoto ullakkotilaan.

- Vesikaton uusiminen

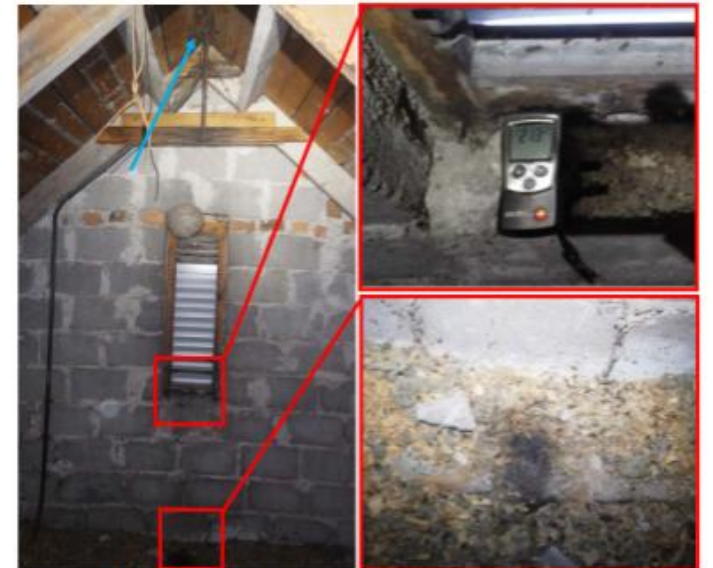
Kuvat 40 a, b ja c. Valokuva vuotokohdasta (sininen nuoli) vuotokohdalla tuuletusluukun puuosien kosteusprosentti on korkea (yläkuva) ja eristeessä havaittiin tummunut alue. Vuotokohdalle tehdyssä avauksessa ei havaittu vaurioita puurakenteissa (kts. seuraava kuva).

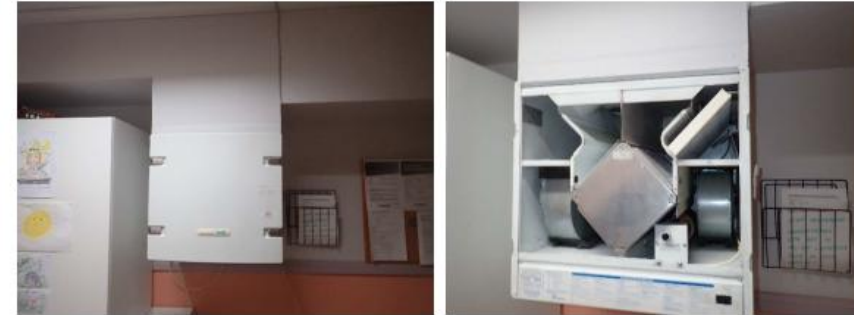
Kuva 43 a ja b. Yleiskuva työtilaan 106 sijoitetusta iv-koneesta Vallox Digit SE. Koneessa ei ole paikallaan siihen kuuluvia karkeasuodattimia.

- Ensimmäisen kerroksen ilmanvaihtokoneen ilmamäärä ei ole nykykäyttöön riittävä, vaan tilakohtaiset ilmamäärät ovat liian pieniä ja tilojen hiilidioksidipitoisuus nousee käytön aikana korkealle. Ilmanvaihtokone suositellaan uusimaan viipymättä.

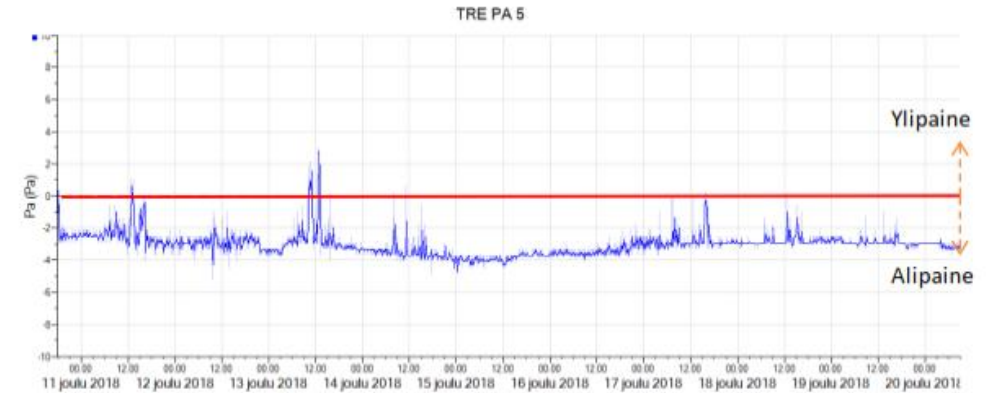
Kuvaaja 3. Tilan 107 (ryhmätila 2) paine-ero ulkoilmaan nähden aikavälillä 10.-20.12.2018.

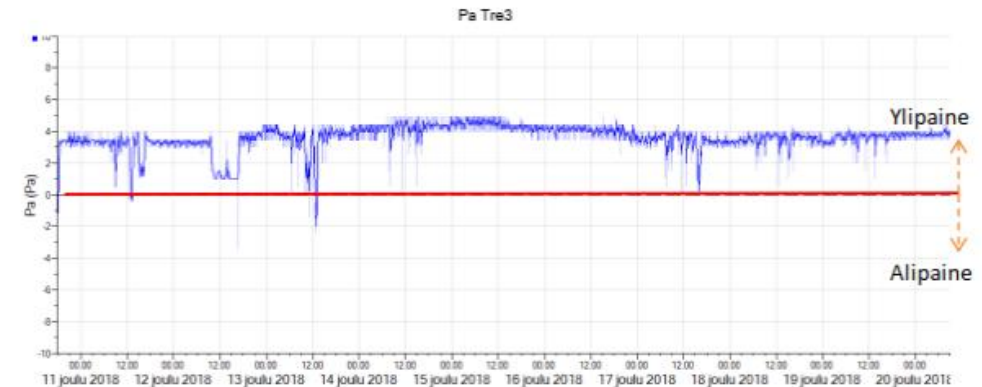
Kuvaaja 4. Kellarin paine-ero 1. kerrokseen nähden aikavälillä 10.-20.12.2018. Kellari on ollut ylipaineinen käyttötiloihin nähden, jolloin ilmavirtaukset kulkevat kellarikerroksesta ylempiin kerroksiin päin.

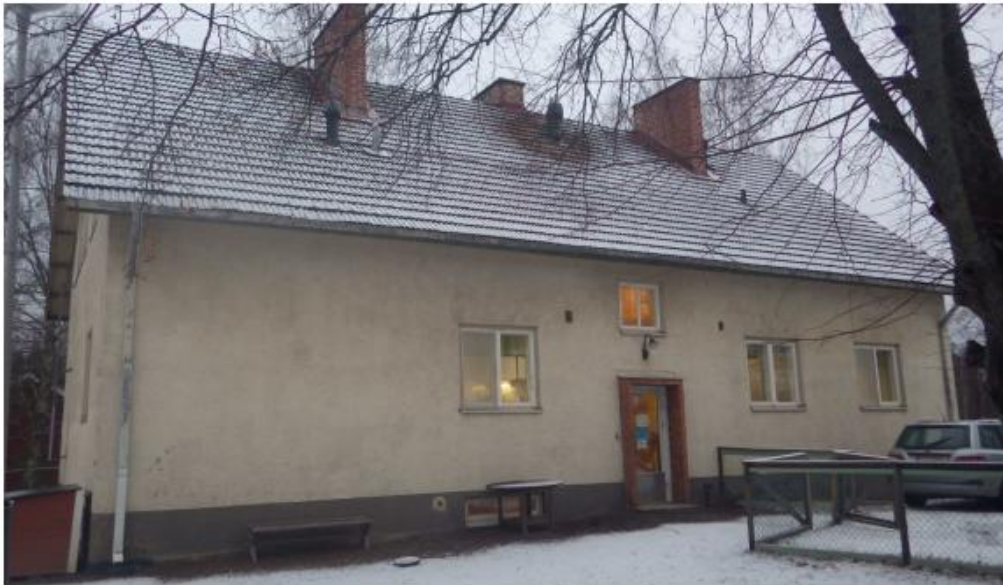
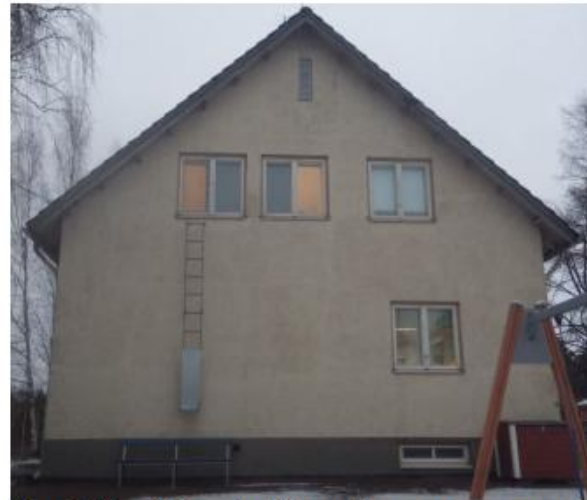
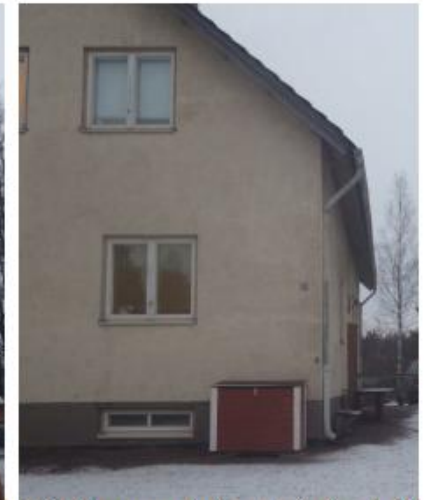
Kuvat 29a, b ja c. Julkisivupintana on rappaus, ja sokkeli on maalattua betonia. Julkisivut ja sokkeli ovat aistinvaraisesti arvioituna hyväkuntoisia eikä niissä havaittu sisäilman laadun kannalta merkittäviä kosteusteknisiä puutteita.

- Rapattujen julkisivujen kunnon ja korjaustarpeen selvittäminen rapattujen julkisivujen kuntotutkimuksella

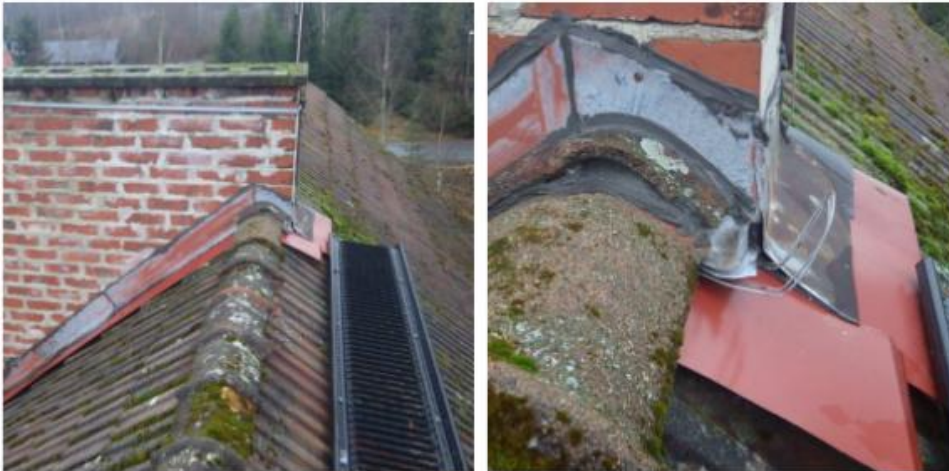
Kuvat 35 a ja b. Kattoturvatuotteet on osin uusittu. Vesikatteen läpivientien pellityksiä on korjailtu jälkikäteen. Pellitysten toteutus on vaihtelevaa (oikea kuva).

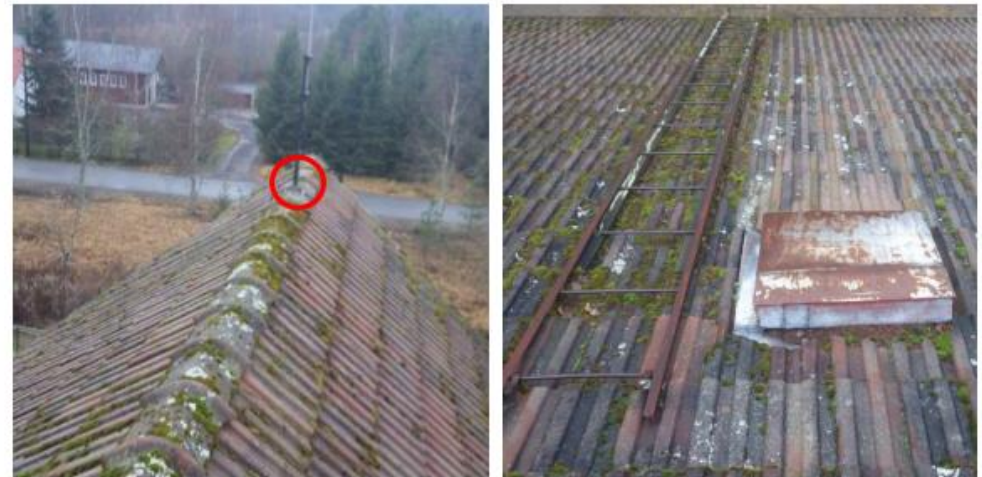
Kuvat 34 a ja b. Yleiskuvia vesikatolta. Kattomuotona on jyrkkä harjakatto. Vesikatteenä oleva tiilikate on todennäköisesti alkuperäinen. Vesikatolla ei havaittu rikkoontuneita tiiliä. Kattotiilet ovat paikoin pahoin sammaloituneita. Vasempaan kuvaan on ympyröity antenniläpivienti, josta havaittiin aktiivinen vesivuoto ullakkotilaan.

- Samassa yhteydessä on tarkoituksenmukaista uusia myös korjata harjauhallakon ja 2. kerroksen välinen yläpohjarakenne lämpö- ja kosteusteknisesti varmatoimisemmaksi.
