## Tiedote Akaan Toijalan Nahkialan koulun esikoulurakennuksen sisäilmatutkimukset

# MUISTIO – TIEDOTUSTILAISUUS AKAAN NAHKIALAN KOULUN ESIKOULURAKENNUKSESSA TEHDYISTÄ SISÄILMATUTKIMUKSISTA JA NIIDEN TULOKSISTA

# NAHKIALAN ESIKOULU

Kosteus ja sisäilmatekninen  
kuntotutkimus

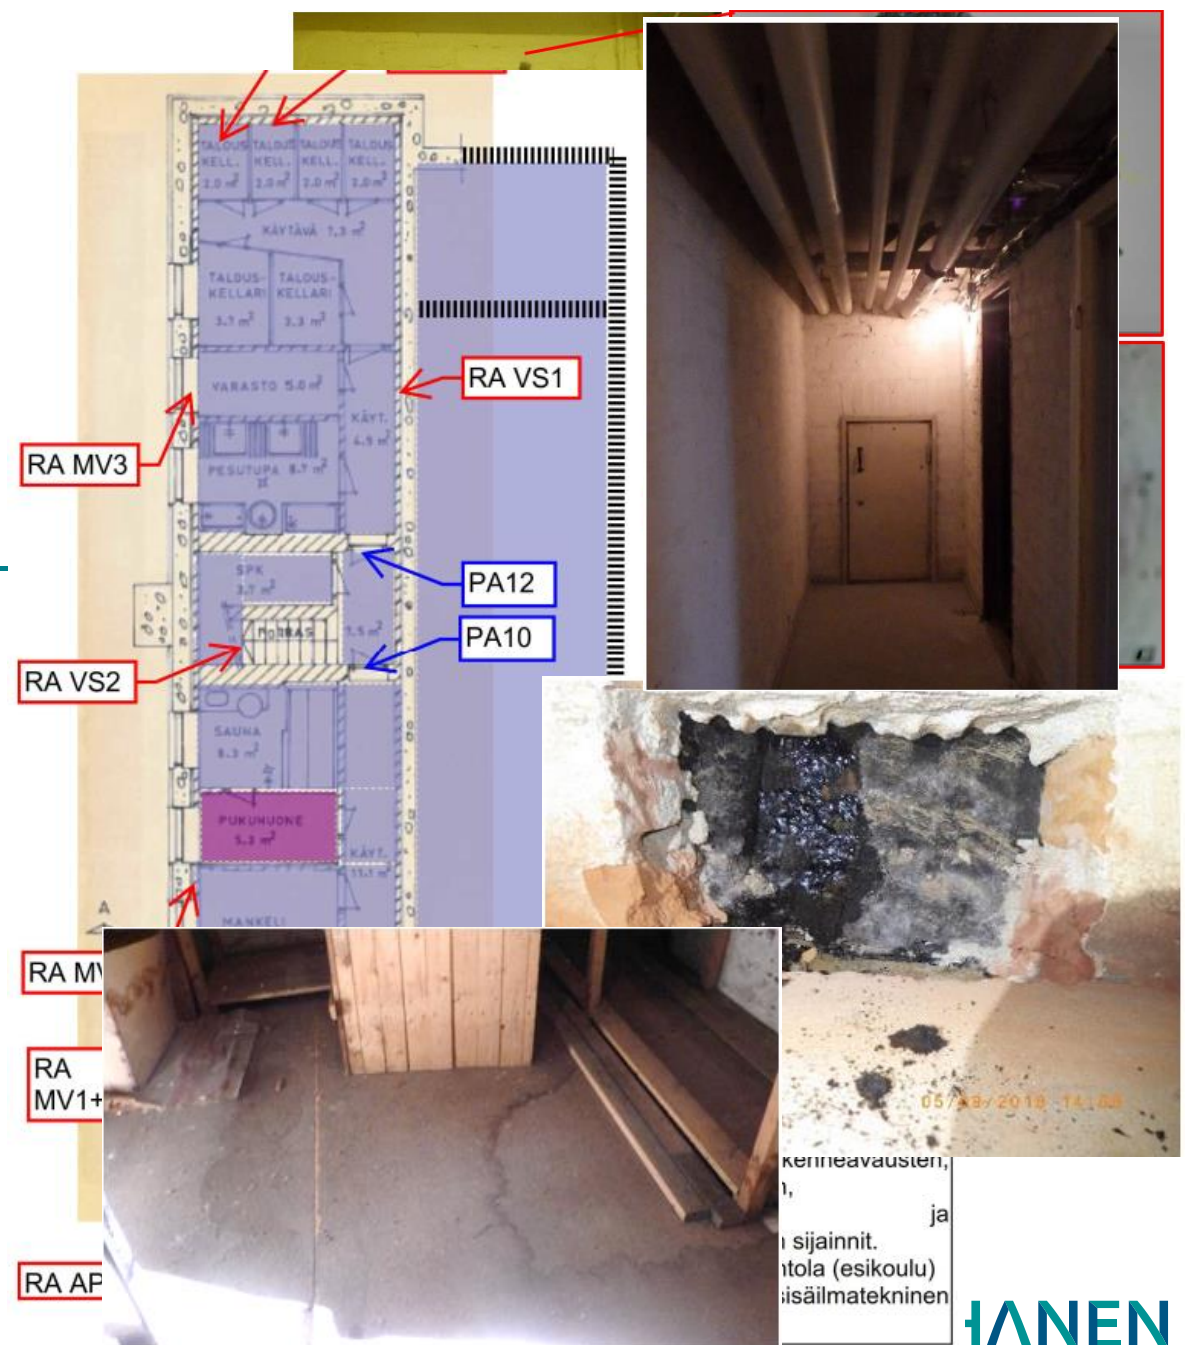
# MAANVASTAISET RAKENTEET

- **Alapohja** maanvastainen lämmöneristämätön betonilaatta
  - Runkolaatta – bitumisively – pintalaatta
  - Pääosin pinnoittamaton tai maalattu
  - Kosteusteknisesti kohtalaisesti toimiva rakenne
- **Maanvastaiset seinät:** betoni- bitumi – (turve-eriste) - tiili
  - Paikoin turve-eristettä ei havaittu
  - Kosteusteknisesti vaurioherkkä rakenne
- Kellari rakennuksen alan kokoinen, jakaantuu rakennuksen pitkittäissuunnassa kahteen osaan
  - Etupihan puoleinen osa toissijaisessa käytössä, toinen osa ei käytössä ja kylmillään
  - Kellarista kulku koulurakennusten väliseen maanalaiseen putkitunneliin: ilmavirtaukset kellaritilasta putkitunneliin päin
- Maaperän kosteusrasitus merkittävää erityisesti rakennuksen itäpäädyssä
  - Pinnoitevaurioita seinien alaosissa
  - Turve-eriste kosteus- ja mikrobivaurioitunut itäpäädyssä
  - Sähköpääkeskuksessa kosteusvaurioitunutta materiaalia

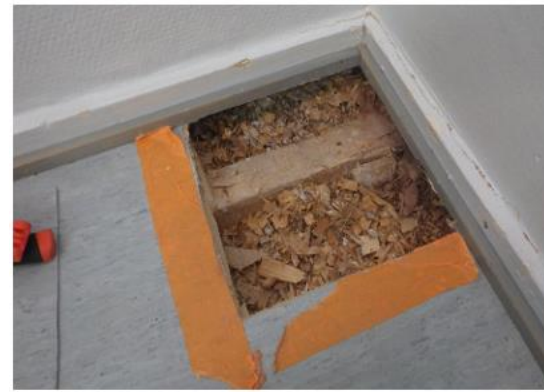
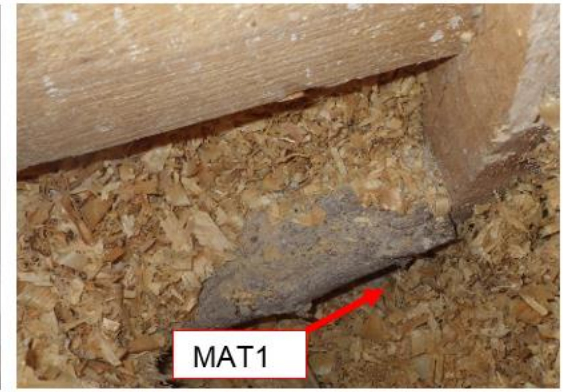
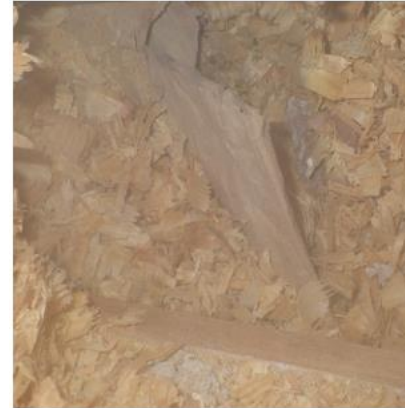
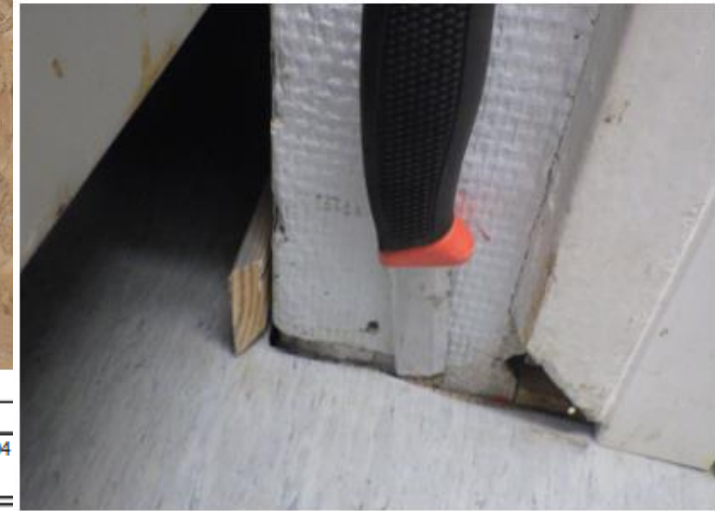
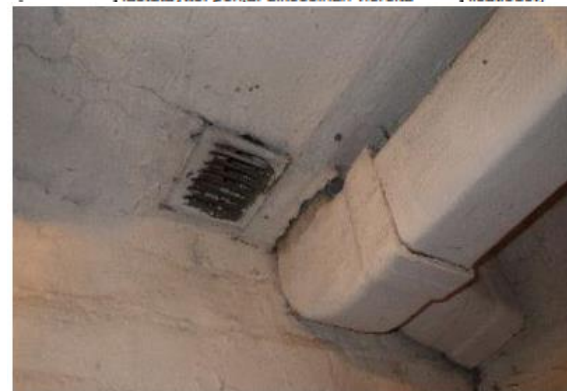
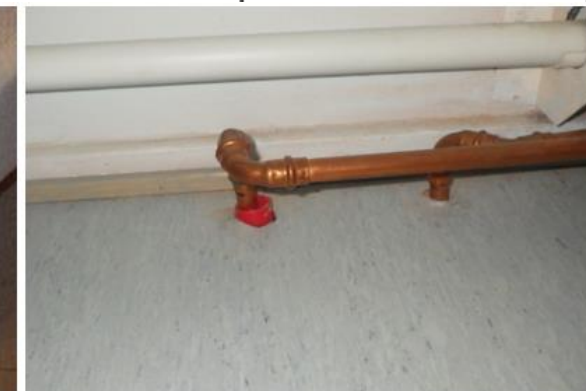
# VÄLIPOHJAT

- Alalaattapalkistoja lastu- tai puukuitueristystyöllä
  - Lattiat puurakenteisia
- Kellarin ja ensimmäisen kerroksen välinen välipohja alkuperäinen
  - Kosteusteknisesti riskialtis rakenne: alapuolella osittain lämmittämätön kellaritila
  - Selvää tai laaja-alaista mikrobivaurioitumista ei havaittu
  - Rakenneliittymien ja läpivientien ilmatiiveys puutteellinen
- Ensimmäisen ja toisen kerroksen välinen välipohjarakenne uusittu vuonna 2016 kantavaan betonirakenteeseen asti
  - Ei merkittäviä puutteita

pienet home- ja bakteeripitoisuudet (kts. lisätiedot) | ei mikrobikasvua materiaalissa

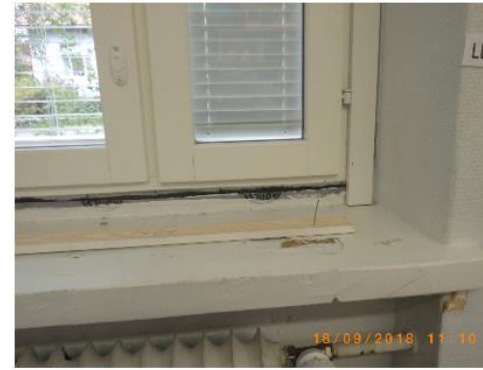
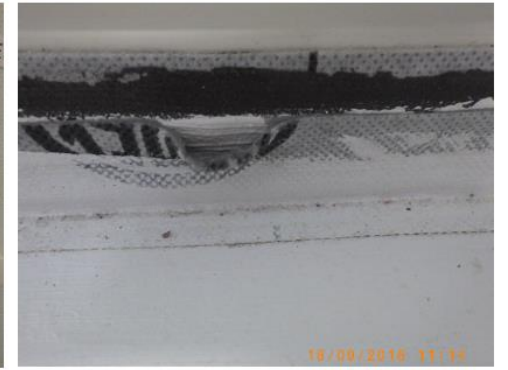
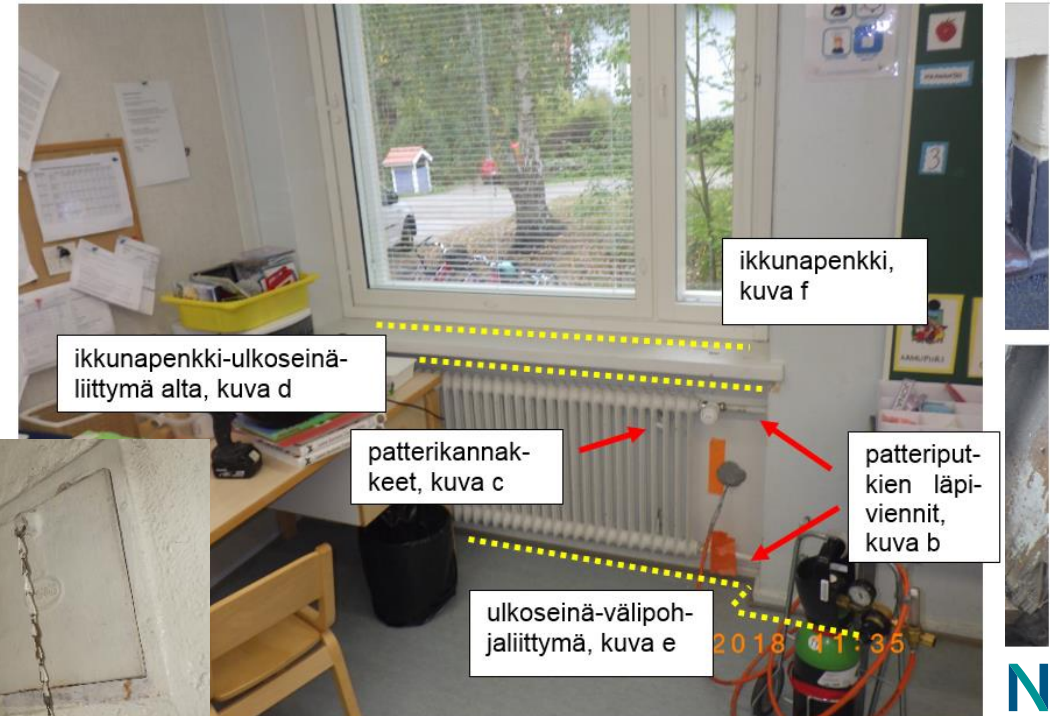
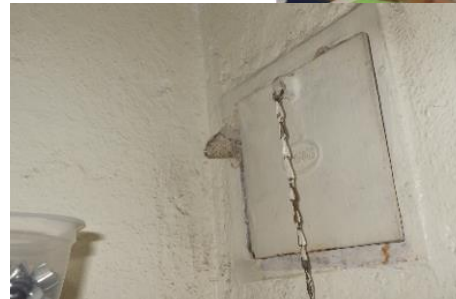
# ULKOSEINÄT JA IKKUNAT

- Ulkoseinät rapattuja kevytbetonirakenteita verhomuurauksella
  - Ilmaväli, ei lämmöneristystä
  - Toimivat kosteusteknisesti tyydyttävästi
- Käyttökerrosten ikkunat uusittu vuonna 2016
  - Karmi-ulkoseinäliittymät tiivistetty liitosnauhamenetelmällä
- Kellarikerroksen alkuperäiset ikkunat huonokuntoisia
- Ulkoseinien ilmatiiveydessä vähäisiä puutteita
- Alkuperäisistä ulkoilmaventtiileistä aiheutuu vedontunnetta
- Julkisivuissa viitteitä pakkasvaurioista

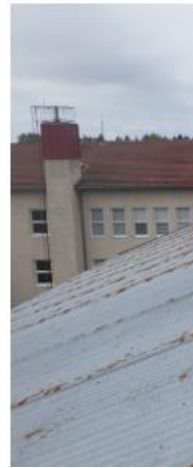
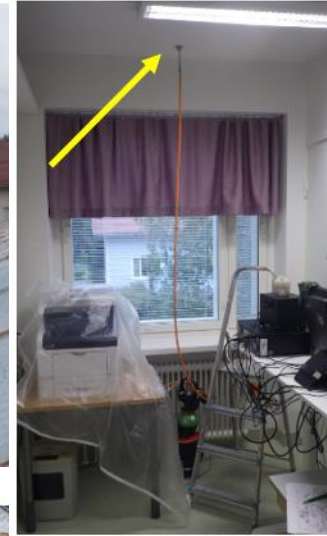
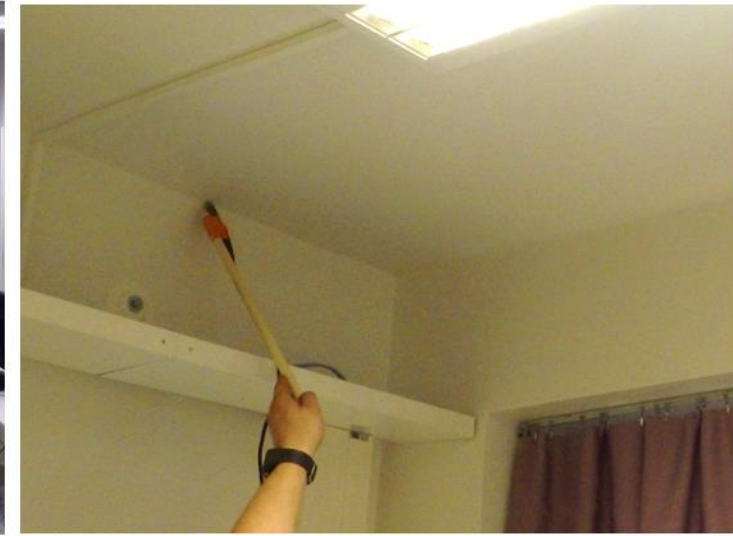
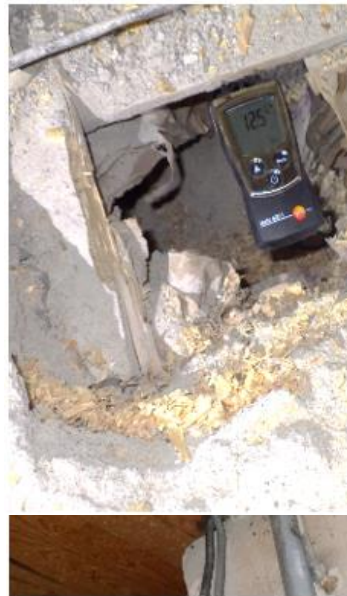
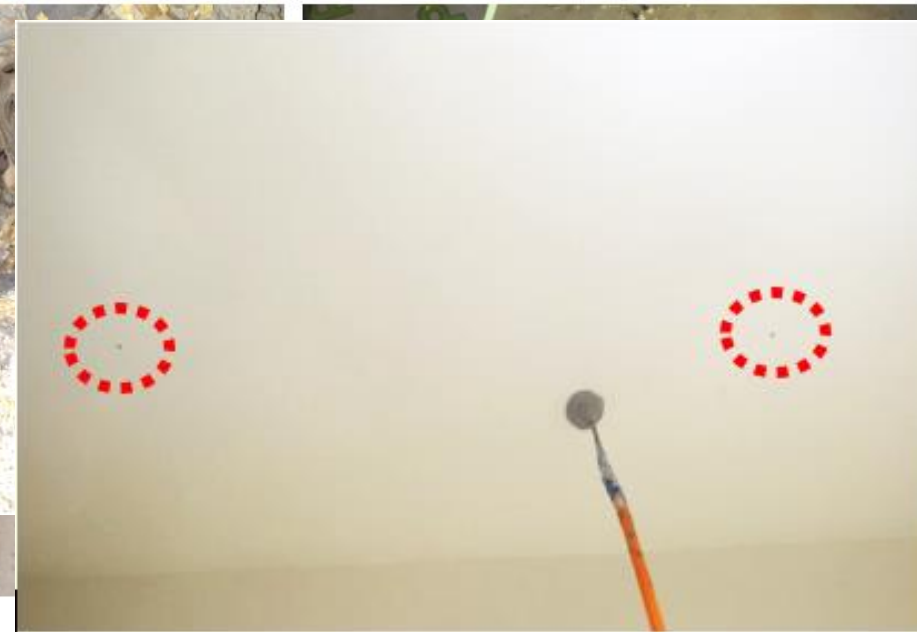
# YLÄPOHJA JA VESIKATTO

- **Vesikatot** aluskatteellisia peltikattoja
  - Vedenohjaus hyvä
  - Vesikate teknisen käyttöikänsä päässä
  - Ruostunut laaja-alaisesti
- Aktiivisia vuotokohtia pääasiassa alkuperäisten läpivientien kohdalla
- **Yläpohja** alalaattapalkisto lastutäytöllä ja palopermannolla, muottilaudoitus paikoillaan
  - Materiaalinäytteissä viitteitä mikrobikasvusta
  - Ei laaja-alaista tai selvää mikrobivaurioitumista
  - Paikalliset kosteusvauriot todennäköisiä
- Yläpohjarakenteen ilmatiiveys kohtalaisen hyvä
  - Epäpuhtauksien kulkeutuminen sisätiloihin vähäistä, mikäli painesuhteet pidetään hyvällä tasolla

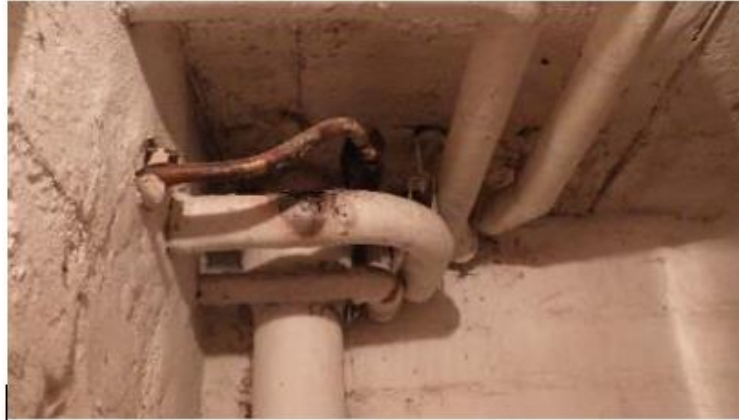
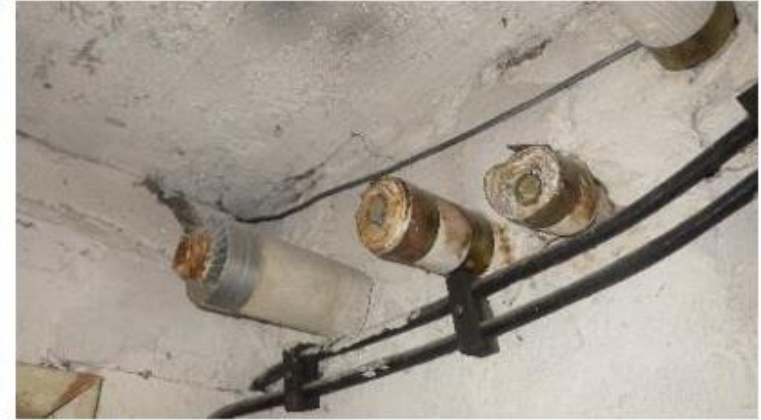
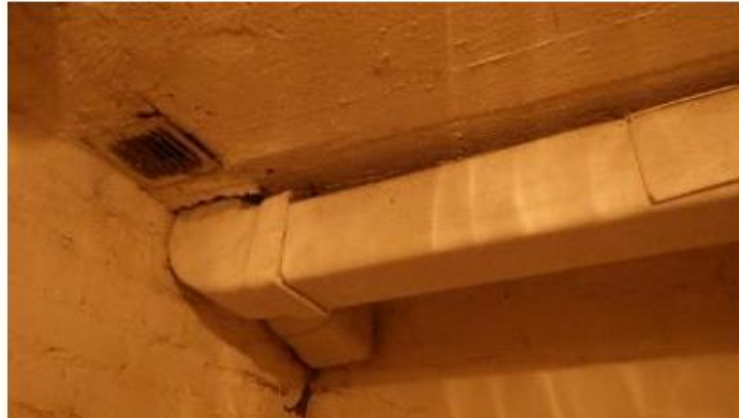
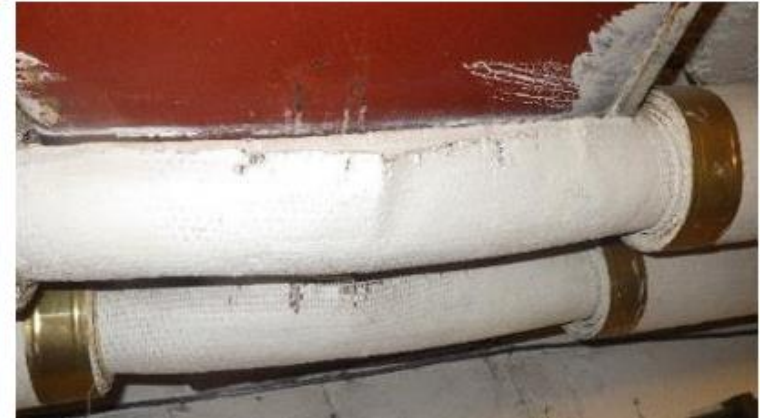
# MUUT HAVAINNOT

- Kellaritiloissa runsaasti todennäköisesti haitta-ainepitoisia materiaaleja, paikoin avoimena kellarin sisäilmaan

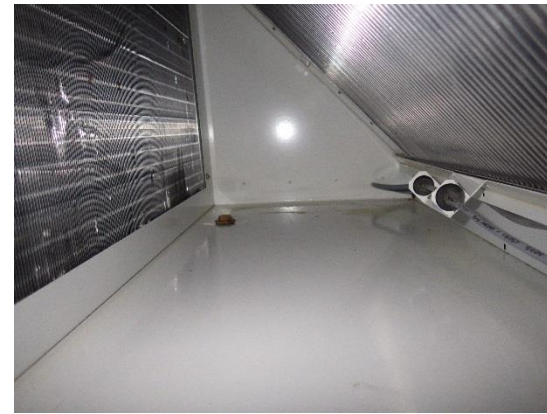
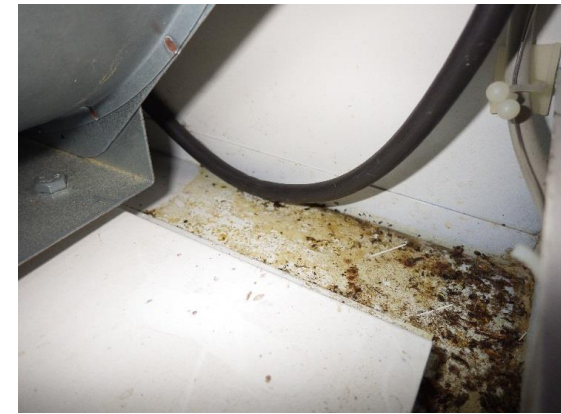
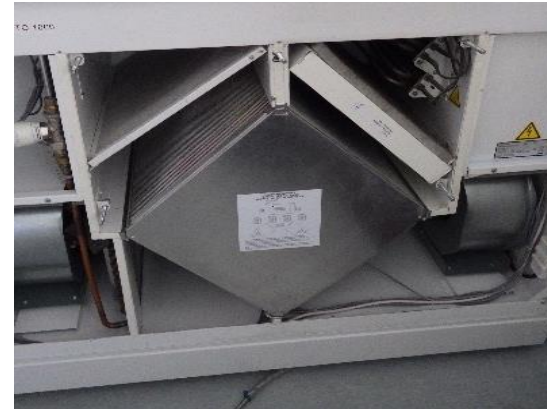
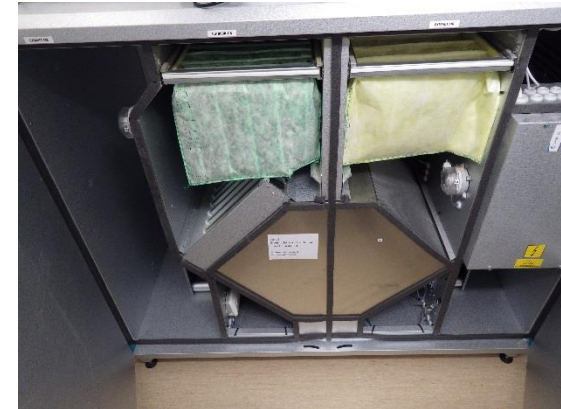
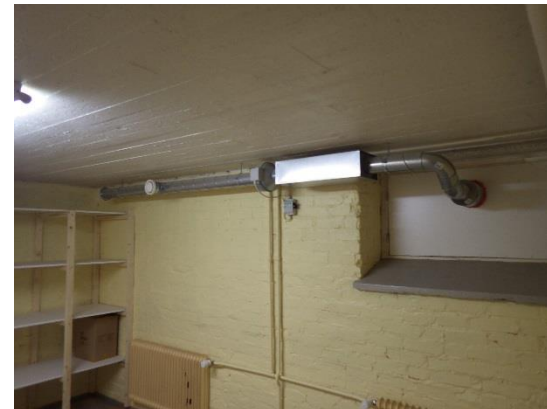
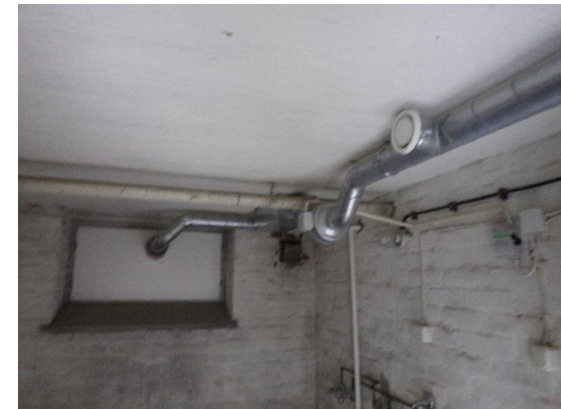
# ILMANVAIHTOKONEET

- Ilmanvaihto on toteutettu neljällä tulo- ja poistoilmanvaihtokoneella
  - Ilmanvaihtokoneet ovat pääasiassa 2010-luvulta ja ne ovat teknisesti hyväkuntoisia (1 kone on hieman vanhempi)
  - Koneet olivat toimivia ja puhtaita, poikkeuksena 1. kerroksen metsän puoleista päätyä palveleva kone, jossa oli puhtauteen liittyviä puutteita ja mahdollinen mineraalikuitulähde (äänenvaimennin)
- Kellarikerroksessa on koneellinen poistoilmanvaihto, jonka tarkoituksena on lähinnä estää epäpuhtauksien kulkeutuminen kellarikerroksesta käyttötiloihin

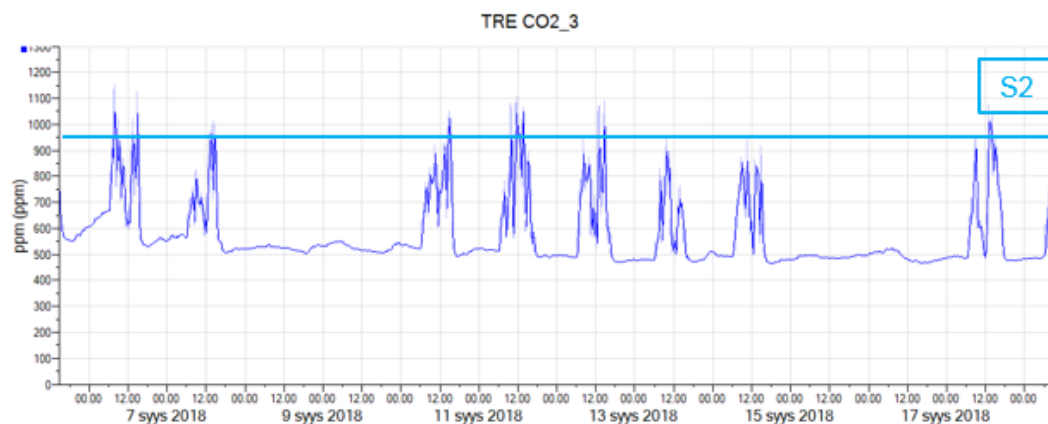
Kuvaaja 12. Sisäilman hiilidioksidipitoisuus tilassa 105 aikavälillä 5.-18.9.2018. Sisäilmastoluokan S2 hiilidioksidipitoisuuden raja ~950 ppm on esitetty kuvaajassa sinisellä. (S2: hyvä sisäilmasto, hiilidioksidilisa <550 ppm, ulkoilman hiilidioksidipitoisuus Ilmatieteen laitoksen mukaan ~400 ppm.)

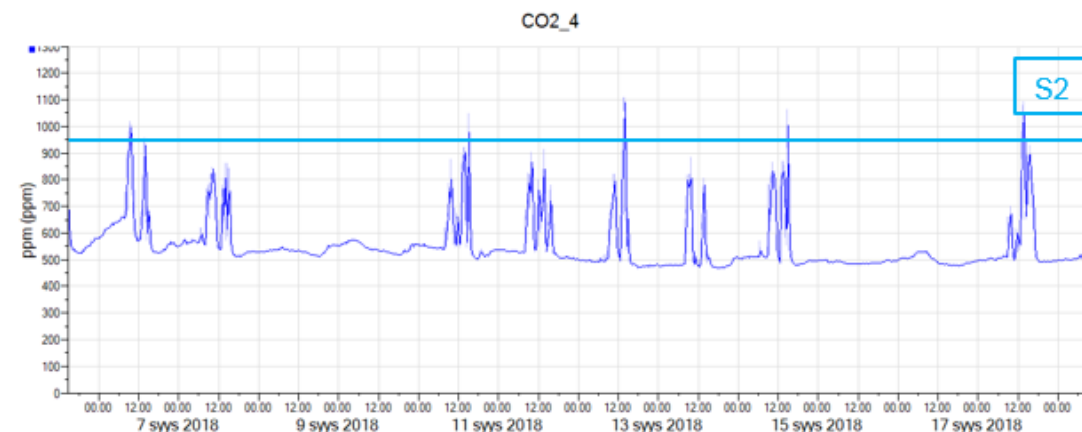
Kuvaaja 13. Sisäilman hiilidioksidipitoisuus tilassa 109 aikavälillä 5.-18.9.2018. Sisäilmastoluokan S2 hiilidioksidipitoisuuden raja ~950 ppm on esitetty kuvaajassa sinisellä. (S2: hyvä sisäilmasto, hiilidioksidilisa <550 ppm, ulkoilman hiilidioksidipitoisuus Ilmatieteen laitoksen mukaan ~400 ppm.)

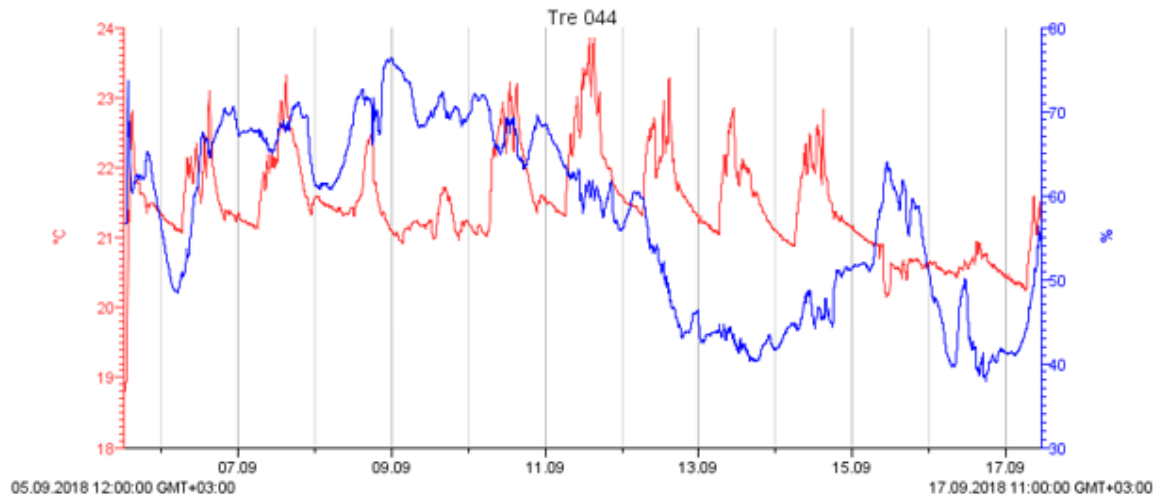
Kuvaaja 7. Tilan 105 sisäilman lämpötila ja suhteellinen kosteus 5.9.-17.9.2018.

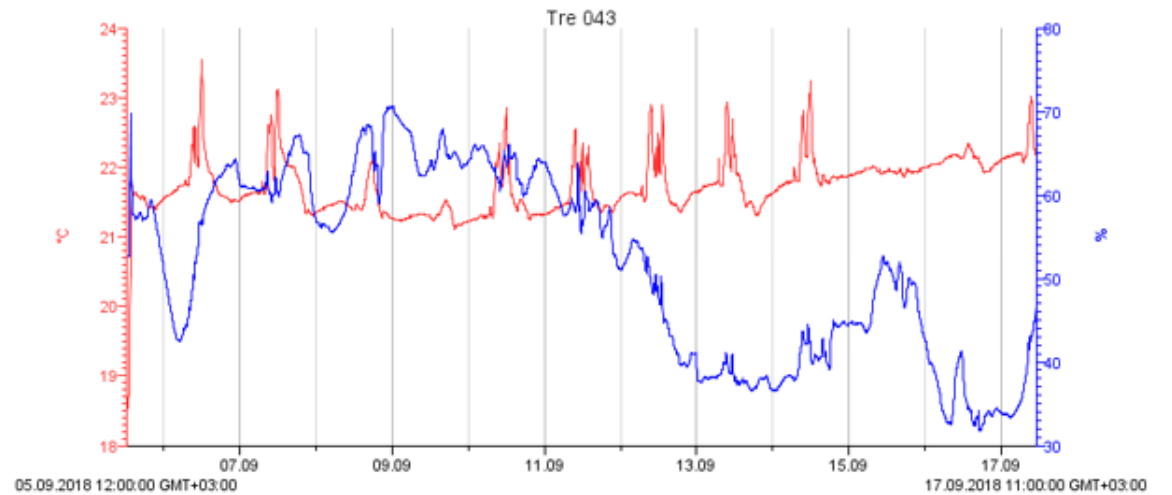
Kuvaaja 9. Tilan 208 sisäilman lämpötila ja suhteellinen kosteus 5.9.-17.9.2018.

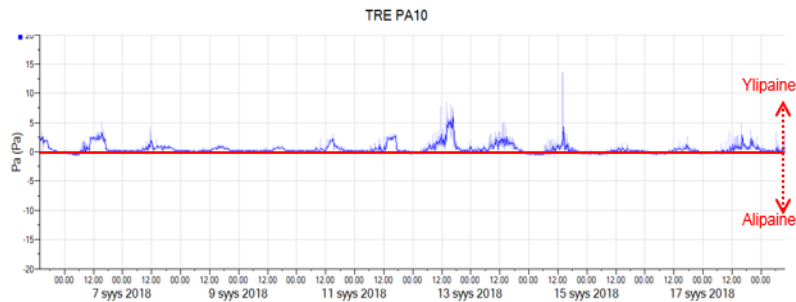
Kellari <->  
porrashuone

Kuvaaja 2. Kellarin oven (saunaan päin) paine-ero kellarin portaikkoon nähden 5.9.-18.9.2018. Pystyakselilla jakoviivojen väli on 5 Pa. Paine-eron ollessa negatiivinen, on porrashuoneen sisäilma alipaineinen käytävätilaan nähden.

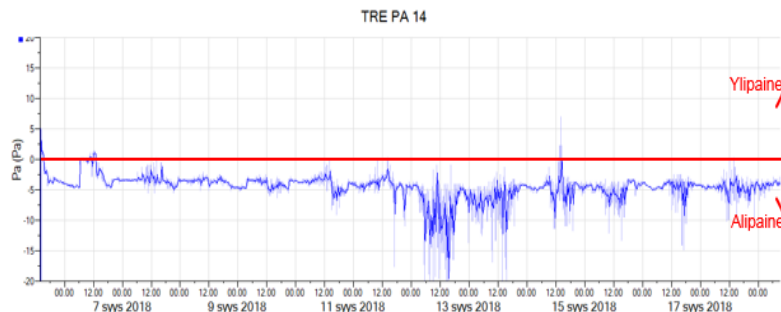
1. krs

Kuvaaja 3. Tilan 105 paine-ero ulkoilmaan nähden 5.9.-18.9.2018. Pystyakselilla jakoviivojen väli on 5 Pa. Paine-eron ollessa negatiivinen, on huonetilan sisäilma alipaineinen ulkoilmaan nähden.

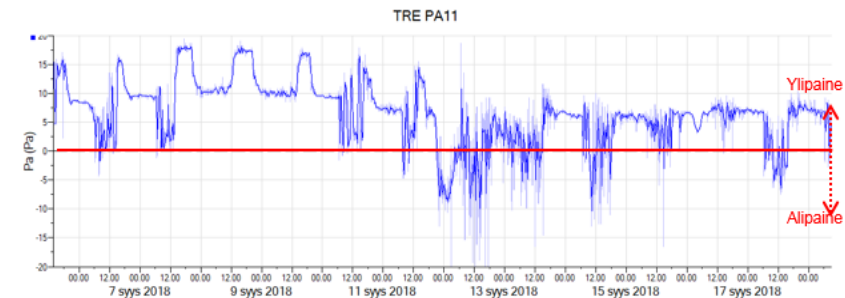
2. krs

Kuvaaja 5. Tilan 208 paine-ero ulkoilmaan nähden 5.9.-18.9.2018. Pystyakselilla jakoviivojen väli on 5 Pa. Paine-eron ollessa negatiivinen, on huonetilan sisäilma alipaineinen ulkoilmaan nähden.

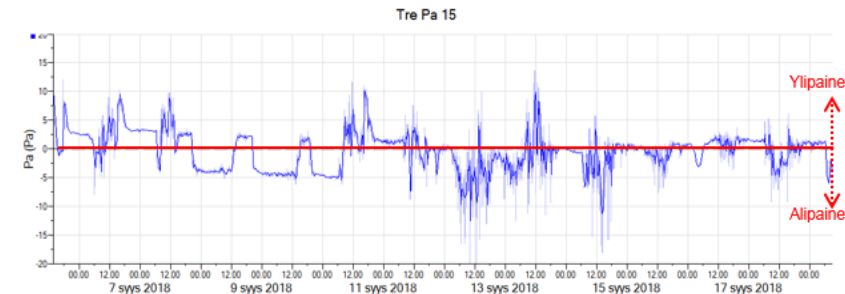
Kuvaaja 6. Tilan 205 paine-ero ulkoilmaan nähden 5.9.-18.9.2018. Pystyakselilla jakoviivojen väli on 5 Pa. Paine-eron ollessa negatiivinen, on huonetilan sisäilma alipaineinen ulkoilmaan nähden.
