AKAAN KAUPUNKI

TOIJALAN YHTEISKOULU KUNTOTUTKIMUS JATKOSELVITYKSET

18.02.2020

PROJEKTI 312542

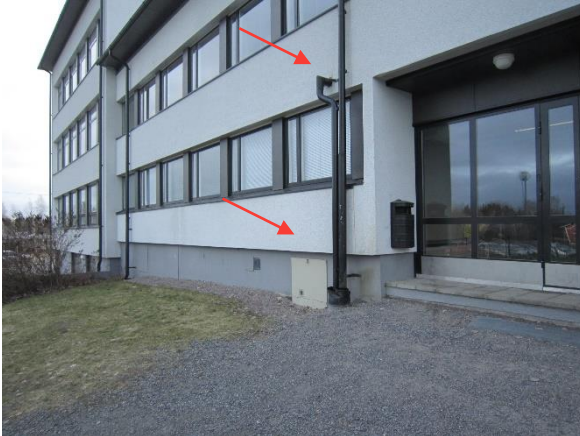
Uuden osan julkisivuissa, erityisopetussiivessä, on ajoittain havaittavissa kosteuden aiheuttamia jälkiä. Jäljet johtuvat ryömintätilojen ilmankuivaimien tuottamasta vesihöyrystä, joka tiivistyy julkisivurappauksen pintaan. Pinta kuivuu ulospäin luontaisesti. Haitta on lähinnä esteettinen.

Kuva 2. Seinän rappauspinoite kastuu ajoittain ryömintätilojen kuivatuksen johdosta.

Ryömintätilojen ilman kuivaaminen on hyödytöntä. Mikäli kuivausta päätetään jatkaa, on kuivaimet sijoitettava lämpimään tilaan. Nyt ilmankuivaimet on asennettu epäkäytännöllisesti. Ryömintätilojen ilman kuivaimien tuottama vesihöyry on tiivistymisen jälkeen johdettava luotettavasti pois rakennuksen läheisyydestä.

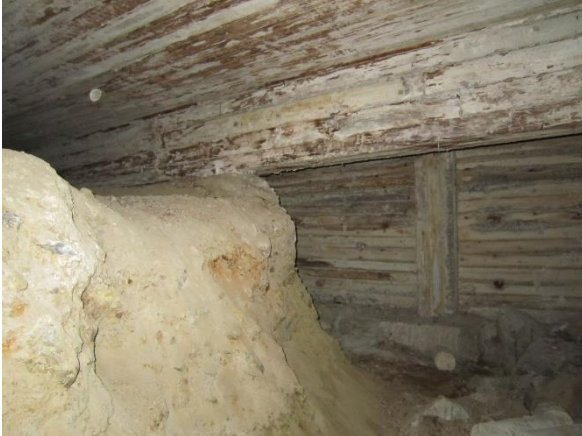
Ryömintätiloja tarkasteltiin erityisopetussiiven alueella ja tunnelin alueella, joka kulkee käytävän 123 alla. Ryömintätiloissa havaittiin puutteellisesti purettuja muottilaudoituksia.

Kuva 4. Ryömintätilaan jäänyt muottilaudoitusta.

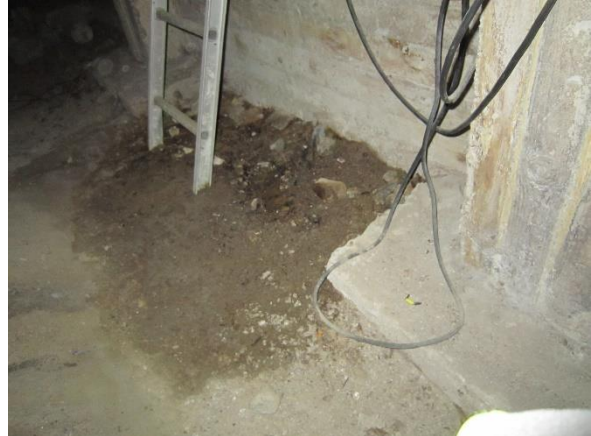
Ilmankuivaimien poistoilman johtaminen ulos on puutteellista. Osa ilmankuivaimista tiputtaa kuivattamaansa vettä takaisin alapohjan maaperään.

Kuva 5. Kuva. Ilmankuivaimen poistoilman ulosjohtaminen on puutteellista. Kuivain tiputtaa osan vedestä takaisin alapohjaan.

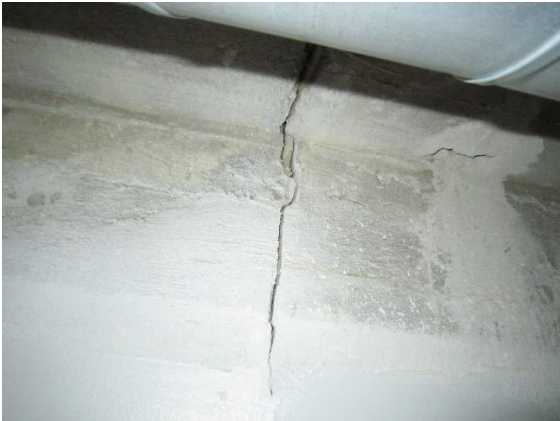
Rakennuksessa olevien liikuntasauvojen tiivistys on puutteellinen tai sitä ei ole lainkaan tehty. Rakennesuunnitelmien mukaan liikuntasauvoissa on käytetty kaksinkertaista kovakuitulevyä eristemateriaalina. Nämä orgaaniset ainekset ovat rakenteissa jäljellä. Liikuntasauvomateriaaleista otetuissa mikrobinäytteissä esiintyi mikrobikasvustoa.

Liikuntasauvojen kautta alapohjasta on selkeä ilmayhteys yläpuolisiin tiloihin. Tämä osoitettiin merkkiainemittauksin. Liikuntasauvojen mikrobivaurioituneesta orgaanisesta aineksestä pääsee näin epäpuhtauksia sisäilmaan.

Kuva 6. Liikuntasaumat ovat avoimia kaikkialla rakennuksessa. Näkyvillä osilla saumojen päällä on peitelista.

Rakennuksen kaikki liikuntasaumat on avattava. Orgaaninen eristysmateriaali on purettava pois mahdollisimman hyvin. Liikuntasaumat on tiivistettävä. Työtä varten on laadittava erillinen korjausohje.

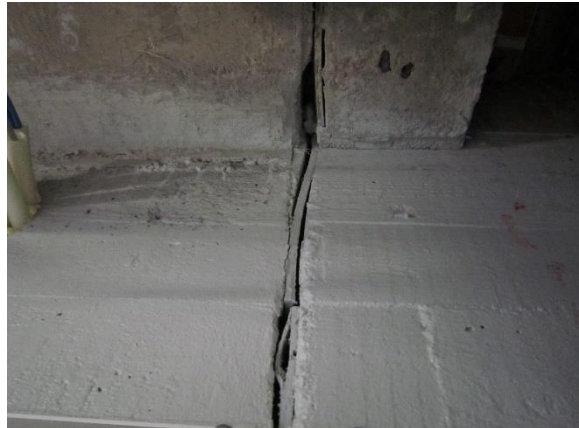
Kuva 7. Liikuntasauoissa käytettyä eristelevyä ei ole poistettu.

Liikuntasauvoja ei ole tiivistetty, vaan niistä on ilmayhteys rakennuksen alapuolisiin maarakenteisiin. Liikuntasauoissa käytetyistä eristyslevyissä (kovakuitulevy) havaittiin mikrobivaurioita. Ilmayhteyden johdosta alapohjan epäpuhtauksia ja liikuntasauojen eristysmateriaaleista irtoavia epäpuhtauksia voi kulkeutua sisäilmaan.
