# TUTKIMUSSELOSTUS

ARVO YLPÖN KOULU, KIVIKOULU  
KOSTEUS- JA SISÄILMATEKNINEN KUNTOTUTKIMUS SEKÄ  
ILMANVAIHTOTEKNINEN KUNTOTUTKIMUS

15.2.2019

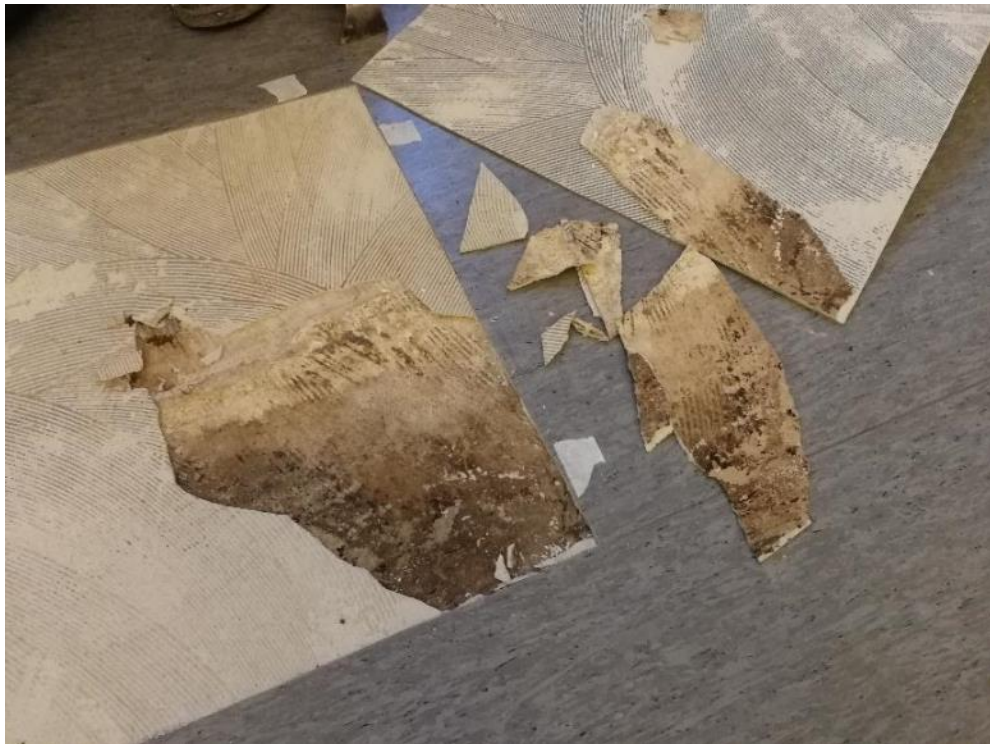
Kuva 4. Aulan lattian muovimaton alla olevan tasoitekerroksen alla on **tumma bitumiliimakerros, joka sisältää asbestia** (ks. Kuva 6). Uuden tasoitteen alla tumman bitumiliimakerroksen pinnassa on voimakas poikkeava maakellarimainen haju.

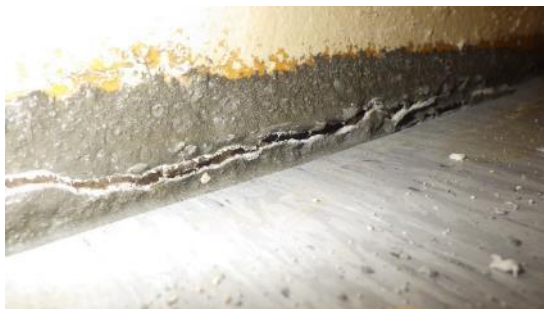
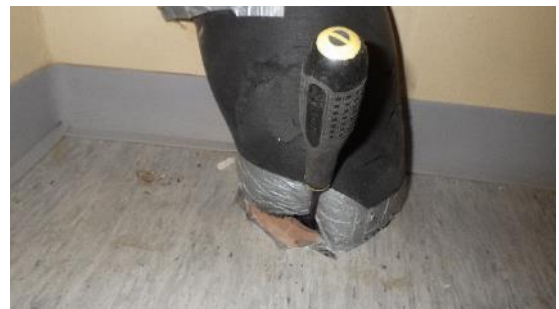
Kuva 11 a ja b. a) Muovisen jalkalistan takana lattia-seinäliittymässä on halkeama, josta on ilmayhteys maaperään. Liitoskohdan ilmatiiviyys on heikko / kohtalainen. b) Tilojen 113a ja 113b kohdalla alapohjassa on lähtötietojen mukaan painovoimaisesti toimiva tuuletus. Tuuletusputket nousevat alapohjasta ylös ulkoseinän vieressä ja menevät ulkoseinän läpi. Ulkoseinän ulkopuolella putkien kohdassa on tuuletussäleiköt (ks. Kuva 12). Läpiviennin kohdalla putket ovat joustavaa muoviputkea. Läpivienti ei ole ilmatiivis, vaan putken ja alapohjan betonilaatan sekä putken ja ulkoseinän tiilimuurauksen välissä on rako.

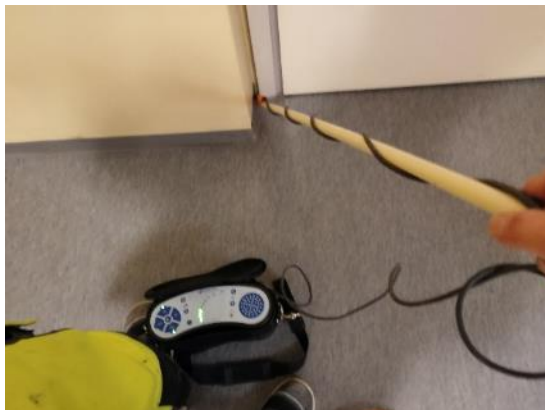
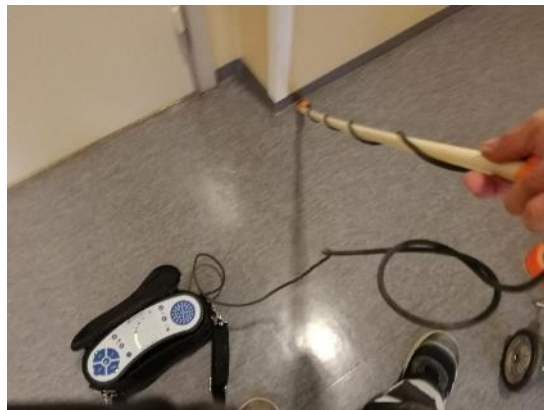
Kuva 25 a ja b. Musiikkiluokan (tila 103) oven karmien reunoista havaittiin voimakasta ilmavuotoa.

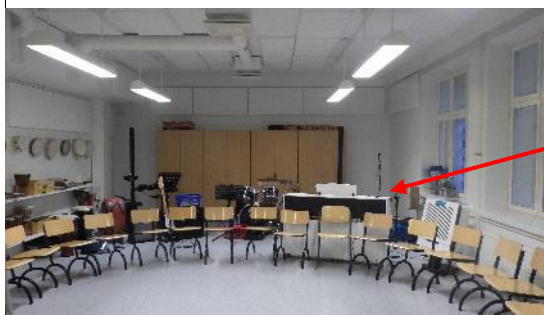
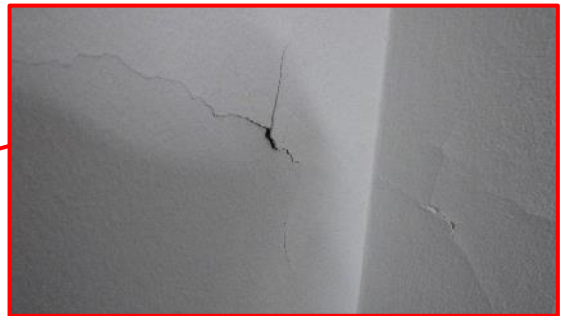
Kuva 26. Ulkoseinän sisäpinnassa halkeilua musiikkiluokan nurkassa (tila103). Pintakosteuskartoituksen mukaan seinäpinnassa ei havaittu poikkeavan korkeita pintakosteuslukemia.

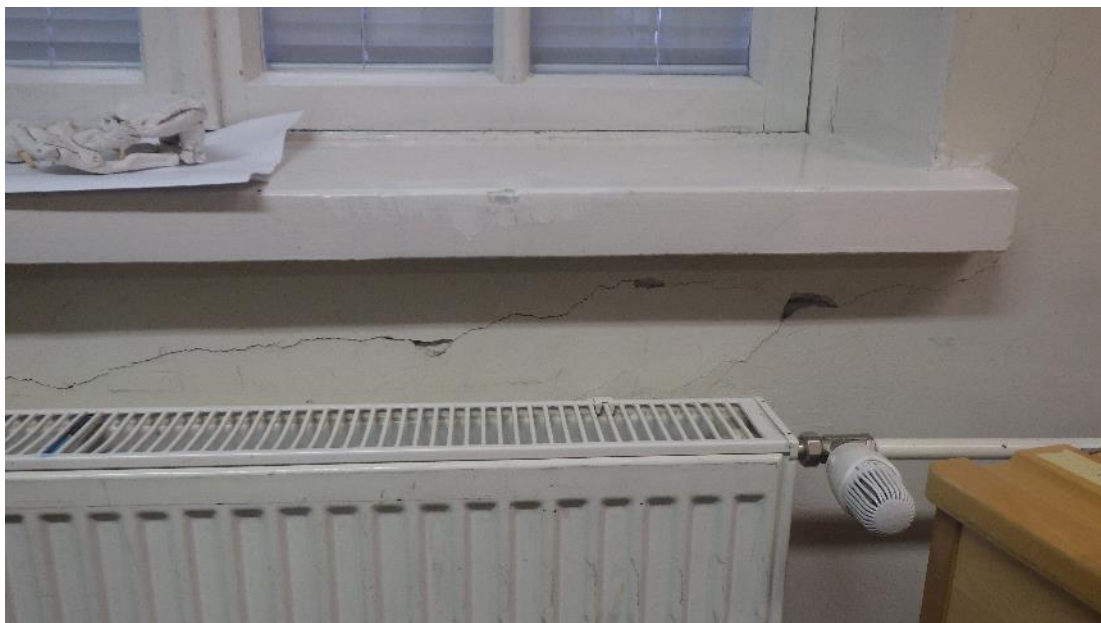
*Kuva 27. Ulkoseinän sisäpinnassa halkeilua luokkatilassa 202.*

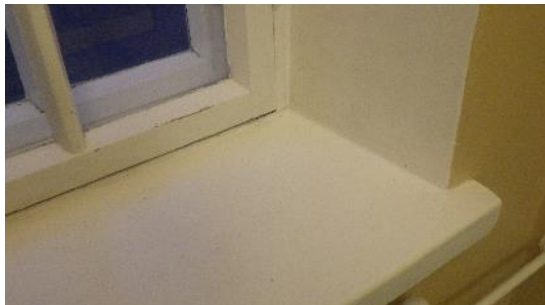
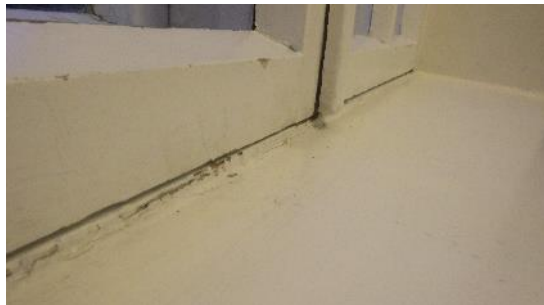
*Kuva 29 a ja b. Esimerkkikuva ikkunan karmien ja betonisen ikkunapenkin liitoksesta rakennuksen ensimmäisessä kerroksen aulatilassa (tila 102). Ikkunan sivukarmien ja ulkoseinän liitoskohta on pääosin aistinvaraisesti tiivis. Ikkunan alakarmien ja betonisen ikkunapenkin liitoksessa on halkeama.*

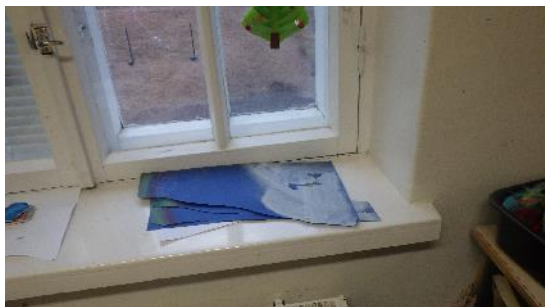
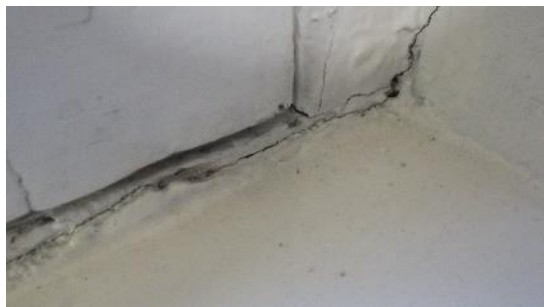
*Kuva 30 a ja b. Esimerkkikuva toisen kerroksen luokkatilan 202 ikkunasta. Ikkunan alakarmien ja betonisen ikkunapenkin liitoksessa on monin paikoin halkeamia.*

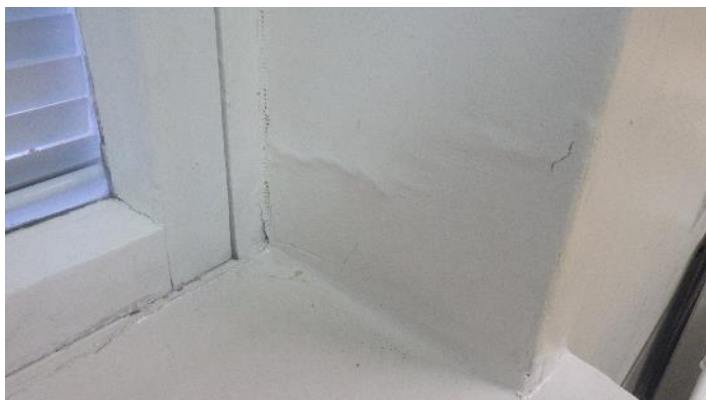
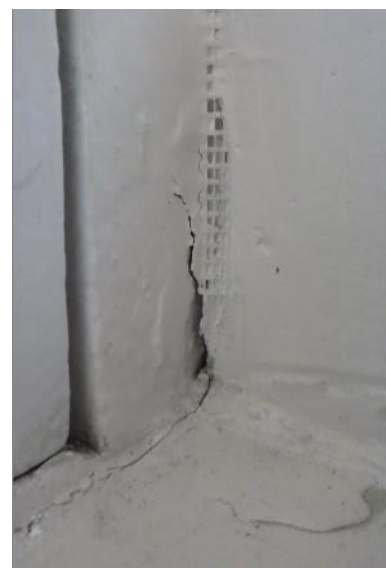
*Kuva 31 a ja b. Toisen kerroksen ikkunoiden pielloisissa tasoitekerroksissa on monin paikoin irti alustastaan, eli tasoite on kopona. Pistokoeluontoisesti tarkasteltuna arvio on, että noin 60...80 % ikkunapielien tasoitteesta on irti alustastaan. Tasoitteen pintaa on vahvistettu ikkunan pielloisissa lasikuituverkolla. Ikkunan sivukarmien ja ikkunan piellisen välillä on monin paikoin halkeama. Pistokoeluontoisesti tarkasteltuna arvio on, että halkeama on noin 50 % ikkunoista. Vastaavanlainen halkeama on useiden vanhojen ikkunoiden*

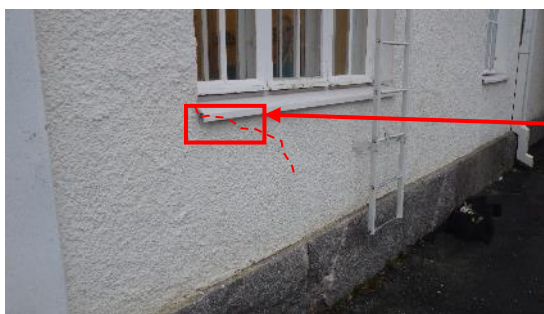
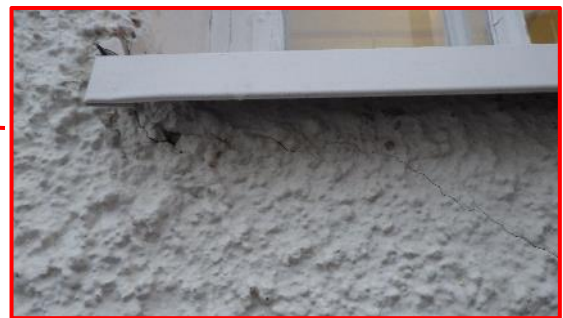
Kuva 34. Rappauksessa on paikoin halkeamia. Halkeamat sijaitsevat pääosin ikkunoiden kohdalla. Halkeamia havaittiin tarkastuksessa noin joka toisen ikkunan kohdalla.

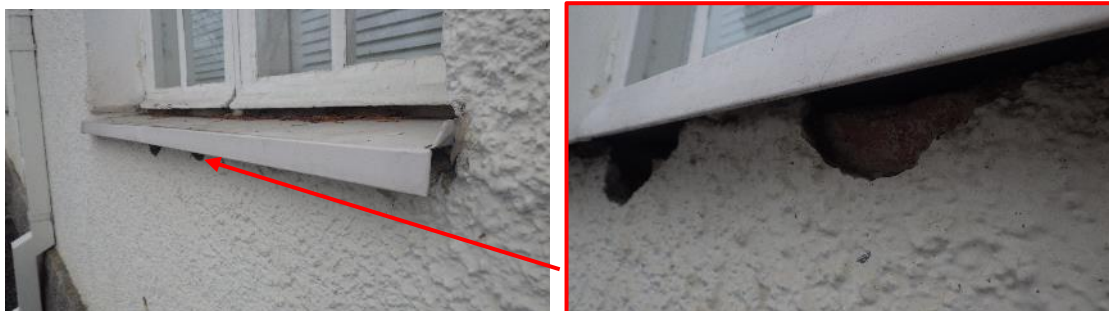
Kuva 35. Yhden ikkunan alapuolella rappaus on paikoin lohkeillut ja irtoillut.

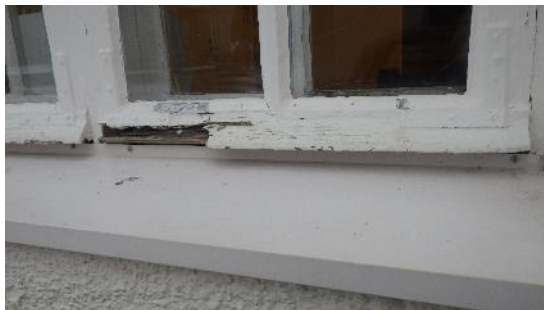
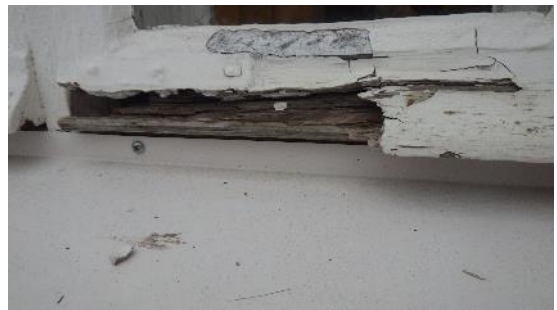
Kuva 39 a ja b. Paikoin vanhojen ikkunoiden ulkopuolen puuosissa on lahovaurioita.

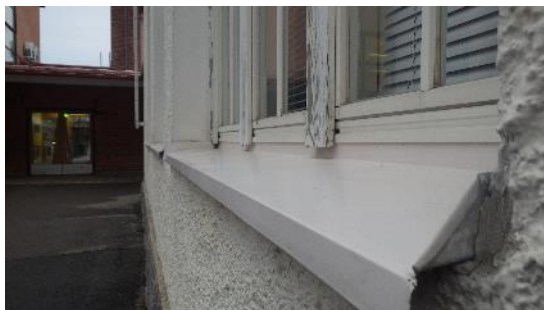
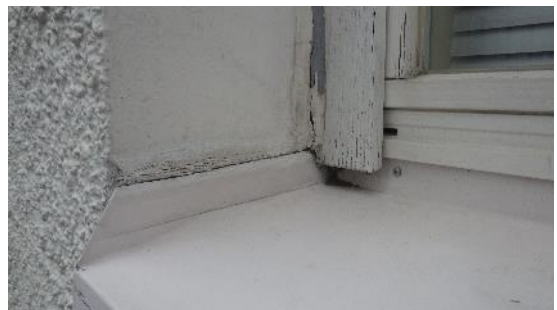
Kuva 40 a ja b. Etelän puolella olevan julkisivun uusittujen ikkunoiden ulkopuolen puuosien (esim. ikkunoiden välissä olevat puulistat) maalipinta on rapistunut ja kulunut. Ikkunan liitosten joustavalla massalla tehdyt tiivistykset ovat ikääntyneet. Joustava saumamassa on halkeillut ja irronnut paikoin vastepinnoistaan. Muilta osin uusittujen ikkunoiden vesitiiviydessä tai vedenpoistossa ei havaittu puutteita.

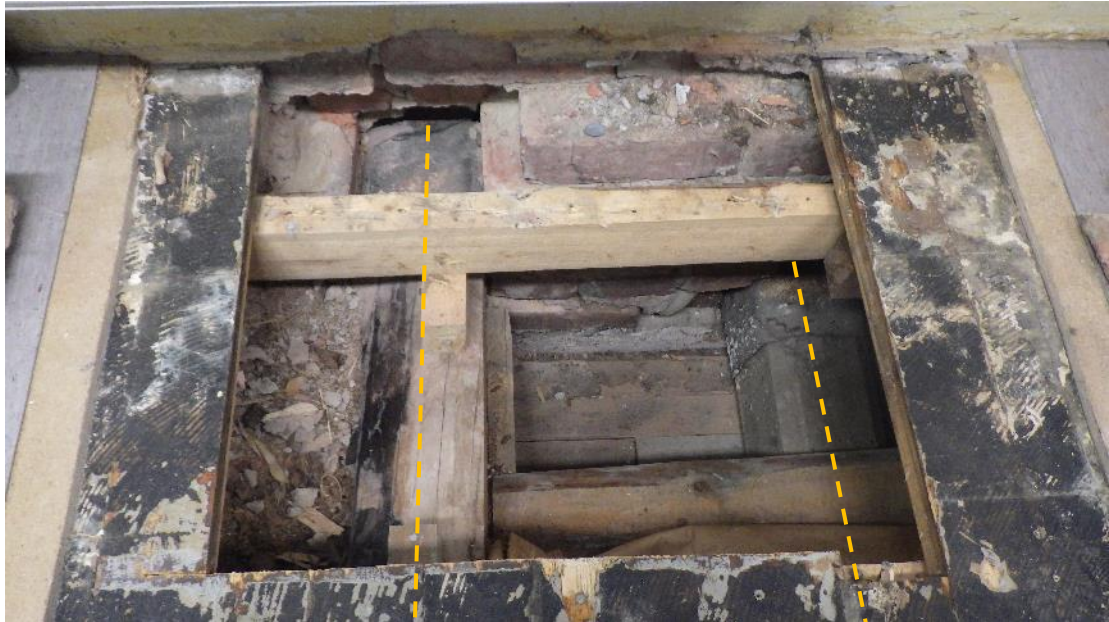
Kuva 43. Yleiskuva rakenneavauksesta, kun välipohjan täyttö on purettu rakenneavauksen kohdalta ja kannatinpalkin päältä on purettu tiili. Välipohjan rakenteet ovat aistinvaraisesti pääosin hyväkuntoiset. Välipohjan kannatinpalkit ovat kahdessa eri korkotasossa osittain porrastettuina (keltaiset katkoviivat). Välipohjapalkkien päissä on bitumikermi ulkoseinän sisään menevällä osalla. Tiilimuurauksessa on rakoja palkin pään ympärillä (palkin pää ei ole tiiviisti muurauksessa, jolloin palkin pää pääsee tarvittaessa kuivumaan ja kosteus pääsee tasaantumaan). Kannatinpalkeissa ei havaittu vaurioita eikä palkkien kosteusmittauksissa havaittu poikkeavan korkeaa kosteuspitoisuutta (kosteuspitoisuus < 10 paino-%). Ulkoseinän tiilien raoista havaittiin viileä ilmavirtaus sisätilaan päin. Välipohjan täyttökerroksesta otettiin kaksi materiaalinäytettä; MAT5.1 ulkoseinän vierestä ja MAT5.2 keskemältä luokkatilaa noin 1 m ulkoseinän sisäpinnasta. Näytteessä MAT5.1 todettiin epäily mikrobikasvusta materiaalissa. Näytteessä MAT5.2 ei todettu mikrobikasvua.

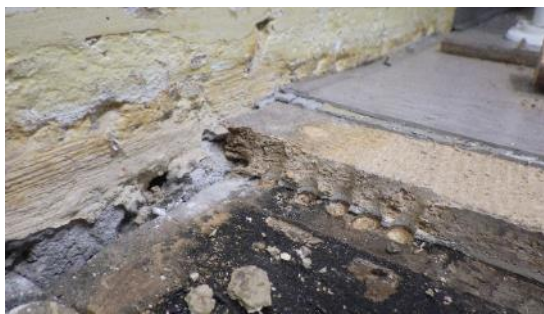
Kuva 44. Lattian pintamateriaalien (laudoitus ja lastulevy) ja seinän välissä on rako, joten lattia-seinäliittymän ilmatiiviys on heikko. Lastulevy on reunastaan hieman tummentunut. Rakenneavaajan mukaan tummentunut reuna näkyi selvästi rakenneavauksen kohdalta irrotetun vanerin palassa (rakenneavaaja oli ehtinyt hävittää vanerin palan ennen rakenneavauksen tarkastusta).

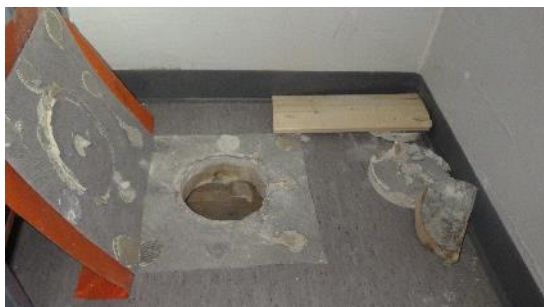
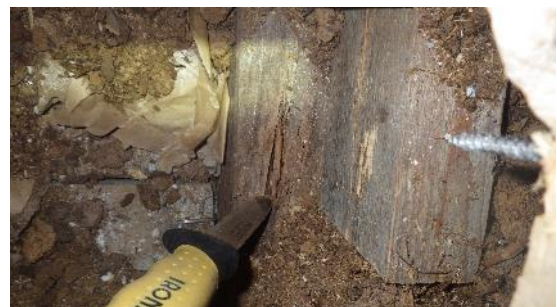
Kuva 48 a ja b. Varastotilaan 213 tehdyn rakenneavauksen RA2.1 kohdalla välipohjan kannatinpalkin yläpinnassa on lahoa. Kaikki rakenteet ovat aistinvaraisesti arvioiden

kuivia. Rakennneavauksesta ei havaittu poikkeavaa hajua tms. muuta viitettä aktiivisesta vauriosta.

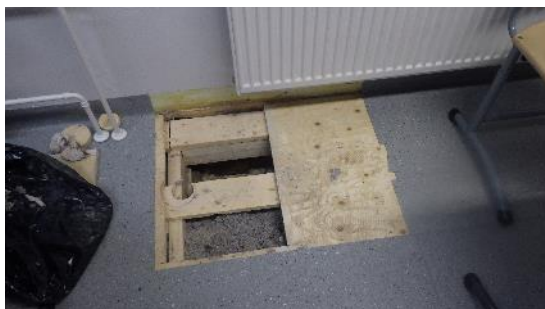
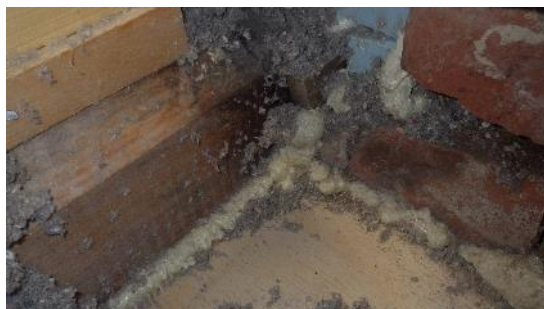
Kuva 49 a ja b. Välipohjan rakennneavaus RA2.3 luokkatilassa 207. Välipohjarakenne on korjattu. Korjauksessa välipohjan täyttökerros on purettu ja korvattu puhalletulla puukuituvillalla ts. selluvillalla. Kannatinpalkin alapinnassa oleva laudoitus on korvattu vanerilevyllä. Tiiliseinän sisään menevien kannatinpalkkien päät on tiivistetty XPS-levyn kappaleilla (kuvassa b näkyvä sininen levy) ja PU-vaahdotuksella. Tiilimuurauksen saumojen kohdalla havaittiin viileä ilmavirtaus sisätilaan päin. Rakennneavauksen kohdalla kaikki rakenteet olivat hyväkuntoisia eikä viitteitä kosteusvaurioista havaittu. Välipohjan eristeestä ulkoseinän vierestä otettiin materiaalinäyte (MAT4) mikrobianaalyysiä varten. Materiaalinäytteessä ei todettu mikrobikasvua.

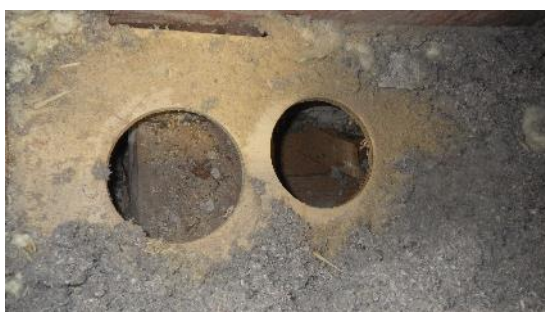
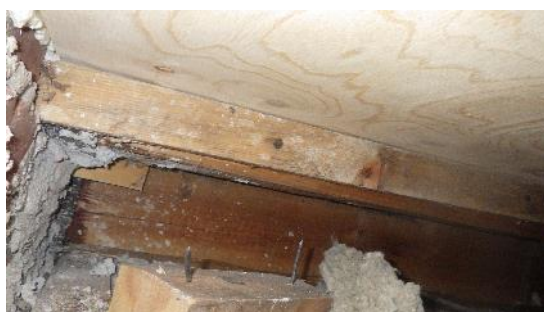
Kuva 50 a ja b. Eristekerroksen alapuolella olevan vanerilevyn alapuolella rakenne on vastaavanlainen kuin alkuperäinen rakenne rakennneavauksen RA2.2 kohdalla. Kuva b on otettu alemman kannatinpalkin kohdalla olevasta ilmavälistä.

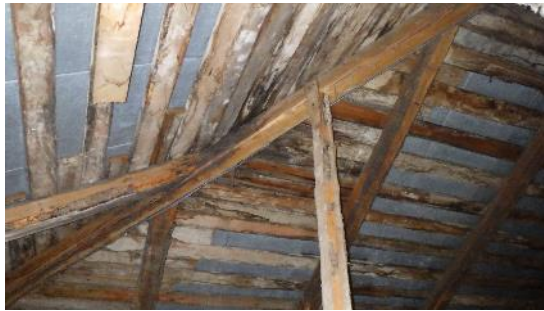
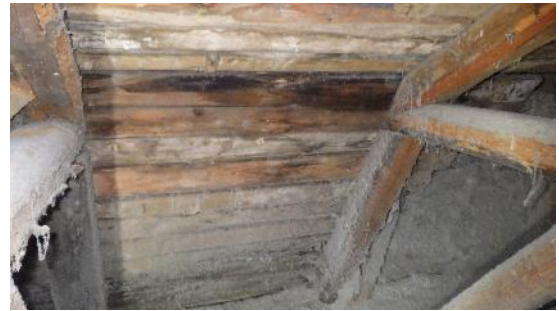
Kuva 59 a ja b. Vesikatteen aluslaudoituksessa ja puisissa runkorakenteissa on monin paikoin kosteusjälkiä ja puurakenteet ovat paikallisesti tummentuneet. Tummentuneet kohdat sijaitsevat pääosin peltikatteen sisä- ja ulkotaitteiden kohdilla, mutta paikallisesti tummentuneita kohtia on myös tasaisilla katto-osuuksilla.

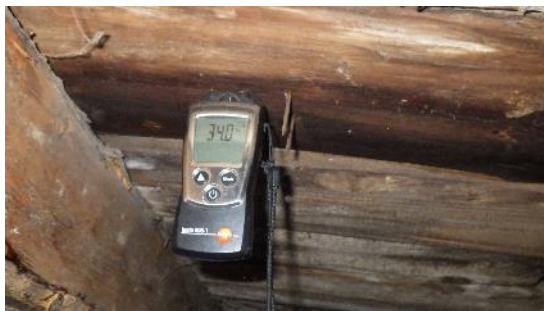
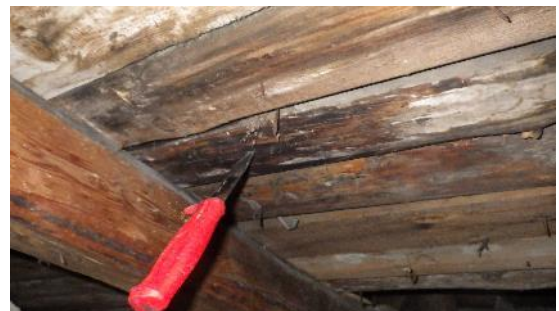
Kuva 60 a ja b. Pistokoeluontoisten kosteusmittausten perusteella osa tummentuneista kohdista on märkiä. Pääosin aluslaudoitus on aistinvaraisesti arvioiden lujaa. Yksittäisissä kohdissa havaittiin puurakenteissa pehmentymistä / lahoa.

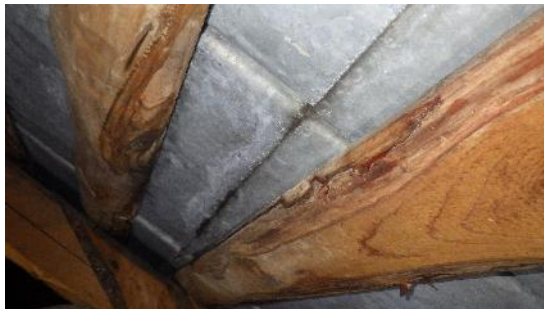
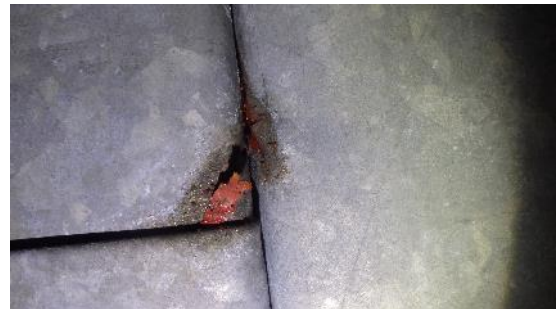
Kuva 61 a ja b. Peltikatteen saumojen kohdalla on kosteusjälkiä ja pellin pinta on paikallisesti märkä. Kuvan kohdassa on peltikatteessa reikä sauman kohdalla, josta näkyi läpi. Pääosin hakasaumat sijaitsevat aluslaudoituksen kohdalla.

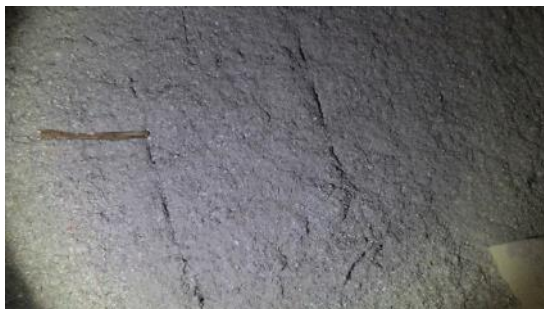
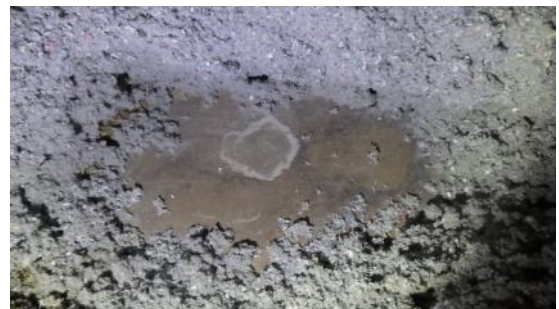
Kuva 62 a ja b. Puhallusvillan pinnassa on havaittavissa useissa kohdissa vesivuotojälkiä. Vesivuotojälkiä on pääosin puhallusvillakerroksessa sekä paikoin kovalevyn pinnassa. Alemmissa rakennekerroksissa (esim. laudoitus ja sahanpuru) vesivuotojälkiä

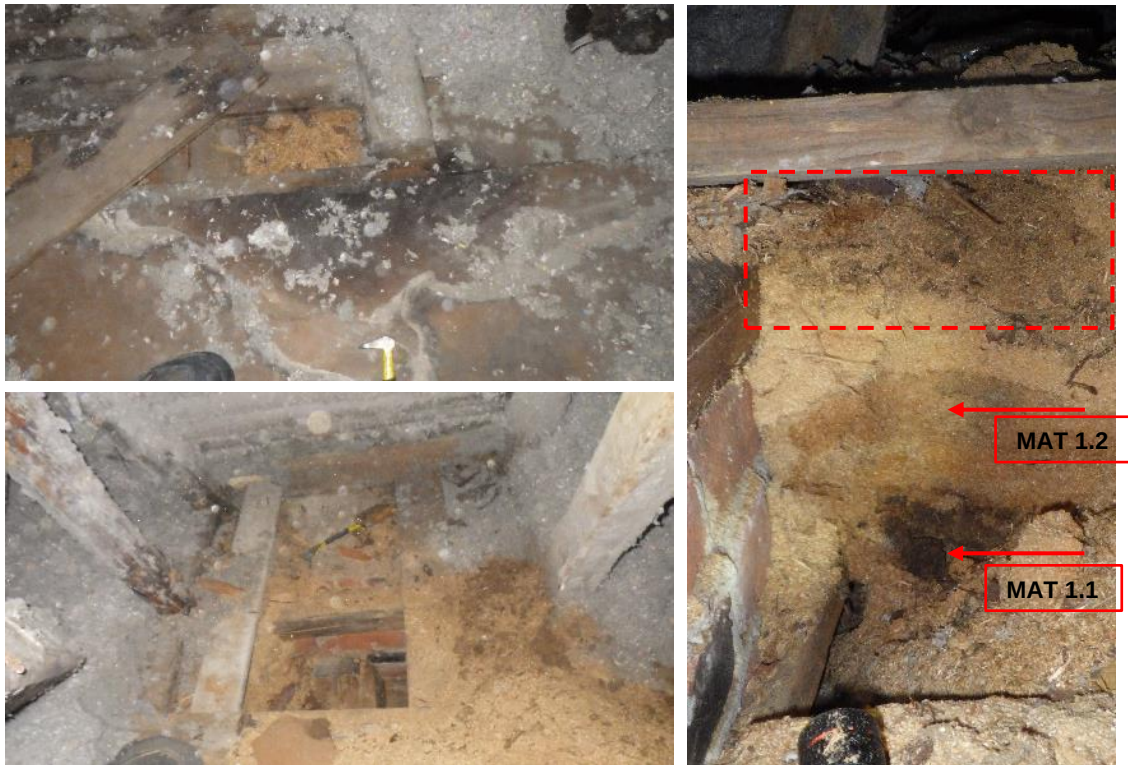
Kuva 64 a, b ja c. Vesivuotokohdalla kovalevy ja sen alla oleva laudoitus ovat paikoin märkiä ja tummuneita. Vesivuodon kohdalta poistettiin puhallusvilla, kovalevy, laudoitus sahanpuru ja turve (rakenneavaus RA3.1). Sahanpurukerroksen yläpinnassa puru on paakkuuntunut ja tummunut paikallisesti (katkoviivalla rajattu alue kuvassa). Alempana olevat rakennekerrokset ovat aistinvaraisesti arvioiden hyväkuntoisia ja puurakenteet ovat kosteusmittausten mukaan kuivia (kosteuspitoisuus kannatinpalkin kyljessä <12 paino-%). Rakenneavauksen kohdalla otettiin materiaalinäyte turvekerroksesta (MAT1.1) ja sahanpurukerroksen keskivaiheilta (MAT1.2). Näytteenottokohdat on merkitty suuntaa antavasti kuvaan nuolilla. Materiaalinäytteessä 1 todettiin epäily mikrobikasvusta materiaalissa. Materiaalinäytteessä 1.2 ei todettu mikrobikasvua.

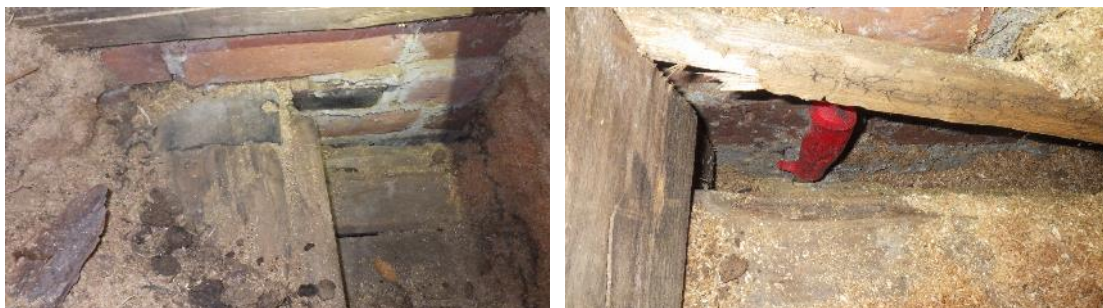
Kuva 65 a ja b. Yläpohjan kannatinpalkkien päät ovat tiiliseinän sisässä ja kannatinpalkkien päiden ympärillä on bitumikermi, kuten välipohjien kannatinpalkeissa. Kannatinpalkki on aistinvaraisesti arvioiden hyväkuntoinen. Yläpohjassa ei ole ilmatiivistä rakennekerrosta (esim. rakennuspapero tms.). Tiiliseinän ja sisäverhousrakenteiden (paneeli ja huokoinen puukuitulevy) välissä on rako (puukko työnnetty rakoon).

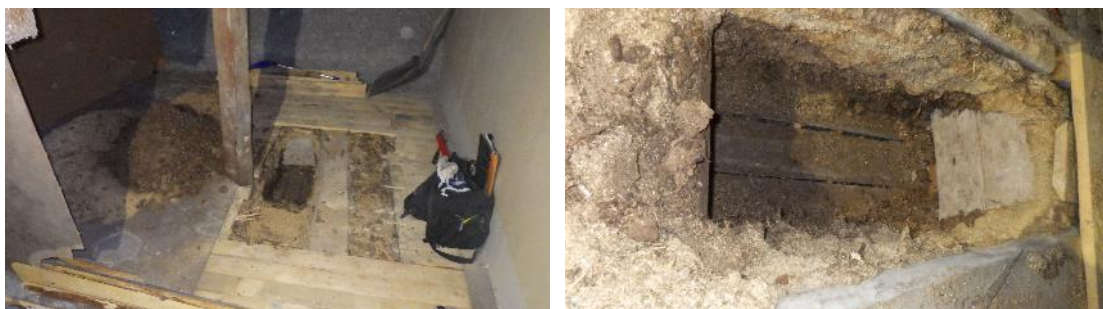
Kuva 66 a ja b. Rakenneavaus RA3.2 tehtiin kohdalle, jossa havaittiin vesivuotojälkiä puhallusvillan pinnassa (ks. Kuva 62). Puhallusvilla poistettiin noin 6...8 m<sup>2</sup> kokoiselta alueelta ja rakenneavaus tehtiin kohtaan, jossa havaittiin merkittävimmät kosteusjäljet kovalevyn pinnassa. Rakenneavauksen kohdalla kaikki rakenteet kovalevyn alla ovat aistinvaraisesti arvioiden hyväkuntoisia ja kosteusmittausten mukaan kuivia (kosteus ≤10 paino-%). Rakenneavauksesta otettiin materiaalinäyte turvekerroksen alapinnasta (MAT2.1) ja sahanpurukerroksen yläpinnasta (MAT2.2). Materiaalinäytteissä ei todettu mikrobikasvua.

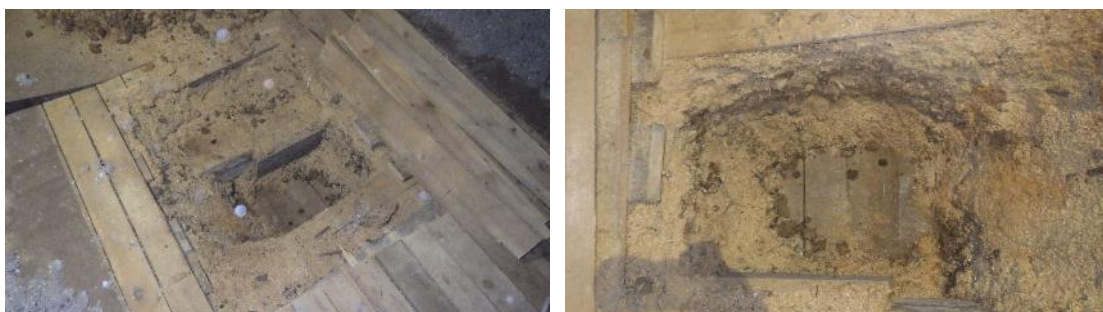
Kuva 67 a ja b. Rakenneavaus RA3.3 tehtiin kohtaan, jossa ei havaittu viitteitä vesivuodoista esim. vesivuotojälkiä puhallusvillan pinnassa (ns. vertailukohta). Rakenneavaus tehtiin vastaavalla tavalla kuin RA3.2 poistamalla puhallusvillaa ensin noin 6...8 m<sup>2</sup> kokoiselta alueelta. Rakenneavauksen kohdalla kaikki rakenteet kovalevyn alla ovat aistinvaraisesti arvioiden hyväkuntoisia ja kosteusmittausten mukaan kuivia (kosteus ≤10 paino-%), kuten rakenneavauksessa 3.2. Rakenneavauksesta otettiin materiaalinäyte turvekerroksen alapinnasta (MAT3.1) ja sahanpurukerroksen yläpinnasta (MAT3.2). Materiaalinäytteissä ei todettu mikrobikasvua.

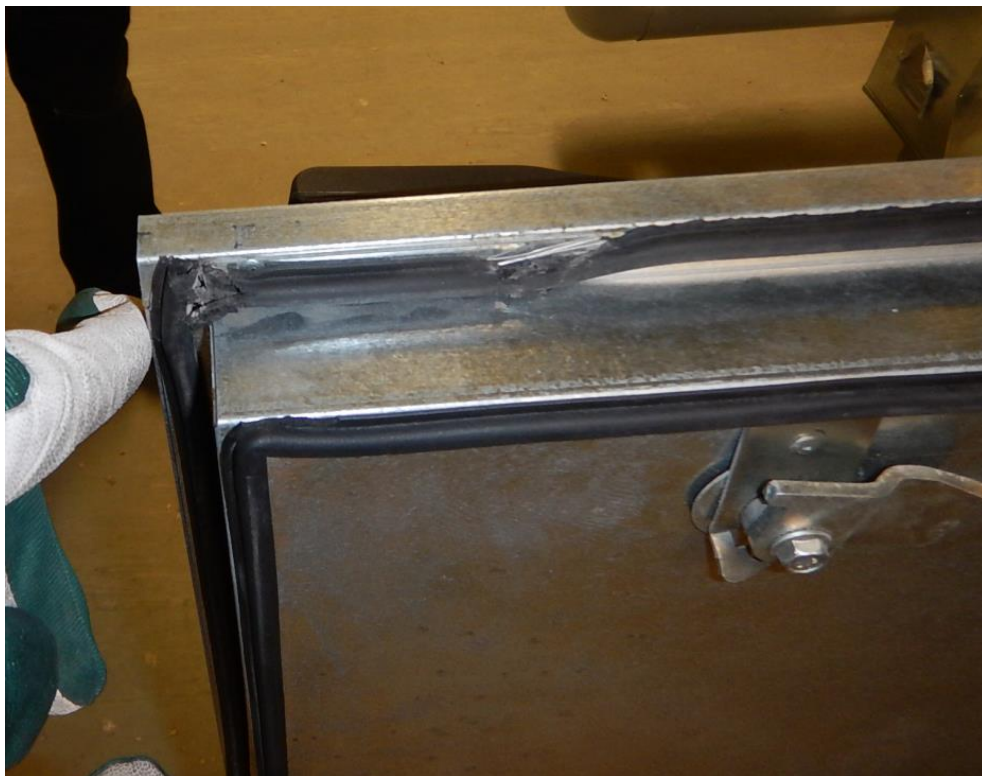
*Kuva 71. Tuloilmapuhaltimen huoltoluukun tiiviste on osittain rikkoutunut.*

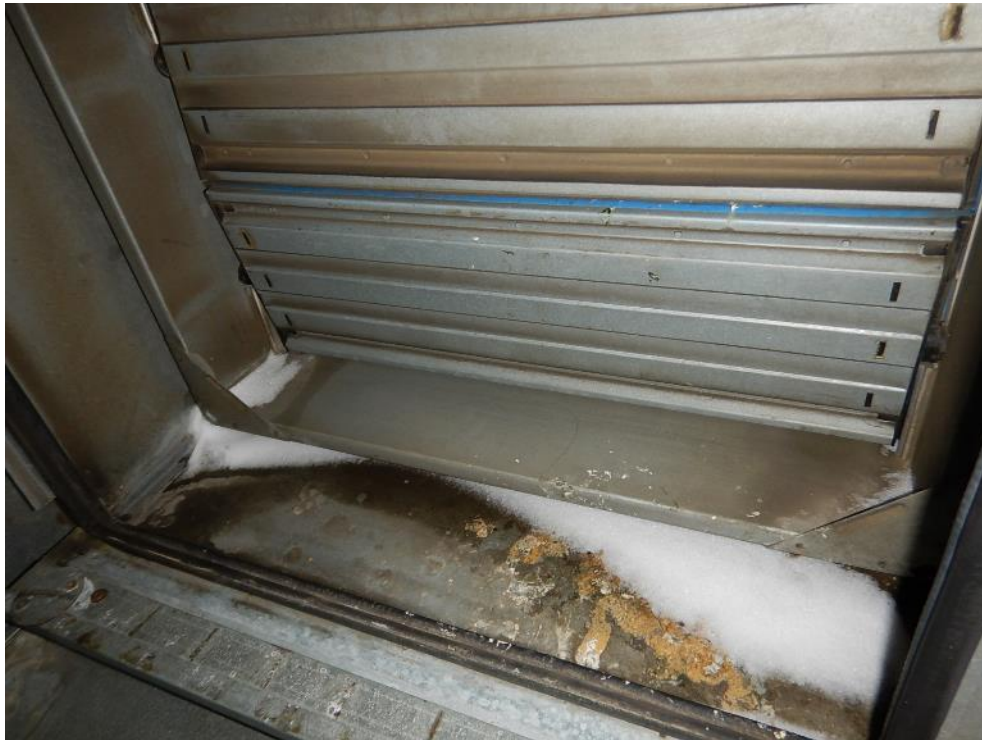
*Kuva 72. Raitisilmäpelti ei sulkeudu täydellisesti. Raitisilmäpellin ja tuloilmasuodattimen välisessä kammiossa on lunta.*

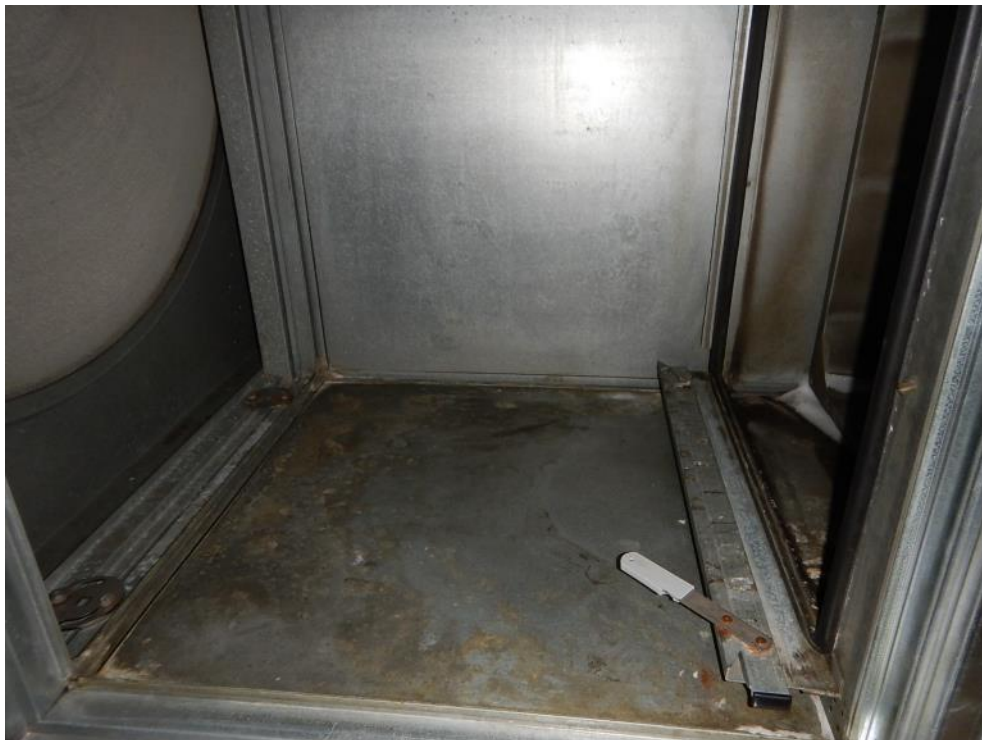
Kuva 75. Tuloilmasuodattimen kammiossa on kosteuden aiheuttamia jälkiä. Suodatinkehikon tiivisteet ja lukitukset ovat kunnossa. Lto-kiekkokone on siistissä kunnossa.

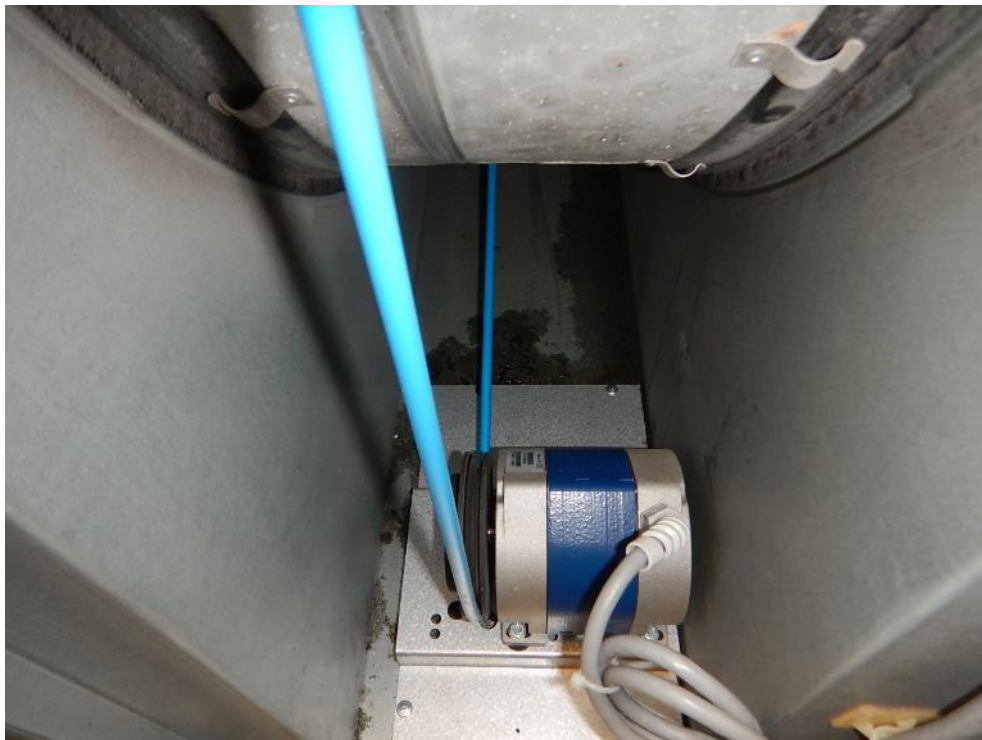
Kuva 77. LTO-kammion pohjalla on öljyä.

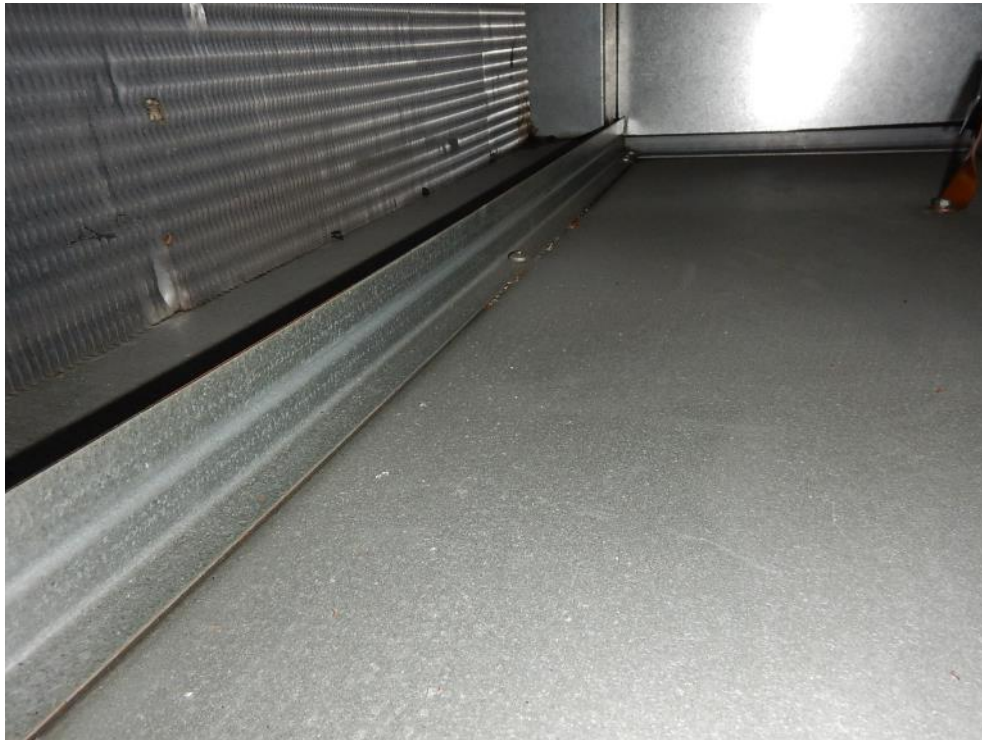
*Kuva 78. Lto:n ja lämmityspatterin välissä on hieman irtoroskia.*

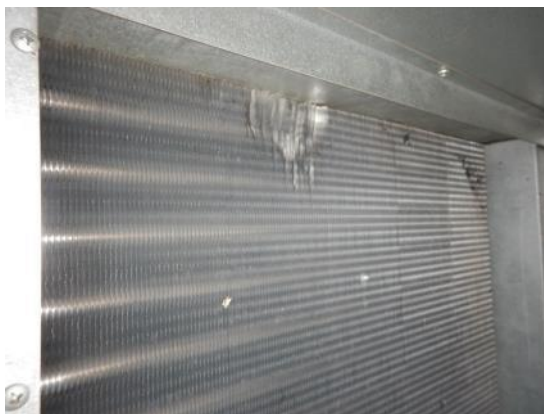
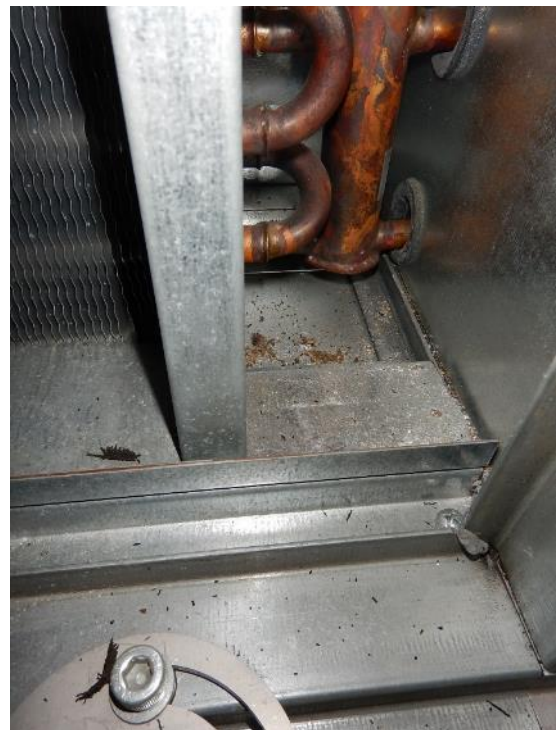
*Kuva 79a ja b. Lämmityspatterissa on hieman kolhuja ja likaa. Kammiossa on irtoroskaa.*

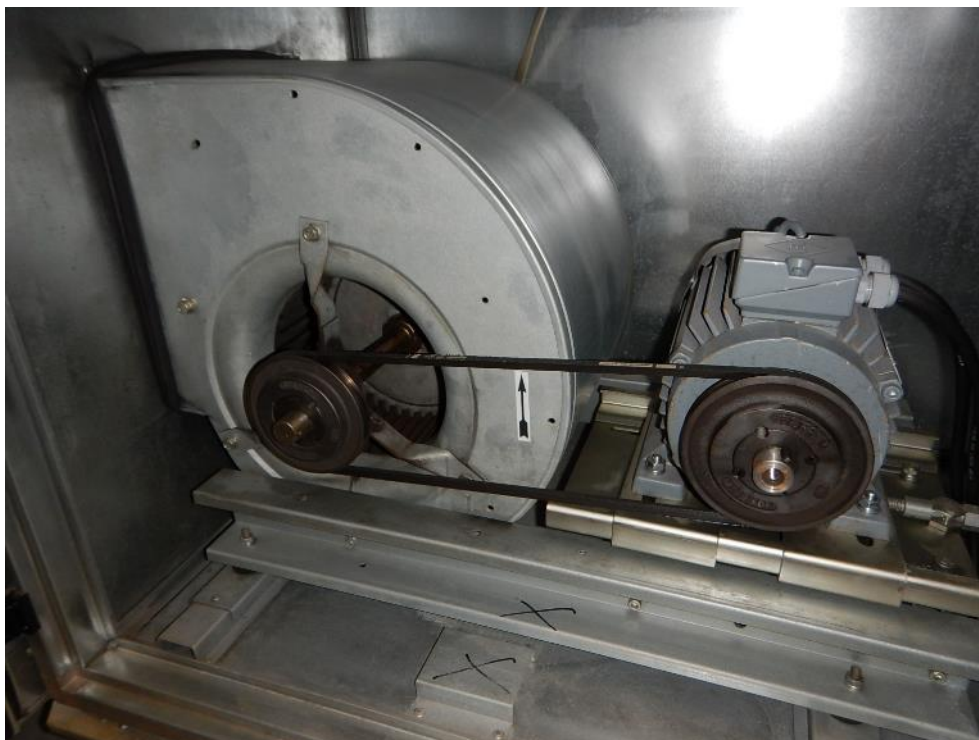
Kuva 80. Tuloilmapuhallin. Hihna on hieman kulunut.

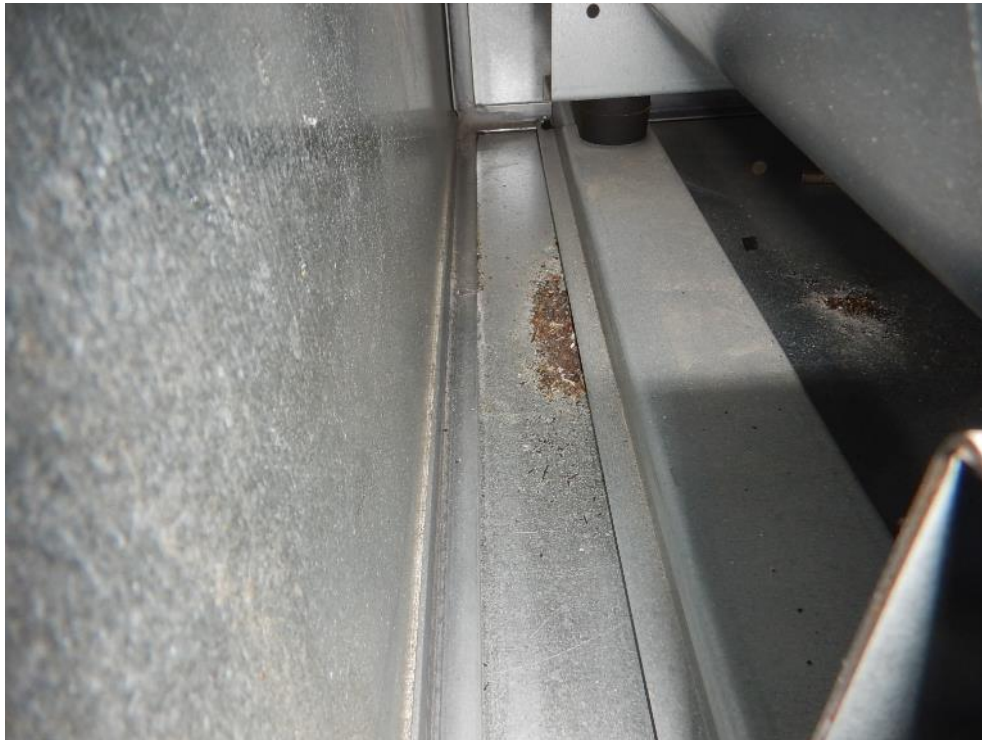
*Kuva 82. Tuloilmapuhaltimen kammiassa on irtoroskia.*

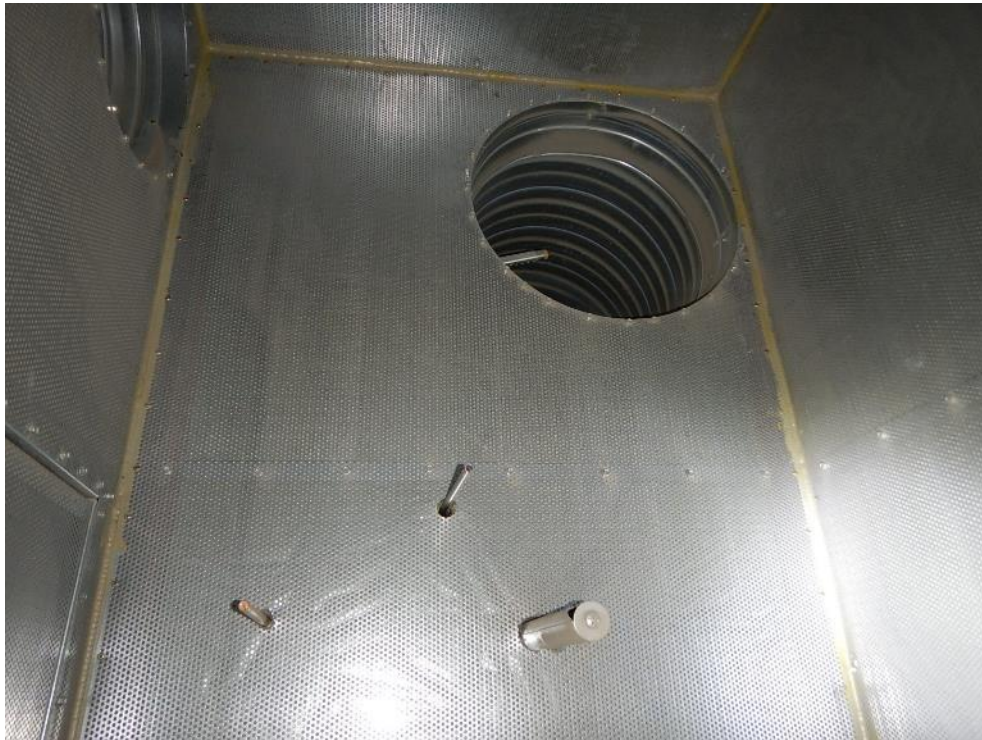
Kuva 84. Poistoilmakammio on siisti, mutta hieman pölyinen. Lämpivientejä ei ole tiivistetty.

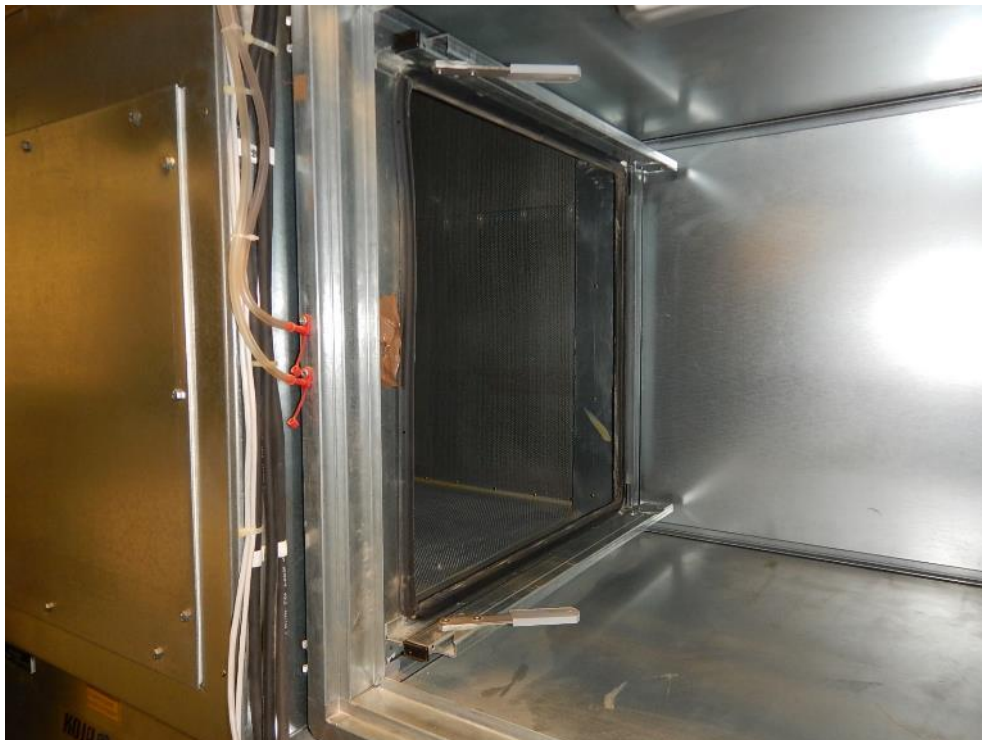
Kuva 85. Poistoilmasuodattimen kehikon tiivisteet ja lukitukset ovat hyvässä kunnossa. Kammio on pölyinen.

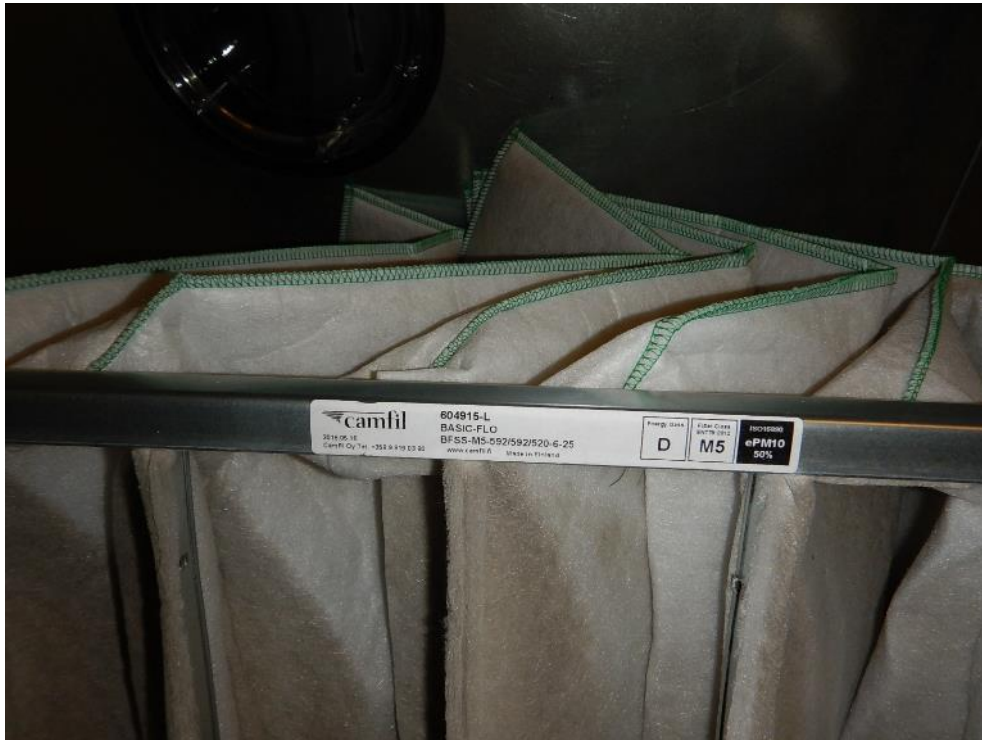
Kuva 86. Poistoilmasuodatin on hieman pölyinen. Suodatusluokka on M5.

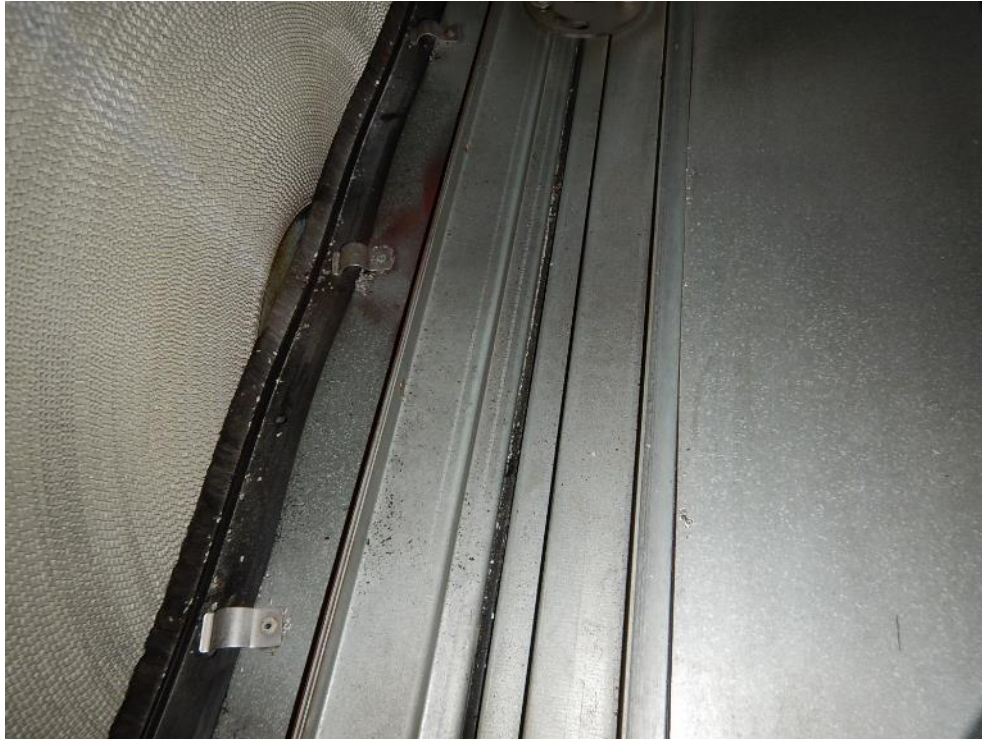
Kuva 88. Lämmöntalteenoton ja poistoilmapuhaltimen välillä kammiossa on irtoroskaa.

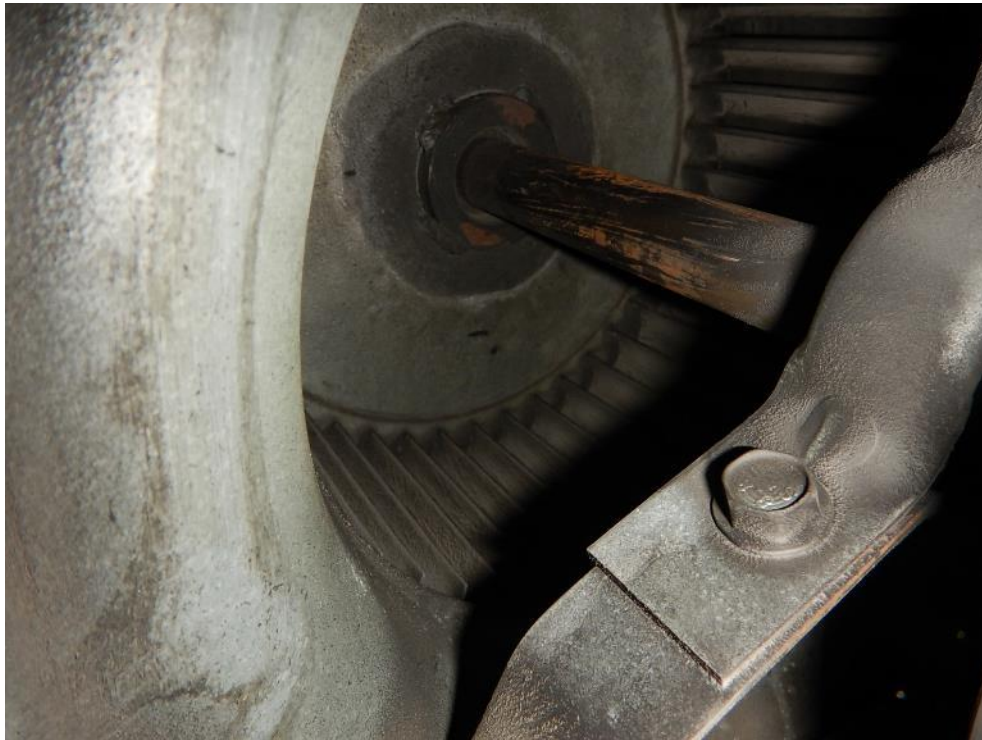
Kuva 90. Poistoilmapuhaltimessa on pinttynyttä pölyä.
