# TUTKIMUSSELOSTUS

ARVO YLPÖN KOULU, KIVIKOULU  
KOSTEUS- JA SISÄILMATEKNINEN KUNTOTUTKIMUS SEKÄ  
ILMANVAIHTOTEKNINEN KUNTOTUTKIMUS

15.2.2019

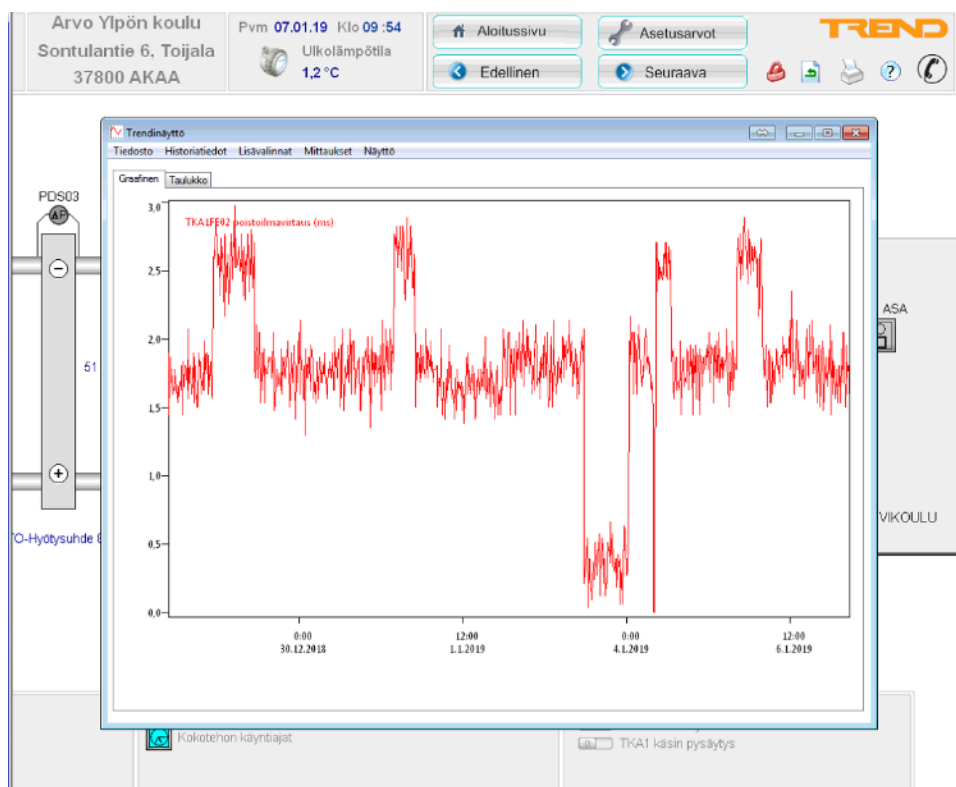
Kuva 92. Trendiseuranta poistoilmavirtauksen mittauksesta. Pakkasrajan alittuessa (3.1.2019) poistoilmavirtaus laskee arvosta ~2ms -> ~0,5ms. Poistoilmavirtauksen nousut eivät olleet säännöllisiä, eikä niille löydetty tarkastuksen yhteydessä selitystä ilmanvaihtokoneen ohjauksesta.
