# TUTKIMUSSELOSTUS

ARVO YLPÖN KOULU, KÄTEVÄ-RAKENNUS  
KOSTEUS- JA SISÄILMATEKNINEN KUNTOTUTKIMUS  
ILMANVAIHTOTEKNINEN KUNTOTUTKIMUS

26.2.2019

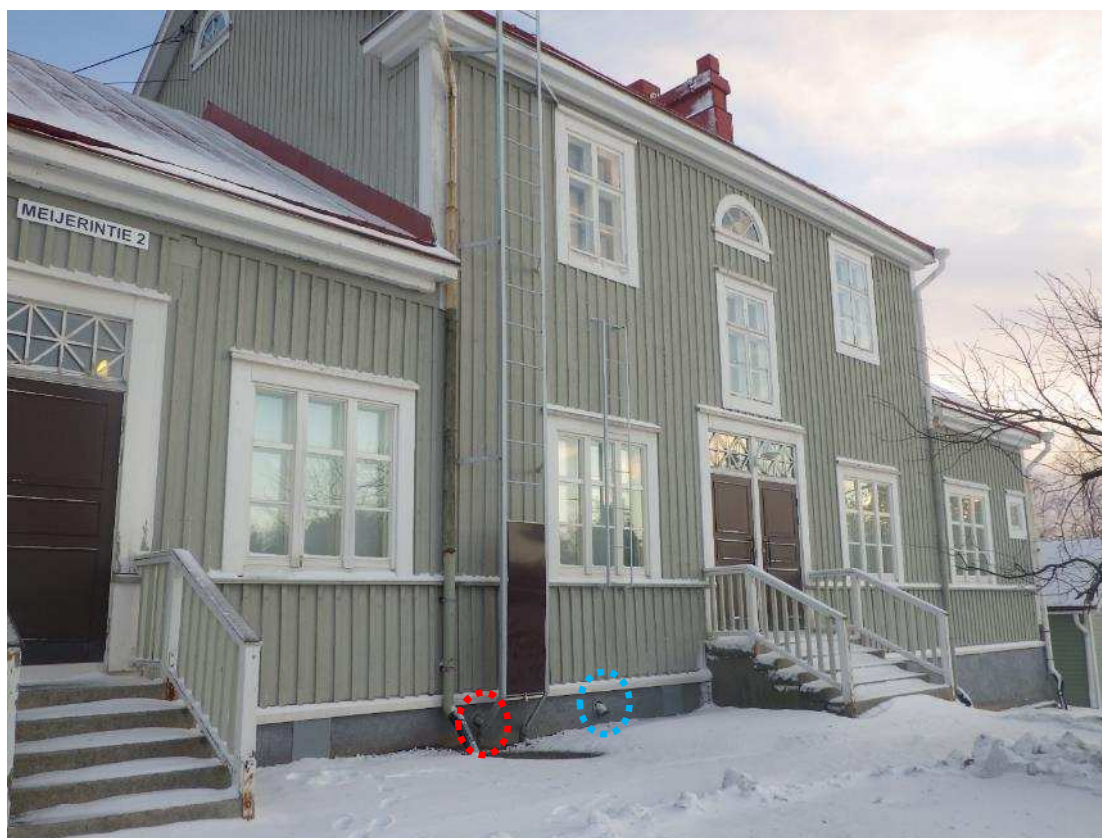
Kuva 4. Lumi on sulanut ryömintätilan kuivatusjärjestelmän ulospuhallusputken vaikutusalueelta rakennuksen Meijerintien puoleiselta sivulta. Ulospuhallusputki on merkitty kuvaan punaisella ympyrällä. Sinisellä ympyrällä on merkitty ryömintätilan kuivatusjärjestelmän sisäänotto.

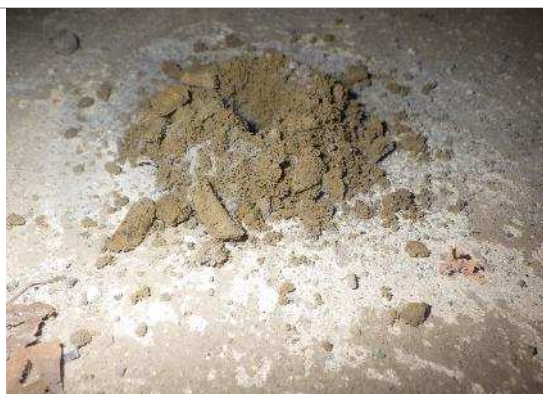
*Kuva 5. Rakenneavaus RAAP3 kellaritilan alapohjaan. Maanvastaisen betonilaatan alapuolella on hienoa, tiiviisti pakkautu-nutta hiekkaa. Hiekkatäyttö oli aistinvarai-sesti arvioituna kosteaa.*

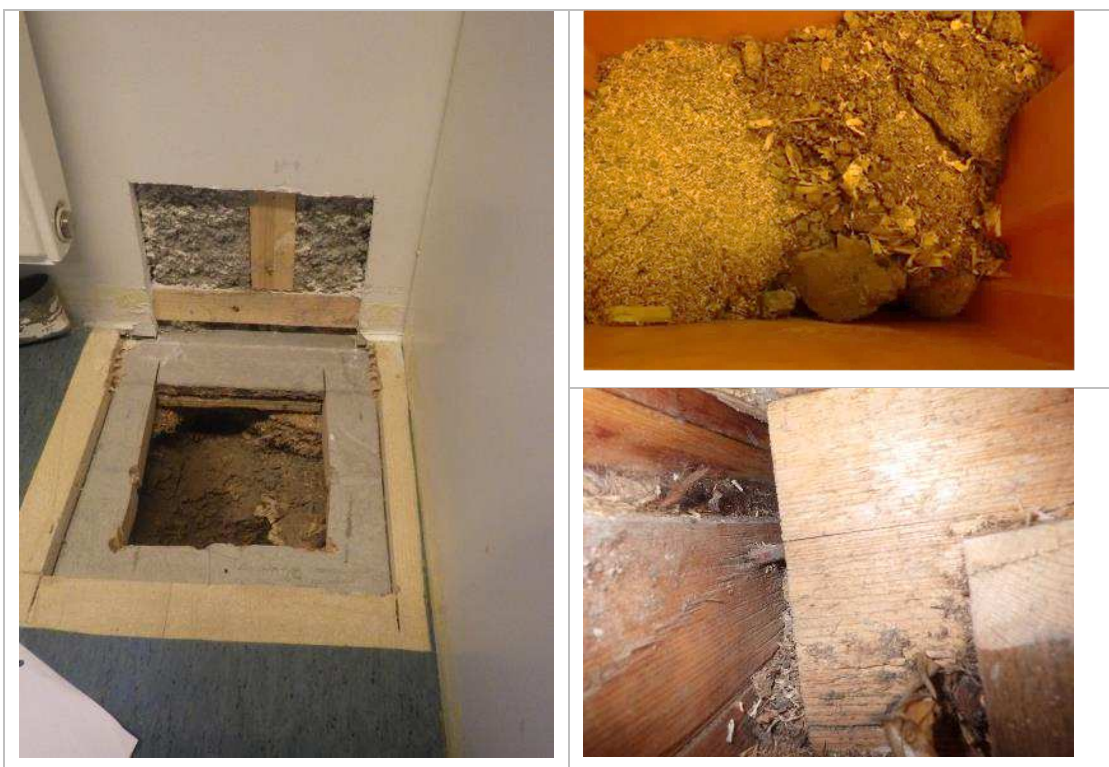
Kuvat 6 a...c. Rakennus RAAP1 tehtiin tilan 110 alapohjaan etupihan puoleiselle ulkoseinälinjalle ryömintätilallisen puurakenteisen alapohjan aluslaudoitukseen asti. Alkuperäisen alapohjarakenteen päälle on asennettu ohut tasoitekerros, lattialastulevy ja muovimatto. Täyttökerroksen paksuus on 360 mm, ja täyttökerroksen materiaalit ovat ylhäältä päin lueteltuna sahanpuru (80 mm), savi (120 mm) ja turve (160 mm). Aluslaudoituksen ja täyttökerroksen välissä on tervapaperi. Rakennusvaiheesta havaittiin heikko poikkeava (mikrobiperäinen) haju, silmämääräisesti tarkasteltuna materiaalit olivat siistejä ja kuivia. Puurakenteiden kosteuspitoisuus piikkimittarilla mitattuna oli 9,5...10,3 p-%. Alapohjarakenteen täyttökerros on yhteydessä ulkoseinärakenteen lisälämmöneristyskerrokseen.

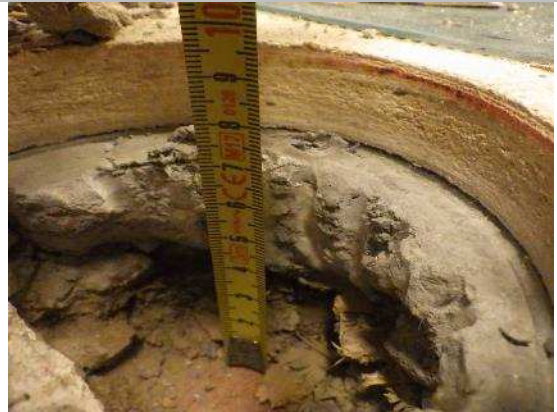
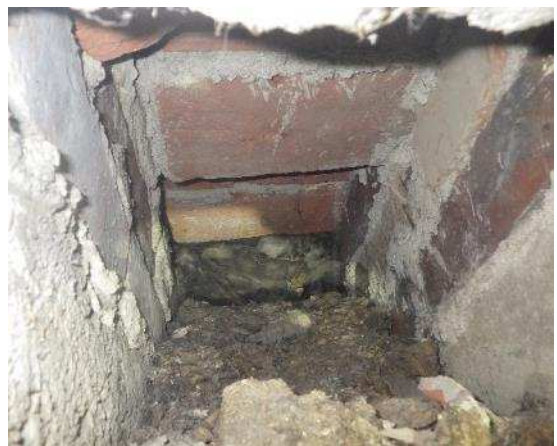
Kuvat 7 a ja b. Rakenneavaus RAAP2 tehtiin vanhan uuninperustuksen kohdalle. Savitiiliperustuksen ja alkuperäisen ponttilautalattian päällä on 40 mm tasoitekerros, lattialastulevy ja muovimatto. Kellaritilasta havainnoitiin tiilikerroksen ja betoniperustuksen liittymä. Rakenneavauksen yhteydessä ei havaittu poikkeavia hajuja tai muita viitteitä vaurioista.

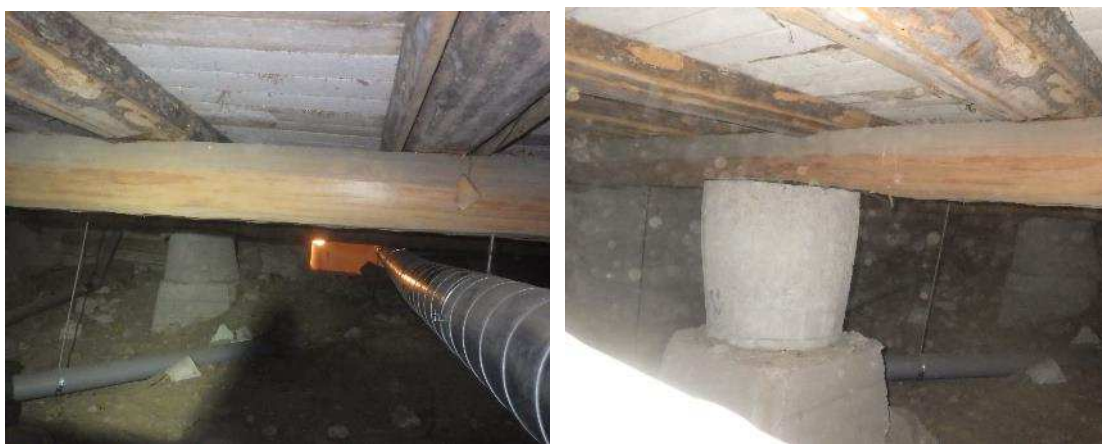
Kuvat 15 a ja b. Alapohjan kantavat rakenteet ja aluslaudoitus ovat kaikkialla siistikuntoisia. Viitteitä kosteusvaurioitumisesta (taipumia, pehmenemää, värimuutoksia) ei havaittu.

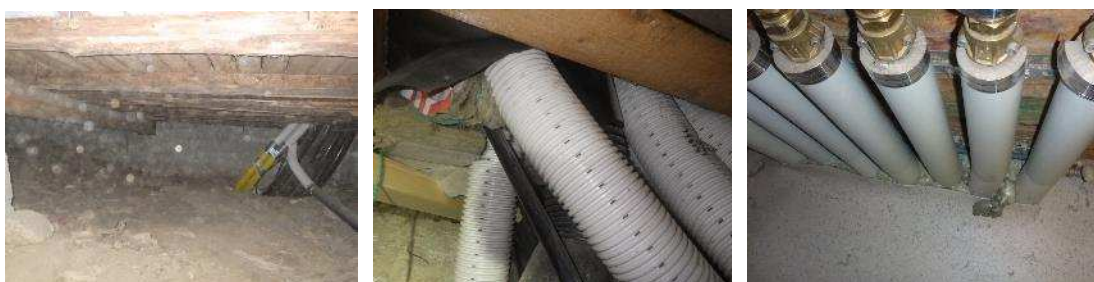
Kuvat 16 a...c. Tilan 101 kohdalla sijaitsee LV-verkoston putkiläpivientejä, joissa on osin käytetty salaojaputkea suojaputkena. Ryömintätilasta tarkasteltuna läpiviennit on tiivistetty mineraalivillalla ja ne ovat aistinvaraisesti arvioituna epätiiviiitä. Sisätiloista käsin tarkasteltuna läpiviennit on tiivistetty polyuretaanivaahdolla, eikä läpivienneissä havaittu merkittäviä ilmatiiveyspuutteita. Merkkisavulla tarkasteltuna ei havaittu merkittäviä ilmapirtauksia sisäilmaan päin.

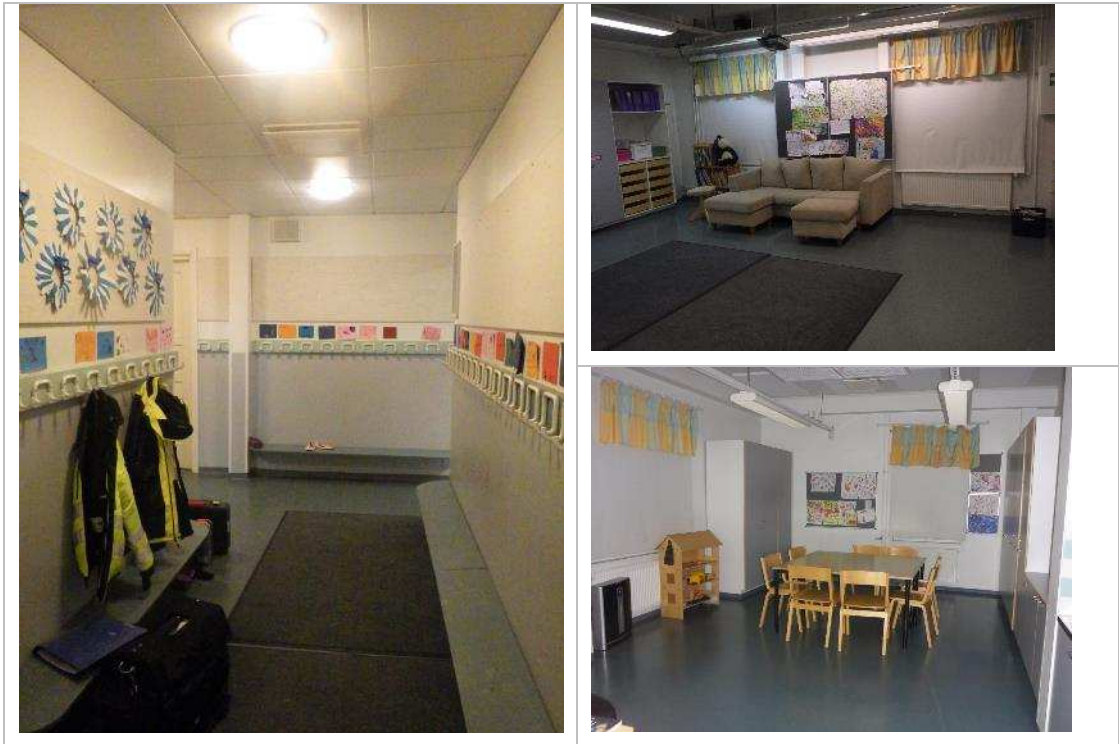
Kuvat 19 a...c. Yleiskuvia ensimmäisen kerroksen tiloista. Lattiapäällysteenä on käytetty muovimattoa. Lattiapäällysteet ovat siistikuntoiset.

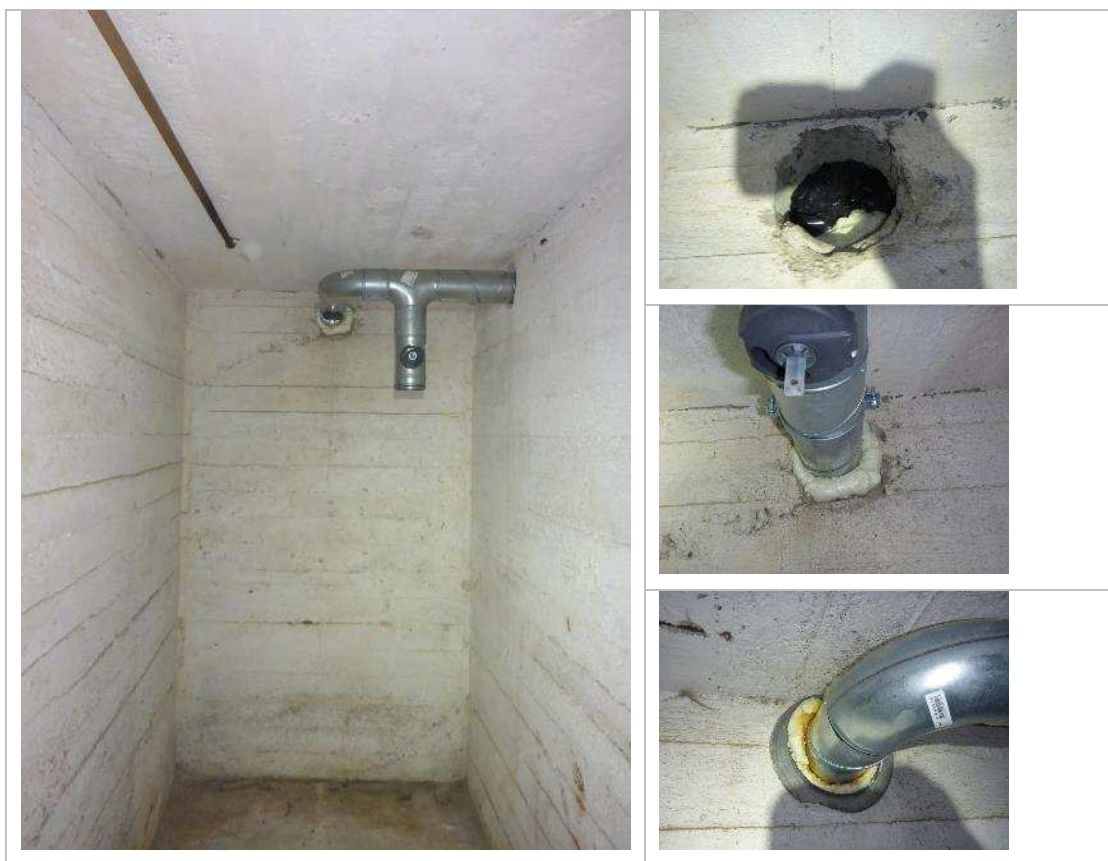
Kuvat 32 a...d. Kaikki kellaritilojen seinät ovat maalattuja betonirakenteita. Kellaritilojen 002...004 päätyseinät ovat maanvastaisia seiniä. Muut kellaritilojen seinät rajoittuvat ryömintätilaan tai ovat väliseiniä. Kaikissa tiloissa 002...004 on läpivienti maanvastai-sen seinän yläosassa/sokkelissa. Tilan 002 seinässä oleva aukko on ummistettu puut-teellisesti polyuretaanivaahdolla. Tilojen 003 ja 004 läpiviennit liittyvät ryömintätilan kui-vatusjärjestelmään, eikä näiden läpivientien ilmatiiveydessä havaittu merkittäviä ilma-tiiveyspuutteita.

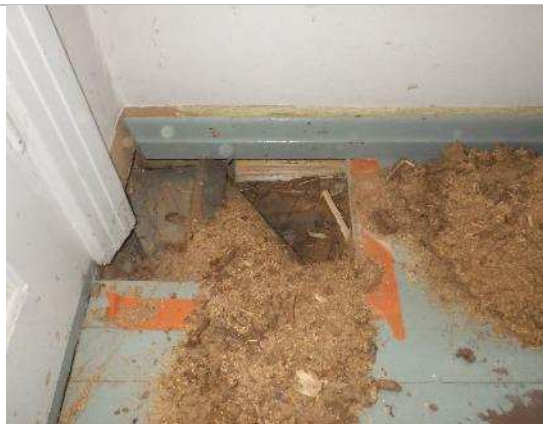
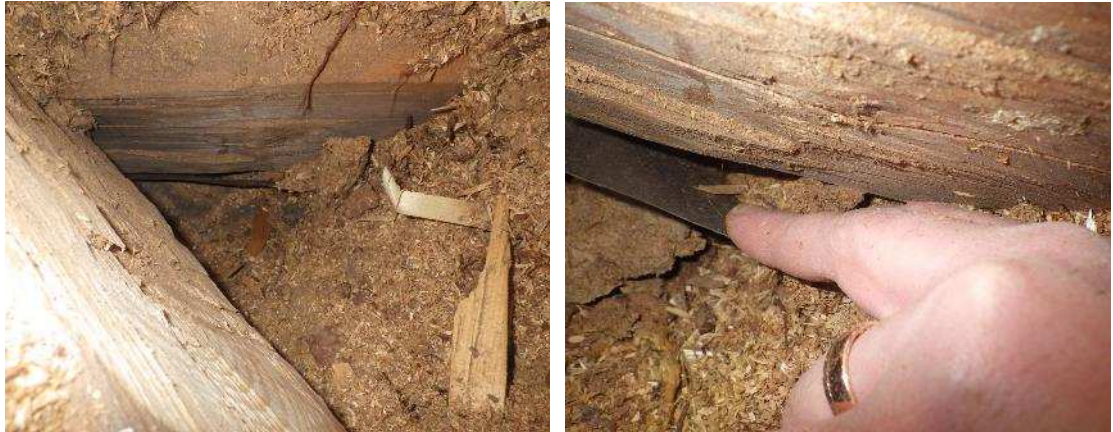
Kuvat 38 a...c. Rakenneavaus RAVP2 tehtiin tilaan 213 (keittiö) ulkoseinän viereen. Rakenneavauksen vieressä on komerotila, jonka seinäpinnoissa havaittiin todennäköisesti vesikaton vuodosta tai kondenssikosteudesta aiheutuvia vuotojälkiä. Täyttökerroksena on kuivaa pehkua. Välipohjan aluslaudoituksen ja täyttökerroksen välissä on tervapaperi, jota on nostettu ulkoseinän hirsirunkoa vasten. Rakenneavauksen yhteydessä havaittiin kuivalle puumateriaalille ominainen haju sekä heikko mikrobiperäinen haju. Puurakenteiden kosteuspitoisuus oli 8,0...8,9 p-% piikkimittarilla mitattuna. Täyttökerroksen pohjasta, ulkoseinän viereltä otettiin materiaalinäyte MAT2 mikrobianalyysia varten. Materiaalinäytteessä MAT2 ei todettu mikrobikasvua materiaalissa.

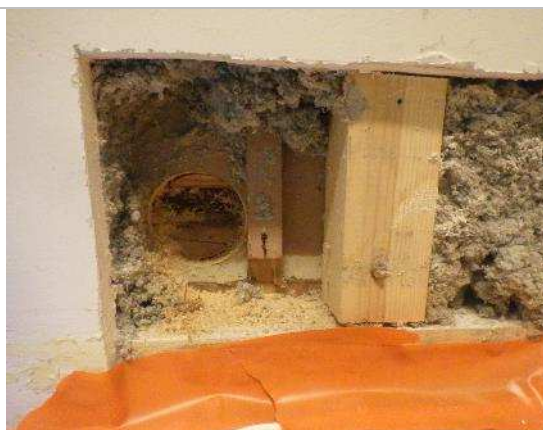
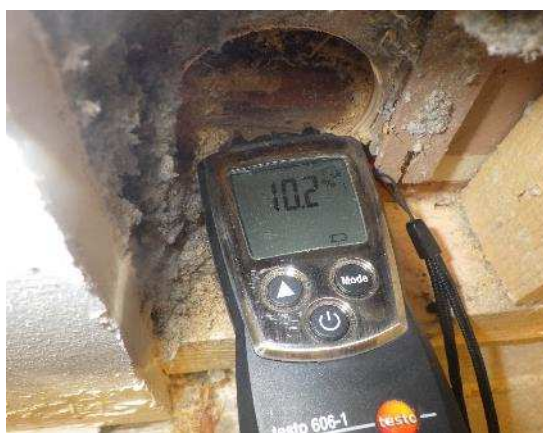
Kuvat 46 a ja b. Alapohja-ulkoseinäliittymä tarkastettiin rakenneavausten RAAP1-RAUS1 yhteydessä. Lisälämmöneristekerroksen paksuus on 50 mm. Lisälämmöneristekerros ja alapohjarakenteen täyttökerros ovat ilmayhteydessä. Hirsirungon alaosan kosteuspitoisuus oli 10,0...10,6 p-% piikkimittarilla mitattuna.

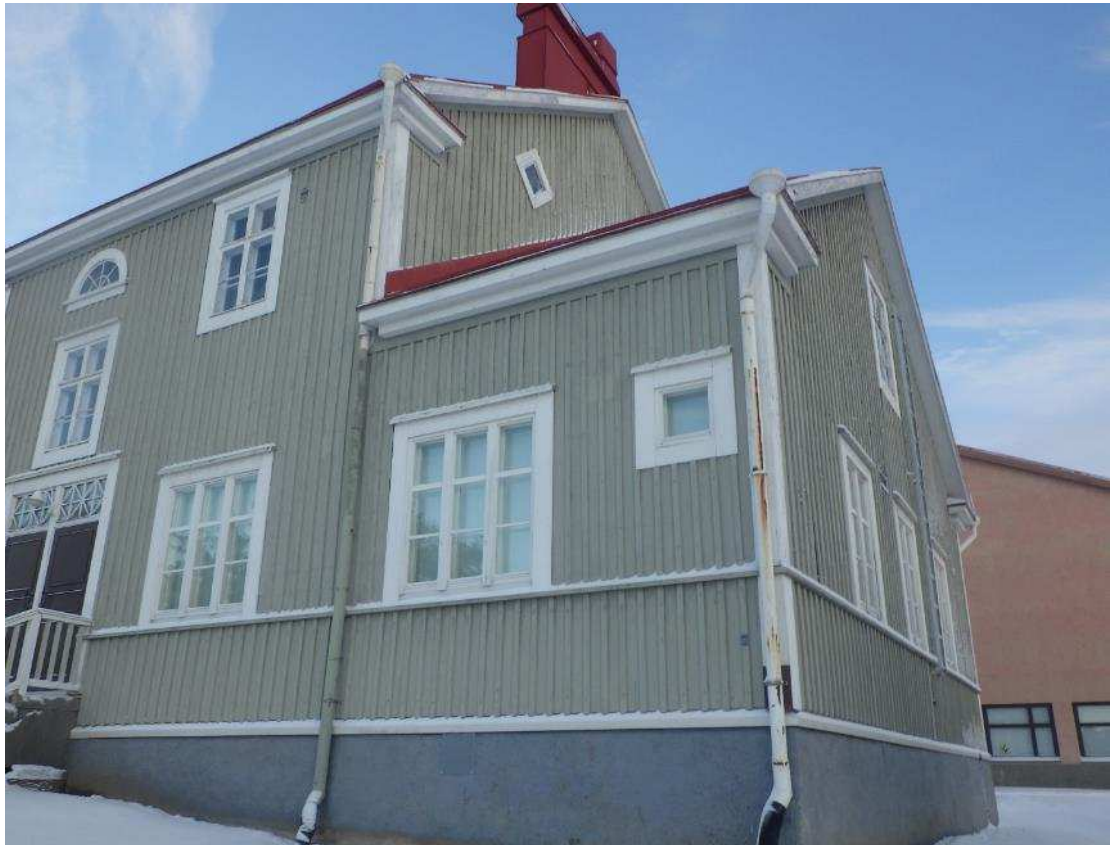
Kuvat 47 a...c. Julkisivulaudoituksen maalipinta on pääosin tyydyttävässä kunnossa. Paikoin maalipinta hilseilee ja lohkeilee voimakkaasti.

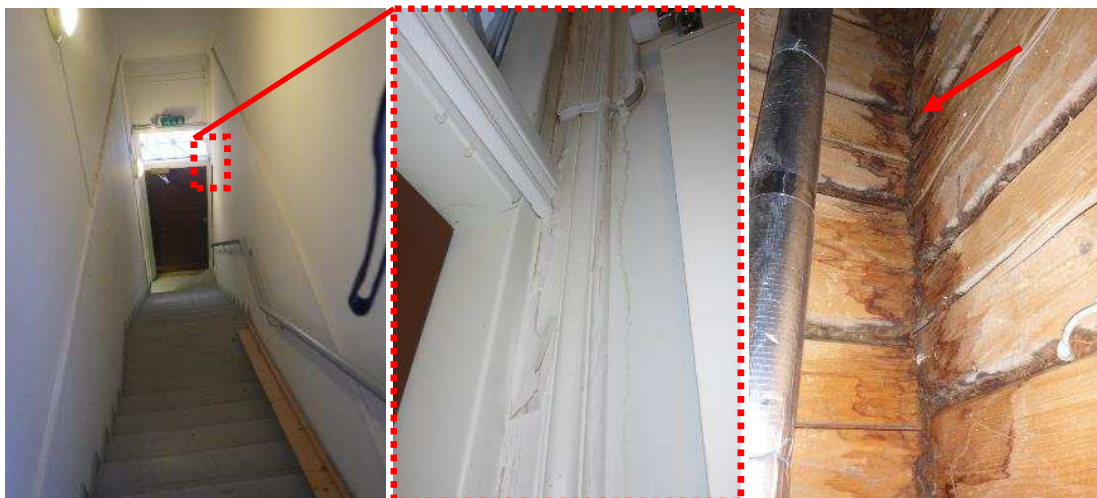
Kuvat 50 a...c. Rakennuksen päädyssä oleva portaikko (tila 104) on lämmöneristämätön, samoin kuin sen alapuolella sijaitseva tila (pohjapiirustuksessa yhdistetty tilat 101 ja 102). Lämmittämättömän portaikon ulkoseinän sisäpinnoilla sekä sen alapuolisen tilan lisälämmöneristämättömien ulkoseinien sisäpinnoilla on valumajälkiä. Kuvassa b esitetyjen kosteusjälkien kohdalta otettiin materiaalinäytteet MAT3 (hirren sisäpinnasta) ja MAT4 (hirsitilkkeestä), materiaalinäytteenottoa on merkitty kuvaan punaisella nuolella. Laboratorioanalyysissä todettiin epäily mikrobikasvusta materiaalinäytteessä MAT3 ja selvä mikrobikasvu materiaalinäytteessä MAT4.

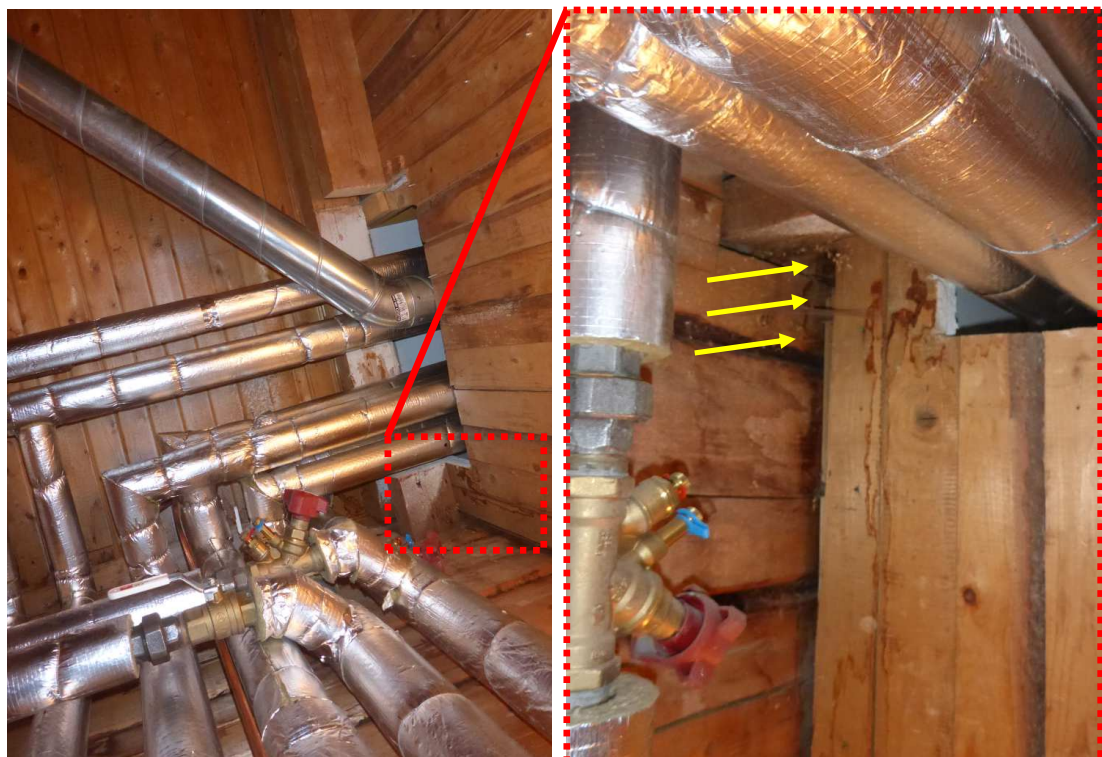
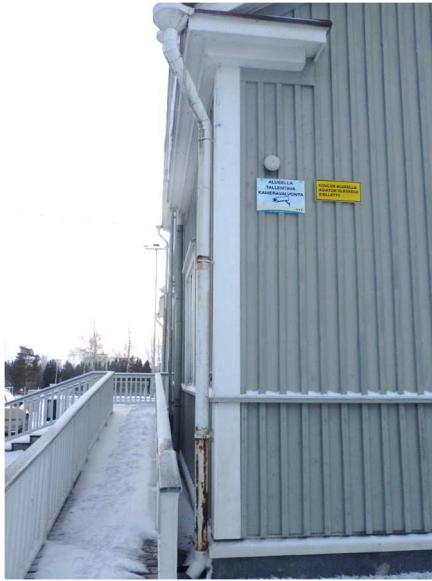
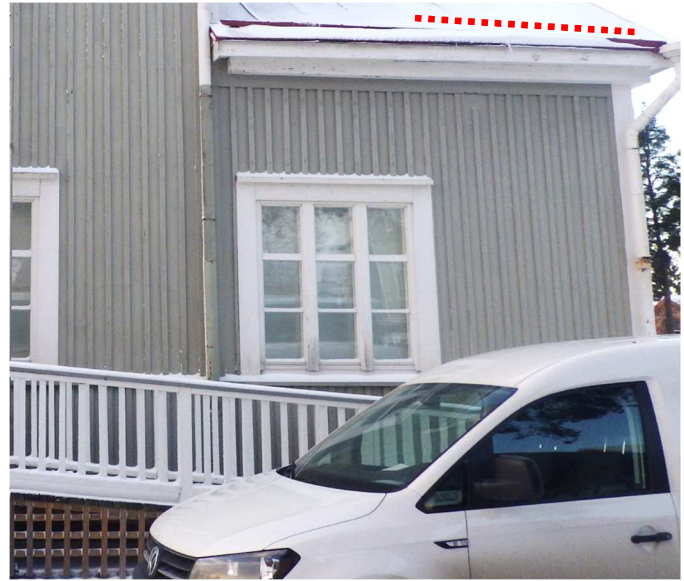
Kuvat 51 a...d. Tilojen 101 ja 105 välisessä seinässä on aukko ulkoseinän vierellä sijaitsevaan iv-koteloon. Ulkoseinän kosteusjälkien havaittiin jatkuvan myös kotelorakenteen taakse (keltaiset nuolet kuvassa b). Kotelorakenteen pinnoilla ei havaittu kosteusjälkiä tai muita viitteitä vaurioista. Ulkoseinän ulkopinnassa ei tehty muusta rakennuksesta poikkeavia havaintoja kyseisten tilojen kohdalla. Tilan 101 ulkonurkan kohdalla sijaitsee syöksytorvi, ja vesikatolla siihen johtava pystykouru (merkitty punaisella karkivivalla kuvaan d). Vesikattoon liittyvät havainnot on esitetty kappaleessa 10.2.

Tilan 105 viereisen teknisen tilan (pohjapiirustuksessa tila 101) lämmöneristämättömän ulkoseinän sisäpinnassa on paikallinen mikrobivaurio, mikä on todennäköisesti aiheutunut vesikaton vuodoista. Epäpuhtauksien on mahdollista kulkeutua paikallisesti käyttötilojen, sillä tilojen 101 ja 105 välinen ovi ei ole tiivis, ja lisäksi tila 101 on laajasti ilmayhteydessä portaiden alapuoliseen tilaan sekä tilassa 105 sijaitsevien välipohjan alapuolisiin iv-putkien koteloihin. Mikrobivaurioitunut materiaali voidaan pyrkiä poistamaan esimerkiksi höyläämällä tai hiomalla hirren pintaa, mutta luotettavasti kaiken vaurioituneen materiaalin poistaminen on haastavaa (esimerkiksi hirsipinnat ja tilkermateriaali hirsien välistä). Suosittelemme puhdistamaan pinnat mekaanisesti siinä laajuudessa kuin se on mahdollista sekä järjestämään poistoilmanvaihto tilaan 101. Pintojen puhdistamisen yhteydessä tilan 105 iv-kotelo tulee purkaa riittävässä laajuudessa. Korjaustyöt suositellaan suorittamaan kiireellisesti seuraavan vuoden aikana. Vesikattoon ja yläpohjaan kohdistuvat toimenpiteet on esitetty kappaleissa 10.3.

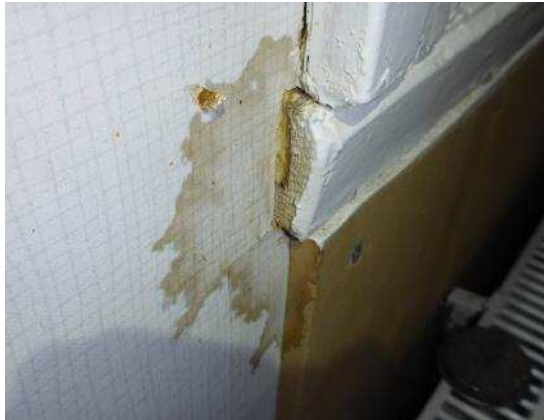
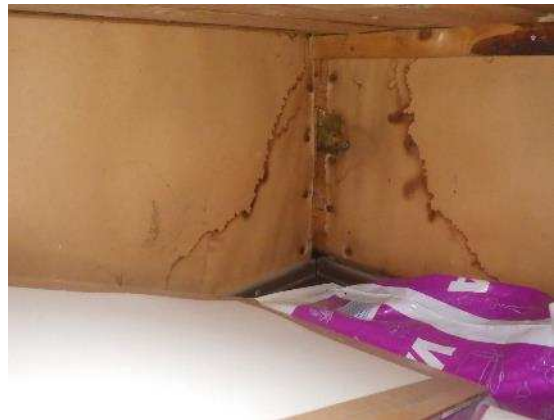
Kuvat 52 a ja b. Ulkoseinän sisäpinnoilla havaittiin paikoin vesivuotojälkiä toisen kerroksen tiloissa.

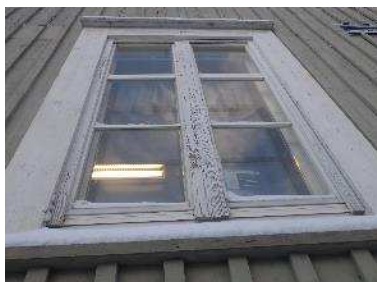
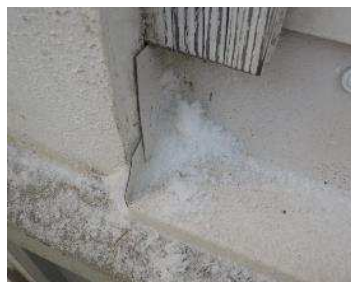
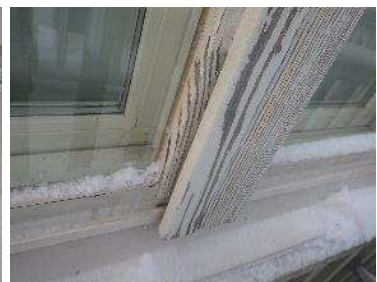
Kuvat 53 a...c. Ikkunoiden ulkopuolisten puuosien maalipinta on huonokuntoista. Merkittäviä lahovaurioita ei havaittu. Ikkunapellitykset ovat lyhyet, ja ikkunan vesipelliltä sadevesi valuu julkisivun vesilistan päälle.

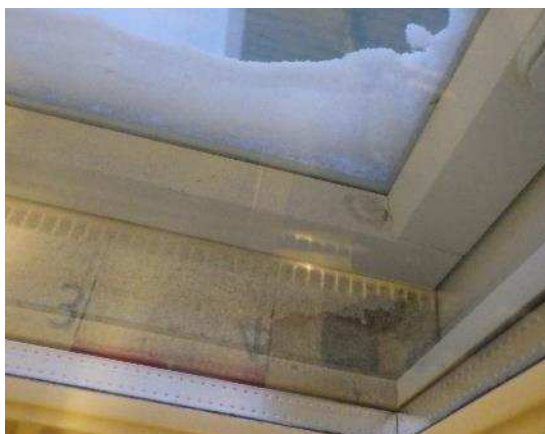
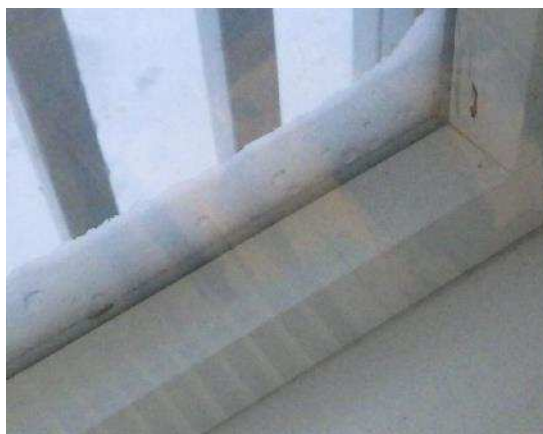
Kuvat 54 a ja b. Ensimmäisen kerroksen ikkunat ovat kolmilasisia, kaksipuitteisia puu-MSE-ikkunoita. Paikoin ikkunapuitteiden välissä havaittiin kosteusjälkiä (kuva a), ja paikoin ulomman lasin sisäpinnalla havaittiin tiivistynyttä kosteutta (kuva b).

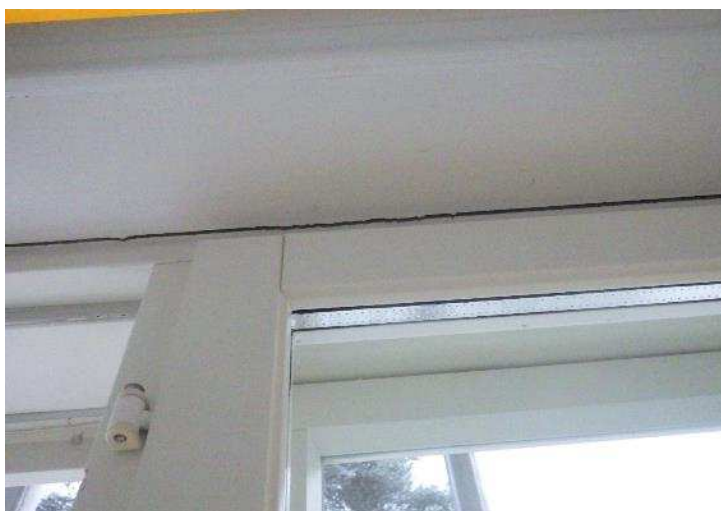
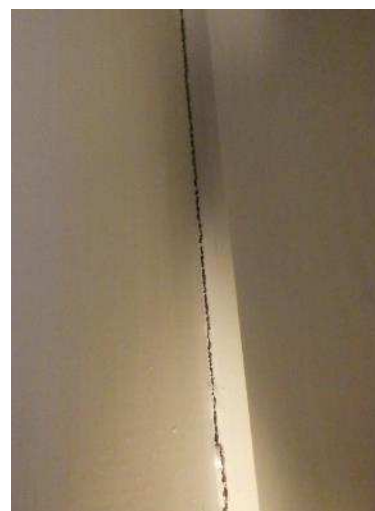
Kuvat 55 a ja b. Karmi-ulkoseinä-liittymässä havaittiin selviä rakoja. Raoista havaittiin ilmavirtauksia sisäilmaan päin merkkisavulla tarkasteltuna.

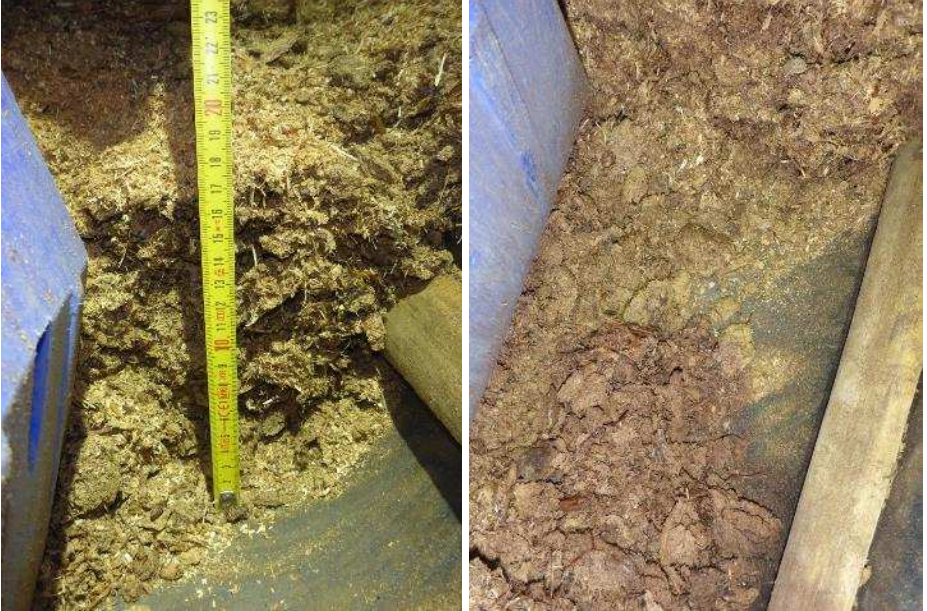
| Avauksen nro | Valokuvat ja havainnot |
|---|---|
| RAYP1 | <p>Yläpohjan rakenne ylhäältä alaspäin lueteltuna rakenneavauksen RAYP1 kohdalla:</p> <ul style="list-style-type: none"> <li>• lattialaudoitus, 15 mm</li> <li>• sahanpuru / puurakenteet, 100...150 mm</li> <li>• turve / puurakenteet, 150...200 mm</li> <li>• tervapaperi</li> <li>• laudoitus (rakenneavausta ei jatkettu)</li> <li>• sisäverhouslevy</li> </ul> <p>Rakenneavaus RAYP1 tehtiin lähelle Meijerintien puoleista päätyä. Ullakon lattialaudoitus rakenneavauksen kohdalla oli lahovaurioitunut. Täyttökerroksena käytetyn sahanpurun ja turpeen alapuolella on tervapaperi. Ullakkotilassa havaittiin mikrobiperäinen haju, mutta selvästi rakenneavauksesta tulevaa hajua ei havaittu.</p> |

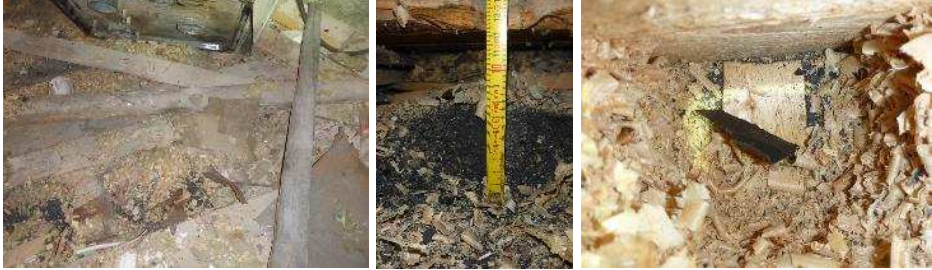
| Avauksen nro | Valokuvat ja havainnot |
|---|---|
| RAYP2 | <p>Yläpohjan rakenne ylhäältä alaspäin lueteltuna rakenneavauksen RAYP2 kohdalla:</p> <ul style="list-style-type: none"> <li>• lattialaudoitus, harva, 15 mm</li> <li>• ilmaväli, ~30 mm</li> <li>• koksikuona / puurakenteet, ~80 mm</li> <li>• kutterinlastu / puurakenteet, ~180 mm</li> <li>• tervapaperi</li> <li>• laudoitus (rakenneavausta ei jatkettu)</li> </ul> |

| Avauksen nro | Valokuvat ja havainnot |
|---|---|
| | <ul style="list-style-type: none"> <li>sisäverhouslevy</li> </ul> <p>Rakenneavaus RAYP2 tehtiin lähelle sisäpihan puoleista päätyä. Ullakon lattialaudoitus rakenneavauksen kohdalla oli lahovaurioitunut. Täyttökeroksena käytetyn koksikuonan ja kutterinlastun alapuolella on tervapaperi. Ullakkotilassa havaittiin mikrobiperäinen haju, mutta selvästi rakenneavauksesta tulevaa hajua ei havaittu.</p> |

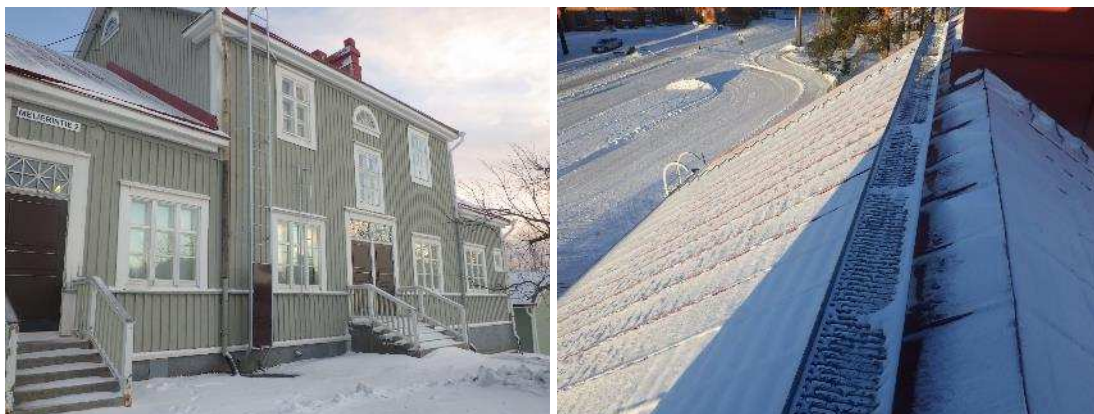
Kuvat 58 a ja b. Vesikatot ovat harjakattoisia konesaumattuja rivipeltikattoja. Matalien osien vesikatoille ei ollut kulkua, eikä niitä tarkastettu vesikatolta käsin. Vesikatteen maalipinta oli hyväkuntoinen siltä osin, kun sitä pystyttiin lumi- ja jääpeitteeltä tarkastelemaan.

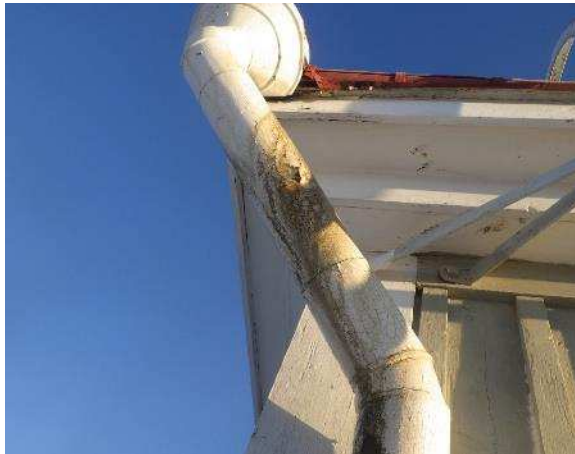
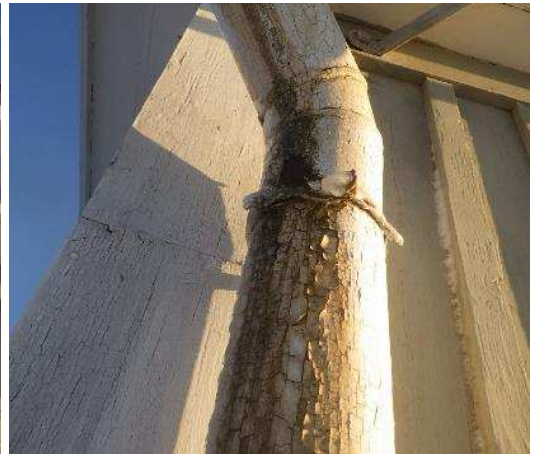
Kuvat 60 a ja b. Syöksytorvissa on korroosiovaurioita.

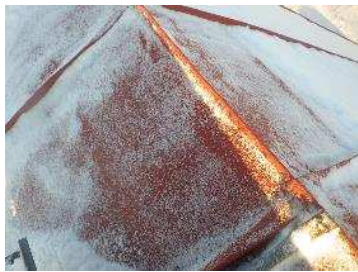
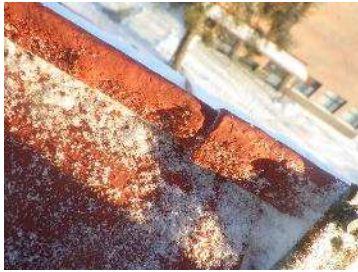
Kuvat 61 a ja b. Vesikatteessa on kaksinkertainen pystysauma, mutta ei tiivistysmassaa.

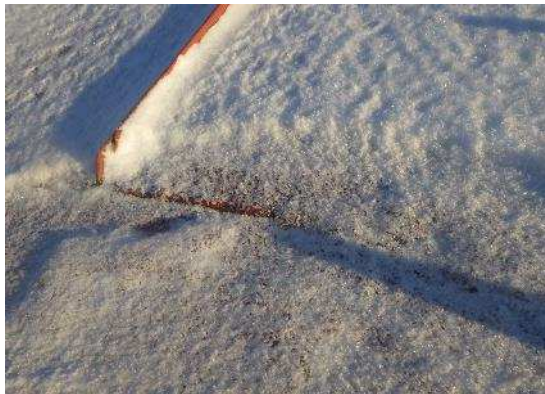
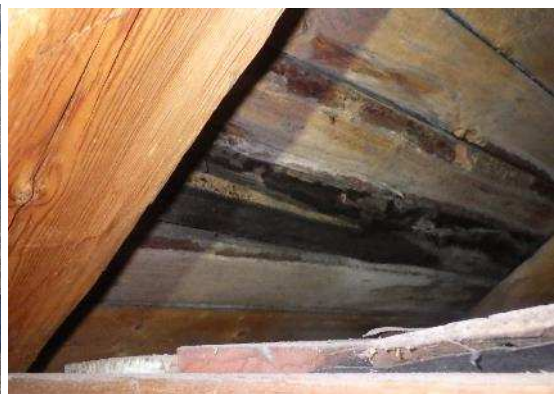
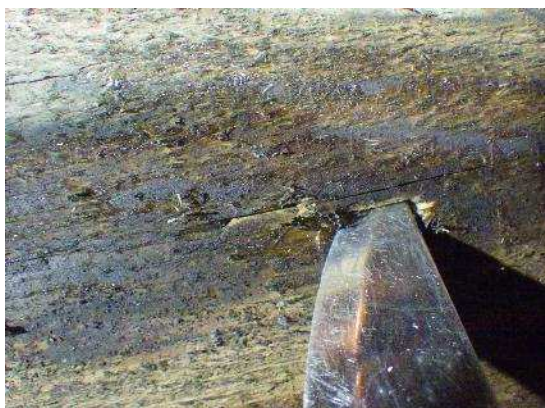
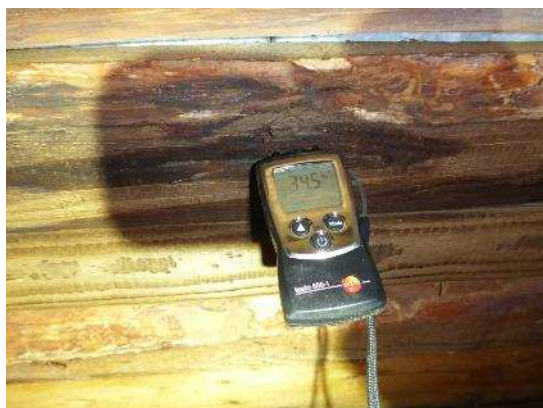
Kuvat 62 a...d. Vesikatteen jatkossaumoissa on vesitiiveyspuutteita. Aluslaudoituksessa on kosteusvaurioita koko lappeen matkalta jatkossaumojen kohdalta. Vesivuoto on aktiivista, puukolla painaessa aluslaudoituksen pintaan nousi vesipisaroita.

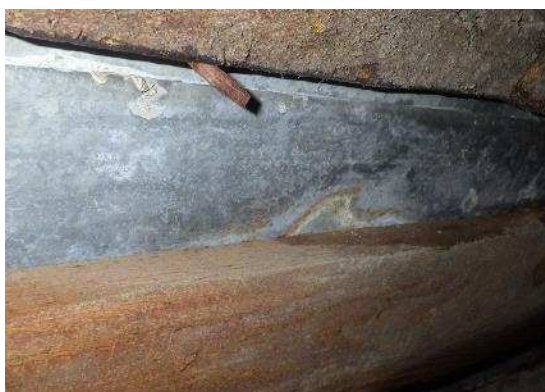
Kuva 63. Vesikatteen alapinnalla havaittiin paikoin korroosioaurioita.

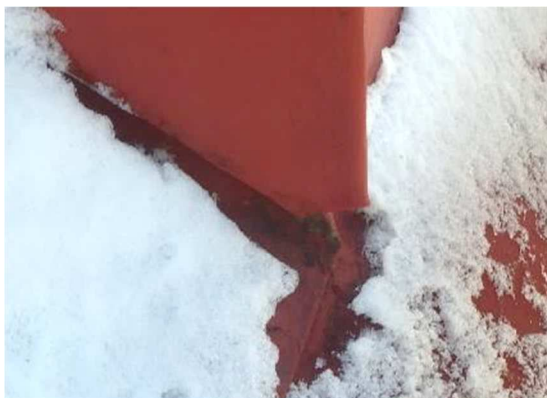
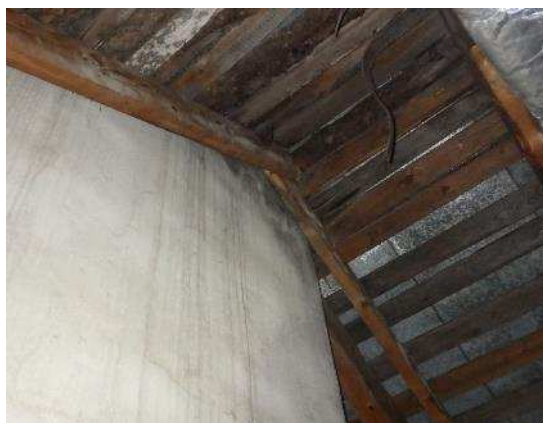
Kuvat 65 a ja b. Vesikate on nostettu hormien suojapellityksen taakse. Vesikatteessa on pellityksen liitoksessa havaittavissa vähäisessä määrin korroosioauriota. Hormien pinnoilla on valumajälkiä ja aluslaudoituksessa kosteusjälkiä hormien ympärillä.

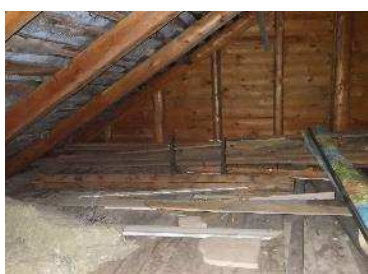
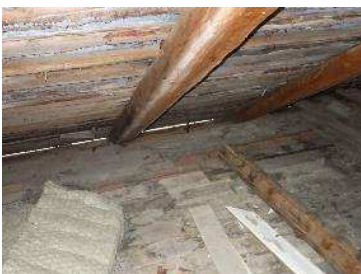
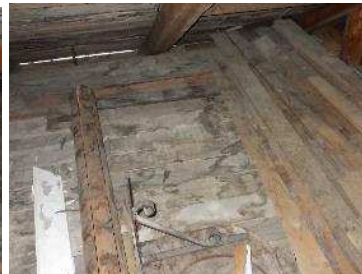
Kuvat 66 a...c. Yleiskuvia ullakkotilasta. Ullakkotilan korkeus harjan kohdalla on noin 3 m, ullakkotila tuulettuu räystäältä. Ullakkotilassa havaittiin poikkeava, mikrobiperäinen haju. Ullakolla on runsaasti mm. rakennusjätettä ja muuta sinne varastoitua tavaraa. Ullakon lattiaudoituksessa ja muussa ullakolla olevassa materiaalissa on kosteusjälkiä kauttaaltaan. Lattialaudat ovat monin paikoin huonokuntoisia ja pahoin pehmentyneitä.

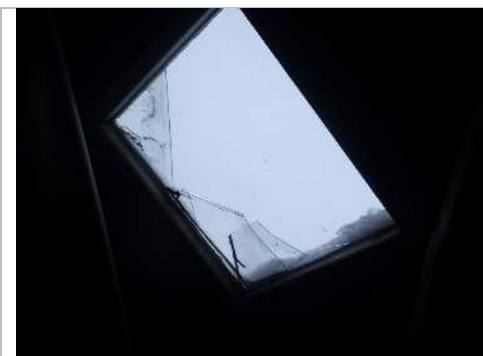
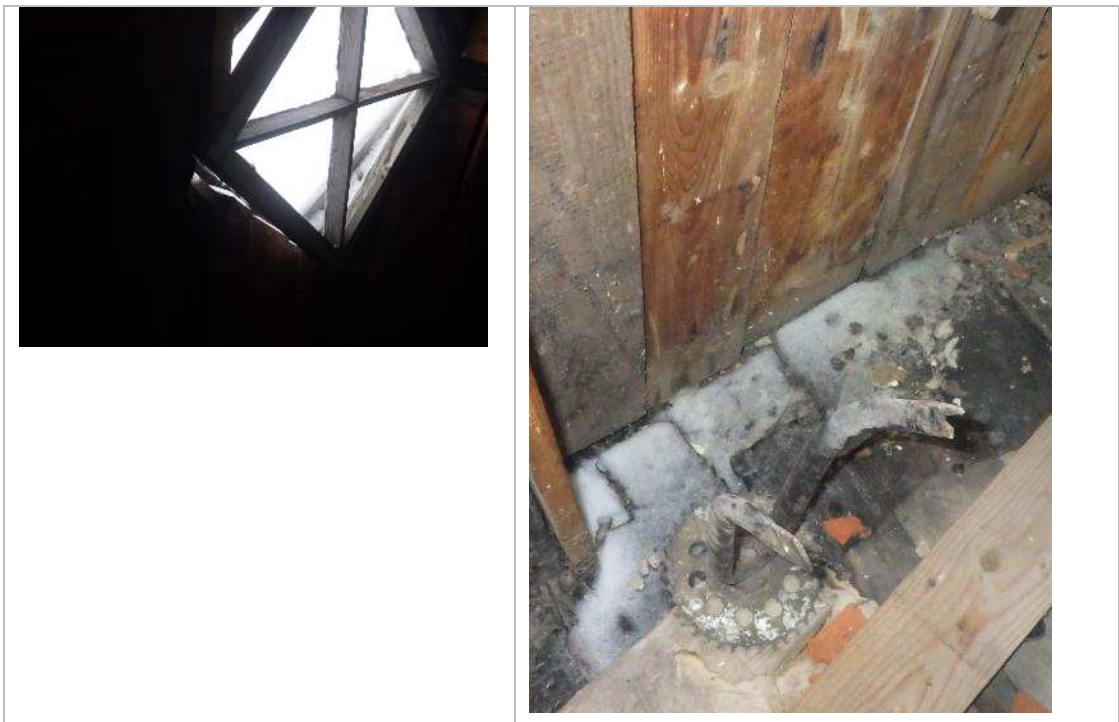
Kuvat 67 a...c. Ullakon ikkunoista yksi oli rikki ja muiden sadevedentiiveydessä on puutteita. Ullakolla havaittiin paikoitellen sinne tuiskunnutta lunta. Pääosin lunta oli ikkunoiden läheisyydessä, mutta myös räystääslinjojen lähellä.

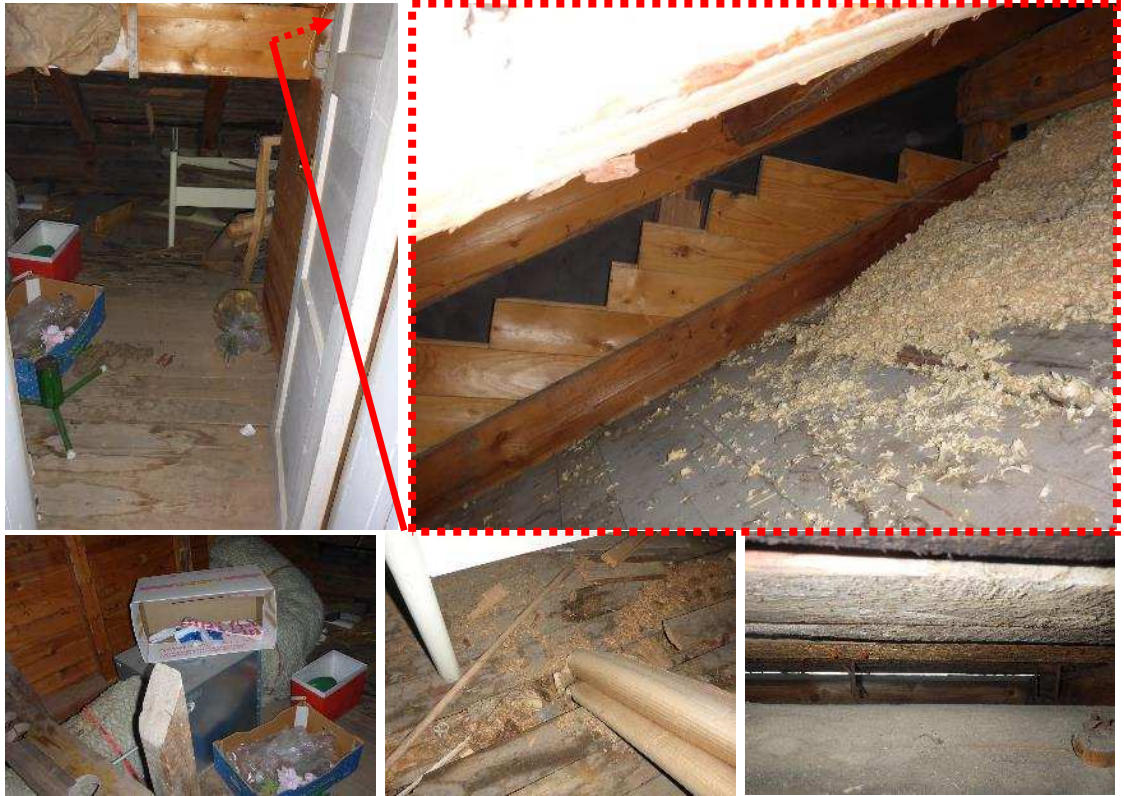
Kuvat 69 a...e. Rakennuksen matalampien osien päädyissä on mm. varastokäytössä olleita kylmiä tiloja. Kuvat ovat tilasta 217. Tiloissa on runsaasti rakennus- ja muuta jätettä sekä sekalaista tavaraa. Pinnoilla on laaja-alaisesti kosteusjälkiä. Matalampien osien vesikaton alapuolinen tila/ullakkotila tuulettuu räystäältä.

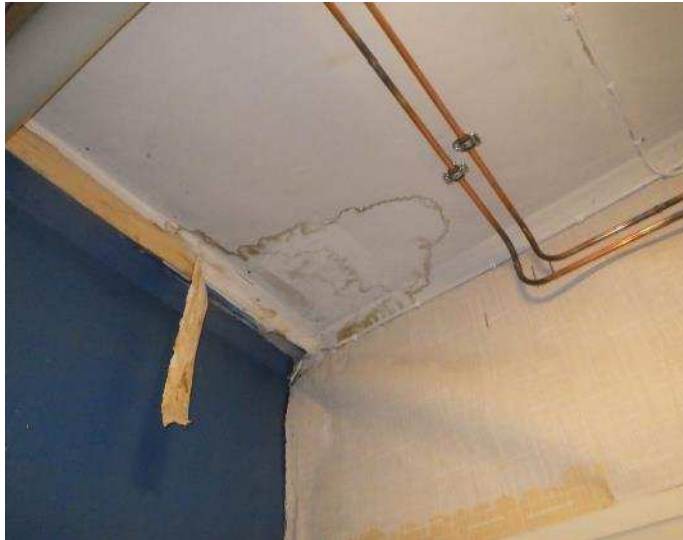
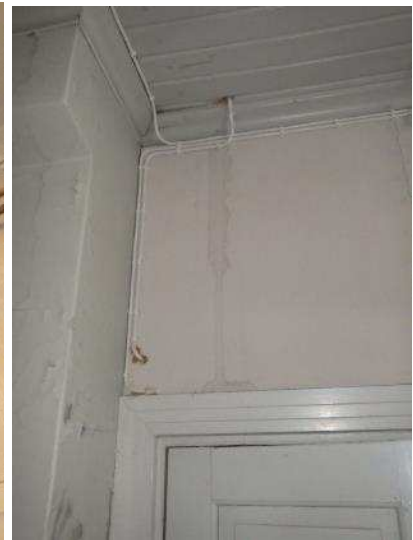
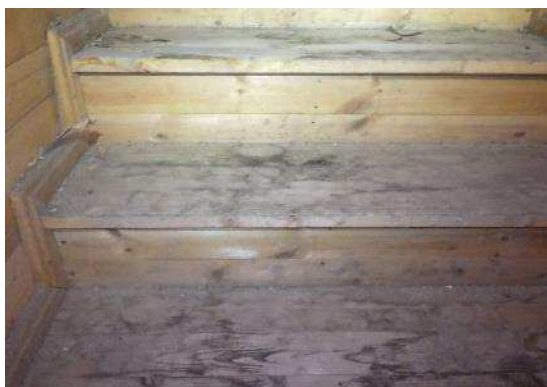
Kuvat 70 a...c. Toisen kerroksen tiloissa havaittiin kosteusjälkiä monin paikoin yläpohjarakenteen alapinnassa, ulko- ja väliseinien sisäpinnoilla sekä ullakolle johtavassa portaikossa.

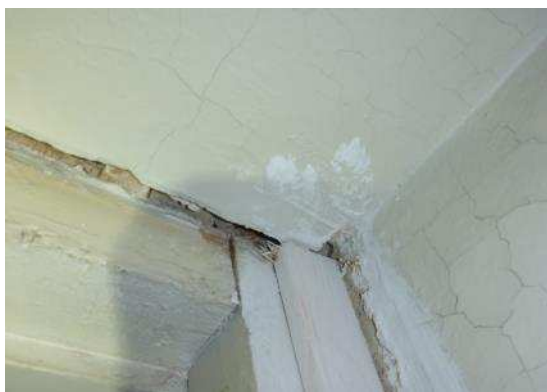
Kuva 71. Yläpohjan rakenneliittymissä ei havaittu ilmansulkukerrosta.

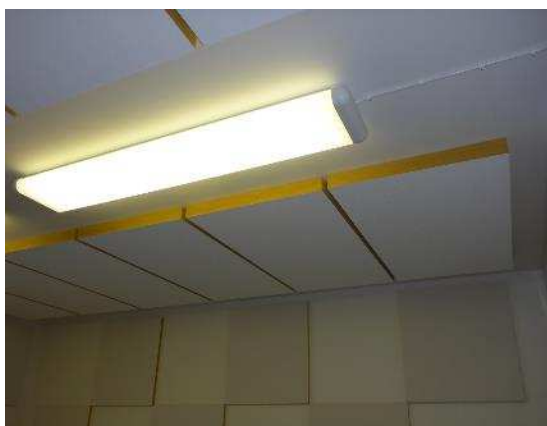
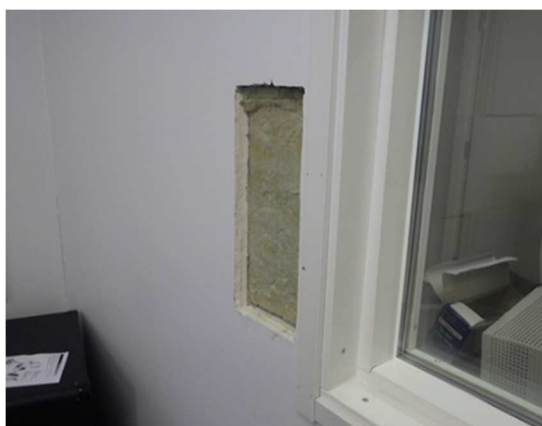
Kuvat 72 a ja b. Äänitysstudion tiloissa (pohjapiirustuksessa tilat 206 ja 207) havaittiin runsaasti avoimia mineraalivillapintoja yläpohjan ja seinien akustolevyjen sivupinnoilla sekä väliseinässä olevassa aukossa.
