# TUTKIMUSSELOSTUS

ARVO YLPÖN KOULU, PUUKOULU  
KOSTEUS- JA SISÄILMATEKNINEN KUNTOTUTKIMUS  
ILMANVAIHTOTEKNINEN KUNTOTUTKIMUS

13.2.2019

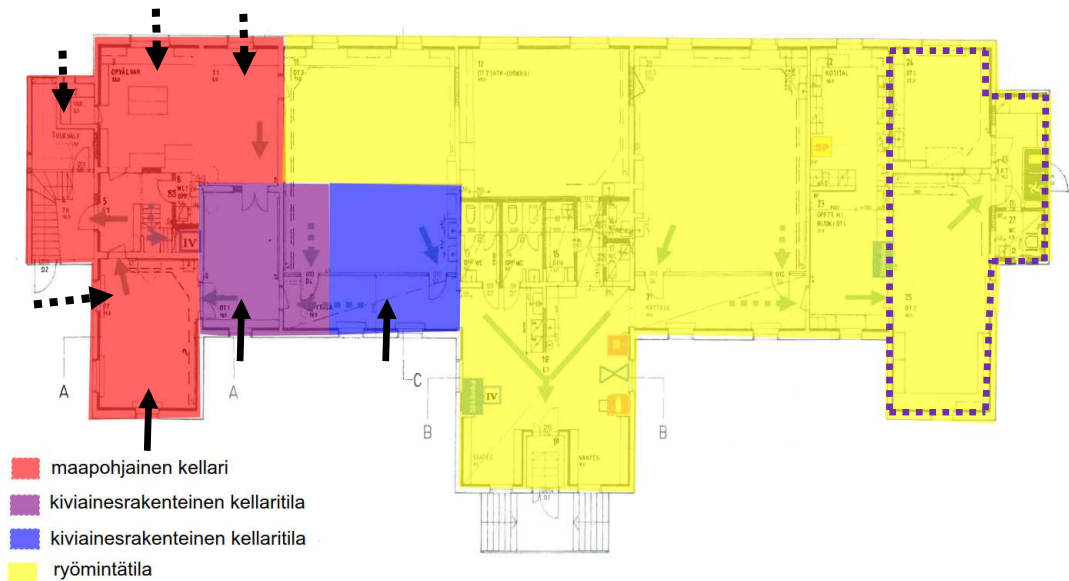
Kuva 5. Rakennuksen kellaritilat. Kellaritiloihin on kulku etupihan puolelta nuolien osoittamista kohdista. Rakennuksen takana on lukittuja/ummistettuja luokkuja ja ovi, merkitty katkoviivoitetuilla nuolilla. Lattiarakenne ja alapohjarakenteen täyttökerroksen pintaosia on uusittu rakennuksen itäpäädyssä katkoviivoitetulla alueella.

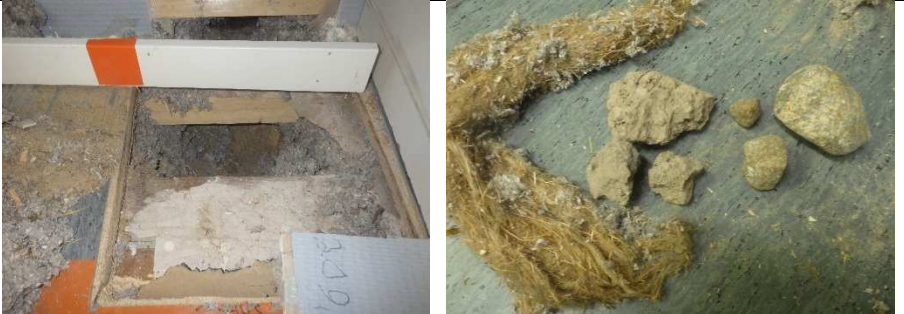
| Avauksen nro | Valokuvat ja havainnot |
|---|---|
| RAAP5<br>(tila 3) | <div data-bbox="488 1552 1396 1865"> </div> <p>Alapohjan rakenne ylhäältä alaspäin lueteltuna rakenneavauksen RAAP5 kohdalla:</p> <ul style="list-style-type: none"> <li>• muovimatto, 2 mm</li> <li>• tasoite, 1 mm</li> <li>• lastulevy, 12 mm</li> <li>• pikipahvi korkkisirotteella</li> </ul> |

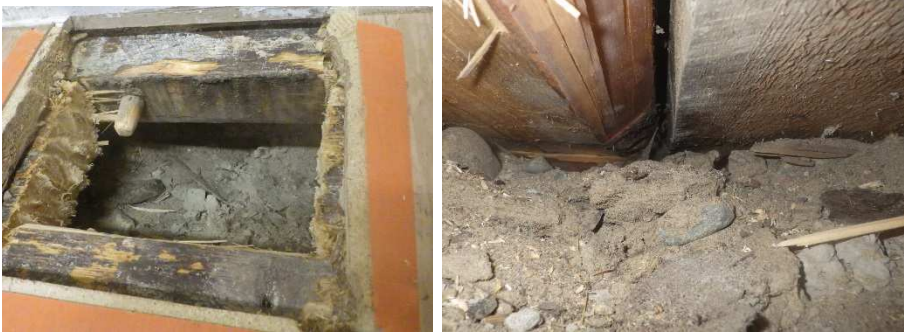
| Avauksen nro | Valokuvat ja havainnot |
|---|---|
| RAAP7<br>(tila 12) | <p>Alapohjan rakenne ylhäältä alaspäin lueteltuna rakenneavauksen RAAP7 kohdalla:</p> <ul style="list-style-type: none"> <li>• muovimatto, 2 mm</li> <li>• tasoite, 1 mm</li> <li>• lastulevy, 20 mm</li> <li>• pikipahvi korkkisirotteella</li> <li>• lankku, 60 mm</li> <li>• ilmaväli / kantavat rakenteet, 50 mm</li> <li>• täyttökerros (hiekkä 150 mm, savi 100 mm, sammal 250 mm / kantavat rakenteet, 500 mm)</li> <li>• aluslaudoitus (alapuolelta tarkasteltuna)</li> </ul> <p>Rakenneavauksesta havaittiin selvä mikrobiperäinen haju. Puurakenteiden kosteuspitoisuus piikkimittarilla mitattuna oli 9,5...10,8 p-%.</p> <p>Rakenneavauksen yhteydessä otettiin materiaalinäyte MAT14 (lankkulat-tian alapinta). Materiaalinäytteen MAT14 mikrobianalyysissä ei havaittu mikrobikasvua materiaalissa.</p> |

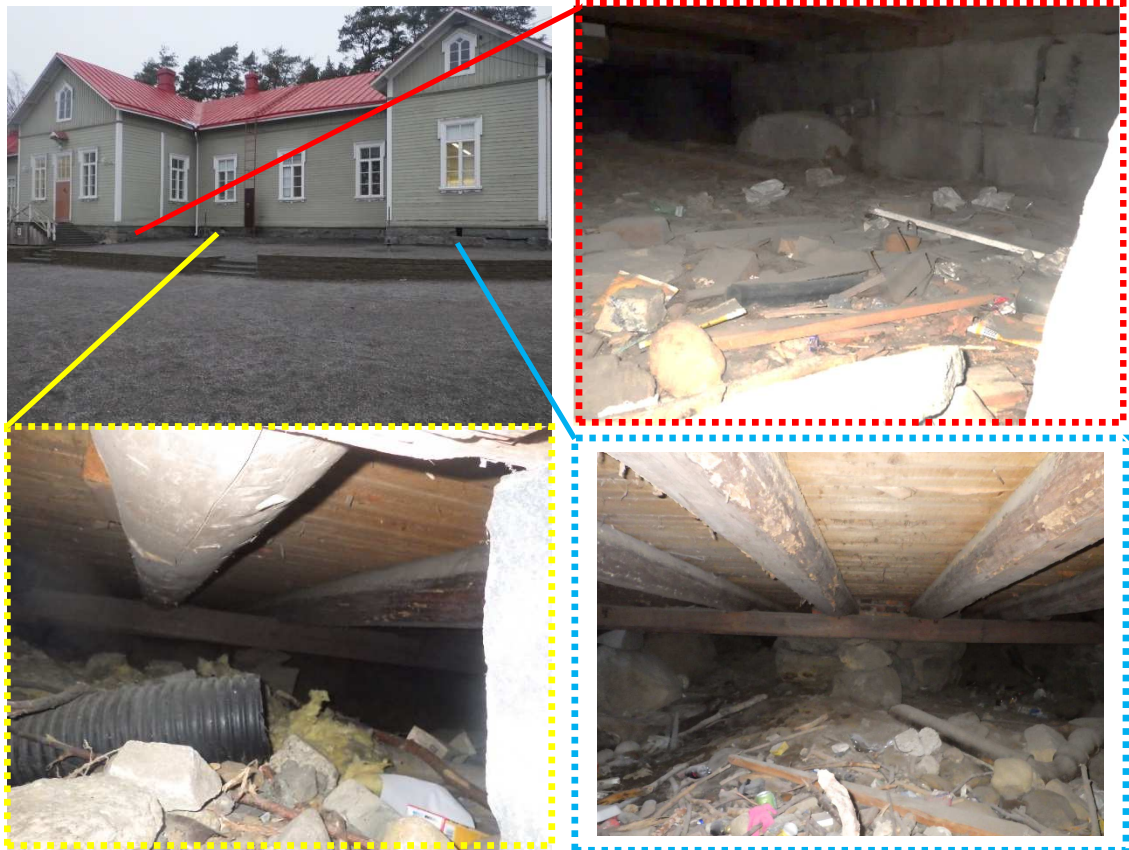
Kuvat 8 a...d. Ryömintätilaan ei ollut kulkua, joten se tarkastettiin sokkelissa olevien tuuletusaukkojen kautta. Rakennuksen etupihan puolella ryömintätilan korkeus on ~500 mm. Ryömintätilan pohja on maanpinnan tasalla tai sen yläpuolella. Ryömintätilassa on rakennusjätettä ja muuta sinne tuuletusaukkojen kautta heitettyä jätettä. Alapohjarakenne on tuettu luonnonkivilatomuksilla. Alapohjarakenteen aluslaudoitus on siistikuntoinen siltä osin, kuin sitä pystyttiin tarkastelemaan.

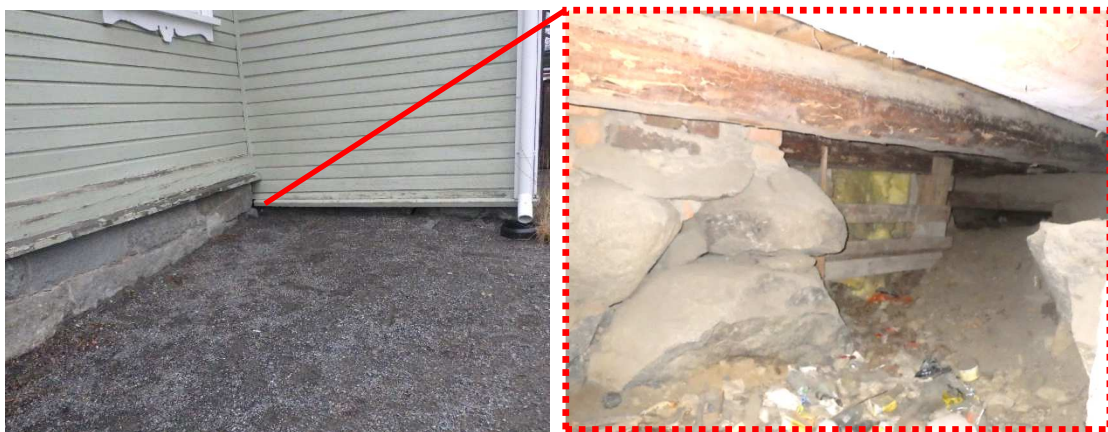
Kuvat 9 a...d. Rakennuksen itäpäädyssä ryömintätilan pohja on viereisen piha-alueen pinnan tason alapuolella ja sokkelissa olevat tarkastusluukut viereisen maanpinnan tasalla. Ryömintätilan pohjalla on vähäisessä määrin sekalaista jätettä. Kuvassa b näkyy wc-tilan (tila 27) viemäriputkien kannakointeja ja lämmöneristystä. Aluslaudoitus on hyväkuntoinen siltä osin kuin sitä pystyttiin tarkastelemaan.

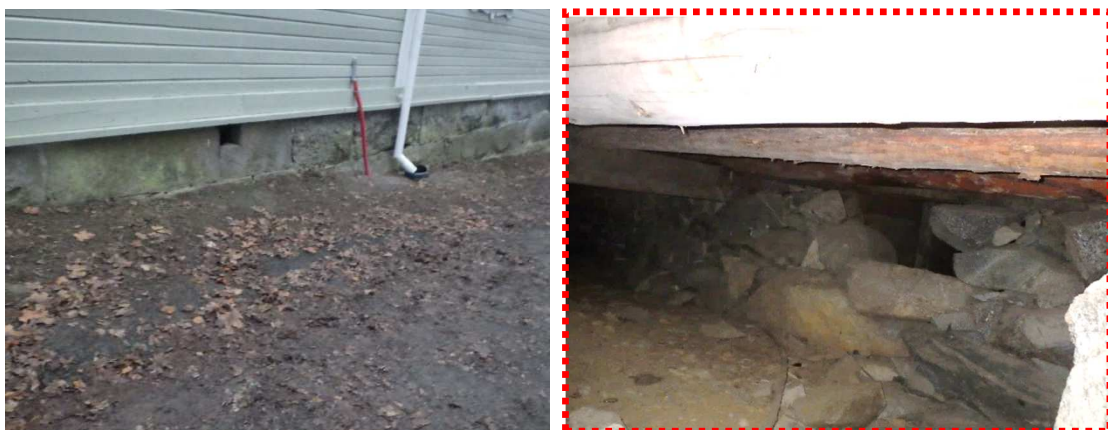
Kuvat 10 a ja b. Ryömintätilan korkeus rakennuksen keskivaiheilla on ~700 mm, takapihan puolelta tarkastellessa. Luonnonkivimuureissa havaittiin tuuletusaukkoja.

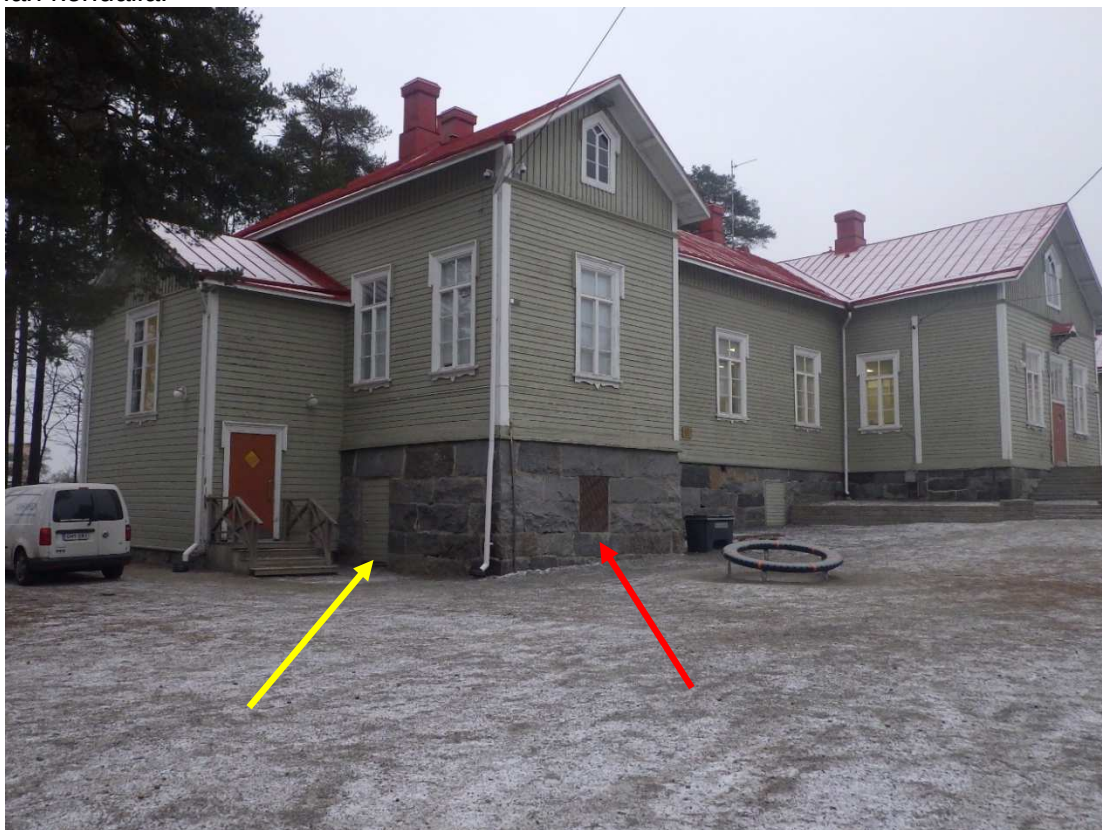
Kuva 12. Maapohjainen kellaritila on yhtenäistä tilaa, ja se tarkastettiin kauttaaltaan kuvaan punaisella nuolella merkityn luukun kautta. Kellaritilaan on lisäksi kaksi lukittua ovea ja kaksi ummistettua luukkua (yksi merkitty kuvaan keltaisella nuolella, muut sijaitsevat takapihan puolella), joita ei avattu.

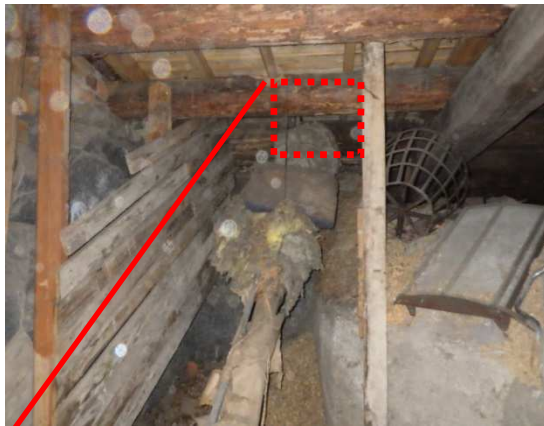
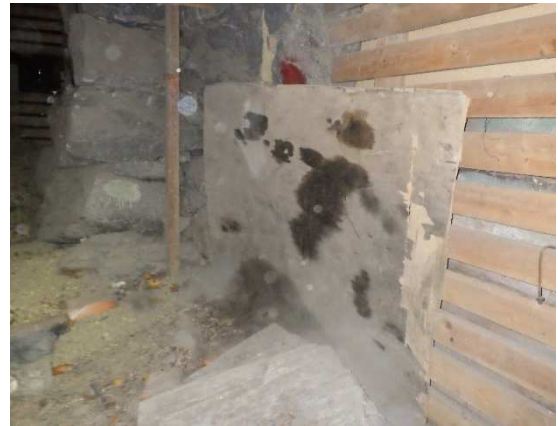
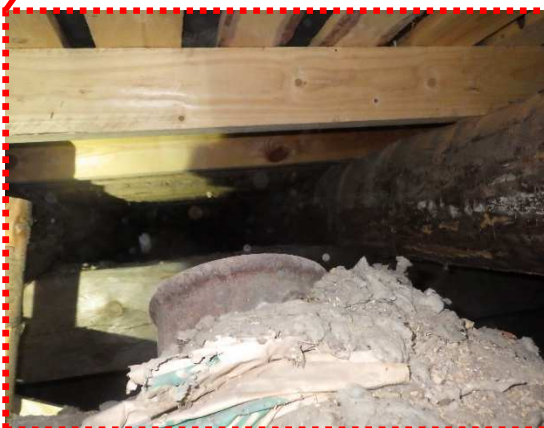
Kuvat 14 a...c. Kellaritilassa on jonkin verran rakennusjätettä (esim. kosteusvaurioitunutta purettua puutavaraa ja kuvassa c esitetty käytöstä poistettu viemäriputki lämmöneristeeseen) ja muuta sekalaista tavaraa.

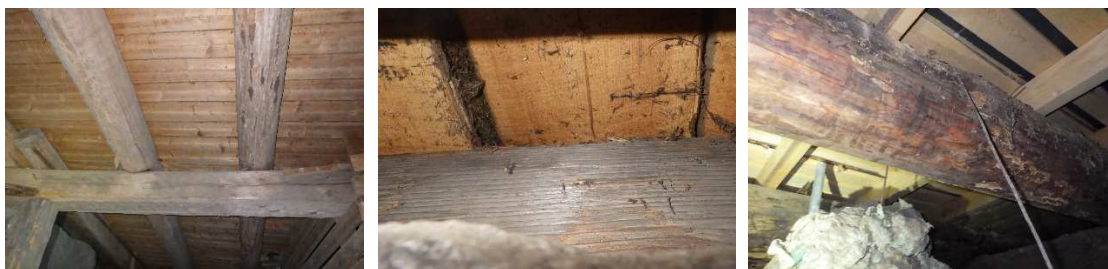
Kuvat 15 a...c. Aluslaudoitus on maapohjaisen kellaritilan alueella hyväkuntoinen. Pääosin alapohjarakenne on alkuperäinen, aluslaudoituksen välistä näkyy rahkasamalta (kuva b). Wc-tilan (tila 6) kohdalla alapohjarakenne on uusittu, aluslaudoituksen yläpuolella havaittiin tuulensuojalevy (kuva c).

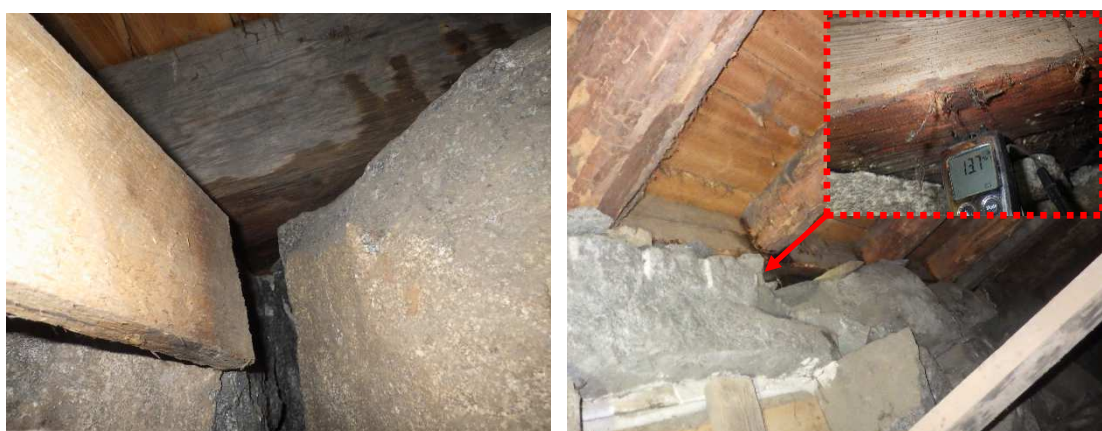
Kuvat 17 a...c. Yleiskuvia graniittisokkelin ja ulkoseinän alimman hirren liittymästä. Alapohja-sokkeli liittymissä havaittiin yleisesti tummentumaa. Alimpien hirsien kosteuspitoisuuksia mitattiin puupiikkimittarilla pistokoeluontoisesti, kosteuspitoisuudet olivat 11,9...16,2 p-%.

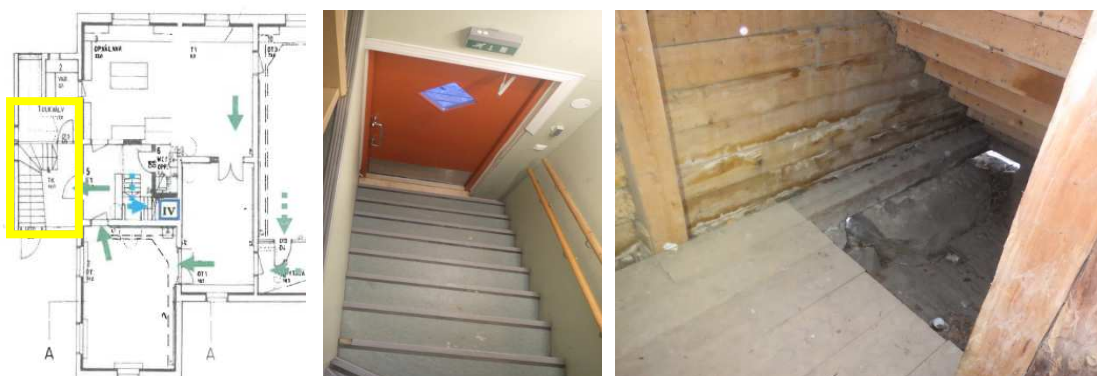
Kuvat 16 a...c. Kellarissa on lautoitusta länsipäädyssä mm. portaikon alapuolisessa tilassa (merkitty keltaisella kuvaan a). Portaikko on kylmillään ja portaikon sisäilmassa havaittiin poikkeava, mikrobiperäinen haju.

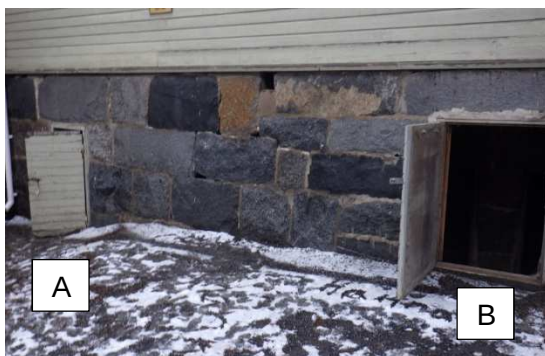
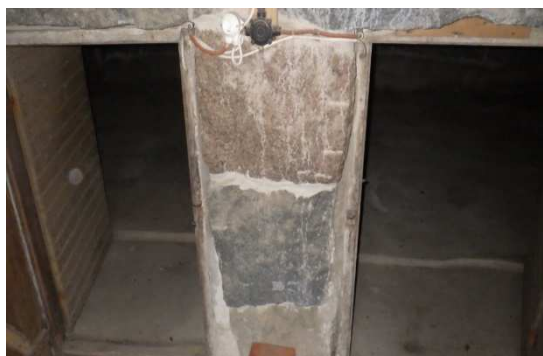
Kuvat 18 a ja b. Etupihan puolelta on kulkuovet kahteen kiviainesrakenteiseen kellarilohkoon, jotka on tässä merkitty kellareiksi A ja B. Kellareiden lattiapinta sijaitsee ~500 mm maanpinnan tason alapuolella. Kummassakin kellarilohkossa on kaksi erillistä tilaa (kuva b). Kaikki tilat ovat tyhjiä ja kylmillään.

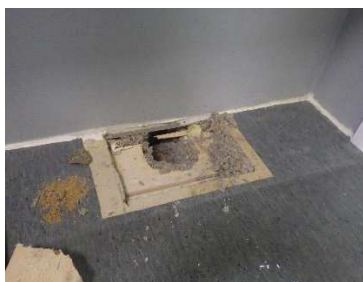
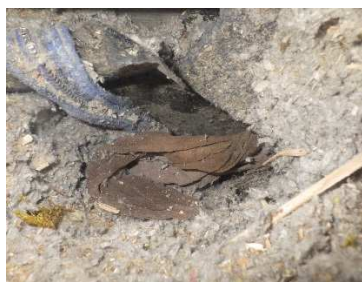
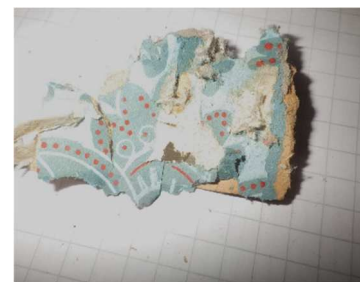
Kuvat 29 a...c. Alapohja-ulkoseinäliittymä tarkastettiin rakenneavauksen RAAP3 yhteydessä. Lisälämmöneristekerroksen (selluvilla) paksuus on 80 mm. Hirsirungon alaosan sisäpinnassa on alkuperäinen pinkopahvi ja tapetti. Alapohjan ja ulkoseinän liittymässä on tilkkeenä sekalaista lumppea.

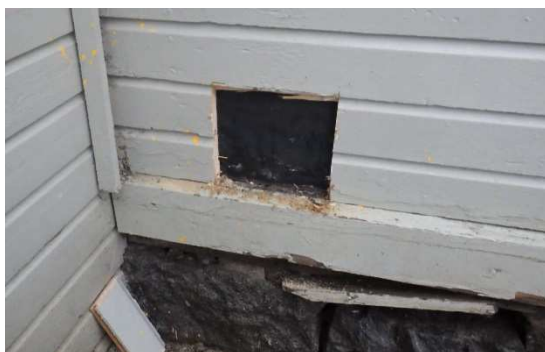
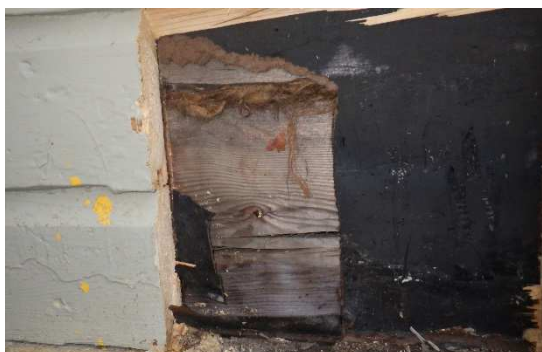
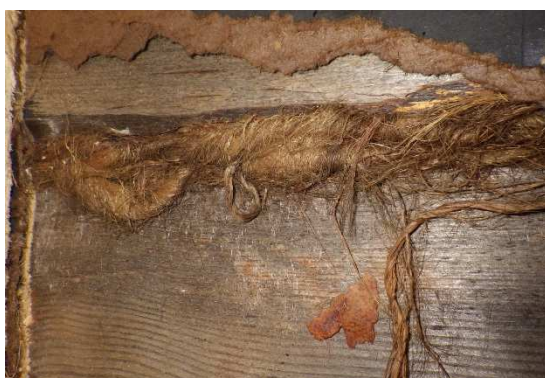
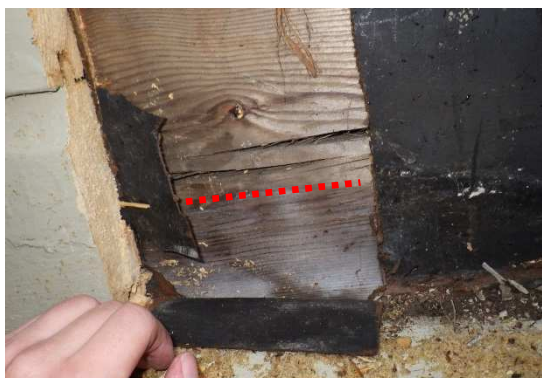
Kuvat 31 a...d. Rakenneavauksessa RAUS3 avattiin julkisivupaneelia. Hirsirungon ja paneloinnin välissä on paksu tervapaperi/pikipahvi, mutta ei tuuletusrakoa. Hirsien välisenä tilkkeenä on käytetty pellavaa. Rakenneavauksen kohdalla sokkelin päällä olevassa alimmassa julkisivulaudassa on lahovaurioita. Alimmassa hirressä on tummentumaa alimman kolmanneksen kohdalla, hirsi ei ole merkittävästi pehmentynyt. Rakenneavauksen yhteydessä havaittiin lievä PAH-yhdisteisiin viittaava haju.

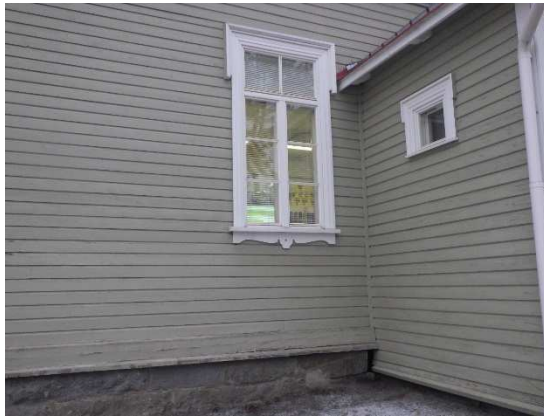
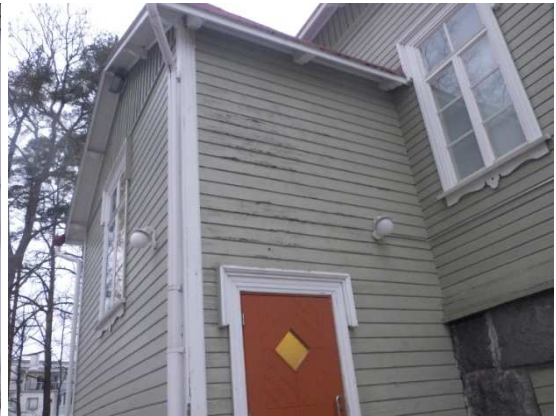
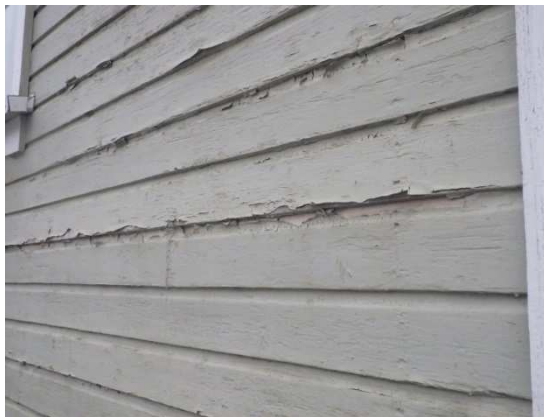
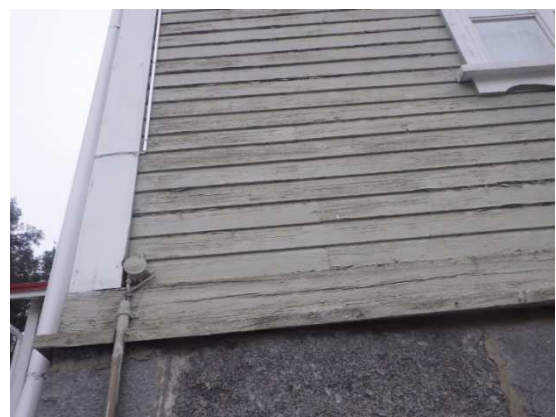
Kuvat 32 a...d. Rakennuksen molempien päätyosien maalipinta hilseilee, mutta julkisivulaudoituksen maalipinta on pääosin kohtuullisessa kunnossa.

Julkisivulaudoitus on asennettu tiiviisti hirsirunkoa vasten, jolloin julkisivulaudoituksen taakse päässyt kosteus voi aiheuttaa kosteusvaurioita julkisivulaudoitukseen, lyhentää sen huoltomaalausväliä sekä myös vaurioittaa hirsirungon ulkopintaa. Hirsirungon sisäpuolinen lämmöneristys laskee hirsirungon lämpötilaa hidastaen massiivisen hirren kuivumista, mikä myös lisää kosteusvaurion riskiä. Vaurioita ei havaittu pois lukien julkisivulaudoituksen/ulkoseinien alaosien vauriot rakennuksen päätyosissa ja takapihan puolella rakennuksen itäisessä päädyssä. Vauriot ovat todennäköisesti aiheutuneet pääosin säärasituksesta (viistosade, tuuli, aurinko), eikä havaituilla vaurioilla ole sisäilmavaikutusta. Rakennuksen länsipäädyssä, maapohjaisen kellarin osalla ulkoseinien sisäpinnassa havaittu mikrobivaurioituminen on aiheutunut kellaritilan puutteellisesta tuuletuksesta. Maapohjaisesta kellarista rakenteiden epäpuhtauksien on mahdollista kulkeutua sisäilmaan heikentäen sen laatua. Suosittelemme ulkoseinien huoltomaa-

lausta sekä julkisivulaudoituksen / ulkoseinien alaosien kunnan systemaattista tarkastamista ja uusimista vaurioituneilta osilta. Maapohjaisen kellaritilan osalta suosittelemme kellaritilan olosuhteiden parantamista kappaleessa 7.5 esitetyn mukaisesti. Kun julkisivulaudoitus seuraavan kerran uusitaan, suosittelemme harkitsemaan hirsirungon ulkopuolista lisälämmöneristämistä sekä ulkoverhouksen toteuttamista tuuletettuna.

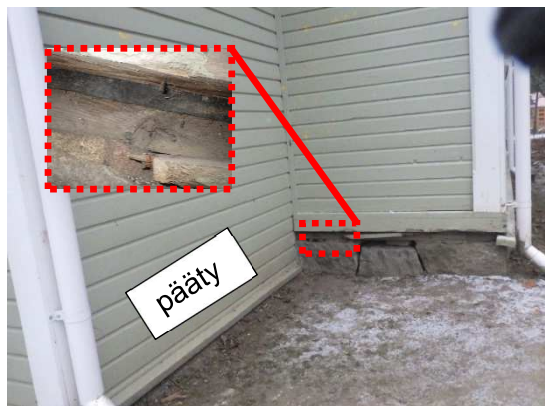
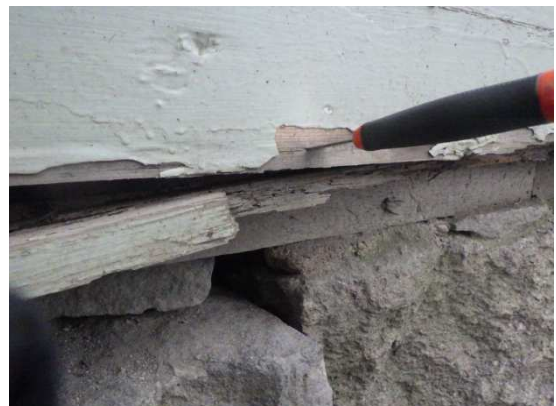
Kuvat 33 a...c. Rakennuksen päätyosien (länsipäädyssä tilojen 1, 2 ja 4 kohdalla ja itäpäädyssä tilojen 26 ja 27 kohdalla) sokkeli on matala (merkitty kuvaan a). Rakennuksen itäpäädyssä ja takapihan puolella julkisivulaudoituksen alaosissa on laho-  
vaurioita. Julkisivulaudoituksen ja hirsiseinän välissä on tervapaperi. Tuuletusväliä ei ole.

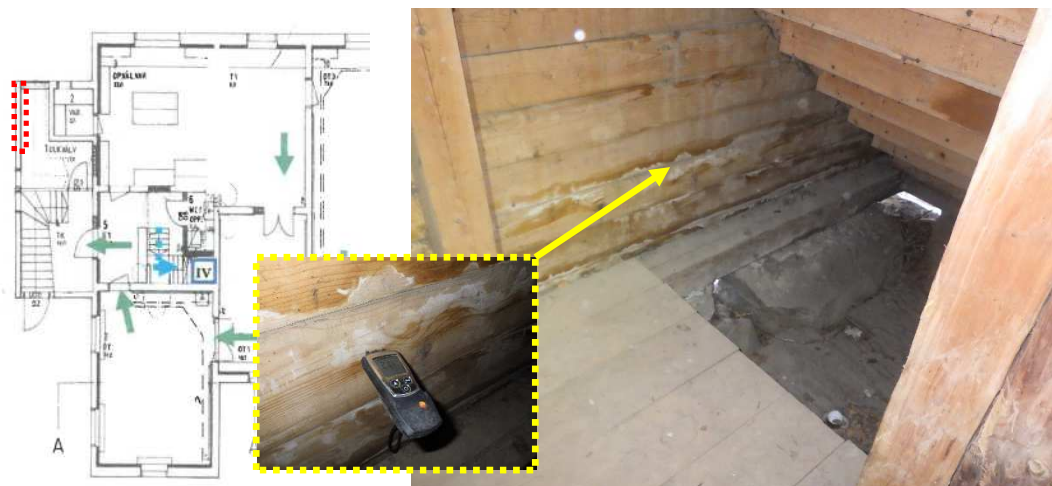
Kuvat 33 a...c. Rakennuksen länsipäädyssä kuvaan a punaisella merkityn seinälinjan muutamassa alimmassa hirressä havaittiin mikrobikasvustoa. Kyseisen seinän alaosan hirsien kosteuspitoisuus oli 19,9...26,9 p-% piikkimittarilla kellaritilan puolelta mitattuna. Muualla seinän alaosien hirsien kosteuspitoisuuksia mitattiin puupiikkimittarilla pisto-koeluontoisesti, kosteuspitoisuudet olivat 11,9...16,2 p-%.

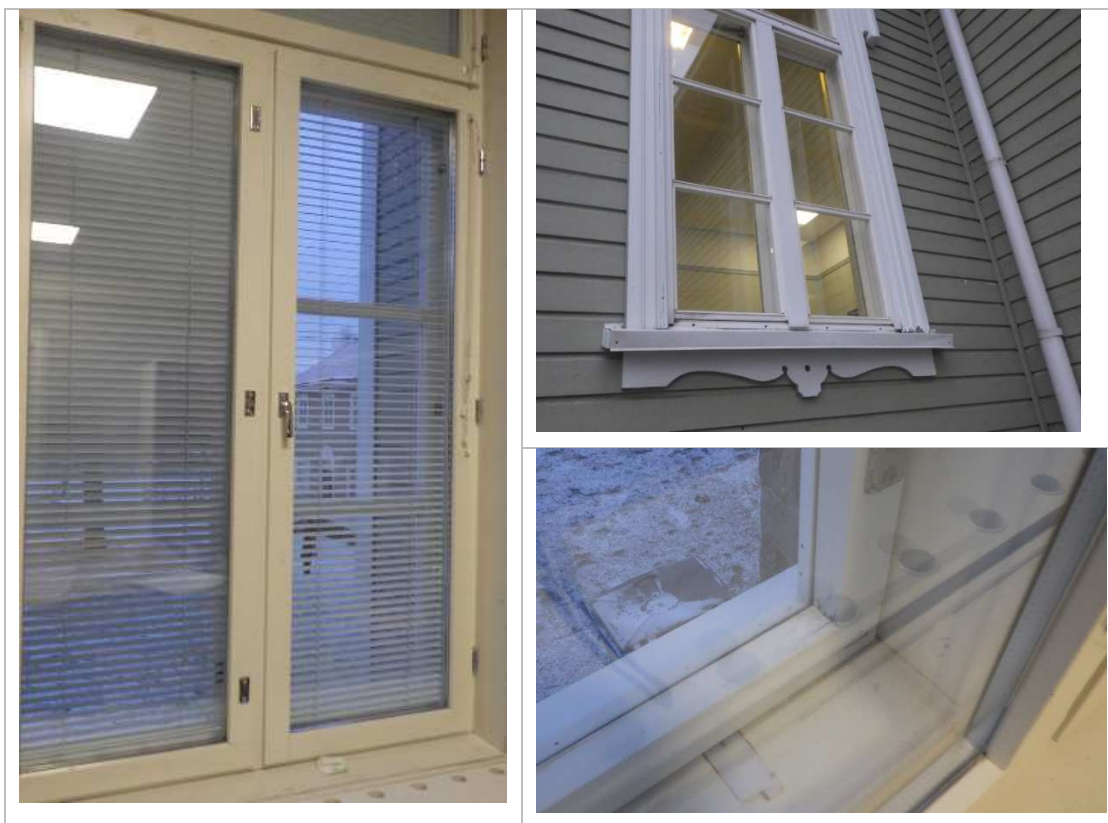
Kuvat 34 a...c. Käyttökerroksen ikkunat on uusittu peruskorjauksen yhteydessä ja ne ovat hyväkuntoiset. Ikkunat ovat kaksipuitteisia, kolmilasisia puuikkunoita. Ikkunoiden ulkopuolisessa sadevedentiiveydessä ei havaittu merkittäviä puutteita.

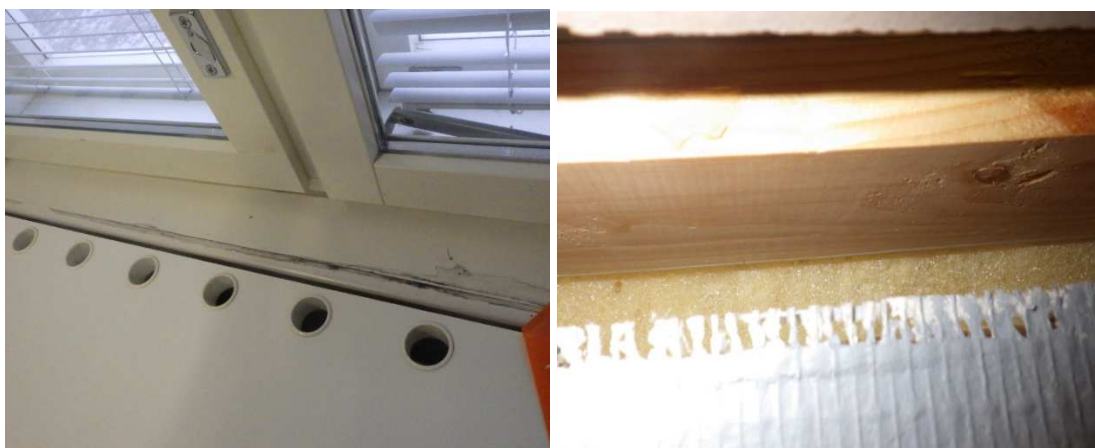
Kuvat 36 a ja b. Tilan 25 ikkunalaudan ja ikkunankarmin alalistan rajalla havaittiin tummia jälkiä. Alalista aukaistiin. Ikkunalaudan ala- tai otsapinnnoissa ei havaittu viitteitä kosteusrasituksesta.

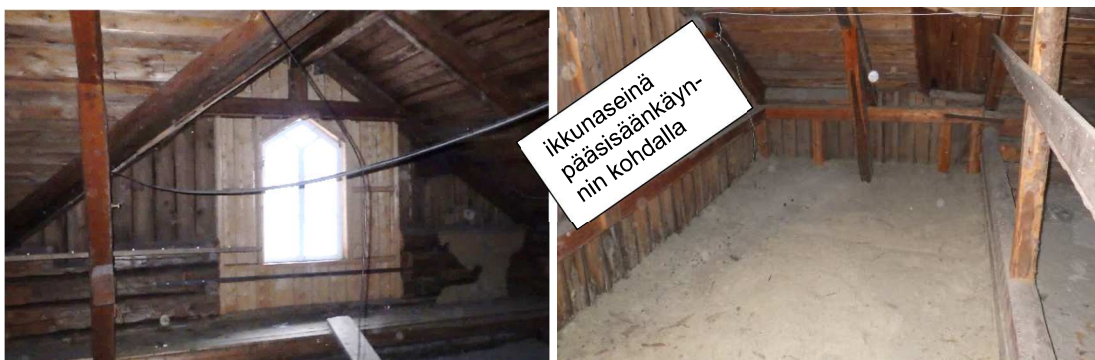
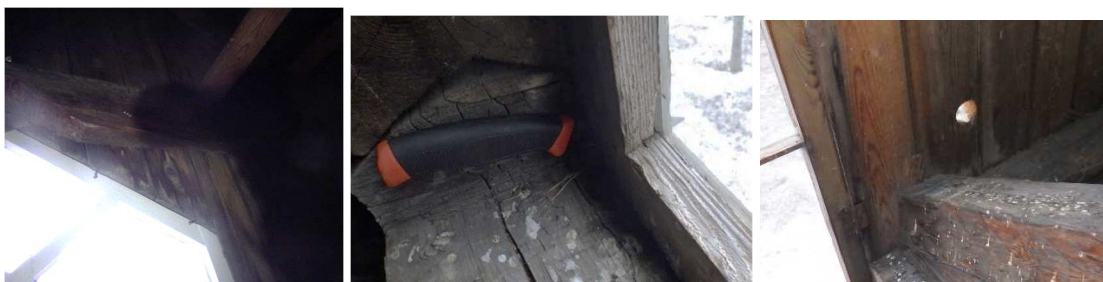
Kuvat 37 a...e. Ullakolta on kolme ikkunaa etupihan puolelle. Reunimmaisets ikkunat sekä niitä ympäröivä ulkoseinälaudoitus on uusittu (kuva a). Kuvat b...e ovat keskimäisen, pääsisäänkäynnin kohdalla olevan ikkunan kohdalla. Ulkoseinälaudoitus ja ikkuna ovat tällä kohdalla alkuperäisiä. Ulkoseinässä on kosteusjälkiä, laudoitusten välissä ja ikkunaliittymässä on rakoja ja ikkunan vieressä havaittiin myös yksi reikä (kuva e). Ikkunaseinän vierustalla selluvillakerroksen pinta on tiivistynyt ja likaantunut.

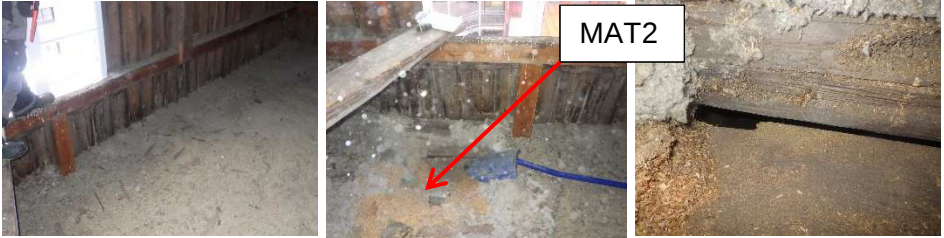
| Avauksen nro | Valokuvat ja havainnot |
|---|---|
| RAYP2<br>ulko-<br>seinän<br>viereltä<br>pää-<br>sisään-<br>käyn-<br>nin<br>koh-<br>dalta | <p>Yläpohjan rakenne ylhäältä alaspäin lueteltuna rakenneavauksen RAYP2 kohdalla:</p> <ul style="list-style-type: none"> <li>• selluvilla, 200 mm</li> <li>• puru/hake, ~200 mm</li> <li>• kaksinkertainen lauta</li> <li>• ilmaväli/alakattorakenteet</li> <li>• alakattolevy</li> </ul> <p>Rakenneavaus RAYP2 tehtiin ulkoseinän viereen, pääsisäänkäynnin kohdalle. Vesikaton aluslaudoituksessa ja ulkoseinän pinnassa havaittiin kosteusjälkiä rakenneavauksen kohdalla. Selluvillakerroksen pinta on likaantunut ja tiivistynyt. Yläpohjan täyttökerrokset avattiin ullakotilasta käsin alkuperäiseen kattolaudoitukseen asti.</p> <p>Rakenneavauksen yhteydessä otettiin materiaalinäyte MAT2 (puru/hake-kerroksen pohjalta ~200 mm ulkoseinälinjalta). Materiaalinäytteen MAT2 mikrobianalyysissä havaittiin selvää mikrobikasvua materiaalissa.</p> |

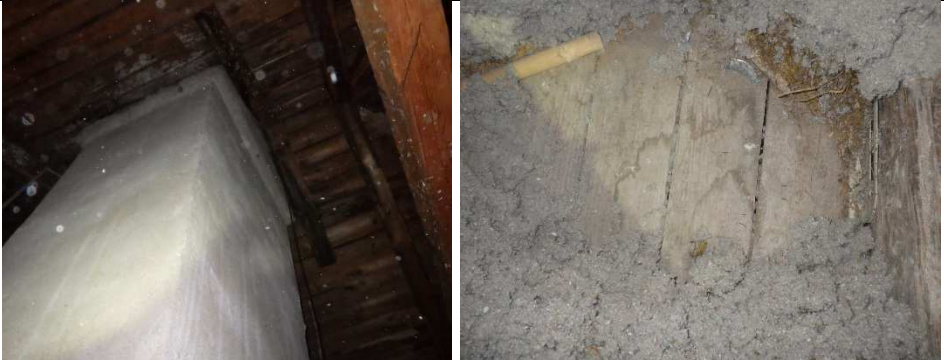
| Avauksen nro | Valokuvat ja havainnot |
|---|---|
| RAYP3<br>hormin<br>vie-<br>restä,<br>OT2:n<br>(tila 25)<br>koh-<br>dalta | <p>Yläpohjan rakenne ylhäältä alaspäin lueteltuna rakenneavauksen RAYP3 kohdalla:</p> <ul style="list-style-type: none"> <li>• selluvilla, 200 mm</li> <li>• rahkasammal, ~30 mm</li> <li>• kaksinkertainen lauta</li> <li>• ilmaväli/alakattorakenteet</li> <li>• alakattolevy</li> </ul> <p>Rakenneavaus RAYP3 tehtiin hormin viereen, OT3-tilan (tila 25) kohdalle. Vesikaton aluslaudoituksessa havaittiin vesivuotojälkiä rakenneavauksen kohdalla. Hormissa on vuotojälkiä eristepinnan yläpintaan asti. Täyttökerroksen pinnassa ei havaittu viitteitä vesivuodosta. Yläpohjan täyttökerrokset</p> |

| Avauksen nro | Valokuvat ja havainnot |
|---|---|
| | <p>avattiin ullakkotilasta käsin alkuperäiseen kattolaudoitukseen asti. Alkuperäiset täyttökerrokset on rakenneavauksen kohdalta pääosin poistettu, selluvillakerroksen alla on ohut kerros rahkasammalta. Alkuperäisen kattolaudoituksen yläpinnassa on vanhoja kosteusjälkiä.</p> <p>Rakenneavauksen yhteydessä otettiin materiaalinäyte MAT17 (selluvillakerroksen pohja). Materiaalinäytteen MAT17 mikrobianalyysissä ei havaittu viitteitä mikrobikasvusta.</p> |

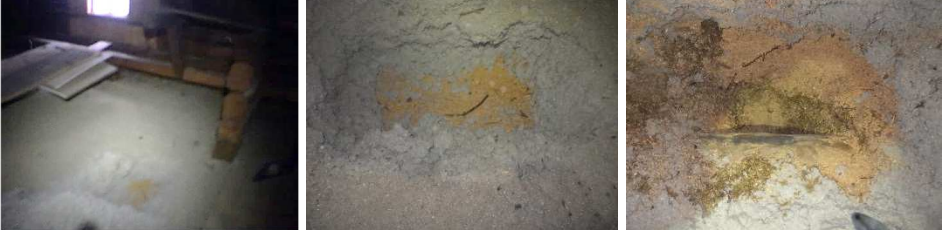
| Avauksen nro | Valokuvat ja havainnot |
|---|---|
| RAYP4<br>kes-<br>keltä<br>avointa<br>ullak-<br>kotilaa,<br>tilan 3<br>koh-<br>dalta | <div data-bbox="470 645 1420 873"> </div> <p>Yläpohjan rakenne ylhäältä alaspäin lueteltuna rakenneavauksen RAYP4 kohdalla:</p> <ul style="list-style-type: none"> <li>• selluvilla, 200 mm</li> <li>• puru/hake, ~200 mm</li> <li>• rahkasammal, ~100 mm</li> <li>• kaksinkertainen lauta</li> <li>• ilmaräily/alakattorakenteet</li> <li>• alakattolevy</li> </ul> <p>Rakenneavaus RAYP4 tehtiin keskelle avointa ullakkotilaa, tilan 3 tilan kohdalle. Rakenneavauksen kohdalla ei havaittu vuotojälkiä vesikaton tai yläpohjan näkyvissä pinnoissa. Yläpohjan täyttökerrokset avattiin ullakkotilasta käsin alkuperäiseen kattolaudoitukseen asti.</p> <p>Rakenneavauksen yhteydessä otettiin materiaalinäyte MAT5 puru/hakekerroksen keskeltä. Materiaalinäytteen MAT5 mikrobianalyysissä ei havaittu viitteitä mikrobikasvusta.</p> |

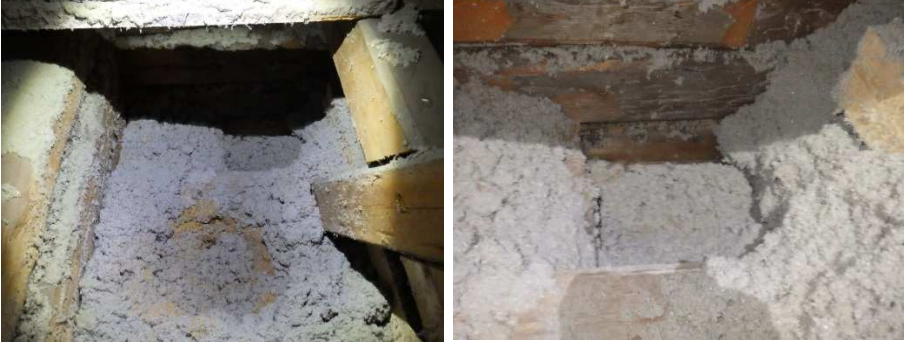
| Avauksen nro | Valokuvat ja havainnot |
|---|---|
| | <p>Rakenneavaus RAYP5 tehtiin lähelle räystääslinjaa, OT2:n (tila 12) kohdalle. Jalkaränni vesikatolla on ruostunut ja vesikatetta on paikattu rakenneavauksen kohdalla. Vesikaton aluslaudoituksessa on kosteusjälkiä. Täyttökerroksen pinnassa ei havaittu viitteitä vesivuodosta. Yläpohjan täyttökerrokset avattiin ullakkotilasta käsin alkuperäiseen kattolaudoitukseen asti.</p> <p>Rakenneavauksen yhteydessä otettiin materiaalinäyte MAT18 puru/hakekerroksen pohjalta. Materiaalinäytteen MAT18 mikrobianalyysissä ei havaittu viitteitä mikrobikasvusta.</p> |

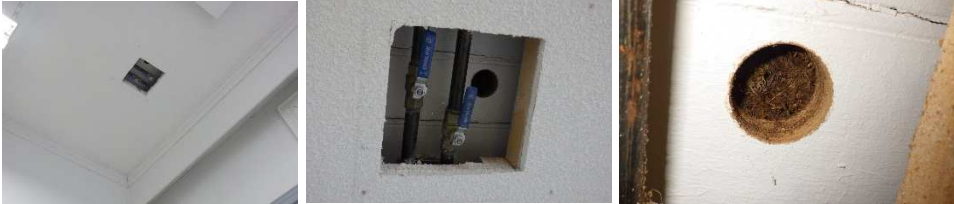
| Avauksen nro | Valokuvat ja havainnot |
|---|---|
| RAYP6<br>T1 (tila 3) | <p>Yläpohjan rakenne alhaalta ylöspäin lueteltuna rakenneavauksen RAYP6 kohdalla:</p> <ul style="list-style-type: none"> <li>• alakattolevy</li> <li>• ilmaväli / alakattorakenteet / talotekniikka, 150 mm</li> <li>• kaksinkertainen lauta</li> <li>• rahkasammal (rakenneavausta ei jatkettu)</li> </ul> <p>Rakenneavaus RAYP6 tehtiin tilan T1 (tila 3) kohdalle alakattorakenteeseen tehdyn luukun kohdalle. Alkuperäiseen kattolaudoitukseen tehtiin rakenneavaus rasiaterällä (d=100 mm) poraamalla. Alkuperäinen kattolaudoitus on kaksinkertainen. Laidoituksen yläpuolella on yläpohjan täyttökerros, alimmaisena kerroksena rahkasammal. Ilmansulkukerrosta ei ole.</p> |

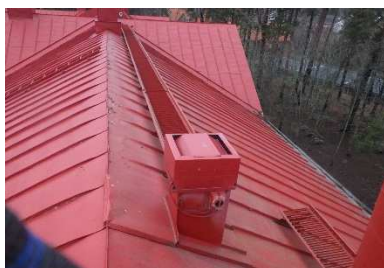
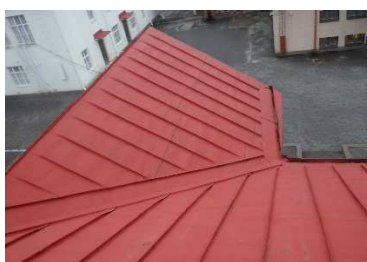
Kuvat 38 a...c. Yleiskuvia vesikatolta. Kattomuoto on yhdistelmä harjakattoja kattokaltevuudella ~1:1,5 (silmämääräisesti arvioituna). Vesikatteena toimii konesaumattu ja

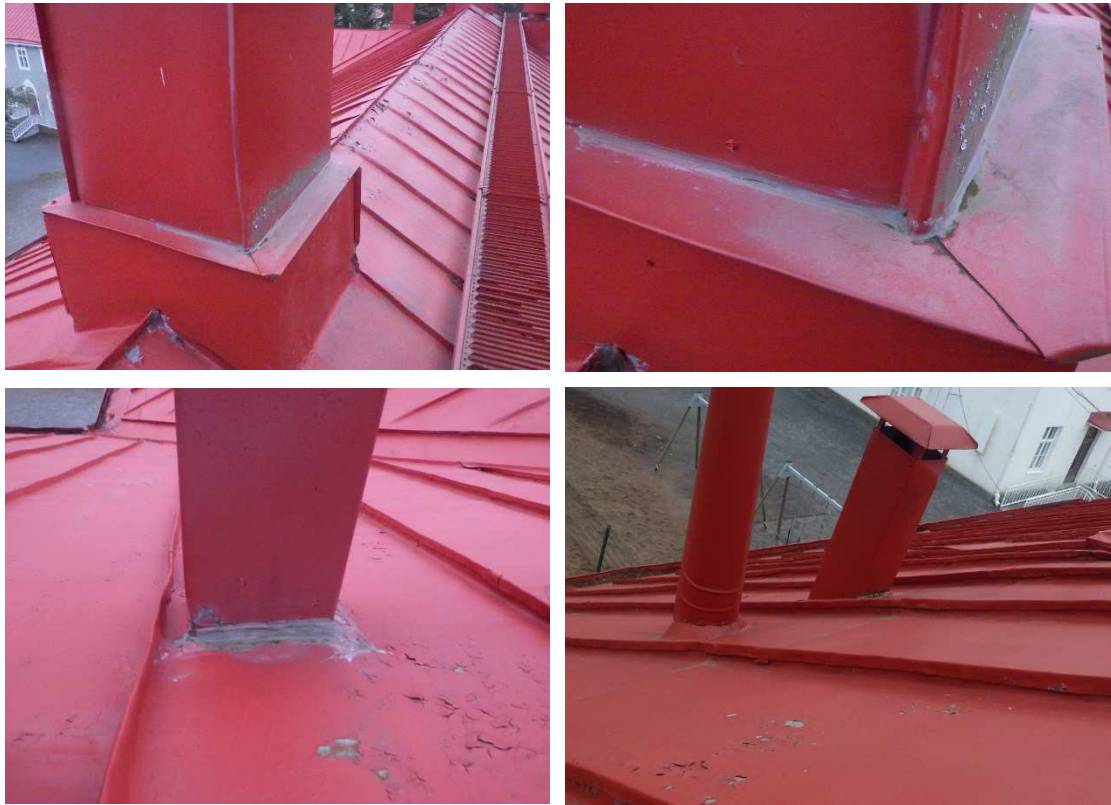
Kuvat 42 a...d. Hormistot sekä vesikaton lävistävät LVI-laitteiden jalustakotelot on pelitetty kokonaan. Pienempien läpivientien ympärillä on vesikatteeseen saumattu tyvikartio (kuva d). Iv-laitteiden jalustakoteloiden taitteissa havaittiin paikoin massa- tai silikonitiivistystä (kuvat a ja b). Koteloiden sisätaitteissa ei ole vastakallistuksia ja sisätaitteita on paikoitellen kitattu tai tiivistetty massaa käyttäen (kuva c).

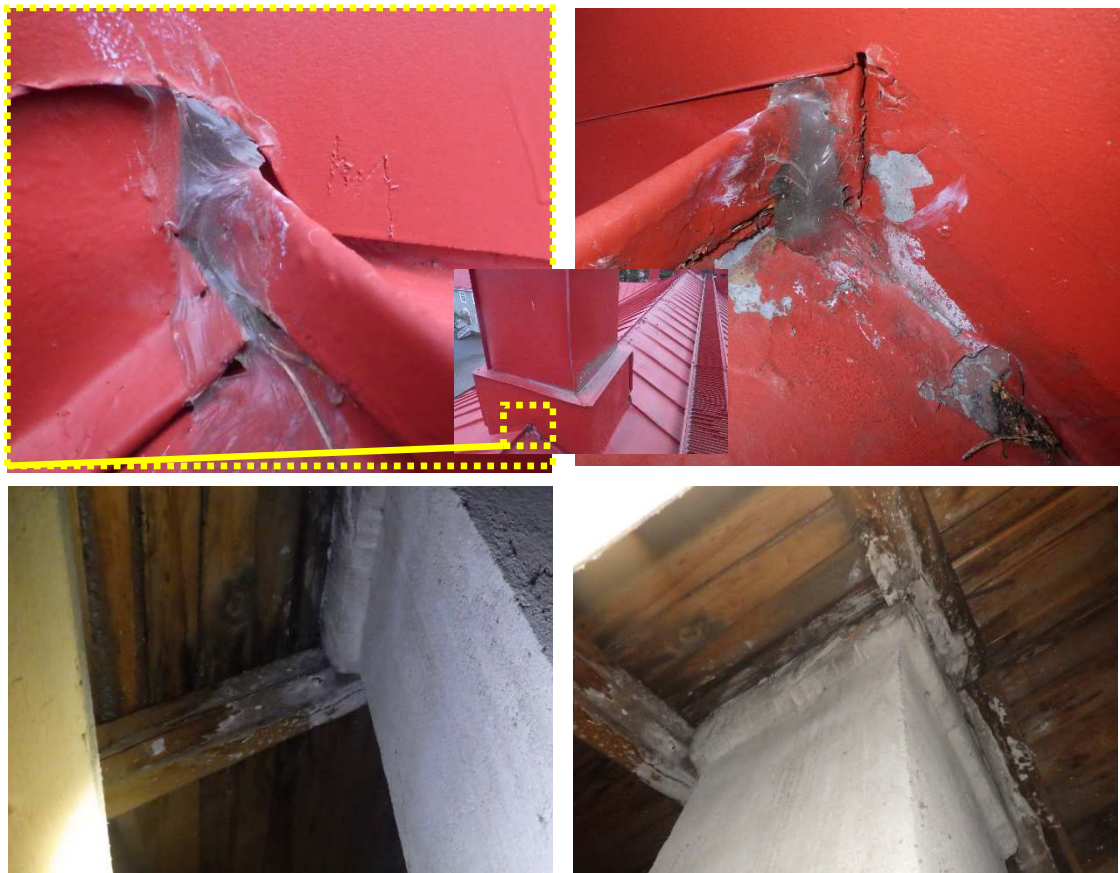
Kuvat 43 a...d. Vesikatteen harjan ja hormien pellitysten liittymiä on tiivistetty silikonilla. Liittymien vesitiiveydessä on puutteita. Vesikaton rakenteissa ja aluslaudoituksessa on kosteusjälkiä.

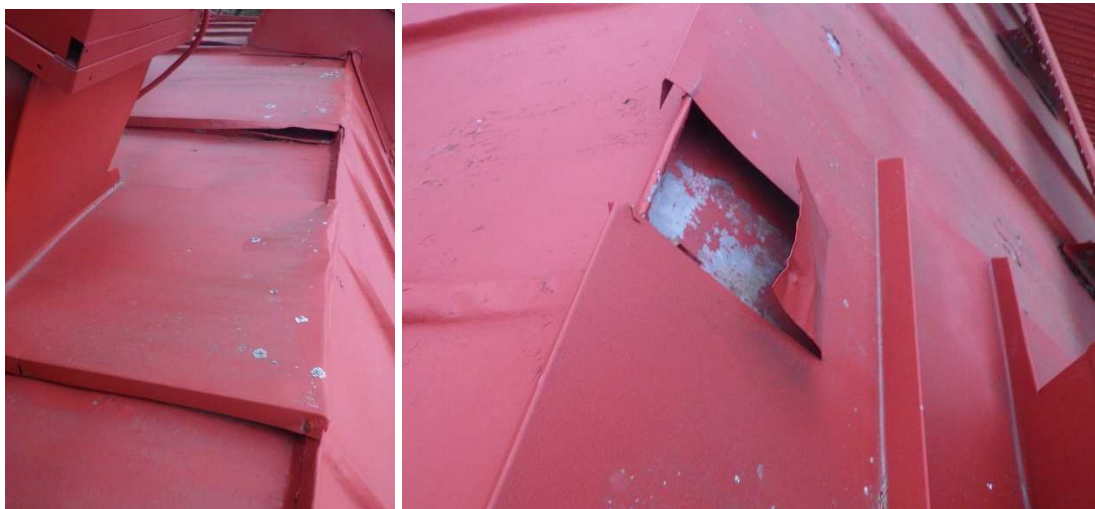
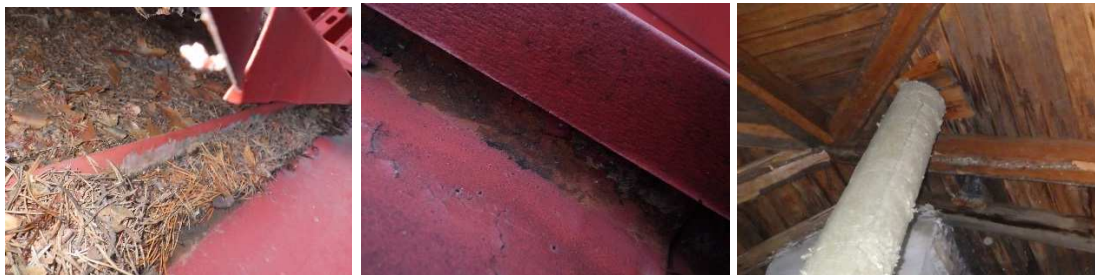
Kuvat 44 a...e. Jalustakotelojen pellitykset on jatkettu harjan yli, mutta niitä ei ole kiinnitetty tai niiden kiinnitys on puutteellinen. Jatkospelleissä on reikiä, ja jatkospeltien alla on runsaasti neulasia, lehtiä ja muuta roskaa. Jatkospeltien alla olevassa vesikatteessa on korroosioauriota. Ullakkotilasta tarkasteltuna aluslaudoituksessa havaittiin kosteusjälkiä iv-kanavien läpivientien ympärillä.

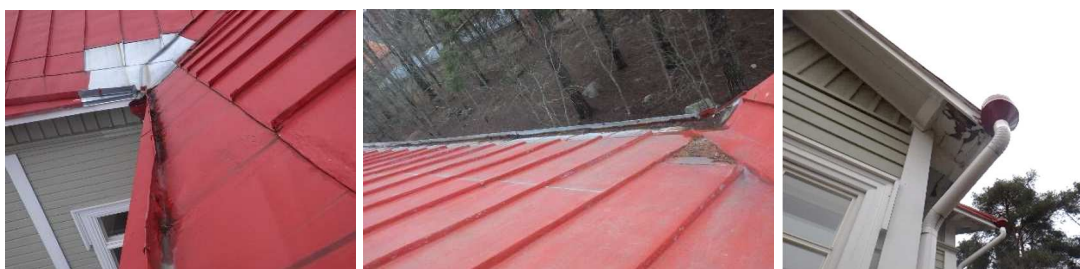
Kuvat 45 a...c. Vedenpoisto vesikatoilta on järjestetty pystykourujen avulla. Pystykourut olivat pääsääntöisesti puhtaita. Takapihan puolella vesikatetta on paikkakorjattu räystäslinjalla (kuva b). Pystykourussa havaittiin korroosioauriota paikkakorjatulla alueella. Pystykouruilta vesi ohjataan syöksytorviin. Räystäslaudoituksessa havaittiin vaurioita syöksytorvien ympärillä (kuva c).

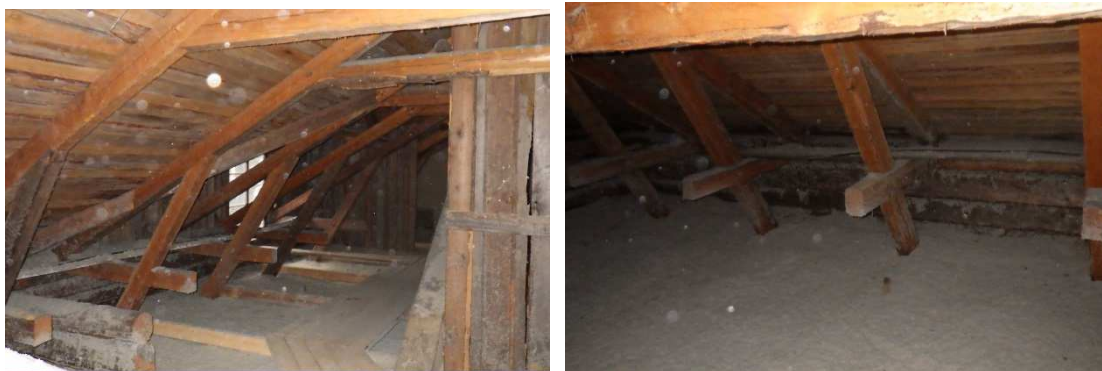
Kuvat 46 a ja b. Yleiskuvia ullakolta. Ullakkotilan arvioidaan tuulettuvan kohtuullisen hyvin. Räystäillä ei havaittu tuuletusrakojia. Vapaata tilaa ullakolla on 300...4000 mm.

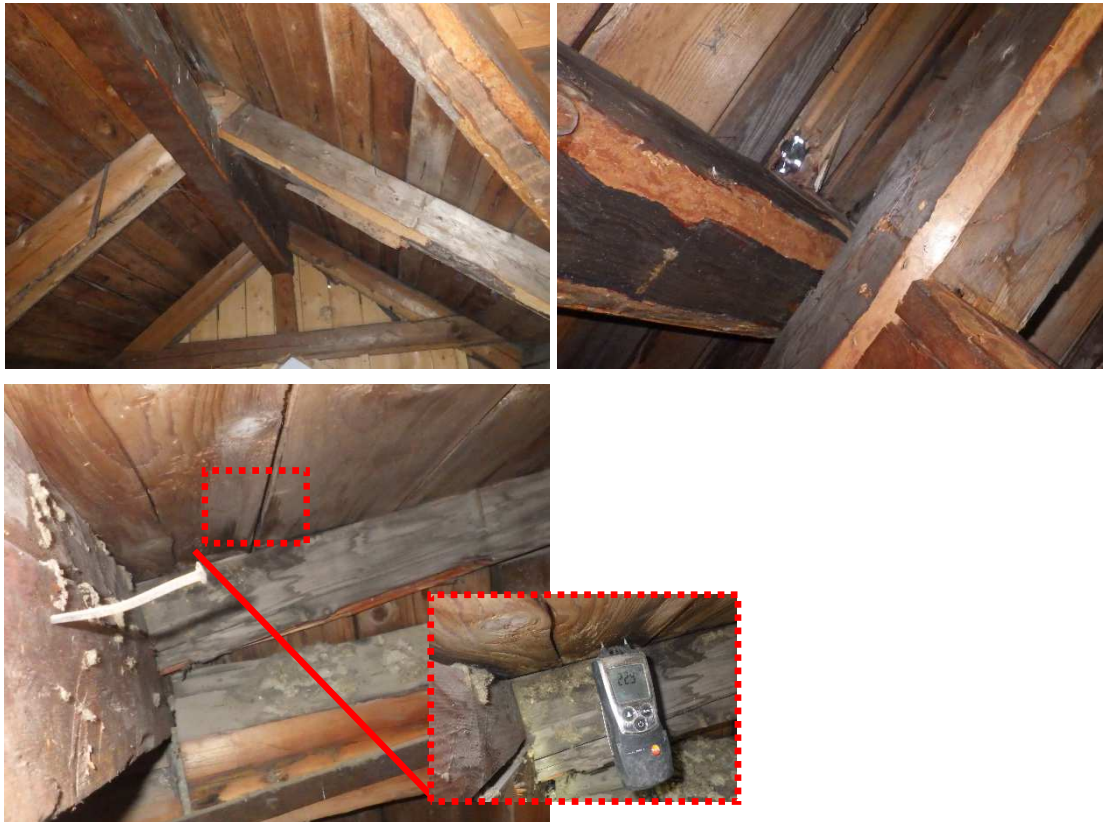
Kuvat 47 a...d. Vesikatteen alapuolella on tiivis aluslaudoitus. Aluskatetta ei ole. Vesikatossa havaittiin yksi reikä tilan 7 kohdalla. Aluslaudoitus on kastunut räystääslinjoilla (kosteuspitoisuus enintään 24,6 p-% piikkimittarilla mitattuna).

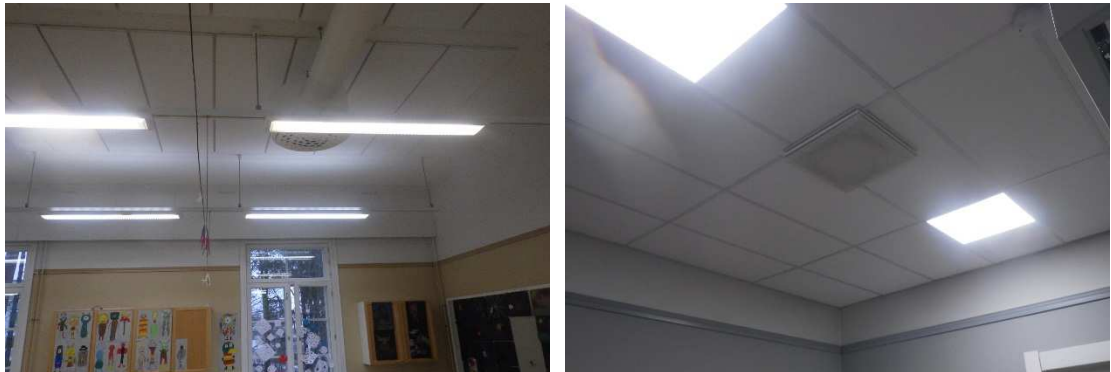
Kuvat 48 a ja b. Yläpohjan alapintana on pääosin kipsilevytys, jonka alapintaan on kiinnitetty akustolevyjä (kuva a). Osittain, mm. käytävä- ja aulatiloissa on alaslaskettu katto (kuva b).
