# TUTKIMUSSELOSTUS

PAPPILAN PUUKOULU, AKAA  
KOSTEUS- JA SISÄILMATEKNINEN KUNTOTUTKIMUS  
ILMANVAIHTOTEKNIEN KUNTOTUTKIMUS

9.11.2018

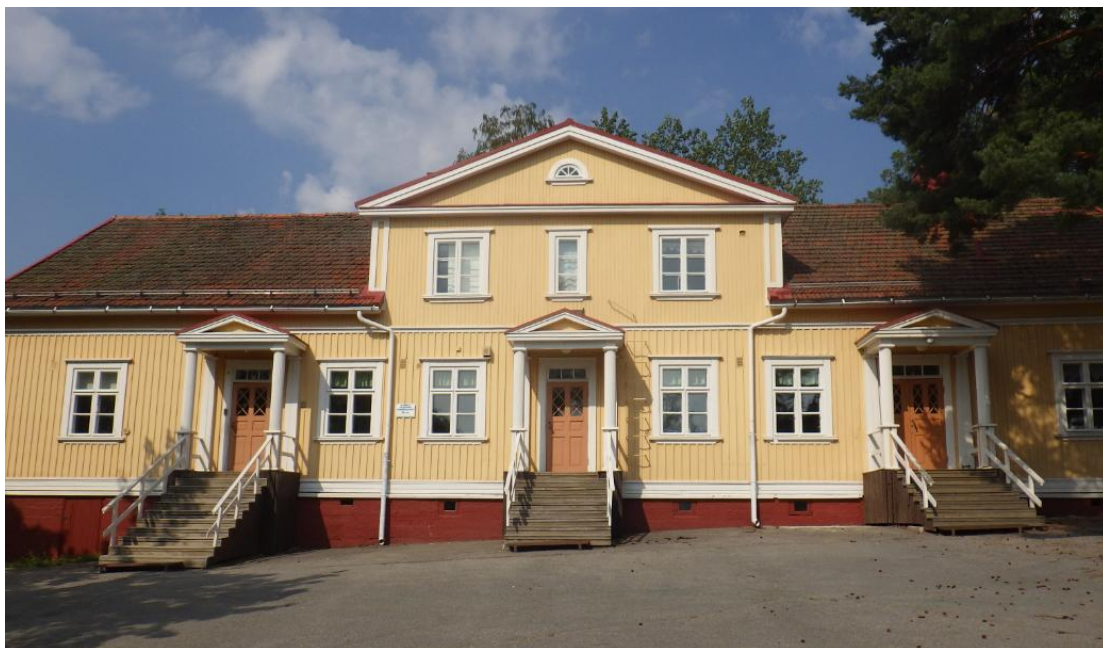
Kuva 2. Rakennus sijaitsee etelään viettävässä rinteessä. Piha-alueen päällysteenä rakennuksen seinustoilla on pääosin asfalttia.

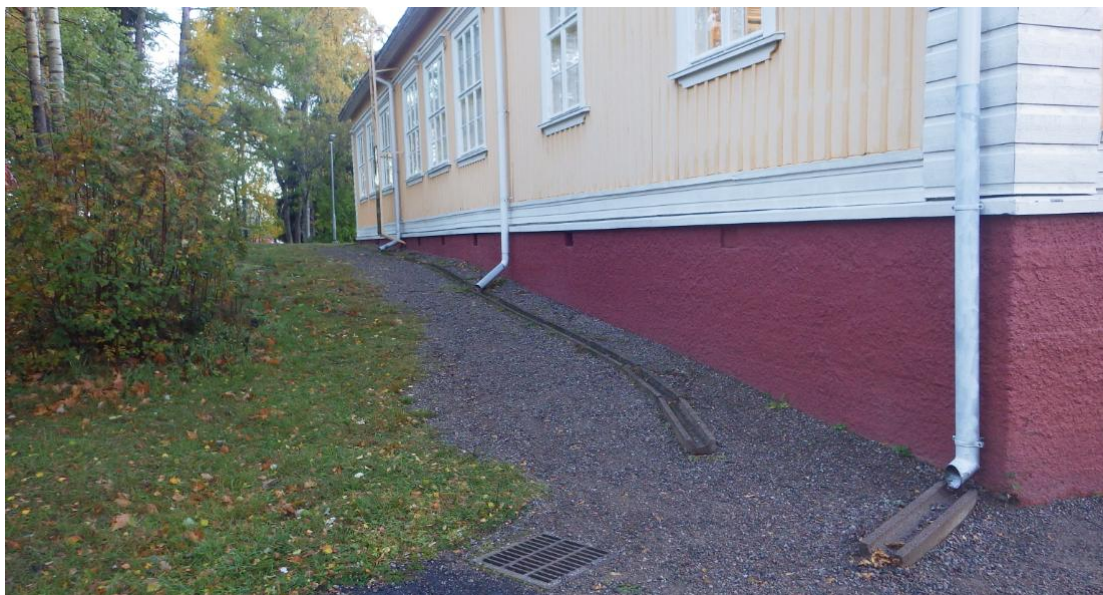
Kuva 3. Länsisivulla rakennuksen vierustalla pintakerroksena on hienoa soraa. Rakennuksen seinustalla on betonikouru, joka ohjaa kattovedet sadevesikaivon suuntaan.

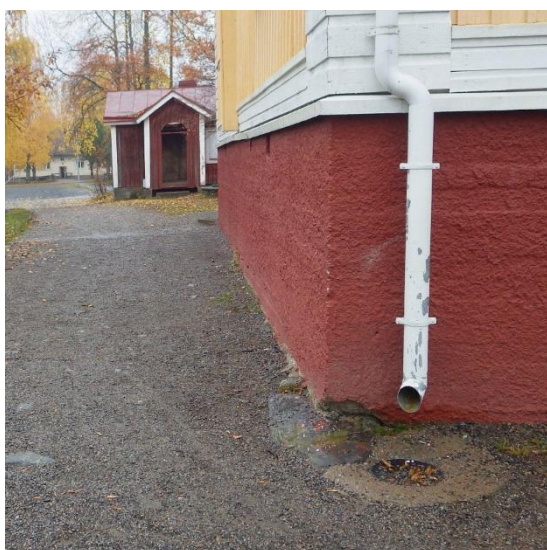
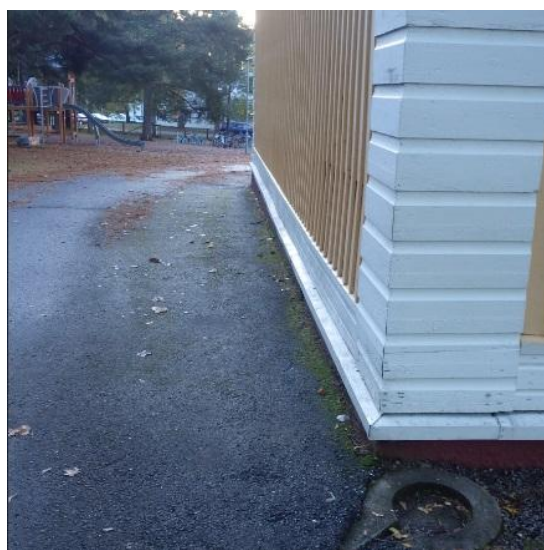
Kuvat 4a ja b. Rakennuksen pohjoispäässä sokkelin korkeus on noin 100...120 cm ja rakennuksen eteläpäässä noin 10...20 cm. Rakennuksen päissä maanpinta seinän vierustoilla on varsin tasainen.

Piha-alueen vedenohjauksessa havaitut puutteet aiheuttavat jonkin verran kosteusrasitusta perustusrakenteille erityisesti rakennuksen pohjoispäässä ja osittain länsisivulla. Puutteista johtuen osa sade- ja sulamisvesistä kulkeutuu seinän vierustalle ja jopa suoraan ryömintätilaan maanpinnan tasolla olevien tuuletusluukkujen kautta. Lisäksi maaperän kosteus pääsee nousemaan perusmuuria pitkin kapillaarisesti ja altistaa alimmat hirret ja alapohjarakenteet kosteusrasitukselle. Rakennuksen eteläpäässä maanpinta on huomattavasti alempana ja puutteellisten kallistusten vaikutus kosteusrasitukseen on vähäisempi.

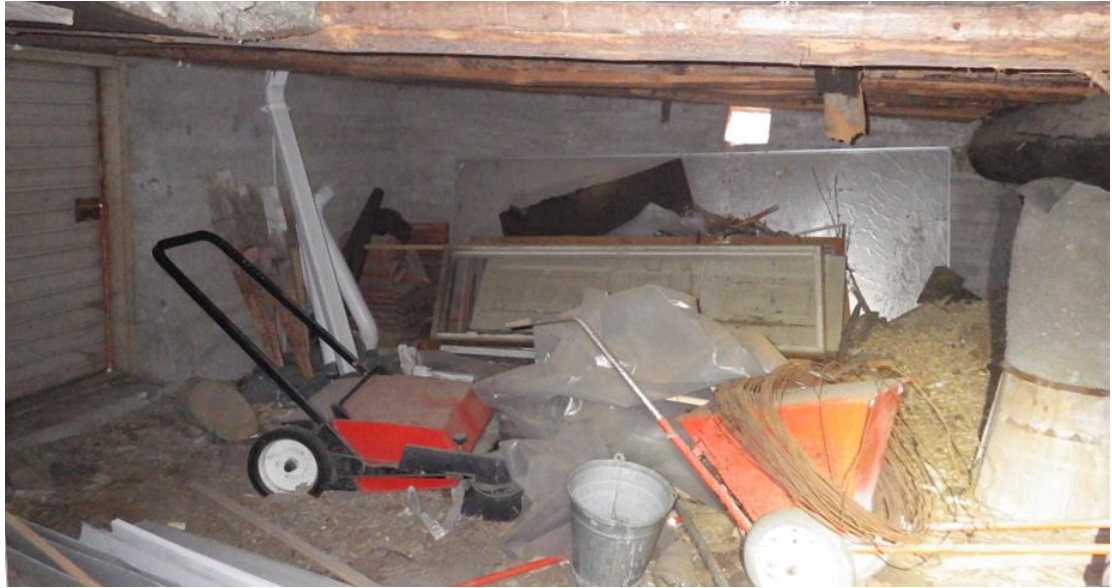
Kuva 5. Ryömintätilan eteläpäässä ryömintätilaa käytetään osin varastotilana. Lisäksi ryömintätilan pohjalla on orgaanista materiaalia, kuten lehtiä. Ryömintätilassa havaittiin lievästi maakellarimaista hajua.

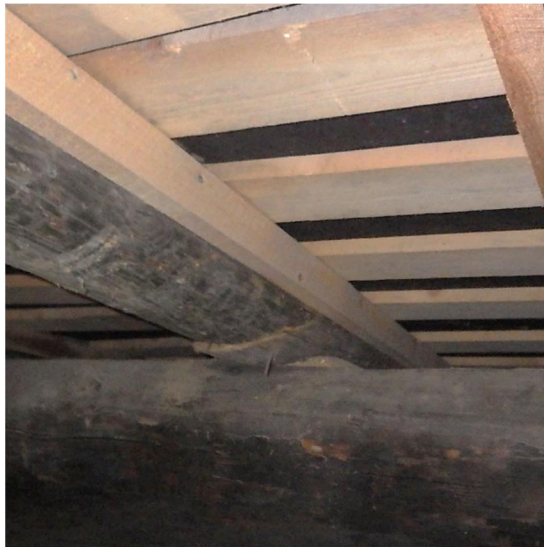
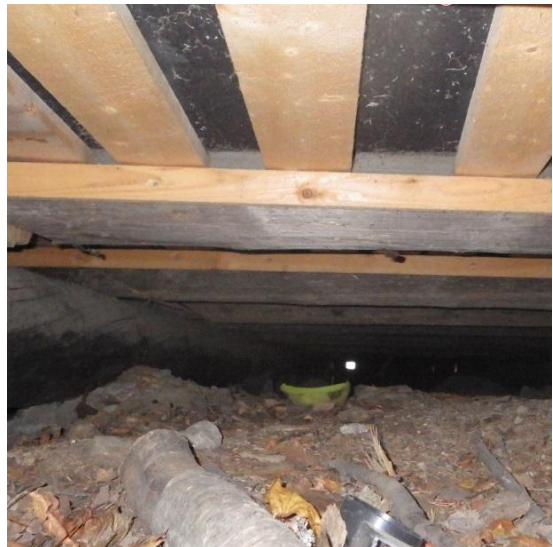
Kuvat 6a ja b. Rakennuksen pohjoispäässä alapohjarakenne on uusittu kokonaan (sekä kantavat rakenteet, että alapohjatyttö on uusittu). Uudet alapohjakannattajat on tehty kyllästetyistä vanhoista puhelinpylväistä. Uusitut rakenteet ovat aistinvaraisesti arvioituna hyväkuntoisia. Pohjoispäässä ryömintätila on matala ja ryömintätilan pohjalla on lehtiä ja muuta orgaanista jätettä.

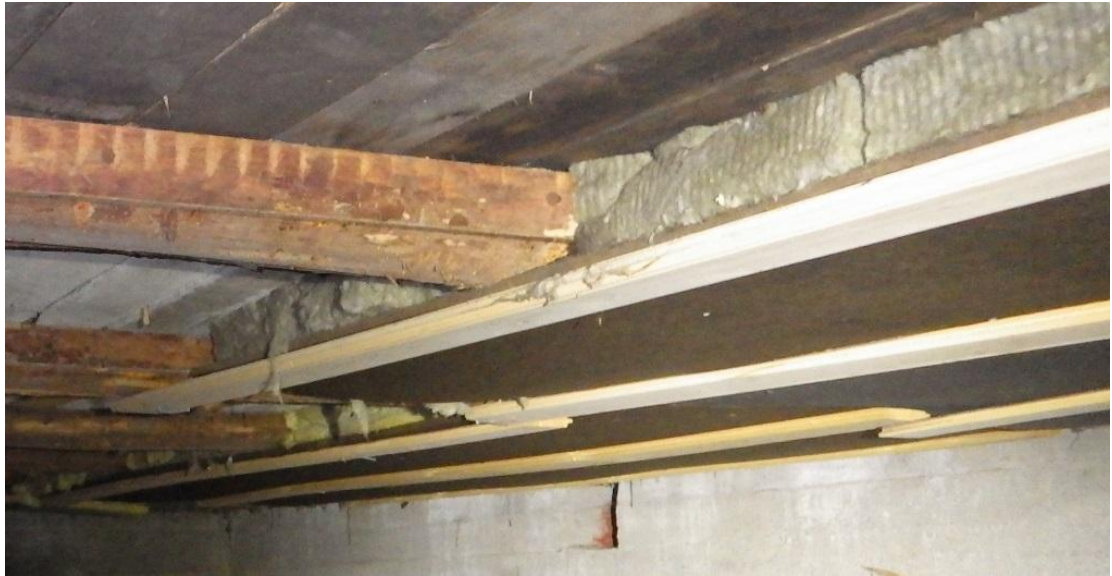
Kuva 7. Rakennuksen eteläpäässä ja osittain länsisivulla alapohjarakennetta on lisäeristetty alapuolelta seinän vierustoilta.

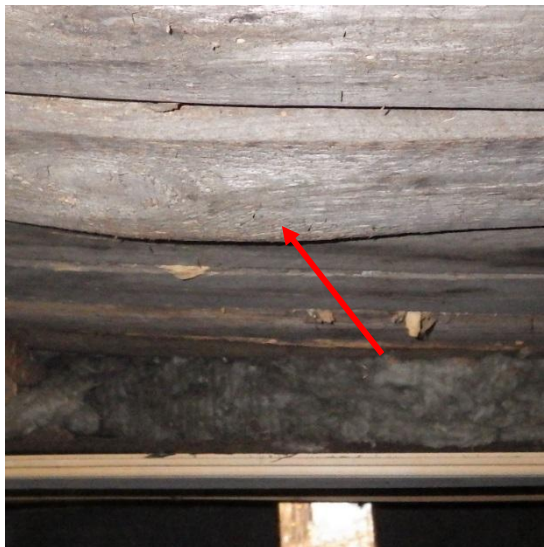
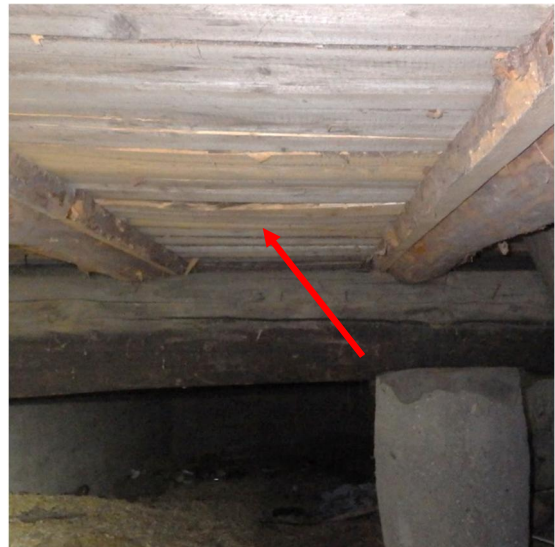
Alapohjan alkuperäiset aluslaudoitukset ovat pehmenneet laajoilta alueilta. Lahovaurioita havaittiin lähinnä aluslautojen yläpinnoilla ja näkyvä alapinta on normaalin näköinen. Paikoitellen aluslaudoitus on menettänyt lujuuttaan ja on taipunut alapohjatäytön painosta. Alapohjan kantavien puurakenteiden (alapohjakannattien) näkyvillä pinnoilla ei kuitenkaan havaittu silminnähtäviä vaurioita. Myöskään uusituissa aluslaudoissa ei havaittu vaurioita.

Kuvat 8a ja b. Paikoin aluslaudoitus on pehmennyt yläpinnastaan ja taipunut alapohjätätön painosta.

Alapohjarakenteen ilmastuotokohdista kautta alapohjan ja ryömintätilan epäpuhtaudet ja hajut voivat kulkeutua sisäilmaan heikentäen sisäilman laatua. Suosittelemme alapohjarakenteen peruskorjausta viimeistään 3 vuoden kuluessa. Peruskorjauksessa tulee uusien aluslaudoitukset ja eristeet niiltä osin kuin niitä ei ole vielä uusittu sekä parantaa alapohjarakenteen ilmatiiveyttä koko alapohjan alalla. Korjaustyö edellyttää detaljitason korjaussuunnittelua. Ennen korjaustöitä suosittelemme seuraamaan ryömintätilan lämpö- ja kosteusolosuhteita pidempikestoilla (vuoden ympäri kestäväillä) seurantamittauksilla korjaussuunnittelun lähtötiedoksi.

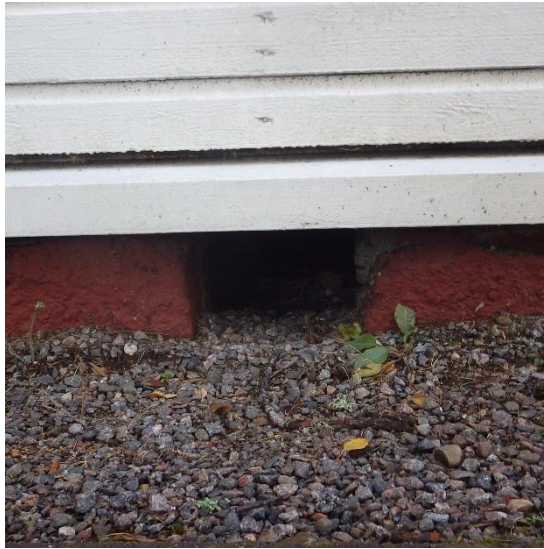
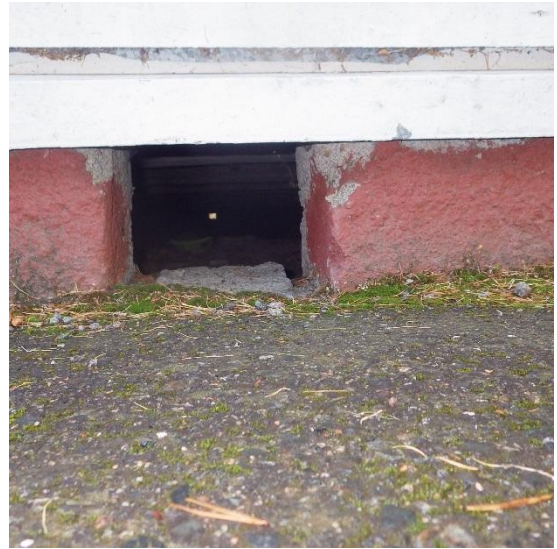
Kuvat 9a ja b. Rakennuksen pohjoispäässä ja luoteiskulmalla tuuletusaukot ovat maanpinnan tasolla. Osa rakennuksen tuuletusaukoista on peitetty puisilla luukuilla. (ei kuvassa)

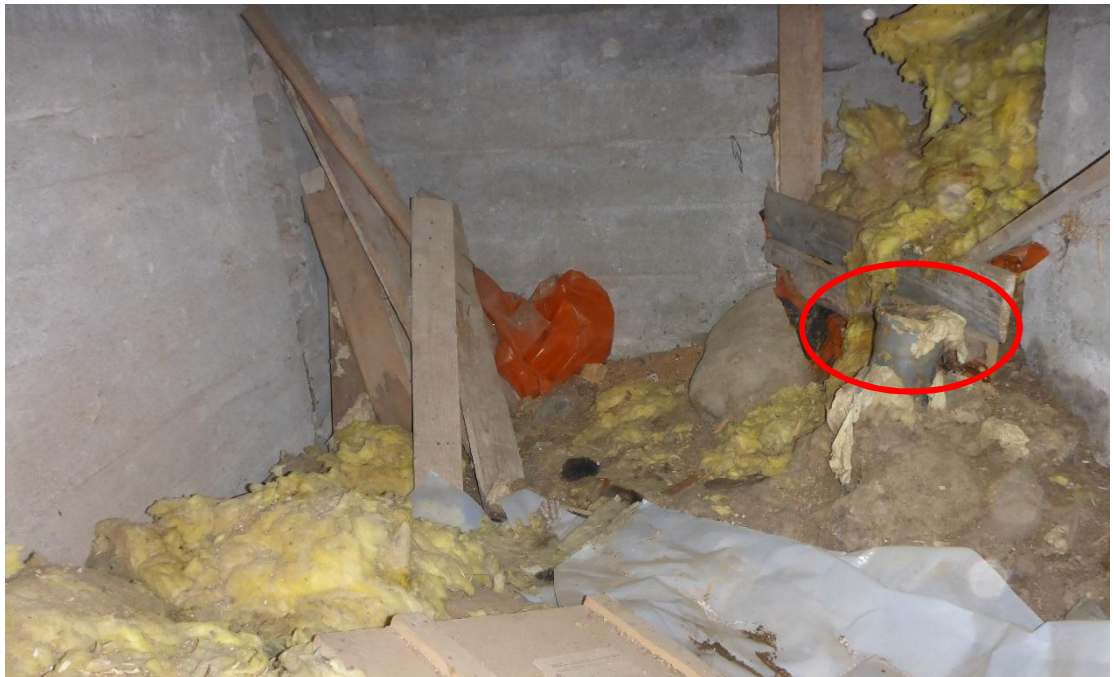
Kuva 10. Kellarin vierustalla on runsaasti rakennusjätettä ja vanha viemärin pää sekä viemäriperäistä jätettä (punainen ympyrä).

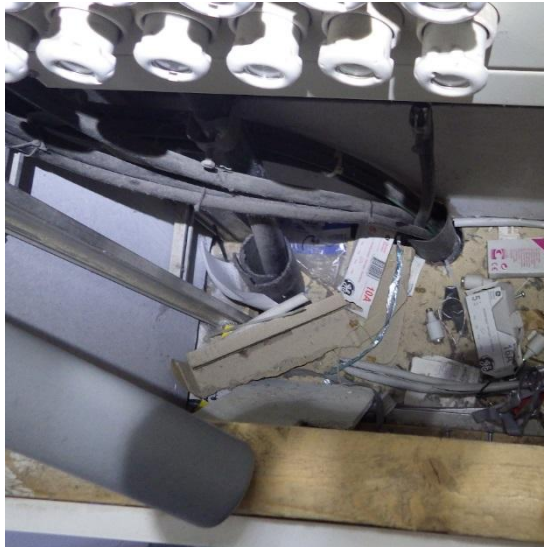
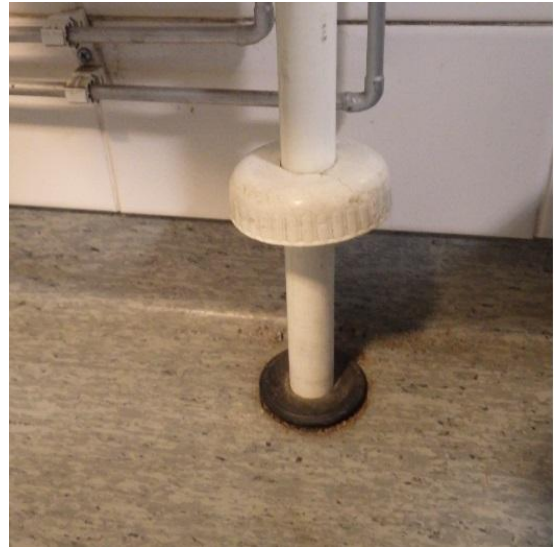
Kuva 11. Alapohjassa havaittiin talotekniikan läpivientejä. Aulatilassa 109 sijaitsevat sähköläpivientien (vasen kuva) ilmatiiveys on erittäin heikko. Viemäri­läpivientien il­ma­tiiveys on kohtalainen.

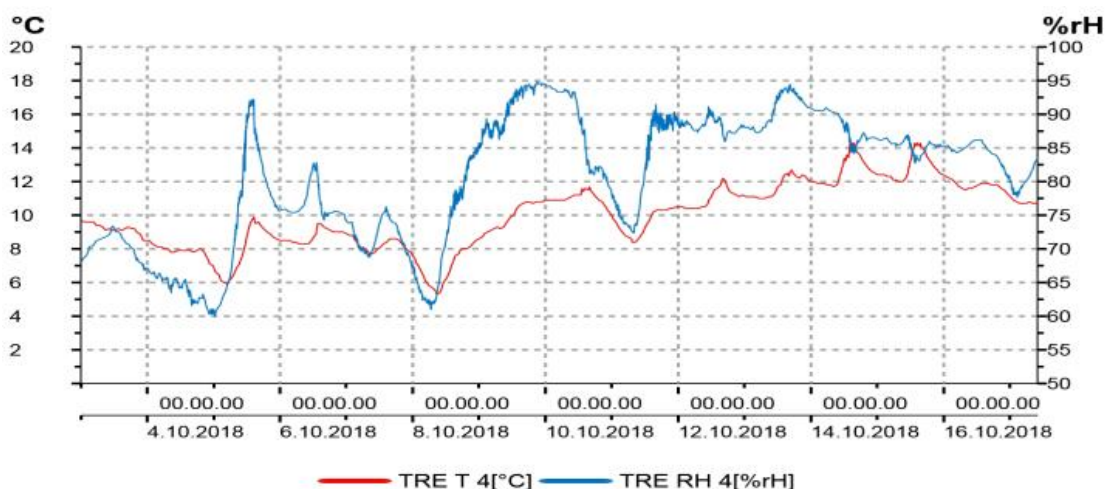
Kuvaaja 1. Ryömintätilan olosuhteet mittausjakson ajalta. Lämpötila on vaihdellut pää­osin välillä 6...14 °C ja suhteellinen kosteus pääosin välillä 70...90 % RH.

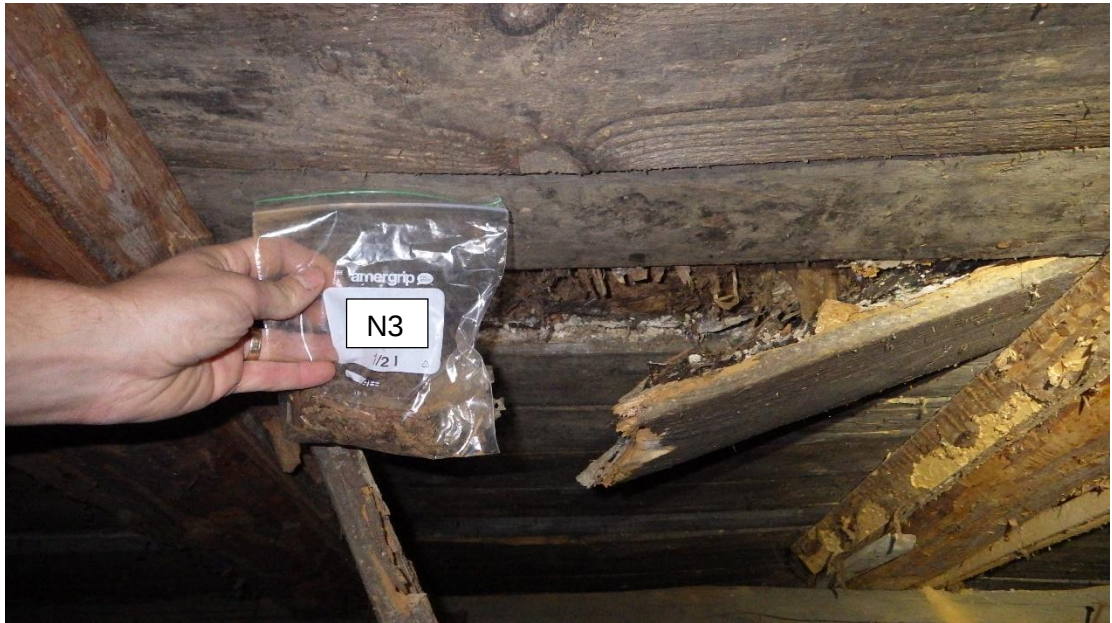
Kuva 12. Ryömintätilan kautta otettiin näytteet N3 (RAK6) ja N4 (RAK7). Molemmat näytteet otettiin aluslaudoituksen ja tervapaperin yläpuolelta alapohjan eristekerroksen alaosaan. Näytteestä N4 ei ole valokuvaa. Analyysiraportin mukaan molemmissa näytteissä havaittiin epäily mikrobikasvusta.

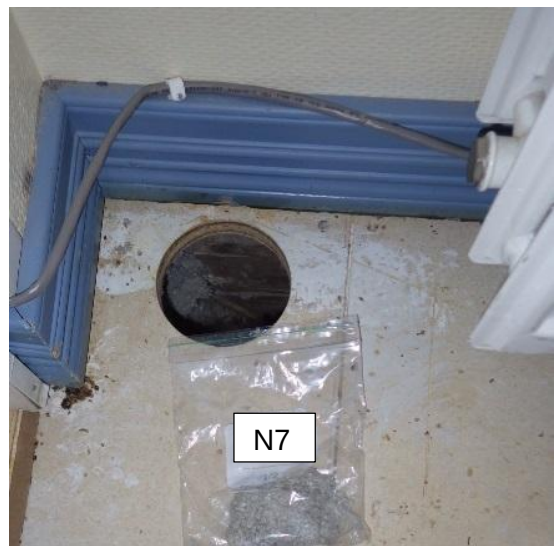
Kuva 13. Alapohjaan tehdyistä molemmista rakenneavauksista otettiin myös materiaalinäyte. Näyte N2 (sahanpuru ja puukuitueriste) otettiin rakenneavauksesta RAK2. Näytteenottokohdalla painunutta eristettä oli täydennetty puukuitueristeellä. Näytteessä N2 on analyysiraportin mukaan epäily mikrobikasvusta. Näyte N7 (puukuitueriste) otettiin rakenneavauksesta RAK3 alueelta, jossa alapohjarakenne on uusittu kokonaan. Näytteessä N7 ei havaittu mikrobikasvua. Alapohjan ilmatiiveys on aistinvaraisten havaintojen perusteella heikko reuna-alueilta. Rakenneavauksista aistittiin lievästi ummehtunut haju.

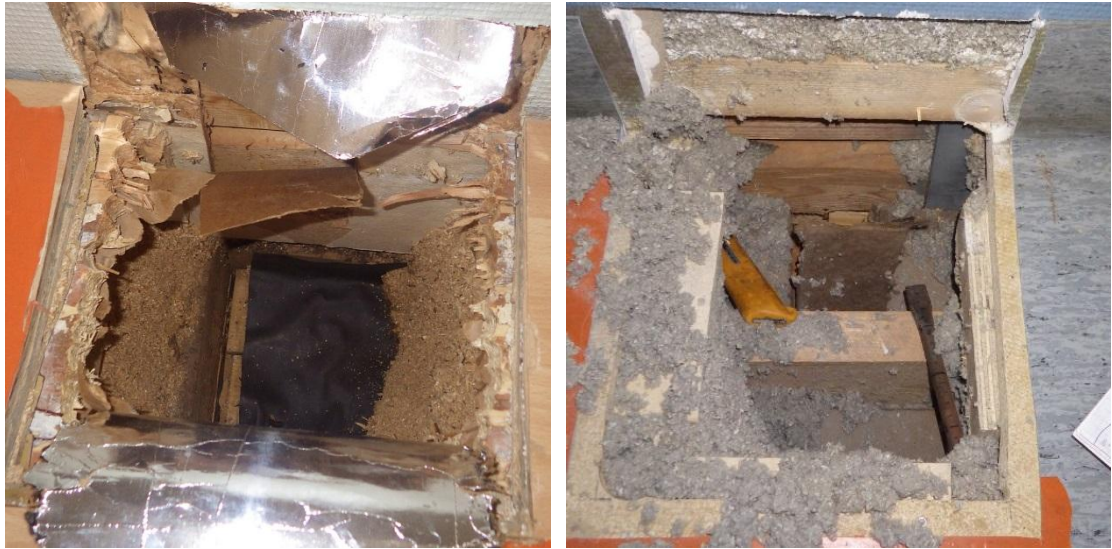
Kuvat 14a ja b. Valokuvat välipohjiin tehdyistä rakenneavauksista. RAK 1 (vasen kuva) tehtiin ylemmään välipohjaan tilan 205 lattiaan. Välipohjatäyttönä on sahanpurua ja kutterilastua. Avauksesta ei havaittu poikkeavaa hajua. Kutterilastusta otetussa materiaalinäytteessä havaittiin epäily mikrobikasvusta. RAK4 (oikea kuva) tehtiin alempaan välipohjaan tilan 112 lattiaan. Tutkimushetkellä avauksesta kävi voimakas ilmavirtaus sisäilmaan päin. Avauksesta ei havaittu poikkeavaa hajua. Välipohjatäyttönä on puukuitueriste.

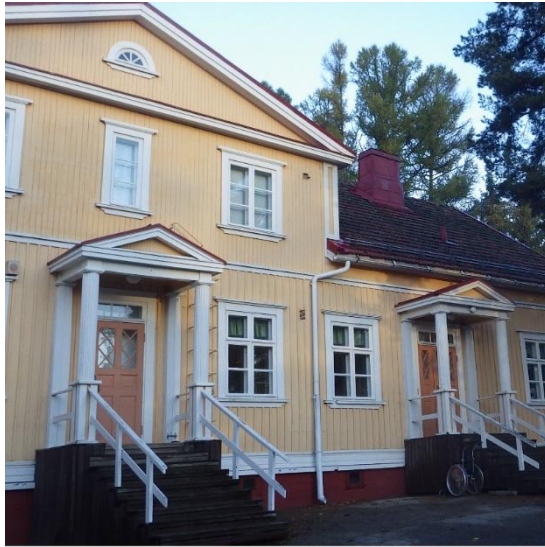
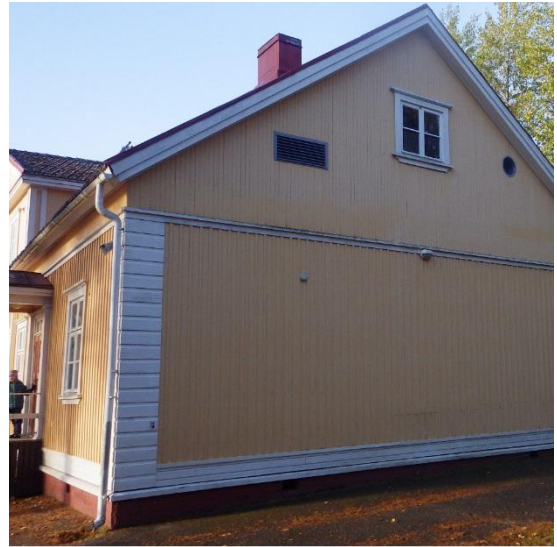
Kuvat 15a ja b. Julkisivut ovat yleisilmeeltään hyväkuntoisia.

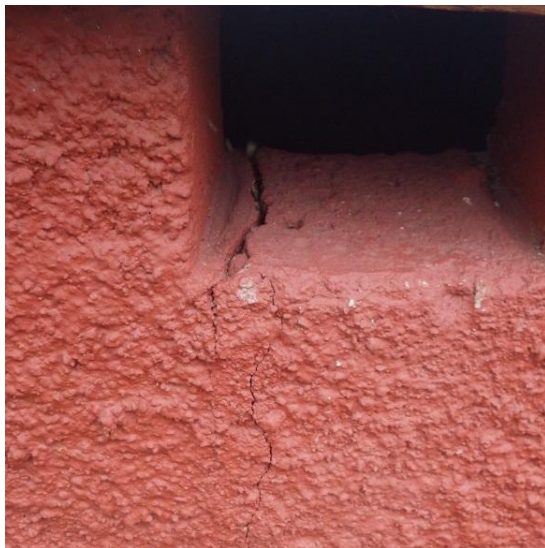
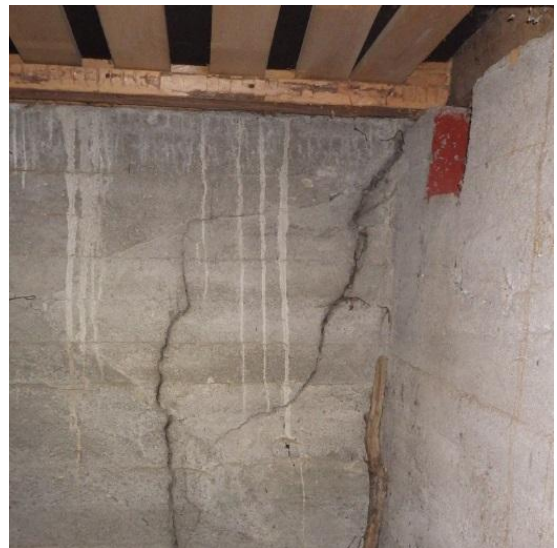
Kuvat 16a ja b. Sokkeleissa havaittiin runsaasti halkeamia. Pääosa halkeamista on tuuletusaukkojen kohdalla (a), mutta yksittäisiä halkeamia havaittiin myös muualla (b).

Sokkeleissa havaitut halkeamat johtuvat todennäköisesti perustusten painumisesta tai routimisesta. Rakentamisaikakaudelle tyypillinen heikkolujuuksinen betoni ja niukka rauditus edesauttavat halkeamien syntyä. Halkeamat mahdollistavat veden imeyty-

misen betoniin halkeamien kautta ja nopeuttavat sokkelin rapautumista. Halkeamat eivät kuitenkaan nykytilanteessa vaaranna rakennuksen kantavuutta eikä toimivuutta. Suosittelemme injektoimaan halkeamat umpeen ulkopuolelta viimeistään seuraavan sokkelin huoltomaalauksen yhteydessä.

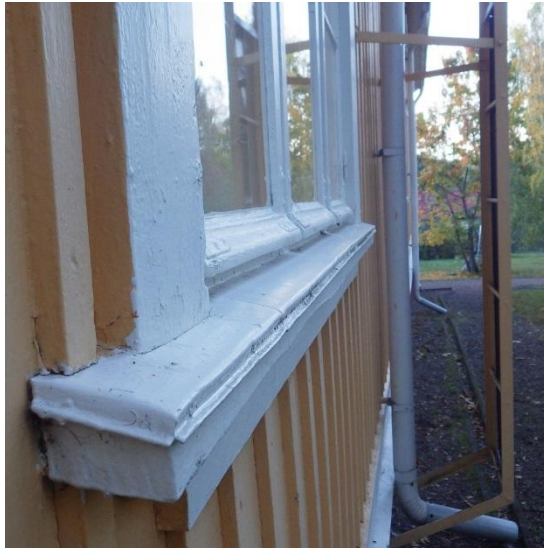
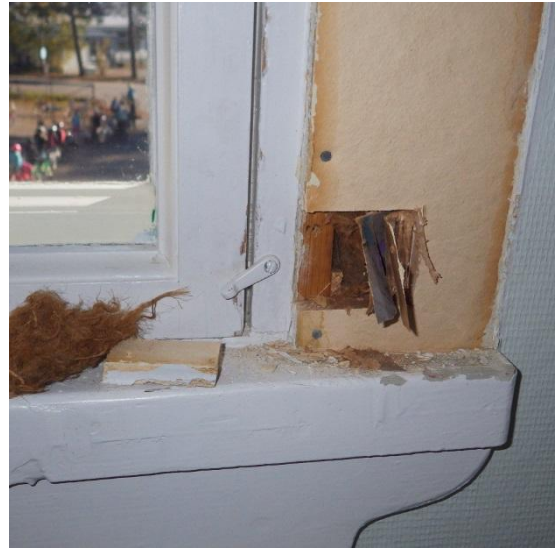
Kuvat 17a ja b. Ikkunat ja ikkunapellitykset ovat ulkopuolelta hyväkuntoiset. Sisäpuite on uusittu lämpölasilliseen. Ikkunakarmin ja apukarmin väli on tilkitty pellavaeristeellä. Tilkemateriaalissa havaittiin kyseiselle materiaalille ominainen haju/tuoksu. Tutkimus-  
hetkellä tilkeraosta ei havaittu merkittävää ilmavirtausta.

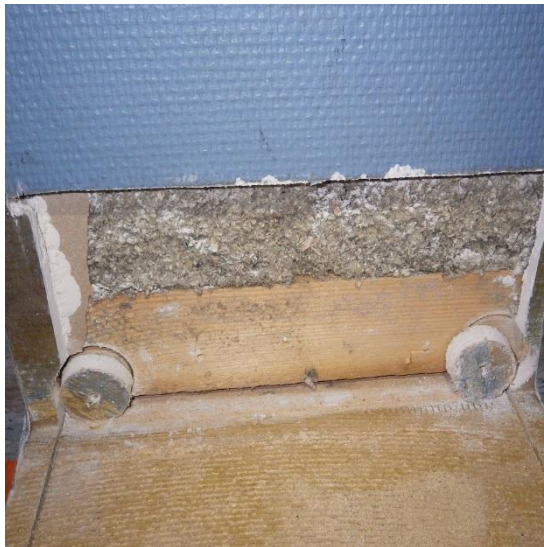
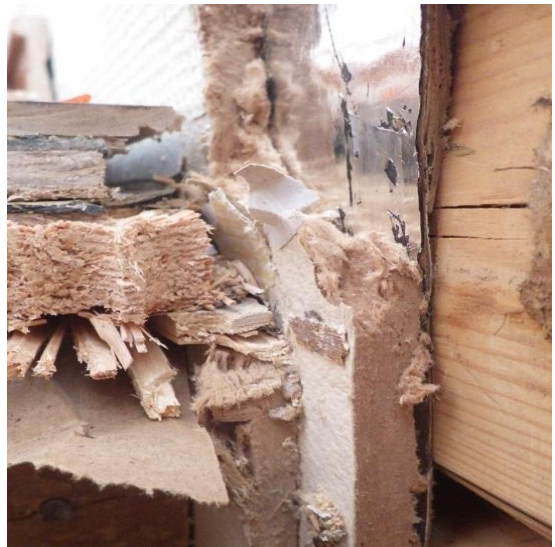
Kuvat 18a ja b. Alakerran ulkoseinissä on hirren sisäpuolinen lisäeristys, joka on toteutettu märkäpuhalletulla puukuitueristeellä. Seinän eristetilä on ilmayhteydessä alapohjan täyttökerrokseen. Lisäeristeessä ei havaittu poikkeavaa hajua tai muita vaurioita. Valokuva on otettu vp-us rakenneliittymään tehdystä avauksesta RAK4 (vasen kuva). Yläkerrassa hirren sisäpinnalla on alumiinipintainen paperi ja puukuitulevy. Valokuva on otettu vp-us rakenneliittymään tehdystä avauksesta RAK 1 (oikea kuva).

Ulkoseinien sisäpuolelle tehty lisäeristys heikentää hieman hirsirungon lämpö- ja kosteusteknisiä olosuhteita, mutta melko ohuesta lämmöneristyskerroksesta johtuen, rakenteen voidaan edelleen olettaa toimivan kosteusteknisesti turvallisesti.

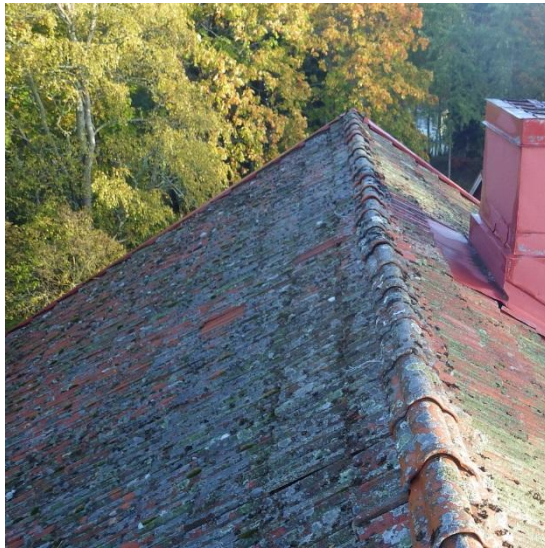
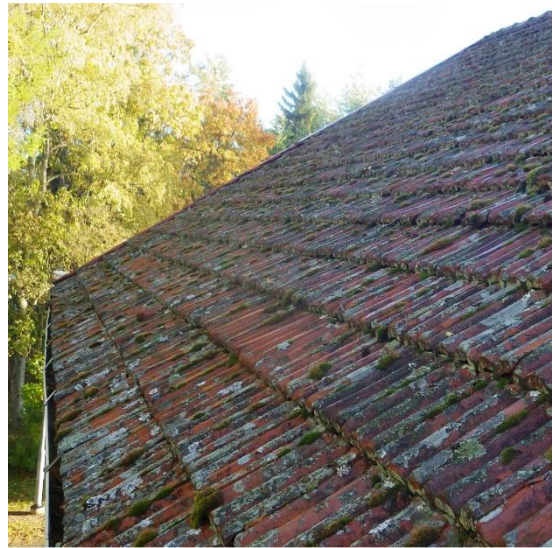
Vesikatteena toimiva tiilikate on erittäin huonokuntoinen ja myös aluskatteena toimivan bitumikermin tekninen käyttöikä on umpeutunut. Vesikaton heikko kunto aiheuttaa merkittävän riskin yläpohjan vesivuodoille. Suosittelemme kiireellisenä toimenpiteenä vesikaton uusimista. Samassa yhteydessä on suositeltavaa parantaa ullakkotilan tuuletuvuutta, yläpohjan ilmatiiveyttä sekä tarvittaessa uusia yläpohjaeristeet paremmin lämpöä eristäviin sekä kosteusteknisesti varmatoimisempiin lämmöneristeisiin.

Kuvat 19a ja b. Vesikate on voimakkaasti sammaloitunut (molemmat kuvat).

Suosittelomme kiireellisenä toimenpiteenä vesikaton ja kattoturvatuotteiden uusimista. Vesikaton uusimisen yhteydessä on suositeltavaa parantaa myös ullakotilan tuulettuvuutta, yläpohjan ilmatiivyyttä ja lämmöneristävyyttä sekä tarvittaessa uusia yläpohjaeristeet paremmin lämpöä eristäviin sekä kosteusteknisesti varmatoimisempiin lämmöneristeisiin. Vesikattoon ja yläpohjaan kohdistuvat korjaustoimenpiteet edellyttävät erillistä korjaussuunnitelmaa.

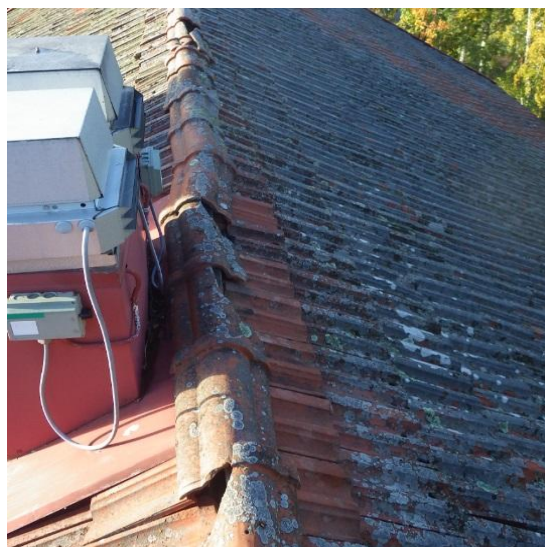
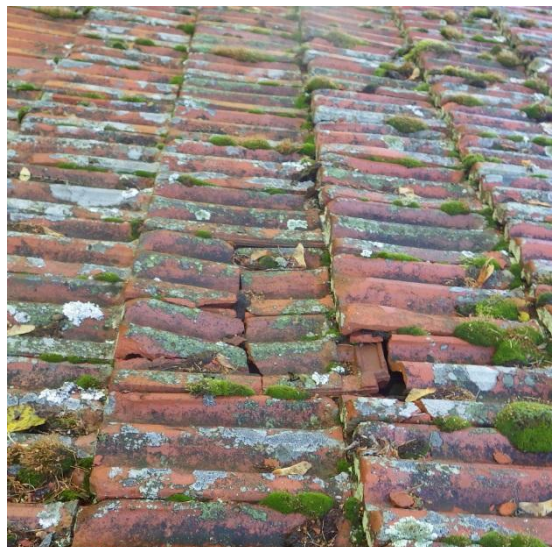
Kuvat 20a ja b. Kattotiiliä on monin paikoin särkynyt, erityisesti alueilta, joita on käytetty kulkemiseen. Vesikatolle ei ole kulkusiltoja, lapetikkaita lukuun ottamatta.

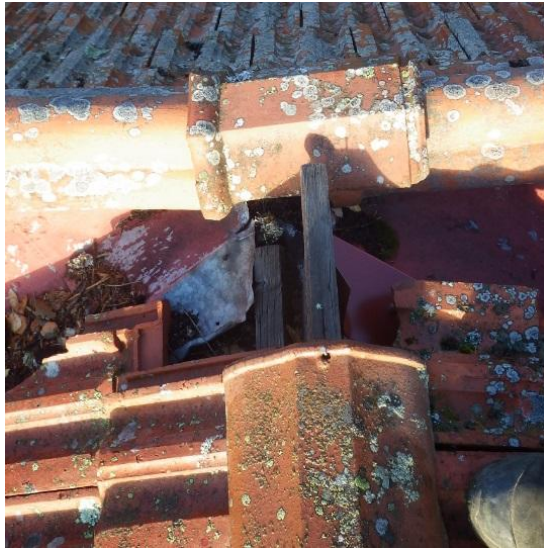
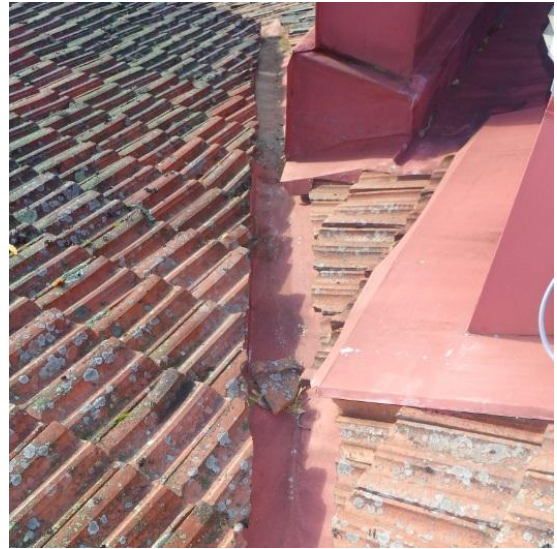
Kuva 21. Jäipellityksissä on paikoin puutteita ja harjalta puuttui tiiliä. Jäirikouruissa oli tutkimushetkellä tiilenpalasia.

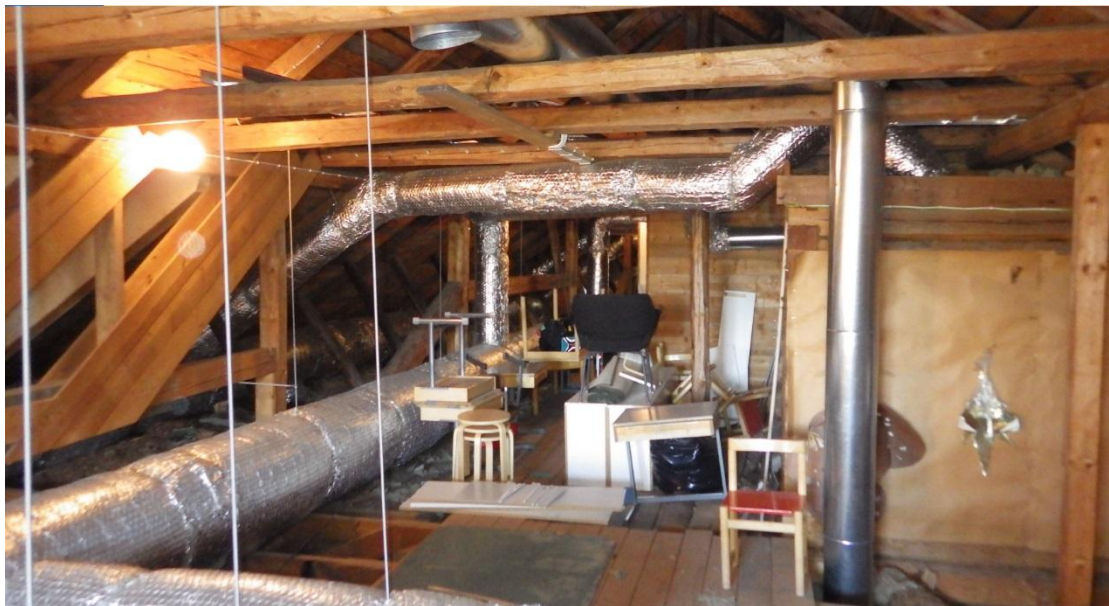
Kuva 23. Ullakko- /tuuletustila on tilava. Tilaan on varastoitu irtaimistoa. Ullakkotilassa havaittiin lievästi ummehtunut haju.

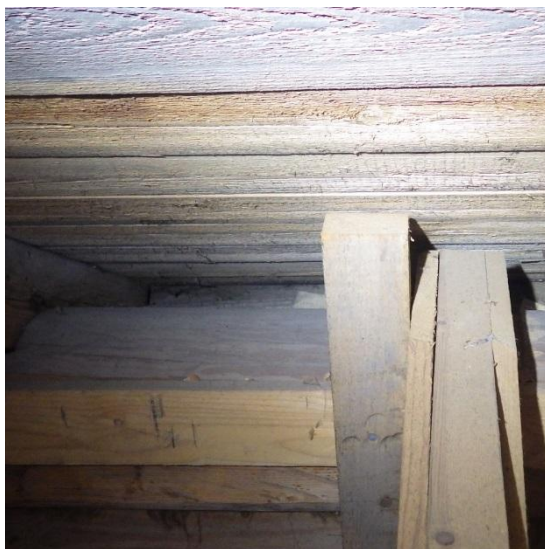
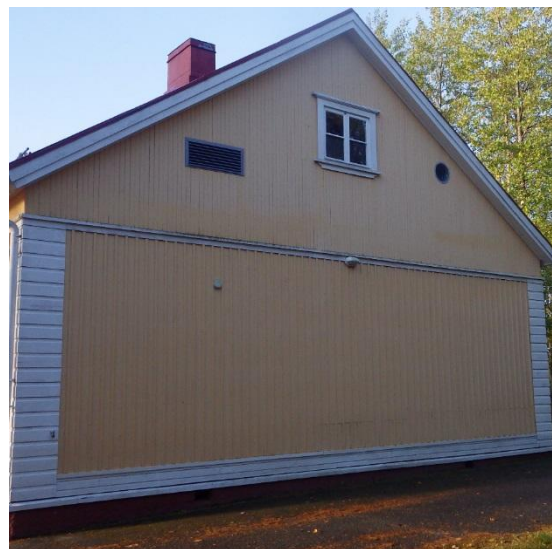
Kuvat 24a ja b. Ullakkotilaa ei ole tuuletettu räystäältä (vasen kuva), päätykolmiosta (oikea kuva) tai harjalta (ei kuvaa). Päätykolmiossa näkyvät säleiköt ovat ilmanvaihdon raitis- ja jäteilmasäleikköjä.

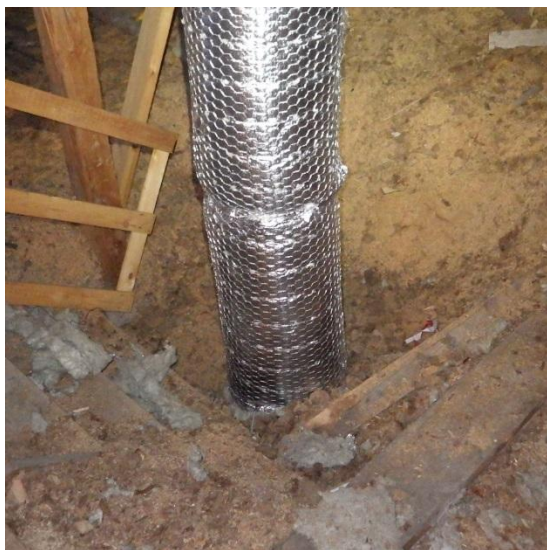
Kuva 25. Lämmöneristävyys on heikko IV-läpivientien ympäriltä.

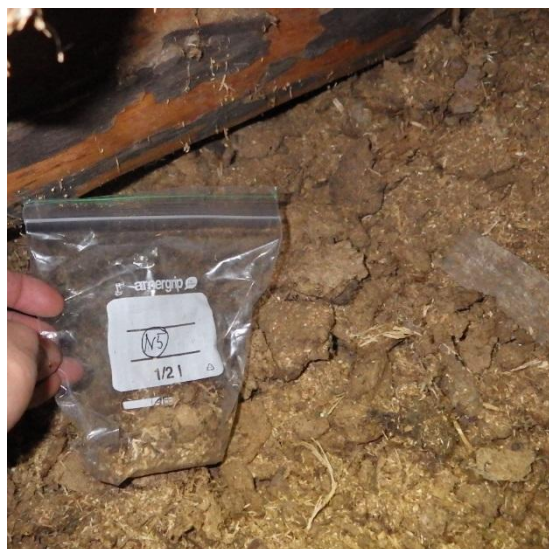
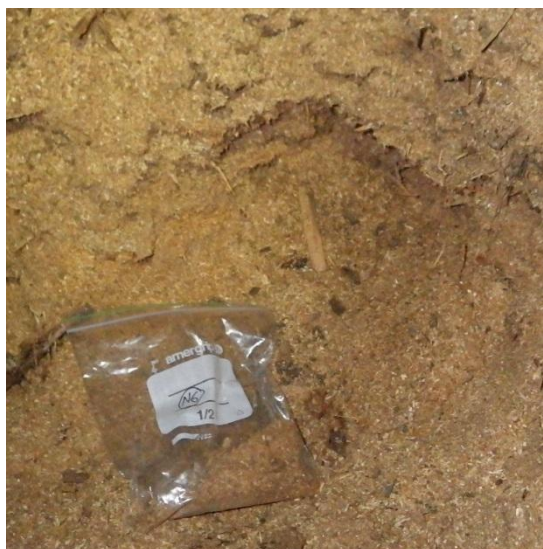
Kuva 26. Yläpohjan eristeestä otettiin näytteet N5 ja N6. Molemmat näytteet otettiin ullakkotilasta käsin alueelta, jossa oli alkuperäistä sahanpurueristettä. Analyysiraportin mukaan molemmissa näytteissä havaittiin epäily mikrobikasvusta. Eristeestä havaittiin näytteenottokohdalla kyseiselle eristemateriaalille tyypillinen lievästi tunkkainen haju.

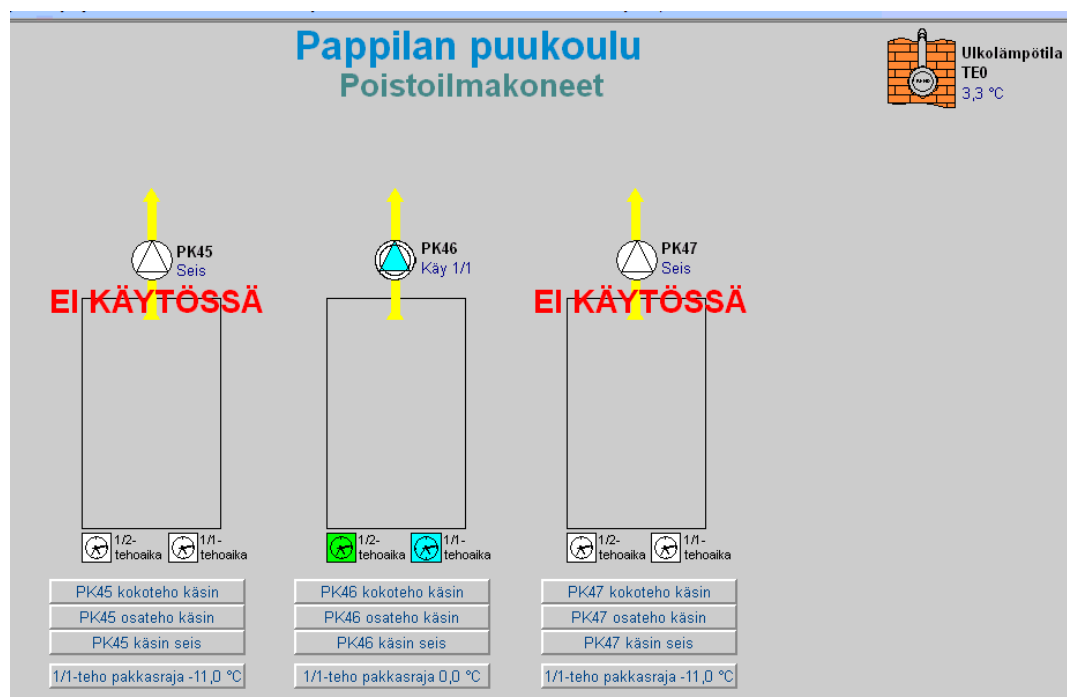
Kuva 28. Erillispoistojen valvontagrafiikka. Ilmanvaihtosaneerauksen yhteydessä poistopuhaltimet PK45 & PK47 on poistettu käytöstä.

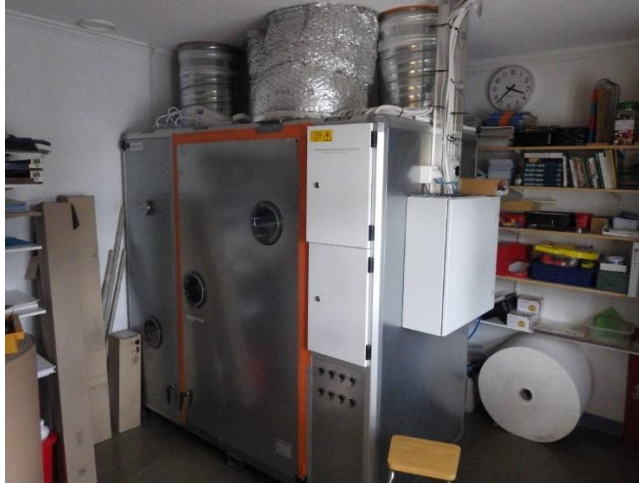
*Kuva 29. Yleiskuva ilmanvaihtokoneesta TK1. Luukkuja on yritetty tiivistää teippaamalla.*

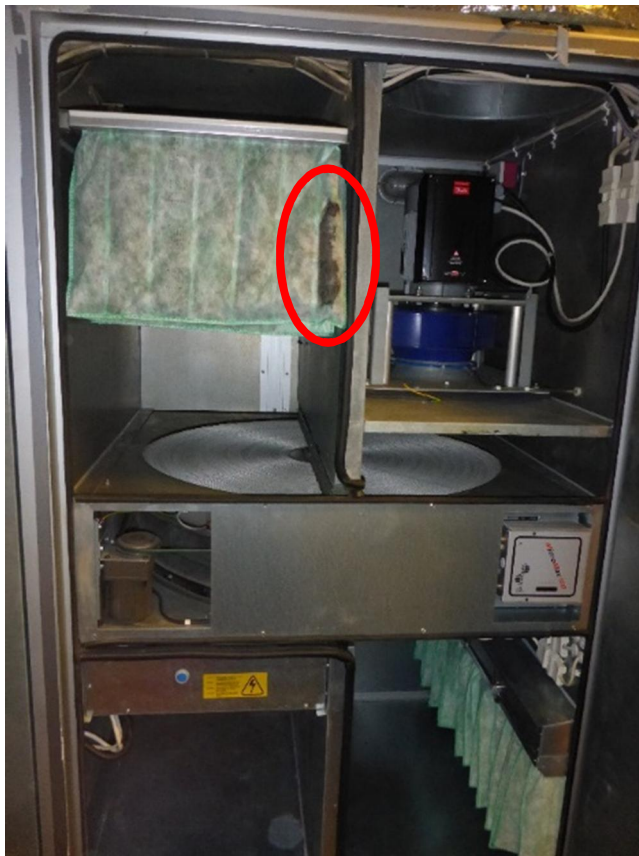
*Kuva 30. TK1 sisältä. Tuloilmasuodatin on revennyt*

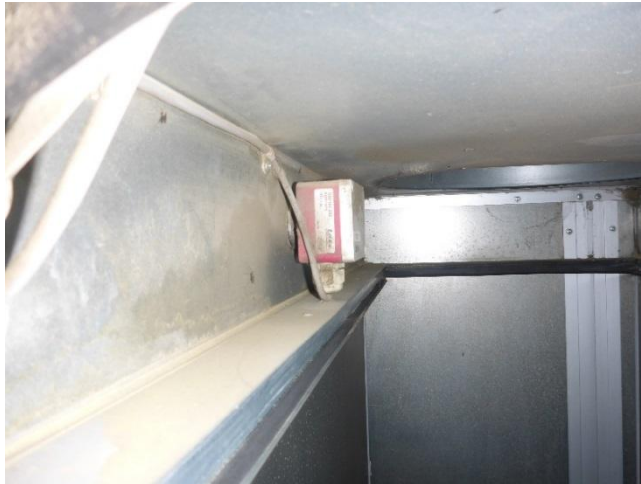
Kuva 31. Raitisilmakanava ennen tuloilmasuodatinta on likainen.

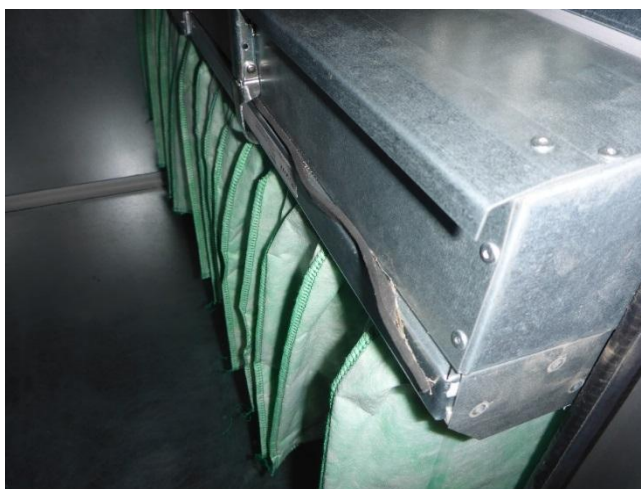
Kuva 33. Poistoilmasuodattimen suodatinkehyyksen tiiviste on rikki.

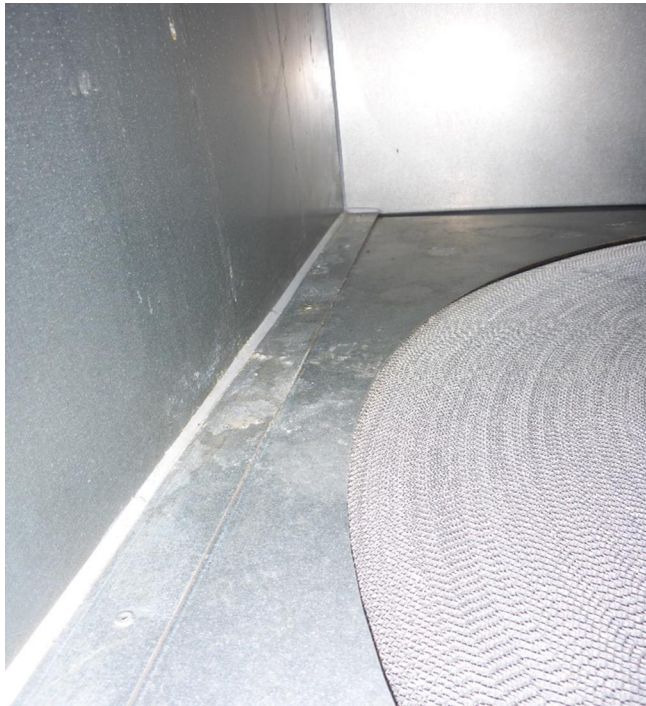
Kuva 34. LTO-kennon kammiossa ja kehikon pinnalla on kosteuden aiheuttamia jälkiä. Lämmöntalteenottokenno on hyväkuntoinen.

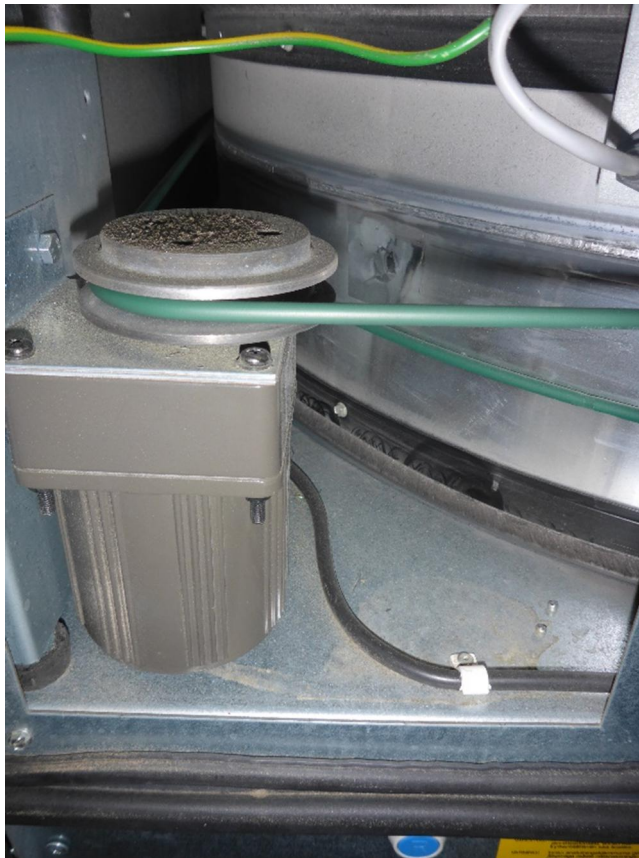
Kuva 35. LTO-kennon moottorin päällä on paljon pölyä ym. likaa.

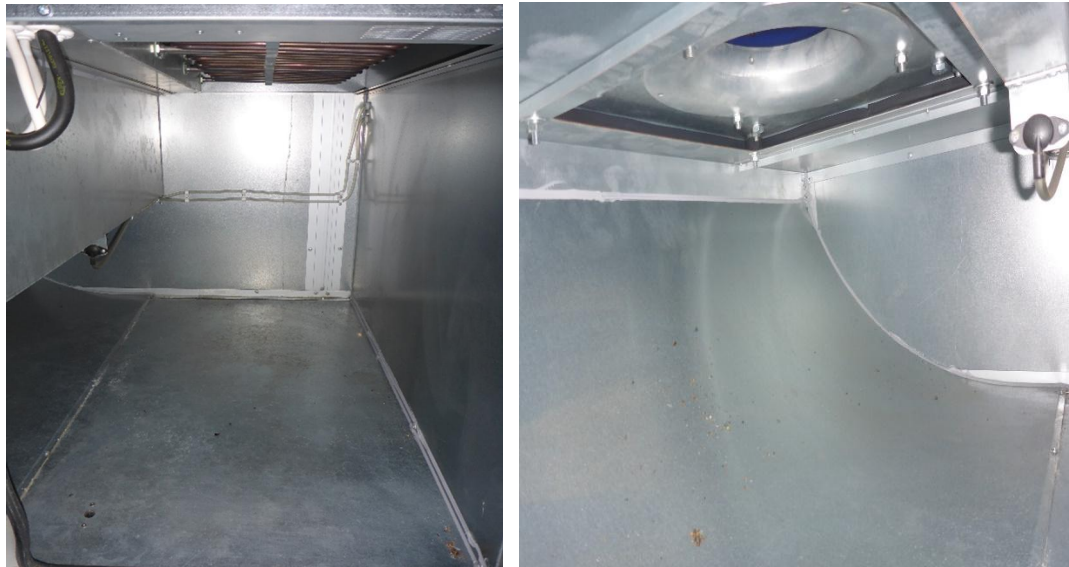
Kuva 36 a ja b. Tuloilmakammiossa on jonkin verran likaa.

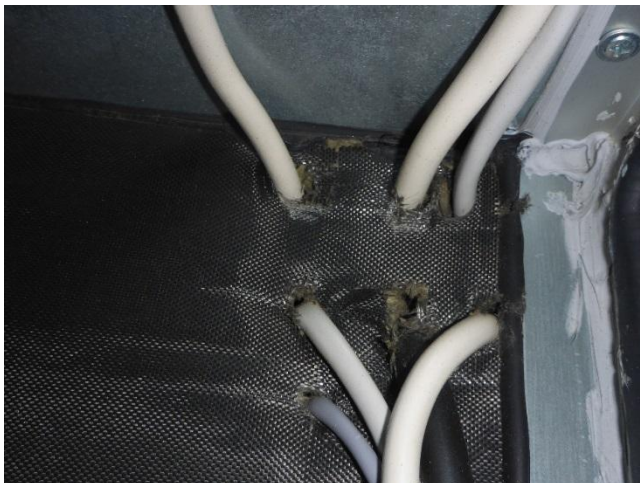
Kuva 37. Koneen sisällä olevien kaapelien läpiviennit rikkovat kuitukankaan ja mineraalivillaeriste on näkyvissä.

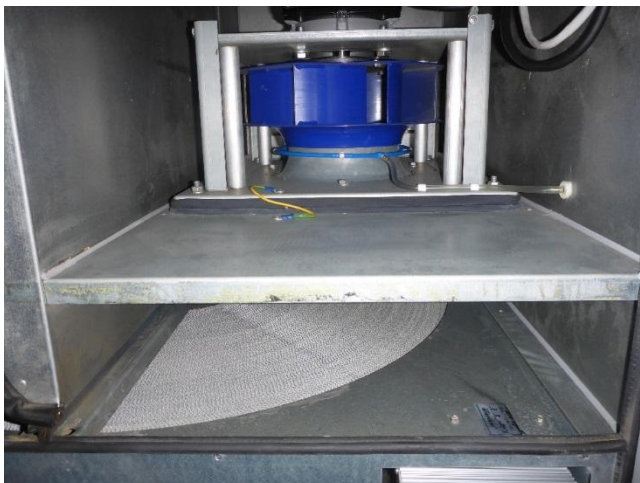
Kuva 38. Poistoilmapuhaltimen peitelevyn ja huoltoluukun välistä on irronnut tiiviste.

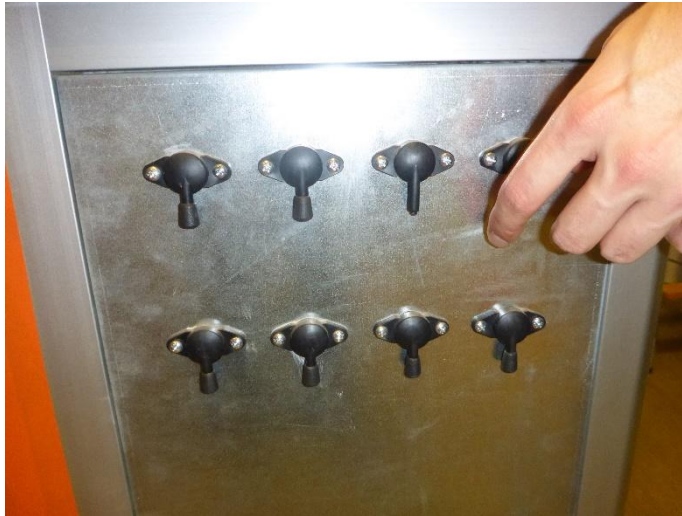
Kuva 39. Mittausyhteitä, jotka eivät ole käytöstä. Kahdesta yhteestä puuttuu tulppa.
