# TUTKIMUSSELOSTUS

PAPPILAN PUUKOULU, AKAA  
KOSTEUS- JA SISÄILMATEKNINEN KUNTOTUTKIMUS  
ILMANVAIHTOTEKNIEN KUNTOTUTKIMUS

9.11.2018

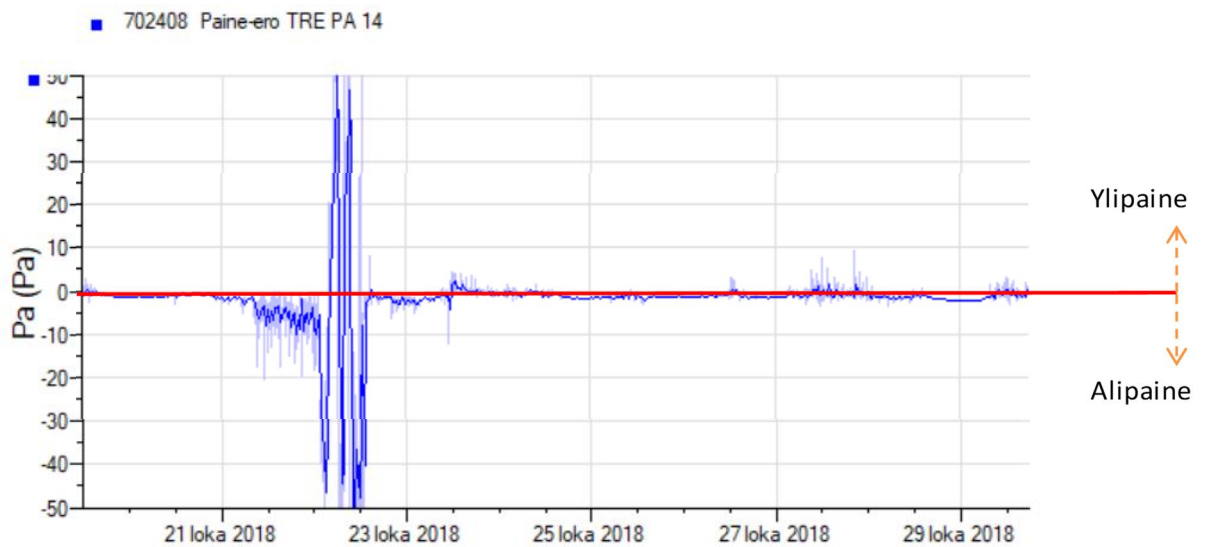
Kuvaaja 3. Tilan 101 (luokkahuone) paine-ero ulkoilmaan nähden toisen seurantamittausjakson aikana. Mittausjaksolla näkyy mittalaittehäiriöön viittaava ajanjakso, jossa paine-ero vaihtelee voimakkaasti.
