# TUTKIMUSSELOSTUS

PAPPILAN KOULU, ASUNTOLARAKENNUS  
KOSTEUS- JA SISÄILMATEKNINEN KUNTOTUTKIMUS  
ILMANVAIHTOTEKNIEN KUNTOTUTKIMUS

10.2.2019

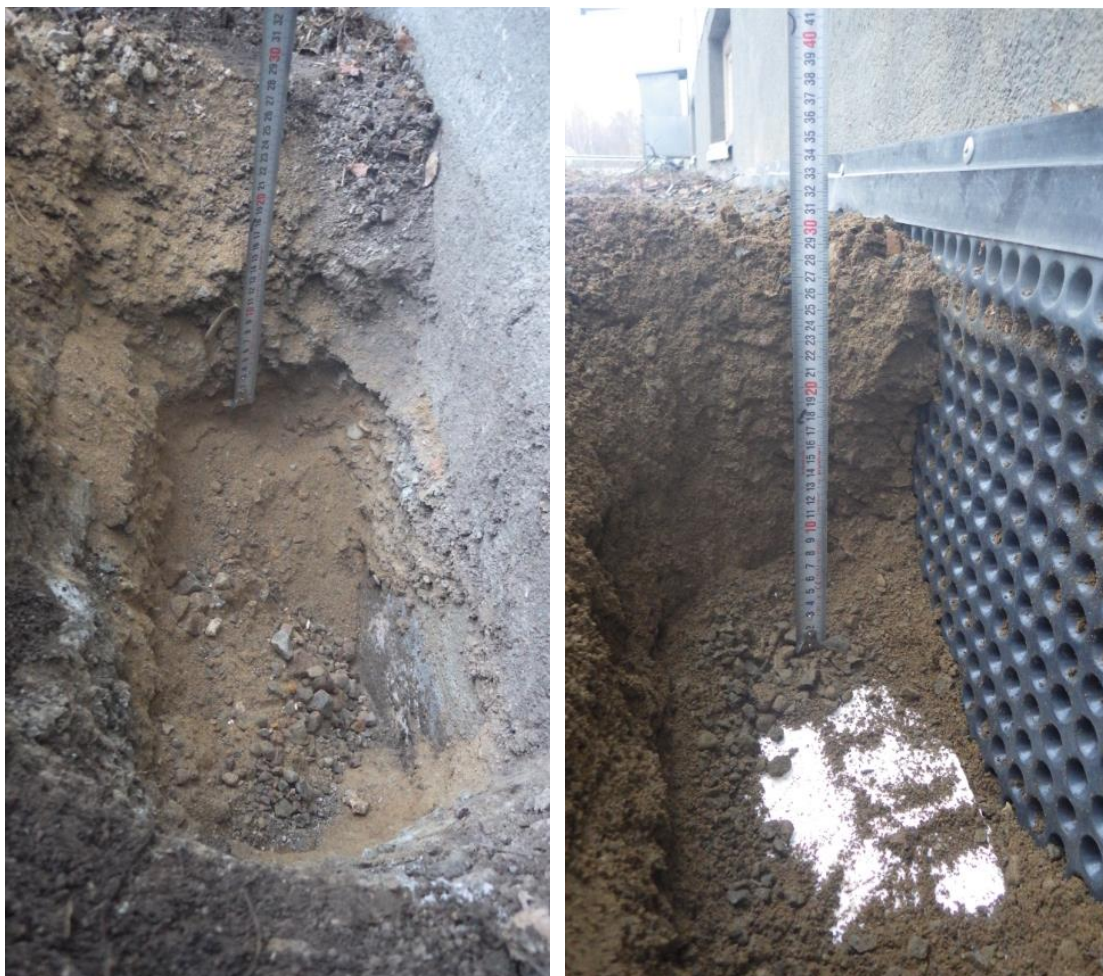
Kuvat 4a ja b. Perusmuurin vierustalle kaivetut tarkastuskuopat RAK1 (vasen kuva) ja RAK2 (oikea kuva). **RAK1** tehtiin rakennuksen pohjoispäähän. Tarkastuskohdalla pinnassa on noin 30 cm multaa ja sen alla hiekkaa/moreenia. Kuopan syvyys on noin 500 mm. Tarkastuskohdalla ei havaittu routaeristystä eikä perusmuurin veden-/lämmöneristettä. **RAK2** tehtiin rakennuksen länsisivun eteläosaan. Tarkastuskohdalla pinnassa on noin 30 cm hiekkaa/moreenia ja EPS-routaeriste. Avausta ei jatkettu routaeristeen yläpintaa syvemmälle. Perusmuurilevyn alareunan korko tai kaivuussyvyys eivät selvinneet tarkastuksessa.

Tasainen piha-alue rakennuksen ympärillä ei ohjaa sadevesiä tehokkaasti pois seinien vierustoilta, vaan pääosa rakennuksen ympärille satavasta vedestä tai lumien sulamisvedestä imeytyy maaperään rakennuksen vierustalla aiheuttaen kosteusrasitusta kellarikerroksen rakenteille sekä perusmuurille. Kattovedet on kuitenkin viimeisen sadevesijärjestelmään kohdistetun korjauksen yhteydessä johdettu tehokkaasti rännikaivojen kautta pois rakennuksesta, mikä on todennäköisesti parantanut merkittävästi kellarikerroksen rakenteiden kosteusolosuhteita.

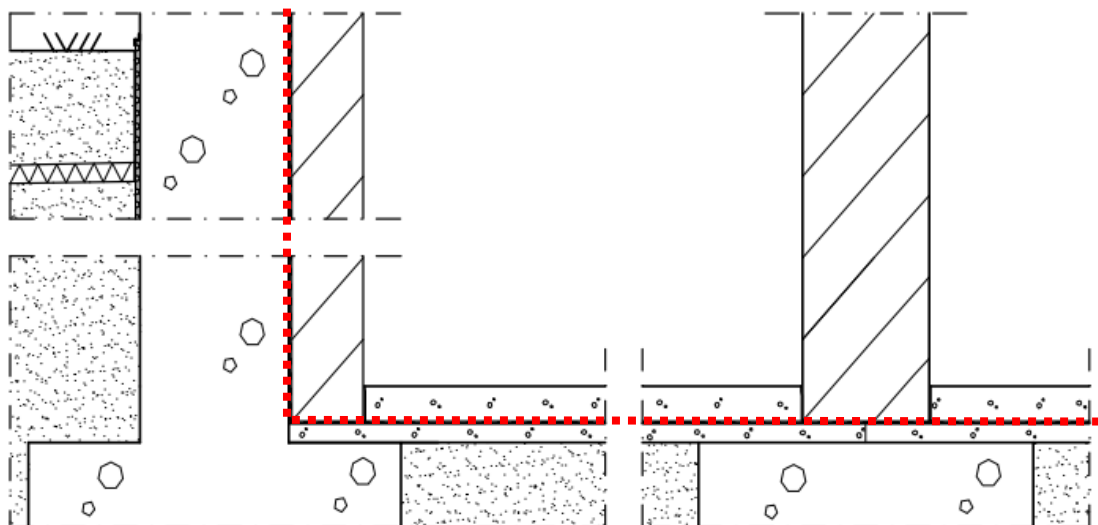
Kuva 5. Periaatteellinen leikkauspiirustus maanvastaisen seinän ja alapohjan rakenneliittymästä sekä alapohjan- ja väliseinän rakenneliittymästä. Piirustus on laadittu rakenneavausten (RAK3 ja PR1...PR5) sekä tutkimuksen muiden havaintojen perusteella. Kuvaan on korostettu punaisella katkoviivalla bitumisivelyn sijainti rakenteessa. Rakenneavausten perusteella bitumia on tavanomaista paksumpi kerros ja sively jatkuu rakenneavauksen kohdalla yhtenäisenä alapohjasta maanvastaiseen seinään ja yhtenäisenä väliseinien alitse. Anturan rakennetta, muotoa tai korkoasemaa ei varmistettu rakenneavauksin. Kuvaan piirretyt anturat ovat viitteellisiä. Perusmuurin ulkopuolelle piirrettyä perusmuurilevyä ja routaeristystä ei ole rakennuksen kaikilla sivuilla ja perusmuurilevyn alareunan korkoasemaa ei varmistettu tutkimuksissa.

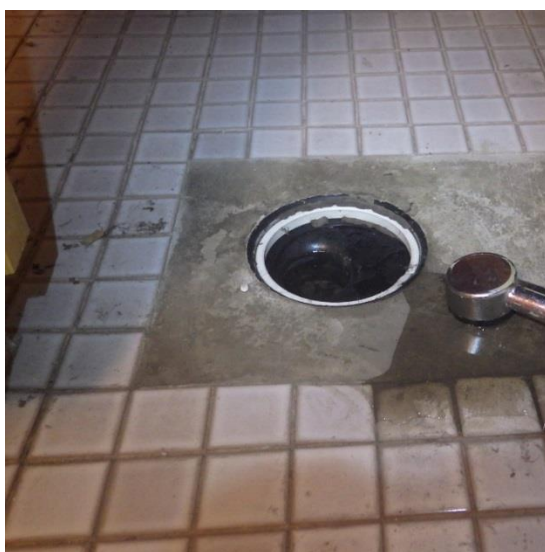
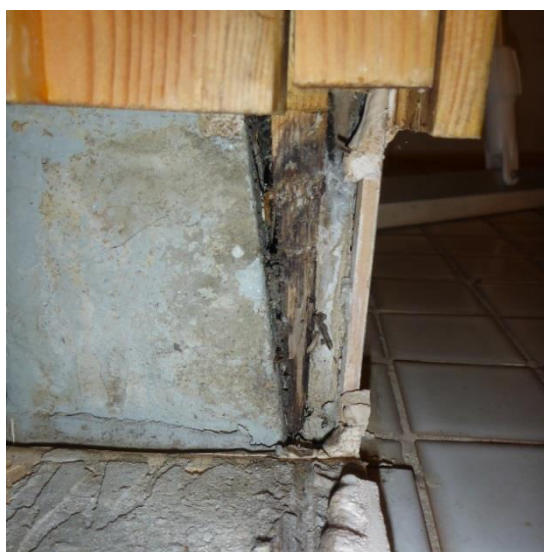
Kuvat 11 a ja b. Pesutilojen lattiakaivon vesilukko oli tutkimushetkellä kuiva ja pesutiloissa oli voimakas viemäriperäinen haju. Haju poistui kaivon hajulukon kastelun jälkeen. Saunan ja pesutilojen välisen seinän alaosan puuosissa havaittiin paikallisia kosteusvaurioita. Oikeanpuoleinen kuva on otettu saunan ja pesuhuoneen välisen oviaukon reunasta.

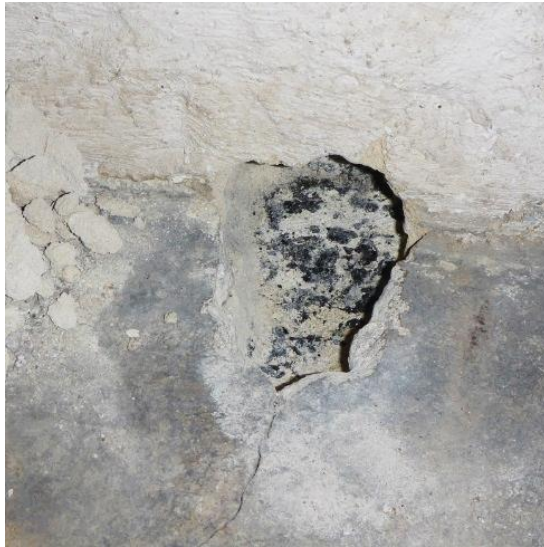
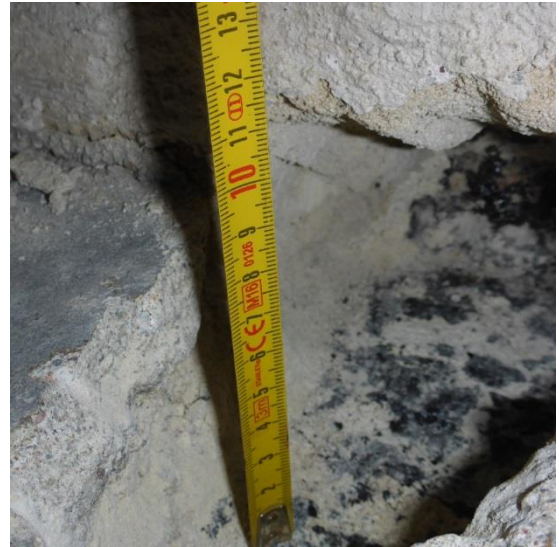
Kuva 12. Valokuvia tilaan 009 tehdystä rakenneavauksesta **RAK3**. Avauksesta tarkasteltiin lattia-seinäliittymän toteutusta. Avauksesta havaittiin, että maanvastaisen ulkoseinän kevytbetoninen sisäkuori lähtee pohjalaatan päältä ja alapohjan ja maanvastaisen seinän bitumisively liittyvät avauksen kohdalla toisiinsa. Bitumisivelystä otettiin materiaalinäyte asbesti- ja PAH-yhdisteanalyysiä varten. Bitumisively ei sisällä asbestia eikä PAH-yhdisteiden kokonaispitoisuudet ylitä vaarallisen jätteen raja-arvoa. Laboratorion analyysivastaus on esitetty kokonaisuudessaan liitteessä 2.

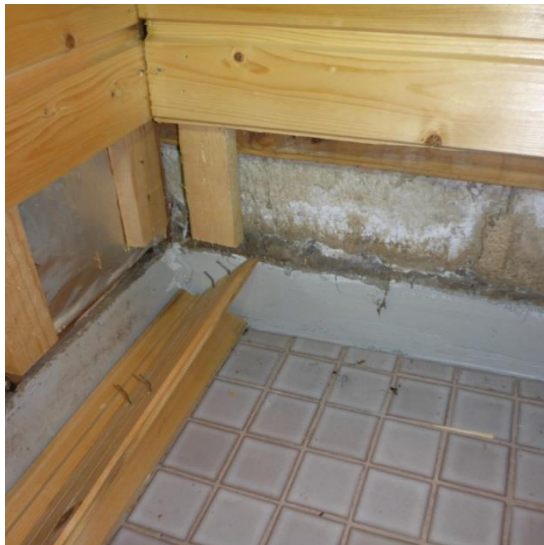
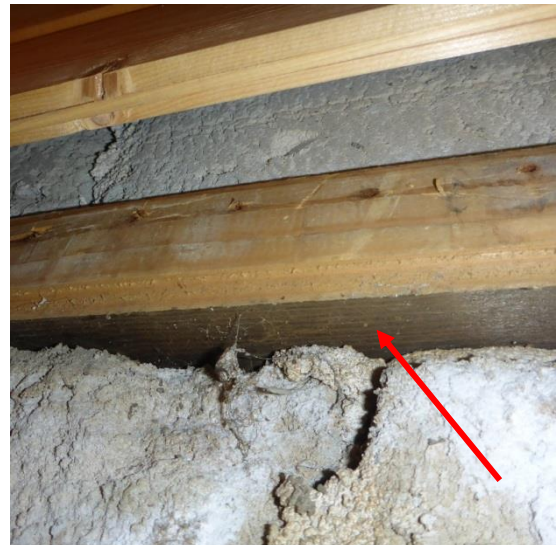
Kuvat 13a ja b. Saunaan tehtiin rakenneavaus **RAK4**, jossa saunan ulkoseinästä ja saunan ja pesutilojen välisestä seinästä irrotettiin puupaneeleita. Paneelin alla maanvastaisessa seinässä havaittiin jonkin verran kalkkihärmää (vasen kuva). Paneloinnin puukoolauksia varten muuraussaumoihin on upotettu puulistat, joihin koolauspuut on kiinnitetty (oikea kuva punainen nuoli). Rakenneavauksen kohdalla puukoolauksessa ei havaittu vaurioita.

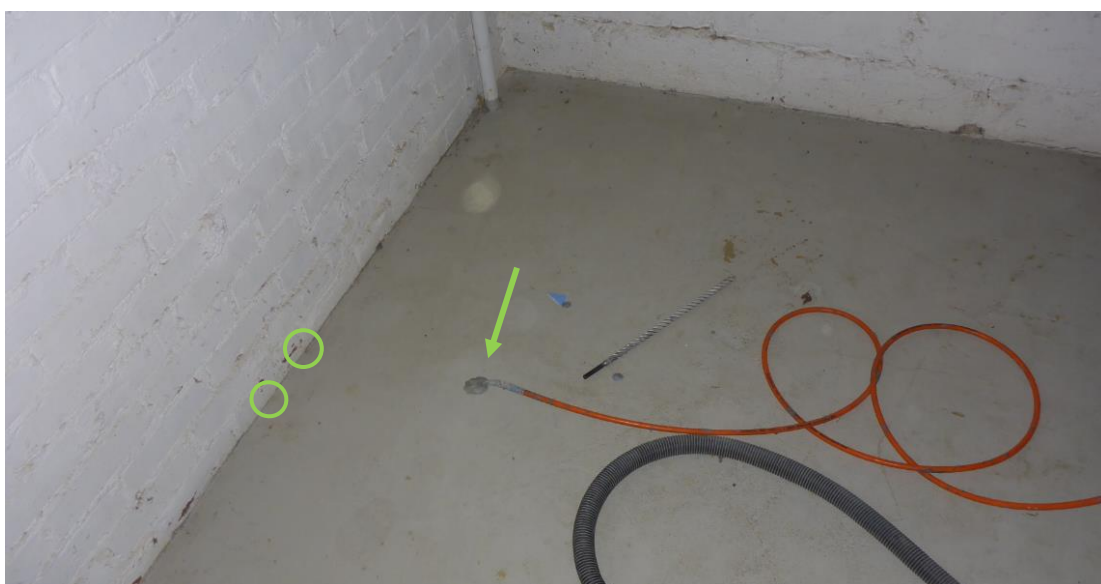
Kuva 14. Yleiskuva merkkiainekokeen MA1 suorituspaikasta. Merkkiainekaasun syöttöreian kohta on merkitty kuvaan vihreällä nuolella ja havaitut vuotopaikat vihreällä ympyrällä. Havaitut vuotokohdat olivat pistemäisiä ja vuodon voimakkuus kohtalainen. Vuotoa ei havaittu takana näkyvästä putkiläpiviennistä tai ulkoseinän liittymästä. Tehdystä reiästä tarkasteltuna alapohjan alapuolinen täyttömateriaali on savea, jossa merkkiainekaasun kulkeutuminen on erittäin hidasta. Tästä johtuen kaasun kulkeutuminen on voinut olla vähäistä ja merkkiainekokeen vaikutusalue on pieni, vaikka rakenteissa olisikin epätiiveyskohtia.

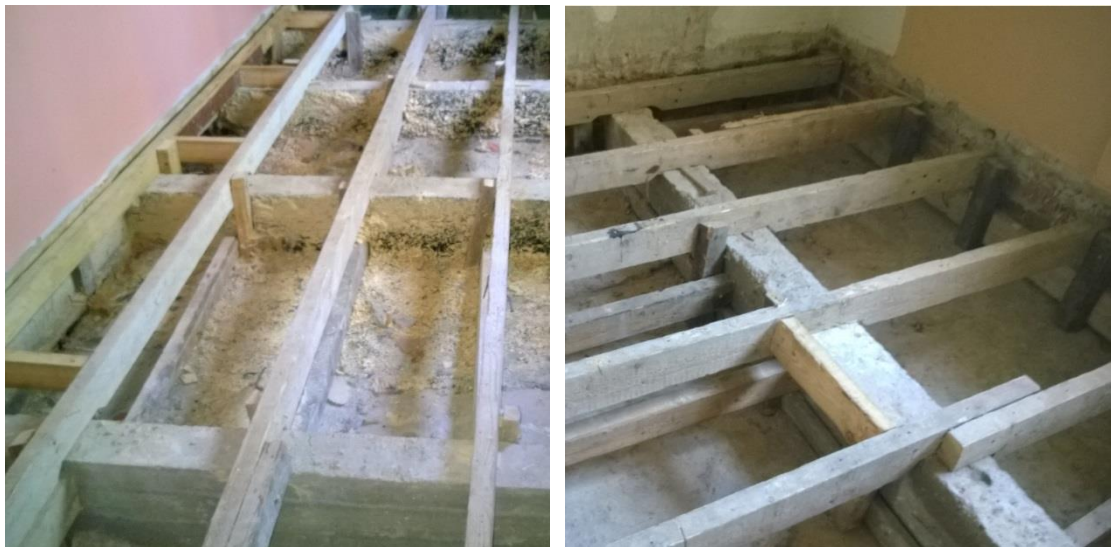
Kuvat 15a ja b. Tilaajan toimittamia valokuvia välipohjan korjauksista vuodelta 2014. Kuvat ovat 1. kerroksesta. Kuvissa näkyvät palkit ja pohjalaatta ovat betonirakenteisia. Välipohjatäytöksi on asennettu kevytsora ja kuvissa näkyvien korokepuiden päälle on asennettu havuvanerit, tasoitekerros ja muovimatto.

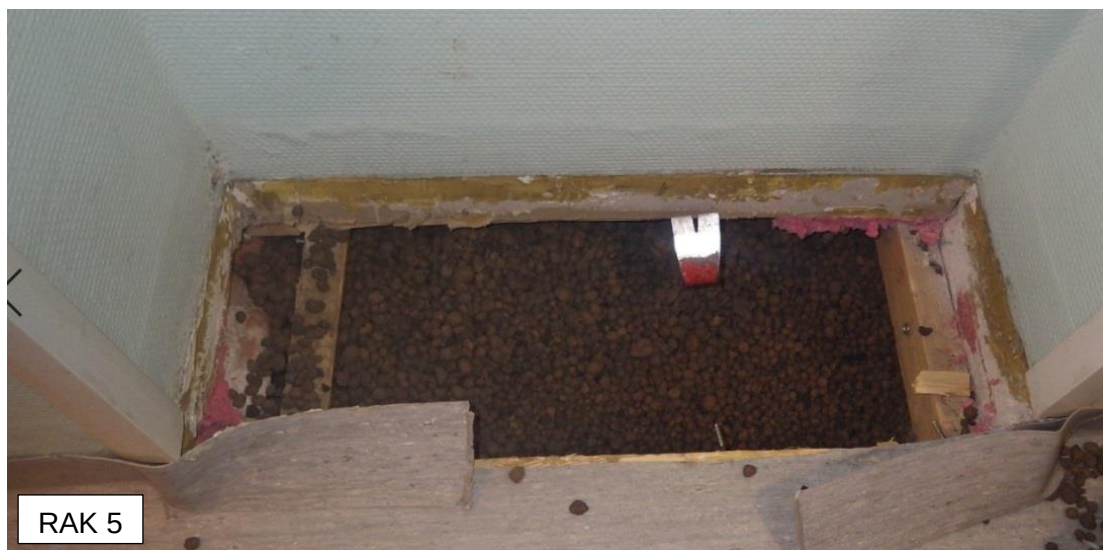
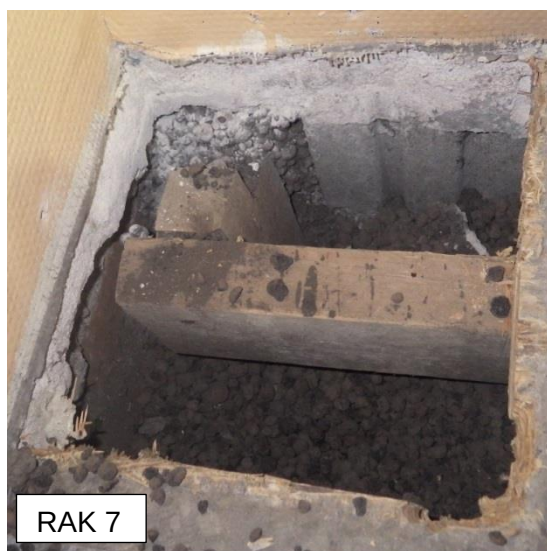
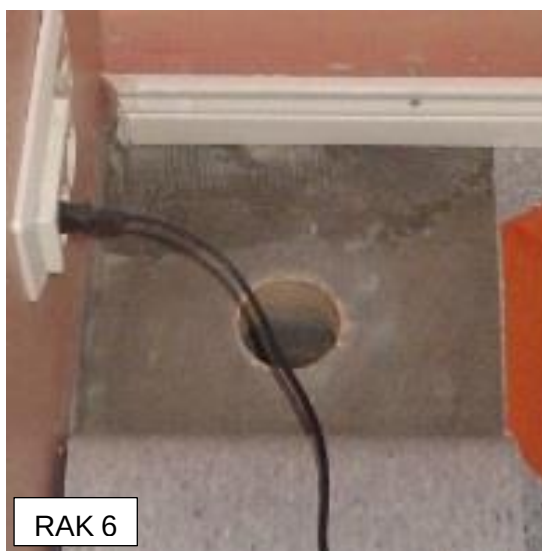
Kuvat 16a, b ja c. Valokuvia alempaan välipohjaan tehdyistä rakenneavauksista. Rakenneavausten tunnuksia on merkitty kuviin ja rakenneavausten sijainnit liitteen 1 pohjakuviin. Rakenteet vastasivat työmaa-aikaisia valokuvia. Rakennekerrokset on esitetty yksityiskohtaisesti aiemmassa kappaleessa. Rakenneavauksista ei havaittu poikkeavia hajuja tai muita viitteitä vaurioista. Välipohjan yläpinnan pintarakenteet liittyvät epätiivisti ulko- ja väliseiniin.

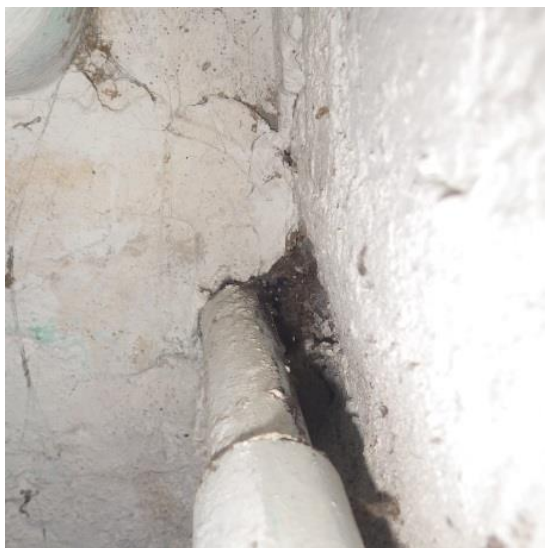
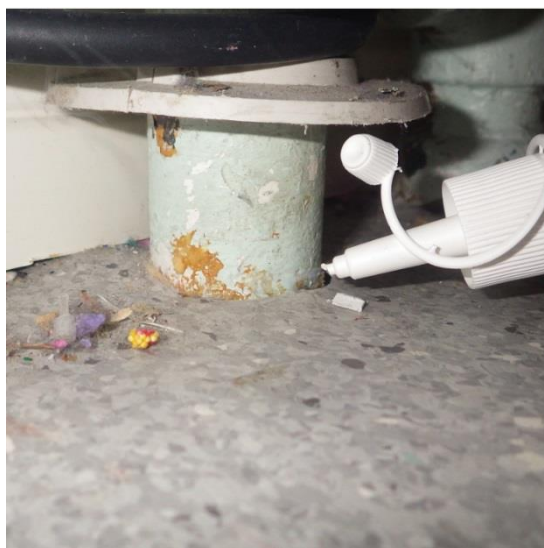
Kuvat 17a ja b. Alemmassa välipohjassa havaittiin epätiivitä välipohjan lävistäviä putkiläpivientejä. Osasta läpivienneistä havaittiin tutkimushetkellä selkeää ilmavirtausta yläpuoliseen huonetilaan päin.

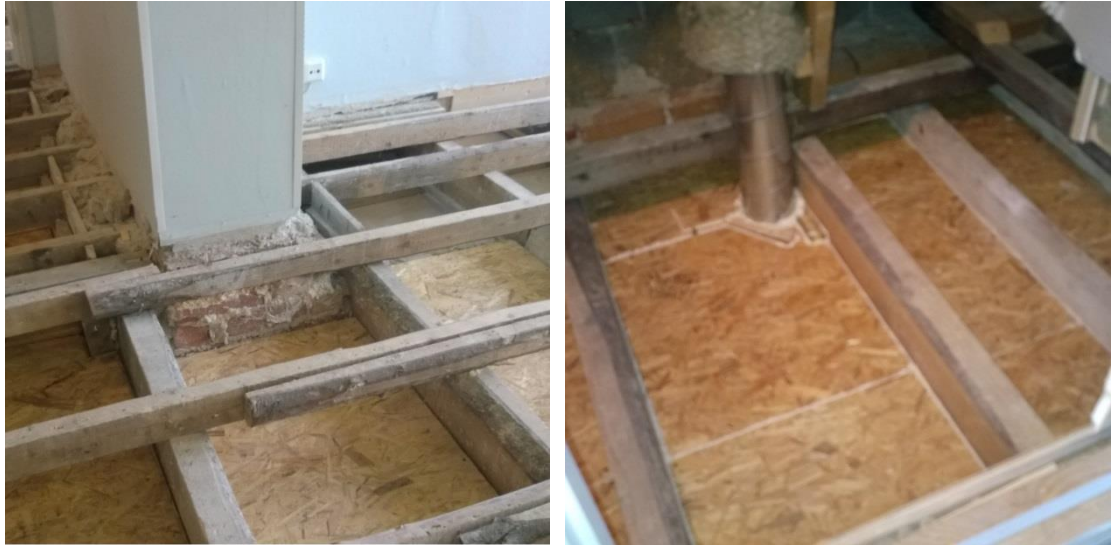
Kuvat 19a ja b. Tilaajan toimittamia valokuvia välipohjan korjauksista vuodelta 2014. Kuvat ovat 2. kerroksesta. Kuvissa näkyvät palkit ovat puurakenteisia ja välipohjätäytöksi on asennettu puhallettu puukuitueriste. Vasemmassa kuvassa hyvin näkyvien korokerimojen päälle on asennettu havuvaneri, tasoitekerros ja muovimatto.

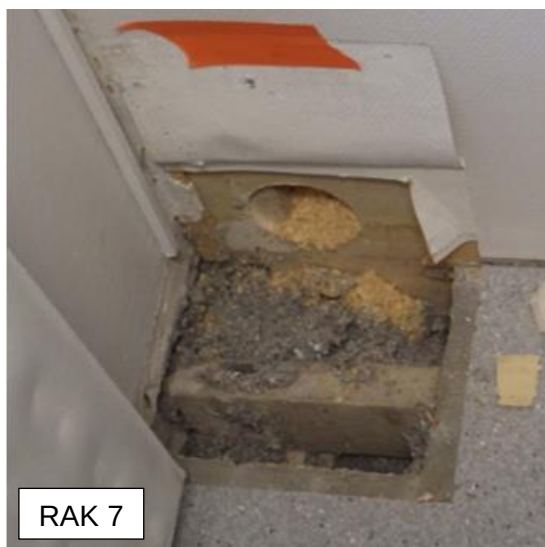
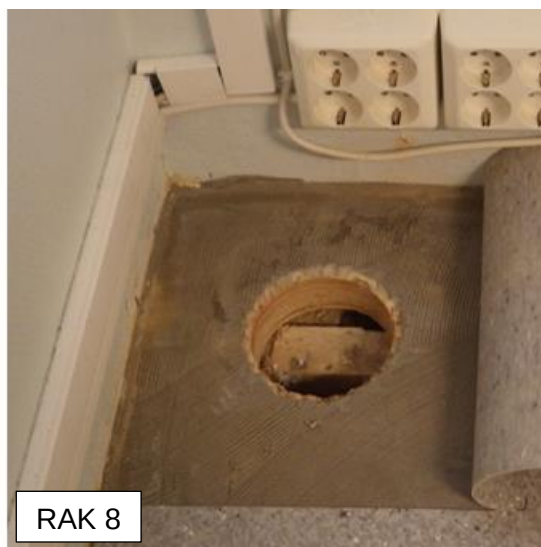
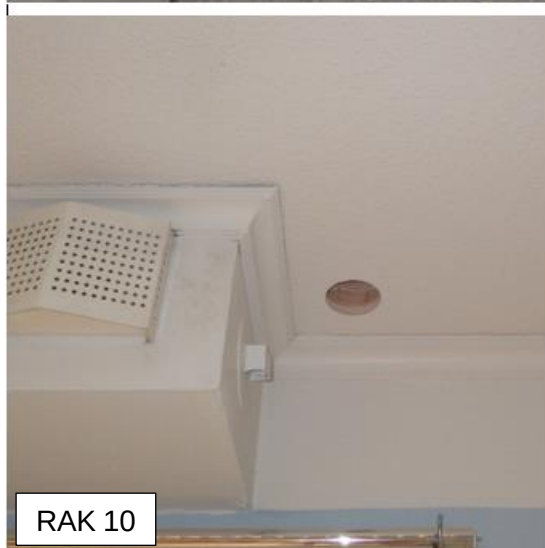
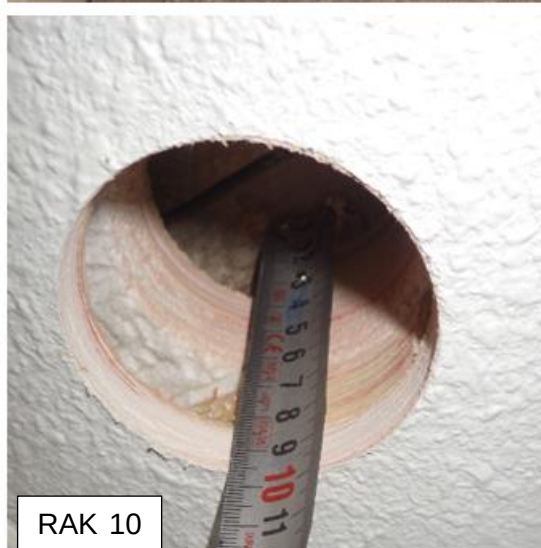
Kuvat 20a, b, c ja d. Valokuvia ylemmän välipohjaan tehdystä rakenneavauksista. Ylemmät kuvat ovat 2. kerroksen lattiaan tehtyjä avauksia ja alemmat kuvat ensimmäisen kerroksen kattoon tehtyjä avauksia. Rakenneavausten tunnuksia on merkitty kuviin ja rakenneavausten sijainnit liitteen 1 pohjakuviin. Rakenteet vastasivat työmaalla olevia valokuvia. Rakennekerrokset on esitetty yksityiskohtaisesti aiemmin. Rakenneavauksista ei havaittu poikkeavia hajuja tai muita viitteitä vaurioista. Välipohjan yläpinnan pintarakenteet liittyvät epätyydyttävästi ulko- ja väliseiniin.

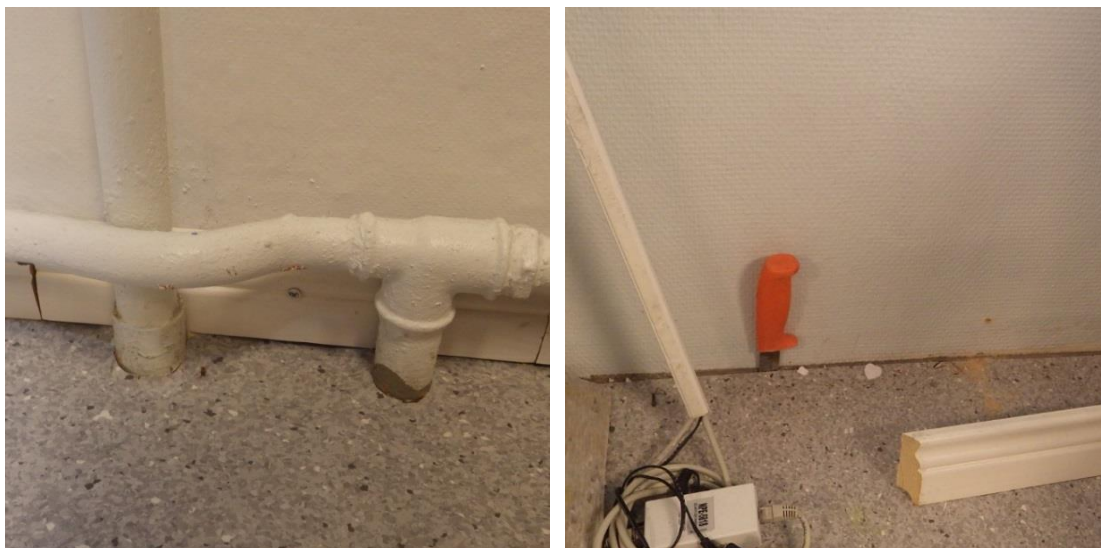
Kuva 21. Ylemmässä välipohjassa havaittiin epätiivelyskohtia putkiläpivienneissä ja rakenneliittymissä. Merkkisavulla tarkasteltuna epätiivelyskohdissa ei havaittu merkittäviä ilmavirtauksia.

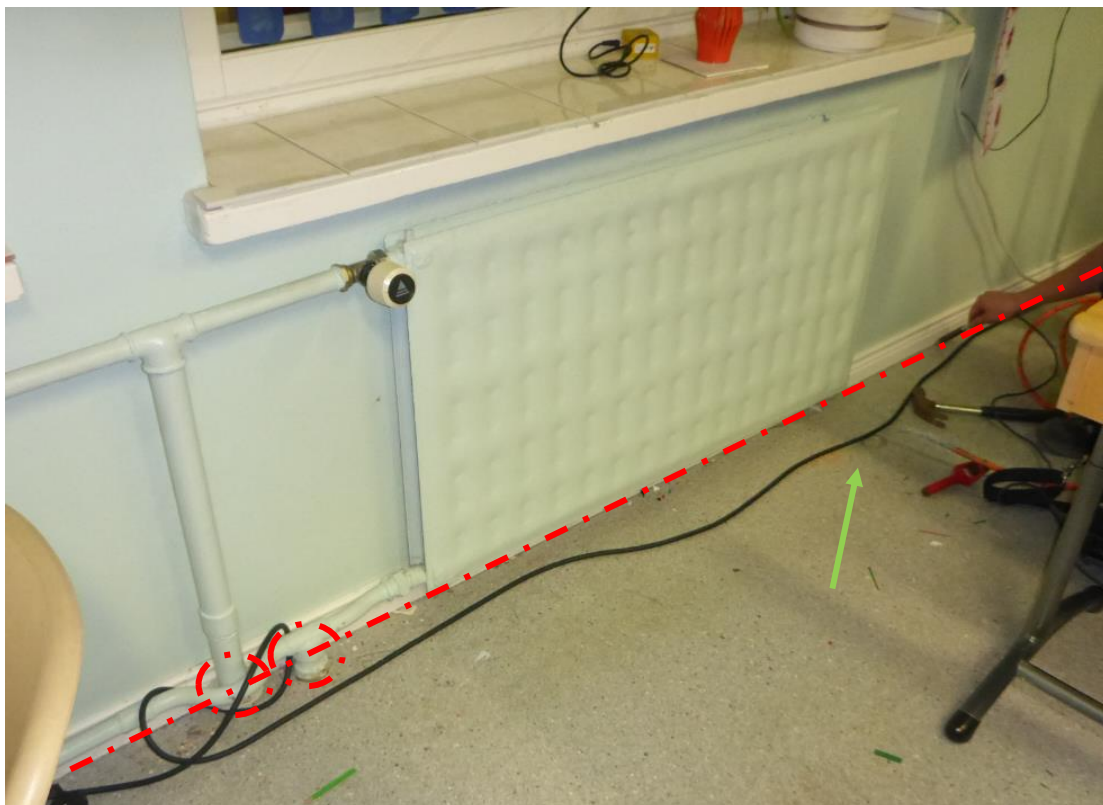
Kuva 26. **Merkkiainekoe MA2** tehtiin 1. kerroksen tilaan 105. Merkkiainekokeen aikana sisäilma oli noin 3 Pa alipaineinen ulkoilmaan ja välipohjan täyttökerrokseen nähden. Merkkiainekokeen syöttöreikä tehtiin vihreän nuolen osoittamaan paikkaan. Reiästä ei havaittu poikkeavaa hajua. Merkkiainekaasua syötettiin virtausnopeudella 8 l/min noin 6 min ajan. Kuvaan on merkitty punaisella katkoviivalla vuotokohdat. Ilmavuoto oli voimakasta lattiaseinäliittymässä sekä patteriputkien ympärillä.

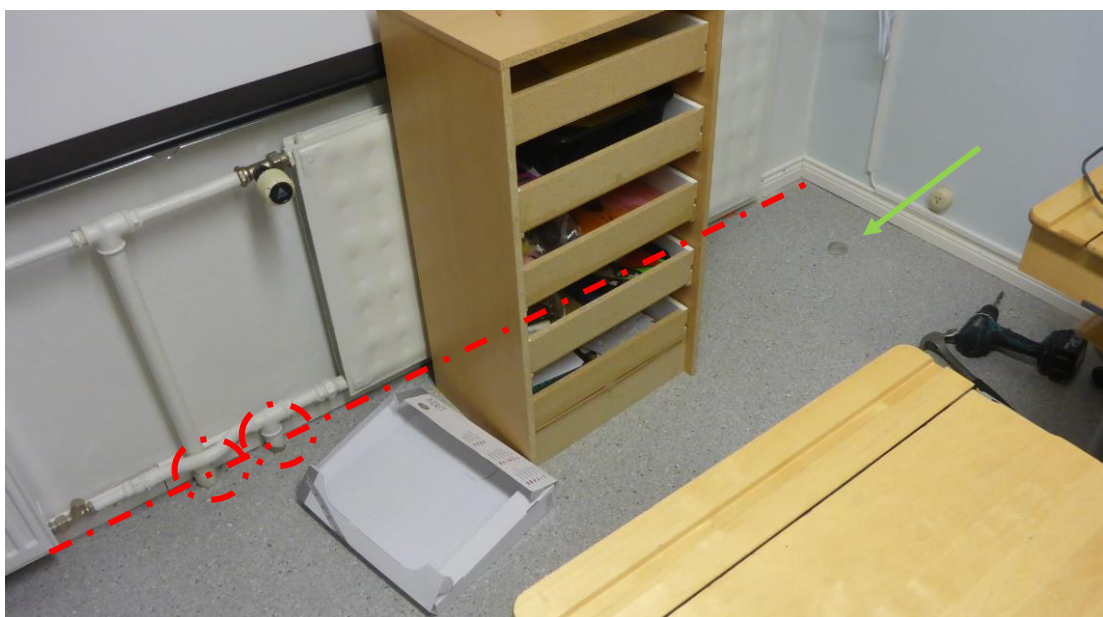
Kuva 27. **Merkkiainekoe MA3** tehtiin 2. kerroksen tilaan 203. Merkkiainekokeen aikana sisäilma oli 8 Pa alipaineinen ulkoilmaan nähden (normaalitilanteessa 1-2 Pa). Merkkiainekokeen syöttöreikä tehtiin vihreän nuolen osoittamaan paikkaan. Reiästä ei

*havaittu poikkeavaa hajua. Merkkiainekeasua syötettiin virtausnopeudella 8 l/min noin 5 min ajan. Kuvaan on merkitty punaisella katkoviivalla vuotokohdat. Ilmavuoto oli voimakasta lattiaseinäliittymässä sekä patteriputkien ympärillä. Väliseinäliittymästä ei havaittu vuotoa.*

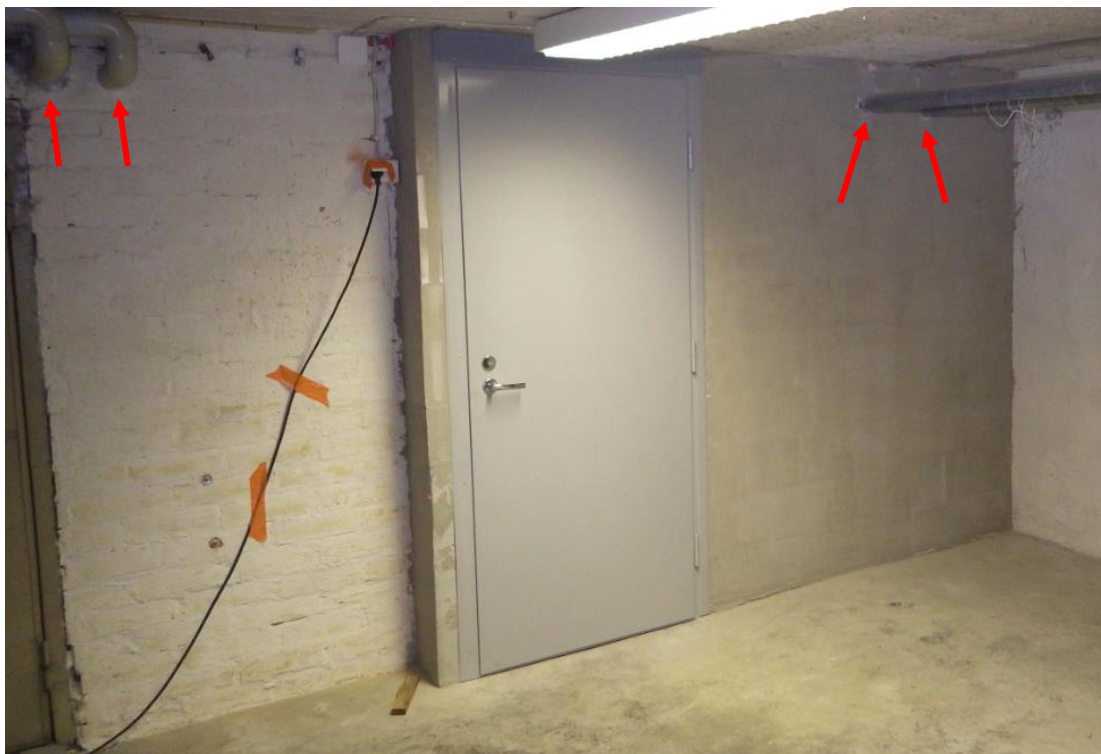
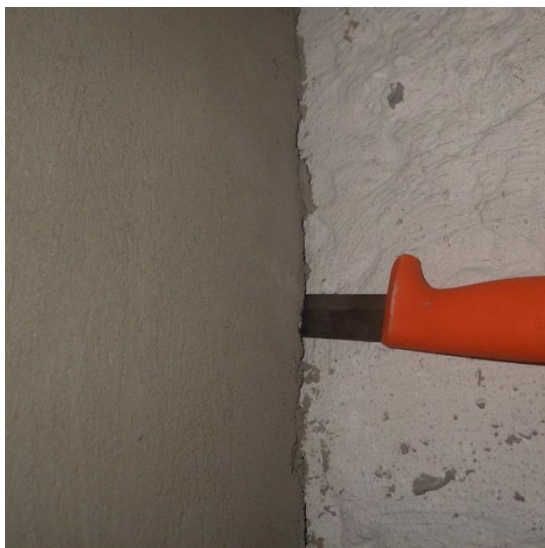
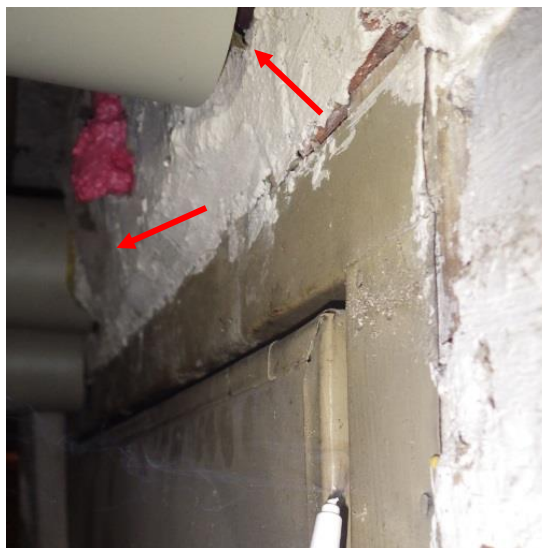
Kuvat 28a, b ja c. Yläkuvassa ja vasemmassa alakuvassa öljysäiliötilan ja viereisen varaston välinen seinä, jonka havaittiin olevan epätiivis erityisesti seinän liittymäkohdista. Oikeassa alakuvassa merkkisavutarkastelua lämmönjakohuoneen oviraosta. Ilmavirtauksen suunta oli voimakkaasti likaisista tiloista muihin tiloihin päin. Lämmönjakohuoneesta ja öljysäiliötilasta on myös useita epätiivitä läpivientejä viereisiin tiloihin (korostettu valokuvuihin punaisilla nuolilla).

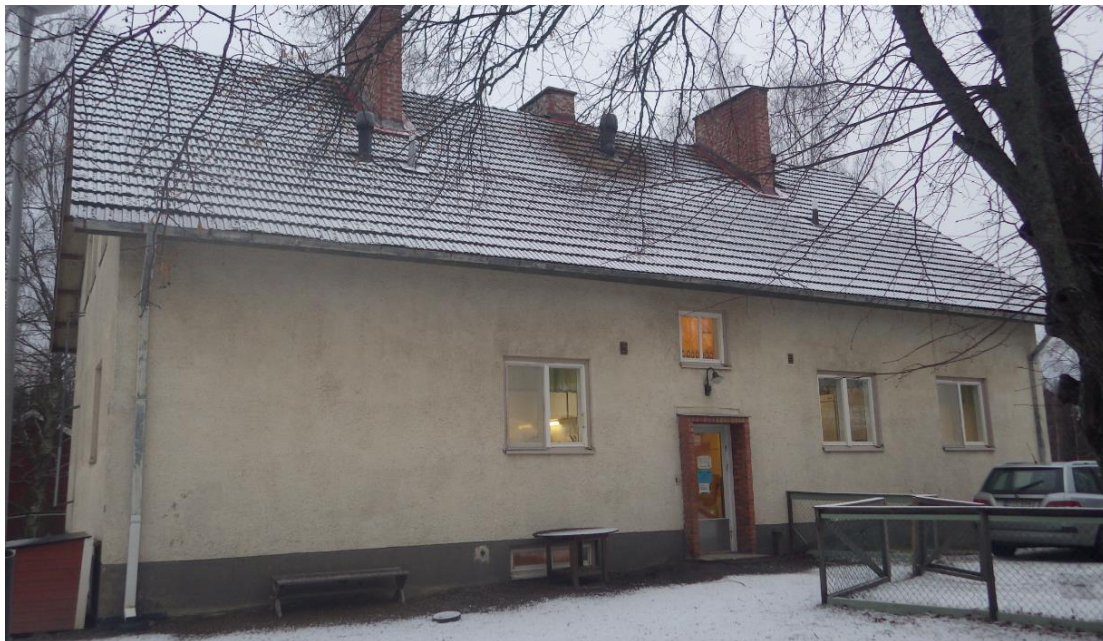
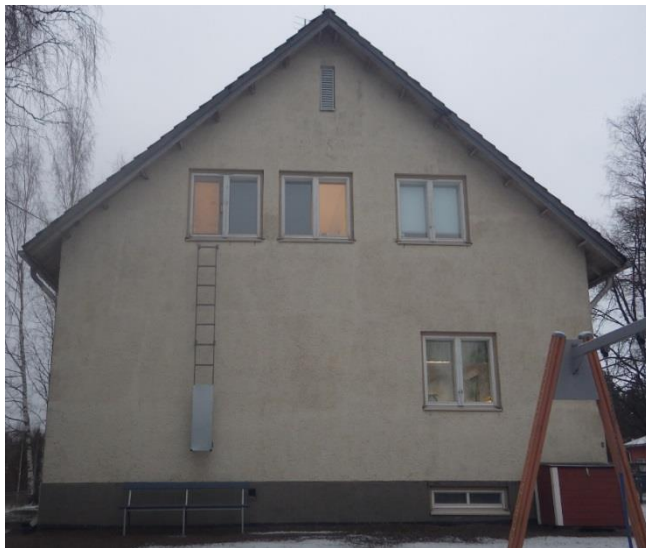
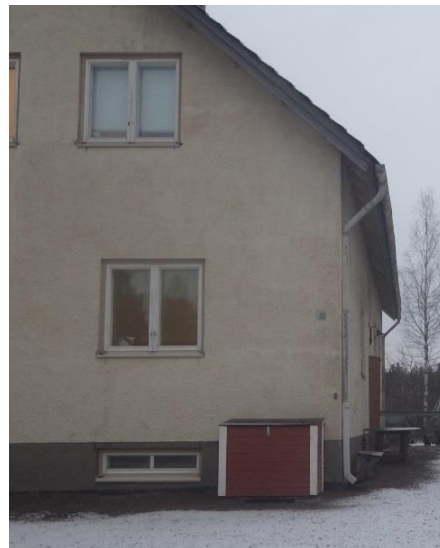
Kuvat 29a, b ja c. Julkisivupintana on rappaus, ja sokkeli on maalattua betonia. Julkisivut ja sokkeli ovat aistinvaraisesti arvioituna hyväkuntoisia eikä niissä havaittu sisäilman laadun kannalta merkittäviä kosteusteknisiä puutteita.

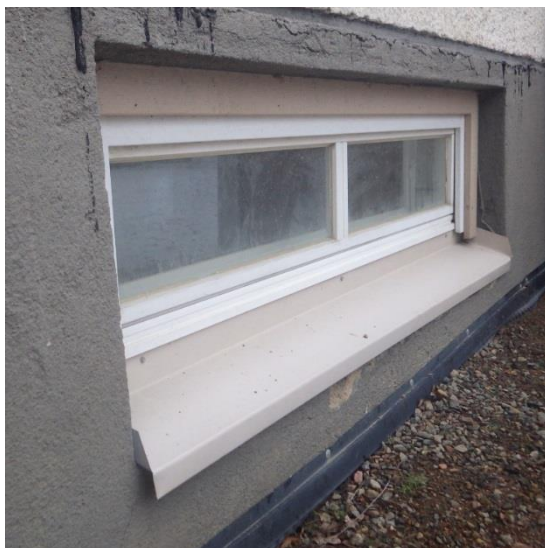
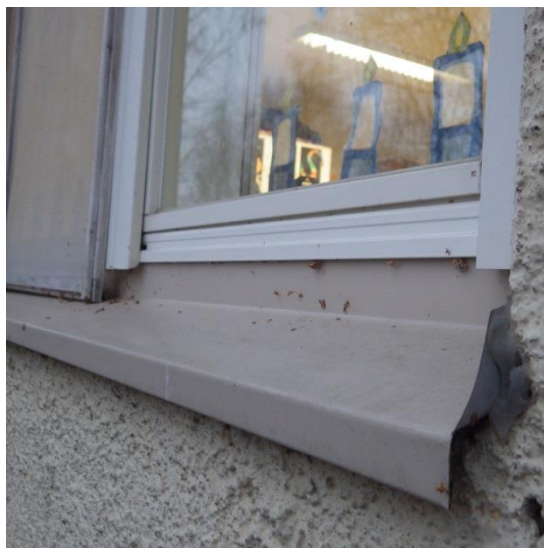
Kuvat 30a ja b. Molempien kerrosten ikkunat ja ikkunapellitykset on uusittu. Ikkunoiden vesitiiveydessä ei havaittu puutteita.

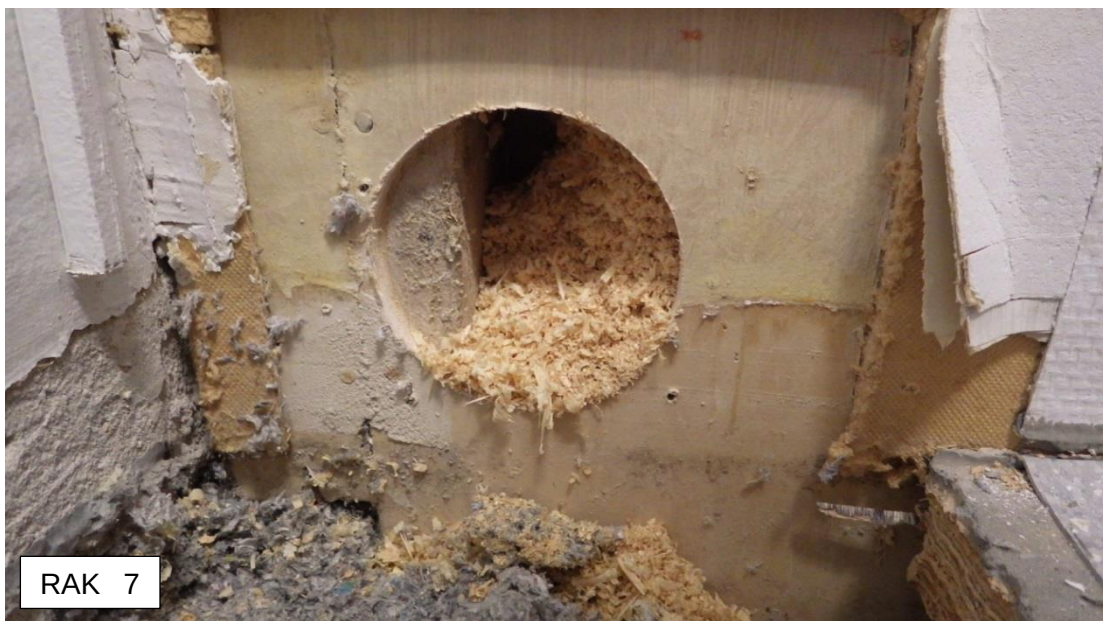
RAK 7

Kuva 31. Valokuva kylmään sivuvinttiin rajoittuvaan seinään tehdystä rakenneavauksesta **RAK 7**. Rakenneavauksesta ei havaittu poikkeavaa hajua tai muita viitteitä vaurioista. Ulkoseinärakenteessa ei ole erillistä höyryn- tai ilmansulkukerrosta.

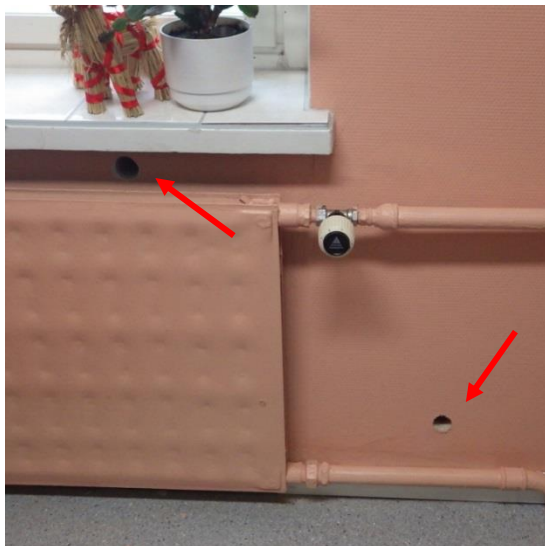
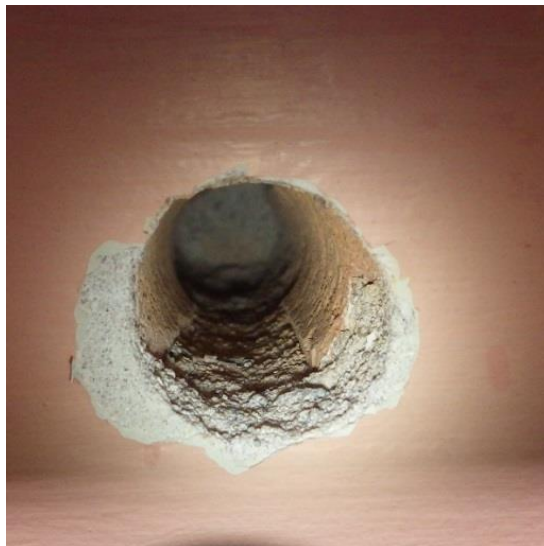
Kuva 32. Kivirakenteisten ulkoseinien rakennekerrokset varmistettiin sisäpuolelta poratuista 25 mm porareijistä. Reiät porattiin sekä ensimmäiseen että toiseen kerrokseen ja rakenne varmistettiin erikseen ikkunan alta ja ikkunan vierestä. Porareikien perusteella ulkoseinät ovat massiivitiiltä ja rakenne on sama molemmissa kerroksissa eikä ikkunoiden alapuolinen rakenne poikkea muusta rakenteesta.

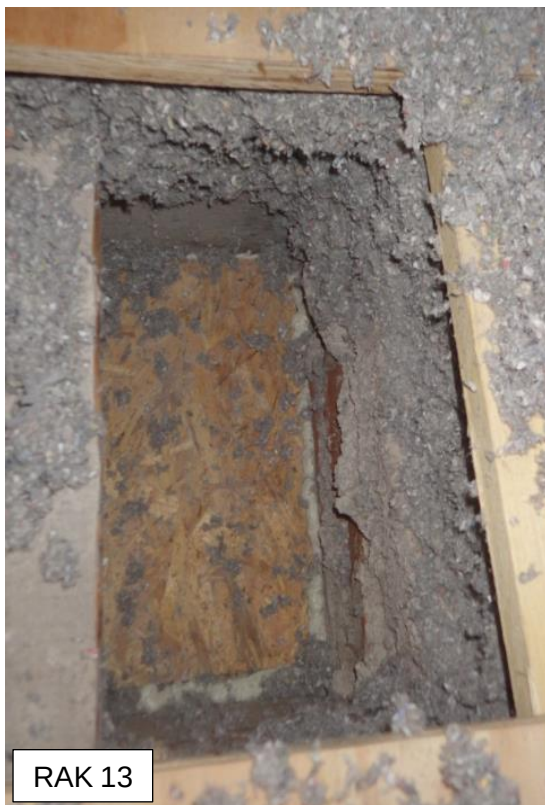
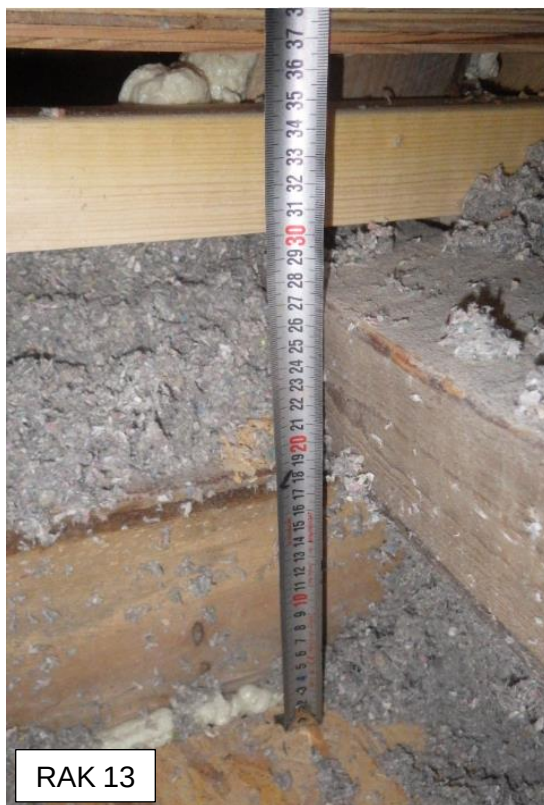
RAK 13

Kuvat 38 a ja b. Valokuvia sivuvintin lattiaan tehdystä rakenneavauksesta. Rakenne on uusittu kantavia rakenteita lukuun ottamatta välipohjien korjausten yhteydessä. Rakennekerrokset on esitetty yksityiskohtaisesti aiemmin rakenteiden kuvauksen yhteydessä. Avauksesta ei havaittu poikkeavaa hajua tai muita viitteitä vaurioista.

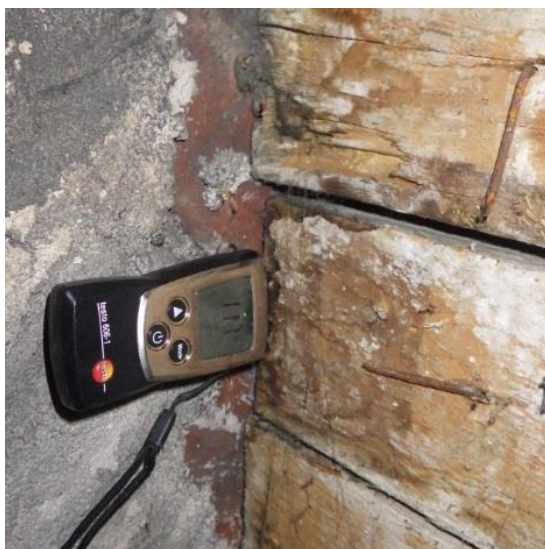
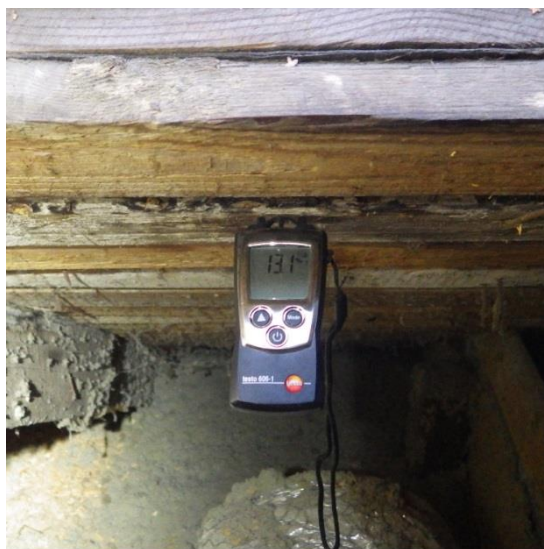
Kuvat 39 a ja b. Harjaullakolta puuosista mitatut kosteuspitoisuudet (n. 15 mittapistettä) olivat vuotoa lukuun ottamatta normaalilla tasolla 11...14 paino-%. Vasemmassa kuvassa näkyy vanhoja vuotojälkiä hormiläpiviennin ympärillä. Tutkimushetkellä puuosat olivat kuitenkin kuivia.

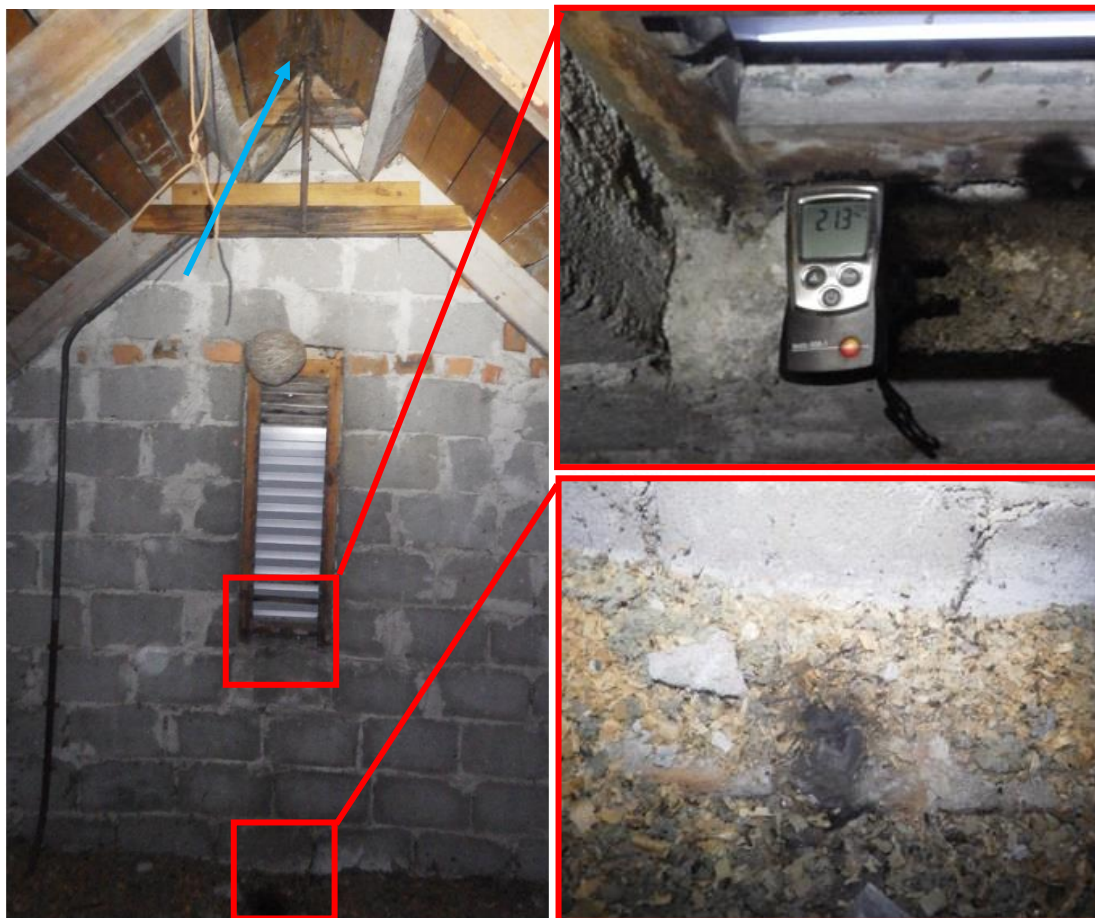
Kuvat 40 a, b ja c. Valokuva vuotokohdasta (sininen nuoli) vuotokohdalla tuuletusluukun puuosien kosteuspitoisuus on korkea (yläkuva) ja eristeessä havaittiin tummunut alue. Vuotokohdalle tehdyssä avauksessa ei havaittu vaurioita puurakenteissa (kts. seuraava kuva).

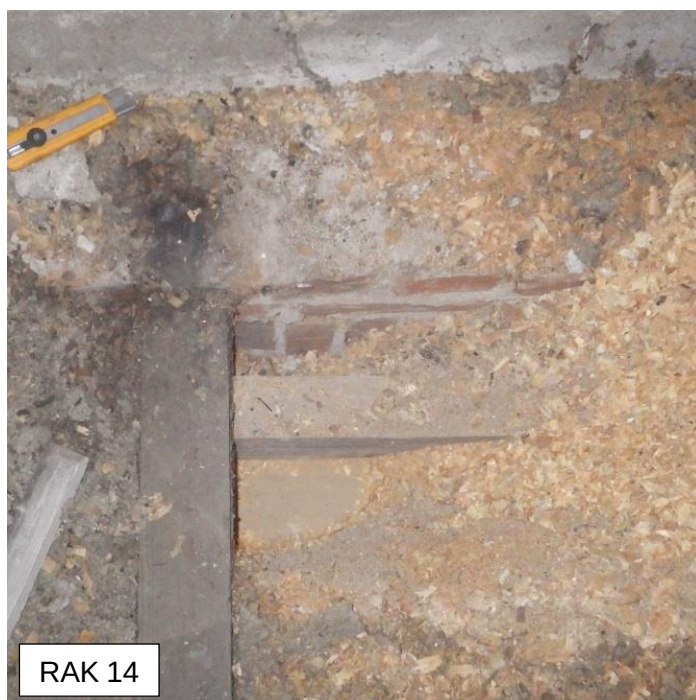
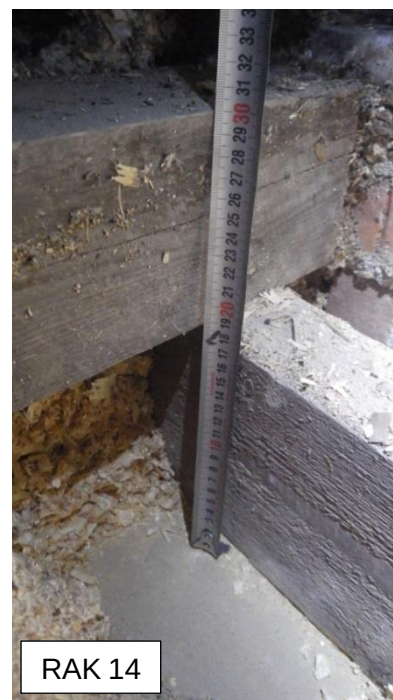
RAK 14

Kuvat 41 a ja b. Vuotokohdalle tehtiin avaus, jossa poistettiin eristeet vuotokohdalta. Tummumaa näkyi vain eristeen pinnassa ja koolauksen yläpinnassa. Avausta jatkettiin puukuitulevyyn saakka. Puukuitulevyssä ei havaittu kosteusjälkiä. Eristevahvuus avauksen kohdalla oli noin 300 mm. Puukuitulevyn alapuoliset rakennekerrokset varmistettiin 2. kerroksen huonetilasta rasiaporalla tehdystä avauksesta. Yläpohjarakenteessa ei ole erillistä ilman- /höyrynsulkukerrosta.

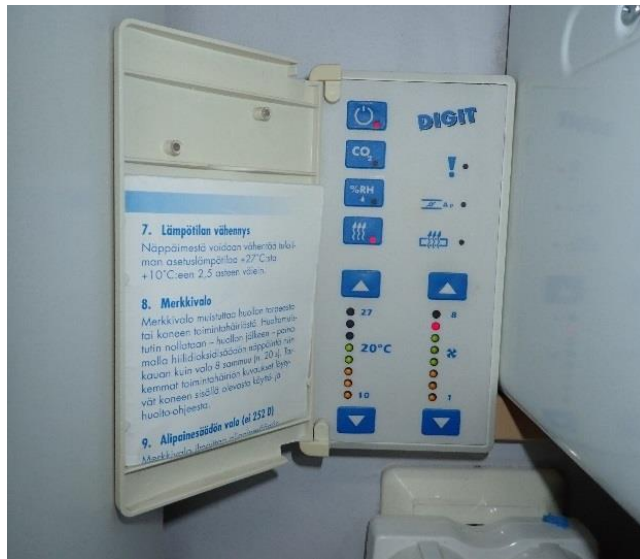
Kuva 44. Koneita ohjataan paikallissäätimen avulla. Koneen sammuttaessa ja käynnistäessä uudelleen, asetukset palautuu 1/8 teholle.

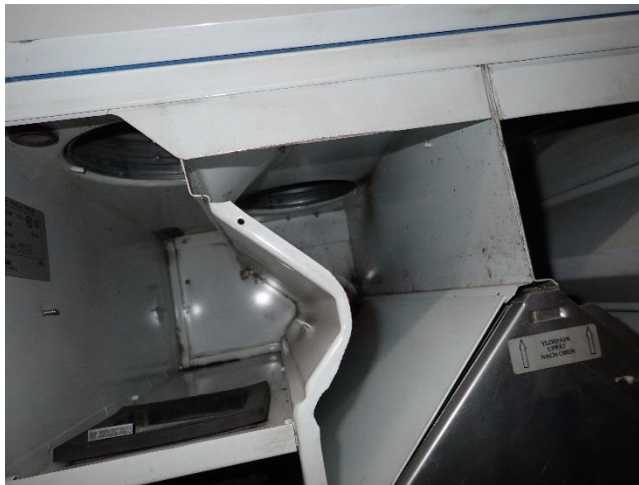
Kuva 45. Koneen sammuttamisen ja avaamisen jälkeen LTO:n ohituspelti oli kiinni. Pellin asentamista ennen sammuttamista ei voitu varmentaa.

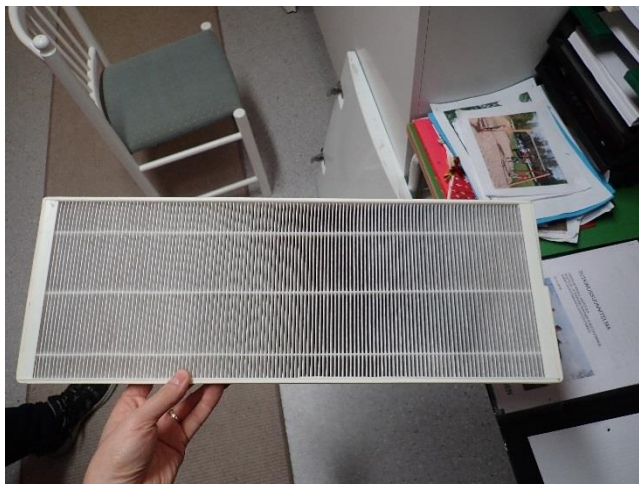
Kuva 46. Tuloilmasuodatin on melko puhdas, suodatusluokka on F7.

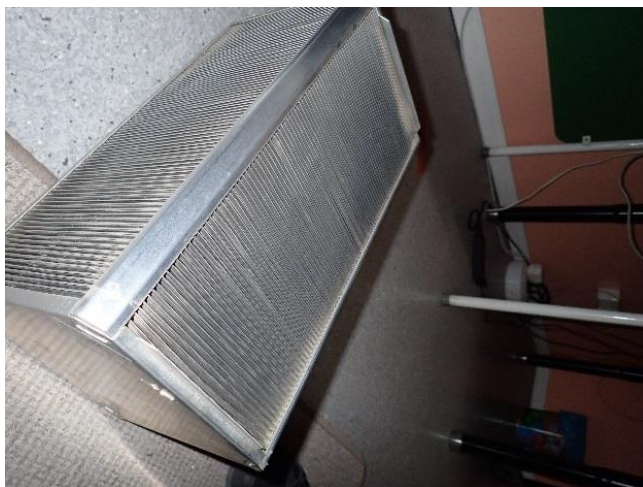
Kuva 47. LTO-ristivirtauskenno on hyväkuntoinen, mutta pölyinen.

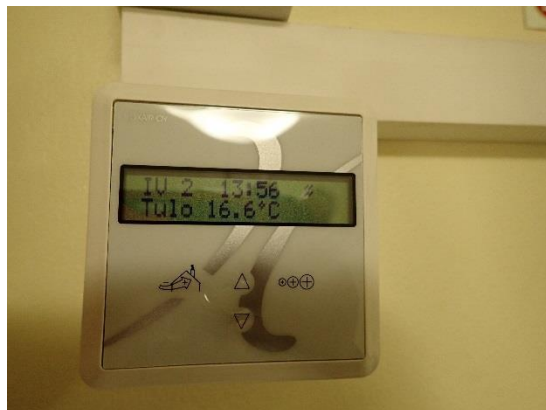
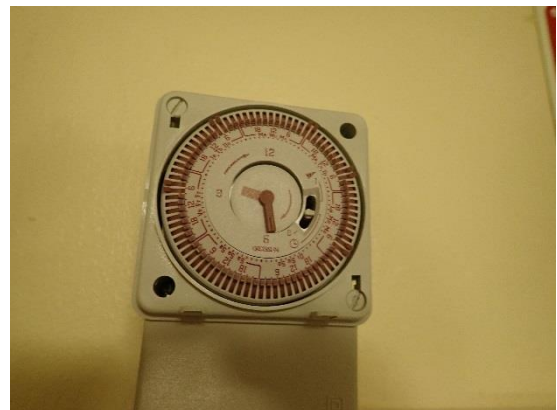
Kuva 51 a ja b. Koneen ohjauspaneeli ja kellokytkin, joka ei ole enää käytössä.
