# TUTKIMUSSELOSTUS

PAPPILAN KOULU, ASUNTOLARAKENNUS  
KOSTEUS- JA SISÄILMATEKNINEN KUNTOTUTKIMUS  
ILMANVAIHTOTEKNIEN KUNTOTUTKIMUS

10.2.2019

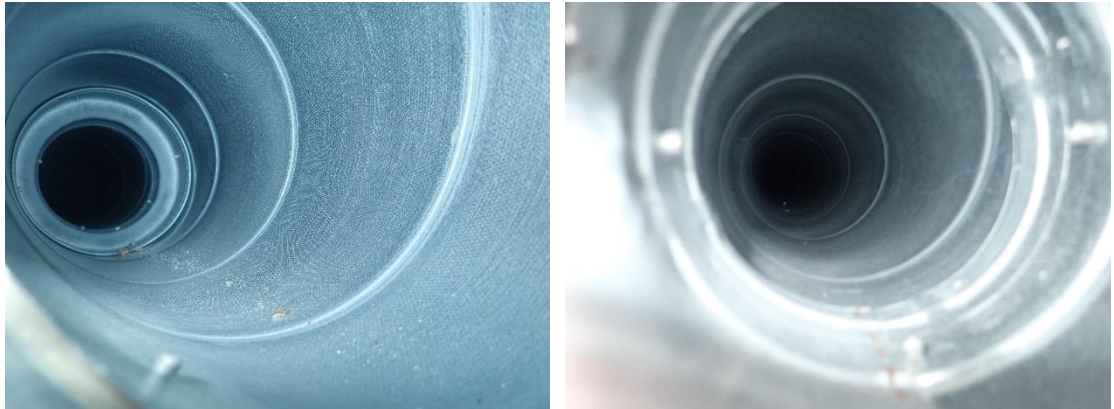
Kuva 58 a ja b. Tuloilmakanavat olivat pistokoeluontoisesti tarkasteltuna puhtaat, mutta niissä havaittiin paikoin irtolikaa.

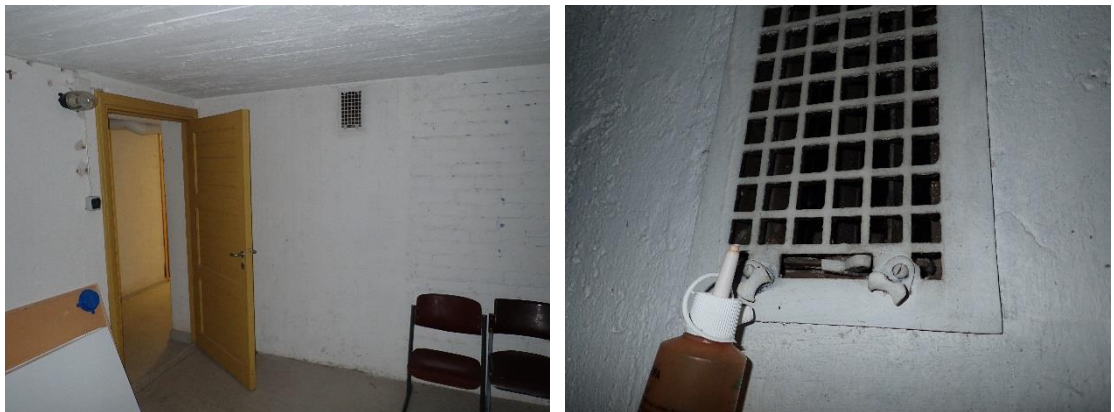
Kuva 59 a ja b. Kellarikerroksessa on vanhoja rakenneaineisia hormoneja, joista on ilmapvirtaus hormiin päin.

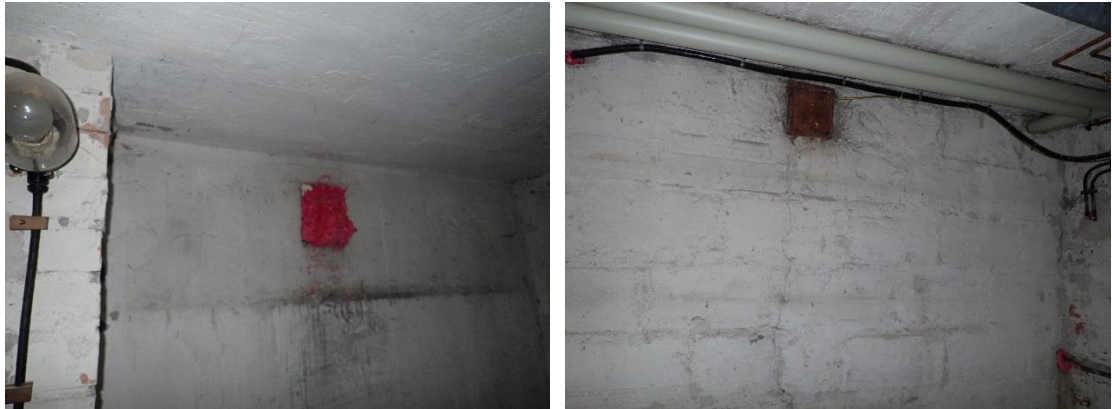
Kuva 60 a ja b. Osa vanhoista painovoimaisista poistoilmareiteistä on tukittu (vasen kuva). Osa korvausilmaventtiileistä on edelleen toiminnassa.

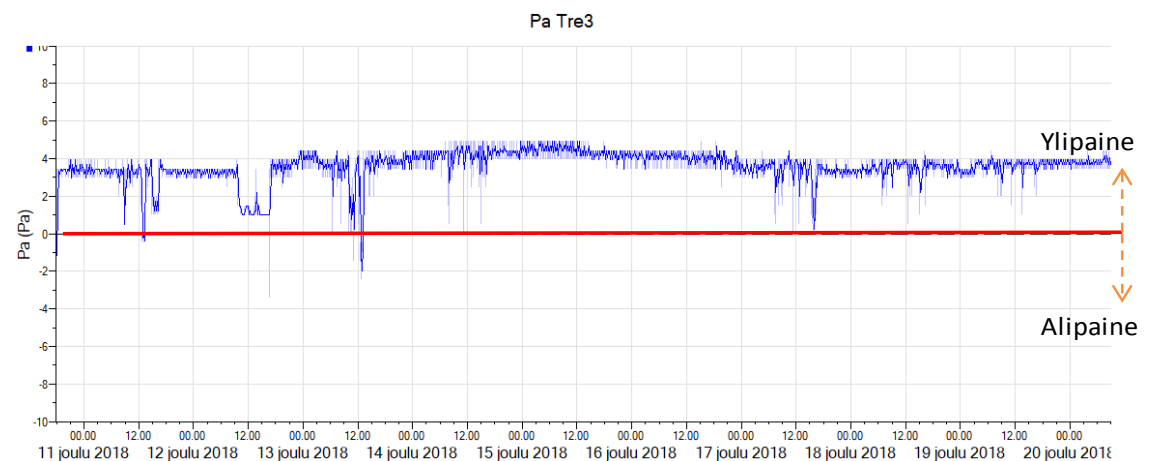
Kuvaaja 4. Kellarin paine-ero 1. kerrokseen nähden aikavälillä 10.-20.12.2018. Kellari on ollut ylipaineinen käyttötiloihin nähden, jolloin ilmvirtaukset kulkevat kellarikerroksesta ylempiin kerroksiin päin.

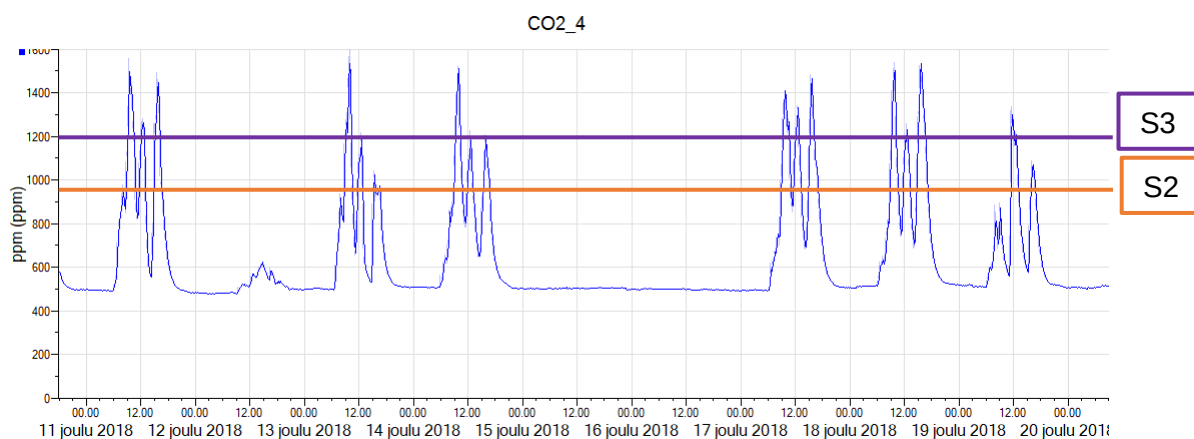
Kuvaaja 10. Tilan 105 (ryhmätila 1) hiilidioksidipitoisuus aikavälillä 10.-20.12.2018.

1. kerrosta palvelevan ilmanvaihtokoneen ilmamäärä ei ole nykykäyttöön riittävä, vaan tilakohtaiset ilmamäärät ovat liian pieniä ja tilojen hiilidioksidipitoisuus nousee käytön aikana korkealle, mikä vaikuttaa selkeästi 1 kerroksen sisäilman laatuun. Suosittelemme uusimaan koneen lähivuosina.
