# TUTKIMUSSELOSTUS

PAPPILAN KOULU, PÄÄRAKENNUS  
KOSTEUS- JA SISÄILMATEKNINEN KUNTOTUTKIMUS  
ILMANVAIHTOTEKNINEN KUNTOTUTKIMUS

6.11.2018

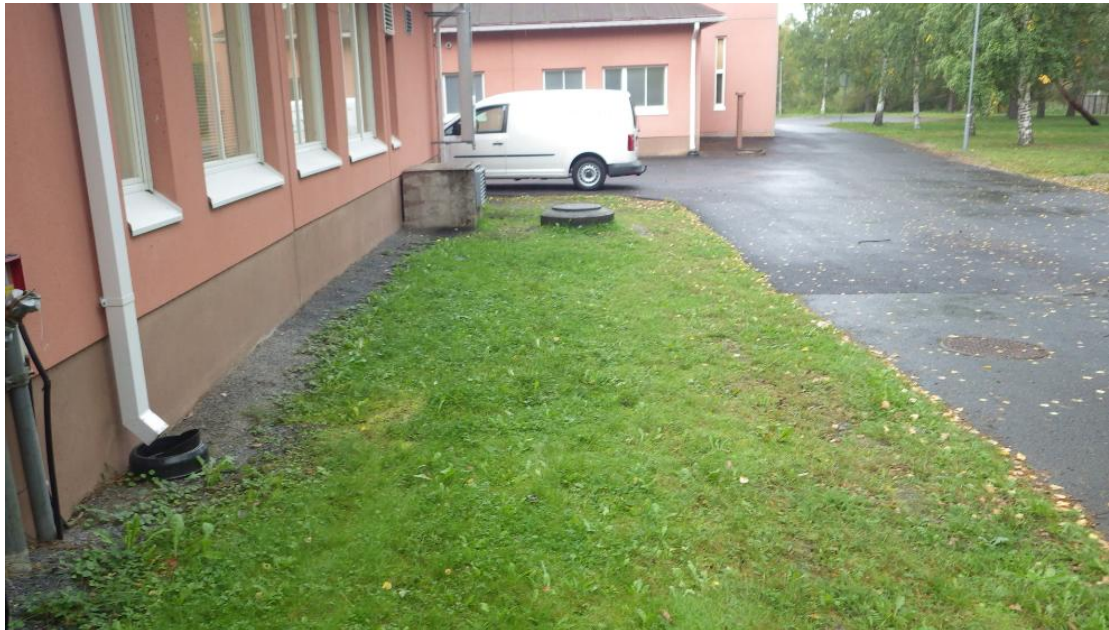
Kuvat 2 a, b ja c. Maanpinta seinän vierustoilla on pääosin tasainen eikä vietä rakennuksesta poispäin. Maanpinta rakennuksen eteläisivulla on paikoin hyvin lähellä ikkunan alareunaa (oikea alakuva). Erityisesti rakennuksen eteläisivulla sokkelin ja päällysteen välissä on noin 5...20 mm rako (pieni kuva).

Piha-alueen maanpinnan muotoilussa havaitut puutteet lisäävät ainakin paikallisesti sadevesien perustuksille ja alapohjarakenteille aiheuttamaa kosteusrasitusta. Maanpinnan muotoilu ulkoseinien vierustoilla ei ole nykyvaatimuksia vastaavalla tasolla myöskään vuosien 2016-2017 aikana uusituilta osin. Väestönsuojan tiloja lukuun ottamatta ei kuitenkaan havaittu viitteitä sokkelien tai alapohjarakenteiden tavanomaista korkeammasta kosteusrasituksesta. Piha-alueen maanpinnan muotoilu ei siten aiheuta välittömiä toimenpiteitä. Piha-alueiden vedenohjausta ja rännikaivoissa havaittuja vähäisiä puutteita suositellaan kuitenkin parantamaan viimeistään salaoji- tai sadevesijärjestelmään kohdistuvien korjausten yhteydessä.

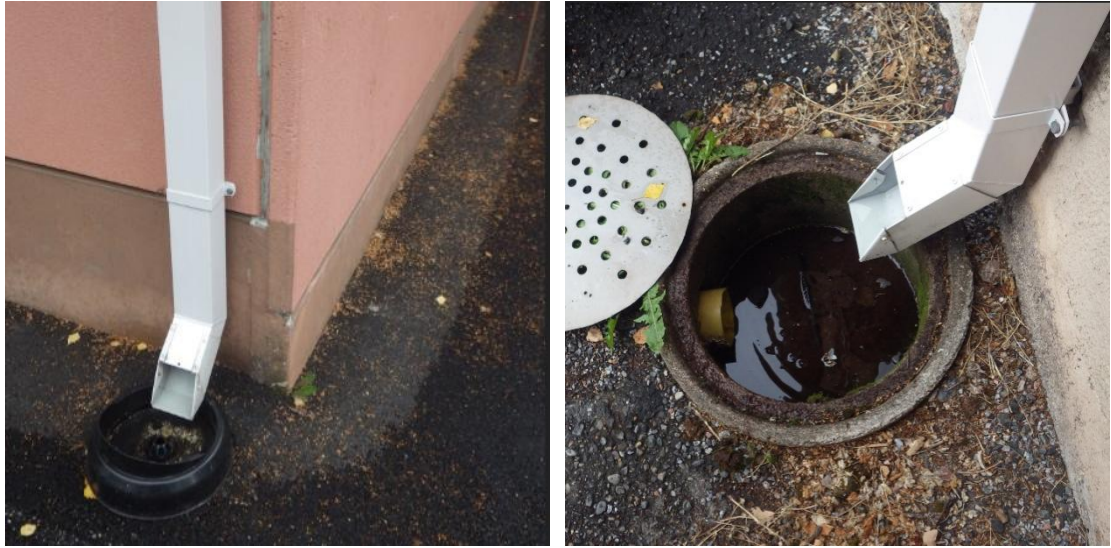
Kuva 3. Osa rännikaivoista on uusittu (vasen kuva) ja osa rännikaivoista on alkuperäisiä. Alkuperäisessä rännikaivossa ei ole roiskevesisuojausta.

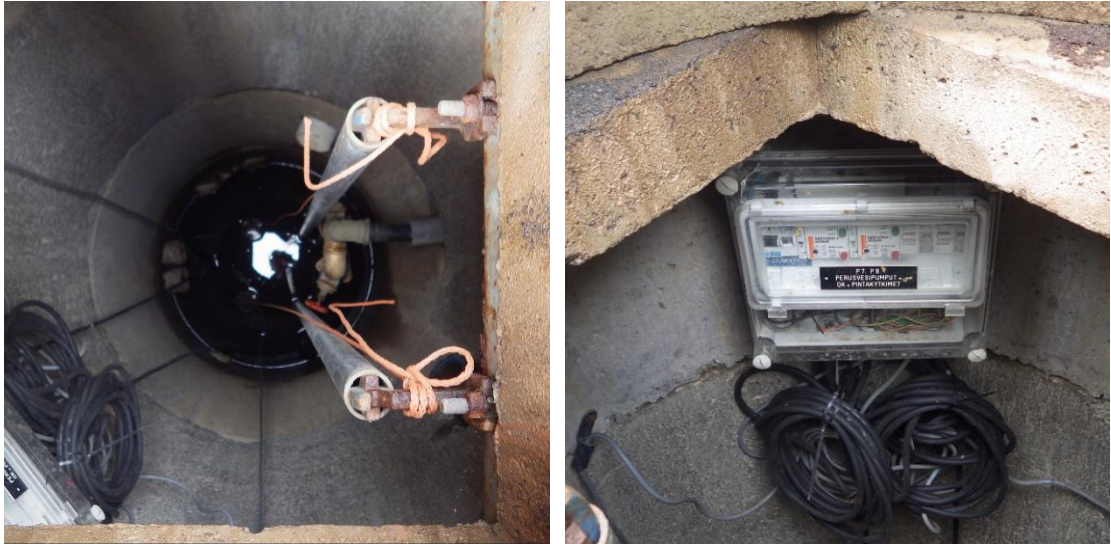
Kuva 4. Salaojavedet johdetaan rakennuksen pohjoissivulla olevaan perusvesipumppaamoon. Pumppaamo on varustettu kahdella pumpulla. Pumppaamossa vedenpinta on noin 3,3 metriä rakennuksen pohjakerroksen lattiapinnan alapuolella (noin 1,1 metriä väestönsuojan lattiapinnan alapuolella) Vedenpinnan tarkistushetkellä sää oli saateeton.

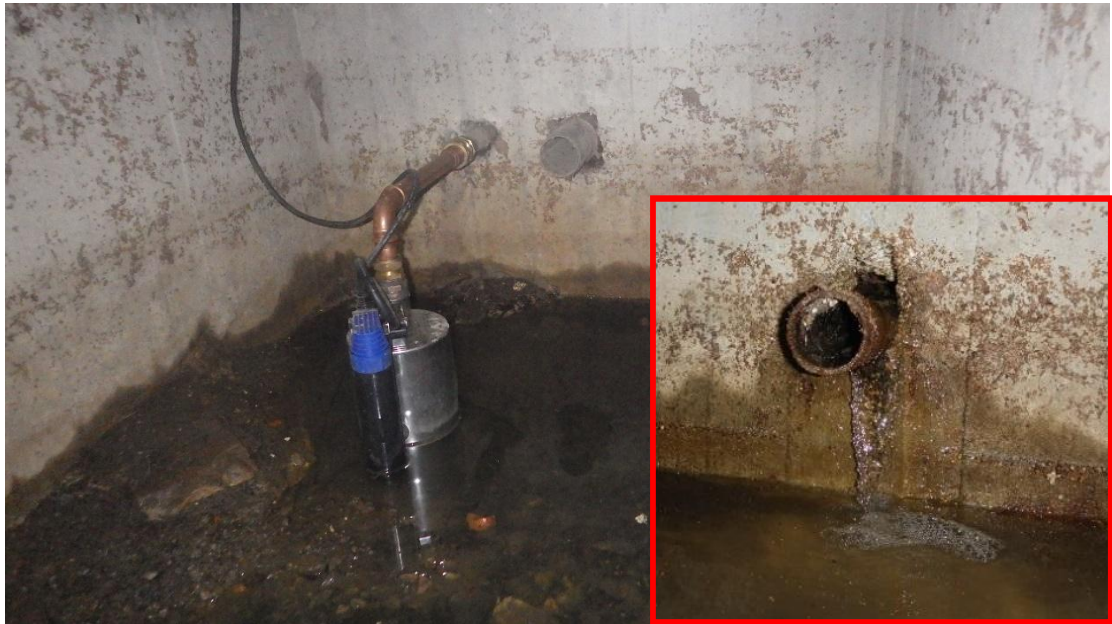
Kuvat 5 a ja b. Tutkimuspäivänä 11.9.2018 olleen sadekuuron aikana väestönsuojan porrashuoneessa sijaitsevaan jätevesipumppaamoon virtasi vettä jätevesiviemäriin läpiviennistä (oikean alakulman pikkukuva). Jätevesipumppaamoon ei kulkeudu jätevesiä väestönsuojan rauhan ajan normaalikäytöllä. Vesi ei tullut viemäriputkesta, vaan putken alta. Jätevesipumppaamon uppopumppu on uusittu kesällä 2018 rankkasa-teella tapahtuneen tulvavahingon jälkeen. Lähtötiedoista ei selvinnyt, pumppaako uppopumppu vedet jätevesiviemäriin vai sadevesiviemäriin.

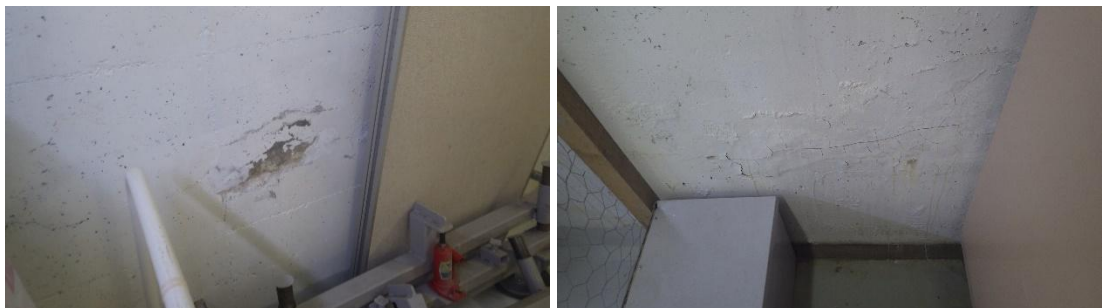
Kuva 6. Väestönsuojan maanvastaisissa seinissä havaittiin suolakertymiä, jotka viittaavat korkeaan kosteusrasitukseen.

Maanvastaisista seinärakenteista suoritettiin rakennekosteusmittauksia porareikämenetelmällä. Porareikämittausten tulokset on esitetty taulukossa 2. Väestönsuojan alapohjarakenne on mittaustulosten mukaan märkä, mutta mittauskohdalla maanvastaisen seinän kosteuspuiteisuus on tavanomaisella tasolla.

seinien alaosien kosteusrasitus on suuri, mutta niiden pinnoitteena oleva maali kestää maaperästä tulevan korkean kosteusrasituksen ja päästää maaperästä tulevan kosteuden haihtumaan sisäilmaan. Suosittelemme kuitenkin vähentämään maaperästä tulevaa kosteusrasitusta tehostamalla salaojapumppaamon tai salaojien toimintaa. Tähän liittyvät toimenpidesuosituksen on annettu kappaleessa (6.2).

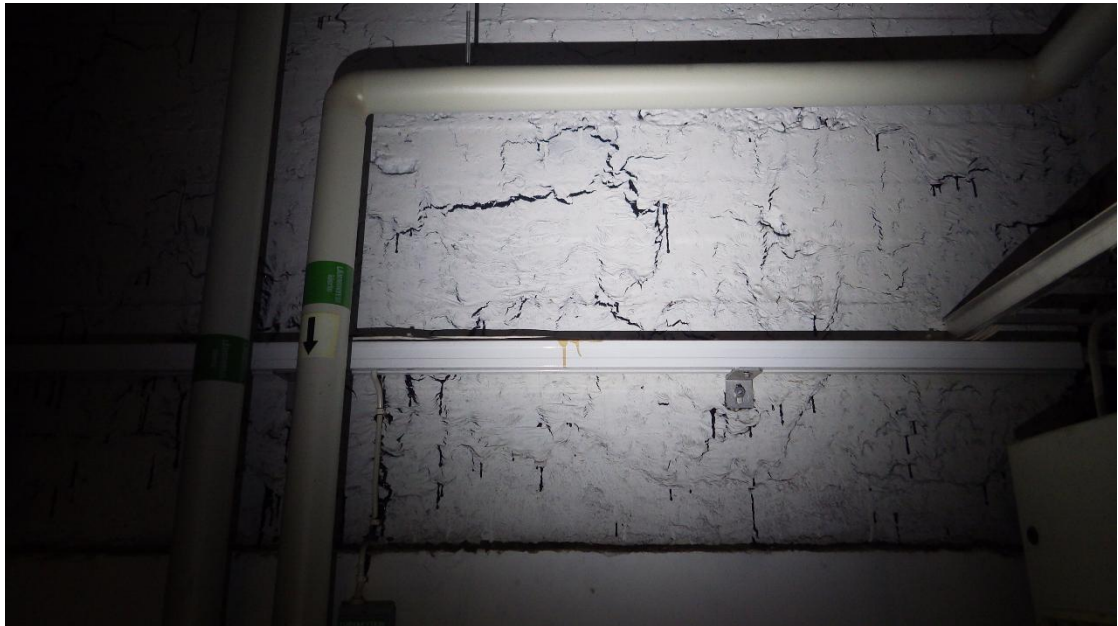
säpinnalla on maalattu bitumisively. Bitumisively on valunut ja maalipinta irronnut bitumin pinnasta. Maanvastaisten seinien pintakosteuskartoituksen ja kosteusmittausten tulokset ja havainnot on raportoitu kohdassa 7.4.

Kuva 7. Lämmönjakohuoneen (tila 008) maanvastaisten seinien sisäpuolisessa bitumisivellyssä havaittiin laajoja valumia ja sivelyn pinnassa oleva maali on halkeillut valumien johdosta.

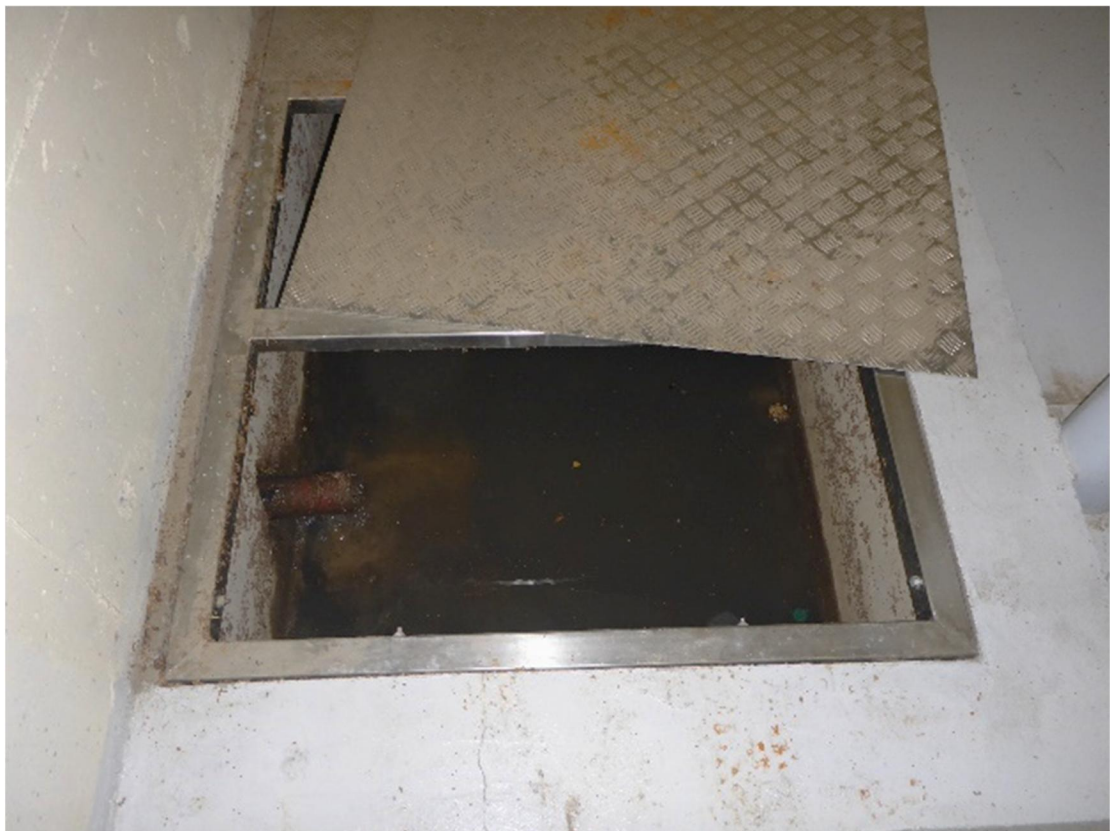
Kuva 8. Laajennusosan väestönsuojan porrashuoneessa (tila 050) sijaitseva väestönsuojan jätevesipumppaamon peltikannessa ei ole tiivisteitä ja kannessa ei ole lukitusta. Tutkimushetkellä kaivoon virtasi sadevettä viemäriputken läpiviennistä. Kaivon tarkempi kuvaus on esitetty kappaleessa 6.1. Kaivosta havaittiin tutkimushetkellä lievää maaperän hajua.

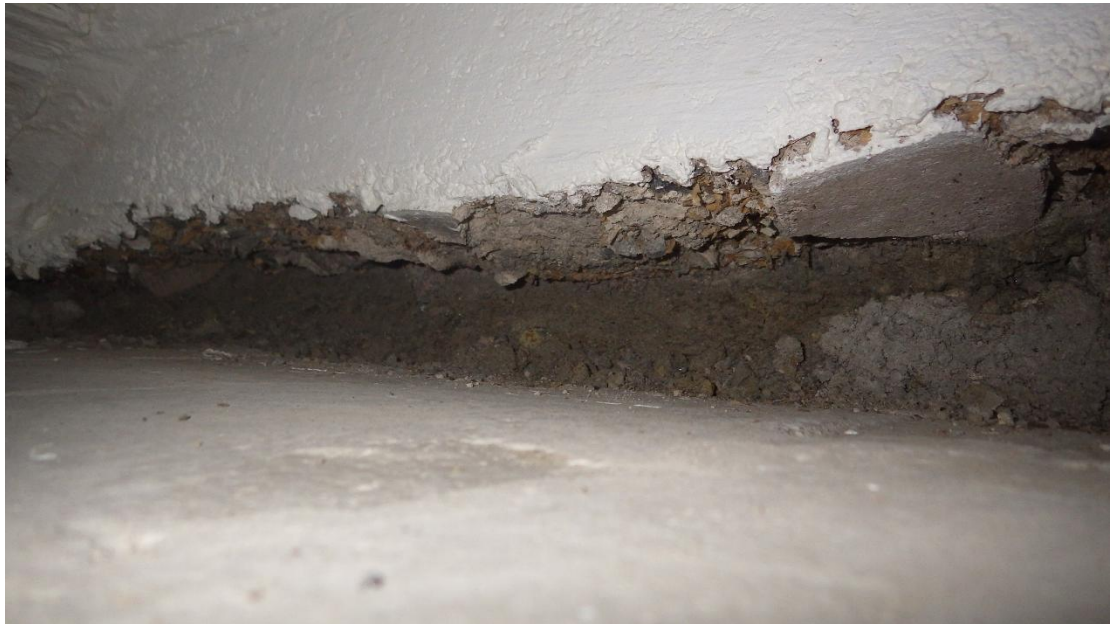
Kuva 9. Luokkasiiven portaiden alustilassa (tila 003) havaittiin seinä-lattialiittymässä noin 20 mm leveä rako maaperään.

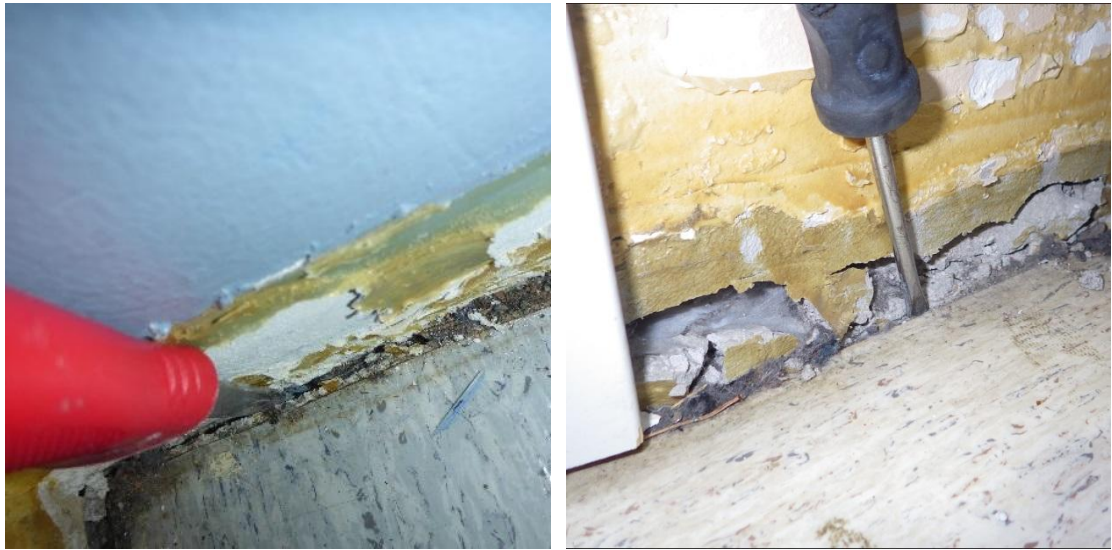
Kuva 11. Liikuntasaliin käytävälle (tila 170) ja liikuntasalin voimisteluvälinevarastoon (tila 177) tehdyissä rakenneavauksissa havaittiin selvä rako lattia-seinäliittymässä. Rakoista ei havaittu poikkeavaa hajua eikä merkittävää ilmavirtausta tutkimushetkellä.

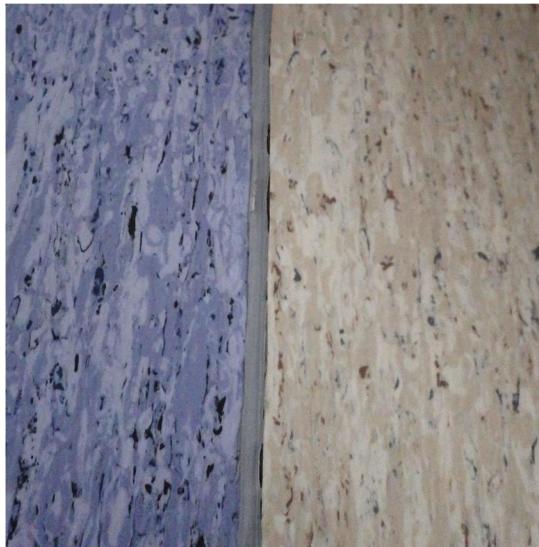
Kuva 12. Laajennusosan pesuhuoneiden (tilat 174 ja 151) muovimaton sauma oli auki roiskevesialueella. Pintakosteuslukemat sauman lähellä eivät poikenneet muualla pesuhuoneissa esiintyneistä lukemista.

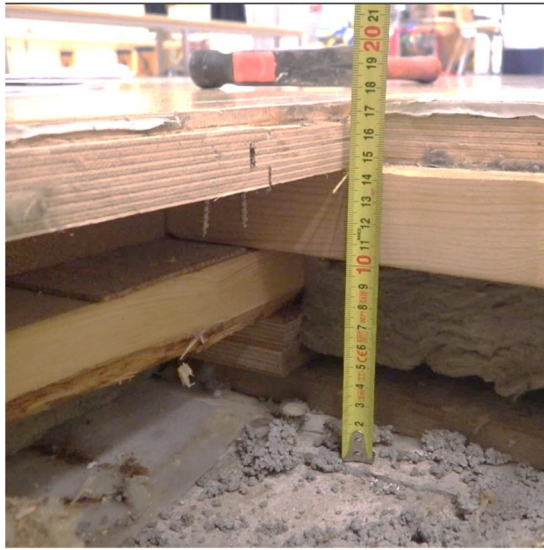
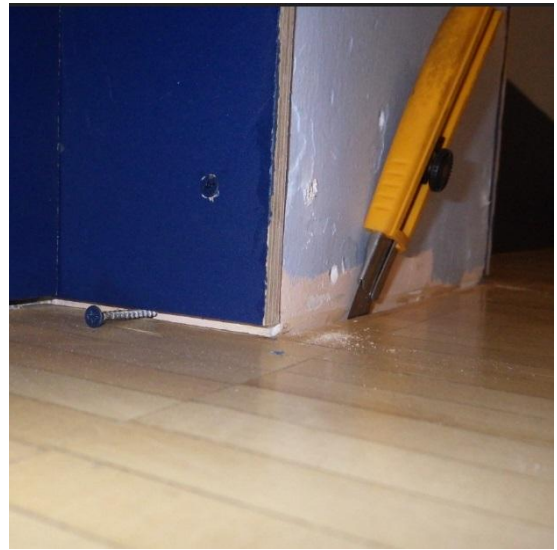
Liikuntasalin alapohjaan tehtiin kaksi rakenneavausta. Aistinvaraisesti arvioituna avauksista ei havaittu vaurioita tai poikkeavia hajuja. Materiaalinäytteen mikrobianaalysien mukaan toisessa näytteessä havaittiin epäily mikrobikasvusta ja toisessa näytteessä on analyysin mukaan selvää mikrobikasvua. Mineraalivillakerroksesta on ilmayhteys sisäilmaan laualattian reuna-alueilta sekä läpivientien kohdalta. Liikuntasalin mikrobinäytetulokset on esitetty kohdassa 7.5.

Kuvat 13a ja b. Liikuntasalin alapohjan mineraalivillaeristeestä otettujen materiaalinäytteiden mikrobianalyysien mukaan toisessa näytteessä havaittiin epäily mikrobikasvusta ja toisessa näytteessä on analyysin mukaan selvää mikrobikasvua. Mineraalivillaeristekerroksesta on ilmayhteys sisäilmaan lautalattian reuna-alueilta sekä läpivientien kohdalta.

Liikuntasalin lattiarakenteen eristekerroksen mikrobikasvuun johtaneita syitä ja laajuutta ei saatu selvitettyä tutkimukseen sisältyvillä toimenpiteillä. Mikrobivaurioituminen voi mahdollisesti johtua joko sisäilman kosteuslisän aiheuttamasta kosteuskuormasta höyrynsulkumuovin sisäpinnalla, höyrynsulkumuovin yläpuolelta tulleesta vedestä (esimerkiksi siivousvedet tai ulkopuolinen vesivuoto) tai maaperän kosteudesta. Liikuntasalin lattian eristeitä on vaihdettu mikrobivaurion vuoksi jo aiemmin liikuntasalin pohjoisseinustalta. Nyt tehtyjen tutkimusten mukaan korjauslaajuus ei ole ollut riittävän laaja. Liikuntasalin laualattian alla eristetilassa havaitut mikrobivauriot ovat suuremmin ilmayhteydessä huonetilaan lähinnä laualattian reuna-alueilta. Laualattian ja sen alla olevan 20 mm paksun vanerin ilmatiiveys on todennäköisesti kohtalainen. Vauriolla on vaikutusta liikuntasalin sisäilmaan laatuun tietyillä painesuhteilla.

Suositlemme kiireellisesti lisätutkimuksia vauriomekanismin ja vauriolaajuuden selvittämiseksi. Edellä mainittujen asioiden selvittäminen edellyttää lisärakennevauksia ja alapohjalaatan kosteusmittauksia porareikämittauksin.

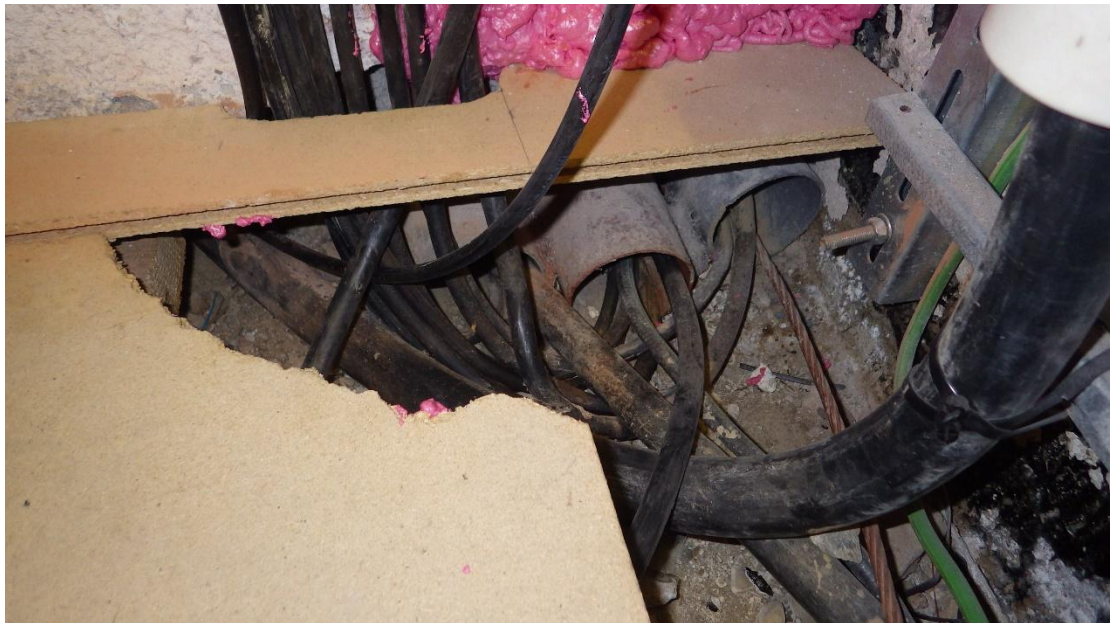
Kuva 14. Sähköpääkeskuksen (tila 019) lattian pintarakenteena oleva lastulevy on rikkonainen, eikä peittänyt koko tilan lattiaa. Lastulevyn alla on maatayttö.

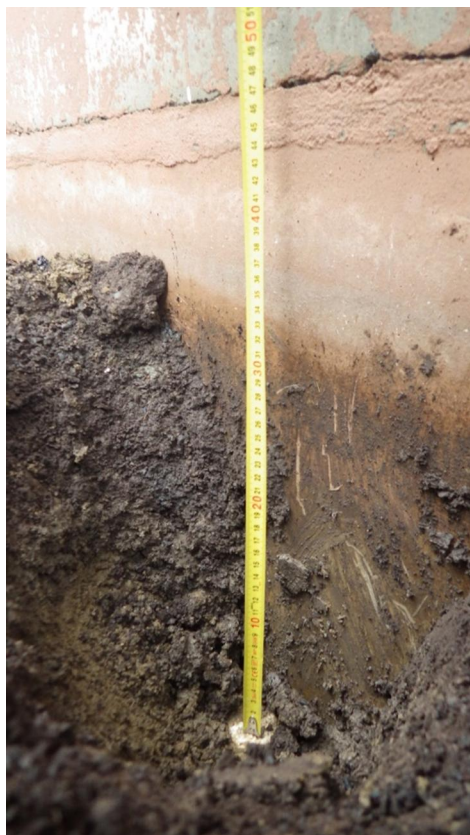
Kuva 15. Teknisen työn tilan ulkopuolelle tehdystä kaivannosta ei havaittu perusmuurissa ulkopuolista vedeneristystä. Routasuojaus havaittiin noin 300 mm maanpinnan alapuolella

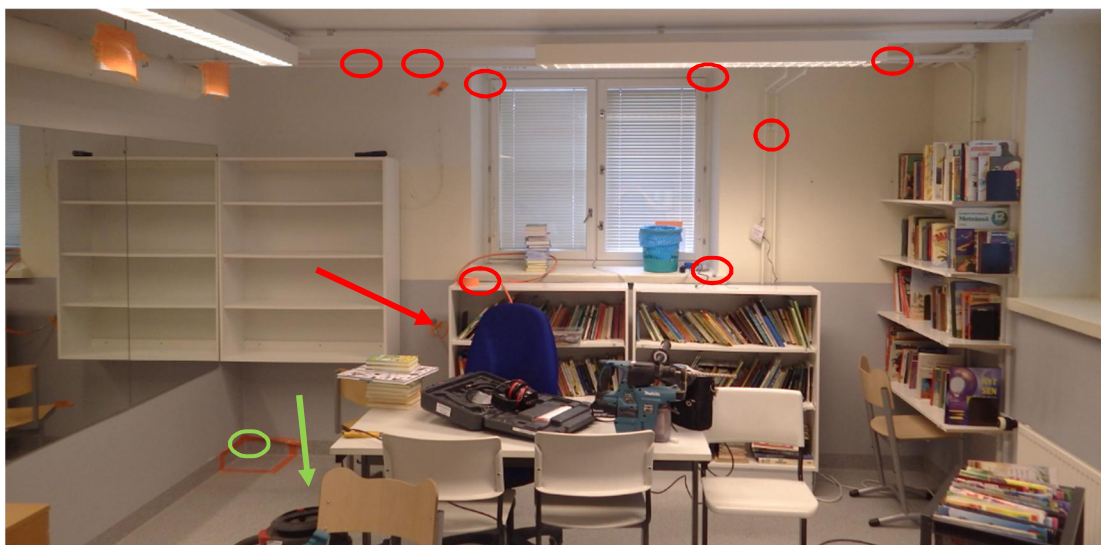
Kuva 16. Yleiskuva merkkiainekokeiden MA-K1 ja MA-K2 suorituspaikasta. Merkkiainekokeen MA-K1 kaasun syöttöreiän kohta on merkitty kuvaan vihreällä nuolella ja havaitut vuotopaikat vihreällä ympyrällä. Vuoto rakenneavauskohdasta oli merkittävää, mutta muualla vuotoa ei havaittu. Merkkiainekokeen MA-K2 kaasun syöttöreikä on merkitty kuvan punaisella nuolella ja havaitut vuotopaikat punaisilla ympyröillä. Havaitut ilmapuotopaikat ovat pistemäisiä ja vuodon voimakkuus oli kohtalaista.

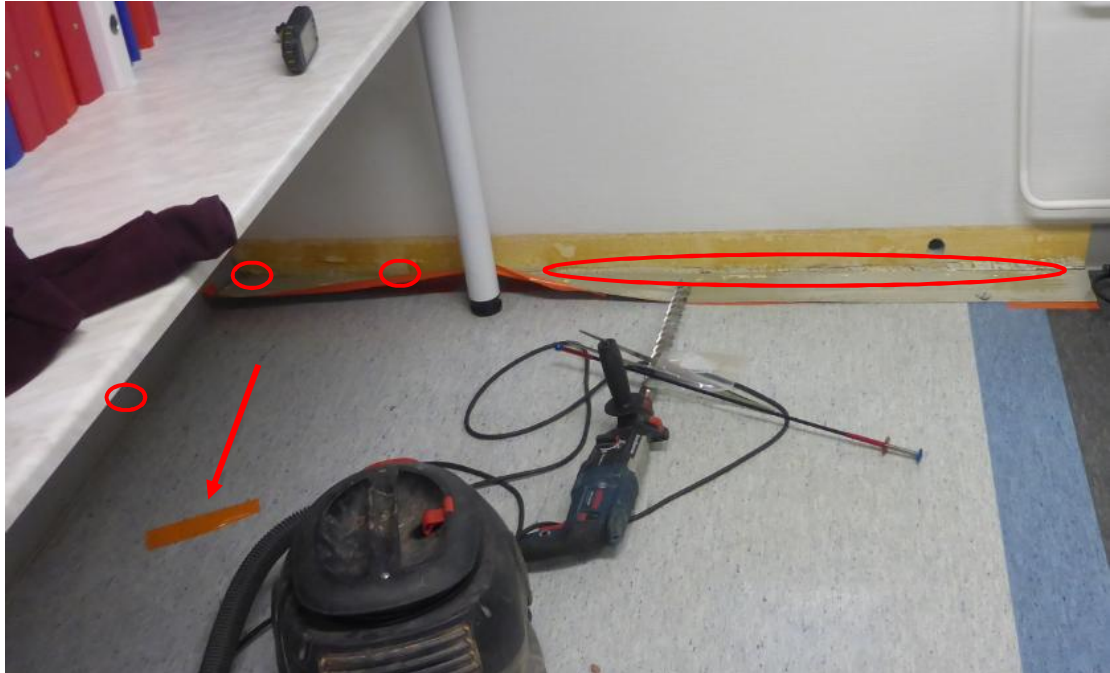
Merkkiainekoe MA-K3 tehtiin luokkasiiven pohjakerroksen tilaan 067. Kaasu syötettiin alapohjan alle täyttökerrokseen betonilaatan läpi poratun reiän kautta. Kaasua syötettiin 6 l/min virtausnopeudella noin 5 minuutin ajan. Merkkiainekokeen aikana tila oli noin 9...11 Pa alipaineinen alapohjarakenteeseen nähden. Merkkiainekokeessa havaittiin ilmavuotoja alapohja-ulkoseinäliittymässä, kun jalkalista oli irrotettu. Havaintoja merkkiainekokeesta on esitetty seuraavassa kuvassa.

Kuva 17. Yleiskuva merkkiainekokeen MA-K3 suorituspaikasta. Merkkiainekaasun syöttöreian kohta on merkitty kuvaan punaisella nuolella ja havaitut vuotopaikat punaisilla ympyröillä. Havaitut ilmavuodot olivat pistemäisiä ja vuotoa havaittiin kohtalaisessa voimakkuudessa. Merkkiainekokeen suoritusketkellä muovijalkalista oli poistettu kuvan kohdalta.

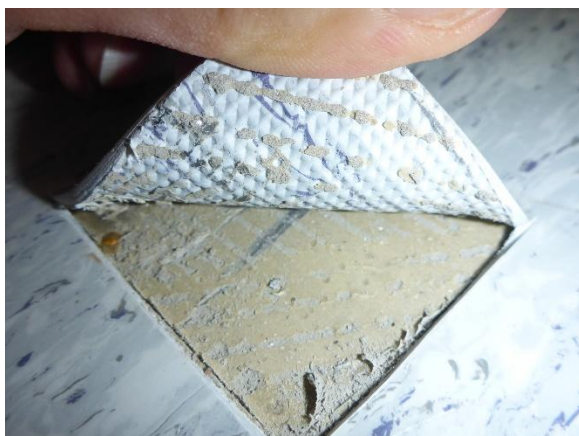
Kuva 24. V7, tila 067 (OT). Viiltomittauksen tulos 87,7 %RH. Maton tartunta heikko,  
lievästi kemikaalimainen haju, murtopinta liimassa.

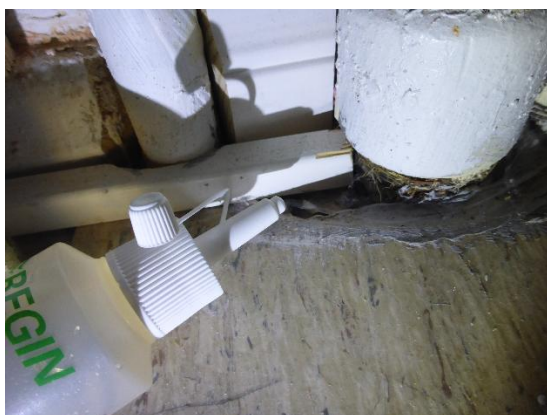
Kuva 26. Alkuperäisen osan välipohjassa havaittiin useita epätiiviitä läpivientejä. Ilmavirtauksen suunta läpivienneissä vaihteli tutkimushetkellä.

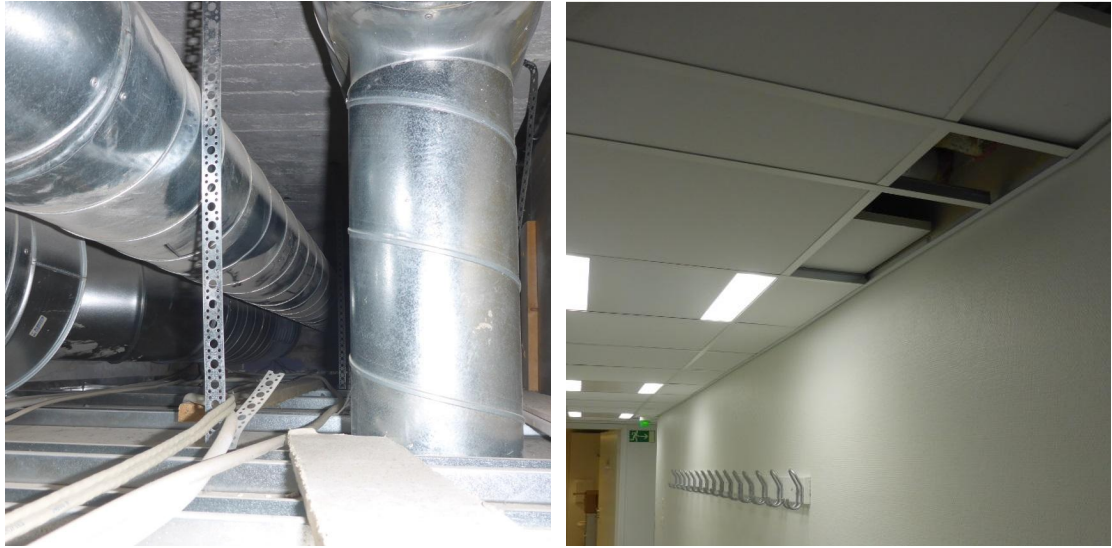
Kuva 28. Käytävätiloissa on alas laskettu katto. Alakaton yläpuolella on melko paljon pölyä.

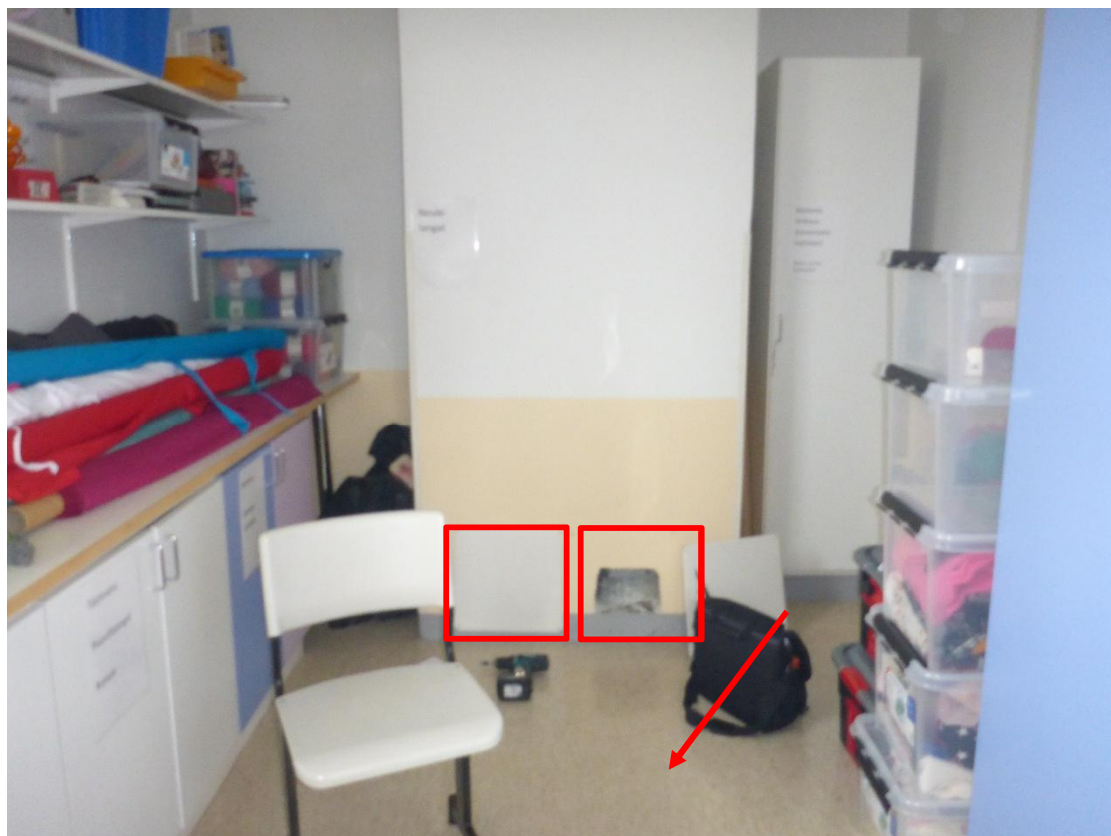
Merkkiainekoe MA-K5 tehtiin luokkasiiven alkuperäisen osan tilaan 105. Kaasu syötettiin välipohjan onkalotilaan pintabetonilaatan läpi poratun reiän kautta. Kaasua syötettiin 6 l/min virtausnopeudella noin 5 minuutin ajan. Merkkiainekokeen aikana tila oli noin 9...11 Pa alipaineinen välipohjan täyttökerrokseen nähden. Alipaineisuus saavutettiin teippaamalla tuloilmakanavia ja poistamalla poistoilman päätelaitteet. Merkkiainekokeessa havaittiin merkittävää ilmavuotoa huonetilaan pystyhormin tarkastusluukkujen kautta.

Kuva 29. Yleiskuva merkkiainekokeen MA-K5 toteutuksesta. Kaasun syöttöreiän kohta on merkitty kuvaan punaisella nuolella. Merkkiainekokeessa havaittiin merkittävää ilmavuotoa pystyhormin tarkastusluukkujen kautta. Kuvassa toinen tarkastusluukuista on irrotettu, ja luukun takana oleva reikä näkyy. Vuotokohdat on merkitty kuvaan punaisella.

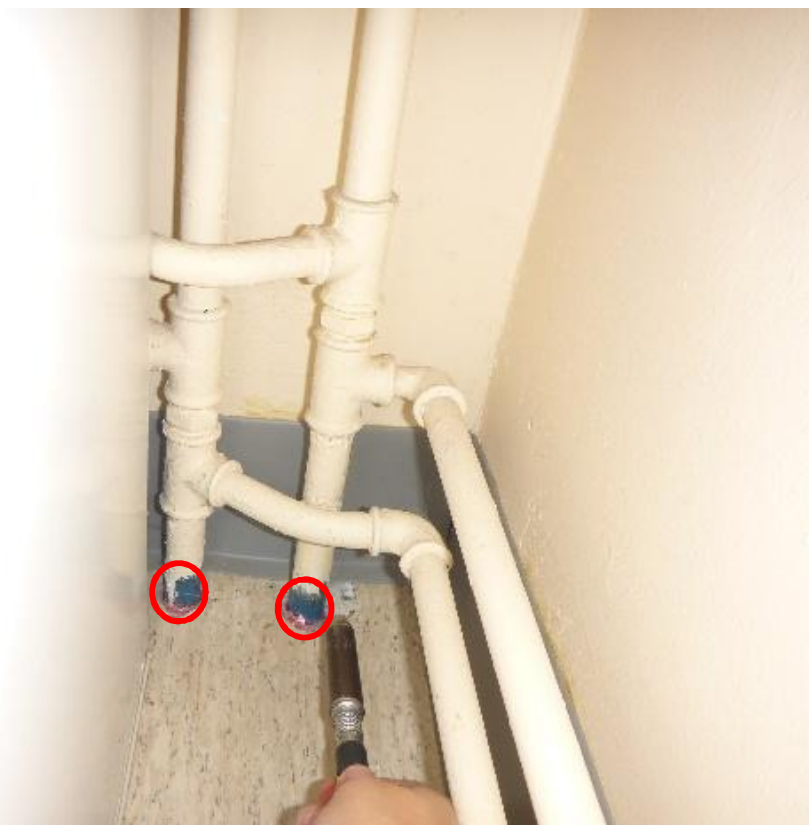
Merkkiainekoe MA-K6 tehtiin luokkasiiven alkuperäisen osan tilaan 106. Kaasu syötettiin välipohjan onkalotilaan pintabetonilaatan läpi poratun reiän kautta. Kaasua syötettiin 6 l/min virtausnopeudella noin 5 minuutin ajan. Merkkiainekokeen aikana tilassa vallitsi noin 9...11 Pa alipaineine välipohjan täyttökerrokseen nähden. Alipaine luotiin teippaamalla tuloilman pääte-elimiiä ja poistamalla poistoilman pääte-elimiiä. Merkkiainekokeessa havaittiin pistemäistä ilmavuotoa huonetilaan nurkassa sijaitsevien patteriputkien läpivientien kautta. Alapuolisessa tilassa (004) ilmavuotoja ei havaittu.

*Kuva 30. Merkkiainekokeessa MA-K6 havaittiin ilmavuotoa huonetilaan nurkassa sijaitsevien patteriputkien läpivientien kautta. Vuotokohdat on merkitty kuvaan punaisella.*

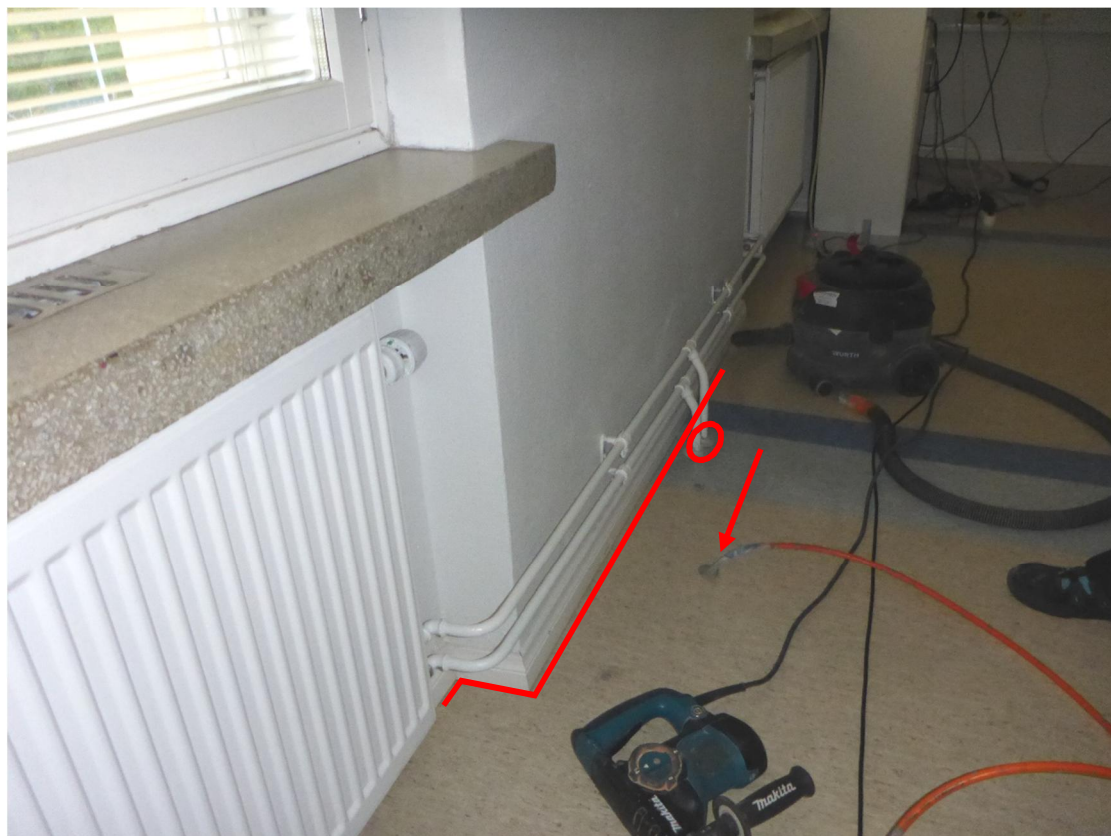
Merkkiainekoe MA-K7 tehtiin luokkasiiven alkuperäisen osan tilaan 206. Kaasu syötettiin välipohjan onkalotilaan pintabetonilaatan läpi poratun reiän kautta. Kaasua syötettiin 6 l/min virtausnopeudella noin 5 minuutin ajan. Merkkiainekokeen aikana tilassa vallitsi noin 8...12 Pa alipaineine välipohjan täyttökerrokseen nähden. Alipaine luotiin teippaamalla tuloilman pääte-elimii ja poistamalla poistoilman pääte-elimii. Merkkiainekokeessa havaittiin kohtalaista ilmavuotoa huonetilaan patteriputkien läpivientien kautta sekä välipohjan ja ulkoseinän liittymästä.

Kuva 31. Yleiskuva merkkiainekokeen MA-K7 toteutuksesta. Kaasun syöttöreiän kohta on merkitty kuvaan vihreällä nuolella. Merkkiainekokeessa havaittiin kohtalaista ilmavuotoa patteriputkien läpivientien kautta sekä välipohjan ja ulkoseinän liittymästä. Vuotokohtat on merkitty kuvaan punaisella.

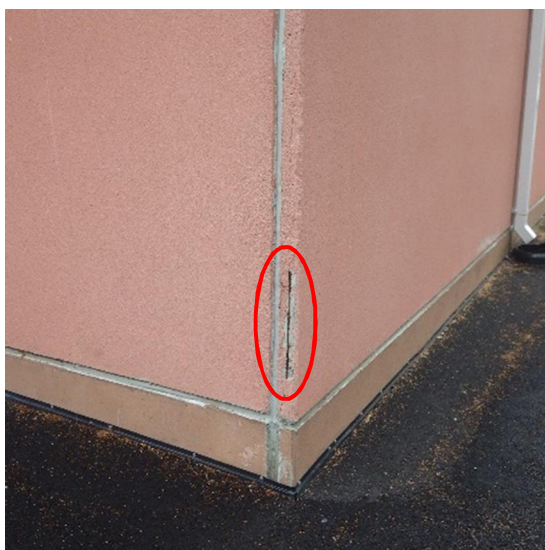
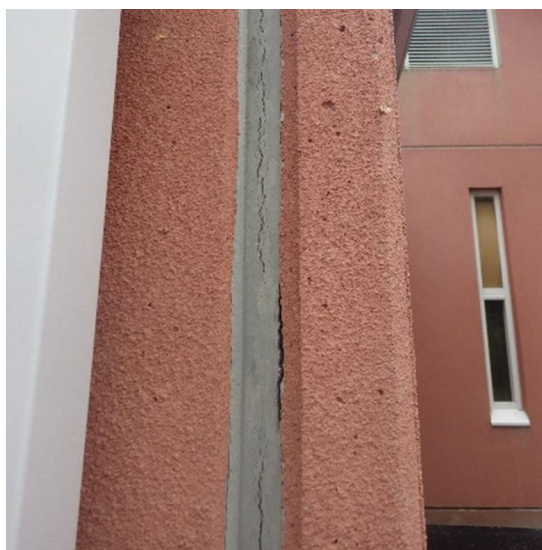
Kuvat 32 a ja b. Laajennusosalla on betonisandwich-elementtirakenteiset ulkoseinät. Liikuntasalin nurkassa yhdessä elementissä rauditus on paljastunut (ympyröity kuvan punaisella). Elementtisaumoissa havaittiin paikoitellen halkeamia (oikea kuva).

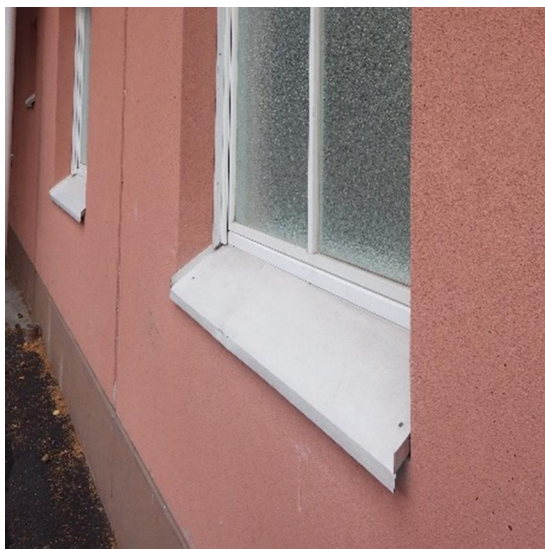
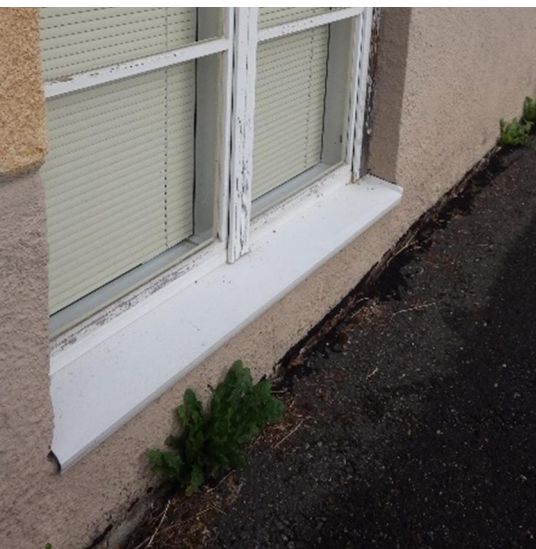
Kuvat 33 a ja b. Laajennusosan ikkunoiden pellitysten kallistus on riittävä (a). Alkuperäisen osan ikkunoiden pellitysten kallistus on hyvin loiva (b).

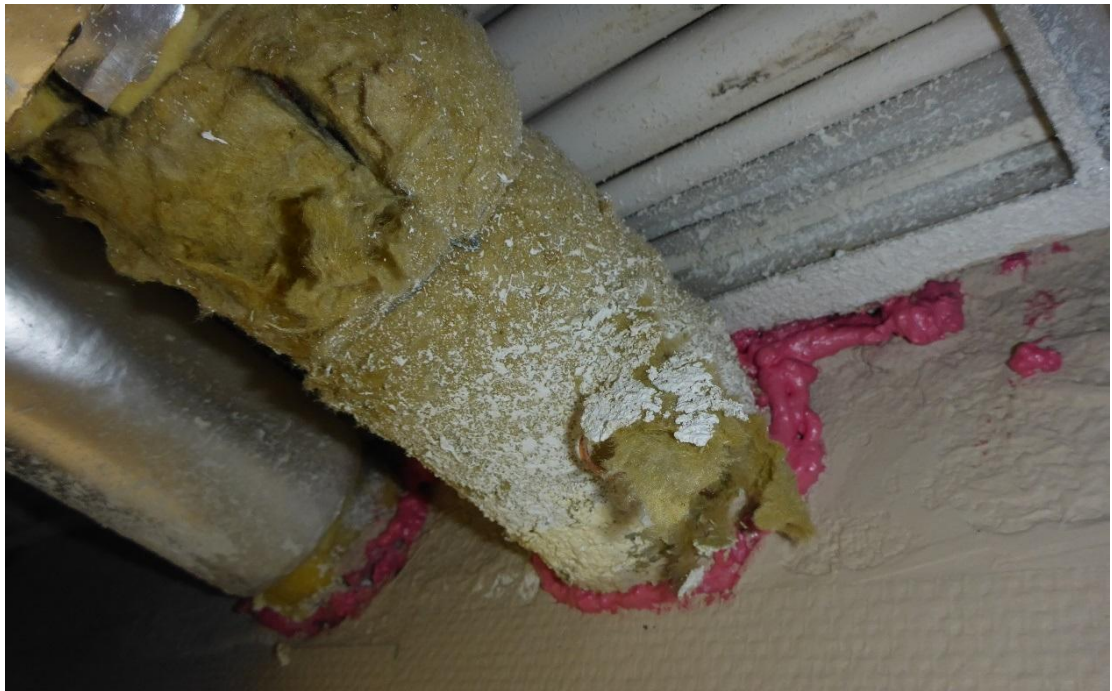
Kuva 34. Käytävän 006 alakattotilassa havaittiin epätiivittä läpivientejä lämmönjakohuoneeseen sekä avoimia mineraalivillapintoja. Käytävätiloissa havaittiin poikkeavaa öljyyn ja maaperään viittaavaa hajua.

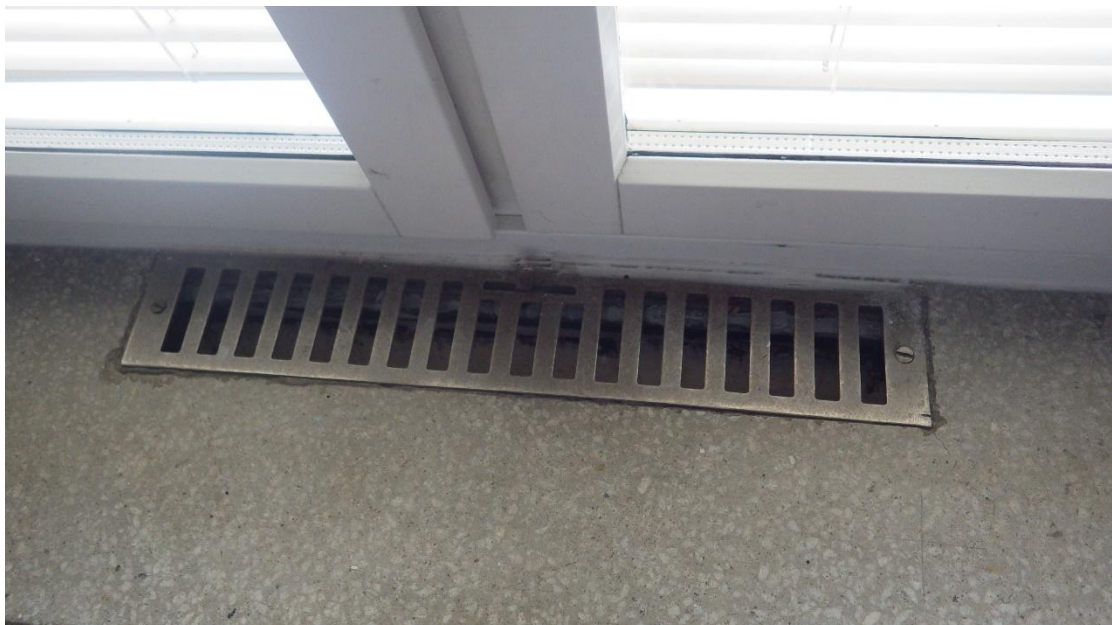
Kuva 35. Alkuperäisellä osalla on aiemmin ollut ikkunoiden alapuolella korvausilma-aukot, joista tuleva ilma on ohjattu ikkunapenkin yläpuolelle. Korvausilma-aukot on ummistettu, mutta osa läpivienneistä on epätiivittä.

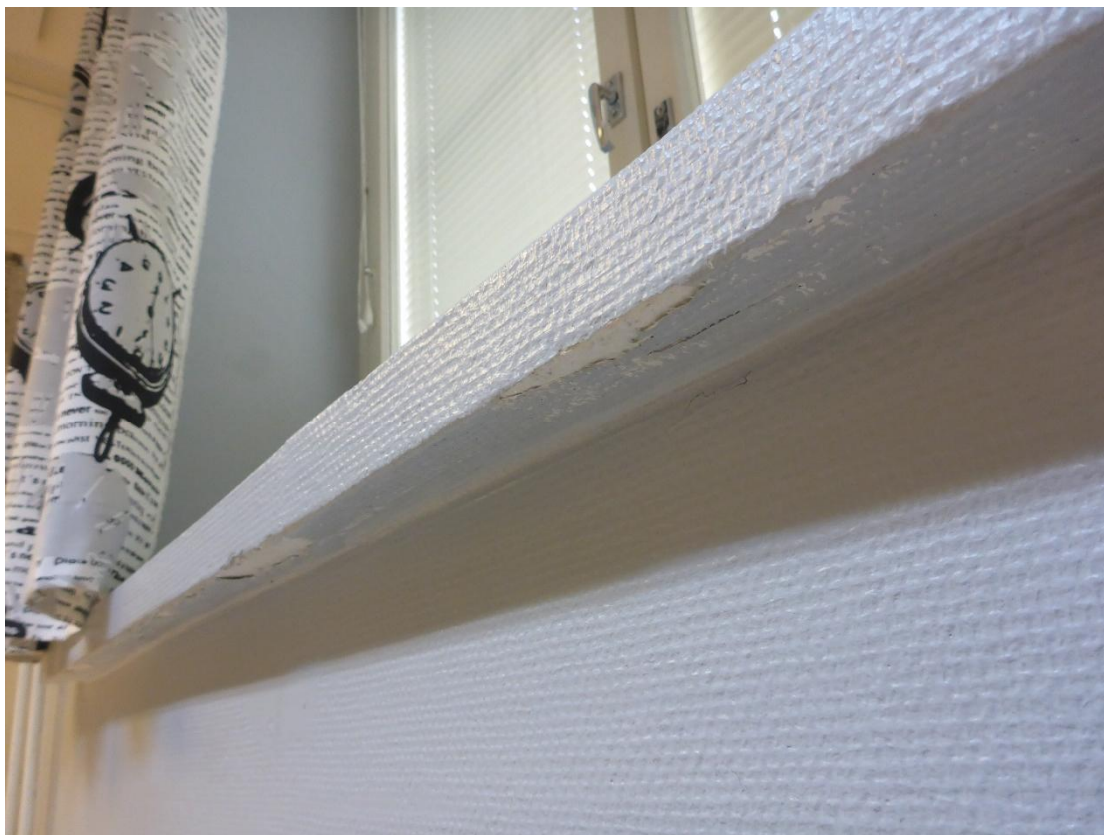
Kuva 36. Alkuperäisellä osalla pohjakerroksessa sijaitsevan tilan IP/AP ikkunapenkien alapinnan tapetti ja maali hilseilevät. Ikkunapenkissä ei havaittu kohonneita pintakosteuslukemia.

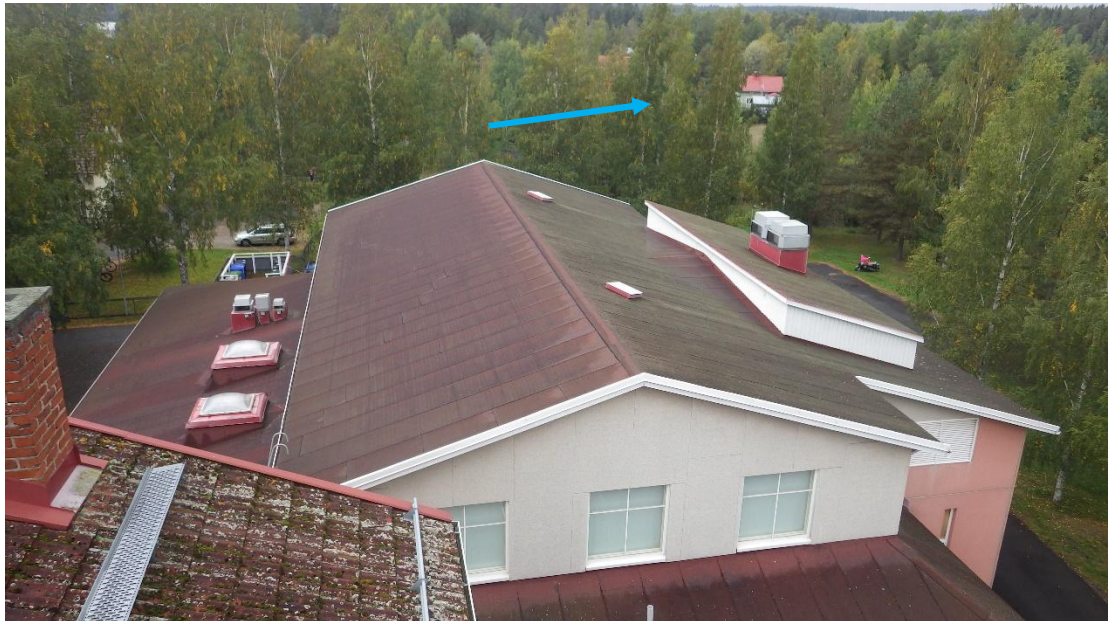
Kuva 39. Liikunta-/ruokasaliin pohjoispuoleinen vesikatto on hieman sammaloitunut. Sininen nuoli osoittaa pohjoisen ilmansuunnan.

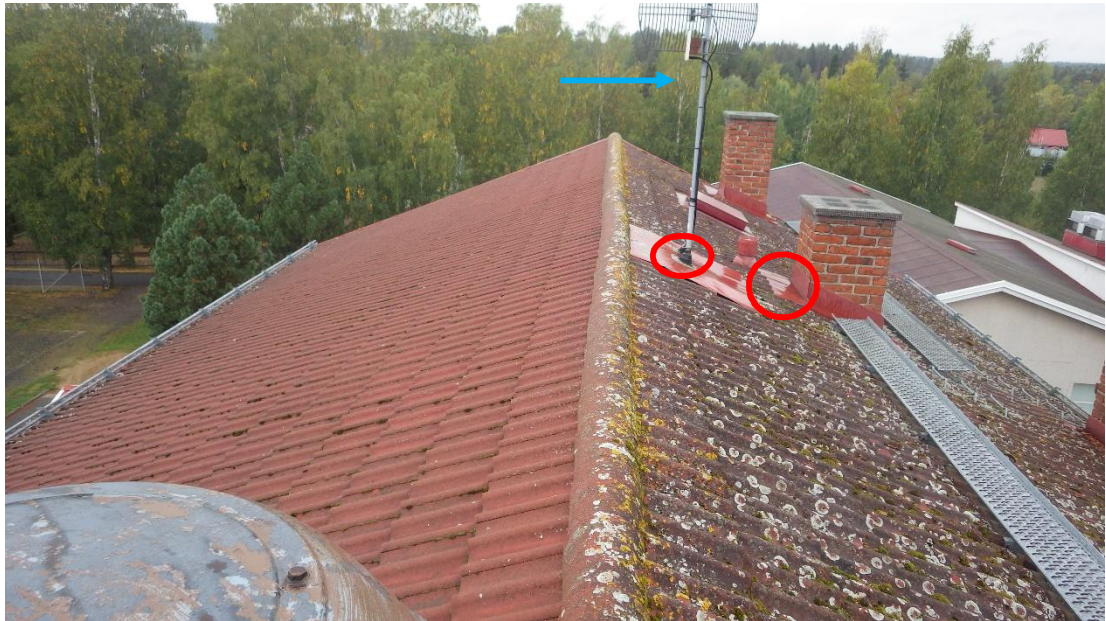
Kuva 41. Yleiskuva alkuperäisen osan vesikatolta. Kate on sammaloitunut pohjoispuolen lappeelta. Tiilikatteessa havaittiin yksittäisiä rikkonaisia tiiliä. Sininen nuoli osoittaa pohjoisen ilmansuunnan. Kuvaan on merkitty punaiselle ympyrällä vesikatteessa havaittuja aktiivisia vuotokohtia. Kolmas havaittu vuotokohta on toisessa antenniläpivienissä kuvanottokohdalla eikä siten näy yleiskuvassa. Vuotokohdat on kuvattu yläpohjatilasta käsin seuraavissa kuvissa.

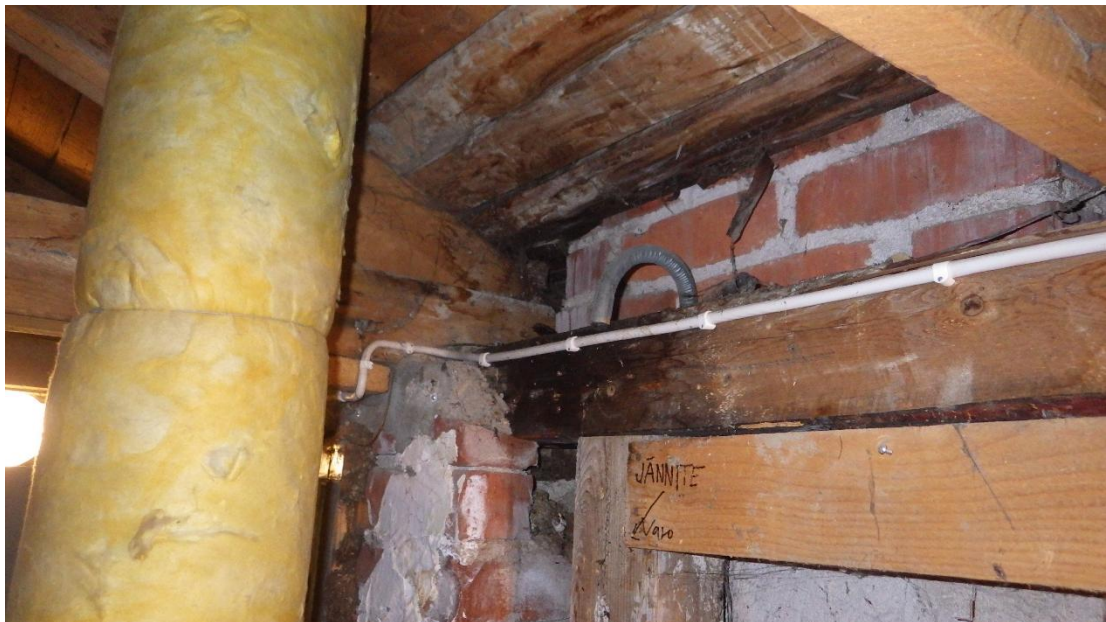
Kuva 42. Alkuperäisen osan ullakolla havaittiin aktiivinen vesivuoto tiilihormin läpiviennin yläosasta. Läpiviennin kohdalla aluskatteen ja juuripellin vesitiiveydessä havaittiin puutteita.
