# TUTKIMUSSELOSTUS

PAPPILAN KOULU, PÄÄRAKENNUS  
KOSTEUS- JA SISÄILMATEKNINEN KUNTOTUTKIMUS  
ILMANVAIHTOTEKNINEN KUNTOTUTKIMUS

6.11.2018

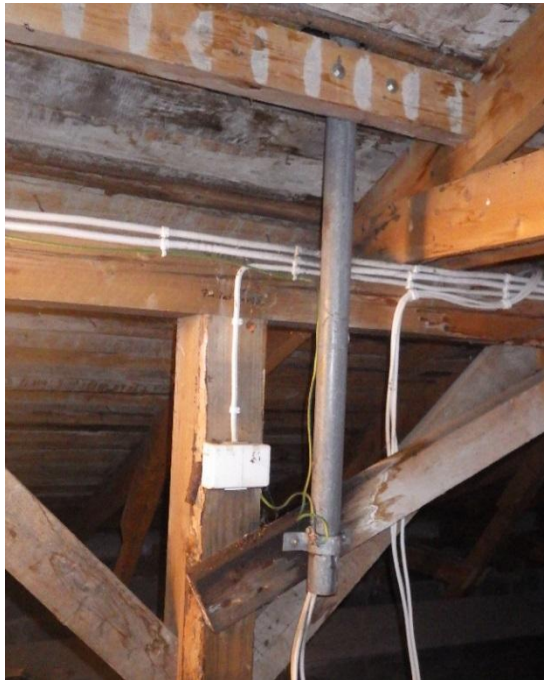
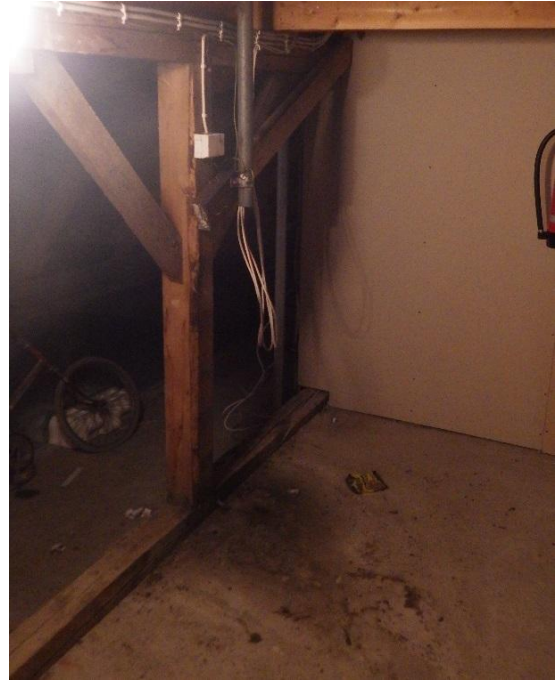
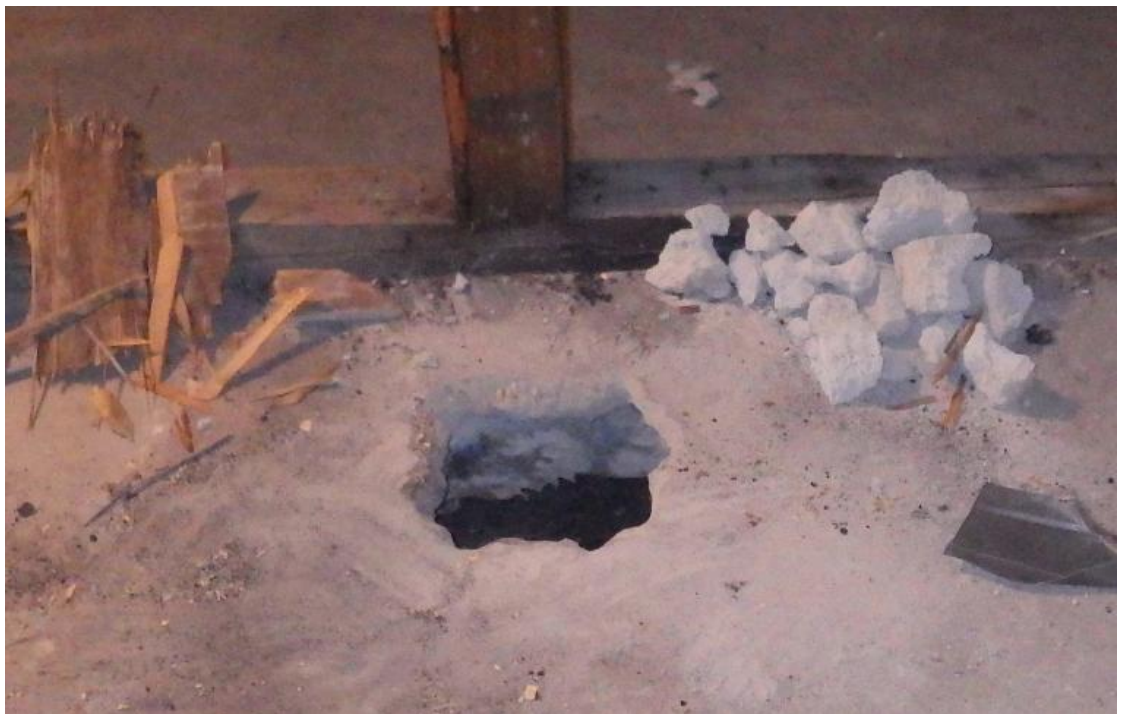
Kuvat 43a, b ja c. Alkuperäisen osan ullakolla havaittiin aktiivisia vesivuotoja kahden antenniputken läpivienneistä (a ja b). Sekä aluskatteen, että vesikatteen läpivienneissä havaittiin puutteita. Oikean puoleisen kuvan vuotokohdalle tehtiin rakenneavaus (RAK18) rakennekerrosten ja vaurioiden selvittämiseksi. Pintalaatan muottilaudoissa havaittiin aistinvaraisesti vaurioita. Avauksesta ei havaittu poikkeavaa hajua. Avauksesta otetuissa täyttökerroksen materiaalinäytteissä (näyte 1 ja näyte 2) havaittiin mikrobikasvua (kts. kohta 10.3)

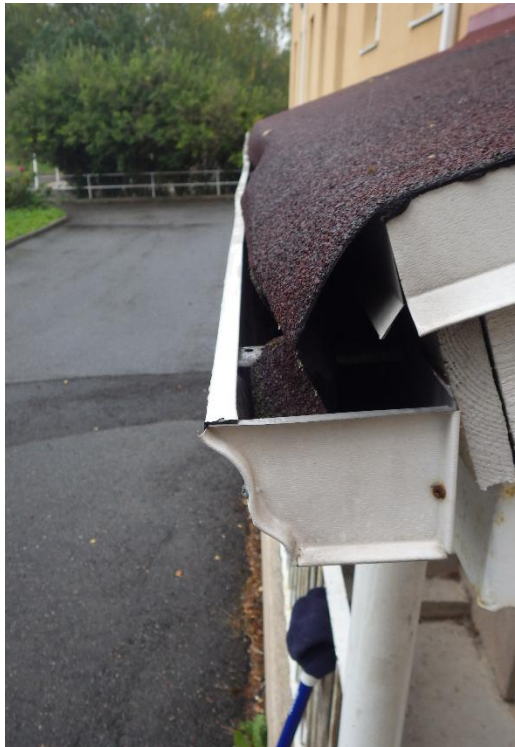
Kuva 44. Ulkovälinevarastojen katoksen pintakermiä ei ole leikattu oikeaan mittaan. Kermi ohjaa kattovedet osittain räystääkourun ohi.

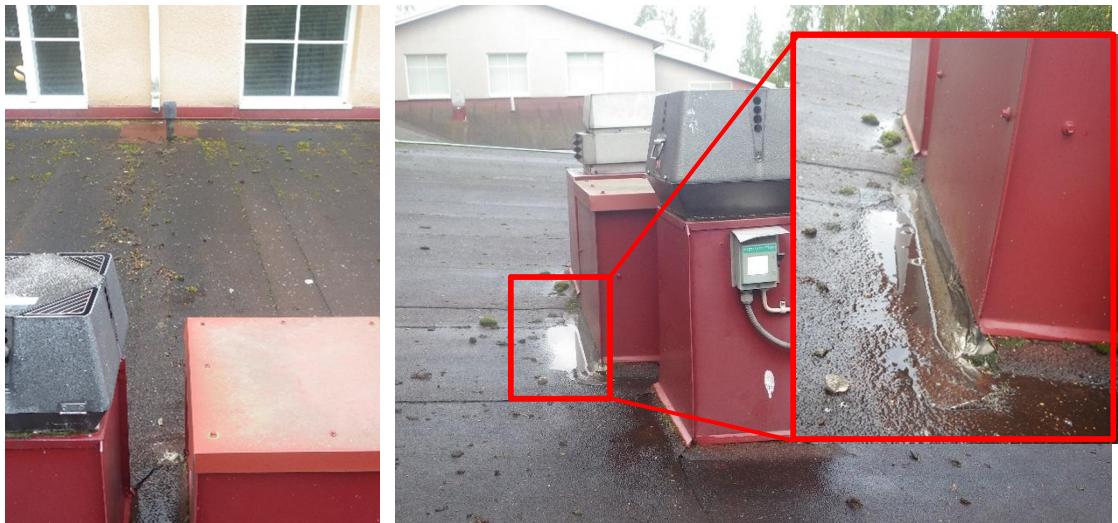
Kuva 46. Teknisen työn tilan huippuimurin viereen lammikoituu vettä. Vesi valuu alkuperäisen osan katolta syöksytorvea pitkin laajennusosan katolle. Läpiviennin kohdalla ei havaittu vesivuotoa.

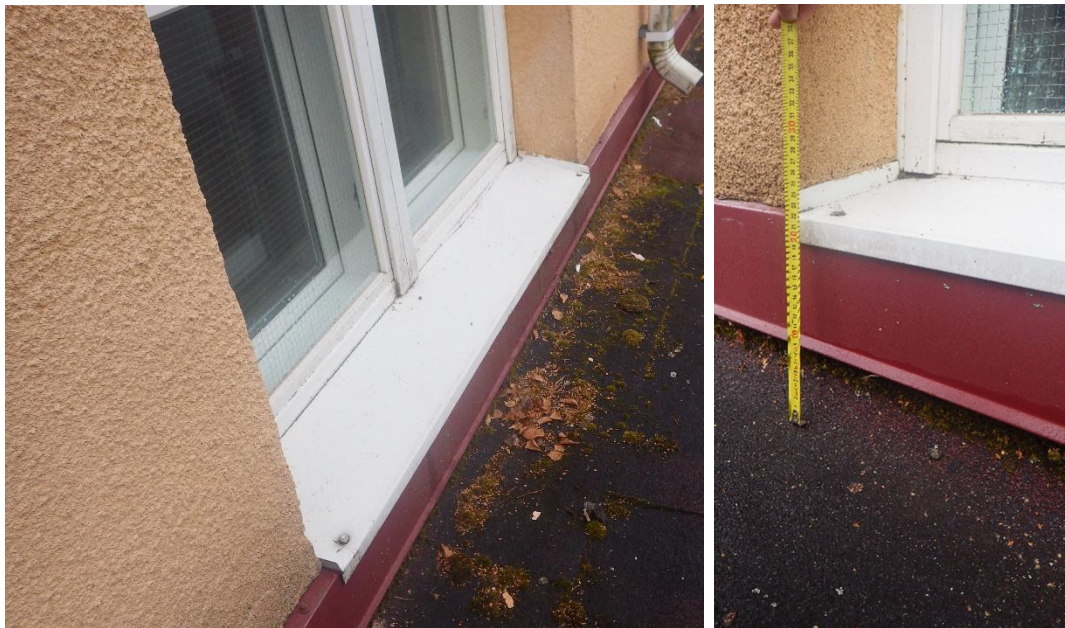
Kuva 47. Alkuperäisen osan 1. kerroksen ikkunat ovat lähellä laajennusosan kattopintaa ja ikkunapellin kallistus on loiva.

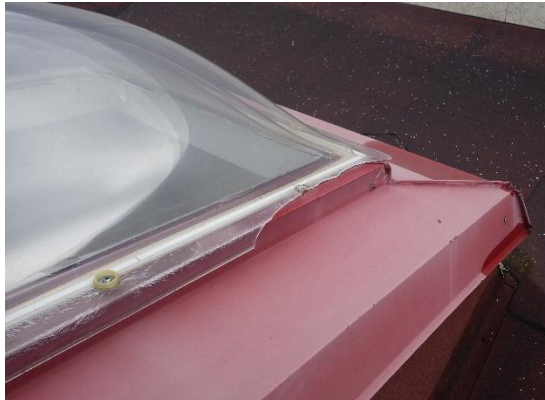
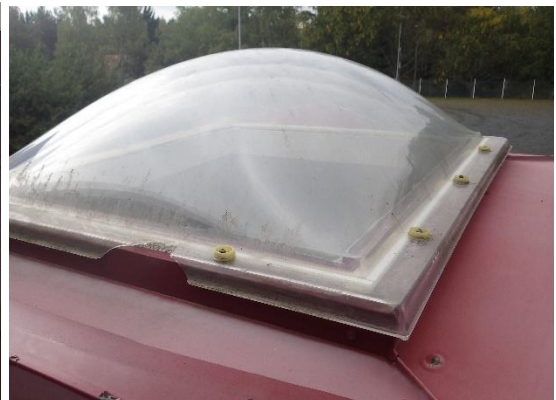
Kuva 49. Ruokalan ja aulan yläpuolella sijaitsevissa kattoikkunoissa havaittiin muutama halkeama. Muutoin ikkunat olivat hyväkuntoiset ja tiiviit.

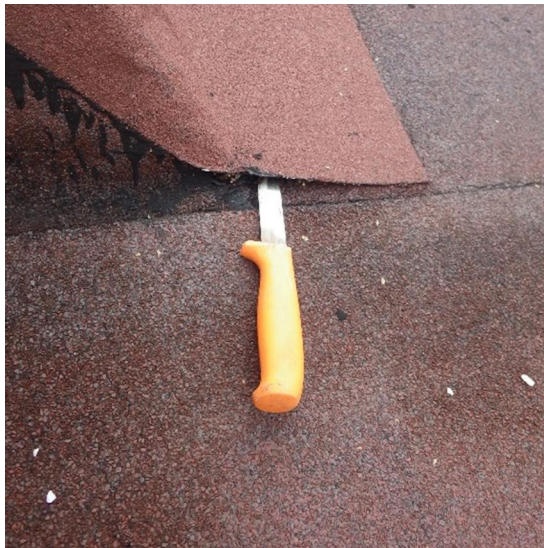
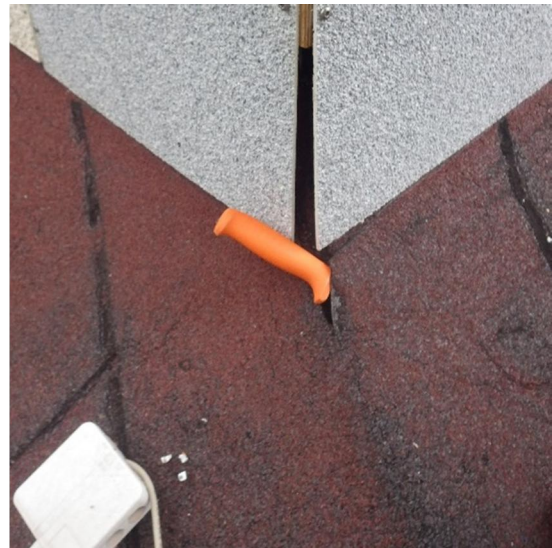
Kuva 50. Liikunta-/ruokalasiiven vesikaton bitumikermässä havaittiin paikallisia kohtia, joissa bitumikermi tartunta alustaansa on heikko ja vedellä on pääsy kermikerrosten väliin.

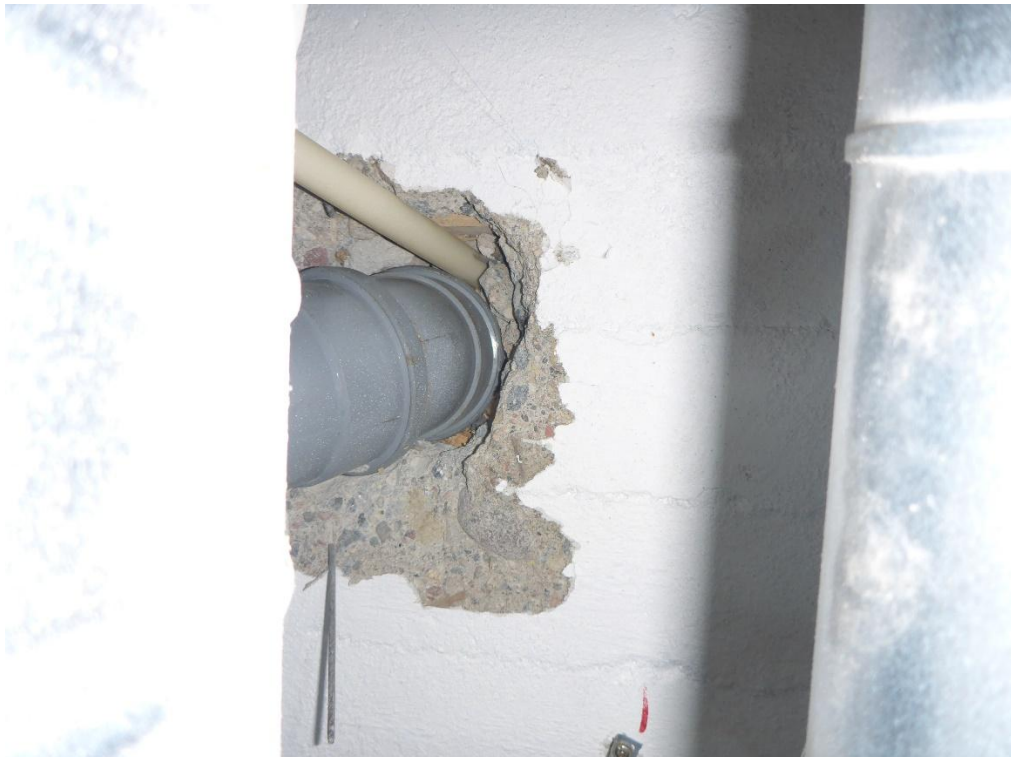
Kuva 51. Yläpohjassa havaittiin epätiiviyttä läpivientejä. Läpivienneistä havaittiin orgaanista täyttömateriaalia.

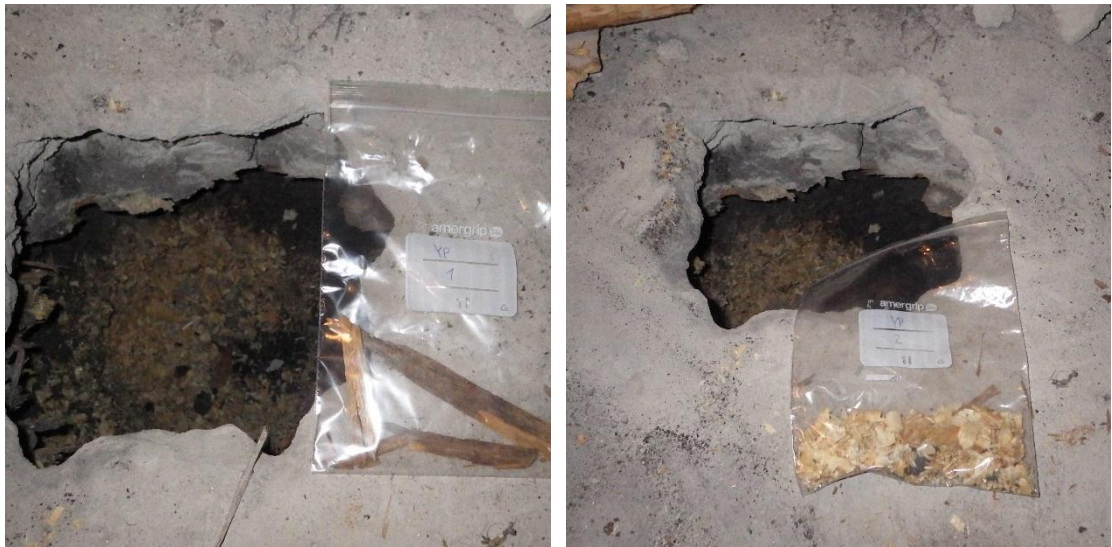
Kuva 52. Yläpohjan materiaalinäytteet otettiin yläpohjan vesivuoto-kohtaan tehdystä rakenneavauksesta RAK18. Näyte 7 otettiin yläpohjan muottilaudoituksesta, ja näyte 8 otettiin yläpohjan eristeenä käytetystä kutterinlastusta. Molemmista näytteistä todettiin selvää mikrobikasvua materiaalissa. Yläpohjasta otettiin lisäksi vertailunäyte (näyte 9) eristeenä käytetystä kutterinlastusta. Vertailunäytteessä todettiin epäily mikrobikasvusta materiaalissa. Rakenneavauksista ei havaittu mikrobiperäistä tai muuten poikkeavaa hajua.

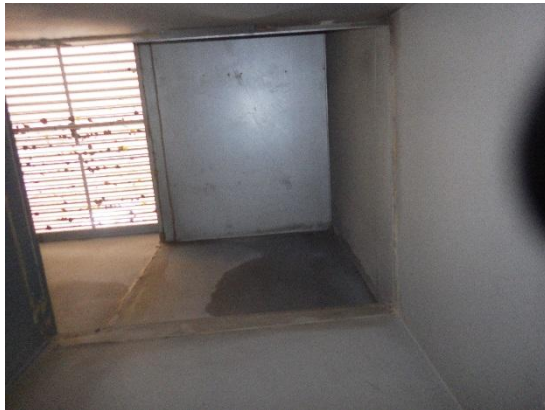
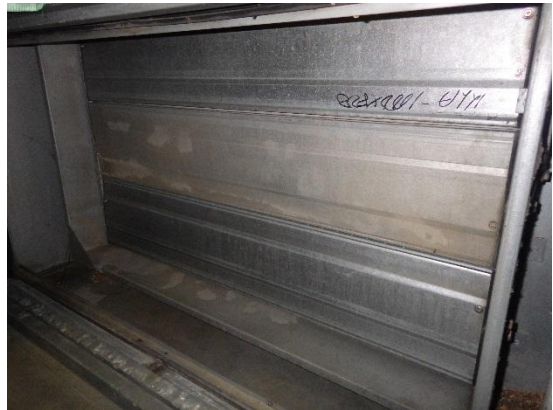
Kuva 54 a ja b. Raitisilmakammiossa on vähäisiä kosteusjälkiä. Raitisilmapelti sulkeutuu tiiviisti.

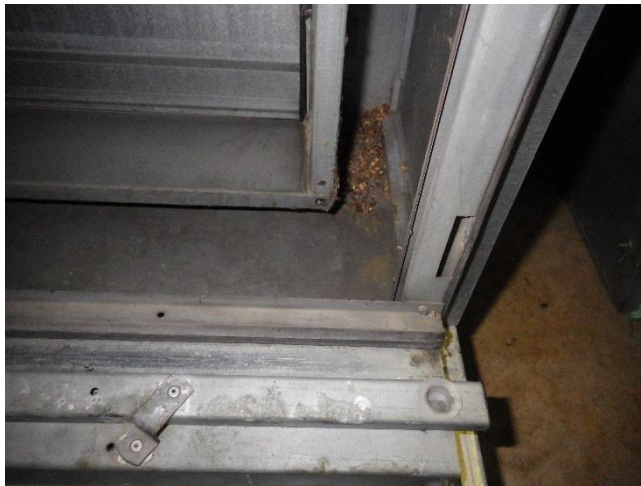
Kuva 55. Raitisilmapellin jälkeen, ennen suodatusosaa, on jonkun verran roskaa.

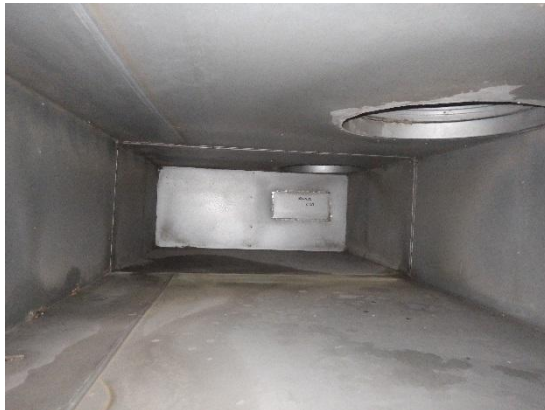
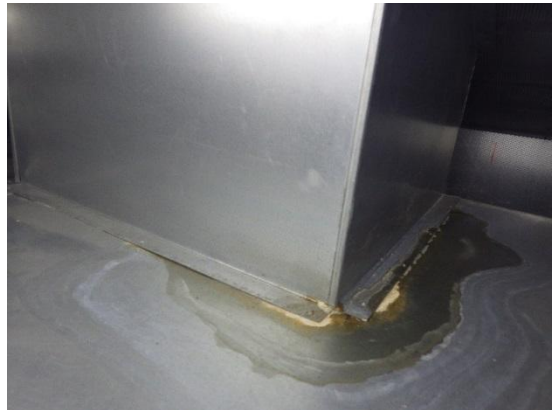
Kuva 67 a ja b. Raitisilmakammiossa sisällä ja kanavistossa ulkopuolella on kosteusjälkiä.

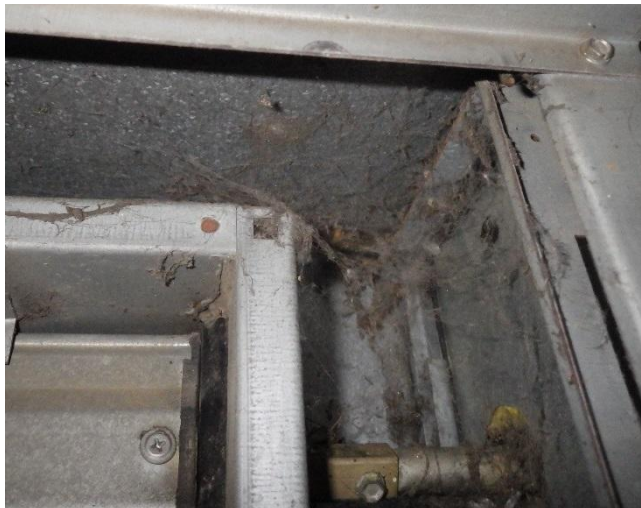
Kuva 68. Raitisilmapelti ennen suodattimia on hyvin likainen.

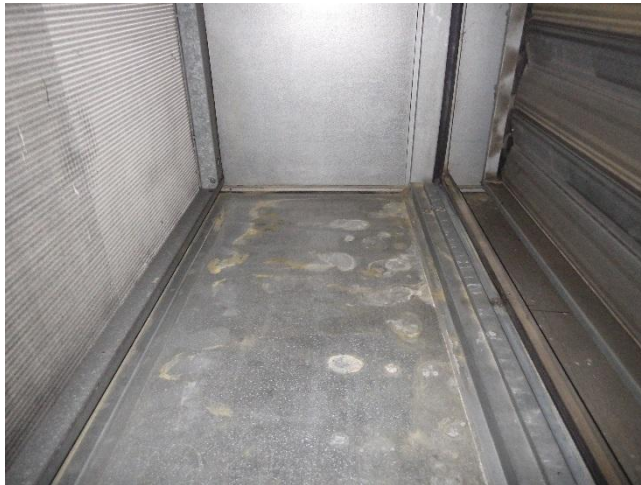
Kuva 70. Tuloilmasuodattimien suodatinkammiossa on kosteusjälkiä.

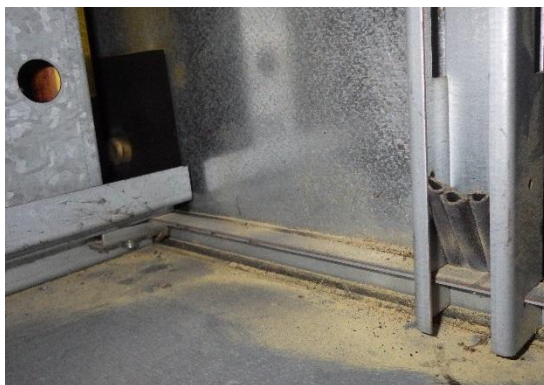
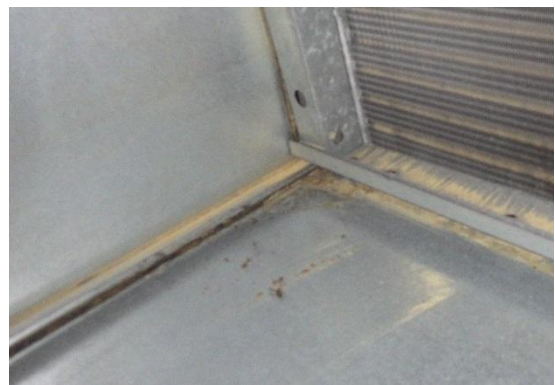
Kuva 71 a ja b. Lämmityspatteri on likainen.
