AKAAN KAUPUNKI

# TOIJALAN MONITOIMIHALLI KUNTOTUTKIMUS

10.10.2019

PROJEKTI 312542

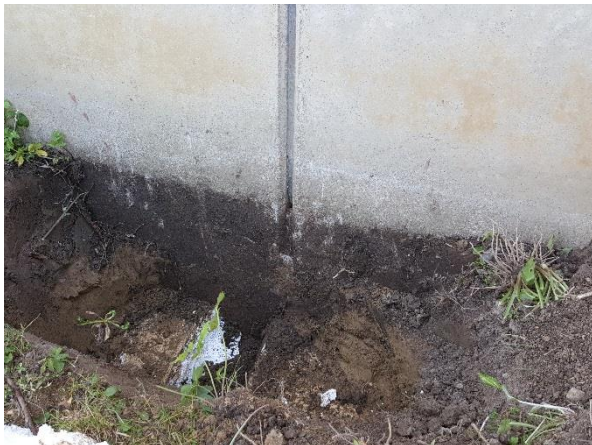
Kuva 1: Rakennuksen etuosalla on routaeristys.

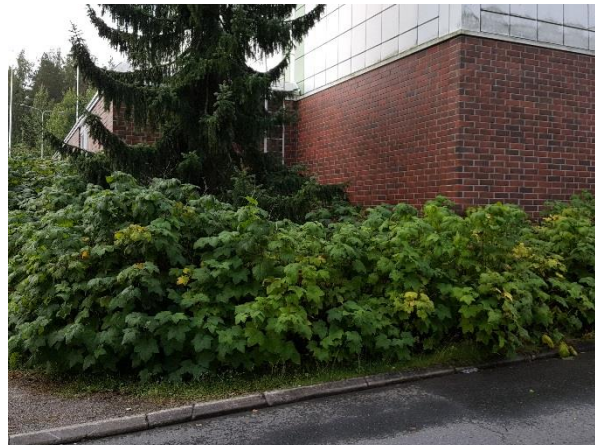
Kuva 2: Rakennuksen etuosalla paikoitellen runsaasti kasvillisuutta

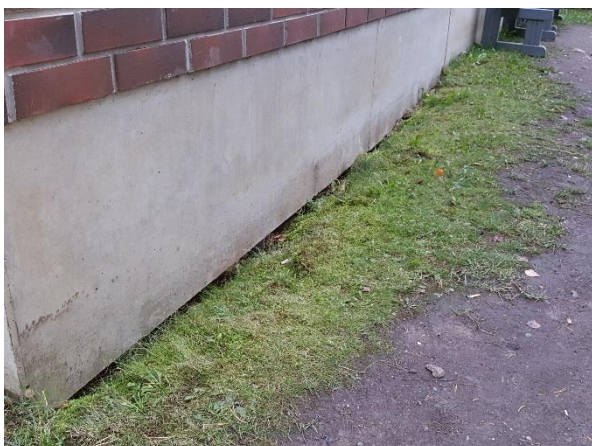
Kuva 3: Rakennuksen sokkelirakenteen läheisyydessä maanpinta on painunut.

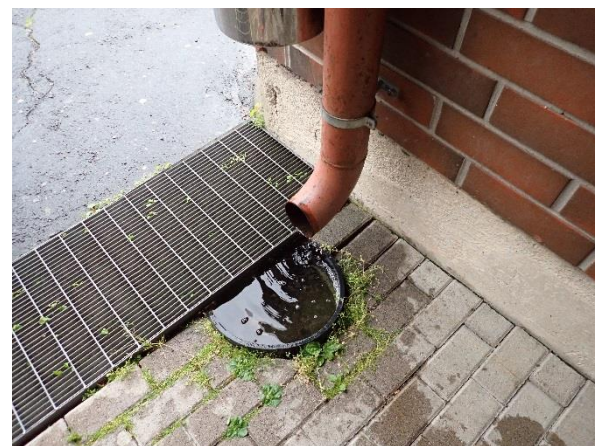
Kuva 4: Pääsisäänkäynnin vieressä oleva syöksykaivo ei vedä.

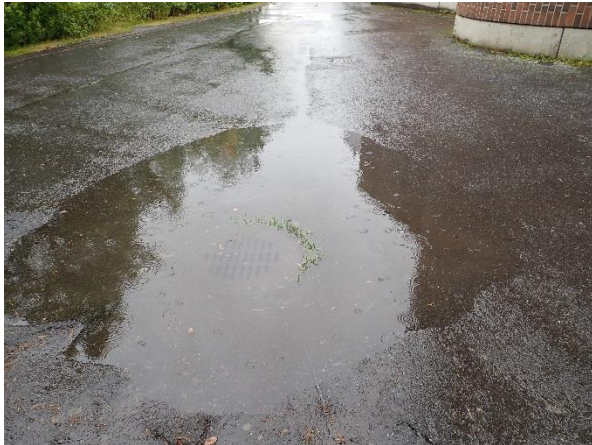
Kuva 5: Rakennuksen takana oleva pihakaivo ei vedä

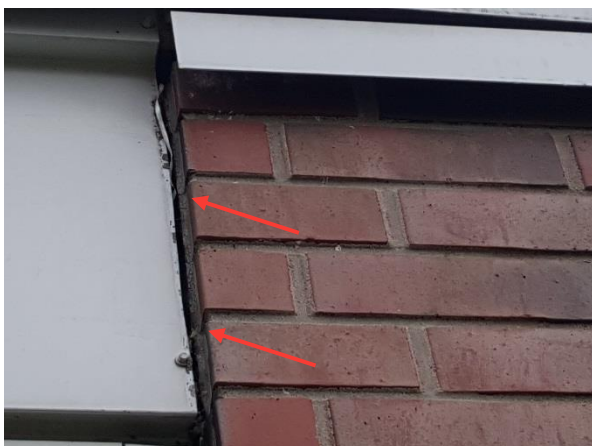
Kuva 6: Tiili- ja peltirakenteisen ulkoseinän liitos ei ole vesitiivis.

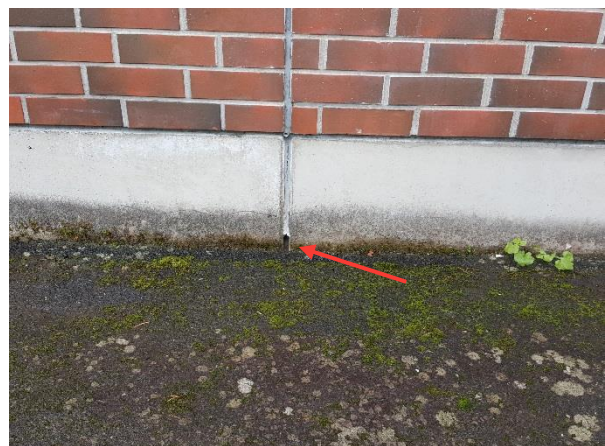
Sisäänkäynnin läheisyydessä, maanpinnan yläpuolella, on havaittavissa tietyllä alueella vedeneristeenä käytettyä patolevy. Samalla alueella havaittiin, että elementtisaumaukset ovat puutteellisia sokkelielementtien alaosassa. Rakennuksen takaosalla maanpinta on paikoitellen painunut sokkelin läheisyydessä. Rakennuksen takaosaan tehtiin kaivuuavaus. Maanvastaisen seinän ulkopinnassa oli bitumisively, jonka pintaan on asennettu solupolystyreeni-eriste. Rakennuksen ulkopuolisissa kuivatusjärjestelmissä havaittiin puutteita, sillä rakennuksen takaosalla oleva pihakaivo ja rakennuksen etuosassa oleva syöksykaivo eivät vetäneet. Näistä havainnoista ilmoitettiin välittömästi tilaajalle.

Kuva 7: Elementtisaumojia ei ole asennettu maanpinnan alapuolelle.

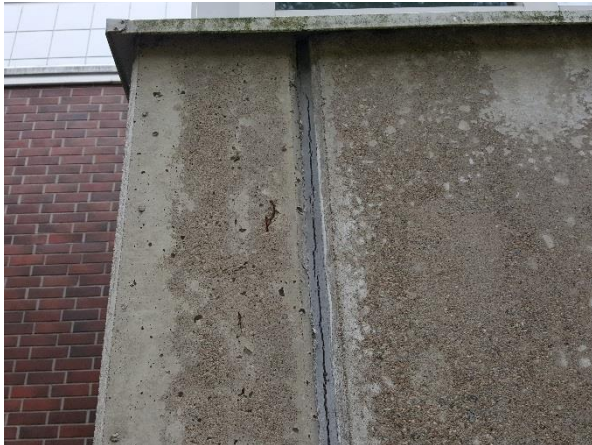
Kuva 8: Elementtisaumat ovat haurastuneet

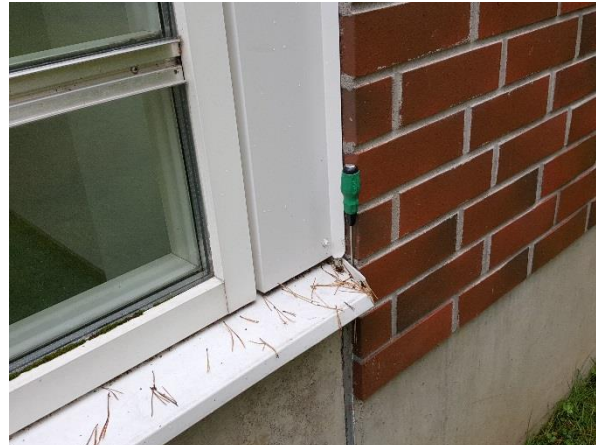
Ikkunan vesipeltien liitoksissa on havaittavissa paikoitellen epätiivitä liitoksia. Ikkunoiden ulkopuitteet ovat paikoitellen heikkokuntoiset.

Kuva 9: Ikkunoiden vesipeltien tiiveyksissä havaittiin paikoitellen puutteita.

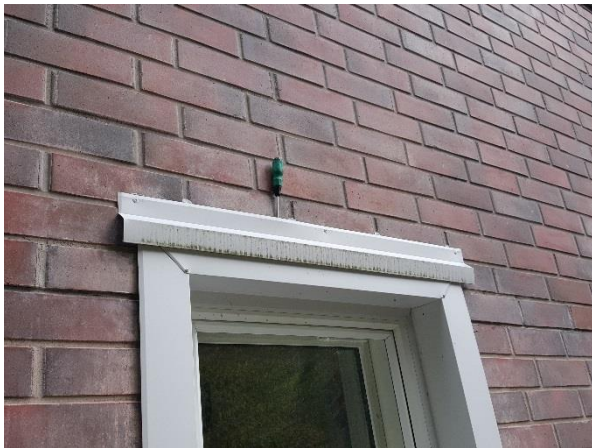
Kuva 10: Ikkunoiden vesipeltien tiiveyksissä havaittiin paikoitellen puutteita.

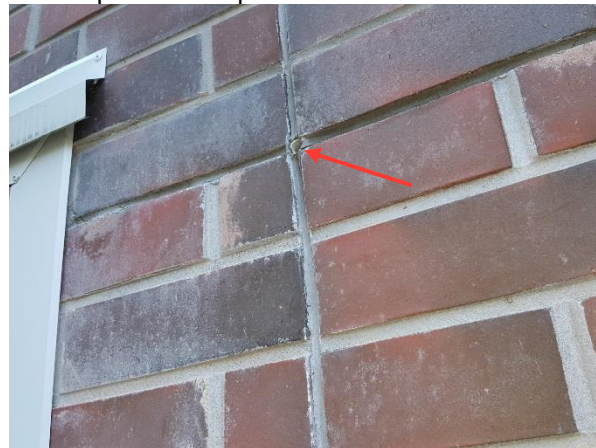
Kuva 11: Elementin tuuletusputket paikoitellen liian lyhyet, päättyvät elementin pintaan.

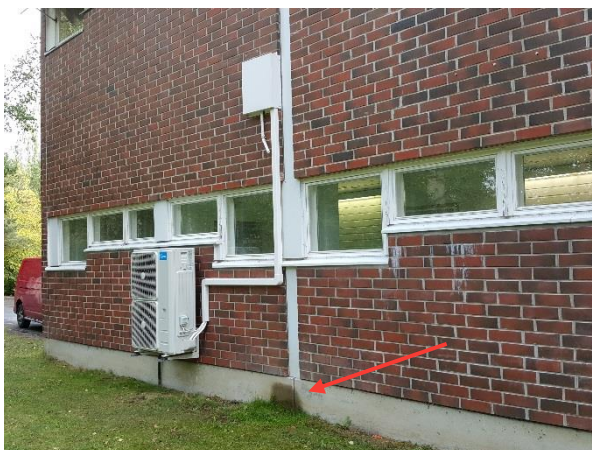
Kuva 12: Jäähdytyslaitteen sisäyksikön viemäröinti kastelee kiinteistön sokkelirakennetta.

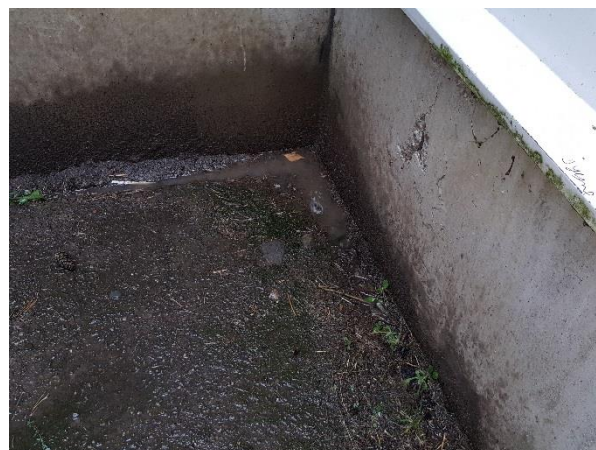
Kuva 13: Sateisena päivänä vesi makaa paikoitellen sokkelirakenteen vieressä

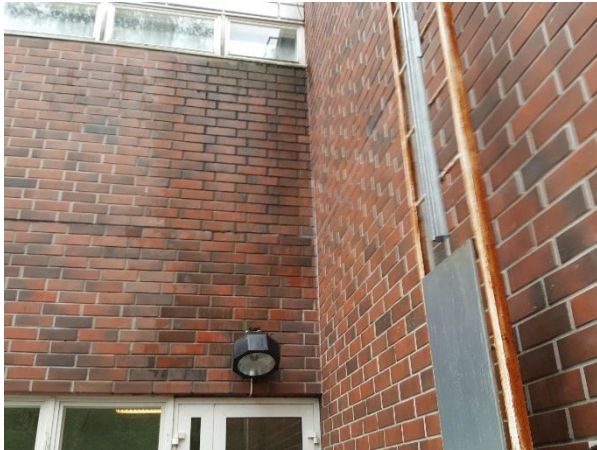
Sateisinä päivinä eri julkisivurakenteissa, tiilimuuratut rakenteet sekä betoninen sokkelirakenne, ilmeni paikoitellen kosteus- ja roiskejälkiä. Syitä tähän voivat olla vesikaton niukat räystäät tai väärät kallistukset. Nämä asiat tulee tarkastaa vesikaton kuntotutkimuksessa.

Kuva 14: Sateisena päivänä rakennuksen julkisivussa havaittavissa kosteusjälkiä

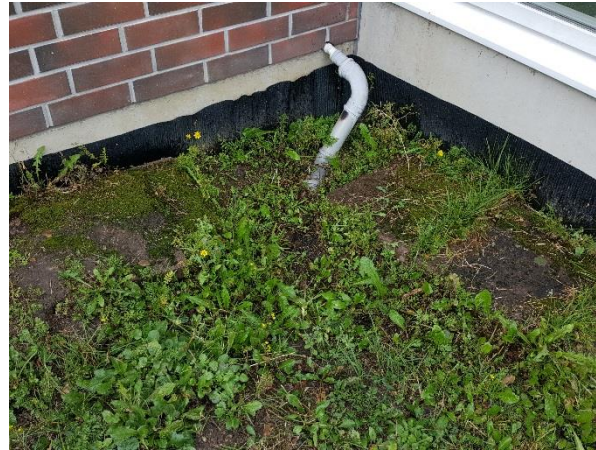
Kuva 15: Ulkoseinärakenteessa tiivistämätön läpivienti

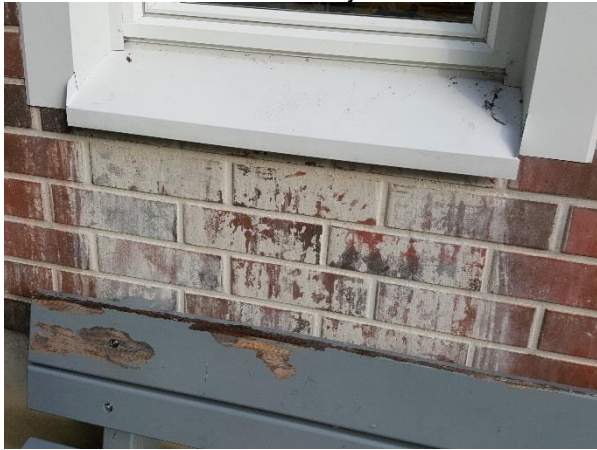
Kuva 16: Ulkoseinän ikkuna-aukkojen toteutuksesta jääneet valumajäljet

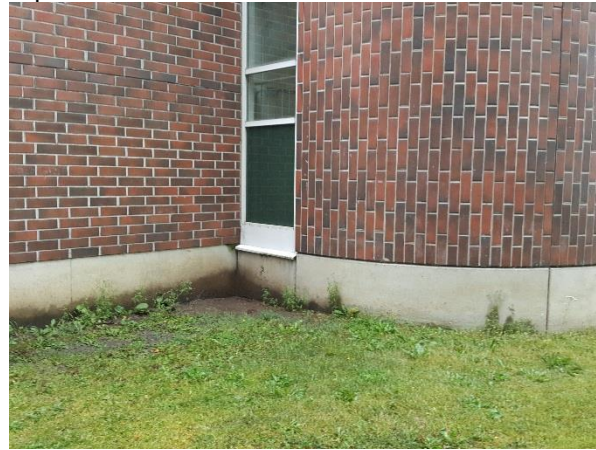
Kuva 17: Sateisena päivänä rakennuksen sokkelin rakenteessa kosteusjälkiä

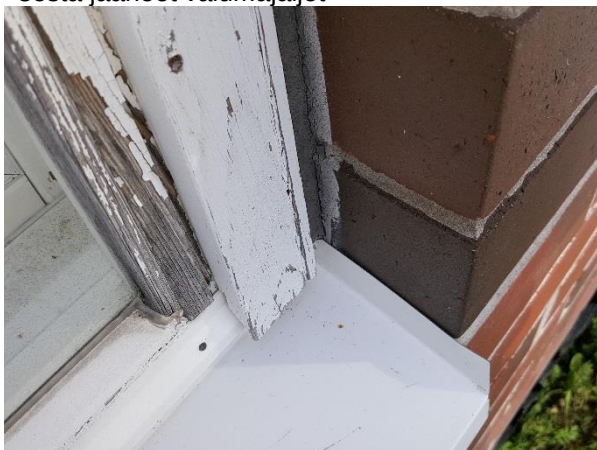
Kuva 18: Ikkunoiden ulkopuitteet ovat paikoitellen huonokuntoiset

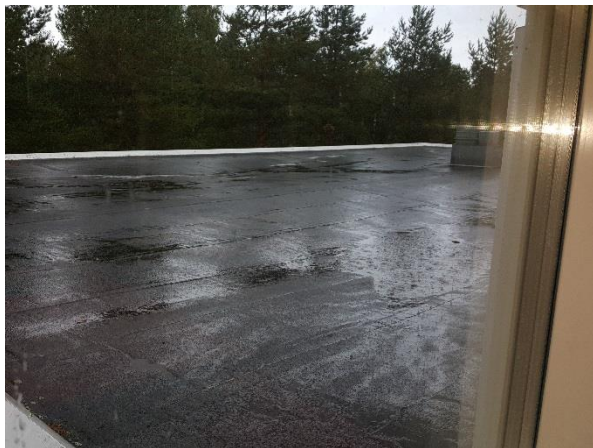
Sateisena päivänä havaittiin, että rakennuksen eräs kattokaivo vetää huonosti. Havainnosta ilmoitettiin välittömästi tilaajalle

Kuva 19: Kiinteistön vesikaton kattokaivo vetää heikosti.

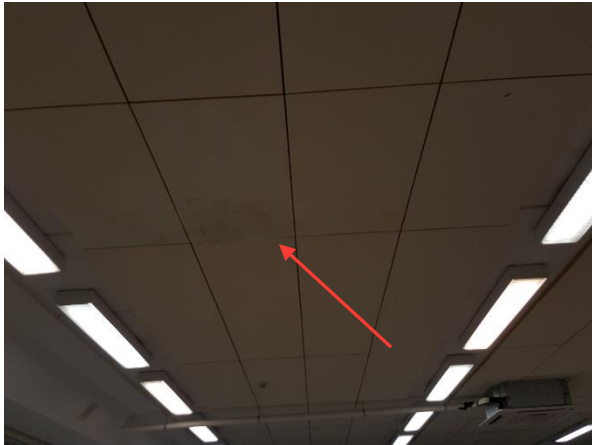
Kuva 20: Kuntosalin sisäkatossa kosteusjälki.

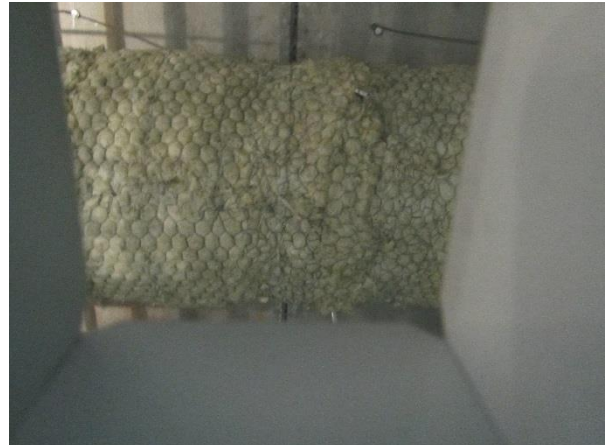
Kuva 21: Tekniikkatilassa ilmanvaihtokanavien ympärillä pinnoittamattomia villaeristeitä.

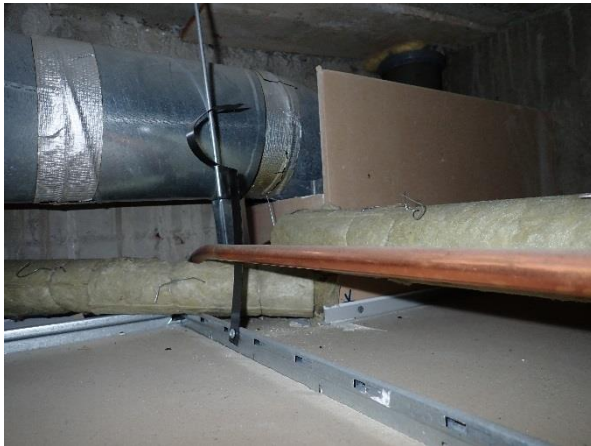
Kuva 22: Tekniikkatilassa pinnoittamattomia villaeristeitä.

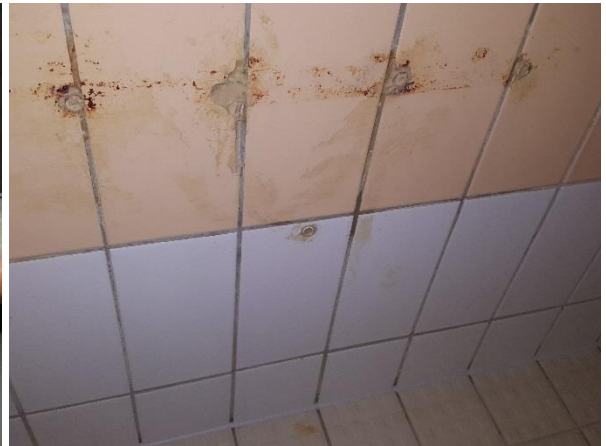
Kuva 23: Vanhojen kiinnitysten tiivistyksiä.

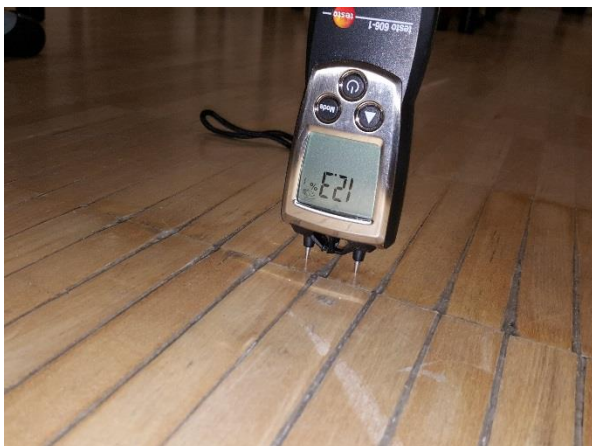
Luokan 3 alapohjarakenteen parkettipinnoitteessa on paikallinen, alle puolen neliön kokoinen kosteusjälki keskellä tilaa. Jälki on todennäköisesti peräisin vesiastian tai muun vastaavan kaatumisesta lattialle. Kohdalta mitatut puukosteusmittaukset olivat lievästi koholla (12,3 painoprosenttia). Kosteusjälkien ulkopuolella puukosteudet olivat tavanomaisia, 9-11 painoprosenttia. Samassa luokkatilassa on tehty parkettipinnoitteen korjauksia lavuaarin kohdalla. Lavuaarin alapuolelta, parketin alta otettiin materiaalinäyte mikrobianalyysiin.

Kuva 24: Luokkatilan 3 parkettilattian puukosteus lievästi koholla kosteusjäljen kohdalla.

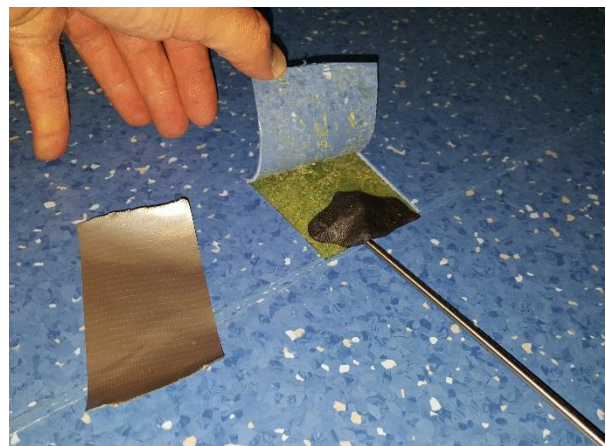
Kuva 25: Akaa Volleyn pukuhuonetoissa kaksi lattiapinnoitetta päällekkäin, välissä kiinnitysliima.

Akaa Volleyn pukuhuoneessa on asennettuna kaksi muovimattopinnoitetta päällekkäin. Tilassa tehtiin mitatulle kosteuspoikkeama-alueelle viiltomittaukset molempien muovimattojen alapuolelle. Alemman muovimaton alla kosteuspitoisuus oli korkeampi (RH 90%).

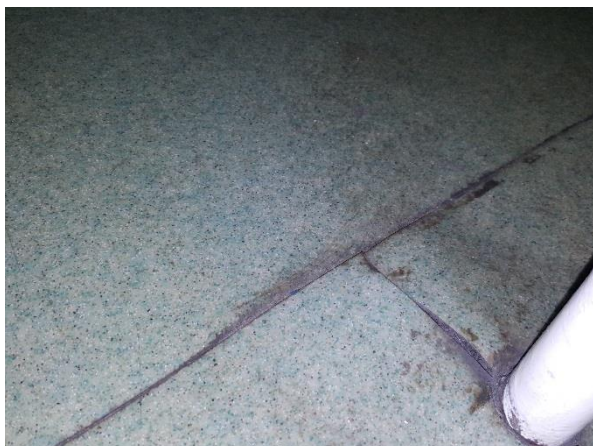
Alkuperäisten lattiapinnoitteiden saumoissa havaittiin paikoitellen epätiivelyksiä ja alustastaan irtoilua.

Kuva 26: Alkuperäisten lattiapinnoitteiden saumoissa epätiiveyksiä.

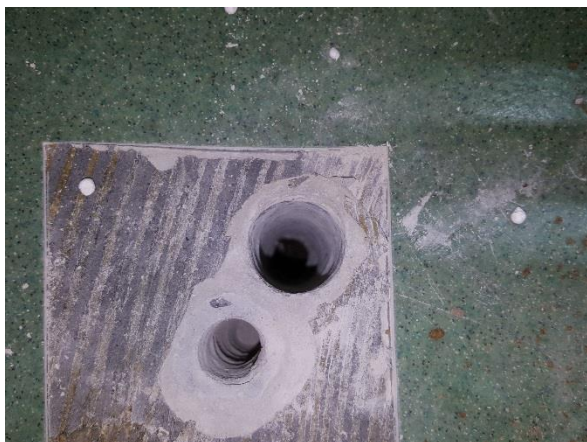
#### Rakenneavaukset 2 ja 3: Vir.tila

- muovimatto
- tasoite
- betonilaatta 160 mm
- solupolystyreenieriste 50 - 100 mm
- hieno hiekka

Rakenneavaukset, kaksi eri avausta, tehtiin 1.kerroksen virkistystilaan. Rakenneavaus suoritettiin poraamalla 32 mm vahvuinen reikä betonilaattaan. Laatan alapuolella oli 1 m kaistalla 100 mm solupolystyreenieristettä ja keskeimmällä rakennusta 50 mm. Molempien rakenneavauskohtien kohdalla eristeen alla on hieno hiekka.

Kyseinen rakennetyyppi eroaa annetusta lähtötiedosta sillä, että annetussa rakennetyypissä betonilaatan paksuus on 70 mm. Lisäksi betonilaatan alapuolelle on merkitty sitkeä suojapaperi. Solupolystyreenieristeen alle on merkitty sorakerros.

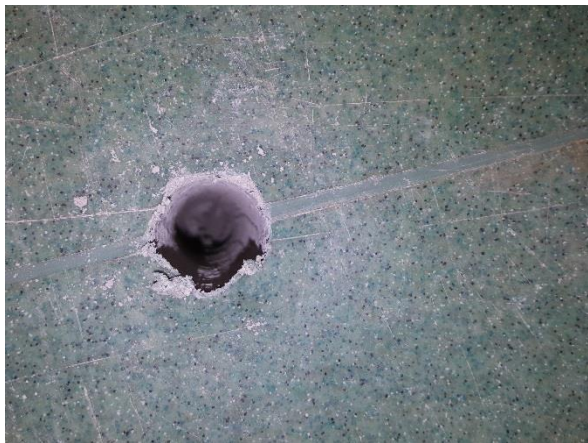
#### **Rakenneavaukset 4 ja 5: Liikuntasalin varasto**

- muovimatto
- tasoite
- betonilaatta 180 – 200 mm
- solupolystyreenieriste 50 - 100 mm
- hieno hiekka

Kyseinen rakennetyyppi eroaa annetusta lähtötiedosta siten, että annetussa rakennetyypissä betonilaatan paksuus on 70 mm. Lisäksi betonilaatan alapuolelle on merkitty sitkeä suojapaperi. Solupolystyreenieristeen alle on merkitty sorastusta.

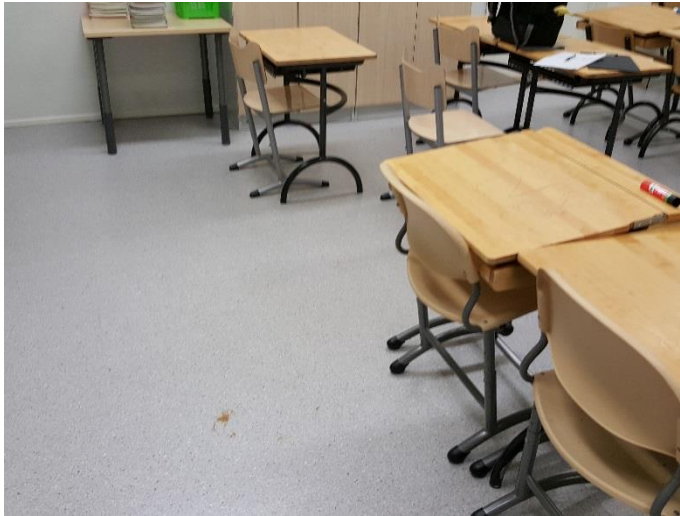
### Rakenneavaus: luokka 1

- muovimatto
- vaneri 18 mm
- kova villa 20 mm
- vaneri 9 mm
- ilmatila ~ 220 mm
- kivivilla 200 mm

Kyseinen välipohjarakenne vastaa lähtötietona saatua rakennetyyppiä.

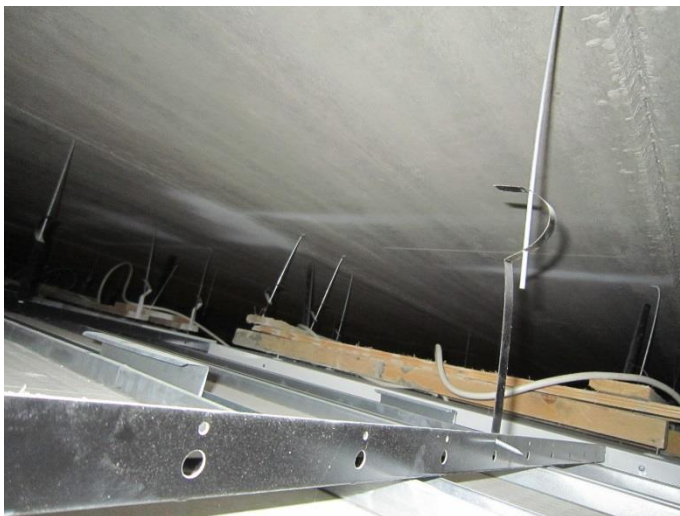
### Rakenneavaus: luokka 2 (2.kerros)

- kiinteä alaslaskettu kipsilevykatto runkoineen
- ilmatila
- ontelolaatta

Kiinteä alaslaskettu katto on tehty tilojen käyttötarkoituksen muutosten yhteydessä. Ylemmät rakenteet tarkasteltiin luokassa 2 olevan tarkastusluukun kautta. Tekniikkatilan yläpuolella on ontelolaatta. Ontelolaatan yläpuoleisia rakenteita ei tarkastettu. Yläpohjan muut rakenteet sekä muut yläpohjat tulee tarkastaa vesikaton kuntotutkimuksen yhteydessä.

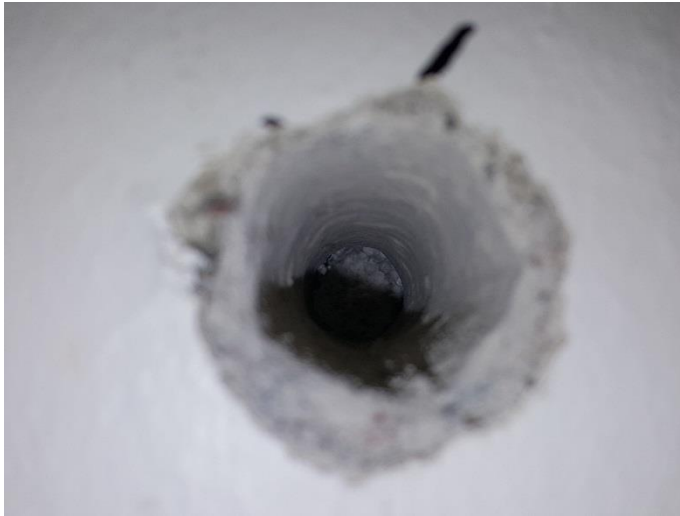
### Rakenneavaus: Luokka 1 ja 2

- maali
- betonielementti 140 mm
- solupolystyreenieriste 100 mm

Rakenneavaukset tehtiin 2.kerroksen luokkatilojen 1 ja 2 ulkoseinärakenteille. Luokkatilassa 1 rakenneavaukset tehtiin ikkunan alapuolelle ja ulkoseinän vaakatasossa olleen elementtisauman alapuolelle. Luokassa 2 rakenneavaus tehtiin ulkopuolella olleen kosteusjäljen kohdalle.

Rakenne eroaa yleisleikkauksessa esitetystä rakennetyypistä US1. Rakennetyypissä ulkoseinän eristemateriaaliksi on merkitty mineraalivillaaeriste.

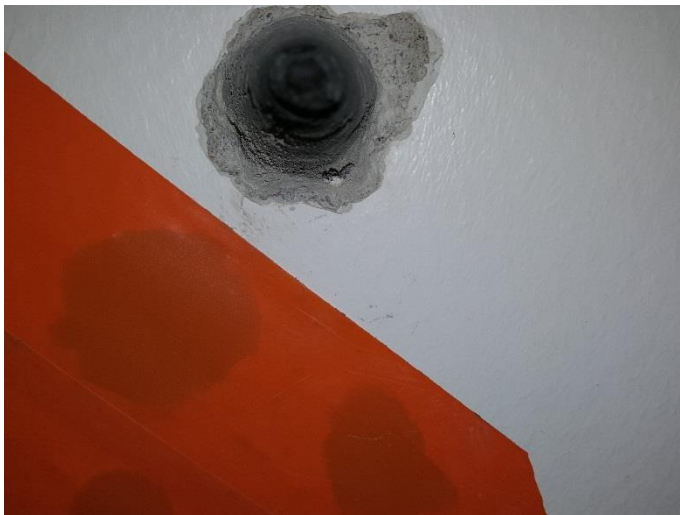
### Rakenneavaus: Luokka 3 ja 4

- maali
- betonielementti 200 mm
- solupolystyreenieriste 100 mm

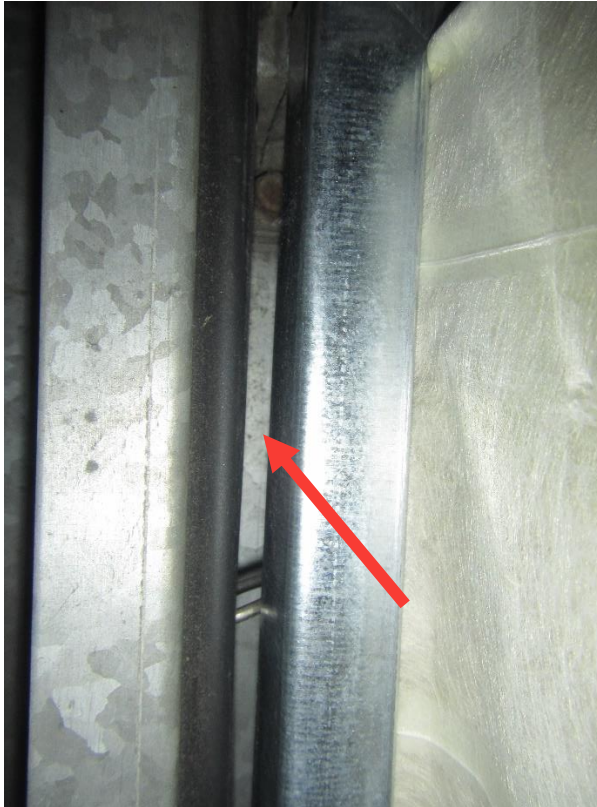
Kuva 33 Tuloilman suodatinasennukset ovat väljiä ja ohivirtauksia muodostuu

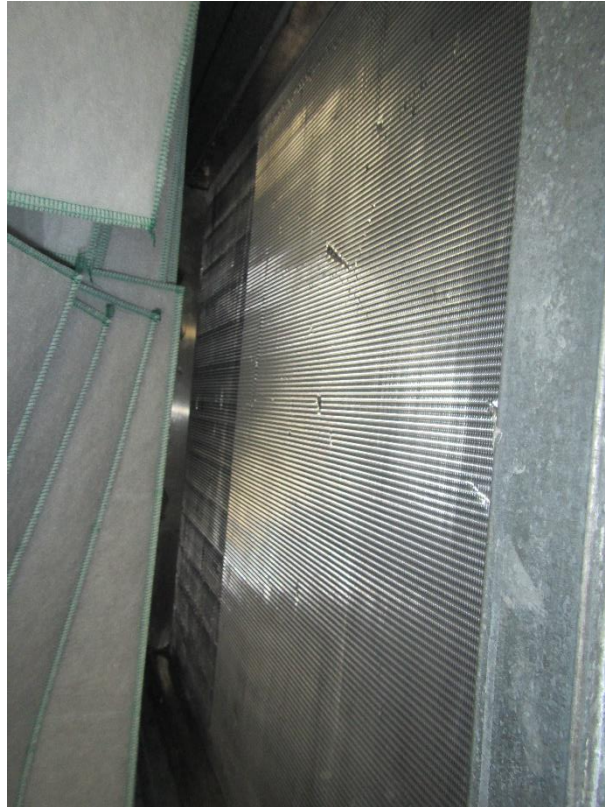
Kuva 34 Lämmityspatterin ja lämmöntalteenottopattereiden otsapinnat ovat puhtaita

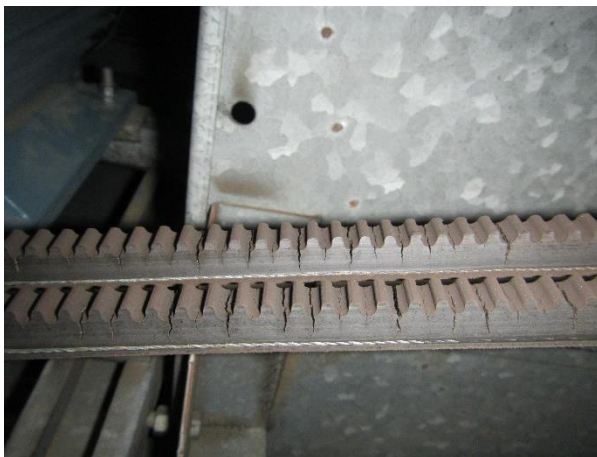
Puhaltimet ovat hihnavetoisia radiaalipuhaltimia. Kaikkien puhaltimien kiilahihnat olivat tarkastuskäynnillä löysällä, hyvin kuluneita ja yksi oli lähes poikki. Kiilahihnojen kulumisen on johtunut todennäköisesti hihnojen löysyydestä. Puhallinten keskimääräinen tekninen käyttöikä on loppumassa, jonka lisäksi puhallinten uusiminen nykyaikaisiin kammiopuhaltimiin olisi energiataloudellisesti järkevää.

Kuva 35 Puhaltimien kiilahihnat olivat huonossa kunnossa

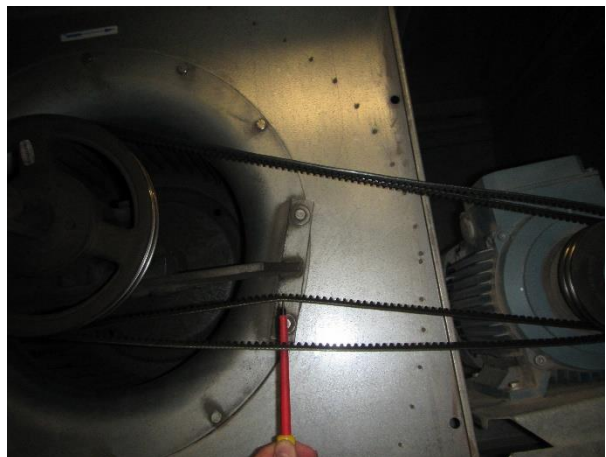
Kuva 36 Puhaltimien hihnat ovat löysällä

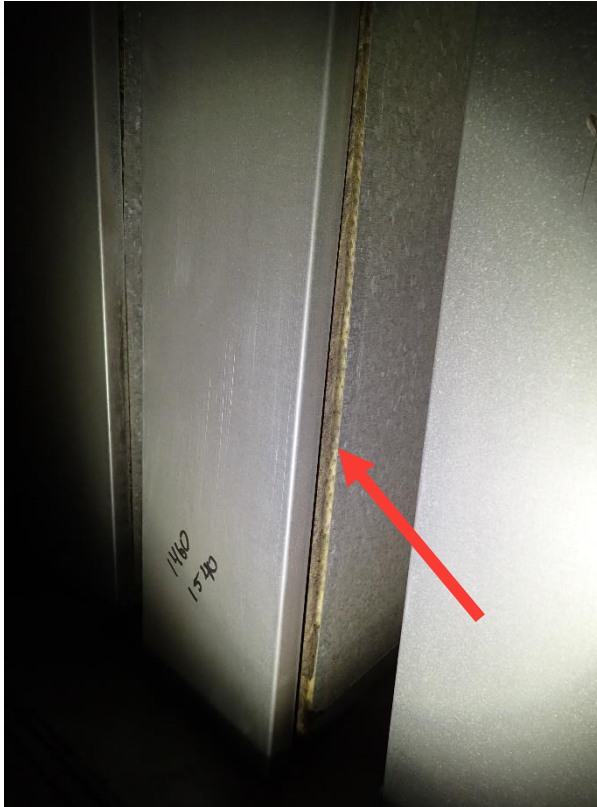
Kuva 37 Äänenvaimenninkammiossa osa lamellien päädyistä on raollaan, josta teollisten kuitujen irtoaminen tuloilmaan on mahdollista

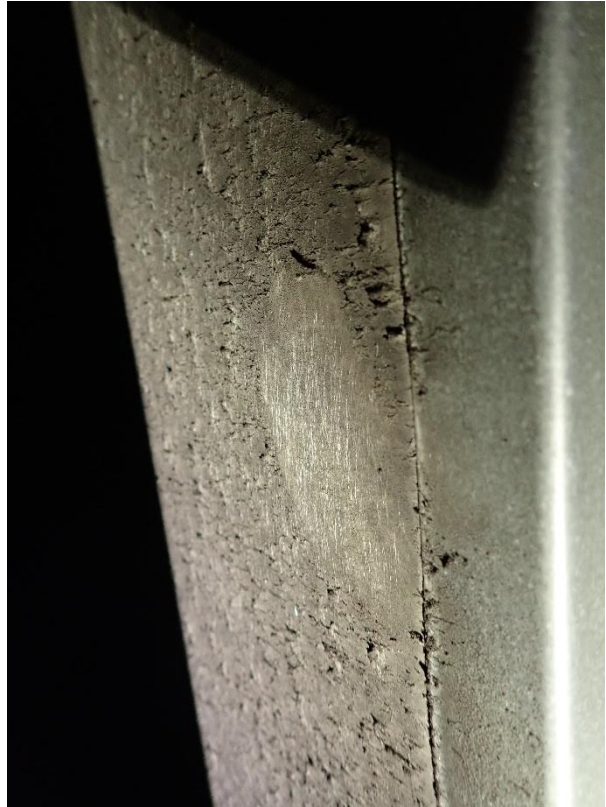
Kuva 38 Äänenvaimennin lamellien pinnat ovat hyvin pölyisiä

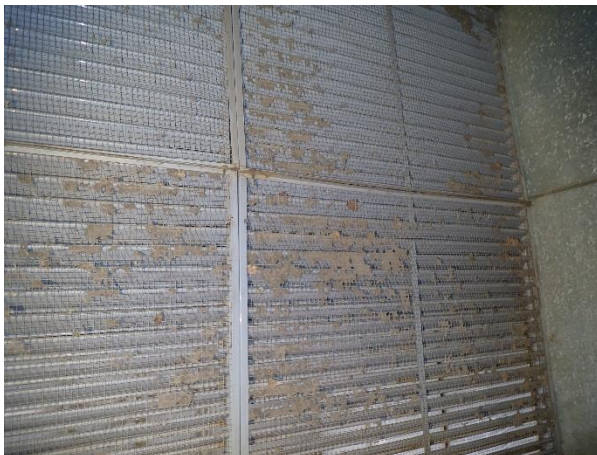
Ulkoilmasäleikön lehtisuoja on jonkin verran irtolehtiä ja roskaa. Ulkoilmasäleikössä ei ole varsinaista sääsuojaa, mutta ulkoilmasäleikön yhteyteen on rakennettu kaareva ilmanohjauspelti, jonka avulla ilmanotto on suunnattu alaspäin. Näin sadevesien johtuminen raitisilmakammioon on estetty, mutta kevyt lumi saattaa päästä helpommin tuulen mukana raitisilmakammioon ja sitä kautta tuloilmasuodattimille. Ulkoilmakammio on viemäröity, mutta lattiakaivo vaikuttaa olevan hyvin likainen ja sen toiminta on suositeltava tarkastaa. Ulkoilmakammio ja raitisilmakanava sekä -kammio ovat eristetty ilmanvaihtokoneelle asti. Havainnon mukaan raitisilmakammion päätyseinän vahvistus on heikko, josta johtuen se heiluu voimakkaasti koneen käydessä.

Kuva 39. Ulkoilmasäleikössä on lehtiä/roskaa

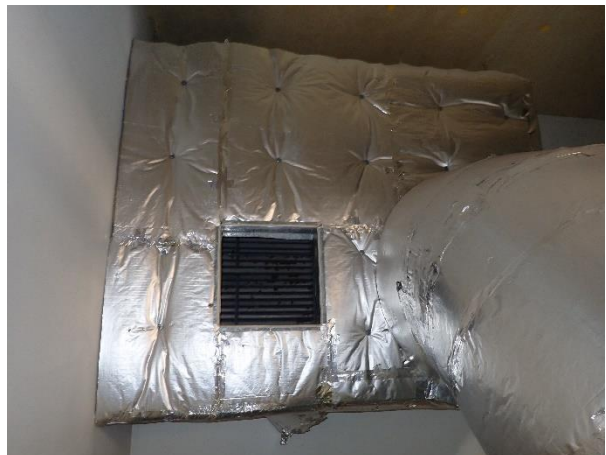
Kuva 40. Ulkoilmakammio on eristetty

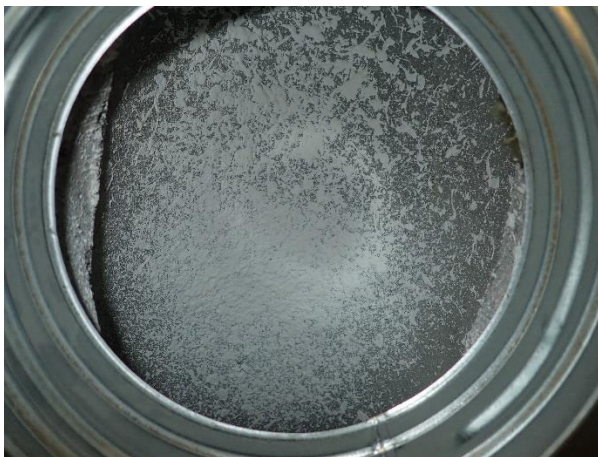
Kuva 41. Hallitason pukuhuoneiden tuloilmakanavana on käytetty välipohjan (betoni) onteloita

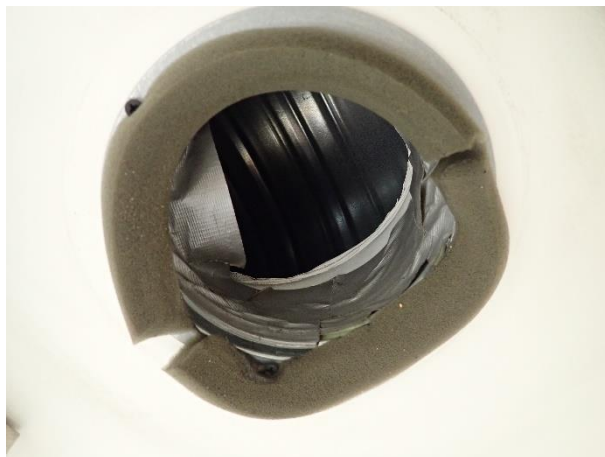
Kanavaliitoksia on tiivistetty useista kohdista itsestään vulkanoituvalla teipillä ja osin myös ns. ilmastointiteipillä. Teippaukset eivät kaikin osin ole asianmukaisia, joten kanavien liitoskohdissa saattaa esiintyä vuotoja. Tuloilman haara- ja runkokanavat ovat tarkastetuina osin pääsääntöisesti varustettu säätöpelleillä, joilla ilmavirrat ovat säädettävissä. Kanavistossa ei havaittu kanavaäänenvaimentimia. Tuloilmakanavat ovat osittain eristettyjä ja osaltaan eristykset ovat avointa villapintaa, jolloin teollisten kuitujen irtoaminen huoneilmaan saattaa olla mahdollista.

Kuva 42. Päätelaitteen haarakanavan liitos runkokanavaan on tiivistetty sisäpuolelta ilmastointiteipillä

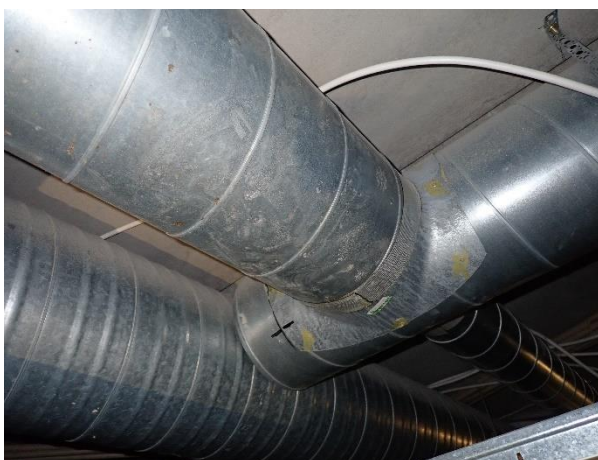
Kuva 43 Kanava-asennuksia alaslaskutilassa, kuvassa puhdistusluukku vasten toista kanavaa

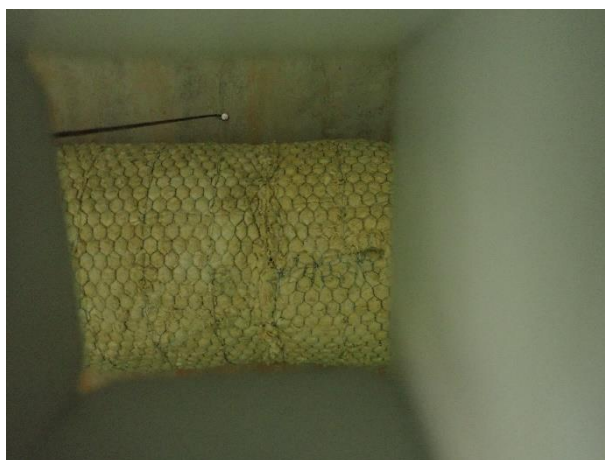
Kuva 44 Tuloilmakanavat ovat osittain eristettyjä metalliverkolla ja mineraalivillalla

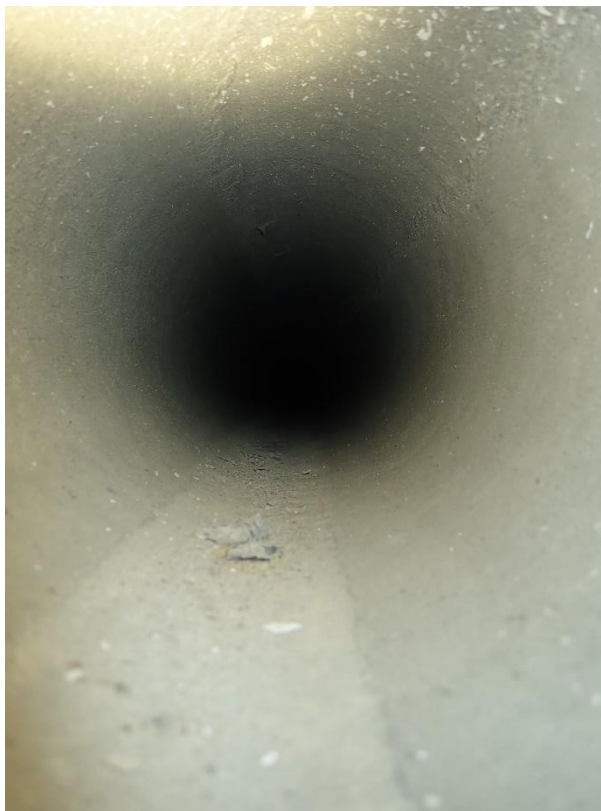
Silmämääräisesti arvioituna teräksisissä tuloilmakanavissa ei ole merkittävää määrää irtolikaa tai näkyvää pölyä. Rakennearineiden kanavien pohjalla on karkeaa likaa sekä pölyä. Visuaalisen arviointiteikon perusteella teräksisten tuloilmakanavien pölykertymä on määrältään 0,4-0,7 g/m<sup>2</sup>. Rakennearineiden kanavien puhtaustasoa on hankala määrittää, mutta niiden puhdistus ja tarvittava pinnoitus on suositeltavaa suorittaa lähitulevaisuudessa, mikäli käyttöä tuloilmakanavana jatketaan tulevaisuudessa. Tuloilman päätelaitteissa on vaihtelevissa määrin visuaalisen tarkastelun perusteella pölykertymää, jota ilmeni eritoten tasauslaatikoiden pinnoilla. Poistoilmakanavissa on merkittävästi enemmän pölykertymää. Poistoilmakanavissa olevan pölykertymän perusteella ilmanvaihtojärjestelmällä on puhdistustarve 1 – 3 vuoden kuluessa. Poistoilmaventtiileissä ei havaittu merkittävässä määrin ulkoista pölykertymää.

Kuva 45. Tuloilmakanavana käytetty ontelolaatta on pölyinen ja pohjalla on karkeaa likaa

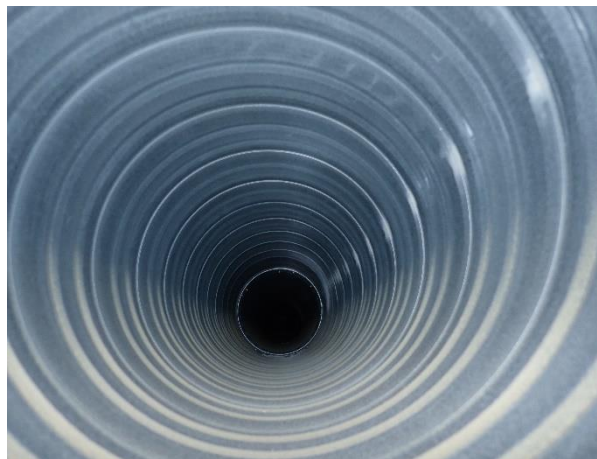
Kuva 46 Tuloilmakanavassa havaittavissa ohut pölykerros

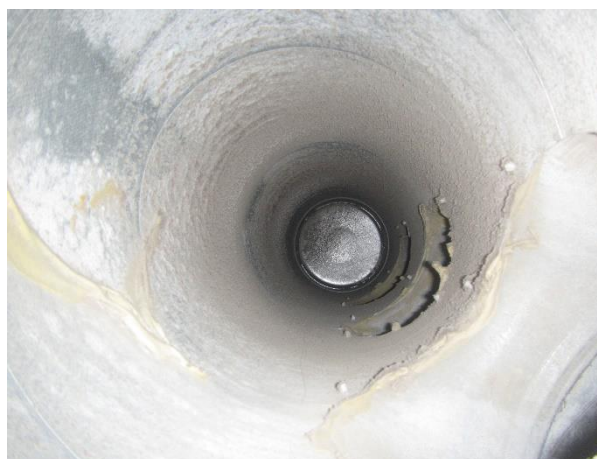
Kuva 47 Poistoilmakanavat ovat pölyisiä

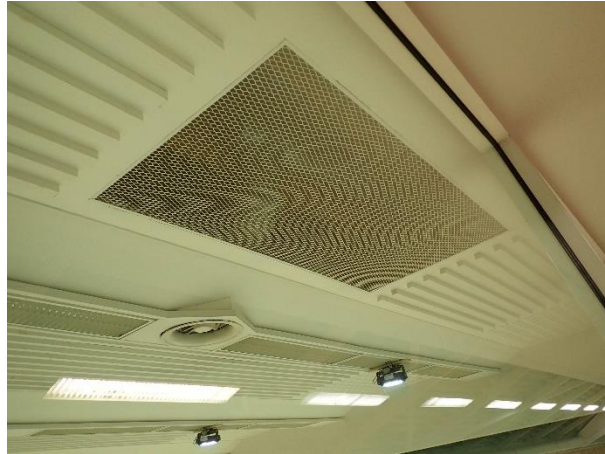
Kuva 51 Liikuntahallin poistoilmasäleikkö sijaitsee ritilän takana, jossa se poistaa ilmaa myös alaslaskutilasta, joka ei ole tarkoituksenmukaista

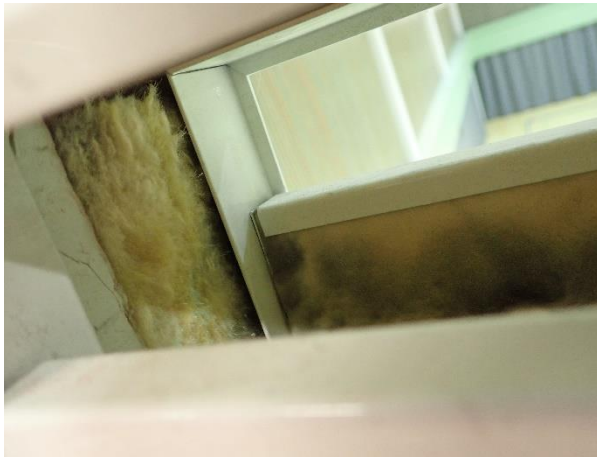
Kuva 52 Siirtoilmalaitteet liikuntahallin ja juoksuradan välillä. Siirtoilmalaitteiden välissä on näkyvissä avointa villapintaa

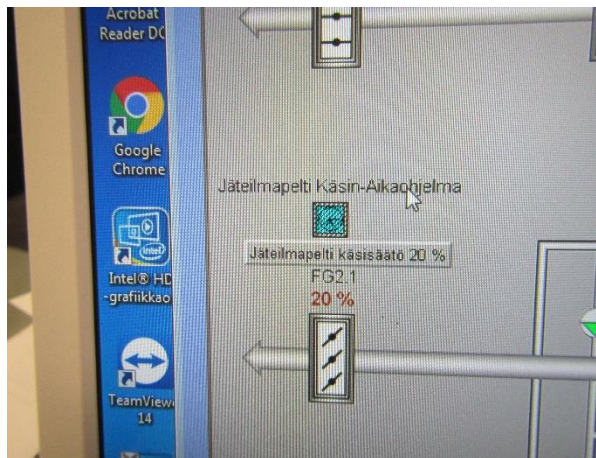
Kuva 55. Jäteilmapellin ohjaus on käsisäädöllä 20 % kiinni

Jäte- ja kiertoilmapellin ohjaukset on asetettu käsisäätöisesti asentoon 20 % ja 80 % ja pellit toimivat asetellun aikaohjelman perusteella klo 7:00-14:00. Muun ajan ulkopuolella peltien ohjauksista ei saatu tietoa. Peltien asentoa voidaan muuttaa käsisäätöisesti 20-100 % välillä. Huomiona mainittakoon, että kiertoilma- ja jäteilmapellin lukema-arvot grafiikalla osoittavat kuinka paljon pelti on kiinni, eli jäteilmapellin ollessa 20 % kiinni niin kiertoilmapelti on 80 % kiinni.
