AKAAN KAUPUNKI

# TOIJALAN YHTEISKOULU KUNTOTUTKIMUS

10.10.2019

PROJEKTI 312542

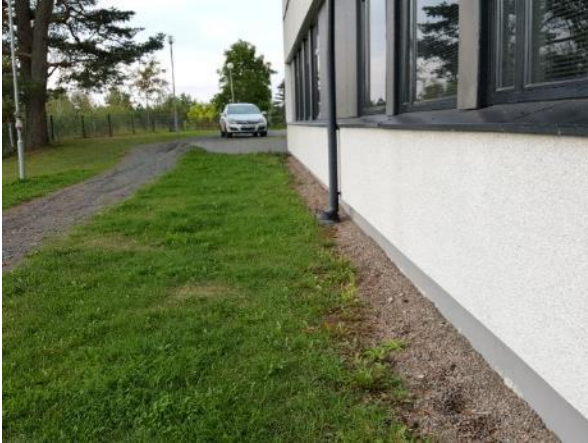
**Kuva 1.** Maanpinta on paikoitellen tasainen tai viettää paikoitellen rakennukseen.

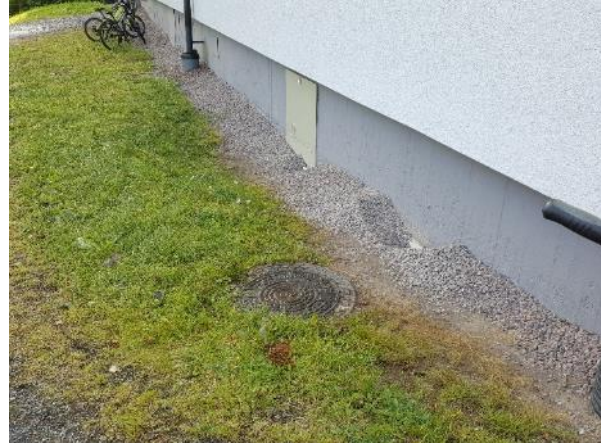
**Kuva 2.** Maanpinta viettää paikoitellen rakennukseen päin.

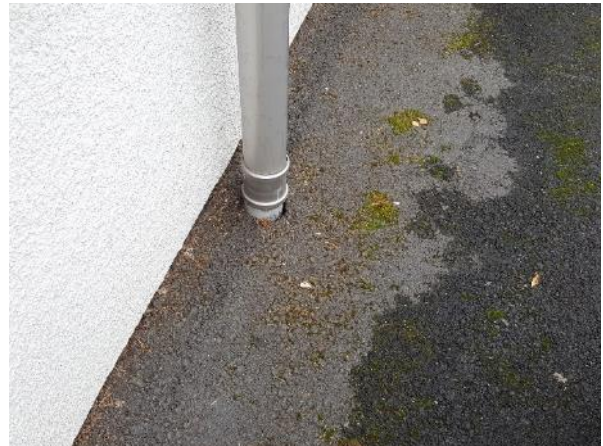
**Kuva 4.** Ryömintätilan tuuletusputken ja etupihan asfaltoinnin liitos ei ole vesitiivis.

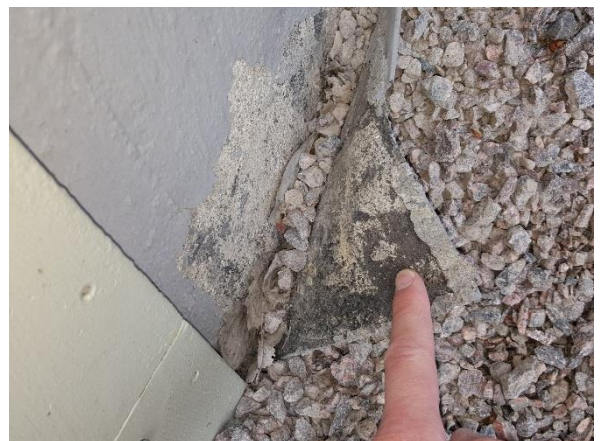
1970-luvun rakennetun kiinteistön osilla on havaittavissa ulkopuolinen vedeneristys, joka on toteutettu bitumihuovalla. Kyseinen huopamateriaali on paikoitellen nähtävissä viereisten maanpinnan kerrosten yläpuolella. 70-luvun rakennusosille tehtiin kaksi kaivuuavausta, joista toisessa ilmeni lämmöneriste (EPS-eriste 50 mm) sokkelirakenteen vieressä. Toisessa kaivuuavauksessa ilmeni, että sokkelirakenteen edustalle on valettu betonilaatta, jota ilmeni pienellä alueella. Betonilaatan alla on karkeaa hiekkaa. Havaitun betonilaatan tarkoituksesta ei ole tietoa.

**Kuva 6.** 70-luvulla rakennetun sokkelin ulkopinnassa on vedeneristysmateriaalina bitumihuopa.

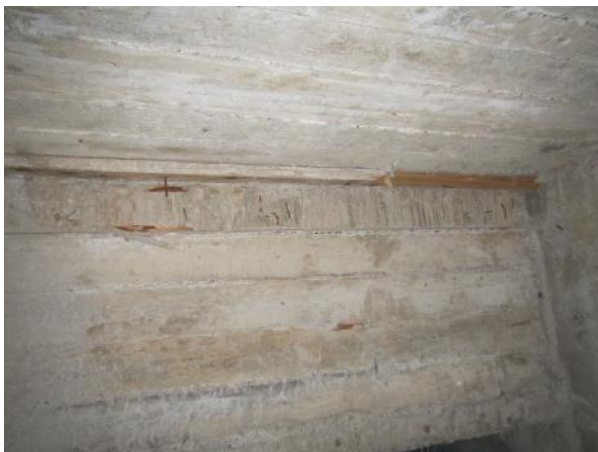
**Kuva 7.** Ryömintätilaan jäänyt muottilaudan rippeitä.

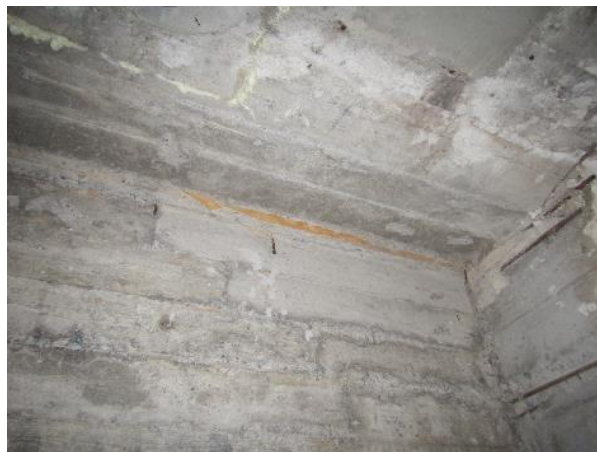
**Kuva 8.** Raudoitusteräket paikoitellen ruostuneet.

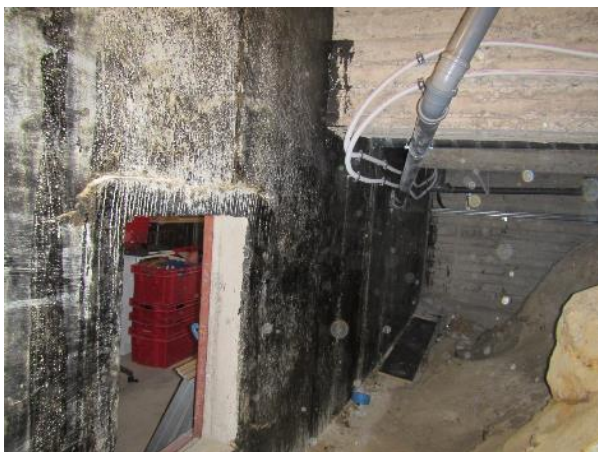
**Kuva 9.** Yksi seinistä päällystetty bitumilla.

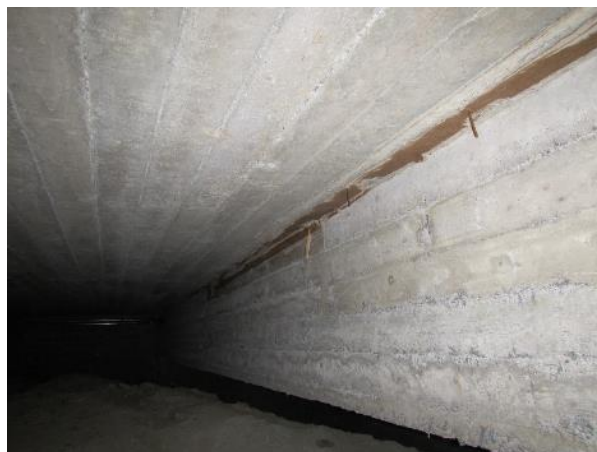
**Kuva 10.** Muottilaudan rippeitä betonirakenteiden pinnassa.

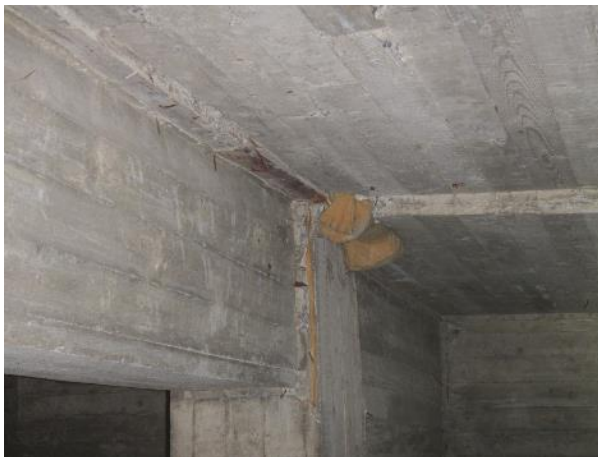
**Kuva 11.** Läpivienti tukittu eristevillalla.

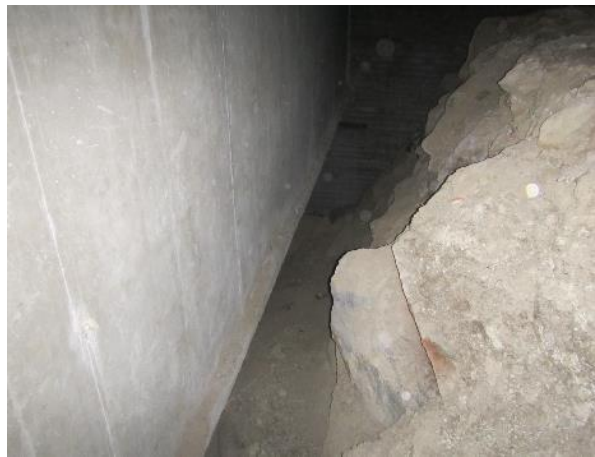
**Kuva 12.** Ryömintätallassa louhittua kalliota.

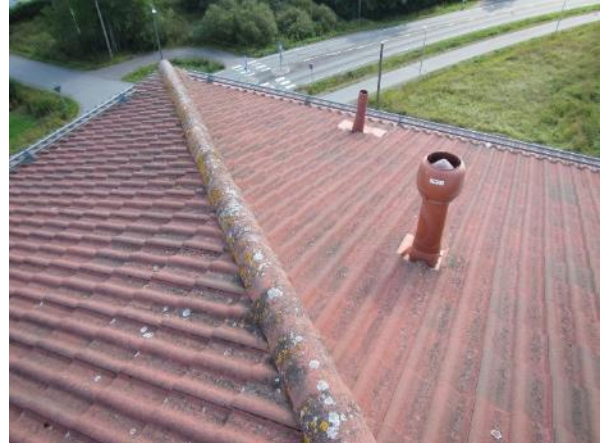
**Kuva 14.** Tiilikatteessa on paikoitellen jäkälää.

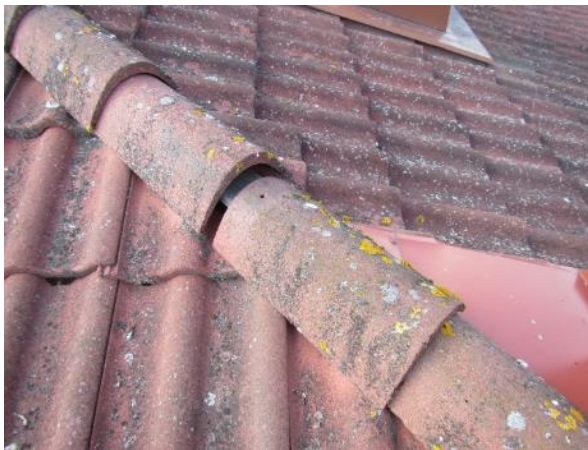
**Kuva 15.** Harjalimitys on epätiivis.

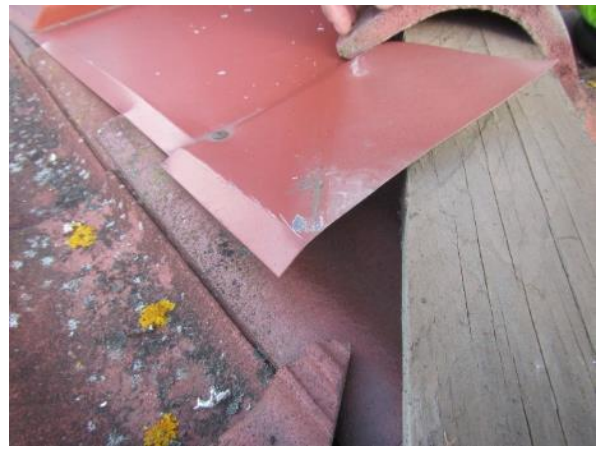
**Kuva 16.** Pellitykset ovat osittain epätiivitä.

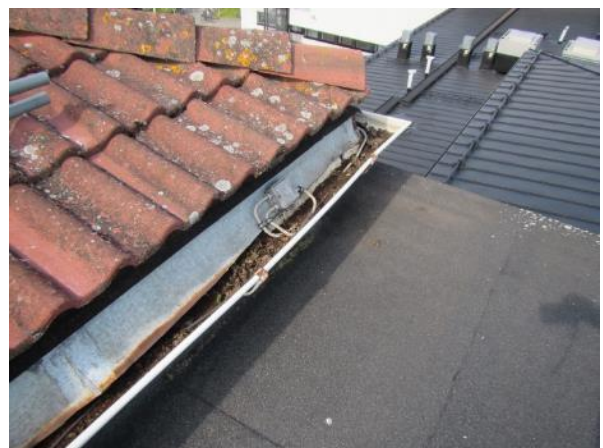
**Kuva 18.** Räystäskourut ovat osin irronneet kannakkeista. Räystäskouruissa on roskaa.

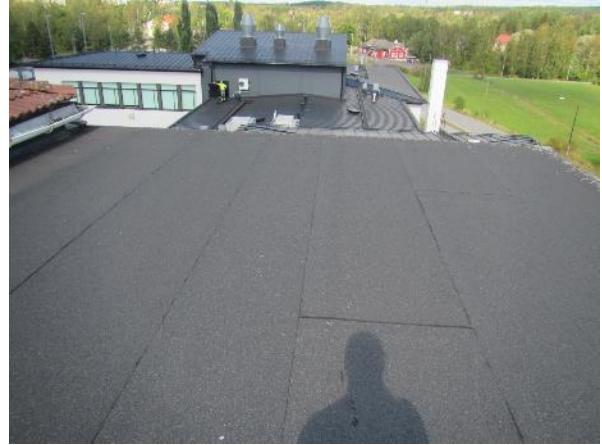
**Kuva 20.** 50-luvun osan viereisessä vesikatossa (IV-konehuone) on bitumihuopakate.

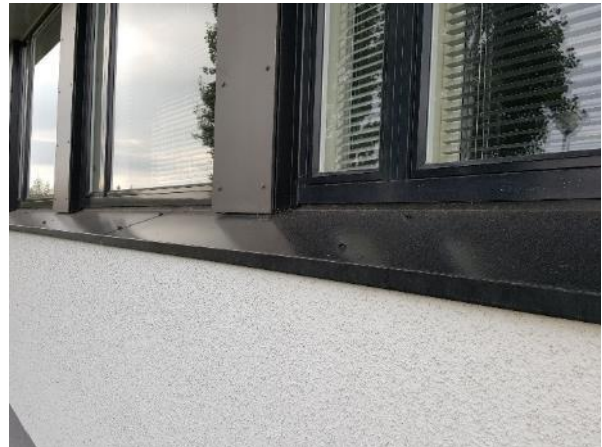
**Kuva 22.** Ikkunoiden vesipeltien kiinnitykset ovat paikoitellen hyvin toteutetut.

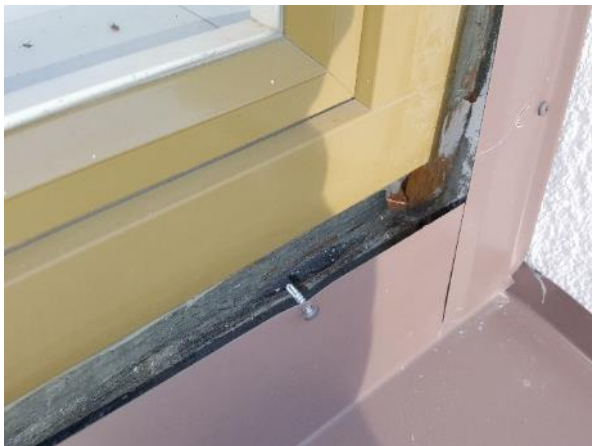
**Kuva 23.** 50 – luvun ikkunoiden vesipellitysten kiinnitykset ovat paikoitellen puutteelliset. Kuvassa havaittavissa alkuperäisiä harmaantuneita ikkunakarmeja.

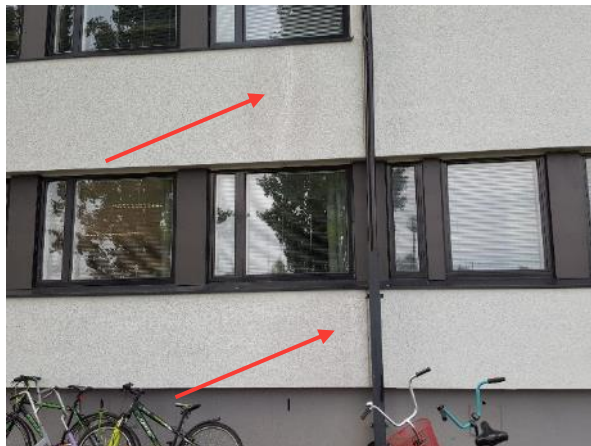
Rakennuksen ulkoseinät ovat rapattuja tai lämpörapattuja ulkoseiniä. Rappauskerros on hyväkuntoinen, mutta kiinteistön 70- luvun osalla on havaittavissa paikoitellen pystysuuntaisia halkeamia, jotka sijoittuvat rakennuksen 1. ja 2.kerroksen seinärakenteisiin. Kyseisiä halkeamia on korjattu peruskorjauksen jälkeen. Korjaustavasta, ajankohdasta tai tekijästä ei ollut tutkimusvaiheessa tietoa. 50- luvulla rakennetulla osalla vastaavanlaisia halkeamia ei ole havaittavissa.

**Kuva 24.** Julkisivussa on paikoitellen pystysuunnan halkeamia, kuvassa halkeamia 1. ja 2.kerroksessa.

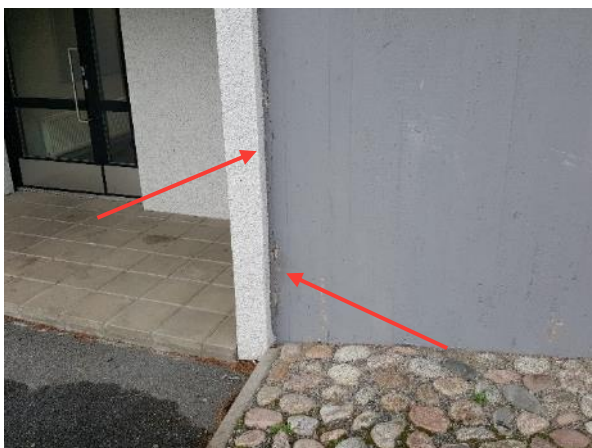
Rakennuksen sokkelirakenteet ovat betonirakenteisia, joiden näkyvät osat on rapattu ja maalattu. Maalipinnoitteessa havaittiin paikoitellen irtoilua ja rapautumista. Lisäksi muutamien syöksytorvien roiskevedet kastelevat rakennuksen sokkelirakennetta. Sokkelirakenteessa on paikoitellen havaittavissa pystysuuntaisia halkeamia.

**Kuva 25.** Kiinteistön sokkelirakenteessa on paikoitellen pystysuunnan halkeamia.

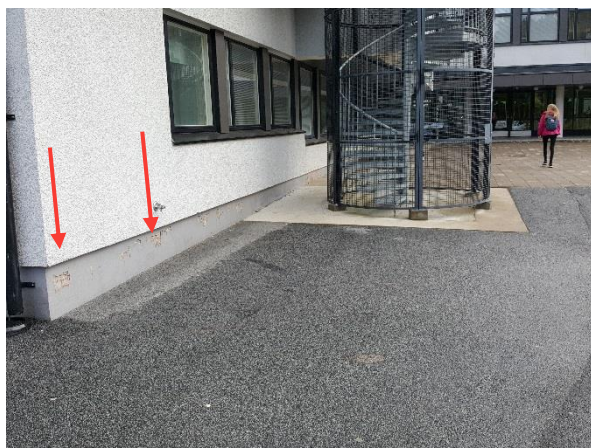
**Kuva 26.** Sokkelin maalipinnoitteessa havaittiin irtoilua ja kulumista.

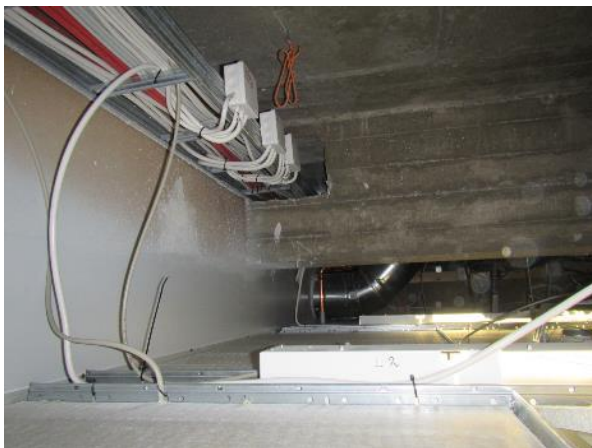
**Kuva 27.** Alaslaskettujen kattojen tekniikkatilat ovat siistit.

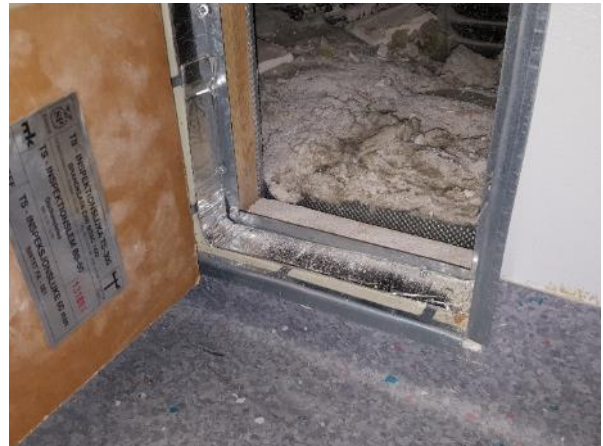
**Kuva 30.** Koteloiden sisäpuolella on paikoitellen runsaasti irtopölyä ja -likaa.

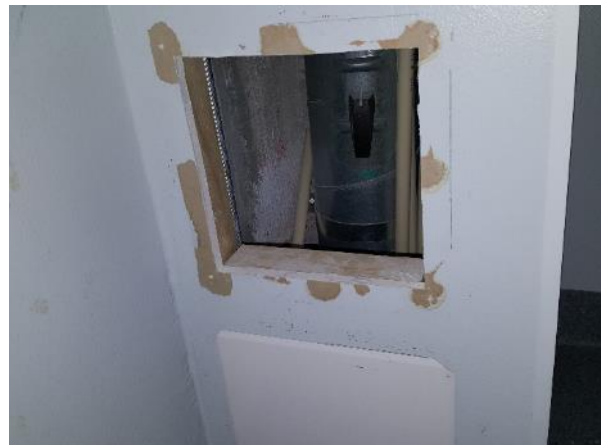
**Kuva 32.** Opetustilan 146 kotelon sisäpuolelta aistittavissa mikrobiperäistä hajua.

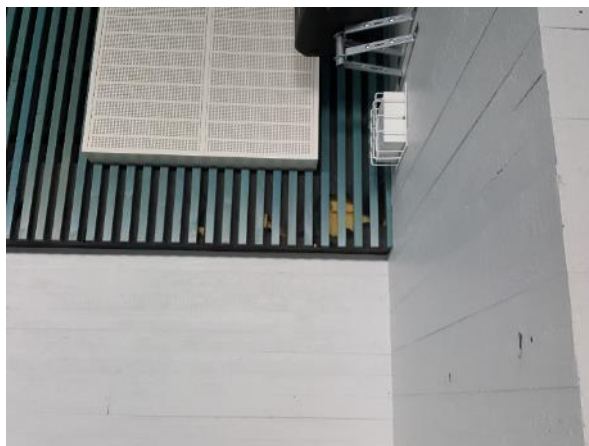
**Kuva 35.** Liikuntasalin puusäleikön takana näkyviä mineraalivillaeristeitä.

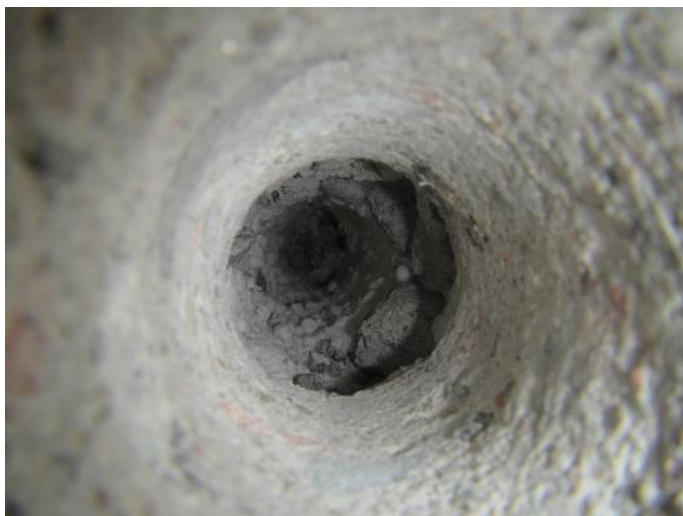
#### Rakenneavaus 2: 213 opetustila

- muovimatto
- tasoite
- betonilaatta 80 mm
- EPS eriste 180 mm

Rakenneavauksessa suoritettiin 213 opetustilan välipohjarakenteelle. Samalla kohdalla alemmassa kerroksessa sijaitsee kellaritila. Pintabetonilaatan alla havaittiin nykyaikainen EPS-eriste 180 mm. EPS-eristekerroksen alla on pohjabetonilaatta, jonka läpi ei porattu.

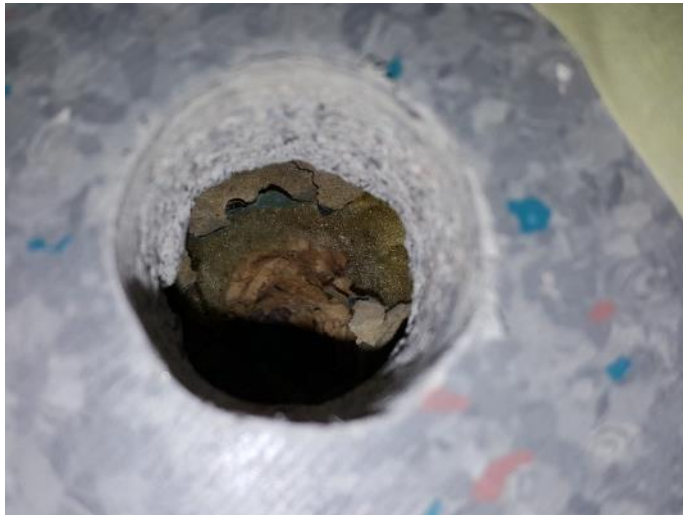
#### Rakenneavaus 3: 124 teks.työ

- muovimatto
- tasoite
- betonilaatta 50 mm
- paperi
- mineraalivillaeriste 70 mm
- tervapaperi
- punainen rautaputki

Kyseisestä rakenteesta otettiin materiaalinäyte mitatulta kosteuspoikkeama-alueelta (MNMI3). Kyseisessä näytteessä ei esiintynyt poikkeavaa mikrobikasvustoa.

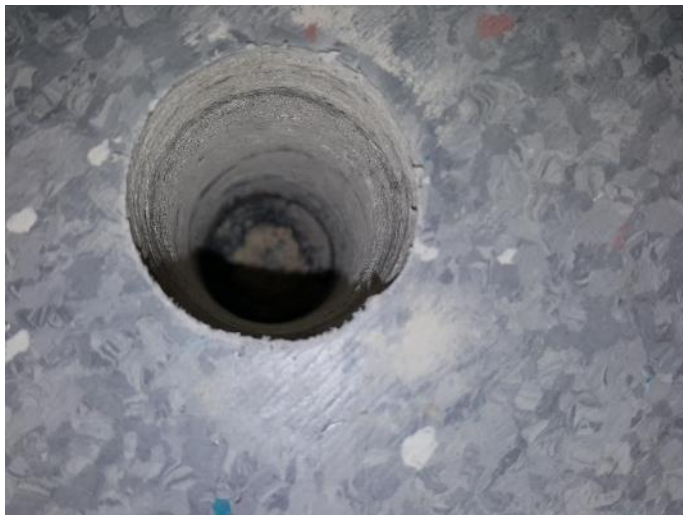
#### Rakenneavaus 4: 287 opettajainhuone

- muovimatto
- tasoite
- betonilaatta 120 mm
- bitumisively
- betonilaatta

Kyseisestä rakenteesta mitattiin kosteuspoikkeama-alueelta sekä kosteuspoikkeama-alueen ulkopuolelta rakennekosteuspitoisuudet. Mittauksissa havaittiin eroavaisuuksia alueiden välillä.

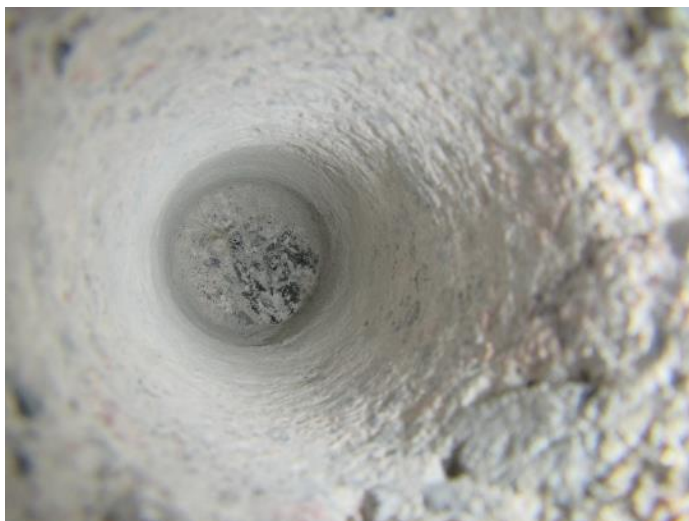
#### Rakenneavaus 5: 303 opetustila

- muovimatto
- tasoite
- betonilaatta >100 mm

Rakenneavaus suoritettiin 303 varastotilan välipohjarakenteelle. Samalla kohdalla, alemmassa kerroksessa sijaitsee opetustila. Rakenneavauksessa ei ollut bitumisivelyä tai eristemateriaalia. 70- luvun välipohjarakenteeksi on merkitty ylälaattapalkisto, jossa on pintalaatta.

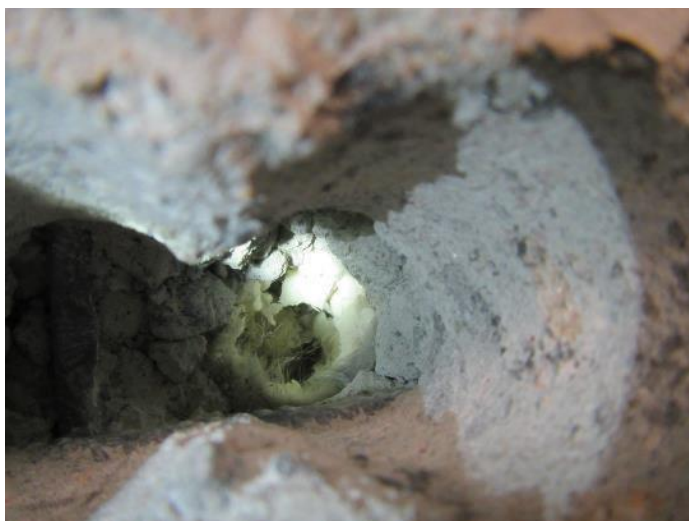
#### Rakenneavaus 6: 311 opetustila

- muovimatto
- tasoite
- betonilaatta 80 mm
- suodatinkangas
- EPS eriste

Rakenneavaus suoritettiin 311 opetustilan välipohjarakenteelle. Samalla kohdalla, alemmassa kerroksessa sijaitsee opetustila. Pintalaatan alapuolella oli suodatinkangas sekä EPS eriste. Eristekerroksen paksuutta ei selvitetty. Saatujen lähtötietojen perusteella vanhat välipohjarakenteen täyttemateriaalit ja muottilaudoitukset on poistettu. EPS-eristeen olemassaolo viittaa siihen, että rakenne on korjattu peruskorjauksen yhteydessä suunnitelmien mukaisesti.

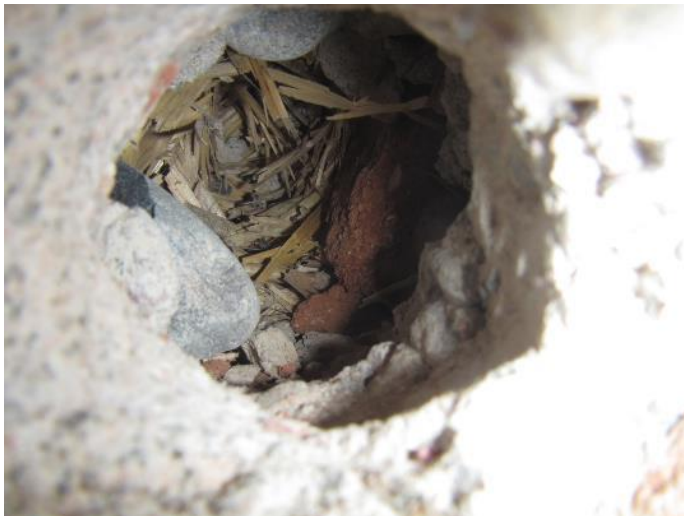
#### Rakenneavaus 8: 505 opetustila

- maalipinta
- betonilaatta 90 mm
- olkieristys

Rakenneavaus suoritettiin 505 opetustilan yläpohjarakenteelle. Toteutus tehtiin poraamalla reikä tilan yläpohjarakenteeseen alhaalta päin. Laatan yläpuolella havaittiin olevan olkieristys. Eristekerroksen paksuutta ei saatu selvitettyä. Olettavasti kyseinen yläpohjarakenne on alkuperäinen.

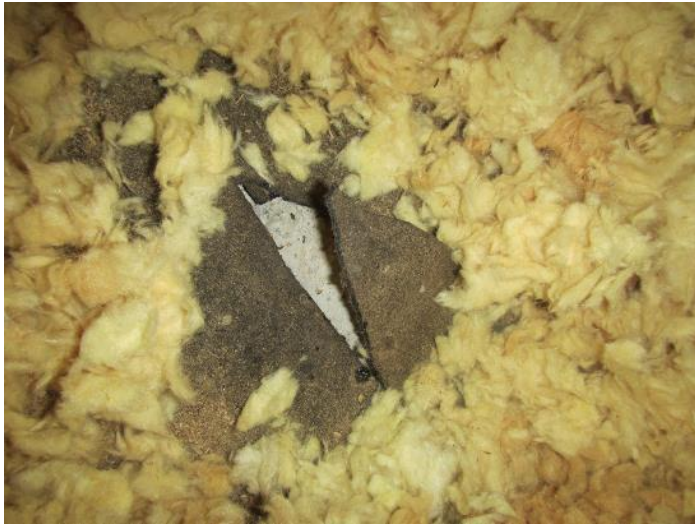
#### Rakenneavaus 9: 5. krs. yläpohja

- puhallusvilla ~500 mm
- bitumihuopa
- betonilaatta 80 mm
- ilmatila 400 mm
- alapuolinen alaslaskettu katto

Rakenneavaus suoritettiin 70- luvulla rakennetun 5. kerroksen eristetilän yläpohjarakenteeseen. Rakenneavauksen alapuolella on tila 403 (opetustila). Betonilaatan alapuolella on ilmatila 400 mm. Rakennetyypistä ei pysty päättelemään, onko rakenne korjattu peruskorjauksen yhteydessä.

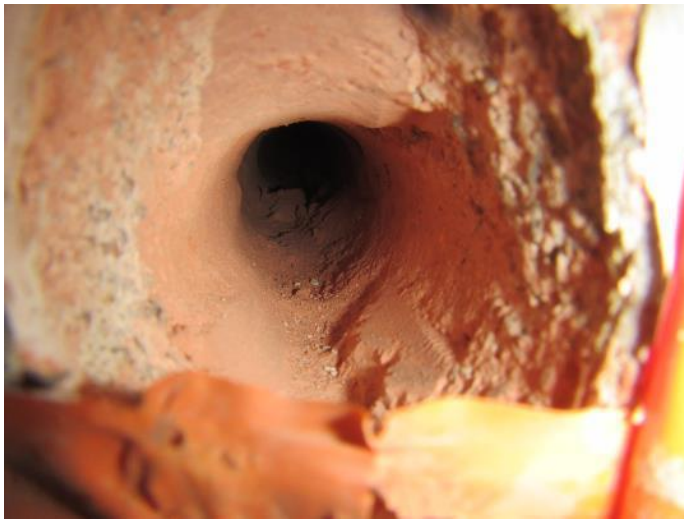
**Rakenneavaus 11: 213 opetustila**

- tasoite
- tiili > 350 mm

Rakenneavaus suoritettiin 213 opetustilan ulkoseinärakenteelle, ikkunoiden väliin. Ulkoseinä on massiivitiiliseinä. Porausta ei jatkettu syvemmälle. 50-luvun ulkoseinärakenteesta ei ole rakennepiirustuksia.

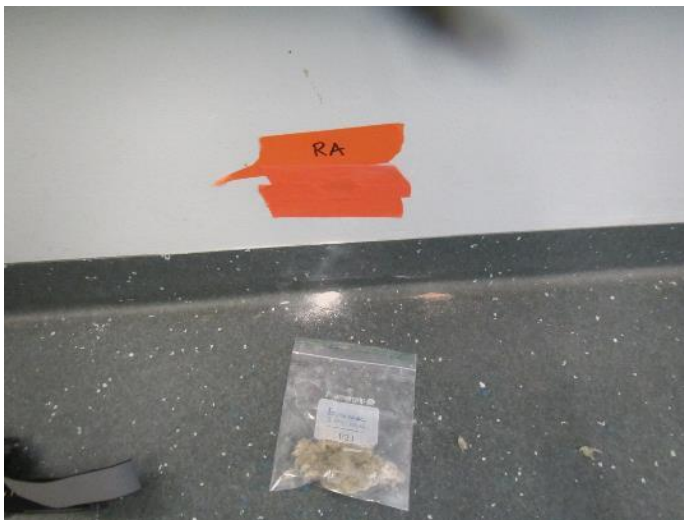
**Rakenneavaus 12: 212 käytävä ja opetustila 213**

- tasoite
- kahitiili 80 mm
- mineraalivilla

Rakenneavauksesta (213) otettiin mikrobinäyte MNMI7. Analyysivastauksen mukaan näytteessä ei ilmentynyt poikkeavaa mikrobikasvustoa.

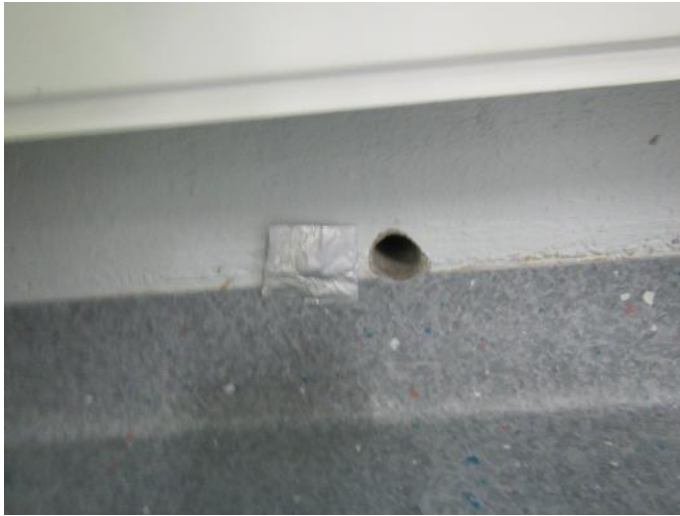
#### Rakenneavaus 13: 210 OPO 1

- tasoite
- betoniseinä 80 mm
- mineraalivilla 100 mm

Rakenneavauksesta otettiin mikrobinäyte MNMI5. Analyysivastauksen mukaan näytteessä ei ilmentynyt poikkeavaa mikrobikasvustoa.

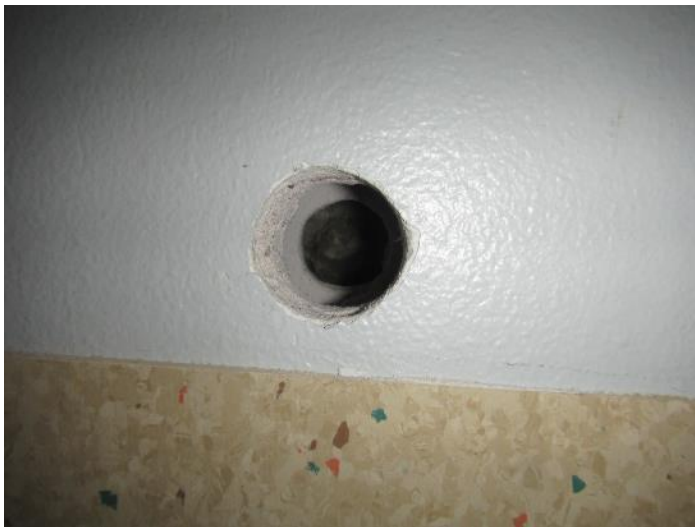
#### Rakenneavaus 14: 311 opetustila

- tasoite
- kahitiili 80 mm
- mineraalivilla 150 mm

Rakenneavauksesta otettiin mikrobinäyte NMMI8. Analyysivastauksen mukaan näytteessä ei ilmentynyt poikkeavaa mikrobikasvustoa.

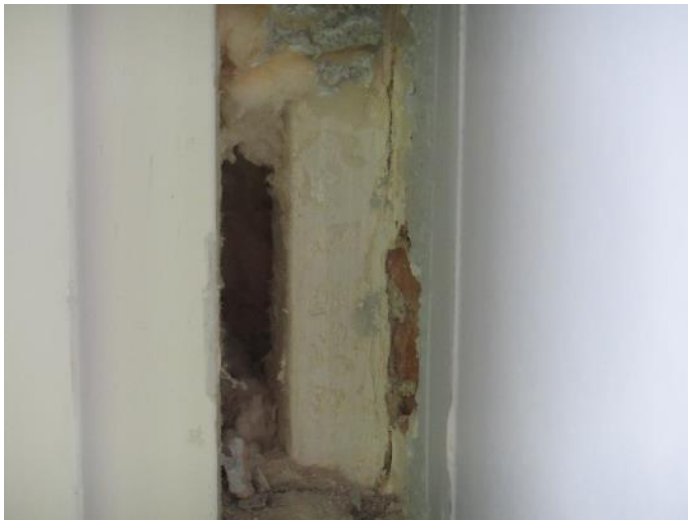
**Rakenneavaus 17: 213 opetustila**

- liitoksessa vanhat ikkunakarmit

Rakenneavaus suoritettiin 213 opetustilan ulkoseinä- ja ikkunaliitokselle. Avauksen perusteella vanhat karmit ovat jätetty paikalleen peruskorjauksen yhteydessä. Lisäksi myös huonetiloissa 207, 253 sekä 414 ulkoseinä- ja ikkunaliitoksissa on vanhat karmit. Ikkunan ja ulkoseinän liitos on tiivistetty uretaanilla.

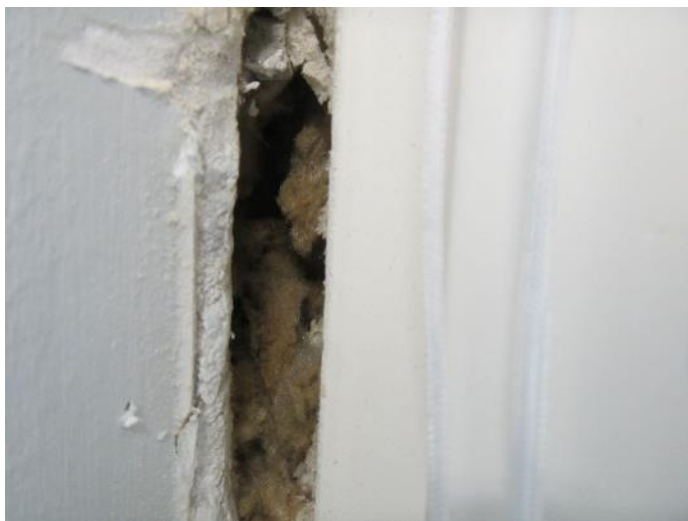
#### Rakenneavaus 18: 107 Psykologi

- liitoksessa uusi ikkunakarmi
- tilkkeenä mahdollisesti alkuperäistä villaa, villa tummentunutta
