AKAAN KAUPUNKI

# TOIJALAN YHTEISKOULU JA AKAAN LUKIO

## ASBESTI- JA HAITTA-AINEKARTOITUS

17.03.2021

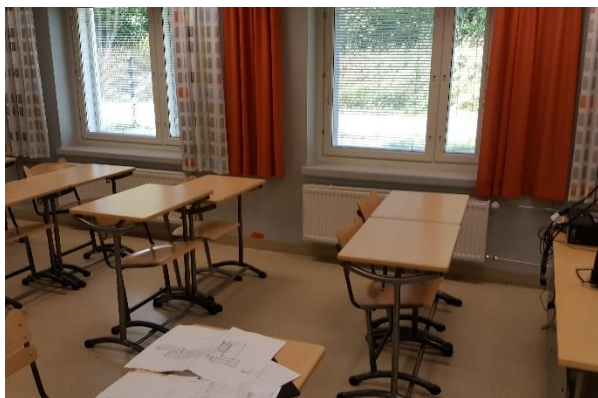
Vaaralliselle jätteelle sovellettava pitoisuusraja ylittyy näytteessä RASK3 (sinkki). Vanhan puolen keltaiset muovimatot voidaan purkaa normaalina purkutyönä. Materiaalin jätteenkäsittelyohjeistus tulee selvittää jätettä vastaanottavan tahon jätehuoltoneuvojalta ennen materiaalin toimittamista kaatopaikattavaksi.

Kuva 1. Vanhan puolen keltaisessa muovimatossa on sinkkiä yli vaarallisen jätteen sovellettavan pitoisuusrajan.

| Tila tai alue | Haitta-aineen esiintyminen rakenteessa | Haitta-aine | Pitoisuus (mg/kg) | Laskentamäärä | Näyte | Toimenpide ehdotus |
|---|---|---|---|---|---|---|
| Vanhan puolen luokkatilat | Keltainen muovimatto | sinkki | 1987 | 1130 m <sup>2</sup> | RASK3 | 0, 8 |

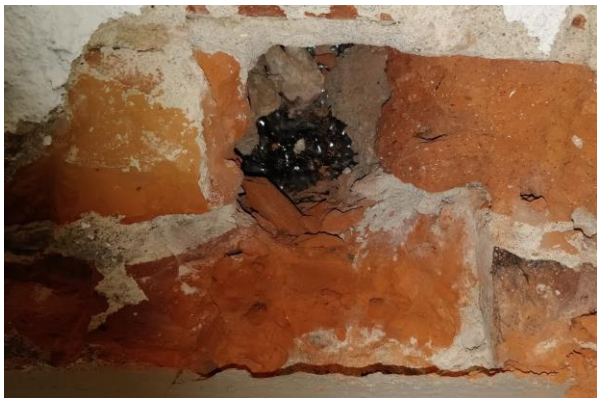
PAH-yhdisteiden pitoisuusraja ylittyy näytteessä PAH2. Vanhan osan kellarin maanvastaisten ulkoseinien purkutyössä tulee huomioida PAH-yhdisteitä sisältävät materiaalit. Purkutyö tulee suorittaa erillisen purkus suunnitelman mukaisesti. Materiaalin jätteenkäsittelyohjeistus tulee selvittää jätettä vastaanottavan tahon jätehuoltoneuvojalta ennen materiaalin toimittamista kaatopaikattavaksi.

Kuva 2. Vanhan puolen kellarin maanvastaisen seinän bitumisively sisältää PAH-yhdisteitä.

| Tila tai alue | Haitta-aineen esiintyminen rakenteessa | Haitta-aine | Pitoisuus (mg/kg) | Laskentamäärä | Näyte | Toimenpide ehdotus |
|---|---|---|---|---|---|---|
| Vanhan puolen kellarin maanvastaiset seinät | Bitumisively | PAH | 527 | 65 m <sup>2</sup> | PAH2 | 0, 3 |

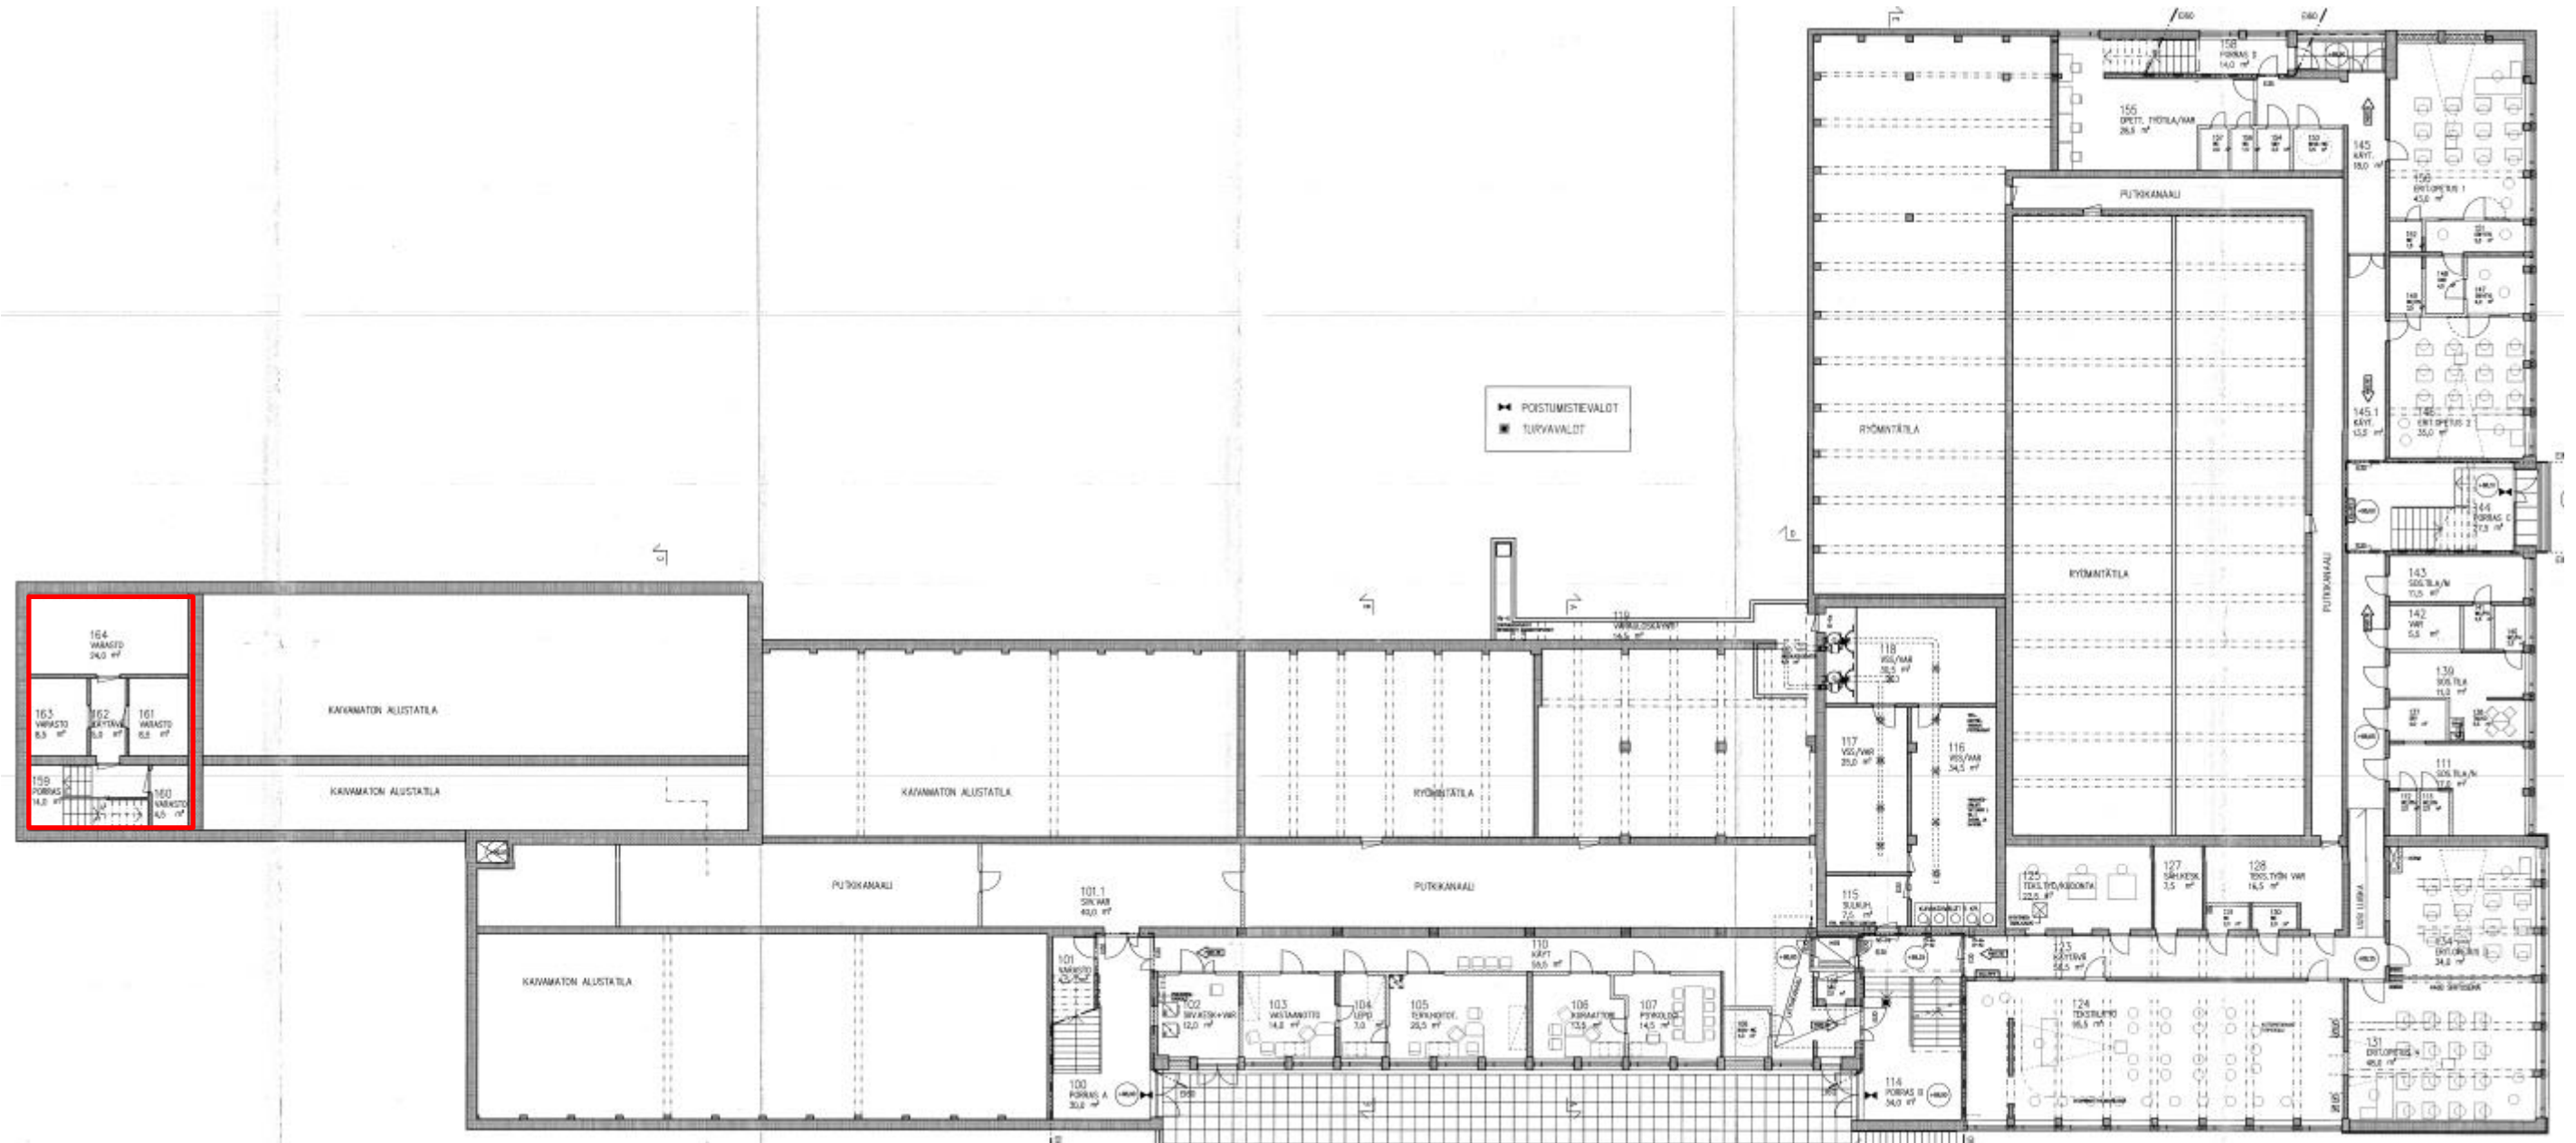
1. kerros

Maanvastaisten ulkoseinien  
bitumisively, joka sisältää PAH-  
yhdisteitä

Keltainen muovimatto, jossa  
raskasmetallipitoisuus ylittyy

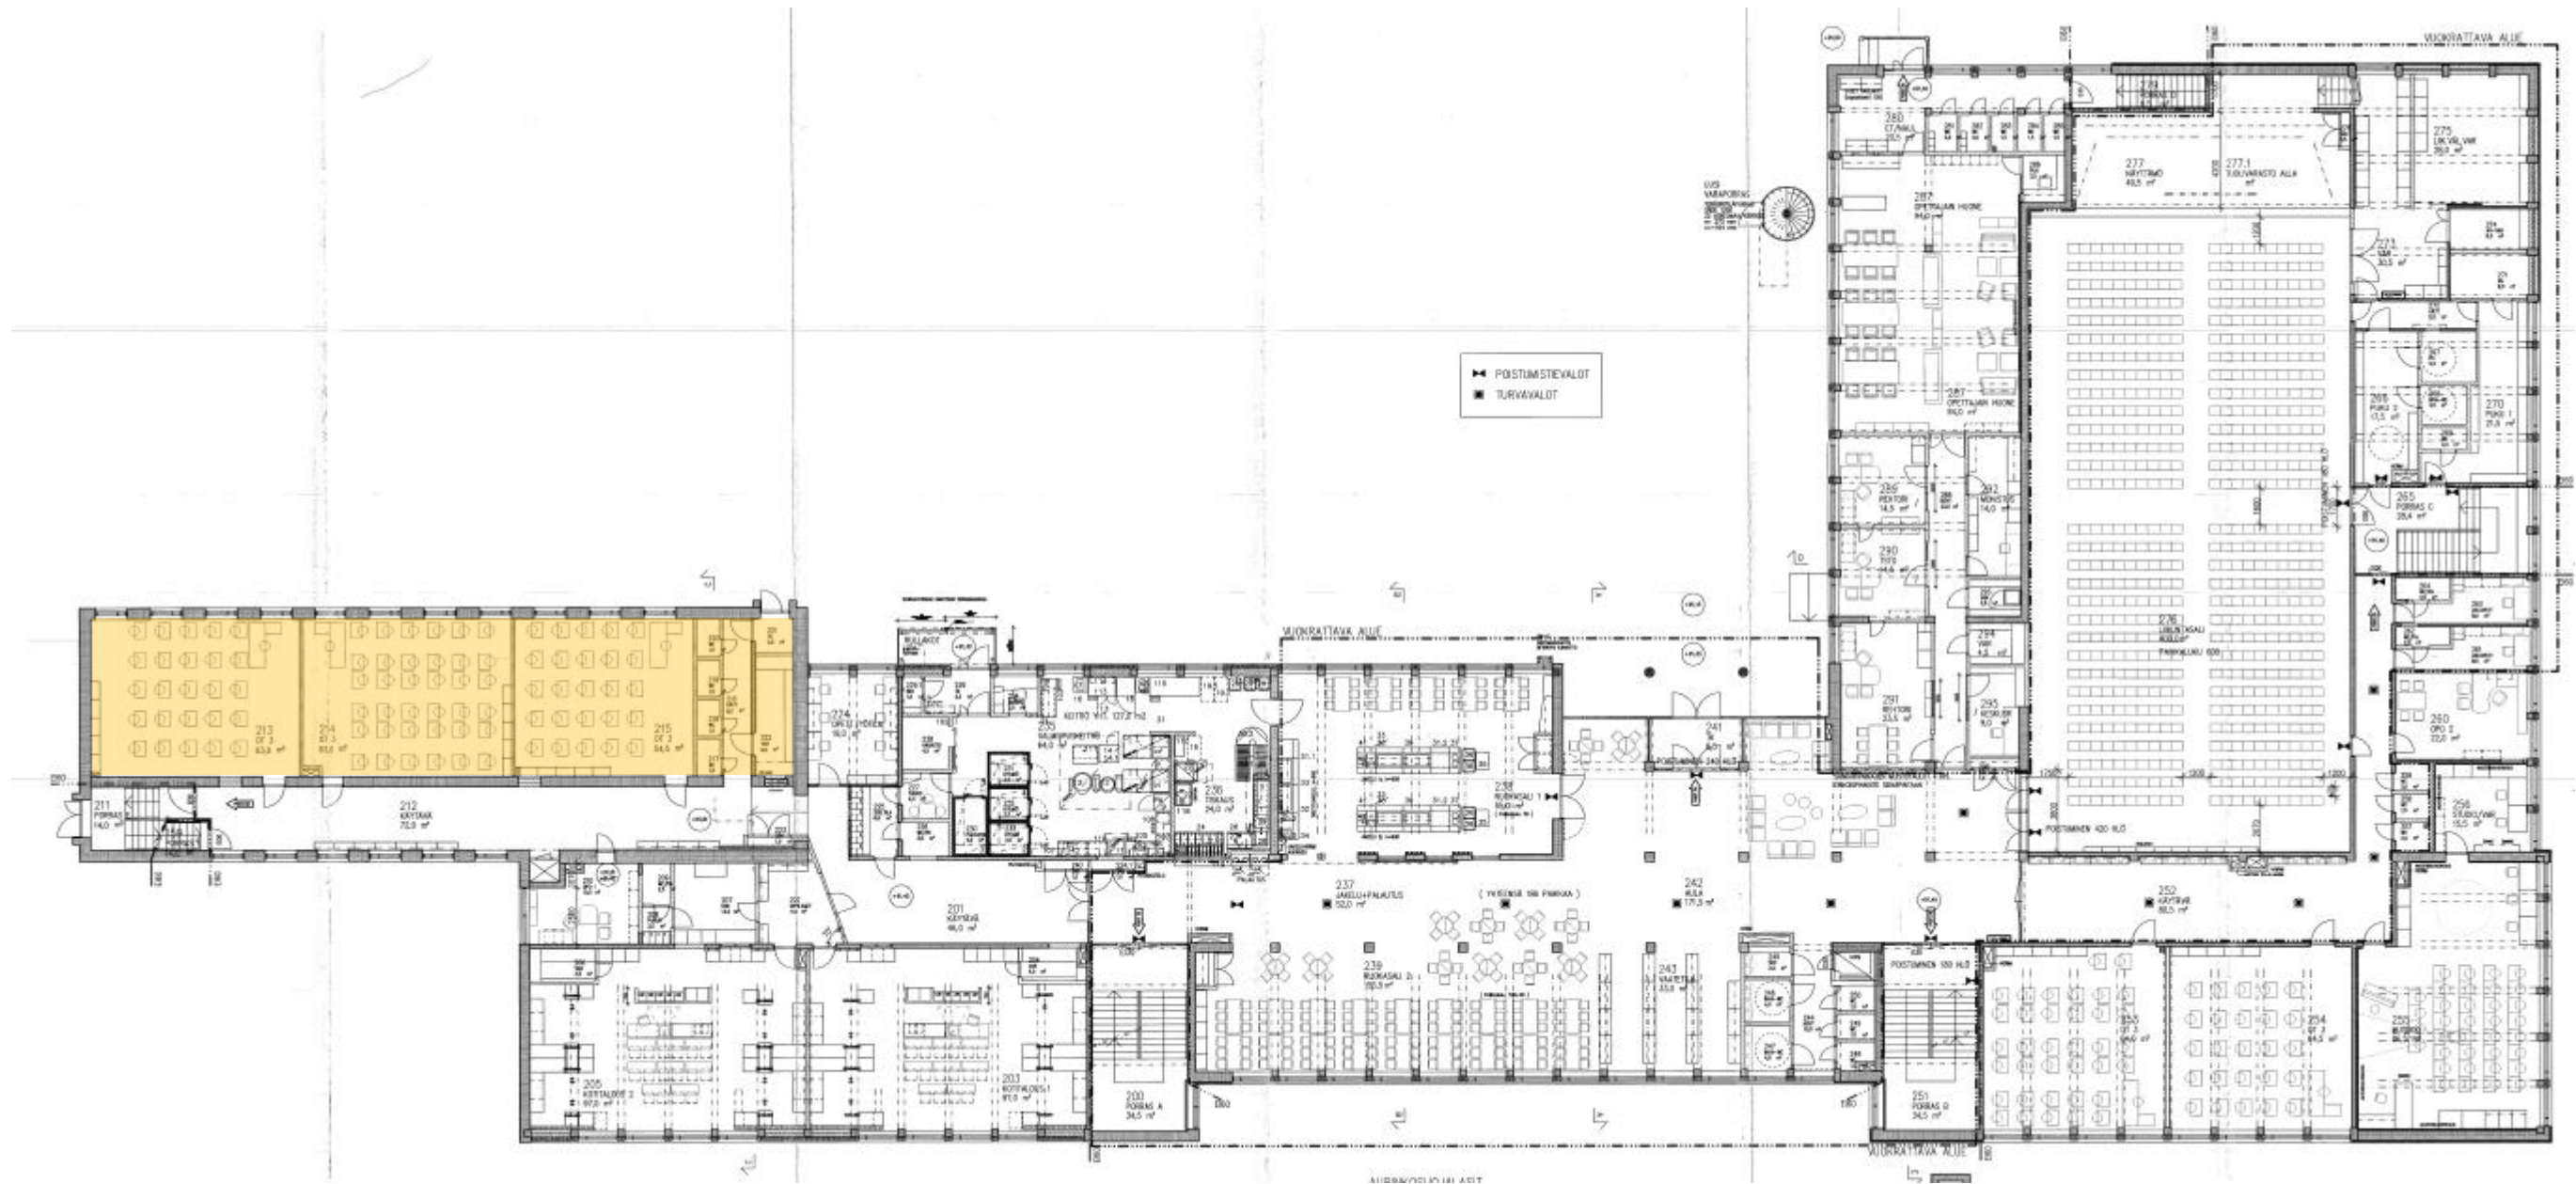
## 2. Kerros

Maanvastaisten ulkoseinien  
bitumisively, joka sisältää PAH-  
yhdisteitä

Keltainen muovimatto, jossa  
raskasmetallipitoisuus ylittyy

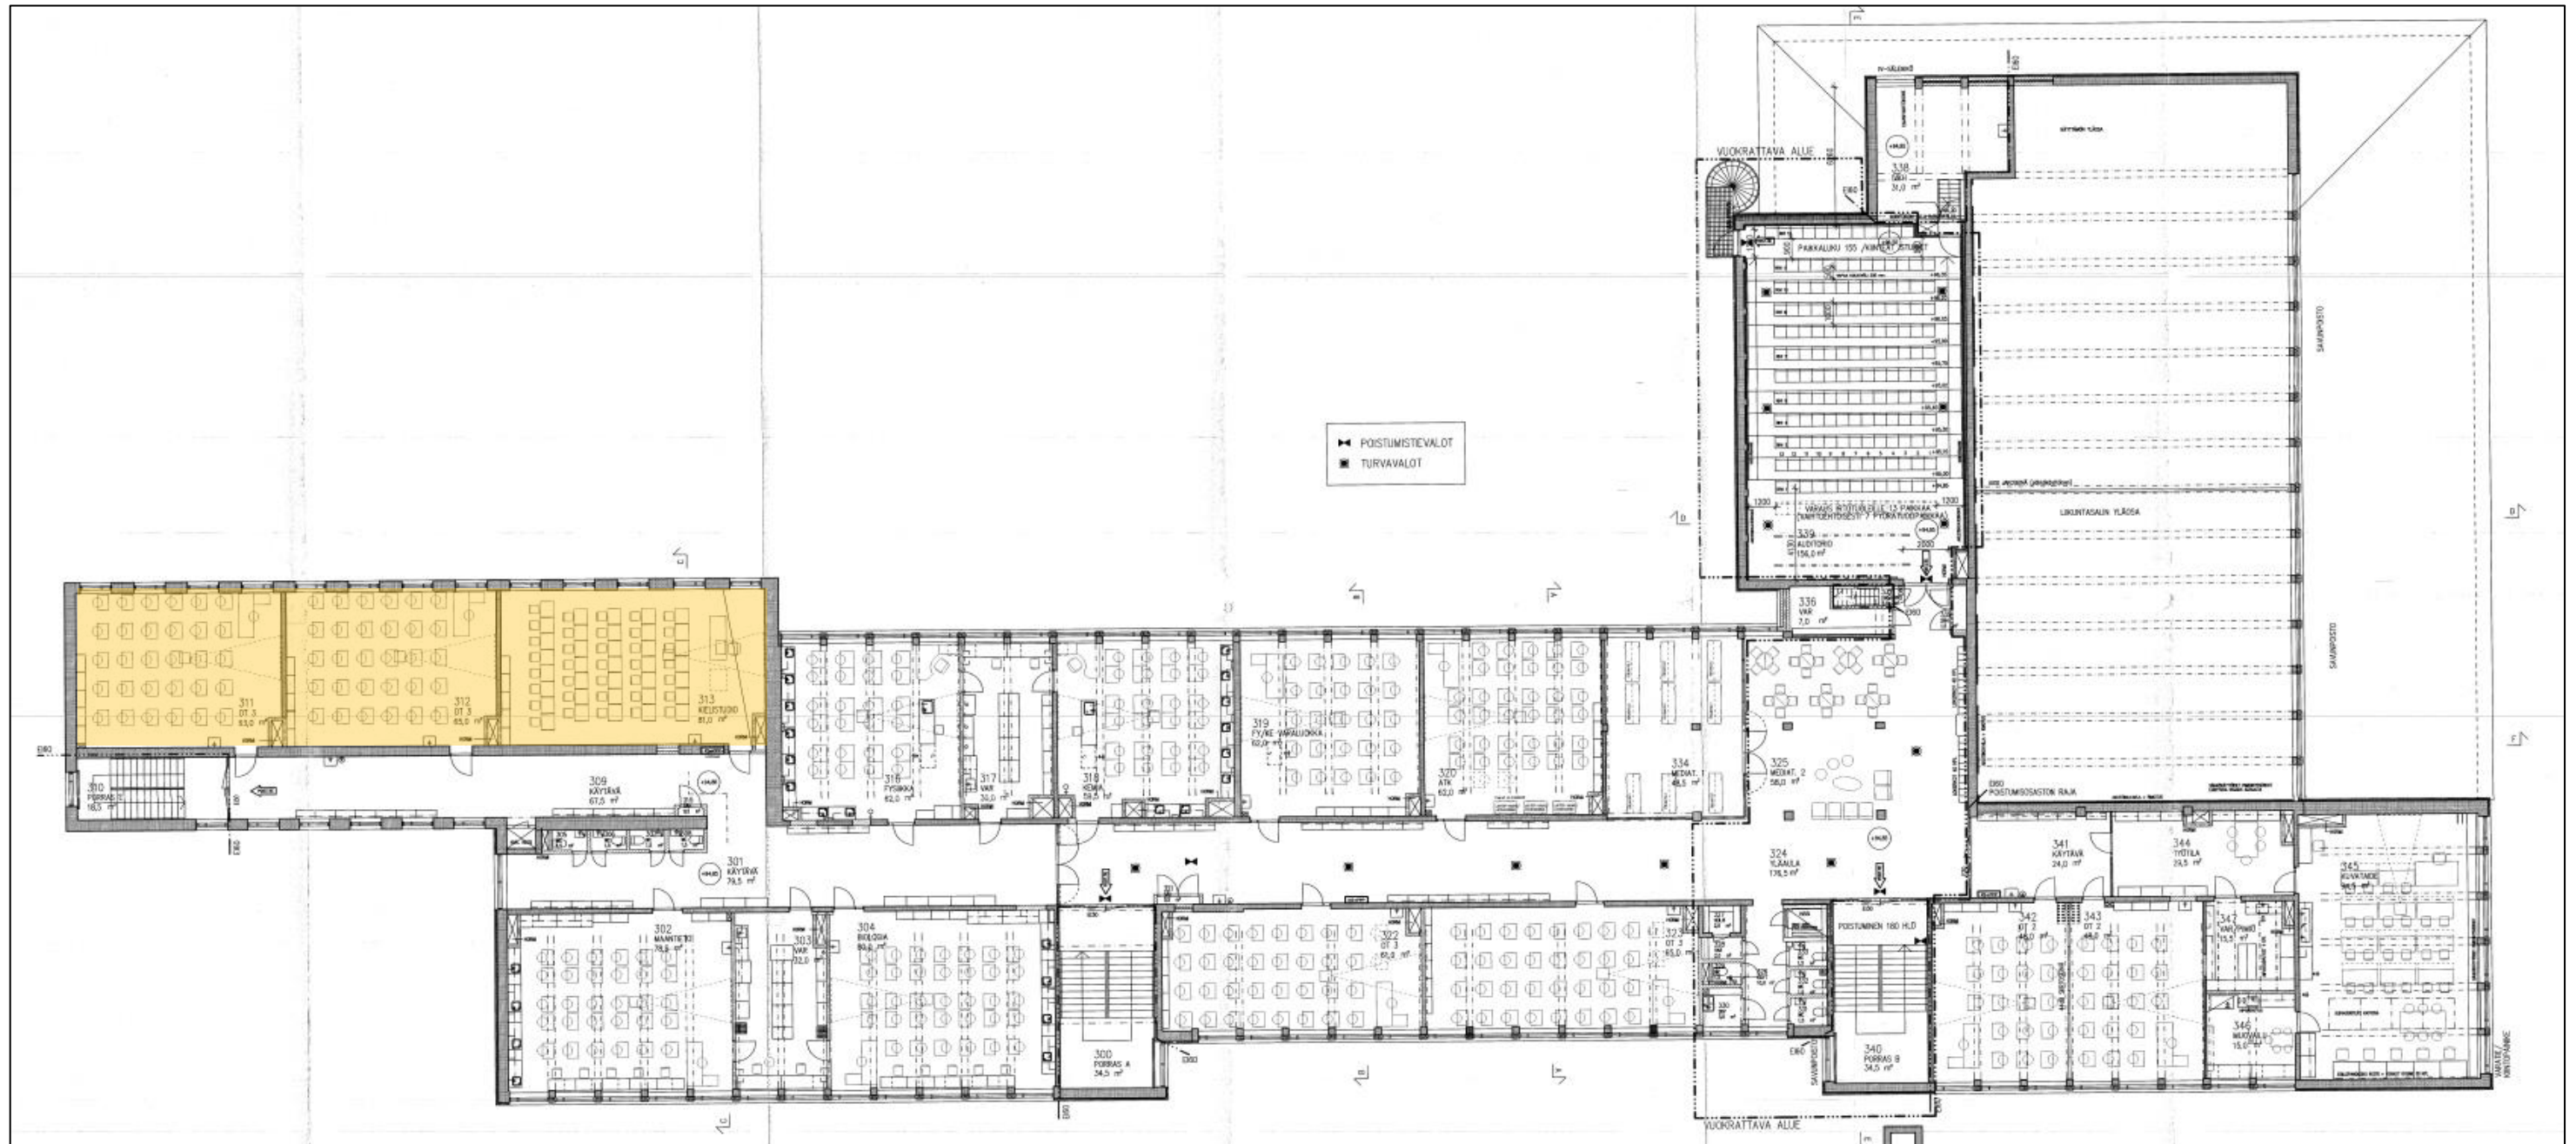
## 3. Kerros

Maanvastaisten ulkoseinien  
bitumisively, joka sisältää PAH-  
yhdisteitä

Keltainen muovimatto, jossa  
raskasmetallipitoisuus ylittyy

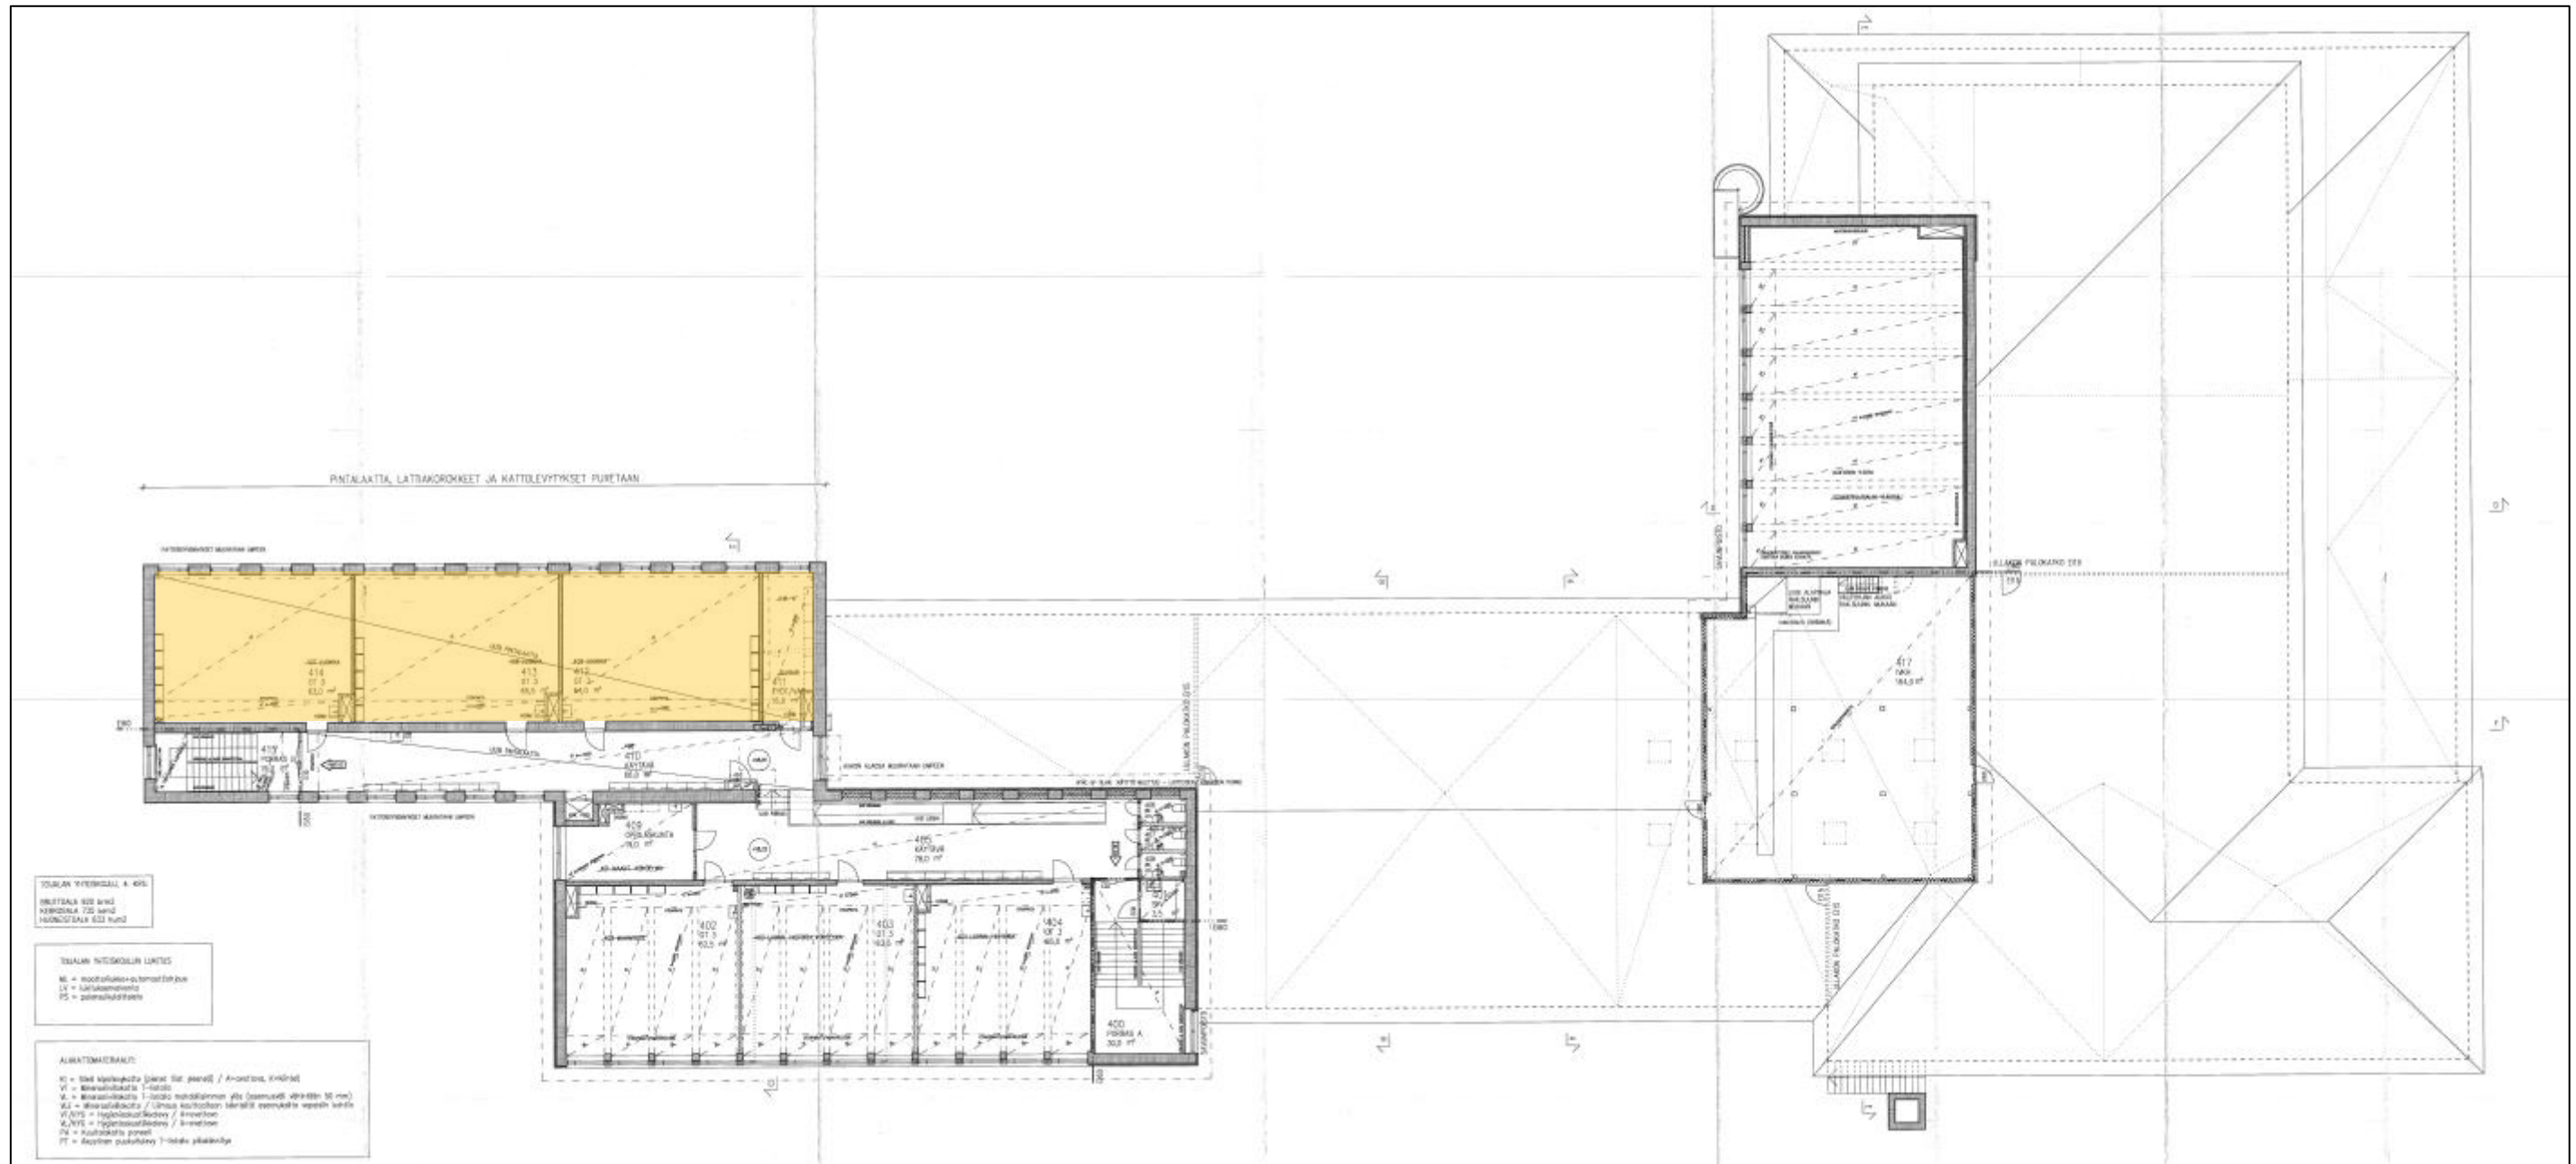
#### 4. kerros

Maanvastaisten ulkoseinien bitumisively, joka sisältää PAH-yhdisteitä

Keltainen muovimatto, jossa  
raskasmetallipitoisuus ylittyy

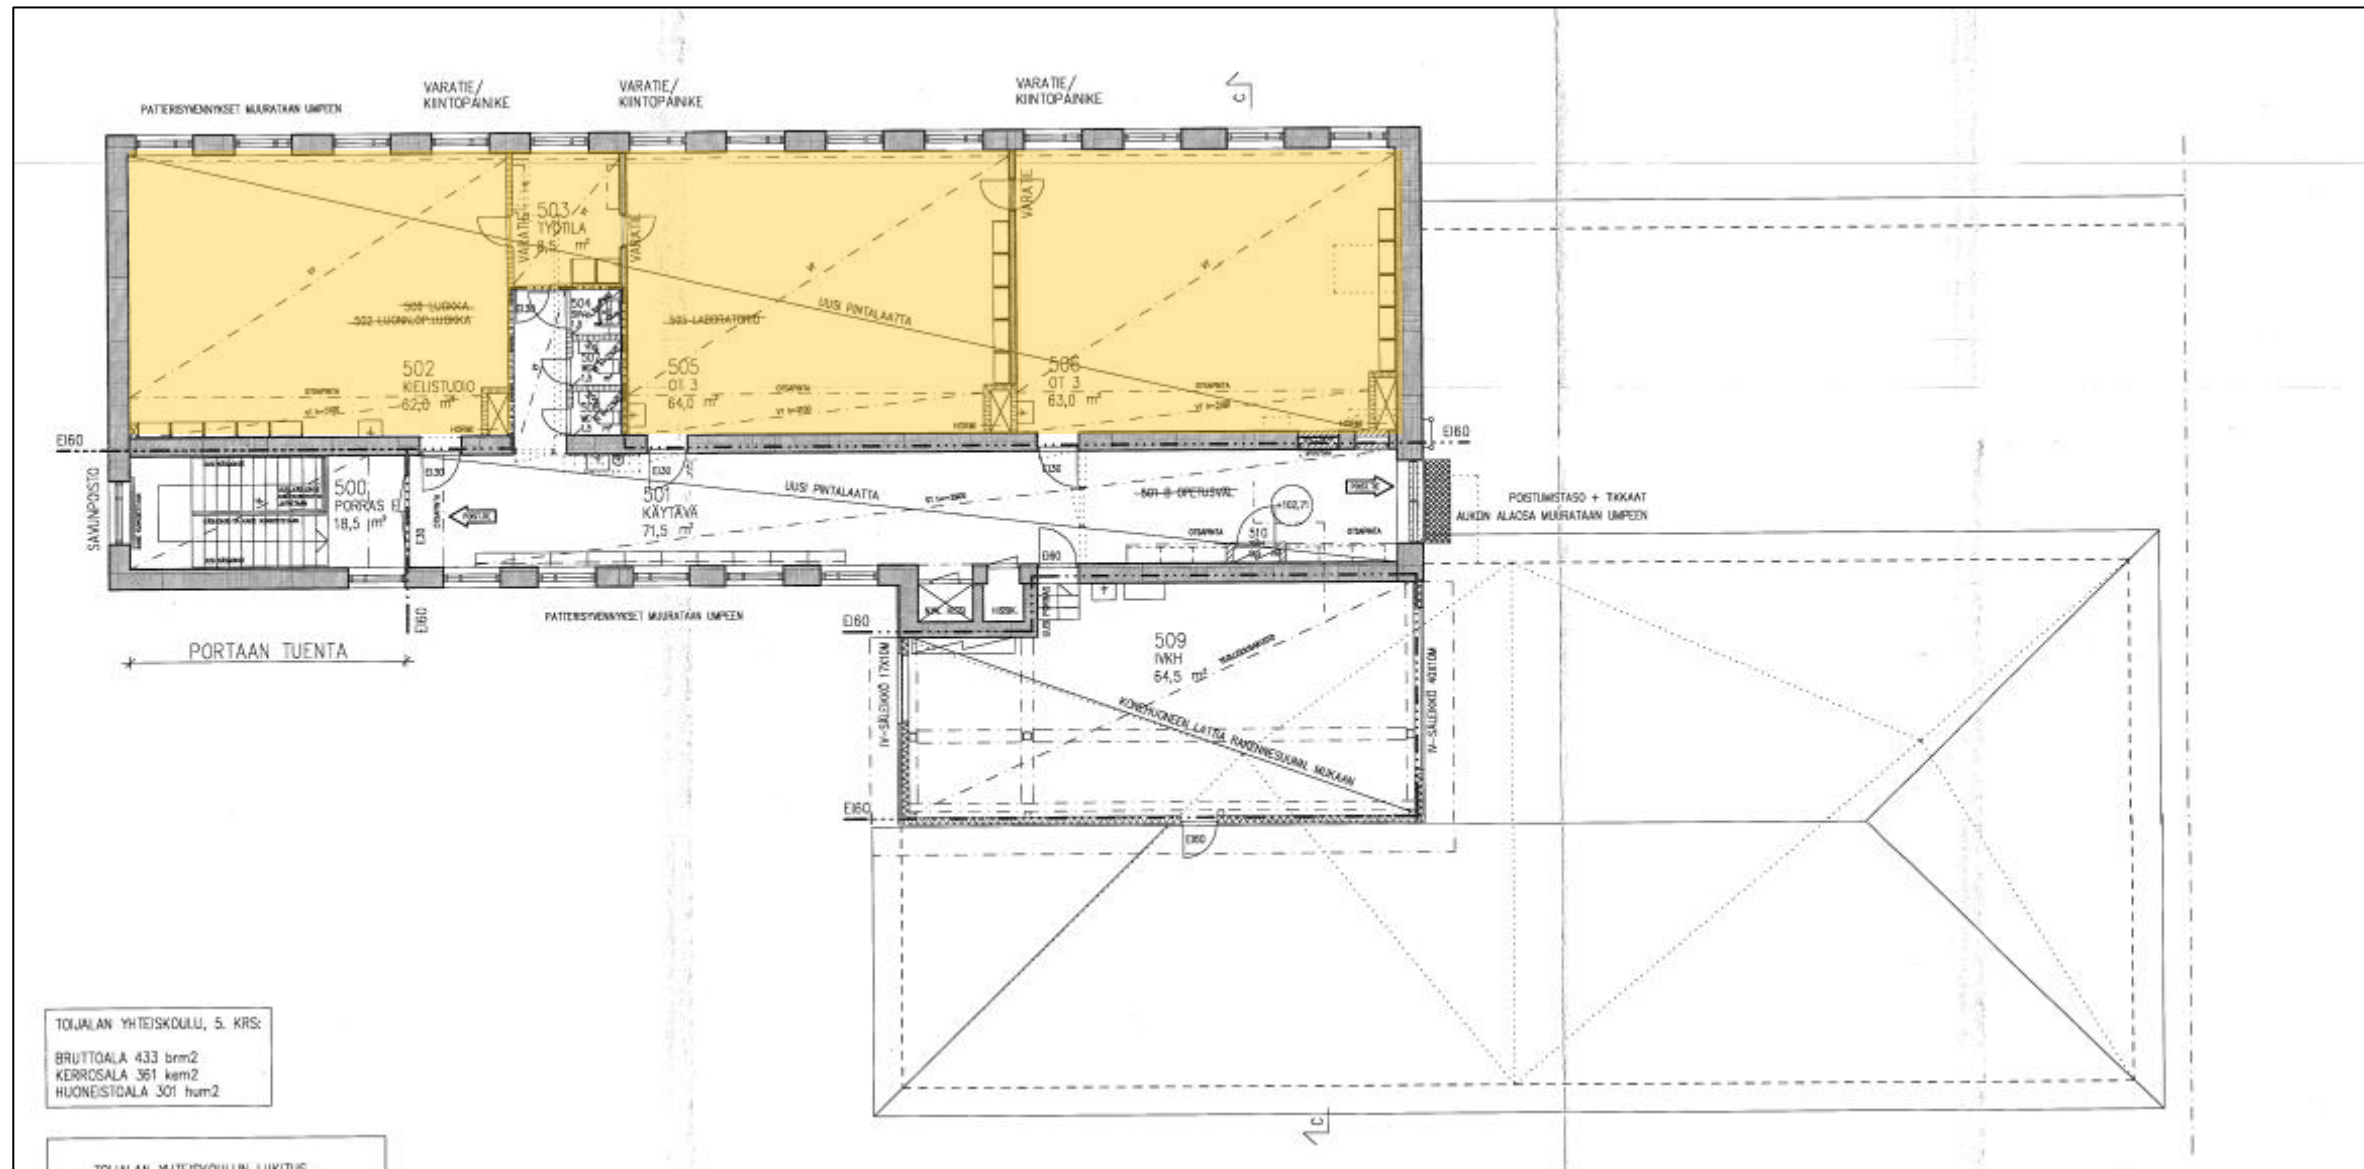
## 5. kerros

Maanvastaisten ulkoseinien bitumisively,  
joka sisältää PAH-yhdisteitä

Keltainen muovimatto, jossa  
raskasmetallipitoisuus ylittyy
