AKAAN KAUPUNKI

# TOIJALAN YHTEISKOULU KUNTOTUTKIMUS

10.10.2019

PROJEKTI 312542

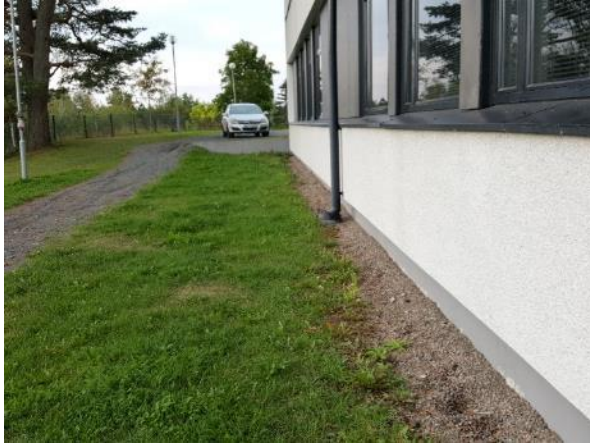
**Kuva 1.** Maanpinta on paikoitellen tasainen tai viettää paikoitellen rakennukseen.

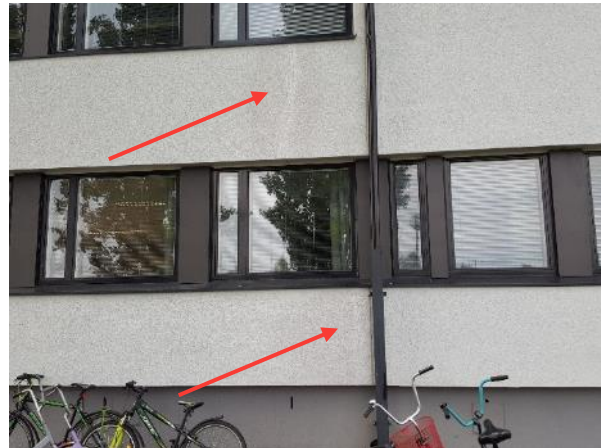
Rakennuksen ulkoseinät ovat rapattuja tai lämpörapattuja ulkoseiniä. Rappauskerros on hyväkuntoinen, mutta kiinteistön 70- luvun osalla on havaittavissa paikoitellen pystysuuntaisia halkeamia, jotka sijoittuvat rakennuksen 1. ja 2.kerroksen seinärakenteisiin. Kyseisiä halkeamia on korjattu peruskorjauksen jälkeen. Korjaustavasta, ajankohdasta tai tekijästä ei ollut tutkimusvaiheessa tietoa. 50- luvulla rakennetulla osalla vastaavanlaisia halkeamia ei ole havaittavissa.

**Kuva 24.** Julkisivussa on paikoitellen pystysuunnan halkeamia, kuvassa halkeamia 1. ja 2.kerroksessa.

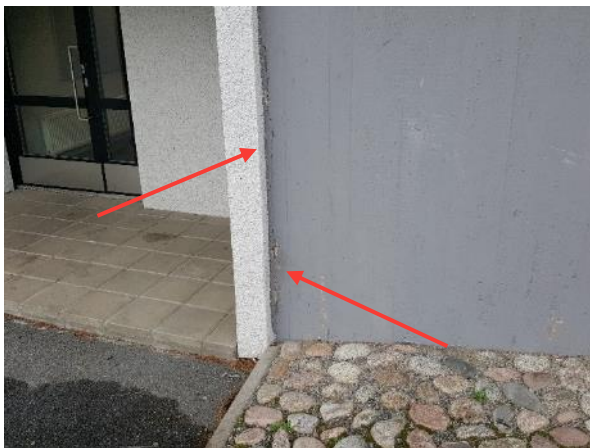
Rakennuksen sokkelirakenteet ovat betonirakenteisia, joiden näkyvät osat on rapattu ja maalattu. Maalipinnoitteessa havaittiin paikoitellen irtoilua ja rapautumista. Lisäksi muutamien syöksytorvien roiskevedet kastelevat rakennuksen sokkelirakennetta. Sokkelirakenteessa on paikoitellen havaittavissa pystysuuntaisia halkeamia.

**Kuva 25.** Kiinteistön sokkelirakenteessa on paikoitellen pystysuunnan halkeamia.

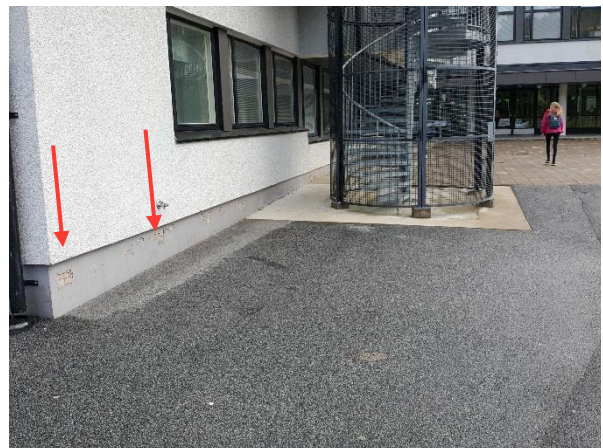
**Kuva 26.** Sokkelin maalipinnoitteessa havaittiin irtoilua ja kulumista.

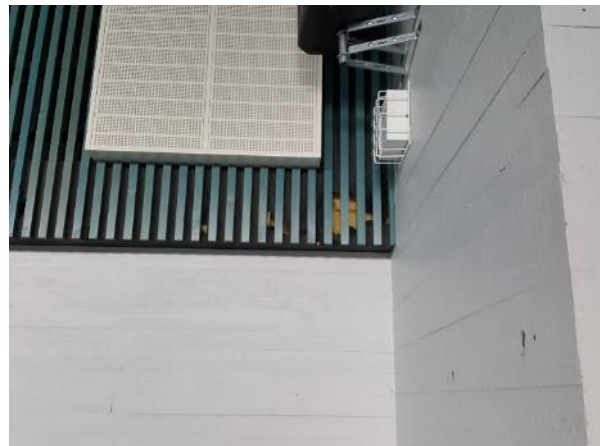
**Kuva 35.** Liikuntasalin puusäleikön takana näkyviä mineraalivillaeristeitä.

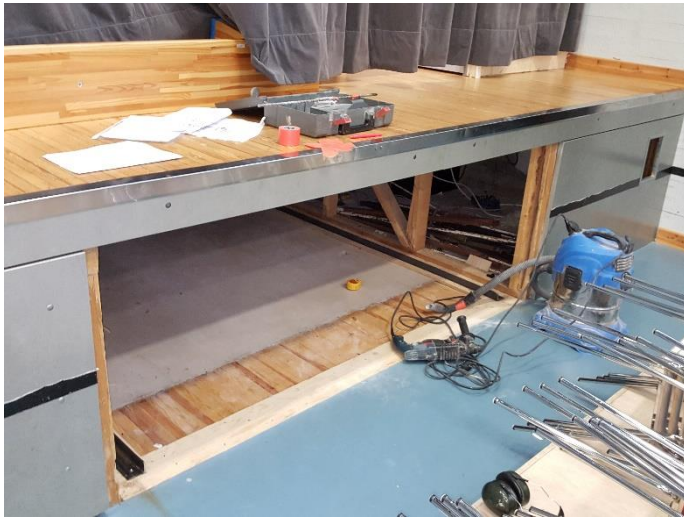
#### Rakenneavaus RARP2.1 RARP2.2: 2.krs liikuntasali

- muovimatto+tasoite
- betoni 50 mm
- mineraalivilla 100 mm
- betoni 100 mm
- ilmatila

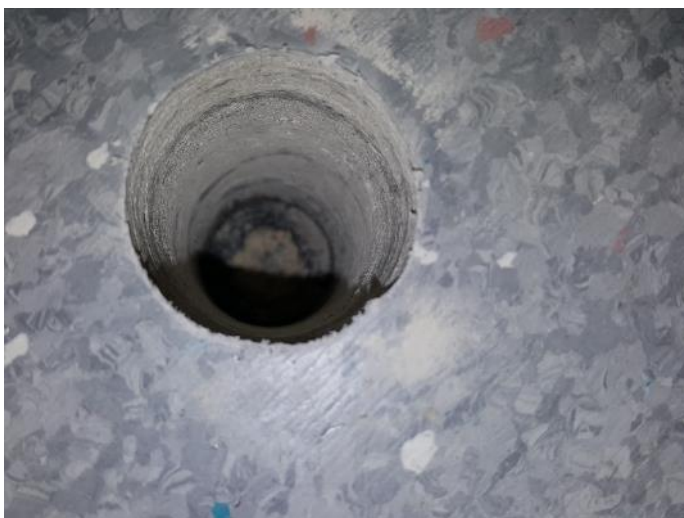
#### Rakenneavaus RARP5: 210 psyk. sairaanhoitaja

Rakenneavauksessa havaittiin olevan uusia sekä alkuperäisiä lattiarakenteita. Uuden asennetun solupolystyreenieristekerroksen alla on kaksoislaattarakenne, jossa betonilaattojen välissä on mineraalivilakerros ja alemman laatan yläpinnassa bitumisively. Alimman betonilaatan alla on ryömintätila.

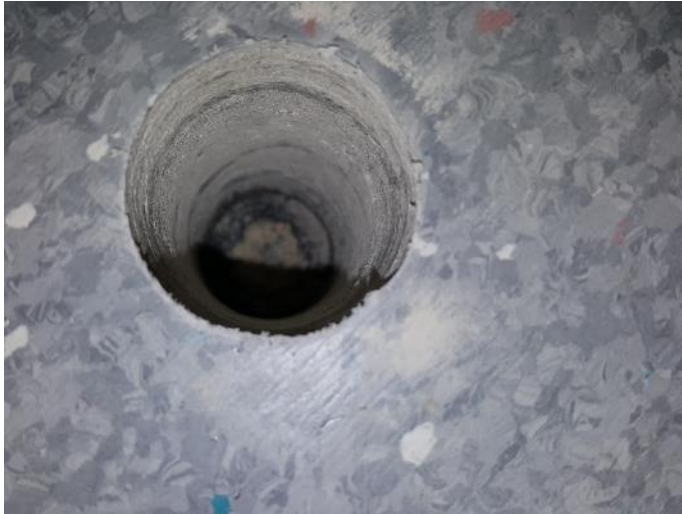
#### Rakenneavaus 4: 287 opettajainhuone

Kyseisestä rakenteesta mitattiin kosteuspoikkeama-alueelta sekä kosteuspoikkeama-alueen ulkopuolelta rakennekosteuspitoisuudet. Mittauksissa havaittiin eroavaisuuksia alueiden välillä.

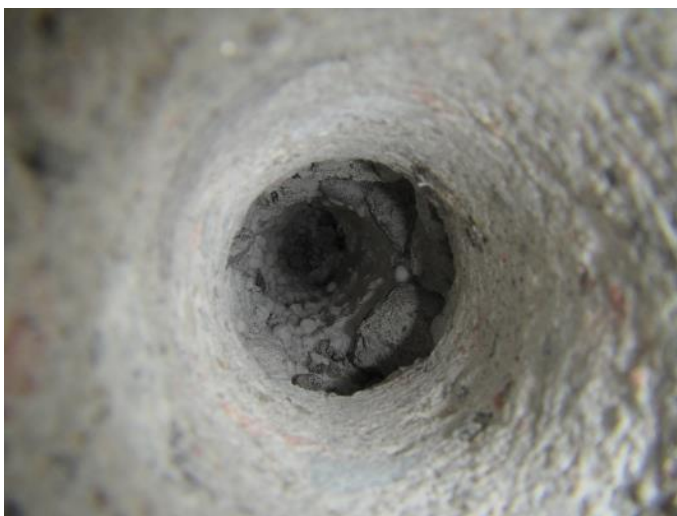
#### Rakenneavaus 2: 213 opetustila

Rakenneavaus tehtiin 213 opetustilan välipohjarakenteeseen. Samalla kohdalla alemmassa kerroksessa sijaitsee kellaritila. Pintabetonilaatan alla havaittiin nykyaikainen EPS-eriste 180 mm. EPS-eristekerroksen alla on pohjabetonilaatta, jonka läpi ei porattu.

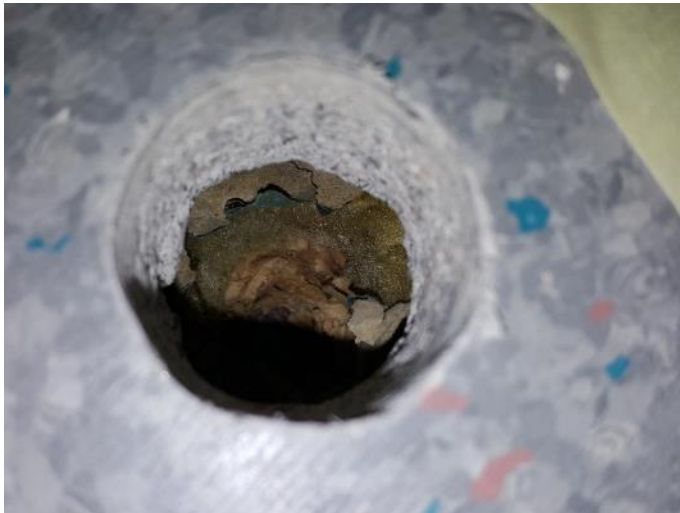
#### Rakenneavaus 3: 124 teks.työ

Kyseisestä rakenteesta otettiin materiaalinäyte mitatulta kosteuspoikkeama-alueelta (MNMI3). Kyseisessä näytteessä ei esiintynyt poikkeavaa mikrobikasvustoa.

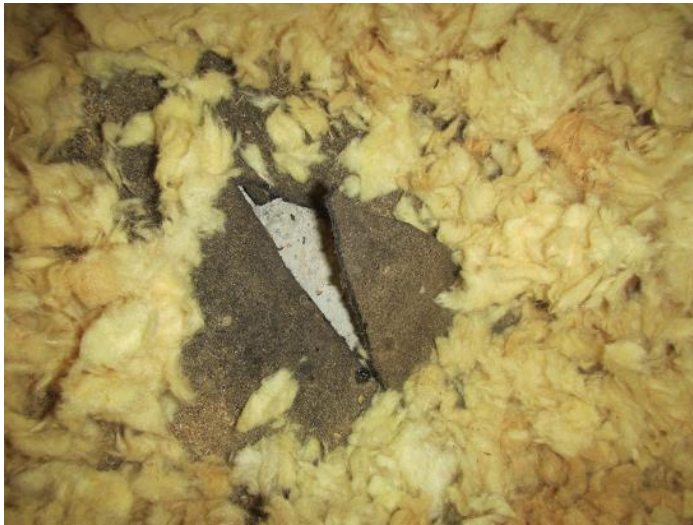
#### Rakenneavaus 9: 5. krs. yläpohja

Rakenneavaus suoritettiin 70-luvulla rakennetun 5. kerroksen eristetilän yläpohjarakenteeseen. Rakenneavauksen alapuolella on tila 403 (opetustila). Betonilaatan alapuolella on ilmatila 400 mm. Rakennetyypistä ei pysty päättelemään, onko rakenne korjattu peruskorjauksen yhteydessä.

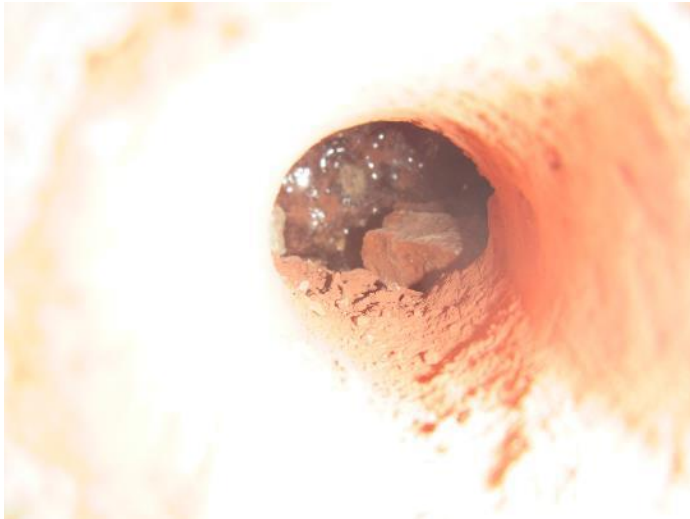
**Rakenneavaus 15: 1. krs. kellari, maanvastainen seinä**

Rakenneavaus suoritettiin vanhan osan 1. kerroksen kellaritilan maanvastaiselle ulkoseinärakenteelle. ½- kiven verhomuurauksen takana on 35 mm ilmatila sekä bitumisively. Porausta ei jatkettu. Oletuksena on, että nykyiset rakennekerrokset ovat alkuperäiset.

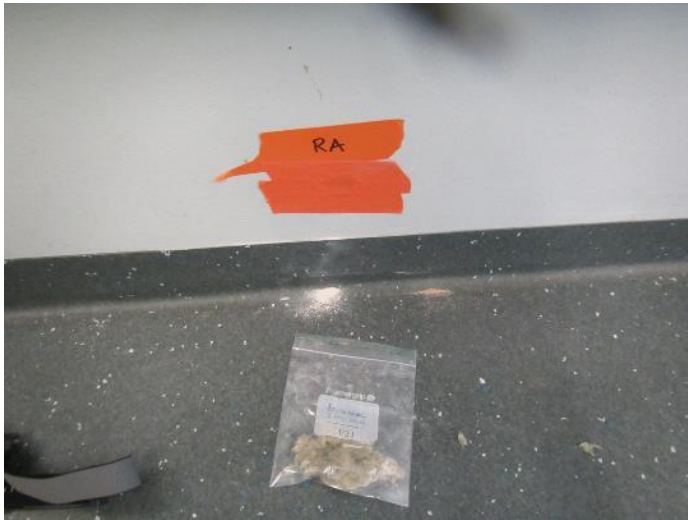
### Rakenneavaus 12: 212 käytävä ja opetustila 213

Rakenneavauksesta (213) otettiin mikrobinäyte MNMI7. Analyysivastauksen mukaan näytteessä ei ilmentynyt poikkeavaa mikrobikasvustoa.

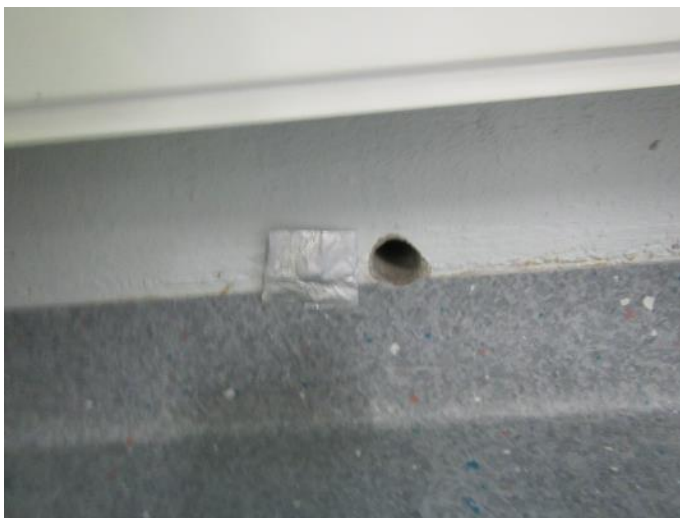
**Rakenneavaus 13: 210 OPO 1**

Rakenneavauksesta otettiin mikrobinäyte MNMI5. Analyysivastauksen mukaan näytteessä ei ilmennyt poikkeavaa mikrobikasvustoa.

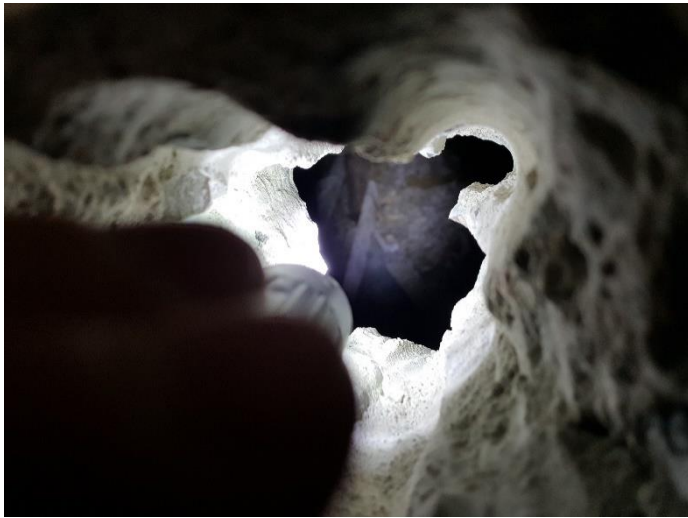
#### Rakenneavaus RAMS1: kellarikerros lämmönjakohuone (002)

Rakenneavaus tehtiin kellarikerroksen lämmönjakohuoneen sellaiselle ulkoseinärakenteelle, josta ei pohjakuvien perusteella selviä, onko seinän takana ryömintätila vai maatyttö. Rakenneavauksessa on 240 mm vahvuisen betoniseinän takana ilmatila. Avauksesta havaittiin rakenteisiin paikoilleen jätettyjä muottilaudoituksia. Avauskohdasta on aistittavissa mikrobiperäistä hajua.

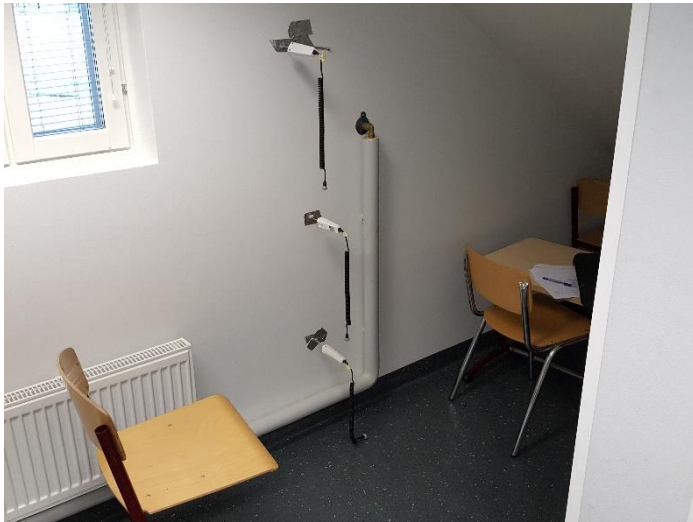
#### Rakenneavaus RAUS0: 1.kerros opettajat (155)

Rakenneavaukset tehtiin 70-luvulla rakennetun tilan ulkoseinärakenteeseen, kolmelle eri korkeudelle. Betonirakenteiden välissä on 50 mm vahvuinen mineraalivillaeriste. Saman ulkoseinän ulkopuolelta tarkasteltiin ulkopuolisia kosteuseristysmateriaaleja, joita ei havaittu. Ulkoseinän vierestä sorakerrosta kaivettiin pois noin 300 mm verran.

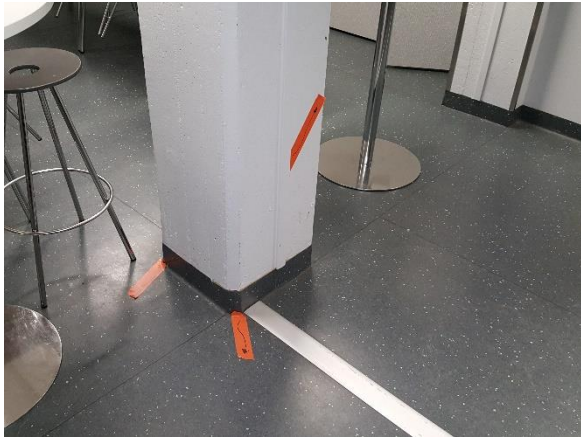
**Kuva 47.** Liikuntasaumamat eivät ole tiiviitä
