Tarkastuskertomus
 Terveydensuojelutoimiala
 Pvm 7.9.2023
 Tapahtumatunnus 1613065

| Kohde | Arvo Ylpön koulu Sontulantie 6, 37800 AKAA |

ARVO YLPÖN KOULU, KÄTEVÄ valokuvaliite

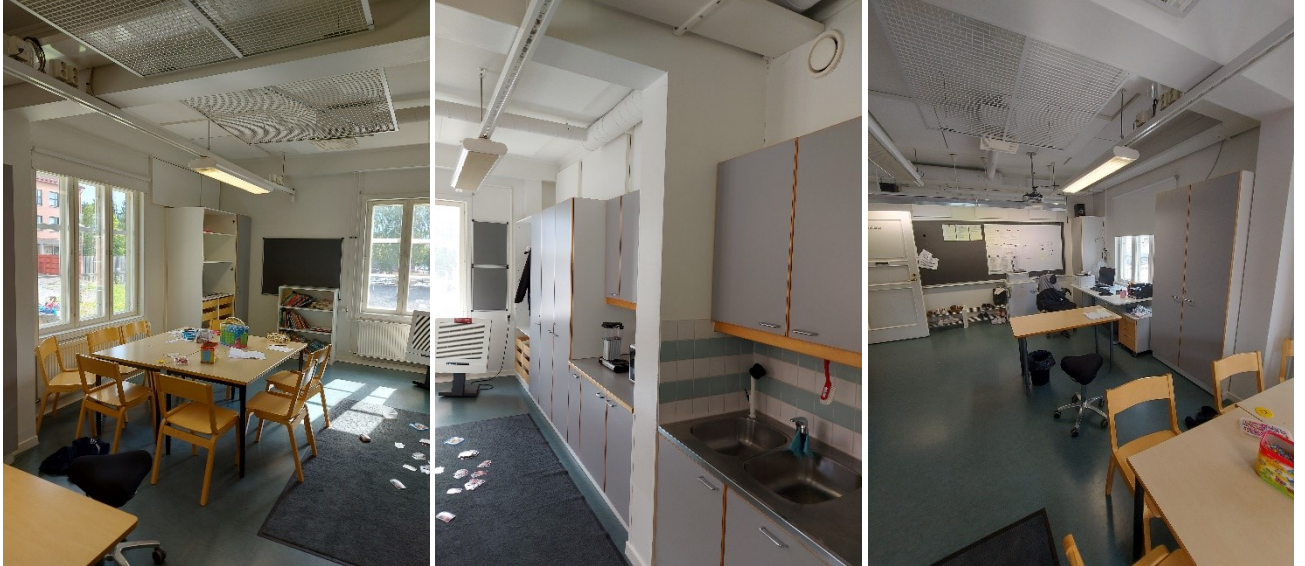
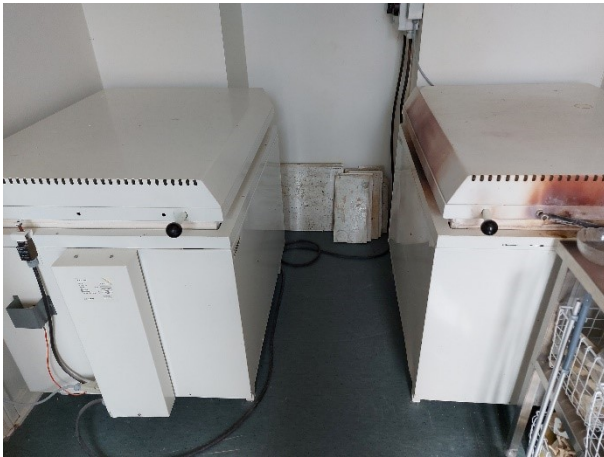
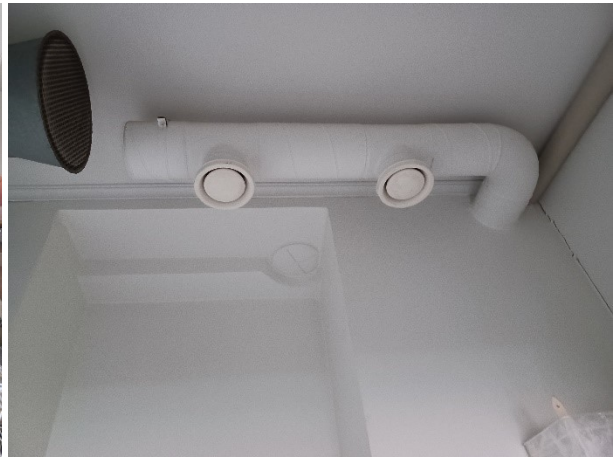
- Tila 105 toimii pelkästään kerhotoiminnan tilana.
- Tila 110 toimii toimistona, henkilökunnan sosiaali- ja taukotilana sekä lasten käytössä olevana tilana (kuvat 1-3). Henkilökunta on poistanut tilassa 110 kahdesta kaapista ovet, jotta ulkotakit saadaan kuiviksi.
- Tilassa 111 toimii sekä kerholaisten että Valkeakoski-opiston keramiikkalan opetustilana. Tilan vieressä on varasto-/keramiikkauunitila (kuva 4).
- Wc-tiloja on koko rakennuksessa kaksi, joista toinen on myös henkilökunnan käytössä.
- Henkilökunnalla ei ole erillistä sosiaali- tai taukotilaa.
- Lapsille ei ole järjestetty ulkovaatteiden kuivausmahdollisuutta.
- Tiloissa on rullaverhoja ikkunoissa. Verhot ovat huonokuntoisia.

Kuvat 1-3. Tila 110 toimii lasten tilana, henkilökunnan puku- ja taukotilana sekä toimistona.

Lapsien ulkovaatteille tulee järjestää kuivausmahdollisuus.

Jatkossa olisi syytä miettiä Valkeakoski-opiston toiminnalle toiset tilat, jolloin saataisiin järjestettyä tälle ap- ja ip-toiminnalle riittävät toiminnot ja henkilökunnalle tarvittavat tilat. Lapsimäärä on kasvanut edellisestä vuodesta.

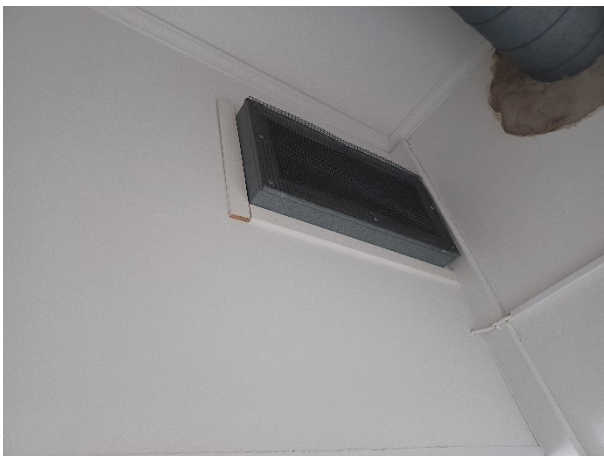
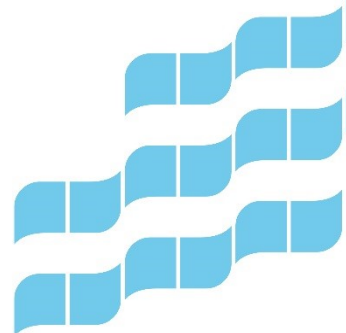
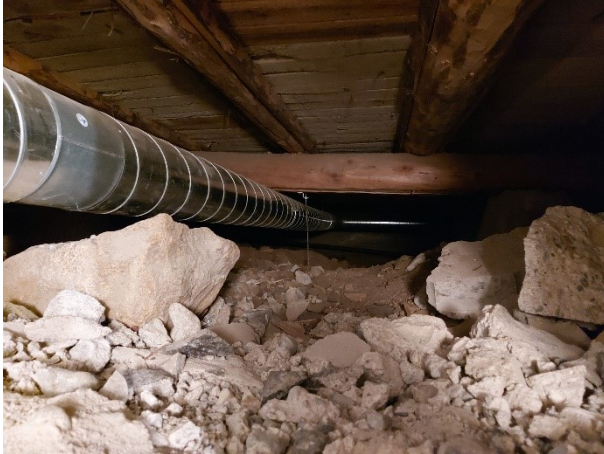
Valkeakoski-opiston käytössä olevassa varastotilassa on kaksi keramiikkauunია, joiden päällä on huuva (kuvat 5 ja 6). Huuvaan tuodaan myös korvausilmaa, mutta ilmeisesti sitä ei tule riittävästi. Tällöin on mahdollista, että rakennuksen painesuhteet tulevat alipaineisiksi.

Kuvat 4-6. Keramiikkauunit ja ilmanvaihto huuvan sisällä. Kuvassa 6 tuloilmasäleikkö.

Ilmeisesti Valkeakoski-opiston toiminta ei ole vielä alkanut, joten paine-eroseurannoista ei näy kuinka huuvan poiston päällä ollessa painesuhteet muuttuvat. Huuvan poistojen ollessa toiminnassa, tulee varastotilaan järjestää riittävästi korvausilmaa, jotta muut tilat eivät muutu alipaineisiksi.

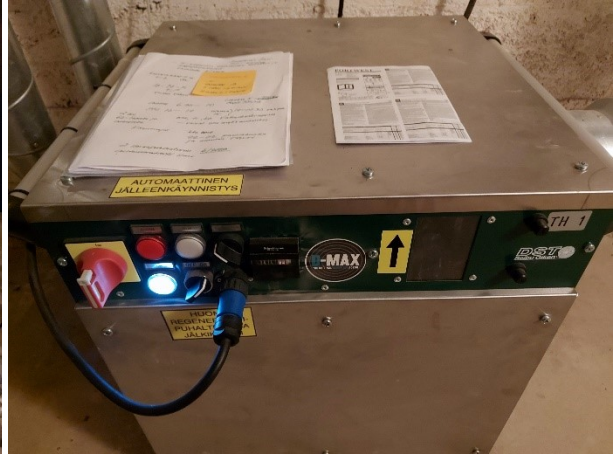
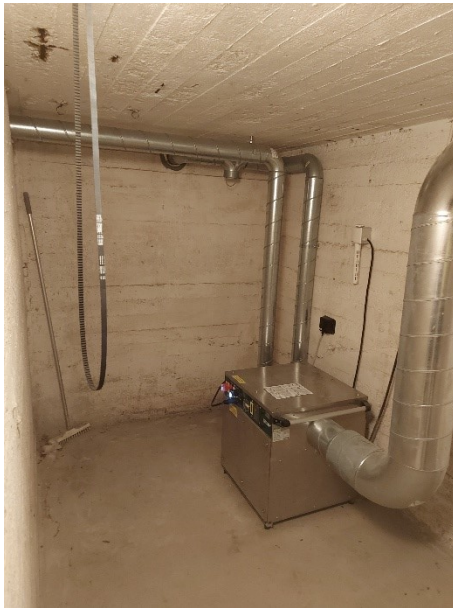
Tarkastuksella käytiin myös rakennuksen kellarissa ja toisessa kerroksessa, jossa ei ole toimintaa. Kellarin tiloissa on pieni kellariosa (sijoittuu tilan 115 alle) sekä muulta osin tuulettuva alapohja. Näiden välillä on isohko aukko (kuva 7). Tilassa on Seibu Gikenin recuorb DR-50R kuivauslaite (kuva 8), joka on asennettu tilaan vuonna 2016. Laite imee ryömintätilasta ja kellarista kosteaa ilmaa ja poistaa sen ulos (kuvat 9 ja 10). Sisäilmastotyöryhmässä on keskusteltu tästä järjestelmästä ja siitä saadaanko tällä järjestelmällä alipaineistettua tilaa. Laitteistosta on kaksi kanavaa ulos, joista toinen on teipattu ulkopuolelta kiinni (kuva 11). Lisäksi tarkastuksella mietittiin laitteen toimintaa, kun kellaritilasta on suora yhteys ryömintätilaan. Saatujen painesuhtemittausten mukaan laitteistolla saadaan maksimissaan lievä alipaine kellariin. Kellaritilassa ei havaittu mikrobiperäistä hajua.

Kuvat 7 ja 8. Kellarissa oleva tuulettuvaan alapohjaan johtava aukko ja kosteuden poistoon tarkoitettu kuivauslaite

Kellaritilan alipaineisuutta tulee tehostaa, jotta epäpuhtauksia ei pääse siirtymään sisääntulokerrokseen.

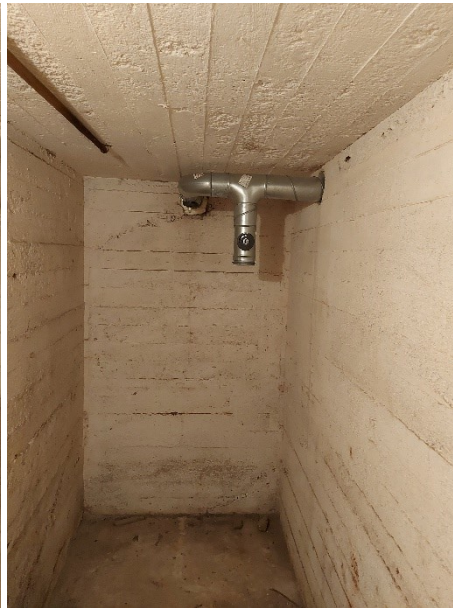
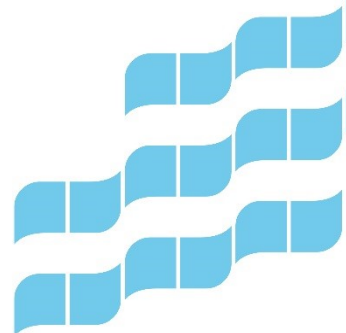
Kuvat 9 ja 10. Laitteen asennus kuvassa 9 oikeassa reunassa oleva kanava johtaa ryömintätilaan ja kuvassa 10 ulos johtava kanava oli teipattu ulkopuolelta kiinni.

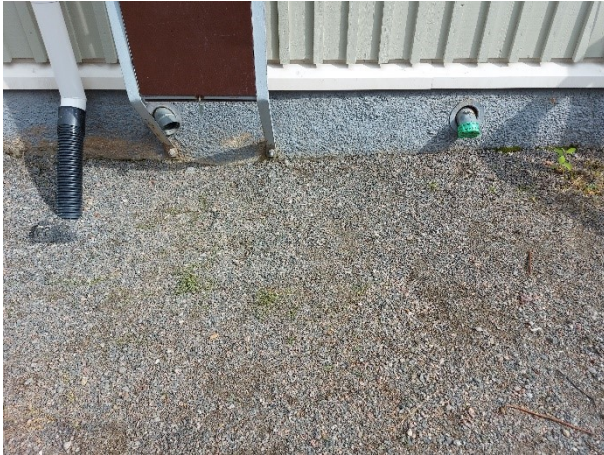
Kuvat 11. Ulkopuolella olevat kellarin kosteudenpoistolaitteen kanavat.
