# Tutkimusselostus

Toijalan monitoimihalli

Liikuntasalin alapohjan kuntotutkimus

Vesikaton kuntotutkimus

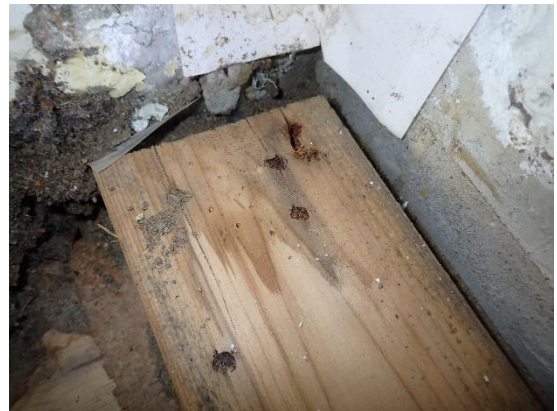
Kuvat 7 a ja b. Avauksessa havaittiin viitteitä kosteusrasituksesta. Vasemmalla (kuva a) lattian pintarakenteen koivuvanerin alapinta. Puuosat olivat avauksessa paikallisesti tummuneita ja metalliset kiinnikkeet korroosiovaurioituneita.

Vaurioituneet rakenteet suositellaan poistettavaksi ja joustolattiarakenne uusittavaksi ulko-oven edustalla, kentän nurkka-alueella. Vaurioiden laajuus tulee selvittää purkutöiden yhteydessä. Muualla ei havaittu kosteusteknisen toiminnan puutteita tai korjaustarvetta. Ehjää lattiarakennetta suositellaan purettavaksi vaurioiden ympäriltä vähintään 0,5 metriä. Rakenteen ulkopuolisessa vedenohjauksessa ja rakenneliittymien tiiveydessä havaitut puutteet tulee korjata ja kosteusrasitus poistaa ennen joustolattiarakenteeseen kohdistuvia korjauksia.

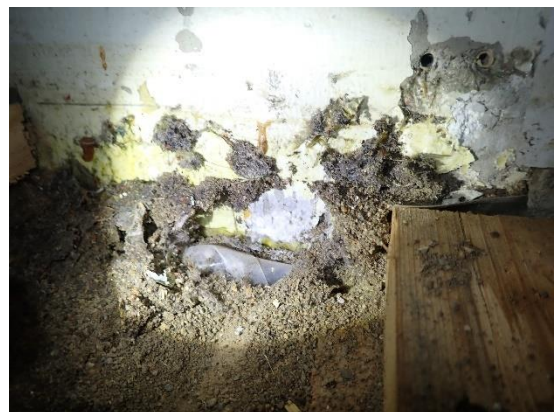
Kuvat 8 a ja b. Rakennusavauksen RA1 viereisen ulko-oven alaosan metalliosissa havaittiin korroosiovaurioita (kuva a). Pilarin ja seinän alaosassa tuuletusvälissä/jalkalistan taustalla havaittiin maalipinnan vaurioita ja kalkkihärmää (kuva b). Kuvassa b näkyy myös höyrynsulkumuovin osittainen nosto seinälle/pilarille.

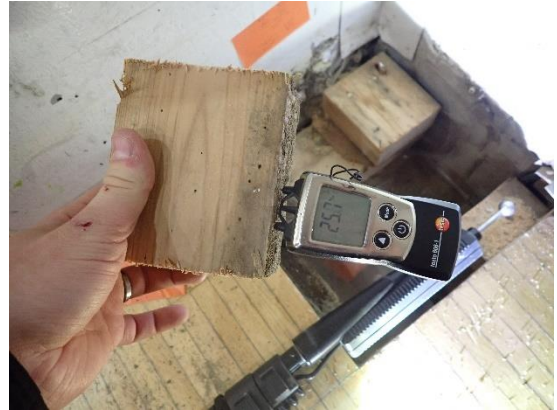
Kuvat 9 a ja b. Rakenneavauksessa RA1 mitatut puurakenteiden kosteuspitoisuudet olivat koholla, mitaustulokset vaihtelivat välillä 15...25 %. Korkeimmat tulokset mitattiin läheltä ympäröiviä betonirakenteita. Kuvissa esiintyy samasta katkaistusta joustolattian runkopuusta eri puolilta mitatut tulokset 15...25 %.

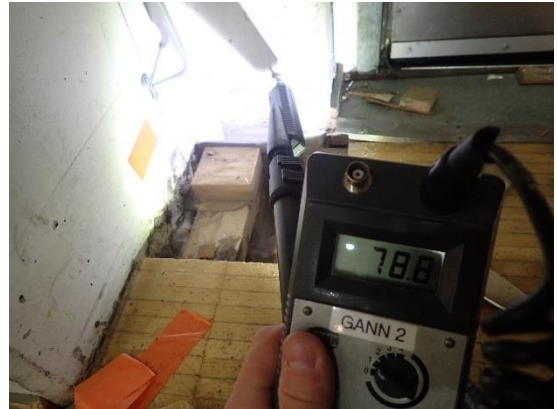
Kuvat 10 a ja b. Pintakosteuskartoituksen tuloksia rakenneavauksessa RA1. Betonirakenteiden (laatta, pilari, sokkeli) mittaustulokset olivat avauksessa lattiapinnan alapuolella merkittävästi koholla, välillä 100...140. Lattiapinnan yläpuolella tulokset seinä- ja pilaripinnoilla olivat selkeästi matalammat, välillä 65...80.

Kosteusmittausten perusteella rakennearvauksen RA1 betonilaattaan kohdistuu muita kentän alueita selkeästi korkeampi kosteusrasitus.

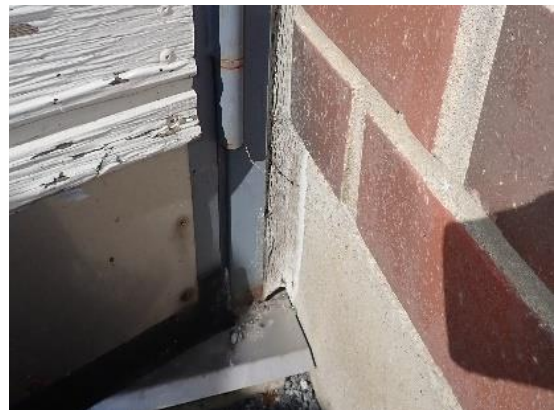
Kuvat 11 a ja b. Ulkona asfalttipinnan kallistukset ovat osittain kohti rakenneavauksen RA1 viereistä ulko-ovea ja ulkoseinää. Lisäksi ulko-oven saumaus on kulunut ja epätiivis, oven ja kynnyksen liittymät ovat myös alaosastaan epätiivit.

Rakenteisiin valuvat hulevedet, maaperän kosteus sekä puutteet rakenteiden ulkopuolisessa vedeneristyksessä ovat aiheuttaneet lattian puurakenteisiin paikallisia kosteusvaurioita ulko-oven edustalla. Ulkoseinä- ja pilarirakenteissa höyrynsulkumuovin nostot olivat epätiivitä tai niitä ei ollut, jolloin rakenteiden sisältämä kosteus päätyy betonirakenteisiin kosketuksissa oleviin puurakenteisiin. Betonilaatan pinnassa höyrynsulkumuovi estää laatan sisältämän kosteuden nousun puurakenteisiin.

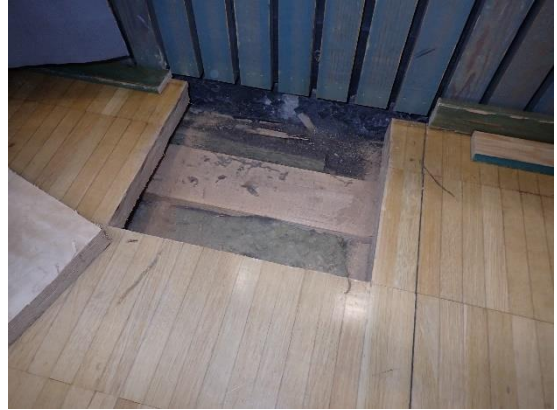
Kuvat 12 a ja b. Yleiskuvia rakenneavauksesta RA2, avausta rajaa väestönsuojan väliseinä. Avauksessa ei havaittu viitteitä kosteusrasituksesta tai poikkeavaa hajua.

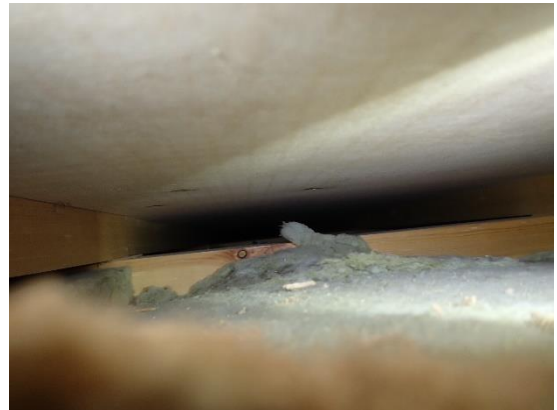
Kuvat 13 a ja b. Höyrynsulkumuovin nosto on taittunut villan alle, liikuntasalin joustolattiarakenne tuulettaa sisäilmaan avauksen kohdalla (kuva a). Kentän pinnan/koivuvanerinrunгон ja seinän välissä on ~40 mm rako. Ilmaväli on hieman ristiinkoolausta matalampi ~80 mm, koivuvanerin alapinnassa ei ole viitteitä kosteusrasituksesta (kuva b).

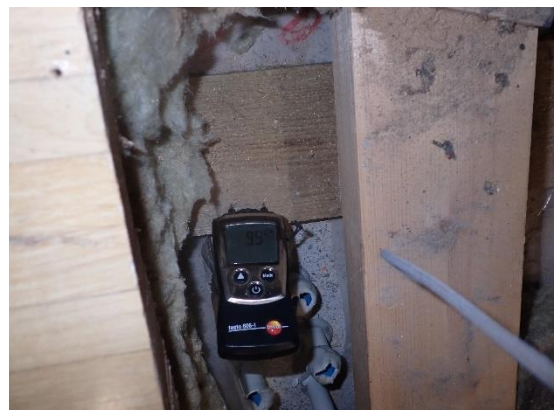
Kuvat 14 a ja b. Pintakosteusosoittimen lukemat vaihtelivat rakenneavauksessa RA2 joustolattiapinnan alapuolella 65-90. Lattiapinnan lukemat olivat hieman koholla. Puuosat olivat kuivia, kosteuspitoisuudet olivat n. 10 %.

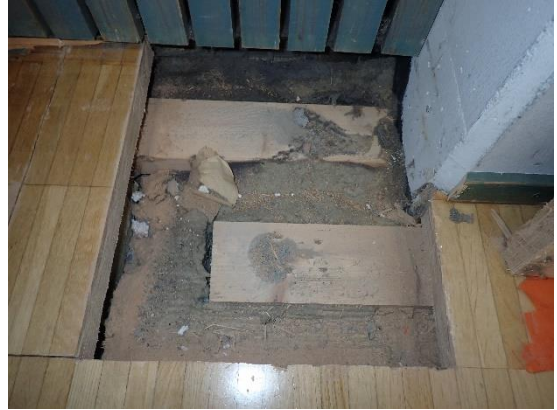
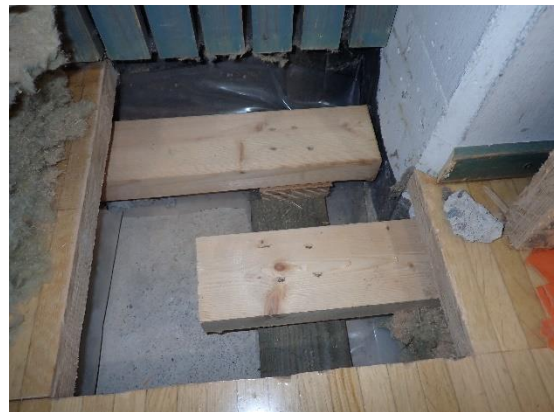
Kuvat 15 a...d. Yleiskuvia rakenneavauksesta RA3, avausta rajaa maanvastainen ulkoseinä. Rakenteissa ei havaittu viitteitä kosteusrasituksesta. Höyrynsulkumuovin nostoa ei muista avauksista poiketen ole, vaan muovi päättyy seinäpinnan kohdalla (nuoli kuvassa c). Pintavalu/tasoite oli valettu kiinni pilaariin/seinään (kuva c). Avauksessa ei havaittu viitteitä kosteusrasituksesta eikä poikkeavaa hajua. Liikuntasalin lattiarakente tuulettuu sisäilmaan avauksen kohdalla.

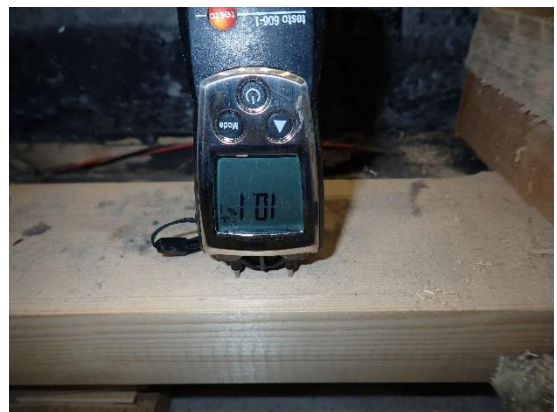
Kuvat 16 a ja b. Pintakosteusosoittimen lukemat vaihtelivat rakenneavauksessa RA3 joustolattiapinnan alapuolella 65-100. Lattiapinnan lukemat olivat hieman koholla. Puuosat olivat kuivia, kosteuspitoisuudet olivat n. 10 %.

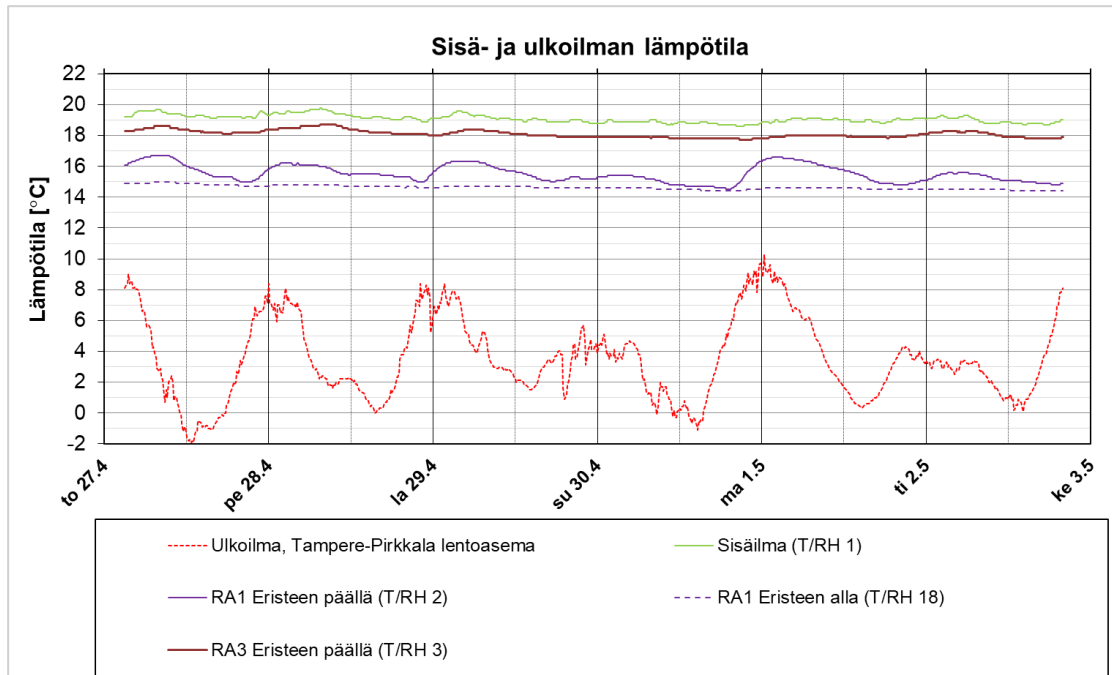
Kuva 17. Lämpötilän seurantamittauksen tulokset.

Ulko-oven lähellä rakenneavauksen RA1 ilmapälissä ja eristeen alla mitatut olosuhteet poik-kesivat sisäilman olosuhteista selkeästi. Lämpötila ilmapälissä oli selkeästi sisäilmaa mata-lampi vaihdellen välillä 14,5...16,7 °C. Kosteuspitoisuus ilmapälissä oli reilusti sisäilman kos-teuspitoisuutta korkeampi. Suhteellinen kosteus vaihteli välillä 53,0...71,0 % RH ja kosteus-pitoisuus välillä 7,3...9,5 g/m<sup>3</sup>.

Seurantamittausten perusteella lämpötila joustolattiarakenteen ilmapälissä on liikuntasalin ulko-oven läheisyydessä selkeästi sisäilmaa matalampi. Lisäksi ilman kosteuspitoisuus on hetkellisesti jopa 2 g/m<sup>3</sup> sisäilmaa korkeampi.

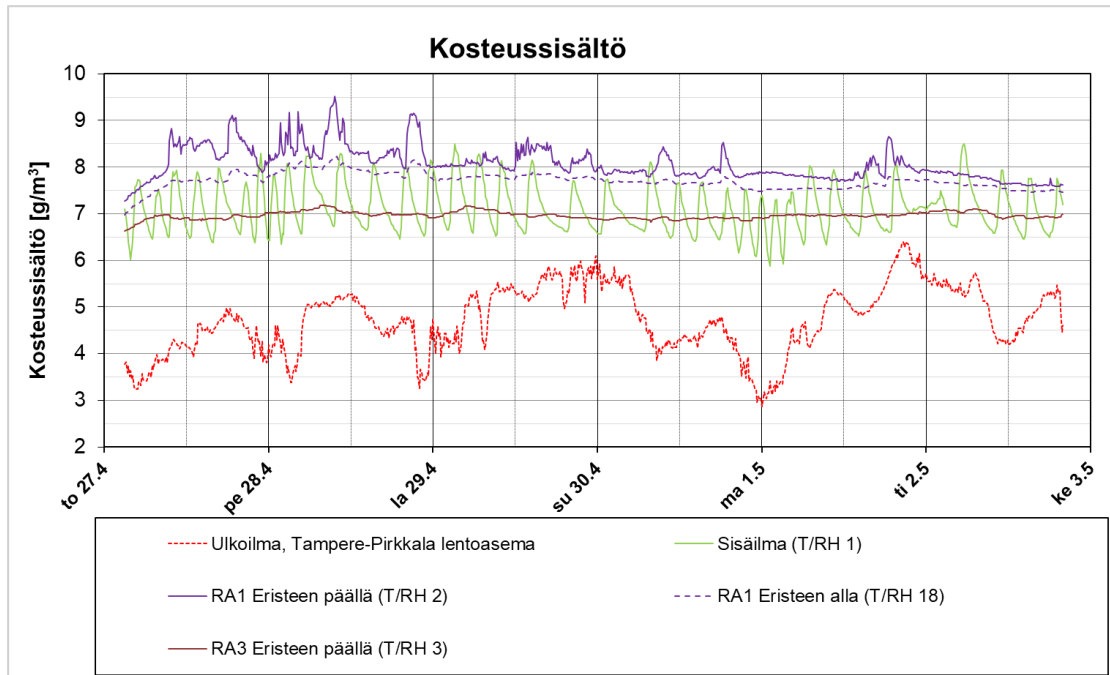
Kuva 19. Seurantamittauksen (RH/T) tuloksista lasketut kosteussisällöt.

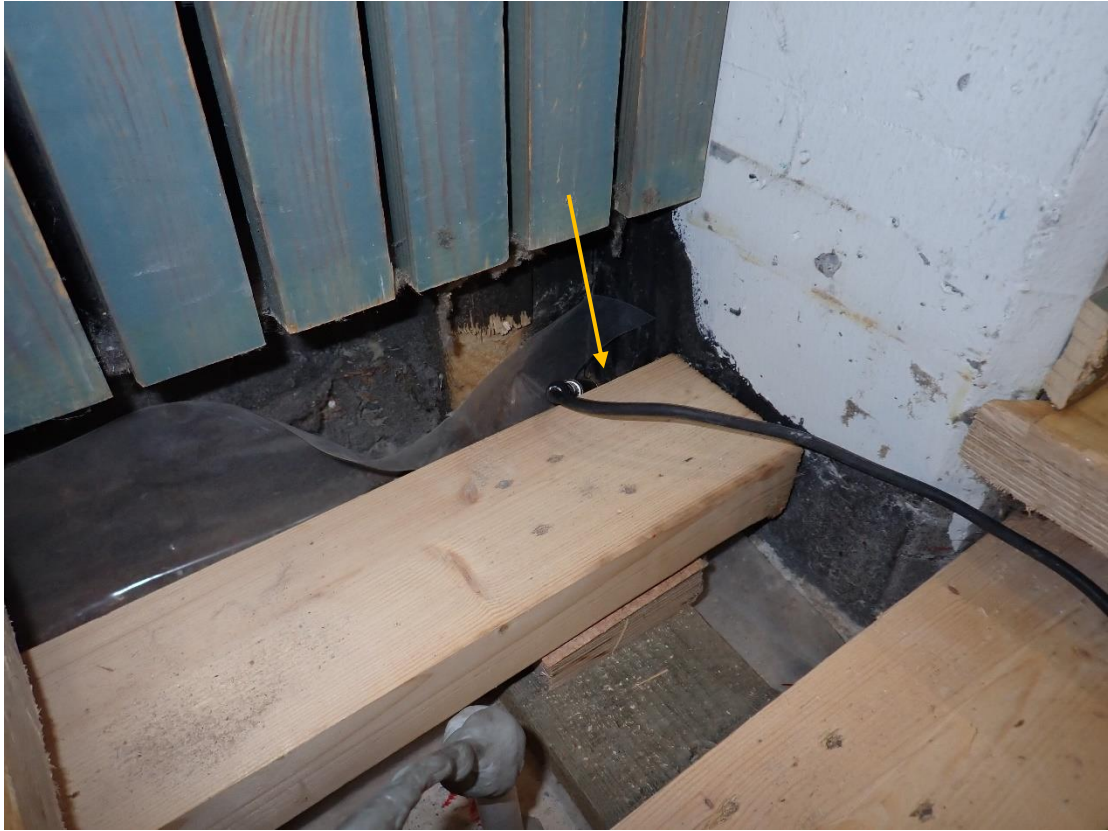
Kuva 20. Merkkiainekokeessa havaittu vuotokohta avauksessa RA3, merkattu nuolella. Pilarin ja seinän nurkassa, alapohjaliittymässä höyrynsulkumuovin takana.

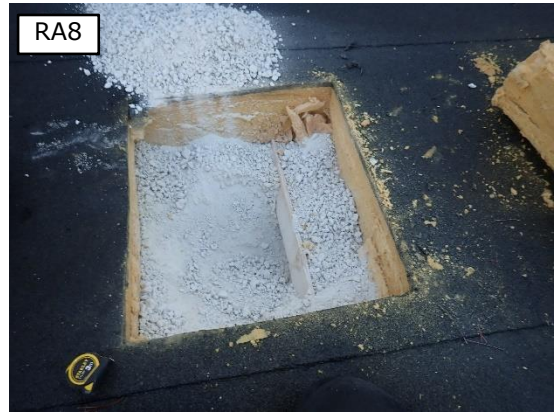
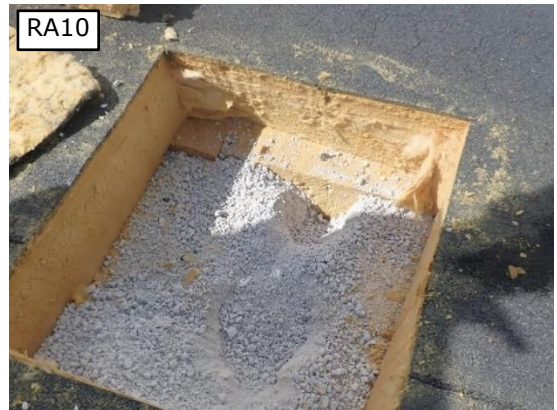
Kuvat 24 a...d. Yleiskuvia yläpohjarakenteeseen YP2 tehdyistä avauksista, avauksen numero on esitetty kuvan yläreunassa. Avauksista tehdyt havainnot vastasivat pitkälti toisiaan. Rakenneavauksessa RA8 kevytbetonimurskan seassa havaittiin yksittäinen rima, joka oli kuiva, kosteuspitoisuus 10 %. Rakenneavauksessa RA10 kevytbetonimurskakerros oli korvattu mineraalivillalla n. 1 m päässä liikuntasalin ulkoseinästä. Ontelolaataston päällä ei havaittu erillistä höyrynsulkukerrosta.

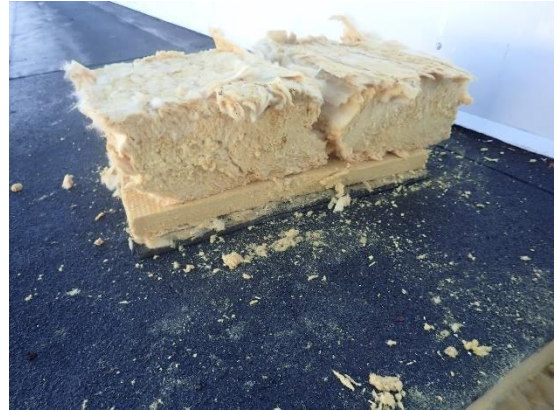
Kuvat 25 a ja b. Rakenneavauksissa ei havaittu erillistä tuuletusuritutusta mineraalivillaeristeissä. Eristeet olivat avauksissa aistinvaraisesti arvioiden kaikissa avauksissa kuivia eikä niissä havaittu viitteitä kosteusrasituksesta tai ilmavuodoista. Kuvassa b rakenneavauksesta purettu eristeet käännettynä ylösalaisin.

Heikon/olemattoman tuulettavuuden seurauksena eristetilassa on kohonnut riski kosteusvaurioille, johtuen katon heikosta kuivumiskyvystä. Avauksissa rakenteissa ei havaittu vaurioita eikä viitteitä haitallisesta kosteudesta.
