3.5.2023

# MUISTIO

## PÄÄKOULUN 3. KERROKSEN SEKÄ KIVIKOULUN PSYKOLOGIN HUONEEN RAJATTU ILMANVAIHTOSELVITYS

ARVO YLPÖN KOULU

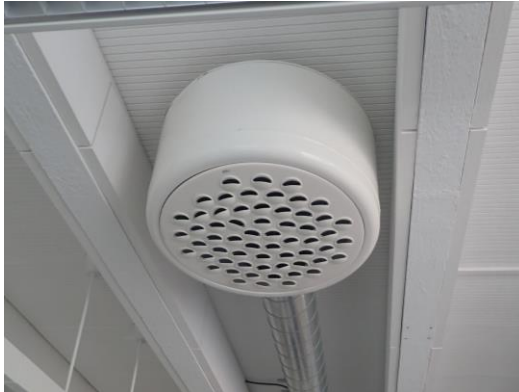
*Kuva 2. kerroksen uusituista tuloilmanpäätelaitteista. Kuvan suutinhajottajassa suuttimet on suunnattu tilan ulkoseinää kohden.*

Tilojen ilmajaoissa havaittiin suuntinasetuksista johtuvia eroja. Osassa tiloja suuttimet oli suunnattu ulkoseiniä kohden ja osassa ympäri tilaa. Eroavaisuuksista johtuen ilmanvaihdon huuhteluvaikutus käyttäytyy eri tavoin suuntauksista riippuen vaikuttaen sen tehokkuuteen ja käyttäjien tuntemaan kokemukseen. Yleisesti ottaen ilmanjaon huuhteluvaikutuksen arvioidaan olevan tyydyttävä, mikäli tuloilman lämpötila on noin 2 °C sisäilman lämpötilaa matalampi. Sisään puhallettavan ilman lämpötilan ollessa sisäilman lämpötilaa vastaava tai korkeampi, heikkenee ilmanvaihdon huuhteluvaikutus sisäilman lämpötilakerrostumisesta johtuen. Ilmanvaihdon huuhteluvaikutuksen tehostamiseksi, suosittelemme tuloilmavirtausten suuntaamista opetustiloissa päätylaitteilta päätyseiniä kohden ja keskimmaiselta laitteelta ikkuna- ja käytäväseinää kohden.

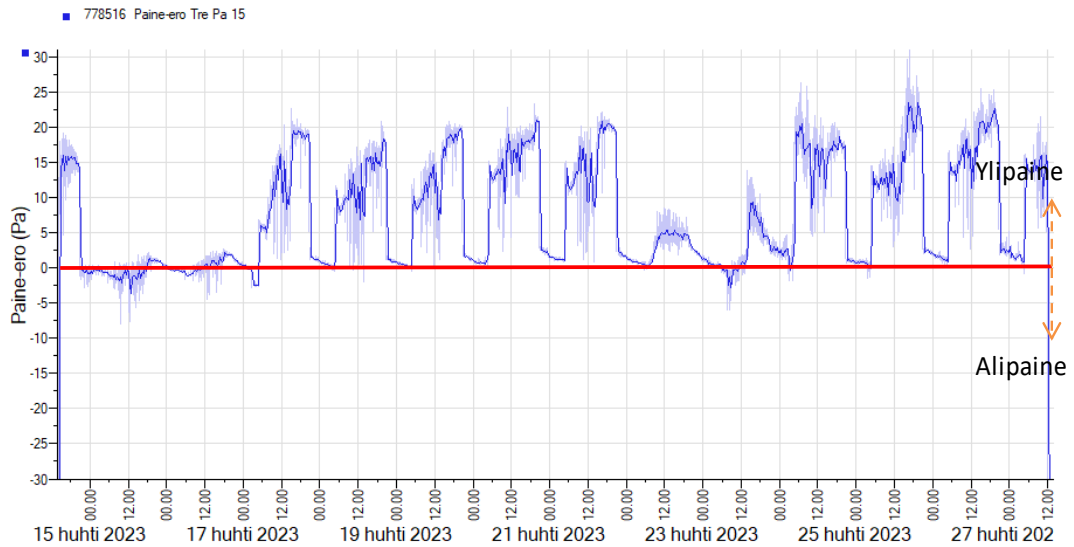
Kuvaaja 3. Sisäilman ja ulkoilman välinen paine-ero pääkoulun opetustilassa 234 seurantajakson aikana. Mittaustuloksen ollessa positiivinen, on sisäilma ylipaineinen ulkoilmaan nähden.

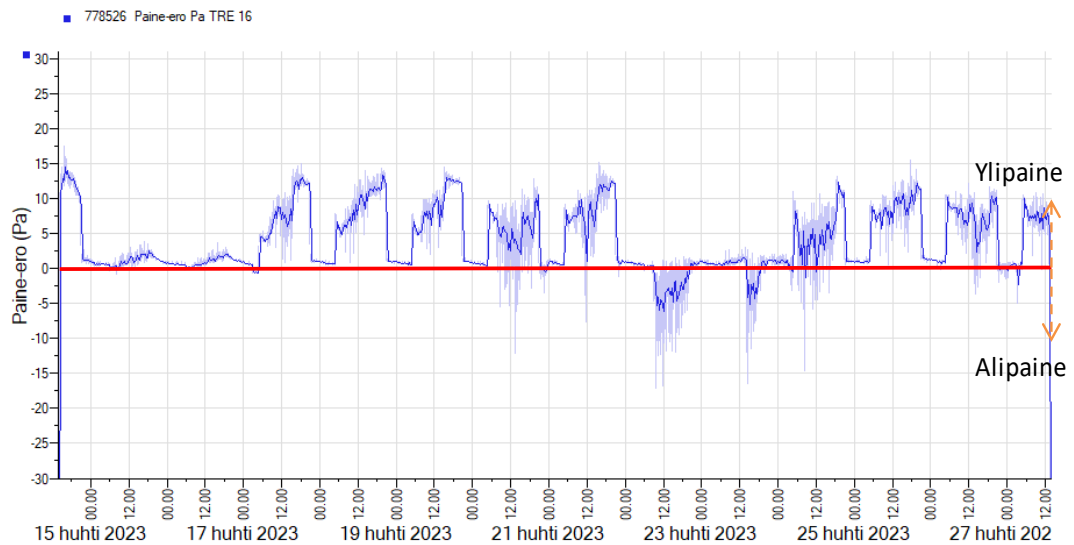
Kuvaaja 4. Sisäilman ja ulkoilman välinen paine-ero pääkoulun opetustilassa 302 seurantajakson aikana. Mittaustuloksen ollessa positiivinen, on sisäilma ylipaineinen ulkoilmaan nähden.

Pääkoulun 3. kerroksen sisäilman ja ulkoilman välinen paine-ero vaihtelee lievän tasapainetilanteen ( $\pm 2$  Pa) ja merkittävän ylipaineen (20 Pa) välillä. Mittausjaksolla on mittauksissa havaittavissa selkeä sykisyys arkipäivisin aikavälillä klo. 05.00–20.00, jolloin tilat ylipaineistuvat, muun ajan tilat ovat lähellä tasapainetilannetta. Sykisyys viittaa rakennuksen ilmanvaihtokoneiden käyntitilojen muutoksiin. Tilakohtaisissa ilmamäärämittauksissa ei havaittu merkittäviä eroja tulo- ja poistoilmamäärien suuruudessa, mikä viittaa siihen, että ylipaineisuus johtuu rakennuksen kokonaisilmamäärien epätasapainosta. Suosittelemme selvittämään rakennuksen kokonaistulo- ja poistoilmamäärien tasapainon, sekä suorittamaan selvityksen perusteella tarpeen mukaisen ilmanvaihtojärjestelmän tasapainotuksen.

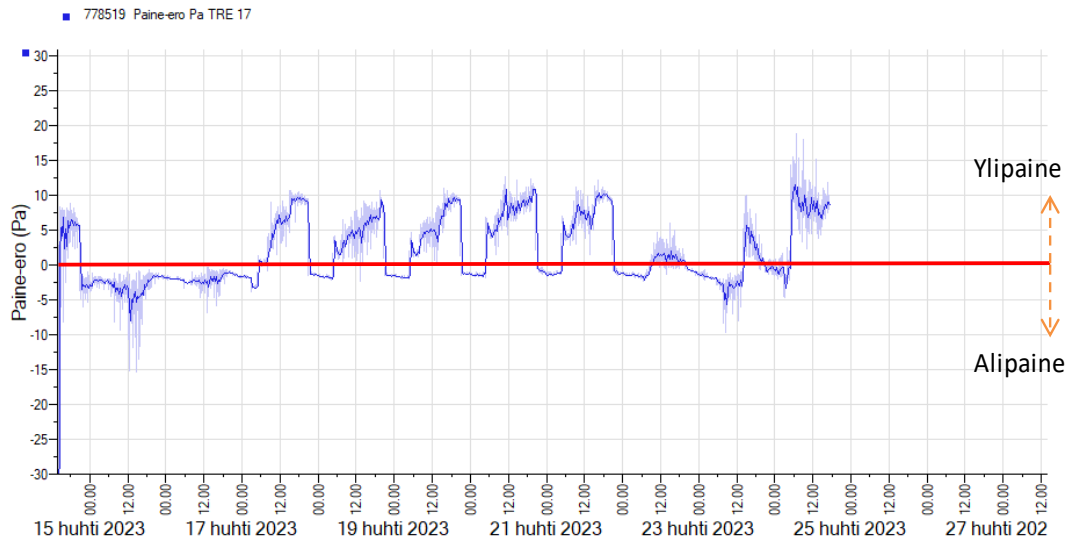
Kuvaaja 5. Sisäilman ja ulkoilman välinen paine-ero pääkoulun opetustilassa 313 seurantajakson aikana. Mittaustuloksen ollessa positiivinen, on sisäilma ylipaineinen ulkoilmaan nähden. Seurantamittalaitteen paristo loppui 24.4., mihin mittaus on pysähtynyt.

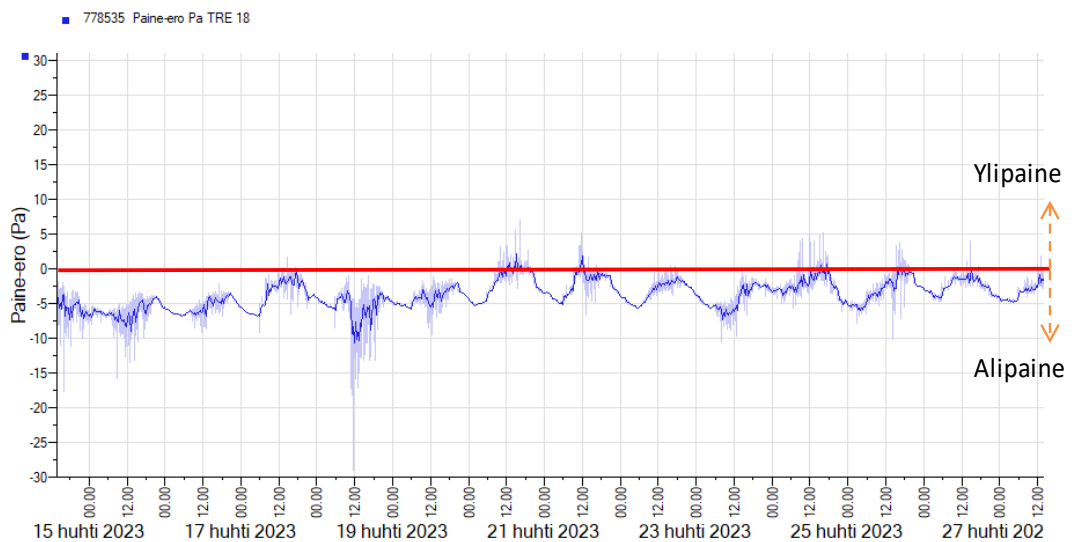
Kuvaaja 6. Sisäilman ja ulkoilman välinen paine-ero kivikoulun tilassa 114 (koulupsykologi) seurantajakson aikana. Mittaustuloksen ollessa negatiivinen, on sisäilma alipaineinen ulkoilmaan nähden.

Kivikoulun koulupsykologin tilan sisäilman ja ulkoilman välinen paine-ero vaihtelee tasapainetilanteen ja lievän alipaineen (-5 Pa) välillä. Painesuhteen arvioidaan olevan hyvällä tasolla, eikä suhteen ole tarvetta suorittaa toimenpiteitä.

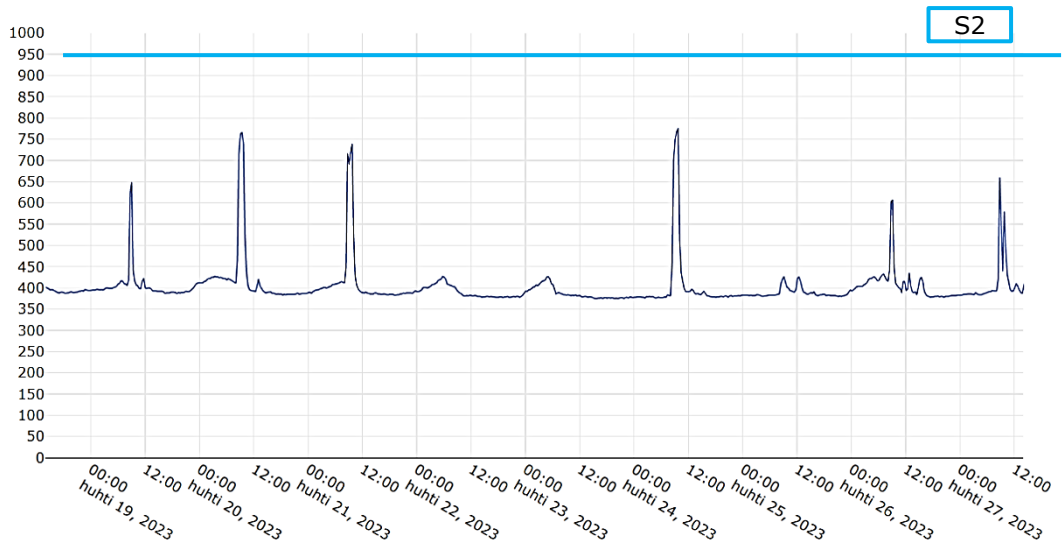
Kuvaaja 7. Sisäilman hiilidioksidipitoisuus pääkoulun opetustilassa 313 seurantajakson aikana.

Pääkoulun 3. kerroksen sisäilman hiilidioksidipitoisuudet eivät ylitä mittausjaksolla sisäilmastoluokan S2 tavoitearvoa 950 ppm mitatuissa tiloissa. Mittaustulosten perusteella tilojen ilmanvaihdon arvioidaan oleva riittävä tilojen käyttöön nähden.

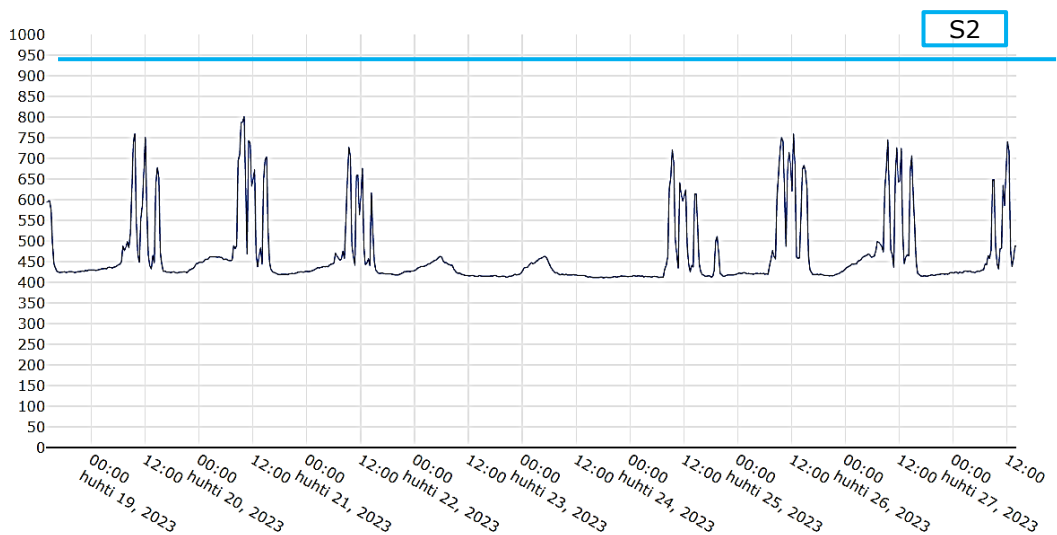
Kuvaaja 8. Sisäilman hiilidioksidipitoisuus pääkoulun opetustilassa 302 seurantajakson aikana.

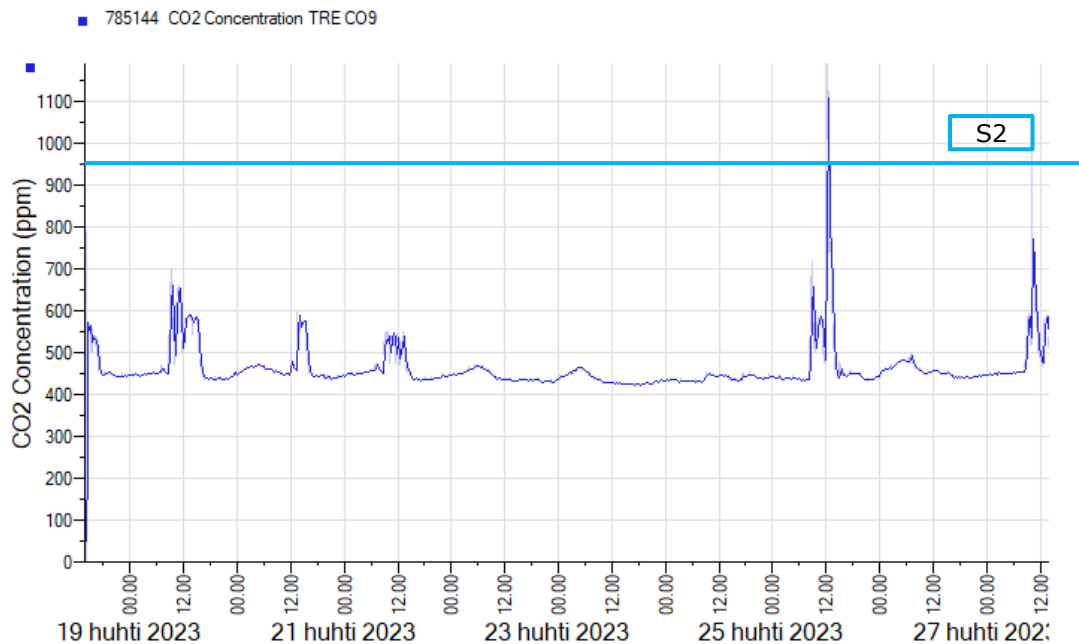
Kuvaaja 9. Sisäilman hiilidioksidipitoisuus kivikoulun tilassa 114 (koulupsykologi) seurantajakson aikana.

Kivikoulun koulupsykologin huoneen sisäilman hiilidioksidipitoisuus käy yksittäisenä päivänä hetkellisesti n. 1100 ppm tuntumassa, mutta muilta osin pysyttelee pääosin alle 600 ppm. Hetkellinen ylitys voi johtua tilan tavanomaista suuremmasta käyttäjämäärästä. Mittaustulosten perusteella tilojen ilmanvaihdon arvioidaan oleva riittävä tilojen käyttöön nähden.

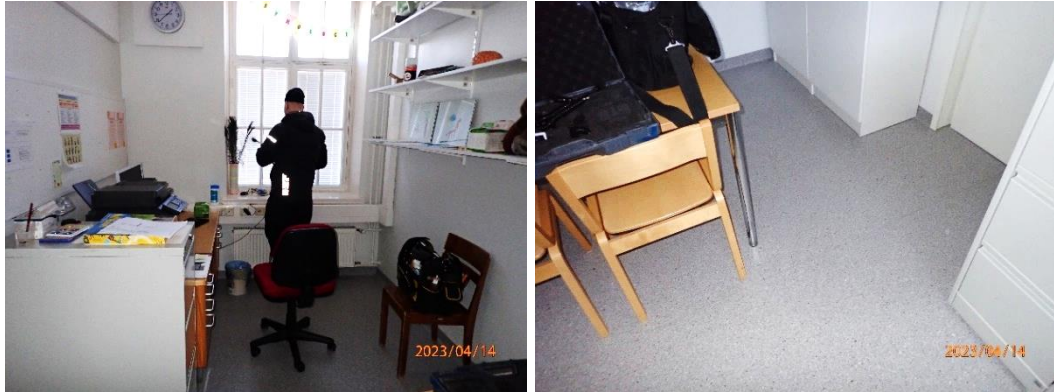
Tilan 114 pintarakenteissa ei havaittu tarkastusten yhteydessä kosteuden aiheuttamia jälkiä, tai muita viitteitä rakenteiden korkeaan kosteusrasitukseen. Tilat olivat yleisilmeeltään siistit ja puhtaat. Tiloissa ei ollut havaittavissa tarkastusten aikaan poikkeavaa hajua.

Tilaan suoritettujen pintakosteuskartoitusten perusteella alapohjan pintakosteuslukuarvot (65...70 GANN) olivat samalla tasolla, kuin vuoden 2019 kuntotutkimuksessa (Vahnen Rakennusfysiikka Oy, 15.2.2019) on raportoitu. Alapohjarakennetta on tutkittu tarkemmin vuoden 2019 kuntotutkimuksen yhteydessä. Havaintojen perusteella tilan rakenteisiin ei ole tehty sisäilmälähtöisiä toimenpiteitä vuoden 2019 kuntotutkimuksen jälkeen.

Kuvat 10. Yleiskuvia tilojen ulkoseinältä ja lattiapinnotteesta.

Koska tilaan aiemmin suoritettujen kuntotutkimusten perusteella alapohjan ilmatiiveys on puutteellinen, suosittelemme ilmatiiveyden parantamista. Vuonna 2019 tehdyissä tutkimuksissa on suositeltu vuonna 2015 asennettujen lattian muovimattojen FLEC-mittauksia ja sisäilman VOC-mittauksia. Tilan koko huomioiden mittausten suorittaminen ei

ole kokonaistaloudellisesti järkevää, joten lattiapäällysteiden uusimista ilmatiiveyden parantamisen yhteydessä tulee harkita.
