Nahkialan koulun asuntola (esikoulu)
Mäntysalontie 3
37800 Akaa

Vahinkokartoitusraportti

1 Kohteen yleiskuvaus ja rakenteet

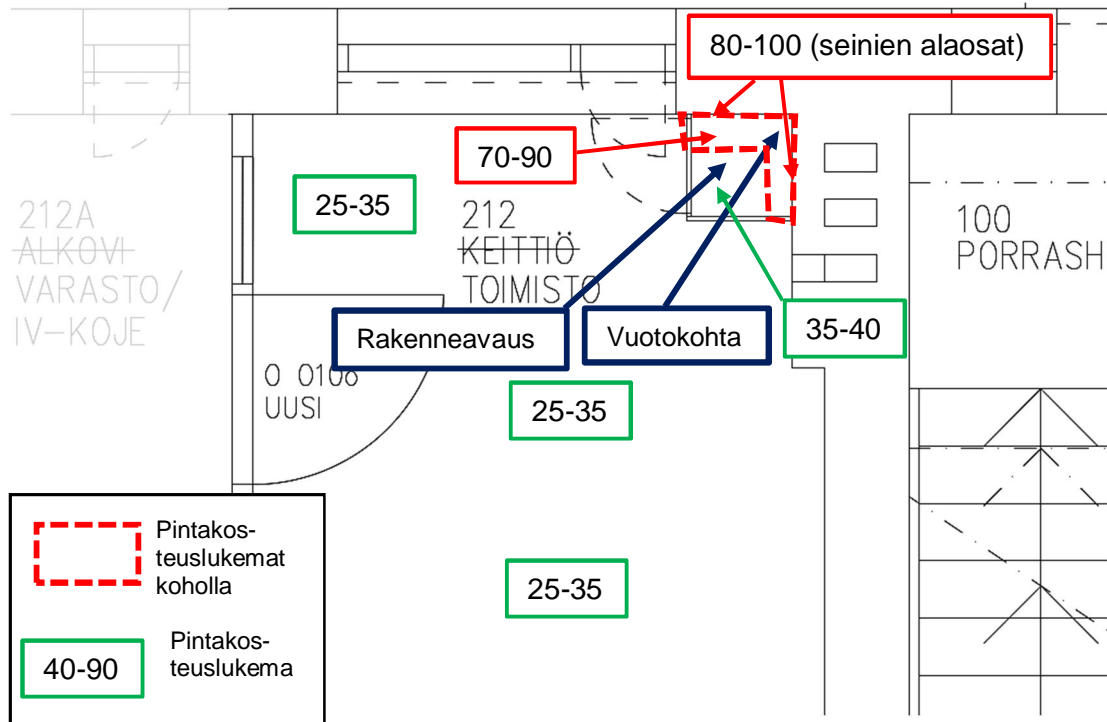
Vuotokohta on toimiston 212 yhteydessä olevassa komerossa. Komerossa on puulattian pinnassa ohut tasoite, muualla tilassa on muovimatto. Komeron tasoitepinnalla havaittiin kosteusjälkiä käyttövesiputken läpiviennin ympärillä. Pintakosteuslukemat komeron lattiassa kosteusjälkien kohdalla olivat 70–90 (koholla), muualla komeron lattiassa 35–40 (normaali) ja toimistotilan 212 muovimattopäällysteisessä lattiassa 25–35 (normaali). Komeron tiiliseinissä, vuotokohdan takana pintakosteuslukemat olivat 80–100 (koholla), muissa seinäkohdissa 40–50 (normaali). Aistinvaraisesti toimistohuoneessa 212 ei kartoitushetkellä havaittu muita kosteusjälkiä tai muita mahdollisiin vaurioihin viittaavia merkkejä eikä tavanomaisesta poikkeavia hajuja.

Kuva 1. Kartoituksen merkittävimmät havainnot, toimisto 212.

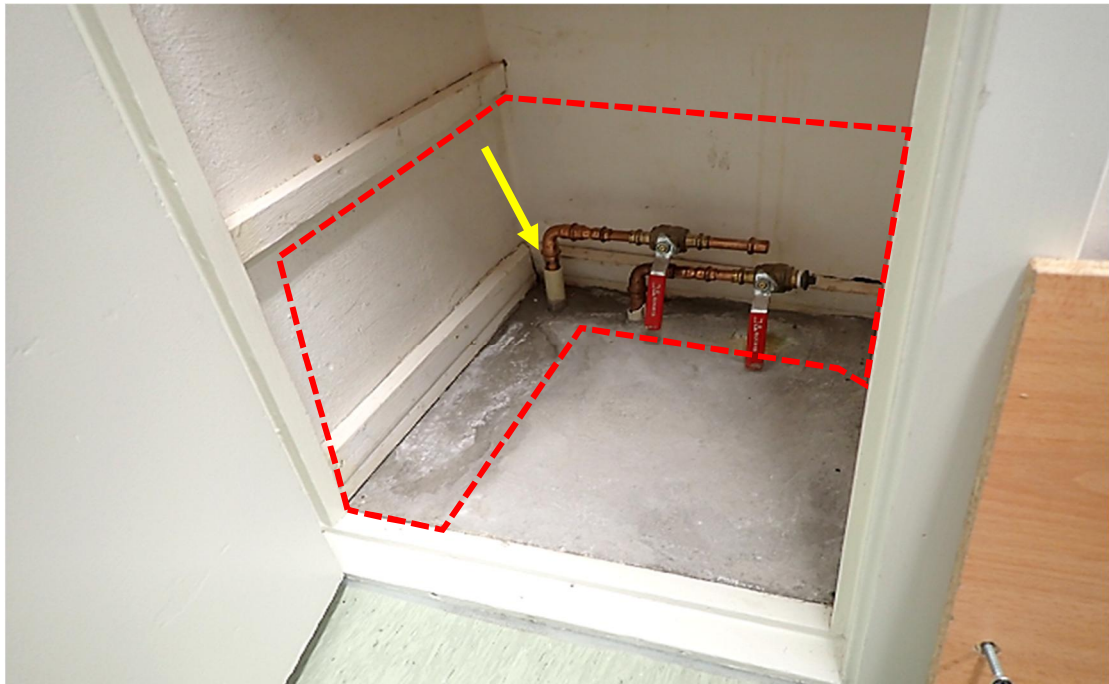
Kuva 2. Vesivuotokohta (keltainen nuoli) sijaitsee toimiston 212 komerossa. Punaisella katkoviivalla on merkitty alueet, joilla todettiin kohonneita pintakosteuslukemia.

Kartoituksen perusteella rikkoutuneen käyttövesijohdon vesivuoto on aiheuttanut vuotokohtaan läheisyydessä toisen kerroksen toimiston 212 komeron kivirakenteisten seinien ja välipohjan kastumista. Kohteen välipohjarakenteet ovat kosteusteknisesti riskialttiita, sillä vesivuodon sattuessa vesi voi rakenteen sisällä kulkeutua pitkiäkin matkoja ja kastella vuotokohtaa laajempia alueita. Välipohjan palkisto rajaa kuitenkin veden kulkeutumisen todennäköisesti yhden palkkivälin alueelle. Todennäköisesti palkisto kulkee rakennuksen poikkisuunnassa.

Kastuneen alueen korjaaminen edellyttää lattioiden pintarakenteiden purkamista ja täyttöjen poistamista kastuneilta alueilta sekä rakenteiden koneellista kuivattamista. Suosittelemme purkamaan välipohjien pintarakenteita ja täyttömateriaalia molemmissa kerroksissa vähintään koko kastuneen palkkivälin leveydeltä. Minimi purkulaajuus on esitetty kuvassa (Kuva 12). Alalaattapalkistojen palkkiväli on tyypillisesti noin 1-1,2 metriä. Toisen kerroksen komeron ulko- ja väliseinistä tulisi lisäksi poistaa maalit ja tasoiitteet n. 0,5 m korkeuteen ennen kuivatusta.

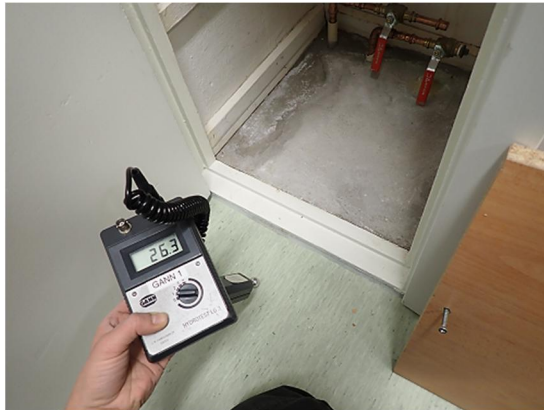
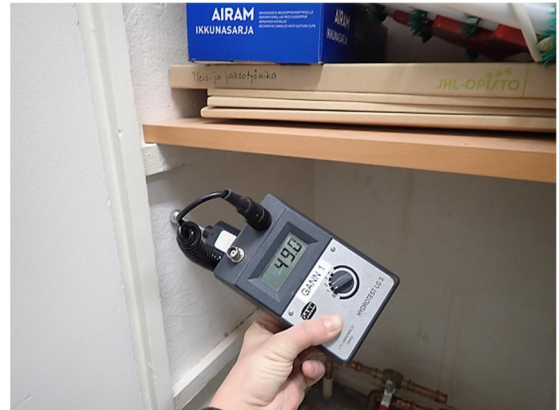
Kuvat 3 a ja b. Toimiston 212 komeron edustalla lattiassa sekä ylempänä seinärakenteissa ei todettu kohonneita pintakosteuslukemia.

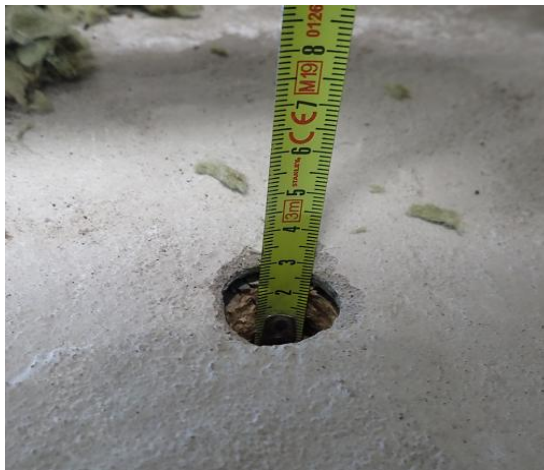
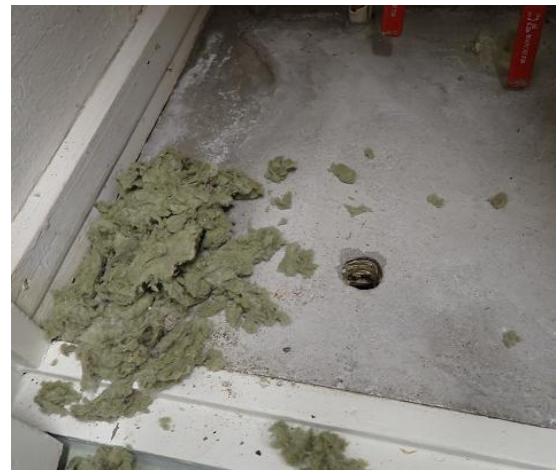
Tehdystä porareistä havaittiin lievä mikrobiperäinen/tunkkainen haju. Porareistä otettu mineraalivillaeriste oli paikoin kosteaa aistinvaraisesti tarkasteltuna.

Kuvat 4 a ja b. Rakenneavaus toimiston 212 komeron välipohjaan. Puulattian päällä on ohut tasoitekerros. Täyttönä oleva mineraalivilla oli aistinvaraisesti tarkasteluna osin kosteaa. Porareistä havaittiin lievästi mikrobiperäinen/tunkkainen haju.

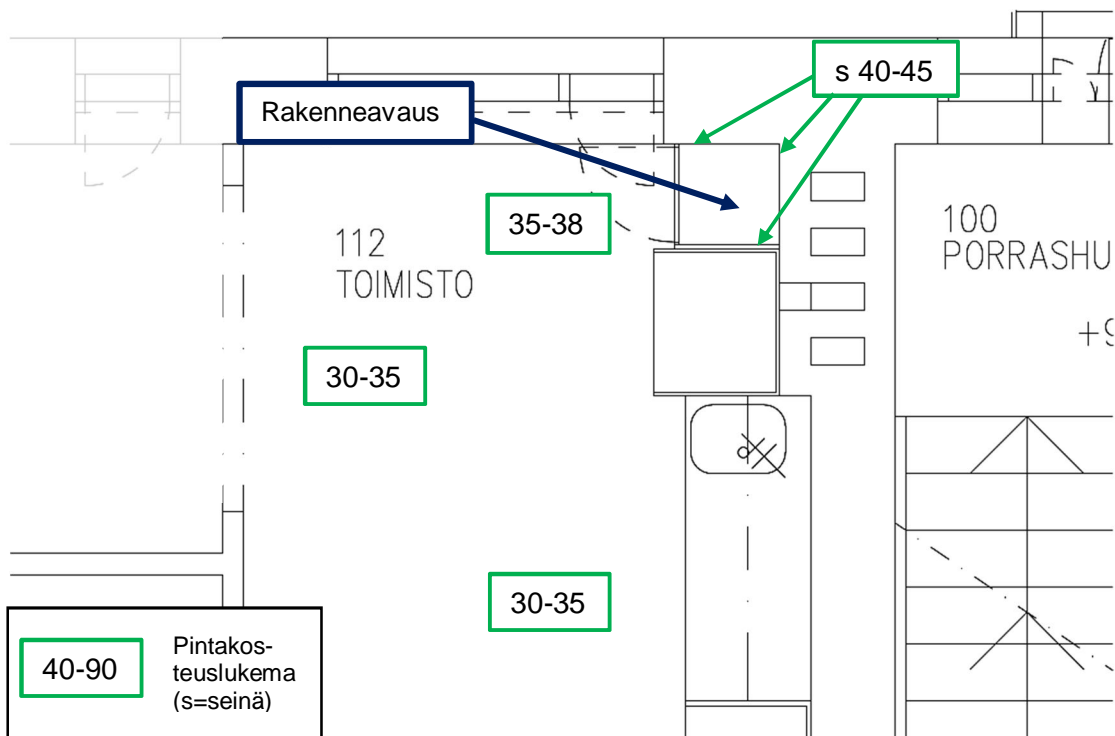
Vuotokohdan alapuolella, toimistossa 112 on samanlainen komero kuin toimistotilassa 212. Komerossa on lattiapintana vanerilevy, lattian läpi vesiputket on johdettu rakenteen sisälle. Komeron lattia on silmämääräisesti epätiivis putkiläpiviennin lisäksi myös seinien vierustoilla. Tilassa 112 oli kartoituksen aikaan erittäin voimakas, kostean kivaineksen tyyppinen haju, jota on henkilökunnan havaintojen mukaan esiintynyt tilassa jo joitakin viikkoja. Henkilökunta ei pysty oleskelemaan ko. tilassa ja sama haju häiritsee käyttäjiä myös viereisissä tiloissa.

Kuva 5. Kartoituksen merkittävimmät havainnot, toimisto 112.

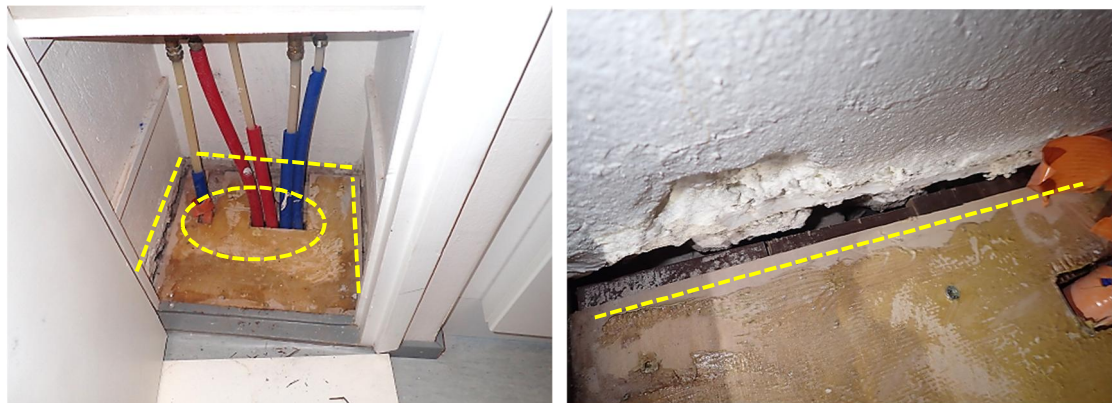
Kuvat 6 a ja b. Toimiston 112 komeron havaintoja. Komeron epätiivisiin puulattian kautta välipohjan eristetäytöstä on suora yhteys sisäilmaan (keltaiset katkoviivat). Komeron lattiassa on vanha liimakerros jäljellä poistetusta lattiapäällysteestä. Komeron pinnoilla ei havaittu vesivuodon aiheuttamia kosteusjälkiä tai kohonneita pintakosteuslukemia.

Tiloissa kartoitushetkellä havaittujen hajuhaittojen vuoksi suosittelemme koneellisesti alipaineistamaan korjattavat tilat välittömästi ja aloittamaan purku- ja kuivatustyöt viipymättä. Riittävän purkulaajuuden varmistamiseksi ja kaikkien kosteusvaurioituneiden materiaalien poistamiseksi suosittelemme, että riittävä purkulaajuus katselmoidaan ulkopuolisen asiantuntijan toimesta purkutöiden yhteydessä. Tarvittaessa kuivatustarve arvioidaan rakennekosteusmittauksilla purkutöiden jälkeen. Korjaustöissä tulee varmistaa välipohjan ilmatiiviys, jotta välipohjan täyttökerroksesta ei pääse kulkeutumaan epäpuhtauksia ja hajuja tiloihin.

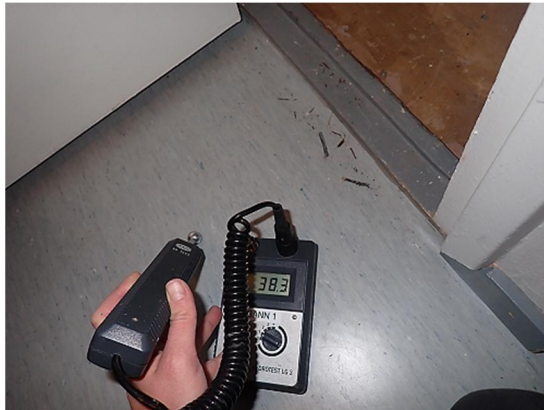
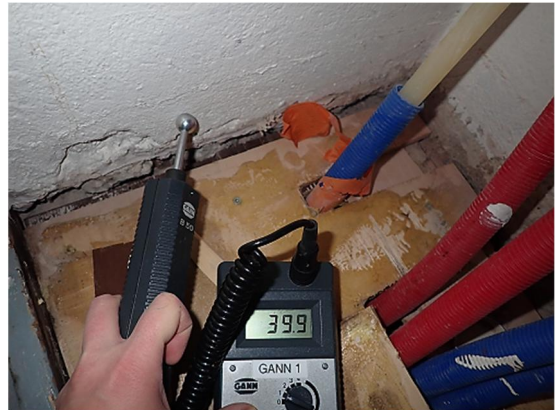
Kuvat 7 a ja b. Toimiston 112 komeron edustalla lattiassa eikä komeron seinä- tai lattiarakenteissa ei todettu kohonneita pintakosteuslukemia.

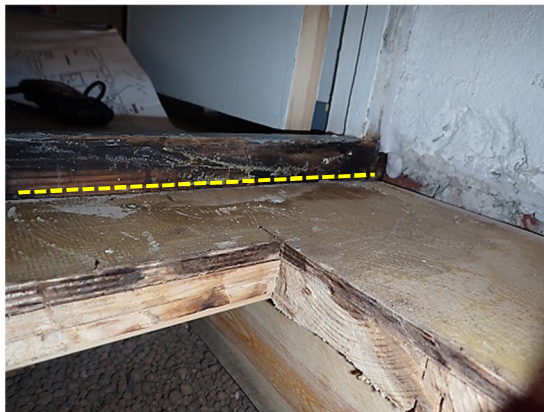
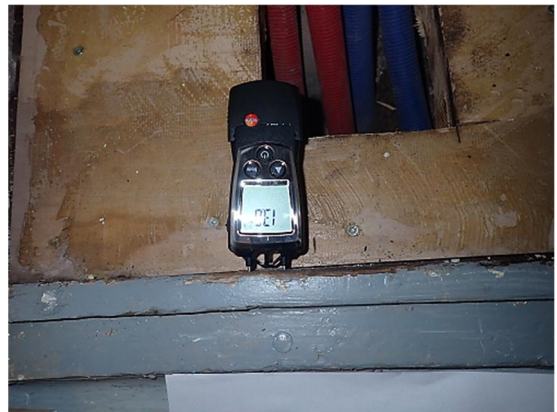
Kuvat 8 a ja b. Toimiston 112 komeron kynnyks on tummunut. Piikkimittarilla tarkasteltuna puun kosteus on normaali (n. 13 p %).

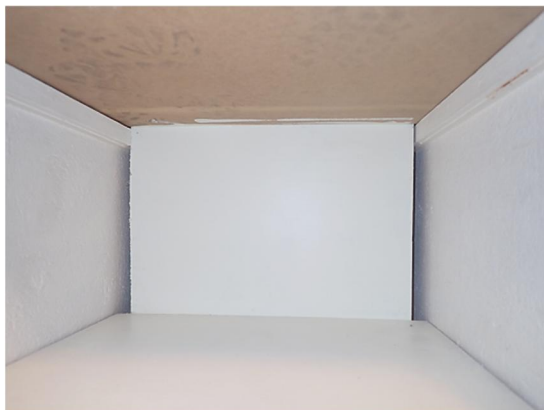
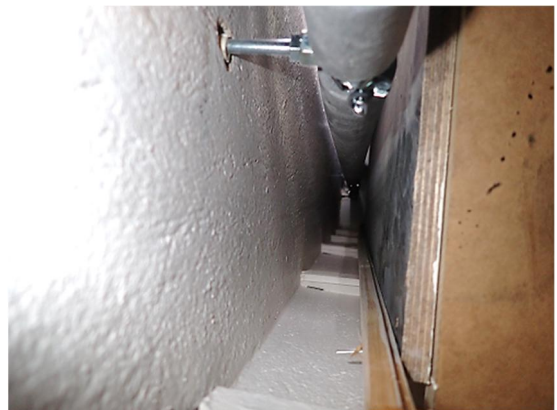
Kuvat 9 a ja b. Toimiston 112 komeron taustaseinä on levytetty. Putket kulkevat levytyksen takana. Tarkastelluilta osin seinässä ei havaittu kosteusjälkiä.

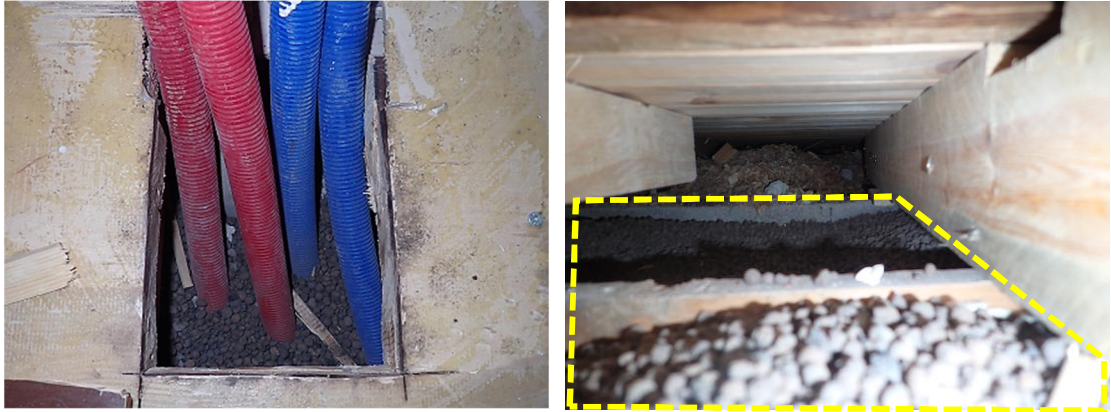
Avauksesta havaittiin huonetilassa havaitun hajun kaltainen, kostean kiviaineksen haju. Kevytsora oli avauksen kohdalla aistinvaraisesti tarkasteltuna kuivaa pölyävää).

Kuvat 10 a ja b. Rakenneavaus toimiston 112 komeron välipohjaan. Komeron kohdalla sekä komerosta katsottuna toisessa palkkivälissä on välipohjan täyttökerroksena kevytsoraa (keltainen katkoviiva) ja kolmannessa välissä on vanha kutterinlastutäyttö.

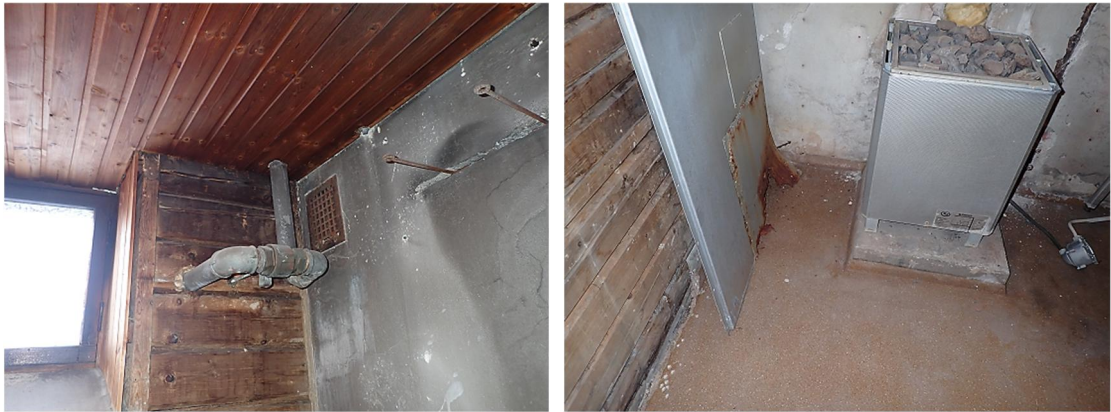
Kuvat 11 a ja b. Toimistotilan 112 komeron alapuolella on vanha saunatila. Saunatilan pinnoilla ei havaittu kosteusjälkiä tai muuta mahdolliseen vesivuotoon liittyvää. Yläpuolisen komeron vesijohdot eivät jatku kellarikerrokseen vaan jäävät todennäköisesti yläpuolisen lattiarakenteen sisään.
