# TUTKIMUSSELOSTUS

TOIJALAN YHTEISKOULU  
ERITYISOPETUS- JA OPPILASHUOLTOSIIVET, 1.KRS

JÄLKISEURANTATUTKIMUKSET  
SISÄILMAN ALTISTISTUMISOLOSUHTEIDEN ARVIOINTI

31.1.2022

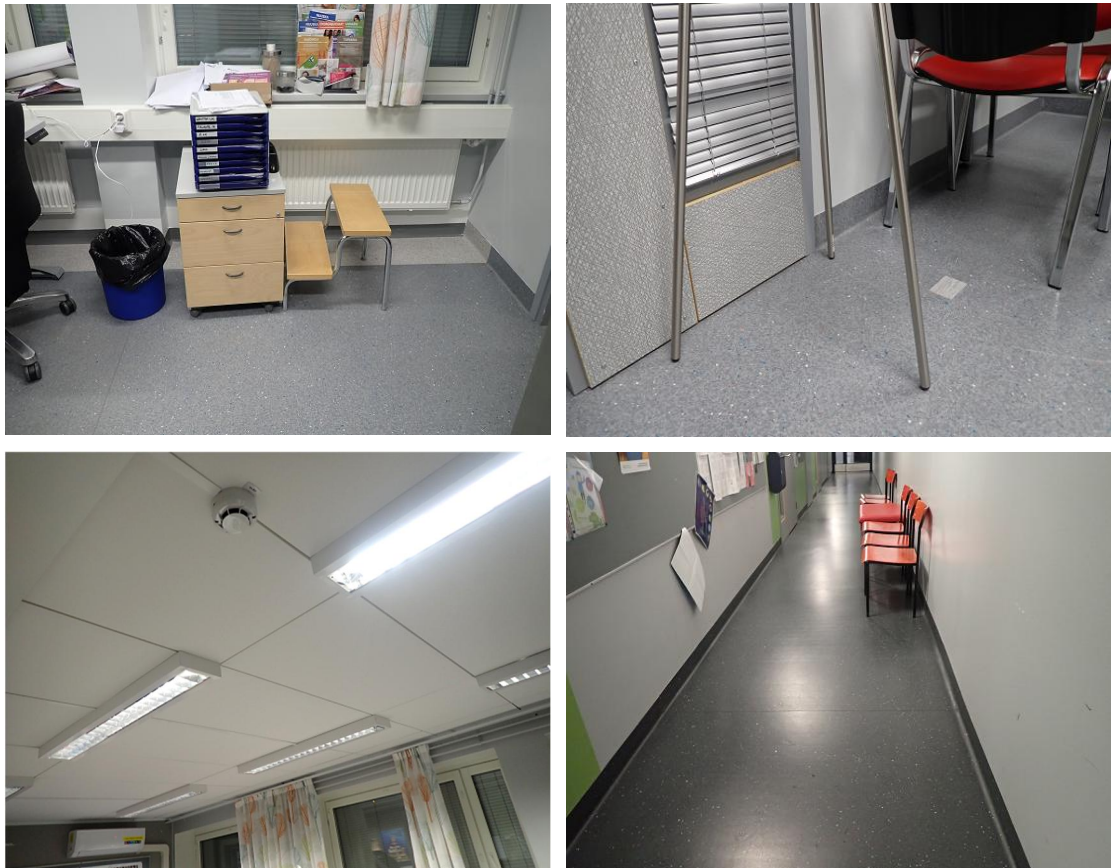
*Kuva 3 a...d. Yleiskuvia oppilashuollon siiven tiloista. Tilat olivat siistit eikä niissä havaittu aistinvaraisesti merkittäviä puutteita. Paikoin ikkunalaudoilla säilytetään tavaroita (kuva a). Käytävällä 110 havaittiin muovimaista hajua. Lattioissa on paikoin vanhojen mittauskohtien paikkauksia (kuva b).*

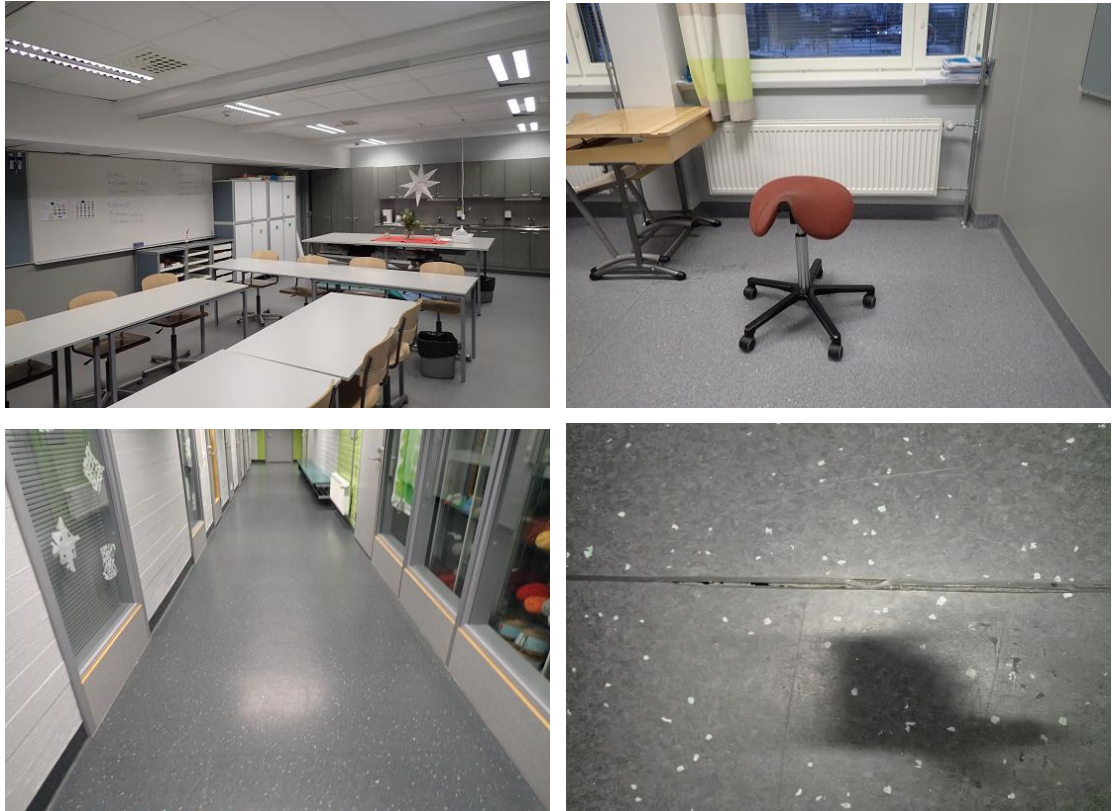
*Kuva 4 a...d. Yleiskuvia erityisopetussiiven tiloista. Tilat olivat siistit eikä niissä havaittu aistinvaraisesti merkittäviä puutteita. Käytävien muovimatoista on paikoin auennut saumojen (kuva d).*

Tutkimusalueella todettiin paikallisilla alueilla kohonneita pintakosteuslukemia muuta-  
missa erityisopetussiiven tiloissa. Kosteuspoikkeama-alueille tehdyissä viiltomittauk-  
sissa ei todettu lattiapäällysteen kosteusvaurioitumisen näkökulmasta kriittisen kor-  
keita kosteuspitoisuuksia (yli 85 %RH) eikä päällysteiden alustiloissa havaittu vaurioon  
viittaavia merkkejä, esimerkiksi hajuja tai värimuutoksia. Erityisopetussiiven käytävillä  
havaitut auenneet muovimattojen saumat suositellaan korjaamaan.

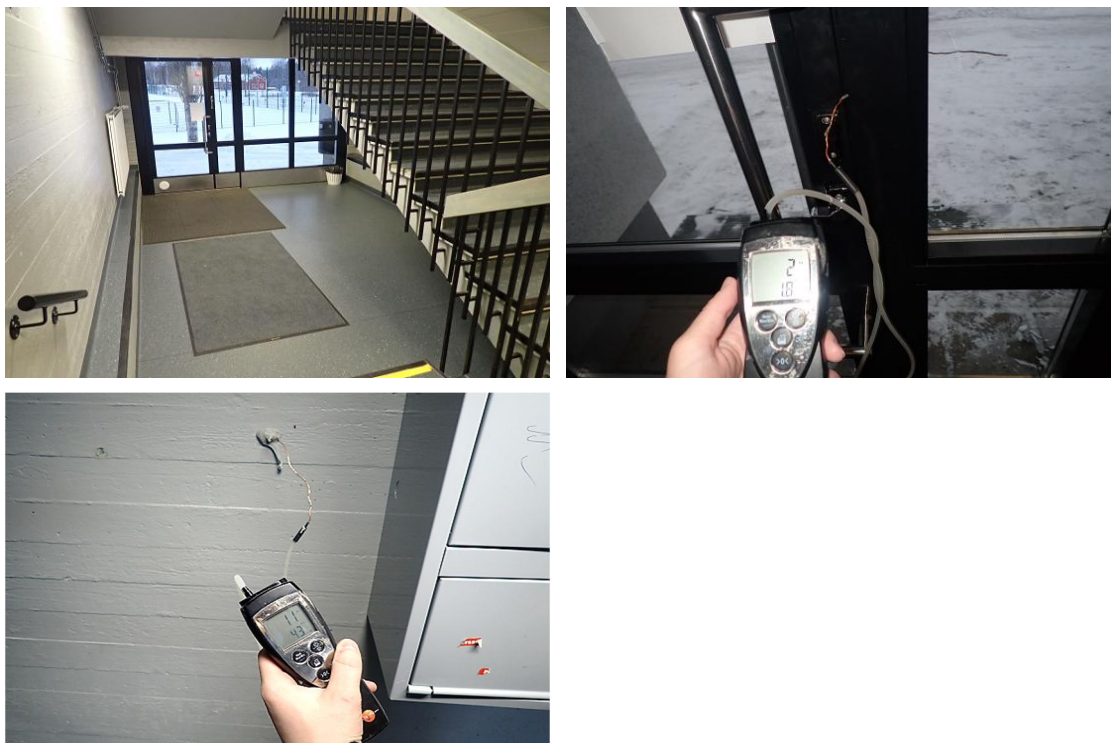
*Kuva 5 a...c. Erityisopetussiiven porrashuoneessa havaittiin tunkkaista/ryömintätilan hajua. Hetkellisten paine-eromittausten mukaan porrashuone oli ylipaineinen ulkoilmaan (n. 2 Pa) ja viereiseen putkikanaaliin (n. 11 Pa) nähden.*

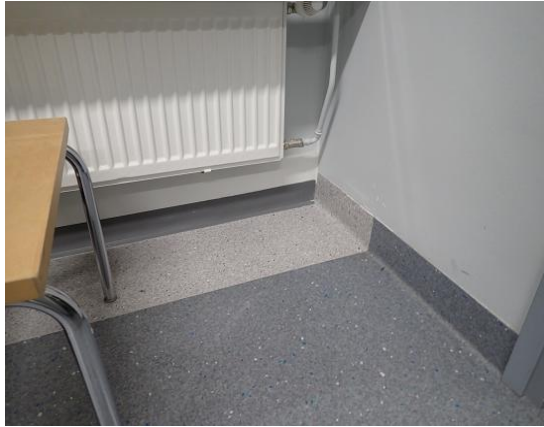
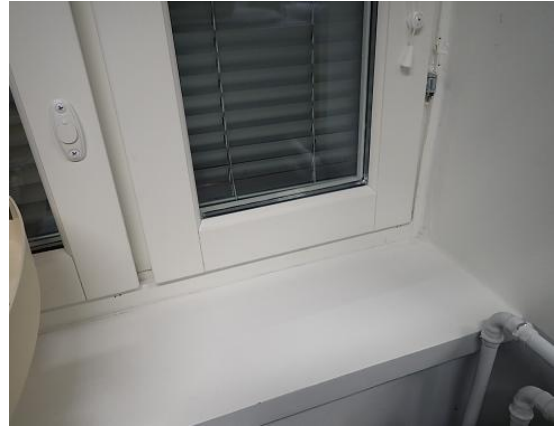
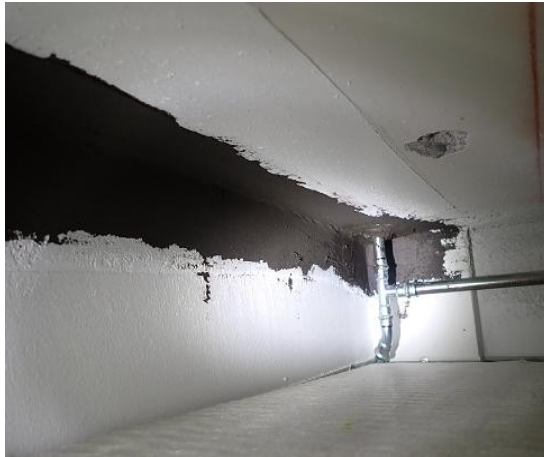
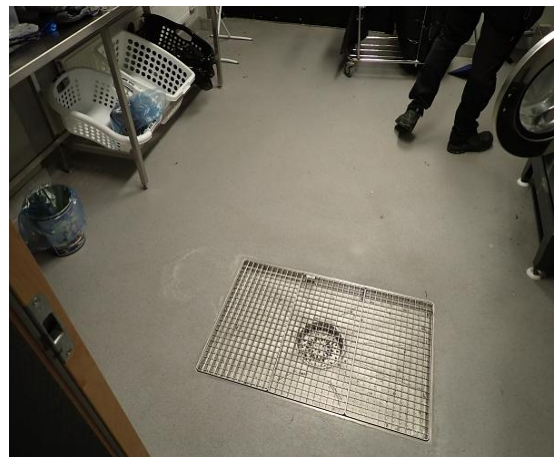
*Kuva 6 a...d. Yleiskuvia tutkittujen tilojen korjauksista. Alapohjan ja ulkoseinien, välipohjan ja ulkoseinien sekä ikkunoiden ja ulkoseinien välisiä rakenneliittymiä on tiivistetty Ardex-tuotteilla. Siivouskeskuksen 102 alapohjarakenne on lähtötietojen mukaan uusittu (kuva d).*

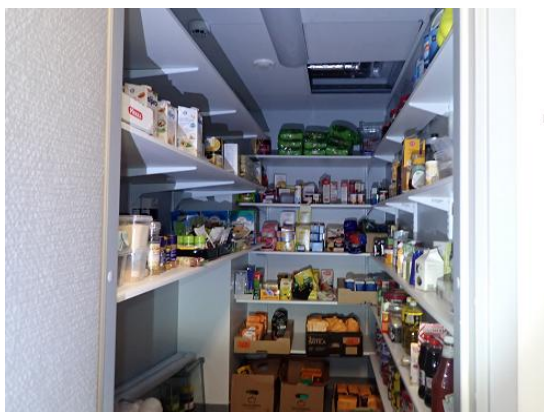
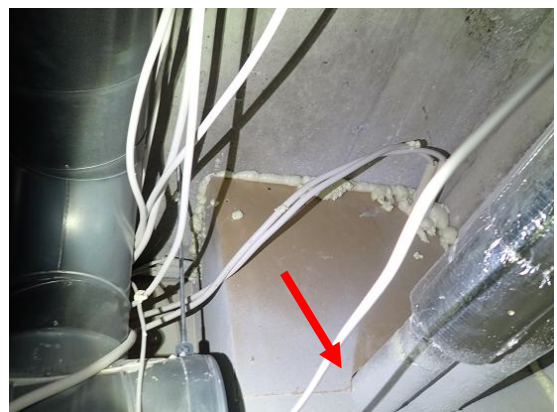
*Kuva 7 a...b. Kotitalousluokan varastotila 204, jonka levyrakenteinen hormi on lähtötietojen mukaan uusittu. Hormin liitos välipohjan alapintaan on tiivistetty uretaanivaahdolla. Putkiläpivientejä hormiin ei ole aistinvaraisen tarkastelun perusteella tiivistetty. Tilassa ei havaittu poikkeavia hajuja.*

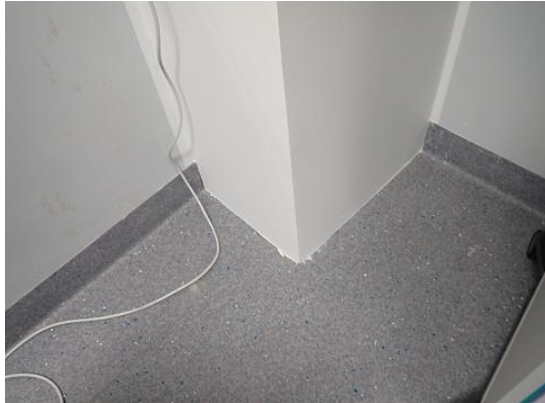
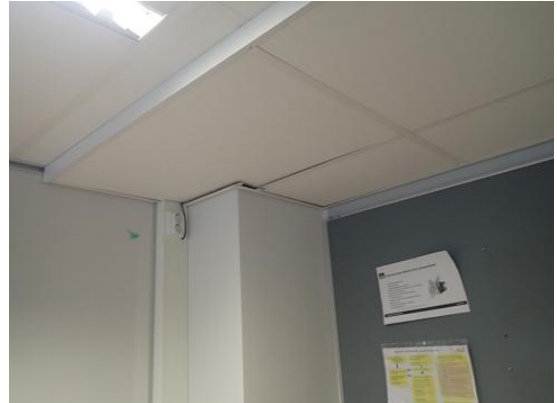
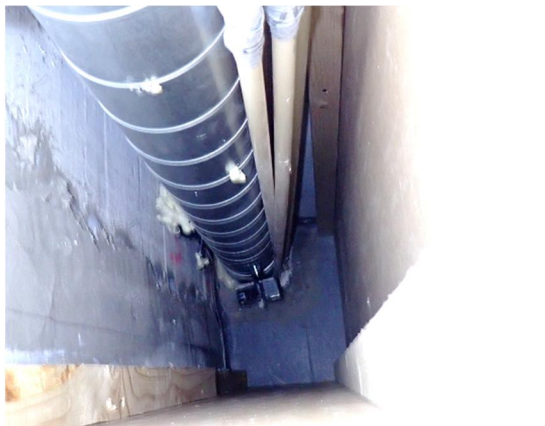
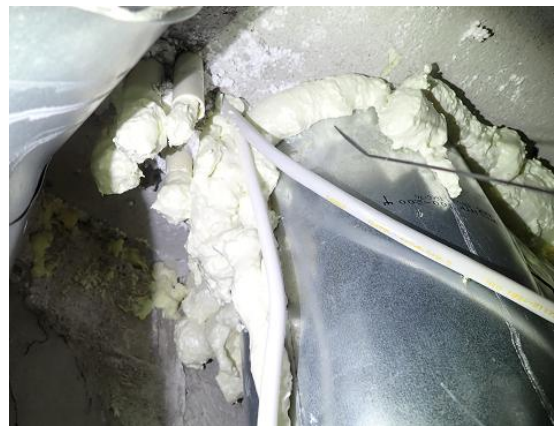
*Kuva 8 a...d. Korjausten kohteena ollut levyrakenteinen hormi erityisopetuksen tilassa 146. Hormissa olevien kanava- ja sähköjohtojen läpiviennit ala- ja välipohjaan on tiivistetty polyuretaanivaahdolla. Aistinvaraisessa tarkastelussa hormissa ei havaittu puutteita tai poikkeavia hajuja.*

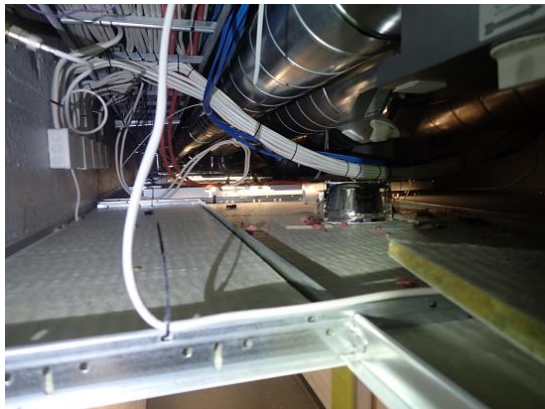
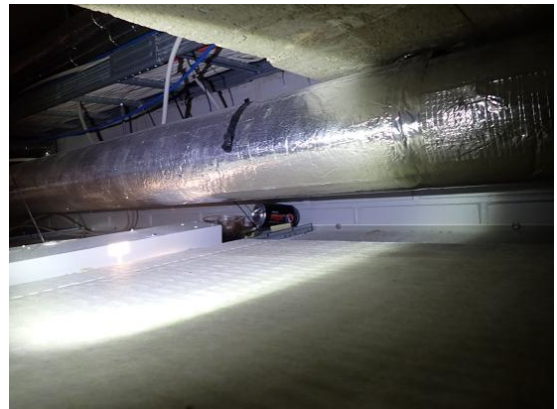
*Kuva 9 a...b. Alakatot tarkastettiin pistokoeluontoisesti eikä niiden puhtaudessa todettu merkittäviä puutteita.*

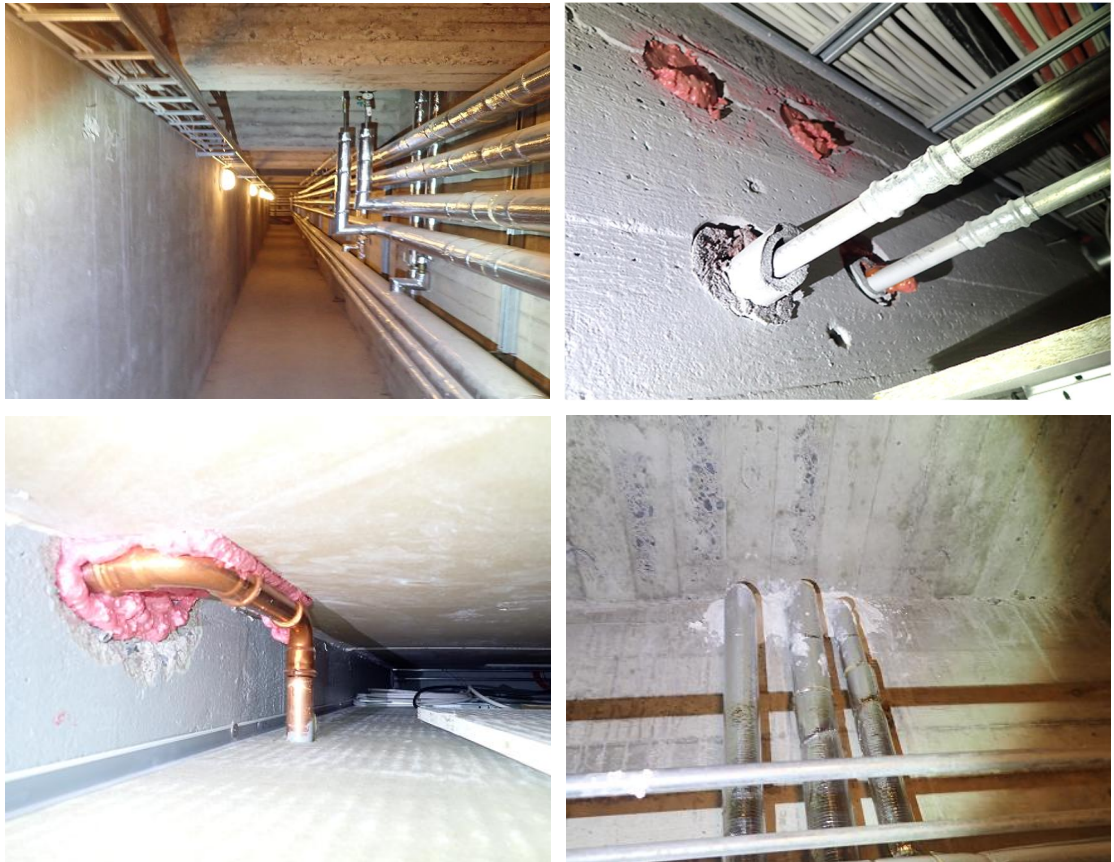
*Kuva 10 a...d. Yleiskuvia erityisopetussiiven käytävien 145 ja 123 viereisestä putkikaanalista ja sen läpiviennistä. Läpiviennit kanaalin seinässä on tiivistetty molemmilta puolin polyuretaanivaahdolla / elastisella massalla. Merkkisavulla ei läpivientien kohdalla havaittu ilmavirtauksia.*

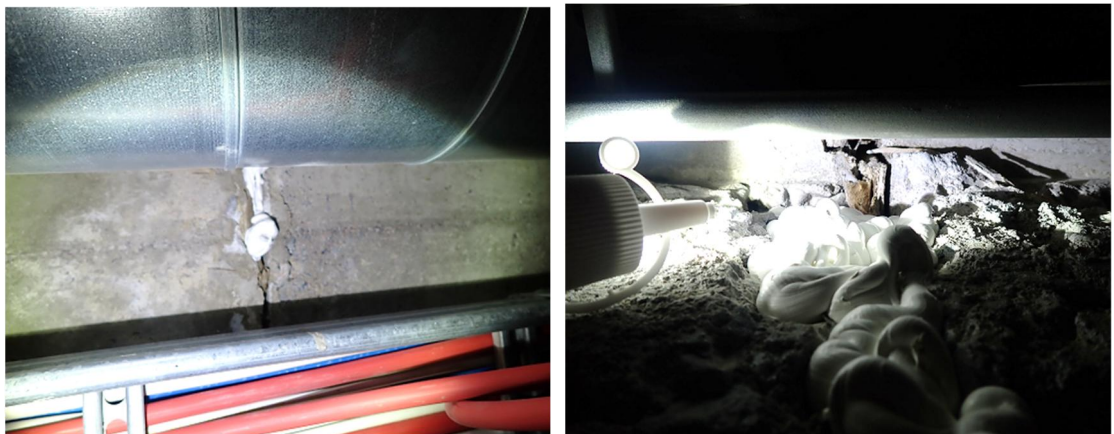
*Kuva 11 a...b. Käytävän 123 alakaton yläpuolisessa tilassa välipohjan (katon) liikuntasaumaa on tiivistetty liimamassalla. Saumaa ei ole tiivistetty kauttaaltaan ja paikoin liikuntasauman eriste (puulevy tai vastaava) on näkyvissä. Merkkisavulla havaittiin ilmavirtaus alakattotilasta liikuntasaumaan päin.*

Tutkituissa tiloissa havaittiin joitakin sisäilman laatuun liittyviä puutteita, joilla arvioi- daan olevan heikentävää vaikutusta ko. tilojen sisäilman laatuun. Tiivistyskorjattujen alapohja-/välipohja- ja ulkoseinärakenteiden rakenneliittymissä havaittiin pistemäi- siä/vähäisiä ilmapuutokohtia, joiden kautta ulkoseinien ja lattiarakenteiden epäpuhtau- det voivat kulkeutua sisäilmaan, kun tilat ovat merkittävän alipaineisia ulkoilmaan näh- den (ilta- ja viikonloppuajat). Erityisopetussiiven käytävän alakattotilassa havaittiin vä- lipohjan liikuntasaumassa merkittäviä ilmatiivyspuutteita. Liikuntasauaman kautta väli- pohjarakenteen eristyskerroksesta sekä saumasta itsestään (orgaaninen levy) voi kul- keutua epäpuhtauksia sisäilmaan. Suosittelemme liikuntasauaman puhdistamista puh- taille betonipinnoille (niin syväälle kuin se on teknisesti mahdollista) ja sauman tiivistä- mistä soveltuvalla menetelmällä.

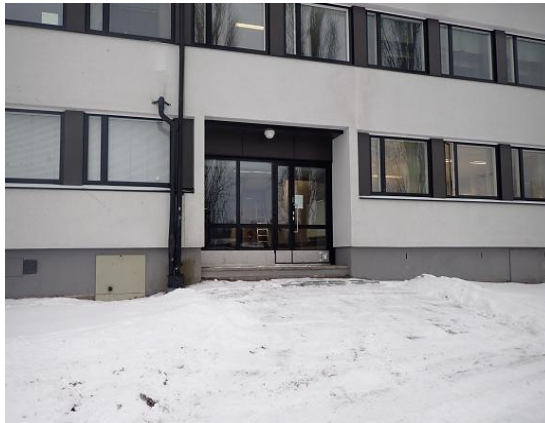
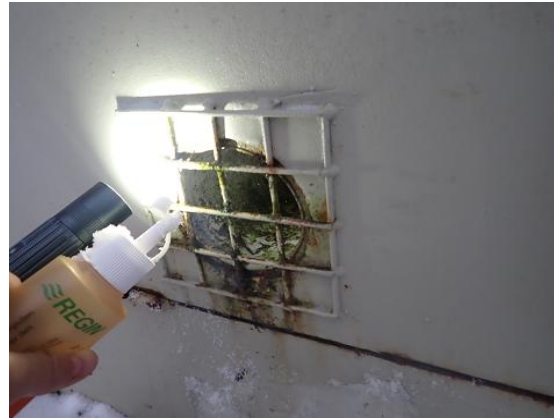
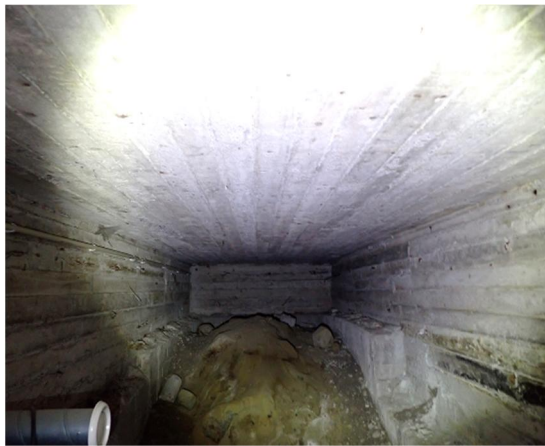
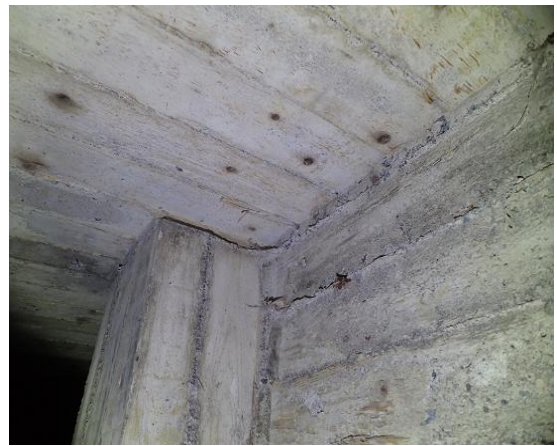
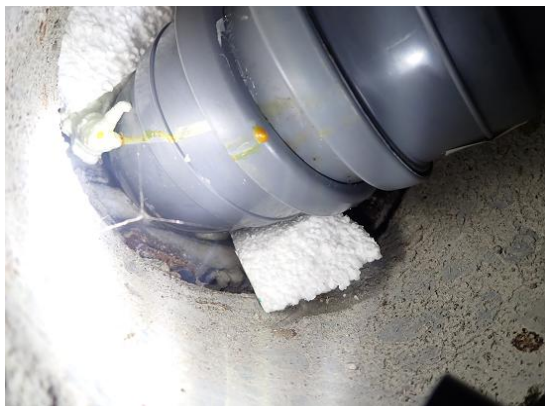
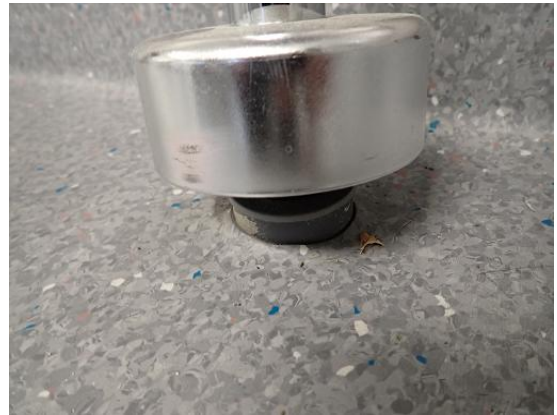
*Kuva 12 a...f. Yleiskuvia erityisopetuksiiven tilojen alla sijaitsevista ryömintätiloista. Ryömintätiloissa on poistoilmanvaihto/tuuletus, merkisavulla ja aistinvaraisesti havaittiin voimakas ilmavirtaus ryömintätilasta ulkoilmaan päin. Ryömintätilojen rakenteet ovat paikalla valettua betonia, rakenneliittymät ovat aistinvaraisesti tarkasteltuna ilmatäiviit. Ryömintätilan katossa on viemäriämpivientejä yläpuolisiin WC-tiloihin. Aistinvaraisesti tarkasteltuna läpiviennit vaikuttivat alapuolelta epätiiviltä, merkisavulla ei kuitenkaan havaittu ilmavirtauksia läpivientien kohdalla.*

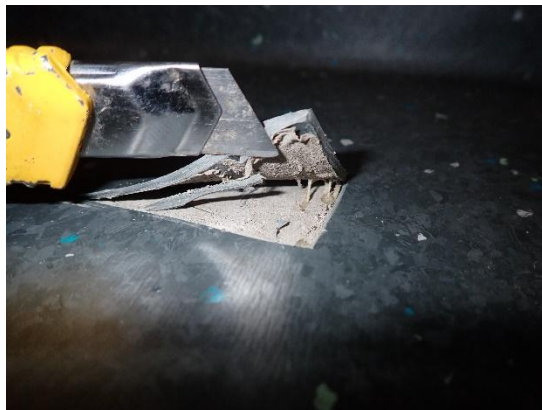
*Kuva 13. V1, 67 % RH. Ei poikkeavaa hajua, maton tartunta hyvä. Kiinnitysliimassa ei poikkeavuuksia.*

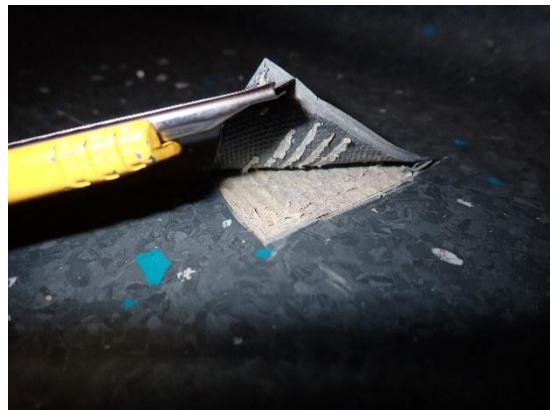
*Kuva 14. V2, 75,2 % RH. Ei poikkeavaa hajua, maton tartunta kohtalainen. Kiinnitysliimassa ei poikkeavuuksia.*

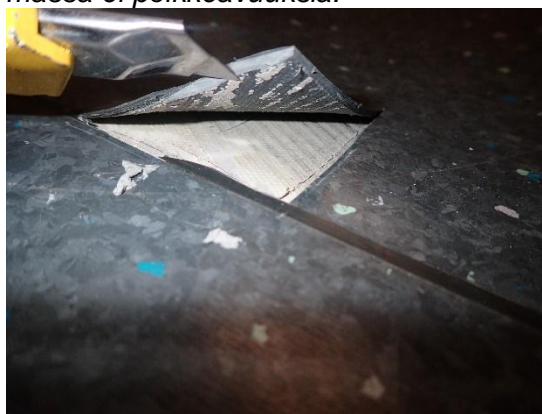
*Kuva 15. V3, 84,4 % RH. Ei poikkeavaa hajua, matto irti alustastaan. Kiinnitysliimassa ei poikkeavuuksia.*

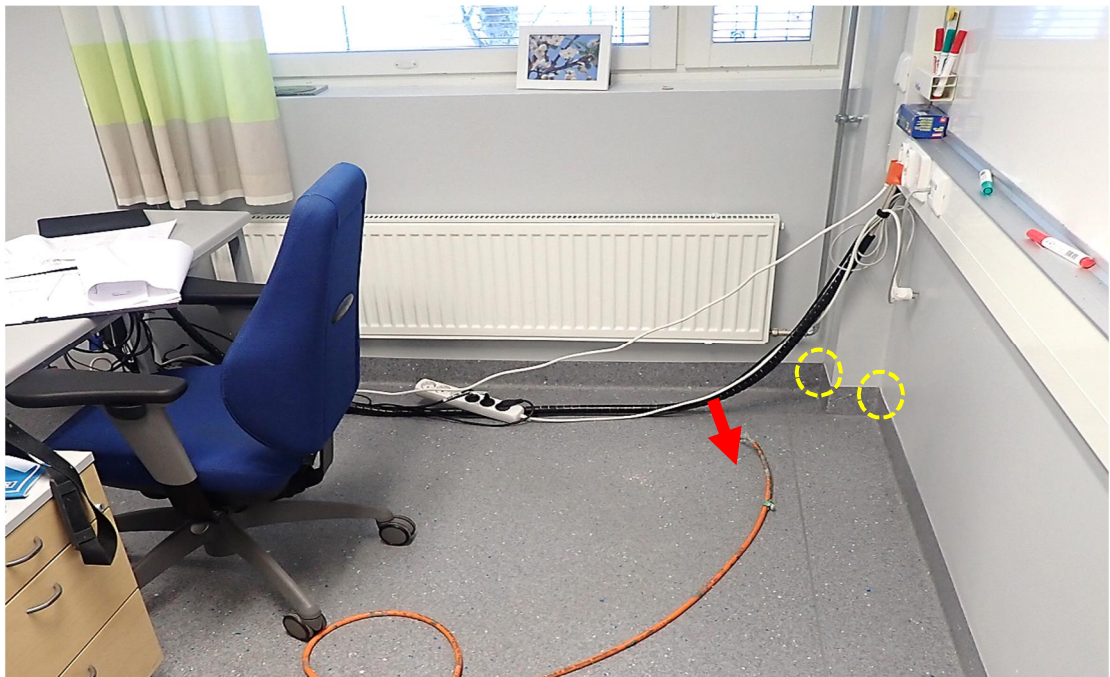
Kuva 17. Yleiskuva merkkiainekokeen MA1 AP suorituspaikasta huoneessa 146 erityisopetus. Merkkiainekaasua laskettiin ryömintätalaisen alapohjan askeläänikerrokseen. Kaasun syöttöreikä on merkittyä punaisella nuolella. Merkkiainekokeessa todettiin pistemäisiä ilmapuotoja pilarin nurkkakohdissa laitteen herkkyydellä 5 (pieni herkkyys).

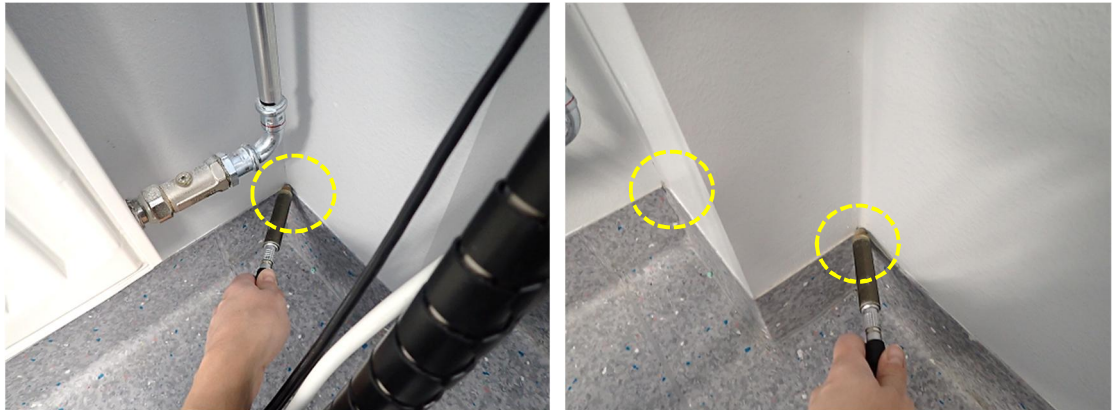
Kuva 18 a...b. Merkkiainekokeessa MA1 AP todettiin pistemäisiä ilmavuotoja pilariliitetyssä, muovimaton ylösnostojen nurkkakohdissa, laitteen herkkyydellä 5 (pieni herkkyys).

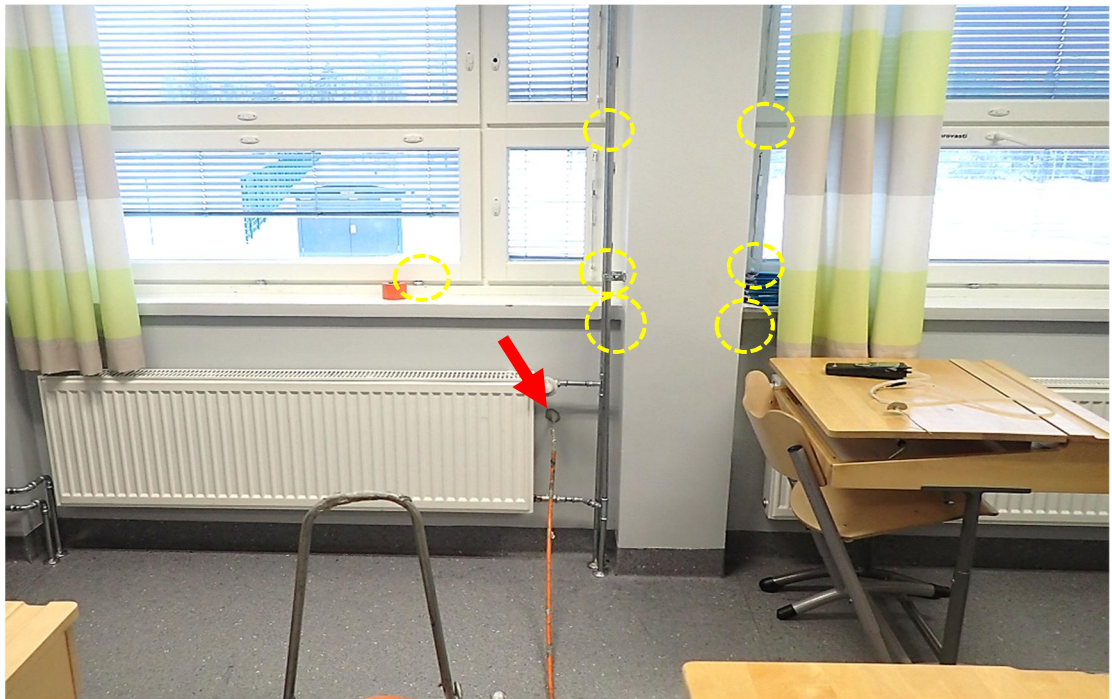
Kuva 19. Yleiskuva merkkiainekokeen MA2 US suorituspaikasta huoneessa 134 erityisopetus. Merkkiainekaasua laskettiin ulkoseinän lämmöneristyskerrokseen. Kaasun syöttöreikä on merkittyä punaisella nuolella. Merkkiainekokeessa todettiin pistemäisiä ilmavuotoja laitteen herkkyydellä 5 (pieni herkkyys).

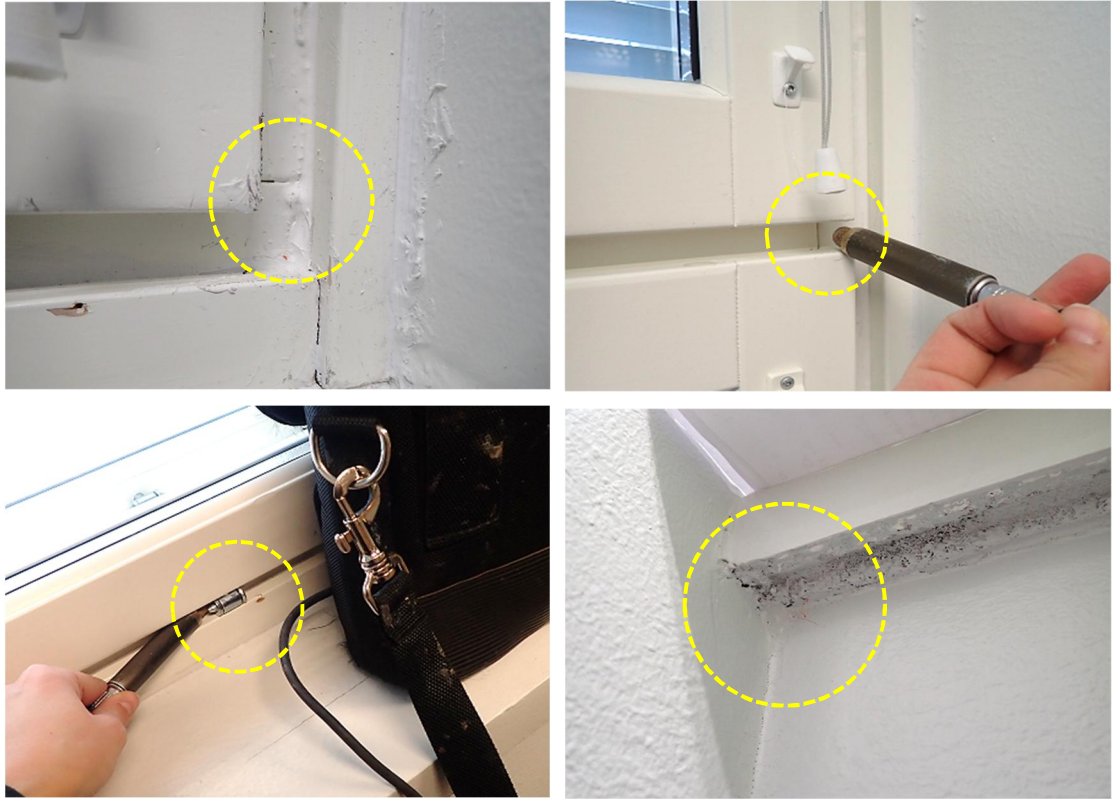
Kuva 20 a...d. Merkkiainekokeessa MA2 US todettiin pistemäisiä ilmavuotoja ikkunoiden sormiliitoksissa, saranoissa ja ikkunapenkin nurkissa laitteen herkkyydellä 5 (pieni herkkyys).

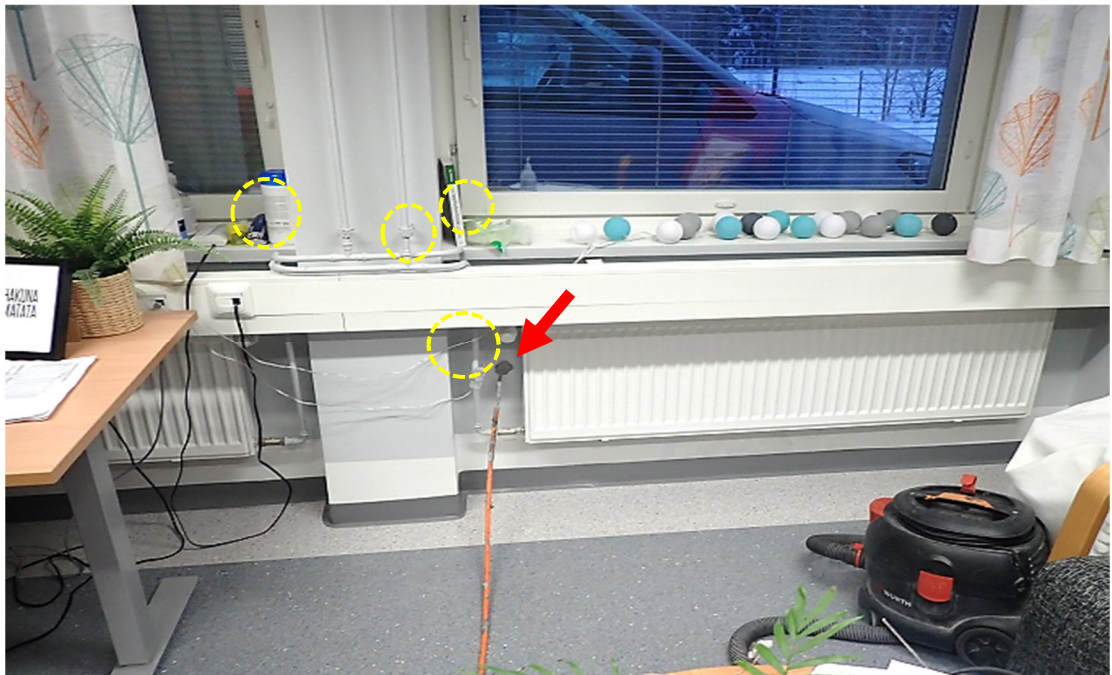
Kuva 21. Yleiskuva merkkiainekokeen MA3 US suorituspaikasta huoneessa 106 kuuraattori. Merkkiainekaasua laskettiin ulkoseinän lämmöneristyskerrokseen. Kaasun syöttöreikä on merkittyä punaisella nuolella. Merkkiainekokeessa todettiin pistemäisiä ilmavuotoja laitteen herkkyydellä 5 (pieni herkkyys).

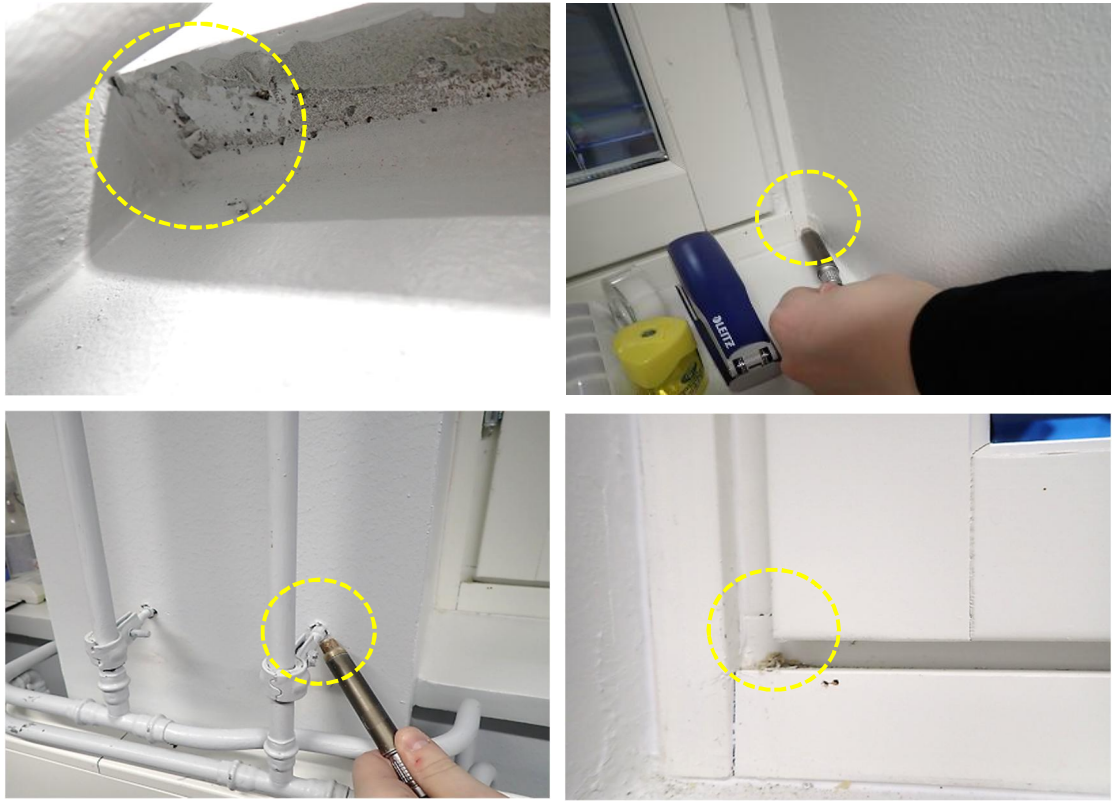
Kuva 22 a...d. Merkkiainekokeessa MA3 US todettiin pistemäisiä ilmavuotoja ikkunoiden sormiliitoksissa, patteriputken kannakkeessa ja ikkunapenkin nurkissa laitteen herkkyydellä 5 (pieni herkkyys).

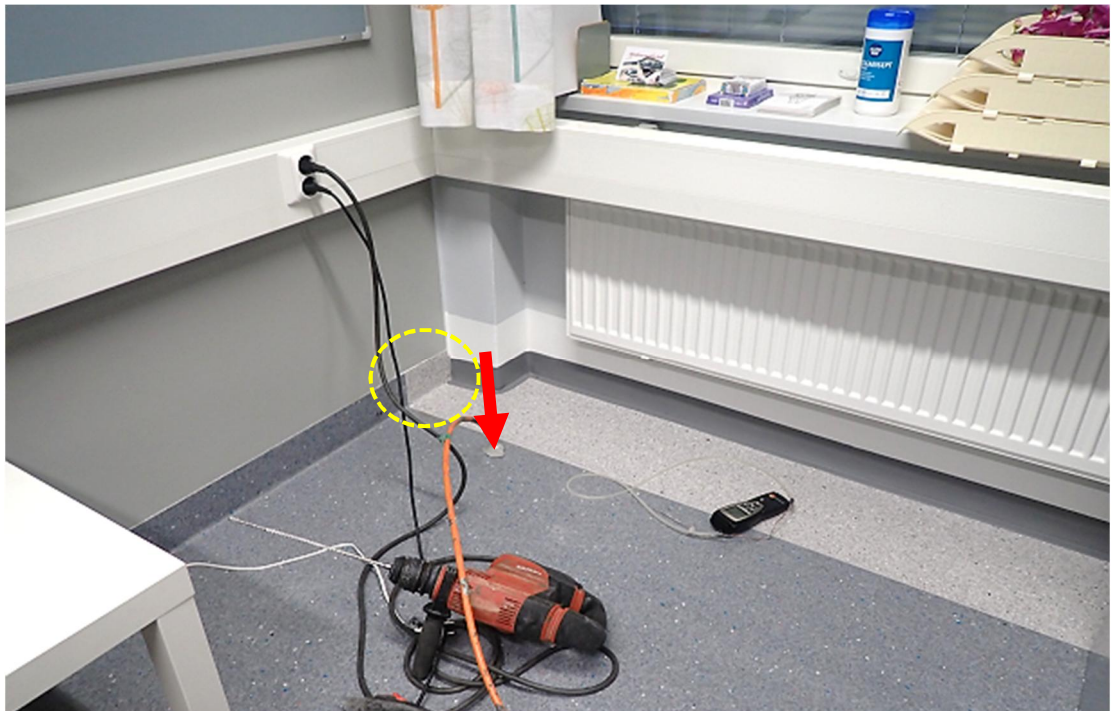
Kuva 23. Yleiskuva merkkiainekokeen MA4 AP suorituspaikasta huoneessa 107 psykologi. Merkkiainekaasua laskettiin maanvastaisen alapohjan alustäyttöön. Kaasun syöttöreikä on merkittyä punaisella nuolella. Merkkiainekokeessa todettiin vähäisiä/pistemäisiä ilmavuotoa laitteen herkkyydellä 5 (pieni herkkyys).

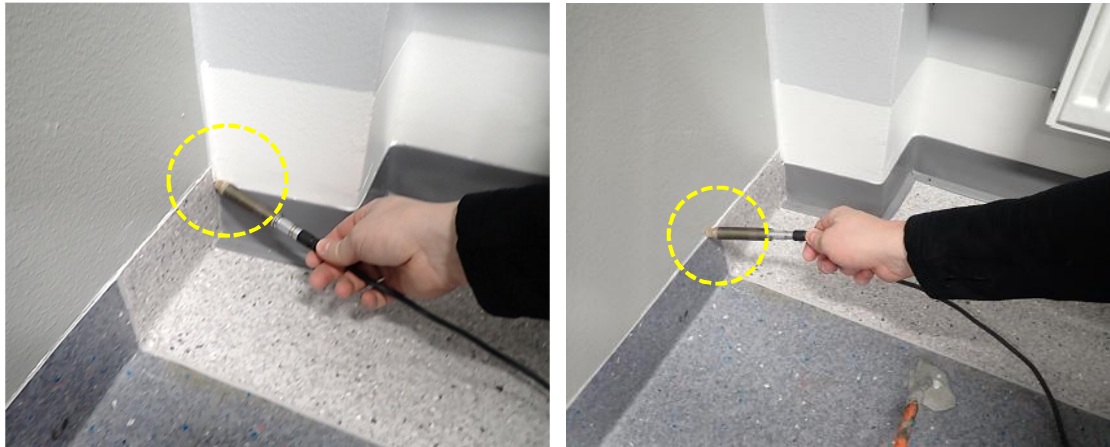
Kuva 24 a...d. Merkkiainekokeessa MA2 US todettiin pistemäisiä/vähäisiä ilmavuotoja pilarin nurkkakohdassa sekä väliseinän ja alapohjan liittymässä (maton saumassa) laitteen herkkyydellä 5 (pieni herkkyys).

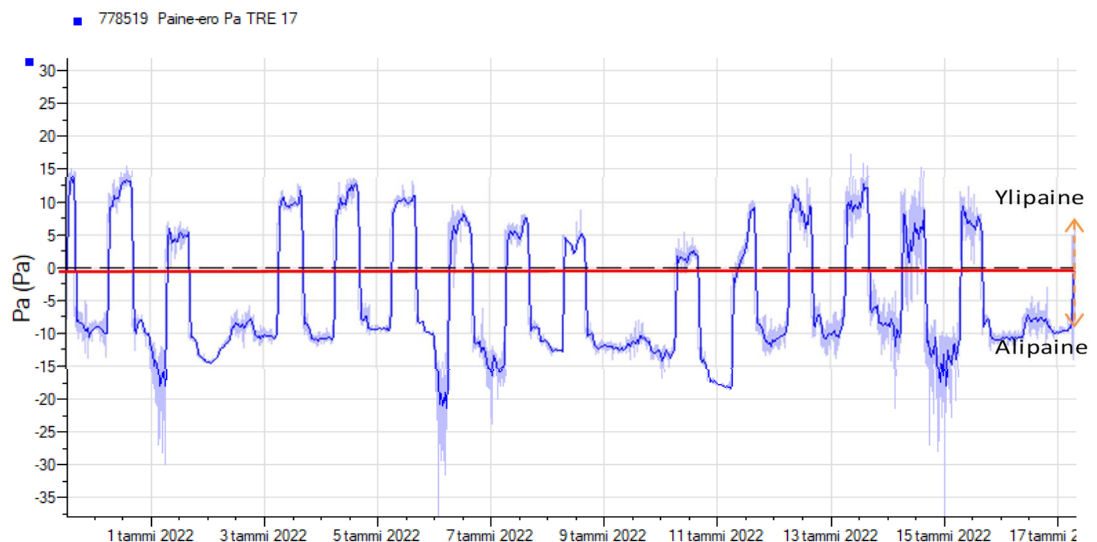
Pa TRE 17

Kuvaaja 1. Sisäilman ja ulkoilman välinen paine-ero seurantajakson 30.12.2021-17.1.2022 ajan erityisopetuksen tilassa 146.

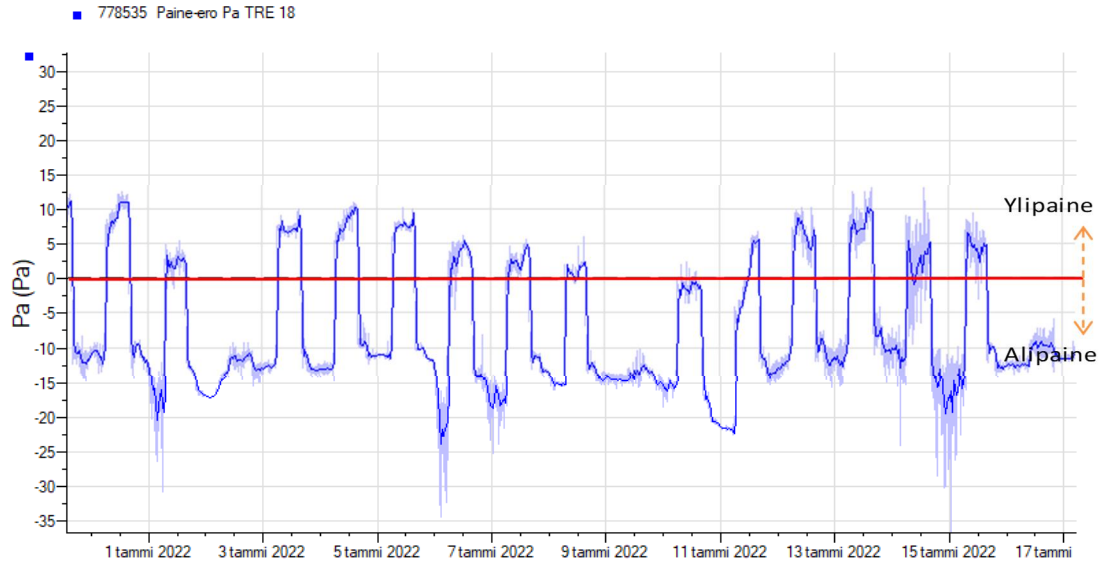
## Pa TRE 18

Kuvaaja 2. Sisäilman ja ryömintätilan välinen paine-ero seurantajakson 30.12.2021-17.1.2022 ajan erityisopetuksen tilassa 146.

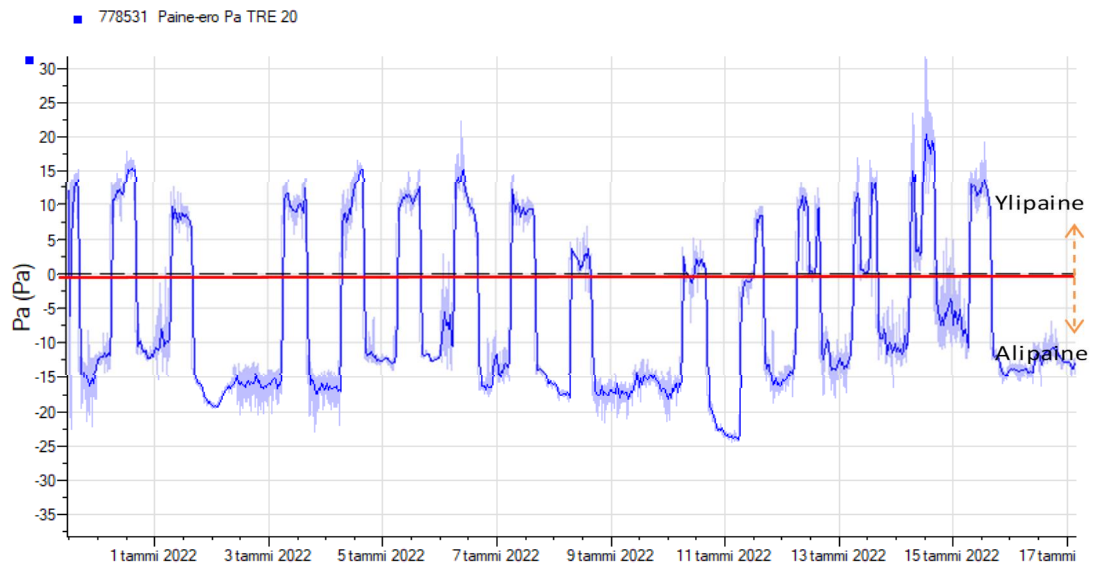
## Pa TRE 20

Kuvaaja 3. Sisäilman ja ulkoilman välinen paine-ero seurantajakson 30.12.2021-17.1.2022 ajan tekstiilityön tilassa 124.

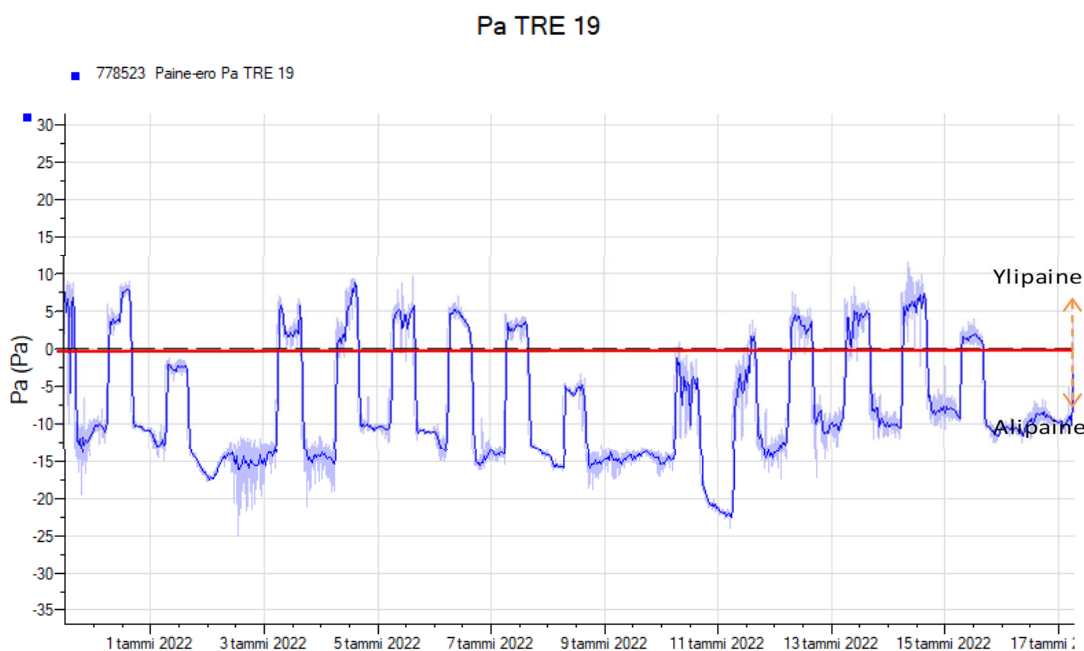
Kuvaaja 4. Sisäilman ja ulkoilman välinen paine-ero seurantajakson 30.12.2021-17.1.2022 ajan terveydenhoitajan tilassa 105.
