# TUTKIMUSSELOSTUS

TOIJALAN YHTEISKOULU  
ULKOSEINÄRAKENTTEEN KUNTOTUTKIMUS

10.11.2022

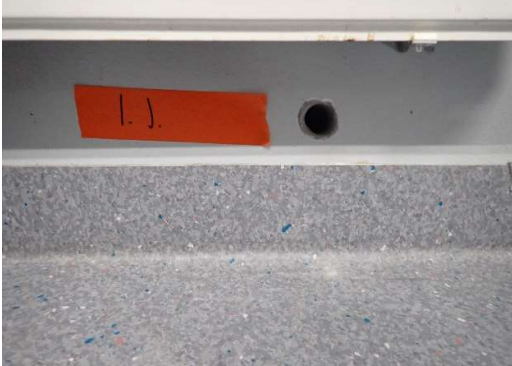
RA US 1.1	Ulkoseinä, tekstiilityö T124

<p>Rakenne sisältä ulos:</p> <ul style="list-style-type: none"> <li>• maali ja tasoite ~2 mm</li> <li>• betoni ~150 mm</li> <li>• lasivilla ~130 mm</li> <li>• kalkkiahiekkatiili (poraus lope-tettu)</li> <li>• eristerappaus (vahvuus ei tiedossa)</li> </ul>
<p>Mineraalivillasta otetussa materiaalinäytteessä MAT 1.1 ei viitettä vauriosta.</p>	
RA US 1.2	Ulkoseinä, erit. op. 3 T134

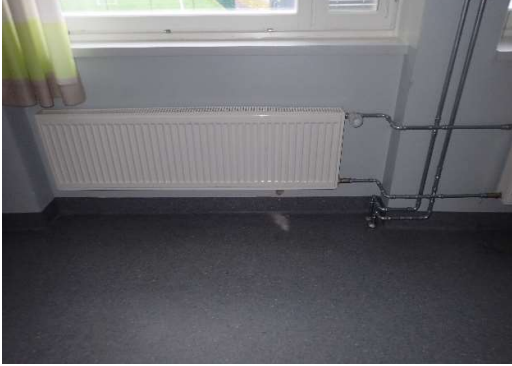
<p>Rakenne sisältä ulos:</p> <ul style="list-style-type: none"> <li>• maali ja tasoite ~2 mm</li> <li>• betoni ~160 mm</li> <li>• lasivilla ~130 mm</li> <li>• kalkkiahiekkatiili (poraus lope-tettu)</li> <li>• eristerappaus (vahvuus ei tiedossa)</li> </ul>
<p>Mineraalivillasta otetussa materiaalinäytteessä MAT 1.2 heikko viite vauriosta.</p>

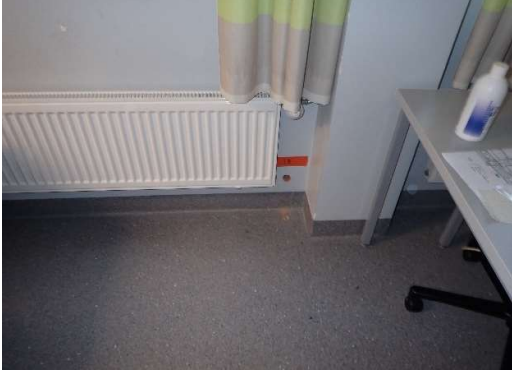
<b>RA US 1.3</b>	<b>Ulkoseinä, erit. op. 2 T146</b>

<p>Rakenne sisältä ulos:</p> <ul style="list-style-type: none"> <li>• maali ja tasoite ~2 mm</li> <li>• poltettu savitiili ~75 mm</li> <li>• lasivilla ~200 mm</li> <li>• kalkkiahiekkatiili (poraus lope- tettu)</li> <li>• eristerappaus (vahvuus ei tie- dossa)</li> </ul>
<p>Mineraalivillasta otetussa materiaalinäytteessä MAT 1.3 ei viitettä vauriosta. Avauksesta havaittavissa ilmavirtaus sisäänpäin ja lievä mikrobiperäinen haju.</p>

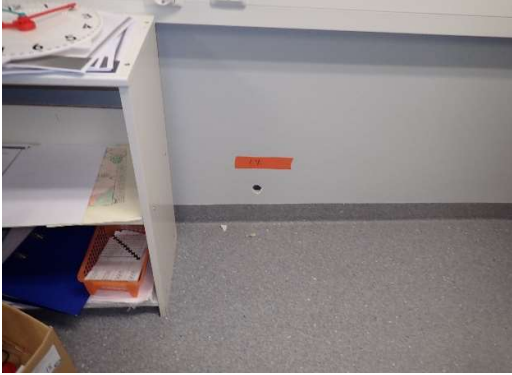
<b>RA US 1.4</b>	<b>Ulkoseinä, erit. op. 1 T150</b>

<p>Rakenne sisältä ulos:</p> <ul style="list-style-type: none"> <li>• maali ja tasoite ~5 mm</li> <li>• kalkkiahiekkatiili ~75 mm</li> <li>• lasivilla ~110 mm</li> <li>• kalkkiahiekkatiili (poraus lope- tettu)</li> <li>• eristerappaus (vahvuus ei tie- dossa)</li> </ul> <p>Mineraalivillasta otetussa materiaali- näytteessä MAT 1.4 heikko viite vau- riosta.</p>
<p>Mineraalivillasta otetussa materiaalinäytteessä MAT 1.4 heikko viite vauriosta. Avauksesta havaittavissa ilmavirtaus sisäänpäin ja lievä mikrobiperäinen haju.</p>

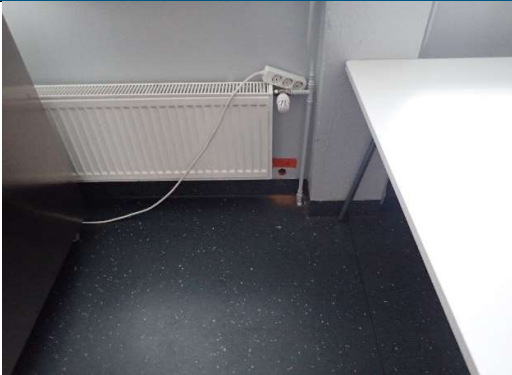
<b>RA US 2.1</b>	<b>Ulkoseinä, ruokasali 1 T238</b>

<p>Rakenne sisältä ulos:</p> <ul style="list-style-type: none"> <li>• maali ja tasoite ~2 mm</li> <li>• poltettu savitiili ~145 mm</li> <li>• lasivilla ~120 mm</li> <li>• kalkkiahiekkatiili (poraus lope- tettu)</li> <li>• eristerappaus (vahvuus ei tie- dossa)</li> </ul>
<p>Mineraalivillasta otetussa materiaalinäytteessä MAT 2.1 ei viitettä vauriosta.</p>

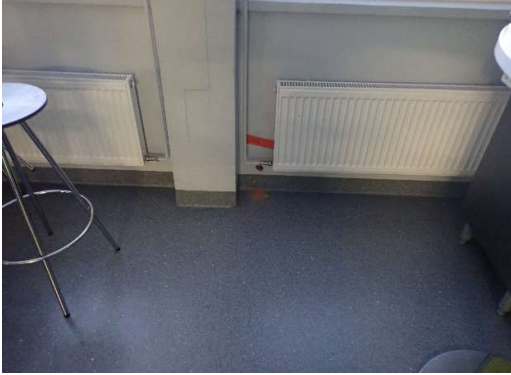
<p><b>RA US 2.2</b></p>

<p><b>Ulkoseinä, kotitalous 2 T205</b></p> <p>Rakenne sisältä ulos:</p> <ul style="list-style-type: none"> <li>• maali ja tasoite ~2 mm</li> <li>• poltettu savitiili ~145 mm</li> <li>• kivivilla ~130 mm</li> <li>• kalkkiahiekkatiili (porausta lopetettu)</li> <li>• eristerappaus (vahvuus ei tiedossa)</li> </ul>
<p>Mineraalivillasta otetussa materiaalinäytteessä MAT 2.2 ei viitettä vauriosta. Avauksesta havaittavissa lievä mikrobiperäinen haju.</p>	
<p><b>RA US 2.3</b></p>

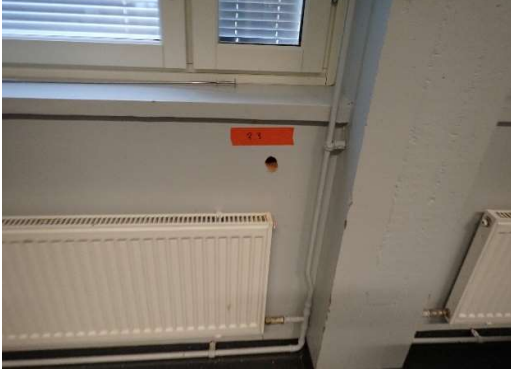
<p><b>Ulkoseinä, ruokasali 2 T239</b></p> <p>Rakenne sisältä ulos:</p> <ul style="list-style-type: none"> <li>• maali ja tasoite ~2 mm</li> <li>• poltettu savitiili ~140 mm</li> <li>• lasivilla ~140 mm</li> <li>• kalkkiahiekkatiili (porausta lopetettu)</li> <li>• eristerappaus (vahvuus ei tiedossa)</li> </ul>
<p>Mineraalivillasta otetussa materiaalinäytteessä MAT 2.3 ei viitettä vauriosta.</p>

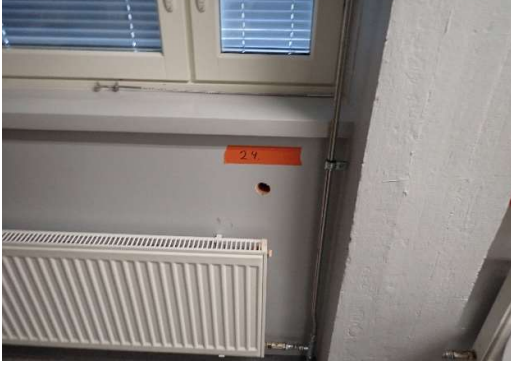
<p><b>RA US 2.4</b></p>

<p><b>Ulkoseinä, opetustila 3 T254</b></p> <p>Rakenne sisältä ulos:</p> <ul style="list-style-type: none"> <li>• maali ja tasoite ~2 mm</li> <li>• poltettu savitiili ~95 mm</li> <li>• lasivilla ~170 mm</li> <li>• kalkkiahiekkatiili (porausta lopetettu)</li> <li>• eristerappaus (vahvuus ei tiedossa)</li> </ul>
<p>Mineraalivillasta otetussa materiaalinäytteessä MAT 2.4 ei viitettä vauriosta.</p>

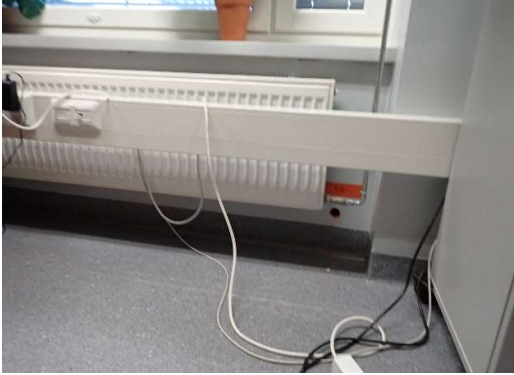
<p><b>RA US 2.5</b></p>

<p><b>Ulkoseinä, opettajanhuone T287</b></p> <p>Rakenne sisältä ulos:</p> <ul style="list-style-type: none"> <li>• maali ja tasoite ~2 mm</li> <li>• poltettu savitiili ~85 mm</li> <li>• lasivilla ~175 mm</li> <li>• kalkkiahiekkatiili (porausta lopetettu)</li> <li>• eristerappaus (vahvuus ei tiedossa)</li> </ul>
<p>Mineraalivillasta otetussa materiaalinäytteessä MAT 2.5 ei viitettä vauriosta. Avauksesta havaittavissa ilmavirtaus sisäänpäin ja mikrobiperäinen haju. Sokkelin ulkopinnassa kosteusjälkiä ja rapautunutta betonipintaa.</p>	
<p><b>RA US 2.6</b></p>

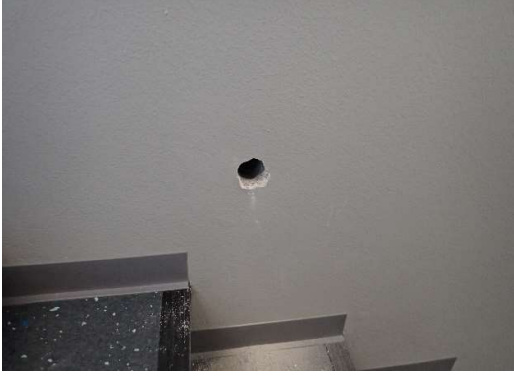
<p><b>Ulkoseinä, porras D T279</b></p> <p>Rakenne sisältä ulos:</p> <ul style="list-style-type: none"> <li>• maali ja tasoite ~2 mm</li> <li>• rappauslaasti ~25 mm</li> <li>• betoni ~180 mm</li> <li>• lasivilla ~170 mm</li> <li>• kalkkiahiekkatiili (porausta lopetettu)</li> <li>• eristerappaus (vahvuus ei tiedossa)</li> </ul>

<p>Mineraalivillasta otetussa materiaalinäytteessä MAT 2.6 ei viitettä vauriosta.</p>	
<p><b>RA US 2.7</b></p>

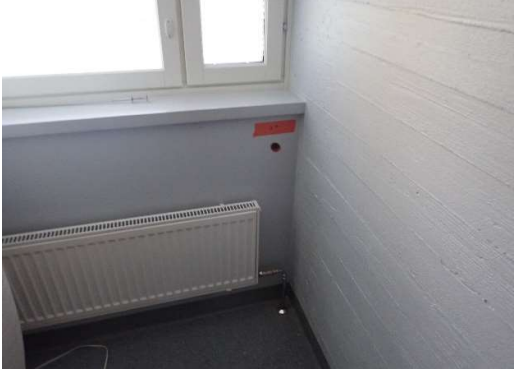
<p><b>Ulkoseinä, ope 2 T260</b></p> <p>Rakenne sisältä ulos:</p> <ul style="list-style-type: none"> <li>• maali ja tasoite ~2 mm</li> <li>• poltettu savitiili ~95 mm</li> <li>• lasivilla ~170 mm</li> <li>• kalkkiahiekkatiili (porausta lopetettu)</li> <li>• eristerappaus (vahvuus ei tiedossa)</li> </ul>
<p>Mineraalivillasta otetussa materiaalinäytteessä MAT 2.7 heikko viite vauriosta.</p>

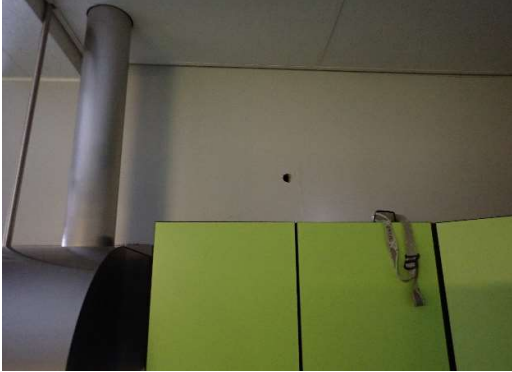
RA US 2.8	Ulkoseinä, kotitalous 2 T205

<p>Rakenne sisältä ulos:</p> <ul style="list-style-type: none"> <li>• maali ja tasoite ~2 mm</li> <li>• kalkkijiekkatiili ~75 mm</li> <li>• kivivilla ~170 mm</li> <li>• kalkkijiekkatiili (porausta lopetettu)</li> <li>• eristerappaus (vahvuus ei tiedossa)</li> </ul>
Mineraalivillasta otetussa materiaalinäytteessä MAT 2.8 ei viitettä vauriosta.

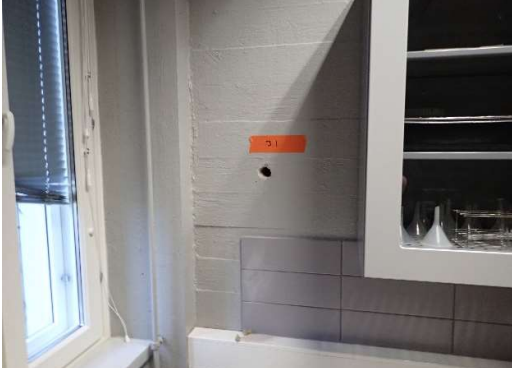
RA US 3.1	Ulkoseinä, maantieto T302

<p>Rakenne sisältä ulos:</p> <ul style="list-style-type: none"> <li>• maali</li> <li>• betoni ~140 mm</li> <li>• kivivilla ~100 mm</li> <li>• kalkkijiekkatiili (porausta lopetettu)</li> <li>• eristerappaus (vahvuus ei tiedossa)</li> </ul>
Mineraalivillasta otetussa materiaalinäytteessä MAT 3.1 vahva viite vauriosta.

Tehtyjen havaintojen ja laboratorioanalyyseihin perusteella ulkoseinärakenteiden ilmatiiveyden parantaminen ja painesuhteiden hallinta on riittävä toimenpide, eikä rakenteita purkaville toimenpiteille ole tarvetta. Esimerkiksi Työterveyslaitoksen nykyisten arviointiohjeiden mukaisesti rakenteiden sisäiset mikrobikasvustot eivät heikennä sisäympäristön olosuhteita, mikäli ne eivät ole ilmayhteydessä sisäilmaan<sup>1</sup>. Ulkoseinien ilmatiiveyden parantaminen tulee tehdä erillisten suunnitelmien mukaan. Riittävän tiiveyden varmistaminen merkkiainekokein on suositeltavaa, ja erityisesti kolmannen kerroksen osalta tulee pyrkiä erittäin hyvään ilmatiiveyteen. Lisäksi suosittelemme julkisivuilla aiemmin todettujen paikallisten vesitiiveyspuutteiden kartoittamista, korjausten varmistamista ja vesitiiveyden huolellista ylläpitoa.

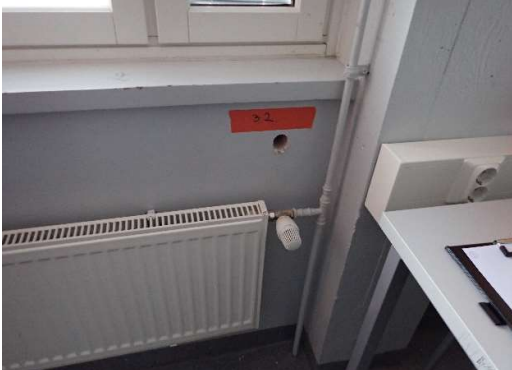
RA US 3.2	Ulkoseinä, biologia T304

<p>Rakenne sisältä ulos:</p> <ul style="list-style-type: none"> <li>• maali ja tasoite ~2 mm</li> <li>• poltettu savitiili ~75 mm</li> <li>• kivivilla ~170 mm</li> <li>• kalkkijiekkatiili (porausta lopetettu)</li> <li>• eristerappaus (vahvuus ei tiedossa)</li> </ul>
Mineraalivillasta otetussa materiaalinäytteessä MAT 3.2 vahva viite vauriosta.

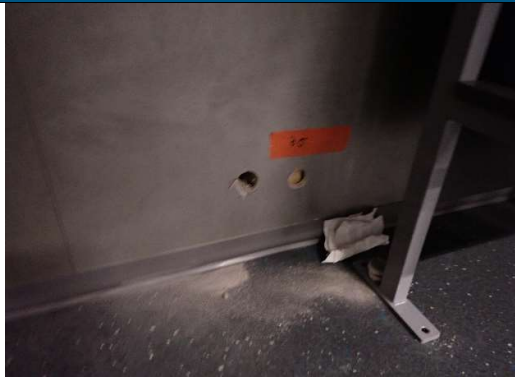
RA US 3.6	Ulkoseinä, länsi, auditorio T339

Rakenne sisältä ulos: <ul style="list-style-type: none"> <li>• kipsilevy, rei'itetty 13 mm</li> <li>• mineraalivillalevy ~25 mm</li> <li>• betoni ~150 mm</li> <li>• lasivilla ~150 mm</li> <li>• kalkkiahiekkatiili (porausta lopetettu)</li> <li>• eristerappaus (vahvuus ei tiedossa)</li> </ul>
Mineraalivillasta otetussa materiaalinäytteessä MAT 3.6 ei viitettä vauriosta.

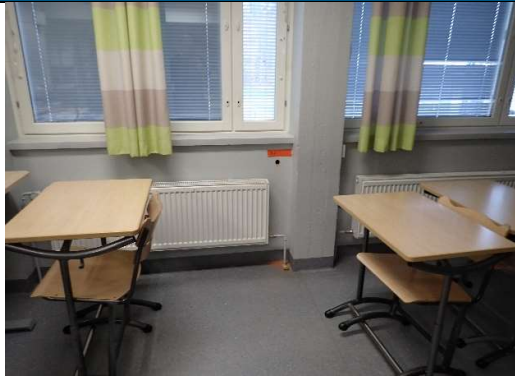
RA US 3.7	Ulkoseinä, FY/KE varaluokka T319

Rakenne sisältä ulos: <ul style="list-style-type: none"> <li>• kipsilevy, rei'itetty 13 mm</li> <li>• mineraalivillalevy ~25 mm</li> <li>• betoni ~150 mm</li> <li>• lasivilla ~150 mm</li> <li>• kalkkiahiekkatiili (porausta lopetettu)</li> <li>• eristerappaus (vahvuus ei tiedossa)</li> </ul>
Mineraalivillasta otetussa materiaalinäytteessä MAT 3.7 ei viitettä vauriosta.

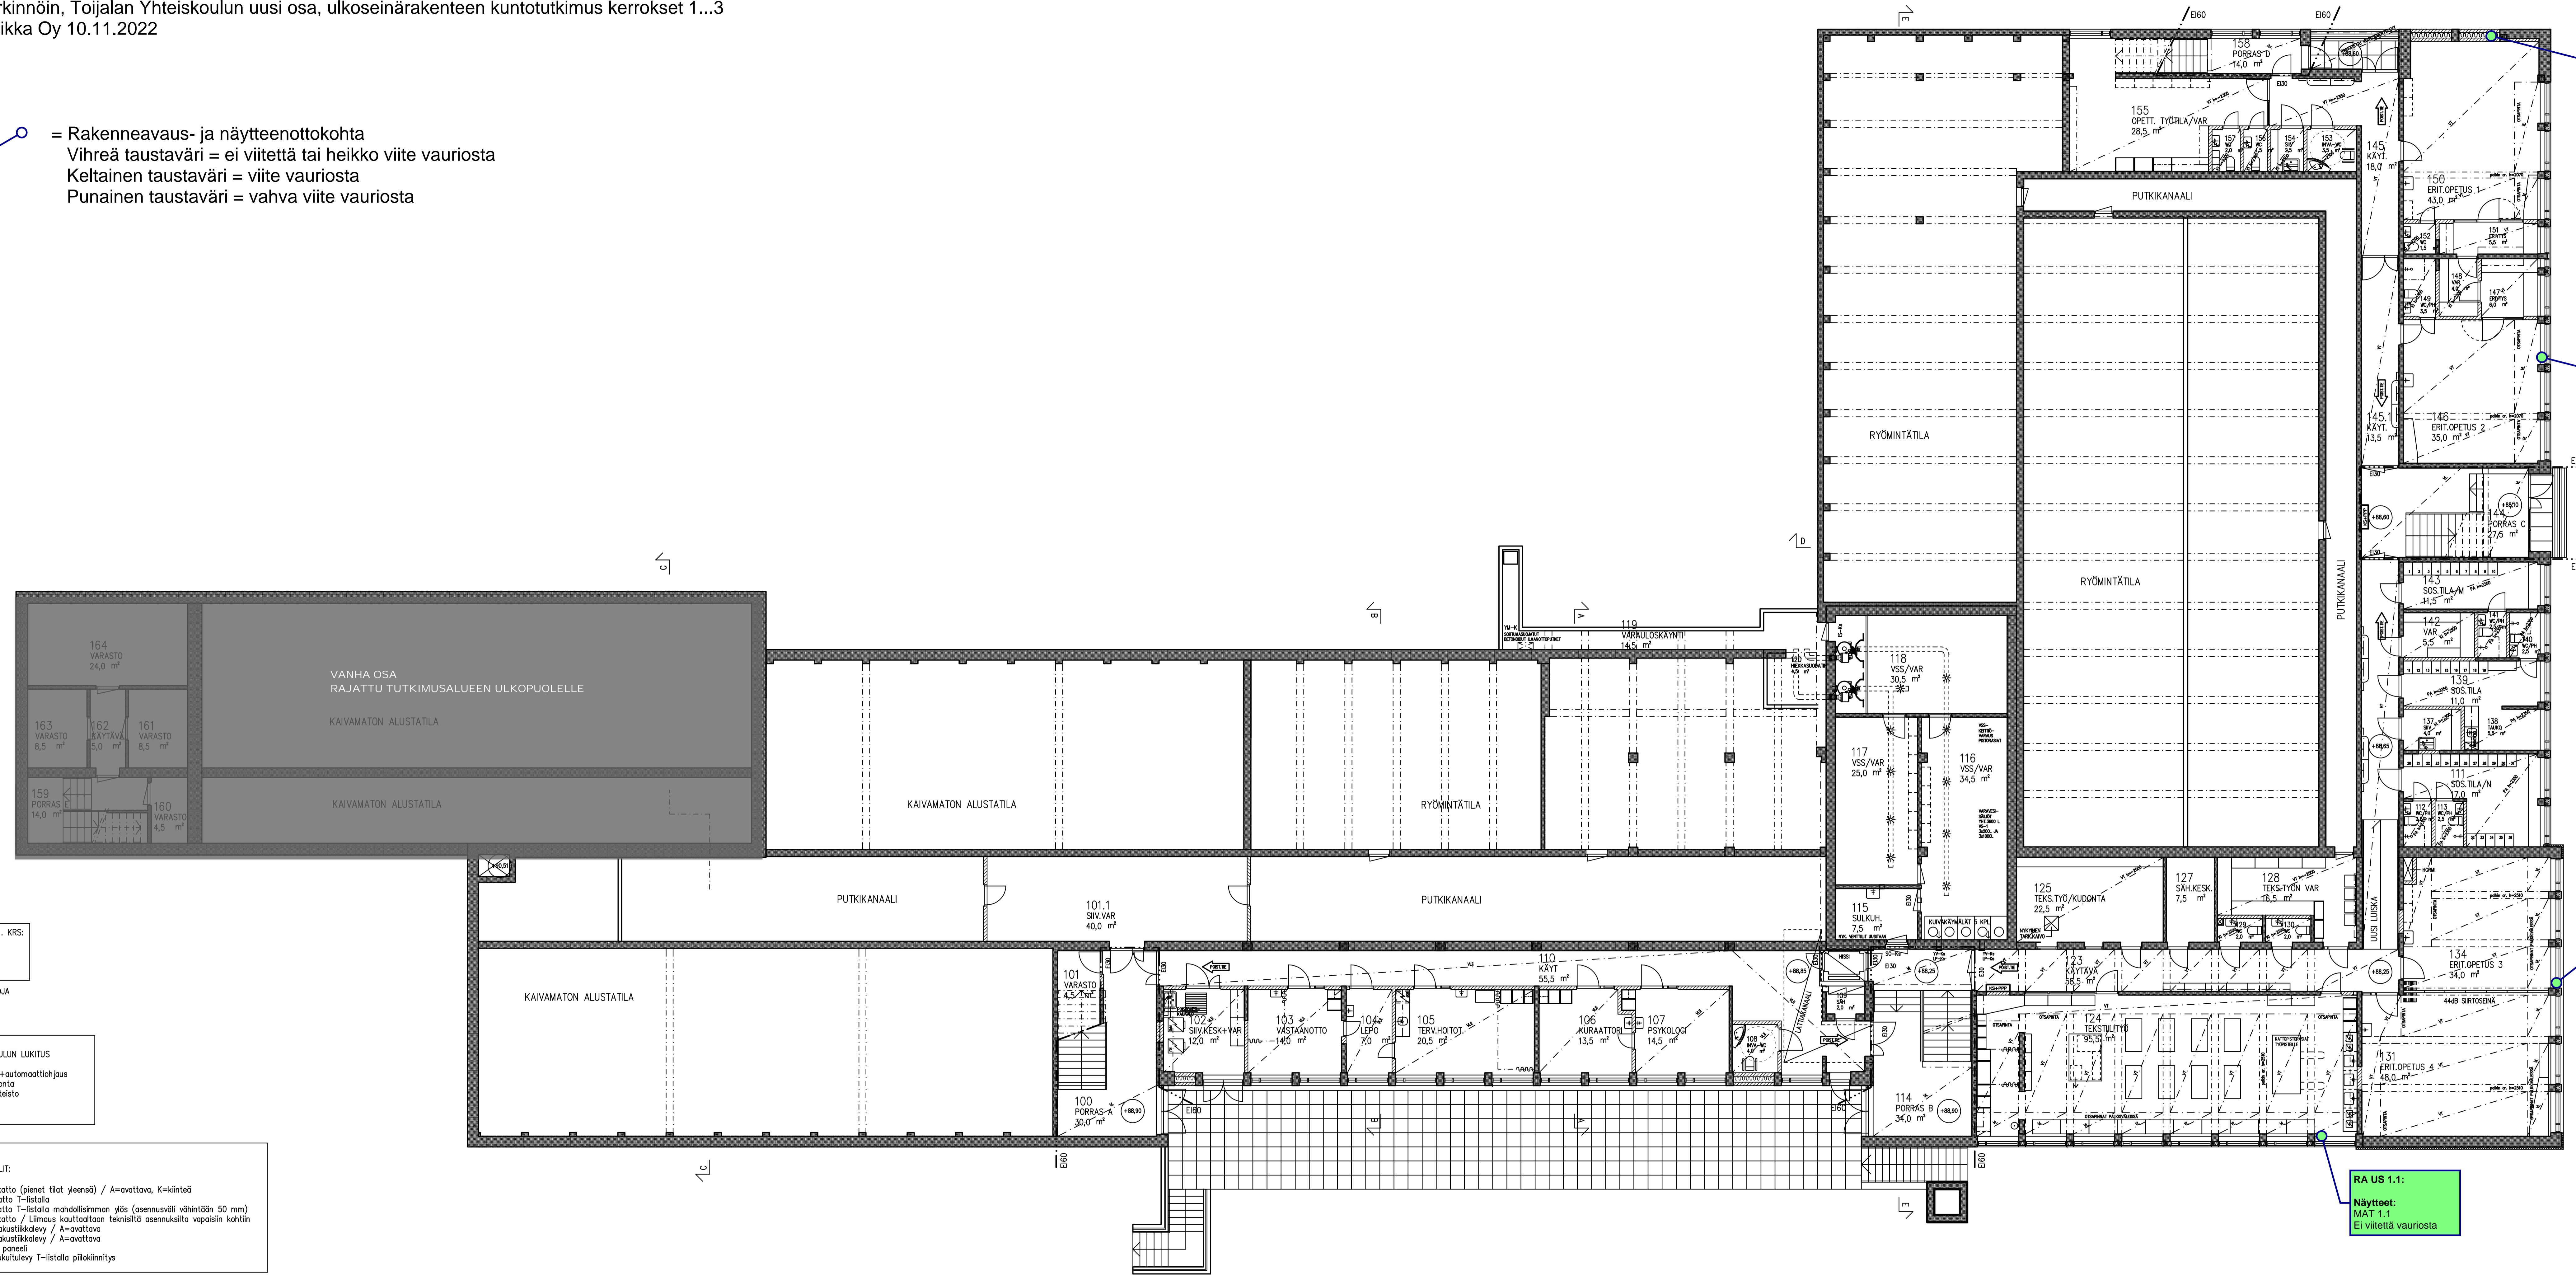
1. Kerros

**RA US 1.4:**  
 Näytteet:  
 MAT 1.4  
 Heikko viite vauriosta

**RA US 1.3:**  
 Näytteet:  
 MAT 1.3  
 Ei viitettä vauriosta

**RA US 1.2:**  
 Näytteet:  
 MAT 1.2  
 Heikko viite vauriosta

**RA US 1.1:**  
 Näytteet:  
 MAT 1.1  
 Ei viitettä vauriosta

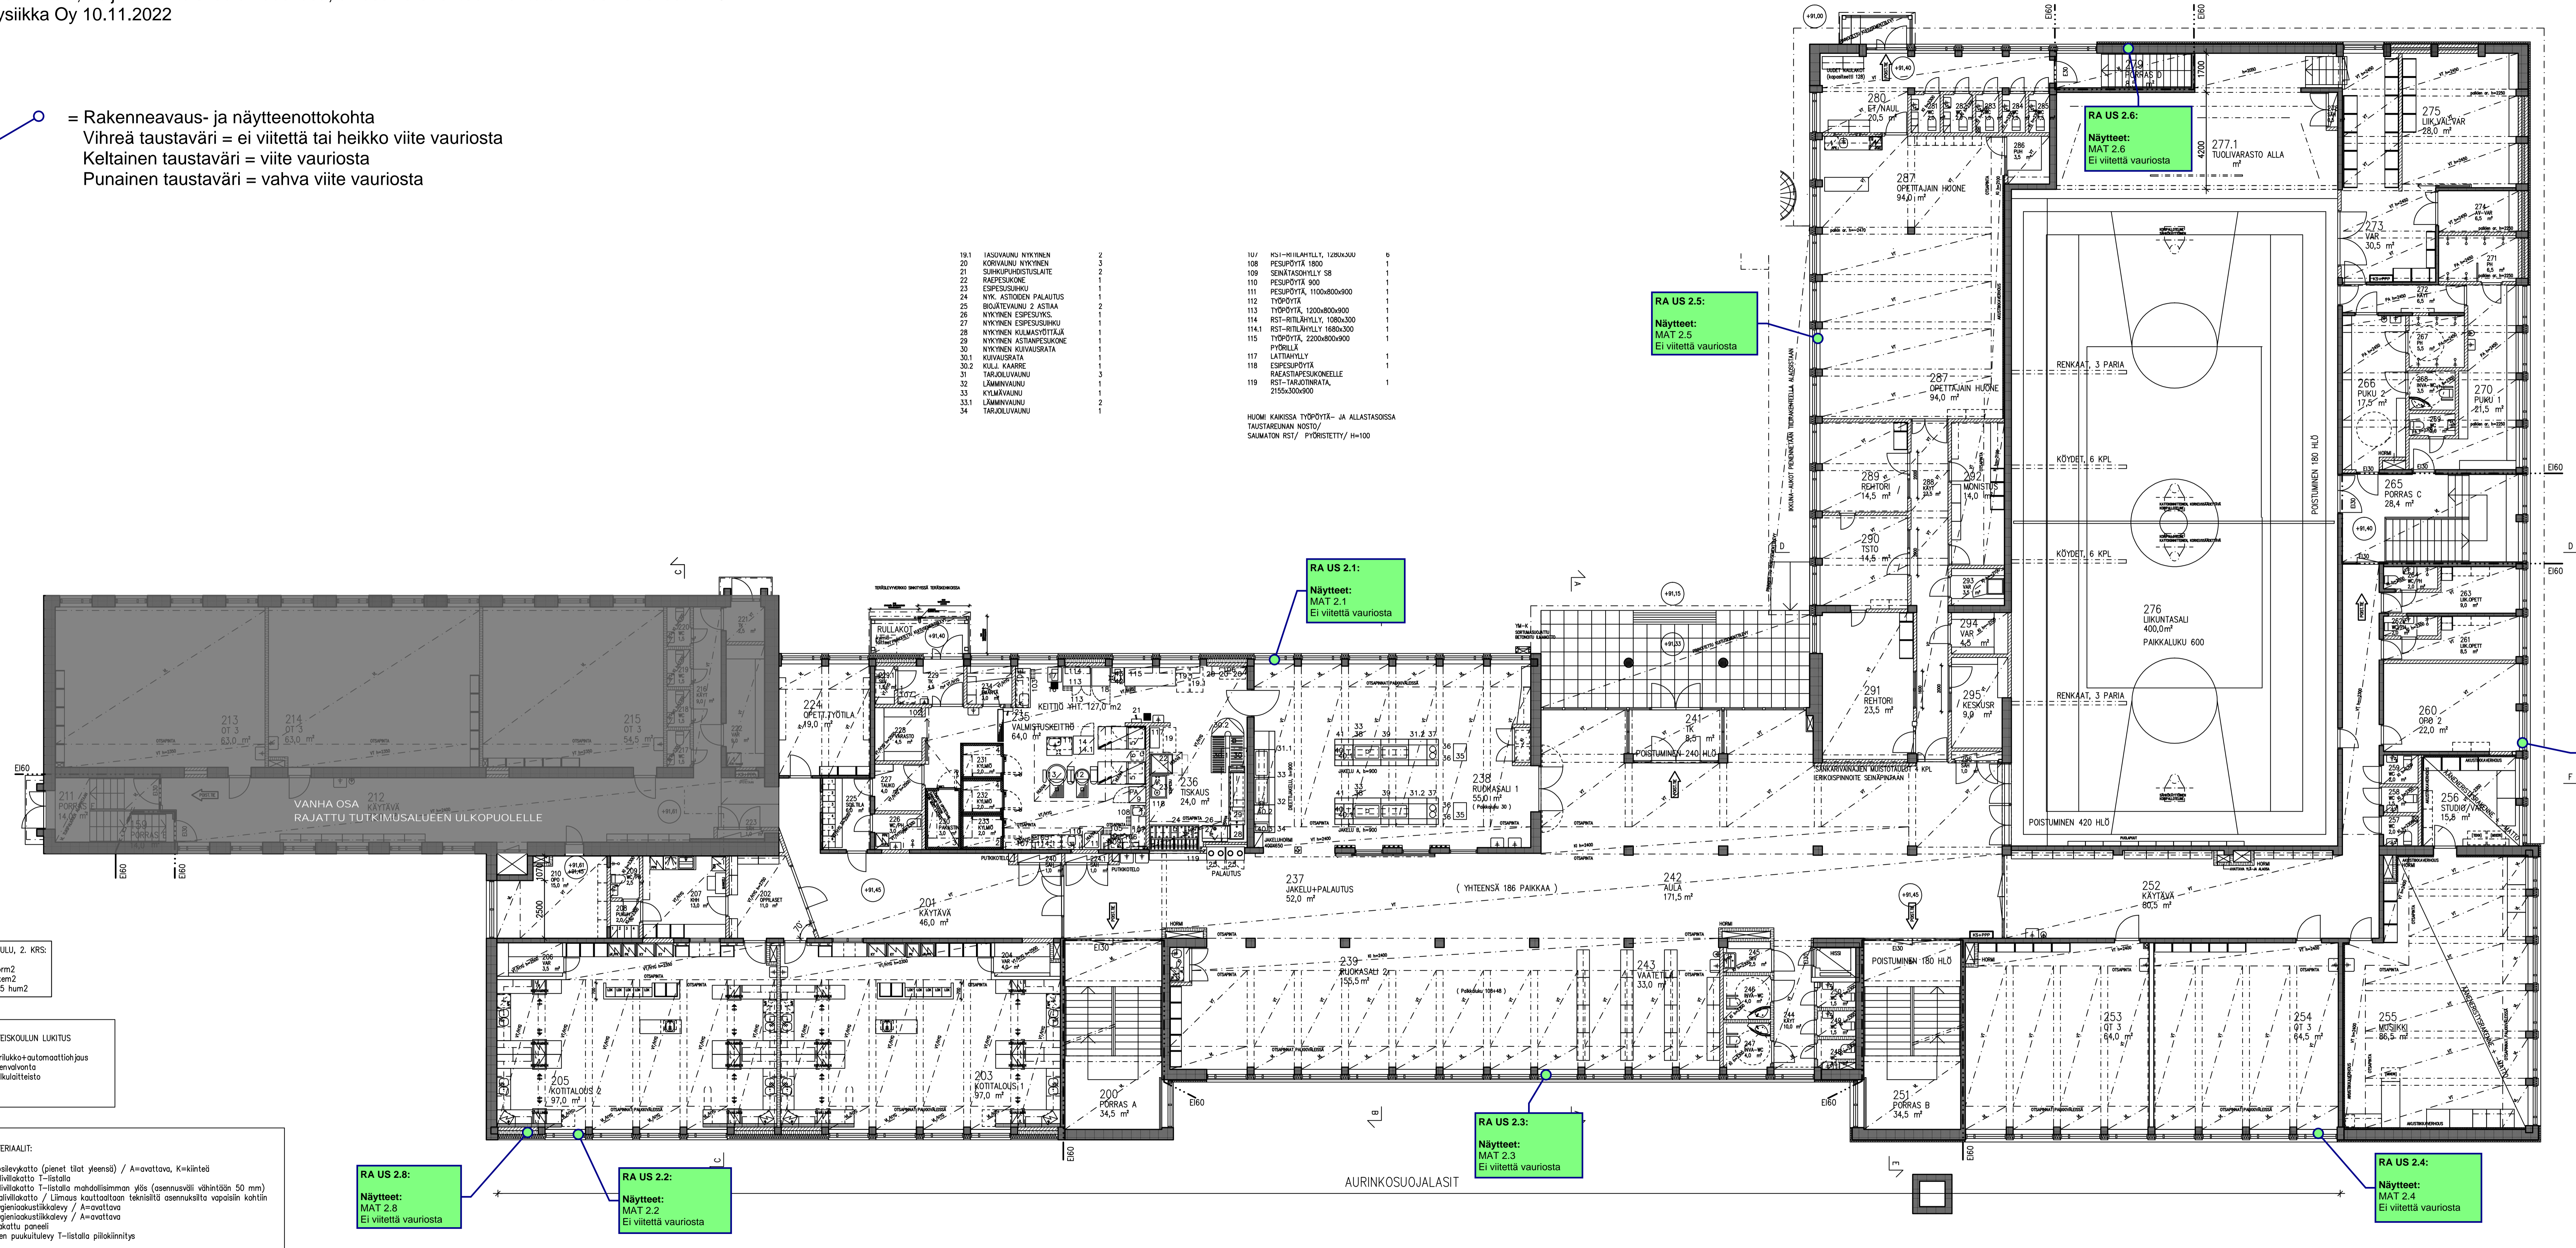
2. Kerros

RA US 2.8:  
 Näytteet:  
 MAT 2.8  
 Ei viitettä vauriosta

RA US 2.2:  
 Näytteet:  
 MAT 2.2  
 Ei viitettä vauriosta

RA US 2.3:  
 Näytteet:  
 MAT 2.3  
 Ei viitettä vauriosta

RA US 2.5:  
 Näytteet:  
 MAT 2.5  
 Ei viitettä vauriosta

RA US 2.1:  
 Näytteet:  
 MAT 2.1  
 Ei viitettä vauriosta

RA US 2.6:  
 Näytteet:  
 MAT 2.6  
 Ei viitettä vauriosta

RA US 2.7:  
 Näytteet:  
 MAT 2.7  
 Heikko viite vauriosta

RA US 2.4:  
 Näytteet:  
 MAT 2.4  
 Ei viitettä vauriosta

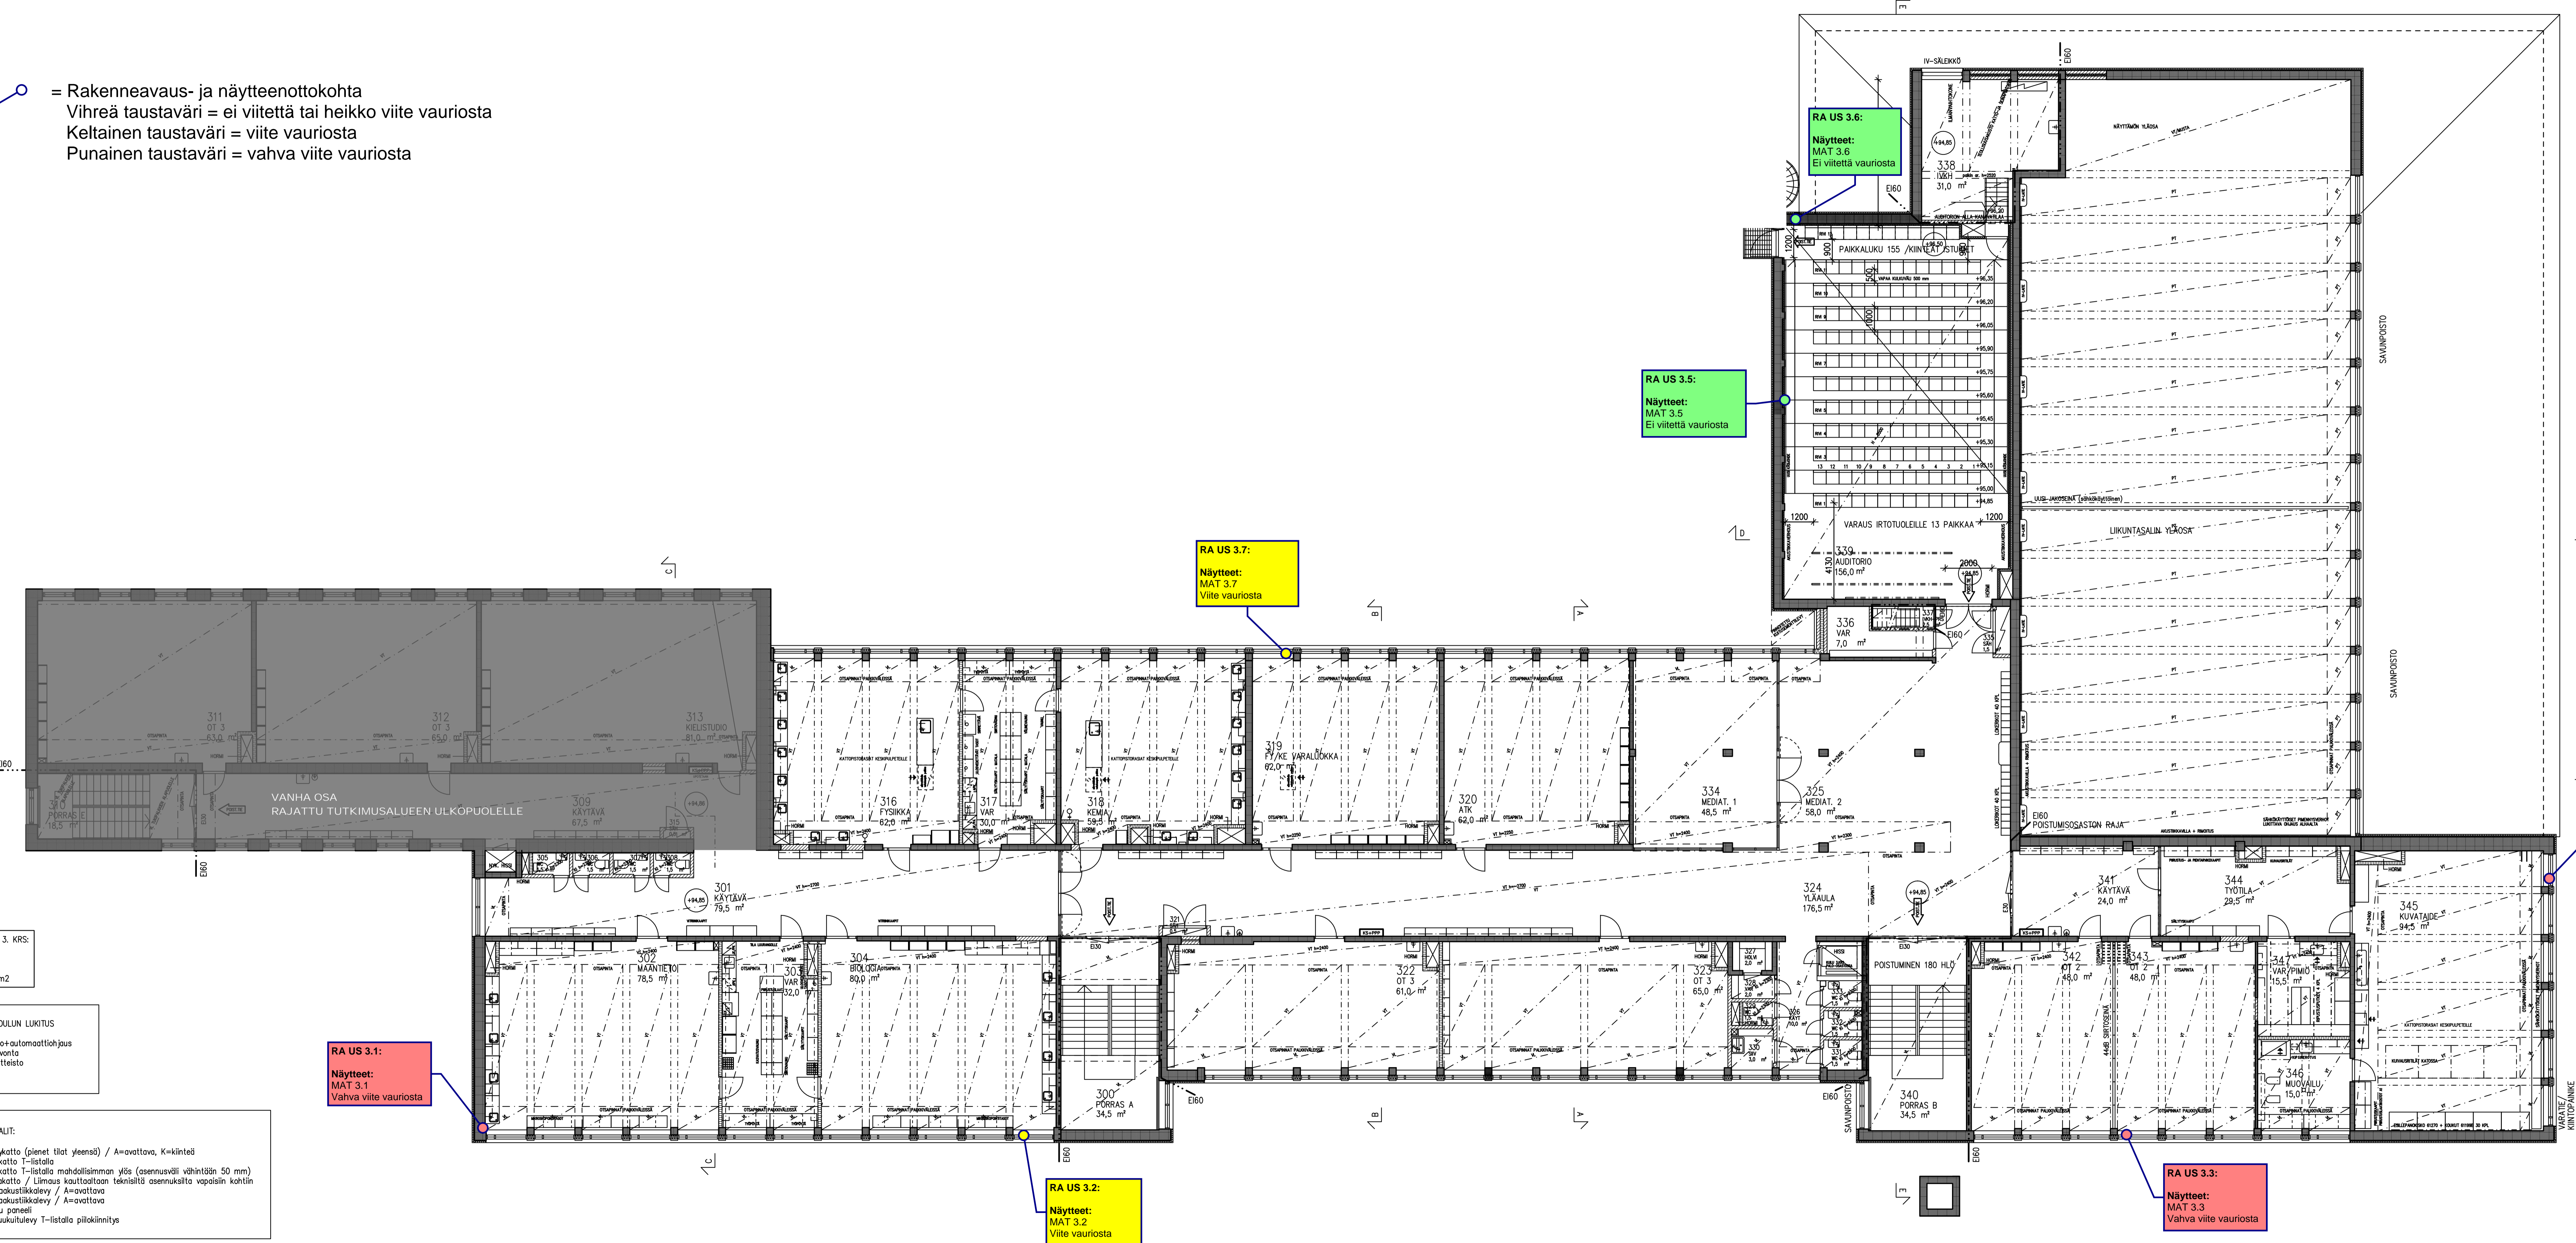
3. Kerros

**RA US 3.1:**  
 Näytteet:  
 MAT 3.1  
 Vahva viite vauriosta

**RA US 3.2:**  
 Näytteet:  
 MAT 3.2  
 Viite vauriosta

**RA US 3.3:**  
 Näytteet:  
 MAT 3.3  
 Vahva viite vauriosta

**RA US 3.4:**  
 Näytteet:  
 MAT 3.4  
 Vahva viite vauriosta

**RA US 3.7:**  
 Näytteet:  
 MAT 3.7  
 Viite vauriosta

**RA US 3.5:**  
 Näytteet:  
 MAT 3.5  
 Ei viitettä vauriosta

**RA US 3.6:**  
 Näytteet:  
 MAT 3.6  
 Ei viitettä vauriosta
