PUHDISTUSPÖYTÄKIRJA

NAHKIALAN PÄIVÄKOTI

Suoritettu työ: Ilmanvaihdon puhdistus, mittaus ja säätö

Kohteen tiedot: Nahkialan Päiväkoti
Kohteen osoite: Akaantie 2. 37800 Toijala

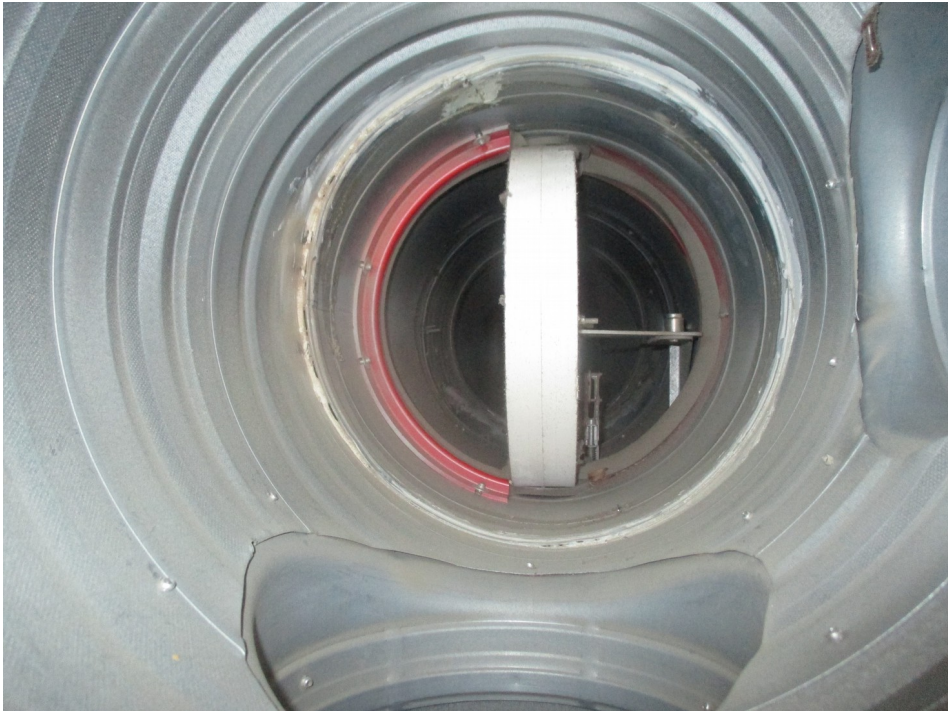
Poistoilmakanavaa (tyhjä rakennus) ennen puhdistusta

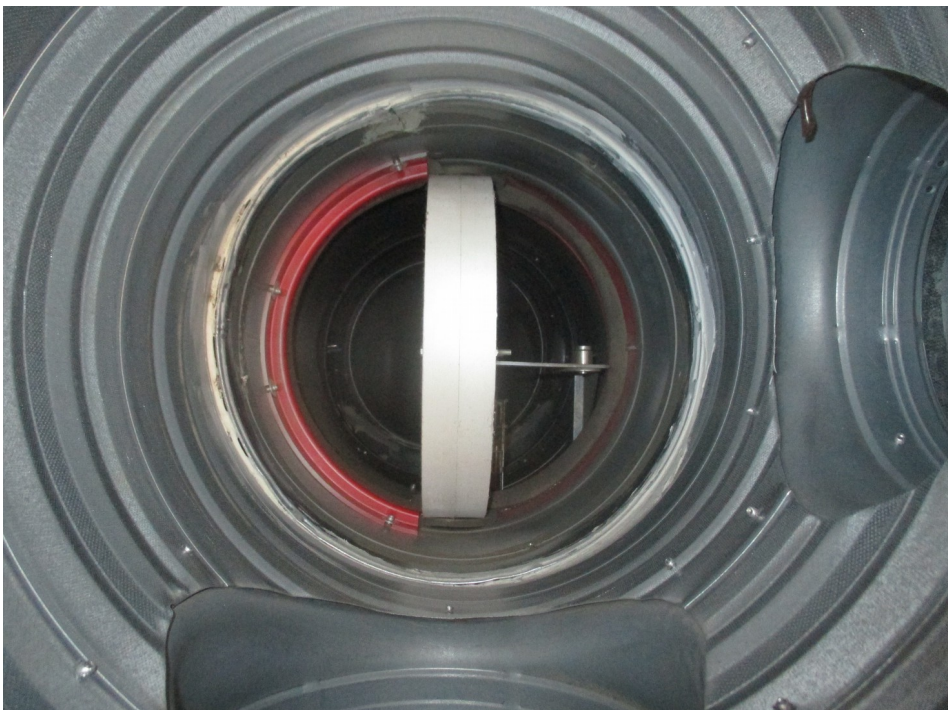
Sama kanava puhdistuksen jälkeen

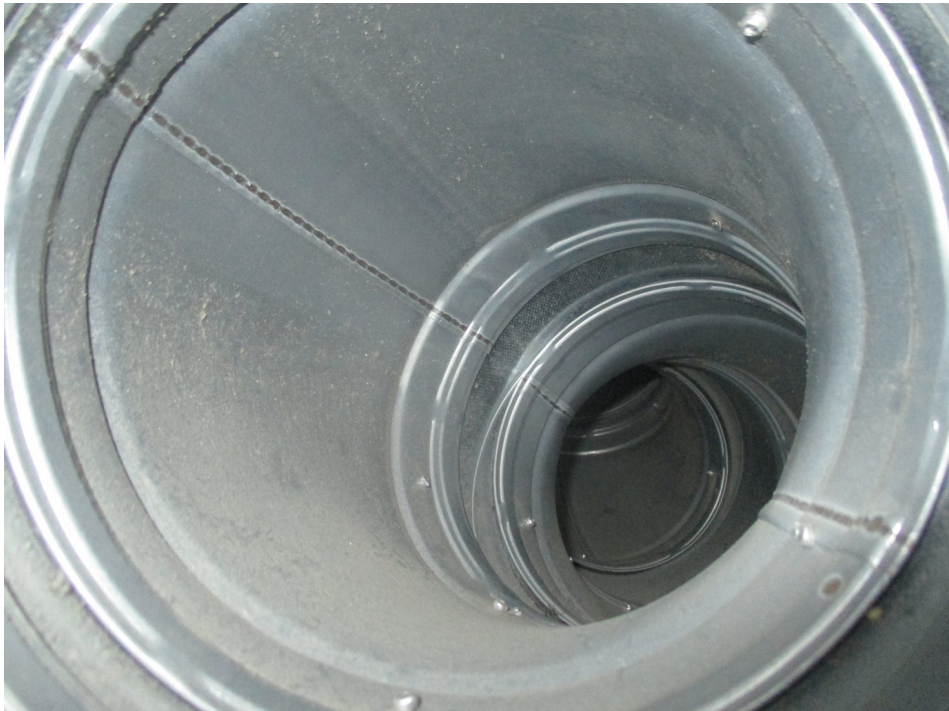
Poistoilmakanavaa (tyhjä rakennus) ennen puhdistusta

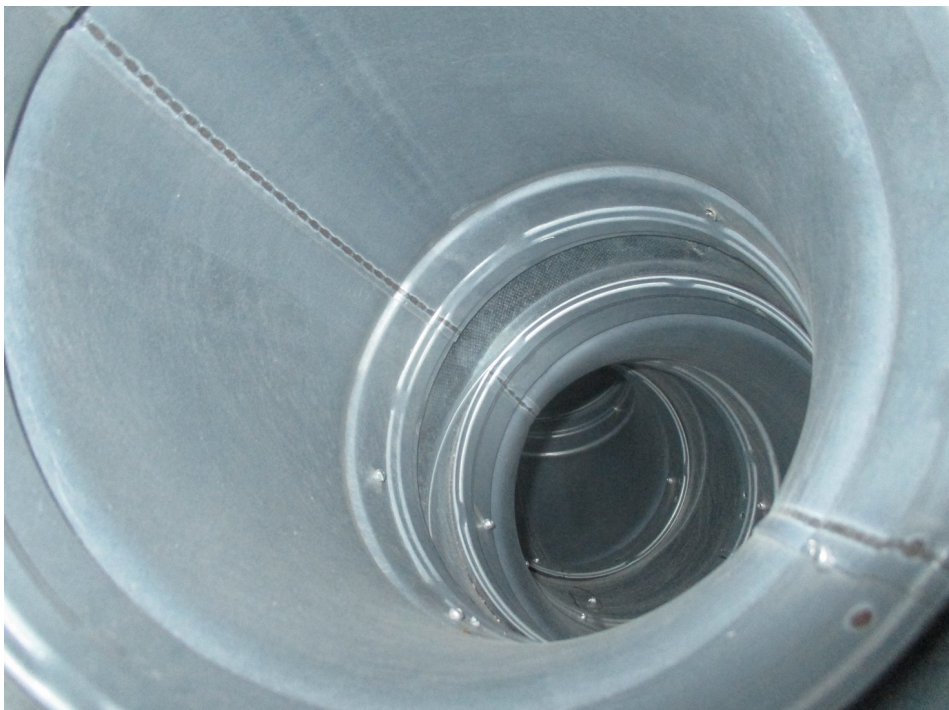
Sama kanava puhdistuksen jälkeen

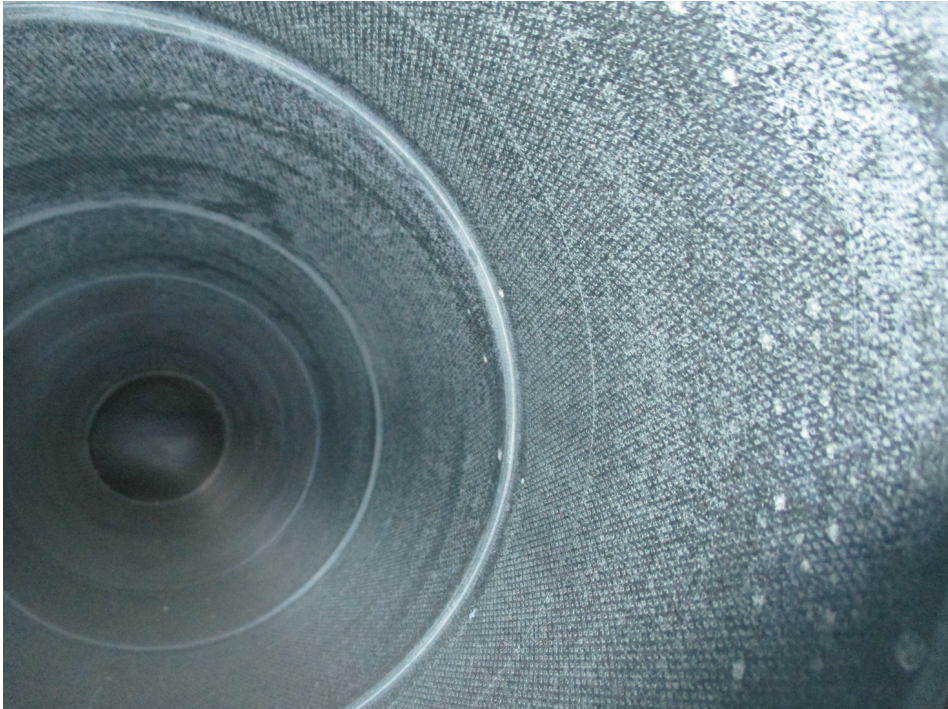
Tuloilmakanavaa (tyhjä rakennus) ennen puhdistusta

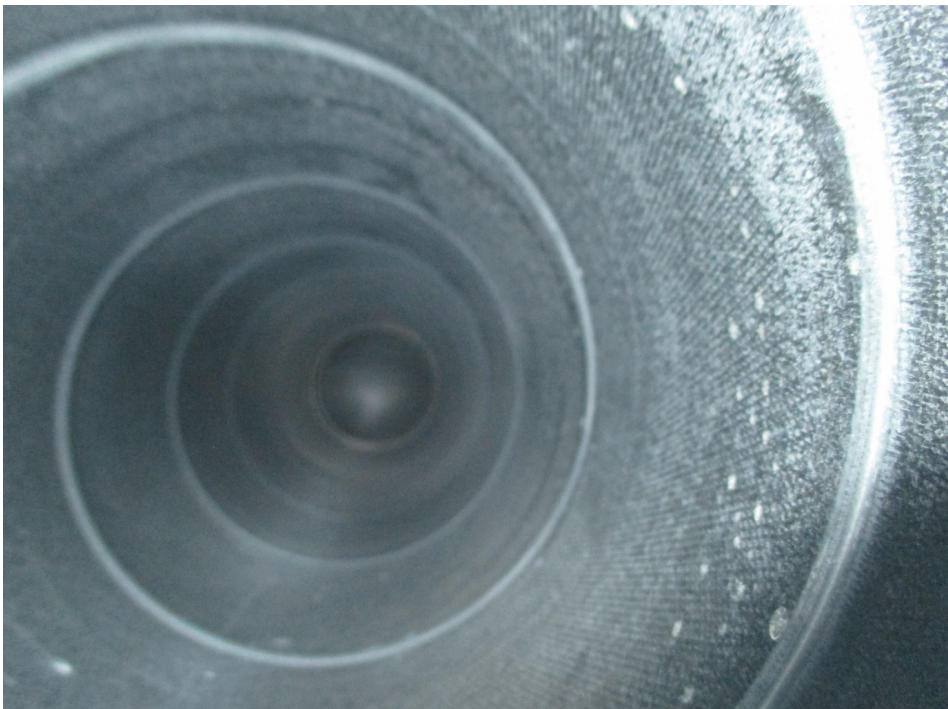
Sama kanava puhdistuksen jälkeen

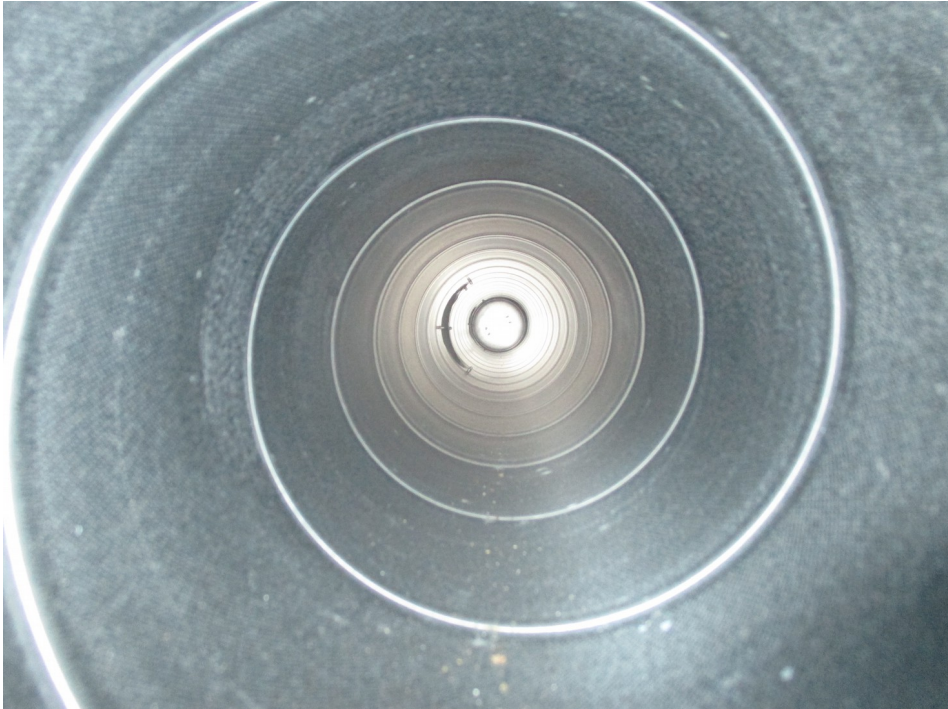
Tuloilmakanavaa (tyhjä rakennus) ennen puhdistusta

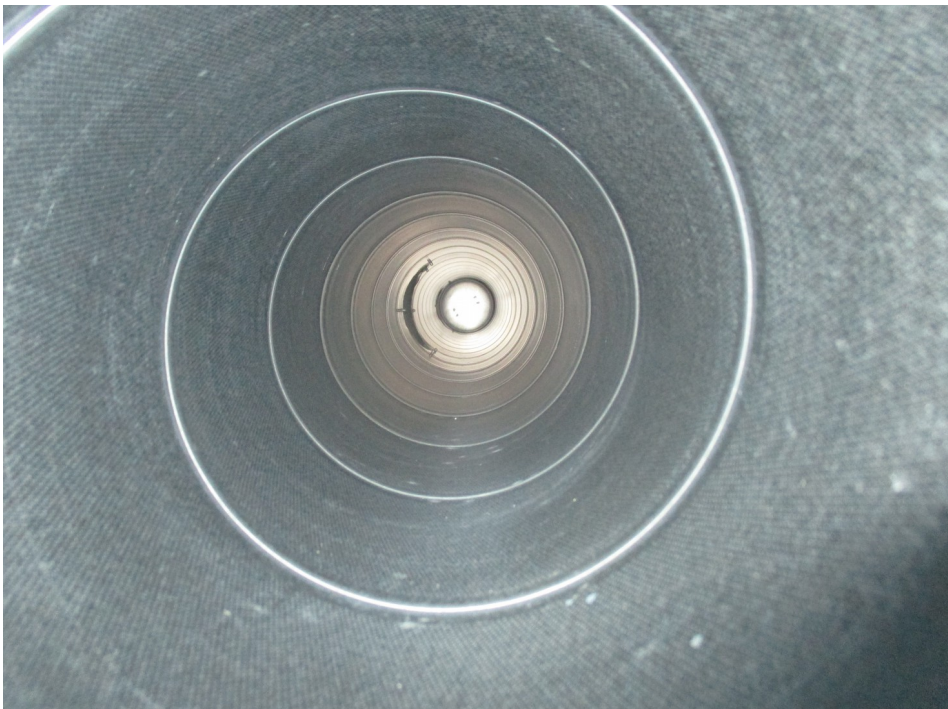
Sama kanava puhdistuksen jälkeen

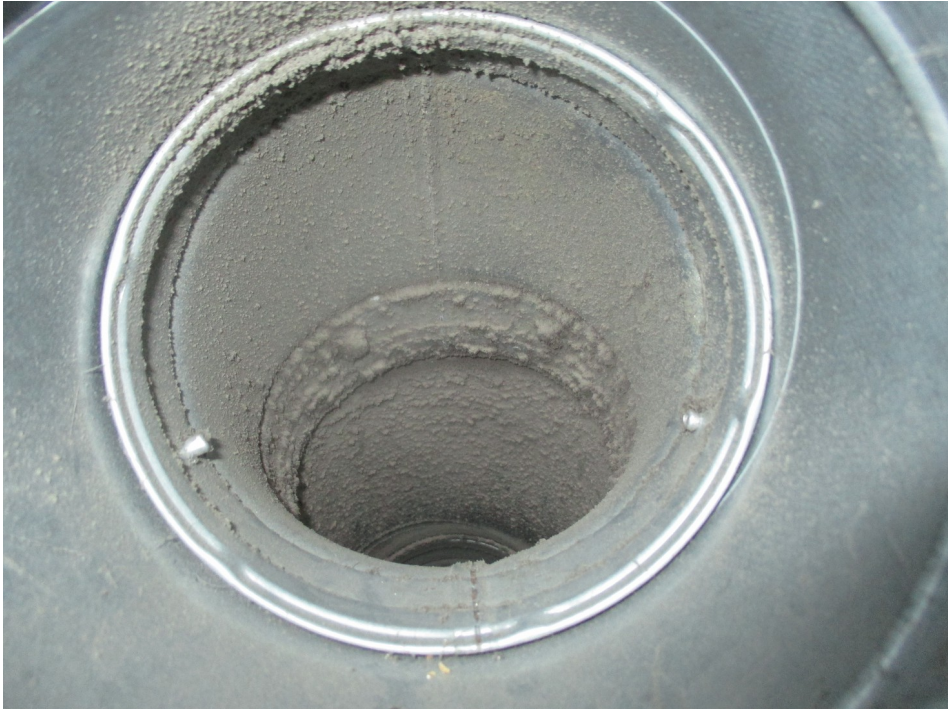
Poistoilmakanavaa (vanha puoli) ennen puhdistusta

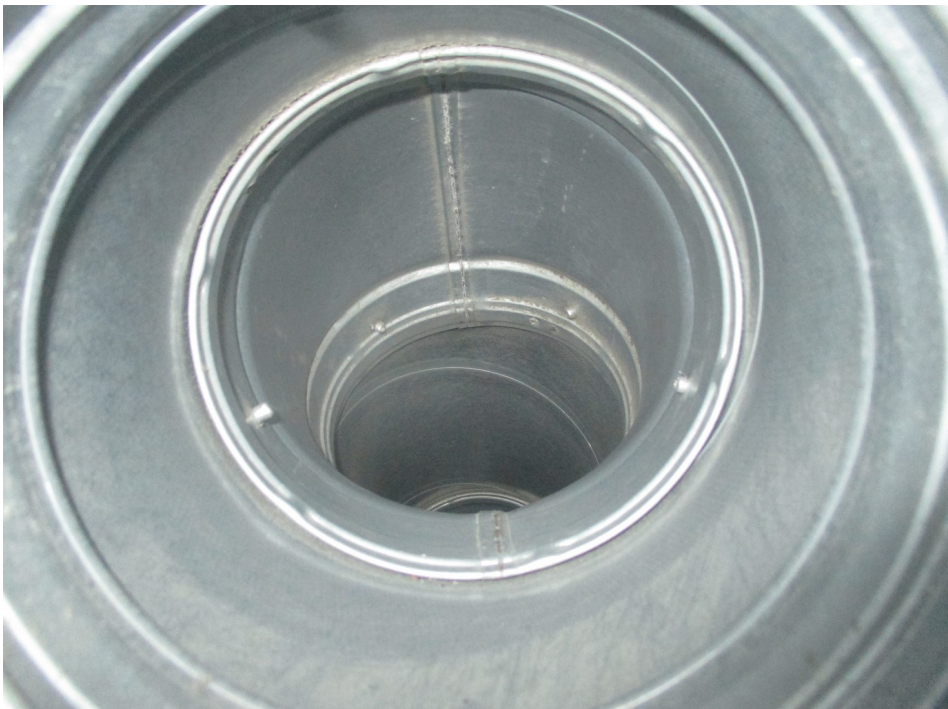
Sama kanava puhdistuksen jälkeen

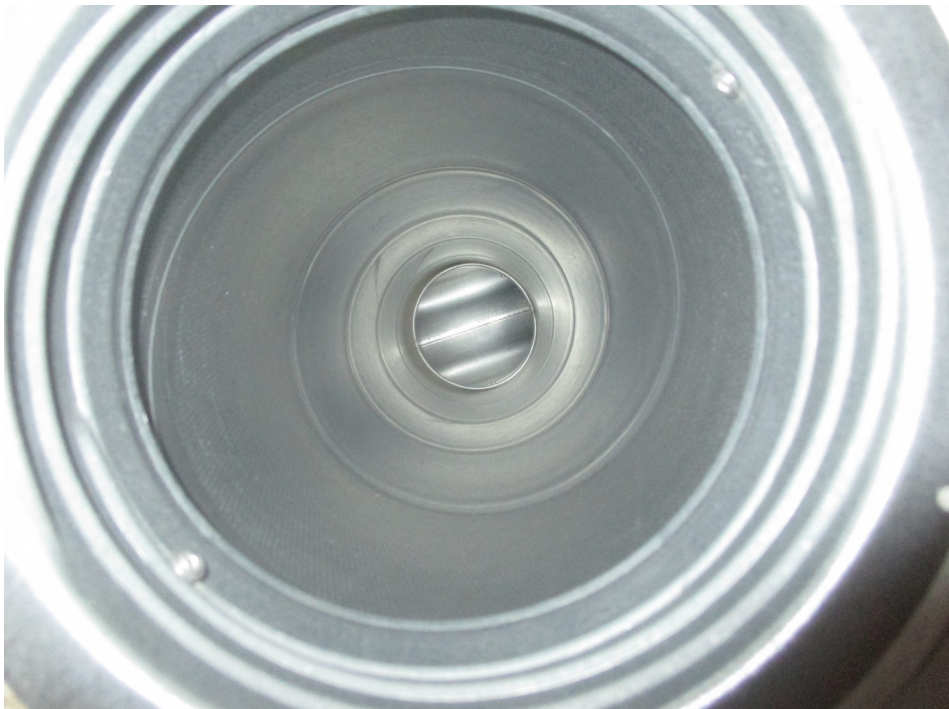
Sama kanava puhdistuksen jälkeen

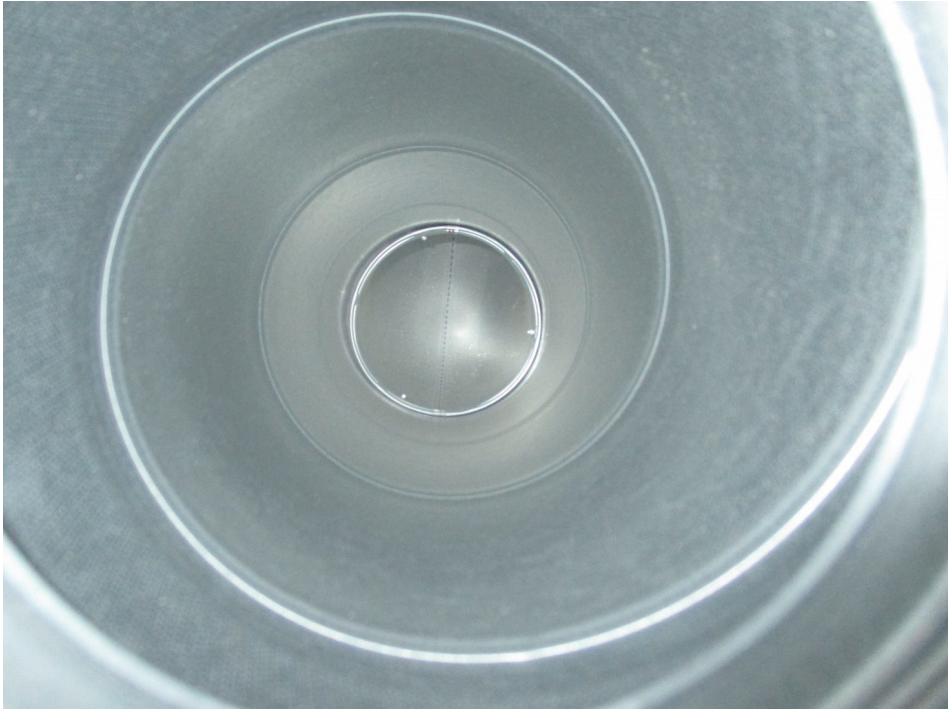
Tuloilmakanavaa (vanha puoli) ennen puhdistusta

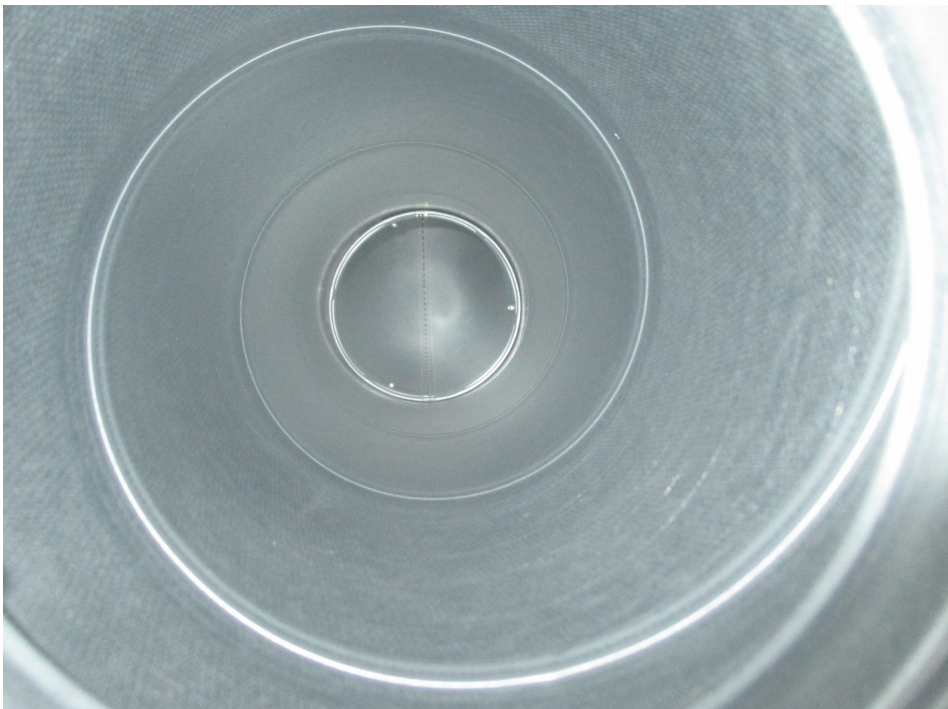
Sama kanava puhdistuksen jälkeen

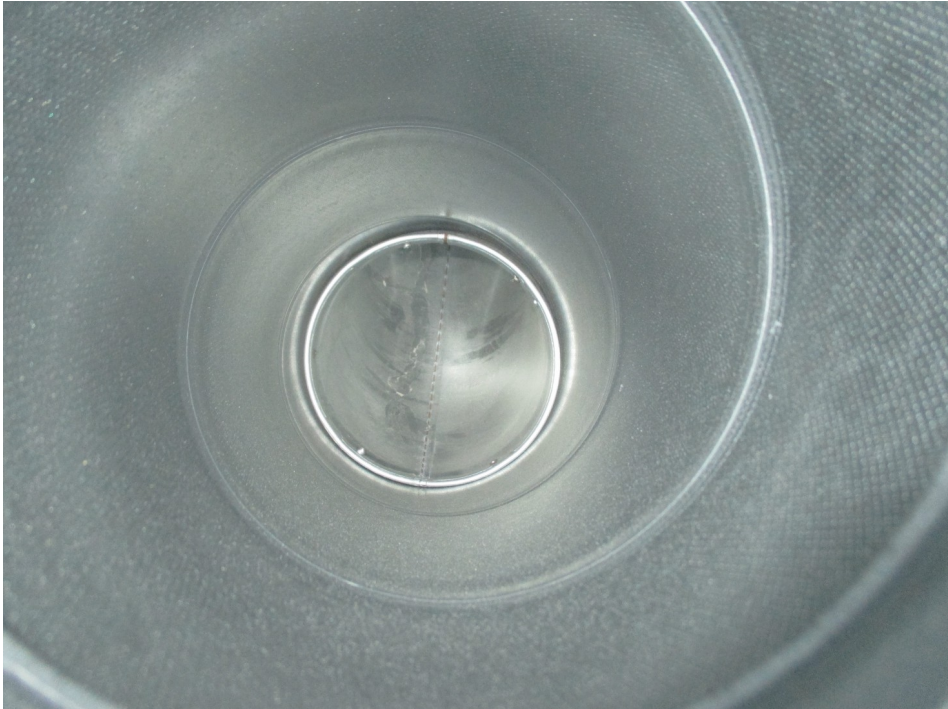
Tuloilmakanavaa (vanha puoli) ennen puhdistusta

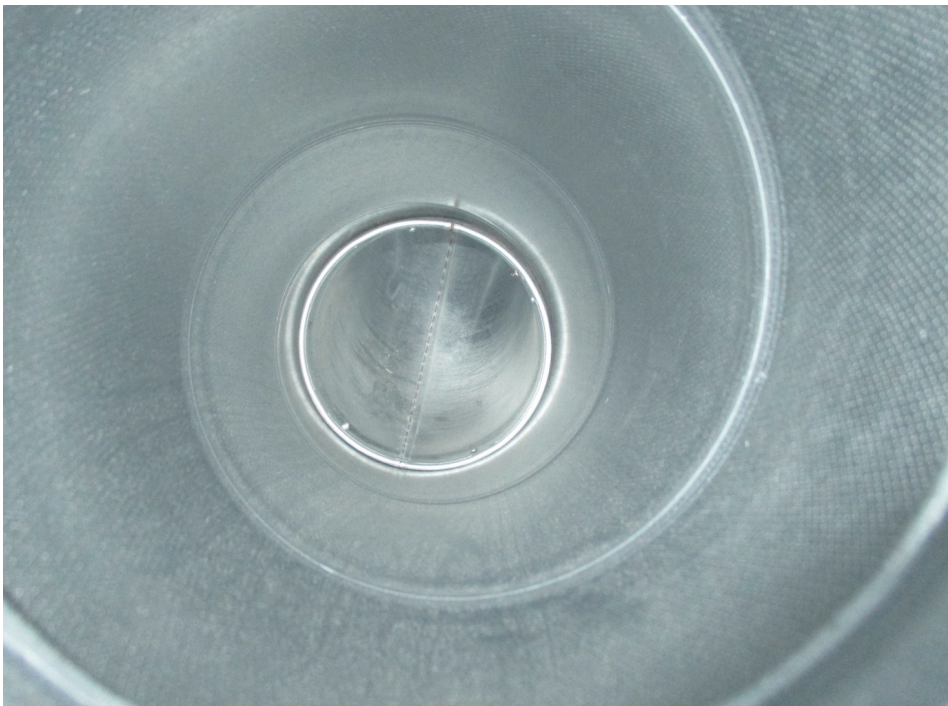
Sama kanava puhdistuksen jälkeen

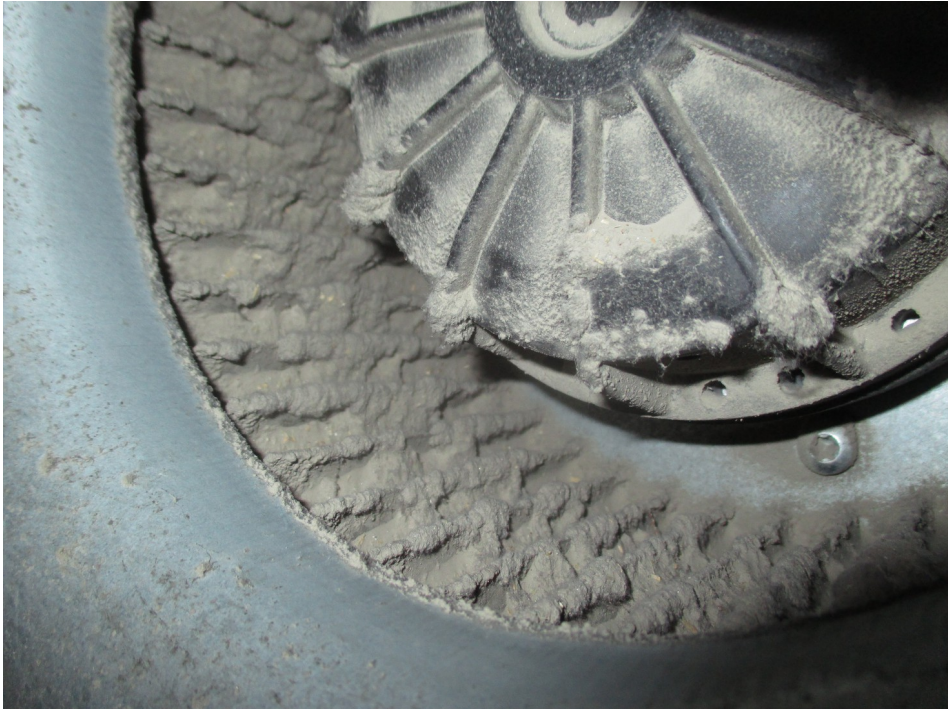
Iv konetta (vanha puoli) ennen puhdistusta

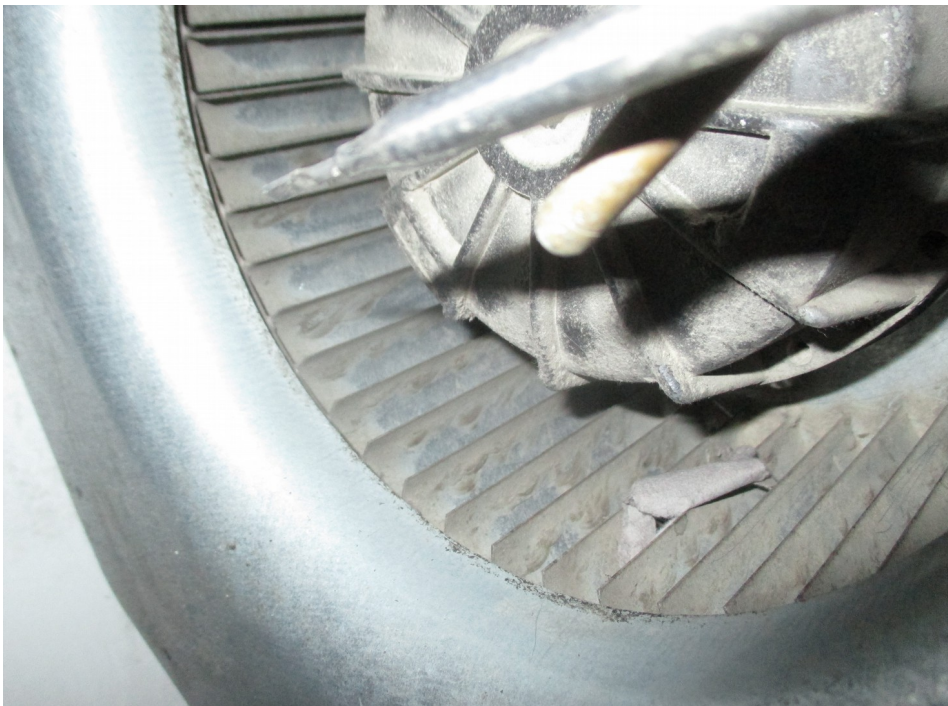
Sama paikka puhdistuksen jälkeen

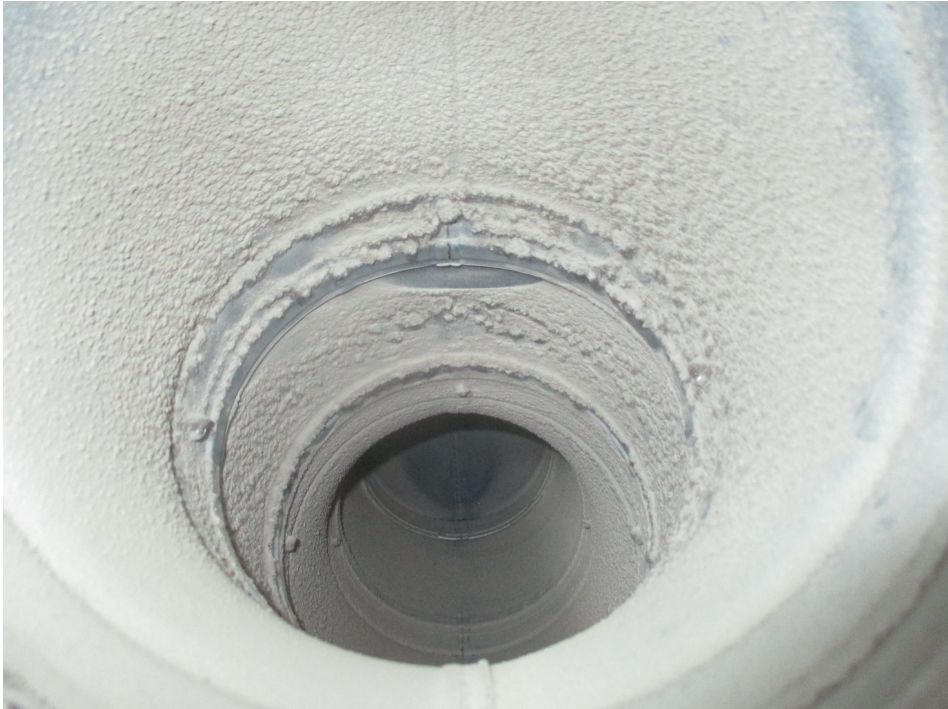
Poistoilmakanavaa (uusi puoli) ennen puhdistusta

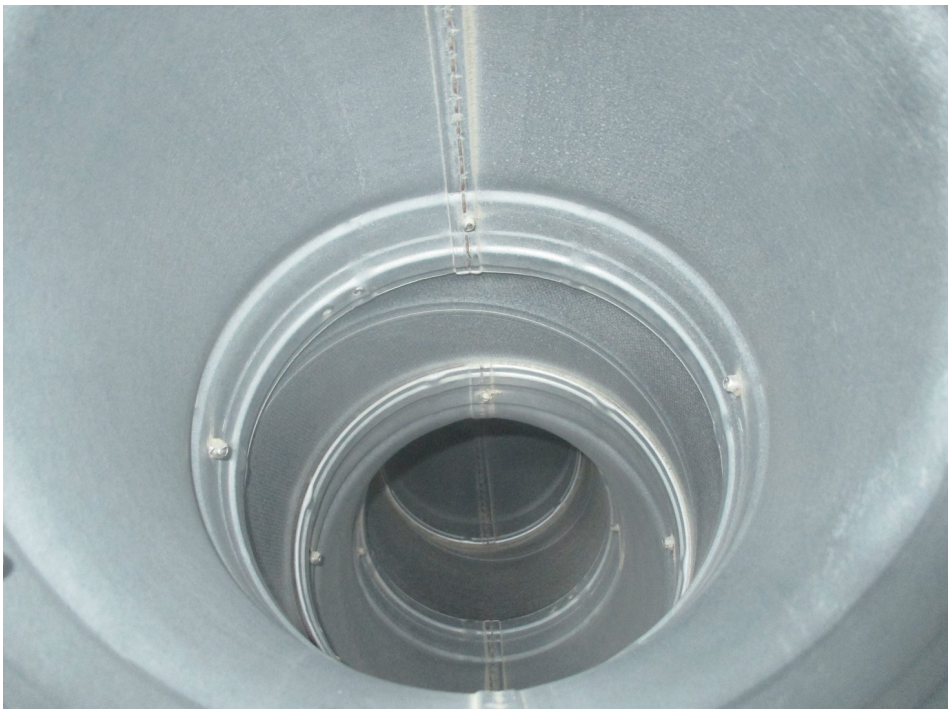
Sama kanava puhdistuksen jälkeen

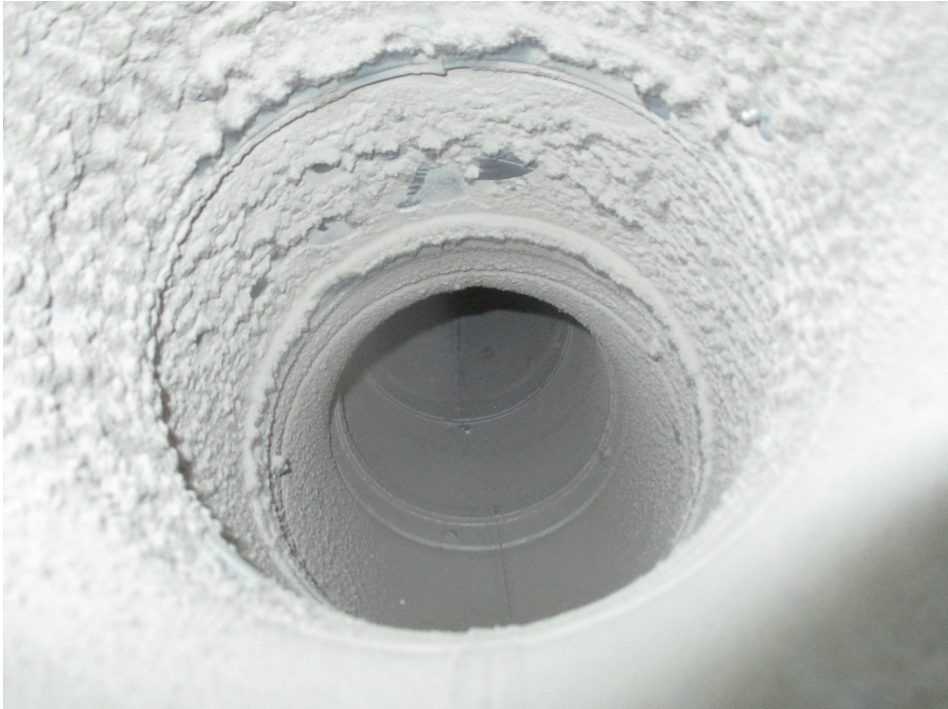
Poistoilmakanavaa (uusi puoli) ennen puhdistusta

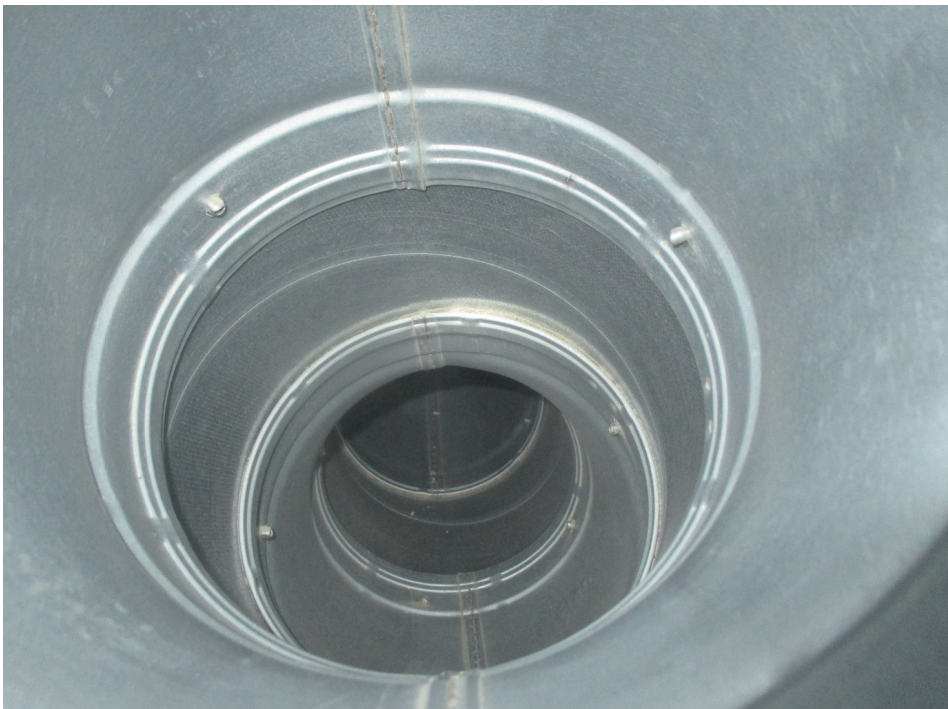
Sama kanava puhdistuksen jälkeen

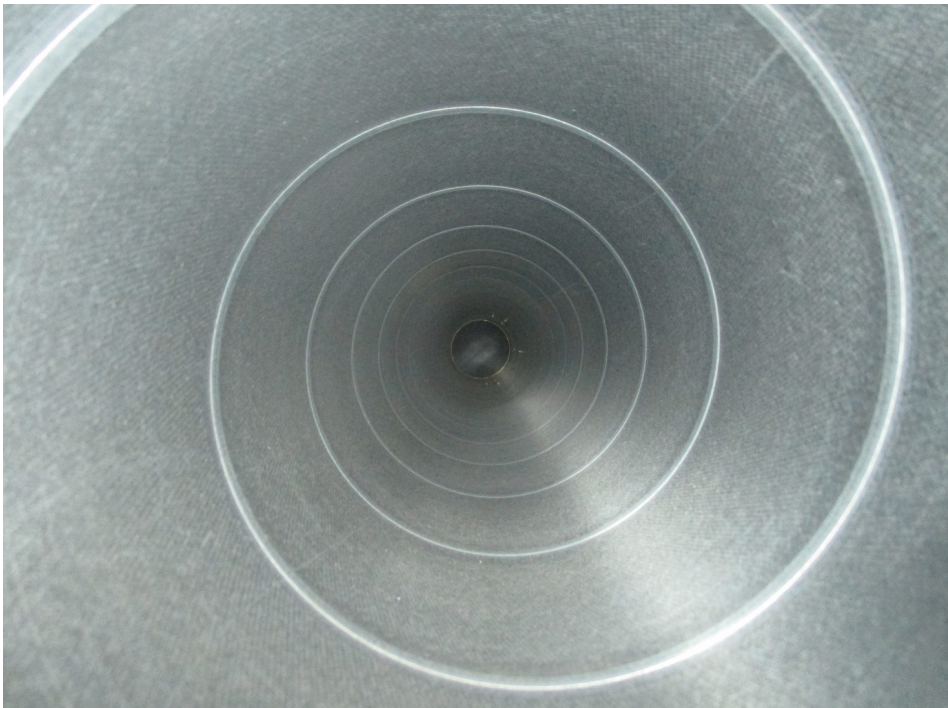
Sama kanava puhdistuksen jälkeen

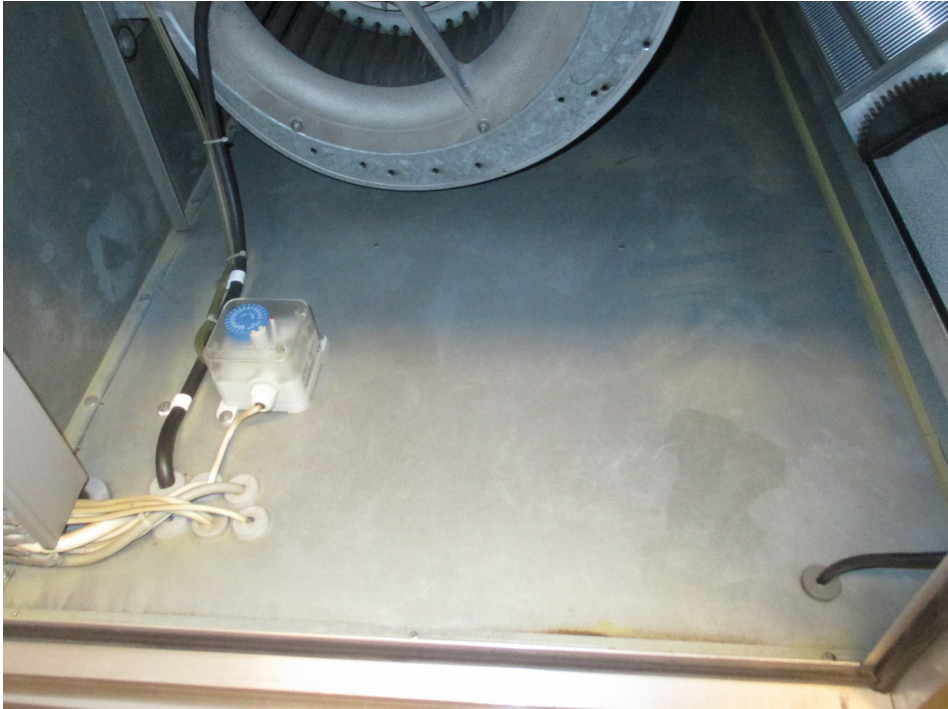
Iv konetta (uusi puoli) ennen puhdistusta

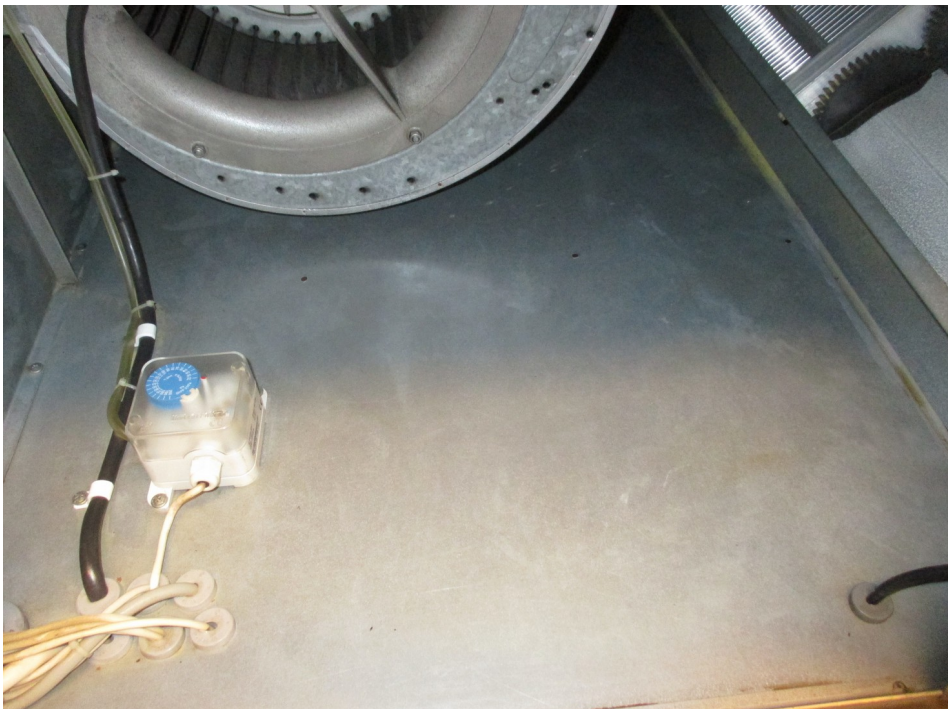
Sama paikka puhdistuksen jälkeen
