AKAAN KAUPUNKI

LENTILÄNTIEN ALUE

ASEMAKAAVAN MUUTOS

MAAPERÄN LAATUSELVITYS

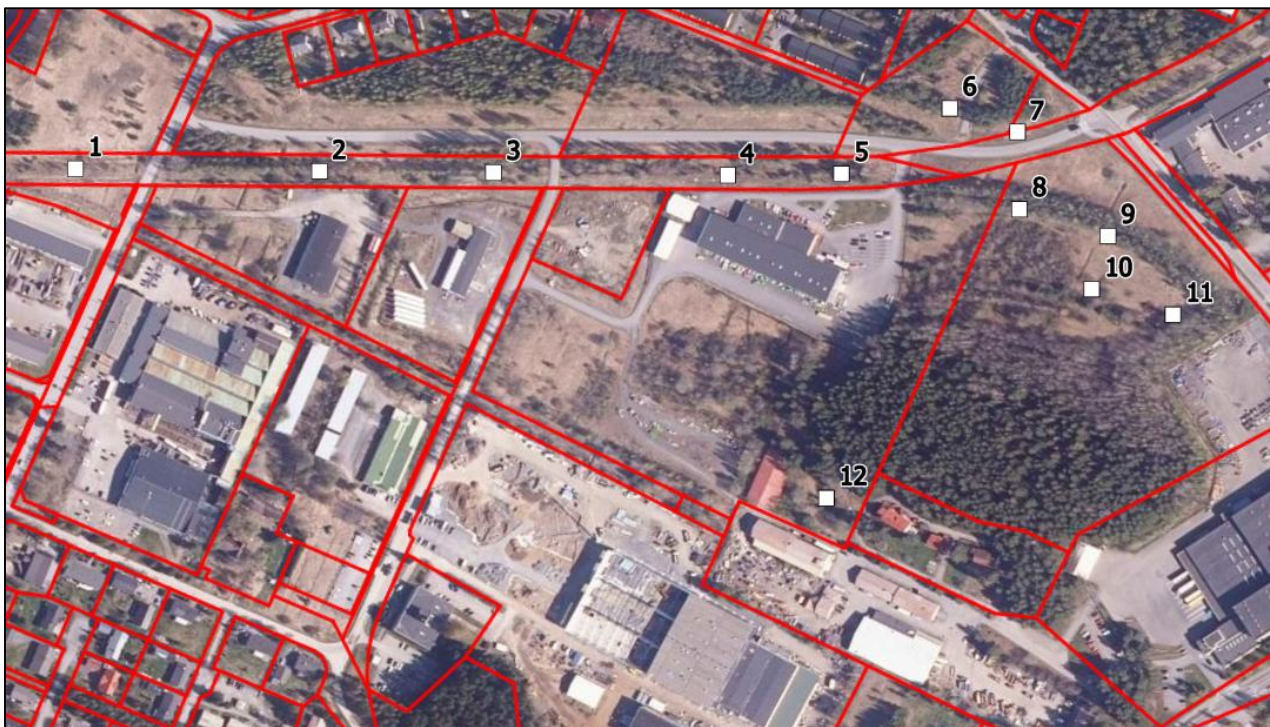
Kuva 2. Lentiläntien alueen koekuoppien sijainti ortoilmakuvalla

Suunnittelualueelle tehtiin 12 koekuoppaa kuvan 2. (seuraava sivu) ja liitteen 2. tutkimuspistekartan mukaisesti sijoitettuina. Kuopat kaivettiin perusmaahan saakka ja maanäytteet otettiin täyttökerroksista ja perusmaasta. Näytteenoton yhteydessä havainnoitiin silmävaraisesti maalajit, ulkonäkö (U; mahdolliset jätemateriaalit ja viitteet pilaantuneisuudesta), kosteus (K) haju (H) ja luonnonmaa/täyttö (L/T). Tiedot kirjattiin liitteen 3. koekuoppapöytäkirjoihin.

Koekuoppien maakerroksissa ei todettu merkkejä jätteistä. Myöskään kuoppien maaperän haju ei viitannut pilaantuneisuuteen. Puretun raideyhteyden ratapenkereen sora saattaa olla osin purettu (KK1-KK5) ja KK8-KK9 kohdilla sorakerroksen paksuus oli noin 2 m. Suunniteltujen uusien rakennusten alueiden TY-1, TY-2 ja KL-1 koekuopissa perusmaana oli savi.

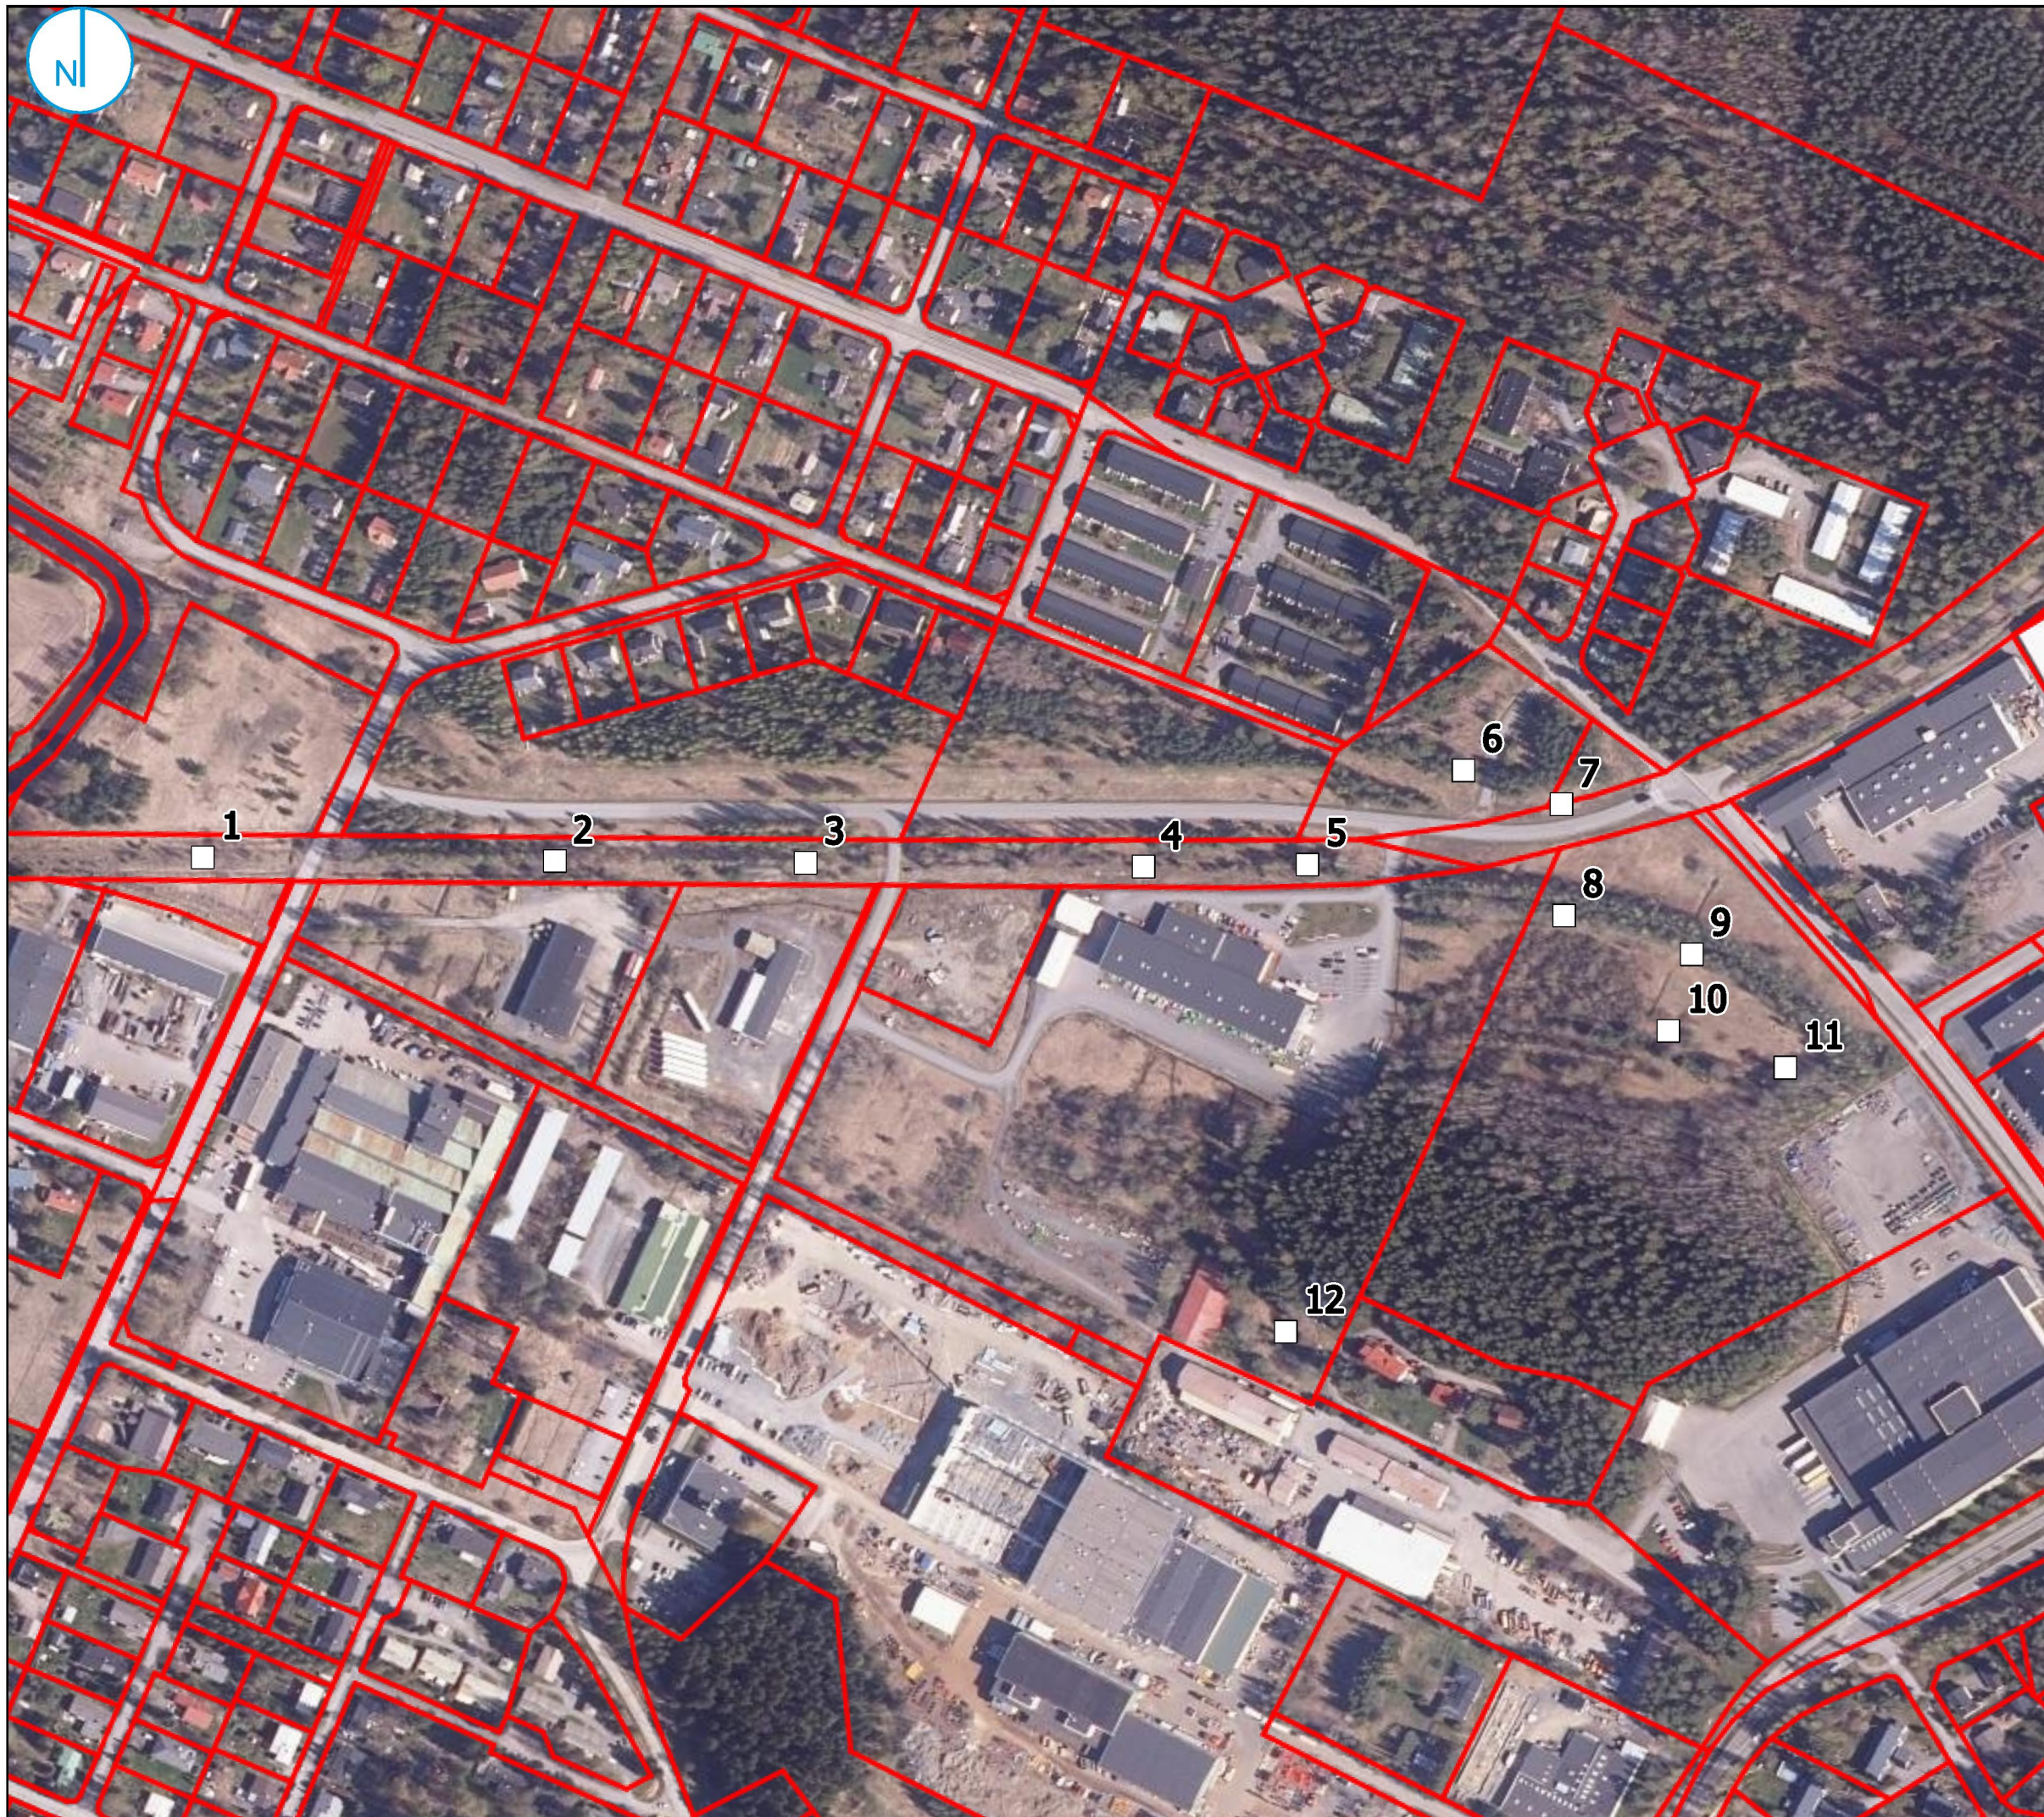
Tutkimuspistekartta

Koekuoppien sijainti mitattiin gps-tasoisesti ja mitattu sijainti on esitetty liitteen 2 tutkimuspistekartassa.

Koekuoppien todellinen/ mitattu sijainti ortoilmakuvalla

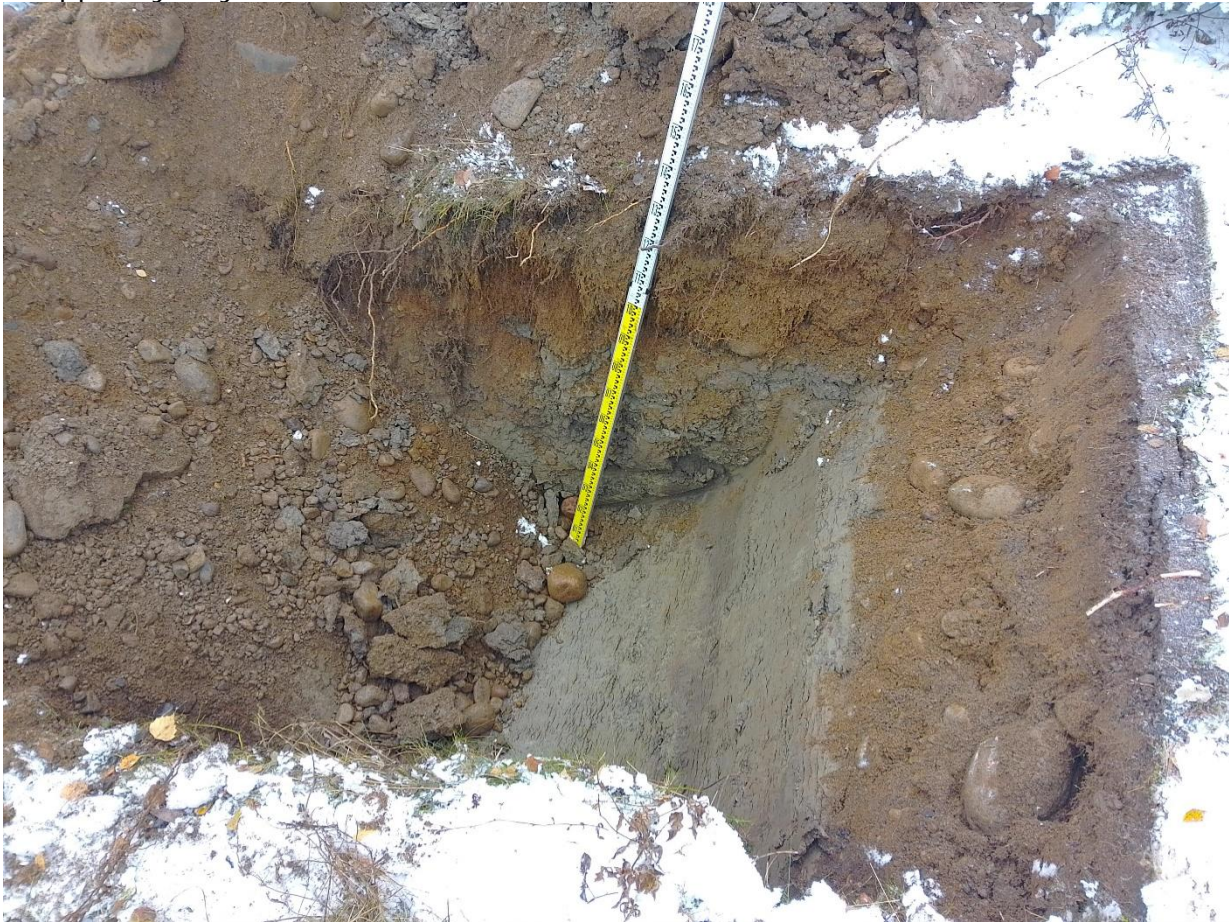
LAATIJA: SBORG NRO: KK1 PVM: 31.10.2023

nro	syvyys, m	kuvaus	Jätteen/orgaanisen jätteen osuus (%)		K (0...3)	H (0...3)	U (0...3)	L / T
1	0–0,5	Sr	0	0	0	0	0	T
2	0,5–1,5	Sa	0	0	0	0	0	L

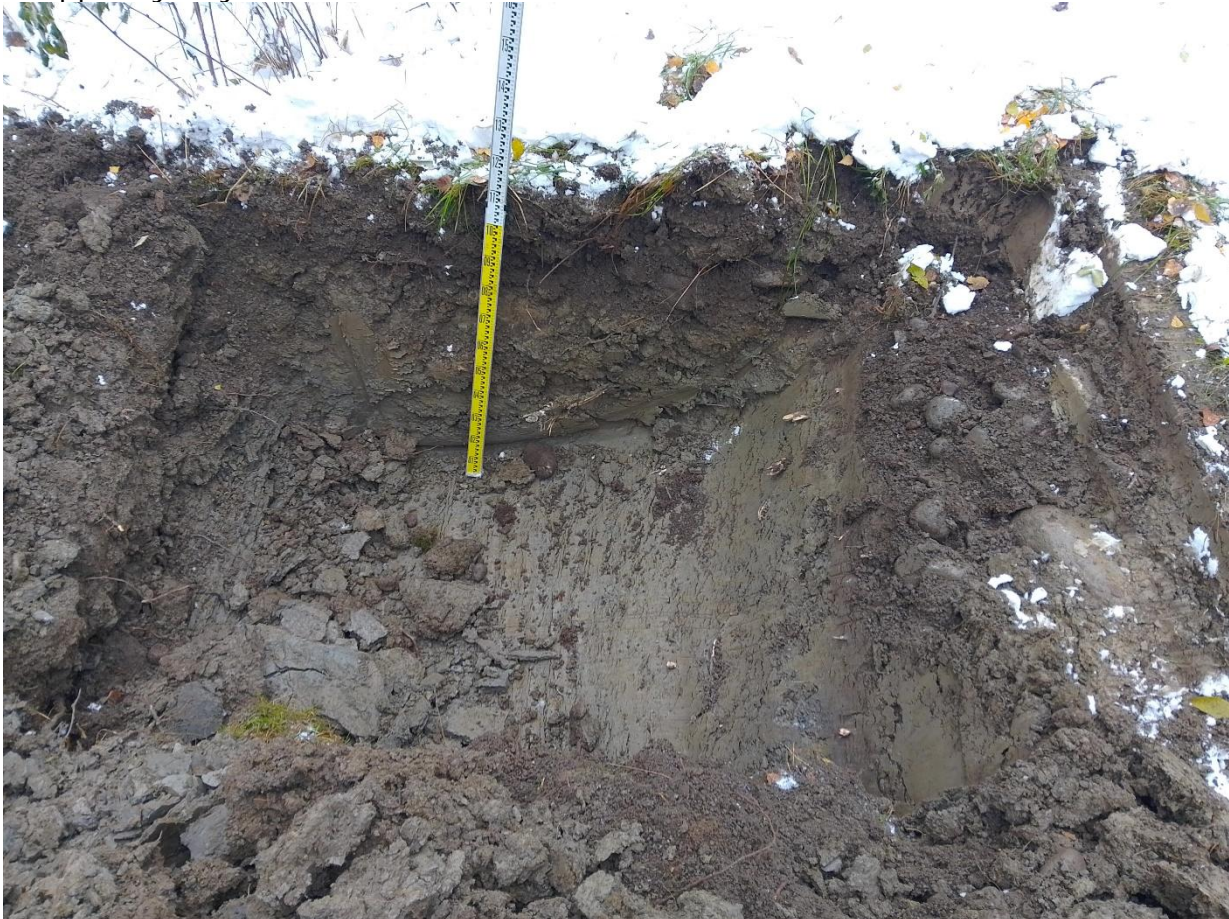
LAATIJA: SBORG NRO: KK3 PVM: 31.10.2023

nro	syvyys, m	kuvaus	Jätteen/orgaanisen jätteen osuus (%)		K (0...3)	H (0...3)	U (0...3)	L / T
			0	0				
1	0–0,3	Sa/Sr	0	0	1	0	0	T
2	0,3–1,3	Sa	0	0	1	0	0	L

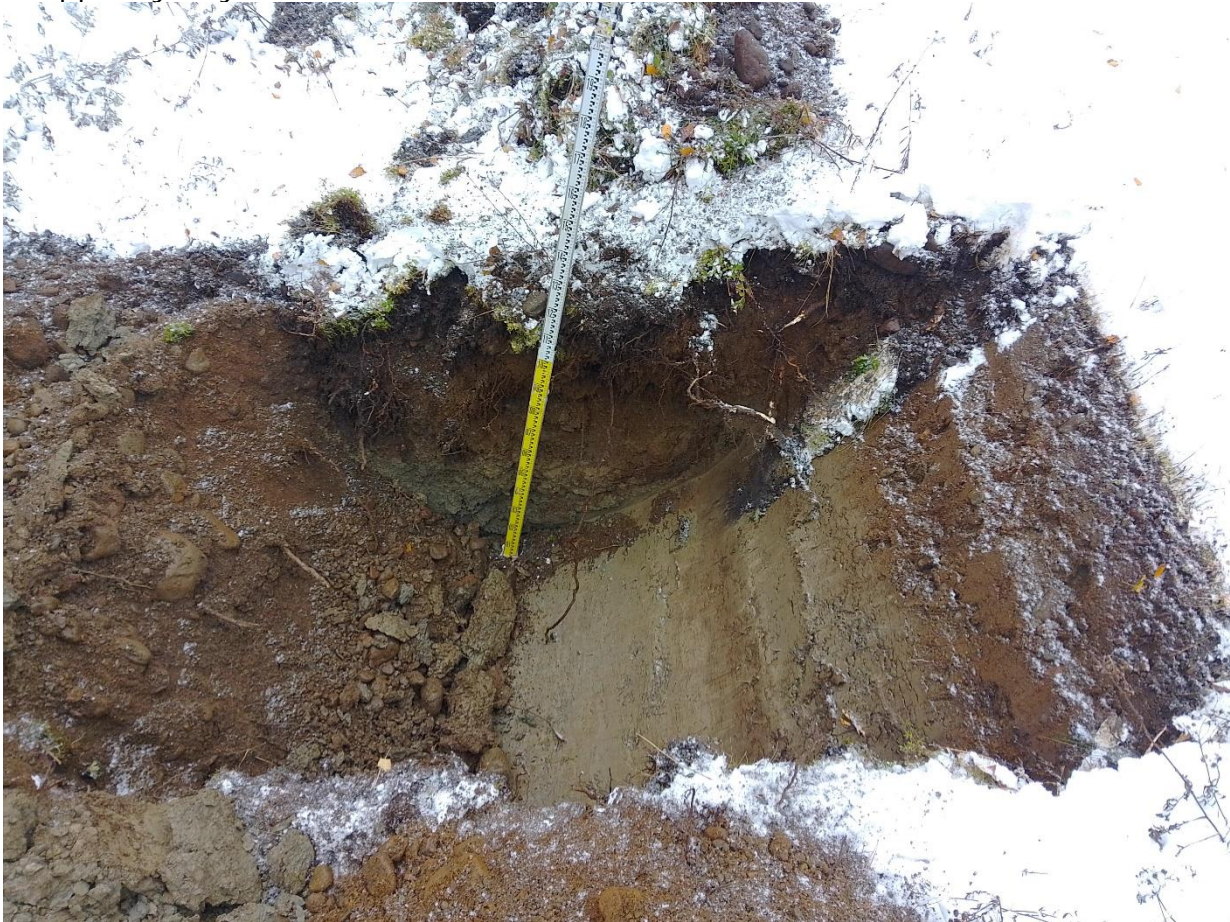
LAATIJA: SBORG NRO: KK4 PVM: 31.10.2023

nro	syvyys, m	kuvaus	Jätteen/orgaanisen jätteen osuus (%)		K (0...3)	H (0...3)	U (0...3)	L / T
1	0–0,5	Sr	0	0	0	0	0	T
2	0,5–1,5	Sa	0	0	0	0	0	L

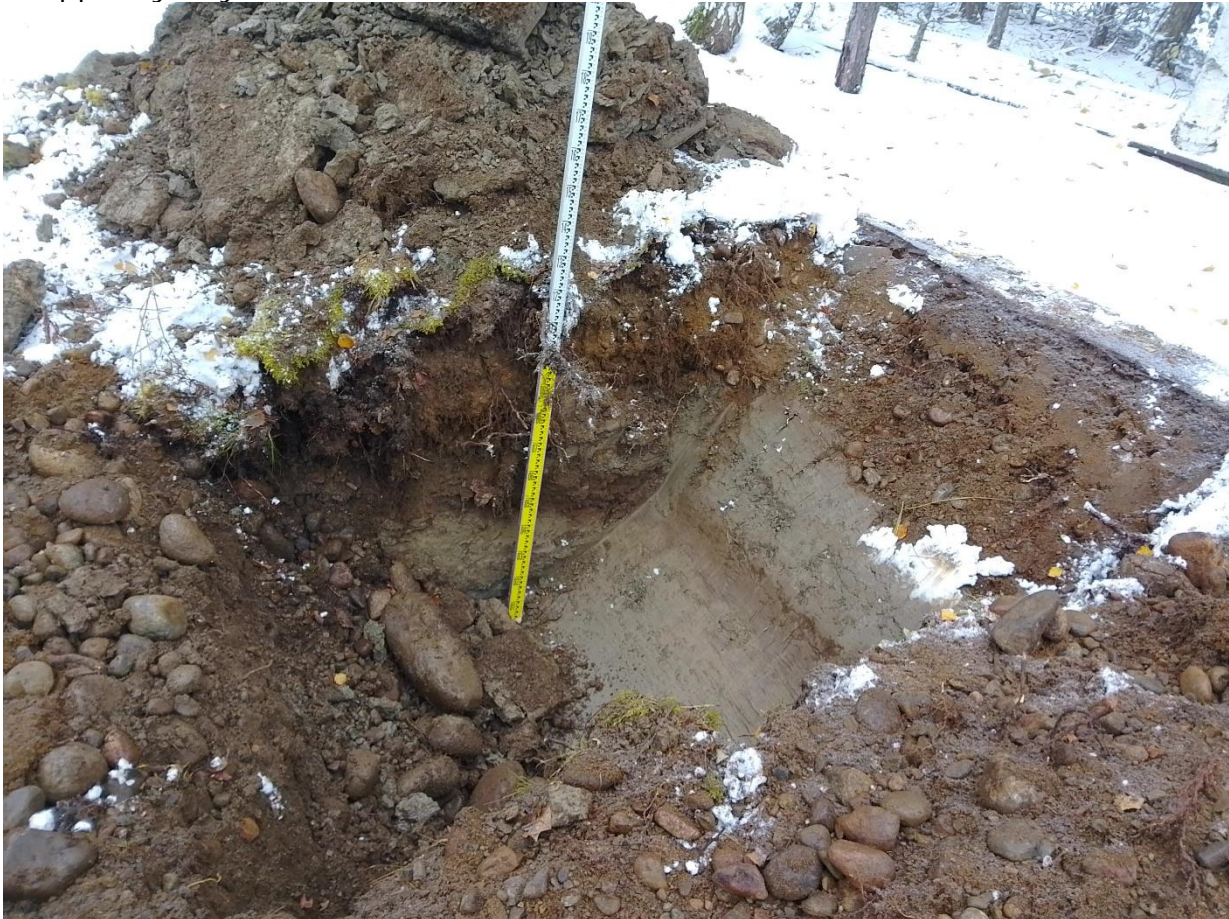
LAATIJA: SBORG NRO: KK5 PVM: 31.10.2023

nro	syvyys, m	kuvaus	Jätteen/orgaanisen jätteen osuus (%)		K (0...3)	H (0...3)	U (0...3)	L / T
1	0–0,4	Sr	0	0	0	0	0	T
2	0,4–1,4	Sa	0	0	0	0	0	L

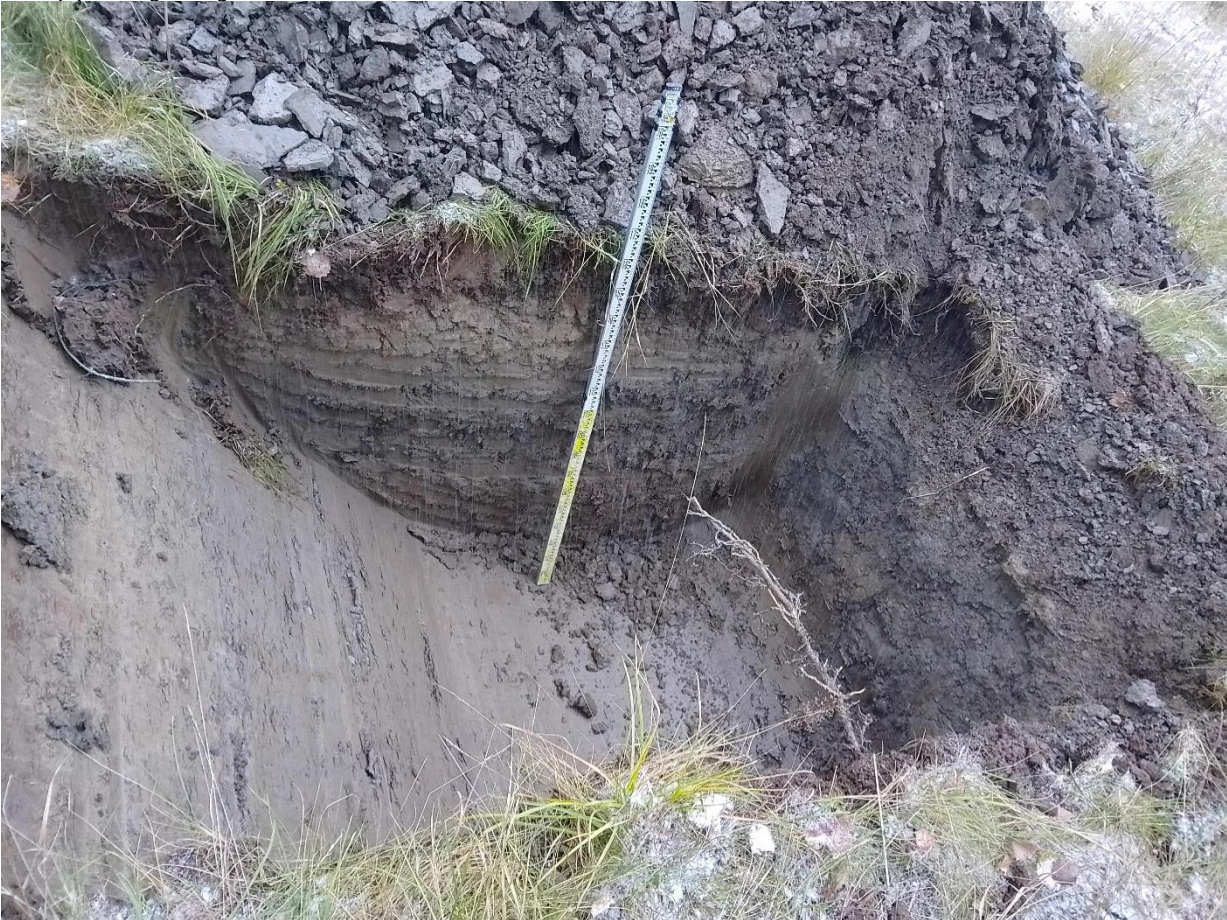
LAATIJA: SBORG NRO: KK6 PVM: 30.10.2023

nro	syvyys, m	kuvaus	Jätteen/orgaanisen jätteen osuus (%)		K (0...3)	H (0...3)	U (0...3)	L / T L
1	0-1,7	Sa	0	0	0	0	0	L

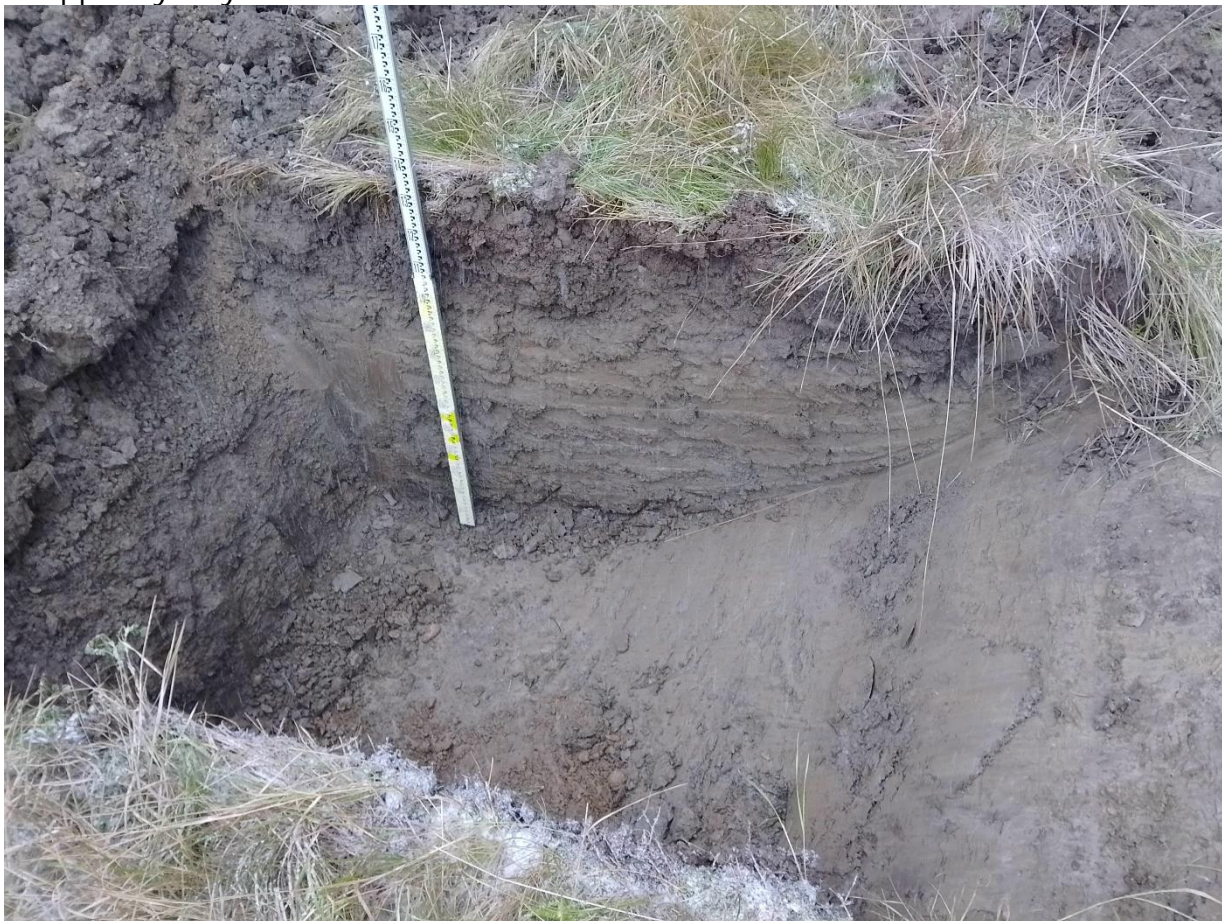
LAATIJA: SBORG NRO: KK7 PVM: 30.10.2023

nro	syvyys, m	kuvaus	Jätteen/orgaanisen jätteen osuus (%)		K (0...3)	H (0...3)	U (0...3)	L / T L
1	0-1,4	Sa	0	0	0	0	0	L

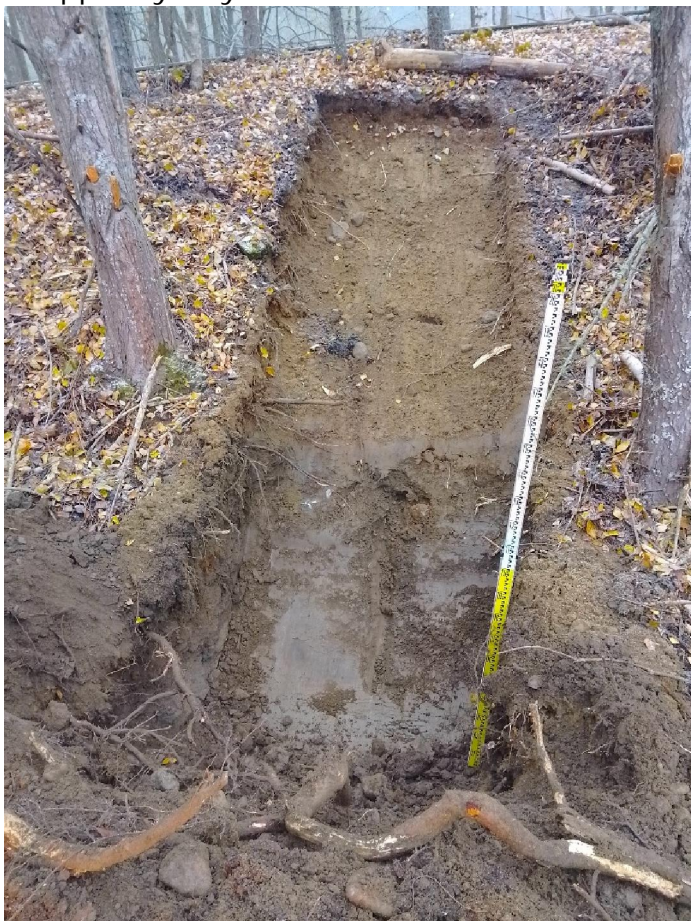
LAATIJA: SBORG NRO: KK8 PVM: 30.10.2023

nro	syvyys, m	kuvaus	Jätteen/orgaanisen jätteen osuus (%)		K (0...3)	H (0...3)	U (0...3)	L / T
1	0–2,0	Sr	0	0	0	0	0	T
2	2,0–3,0	Sa	0	0	0	0	0	L

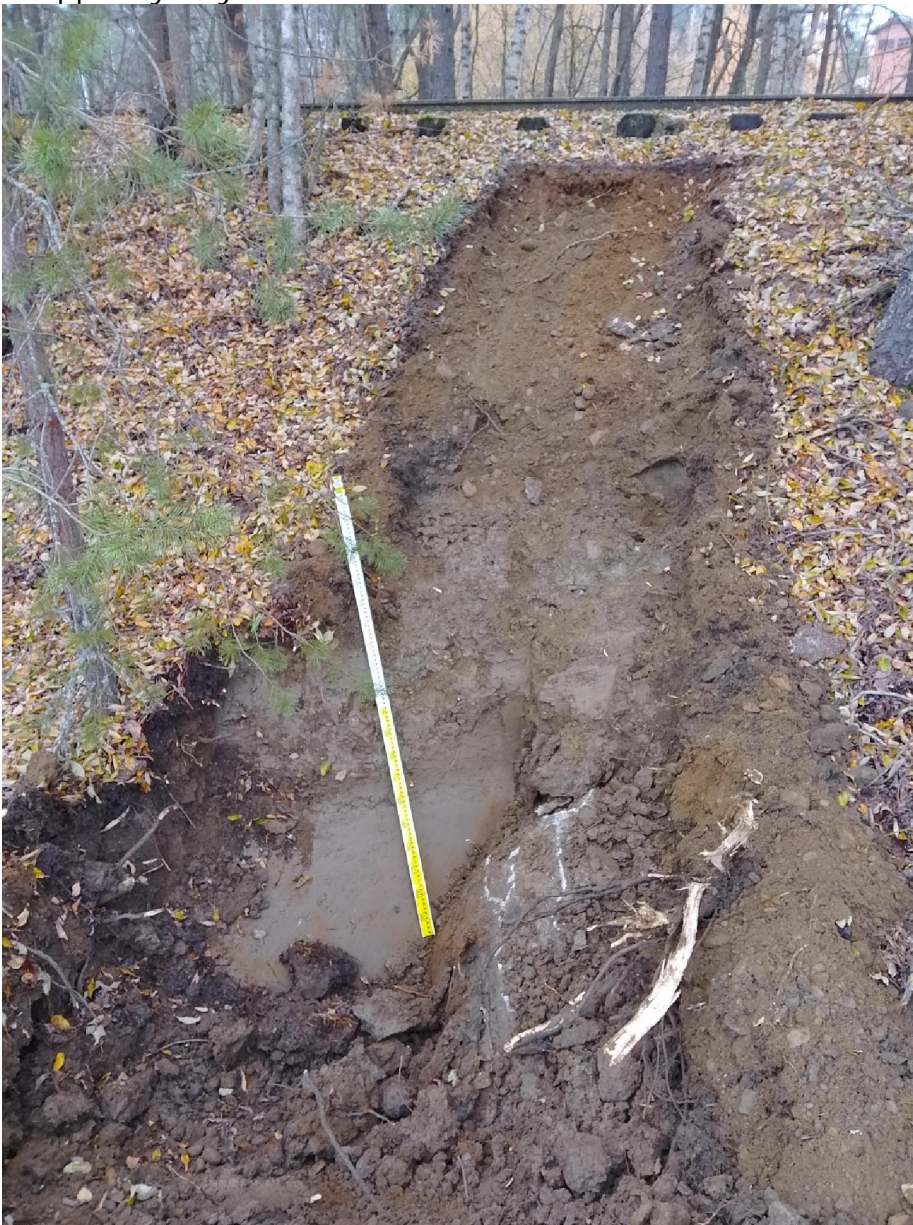
LAATIJA: SBORG NRO: KK9 PVM: 30.10.2023

nro	syvyys, m	kuvaus	Jätteen/orgaanisen jätteen osuus (%)		K (0...3)	H (0...3)	U (0...3)	L / T
1	0–2,0	Sr	0	0	0	0	0	T
2	2,0–3,0	Sa	0	0	0	0	0	L

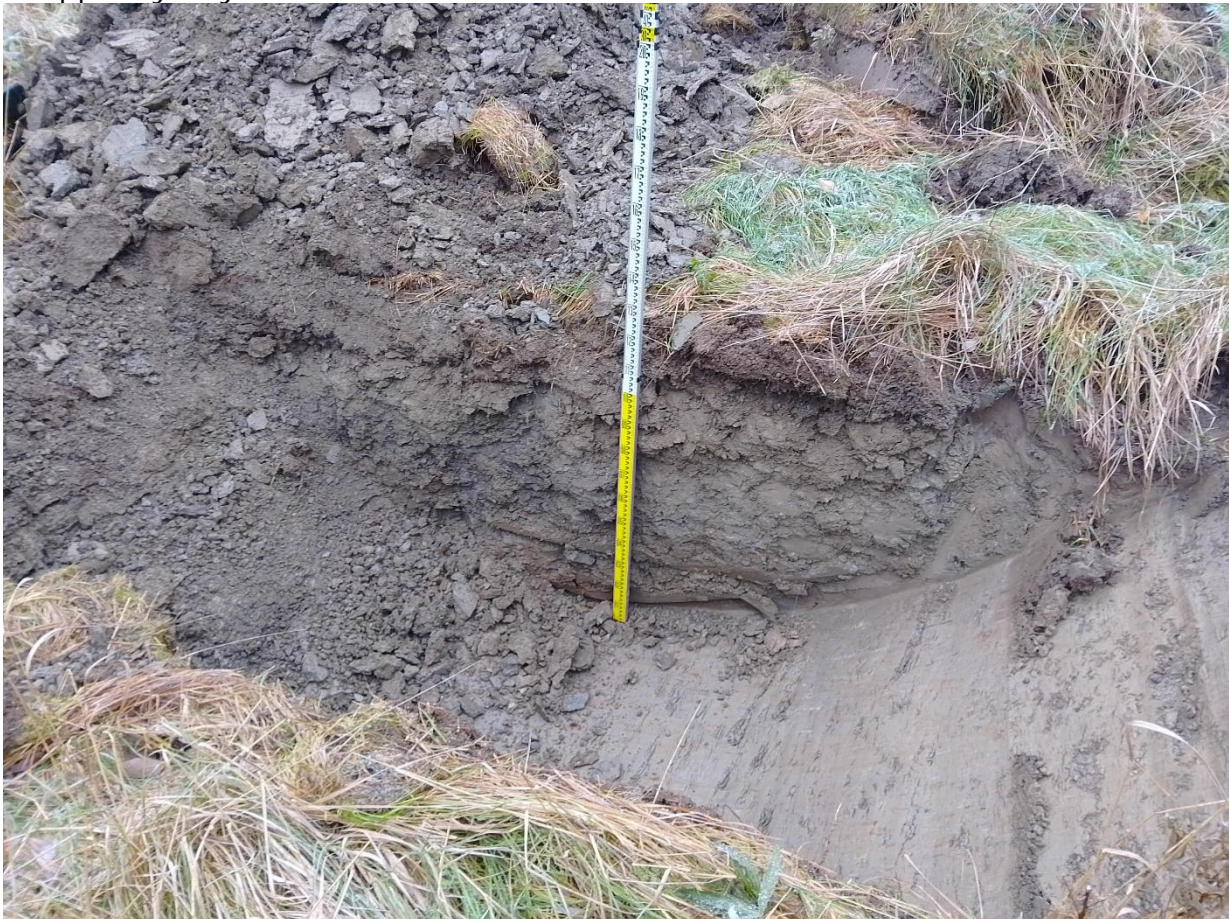
LAATIJA: SBORG NRO: KK10 PVM: 30.10.2023

nro	syvyys, m	kuvaus	Jätteen/orgaanisen jätteen osuus (%)		K (0...3)	H (0...3)	U (0...3)	L / T L
			0	0				
1	0-1,4	Sa	0	0	1	0	0	L

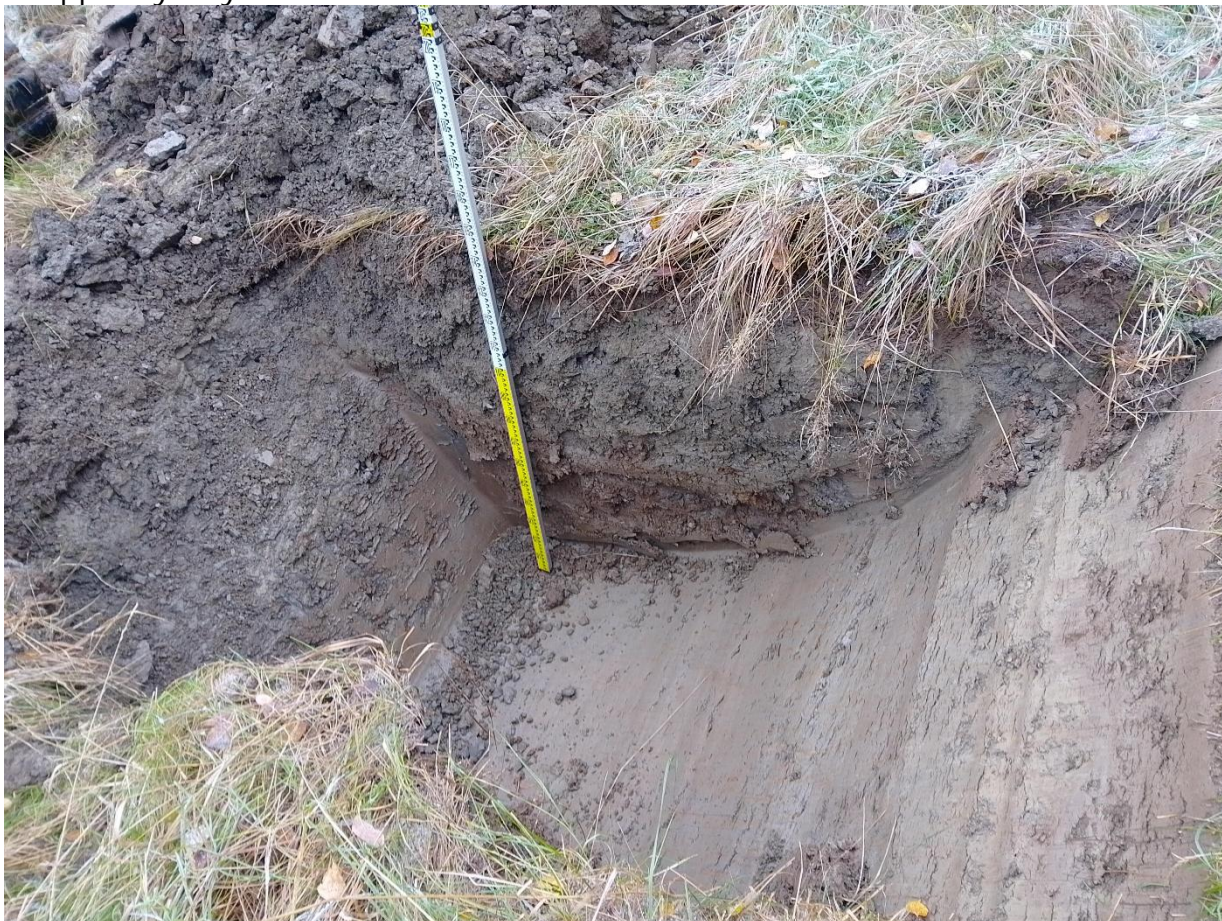
LAATIJA: SBORG NRO: KK11 PVM: 30.10.2023

nro	syvyys, m	kuvaus	Jätteen/orgaanisen jätteen osuus (%)		K (0...3)	H (0...3)	U (0...3)	L / T L
1	0-1,4	Sa	0	0	1	0	0	L

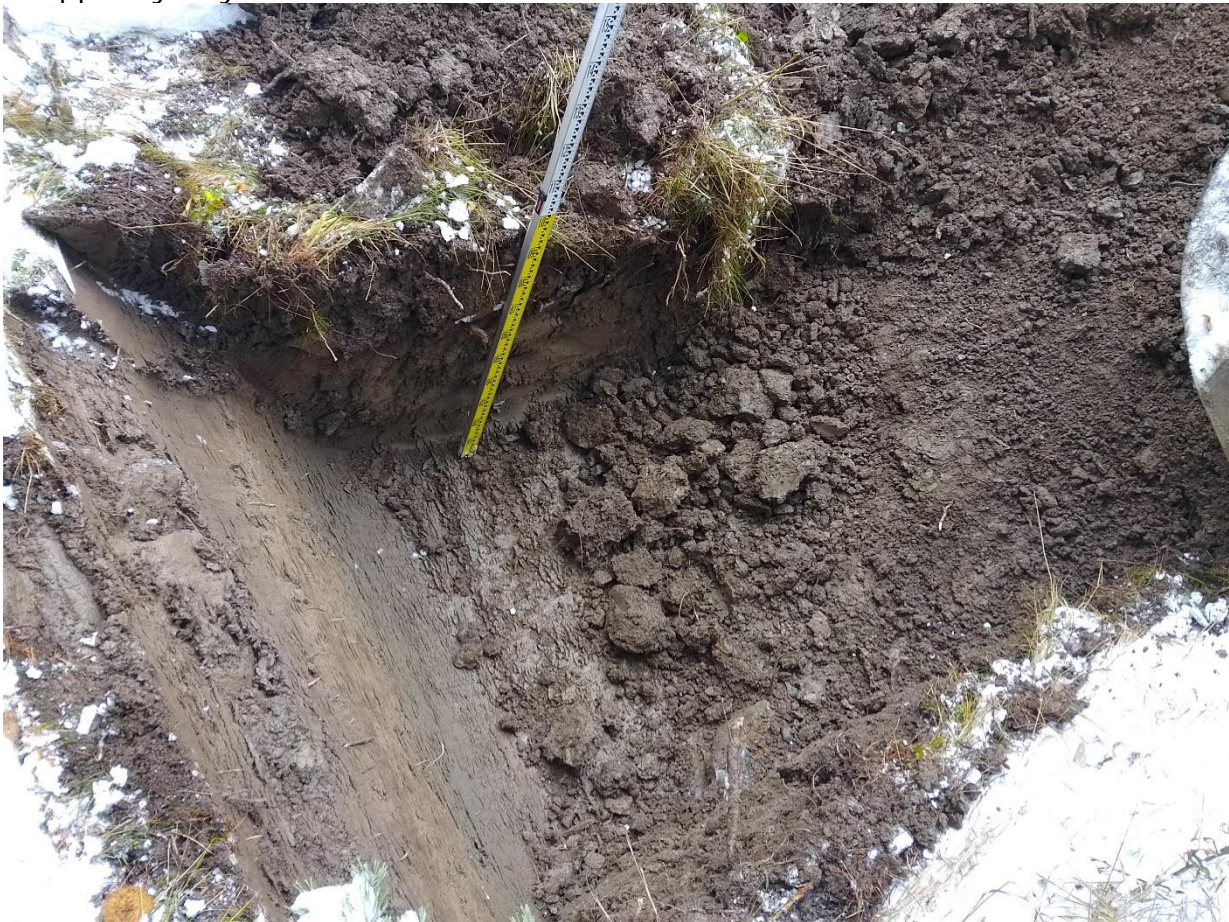
NRO: KK11

nro	syvyys, m	kuvaus	Jätteen/orgaanisen jätteen osuus (%)		K (0...3)	H (0...3)	U (0...3)	L / T L
1	0-1,0	Sa	0	0	1	0	0	L

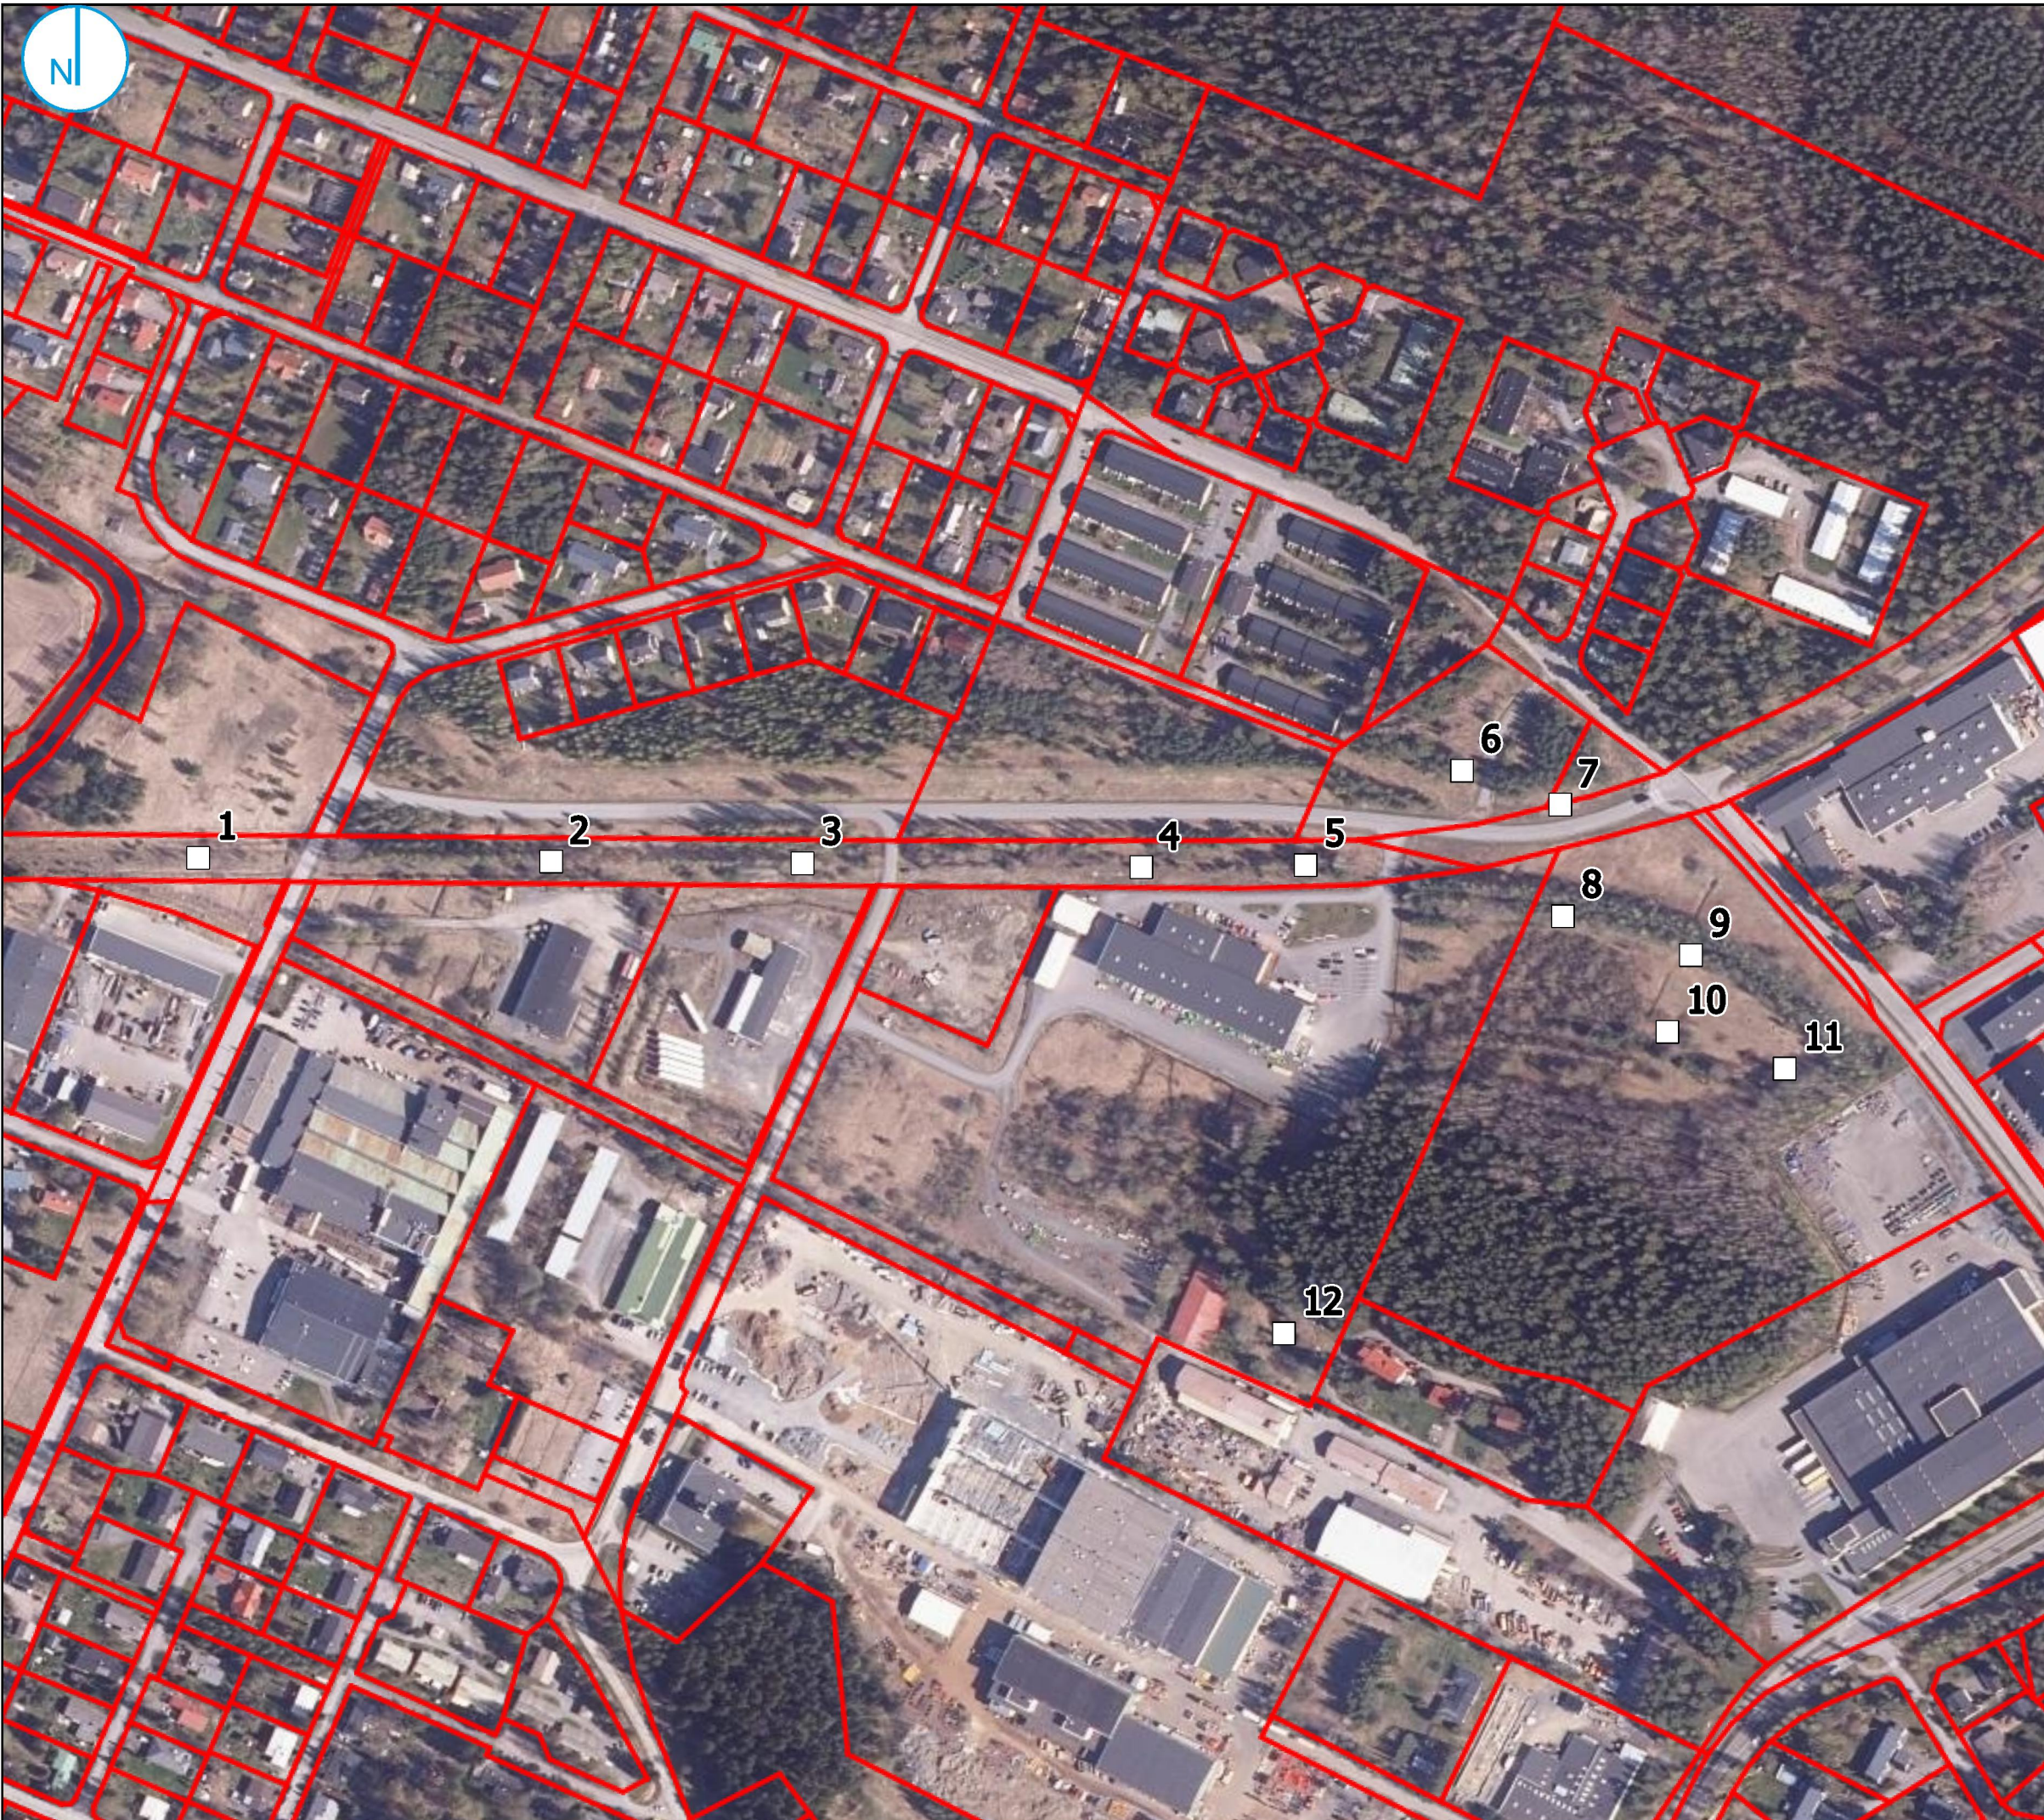
**Tutkimuspistekartta
002**

Uusi KL1 liike- ja tstorak.
alue 2 koekuoppaa

Uusi EV-2 suojaviheralue/
ratapenger 5 koekuoppaa

Uusi EV-1
suojaviheralue 1
koekuoppa

Uudet TY-1 ja TY-2
teollisuusalueet 4
koekuoppaa
