TUTKIMUSSELOSTUS

ARVO YLPÖN KOULU, AKAA

KOSTEUS- JA SISÄILMATEKNINEN KUNTOTUTKIMUS SEKÄ
IV- JA RAU-JÄRJESTELMIEN KUNTOTUTKIMUS

27.8.2018

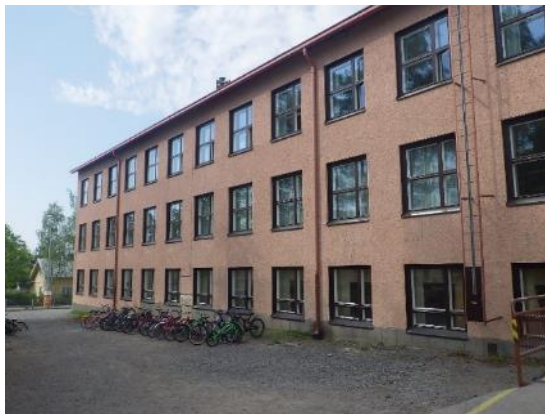
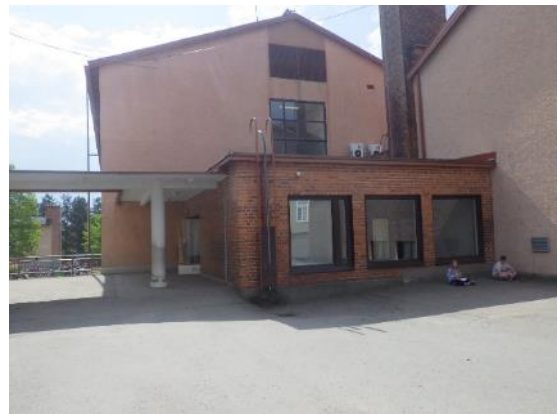
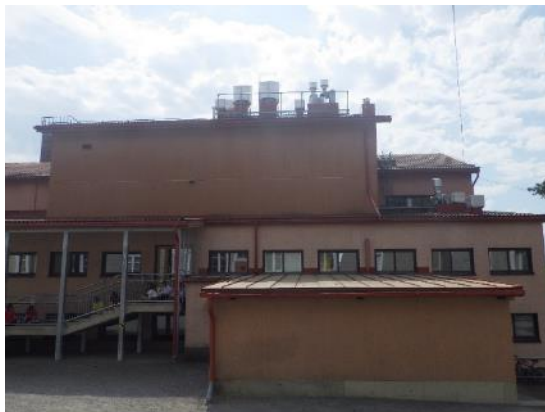
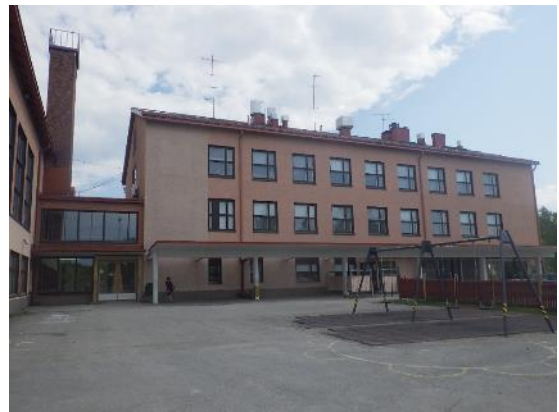
Kuvat 2 a...d. Yleiskuvia piha-alueilta. Rakennuksen vierustalla on pääsääntöisesti soraa tai asfalttia. Sadevesikäivojen kohdalla maanpinnan kallistukset ovat paikoitellen rakennusta kohti. Muutoin pinnanmuodot viettävät rakennukselta pois päin.

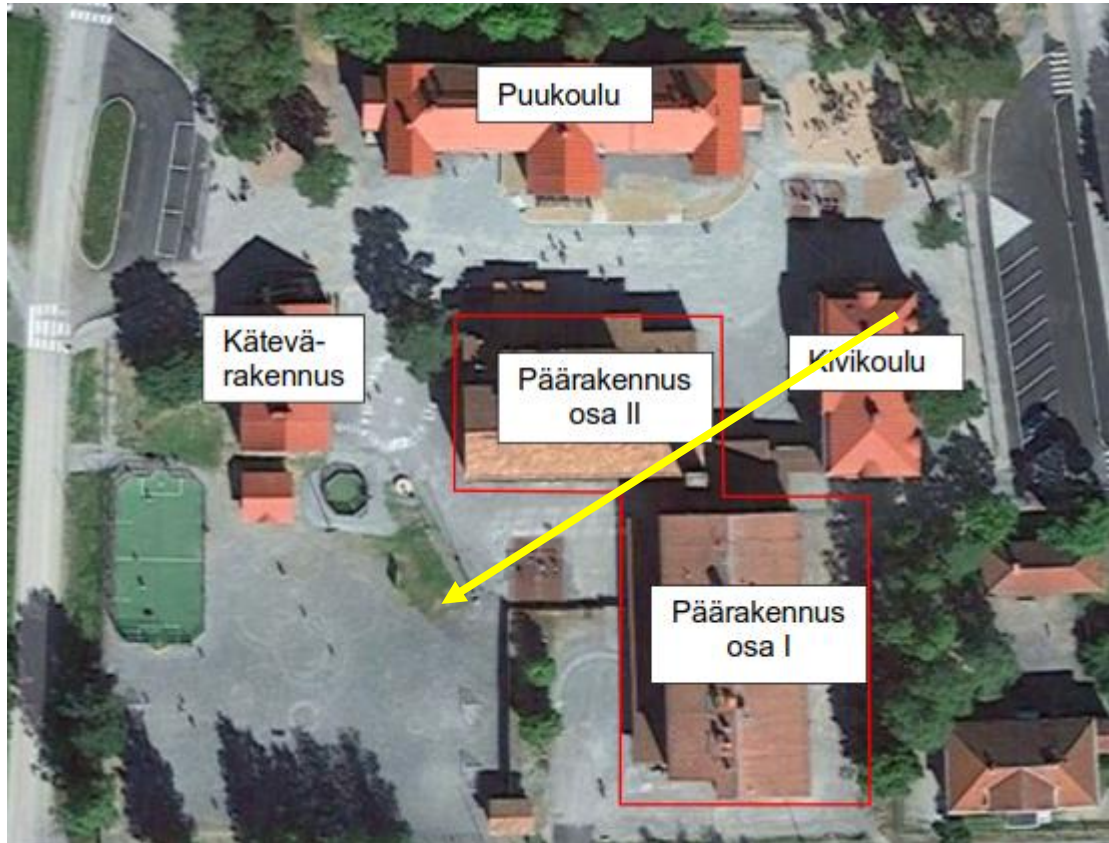
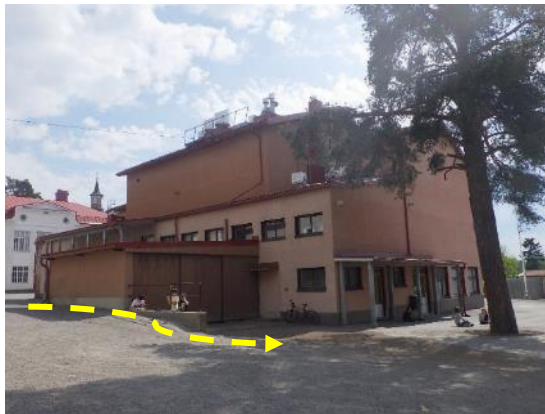
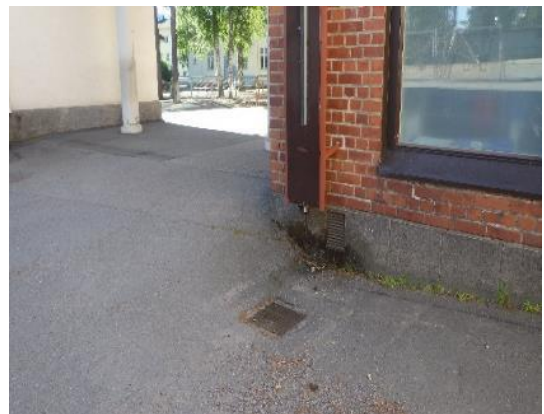
Kuvat 3 a...c. Tontti viettää lievästi lounaaseen päin kuviin a ja b keltaisella merkittyjen nuolten suuntaisesti. Rakennuspaikka on melko tasainen, mutta ilmeisesti vuonna 2014 piha-alueilla tehtyjen muutostöiden takia piha-alueilla on paikoin pengerryksiä. Teknisen työn varaston kohdalla on betonirakenteinen tukimuuri (kuva b).

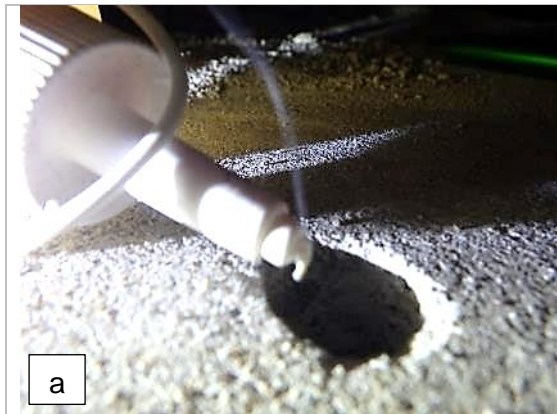
a

Kellarikerroksen tilaan 024 tehdystä rakenneavauksesta RAAP1 havaittiin selvä ilmavirtaus sisäilmaan päin merkksavulla tarkasteltuna. Rakenteesta ei havaittu normaalista poikkeavia hajuja.

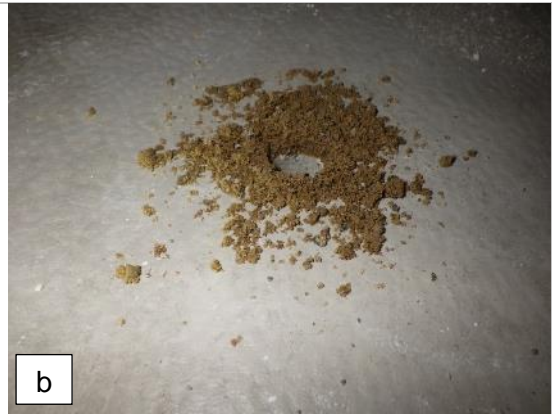
b

Rakenneavauksen RAAP2 yhteydessä havaittiin laatan alapuolisen täyttömateriaalin olevan hienojakeista hiekkaa, joka oli aistinvaraisesti arvioituna kosteaa. Rakenneavauksesta havaittiin myös selvä mikrobiperäinen haju. Rakenneavauksen yhteydessä ei havaittu merkittäviä ilmavirtauksia merkksavulla tarkasteltuna.

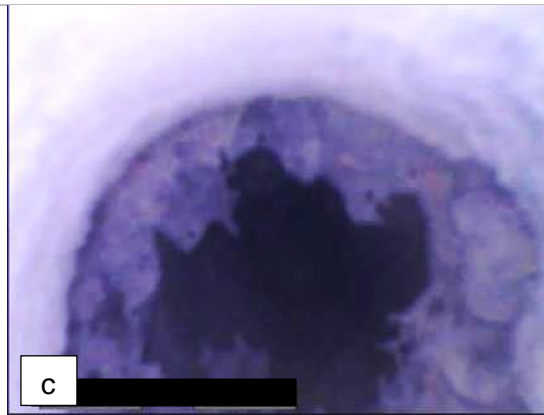
c

Endoskooppikuva rakenneavauksesta RAAP3. Rakenteessa havaittiin alapohjalaatan alapuolella muovikalvo, muissa rakenneavauksissa muovikalvoa ei ha-

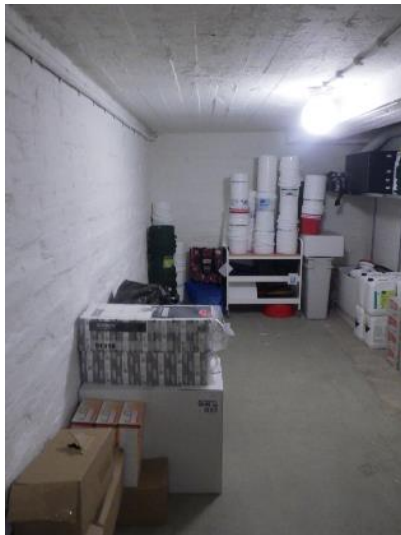
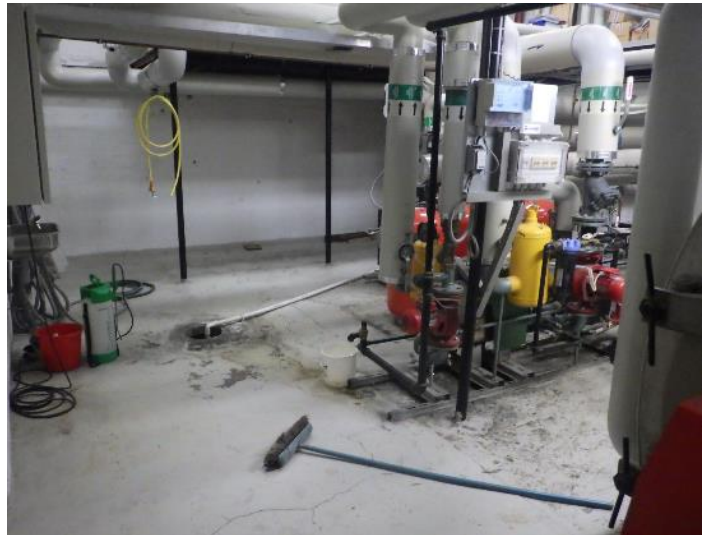
Kuvat 7 a ja b. Yleiskuvia osan I kellarikerroksen tiloista. Kellarikerroksessa on pääasiassa varastotiloja ja teknisiä tiloja. Osa tiloista on tyhjillään. Lattiat ovat pääasiassa maalattua betonia.

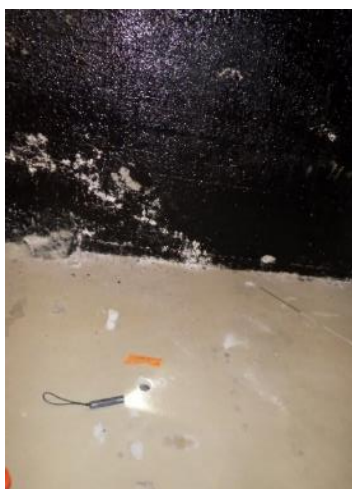
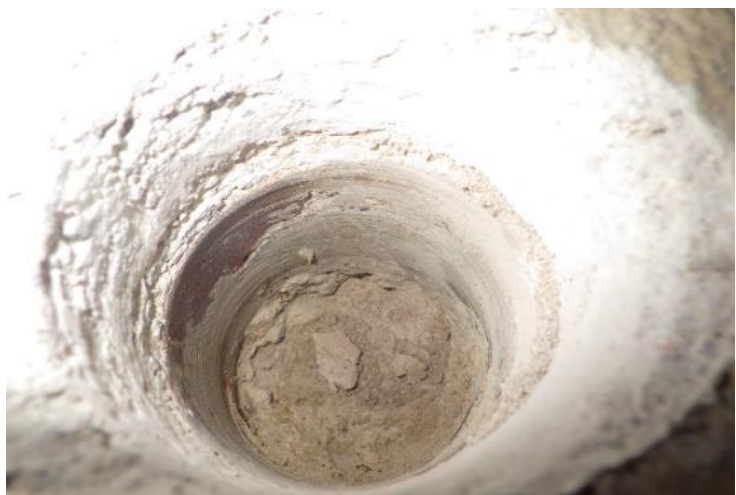
Kuvat 8 a...b. Kellarikerroksen tilassa 015 on aiemmin sijainnut öljysäiliö, joka on vuotanut jossakin rakennuksen elinkaaren vaiheessa. Tilassa havaittiin heikko PAH-yhdisteisiin viittaava haju. Rakenneaavausten RAAP6 ja RAAP7 yhteydessä ei havaittu nor-

maalista poikkeavia hajuja tai merkittäviä ilmavirtauksia merkkisavun kanssa tarkasteltuna. Tilan alapohjasta otettiin kaksi lieriönäytettä öljyhiilivetyjen analyysia varten. Analyysin tulosten mukaan pintavaluosan öljyhiilivetyjen pitoisuus ylitti materiaalin uudelleenkäytölle asetetun raja-arvon (500 mg/kg), mutta ei vaarallisen jätteen raja-arvoa (2500 mg/kg). Runkovaluosan öljyhiilivetyjen pitoisuus ei ylittänyt materiaalin uudelleenkäytön raja-arvoa. Kuvat ovat rakenneavauksesta RAAP6.

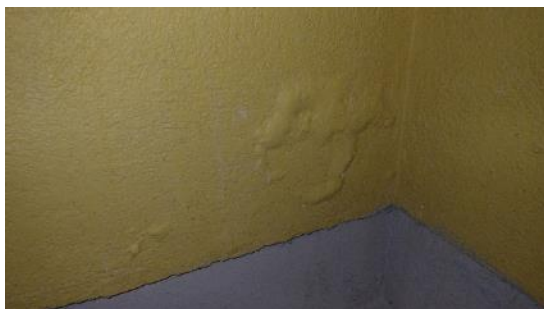
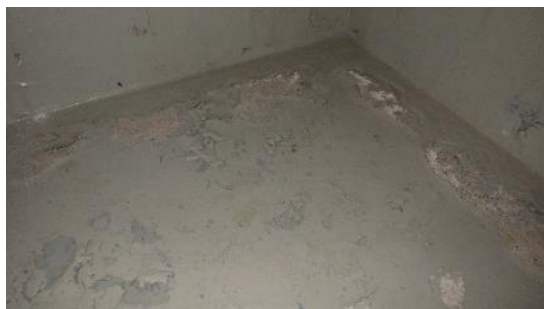
Kuvat 9 a ja b. Osan I alapohjassa ja maanvastaisissa seinissä havaittiin pinnoitevaurioita märkätiloissa ja pukuhuoneessa (tilat 008...012).

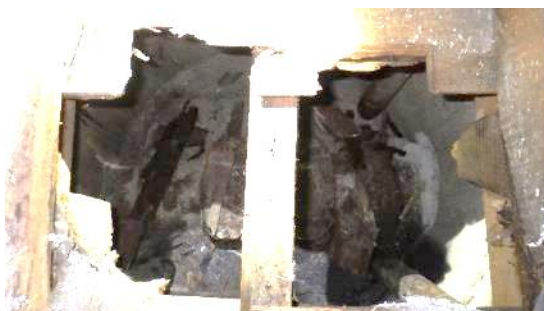
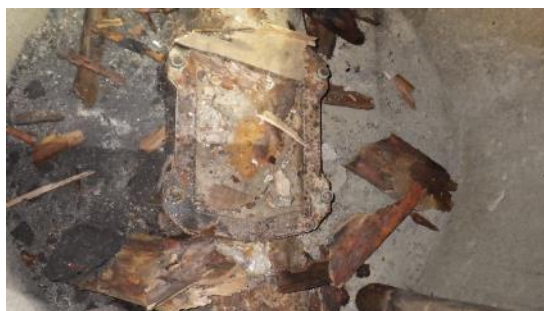
Kuvat 10 a ja b. Kellarikerroksen alapohjassa on tiivistämättömiä viemärin tarkastuskaivoja tiloissa 005, 018, 020 ja 028. Tarkastuskaivoissa on runsaasti likaa, mikrobivaurioitunutta puumateriaalia ja muuta rakennusjätettä. Tarkastuskaivoista havaittiin poikkeavia hajuja (kosteaan kiviainesrakenteeseen viittaavaa hajua, viemärin hajua). Tarkastuskaivoista havaittiin ilmavirtauksia sisäilmaan päin merkkisavulla tarkasteltuna.

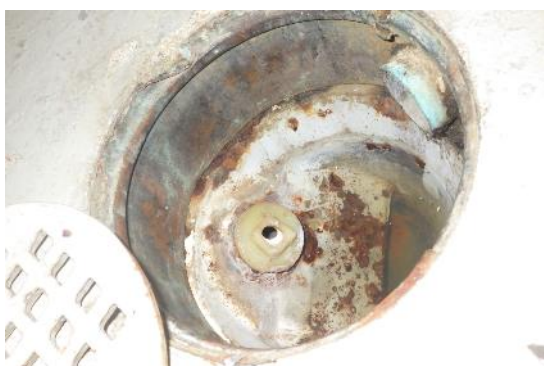
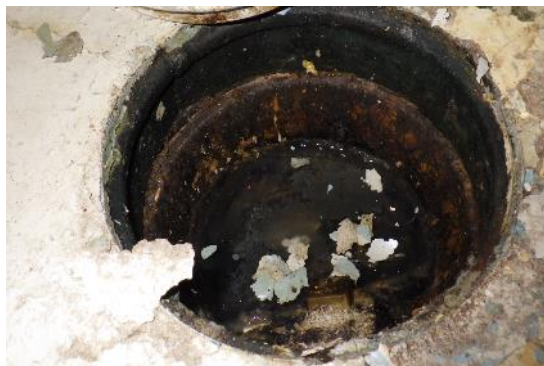
Kuvat 11 a ja b. Kellarikerroksen lattiakaivot ovat alkuperäisiä valurautakaivoja. Kellarikerroksen tiloissa havaittiin voimakas viemärinhaju 28.6.2018 kenttätutkimusten yhteydessä. Muina tutkimuspäivinä viemärinhajua ei havaittu.

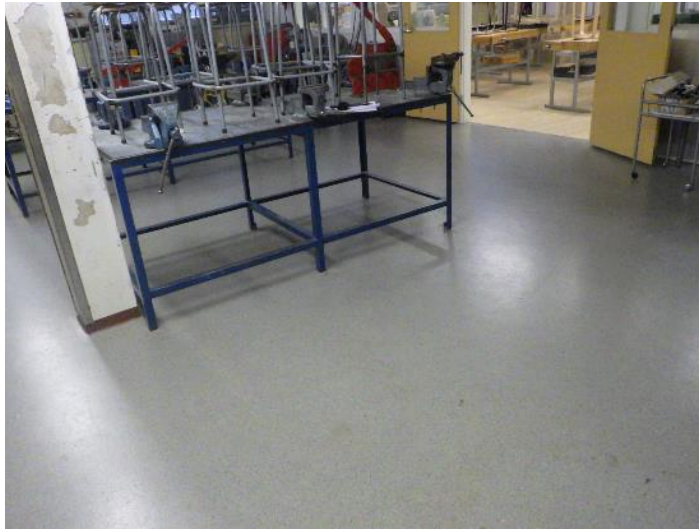
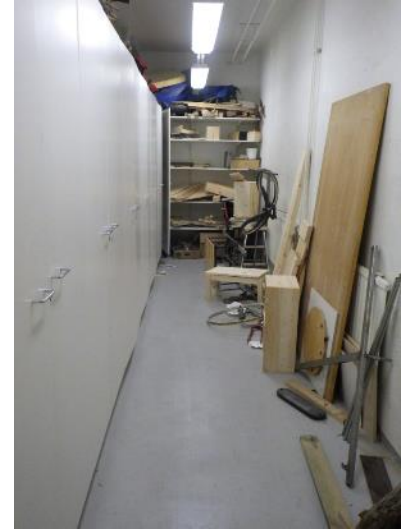
Kuvat 12 a ja b. Yleiskuvia osan II ensimmäisen kerroksen tiloista. Osan II ensimmäisessä kerroksessa sijaitsee teknisen työn tilat ja niihin liittyviä varasto- ja henkilökunnan tiloja. Lattian pintamateriaalina on käytetty muovimattoa, maalattua betonia ja viinylliaattaa, tiloissa 101 ja 113 on puulattia.

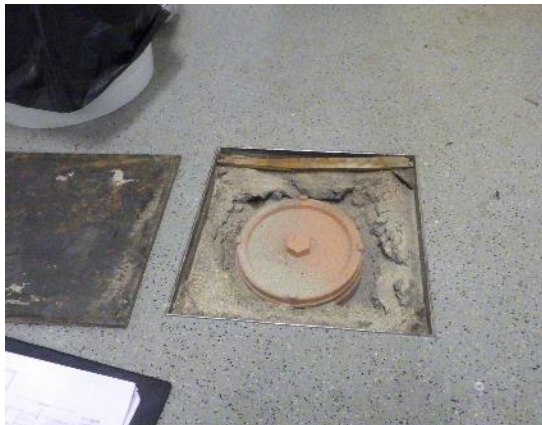
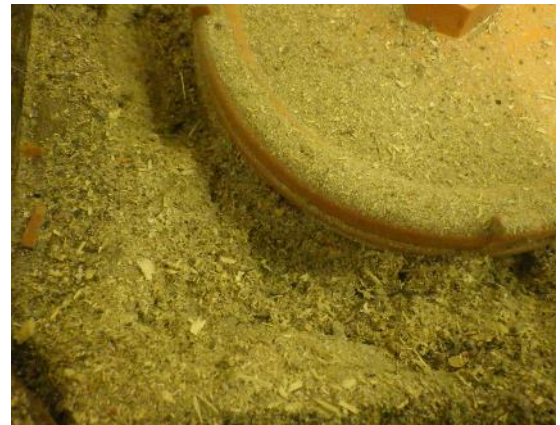
Kuvat 13 a ja b. Viemäriputken tarkastusluukku aukaistiin tilassa 115. Luukussa on runsaasti sahanpurua ja puumateriaalia. Luukun kansirakenne ei ole tiivis, mutta luukusta ei havaittu selvää ilmavirtausta merkkisavulla tarkasteltuna. Luukussa olevasta sahanpurusta havaittiin mikrobiperäinen haju.

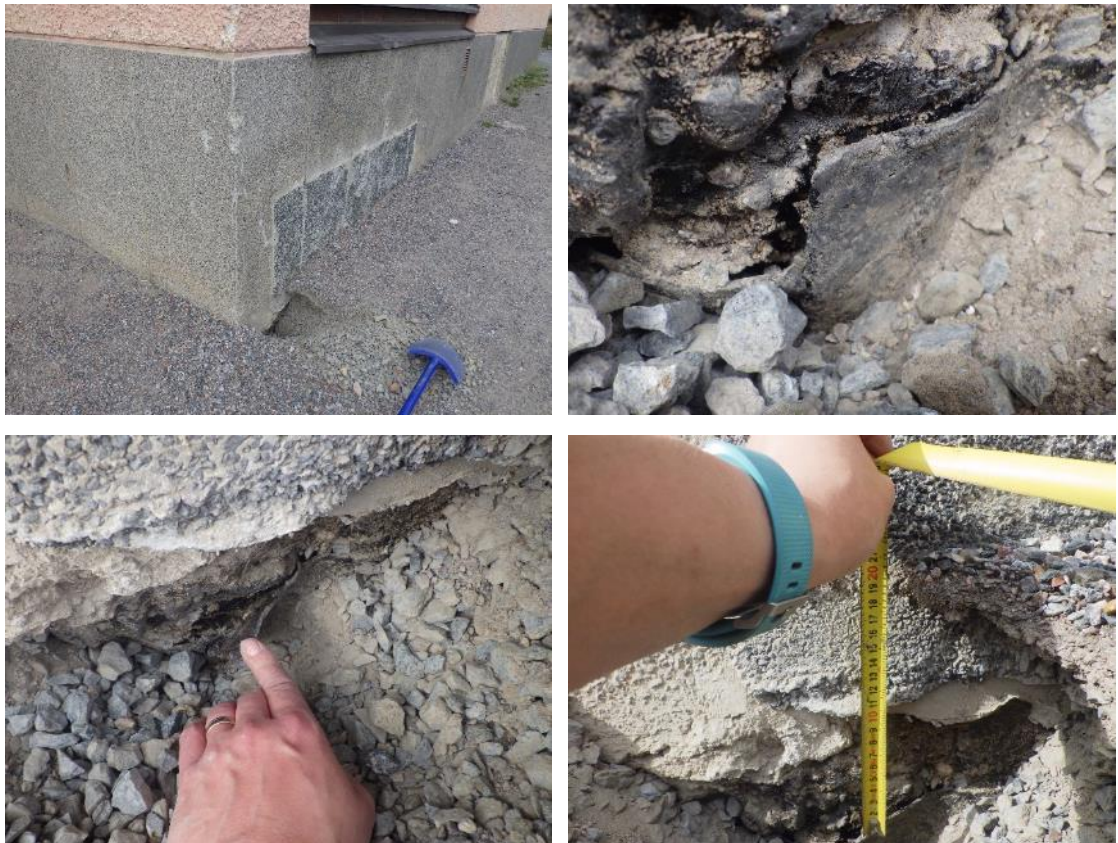
Kuvat 15 a...d. Maanvastaisen seinän ulkopuolista veden- ja lämmöneristystä tarkas-
tettiin rakennuksen ulkopuolelta. Tilan 005 kohdalle tehdystä tarkastuskaivannosta ha-
vaittiin seinustan vierustan täytön olevan karkeaa murskettä, jonka seassa on run-
saasti hienoainesta. Seinän rappaus ulottuu n. 100mm täyttötason alapuolelle. Maan-
vastaisella seinällä on ohut primerisively, joka ulottuu hieman bitumikermin yläreunan
yläpuolelle. Bitumikermin kiinnityksessä havaittiin vähäisiä puutteita. Bitumikermiä ei

oltu kiinnitetty mekaanisesti. Maanvastaisen seinän ulkopuolista lämmöneristystä ei havaittu.

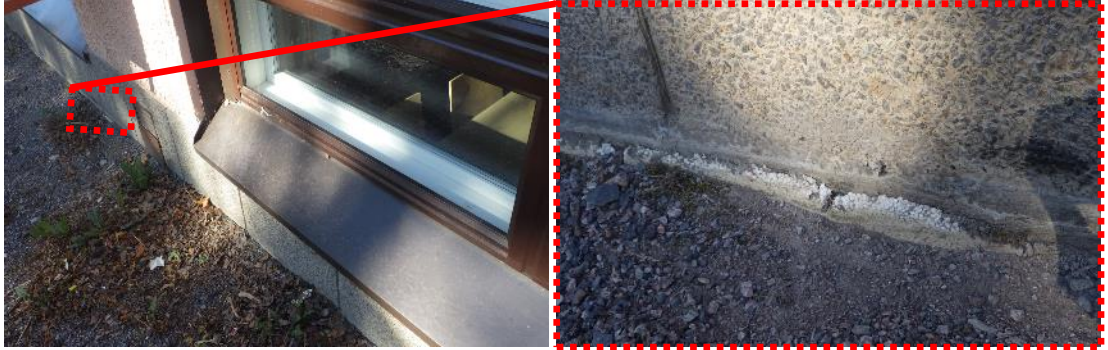
Kuvat 16 a ja b. Maanvastaisen seinän ulkopinnassa havaittiin bitumisively ja EPS-eriste ruokalan kohdalla.

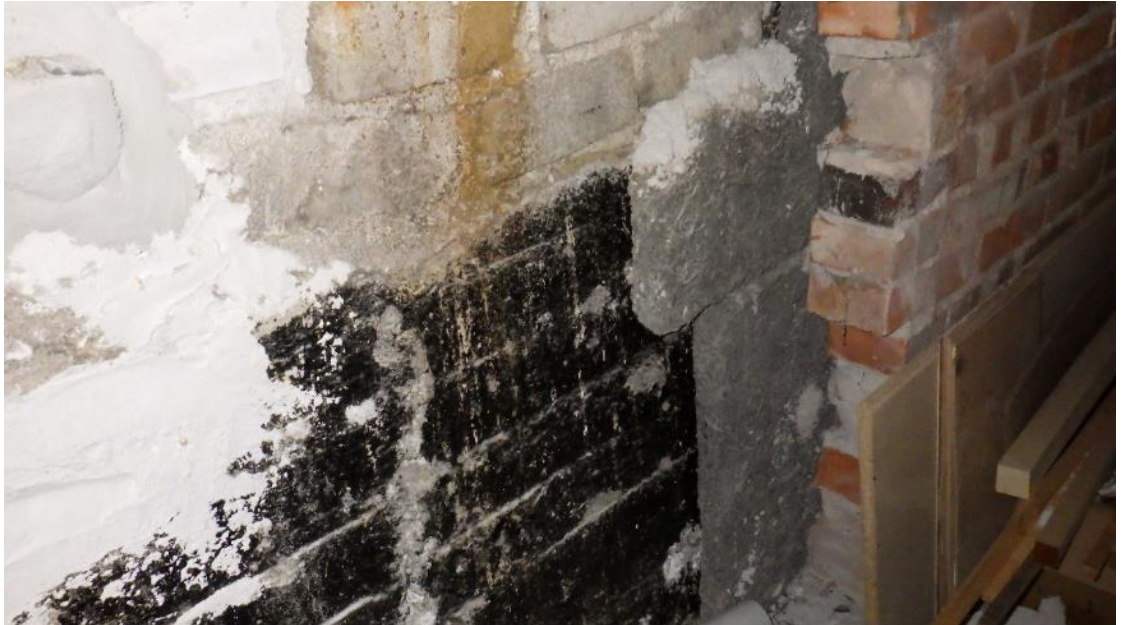
Kuva 17. Kellarikerroksen maanvastaiset seinät ovat pääosin verhomuurattuja betonirakenteita. Tiilimuurauksen takana on lämmöneristeenä sementtilastuvillalevytys ja vedeneristeenä bitumisively. Tiiliverhoilu ja sementtilastuvillalevy on purettu pois tiloista 006, 024 ja 025.

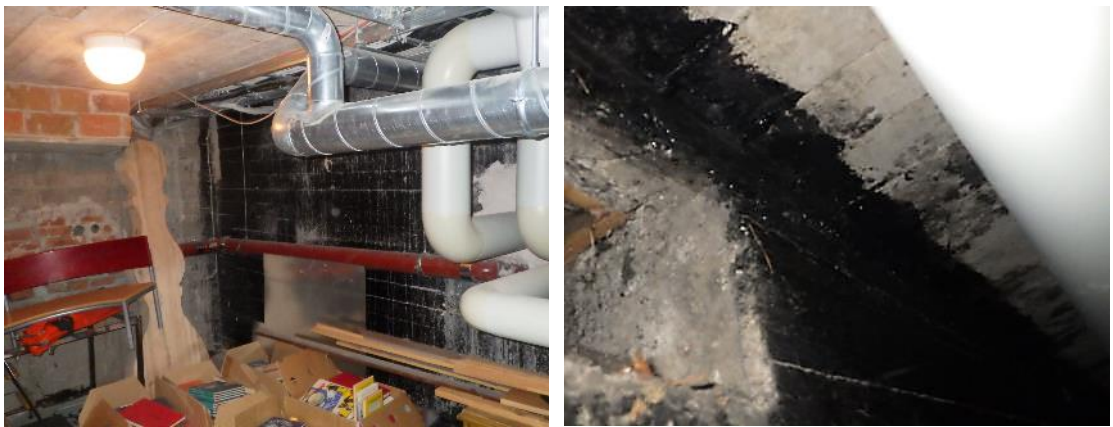
Kuvat 18 a ja b. Maanvastaisen seinän ja välipohjarakenteen liittymän tiiveyttä tarkasteltiin tilassa 024, josta sisäpuoliset rakenteet on purettu pois. Liittymän tiiveydessä ei havaittu puutteita. Maanvastaisen seinän ja välipohjan betonirakenteiden liittymässä ei havaittu rakoja. Tiloissa, jossa sisäpuoliset rakenteet on purettu pois, maanvastaisen seinän bitumisively on jatkettu liittymän yli välipohjalaatan alapintaan.

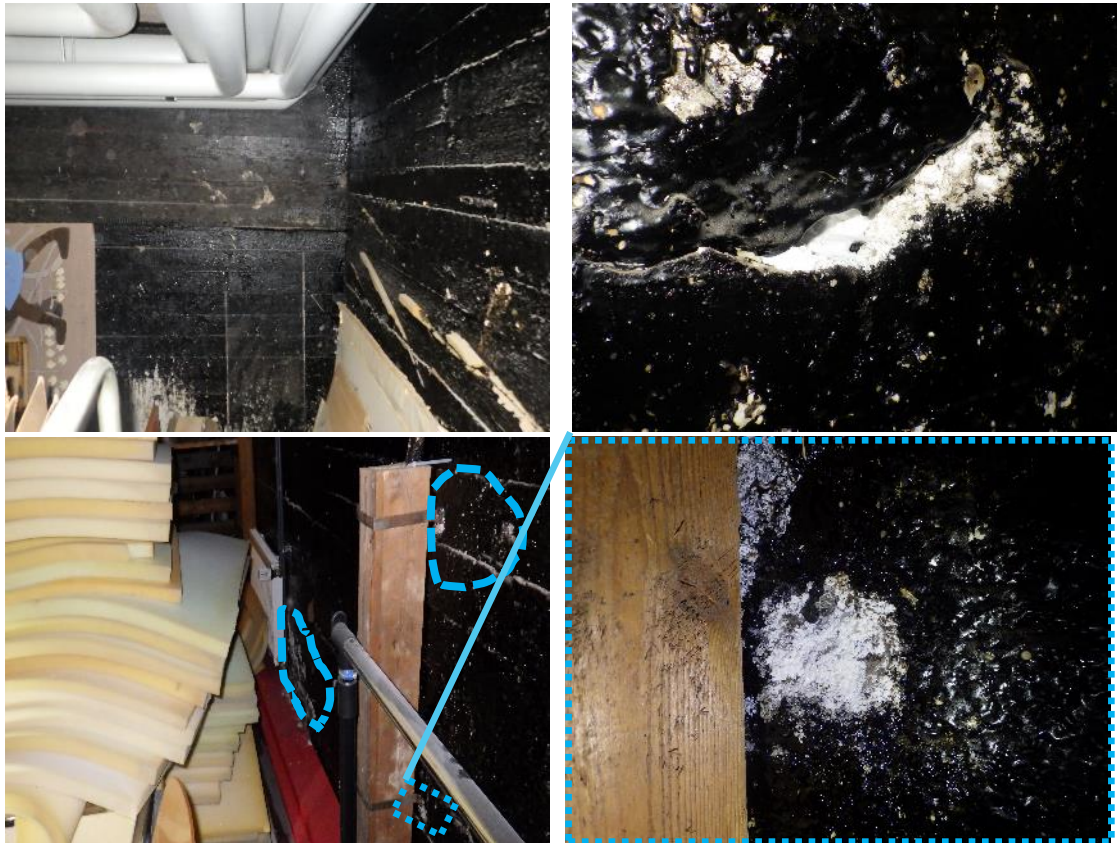
Kuvat 19 a...d. Maanvastaisen seinän sisäpuoliset rakenteet on purettu pois tilasta 024. Maanvastaisen seinän bitumisivelyä on mahdollisesti vahvistettu jossain vaiheessa, todennäköisesti sisärakenteiden purkamisen yhteydessä. Bitumisivelykerroksen epätiiveytskohdissa on runsasta suola- ja härmekertymää (merkitty sinisellä kuvaan c).

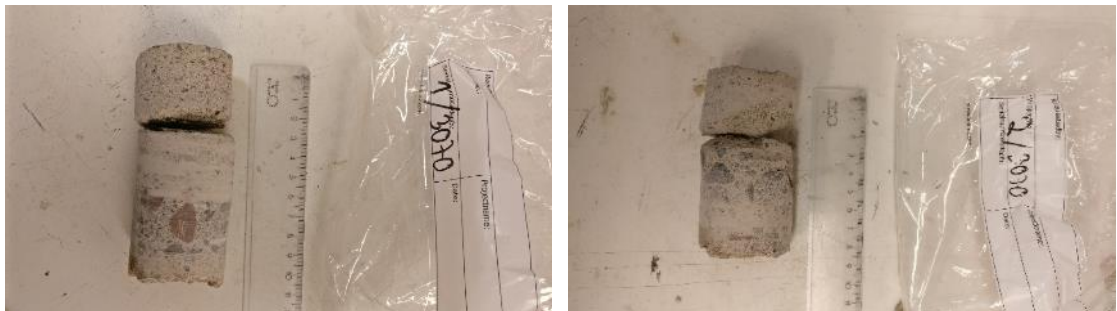
- HA1 (betoni), RAAP6 ja RAAP7, yhdistelmänäyte pintavaluosista
 - öljyhiilivedyt fraktio C10-C40: 688 g/m³
 - öljyhiilivedyt fraktio C5-C10: <10 g/m
 - öljyhiilivedyt yhteensä C5-C40: <698 g/m³
- HA2 (betoni), RAAP6 ja RAAP7, yhdistelmänäyte runkovaluosista
 - öljyhiilivedyt fraktio C10-C40: 453 g/m³
 - öljyhiilivedyt fraktio C5-C10: <10 g/m
 - öljyhiilivedyt yhteensä C5-C40: <463 g/m³

Kuvat 26 a ja b. Osan I kellarikerroksen tilasta 015 otettiin kaksi lieriönäytettä. Näyte 1 otettiin oven läheltä ja näyte 2 takaseinän läheltä. Näytteiden pintavaluosat analysoitiin yhdistelmänäytteenä (HA1) ja runkovaluosat yhdistelmänäytteenä (HA2). Analyysin tulosten mukaan pintavaluosan öljyhiilivetyjen pitoisuus ylitti materiaalin uudelleenkäytölle asetetun raja-arvon (500 mg/kg), mutta ei vaarallisen jätteen raja-arvoa (2500 mg/kg). Runkovaluosan öljyhiilivetyjen pitoisuus ei ylittänyt materiaalin uudelleenkäytön raja-arvoa.

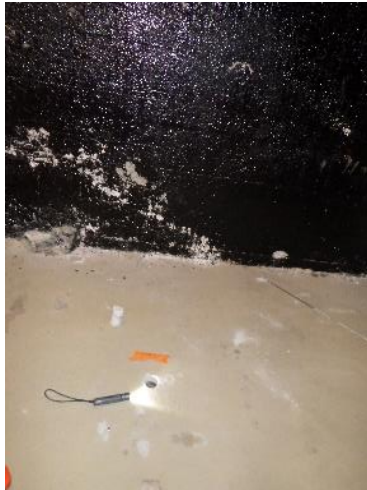
- HA3 (vedeneristyssively), tila 015
 - ei sisällä asbestia
 - PAH16-pitoisuus 9,53 mg/kg

Kuva 27. Osan I kellarikerroksen tilasta 015 otettiin näyte seinän bitumisivelystä asbesti- ja PAH-yhdisteiden analyysia varten. Analyysien tulosten mukaan seinän bitumisively ei sisällä asbestia, eikä sen PAH-yhdisteiden pitoisuus ylitä vaarallisen jätteen (200 mg/kg) tai työsuojelun (20 mg/kg) raja-arvoja.

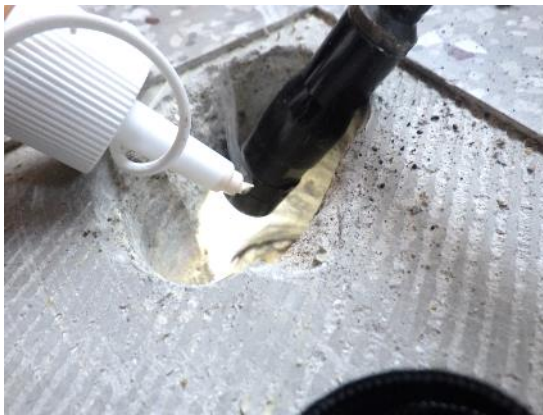
Kuva 28. Rakenneavauksesta RAVP11 havaittiin selvä ilmavirta sisäilmaan päin. Poikkeavia hajuja ei havaittu.

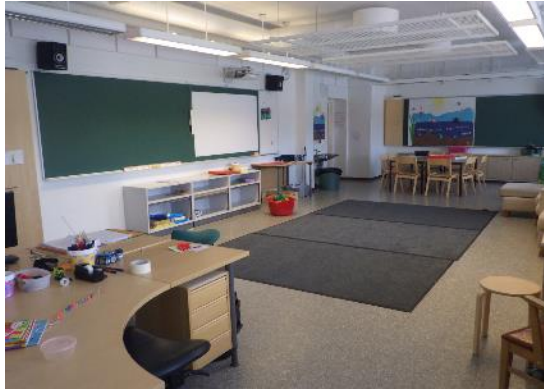
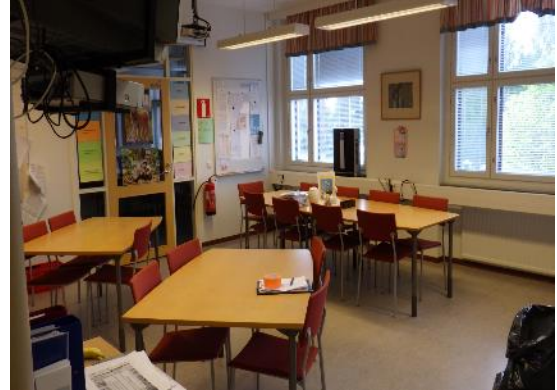
Kuvat 29 a ja b. Yleiskuvia. Välipohjarakenteiden lattiapäällysteenä opetustiloissa on käytetty muovimattoa ja vinyylilaattaa.

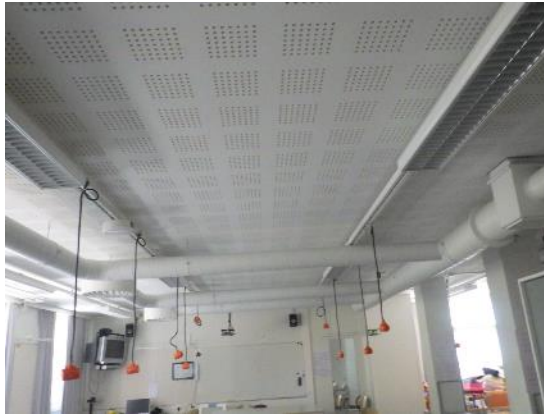
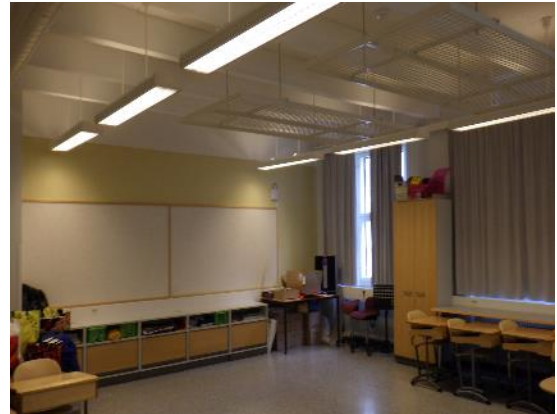
Kuvat 30 a ja b. Välipohjarakenteiden alapinnat ovat pääosin betonirakenteen alapintaan liimattuja akustolevyjä tai maalattuja betonipintoja. Avoimia mineraalivillapintoja ei havaittu.

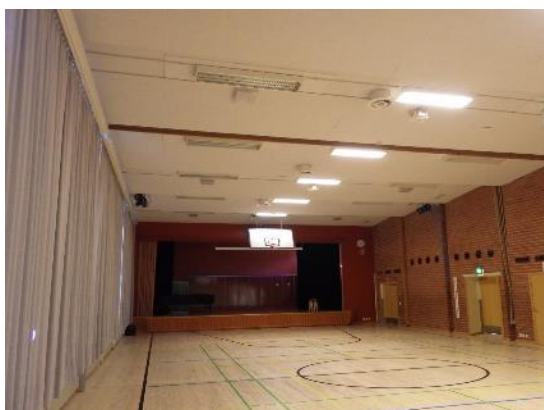
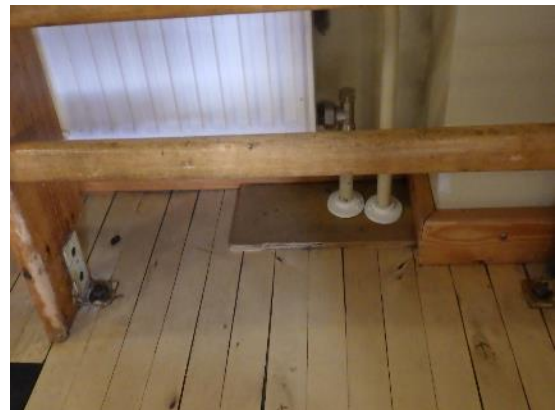
Kuvat 31 a ja b. Käyttäjiltä saatujen tietojen mukaan liikuntasalissa (tila 208) on koettu eniten sisäilman puutteisiin viittaavaa oireilua. Liikuntasalissa on pääosin siistikuntoinen parkettilattia. Puolapuiden takana patteriputkien läpiviennin kohta on paikattu vannerinpalalla (kuva b). Patteriläpiviennistä havaittiin selvä ilmavirta sisäilmaan päin merkkisavulla tarkastettuna.

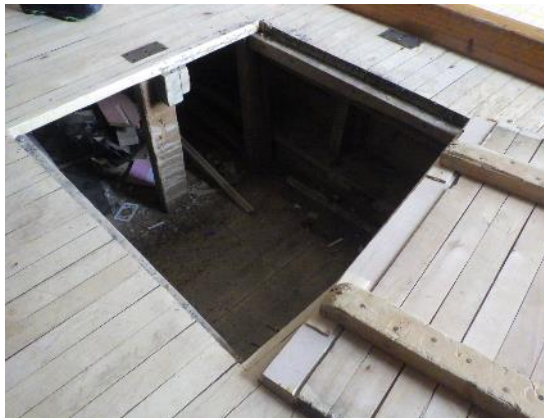
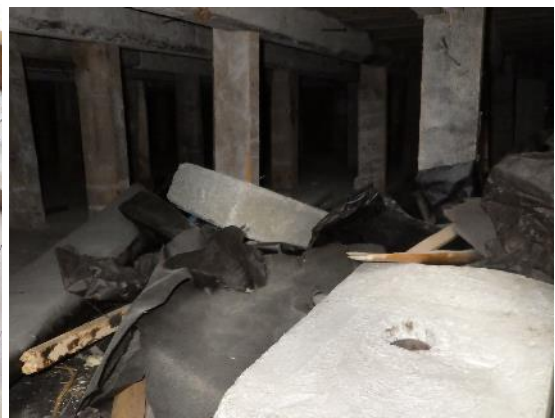
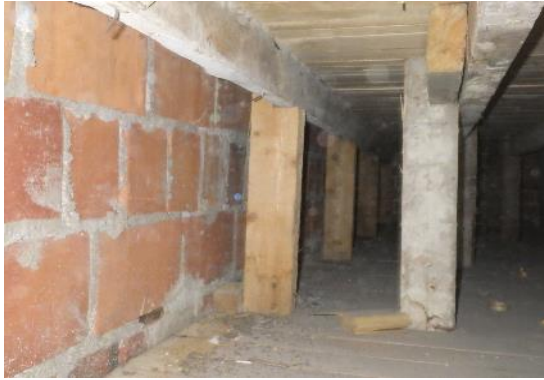
Kuvat 34 a...c. Näyttämön alusta tarkastettiin näyttämöllä olevan luukun kautta. Liikuntasalin lattia jatkuu myös näyttämön alla. Näyttämön alustatilassa on runsaasti rakennusjätettä ja muuta materiaalia luukun läheisyydessä, kauempana luukusta näyttämön alusta on pääosin tyhjä.

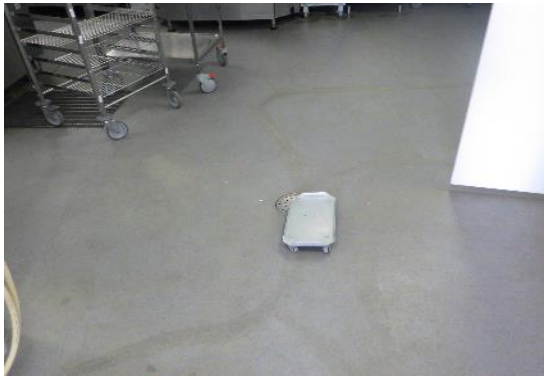
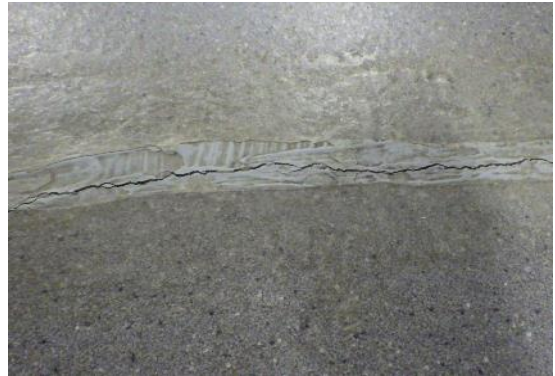
Kuvat 35 a ja b. Keittiötiloissa on massalattia. Lattiapinnassa on runsaasti leveitä halkeamia, joita on tiivistetty joustavalla massalla. Paikoin myös tiivistysmassauksissa on halkeamia.

Keittiötiloissa oleva akryylimassalattia on kosteutta hyvin kestävä, mutta lattian halkeamat eivät ole hygienian kannalta toivottavia. Lisäksi halkeamien kautta kulkeutuvat nesteet ja lika voivat heikentää pinnoitteen tartuntaa alustaansa. Suosittelemme korjaamaan keittiötilojen lattiapintojen halkeamat epoksi-injektointimenetelmällä erillisen korjaussuunnitelman mukaan.

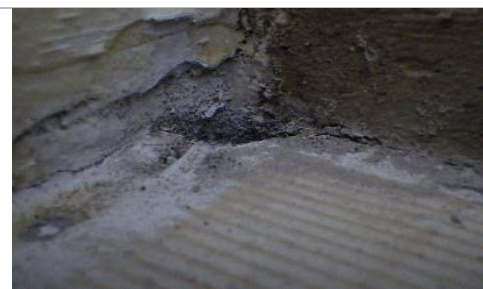
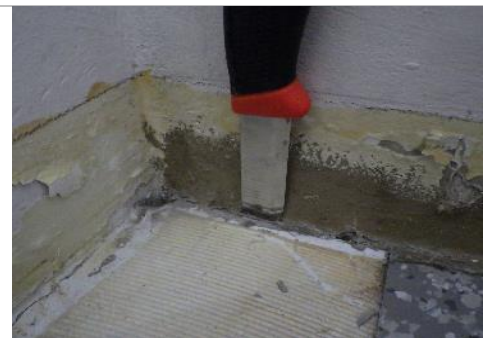
Kuvat 36 a...c. Mattolistaa avattiin tilasta 314. Välipohja-ulkoseinä-liittymässä on selvä rako. Liittymästä ei havaittu poikkeavaa hajua tai merkittävää ilmavirtausta sisäilmaan päin merkkisavulla tarkastettuna.

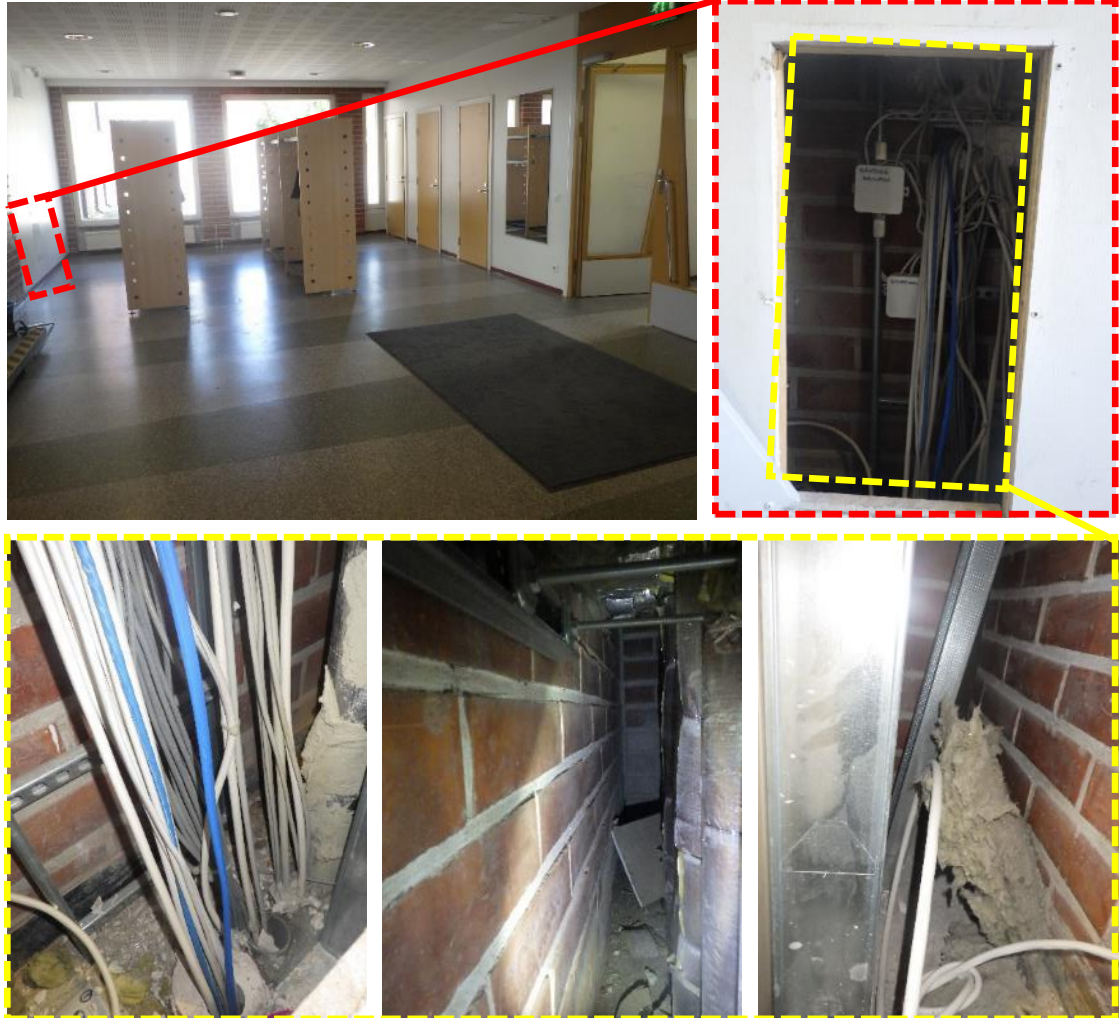
Kuvat 37 a...e. Aulatilassa 140 on tarkastusluukku levyrakenteisen seinän sisään (merkitty punaisella kuvaan a). Tarkastusluukku avattiin, väliseinärakenteen sisällä havaittiin voimakas ilmavirta. Tarkastusluukusta havaittiin voimakas ilmavirta sisäilmaan merkkisavulla tarkastettuna. Välipohjassa on ainakin alempaan kerrokseen avoimet

sähköjohtojen läpiviennit (kuva b). Väliseinärakenteen pohjalla on myös runsaasti mineraalivillaa ja muuta rakennusjätettä.

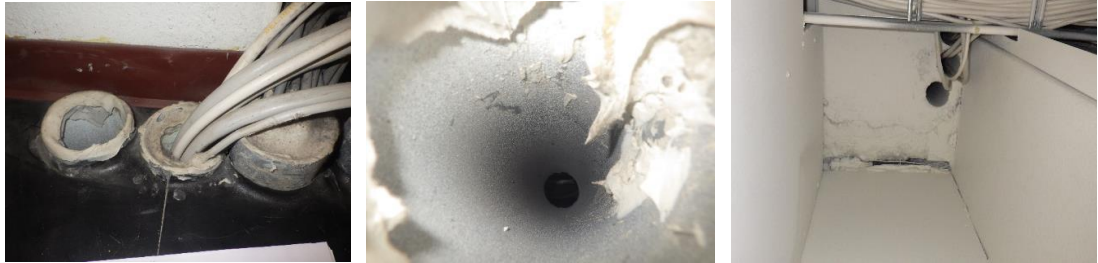
Kuvat 38 a ja b. Kaikissa sähkökaapeissa havaittiin välipohjissa avoimia sähköjohtojen välipohjien läpivientejä. Läpivienneistä havaittiin selviä ilmavirtoja merkkisavulla tarkastettuna, ilmavirtojen suunta vaihteli sisäilmaan tai rakenteeseen päin.

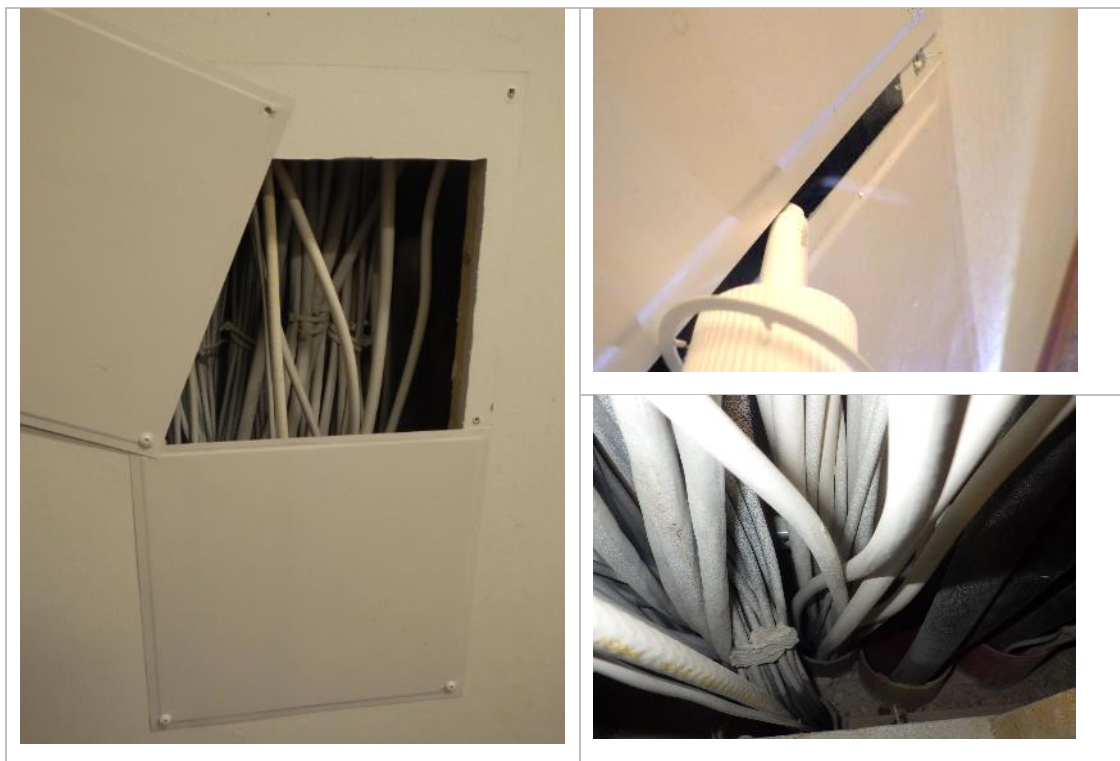
Kuvat 39 a...c. Henkilökunnan sosiaalitalan (tila 133) väliseinässä oleva tarkastusluukku avattiin. Tarkastusluukusta havaittiin voimakas ilmavirta sisäilmaan merkkisavulla tarkastettuna (kuva b). Välipohjassa on ainakin alempaan kerrokseen avoimet sähköjohtojen läpiviennit (kuva c).

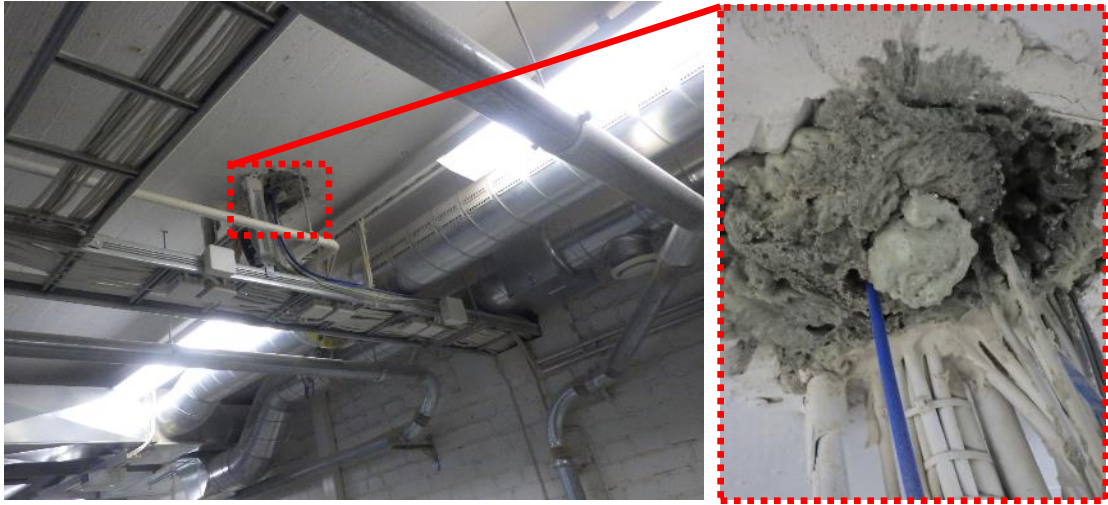
Kuvat 40 a ja b. Teknisen työn tilan 114 katossa on sähköjohtojen läpivienti, mitä on tiivistetty mm. PUR-vaahdolla. Vaahdotuksessa on puutteita, ja läpiviennistä havaittiin selvä ilmavirta sisäilmaan päin merkkinavulla tarkastettuna.

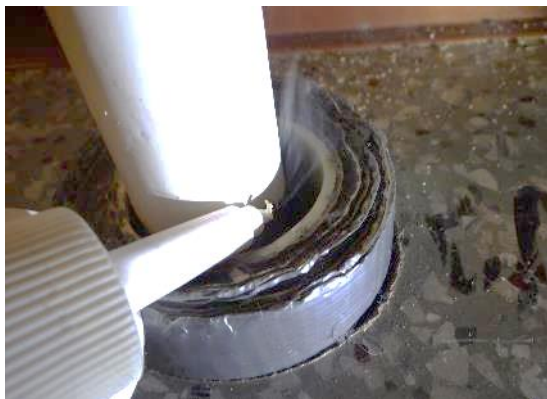
Kuva 41. Käytävätilassa 131 palopostin kohdalla sijaitsevasta putkiläpiviennistä puutuu läpivientimansetti. Läpiviennistä havaittiin selvä ilmavirtaus sisäilmaan päin merkisavulla tarkastettuna.

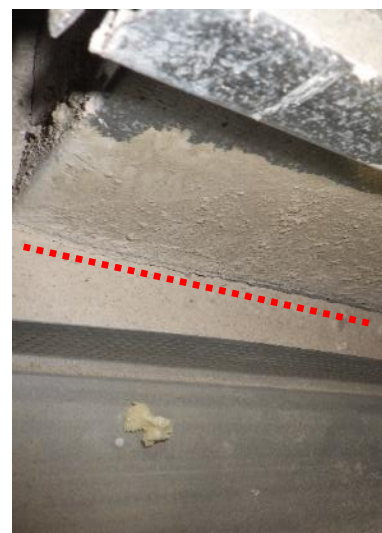
Kuvat 42 a ja b. Iv-putkien välipohjien läpivientien ilmatiiveyttä tarkasteltiin pystyrakenteisiin koteloihin tehtyjen rakenneavausten kautta. Betoni on valettu päin iv-putkea. Rakenneavauksen RAKO2 yhteydessä iv-putken juuressa havaittiin vähäinen betonin kuivumiskutistuman aiheuttama halkeama (merkitty punaisella kuvaan b). Läpivientien tiiveydessä ei havaittu merkittäviä ilmatiiveyspuutteita merkisavulla tarkasteltuna.

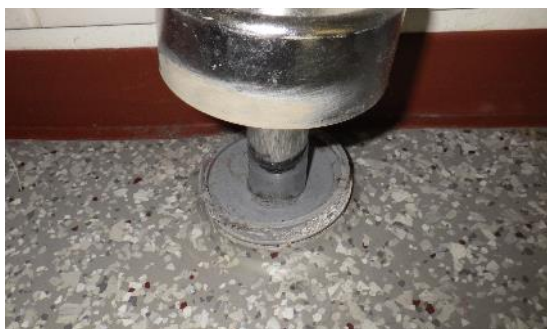
Kuva 43. Käsienpesualtaiden viemäriputkien läpiviennit on toteutettu läpivientimansettien avulla, eikä niiden tiiveydessä havaittu puutteita.

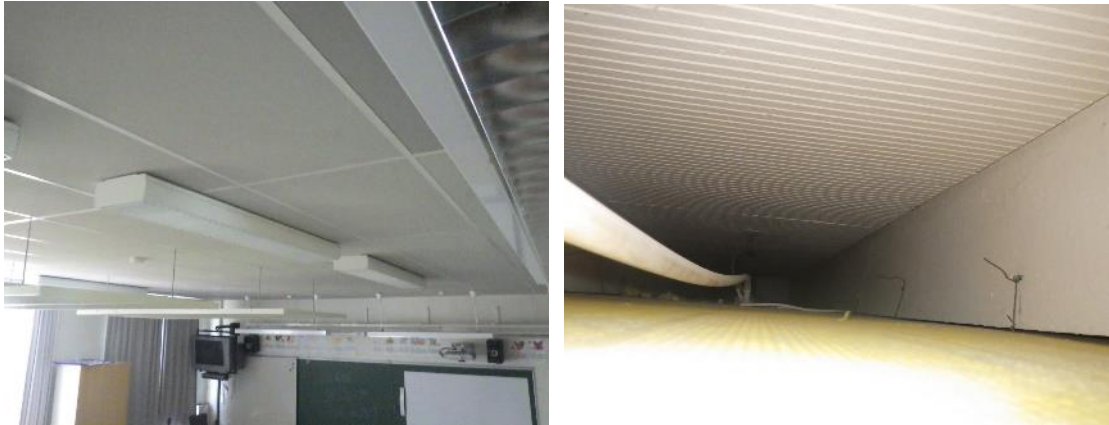
Kuvat 44 a ja b. Luokkatilassa 232 on alaslaskettu katto. Alakattolevyjen yläpinnat ovat avoimia mineraalivillapintoja.

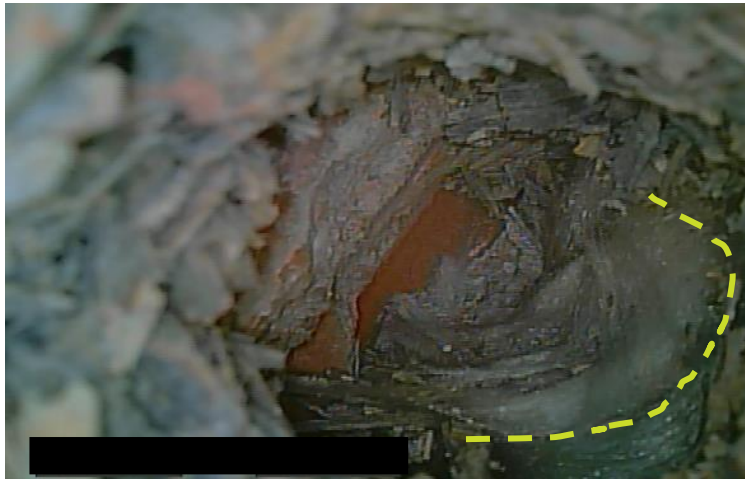
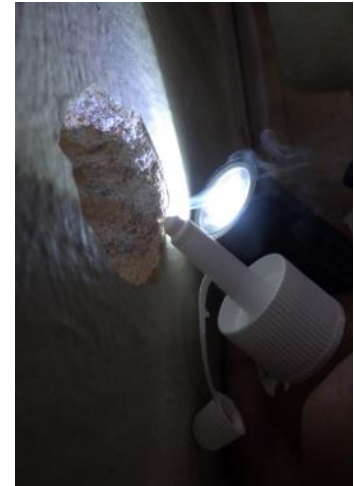
Kuvat 45 a ja b. Patterisyvennyksissä on lämmöneristeenä käytetty sementtilastuvillalevyä, liikuntasalin ulkoseinään tehdyssä rakenneavauksessa RAUS8 havaittiin lisäksi vähäinen määrä lasivillaa (merkitty keltaisella katkoviivalla kuvaan a). Rakenneavauksesta RAUS8 havaittiin voimakas ilmavirta sisäilmaan päin merkkisavulla tarkasteltuna (kuva b). Rakenneavauksesta RAUS8 ei havaittu poikkeavia hajuja. Lämmöneristekerroksesta otettiin materiaalinäyte MAT3 mikrobianalyysia varten, näytteessä todettiin selvä mikrobikasvu materiaalissa.

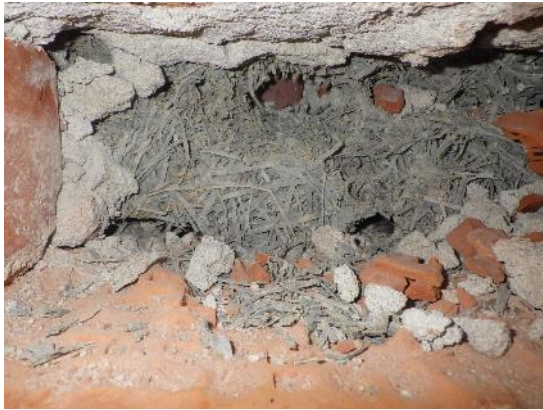
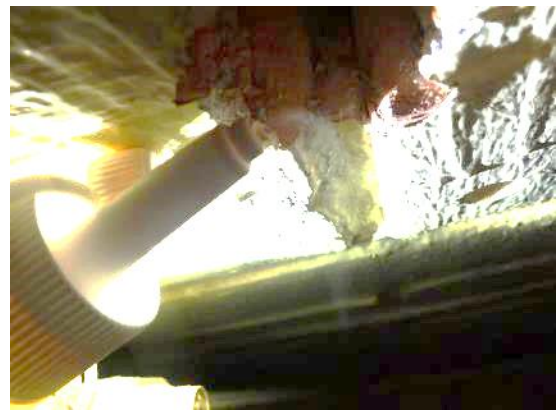
Kuvat 46 a ja b. Teknisen työn luokkatilan (101) ulkoseinään tehdyssä rakenneavauksen RAUS10 yhteydessä havaittiin voimakas ilmavirta sisäilmaan päin merkkisavulla tarkasteltuna (kuva b). Rakenneavauksesta ei havaittu poikkeavia hajuja. Lämmöneristekerroksesta otettiin materiaalinäyte MAT8 mikrobianalyysia varten, näytteessä ei todettu mikrobikasvua materiaalissa.

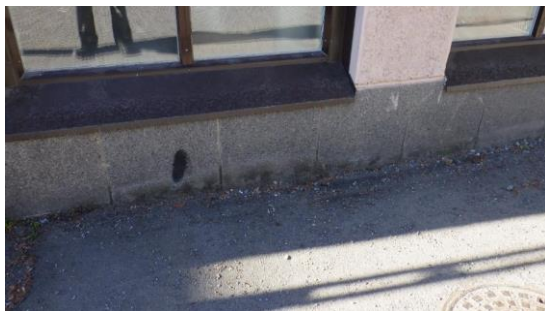
Kuva 48. Sokkelin alaosissa havaittiin monin paikoin sammalkasvustoa sekä suola- ja härmekertymää.

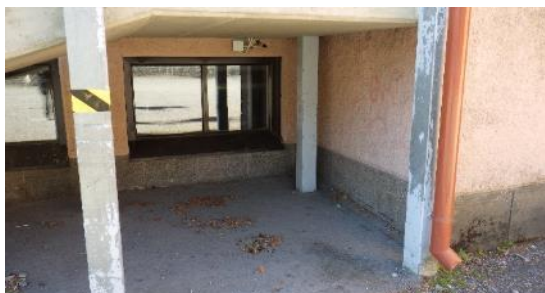
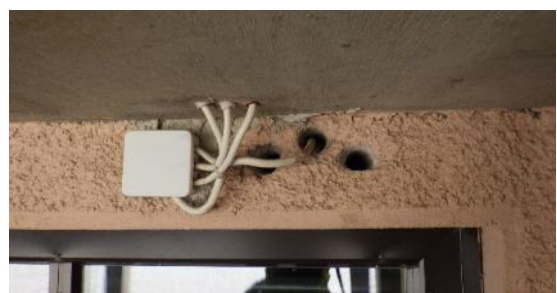
Kuvat 49 a ja b. Ulkoseinässä on osan II portaiden alla avoimia sähköläpivientejä varten porattuja reikiä. Porraselementti suojaa läpivientejä suoralta yläpuoliselta sateelta.

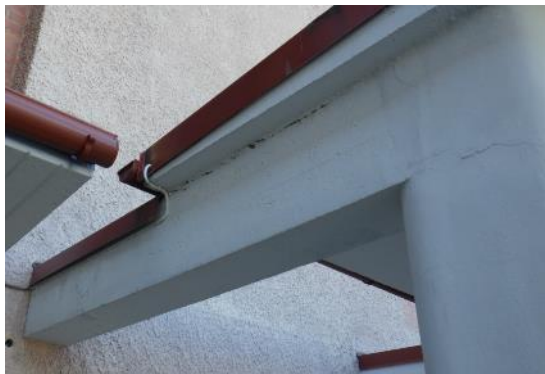
Kuva 51. Katoksissa ja muissa betonirakenteissa havaittiin halkeamia.

Julkisivurappauksessa ja betonirakenteissa on viitteitä pakkasvaurioitumisesta, joten kohteen ikä huomioiden suosittelemme rakennuksen rapattujen julkisivujen kuntotutkimuksen suorittamista julkaisun by44 (Rapattujen julkisivujen kuntotutkimus) mukaisesti.

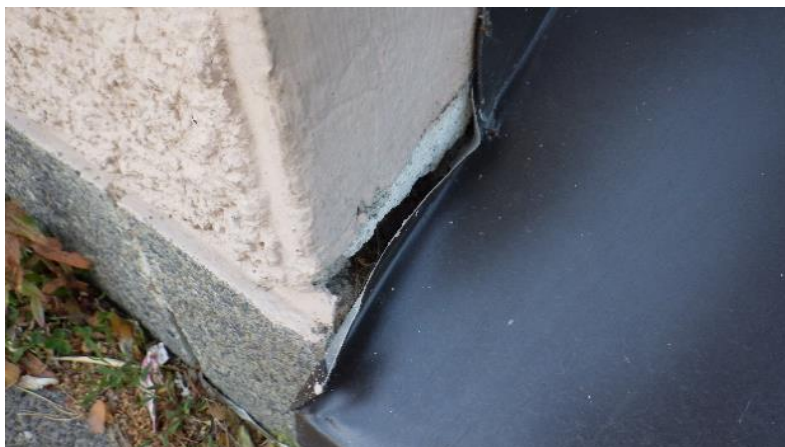
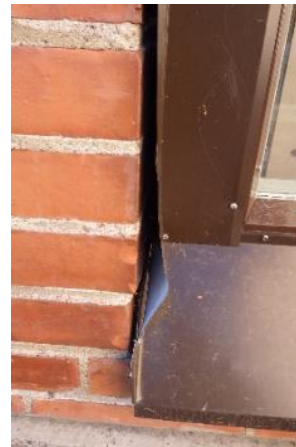
Kuvat 53 a ja b. Vesipeltien pystynostojen vesitiiveydessä havaittiin puutteita monin paikoin: seinälle nostoa tai pielipeltiä ei ole kitattu tai tiivistetty ja paikoitellen pellitykset ovat vääntyneet, jolloin pellin ja ulkoseinän väliin on muodostunut rako (kuva a). Myös pielipellit ovat paikoin vääntyneet (kuva b).
