TUTKIMUSSELOSTUS

ARVO YLPÖN KOULU, AKAA

KOSTEUS- JA SISÄILMATEKNINEN KUNTOTUTKIMUS SEKÄ
IV- JA RAU-JÄRJESTELMIEN KUNTOTUTKIMUS

27.8.2018

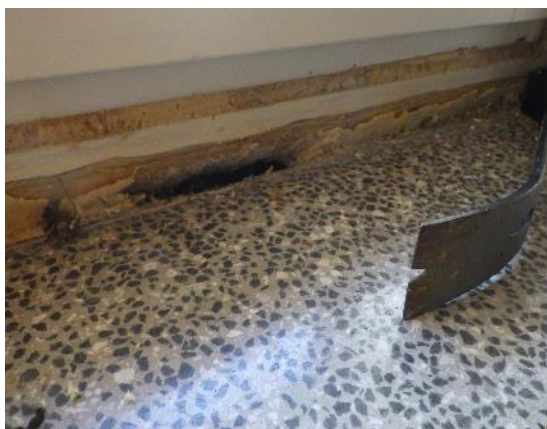
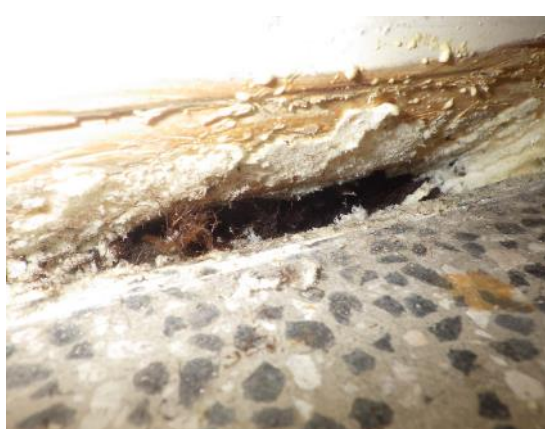
Kuvat 54 a ja b. Ikkunaliittymien ilmatiiveyttä tarkasteltiin rakenneavausten avulla irrottamalla ikkunoiden listoitukset alhaalta, sivuilta ja ylhäältä. Rakenneavaus RAUS12 tehtiin ruokasaliin (tila 137). Vanhat karmit ja tilkermateriaalit ovat paikoillaan. Uusien ja vanhojen karmien sekä ulkoseinien liittymiä on tiivistetty PUR-vaahdolla, vaahdotuksessa havaittiin vähäisiä tiiveyspuutteita merkkinavulla tarkasteltuna. Ikkunatilkkeestä havaittiin voimakas PAH-yhdisteisiin viittaava (tervan) haju. Tilkemateriaalista otettiin

materiaalinäyte MAT11 mikrobianalyysia varten, näytteessä ei havaittu mikrobikasvua materiaalissa. Tilkemateriaalista otettiin näyte myös haitta-aineanalyysia varten. Materiaalin PAH16-yhdisteiden pitoisuus ylittää työsuojelullisen raja-arvon, mutta ei vaarallisen jätteen raja-arvoa.

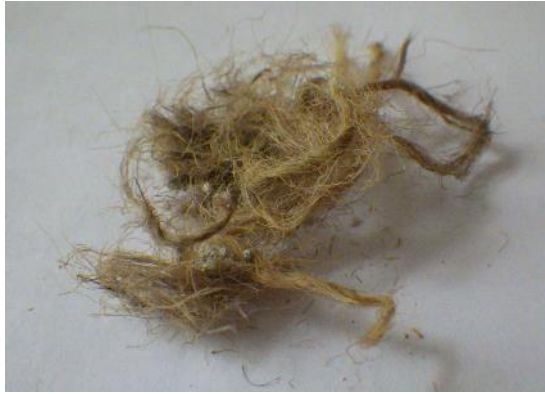
Kuva 55. Vanha tilkemateriaali on hampun-/pellavarivettä.

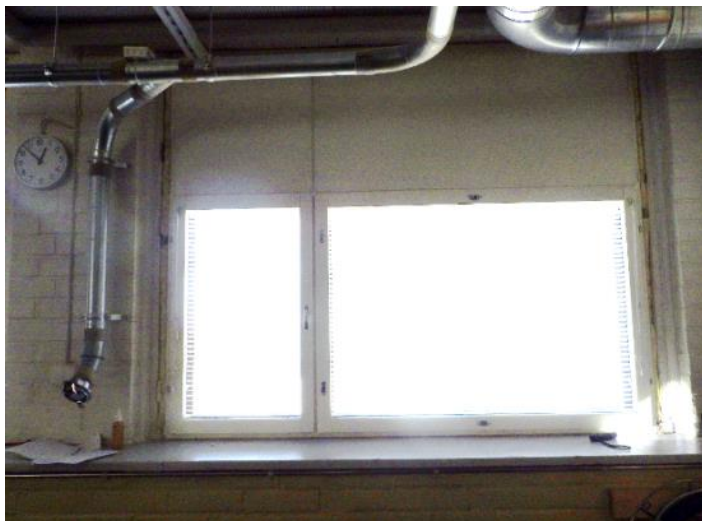
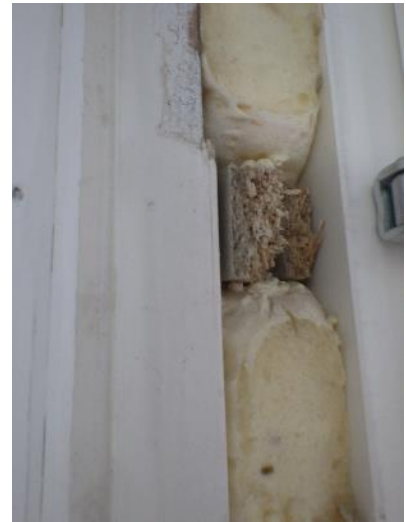
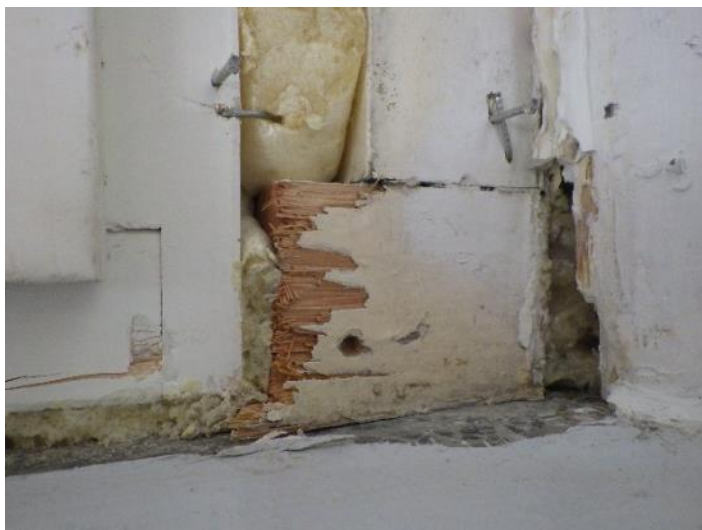
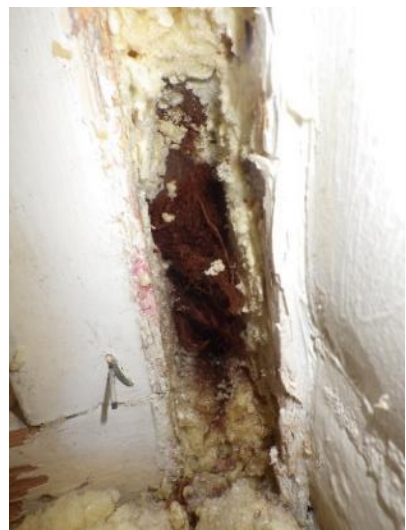
Kuvat 56 a ... d. Teknisen työn tilasta (tila 101) irrotettiin ikkunalistat (RAUS11). Vanhat karmit ja tilkemateriaalit ovat paikoillaan. Ulkoseinän, vanhojen karmien ja uusien karmien väliset raot on tiivistetty PUR-vaahdolla ja vanhan karmin ja ulkoseinän välinen

rako lisäksi joustavalla massalla. Sekä PUR-vaahdotuksessa että massauksessa havaittiin ilmatiiveyspuutteita: merkkisavulla tarkasteltuna havaittiin liittymistä ilmavirtoja sisäilmaan. Karmien välistä havaittiin voimakas PAH-yhdisteisiin viittaava haju. Tilkemateriaalista otettiin materiaalinäyte MAT6 mikrobianalyysia varten, näytteessä ei havaittu mikrobikasvua materiaalissa.

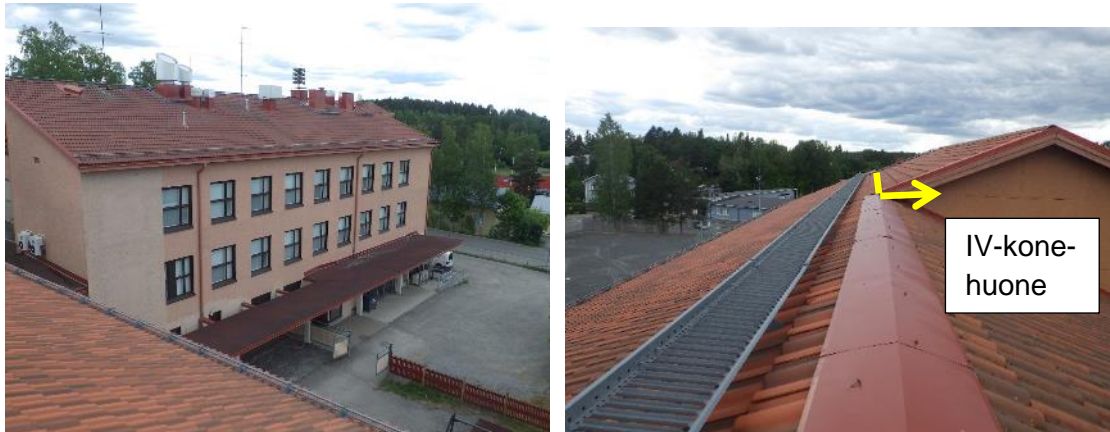
Kuvat 61 a ja b. Yleiskuvia osan I (kuva a) ja osan II (kuva b) vesikatoilta. Harjakattoiset vesikatot ovat tiilikatteisia, kattosillat ovat alumiinia. Osalla II rakennuksen harja on ullakkotilan kohdalla pellitetty uudestaan. Osan I katolla harjat ovat edelleen tiilikatteisia.

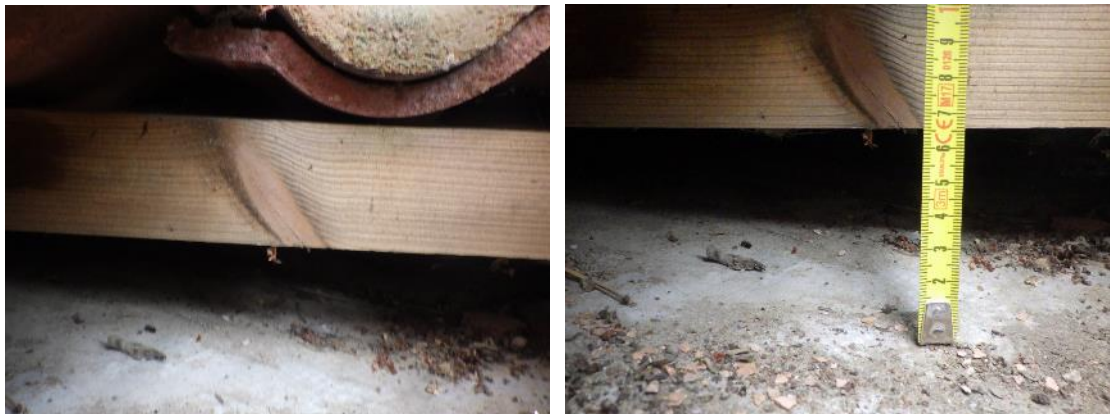
Kuvat 62 a ja b. Kattotiilien ja aluskatteen välinen tila tuulettuu vapaasti.

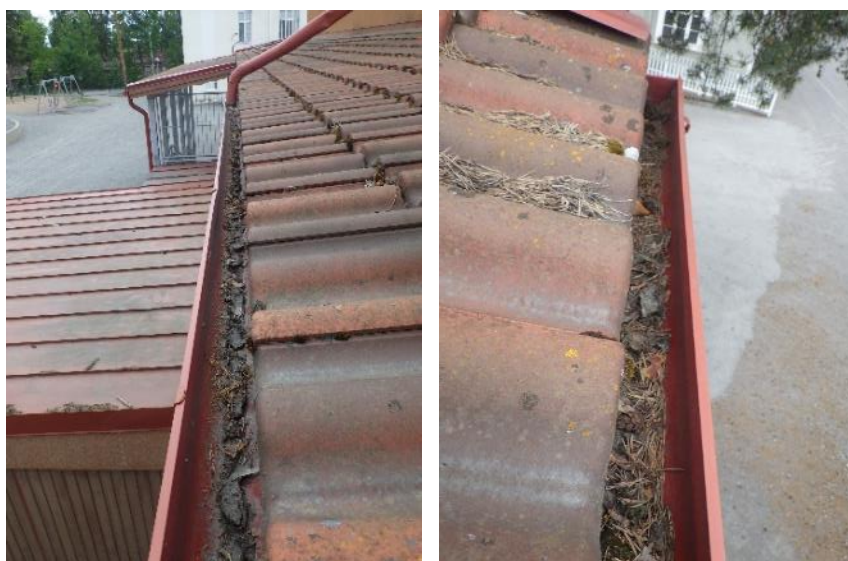
Kuvat 63 a ja b. Sadevesikourut sijaitsevat ulkoseinälinjan ulkopuolella. Sadevesikouruissa on paikoin paljon lehtiä, neulasia, sammalta ja muuta roskaa.

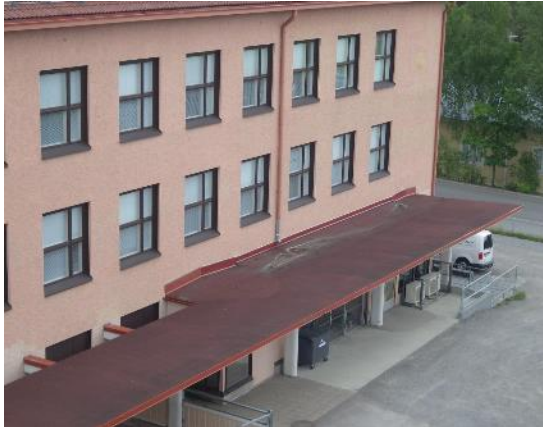
Kuva 64. Osan I vesikatolta sadevedet ohjataan syöksytorven kautta bitumikermikatteiselle katokselle. Katokselta vedet ohjataan sadevesikourujen avulla syöksytorville. Katoksella on lammikoitumiseen viittaavia jälkiä.

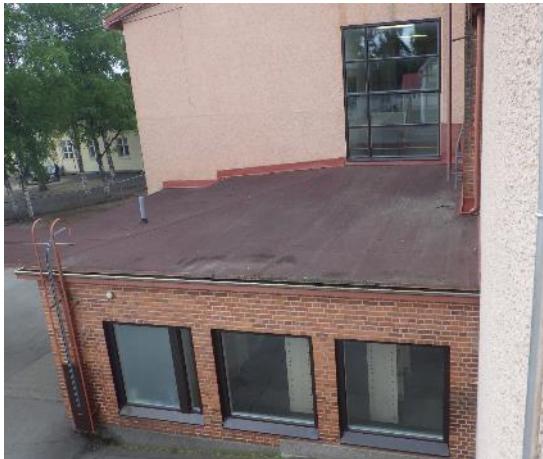
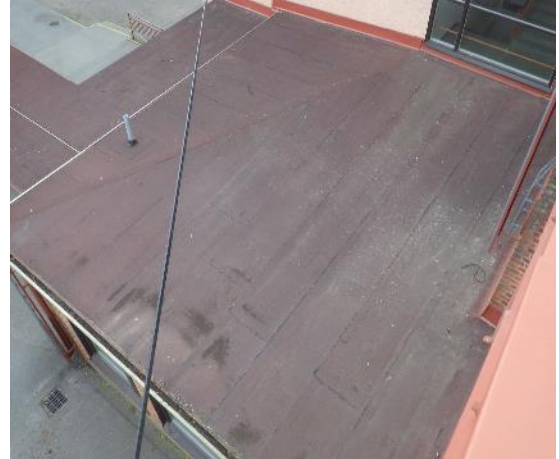
Kuvat 65 a ja b. Sisääntuloaulan kohdalla vesikatteena toimii bitumikermi. Sade- ja sulamisvedet ohjataan aulan vesikaton kallistuksilla sadevesikouruille ja edelleen syöksytorville. Vesikatteen seinällenostot on suojattu pellityksillä.

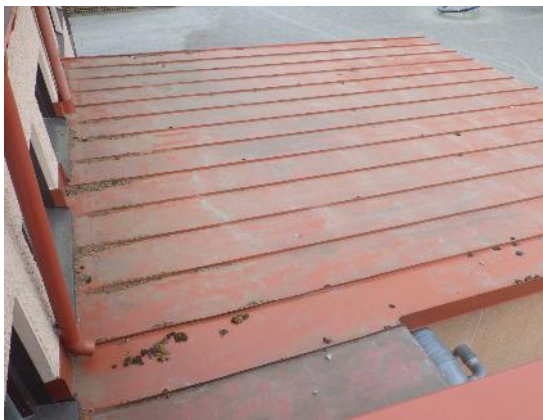
Kuva 66. Osan II varastotilan (tila 162) vesikatteena on konesaumattu rivipeltikate.

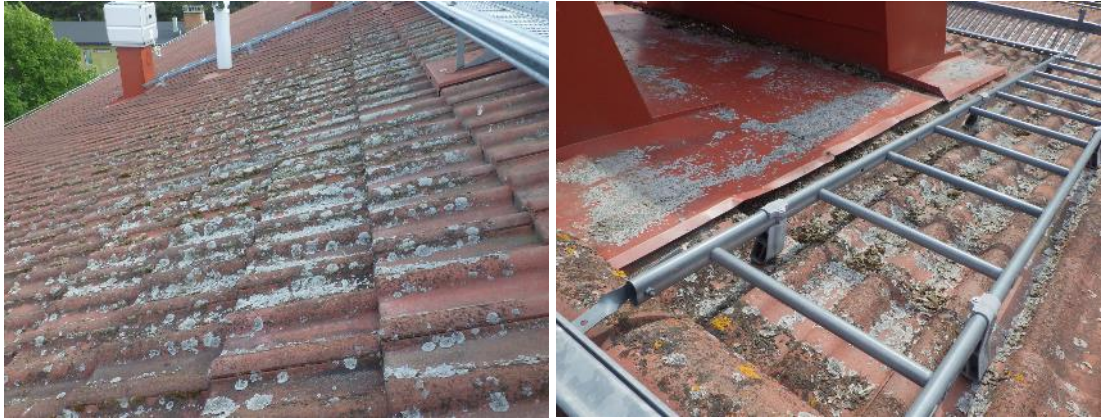
Kuvat 67 a ja b. Vesikatoilla on paikoitellen sammaloituneita alueita.

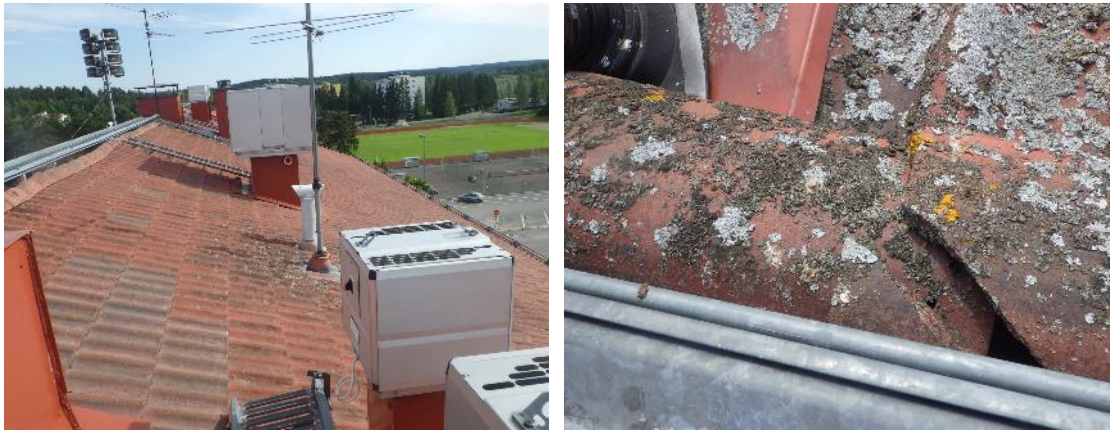
Kuvat 68 a ja b. Osan I vesikatolla havaittiin yksittäisiä haljonneita kattotiiliä, pääasiassa katon harjalla. Harjatiilet ovat siirtyneet linjastaan.

Suosittellemme parantamaan vesikaton sadevedentiiveyttä uusimalla vaurioituneet kattotiilet sekä parantamalla läpivientien ja pellitysten vesitiiveyttä. Korjausten yhteydessä kattotiiliä tulee purkaa siinä laajuudessa, että pystytään varmistamaan aluskatteen kunto ja liittyminen läpivienteihin. Samassa yhteydessä suosittelemme tarkastamaan rakennuksen molempien osien iv-konehuoneiden yläpohjarakenteiden kunnan vuotojälkien kohdalta. Osan I yläpohjan osalta kiireellisiä toimenpidetarpeita ei ole. Osan II yläpohjan osalta suosittelemme rakenteen ilmatiiveyden parantamista seuraavassa esitetyn mukaisesti. Korjaukset tulee tehdä erillisen korjaussuunnitelman mukaan. Osan II yläpohjarakenne suositellaan muuttamaan kosteusteknisesti varmatomimmaksi rakennuksen seuraavan peruskorjauksen yhteydessä.

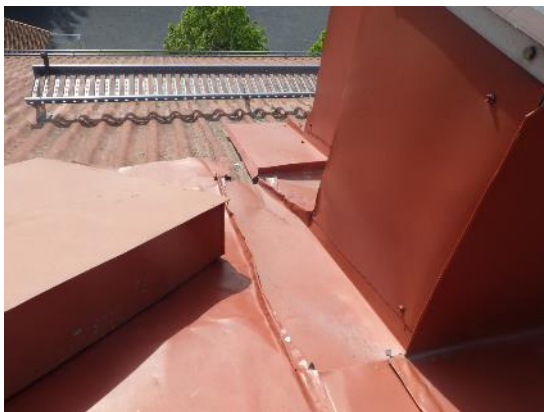
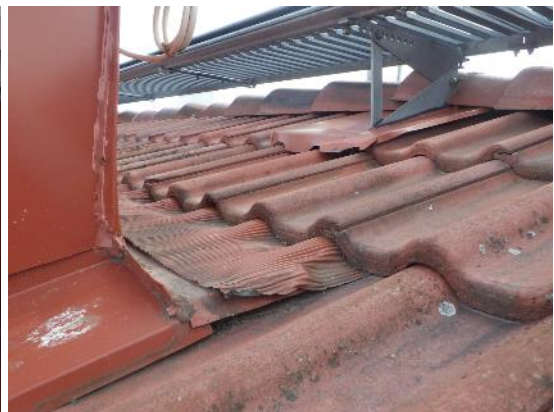
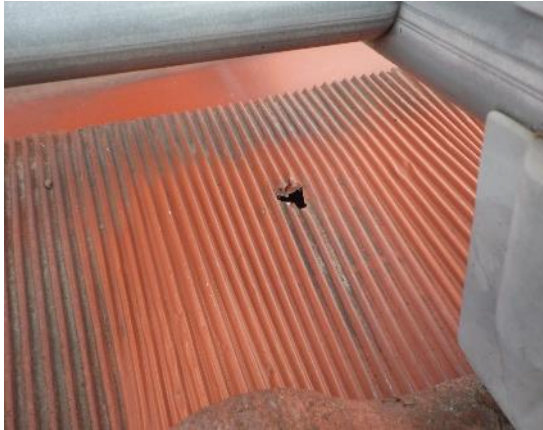
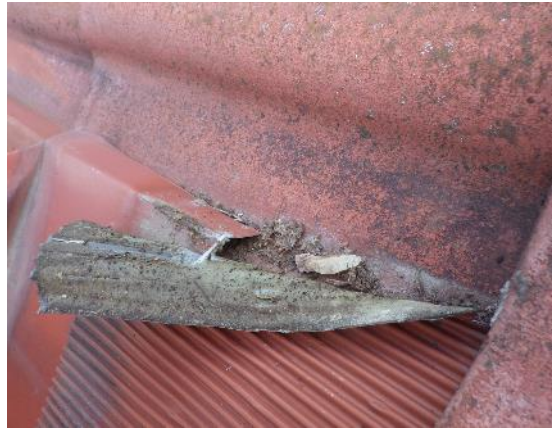
Kuvat 71 a...d. Pellitysten laadussa ja vesitiiveydessä havaittiin puutteita säännönmukaisesti.

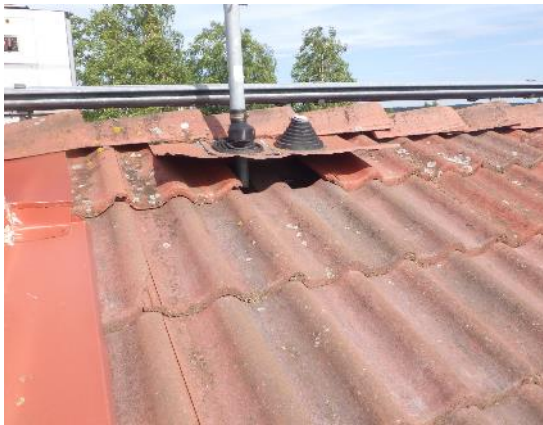
Kuva 72. Paikoin pellitykset ovat irti osan I vesikatolla.

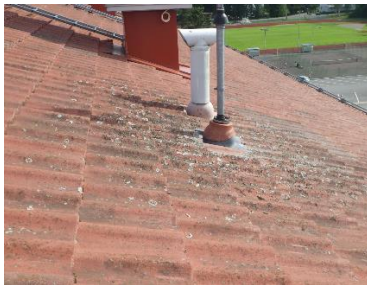
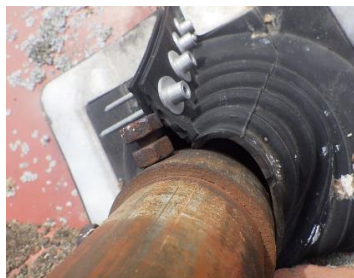
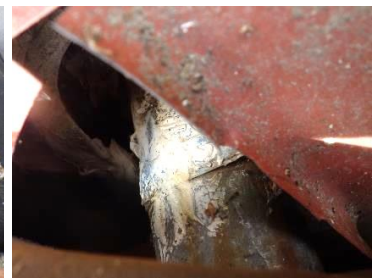
Kuvat 73 a...c. Pienempiä vesikaton läpivientejä on toteutettu kumitiivisteiden ja läpivientikappaleiden avulla. Läpivientien vesitiiveydessä havaittiin puutteita monin paikoin.

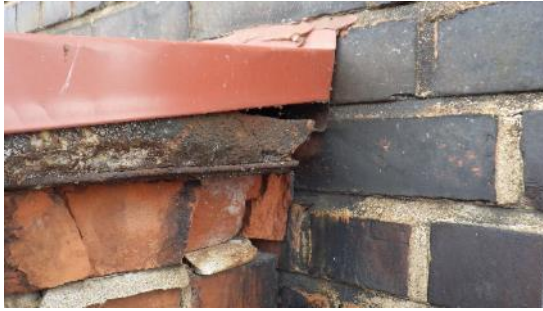
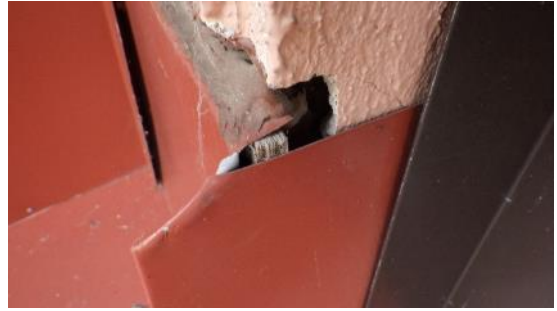
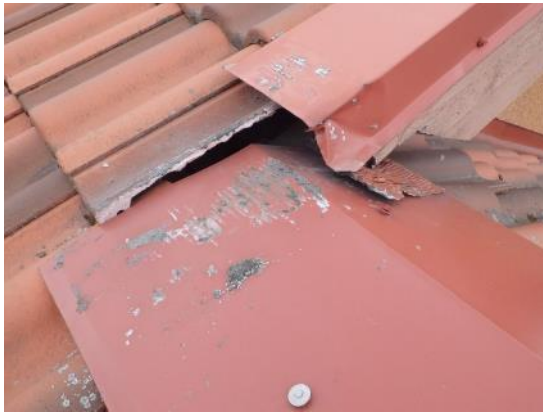
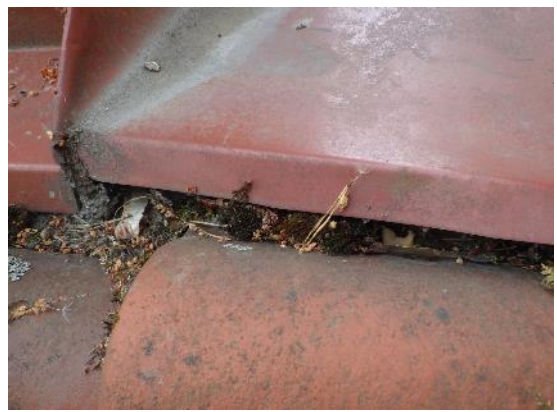
Kuvat 74 a...d. Pellitysten vesitiiveydessä havaittiin merkittäviä puutteita monin paikoin osan II vesikatolla. Savupiipun tiilet ja tiilisaumat ovat huonokuntoisia (kuva a). Pellityksen iv-konehuoneen seinällenosto ei ole tiivis, sadevesi pääsee kulkeutumaan iv-konehuoneen seinärakenteen sisään (kuva b).

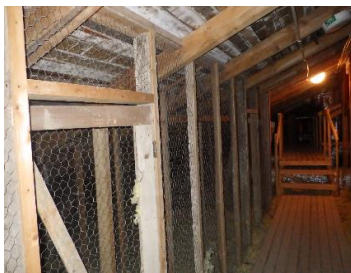
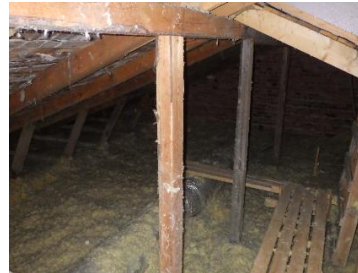
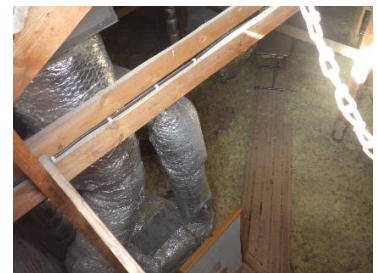
Kuvat 78 a...c. Yleiskuvia osan I ja osan II ullakkotiloista. Ullakkotilat ovat yhtenäisiä, avoimia tiloja. Vapaata tilaa on 200...3000 mm. Puhallusvillapinnat olivat paikoin talottuja, mutta muuten siistejä. Eristeissä ei havaittu viitteitä vesivuodoista.

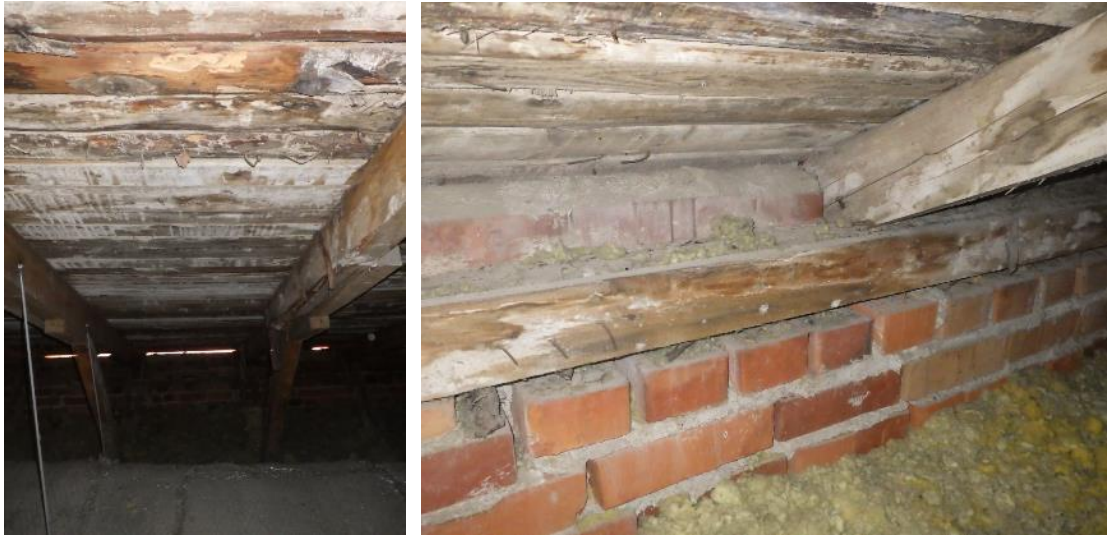
Kuvat 79 a ja b. Ullakkotiloissa havaittiin hieman ummehtunut haju. Tuuletusraot havaittiin räystäällä. Osan I ullakolla räystäään tuuletusraot on paikoin tukittu mineraalivillalla. Päädyissä ei havaittu tuuletusrakoja.

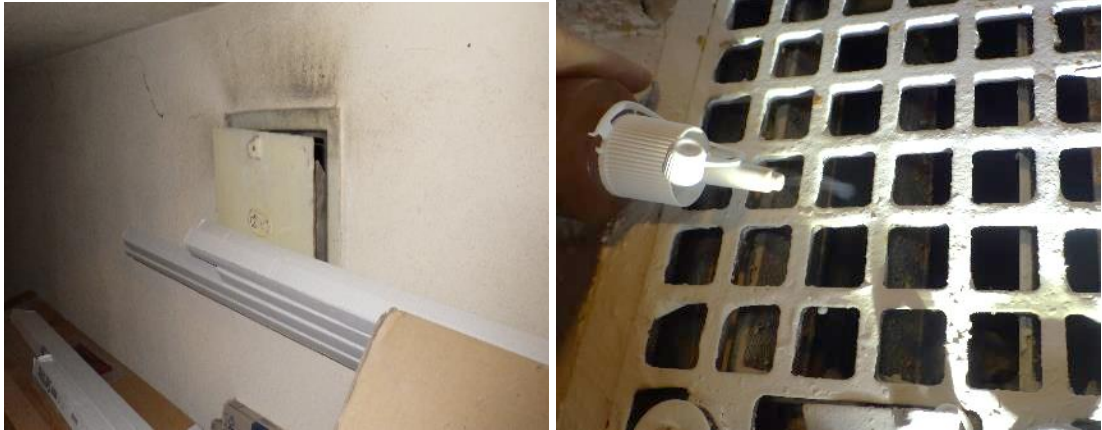
Kuvat 90 a...c. Rakennuksessa on runsaasti vanhan painovoimaisen ilmanvaihtojärjestelmän venttiileitä maanvastaisissa seinissä, ulkoseinissä ja väliseinissä. Venttiileistä havaittiin selviä ilmavirtauksia merkkisavulla tarkastettuna.

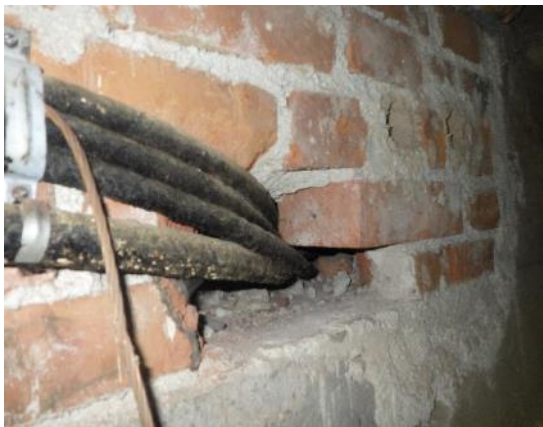
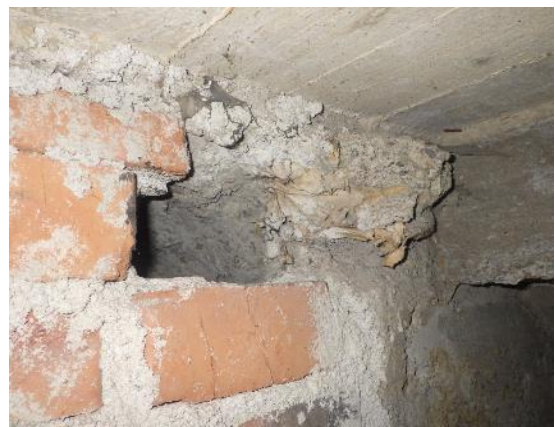
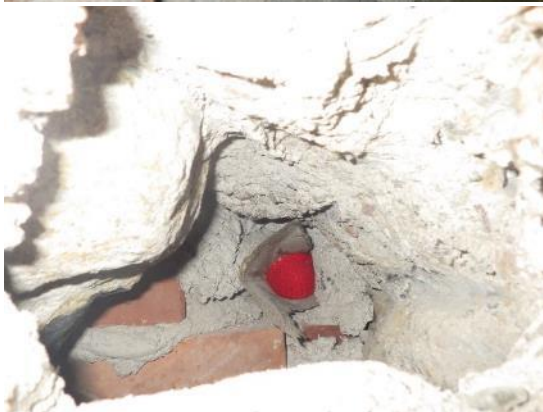
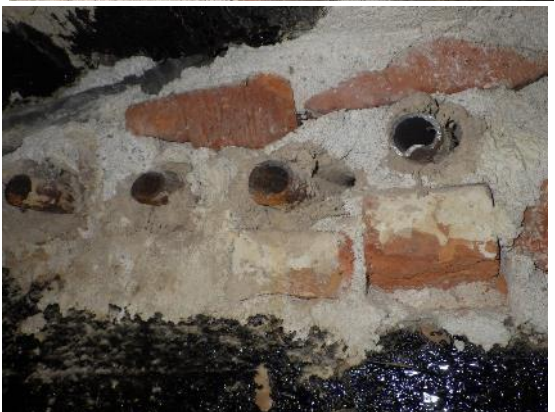
Kuvat 91 a...d. Kellarikerroksen tilojen välisissä väliseinissä havaittiin useita epätiivelyskohtia: tiivistämättömiä läpivientejä ja tiivistämättömiä tai puutteellisesti tiivistettyjä aukkoja. Läpivienneistä ja aukoista havaittiin selviä ilmavirtauksia sisäilmaan tai rakenteeseen päin.

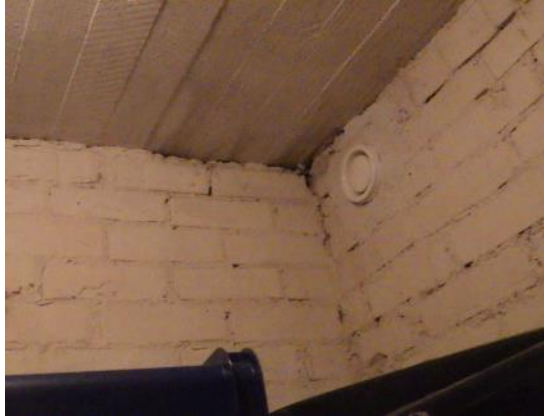
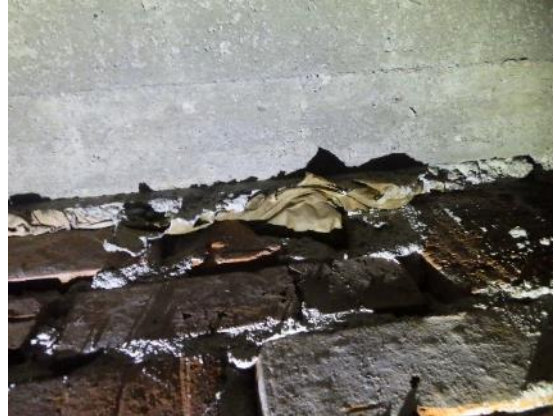
Kuvat 92 a ja b. Kellaritilojen väliseinä-välipohjaliittymässä havaittiin ilmapuotojen aiheuttamia jälkiä monin paikoin. Porrashuoneen (028) alapuolisessa tilassa liittymässä havaittiin rakennuspaperia (valupaperia).

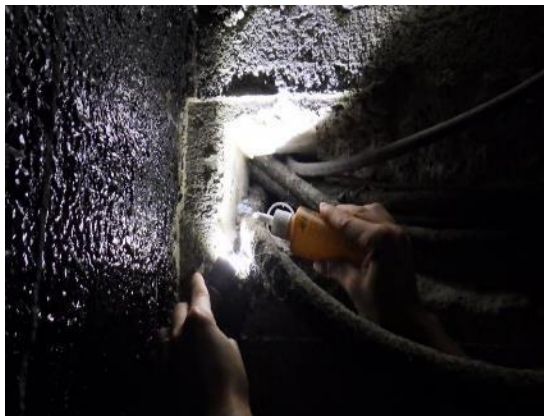
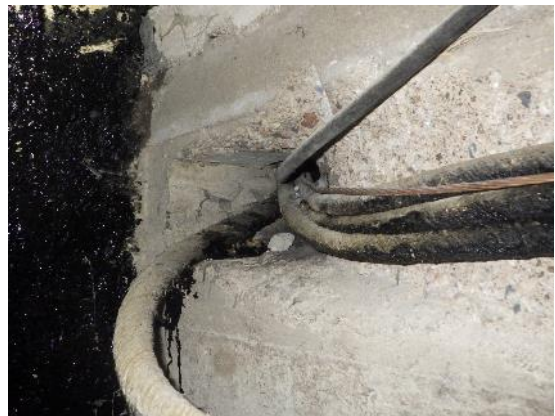
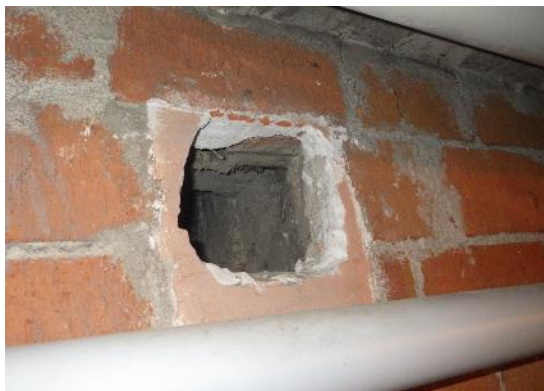
Kuvat 93 a...c. Tilojen 021, 025 ja 030 sekä porrashuoneen (028) alapuolisen tilan väliseinissä havaittiin aukkoja rakennusaineisiin putki-/johtokanaaleihin. Paikoin rakennusaineisia kanaaleita on purettu huonetiloista. Aukoista havaittiin selviä ilmavirtauksia sisäilmaan / kanaaliin päin merkisavulla tarkastettuna.

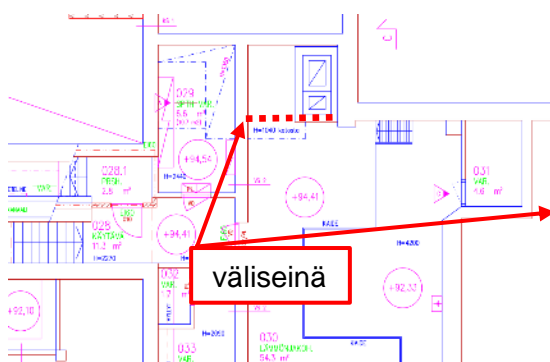
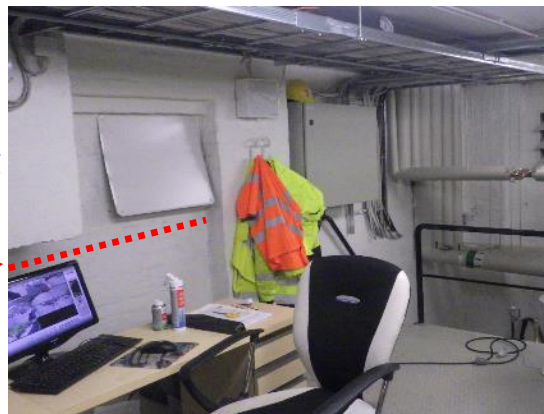
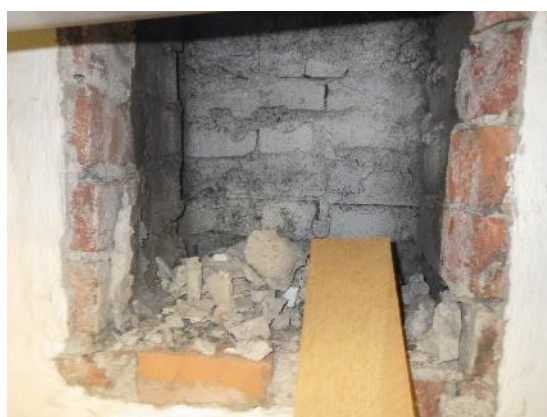
Kuvat 94 a...c. Lämmönjakohuoneen väliseinässä on tarkastusluukku käytöstä poistettuun tulisijan hormiin. Hormin pohjalla on tiili- ja laastimurskaa. Tarkastusluukusta havaittiin selvä ilmavirtaus hormiin päin merkkisavulla tarkastettuna.

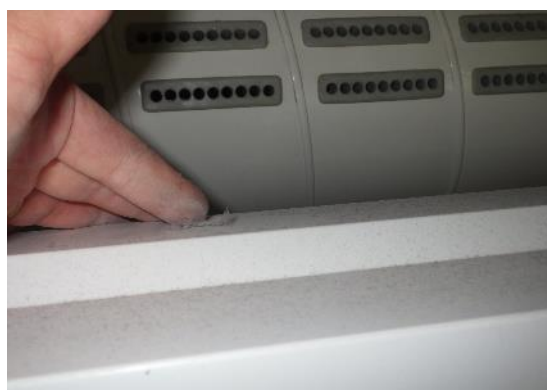
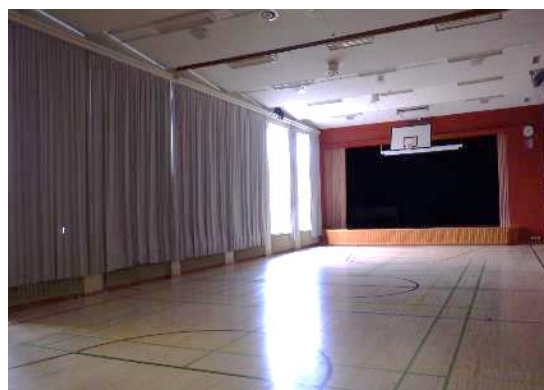
Kuvat 95 a ja b. Tutkimusten yhteydessä tasopinnoille havaittiin kertyneen tavanomainen määrä pölyä, mutta vaikeammin siivottavissa kohdissa (esim. valaisimien ja iv-putkien päällä) havaittiin runsas pölykertymä (kuva a). Yläpölyjen määrää tarkasteltiin pistokoeluentoisesti. Liikuntasalissa ja näyttämöllä on raskaat verhot (kuvassa b), joita ei käyttäjiltä saatujen tietojen perusteella ole puhdistettu kertaakaan.

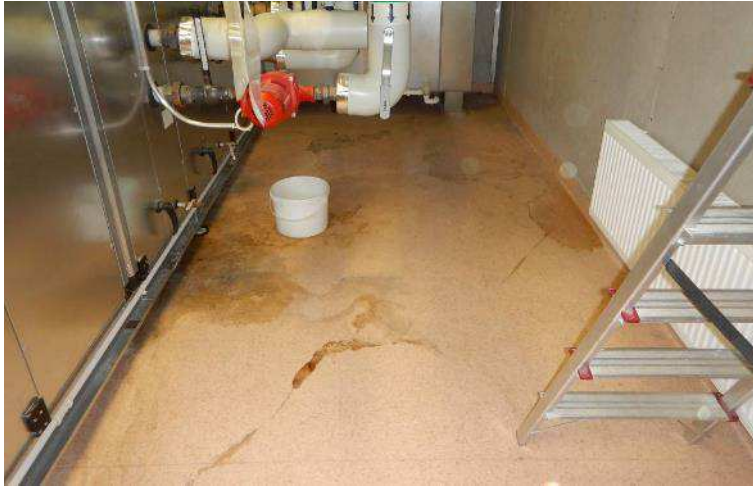
Kuva 1. Yleiskuva IV- konehuoneesta, jossa on kosteuden aiheuttamia jälkiä.

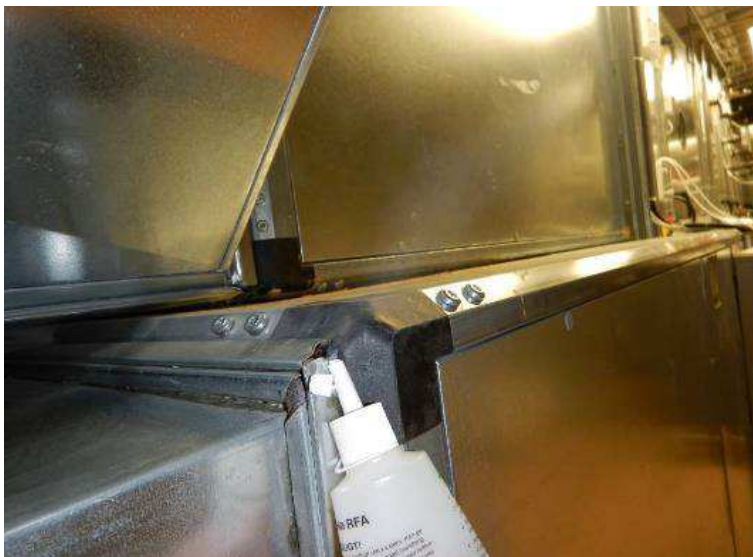
Kuva 3. Tuloilmakoneen rakenneosien välistä tapahtuu ohivirtausta.

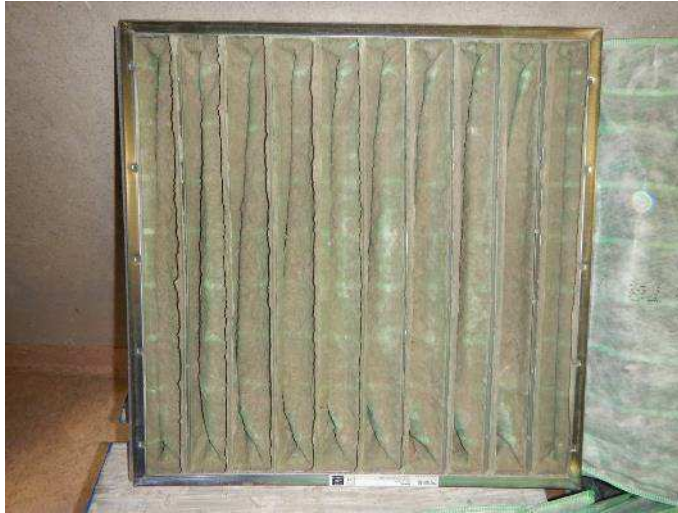
Kuva 4. Tuloilmakoneen suodattimet ovat likaiset. Suodattimien suodatusluokka F7.

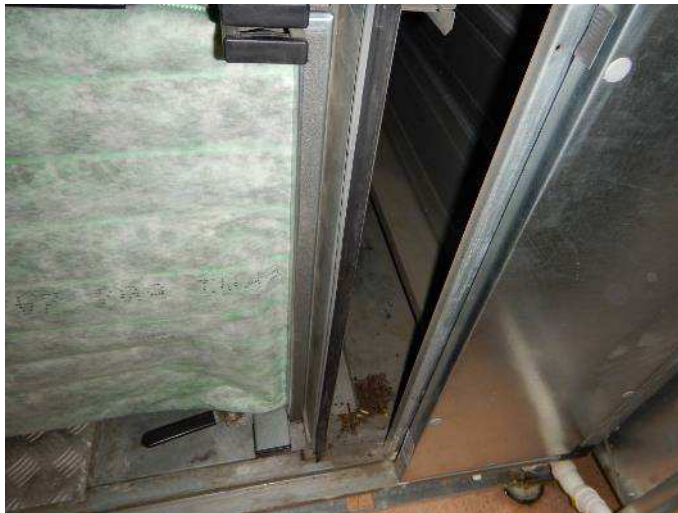
Kuva 5. Tuloilmakoneen suodattimien välissä on tiiviste, jonka johdosta suodattimen ns. otsapinnan tiivistyskohta ei osu oikealle kohdalle suodatinkehyksessä.

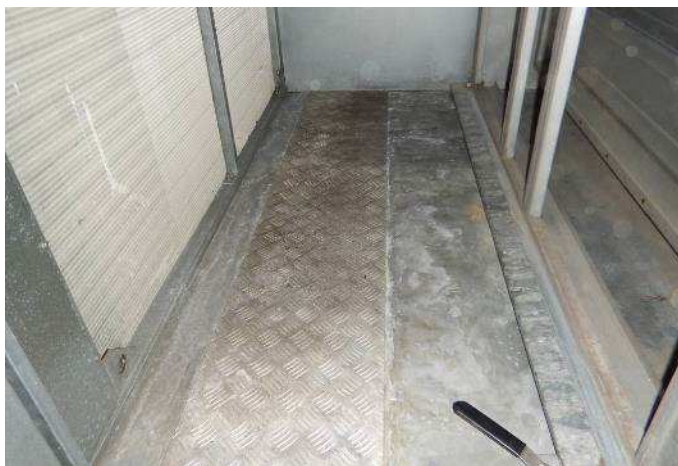
Kuva 6. Tuloilmakoneen suodatinkammiossa on kosteuden aiheuttamia jälkiä.

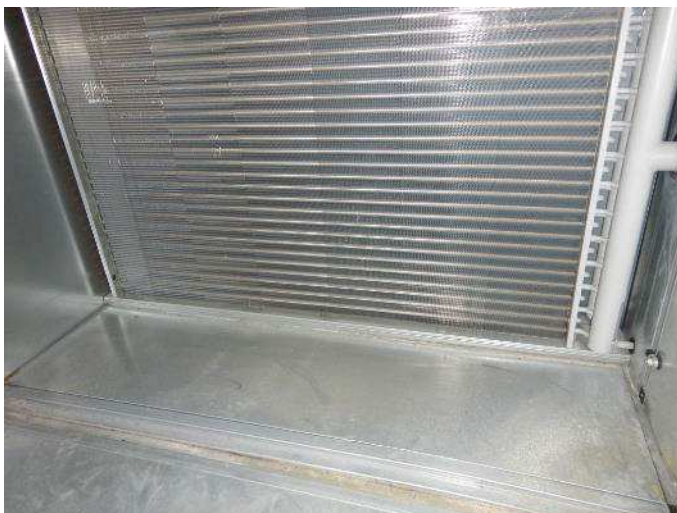
Kuva 9. Tuloilmakoneen lämmityspatteri on pölyinen.

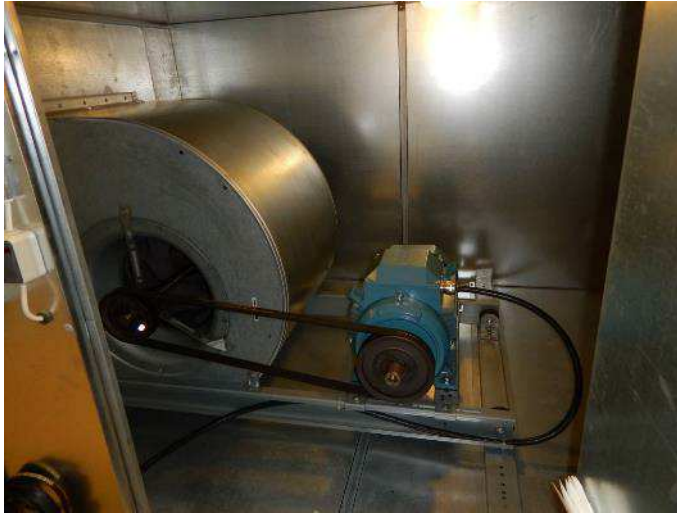
Kuva 10. Tulo- ja poistopuhaltimet ovat pölyiset / nokiset.

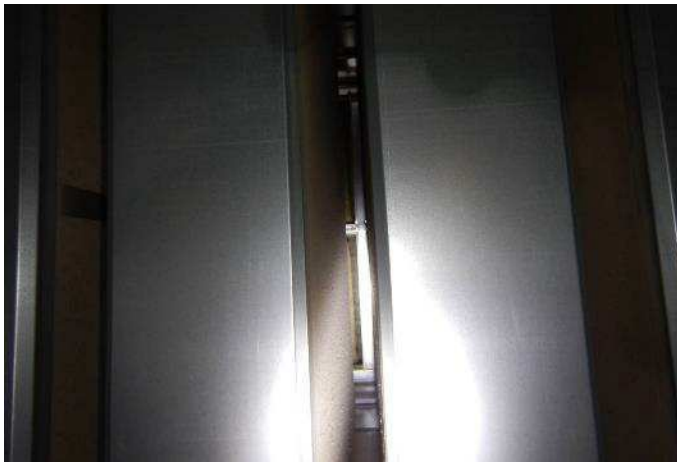
Kuva 11. Tulo- ja poistoilmakoneen äänenvaimentimien materiaalina on mineraalivilla, jonka päällä on kuitukangas. Äänenvaimentimen kuitukankaassa on merkkejä kankaan kulumisesta.

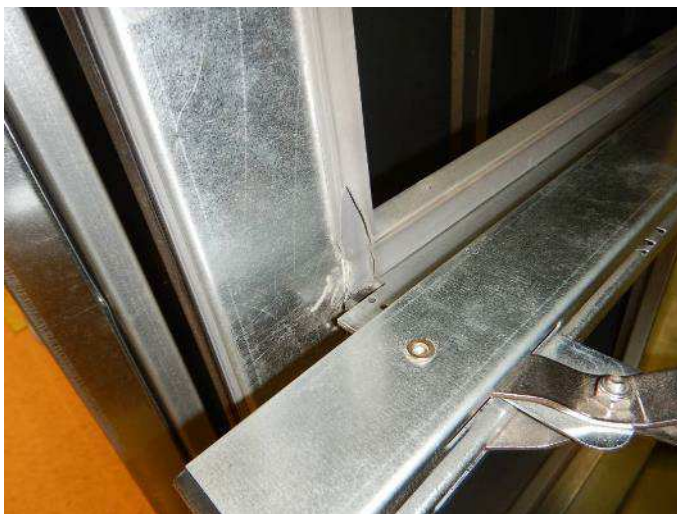
Kuva 12. Poistoilmakoneen suodatinkehysten tiivisteet ovat paikoin rikki.

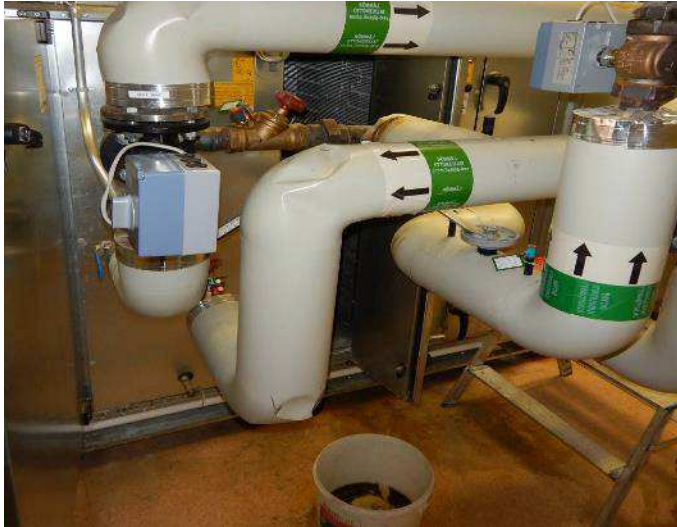
Kuva 13. Tuloilmakoneen LTO- piirin kiertovesipumpussa on vanhoja vuotojälkiä.

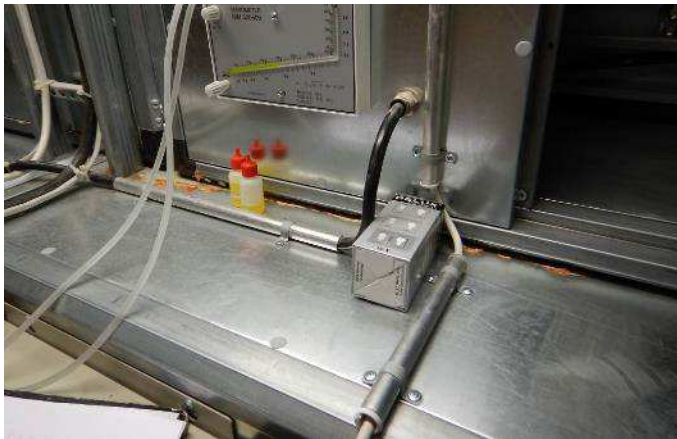
Kuva 14. Ilmanvaihtokoneiden välissä on vanhoja kosteuden aiheuttamia jälkiä.

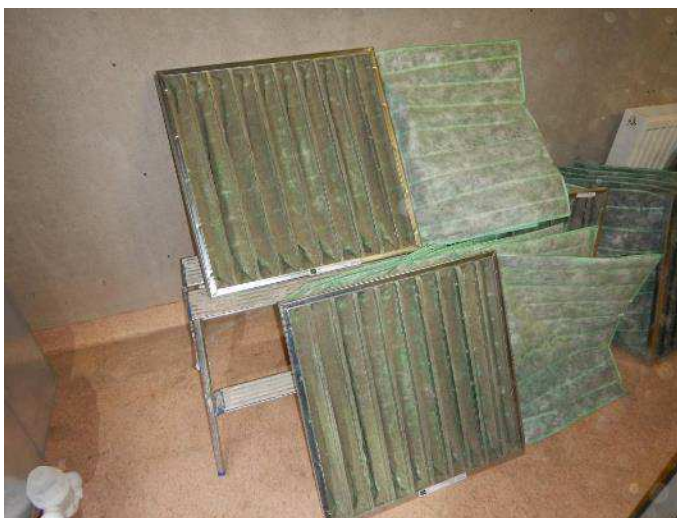
Kuva 15. Tuloilmakoneen suodattimet ovat likaiset. Tuloilmasuodattimien suodatusluokka on F7.

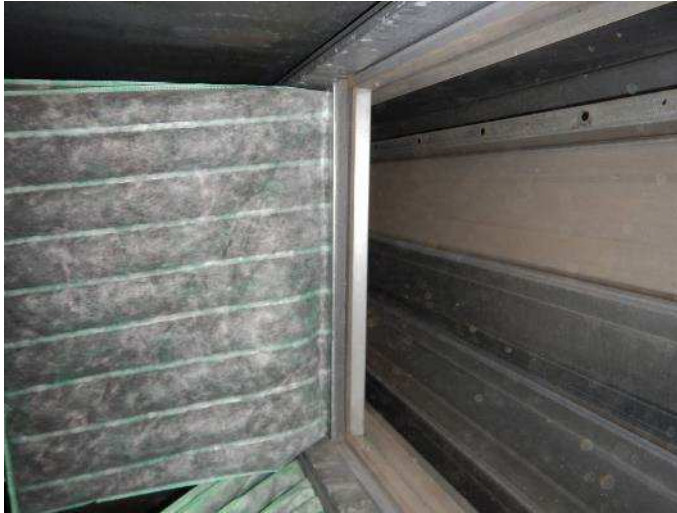
Kuva 16. Tuloilmakoneen suodattimien välissä on tiiviste, jonka johdosta suodattimen ns. otsapinnan tiivistyskohta ei osu oikealle kohdalle suodatinkehyksessä.

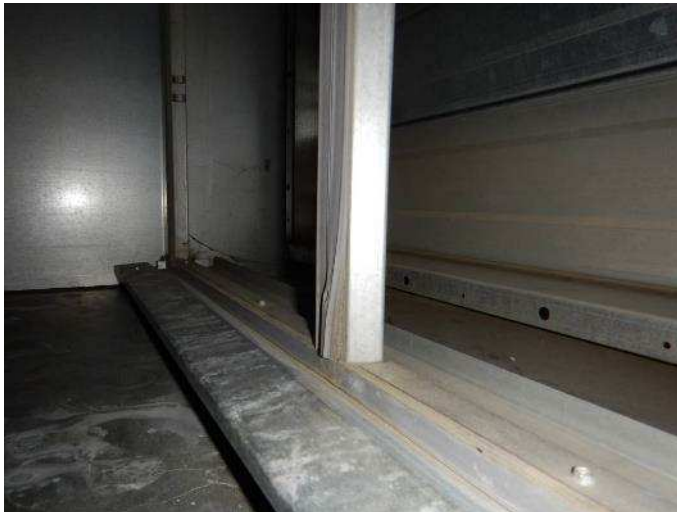
Kuva 17. Tuloilmakoneen suodatinkehysen tiivisteet ovat paikoin rikki.

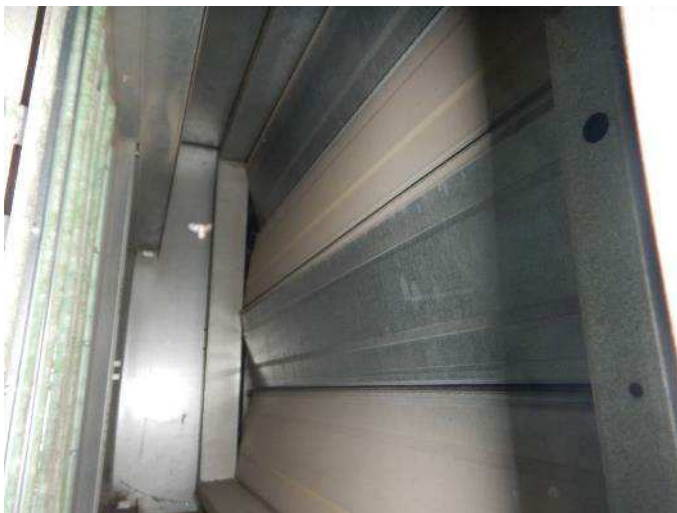
Kuva 18. Tuloilmakoneen raitisilmapelti ei sulkeudu täysin.

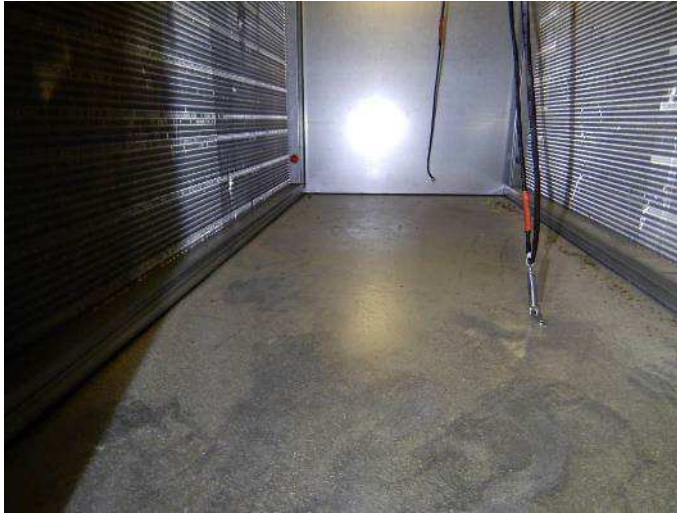
Kuva 19. LTO- patteri ja lämmityspatterit ovat pölyiset ja niiden välisessä kammiossa on paljon roskaa ja pölyä.

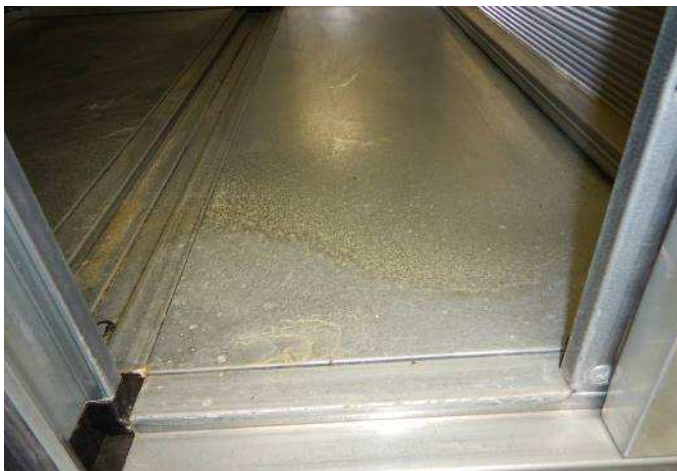
Kuva 20. Tuloilmakoneen puhallinkammiossa on kosteuden aiheuttamia jälkiä ja roskaa.

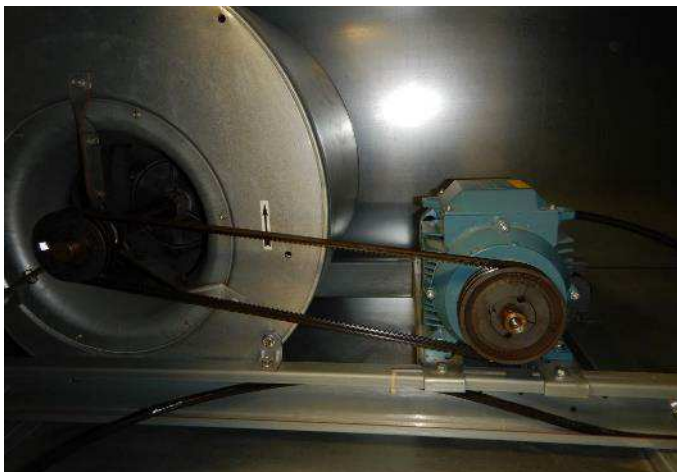
Kuva 21. Tulo- ja poistopuhaltimet ovat hieman pölyiset / nokiset.

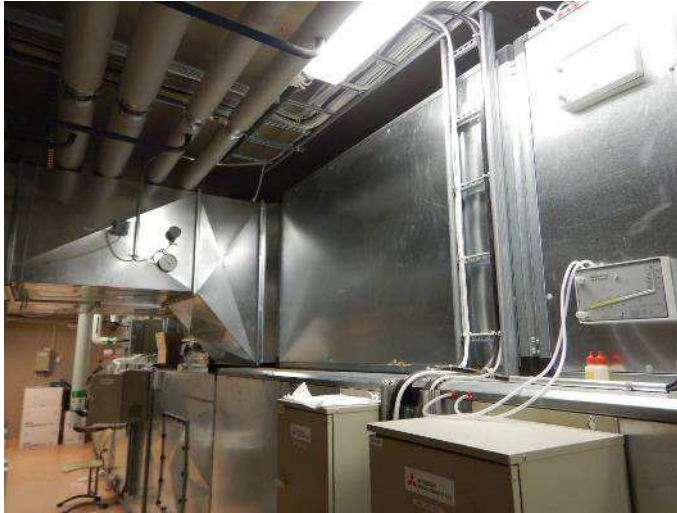
Kuva 22. Tuloilmakoneen äänenvaimenninta ei voida tarkastaa, koska kanavassa ei ole tarkastusluukkuja.

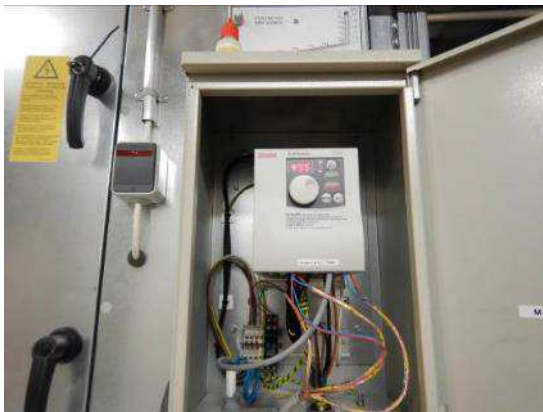
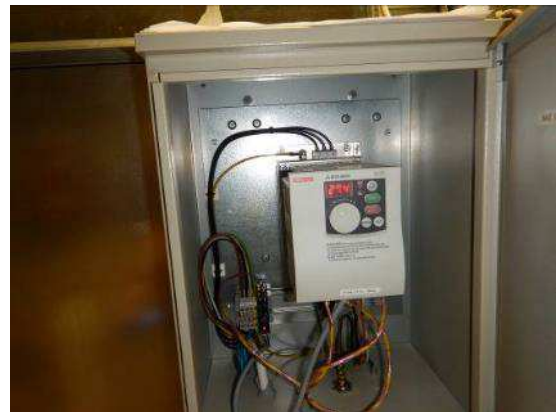
Kuva 23 a ja b. Tulo- ja poistoilmakone käynnistyvät eri tahdissa: Poistoilmakoneen käynnistysaika täydelle teholle on paljon lyhyempi kuin tuloilmakoneella.

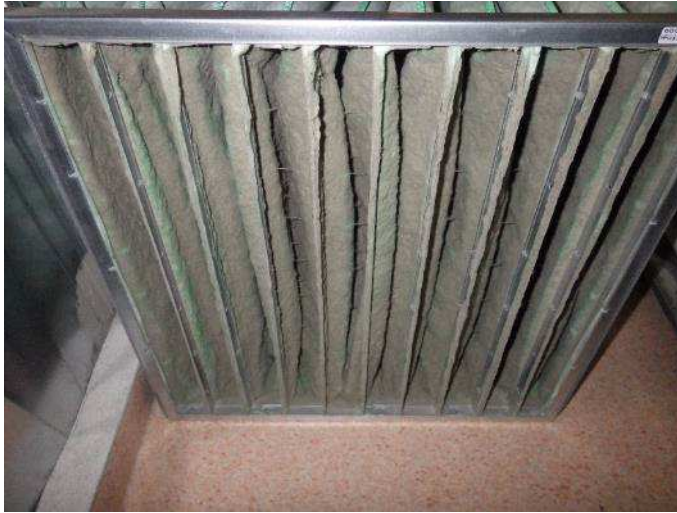
Kuva 25. Tuloilman suodatusluokka on F7. Suodattimet ovat likaiset.

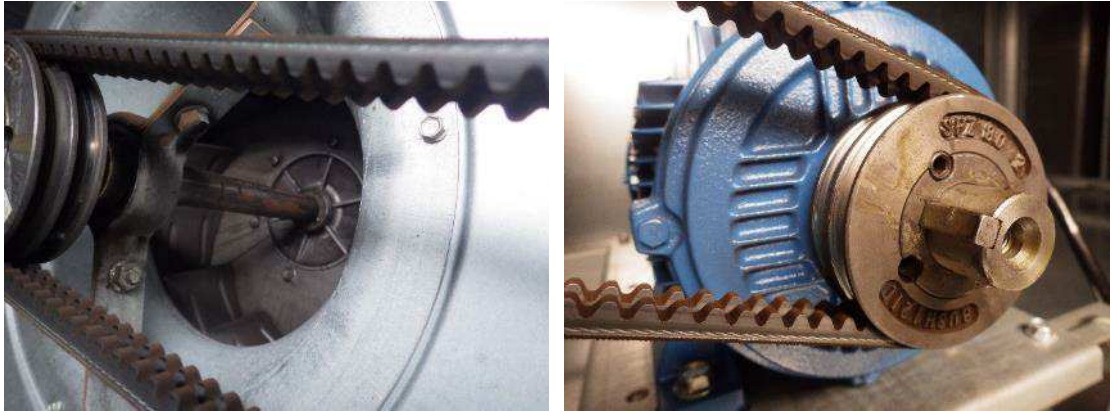
Kuva 28 a ja b. Puhallin on hieman nokinen. Moottori on uusittu kuluvana vuonna.

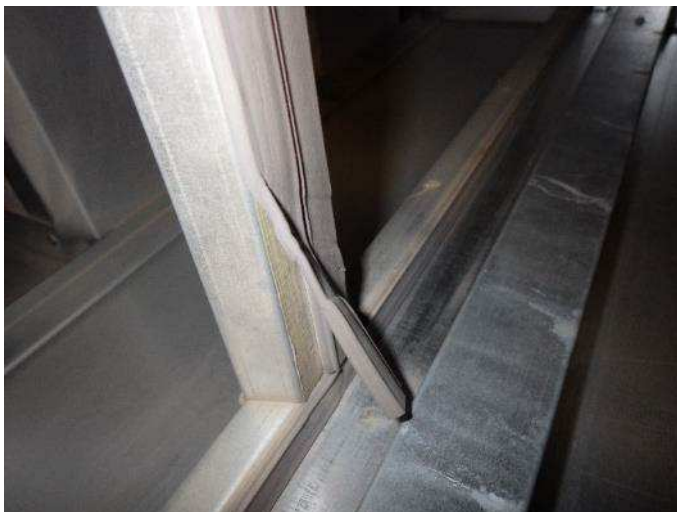
Kuva 30. Poistoilmasuodattimien suodatinkehikon tiiviste repsottaa.

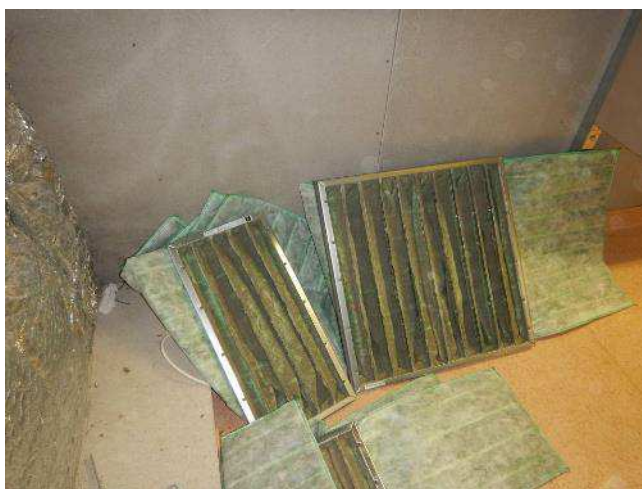
Kuva 31. Tuloilmakoneen suodattimet ovat likaiset. Tuloilmasuodattimien suodatusluokka on F7.
