TUTKIMUSSELOSTUS

ARVO YLPÖN KOULU, AKAA

KOSTEUS- JA SISÄILMATEKNINEN KUNTOTUTKIMUS SEKÄ
IV- JA RAU-JÄRJESTELMIEN KUNTOTUTKIMUS

27.8.2018

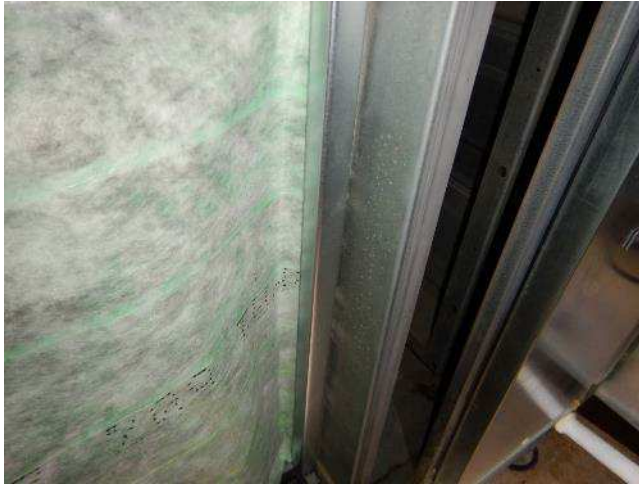
Kuva 32. Tuloilmakoneen suodattimien välissä on tiiviste, jonka johdosta suodattimien ns. otsapinnan tiivistyskohta ei osu oikealle kohdalle suodatinkehyksessä.

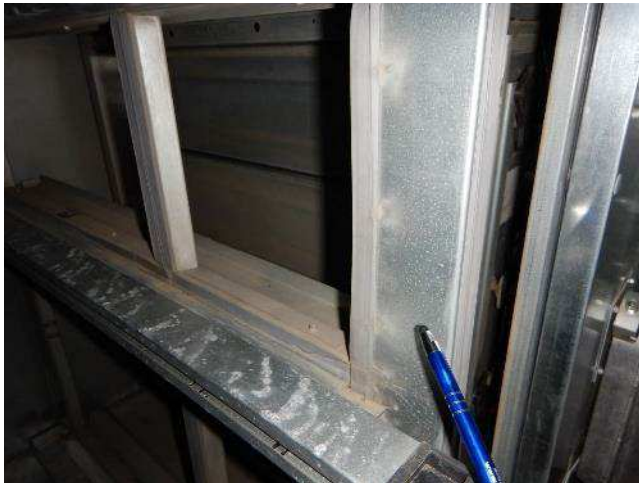
Kuva 33. Tuloilmakoneen suodatinkehysen tiivisteet ovat painuneet, jonka takia kehyksessä tapahtuu ohivirtausta.

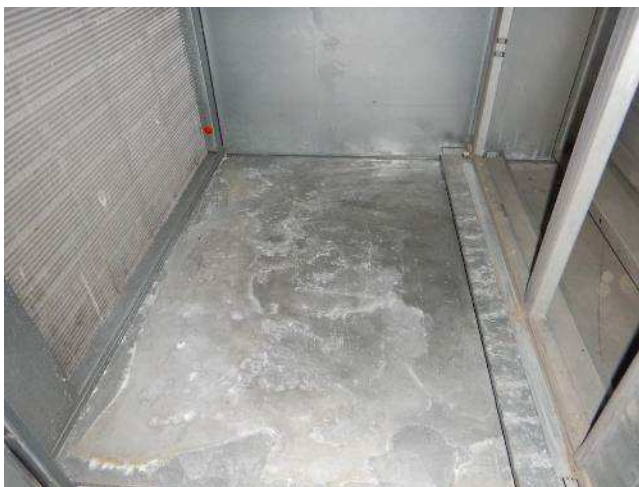
Kuva 34. Tuloilmakoneen suodatinkammiossa on kosteuden aiheuttamia jälkiä.

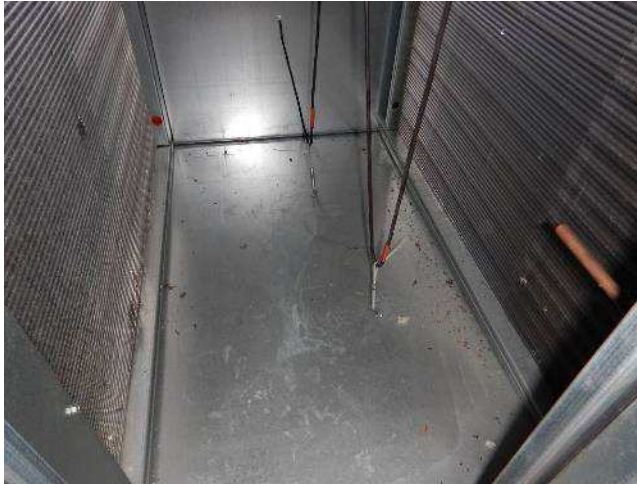
Kuva 35. LTO- patteri ja lämmityspatterit ovat pölyiset ja niiden välisessä kammiossa on roskaa ja pölyä.

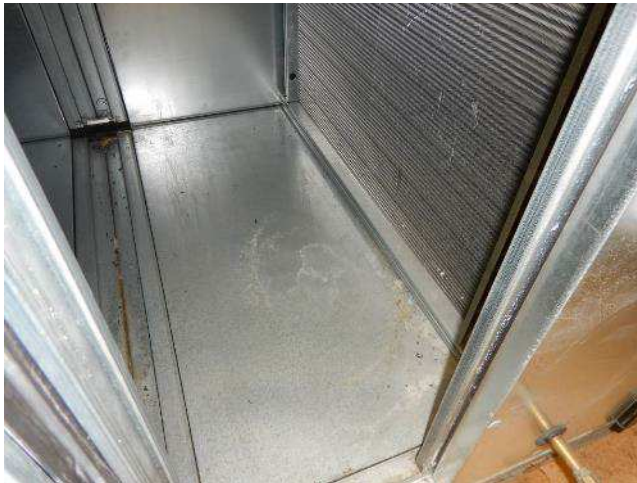
Kuva 36. Tuloilmakoneen puhallinkammiossa on pölyä, roskaa ja kosteuden aiheuttamia jälkiä.

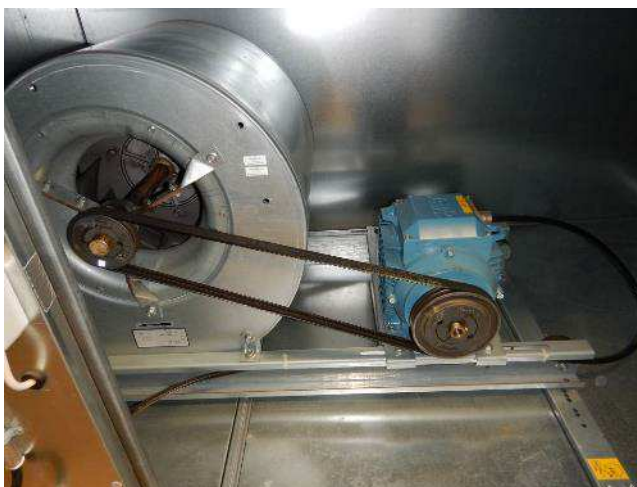
Kuva 37. Tulo- ja poistopuhaltimet ovat hieman pölyiset / nokiset.

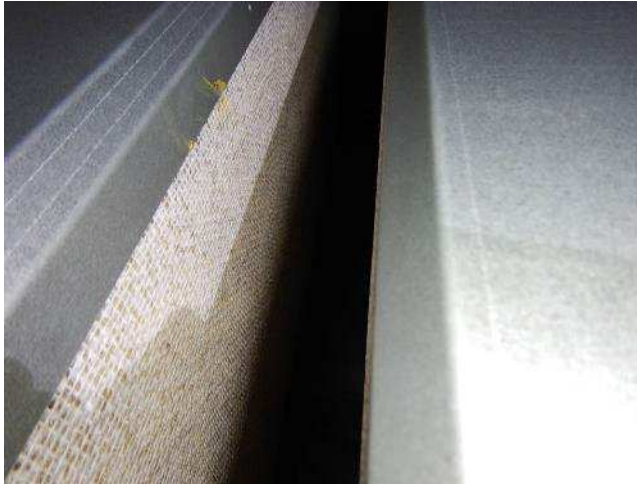
Kuva 38. Tulo- ja poistoilmakoneen äänenvaimentimien materiaalina on mineraalivilla, jonka päällä on kuitukangas. Äänenvaimentimen kuitukankaassa on merkkejä kankaan kulumisesta.

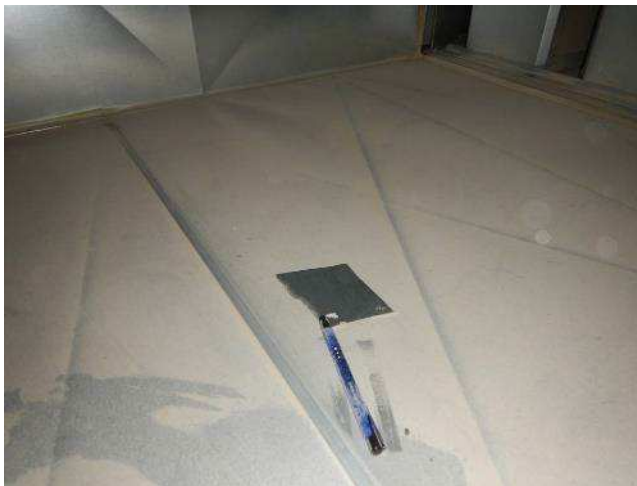
Kuva 39. Poistoilmakammio on pölyinen.

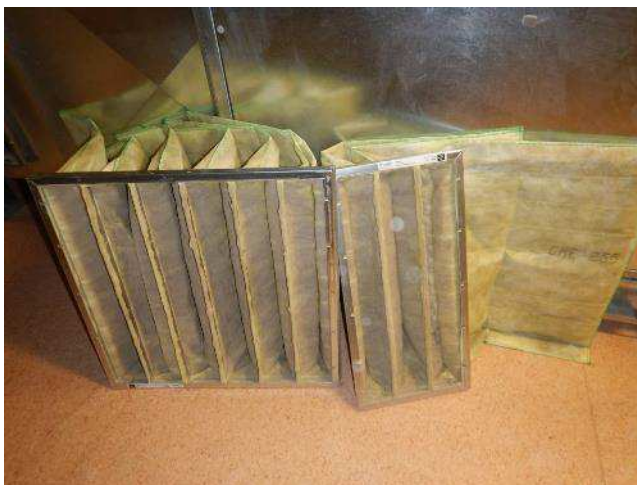
Kuva 40. Poistoilmakoneen suodattimet ovat hieman pölyiset. Poistoilmasuodattimien suodatusluokka on M5.

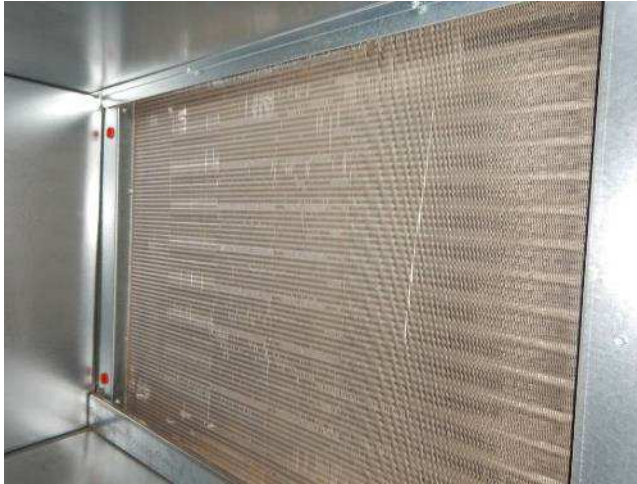
Kuva 41. Poistoilmakoneen LTO- patteri on pölyinen.

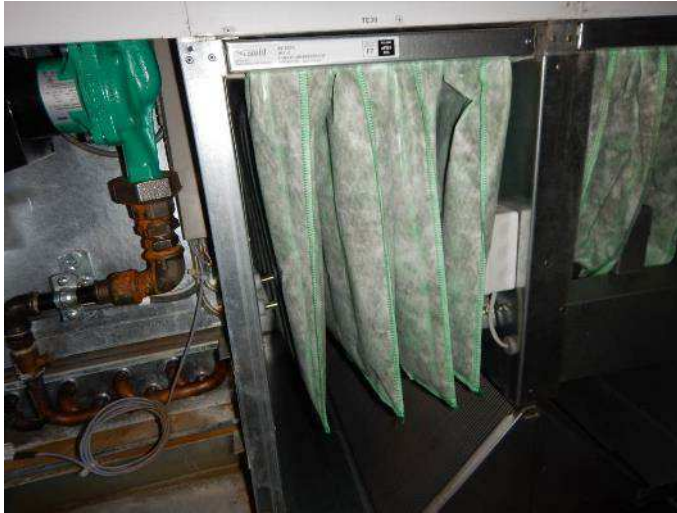
Kuva 42. Tulo- ja poistoilmakoneen suodatusluokka on F7.

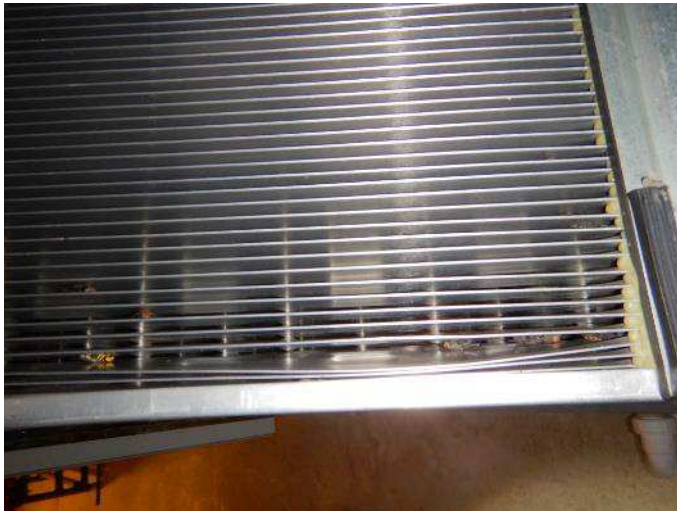
Kuva 43. Ilmanvaihtokoneen LTO- kuutiossa on roskaa.

- Iv-konehuoneiden ja koneiden sisä- ja ulko-osien siivoaminen kosteusjäljistä ja tilaan kuulumattomasta tavarasta sekä pölystä tai muusta liasta
- Koneiden sisäosien, pattereiden, äänenvaimentimien ja puhaltimien huolellinen puhdistaminen ennen suodattimien vaihtoa
- Suodatinkehikon tiivisteiden tarkastus ja uusiminen tarvittaessa sekä lukitusten puhdistus ja voitelu
- Kiilahihnojen ja urapyörien vaihto tarvittaessa, kireyden ja puhaltimen sekä moottorin suuntauksen tarkastaminen ja korjaaminen tarvittaessa

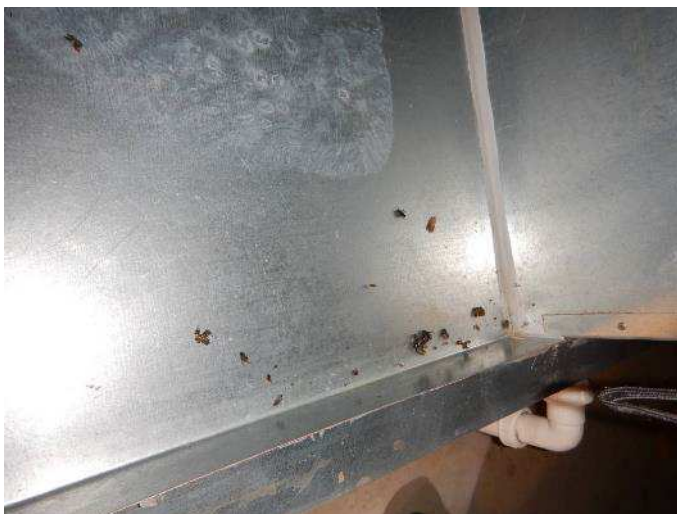
Kuva 44. Tuloilmakoneen tuloilmakammiossa on roskaa.

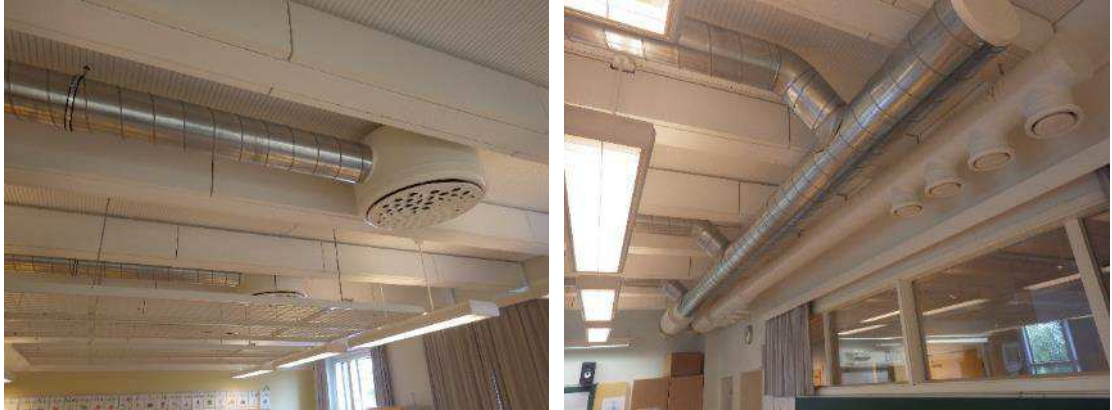
Kanavistot ovat sinkittyjä peltikanavia, joita on näkyviltä osiltaan osin maalattu. Luokkatilojen ilmanjakoa on osan 1 3. kerroksen osalta parannettu niin, että tuloilmakanavia on jatkettu pidemmälle ja kanavien päähän asennettu kattohajoittajat (Kuva 47). 2. kerroksen luokkatiloissa tuloilman ilmanjako on toteutettu suutinkanavalla (Kuva 48).

Kuva 47 a ja b. Tuloilman ilmanjakoon on tehty parannuksia 3. kerroksessa.

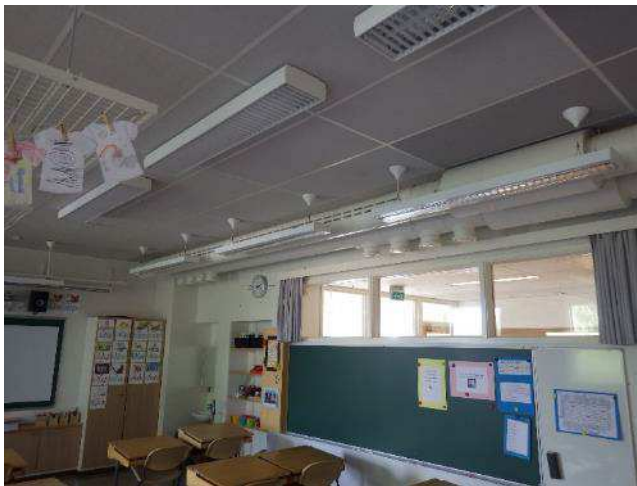
Kuva 48. 2. kerroksen ilmanjako on hoidettu suunnatulla suutinkanavalla.

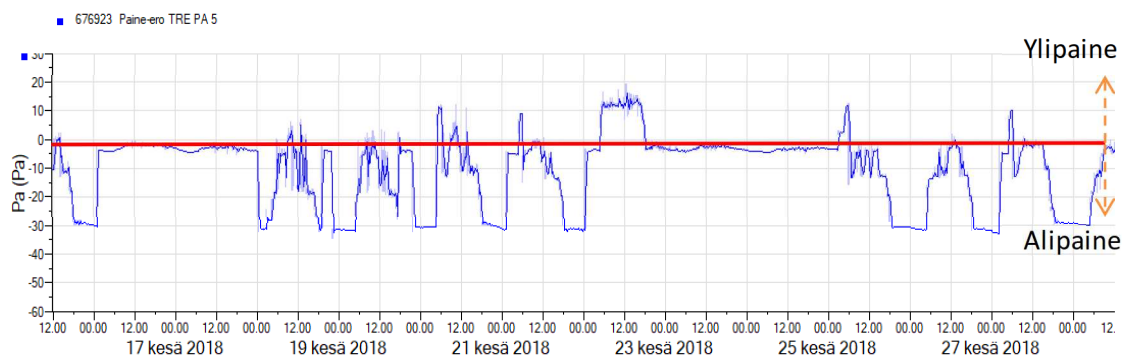
TRE PA 5

Kuvaaja 1. Tilan 137 (ruokasali) paine-ero ulkoilmaan nähden 14.-28.6.2018. Ruudukon pystyakselilla vaakaviivojen väli on 10 Pa.

Rakennuksen ilmanvaihdon toiminta aiheuttaa painesuhteiden erittäin merkittävää vaihtelua, joka heikentää merkittävästi rakennuksen sisäilman laatua mahdollista epäpuhtauksien kulkeutumisen rakenteiden sisältä ja kellarikerroksesta käyttötiloihin. Ylipainetilanteessa on taas sisäilman kosteuden mahdollista päästä rakenteisiin, missä se voi kylmän pinnan kohdatessaan tiivistyä vedeksi, aiheuttaen kosteusvaurion riskin. Rakennuksen välipohjarakenteiden epätiivelyskohtien kautta esim. keittiön ilmanvaihtokoneen toiminta vaikuttaa myös muiden tilojen painesuhteisiin. Suosittelemme kiireellisenä toimenpiteenä tasapainottamaan rakennuksen painesuhteita aloittaen keittiöön vaikuttavista ilmanvaihtokoneista. Rakennus tulee säätää mahdollisimman tasapaineiseksi tai vain lievästi (0...3 Pa) alipaineiseksi. Tiloja palvelevat yleisilmanvaihtokoneet ovat taajuusmuuttajaohjattuja, jolloin niiden asetusarvoja muuttamalla voidaan päästä nykytilannetta merkittävästi parempaan tilanteeseen. Kokonaisvaltainen ilmastin säätö ja tasapainottaminen on ajankohtaista, kun rakennuksessa tehdään sen vaipan tiiveyteen vaikuttavia rakenneteknisiä korjauksia. Painesuhteiden tasapainottaminen tulee varmistaa vähintään viikon mittaisilla paine-eron seurantamittauksilla.

- Kellarikerroksen tilojen alipaineistaminen muihin tiloihin nähden aktiiviseen paineentasaamisen perustuvalla tekniikalla (ks. kosteus- ja sisäilmateknisen kuntotutkimus, Tutkimusraportti 20.8.2018, Vahanen Rakennusfysiikka Oy)
- Rakennuksen painesuhteiden tasapainotus aloittaen keittiön ilmanvaihtokoneista
 - Samassa yhteydessä tulee yhtenäistää koneiden käyttöajat ja käynnistymisnopeudet
- Ilmanvaihtokoneiden perushuollot kohdissa 3.2 ja 3.8 esitettyjen toimenpiteiden mukaan

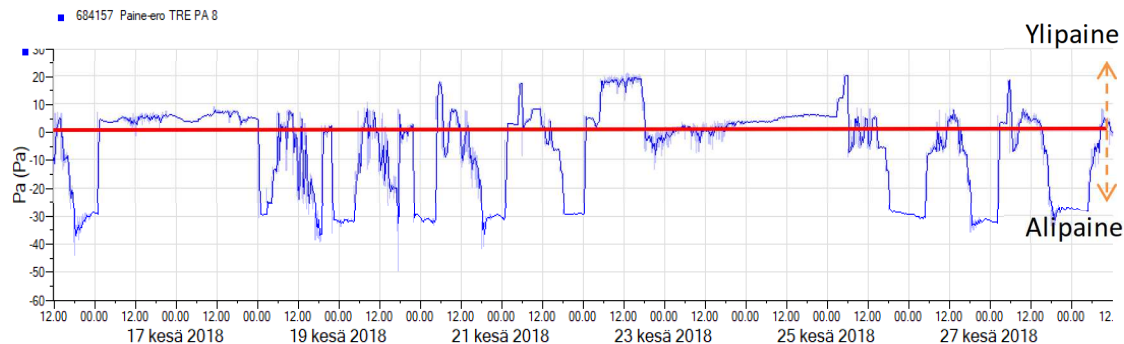
TRE PA 8

Kuvaaja 2. Tilan 127 (keittiö) paine-ero ulkoilmaan nähden 14.-28.6.2018. Ruudukon pystyakselilla vaakaviivojen väli on 10 Pa.

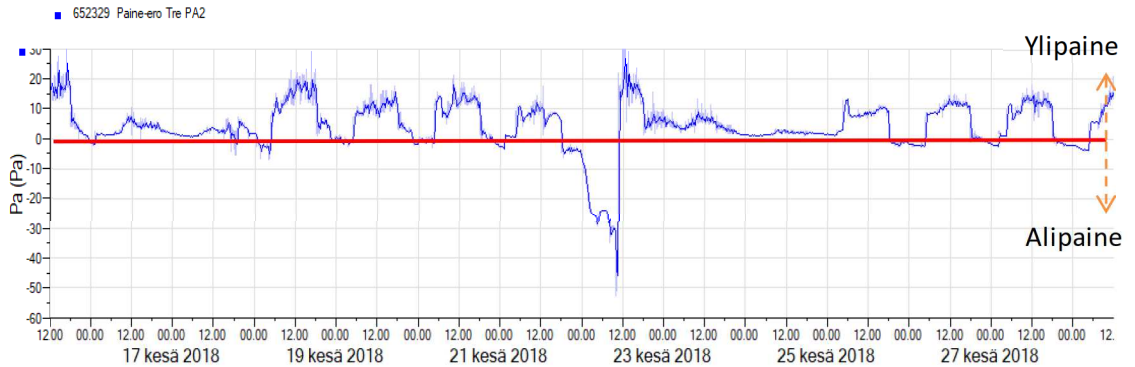
Tre PA2

Kuvaaja 3. Tilan 232 (luokkatila) paine-ero ulkoilmaan nähden 14.-28.6.2018. Ruudukon pystyakselilla vaakaviivojen väli on 10 Pa.

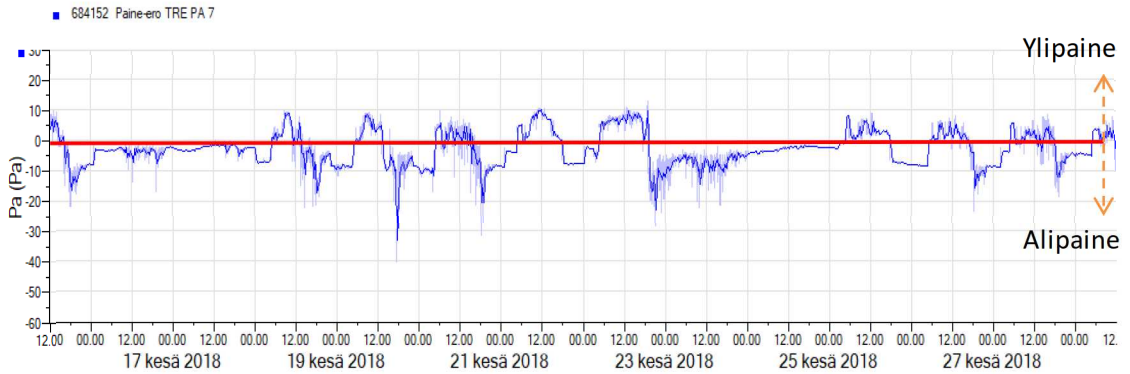
TRE PA 7

Kuvaaja 4. Tilan 221 (opettajien huone) paine-ero ulkoilmaan nähden 14.-28.6.2018. Ruudukon pystyakselilla vaakaviivojen väli on 10 Pa.

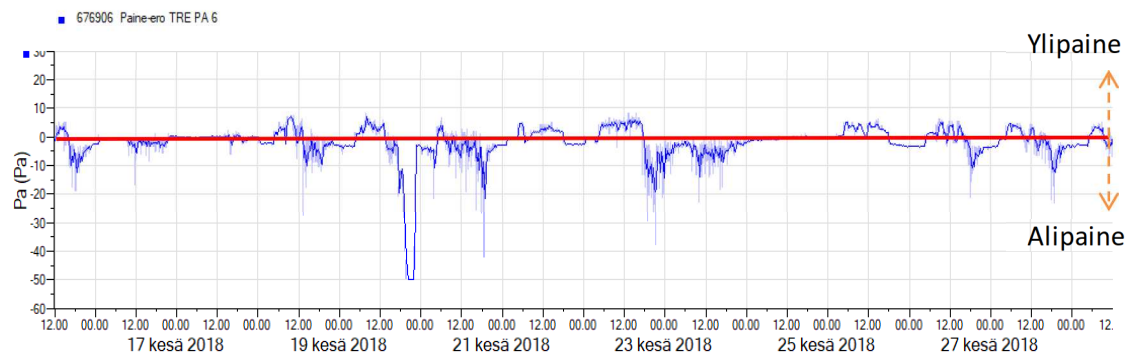
TRE PA 6

Kuvaaja 5. Tilan 303 (Ap/lp) paine-ero ulkoilmaan nähden 14.-28.6.2018. Ruudukon pystyakselilla vaakaviivojen väli on 10 Pa.

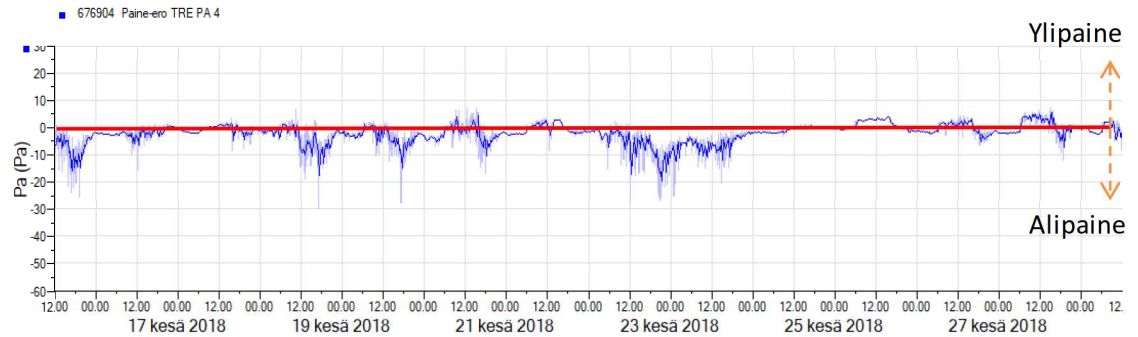
TRE PA 4

Kuvaaja 6. Tilan 101 (tekninen työ) paine-ero ulkoilmaan nähden 14.-28.6.2018. Ruudukon pystyakselilla vaakaviivojen väli on 10 Pa.

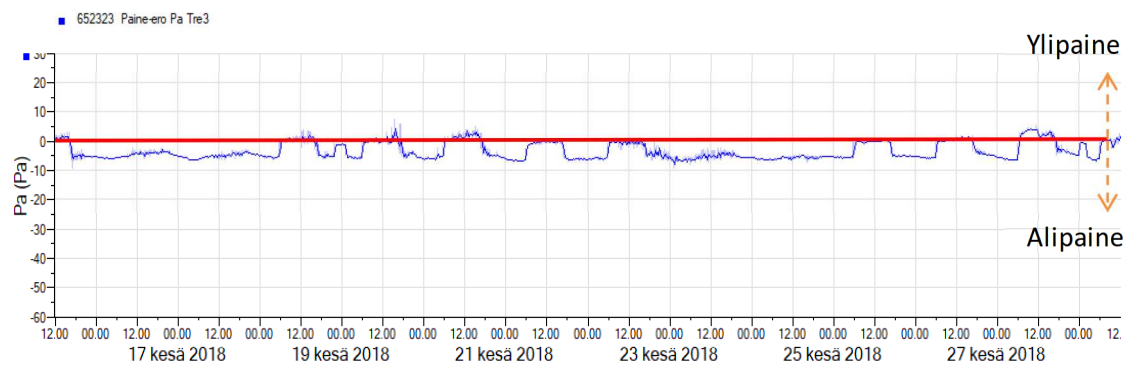
TRE PA 3

Kuvaaja 7. Tilan 205 (käytävä) paine-ero ulkoilmaan nähden 14.-28.6.2018. Ruudukon pystyakselilla vaakaviivojen väli on 10 Pa.

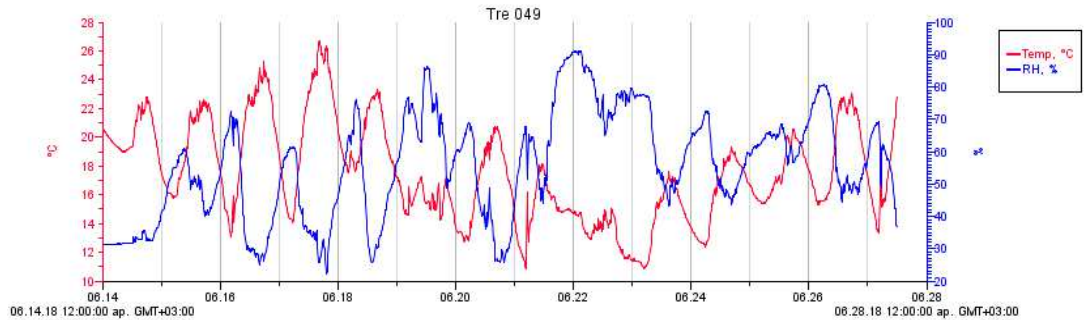
Kuvaaja 8. Ulkoilman suhteellisen kosteuden ja lämpötilan seurantamittauksen kuvaaja aikavälillä 14.6. – 28.6.2018.

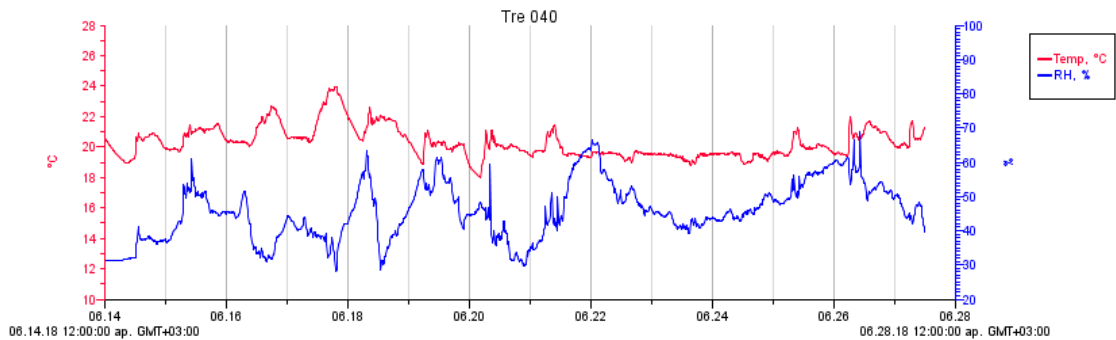
Kuvaaja 9. Sisäilman suhteellisen kosteuden ja lämpötilan seurantamittauksen kuvaaja aikavälillä 14.6. – 28.6.2018. Mittaus tehtiin tilassa 127.

Tiloista mitatut sisäilman suhteellinen kosteus ja lämpötila olivat mitatuissa tiloissa vuodenaikaan nähden tavanomaisella tasolla.

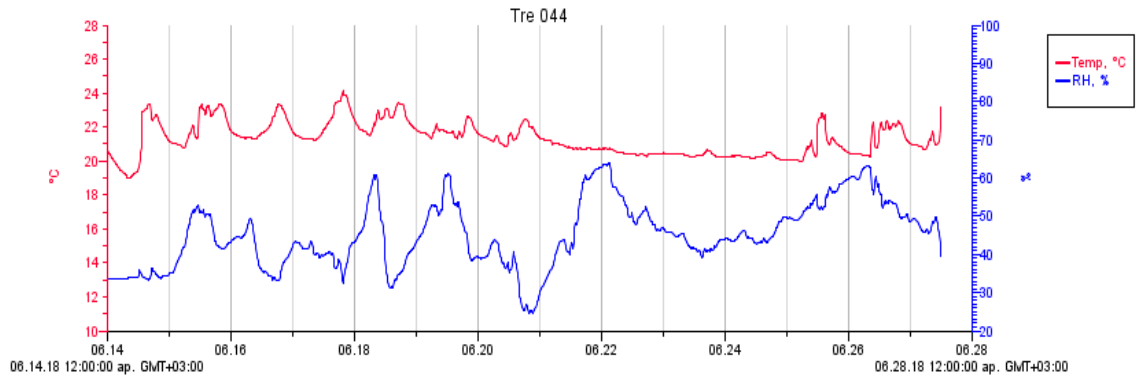
Kuvaaja 10. Sisäilman suhteellisen kosteuden ja lämpötilan seurantamittauksen kuvaaja aikavälillä 14.6. – 28.6.2018. Mittaus tehtiin tilassa 303.

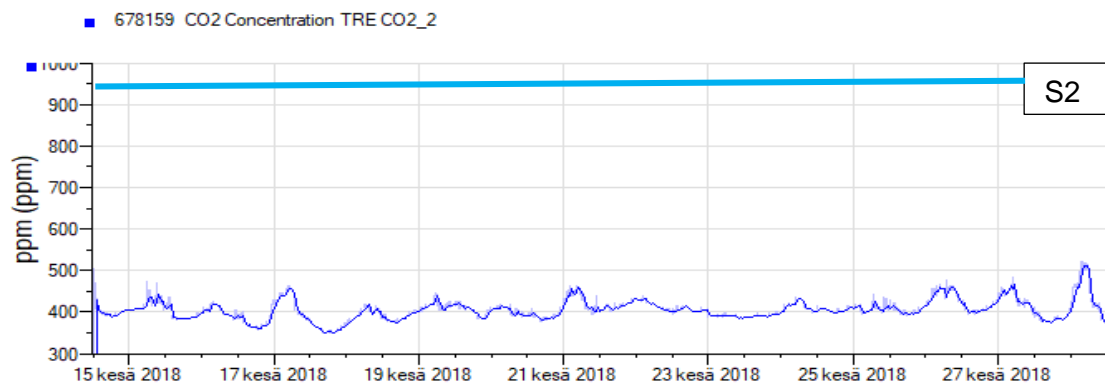
TRE CO2_2

Kuvaaja 11. Hiilidioksidipitoisuuden seurantamittauksen kuvaaja aikavälillä 14.6. – 28.6.2018. Mittaus tehtiin tilassa 127 (keittiö). Sisäilmastoluokan S2 hiilidioksidipitoi- suuden raja ~950 ppm on esitetty kuvaajassa sinisellä: S2 (hyvä sisäilmasto, hiilidiok- sidipitoisuus <550 ppm, ulkoilman hiilidioksidipitoisuus Ilmatieteen laitoksen mukaan ~400 ppm).

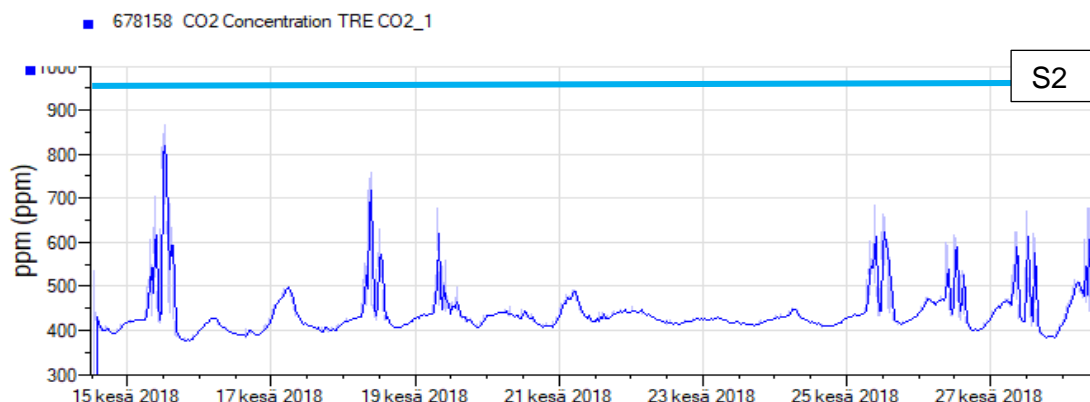
TRE CO2_1

Kuvaaja 12. Hiilidioksidipitoisuuden seurantamittauksen kuvaaja aikavälillä 14.6. – 28.6.2018. Mittaus tehtiin tilassa 303 (Ap/lp). Sisäilmastoluokan S2 hiilidioksidipitoisuuden raja ~ 950 ppm on esitetty kuvaajassa sinisellä: S2 (hyvä sisäilmasto, hiilidioksidipitoisuus <550 ppm, ulkoilman hiilidioksidipitoisuus Ilmatieteen laitoksen mukaan ~400 ppm).
