# TUTKIMUSSELOSTUS

NAHKIALAN KOULU, AKAA

KOSTEUS- JA SISÄILMATEKNINEN KUNTOTUTKIMUS  
ILMANVAIHTOTEKNINEN KUNTOTUTKIMUS

17.9.2018

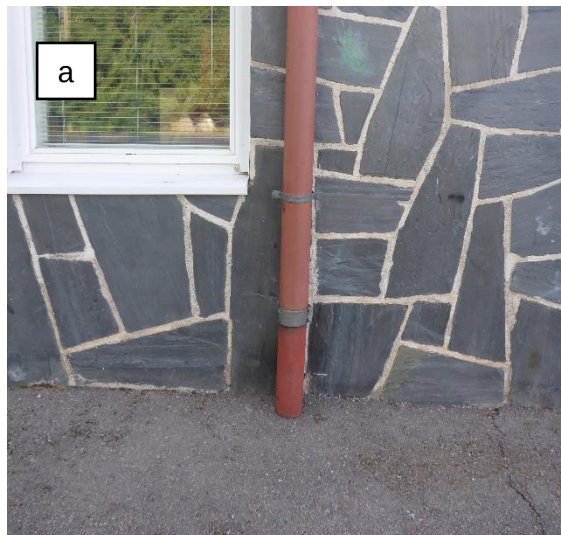
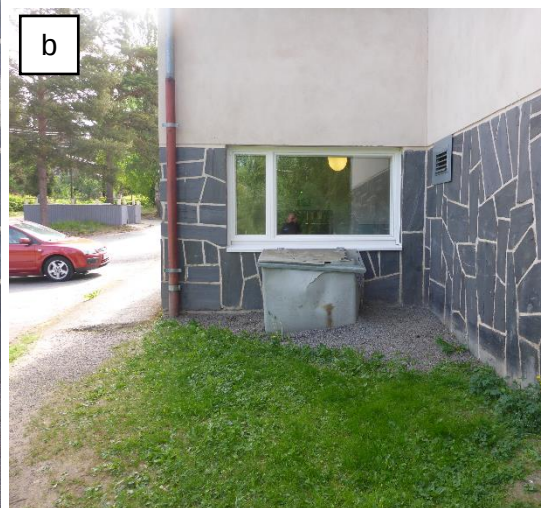
Kuvat 4 a...b. Sadevedet johdetaan vesikatolta syöksytorvilla sadevesiviemäriin. Erillisiä loiskekuppeja ei ole. Syöksytorvet on jatkettu maanpinnan alle ns. kiinteänä asennuksena.

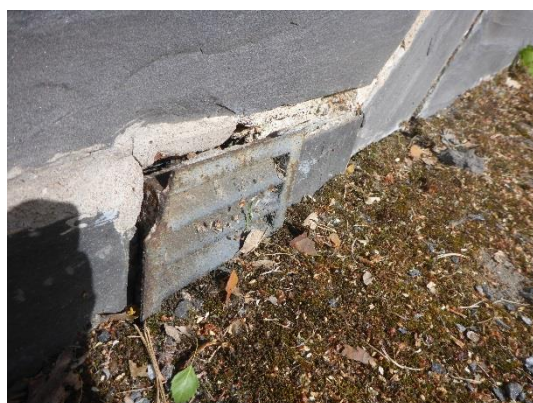
Kuva 8. Parkkipaikkojen puolella kellarin tuuletusluukku on osittain asfaltoitu umpeen.

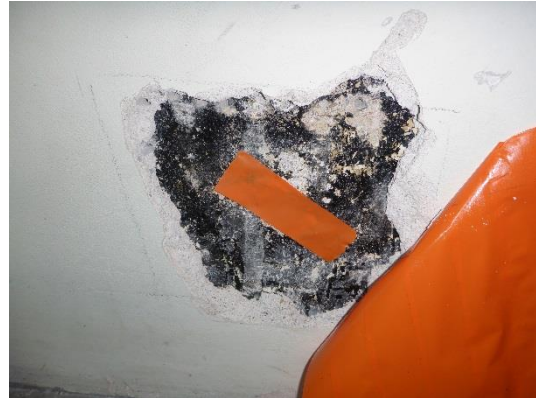
Kuva 9. Kellarikerroksen portaikon rakenneavaus RAK29.

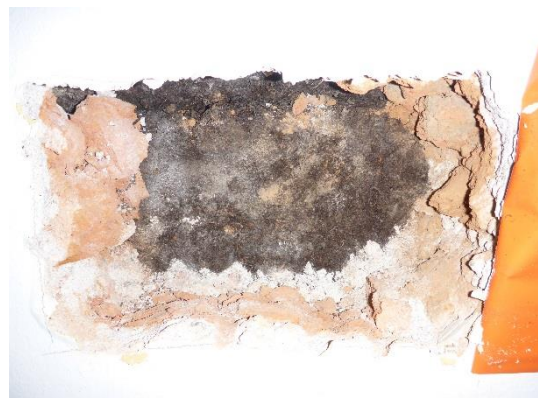
Kuva 10. Rakenneavaus RAK 28. Turve-eristeestä otettiin materiaalinäyte MAT 10. Näytteessä ei todettu mikrobikasvua.

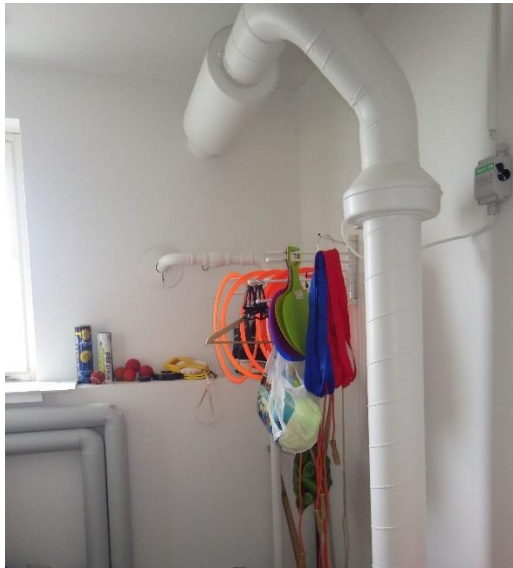
Kuva 22. Putkikanaalin 3 alipaineistusjärjestelmä. Poistoilmakanava jatkuu ulkoseinän läpi etupihalle. Alipaineistusjärjestelmän toimintaa seurattiin jatkuvatoimisella paineromittauksella. Mittaustulokset on esitetty kohdan 11 kuvaajassa 8.

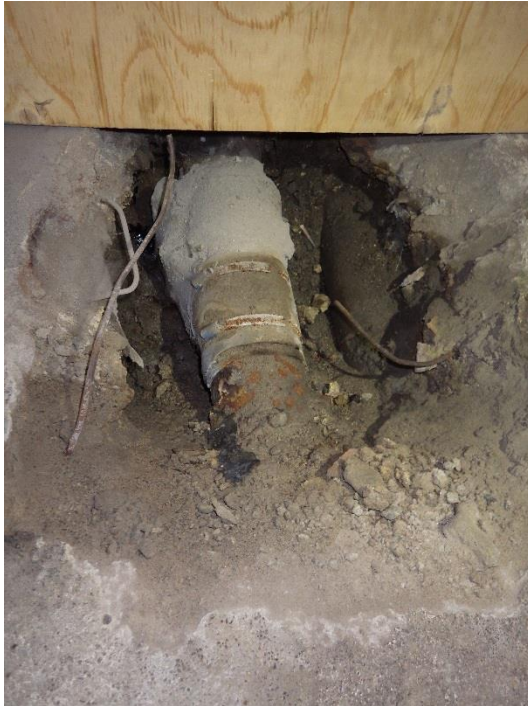
Kuva 23. Lämmönjakohuoneen alapohjarakennetta on avattu aikaisemmin pohjaviemäritukoksen vuoksi. Avaus on peitetty vanerilevyllä ja avauksen kohdalla on suora yhteys maaperään. Rakenne: noin 50 mm betoni, bitumikermi, noin 100 mm betoni, hiekka.

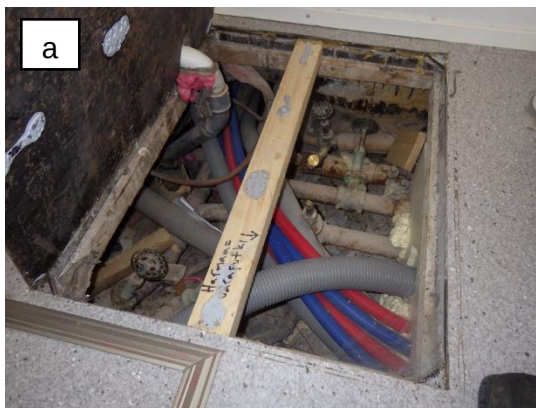
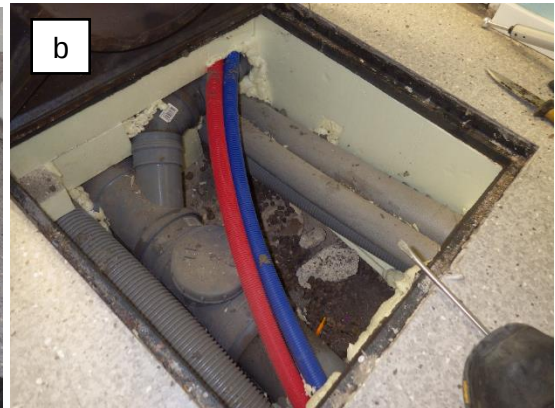
Kuvat 24 a...b. Liikuntasalin siivessä olevissa luukuissa havaittiin kevytsoraa, mursketta ja maa-ainesta. Molemmissa luukuissa ilmvirtaus oli luukkuun päin. Vanhoissa putkieristeissä havaittiin kosteuden aiheuttamia jälkiä. Tarkastusluukuissa ei ole tiivisteitä.

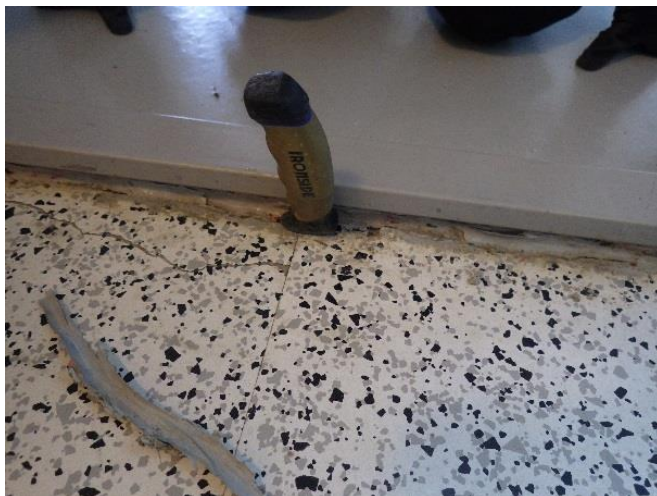
Kuva 27. Puutyöluokan alapohjarakenteen liittymä kynnyksen kohdalla. Pintalaatan ja kynnyksen (viereisen alapohjalaatan) väliin jää rako. Liittymää on tiivistetty elastisella massalla. Massan tartunta alustaansa on puutteellinen.

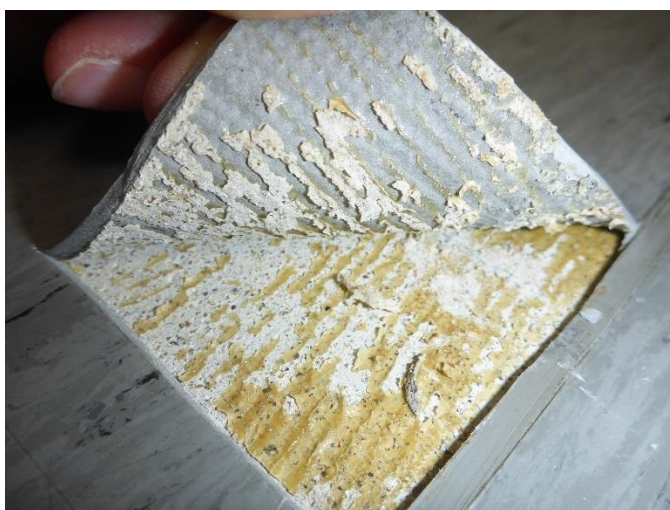
*Kuva 30. V1, C-rappu. Viiltomittauksen tulos 57,4 %RH. Maton tartunta alustaansa heikohko, ei poikkeavaa hajua, murtopinta liimassa.*

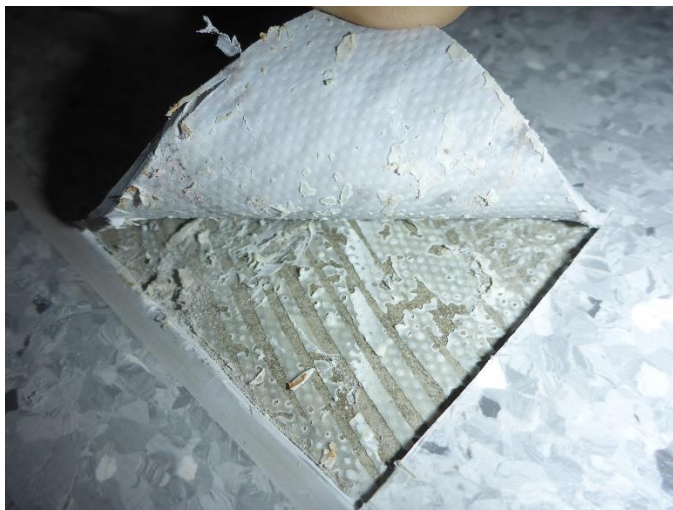
Kuva 31. V2, tila 016, Pukuh/N. Viiltomittauksen tulos 35,1 %RH. Maton tartunta alustaansa tiukka, ei poikkeavaa hajua, murtopinta liimassa.

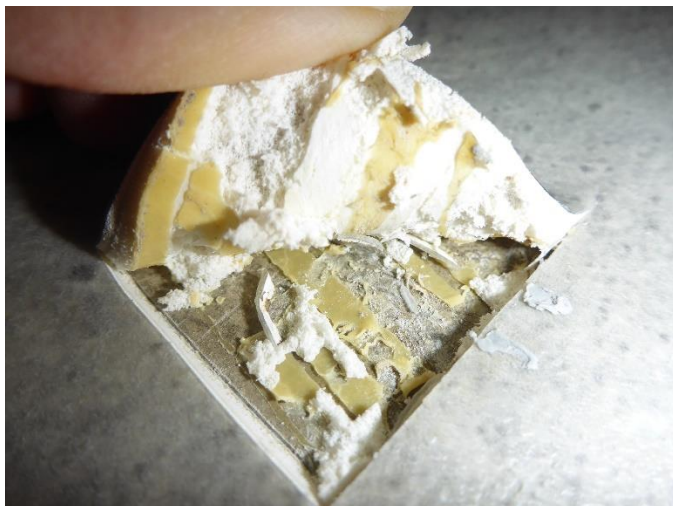
Kuva 32. V3, tila 025 Sos.tila/N. Viiltomittauksen tulos 36,5 %RH. Maton tartunta alustaansa tiukka, ei poikkeavaa hajua, murtopinta liimassa ja joustopohjakerroksessa.

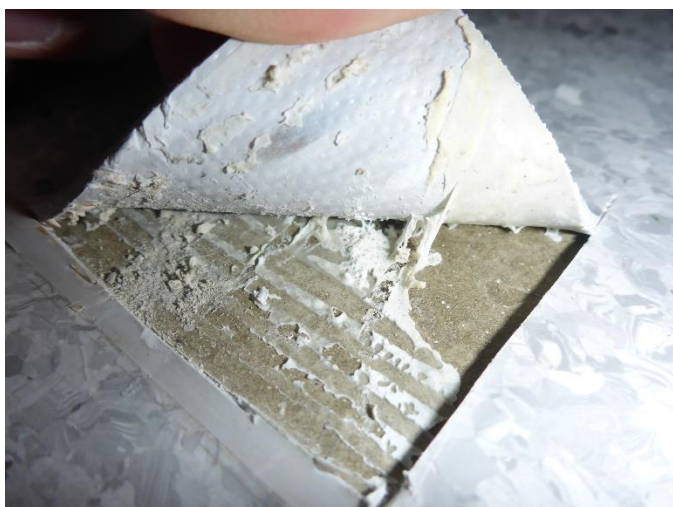
Kuva 33. V4, tila 012 Sos.tila/M, Viiltomittauksen tulos 51,9 %RH. Maton tartunta alustaansa tiukka, ei poikkeavaa hajua, murtopinta liimassa.

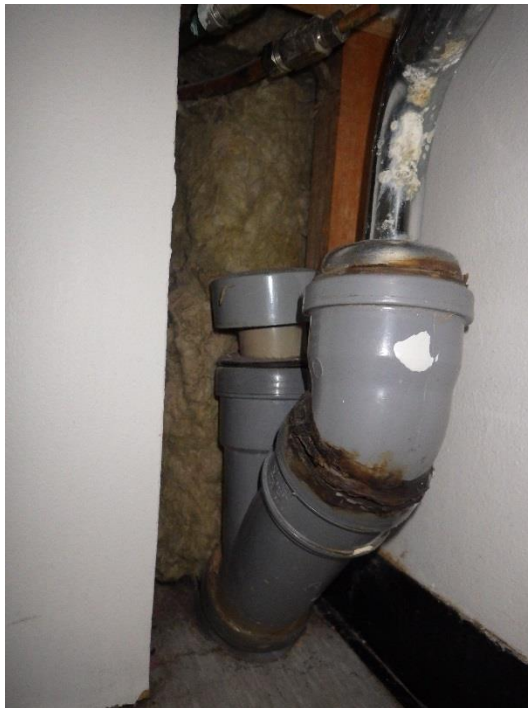
Kuva 39. Välipohjarakenteen läpiviennit olivat silmämääräisesti tarkasteltuna pääosin tiiviitä. Paikoin viemärikoteloissa havaittiin mineraalivillaa.

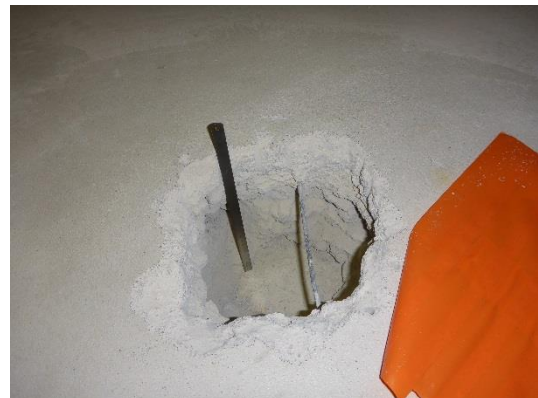
Kuva 45. Luokkasiiven yläpohjarakenteen rakenneavaus RAK 25.

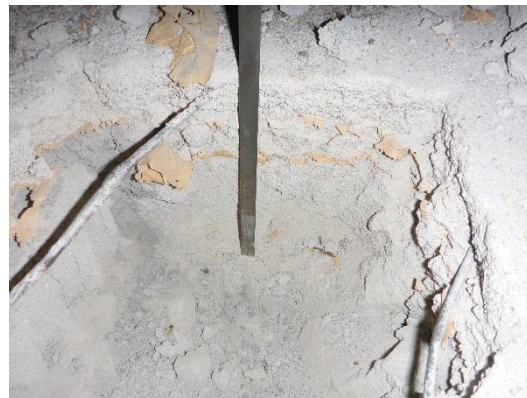
Kuva 46. Liikuntasiiven yläpohjarakenteen rakenneavaus RAK 26.

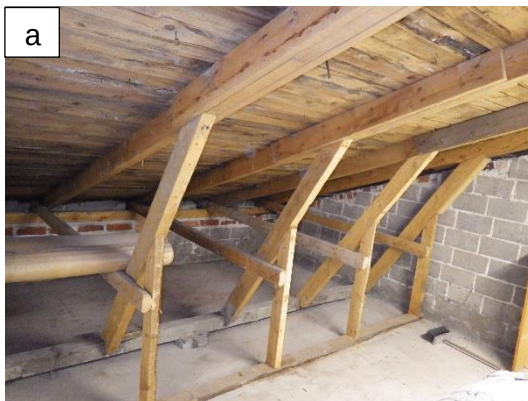
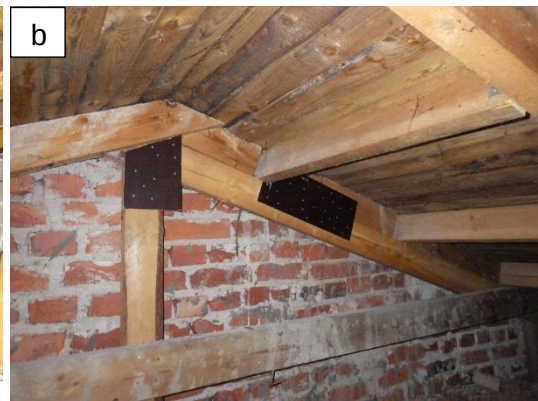
Kuvat 49a ja b. Luokkasiiven kantavia kattorakenteita on paikoin uusittu ja tuettu vanerilevyillä.

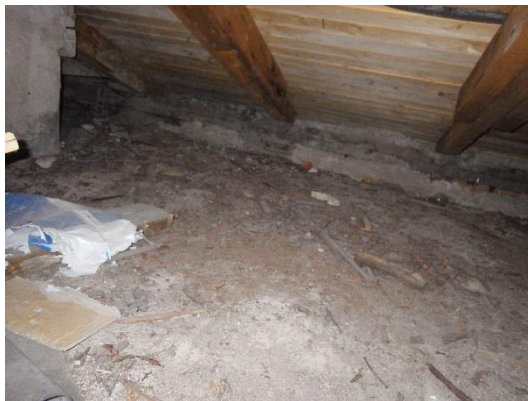
Kuva 50. Yläpohjassa on orgaanista jätettä.

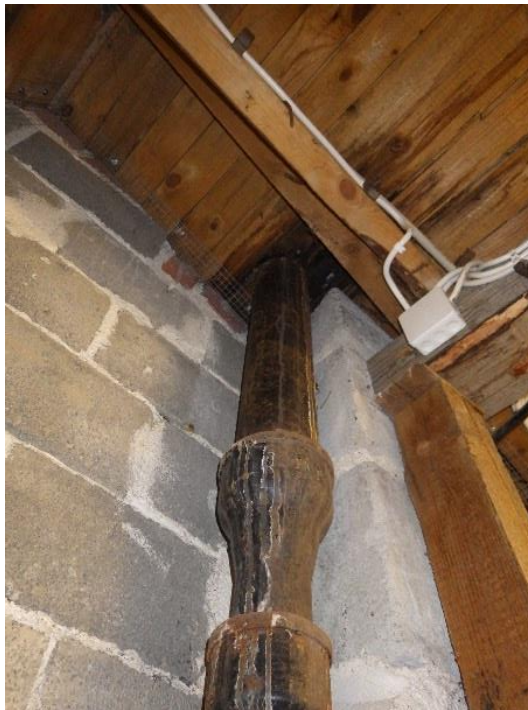
Kuva 52. Viemärin tuuletusputken läpiviennin kohdalla on vanhoja vuotojälkiä.

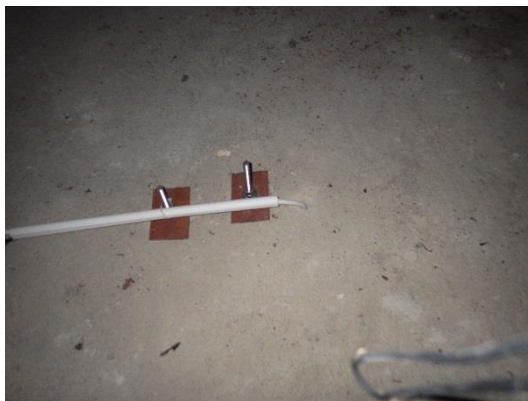
Kuva 53. Liikuntasalin tarvikkeita on pultattu yläpohjarakenteen läpi.

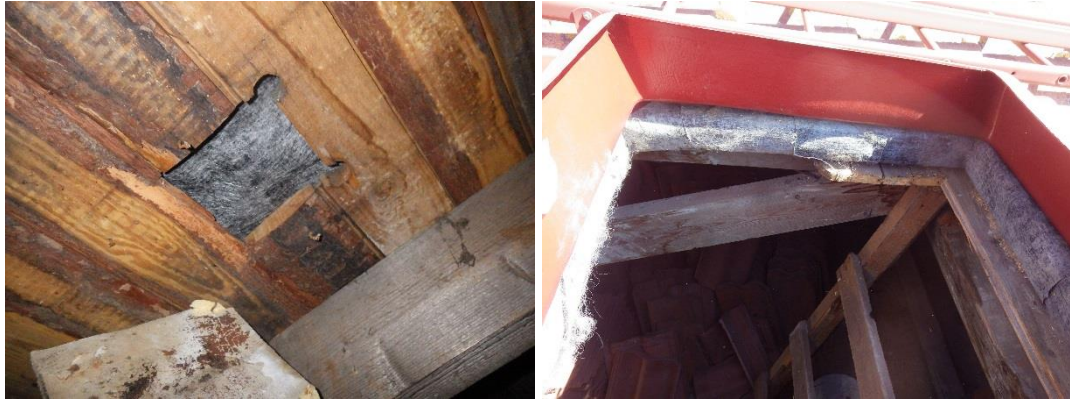
*Kuva 54. Aluslaudoituksen päällä on aluskate ja liikuntasiiven kulkuluukun kohdalla aluskate on nostettu aluslaudoituksen päälle ja käännetty luukun kehysrakenteen alle.*

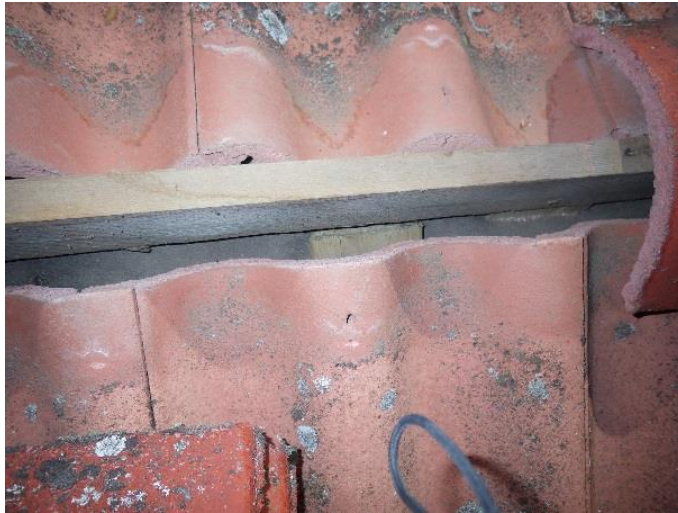
*Kuva 55. Aluskate jatkuu yhtenäisenä harjan kohdalla.*

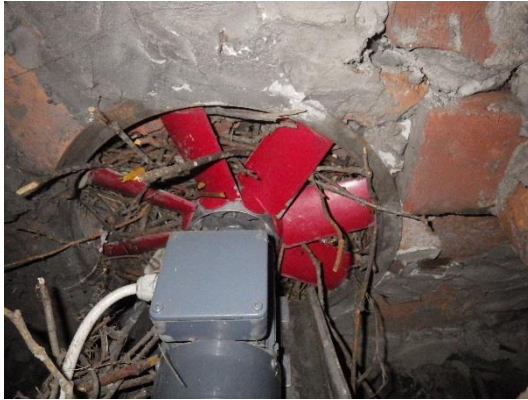
Kuva 56. Horneissa on käytöstä poistettuja alipainetuulettimia. Alipainetuulettimet ovat otettu ilmeisesti pois käytöstä iv-saneerauksen yhteydessä.

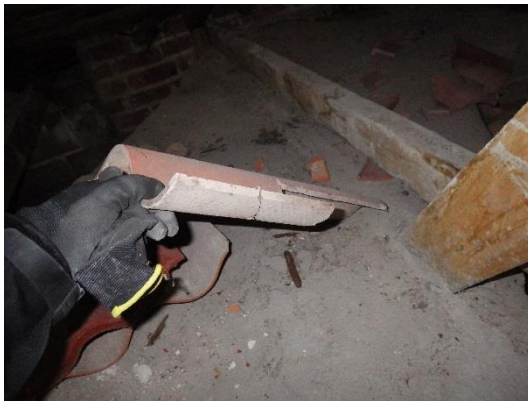
Kuva 57. Luukkasiiven yläpohjassa on vanhoja vesikattotiiliä. Aikaisempi vesikate on ilmeisesti ollut kuitusementtitiilikatteinen (Vartti-kate), joka sisältää mahdollisesti asbestia.

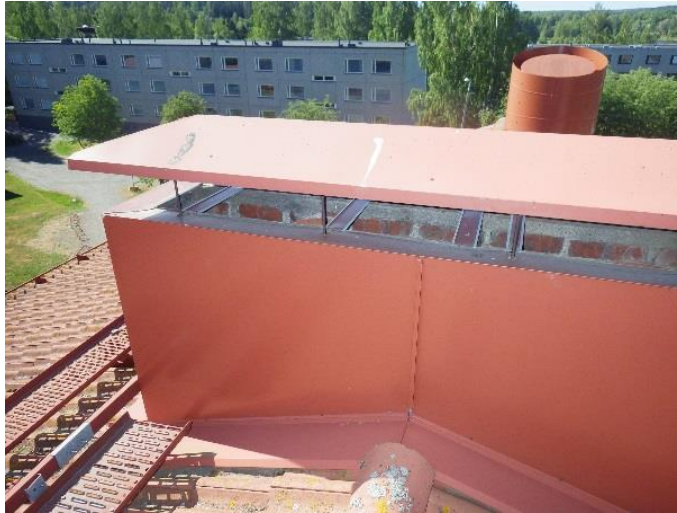
Kuva 61. Hormien pellityksissä ei havaittu puutteita.

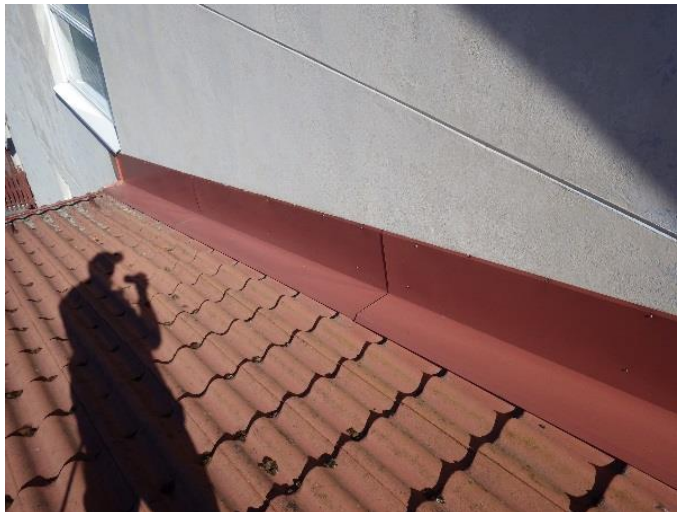
Kuva 62. Vesikatteen ja ulkoseinärakenteen liittymän pellityksessä ei havaittu merkittäviä puutteita. Pellin yläreunassa ei ole elastista massaa.

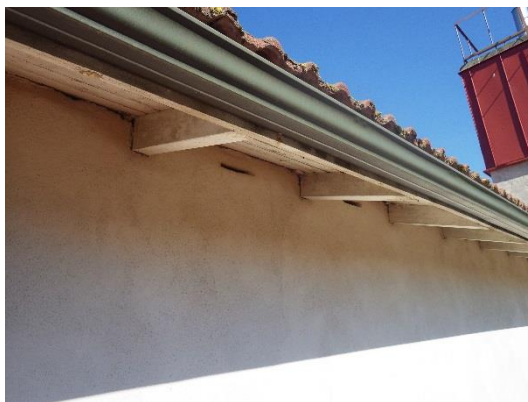
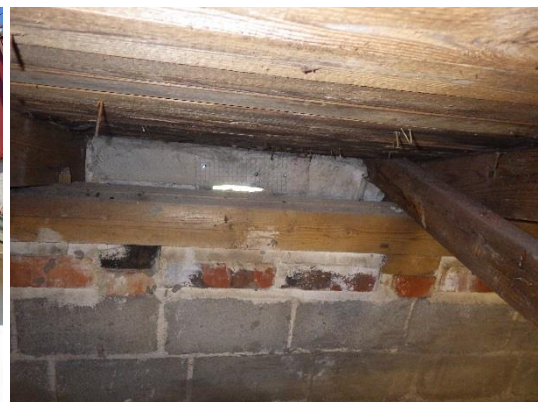
Kuva 63. Vesikaton tuuletus on järjestetty ulkoseinän yläosiin tehdyillä tuuletusaukoilla. Tuuletusaukkojen sisäpuolelle on asennettu pieneläinverkot.

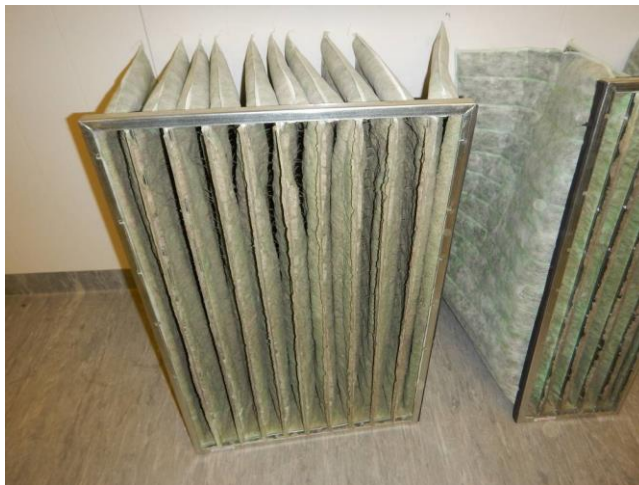
Kuva 67. Tuloilmakoneen suodattimet ovat likaiset. Suodattimien suodatusluokka F7, mutta niiden vaihtoväli ei ole selvillä.

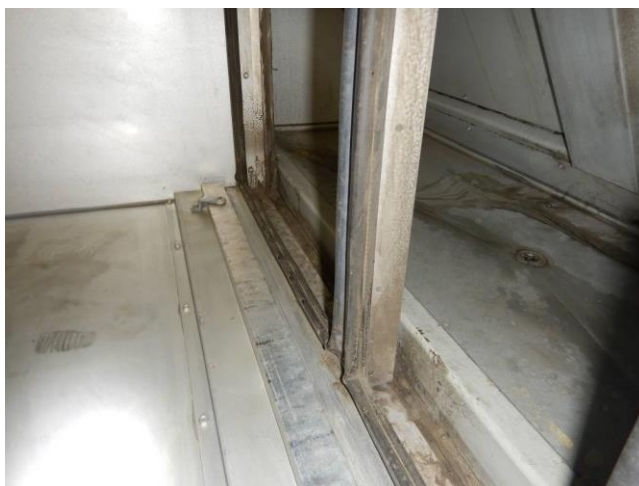
Kuva 68. Tuloilmakoneen suodattimien välissä ei voida käyttää tiivistettä, koska suodattimien ns. otsapinnan tiivistyskohta ei osu oikealle kohdalle suodatinkehyksessä.

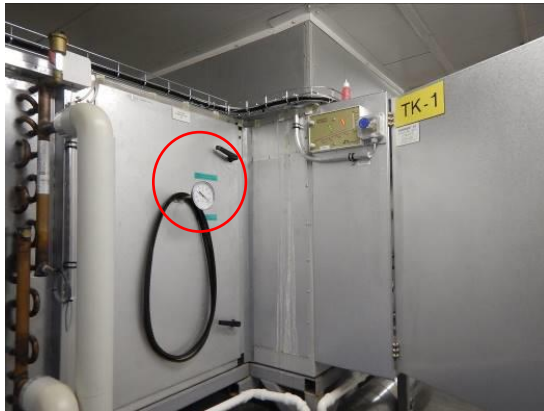
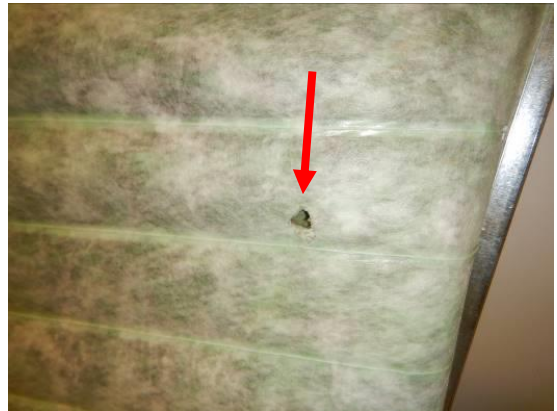
Kuva 69 a ja b. Tuloilmakoneen suodatinkammiossa on lämpömittari, joka rikkoo tuloilmasuodattimen, kun koneen luukku suljetaan.

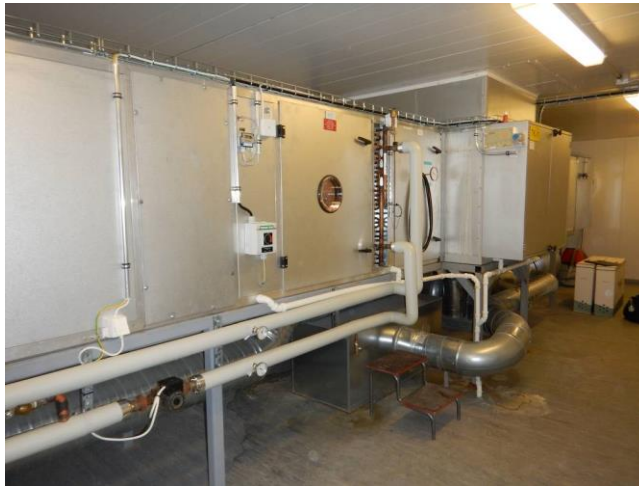
Kuva 72. Tuloilmakoneen äänenvaimenninta ei voitu tarkastaa, koska kammiossa ei ole tarkastusluukkua.

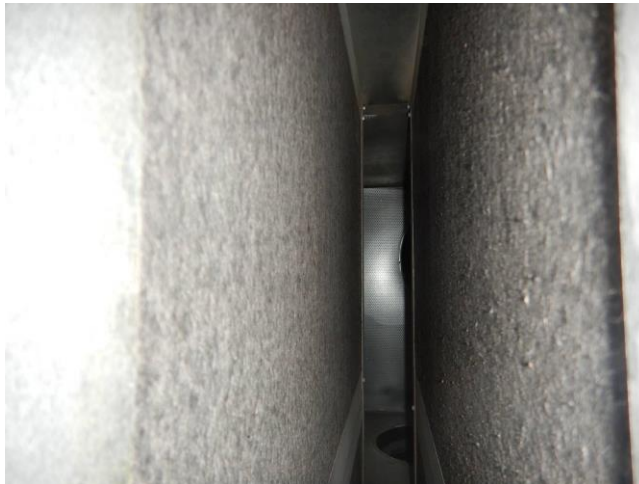
Kuva 73. Poistoilmakoneen äänenvaimentimien materiaalina on mineraalivilla, jonka päällä on ehjä kuitukangas. Äänenvaimennin on pölyinen.

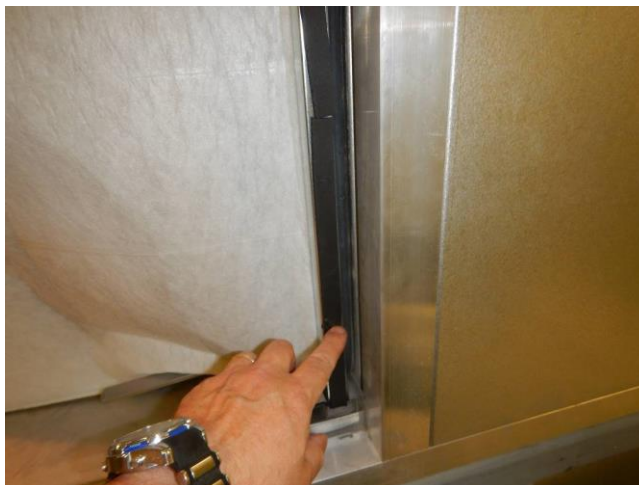
Kuva 74. Poistoilmakoneen suodattimien välissä ei voida käyttää tiivistettä, koska suodattimen ns. otsapinnan tiivistyskohta ei osu oikealle kohdalle suodatinkehityksessä.

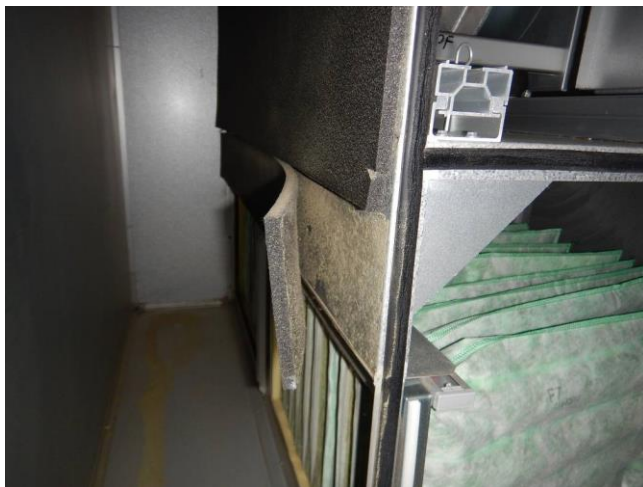
Kuva 75. Tuloilmakoneen raitisilmakammion äänieristysmatto on osittain irti.

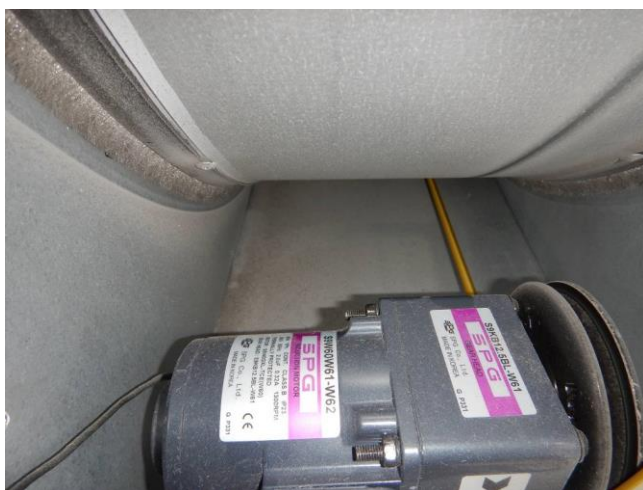
Kuva 76. Ilmanvaihtokoneen LTO- kammiossa on pölyä ja roskaa.

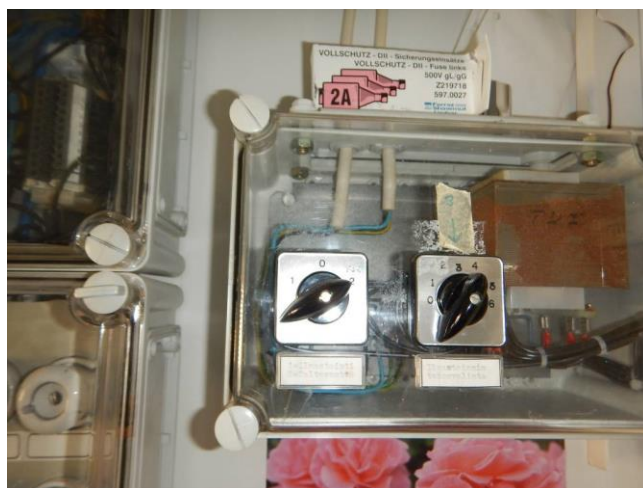
Kuva 77. Ilmanvaihtokoneen ohjauskytkin ja tehonsäätö ovat samassa tilassa koneen alapuolella.

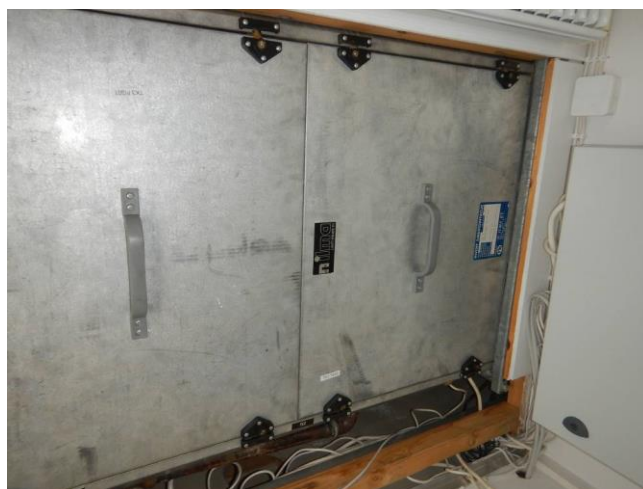
Kuva 78. Tuloilmakoneen avattavat luukut ovat hankalat irrottaa, eivätkä ne ole tiiviitä.

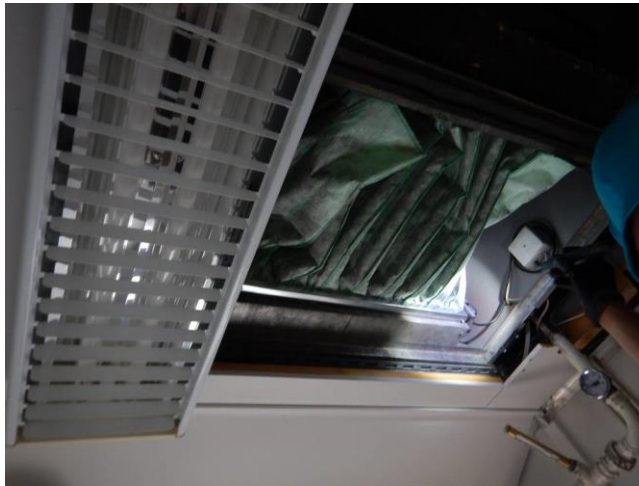
Kuva 79. Tuloilmakoneen suodattimen kiinnitys on hoidettu kahdella peltiruuvilla. Suodatinkehys ei ole tiivis ja siinä tapahtuu ohivirtausta.

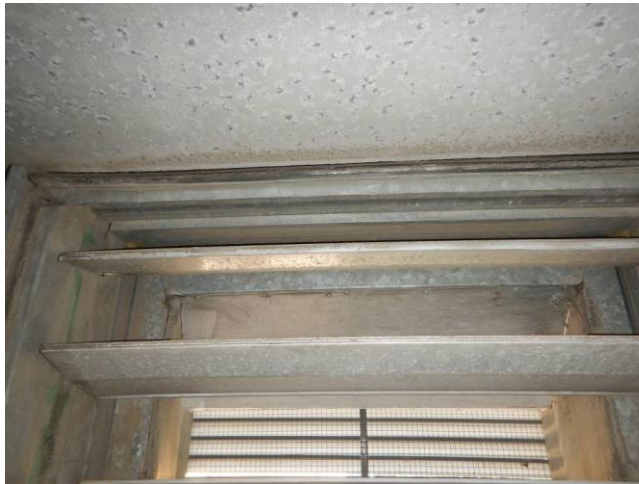
Kuva 80. Tuloilmakoneen raitisilmapellistö ei sulkeudu, kun kone pysäytetään.

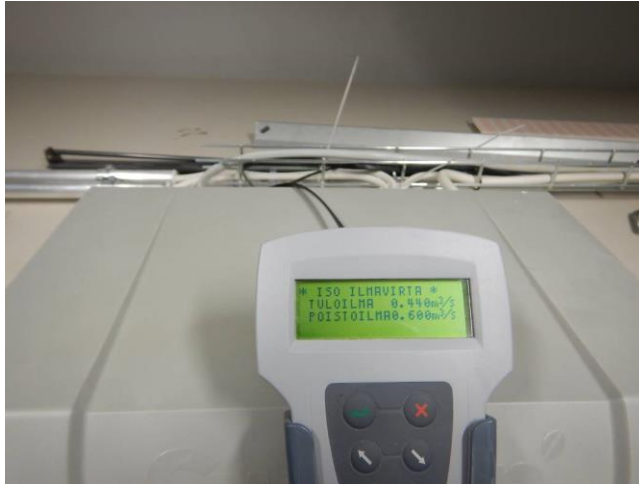
Kuva 83. Tulo- ja poistoilmakoneen käyttösäädin.

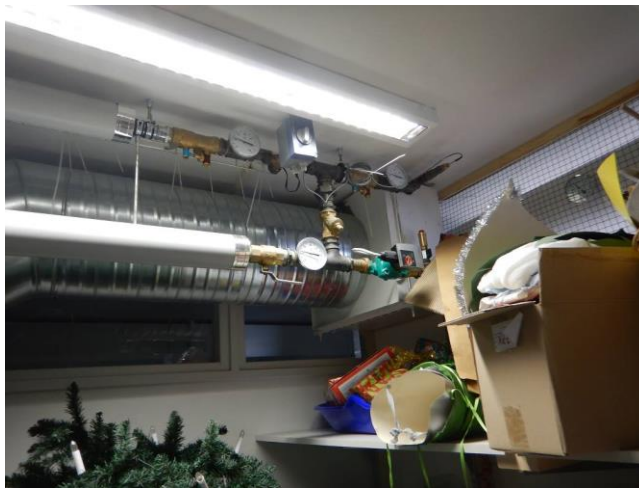
Kuva 84. Ilmanvaihtokoneen jälkilämmityspatteri ilmanvaihtokanavassa. Patteria ei voida tarkastaa / puhdistaa, koska kanavassa ei ole puhdistusluukkua.

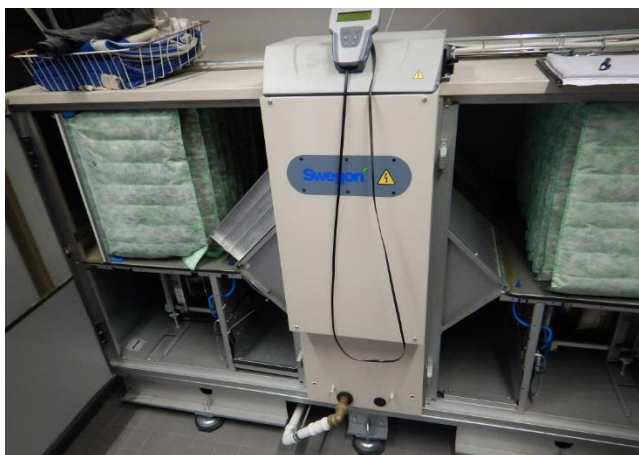
Kuva 85. Ilmanvaihtokone on kokonaisuutena hyvässä kunnossa.

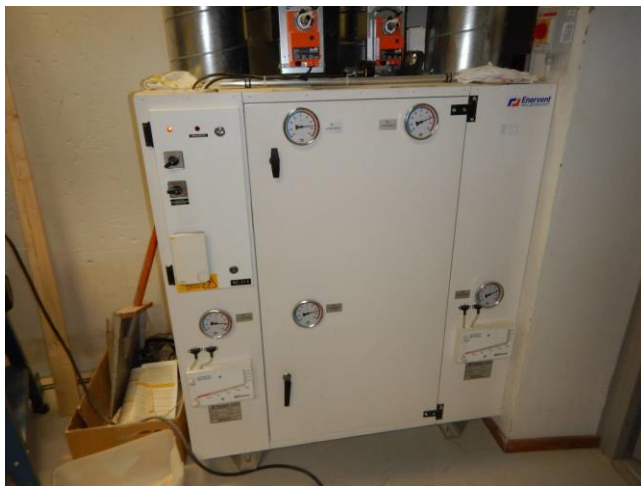
Kuva 86. Tulo- ja poistoilmakoneessa ei ole tyyppikilpeä.

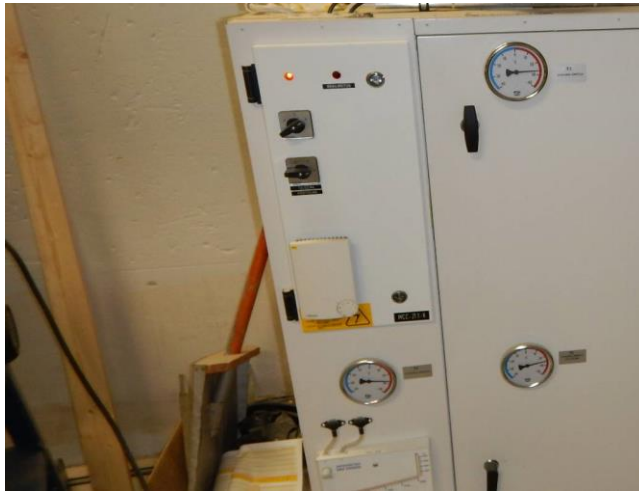
Kuva 87. Ilmanvaihtokoneen ohjauskytkimet ja sisäilmapuhalluksen lämpötilan säätö.

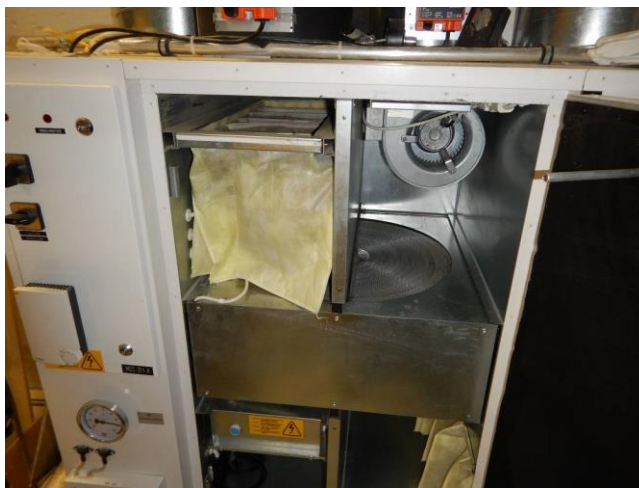
Kuva 88. Ilmanvaihtokoneen suodatusluokka on M5, mutta suodattimien vaihtoväli ei ole selvillä. Tuloilmasuodatin on hieman liian pitkä, koska suodatin on kiinni LTO-kiekkossa, joka voi rikkoa suodattimen.

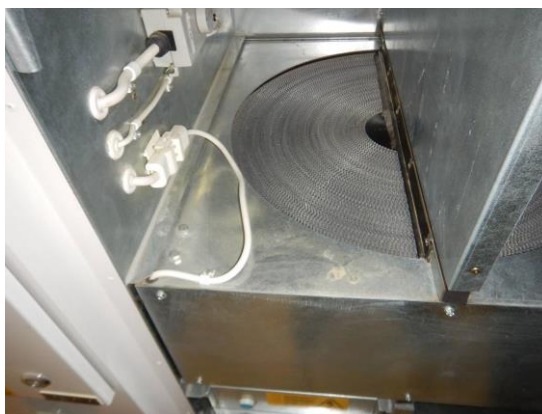
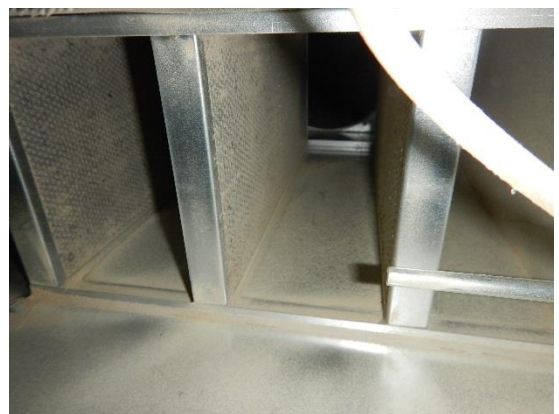
Kuva 89 a ja b. Tuloilmakammiossa ja äänenvaimentimessa on pölyä.

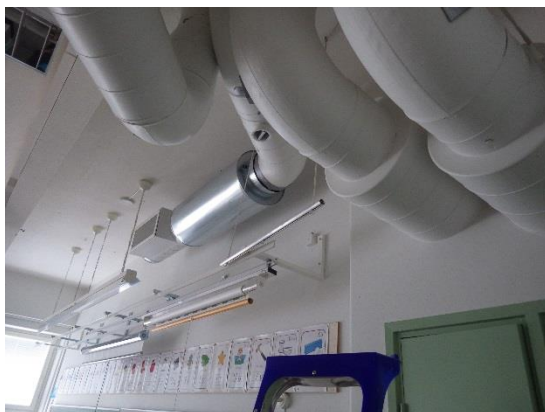
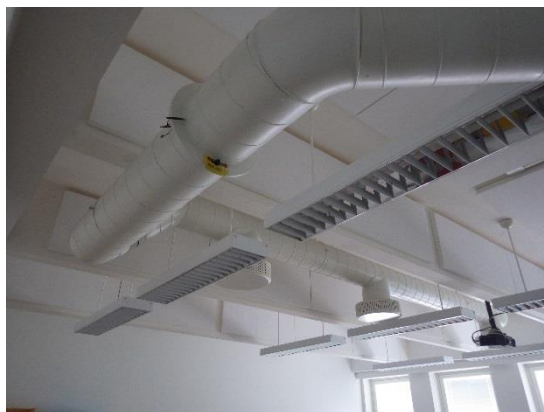
Kuva 91 a ja b. Luokkatilojen ilmanjako on toteutettu yleisimmin poistoilman osalta poistoilmasäleiköillä ja tuloilman osalta kattohajoittajilla.

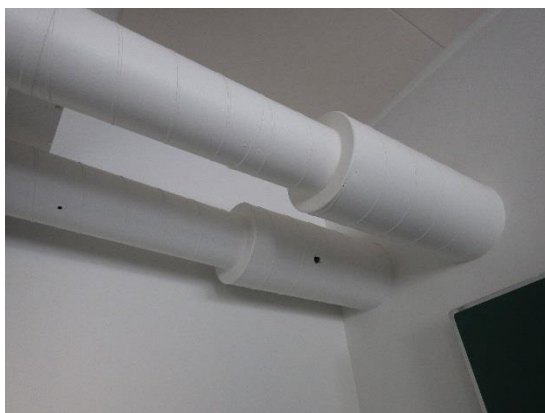
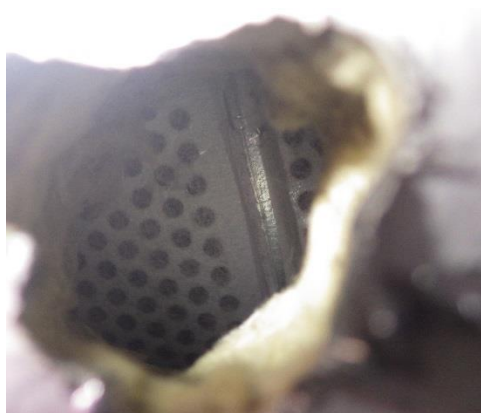
Kuva 92 a ja b. Äänenvaimentimeen tehtiin reikä luokassa 006. Vaimennusmateriaalina on mineraalivillaa, jonka reikäpellistä vastaan oleva pinta on suojattu harsokankaalla.

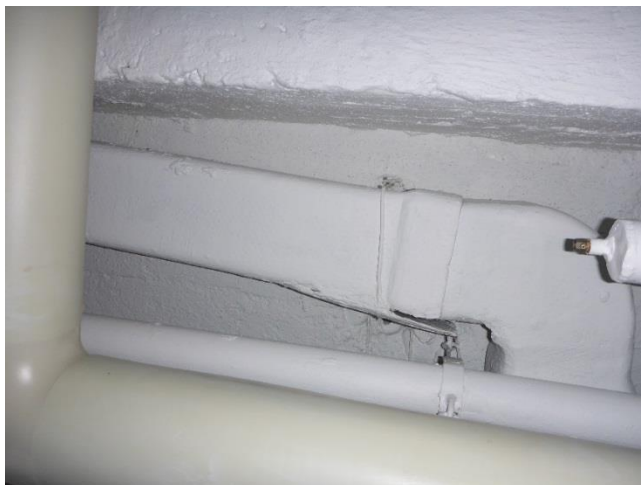
Kohteessa on ainakin paikoin vielä jäljellä käytöstä poistettuja ja asbestia mahdollisesti sisältäviä kuitusementtilevystä tehtyjä ilmanvaihtokanavia (Kuva 93).

Kuva 93. Kuitusementtilevystä tehty ilmanvaihtokanava lämmönjakohuoneen vieressä varastotilassa.

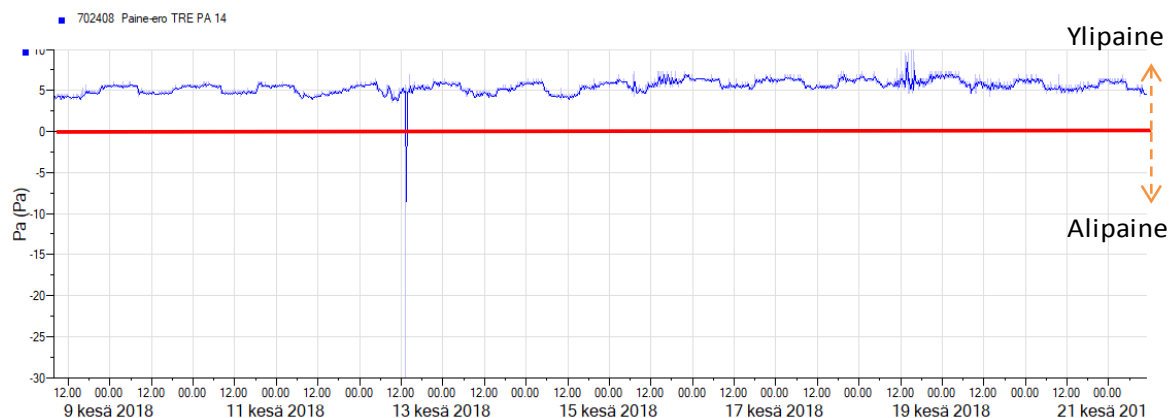
Kuvaaja 1. Tilan 005 (puutyöhuone) paine-ero ulkoilmaan nähden 8.6.-21.6.2018. Pystyakselilla jakoviivojen väli on 5 Pa.

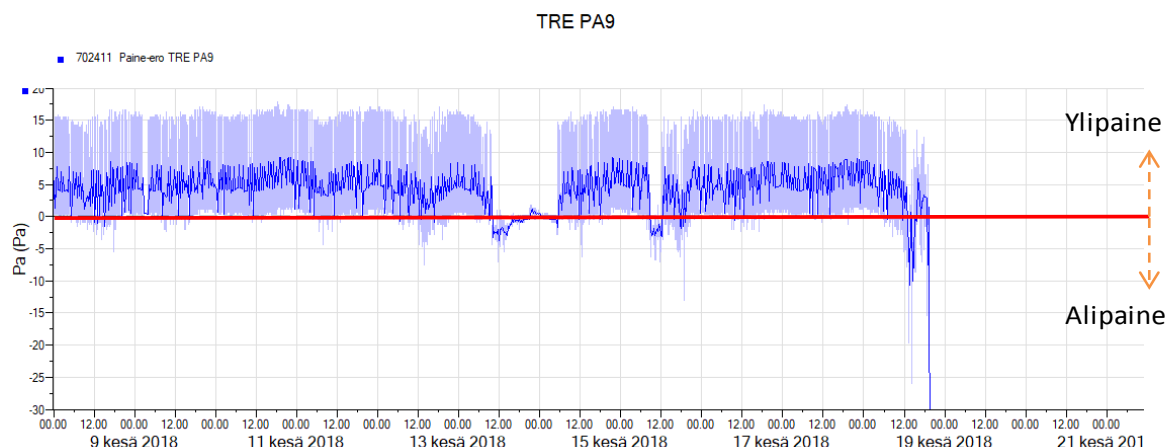
Kuvaaja 8. Tilan 012 (Sos.tila / M) paine-ero alapohjan luokkuun nähden 8.6.-18.6.2018. Pystyakselilla jakoviivojen väli on 5 Pa.

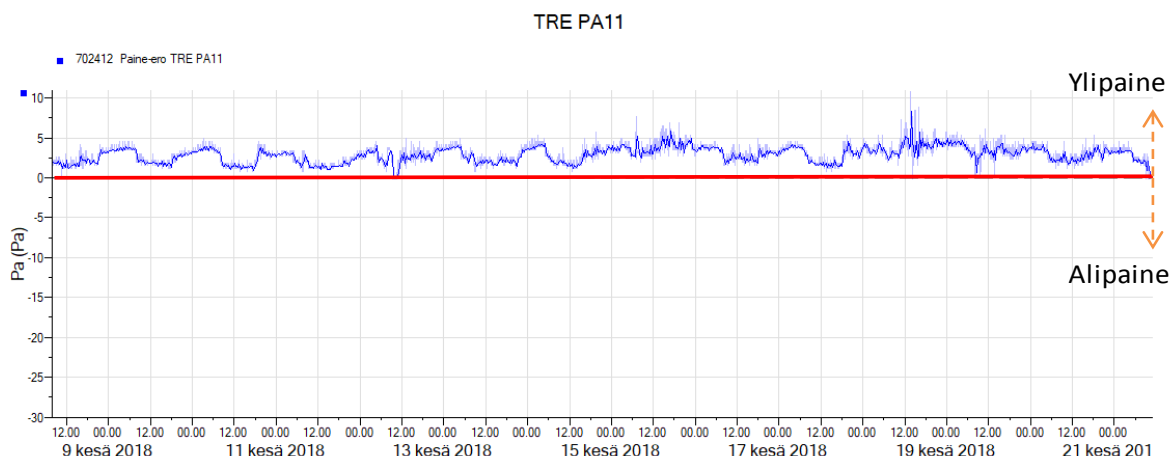
Kuvaaja 9. A-rapun aulatilán paine-ero kellarin portaikkoon nähden 8.6.-21.6.2018. Pystyakselilla jakoviivojen väli on 5 Pa.
