## Tiedote Pappilan koulun päärakennuksen ja puukoulun sisäilmatutkimuksista

# PAPPILAN KOULU KUNTOTUTKIMUKSET

Päärakennus ja puukoulu

Käyttäjien infotilaisuus 22.11.2018

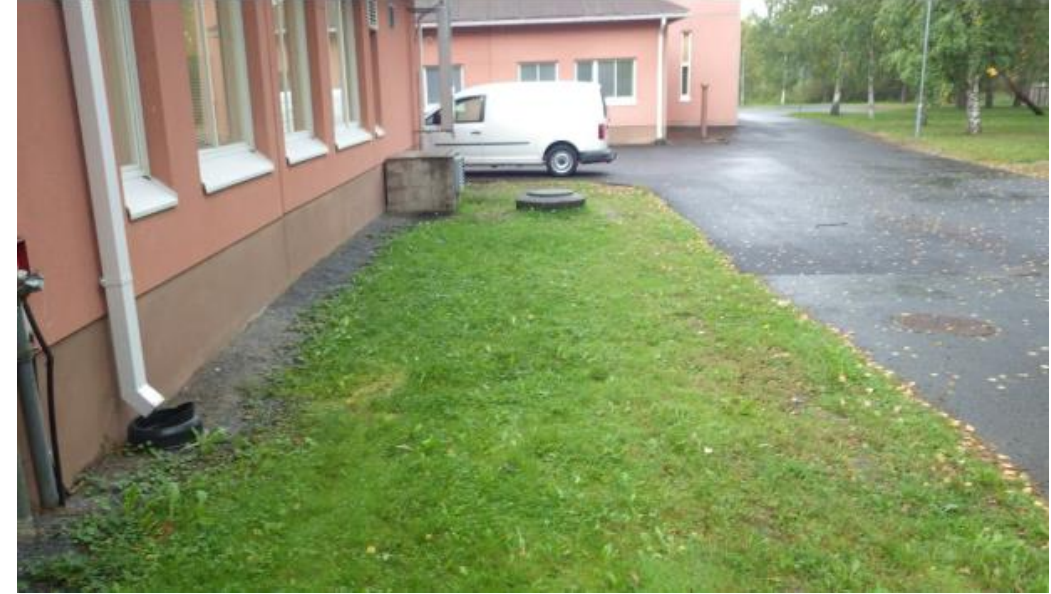
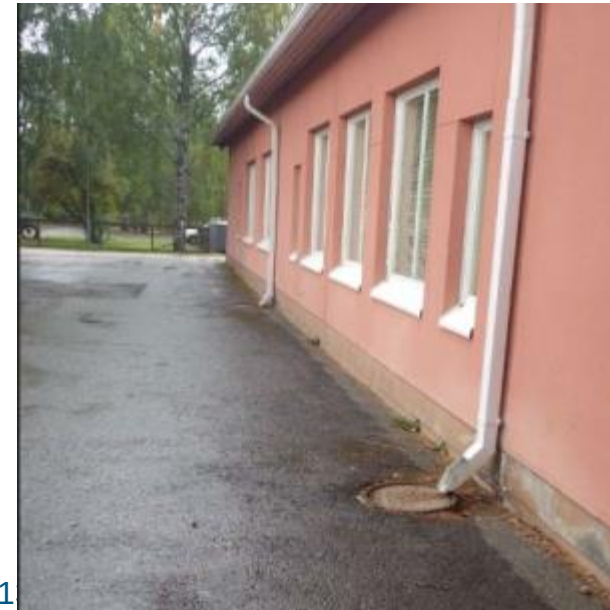
- Sade- ja sulamisvesien hallinta
  - Piha-alueen pinnanmuodot tasaiset rakennuksen ympärillä.
    - Ei ohjaa pintavesiä tehokkaasti pois päin rakennuksesta kaikilla seinustoilla,
    - mutta pintavesistä ei myöskään aiheudu merkittävää kosteusrasitusta millään seinustalla.
- Sadevesi- ja salaoitusjärjestelmä
  - Pääosin alkuperäisiä. Uusittu rakennuksen pohjoissivulla.
  - Salaoituksessa mahdollisia puutteita. Ongelmaa väestönsuojan kanssa, koska väestönsuoja lattiakorko alhaisempi muihin tiloihin nähden.

- Salaojituksen ja salaojapumppaamon lisätutkimukset
  - Lisäselvitykset väestönsuojan tulvimisongelman ehkäisemiseksi
- Liikuntasalin lattian lisätutkimukset
  - Mikrobivaurioiden laajuuden ja aiheuttajan selvittämiseksi lisärakenneavauksia.
  - Lisätutkimukset ovat jo käynnissä
- Laajennusosan IV-konehuoneen vesikattovuodon selvittäminen
  - Vuotokohdan paikallistaminen ja mahdollisten vaurioiden selvittäminen
- Ilmanvaihdon painesuhteiden vaihtelun syyn selvittäminen
  - Edellyttää paine-eron seurantamittauksia
- Toteutusvaihtoehtojen selvittäminen ilmanvaihtuvuuden parantamiseksi
  - Alkuperäisen osan käytävä- ja porrashuoneissa, joissa ilmanvaihtuvuus todettiin aistinvaraisesti heikoksi.

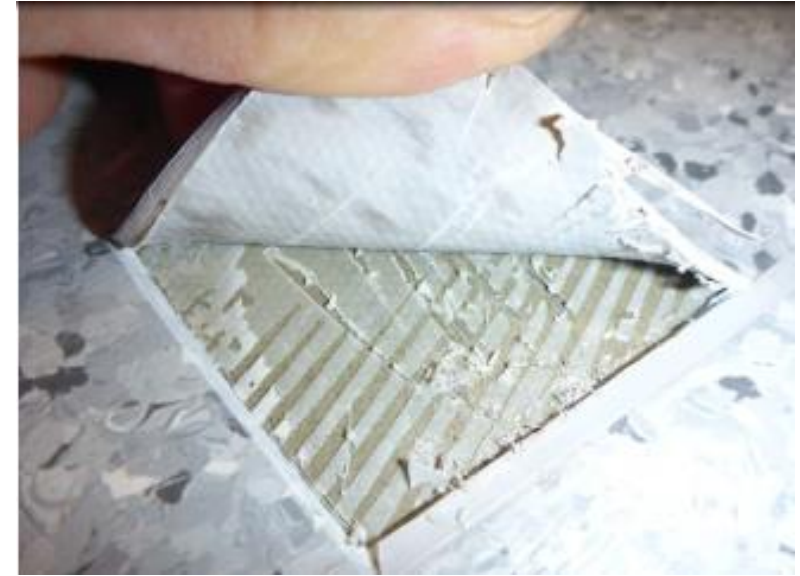
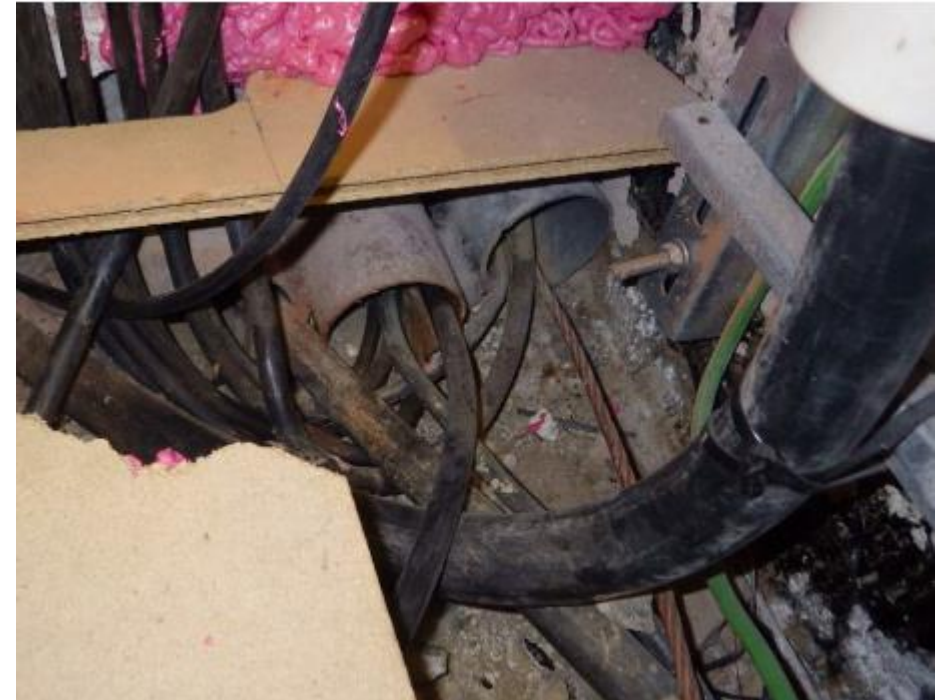
- Alapohjat
  - Lämmöneristettyjä maanvaraisia betonilaattoja, uusittu tai muokattu pitkälti laajennusosan rakentamisen yhteydessä
  - Vähäistä ilmavuotoa maaperästä rakenneliittymien kautta ja paikallisia merkittävämpiä ilmavuotoja läpivienneistä
  - Kosteusmittauksissa ei poikkeavia kosteuksia
- Maanvastaiset seinät
  - Betoniulkokuori, bitumisively ilmaväli ja verhomuuraus
  - Merkkiainekokeessa havaittiin pistemäistä ilmavuotoa sekä poikkeavaa hajua ikkunaliittymistä
- Muuta
  - Lämmönjakohuoneesta putkikanaali teknisentyön luokan ali. Kanaalista ilmavuotoja ainoastaan lämmönjakohuoneeseen

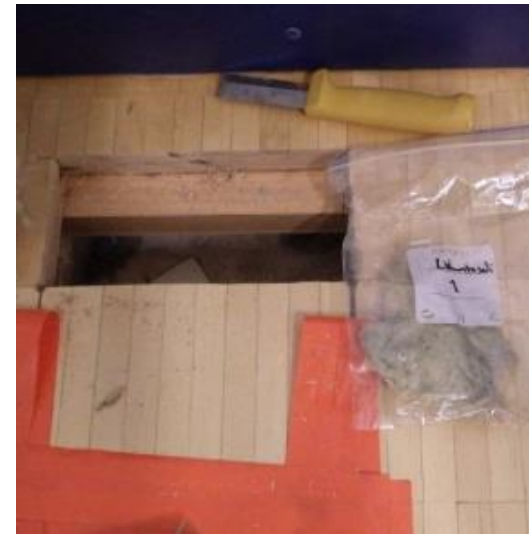
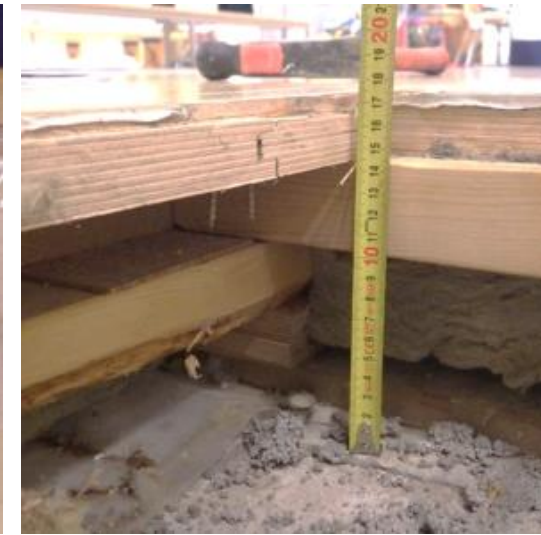
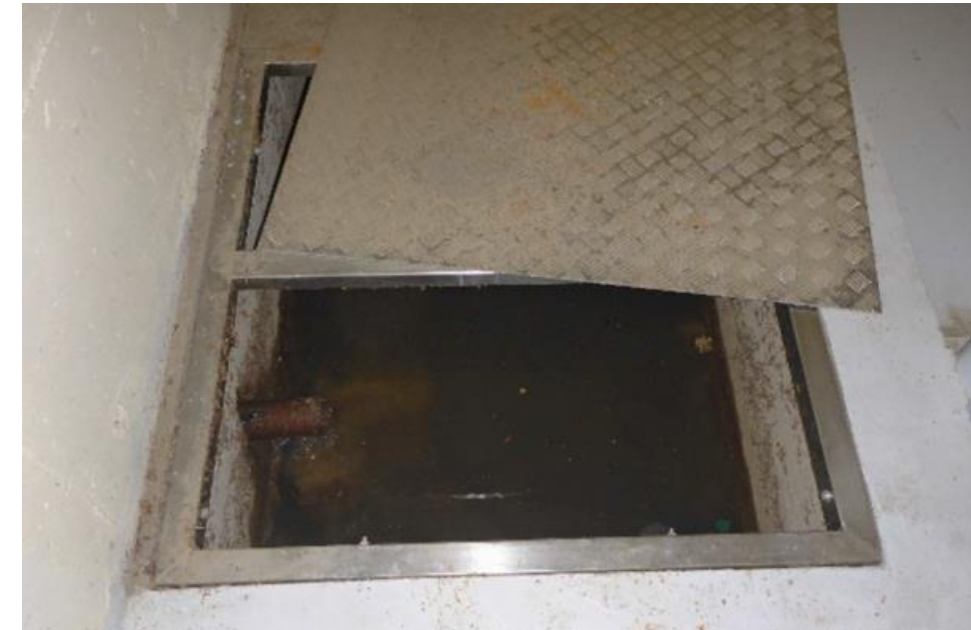
- Alapohjat
  - Lämmöneristettyjä maanvaraisia betonilaattoja
  - Liikuntasalissa betonilaatan päällä puukoolaus ja parketti. Liikuntasalin lattiarakenteessa ainakin paikallista mikrobikasvua.
  - Liikuntasalin näyttämön takaosassa alapohjarakenne painunut ja rakenneliittymässä on reiluja ilmavuotoja
- Maanvastaiset seinät
  - Väestönsuojassa maanvastaisia seiniä.
  - Betonirakenteita ulkopuolisella veden- ja lämmöneristyksellä
- Muuta
  - Väestönsuojan porrashuoneessa VSS-jätevesikaivo, jonka kautta sadevedet tulvineet väestönsuojaan.

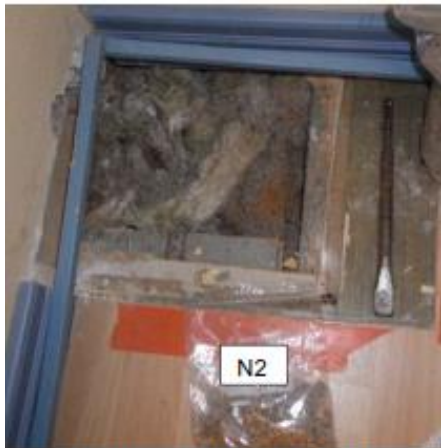
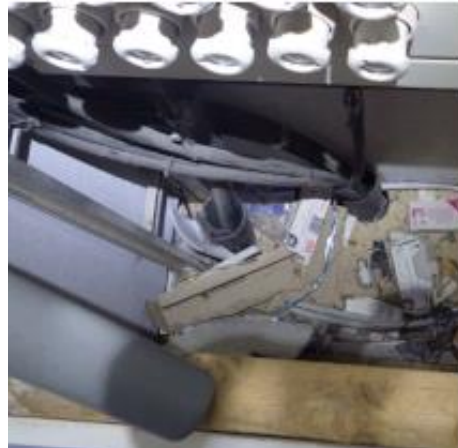
- Ryömintätilassa orgaanista roskaa ja rakennusjätettä. Ryömintätilan pohja kohtalaisen kuiva ei lammikoituvaa vettä.
- Tuulettuvuus tutkimushetkellä tyydyttävä
- Alapohjarakenne osin uusittu. Alkuperäisessä rakenteessa vanhoja laho- ja hyönteisvaurioita. Ei kantavissa rakenteissa.
- Puurakenteissa tutkimushetkellä paikoin hieman kohonneita kosteuspitoisuuksia (17...23 paino-%). Ei aistinvaraisesti kosteita puuosia tai kosteuden tiivistymistä.
- Alapohjatäytöstä otettiin 3 kpl materiaalinäytettä. Yhdessä näytteessä havaittiin vähäisiä määriä elinkykyisiä mikrobeja. Kahdessa näytteessä havaittiin vanhaa mikrobikasvustoa. Yksi näyte "puhdas".

- Ryömintätilan lämpö- ja kosteusolosuhteiden pidempikestoinen seuranta alapohjarakenteen korjaussuunnittelun lähtötiedoksi.

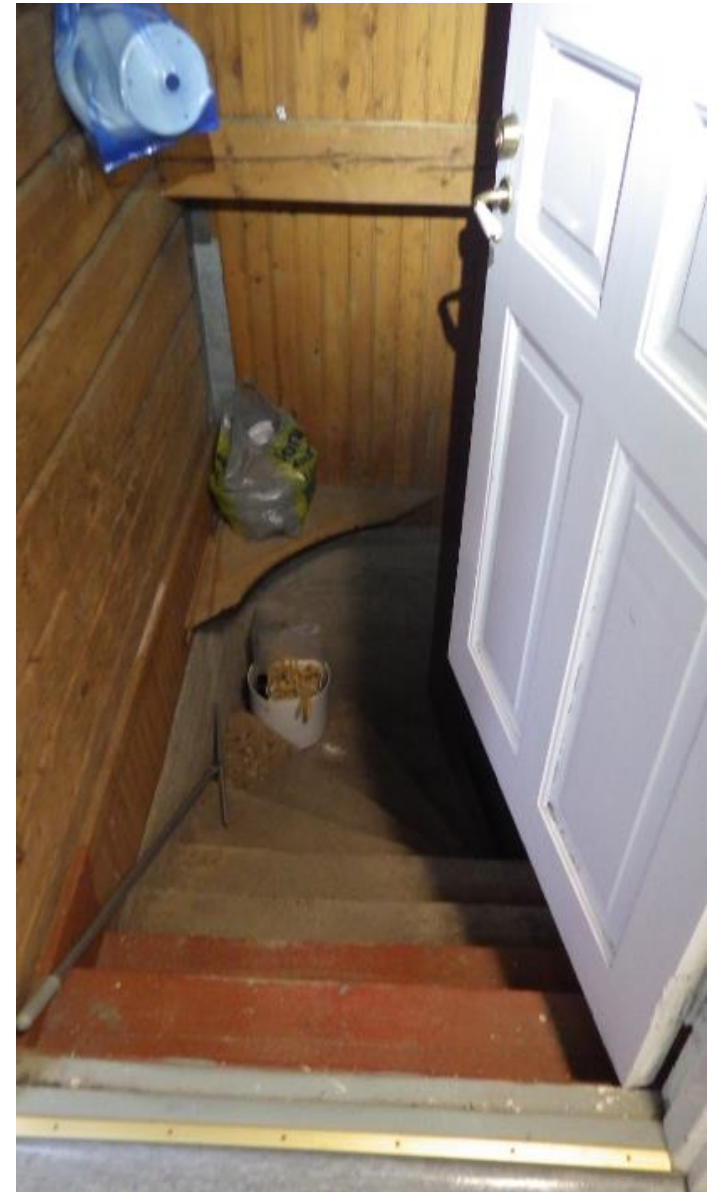
- Kellarin betonirakenteissa pintakosteuskartoituksen perusteella korkea kosteusrasitus.
  - Kosteus maaperän kautta nousevaa kosteutta.
  - Rakenteessa ei kapillaarikatkoa eikä lämmöneristystä
- Rakenteissa itsessään ei herkästi kosteusvaurioituvia materiaaleja.
  - Pinnoille kerääntyvä pöly ja betonirakenteisiin liittyvät puuosat ovat kuitenkin vaurioherkkiä.
- Kellari ei ole käytössä, eikä siellä ollut säilytyksessä tavaraa.
- Kellarin epäpuhtaudet voivat kuitenkin jossain määrin kulkeutua porrashuoneen ja läpivientien kautta käyttötiloihin.
