## Tiedote Akaan Arvon Ylpon koulun puukoulun, kivikoulun ja Kätevän sisäilmatutkimuksista

# MUISTIO – TIEDOTUSTILAISUUS AKAAN ARVO YLPÖN KOULUN PUUKOULUN, KIVI- KOULUN JA KÄTEVÄN SISÄILMATUTKIMUKSISTA JA NIIDEN TULOKSISTA

Kosteus ja sisäilmatekninen kuntotutkimus  
Ilmanvaihdon kuntotutkimus  
Tiedotustilaisuus 6.3.2019

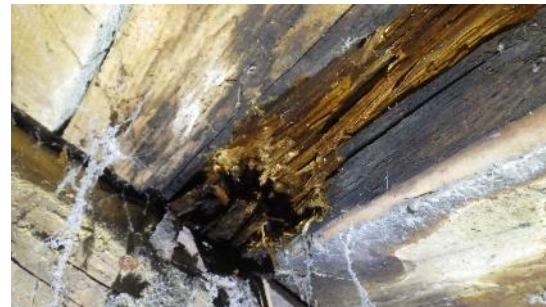
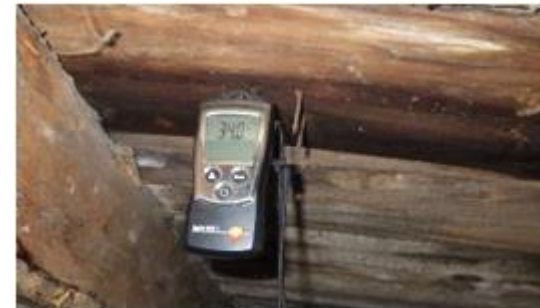
- Vesikatteena oleva vanha palapeltikate on heikkokuntoinen ja vesikatossa on useita vuotoja eri puolilla kattoa
- Vesivuodot ovat aiheuttaneet kosteusvaurioita pääosin vesikaton alusrakenteisiin

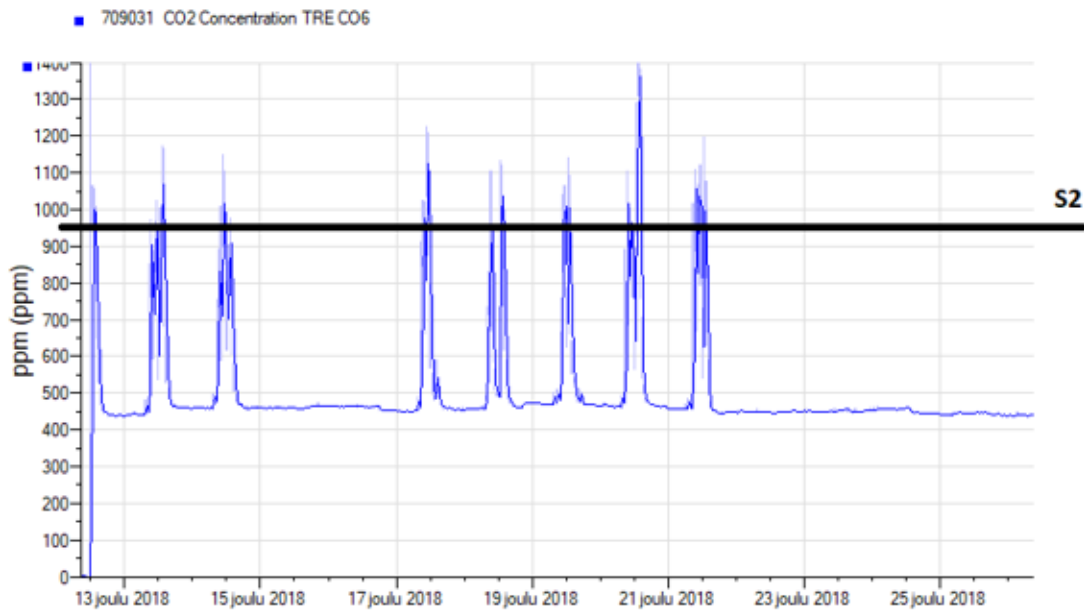
Kuvaaja 6. Luokkatilassa 202 suoritettujen hiilidioksidipitoisuuden seurantamittauksen kuvaaja aikavälillä 12. – 26.12.2018.

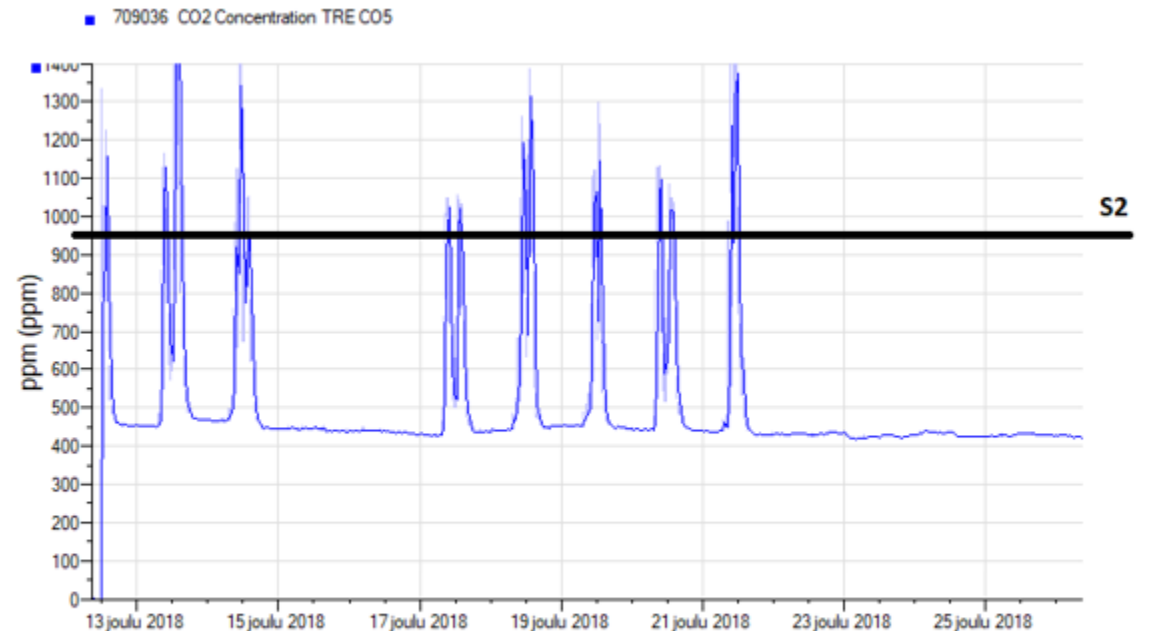
Kuvaaja 7. Luokkatilassa 207 suoritettujen hiilidioksidipitoisuuden seurantamittauksen kuvaaja aikavälillä 12. – 26.12.2018.

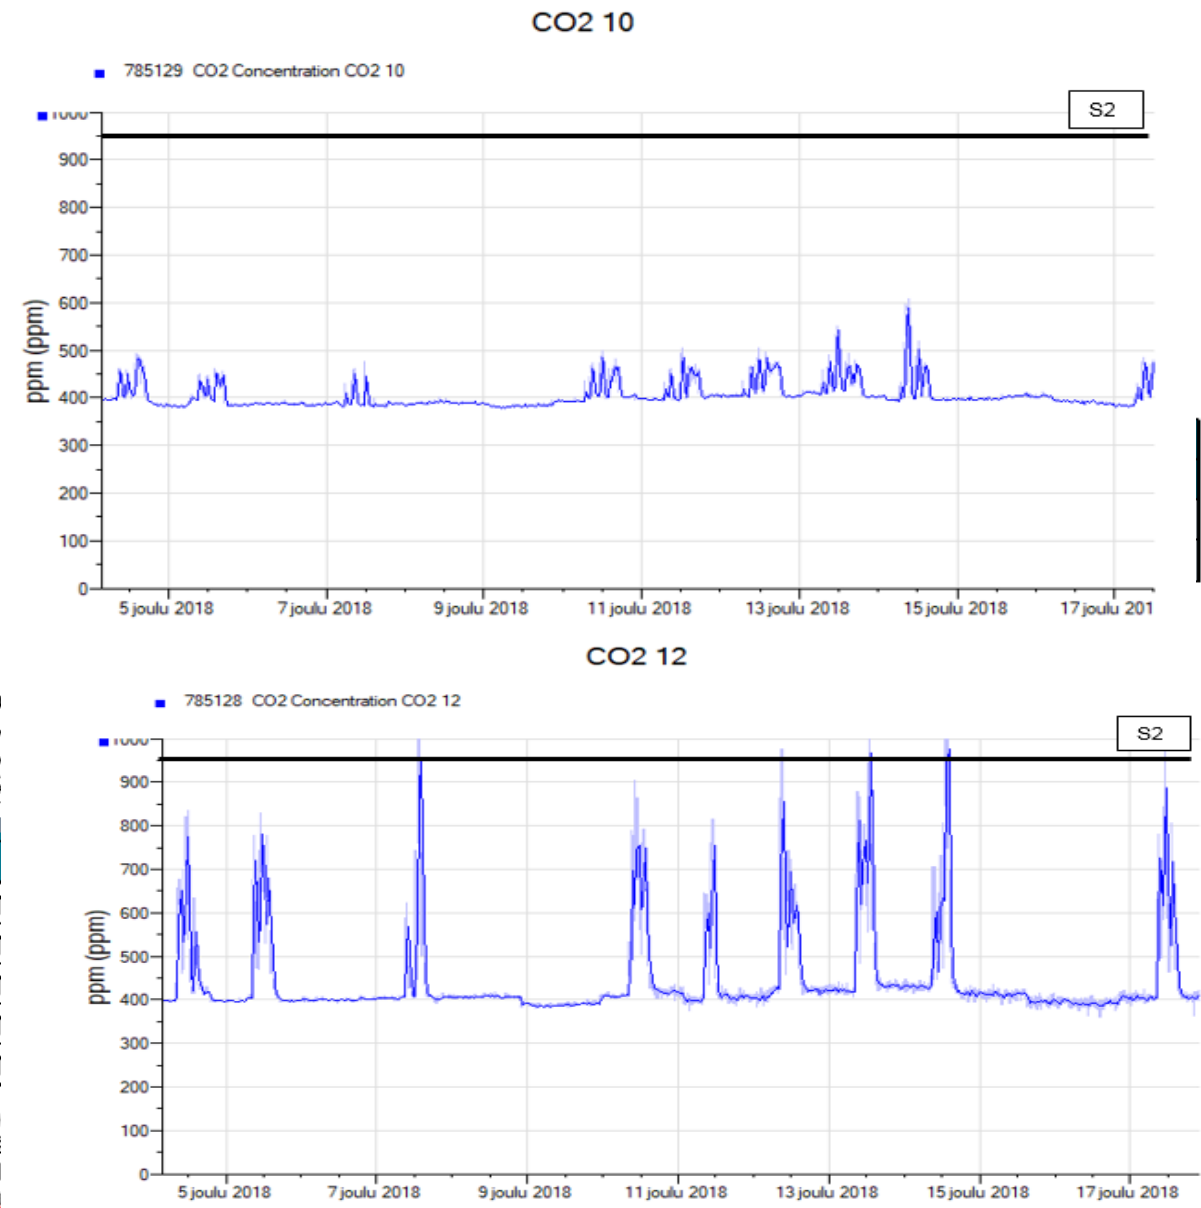
Mittaustilanteessa OT3:n tuloilmamäärä oli lähellä 0 l/s. Säätopellit avattiin täysin ja jätettiin tähän asentoon.
- Hiilidioksidipitoisuudet pääosin hyvällä tasolla
  - Ainoastaan OT3 satunnaisia ylityksiä S2 tasosta

Kuvaaja 10. Luokahuoneen (Tila nro. 20) sisäilman hiilidioksidipitoisuus aikavälillä 3. – 18.12.2018. Sisäilmastoluokan S2 hiilidioksidipitoisuuden raja ~950 ppm on esitetty kuvaajassa mustalla. (S2: hyvä sisäilmasto, hiilidioksidipitoisuus <550 ppm, ulkoilman hiilidioksidipitoisuus Ilmatieteen laitoksen mukaan ~400 ppm.)

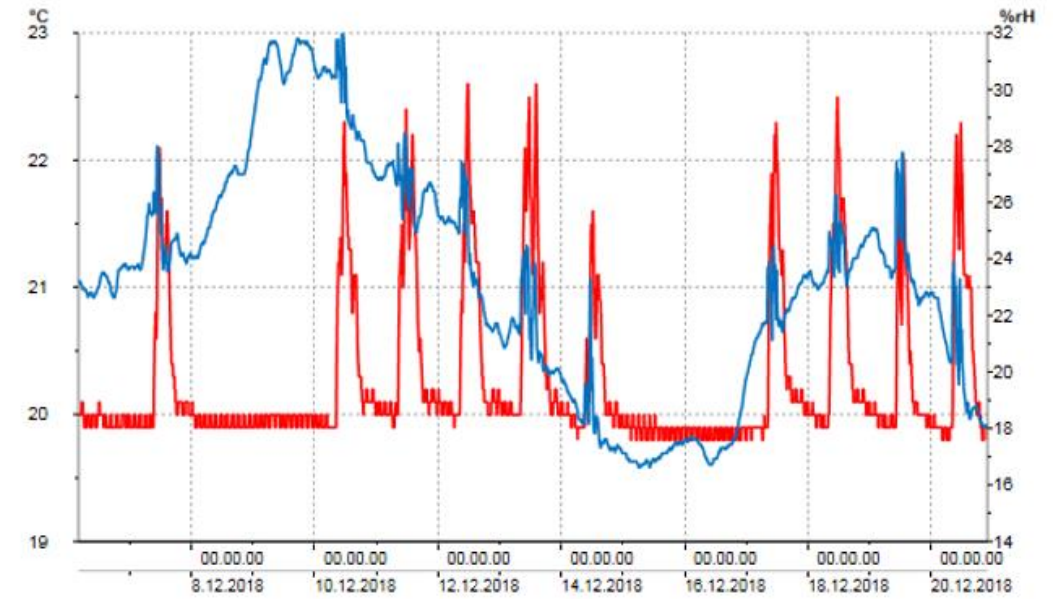
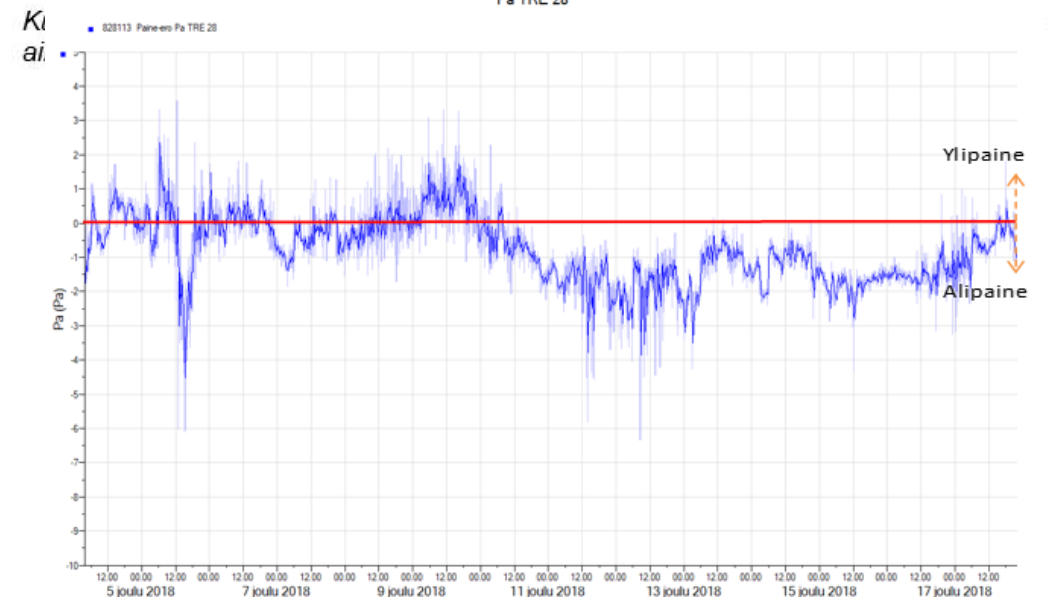
- Sisäilman lämpötila pääosin 20...23 °C, kosteus vuodenaikaan nähden tavanomaisella tasolla
  - Sisäilman painesuhteet ulkoilmaan nähden pysyvät lähellä tasapainoa (0...3 Pa)
    - Rakennuksessa verrattain heikko ilmatiiveys, minkä johdosta paine-eroa sisä- ja ulkoilman välillä ei juuri muodostu
- Vuotoilmamäärä voi silti olla melko suuri

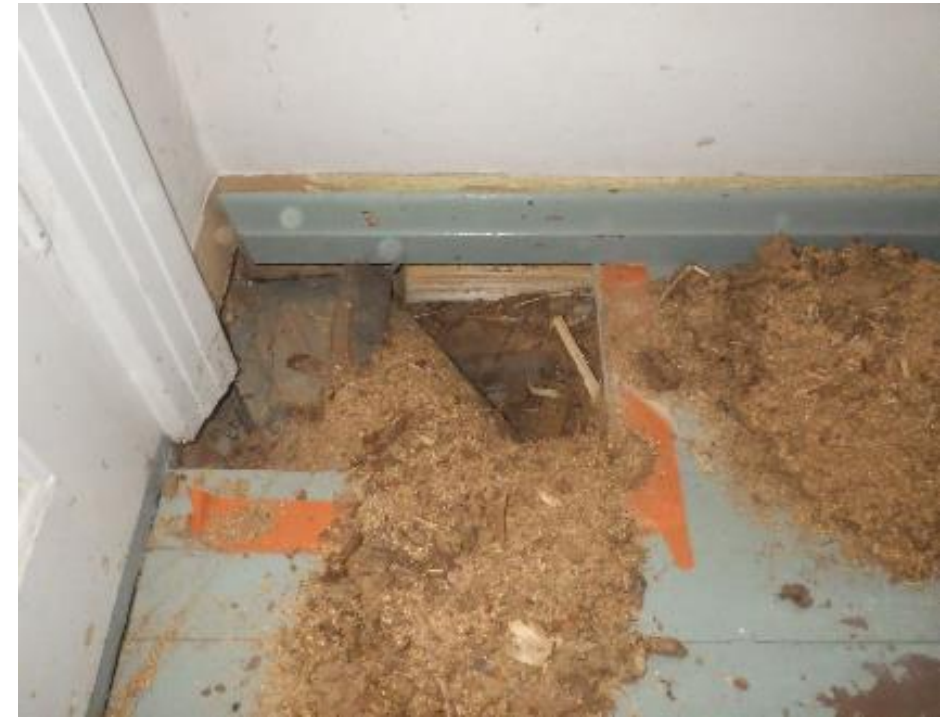
- Toisen kerroksen tilat pääosin käyttämättä, osin varastotiloina
- Puurakenteinen, sekalainen täyttökerros (sora, koksikuona, lastu, pehku)
  - Toimii kosteusteknisesti kohtalaisen hyvin, rakenne pääsee kuivumaan ympäröiviin tiloihin
- Ei laaja-alaista kosteus- ja mikrobivaurioitumista
  - Näytteenotto keskitettiin rasitetuimpiin kohtiin
- Ilmansulkupaperi, mutta ilmatiiveydessä puutteita
- Rakenteesta aiheutuva sisäilmariski vähäinen

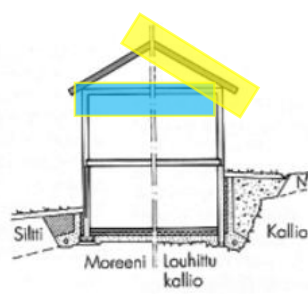
- **Vesikatot** peltikattoja ilman aluskatetta
  - Vedenohjaus hyvä
  - Vesikate teknisen käyttöikänsä päässä
- **Vesivuotoja**
- **Yläpohja** puurakenteinen, alkuperäinen täyttökerros paikoillaan, ja sen päällä laudoitus
  - Täyttökerros sekalainen (koksikuona, lastu, sahanpuru, turve), vaurioituu herkästi kosteudesta
  - Lattialaudoituksessa lahovaurioita ja laajoja kosteusjälkiä
- Ullakolla on ollut tulipalo
  - Rakenteiden kantavuus ei alkuperäinen
  - Palosta aiheutuneita epäpuhtauksia kulkeutunut yläpohjarakenteeseen
  - Sammutusvesien aiheuttamat kosteusvauriot
- Ikkunoissa vesitiiveyspuutteita: ullakolla lunta
- Yläpohjarakenteen ilmatiiveys puutteellinen
  - Ilmansulkupaperi, mutta sen tiiveydessä puutteita
- Savupiippuvaikutuksen ansiosta rakennuksen yläosien sisäilmavaikutus pienempi kuin alaosien vaurioiden

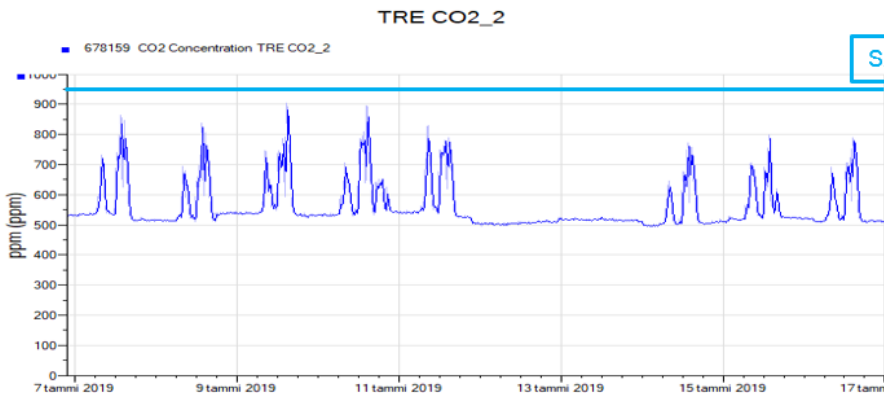
- Koneellinen tulo- ja poistoilmanvaihtojärjestelmä (2000), ohjataan keskitetyn automaatiojärjestelmän avulla
  - Kellaritilassa ryömintätilan ilmankuivatusjärjestelmä
- Tuloilmakone teknisesti hyvässä kunnossa, mutta sisäilmaan vaikuttavia puutteita
  - Raitisilmakammiossa lunta ja epäpuhtauksia
  - Tuloilmasuodatin likainen eikä ollut kunnolla paikoillaan, suodattimelle pääsee lunta
- Ilmamäärät
  - Pistokoeluontoisesti mitatut ilmamäärät poikkesivat tuloilman osalta suunnitelluista ilmamäärästä yli sallitun
  - Poistoilman osalta ilmamäärät olivat pääosin sallitun poikkeaman sisällä
  - Hiilidioksidipitoisuudet hyvällä tasolla

Kuvaaja 11. Sisäilman hiilidioksidipitoisuus tilassa 105 (Kuvaamataito) aikavälillä 7. – 17.1.2019.

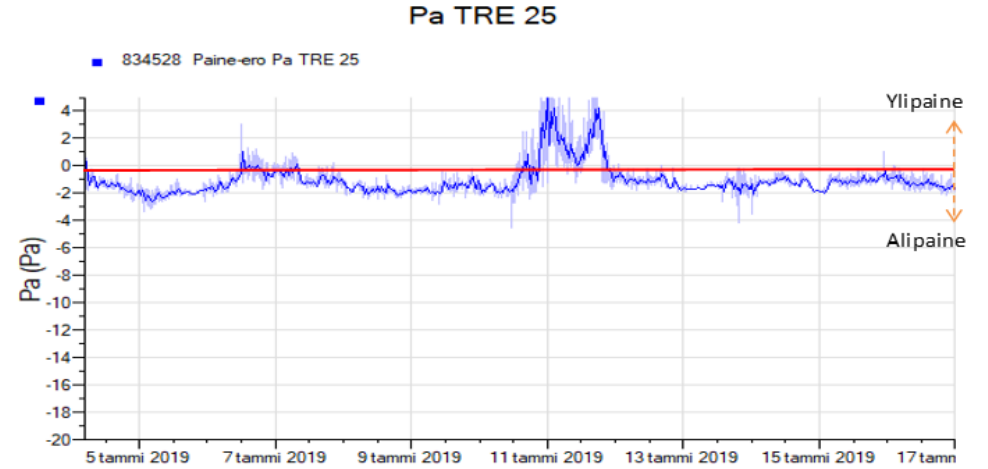
- Sisäilman lämpötila ja kosteus vuodenaikaan nähden tavanomaisella tasolla
  - Sisäilman painesuhteet ulkoilmaan nähden pääosin 0...5 Pa alipaineisia ulkoilmaan nähden
    - Seurantajakson puolivälissä voimakas tuulen aiheuttama muutos painesuhteissa
- Tuulen ja lämpötilaerojen vaikutusta rakennuksen painesuhteisiin ei saada hallittua ilmanvaihdon avulla, minkä johdosta rakennuksen vaipan tiiveyden täytyy olla hyvä

*Kuvaaja 7. Tilan 211 paine-ero ulkoilmaan nähden seurantajakson aikana.*

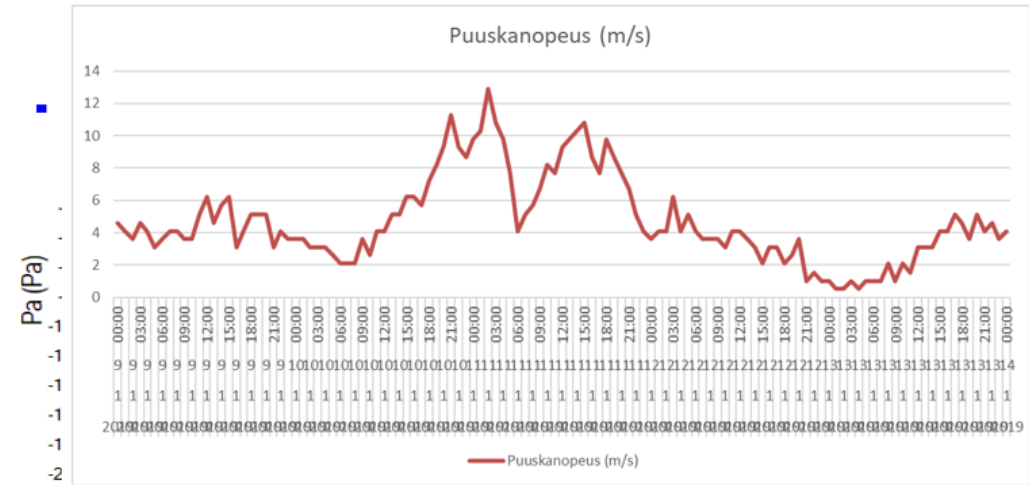
Kuvaaja 18. Tuulen voimakkuus aikavälillä 9. – 13.1.2019. (Lähde: Ilmatieteenlaitos, Kuva Havaintoasema: Tampere-Pirkkala lentoasema)
