AKAAN KAUPUNKI

TOIJALAN YHTEISKOULU KUNTOTUTKIMUS JATKOSELVITYKSET

18.02.2020

PROJEKTI 312542

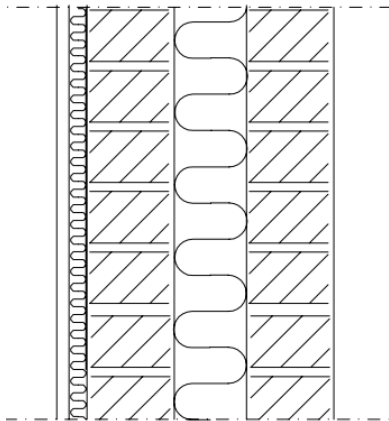
3.1. Ulkoseinän rakenne erityisopetussiivessä

- sisäpuolen rappaus
- punatiili
- lämmöneriste, lasivilla 100 mm
- punatiili
- lämpörappaus n. 50 mm

Ulkoseinästä mitattiin suhteellista kosteutta ja rakenteen lämpötilaa. Poikkeavia kosteuspitoisuuksia ei havaittu. Mittaustulokset on käsitelty omassa kappaleessaan.

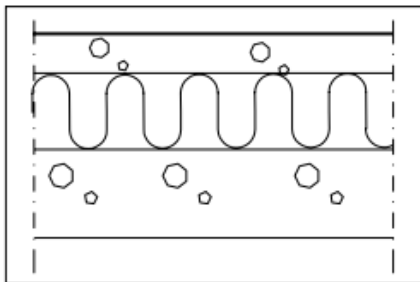
Kuva 3. Alapohjarakenne ryömintätilojen kohdalla

- lattiapinoite
- pintalaatta 60...70 mm
- lämmöneriste, mineraalivilla 100 mm
- kantava laatta 120...160 mm

Liikuntasauvojen kautta alapohjasta on selkeä ilmayhteys yläpuolisiin tiloihin. Tämä osoitettiin merkkiainemittauksin. Liikuntasauvojen mikrobivaurioituneesta orgaanisesta aineksestä pääsee näin epäpuhtauksia sisäilmaan.

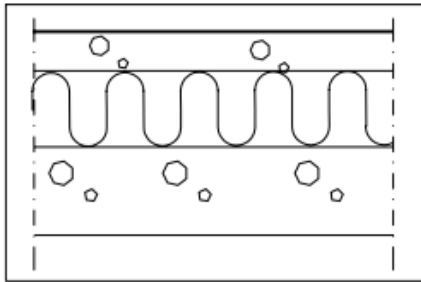
Kuva 8. Välipohjarakenne lämmönjakohuoneen yläpuolella.

- lattiapinnoite
- pintalaatta 60...70 mm
- lämmöneriste, mineraalivilla 100 mm
- kantava laatta 160 mm

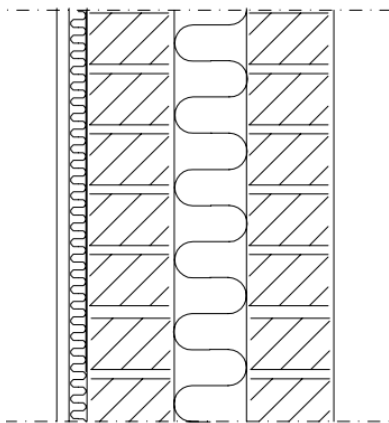
6.1. Ulkoseinän rakenne erityisopetussiivessä

- +**
- sisäpuolen rappaus
- punatiili
- lämmöneriste, lasivilla 100 mm
- punatiili
- lämpörappaus n. 50 mm

Ulkoseinästä mitattiin suhteellista kosteutta ja rakenteen lämpötilaa. Poikkeavia kosteuspitoisuuksia ei havaittu. Mittaustulokset on käsitelty omassa kappaleessaan.
