# TUTKIMUSSELOSTUS

ARVO YLPÖN KOULU, KIVIKOULU  
KOSTEUS- JA SISÄILMATEKNINEN KUNTOTUTKIMUS SEKÄ  
ILMANVAIHTOTEKNINEN KUNTOTUTKIMUS

15.2.2019

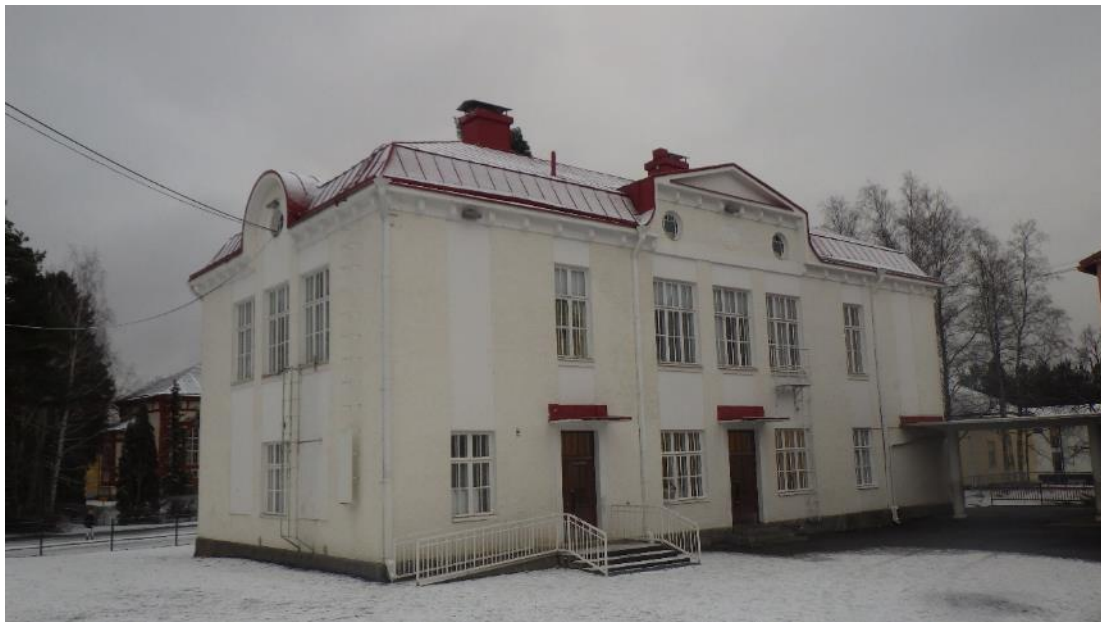
*Kuva 2. Yleiskuva rakennuksesta etupihan puolelta. Rakennuksen vierellä pintavedenohjaus on toimiva, maanpinta kallistuu rakennuksesta poispäin kaikilla rakennuksen sivuilla. Etupihalla maanpinta on asfaltoitu. Muualla rakennuksen vieressä on sorapinta.*

Havaintojen perusteella piha-alueessa ei ole välitöntä korjaustarvetta.

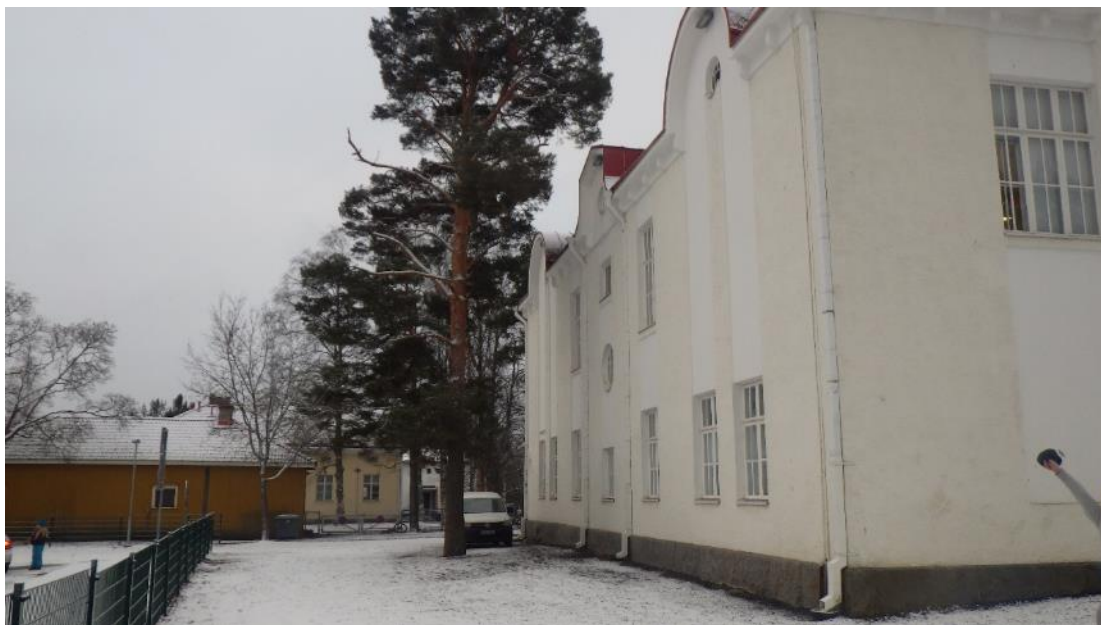
Kuva 3. Yleiskuva rakennuksen takapihan puolelta. Vesikaton sadevedet on ohjattu syöksytorvien ja rännikaivojen kautta sadevesien viemäröintijärjestelmään.

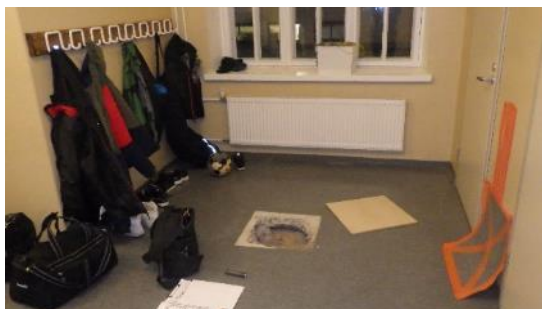
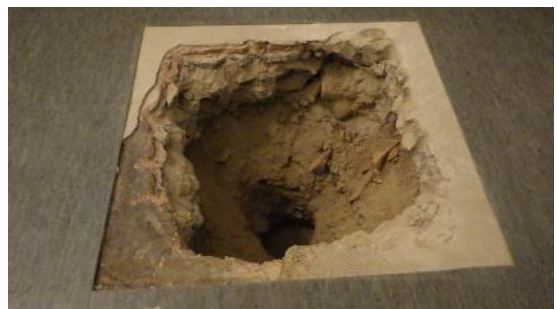
Kuva 5 a ja b. Rakenneavaus RA1.6 aulatilassa (tila 102). Rakenneavauksesta havaittiin voimakas maakellarimainen haju. Maa-aines on aistinvaraisesti arvioiden kuivaa (pölyävää) hienoa hiekkaa / silttiä.

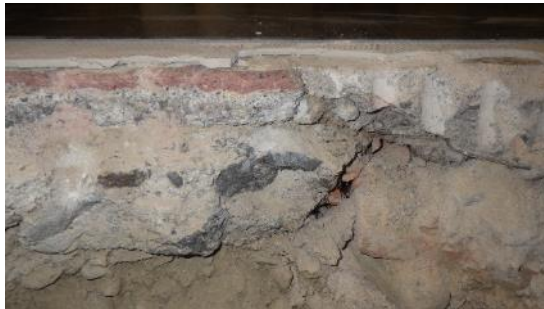
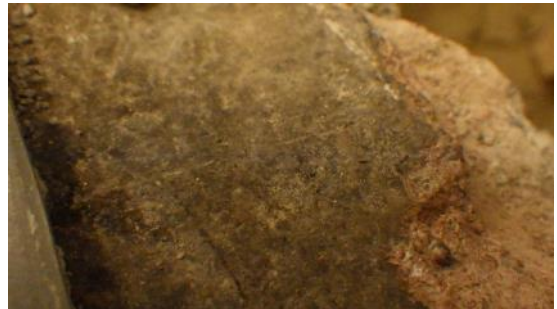
Kuva 6 a ja b. Alapohjarakenteessa on useita tasoite- ja betonikerroksia. Muovimaton alla olevan tasoitteen alla on punaisen värinen tasoite- / massakerros, jonka pinnassa on tumma bitumiliimakerros. Punaisesta tasoite- / massakerroksesta sekä tummasta bitumiliimakerroksesta otettiin haitta-ainenäyte (HA3), josta analysoitiin asbestipitoisuus. Laboratorion analyysivastauksen mukaan punainen tasoite- / massakerros on betonia ja se ei sisällä asbestia. **Tumma bitumiliimakerros sisältää asbestia.**

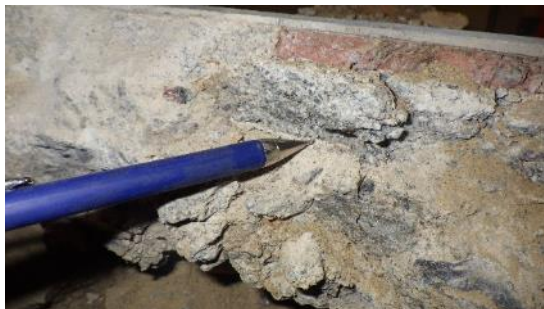
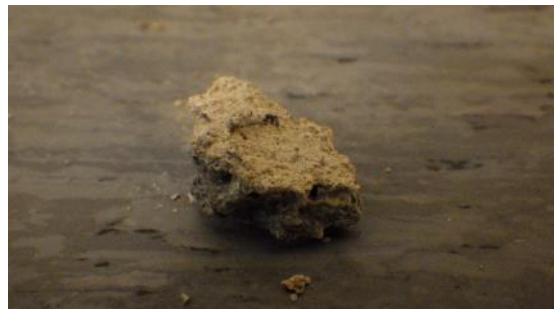
Kuva 7 a ja b. Punaisen tasoite- / massakerroksen alla on noin 20 mm paksu tasaus- valukerros, jonka alapinnassa on ohut vaalea kerros (kynän osoittama kerros). Vaaleasta kerroksesta otettiin haitta-ainenäyte (HA4), josta analysoitiin asbestipitoisuus. Laboratorion analyysivastauksen mukaan vaalea kerros ei sisällä asbestia.

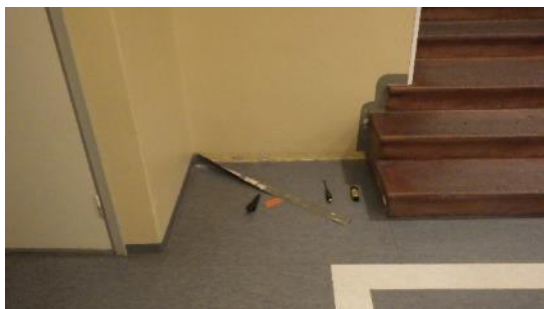
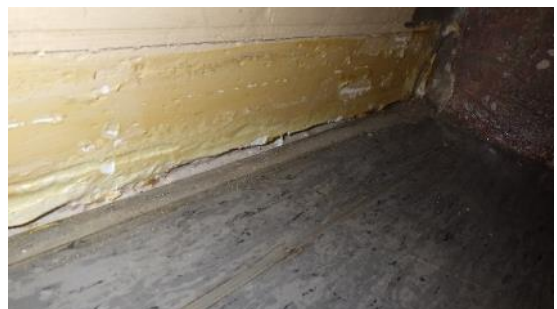
Kuva 8 a ja b. Aulatilin kohdalla lattia-seinäliittymässä ei aistinvaraisesti havaittu merkittäviä ilmatiiviyspuutteita. Kyseiselle kohdalle tehtiin merkkiainekoe, jossa todettiin useita merkittäviä ilmavuotokohtia (ks. kohta 6.3).

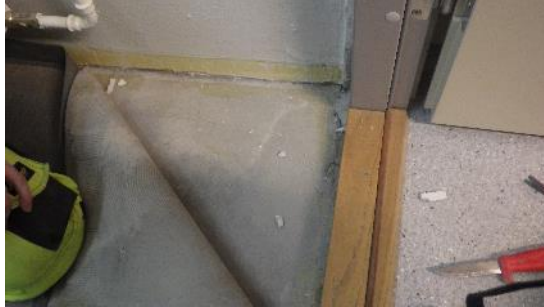
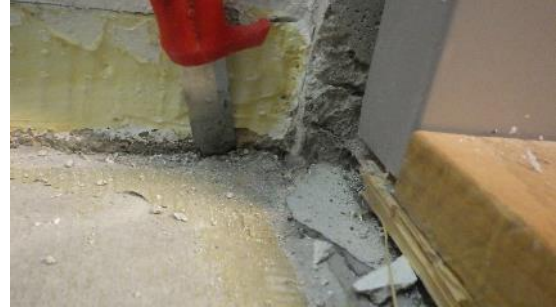
Kuva 9 a ja b. Rakenneavaus RA1.1 varastotilan 110 ja opettajien huoneen (tila 107) välisen oven kohdalla. Lattia-seinäliittymässä on merkittävän suuri rako (puukko työnnetty rakoon), josta on ilmayhteys maaperään.

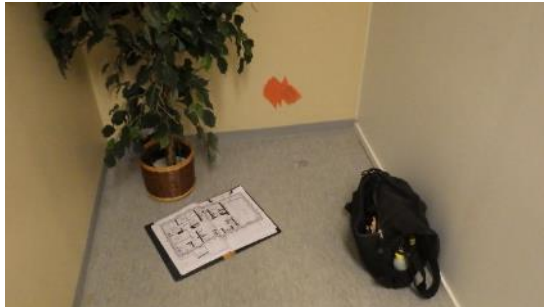
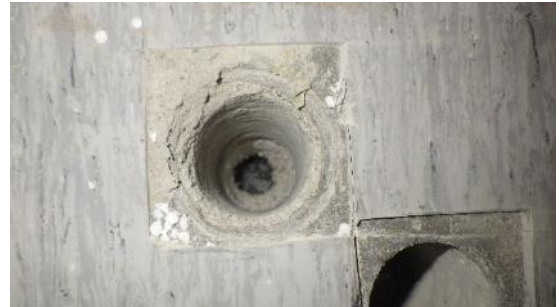
Kuva 10 a ja b. Yleiskuva rakenneavauksesta RA1.5 eteistilassa 113b. Alapohjan EPS-eristeen alla on noin 30 mm korkea ilmapäli. Rakenneavauksesta on voimakas ilmavirtaus sisätilaan päin. Rakenneavauksesta havaittiin vähäinen poikkeava maaperämäinen haju.

Vuonna 2010 korjatun alapohjan kosteusteknisessä toiminnassa ei havaittu puutteita. Betonilaatassa ei havaittu kriittisen korkeita kosteuksia. Kaikissa kosteusmittauksissa betonilaatan kosteus oli tulosten mukaan alhainen.

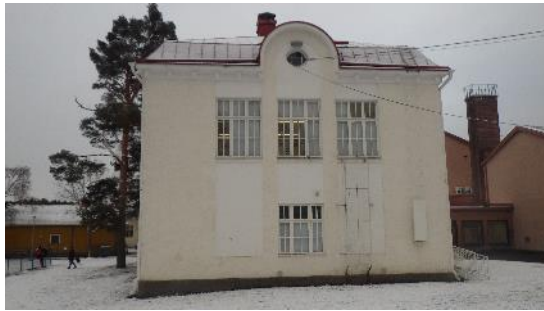
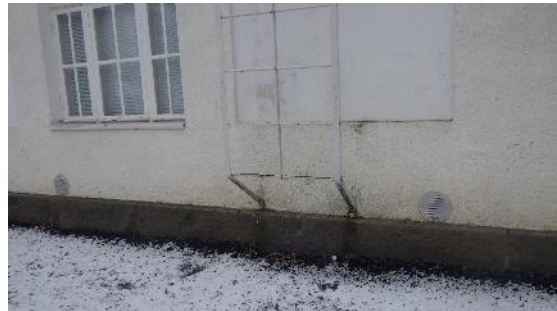
Kuva 12 a ja b. Alapohjan tuuletusputkien päässä olevat tuuletussäleiköt ulkoseinän pinnassa.

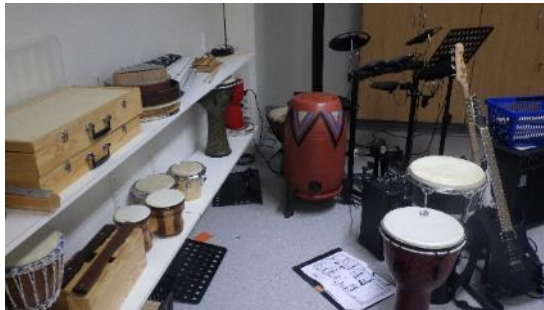
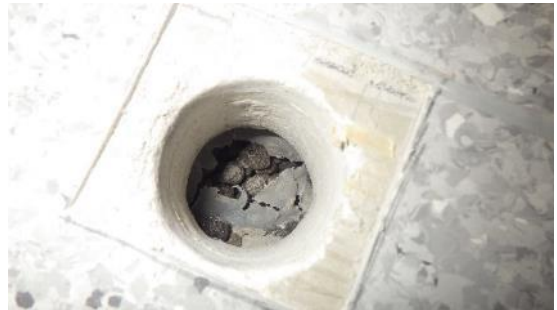
Kuva 13. Yleiskuva rakenneavauksesta RA1.4 musiikkiluokassa (tila 103). Rakenneavauksesta vähäinen poikkeava maaperämäinen haju.

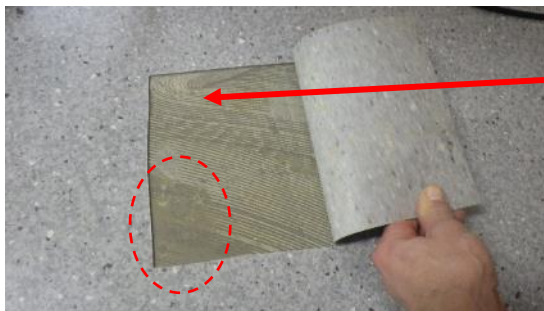
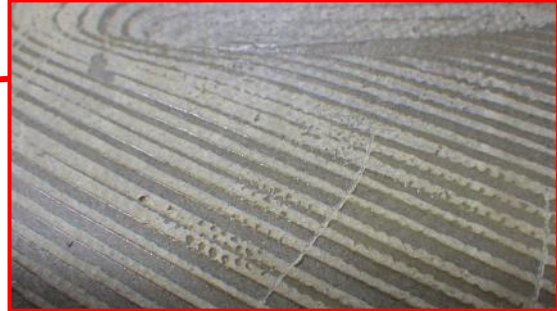
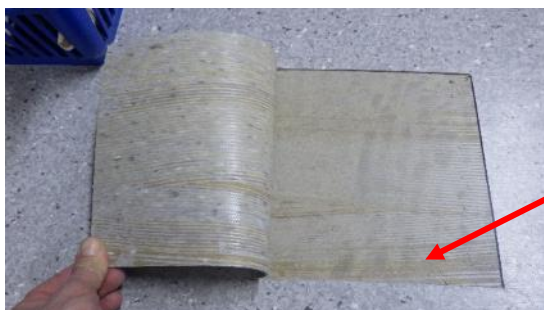
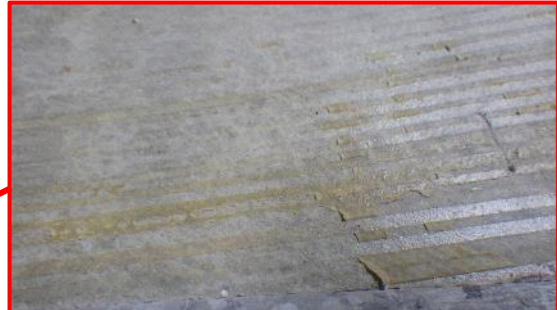
Kuva 14 a ja b. Musiikkiluokan (tila 103) lattian muovimattoon tehtiin 4 kpl noin 200 mm x 150 m kokoisia avauksia, joiden sijainnit on merkitty liitteenä olevaan pohjapiirustukseen merkinnällä MM1..MM4. a) Viiltomittauksen V5 kohdalle tehdyssä avauksessa MM1 muovimaton alta havaittiin poikkeava liimamainen haju. Mattoliima oli vaaleaa ja hieman tahmaista. Avauksen teon hetkellä viiltomittauksen kohdalta liima oli selvästi kuivunut / tummentunut (merkitty kuvaan). b) Muiden muovimaton avausten kohdalla haju oli vähäisempi. Esimerkkikuva avauksesta MM4, jossa ei havaittu

*juurikaan poikkeavaa hajua. Muovimaton liimakerros on kuivaa ja tumman kellertävää. Matto irtosi helposti alustastaan.*

Muovimaton avausten (viiltojen) kautta tehtyjen aistinvaraisten havaintojen mukaan liimakerroksessa on paikoin poikkeavan voimakasta liimamaista hajua, mikä saattaa viitata mahdolliseen liimakerroksen vaurioitumiseen. Pääosin mattoliima oli aistinvaraisesti arvioiden kuivaa eikä poikkeavan voimakasta hajua havaittu. Tutkimuksessa tehtyjen aistinvaraisten havaintojen perusteella ei voida varmuudella todeta onko liimakerrokseen tai muovimattoon syntynyt kosteusvaurioita. Suosittelemme jatkotutkimuksena selvittämään mahdollisten vaurioiden vaikutuksia sisäilmaan sisäilman VOC-mittauksilla sekä muovimatosta tehtävillä FLEC-mittauksilla.

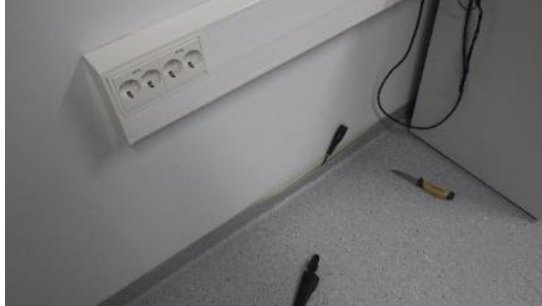
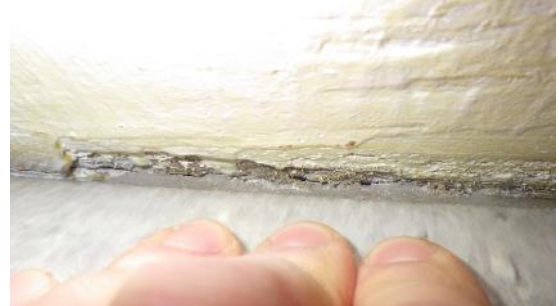
*Kuva 15 a ja b. Muovimatto on nostettu seinäpinnalle noin 80...100 mm. Paikoin muovimaton ylösnosto on irti alustastaan. Terveystieteiden tilan (tila 117) lattia-seinäliittymässä on rako betonilaatan ja seinän välissä. Raon kautta on ilmayhteys alapohjan kevytsoraeristekerrokseen. Vastaavanlainen rako havaittiin myös koulupsykologin huoneessa (tila 114c) sekä musiikkiluokassa (tila 103). Alapohjan ilmatiiviys on liitoskohdassa heikko / kohtalainen.*

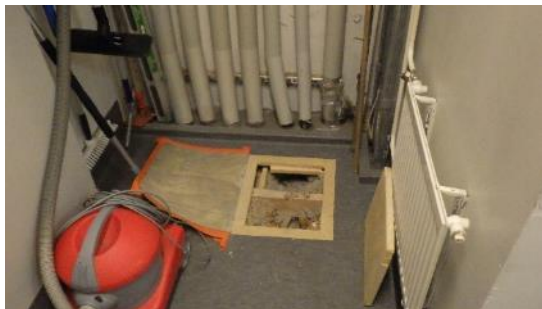
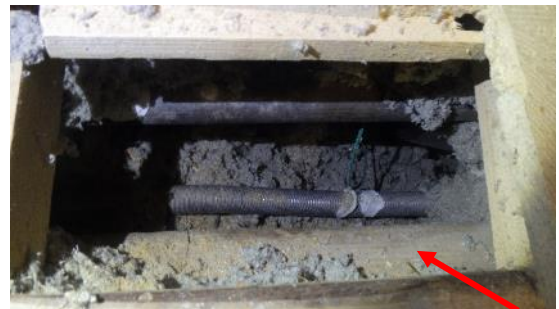
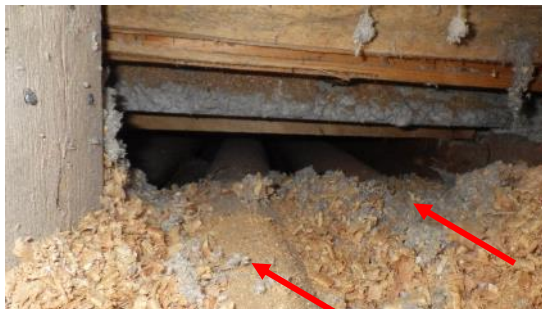
*Kuva 16a, b ja c. Rakenneavaus RA1.7 aulan siivouskomerossa (tila 104). Rakennuksen kaukolämpöputket tulevat rakennukseen siivouskomeron kohdalta. Siivouskomerossa on osittain puu- / levyrakenteinen lattia. Kaukolämpöputkien kohdalla on lattian alla syvä kuoppa, joka on täytetty selluvillalla ja jonka pohjalla on maa-ainesta. Lattian alla on myös vanhoja vaakasuunnassa olevia putkia sekä vanha putkikanaali. Osassa putkia on mahdollisesti asbestia sisältävä pahvieriste (merkitty kuvaan punaisella nuolella). Putkikanaalissa on lämmöneristeenä kutterinlastua. Putkikanaali jatkuu ainakin viereisen aulatilan lattian alle (merkitty liitteessä olevaan pohjapiirustukseen). Putkikanaalin laajuus ja tarkka sijainti ei selvinnyt tutkimuksissa. Kanaalista havaittiin voimakas ilmavirtaus sisätilaan päin ja vähäinen poikkeava haju.*

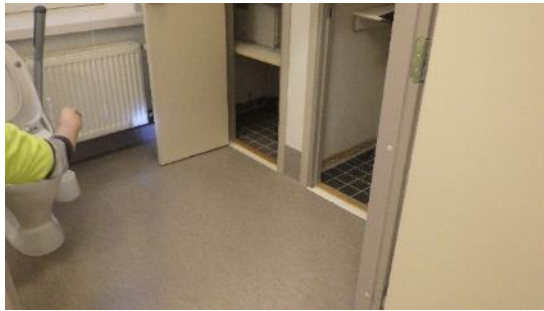
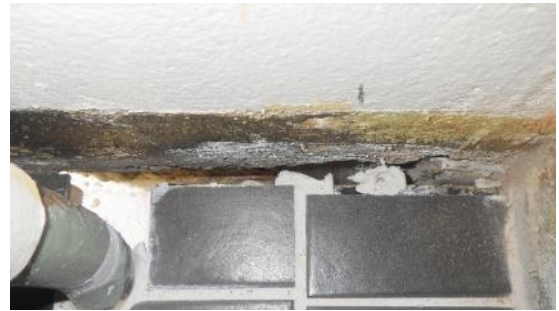
Kuva 17 a ja b. Inva-WC:ssä (tila 116) on kaksi komeroa (tilat 115a ja 115b), joissa on puu- / levyrakenteinen lattia, jonka päälle on asennettu keraaminen laatta. Levyrakenteen alapuolella on noin 100 mm korkea tyhjä tila. Levyrakenteen reunoilla on paikoin noin 20 mm rako. Lattian alta on voimakas ilmavirtaus sisätilaan päin ja vähäinen poikkeava haju.

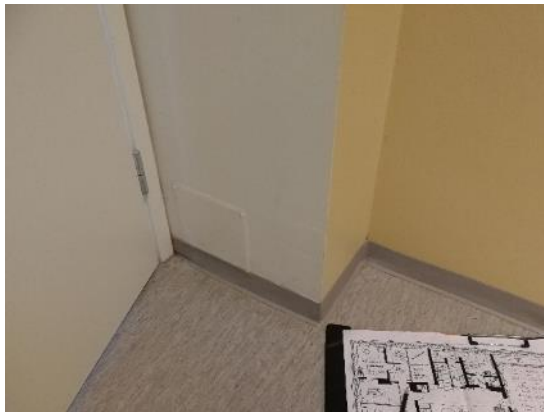
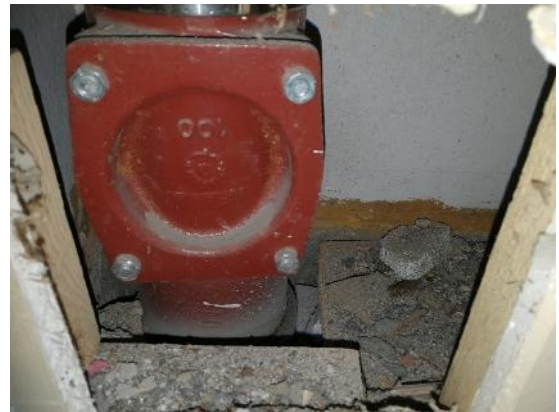
Kuva 18 a ja b. Esimerkkikuva kotelon sisällä olevasta putken läpiviennistä. Läpivienti ei ole ilmatiivis. Putken ja betonilaatan välissä on rako. Kotelon sisältä havaittiin vähäistä poikkeavaa hajua.

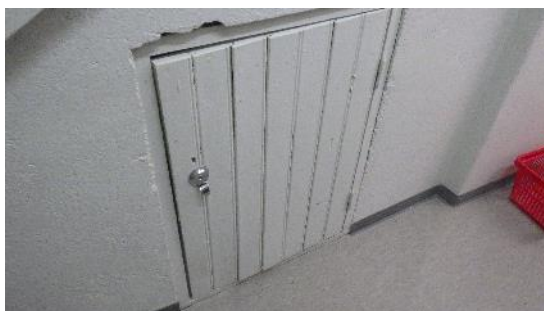
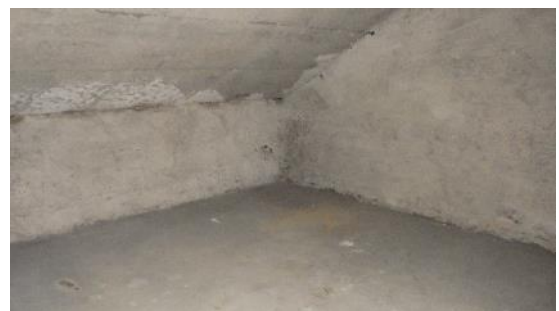
Kuva 19 a ja b. Aulan portaikon alapuolella on tyhjä tila. Tilan pinnat ovat betonia ja laastia. Tila on yleisilmeeltään siisti. Tilassa on poistoilmaventtiili ja tilassa on vähäinen poikkeava haju. Kynnyksen kohdalla on noin 5...10 mm leveä rako lattian betonilaatan ja kynnyksen välissä, jonka kautta on ilmayhteys maaperään.

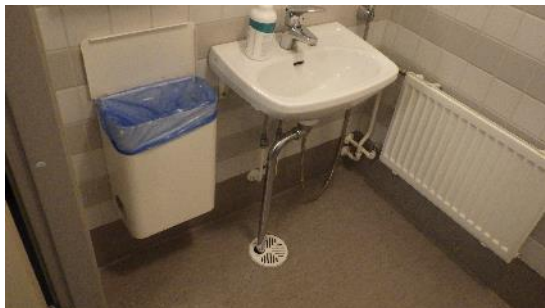
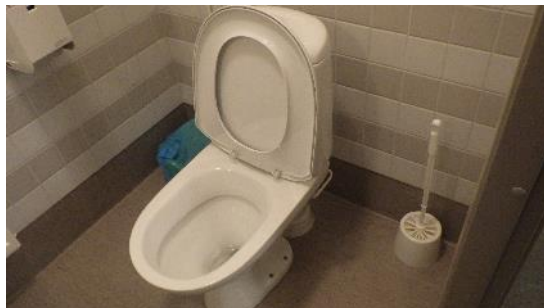
*Kuva 20 a ja b. Esimerkkikuva WC-tilasta (aulan Wc-tila 118). WC-tilan vedeneristys on hyväkuntoinen. Vedeneristys ja muut pintarakenteet on asennettu rakennuksen peruskorjauksen yhteydessä vuonna 2000.*

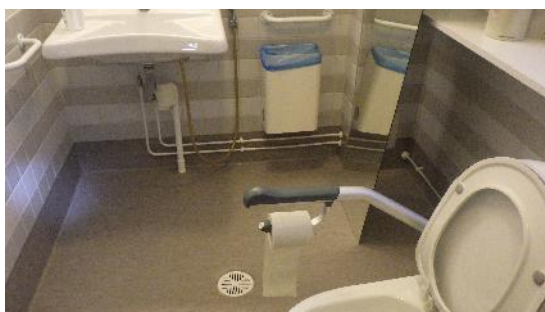
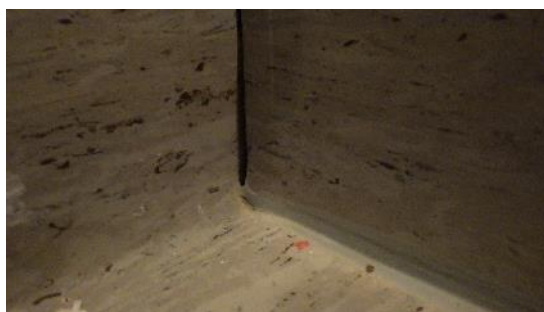
*Kuva 21 a ja b. Inva-WC:n (tila 116) lattian muovimaton saumat ovat ylösnostojen kohdalla monin paikoin auki.*

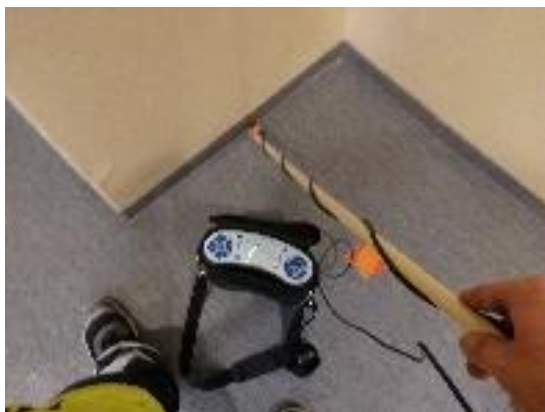
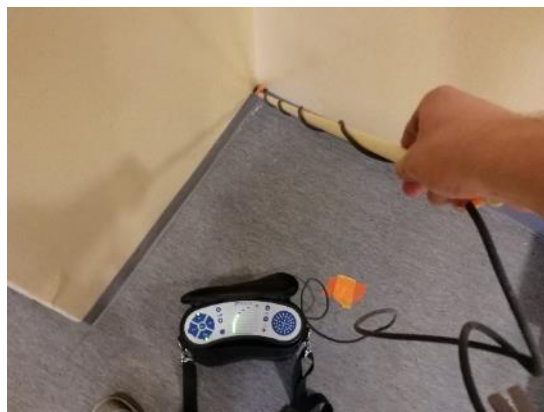
Kuva 22 a ja b. Voimakasta ilmavuotoa tilan 102a komero seinän ja lattia liittymässä tilan 102 Ala-aula puolelta mitattuna.

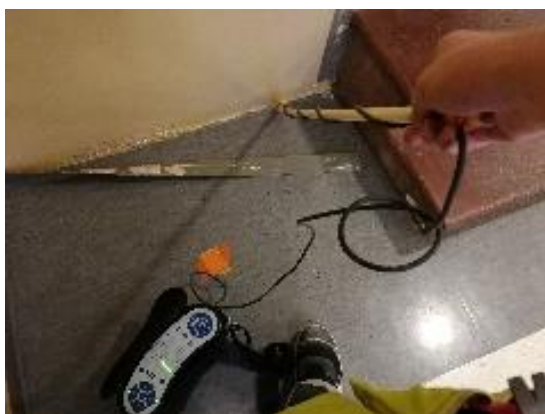
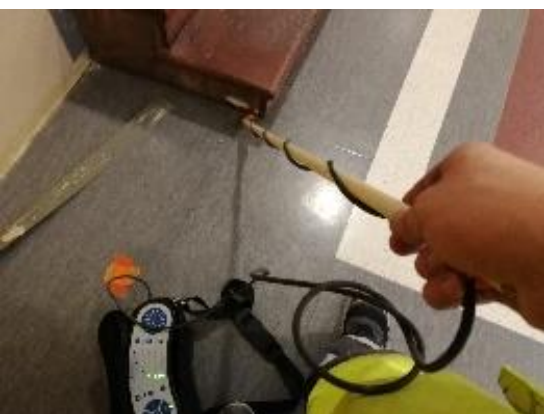
Kuva 23 a ja b. Voimakasta ilmavuoto portaikon vasemmassa reunassa.

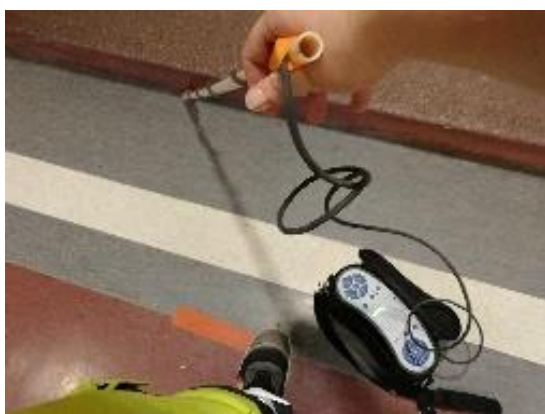
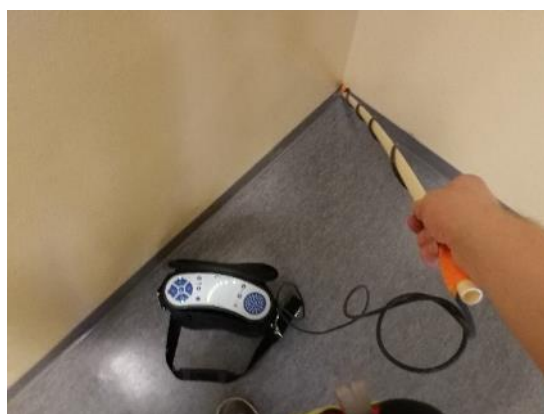
Kuva 24 a ja b. Vasemmalla voimakasta ilmavuotoa portaikon edustalla. Oikean puoleisessa kuvassa voimakasta ilmavuotoa tilan 103 Opetustila ja 106 WC kulmassa.

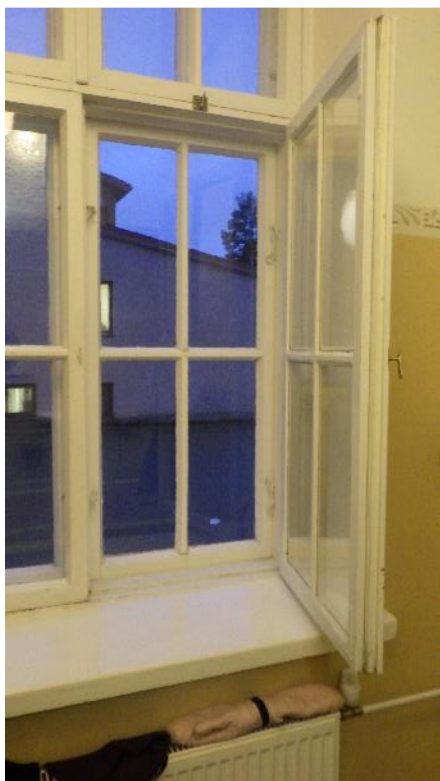
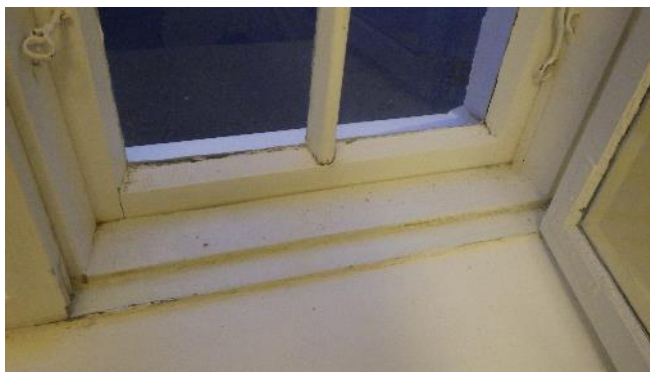
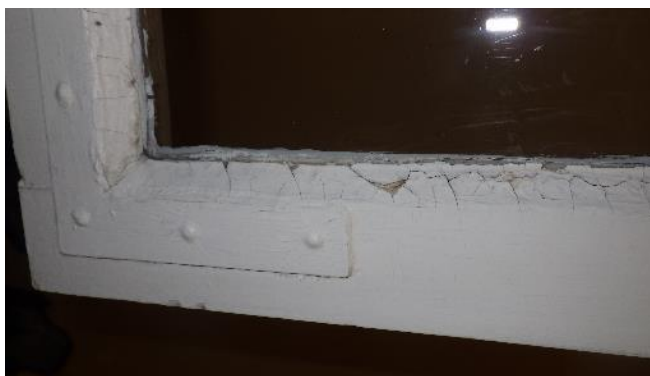
*Kuva 28 a, b ja c. Esimerkkikuva vanhasta puuikkunasta ensimmäisen kerroksen aula-tilan (tila 102) kohdalla. Ikkunan sisäpuitteet ovat pääosin kohtalaisessa kunnossa.*

*Ikkunan puitteiden ja karmien maalipinnassa on halkeilua. Ikkunoissa ei ole nykyaikaisia tiivisteitä ja ikkunoiden kautta havaittiin ilmavirtausta ulkoa sisätiloihin.*

Sekä vanhojen että uusittujen ikkunoiden sisäpuolen ilmatiiviydessä havaittiin puutteita. Ikkunan karmin ja ikkunan pielen välissä on jonkin asteinen halkeama lähes kaikissa ikkunoissa. Ilmatiiviydspuutteet aiheuttavat pääosin lämmönhukkaa. Niillä voi olla myös vaikutusta sisäilman laatuun, kun ilmaräliön mukana saattaa kulkeutua sisäilmaan epäpuhtauksia ulkoilmasta, ulkoseinän sisältä tai ikkunan tilkevälistä. Suosittelemme korjaamaan ikkunoiden ilmatiiviydspuutteet rakennuksessa tehtävien muiden korjaustöiden yhteydessä. Vanhojen ikkunoiden kohdalla korjaukset voidaan toteuttaa ikkunoiden uusimisen tai huoltokorjausten yhteydessä. Ikkunan karmin ja ulkoseinän välisen liitoksen ilmatiiviyden korjauksessa tulee huomioida ainakin seuraavat asiat:

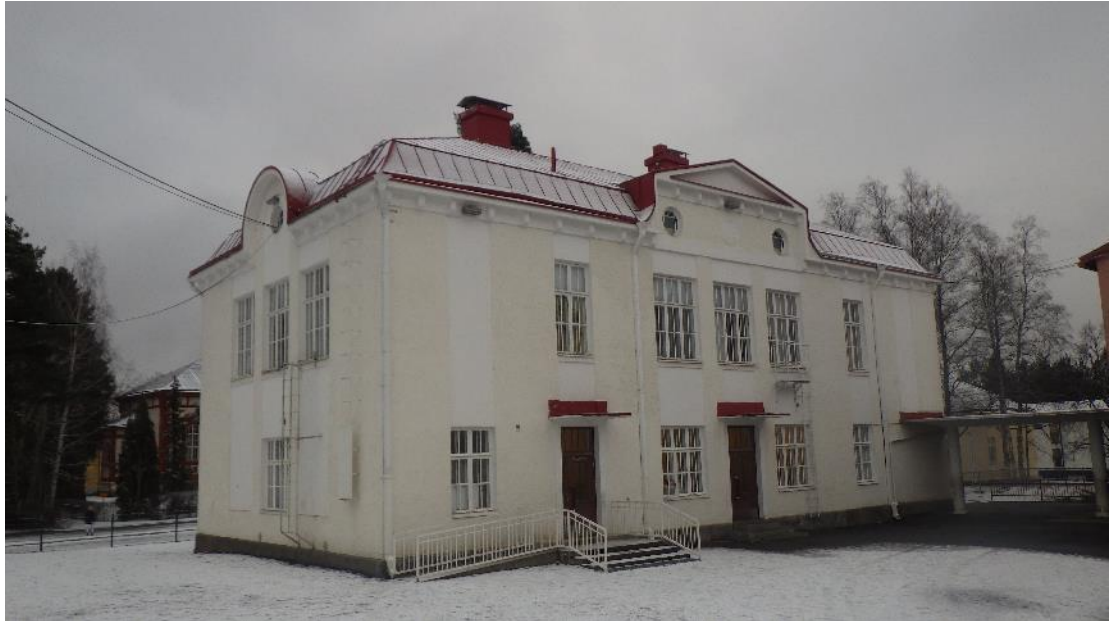
Kuva 32. Yleiskuva rakennuksen julkisivusta. Julkisivu on rapattu. Ikkunoiden kohdalla rappauspinta on paikoin sileä. Maanpinnan tasolta pistokoeluontoisesti tarkasteltuna havaittiin, että rappaus on paikoin irti alustastaan. Alustastaan irti olevat alueet ovat yksittäisissä kohdissa suurehkoja (yli 1 m<sup>2</sup>).

Julkisivurappauksessa on paikallisia vaurioita mm. halkeamia ja lohkeamia. Paikallisesti rappaus on irti alustastaan. Julkisivujen tarkemman korjaustarpeen selvittämiseksi suosittelemme julkisivujen kuntotutkimuksen suorittamista. Nyt tehdyn tutkimuksen perusteella suosittelemme alustavasti varautumaan rappauksen vaurioituneiden kohtien paikkakorjauksiin.

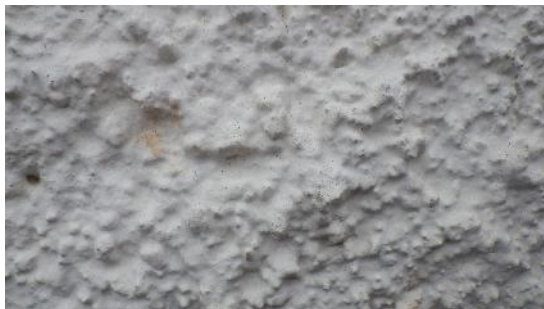
Kuva 33. Rappaus on pääosin ehjä ja rappauksen maalipinta on pääosin hyväkuntoinen.

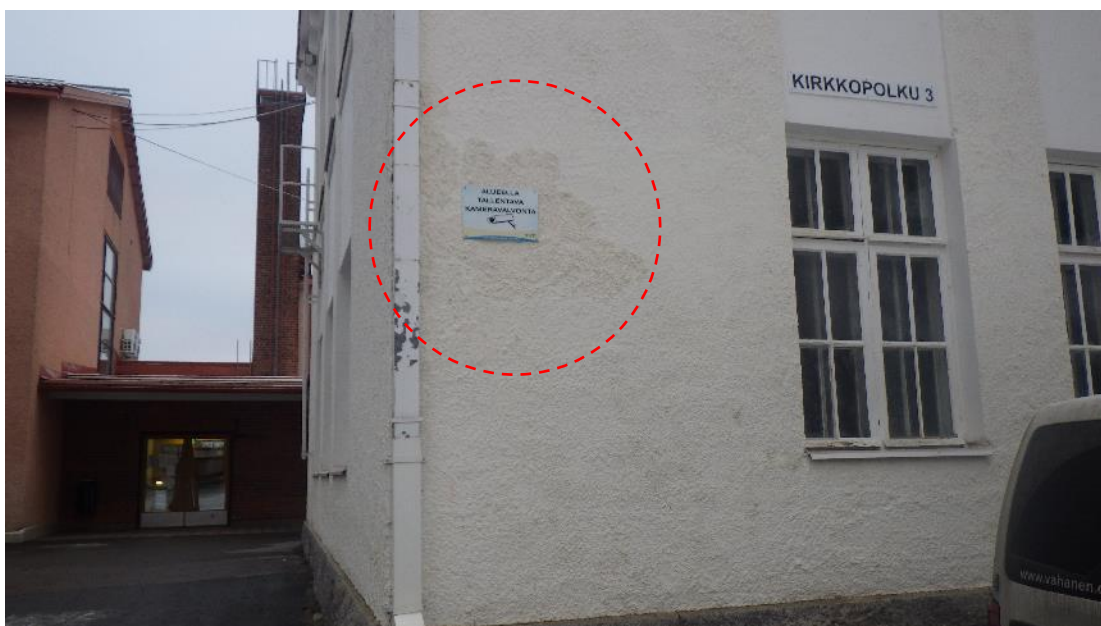
Kuva 36. Rakennuksen kaakon puoleisessa nurkassa rappaus on paikallisesti korjattu.

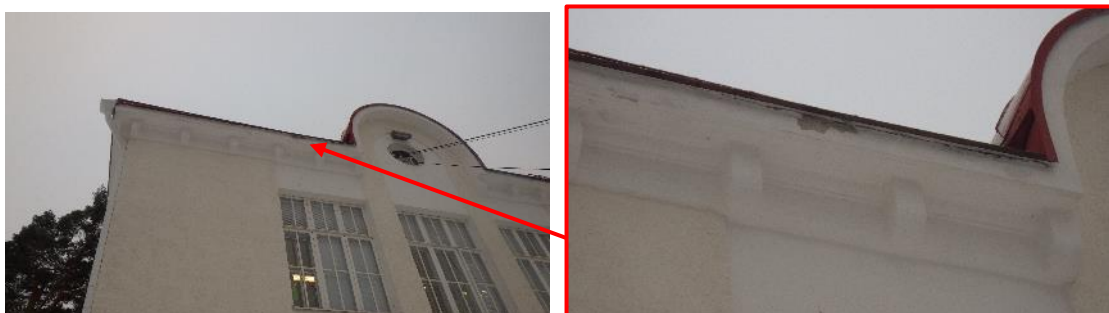
Kuva 37. Yksittäisessä kohdassa räystäään rappaus on paikallisesti irronnut.

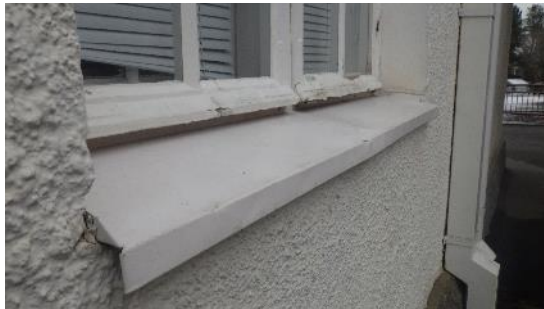
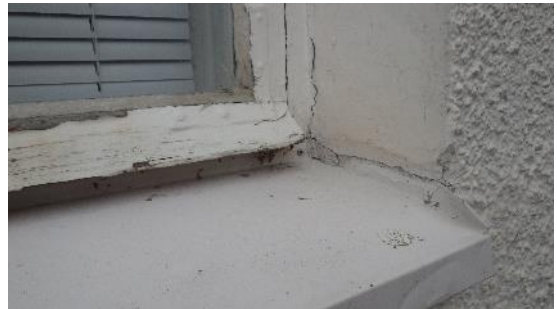
Kuva 38 a ja b. Vanhojen ikkunoiden sadevedentiiviys ja vedenohjaus ovat pääosin toimivia. Vanhojen ikkunoiden puisten ulko-osien kunto on pääosin tyydyttävä / välttävä. Puuosien maalipinnassa on laajasti halkeilua.

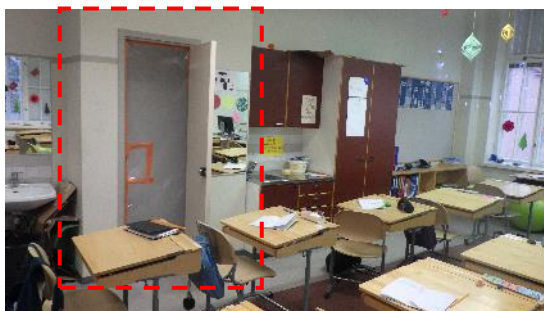
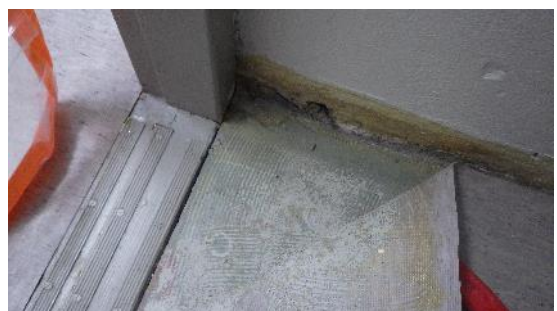
Kuva 41. Luokkatilaan 202 on rakennettu varastokomero vanhaan hormiin. Varastokomeroista havaittiin voimakas ilmavirtaus luokkatilaan päin ja poikkeava hieman nokiainen haju. Varastokomeron lattiarakenne ei ole ilmatiivis.

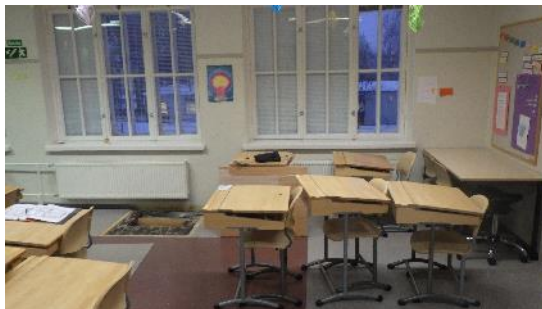
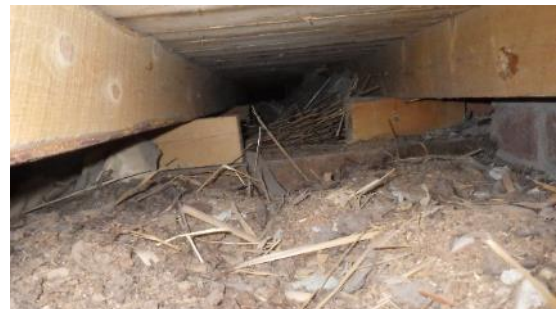
Kuva 42 a ja b. Yleiskuvat luokkatilan 202 välipohjan rakenneavauksesta RA2.2. Välipohjassa on orgaaninen täyttökerros luonnonmateriaalista, joka koostuu pääosin turpeesta (~90%) sekä osin sahanpurusta (~5%) ja oljista (<5%). Kannatinpalkkien päällä olevat korotuspuut ja puupalkit 100x50 ovat kannatinpalkkeja uudempia, mikä viittaa siihen, että välipohjarakennetta on korjattu (mahdollisesti lattiaa on suoristettu) jossain vaiheessa. Korjauksessa välipohjan täyttökerros on ollut purettuna ja rakenteeseen on asennettu rakennuspapereita täyttökerroksen alle. Välipohjasta havaittiin poikkeavaa hajua; vanhan puurakenteen / ullakkomainen haju.

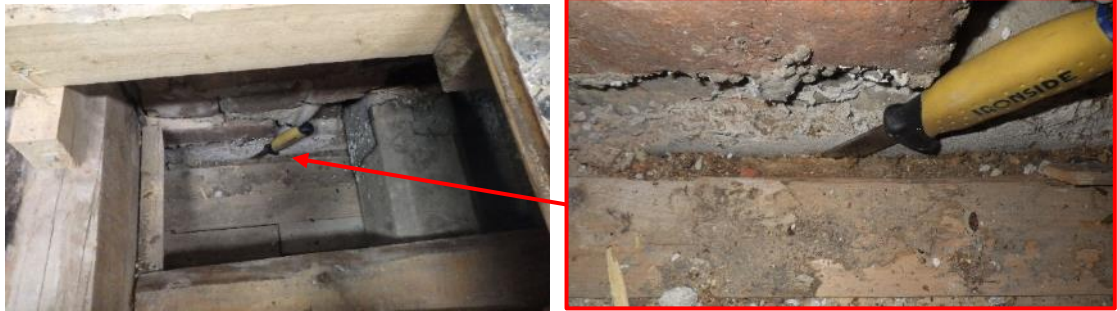
Kuva 45. Välipohjan alaosassa on sisäverhouspaneeli ja sen alla on huokoinen puukuitulevy. Paneelin ja ulkoseinän sekä puukuitulevyn ja seinän välissä on rako.

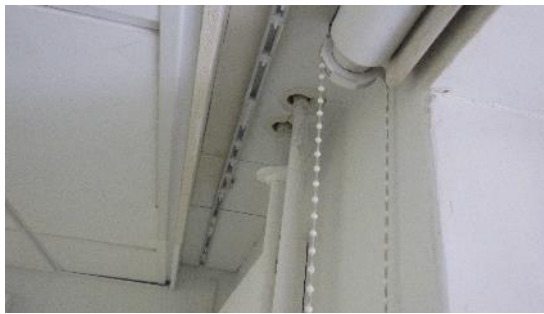
Kuva 46. Välipohjan alapuolella olevassa lääkärinhuoneessa (tila 113a) katon rajassa on verhokotelo.

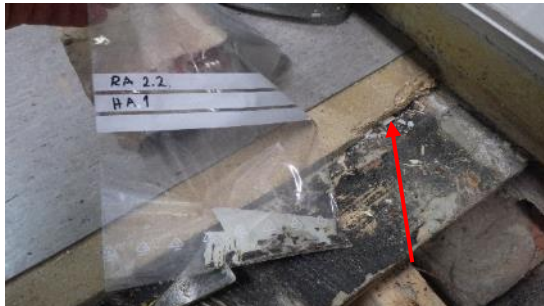
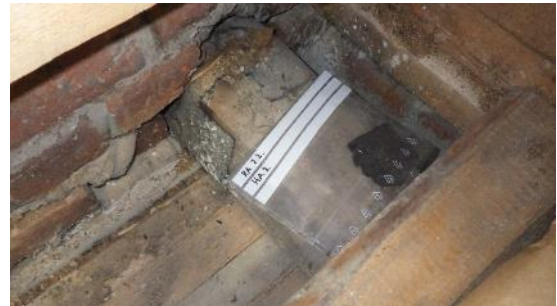
Kuva 47 a ja b. Välipohjan rakenneavauksesta RA2.2 otettiin kaksi materiaalinäytettä haitta-aine-analyysijä varten; lastulevyn alla oleva vinyylilaatta (sijainti on merkitty kuvaan punaisella nuolella) ja vinyylilaatan musta liima (yhdistelmänäyte HA1) sekä palkin päässä oleva bitumikermi (HA2). Analyysitulosten mukaan **vinyylilaatta ja laatan musta liima sisältävät asbestia**. Palkin päässä oleva bitumikermi ei sisällä asbestia, mutta **bitumikermi sisältää runsaasti PAH-yhdisteitä**. Laboratorion haitta-aineiden tutkimusseloste on liitteenä (liite 1).

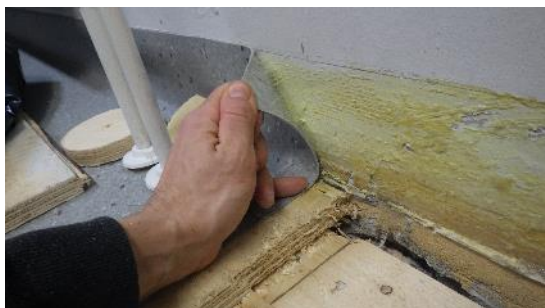
Kuva 51. Muovimatto on nostettu seinäpintaa vasten noin 80 mm ja ylösnosto on pääosin hyvin kiinni seinäpinnassa. Välipohjan ilmatiiviys yläpuolella oleviin luokkiin nähtäen lattia-seinäliittymässä on kohtalainen / hyvä.

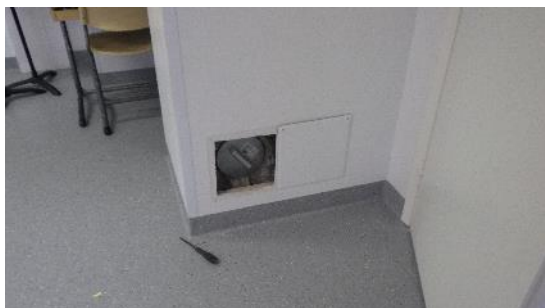
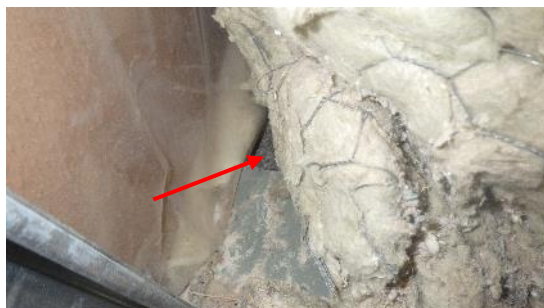
Kuva 52 a ja b. Luokkatilassa 203a kotelon sisällä oleva IV-kanavan läpivienti välipohjarakenteen läpi ei ole ilmatiivis. Välipohjan eriste on näkyvissä (merkitty kuvaan punaisella nuolella).

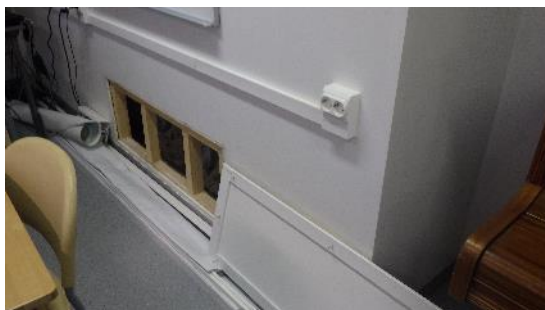
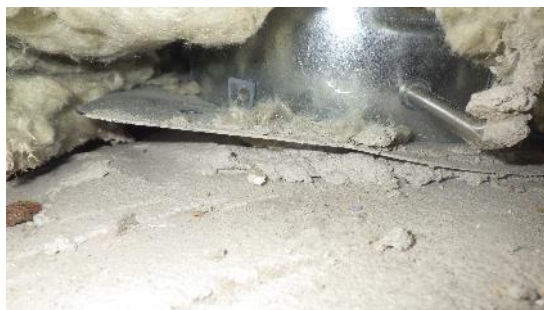
Kuva 53 a ja b. Luokkatilassa 203a kotelon sisällä olevat IV-kanavien läpiviennit on tiivistetty sementtipohjaisella massalla. Läpiviennit ovat aistinvaraisesti arvioiden tiiviit.

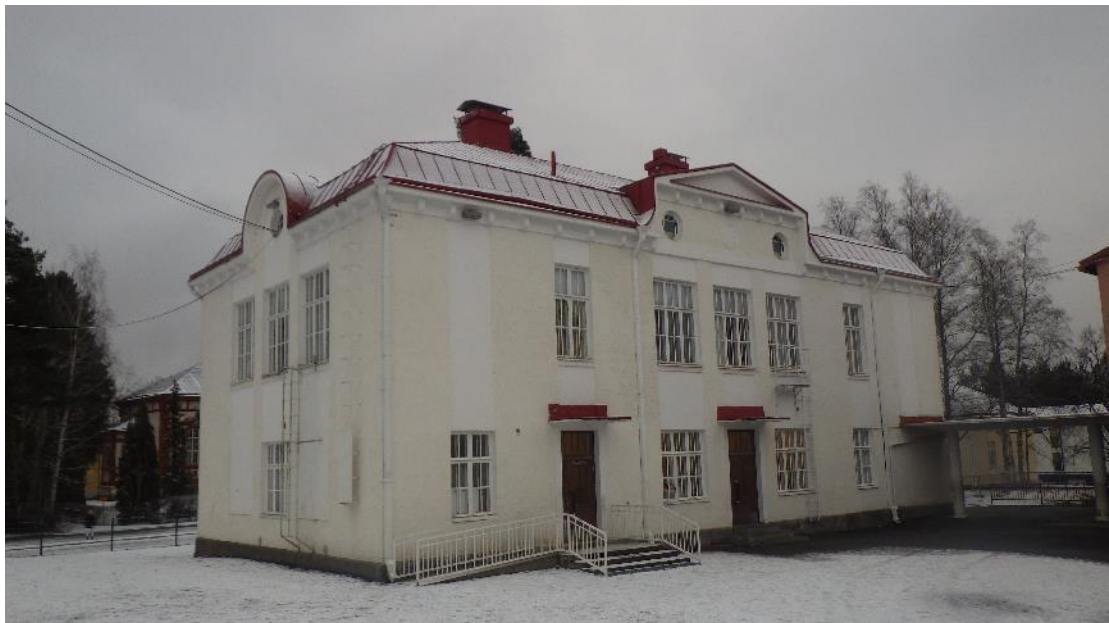
Kuva 54. Vesikatto on jyrkkä mansardi- / aumakatto. Vedet on ohjattu katon kallistuksella pystykouruihin (ts. jalkaränneihin) ja edelleen syöksytorviin. Katossa on lyhyet kiivaiesrakenteiset (betoni- tai tiilirakenteiset) räystäät. Katossa on useita sisä- ja ulko-taitteita, eli jiirejä.

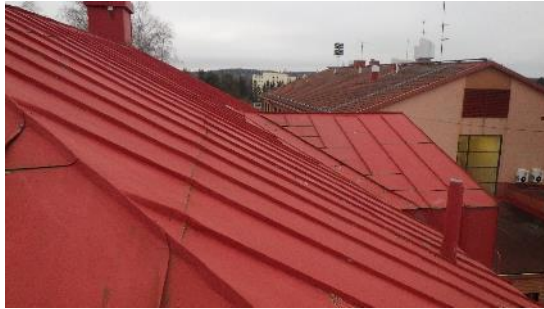
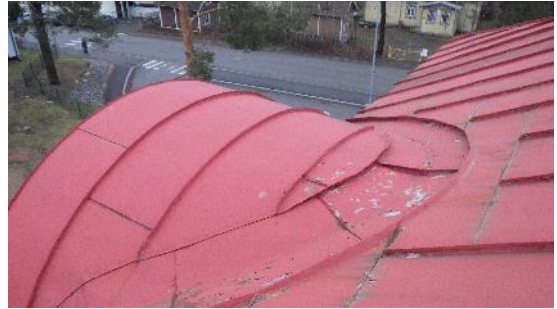
Kuva 55 a ja b. Vesikatteena on rivipeltikate, eli sileä saumattu peltikate. Peltikate on toteutettu palapelleistä, eli noin 2 metriä pitkistä paloista, jotka on saumattu pituus-suunnassa hakasaumalla. Peltikatteen maalipinta on pääosin ehjä, mutta monin paikoin maalipinta on irtoillut ja pelti on ruostunut.

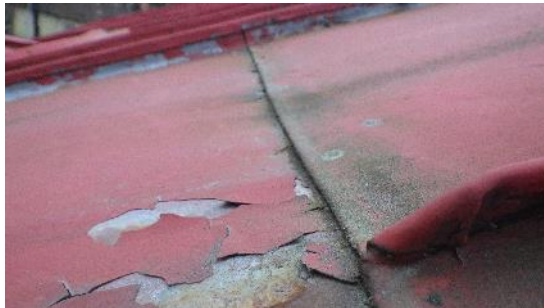
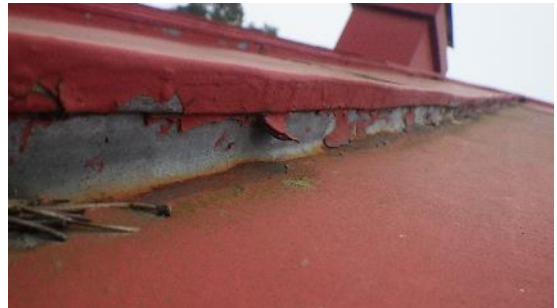
Kuva 56 a ja b. Peltikatteen hakasauma (kuva a) ja pystysauma (kuva b). Peltikatteen maalipinta on paikoin irtoillut ja peltikate on monin paikoin ruostunut.

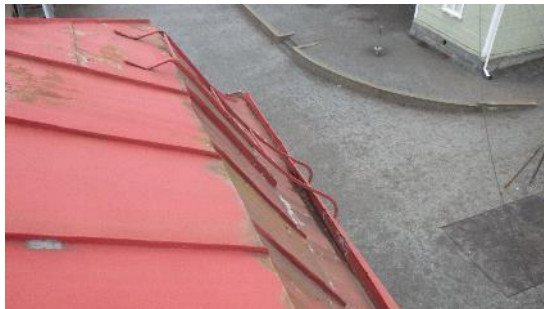
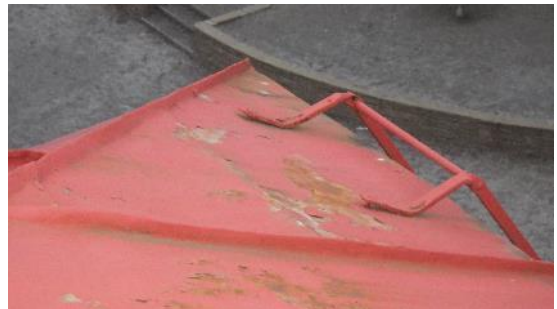
Kuva 57 a ja b. Kattotikkaat on jatkettu vesikatteen yläpuolelle. Tikkaat on kiinnitetty peltikatteen läpi. Kyseisellä kohdalla on aktiivinen vuotokohta (ks. Kuva 63 ja Kuva 64).

Kuva 63 a ja b. Kattotikkaiden kohdalla on yksittäinen merkittävä aktiivinen vesivuoto. Vesivuodon kohdalla aluslaudoituksessa ja runkorakenteissa on paikallisesti lahoa.

- Vesikatteessa oleva vesivuotokohta suositellaan korjaamaan väliaikaisesti jo ennen katon peruskorjausta
- Vesivuotokohdalta puretaan kaikki lämmöneristeet, kovalevyt ja laudoitukset eristekerroksen alapintaan saakka. Vaurioituneiden rakenteiden laajuus tarkastetaan purkutöiden yhteydessä. Eristeet korvataan nykyaikaisella lämmöneristeellä esim. puukuituvilla tai mineraalivilla.

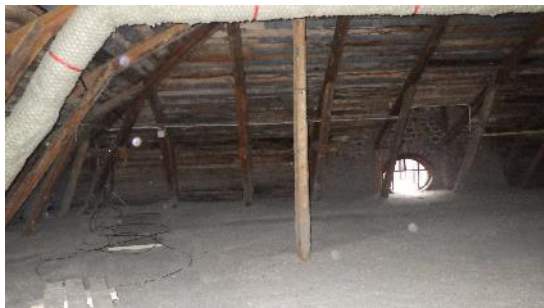
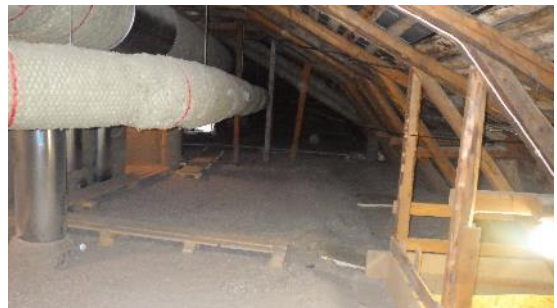
Kuva 58 a ja b. Yleiskuvat yläpohjan tuuletusvälistä. Tuuletusväli on avointa korkeaa tilaa. Yläpohjan tuuletus on järjestetty ikkunoiden kautta. Ikkunoiden laseista osa on korvattu verkoilla. Tuuletus on aistinvaraisesti arvioiden toimiva.

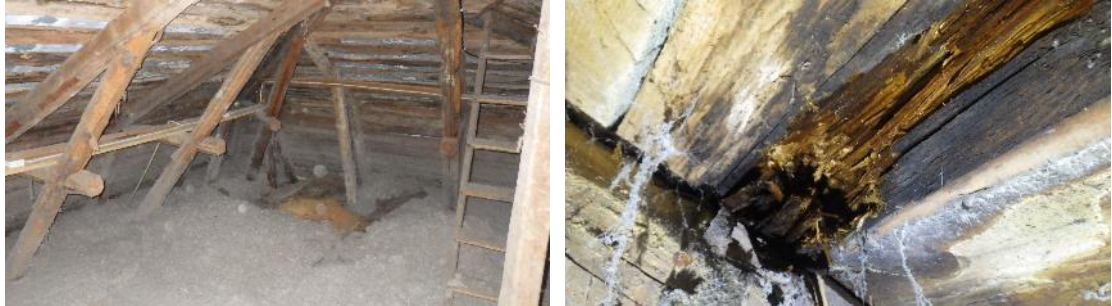
Vesikatossa havaittiin yksittäinen merkittävämpi vesivuotokohta kattotikkaiden kohdalla. Vesivuoto on aiheuttanut ko. kohdalla kosteusvaurioita. Vaurioita on vesikatteen aluslaudoituksessa, runkorakenteissa sekä yläpohjan eristekerroksessa. Vauriot ulottuvat havaintojen mukaan yläpohjan sahanpurukerrokseen. Vaurioituneet rakennekerrokset sijaitsevat rakenteen yläosassa ja vaurioituneen alueen raja on selvästi havaittavissa rakenneavauksesta aistinvaraisesti sekä materiaalinäytteen perusteella; vaurioituneen materiaalin alla on sahanpurua, jossa ei ole aistinvaraisesti tai materiaalinäytteen (MAT1.2) perusteella mikrobikasvua. Kun huomioidaan, että luonnosta peräisin olevissa materiaaleissa, kuten turpeessa voi luonnostaankin olla paljon mikrobeja, niin materiaalinäytteen tulos ei viittaa kosteusvaurioon vaan enemmänkin eloperäisessä materiaalissa olevaan luonnolliseen vanhaan mikrobikasvustoon.

- Vesikaton sekä yläpohjan kosteusvaurioiden korjaaminen. Ensisijainen korjausvaihtoehto on peltikatteen uusiminen aluskatteelliseksi rivipeltikatoksi
  - kattotikkaiden kohdalla oleva vesivuotokohta suositellaan korjaamaan väliaikaisesti jo ennen vesikaton perusteellista korjausta esim. joustavalla saumamassalla
- Ilmanvaihtokoneen perushuolto kohdassa 10.2 esitetyt toimenpiteet huomioiden
- Ilmavirtausantureiden tarkastukset ja kanavapaineiden seurantamittaukset poistoilmavirtauksen epäsäännöllisen nousun aiheuttajan selvittämiseksi
- Ilmanvaihtojärjestelmän tasapainotus ilmanvaihtokoneen perushuollon ja kanaviston puhdistuksen jälkeen
- Luokkatilan 202 vanhaan hormiin rakennetun varastokomeron poistaminen käytöstä ja oviaukon ummistaminen ilmatiiviisti

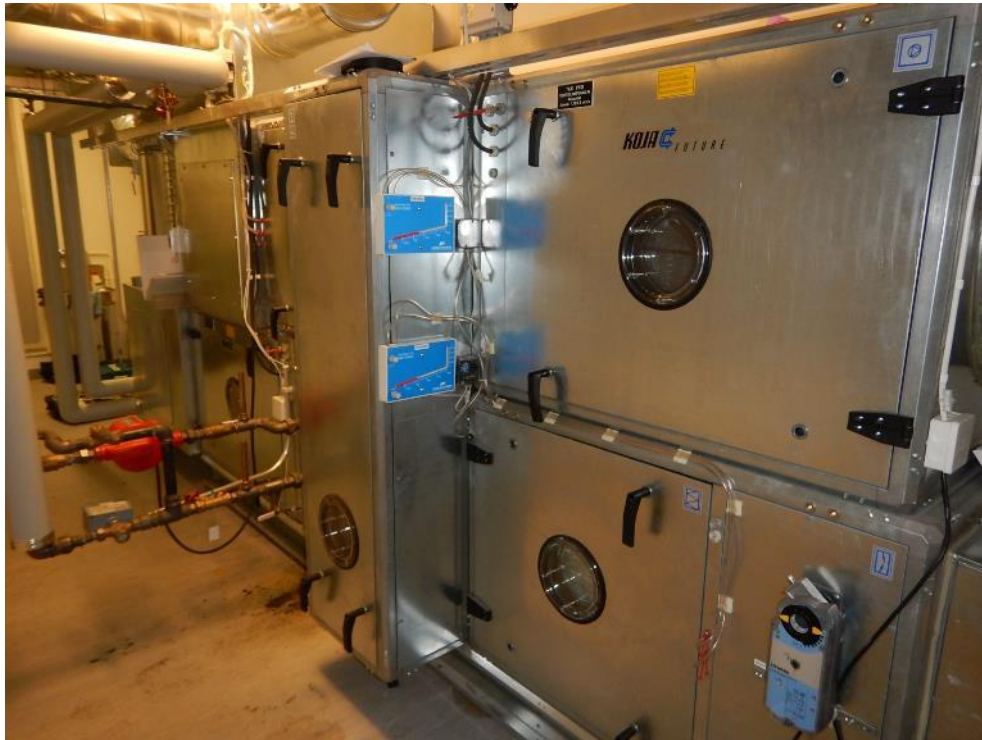
*Kuva 69. Ilmanvaihtokone TKA1.*

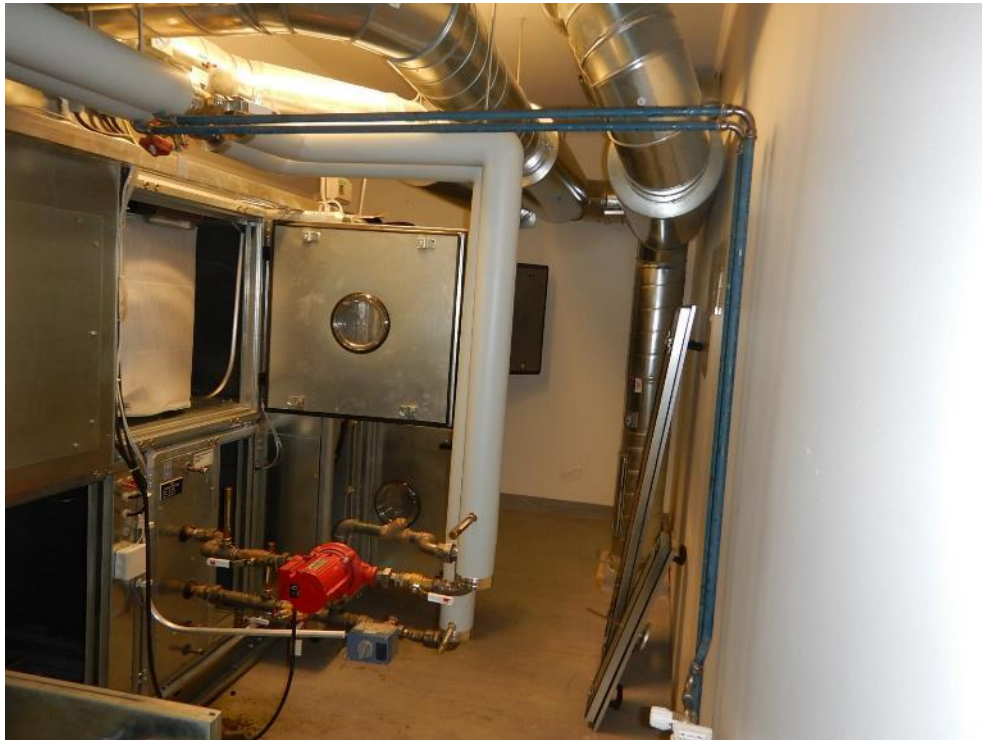
*Kuva 70. Ilmanvaihtokoneen kaikki huoltoluukut avattiin tarkastusta varten.*
