# TUTKIMUSSELOSTUS

ARVO YLPÖN KOULU, KIVIKOULU  
KOSTEUS- JA SISÄILMATEKNINEN KUNTOTUTKIMUS SEKÄ  
ILMANVAIHTOTEKNINEN KUNTOTUTKIMUS

15.2.2019

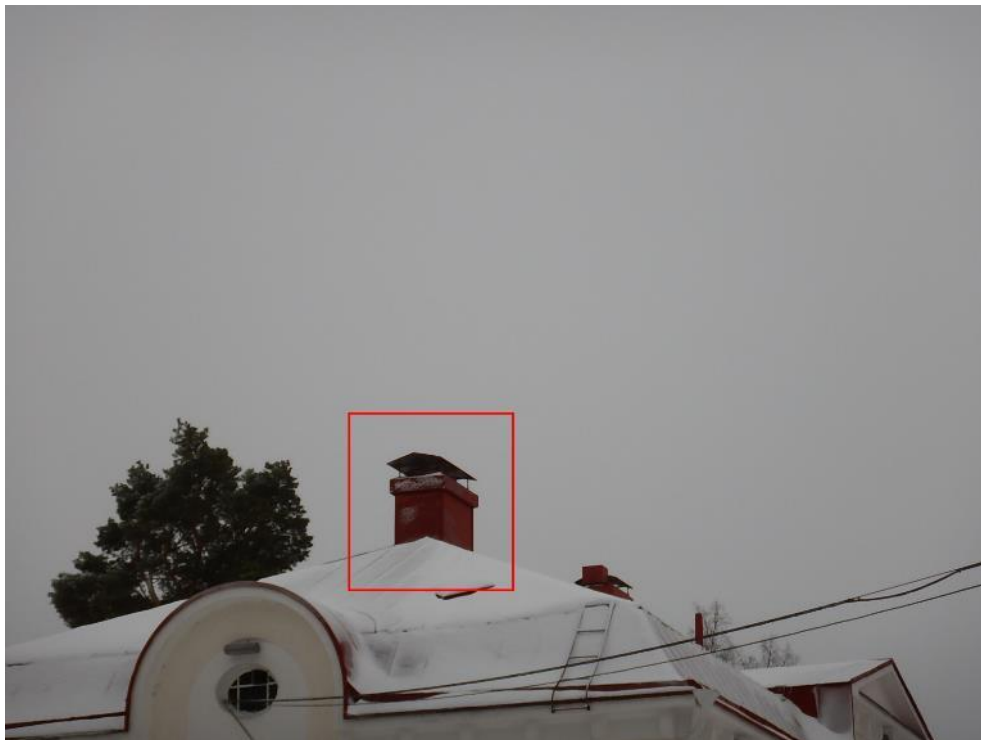
*Kuva 73. Raitisilma otetaan ilmanvaihtokoneelle punaisella ympyröidyn piipun kautta.*

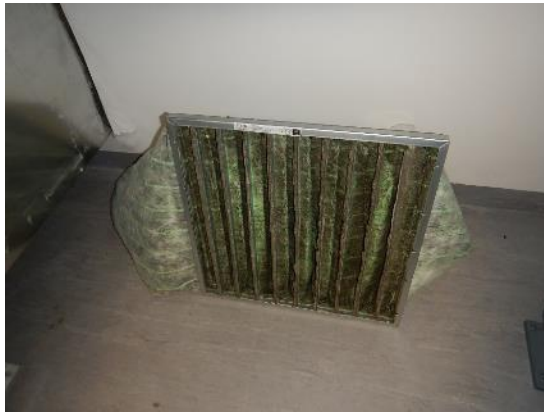
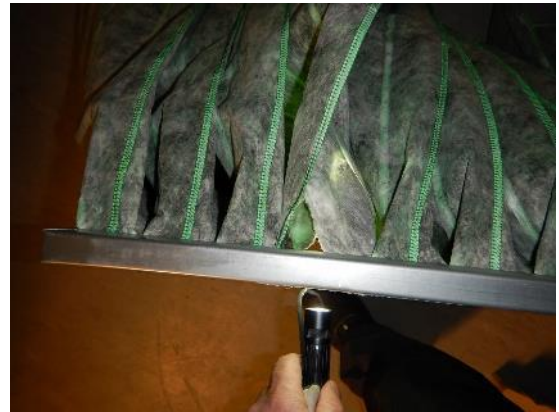
Kuva 74a ja b. Tuloilmasuodatin on melko likainen ja yksi pusseista on revennyt. Suodatusluokka on F7.

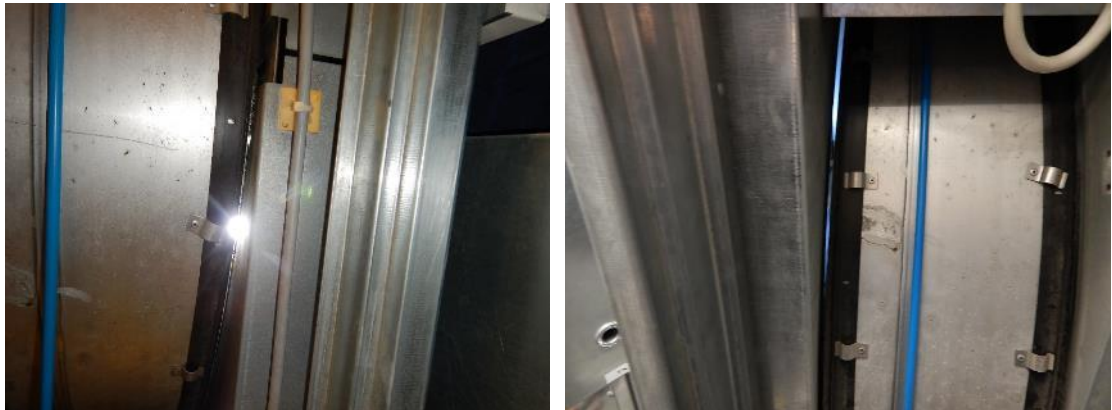
Kuva 76a ja b. Lto-kiekon harjatiivisteet ovat kuluneet lähes olemattomiksi. Kiekon ohi pääsee syntymään ohivirtausta. Lto-kiekkoa pyörittävä vetohihna on melko löysä.

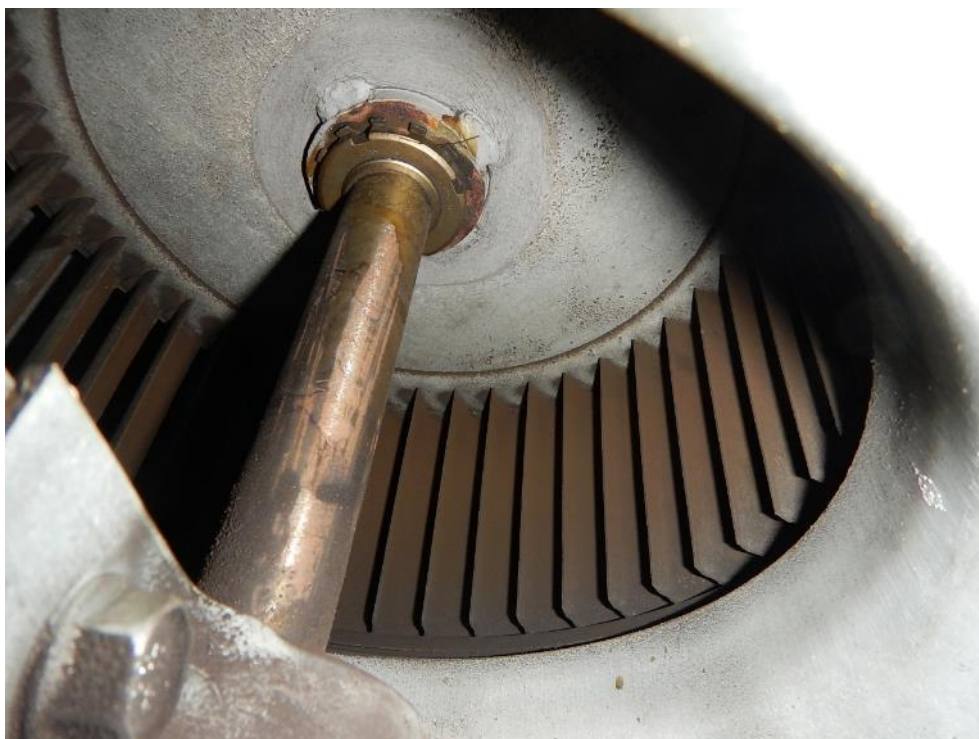
Kuva 81. Tuloilmapuhaltimessa on pinttynyttä pölyä.

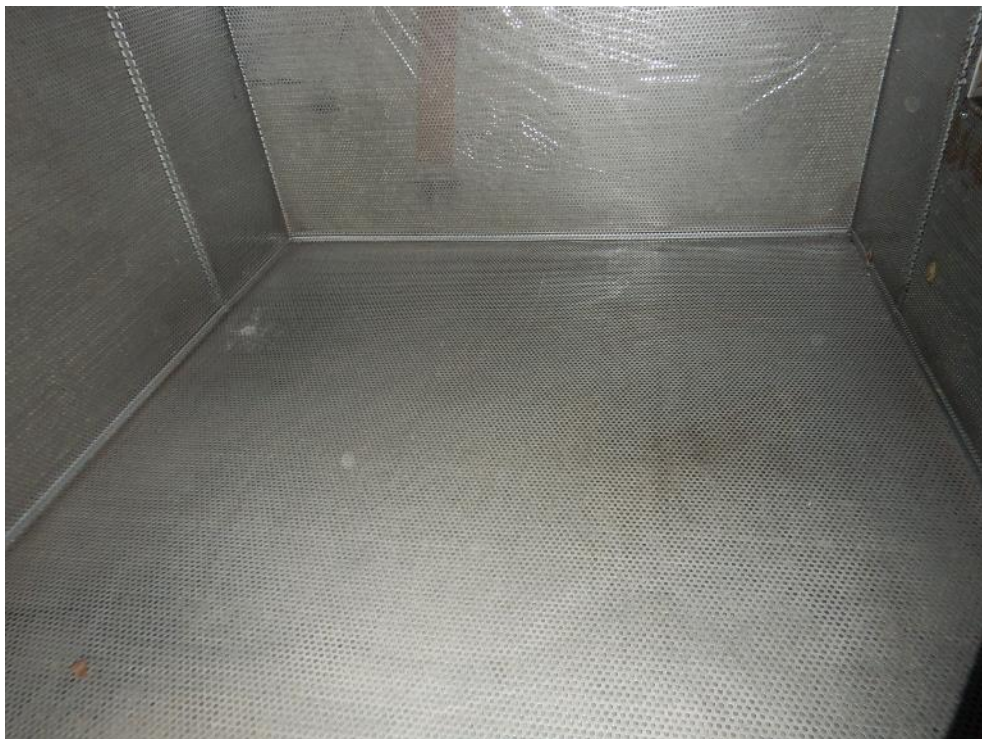
*Kuva 83. Tuloilmakammio on siistissä kunnossa, vain hieman pölyä. Eristeen ja reikäpellin välissä on muovi, mikä estää kuitujen kulkeutumisen eristeestä tuloilmaan.*

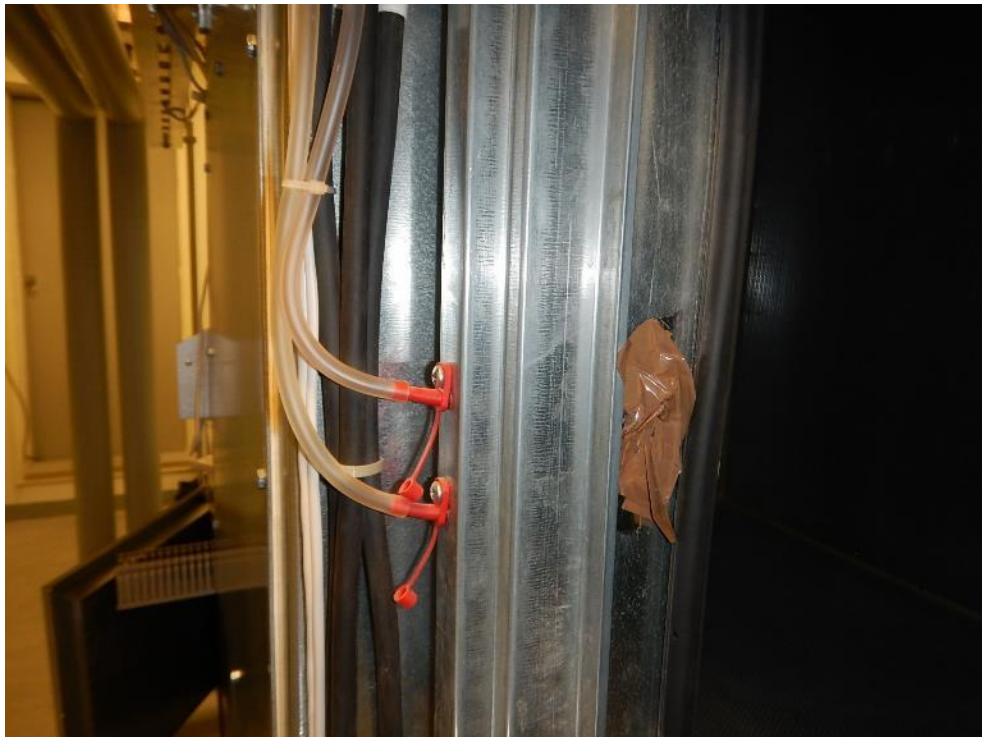
Kuva 87. Poistoilmasuodattimen paine-eromittauksen toinen mittausletku on tukittu. Paine-eromittaus ei kerro todellista suodattimen paine-eroa.

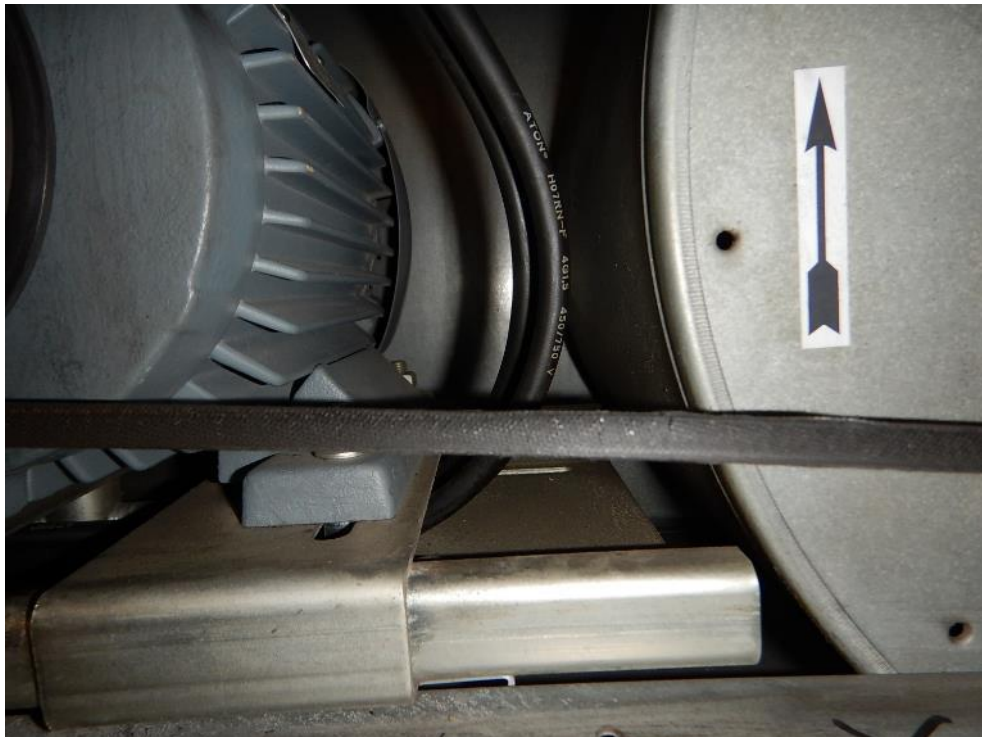
Kuva 89. Poistoilmapuhaltimen hihnassa on pieniä murtumia.

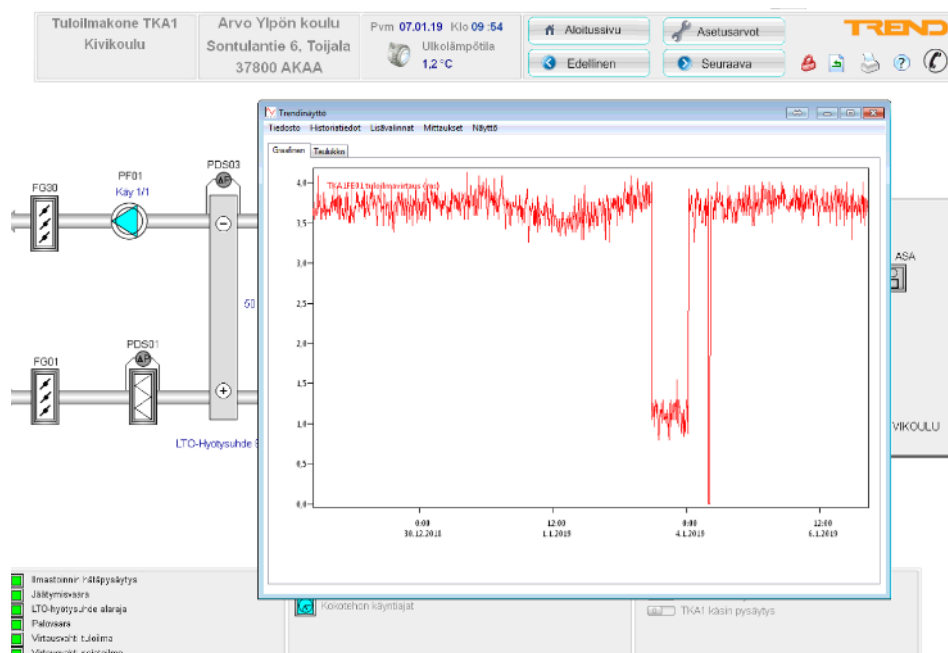
Rakennusautomaatiojärjestelmän trendiseurannan perusteella ulkolämpötilan laskeessa alle pakkasrajan, sekä tulo, että poistoilmavirtausta kuvaava suure (m/s) laskee n. neljännekseen (Kuva 91 ja Kuva 92). Tarkastuksessa ei saatu varmuutta luvun ja todellisten ilmamäärien yhtenevyyksistä.

*Kuva 91. Trendiseuranta tuloilmavirtauksen mittauksesta. Pakkasrajan alittuessa (3.1.2019) tuloilmavirtaus laskee arvosta 4ms -> 1ms.*

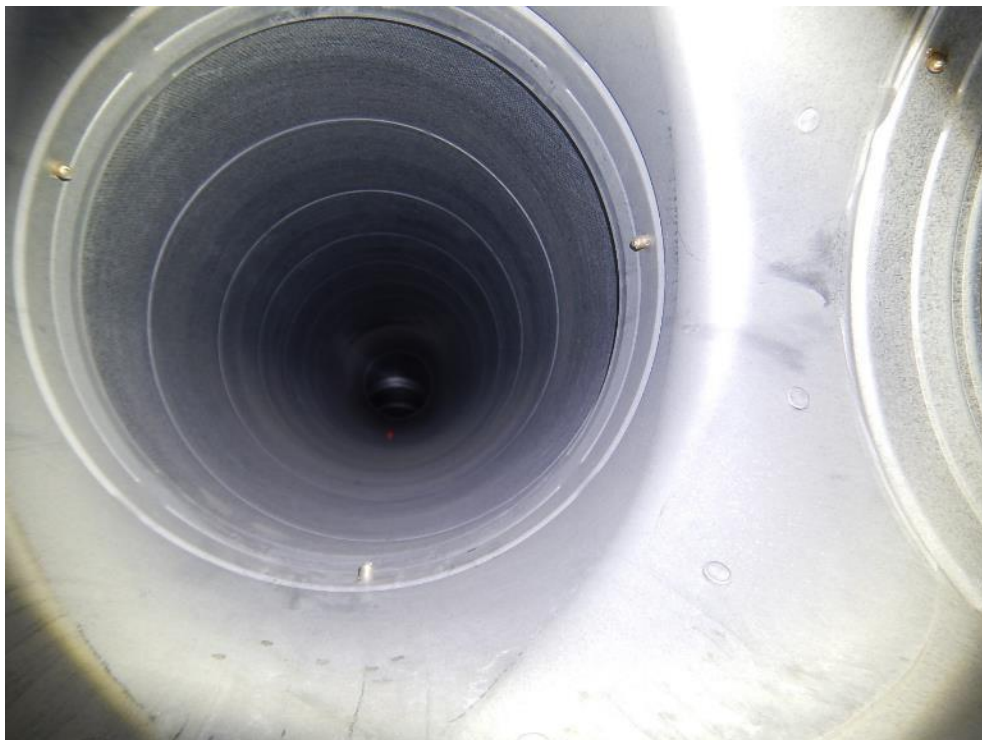
*Kuva 96. Luokkatilan 103 tuloilmakanava on siisti, hieman pölyinen.*

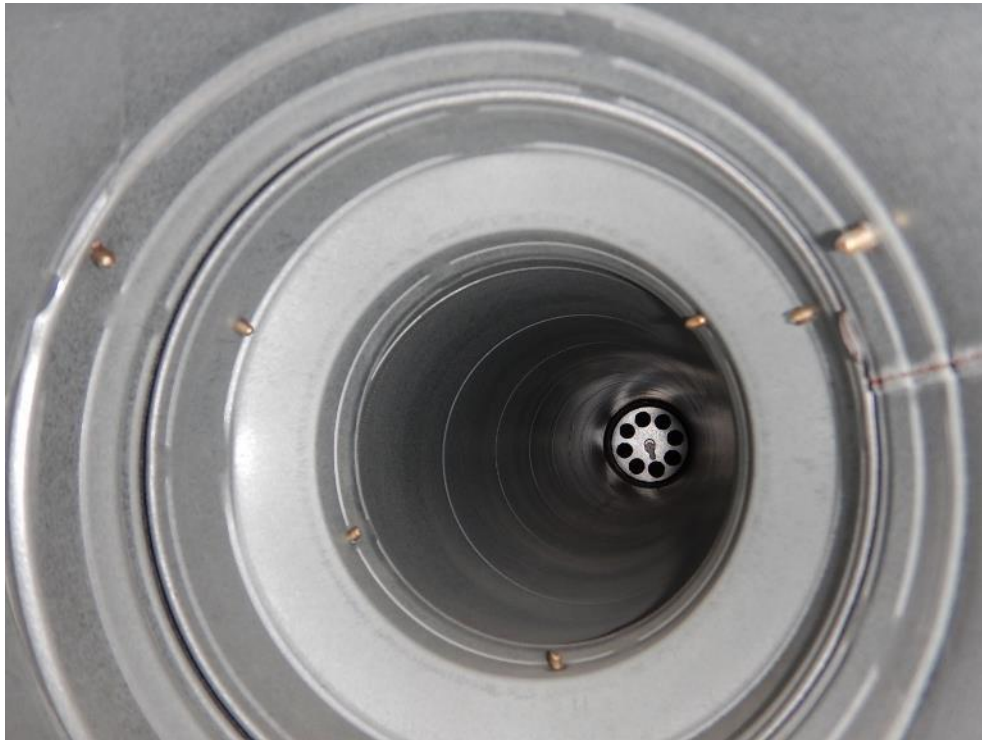
*Kuva 97. Luokkatilan 207 tuloilmakanava on siisti.*

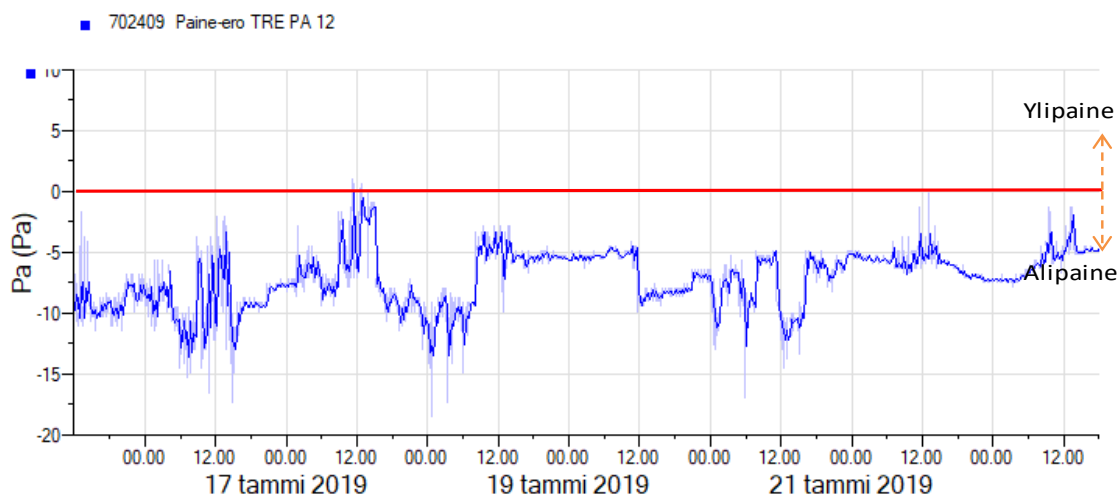
Paine-erojen seurantamittausten mukaan toisen kerroksen luokkatila 202 on selvästi alipaineinen ulkoilmaan nähden. Muiden luokkatilojen kohdalla paine-ero on vähäisempi. Kattotikkaiden vesivuotokohta sijaitsee luokkatilan 202 kohdalla, joten poikkeavien hajujen ja kosteusvauriosta peräisin olevien epäpuhtauksien kulkeutuminen luokkatilaan ilmavuotojen mukana on mahdollista. Muiden tilojen kohdalla heikon ilmatiiviuden aiheuttamaan riskiä sisäilman laadulle voidaan pitää nykyisessä rakenteessa vähäisenä.

Kuvaaja 1. Luokkatilan 202 paine-ero ulkoilmaan nähden aikavälillä 15. – 23.1.2019.

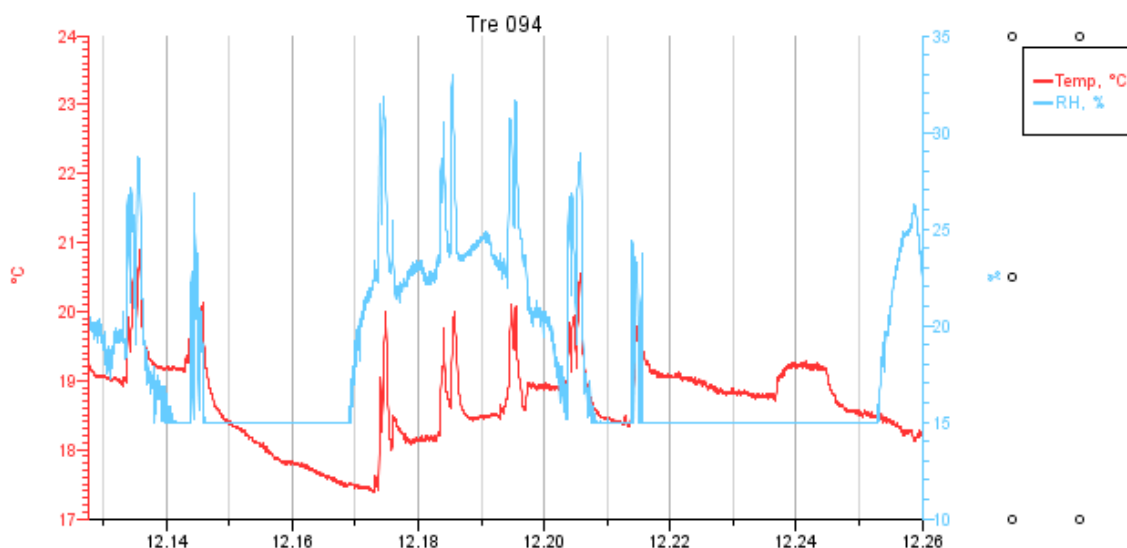
Kuvaaja 10. Luokkatilan 202 sisäilman lämpötilan ja suhteellisen kosteuden seurantamittauksen kuvaaja aikavälillä 12. - 26.12.2018. Suhteellisen kosteuden mittausväli on 15% - 95%, joten kuvaajan vaakasuorien ajankohtien aikana todellinen suhteellinen kosteus on välillä 0% – 15%.

Sisäilman suhteellinen kosteus on mitatuissa tiloissa vuodenaikaan nähden tavanomaisella tasolla eli melko kuivaa. Luokkatiloissa 202 ja 103 lämpötila on hieman alhainen. Muissa mitatuissa tiloissa lämpötila oli pääosin normaalilla tasolla. Suosittelemme tarkastamaan tilojen lämmityspattereiden toiminnan.

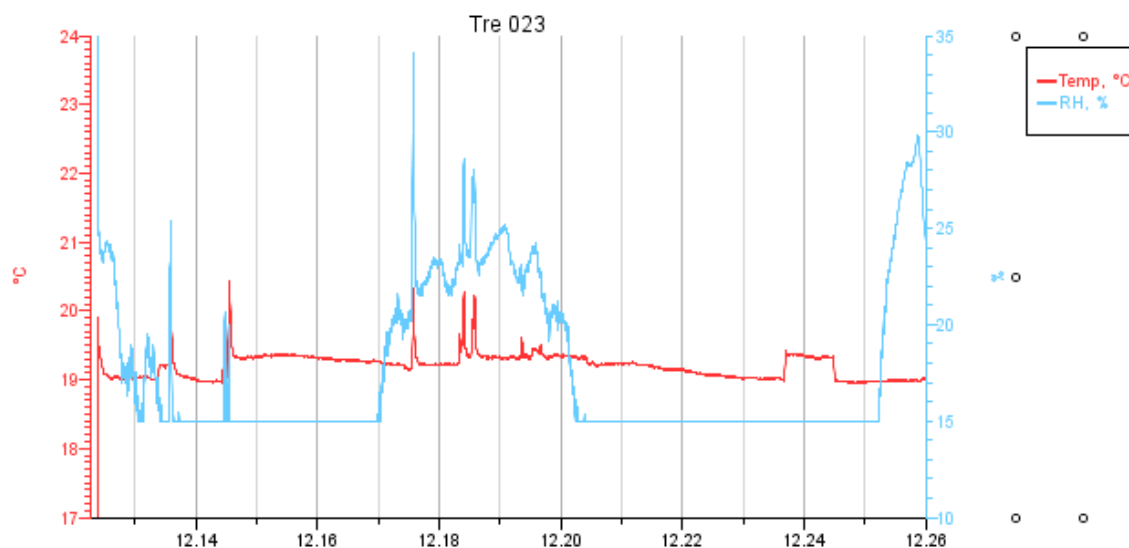
Kuvaaja 12. Luokkatilan 103 sisäilman lämpötilan ja suhteellisen kosteuden seuranta-  
mittauksen kuvaaja aikavälillä 12.- 26.12.2018. Suhteellisen kosteuden mittausväli on  
15% - 95%, joten kuvaajan vaakasuorien ajankohtien aikana todellinen suhteellinen  
kosteus on välillä 0% – 15%.
