# TUTKIMUSSELOSTUS

ARVO YLPÖN KOULU, KÄTEVÄ-RAKENNUS  
KOSTEUS- JA SISÄILMATEKNINEN KUNTOTUTKIMUS  
ILMANVAIHTOTEKNINEN KUNTOTUTKIMUS

26.2.2019

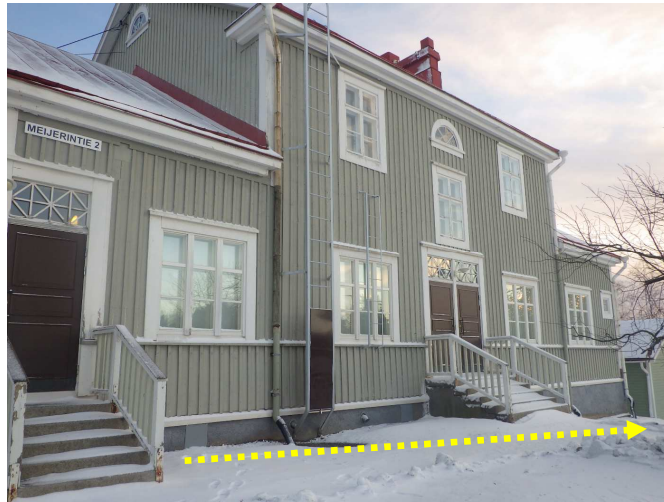
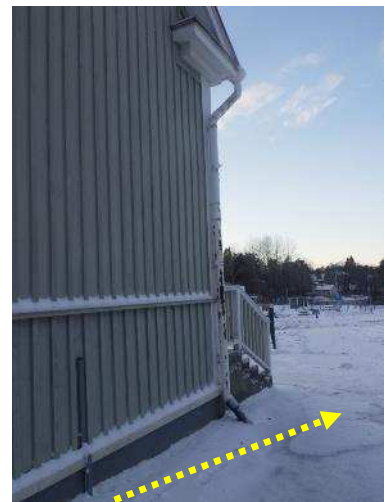
Kuvat 2 a ja b. Rakennuspaikka viettää lievästi koillisesta lounaaseen päin. Rakennuksen vierustalla on asfalttia ja hiekkaa/soraa.

Rakennuksen piha-alueet on ainakin osin asfaltoitu, jolloin maanpinnan tiivis pintakerros estää sadevesien imeytymisen rakennuksen vierustalle. Myös piha-alueiden muotoilu ohjaa sade- ja sulamisvedet pääosin rakennuksesta poispäin vähentäen rakenteisiin kohdistuvaa kosteusrasitusta. Piha-alueisiin ei kohdistu toimenpidetarpeita.

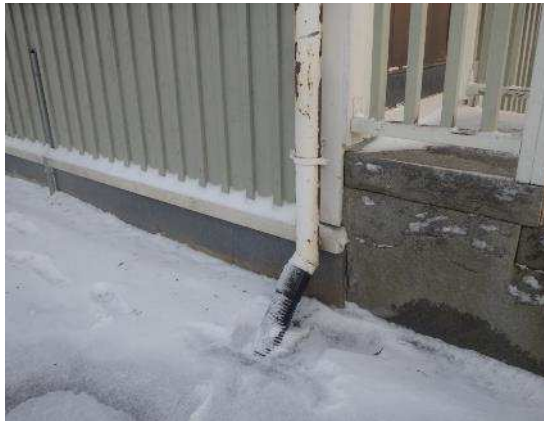
Kuva 3. Kattovedet ohjataan jatketuilla syöksytorvilla maanpinnan alapuolelle, todennäköisesti sadevesiviemäriin. Piha-alueilla ei havaittu sadevesi- tai salaojakaivoja.

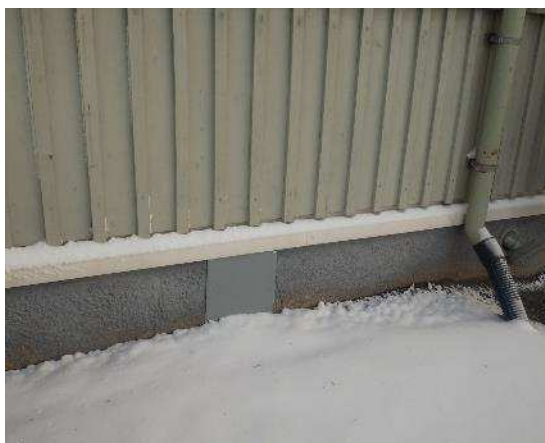
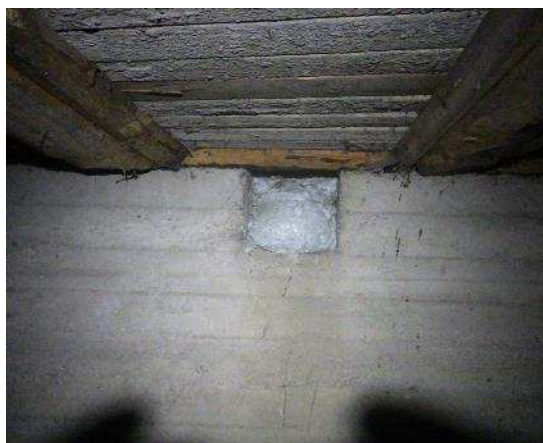
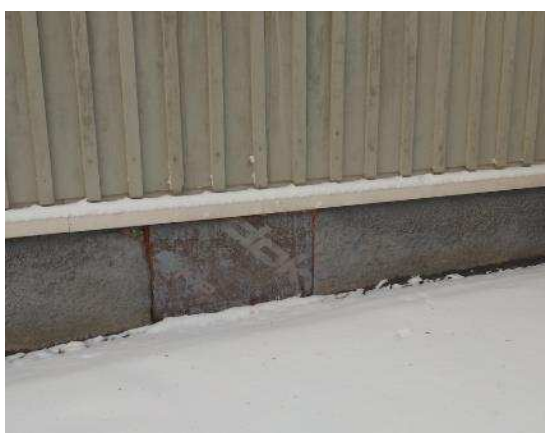
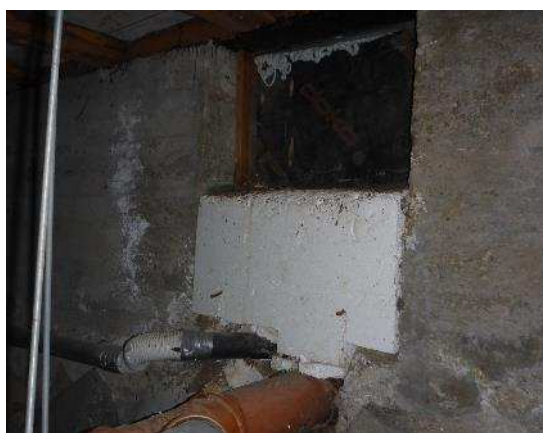
Kuvat 9 a...d. Sokkelin tuuletus- ja muita aukkoja on ummistettu mm. polyuretaanivaahdolla sekä levytyksellä ryömintätilan kuivainjärjestelmän asennuksen yhteydessä.

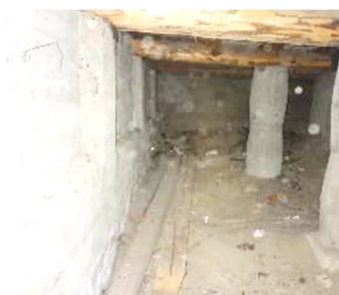
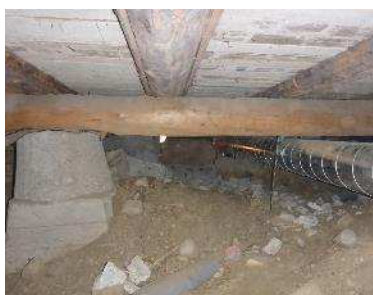
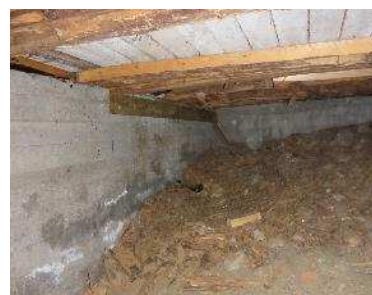
Kuvat 10 a...a. Yleiskuvia ryömintätilasta. Ryömintätilan korkeus vaihteli ~300mm ...~1500 mm, matalimmillaan ryömintätila on Meijerintien puoleisella seinustalla, kellaritilan molemmin puolin. Ryömintätilan pohjan hiekka oli pintaosistaan aistinvaraisesti arvioituna kuivaa. Ryömintätilan ilma oli aistinvaraisesti arvioituna (ryömintätilan il-maksi) hyvälaatuista: Ilma oli pölyistä, mutta poikkeavaa (kostea, tunkkaista, mikrobi-peräistä) hajua ei havaittu.

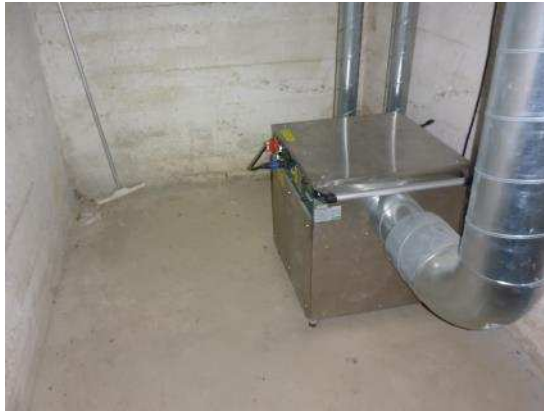
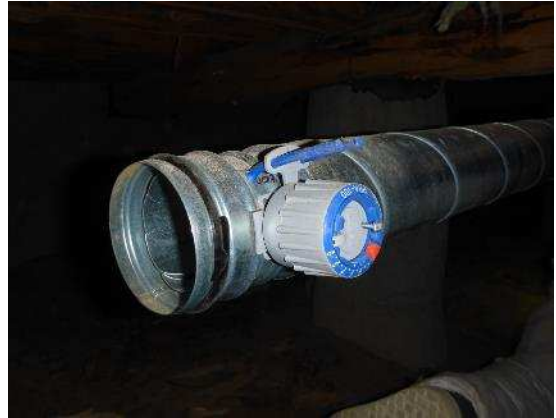
Kuvat 11 a ja b. Ryömintätilan kuivatus on järjestetty koneellisen kuivatusjärjestelmän avulla.

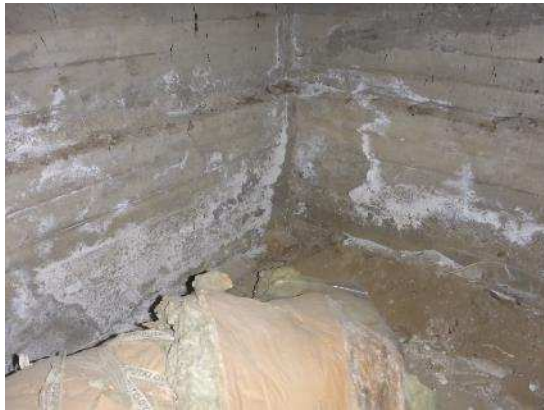
Kuva 12. Perusmuurin alaosassa on suolakertymää erityisesti etupihan puoleisella seinustalla.

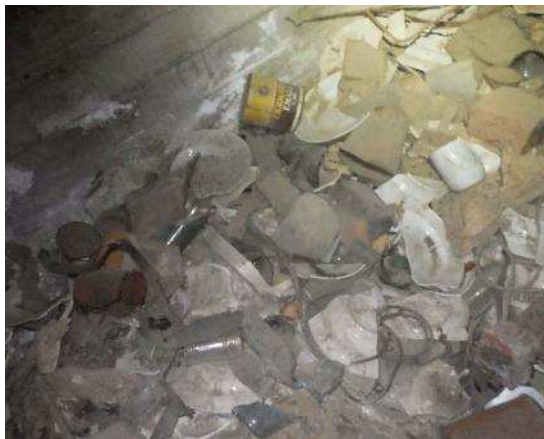
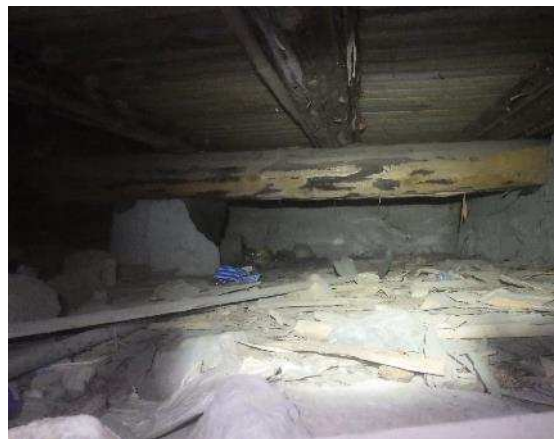
Kuvat 13 a ja b. Pääosin ryömintätila oli siisti. Ryömintätilassa on paikoitellen ylimääräistä materiaalia, mm. puumateriaalia sekä rikkiäisiä lasi- ja posliiniastioita.

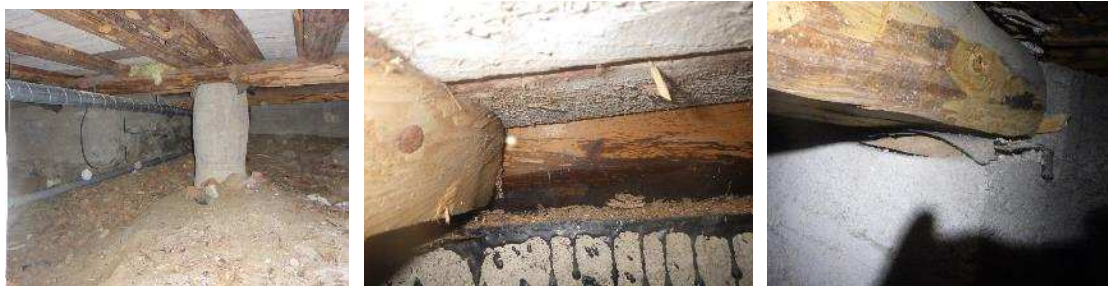
Kuvat 14 a...c. Perusmuurin/betonipilareiden ja alapohjan puurakenteiden liittymässä on käytetty erilaisia kosteuden nousun estäviä materiaaleja, mm. bitumikermiä (kuva a), bitumisivelyä (kuva b) ja tervapahvia (kuva c).

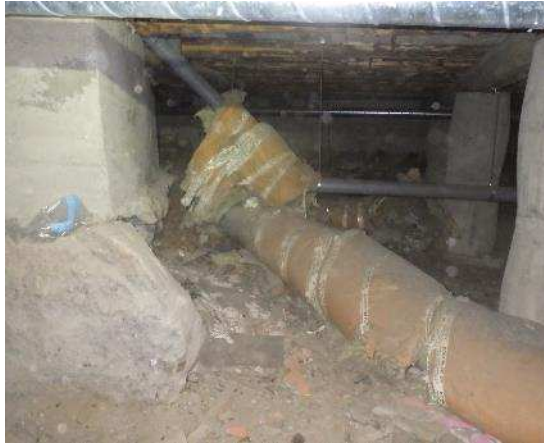
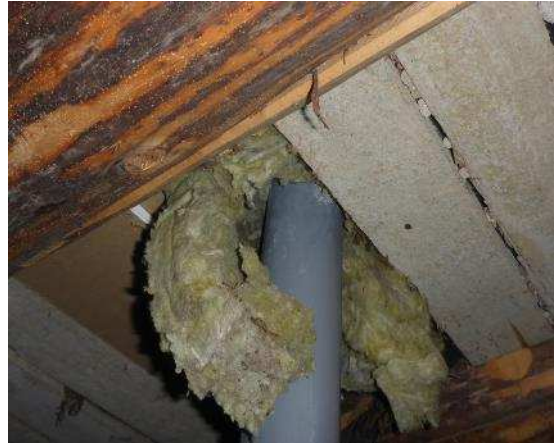
Kuvat 17 a ja b. Viemäriputkien läpiviennit on tiivistetty mineraalivillalla ryömintätilasta käsin, tiivistysten ilmatiiveydessä on puutteita. Viemäriputkia ei ole lämmöneristetty.

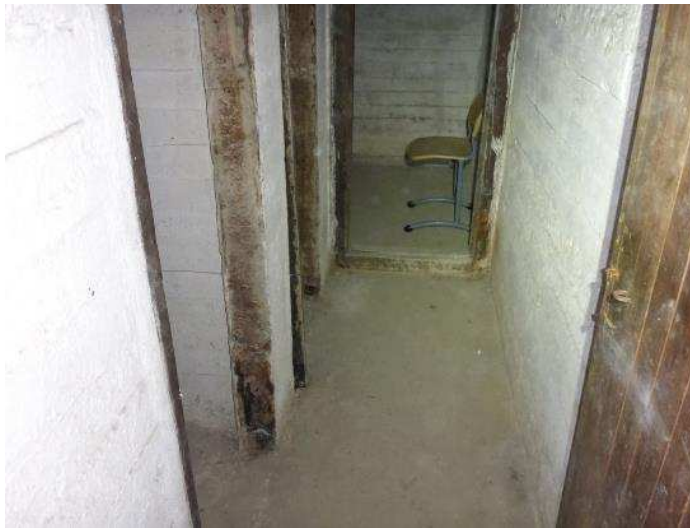
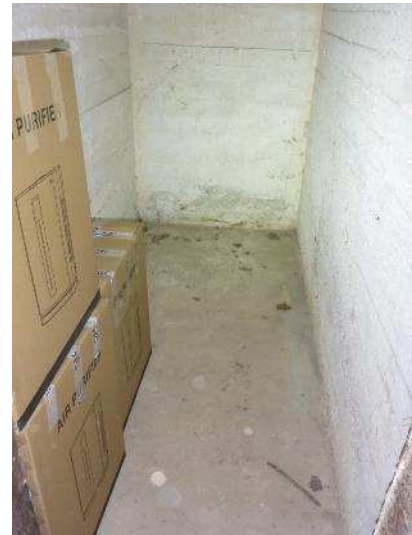
Kuvat 18 a ja b. Kellarin lattia on maanvastainen betonilaatta, lattiapintana on paljas betonipinta. Kellaritilat ovat tyhjiillään, isoimmassa kellaritilassa sijaitsee ryömintätilan kuivainlaitteisto.

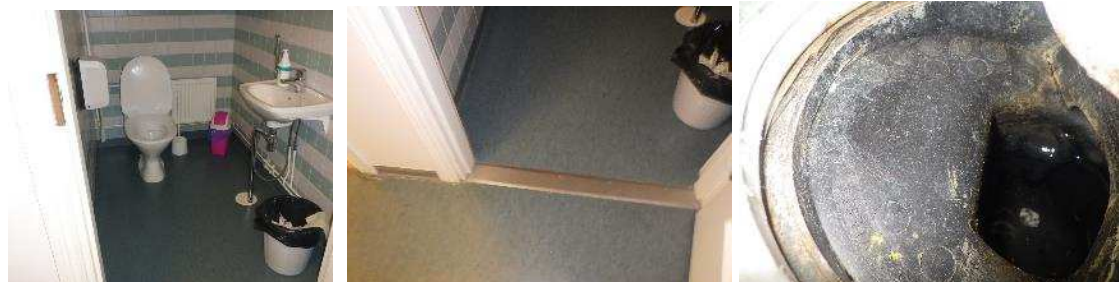
Kuvat 20 a...c. Wc-tiloissa sekä tilassa 111 muovimatot on nostettu seinälinjoille ~100 mm korkeudelle. Kynnysten kohdalla pystypinnalle nostoa ei ole. Muovimatto on kiristetty lattiakaivojen kiristysrenkaan väliin. Käsienpesualtaan viemäriputki on johdettu lattiakaivoon.

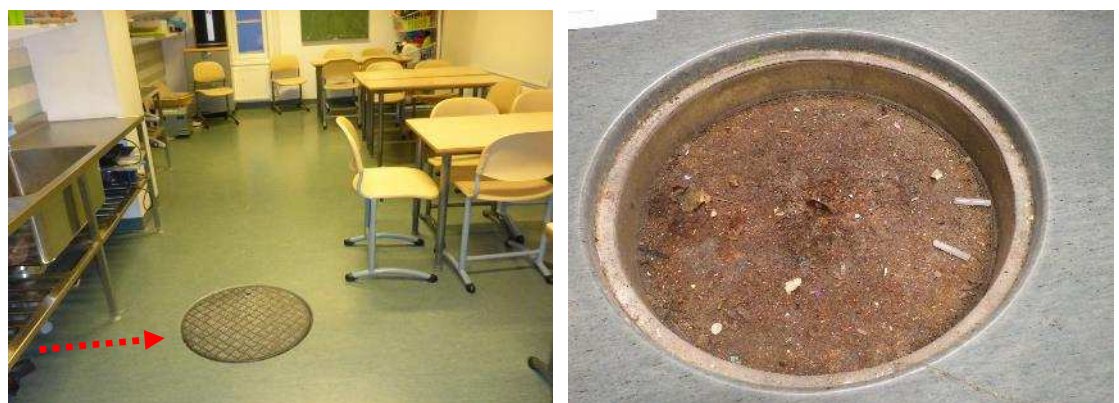
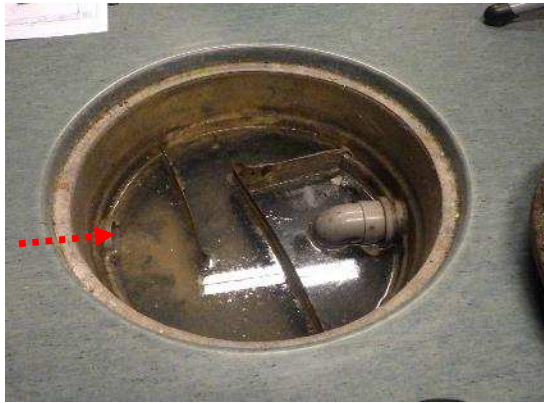
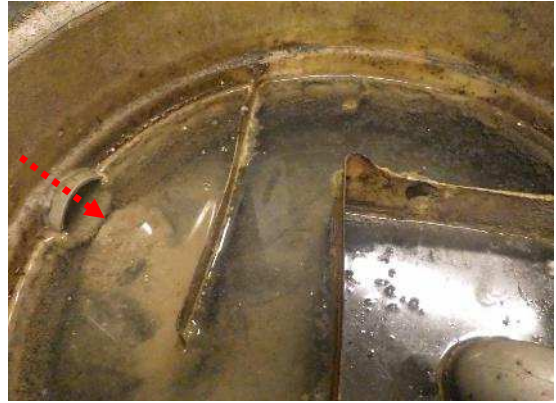
Kuvat 21 a...d. Tiloissa 105 ja 111 sijaitsee saven- ja kipsinerotuskaivot. Havainnot kaivoista ovat yhteneväisiä, kuvat ovat tilasta 111. Lasikuitukaivossa on kaksoiskansi. Kannot ovat kevytrakenteisia, ylemmät kannot ovat muovia. Ylempi kansi ei ole tiivis, mutta alemman kannen ilmatiiveydessä ei havaittu merkittäviä puutteita merkkisavun avulla tarkasteltuna. Alempaa kantta nostaessa viemäriputkesta (merkitty kuviin punaisella nuolella) kuului kaivon alipaineen aiheuttamaa lorinaa/pulputusta. Kaivojen pohjalla oli tutkimushetkellä ~10 cm sameaa, likaista vettä. Kaivoista havaittiin kansien avaamisen jälkeen epämiellyttävä haju.

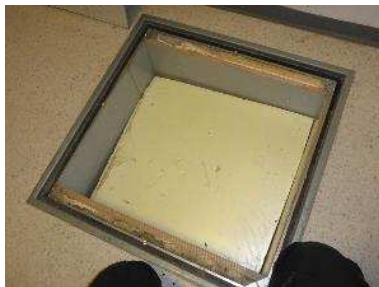
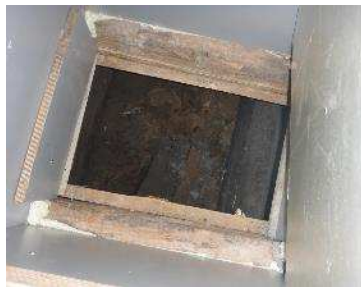
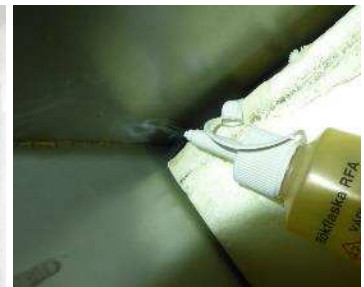
Kuvat 22 a...c. Tuulikaapin (tila 106) lattian luukku aukaistiin. Luukun kohdalla on aukko ryömintätilaan. Aukko on ummistettu polyuretaanilevyllä. Levyn ja kuilun raosta havaittiin ilmavirtaus sisäilmaan päin merkkisavun avulla tarkasteltuna. Aukon kansirakenne ei ole ilmatiivis.

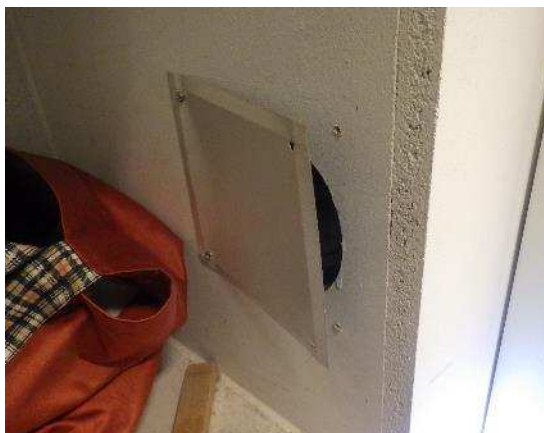
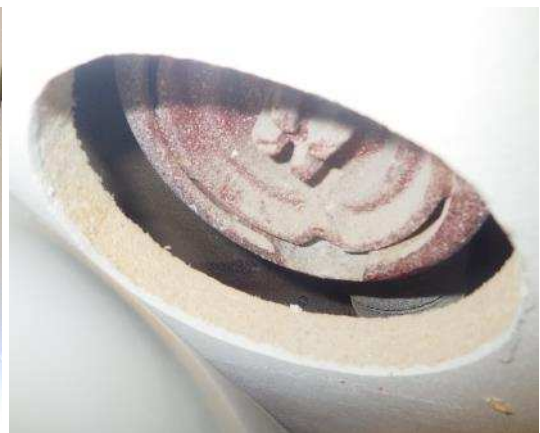
Kuvat 23 a ja b. Alapohjaan liittyvissä pystykotelossa olevat peitelevyt aukaistiin. Tilan 105 pystykotelossa sijaitsee viemäriputki. Viemäriputken ja alapohjan liittymää ei pystytty tarkastamaan kotelon kautta. Aukon peitelevyä ei ole tiivistetty. Luukusta ei havaittu poikkeavia hajuja. Kotelosta havaittiin selvä ilmavirtaus sisäilmaan merkkisavulla tarkasteltuna.

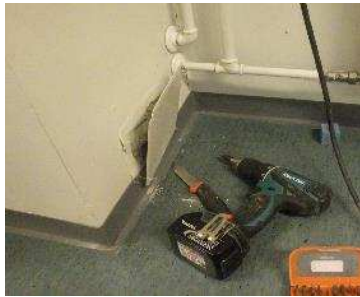
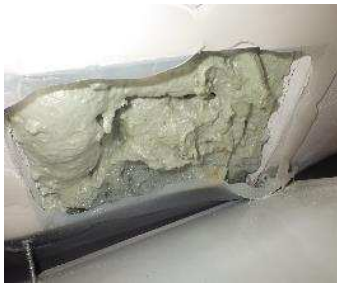
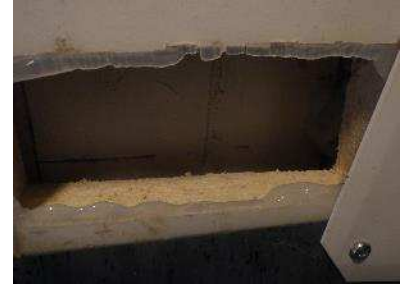
Kuvat 24 a....c. Muut peitelevyt on tiivistetty silikonilla tai joustavalla massalla. Osa pystykoteloiden aukoista on ummistettu polyuretaanivaahdolla. PUR-vaahdolla ummistetuista aukoista ei havaittu merkittäviä ilmavirtauksia merkkisavun avulla tarkasteltuna.

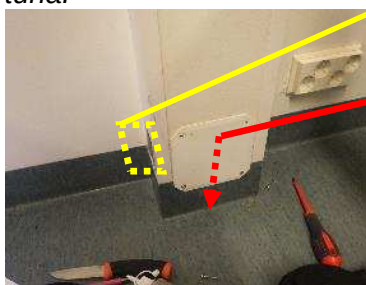
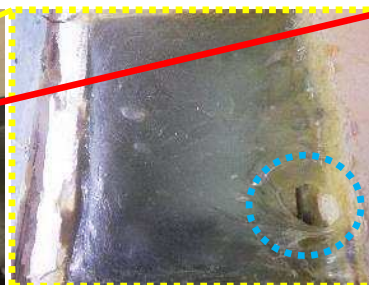
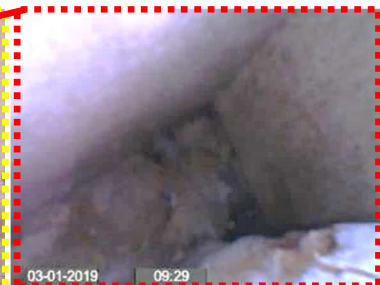
Kuvat 25 a....c. Tilan 111 pystykotelossa on peitelevy yhdellä sivulla ja silikonilla/massalla ummistetut aukot molemmiin puolin koteloa. Silikoni/massaummistuksissa on aukkoja (ympyröity sinisellä kuvaan b), aukkojen kohdalta havaittiin selvä ilmavirtaus koteloon päin merkkisavun avulla tarkasteltuna. Kuva c on endoskooppikuva kotelosta peitelevyn takaa. Kotelon kohdalla ei ole alapohjan läpivientä.

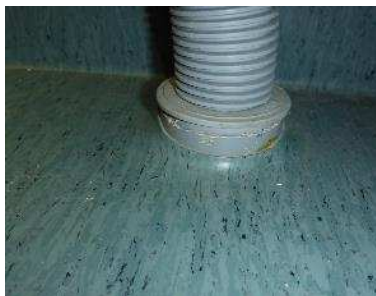
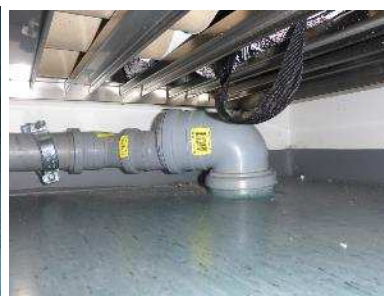
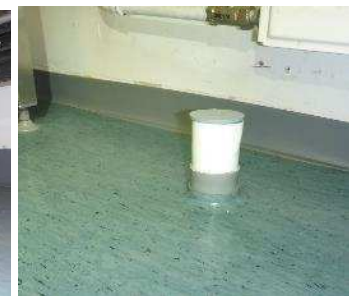
Kuvat 26 a ....c. Pesualtaiden viemäriputkien läpiviennit on toteutettu läpivientikappaleiden/mansettien avulla. Viemäriputkien läpivientien ilmatiiveydessä ei havaittu merkittäviä puutteita. Tilassa 105 on tulpattu viemäriputken läpivienti.

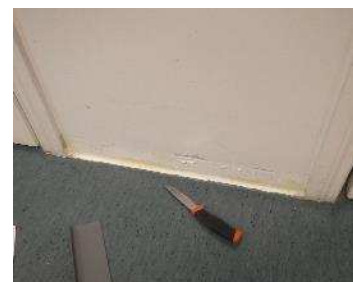
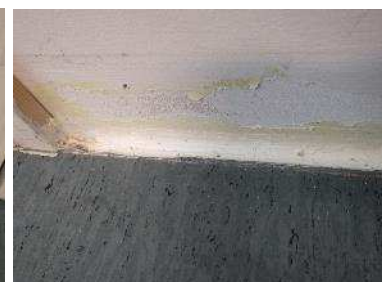
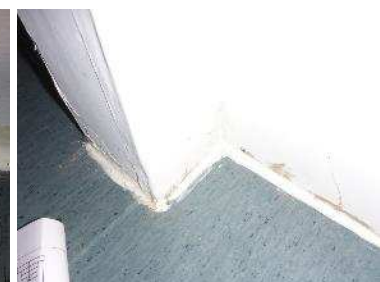
Kuvat 27 a....c. Jalkalistoja irrotettiin pistokoeluontoisesti ulko- ja väliseinien vierustalta. Alapohjan ja ulko- sekä väliseinien liittymät on tiivistetty joustavalla massalla. Pääsääntöisesti alapohja - ulko-/väliseinäliittymistä ei havaittu merkittäviä ilmavirtauksia merkkisavun avulla tarkasteltuna.

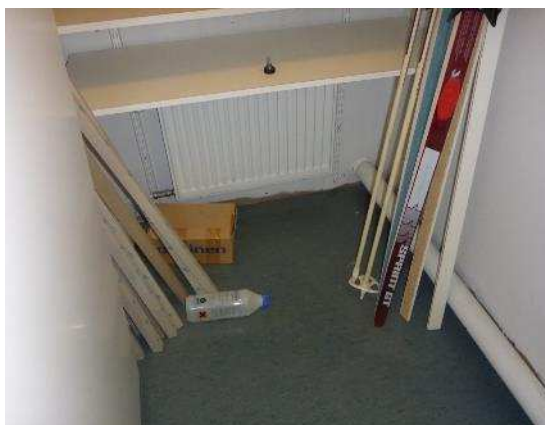
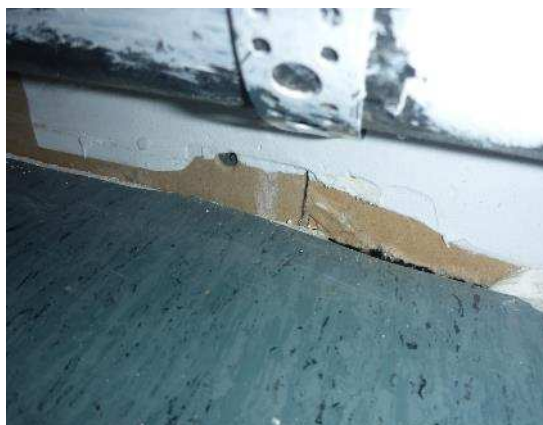
Kuvat 28 a ja b. Sähköpääkeskuksessa (pohjakuvassa osa tilasta 102) alapohja-väliseinäliittymää ei ole tiivistetty kauttaaltaan.

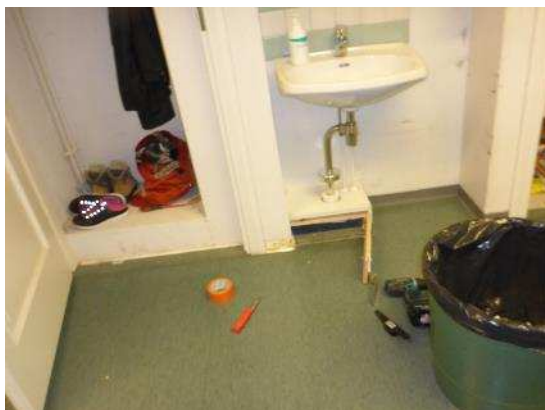
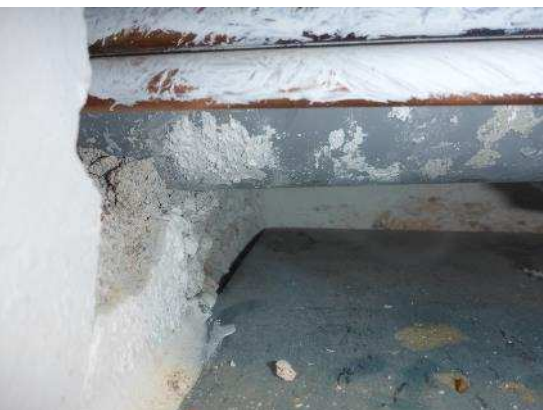
Kuvat 29 a ja b. Käsiinpesualtaan alapuolella oleva levyrakenne aukaistiin. Alapohja-väliseinäliittymää ei ole tiivistetty kotelon kohdalta.

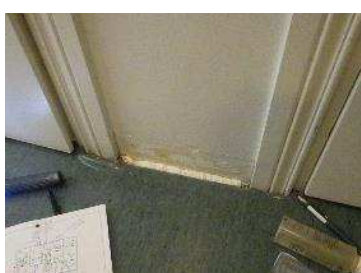
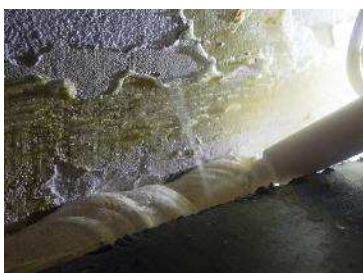
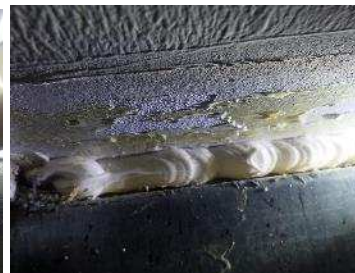
Kuvat 30 a....c. Alapohja-väliseinäliittymä on tiivistetty joustavalla massalla eteisaulan ja wc-tilojen 113 ja 114 välisen väliseinän kohdalla. Massaus on irronnut vastepinnastaan. Alapohja-väliseinäliittymästä havaittiin selvä ilmavirtaus sisäilmaan päin merkkisavun avulla tarkasteltuna.

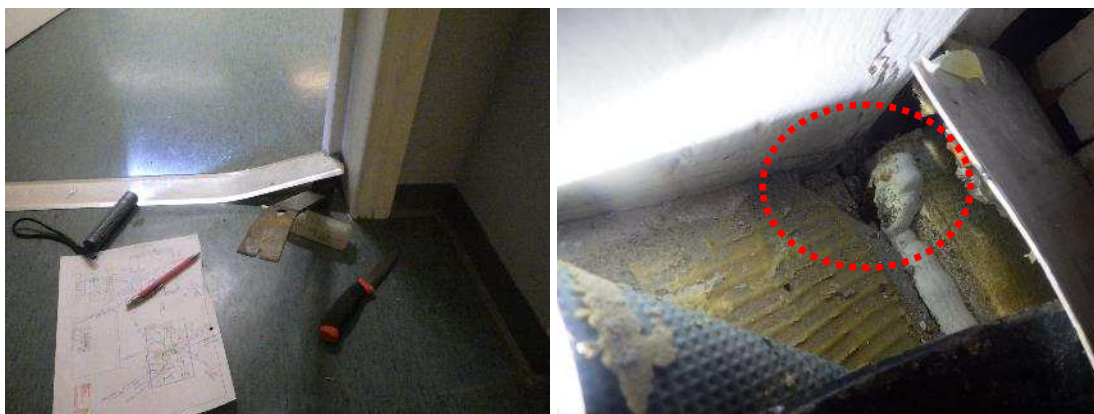
Kuvat 31 a ja b. Kynnyslistoja aukaistiin pistokoeluontoisesti. Kynnysten kohdilla lattia-päällysteessä on selvät raot alapohjarakenteeseen, raot on tiivistetty joustavalla mas-salla. Pääsääntöisesti kynnysten kohdilla ei havaittu merkittäviä ilmavirtauksia merkki-savun avulla tarkasteltuna. Tilojen 111 heikko ja 112 välisen kynnysen kohdalla ha-vaittiin yksittäinen epätiivelyskohta (ympyröity punaisella kuvaan b), mistä havaittiin il-mavirta rakenteeseen päin.

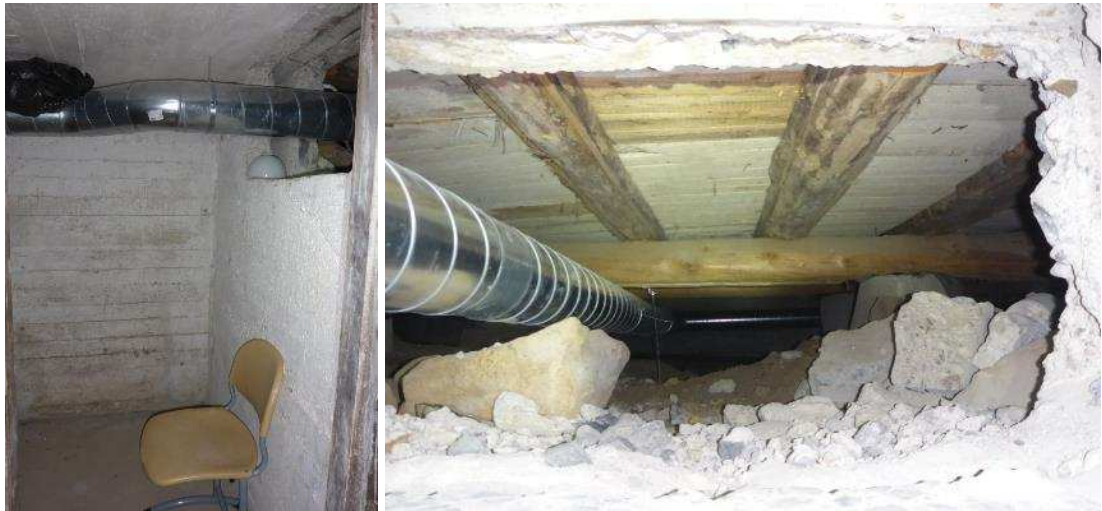
Kuva 33. Tilan 004 ryömintätilan vastaisessa seinässä on aukko ryömintätilaan.

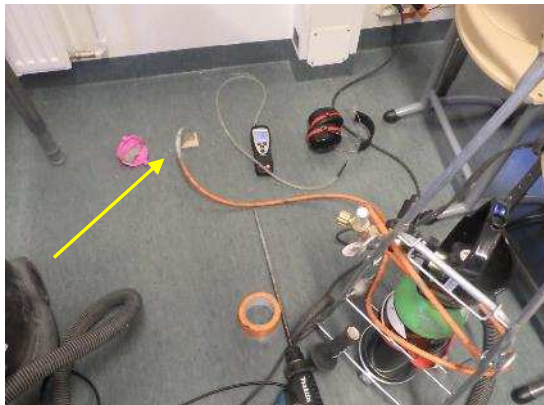
Kuva 34. Merkkiainekeasu syötettiin tilan 111 alapohjaan poratun reiän kautta alapohjarakenteen täyttökerrokseen (merkitty kuvaan keltaisella nuolella). Kaasun kulkeutumisista huonetilaan tutkittiin merkkiaineilmaisimen avulla.

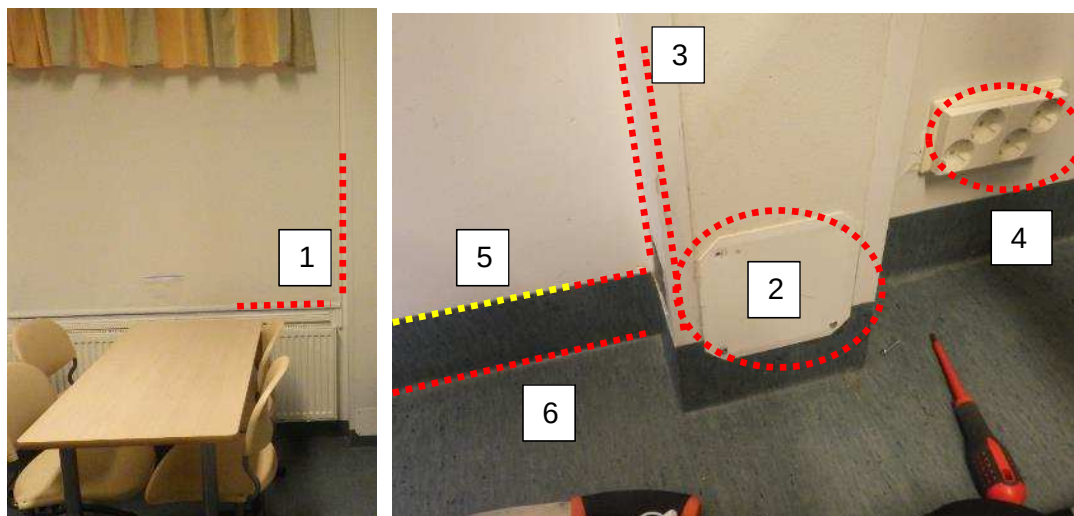
Kuva 35. Merkkiainekokeessa havaitut ilmavuotoreitit. Punainen katkoviiva kuvaa selvää ilmavuotoa, keltainen katkoviiva heikkoa ilmavuotoa. Kuvassa esitettyihin numeroihin viitataan seuraavassa tekstissä. Selvää ilmavuotoa havaittiin ulkoseinä-karmi-liittymistä (1), pystykotelon luukuista (2), pystykotelon nurkkakohdista (3) ja pistorasi-oista (4). Ennen muovimaton ylösnoston avausta alapohja-ulkoseinäliittymästä (5) ha-vaittiin heikkoa ilmavuotoa, mikä muuttui selväksi ilmavuodoksi lähellä pystykoteloa. Muovimaton ylösnosto avattiin, minkä jälkeen ilmavuoto alapohja-ulkoseinäliittymästä oli selvä (6).

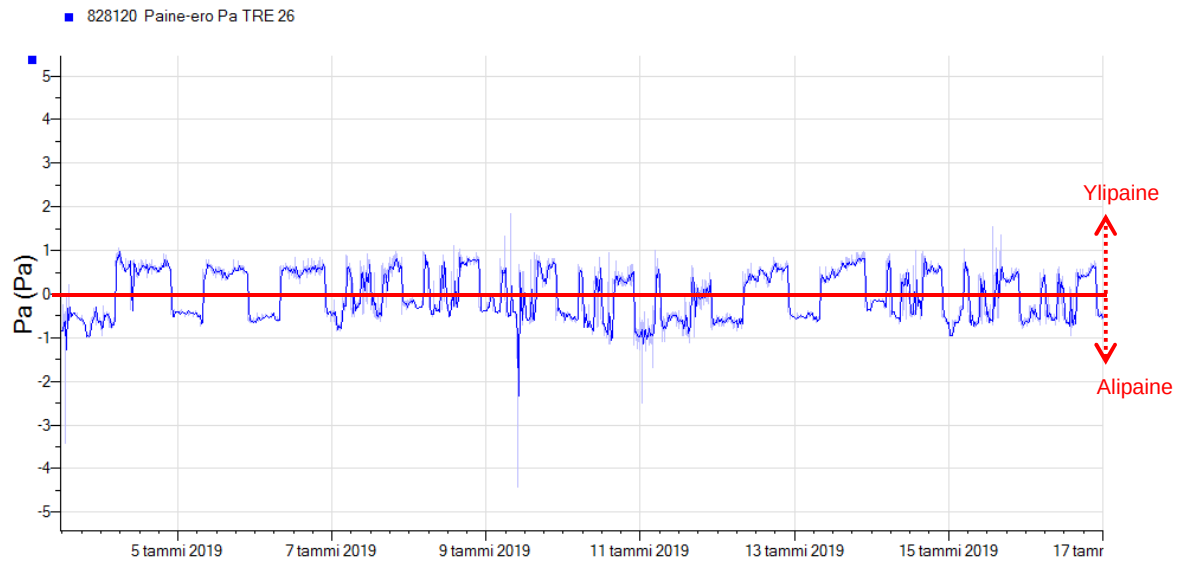
Kuvaaja 1. Ryömintätilan paine-ero tilan 110 sisäilmaan nähden 3.-17.1.2019. Pysty-akselilla jakoviivojen väli on 1 Pa. Paine-eron ollessa negatiivinen, on tilan 110 sisäilma alipaineinen ryömintätilaan nähden.

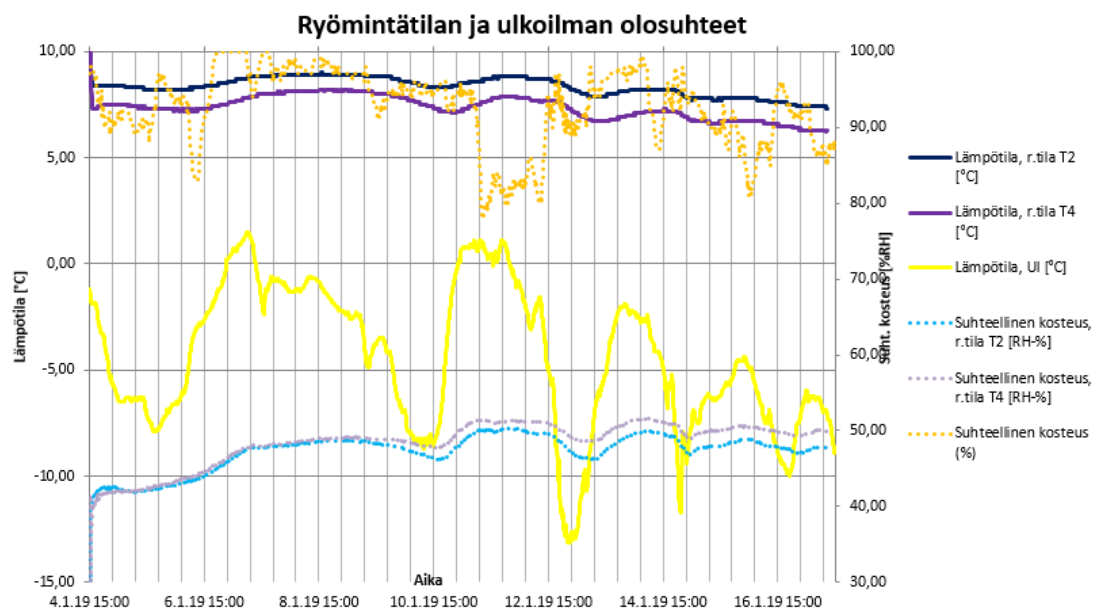
Kuvaaja 2. Ryömintätilan sekä ulkoilman lämpötila ja suhteellinen kosteus 4.-17.1.2019. Ryömintätilan mittalaitteet sijaitsivat 0,5... 1 metrin korkeudella ryömintätilan pohjan tasosta. Lämpötila on vaihdellut ryömintätilassa välillä 7...9 °C ja ulkoilmassa -9...-5 °C. Suhteellinen kosteus on vaihdellut kellaritilassa välillä 45...52 %-RH ja ulkoilmassa 80...100 %-RH.

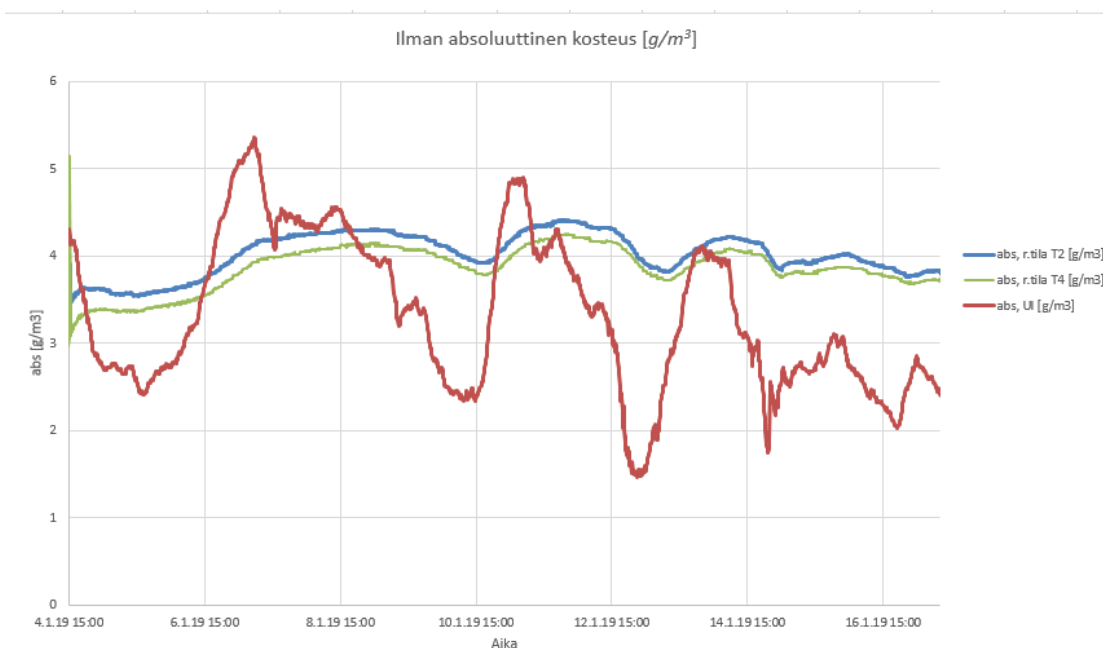
Kuvaaja 3. Ryömintätilan ja ulkoilman absoluuttiset kosteudet lämpötilan ja suhteellisen kosteuden perusteella laskettuna aikavälillä 4.-17.1.2019. Lämpötilan ja suhteellisen kosteuden perusteella laskettu absoluuttinen kosteus vaihteli ryömintätilassa 3,0...4,3 g/m<sup>3</sup> ja ulkoilmassa 1,5...5,3 g/m<sup>3</sup>. Ryömintätilan ja ulkoilman absoluuttisten kosteuksien erotus (kosteuslisä / -vaje) vaihtelee mittausjaksolla -1,5...2,5 g/m<sup>3</sup>.

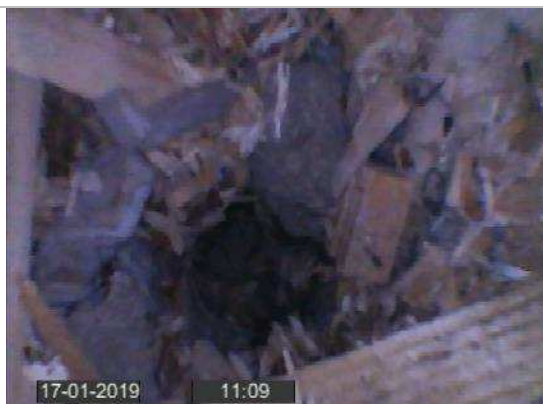
Kuva 36. Endoskooppikuva kellarin ja ensimmäisen kerroksen välipohjaan poratusta reiästä (RAVP3). Täyttökerroksen pinnassa on kerros lastua/haketta (40...50 mm), minkä jälkeen on soraa/koksikuonaa. Rakenteavauksesta havaittiin

*mikrobiperäinen, pistävä haju, sekä selvä ilmavirtaus sisäilmaan päin merkkisavun avulla tarkasteltuna.*

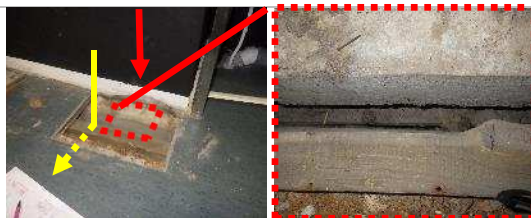
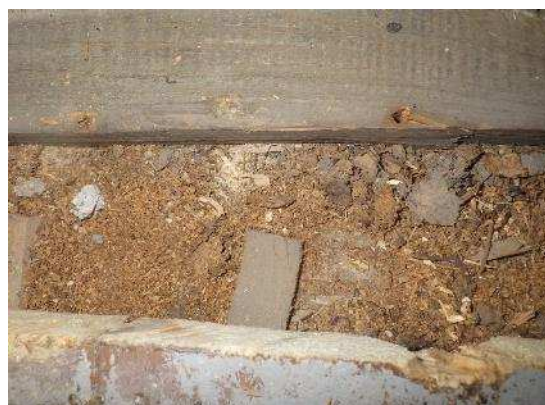
Kuvat 37 a...c. Rakenneavaus RAVP1 tehtiin tilaan 206 (pimiö) betonirakenteisen tulisijan perustuksen viereen. Täyttömateriaalia ei ole perustuksen pystypinnan vieressä (kuva b). Täyttökerroksena on kuivaa lastua/haketta. Lattialautojen alapuolella havaittiin selvä ilmavirtaus. Rakenneavauksen yhteydessä havaittiin kuivalle puumateriaalille ominainen haju. Täyttökerroksen pintaosasta otettiin materiaalinäyte MAT1 mikrobianalyysia varten. Materiaalinäytteessä MAT1 ei todettu mikrobikasvua materiaalissa.

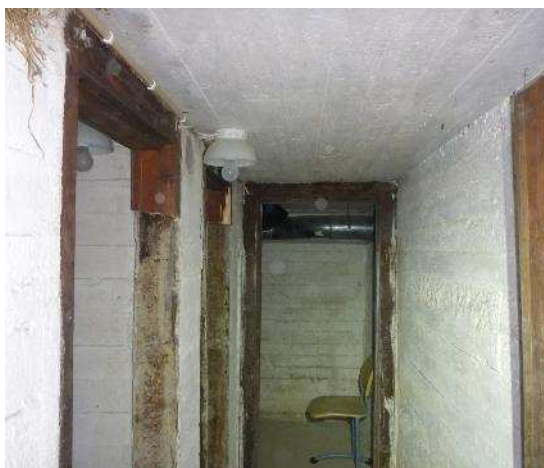
Kuva 39. Kellarin ja ensimmäisen kerroksen välipohjan alapinta on maalattua betonia.

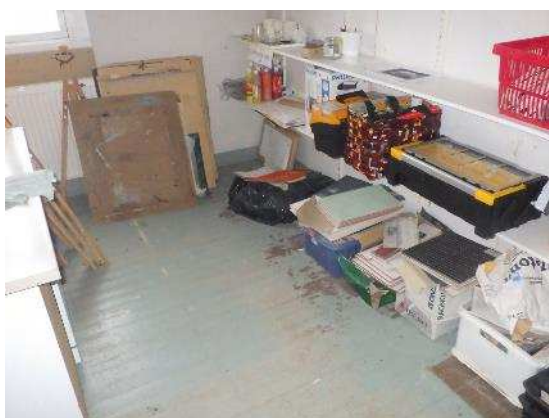
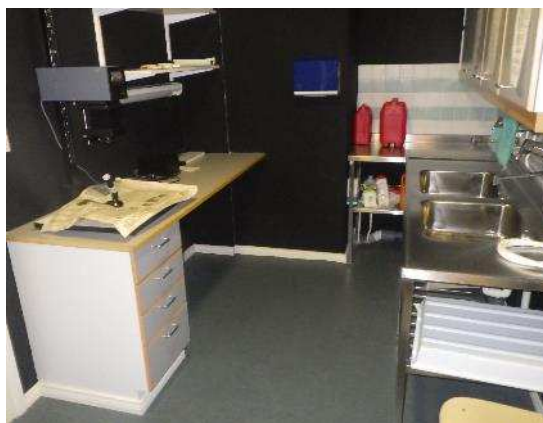
Kuvat 40 a ja b. Yleiskuvia toisen kerroksen tiloista. Toisen kerroksen tilat ovat alun perin olleet asuintoina. Tutkimushetkellä joitain tiloja käytettiin harrastekerhojen varastotiloina. Tiloissa ei ole lämmitystä. Pääosin tilat ovat alkuperäisessä kunnossaan, lattiasta on maalattu lankkulattia, osin vanha muovimatto. Alkuperäisten lattioiden kunto on huono. Osin tiloja on kunnostettu harrastekerhojen käyttöön (mm. pimiöksi ja äänitysstudioksi). Kunnostettujen tilojen lattiapäällysteenä on käytetty muovimattoa. Toisen kerroksen tiloissa havaittiin yleisesti poikkeava, mikrobiperäinen haju.

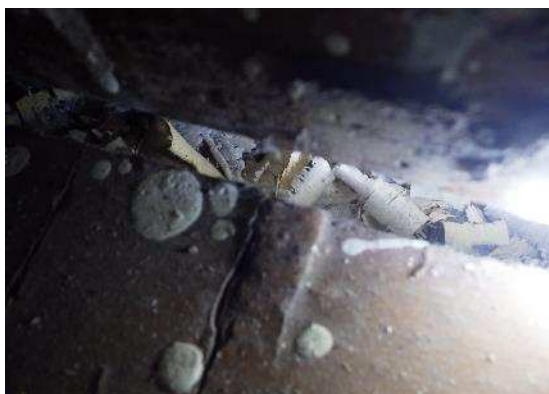
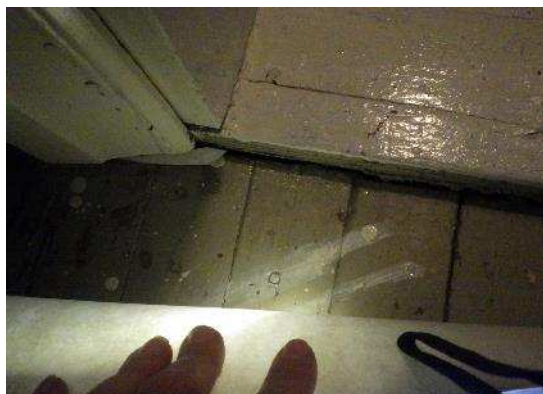
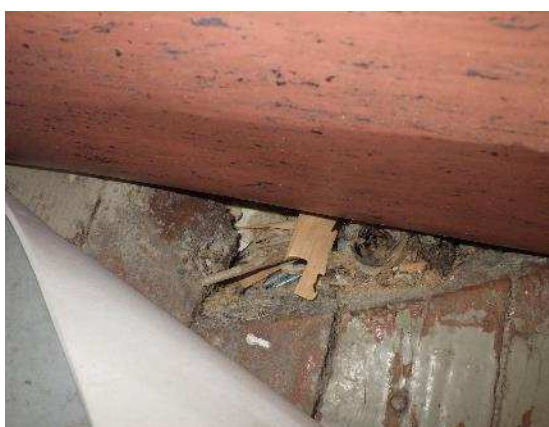
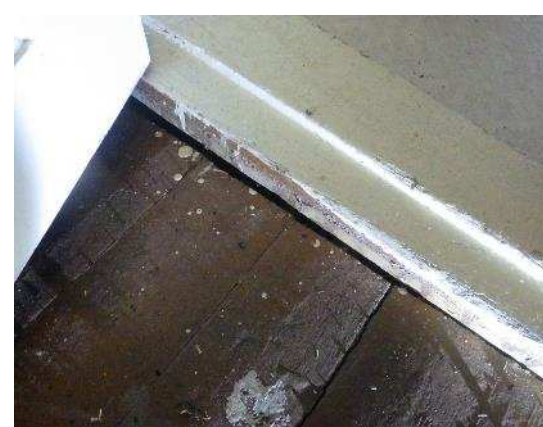
Kuvat 41 a...d. Alkuperäisessä lankkulattiassa on monin paikoin leveitä rakoja ja aukkoja välipohjarakenteeseen. Täyttökerroksen pintaosissa havaittiin mm. kutterinlastua.

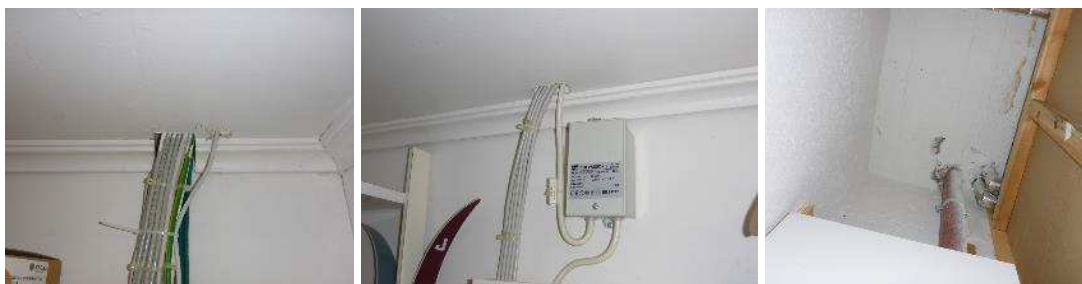
Kuvat 42 a...c. Ensimmäisen kerroksen tiloista käsin havaittiin epätiivittä välipohjan sähköläpivientejä sähkökeskuksessa (kuvat a ja b). Viemäriputken läpiviennissä ei havaittu merkittäviä tiiveyspuutteita (kuva c).

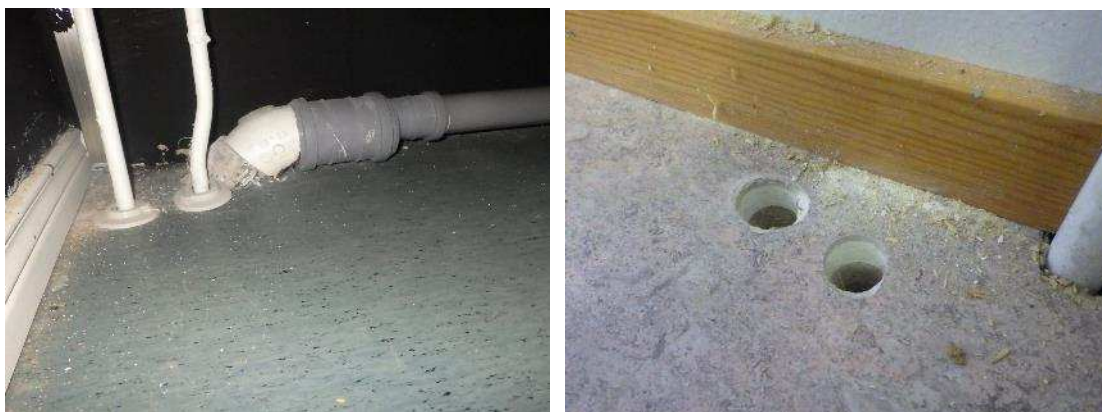
Kuvat 43 a ja b. Toisen kerroksen tiloista tarkasteltuna osassa välipohjien läpiviennistä on käytetty läpivientikappaleita. Pääosin välipohjan läpiviennit ovat epätiivittä tai täysin avoimia toisen kerroksen tiloihin. Läpiviennistä havaittiin selvää ilmavirtausta toisen kerroksen huonetilaan merkkisavun avulla tarkasteltuna.

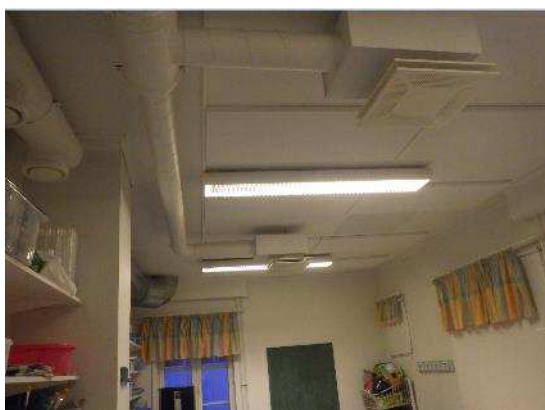
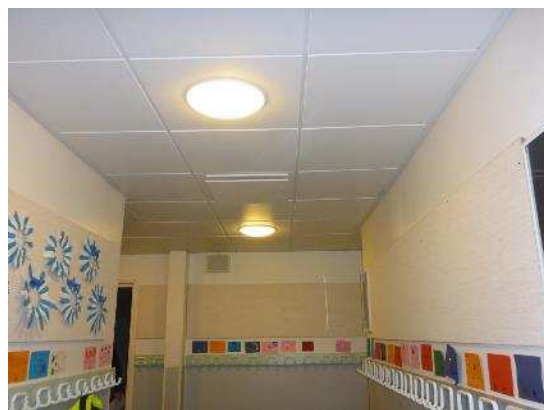
Kuvat 44 a ja b. Ensimmäisen ja toisen kerroksen välisen välipohjan alapinnassa on pääosin kipsilevytyt (kuva a), käytävätilassa on alaslaskettu katto (kuva b). Käyttötilojen kattopinnat ovat siistikuntoisia.

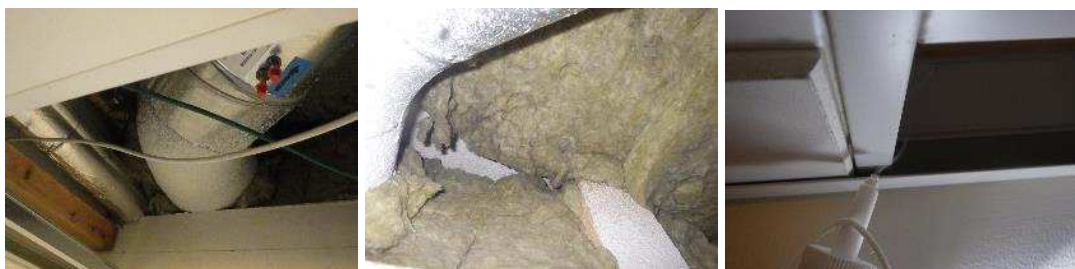
Kuvat 45 a...c. Alaslasketusta katosta puuttui yksi levy käytävätilasta (wc-tilojen 113 ja 114 edustalta). Alaslasketun katon yläpuolisessa tilassa on runsaasti suojaamatonta mineraalivillaa. Käytävän huonetilasta havaittiin selvä ilmavirtaus alaslasketun katon yläpuoliseen tilaan merkkisavun avulla tarkasteltuna.

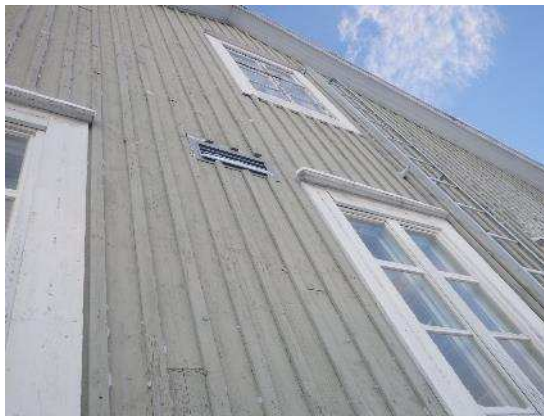
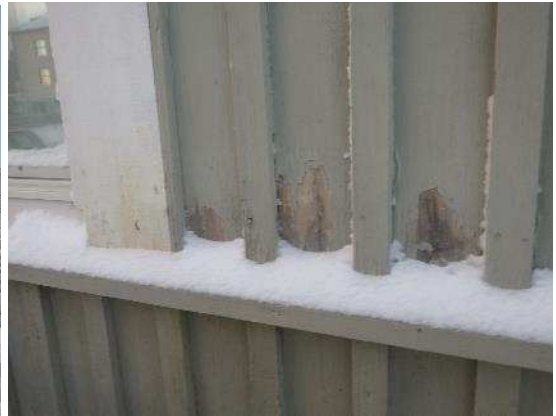
Kuvat 47 a...c. Julkisivulaudoituksen maalipinta on pääosin tyydyttävässä kunnossa. Paikoin maalipinta hilseilee ja lohkeilee voimakkaasti.

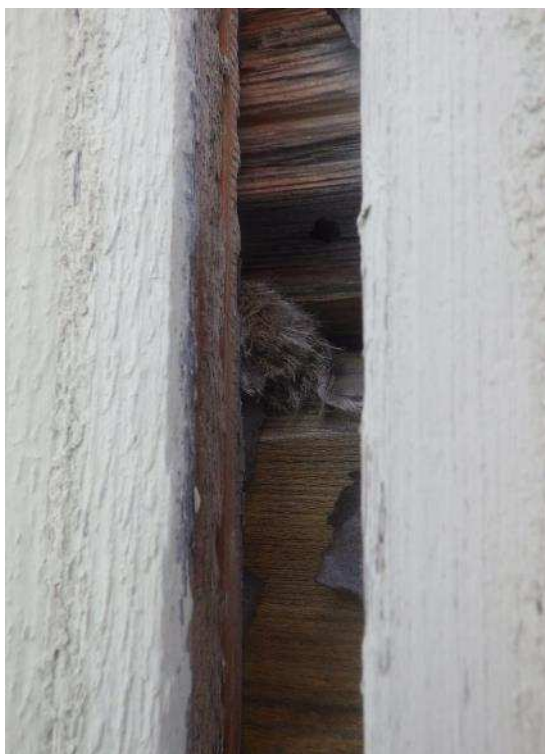
*Kuva 48. Julkisivun rakenne tarkastettiin eteläpuoleisen päädyn julkisivulaudoituksessa olevan raon kautta. Julkisivulaudoitus on tiiviisti ulkoseinän hirsirunkoa vasten, välissä on tervapaperi. Hirsitilkkeenä on käytetty pellavarivettä.*

Julkisivulaudoitus on asennettu tiiviisti hirsirunkoa vasten, jolloin julkisivulaudoituksen taakse päässyt kosteus voi aiheuttaa kosteusvaurioita julkisivulaudoitukseen sekä myös hirsirungon ulkopintaan. Hirsirungon sisäpuolinen lämmöneristys laskee hirsirungon lämpötilaa hidastaen rakenteen kuivumista, mikä myös lisää kosteusvaurion riskiä. Havaintojen perusteella rakenteisiin ei kuitenkaan ole syntynyt ainakaan merkittäviä vaurioita. Suosittelemme julkisivujen sekä ikkunoiden puuosien huoltomaalausta sekä toisen kerroksen ikkunoiden sadevedentiiveyden parantamista seuraavan kolmen vuoden kuluessa. Rikkoutunut ikkunalasi toisesta kerroksesta suositellaan uusimaan kiireellisesti. Luonnonkiviportaiden ja ulkoseinän liittymät suositellaan tiivistämään joustavaa julkisivumassaa käyttäen sääolosuhteiden sen salliessa seuraavan vuoden aikana.

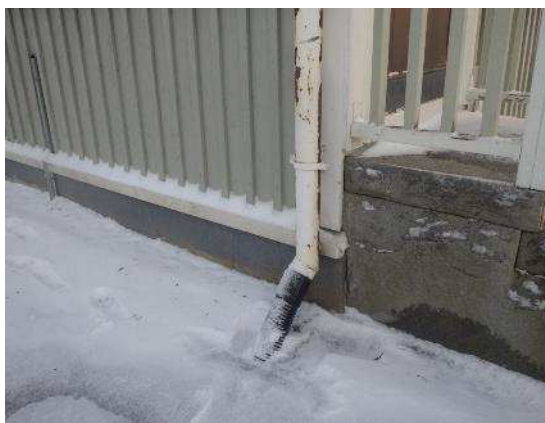
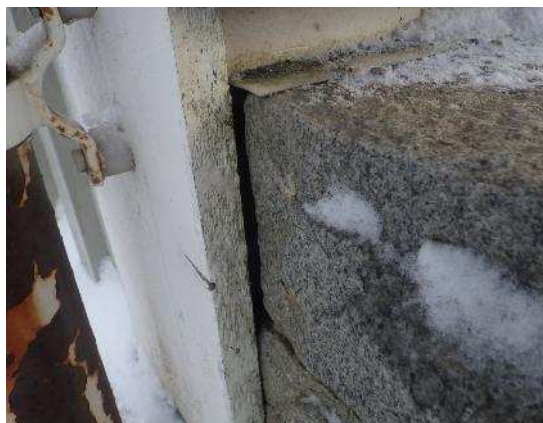
*Kuvat 49 a ja b. Graniittiportaан ja seinän välisen liittymän vesitiiveys on puutteellinen.*

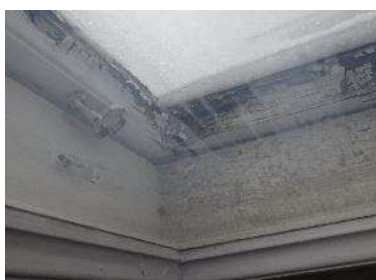
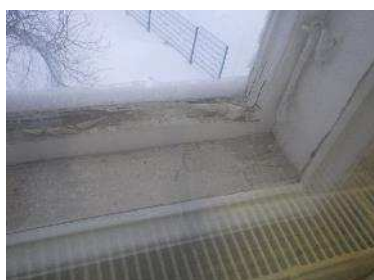
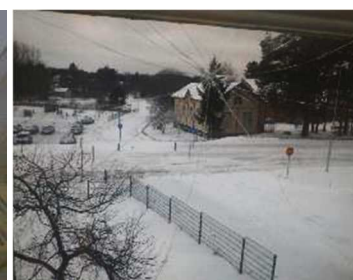
Kuvat 56 a...c. Toisen kerroksen ikkunat ovat pääosin alkuperäisiä. Alkuperäisten ikkunoiden karmirakenteet ja puitteet ovat huonokuntoiset. Yhden ikkunalasien havaittiin olevan rikki.

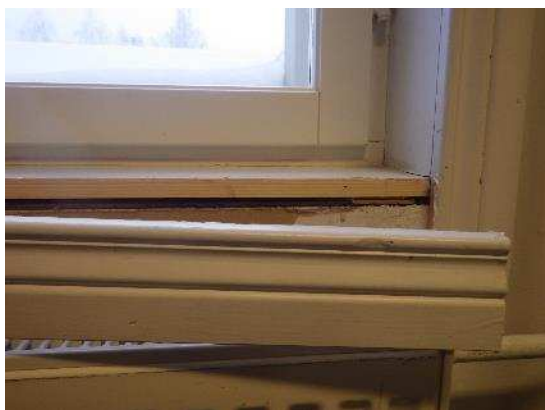
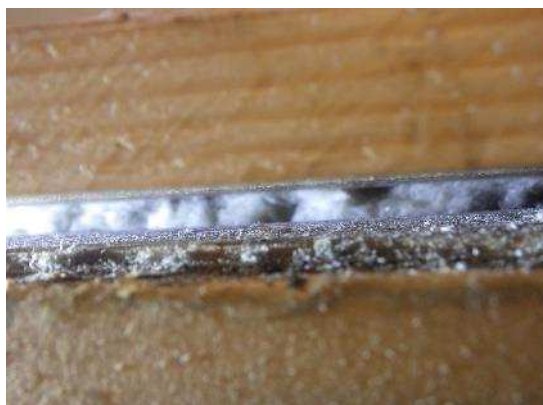
Kuvat 57 a ja b. Ikkuna-ulkoseinäliittymiä tarkastettiin avaamalla ikkunalistat tiloista 105 ja 110. Havainnot olivat yhteneväisiä kummassakin tilassa. Ikkunankarmin ja ulkoseinän sisäverhouslevyn välissä on rako ulkoseinärakenteen lisälämmöneristyskerrokseen tai ikkunarakenteen tilkkeenä käytettyyn lasivillaeristekerrokseen. Poikkeavia havaittuja ei havaittu. Karmi-ulkoseinäliittymistä havaittiin selvää ilmavirtausta sisäilmaan päin merkkisavun avulla tarkasteltuna.

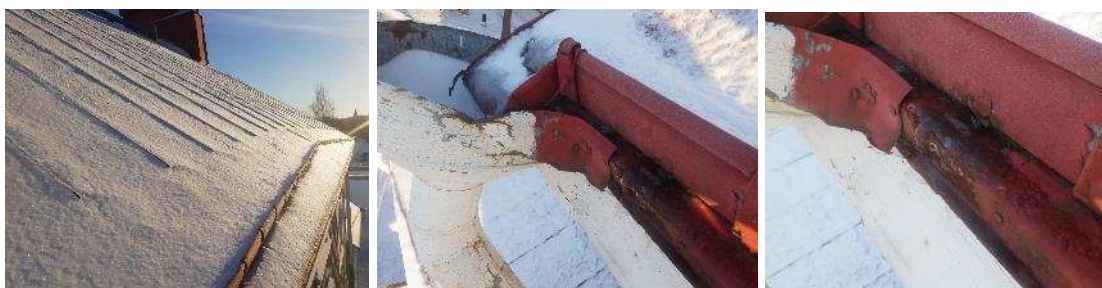
Kuvat 59 a...c. Vedenpoisto vesikatolta on järjestetty pystykourujen kautta syöksytorville. Pystykouruissa ja syöksytorven yläpäässä oli tarkastushetkellä jäätä, jään havaittiin rikkoneen syöksytorven yläpään pellityksiä.
