# TUTKIMUSSELOSTUS

ARVO YLPÖN KOULU, KÄTEVÄ-RAKENNUS  
KOSTEUS- JA SISÄILMATEKNINEN KUNTOTUTKIMUS  
ILMANVAIHTOTEKNINEN KUNTOTUTKIMUS

26.2.2019

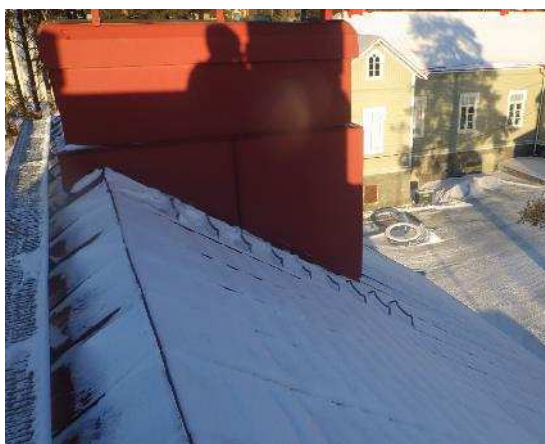
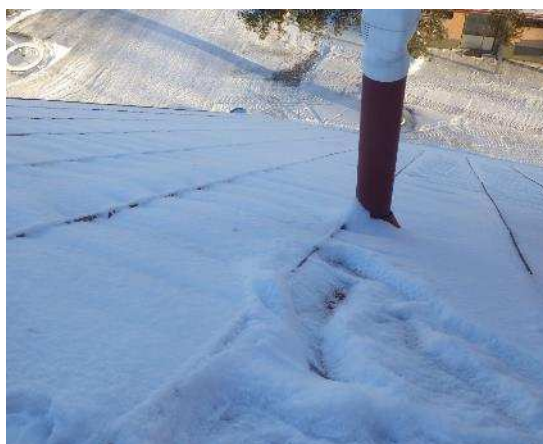
Kuva 64. Hormistot on pellitetty kokonaan ja ne ylittävät vesikaton harjan (kuva a). Vesikatolla ei ole sisätaitejiirejä. Pienempien läpivientien ympärillä on vesikatteeseen saumattu tyvikartio (kuva b).

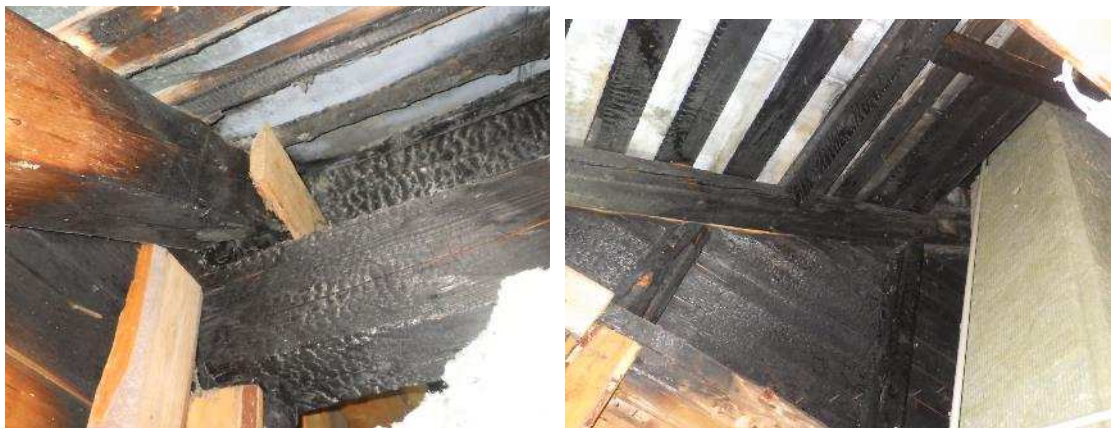
Kuvat 68 a ja b. Rakennuksen pohjoispäädyssä havaittiin palojälkiä ulkoseinässä sekä vesikaton rakenteissa.

Ullakolla jossakin vaiheessa olleen tulipalon vauriolaajuutta ei tiedetä, mutta palovaurioituneiden rakenteiden kantavuus ei ole enää alkuperäinen. Palovaurioituneista materiaaleista on todennäköisesti kulkeutunut nokea ja muita epäpuhtauksia yläpohjarakenteeseen, lisäksi sammutusvedet ovat todennäköisesti aiheuttaneet paikallisia kosteusvaurioita yläpohjan täyttökerroksessa.

Yläpohjarakenteen toteutustapa ja kosteusvaurioiden todennäköisyys huomioiden suosittelemme vesikatto- ja yläpohjarakenteiden uusimista kokonaisuudessaan viimeistään seuraavan kahden vuoden kuluessa. Yläpohjarakenteisiin kohdistuvien töiden yhteydessä myös ulkoseinän palovaurioitunut materiaali sekä ullakon ikkunat tulee uusida. Kattovesien poisto suositellaan järjestämään rakennuksen ulkoseinän ulkopuolelle sijoitettavilla sadevesikouruilla. Samassa yhteydessä suosittelemme toteuttamaan kulun ja kulkusillat jokaiselle vesikaton osalle sekä uusimaan syöksytorvet. Mikäli korjaushankkeeseen ei ryhdytä viipymättä, suosittelemme korjaamaan kiireellisesti vesikaton vuotokohdat.

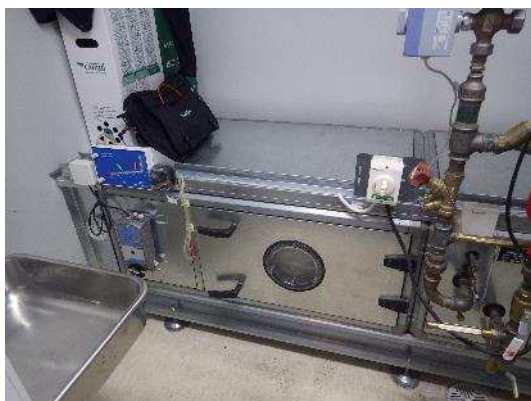
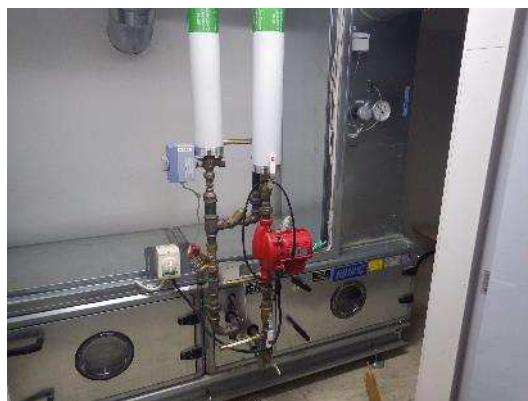
Kuva 75 a ja b. Tuloilmakone TKB1.

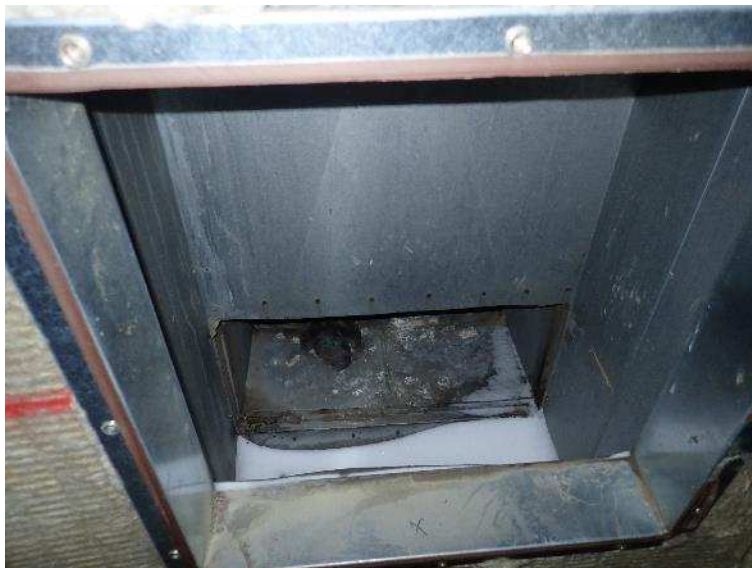
Kuva 76. Raitisilmakammiossa on lunta ja kuollut lintu. Saatujen tietojen mukaan raitisilma-aukkoon on lisätty eläinverkko. Asiasta ilmoitettu vastaavalle huoltohenkilölle.

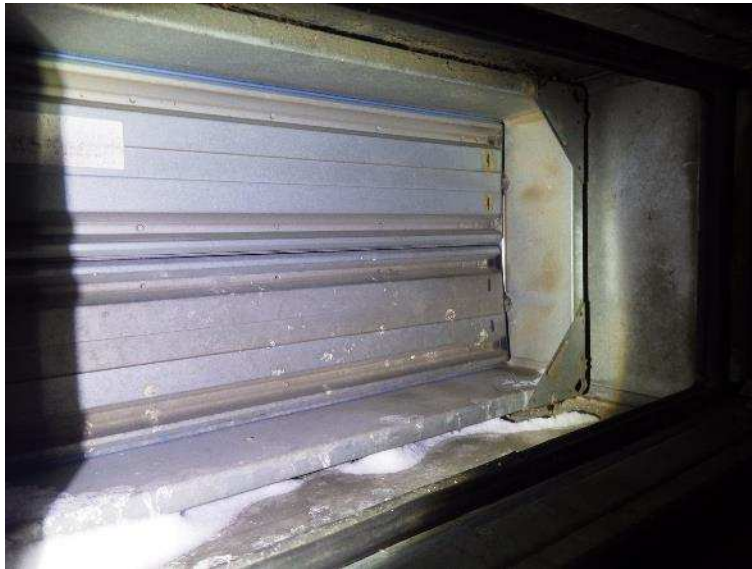
Kuva 77. Raitisilmakammioista pääsee lunta kulkeutumaan ilmanvaihtokoneeseen.

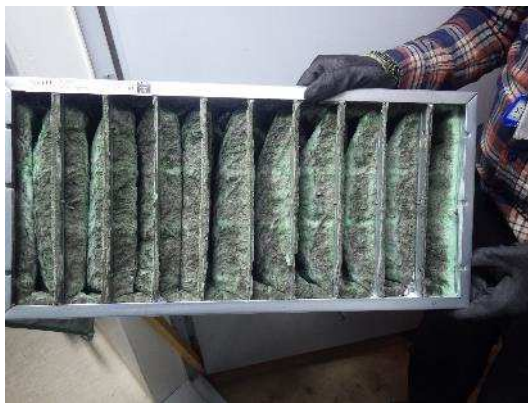
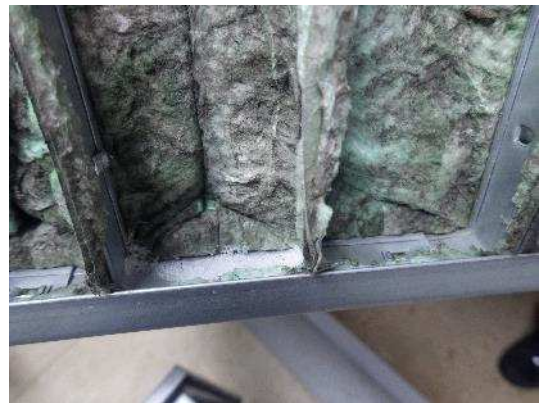
Kuva 78 a ja b. Tuloilmasuodatin on kohtalaisen likainen ja siellä on lunta. Suodatusluokka on F7.

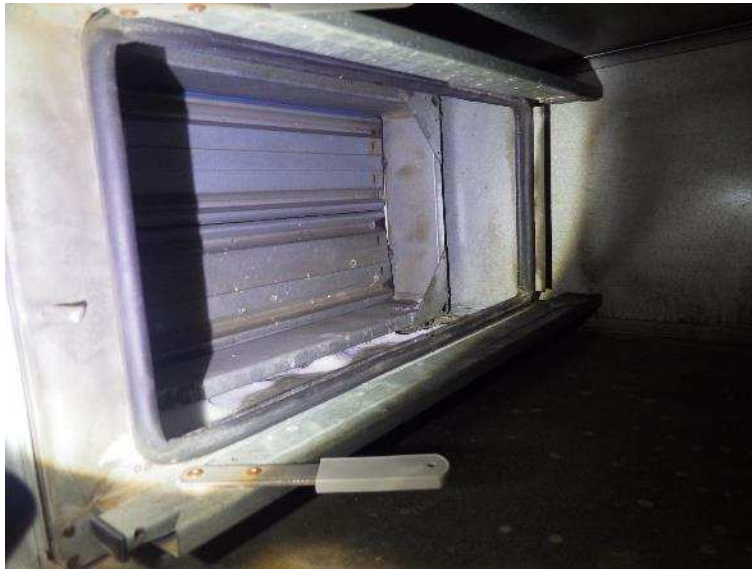
*Kuva 79. Suodatin ei ollut kunnolla tilassaan. Suodattimen kehyksen niitti ottaa kehik-  
koon kiinni, minkä vuoksi 1-2 pussia jäi aukon ulkopuolelle. Kehikon lukitukset ovat  
todella jäykät. Asiasta ilmoitettu vastaavalle huoltohenkilölle tarkastuksen yhteydessä.*

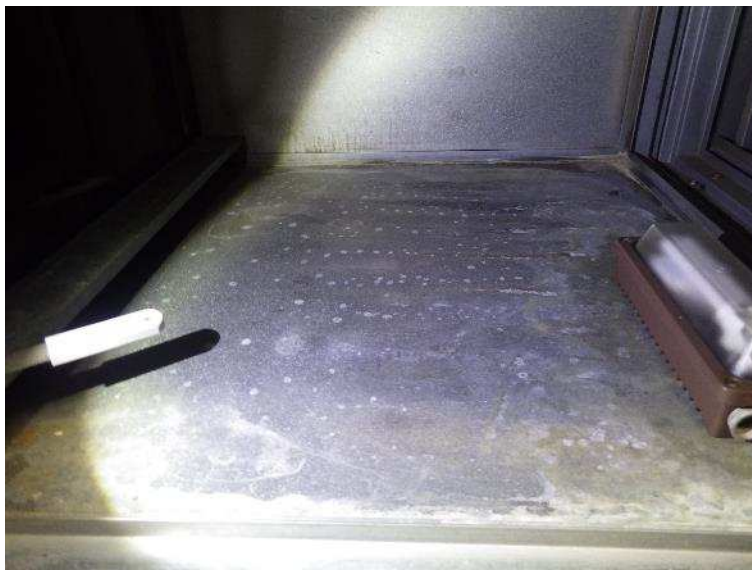
*Kuva 80. Suodatinkammiossa on kosteuden aiheuttamia jälkiä.*

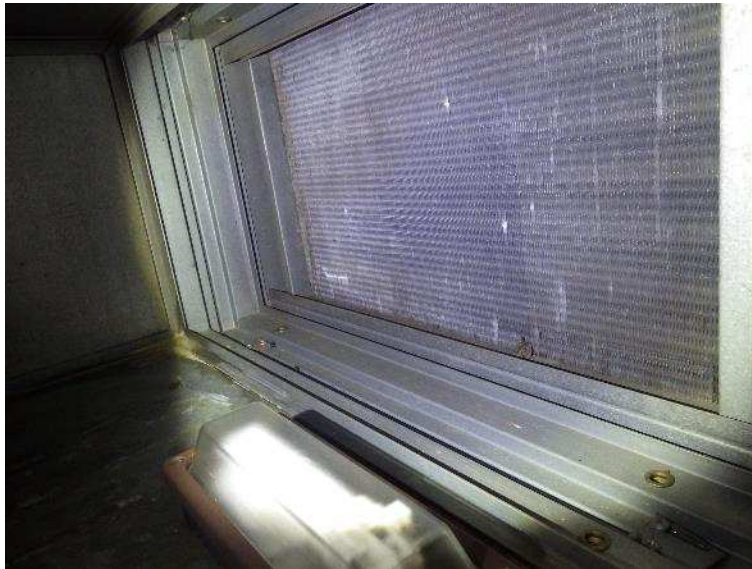
Kuva 81. Lämmityspatteri on pölyinen ja siinä on hieman irtoroskia.

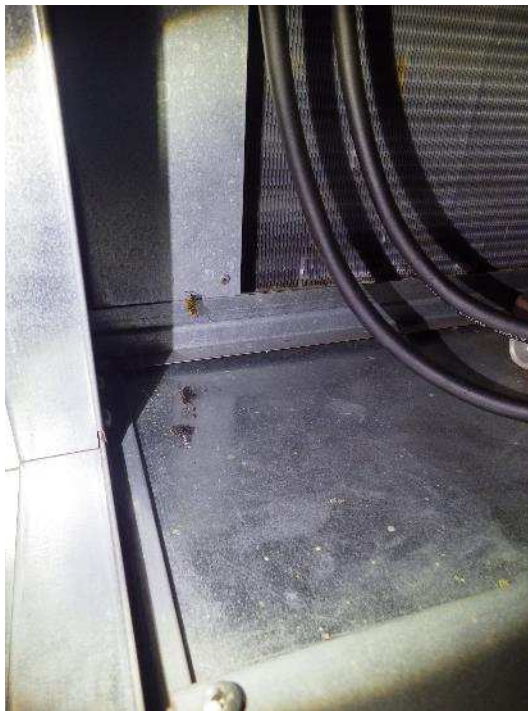
Kuva 82. Lämmityspatterin ja puhaltimen välissä on kuolleita kärpäsiä ja muuta irtoroskaa.

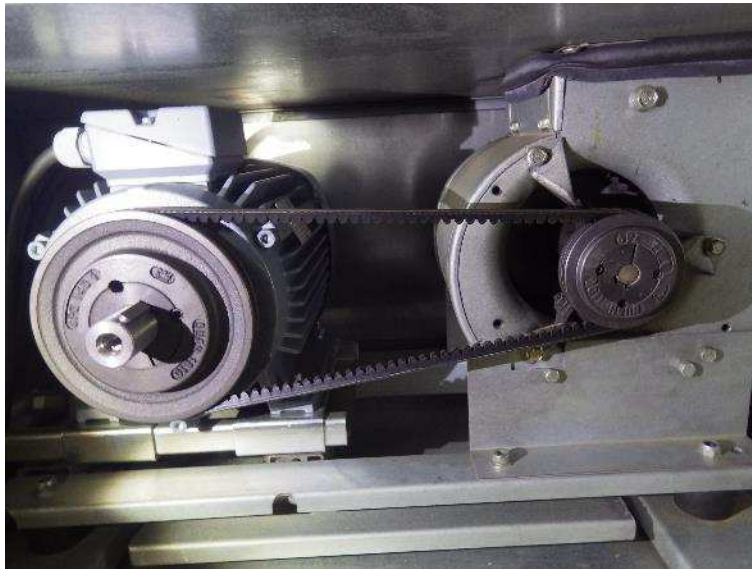
Kuva 83. Puhaltimen hihna on ehjä, mutta se on hieman löysällä.

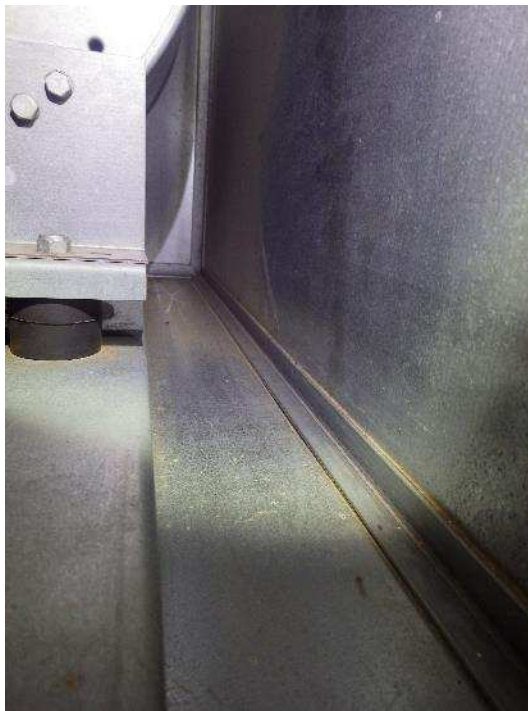
Kuva 84. Puhallinkammio on hieman pölyinen.

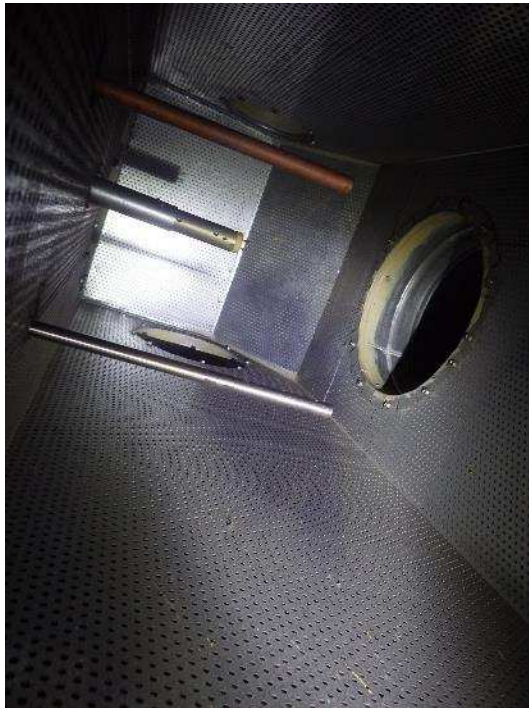
*Kuva 85. Tuloilmakammio on hieman pölyinen. Antureiden läpiviennit ovat siistit ja reikäpellin alla on muovi, mikä estää eristeessä olevien kuitujen kulkeutumisen sisäilmaan.*

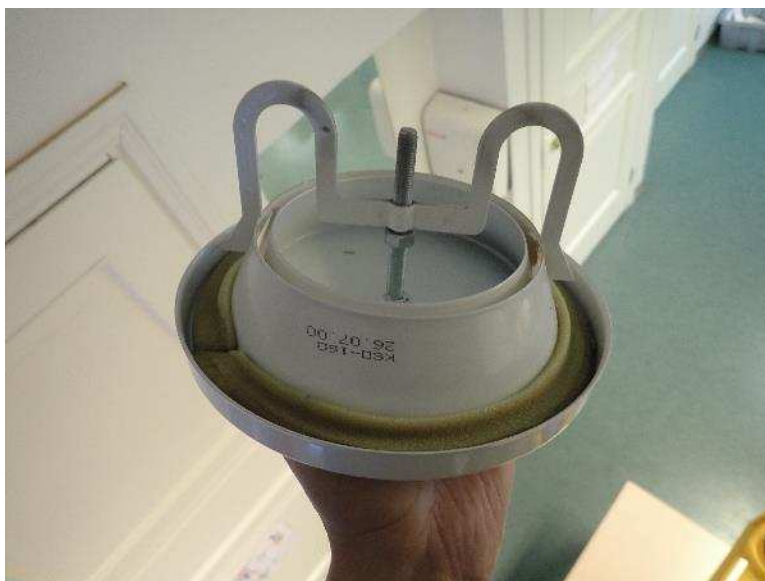
Kuva 88. Poistoilmakanavan päätelaite on siisti, hieman pölyinen.

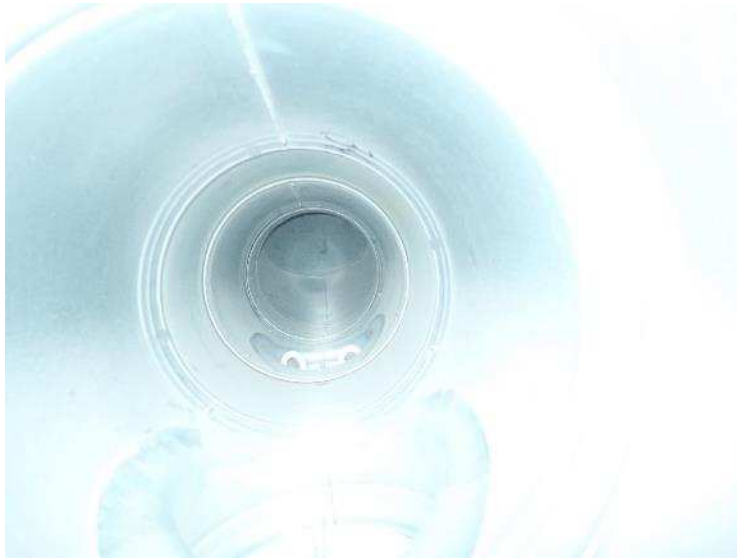
*Kuva 89. Poistoilmakanava on siisti.*

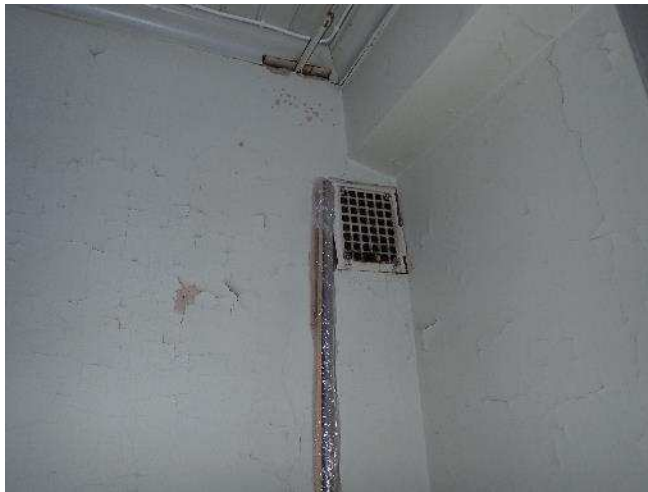
*Kuva 90. Toisen kerroksen hormisäleikkö. Tutkimusten yhteydessä havaittiin selvää virtausta hormiin päin.*

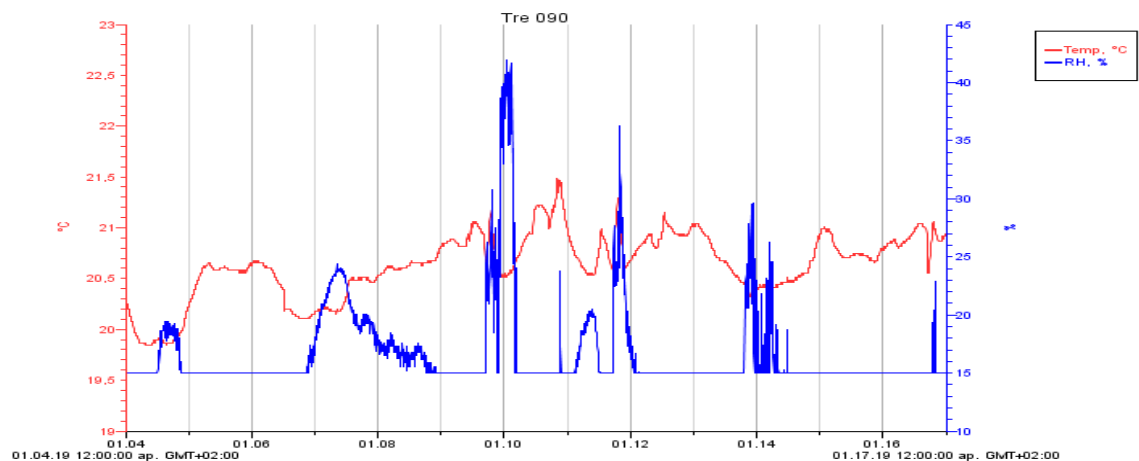
Kuvaaja 14. Tilan 111 (muovailu) sisäilman lämpötila ja suhteellinen kosteus aikavälillä 4. - 17.1.2019.

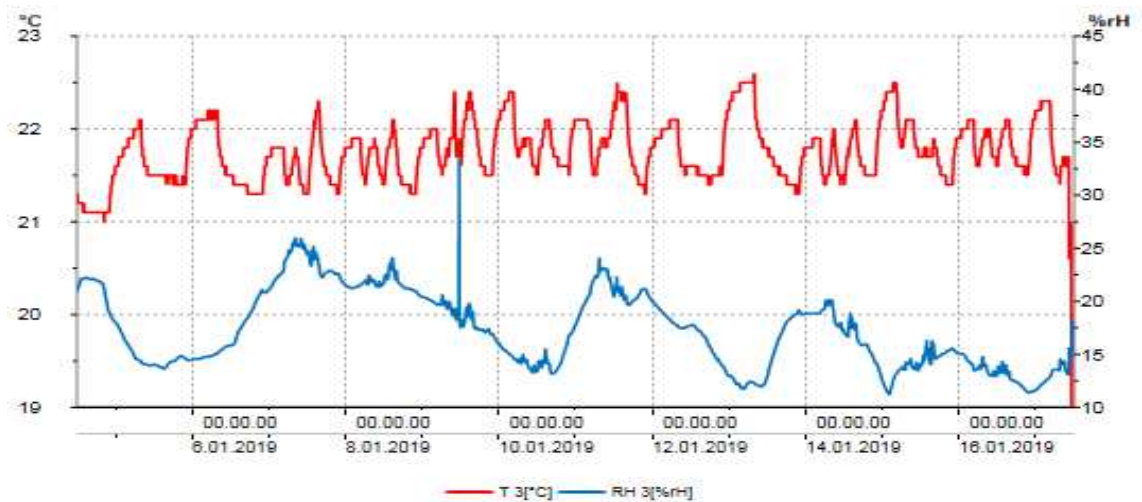
Kuvaaja 15. Tilan 110 (kuvaamataito) sisäilman lämpötila ja suhteellinen kosteus 4. - 17.1.2019.

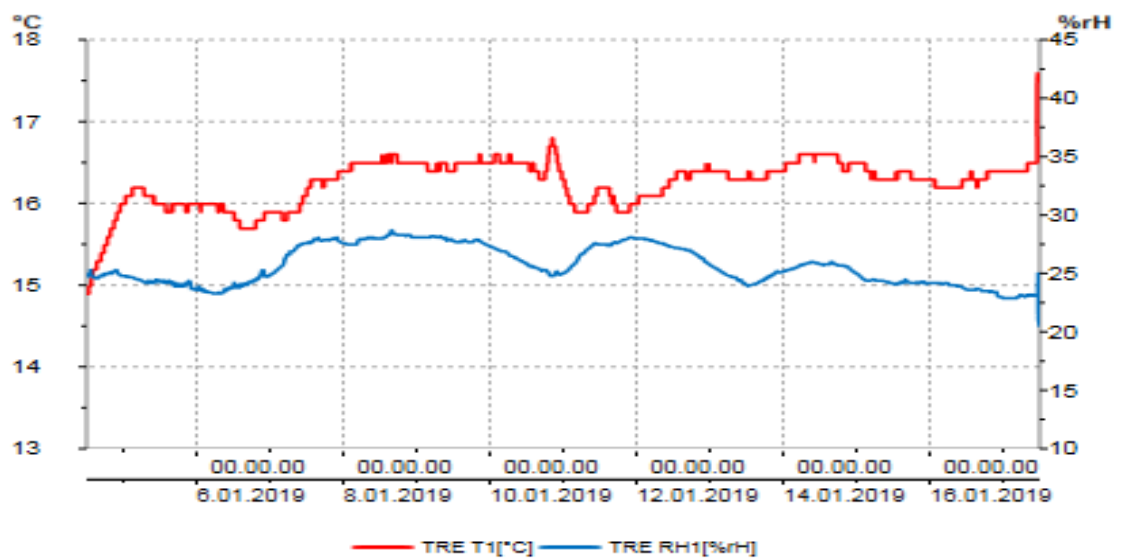
Kuvaaja 16. Tilan 213 sisäilman lämpötila ja suhteellinen kosteus 4. - 17.1.2019. Yläkerran tilat ovat pääosin varastokäytössä.

Sisäilman lämpötila ja suhteellinen kosteus olivat mitatuissa tiloissa vuodenaikaan nähden normaalilla tasolla seurantajakson aikana. Yläkerran tilaa 213 käytetään varastona, joten sisälämpötila on käytön ja energiatehokkuuden kannalta hyvällä tasolla.

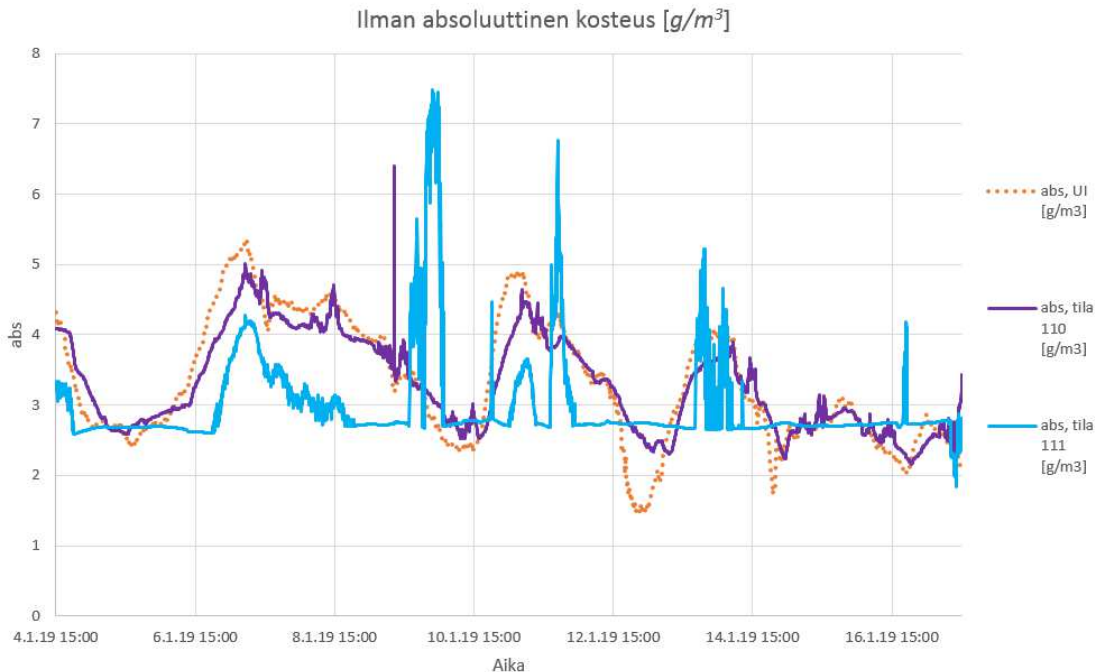
Kuvaaja 17. Tilojen 110 ja 111 sisäilman ja ulkoilman absoluuttiset kosteudet lämpötilan ja suhteellisen kosteuden perusteella laskettuna aikavälillä 4.-17.1.2019. Lämpötilan ja suhteellisen kosteuden perusteella laskettu absoluuttinen kosteus vaihteli tilojen sisäilmassa 2,3...7,5 g/m<sup>3</sup> ja ulkoilmassa 1,5...5,3 g/m<sup>3</sup>. Sisäilman ja ulkoilman absoluuttisten kosteuksien erotus (kosteuslisä / -vaje) vaihtelee mittausjaksolla -1,5...5,0 g/m<sup>3</sup>. Suorat osat sisäilman absoluuttisten kosteuksien kuvaajissa aiheutuvat käytetyn mittauslaitteiston mittausalueista (mittausalue 15...95 %-RH).

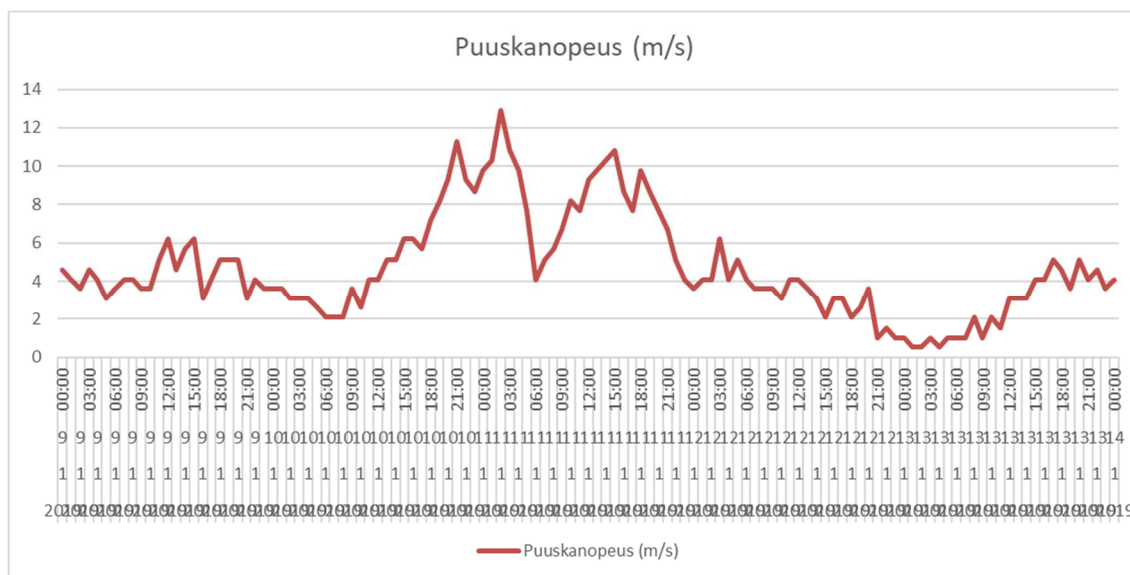
Seurantajakson aikana tilat ovat pääosin 0 - 5 Pa alipaineisia ulkoilmaan nähden. Mittausjakson puolivälissä on tapahtunut voimakas muutos painesuhteissa, mikä on kestänyt reilun vuorokauden (torstai (10.1) illasta lauantai (12.1) aamuyöhön) ja on sen jälkeen palautunut normaaliksi. Tila 211 muuttui tuulen vaikutuksesta lievästi ylipaineiseksi ja suurin osa muista tiloista merkittävästi (max. -35 Pa) alipaineisiksi. Alla olevan kuvaajan (Kuvaaja 18) perusteella tuulen voimakkuus käyttäytyy vastaavasti, ja puuskien aikaan tuuli on puhaltanut lounaan/lännen suunnalta. Tuulen puoleisiin tiloihin muodostuu ulkoilmaan nähden alipaine ja vastaaville puolille lievempi ylipaine.

Kuvaaja 18. Tuulen voimakkuus aikavälillä 9. – 13.1.2019. (Lähde: Ilmatieteenlaitos, Havaintoasema: Tampere-Pirkkala lentoasema)

Tuulen ja lämpötilaerojen vaikutusta rakennuksen painesuhteisiin ei saada hallittua ilmanvaihdon avulla, minkä johdosta rakennuksen vaipan tiiveyden täytyy olla hyvä, jotta sen läpi ei tapahdu ilmavuotoja haitallisissa määrin.

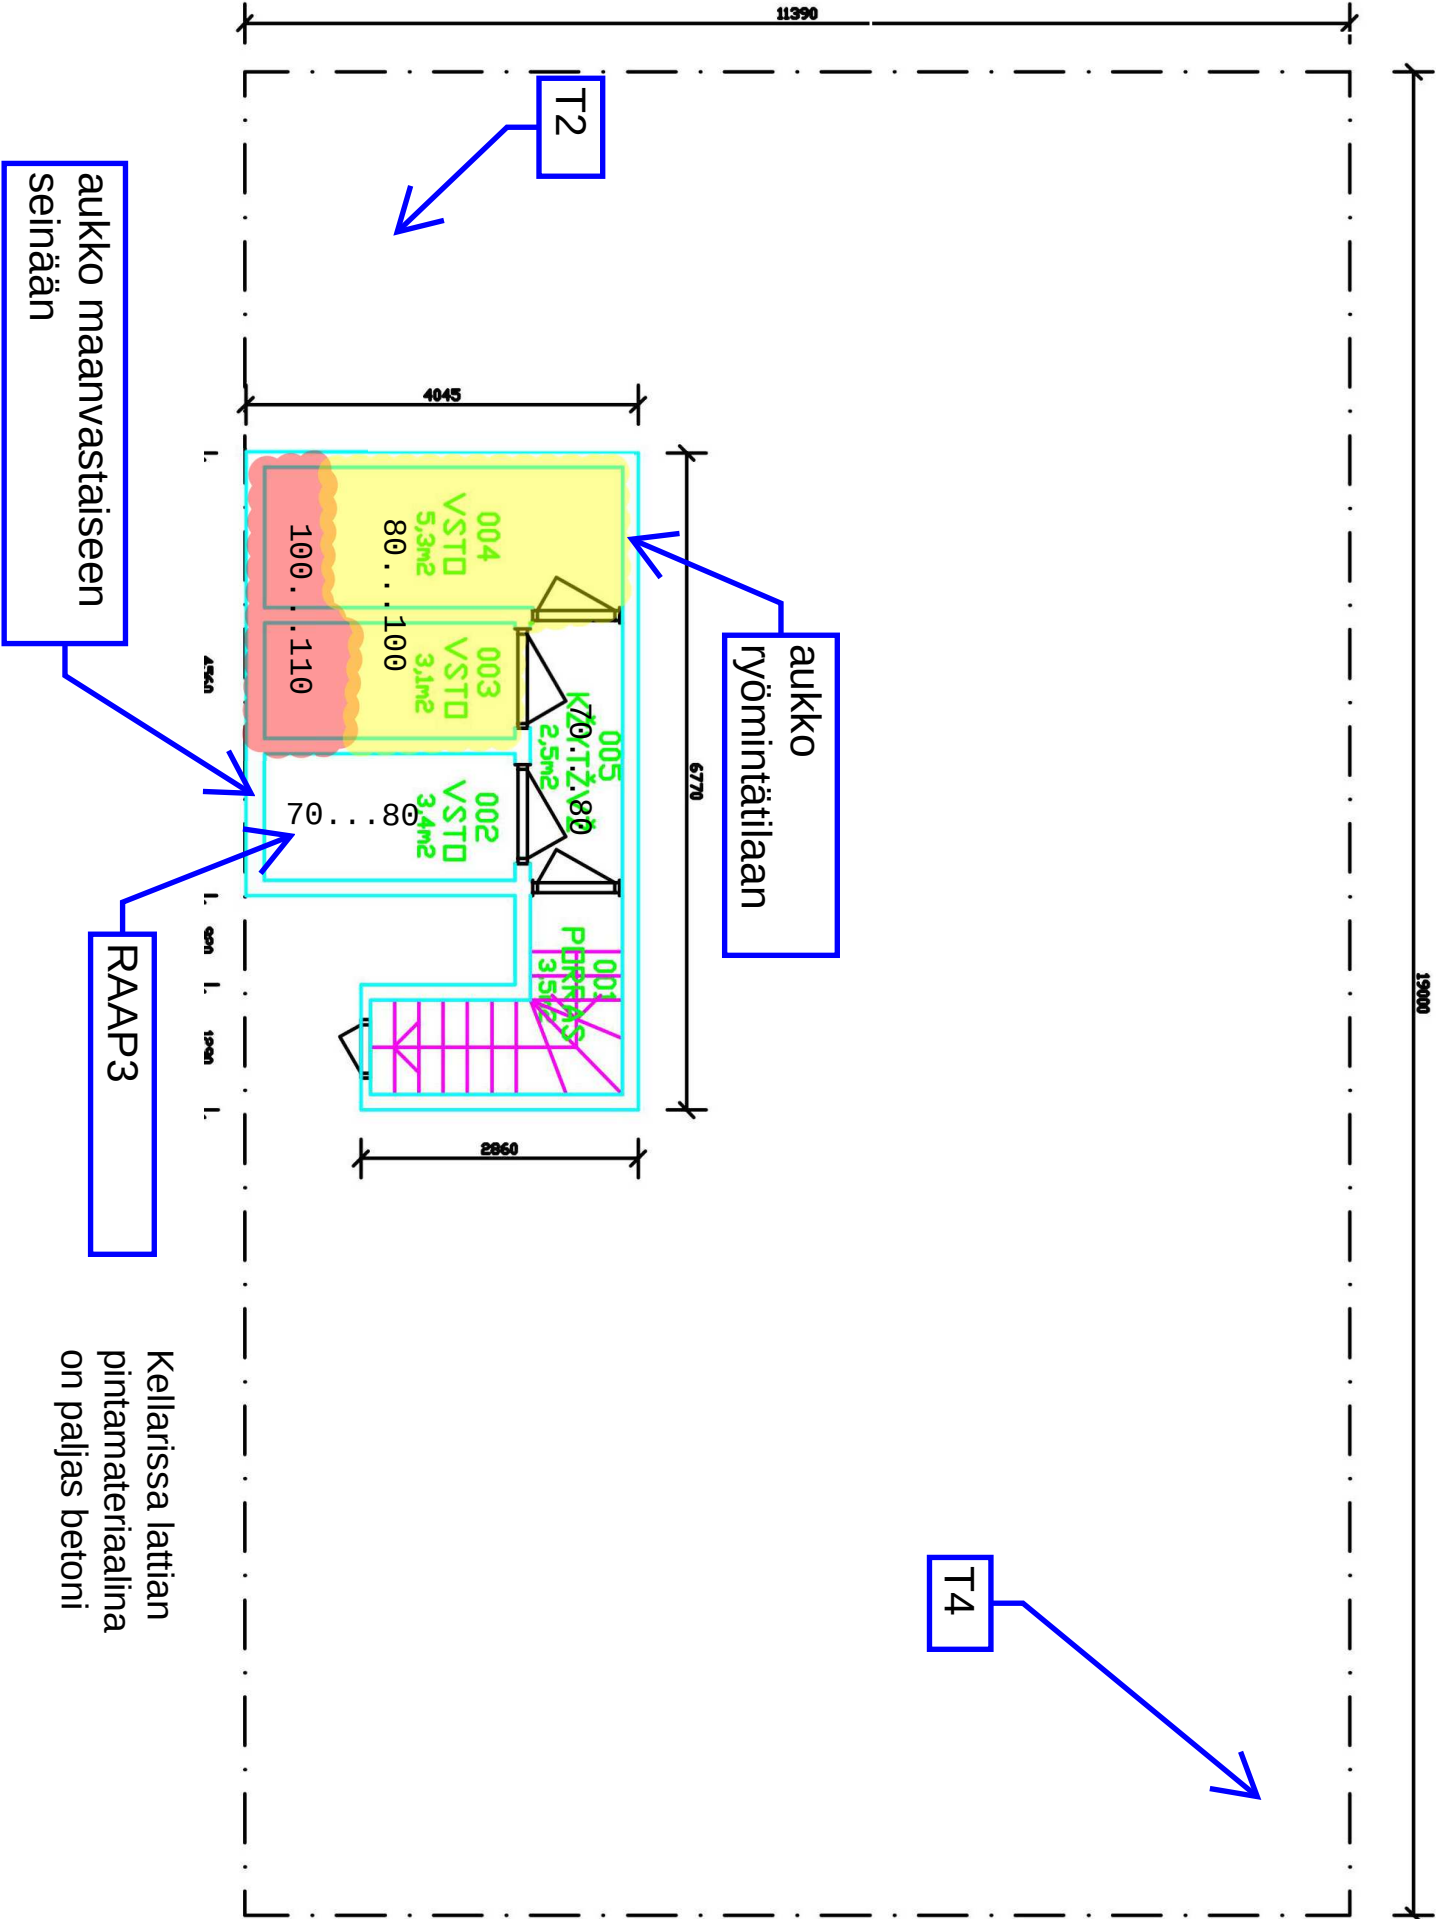
Kellarissa lattian pintamateriaalina on paljas betoni

MAT3 (hirren  
sp): epäily  
mikrobikasvusta  
materiaalissa
