# TUTKIMUSSELOSTUS

ARVO YLPÖN KOULU, PUUKOULU  
KOSTEUS- JA SISÄILMATEKNINEN KUNTOTUTKIMUS  
ILMANVAIHTOTEKNINEN KUNTOTUTKIMUS

13.2.2019

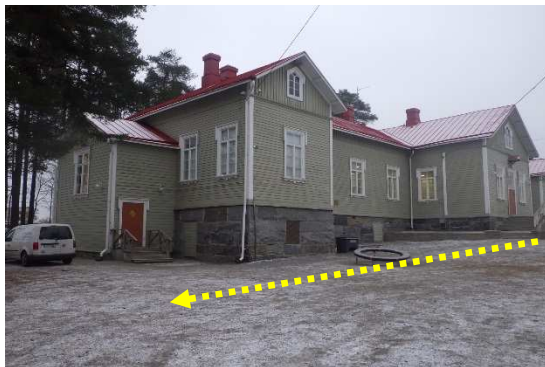
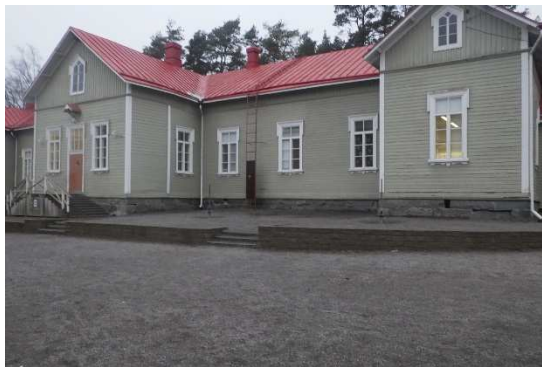
Kuvat 2 a ja b. Rakennuspaikka viettää idästä länteen päin. Rakennuksen vierustalla on hiekkaa/soraa.

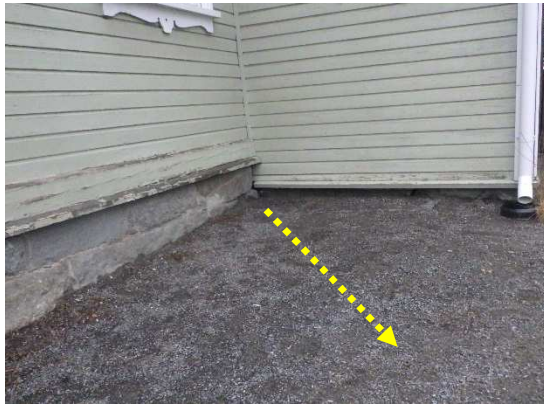
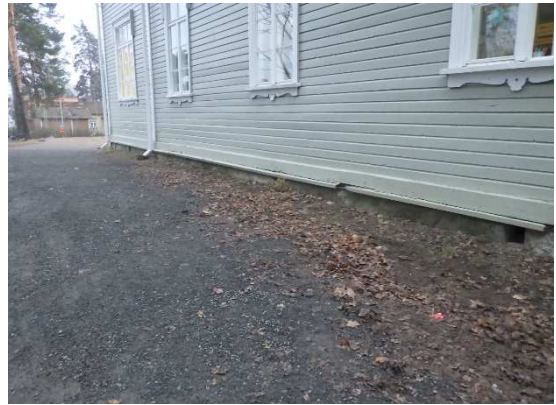
Kuvat 3 a ja b. Rakennuksen itäpäädyssä sokkeli on matala ja sokkelissa olevat tarkastusluukut sijaitsevat lähellä maanpintaa. Maanpinta viettää loivasti rakennuksesta pois päin.

Matala perustamiskorkeus (matala sokkeli) muodostaa kohteessa kosteusteknisen riskirakenteen, sillä matalan sokkelin osalla ryömintätila tuulettuu todennäköisesti korkeamman sokkelin osaa heikommin. Myös ulkoseinärakenteen alaosat ovat matalan sokkelin osalla alttiimpia säärasituksen aiheuttamalle kosteusrasitukselle, sillä matalan sokkelin päälle kerääntyy helpommin kosteutta esimerkiksi ulkoseinää vasten kinostuvasta lumesta.

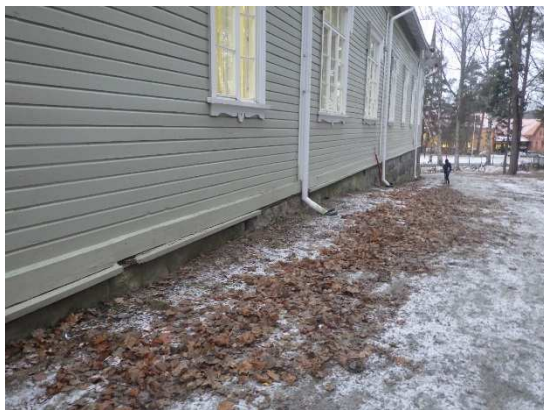
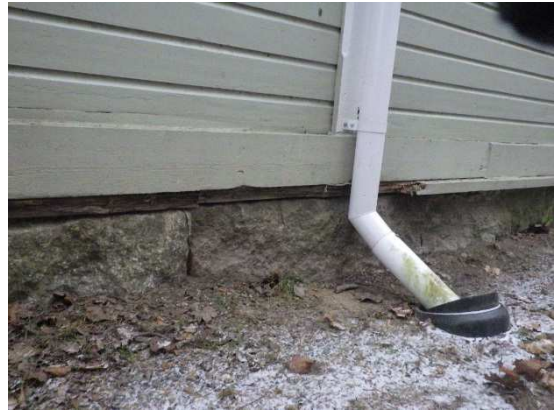
Kuvat 4 a ja b. Kattovedet ohjataan syöksytorvilla sadevesikaivoihin. Salaojakaivoja ei havaittu.

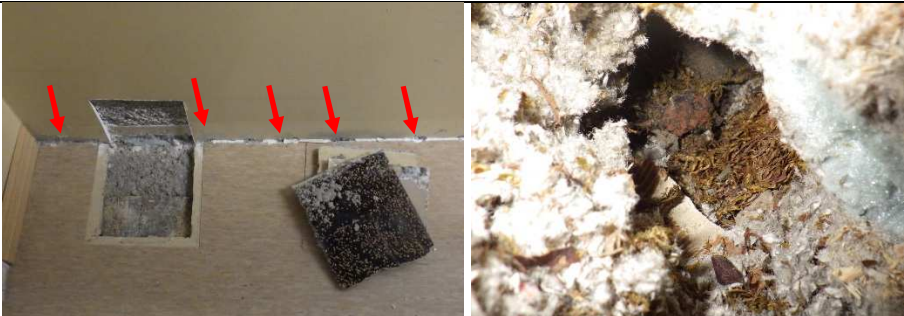
| Avauksen nro | Valokuvat ja havainnot |
|---|---|
| RAAP4<br>(tila 3) | <div data-bbox="488 667 1396 981"> </div> <p>Alapohjan rakenne ylhäältä alaspäin lueteltuna rakenneavauksen RAAP4 kohdalla:</p> <ul style="list-style-type: none"> <li>• muovimatto, 2 mm</li> <li>• tasoite, 1 mm</li> <li>• lastulevy, 20 mm</li> <li>• pikipahvi korkkisirotteella</li> <li>• lankku, 60 mm</li> <li>• täyttökerros (selluvilla-sahanpuru 70 mm, sammal 20 mm, hiekka (rakenneavausta ei jatkettu) / kantavat rakenteet, 400 mm</li> <li>• aluslaudoitus (alapuolelta tarkasteltuna)</li> </ul> <p>Rakenneavauksesta havaittiin selvä mikrobiperäinen haju. Alapohjan muovimaton ja väliseinän sisäpinnan välinen rako on täytetty liimamassalla. Lattian ja väliseinän liittymää on lisäksi täytetty polyuretaanivaahdolla kuvaan punaisilla nuolilla merkittyihin kohtiin porattujen reikien kautta.</p> |

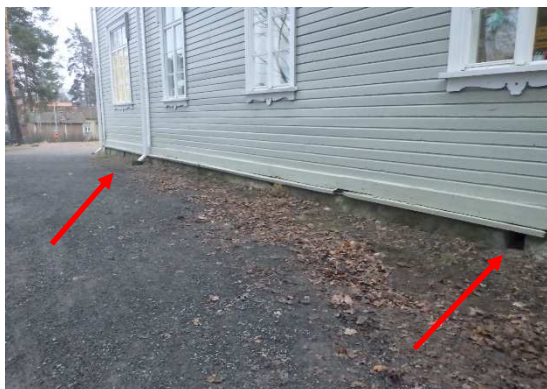
Kuva 6. Ryömintätila tuulettuu noin 5 merin välein sijoitetuilla ~200x200 mm tuuletusaukoilla. Tuuletusaukoista ei havaittu selvää poikkeavaa hajua.

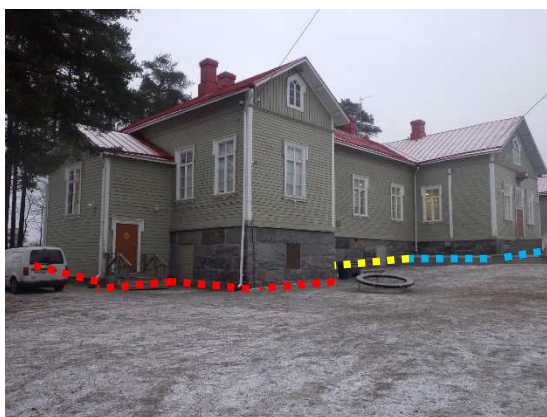
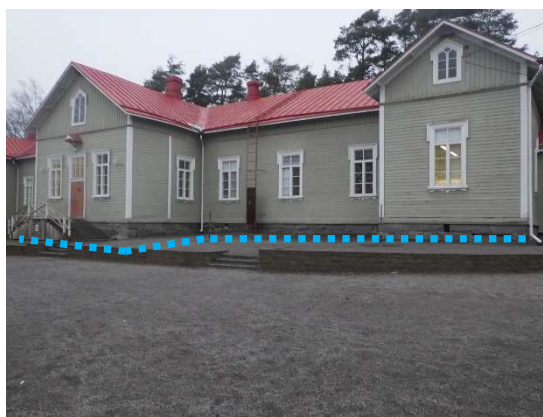
Kuvat 7 a ja b. Rakennuksen itäpäädyssä on maapohjainen kellaritila (merkitty punaisella kuvaan a). Rakennuksen keskivaiheilla on kaksi kiviainesrakenteista kellaritilaa (merkitty keltaisella kuvaan a). Sinisellä katkoviivalla on merkitty rakennuksen ryömintätilallinen osa.

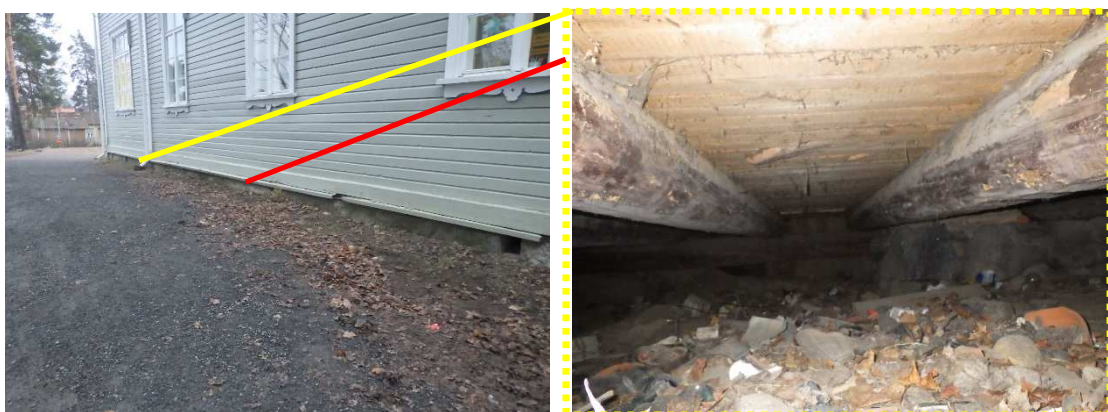
Kuvat 9 a...d. Rakennuksen itäpäädyssä ryömintätilan pohja on viereisen piha-alueen pinnan tason alapuolella ja sokkelissa olevat tarkastusluukut viereisen maanpinnan tasalla. Ryömintätilan pohjalla on vähäisessä määrin sekalaista jätettä. Kuvassa b näkyy wc-tilan (tila 27) viemäriputkien kannakointeja ja lämmöneristystä. Aluslaudoitus on hyväkuntoinen siltä osin kuin sitä pystyttiin tarkastelemaan.

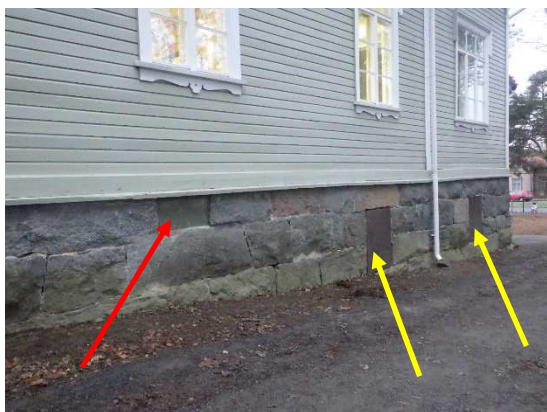
Kuva 11. Punaisella nuolella merkitty ryömintätilan tuuletusaukko takapihan puolella on ummessa. Keltaisilla nuolilla merkityt ummistetut aukot ovat maapohjaisen kellaritilan kohdalla.

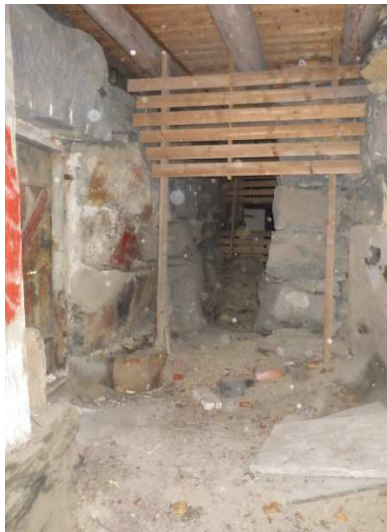
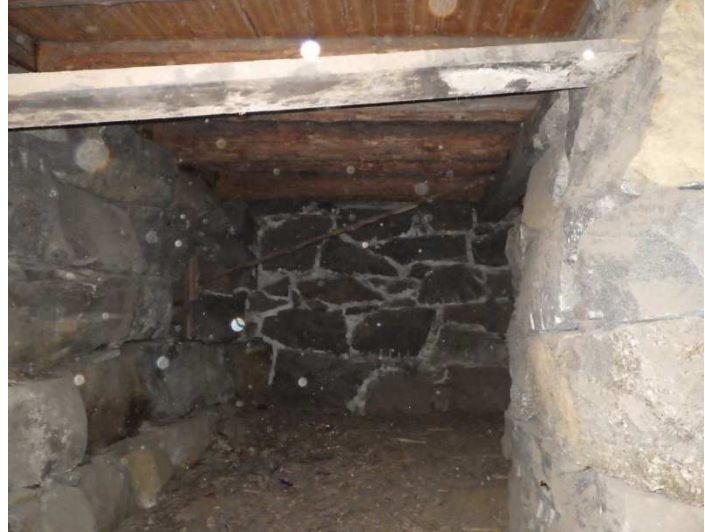
Kuvat 13 a ja b. Yleiskuvia maapohjaisesta kellarista. Kellaritilan korkeus on 2000...3000 mm. Kellaritilassa havaittiin mikrobiperäinen haju. Tuuletusaukkoja ei ole sokkelin epätiivelyskohtia lukuun ottamatta. Kellaritilassa ei havaittu ilmavirtauksia kenttätutkimusten yhteydessä.

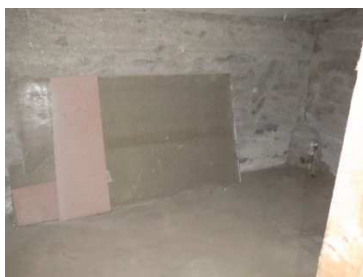
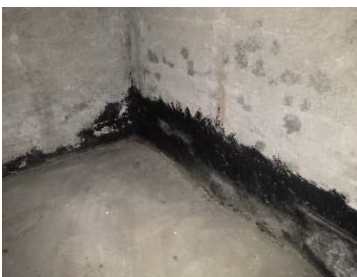
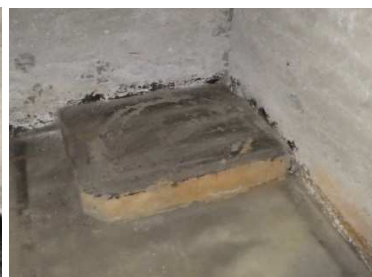
Kuvat 19 a...c. Kellarilohko A:n alapohja-, seinä- ja kattorakenteet ovat betonirakenteisia. Seinälinjan alaosassa havaittiin paikoin bitumisively. Paikoin seinien alaosassa havaittiin suola- ja härmekertymää. Pintakosteudenilmaisimen lukemat olivat kellarin lattiasissa 100...120, kellarin katossa 40...60, seinien alaosassa 90 ja seinien yläosassa 40...60.

Kiviainesrakenteiden kellareiden rakenteiden pintakosteuslukemien perusteella maaperän kosteustuotto on merkittävä, mutta havaintojen ja mittaustulosten perusteella alapohjan kantavat rakenteet tai aluslaudoitus eivät ole vaurioituneet. Ryömintätilan tuulettuvuutta ei pystytty täysin varmistamaan, mutta havaintojen perusteella sille on kohtalaisen hyvät edellytykset. Maapohjainen kellari tuulettuu ryömintätilaa heikommin, sillä kellaritilan ovet, ikkunat ja muut luukut on ummistettu, ja olosuhteet mikrobikasvulle ovat siellä ainakin ajoittain otolliset. Kellarissa on runsaasti rakennus- ja muuta jätettä, mitkä toimivat mikrobikasvun alustana. Maapohjaisesta kellaritilasta epäpuhtauksien on mahdollista kulkeutua alapohjarakenteen epätiiveyskohtien kautta sisäilmaan heikentäen sen laatua, mikä selittää nimenomaan maapohjaisen kellarin kohdalla sijaitsevilla rakennuksen länsipäädyn tiloissa koettuja sisäilmaan liitettyjä oireita.

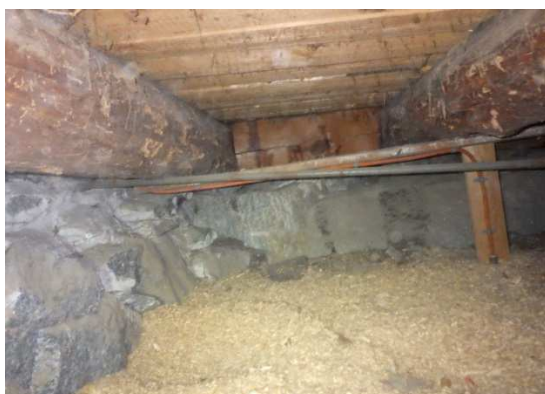
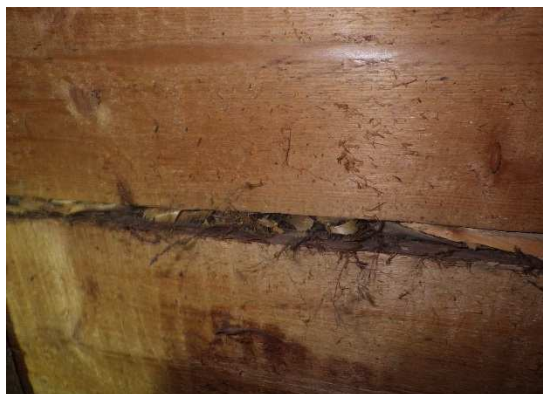
Kuvat 20 a ja b. Kellarilohko A:n katon yläpuolinen tila on ilmayhteydessä maapohjaiseen kellaritilaan. Suoraa ilmayhteyttä ryömintätilalliseen alapohjarakenteeseen ei ole. Kellarilohko A:n katon yläpuolinen tila tarkastettiin maapohjaisen kellaritilan kautta. Kellarin katon päällä on kerros sahanpurua/haketta, avointa ilmväliä kellarin katon ja tällä kohdalla olevan välipohjarakenteen välissä on ~500 mm. Välipohjarakenteen aluslaudoitus on hyväkuntoinen. Aluslaudoituksen välistä havaittiin täyttökerroksen pohjalla rahkasammalta ja kutterinlastua.

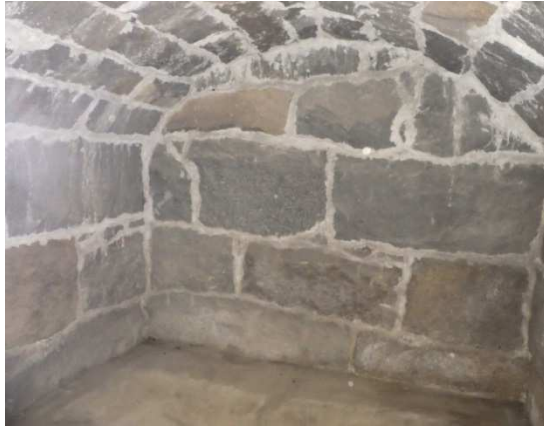
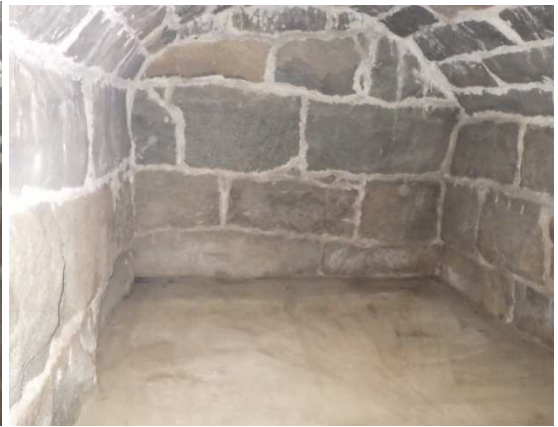
Kuvat 21 a ja b. Kellarilohko B:n alapohja on betonirakenteinen, ja seinä- ja kattorakenteet ovat luonnonkivistä muurattuja. Pintakosteudenilmaisimen lukemat olivat kellarin lattiassa 100...120 ja kellarin katossa 40...60.

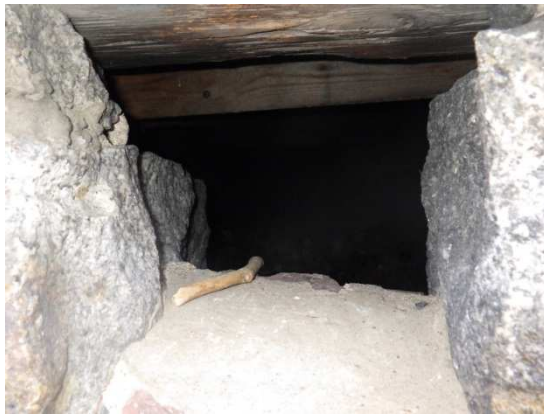
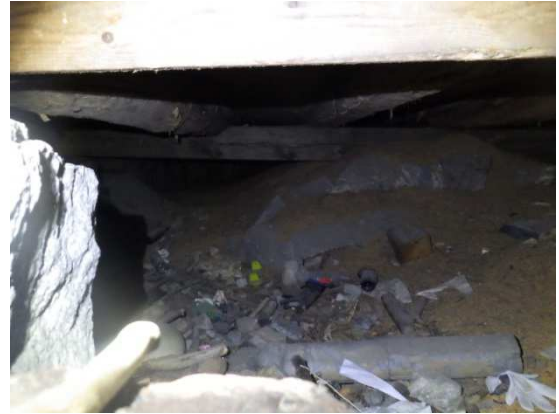
Kuvat 22 a ja b. Kellarilohko B:n katon yläpuolinen tila tarkastettiin sokkelissa olevan tuuletusluukun kautta. Kellarin katon päällä on hiekkaa ja vähäisessä määrin sekalaista jätettä. Vapaata ilmväliä on ~300 mm.

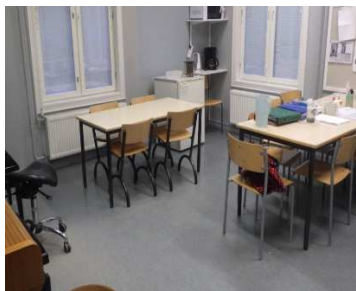
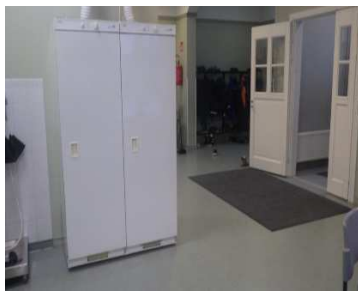
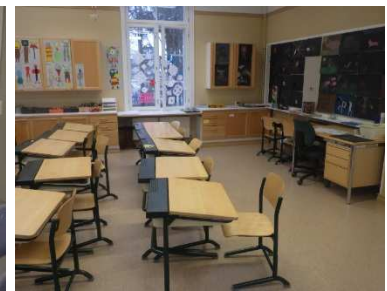
Kuvat 23 a...c. Yleiskuvia tiloista. Ala- ja välipohjarakenteen lattiapäällysteenä on käytetty kaikkialla muovimattoa. Lattiapäällysteet ovat hyväkuntoisia.

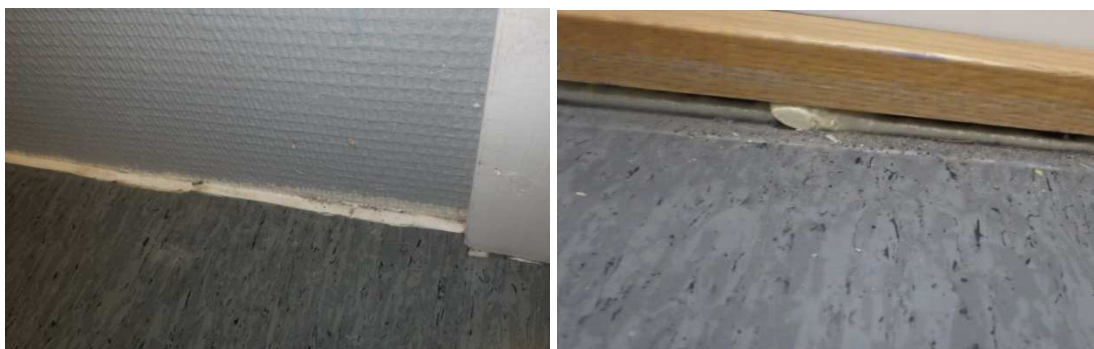
Kuva 24. Jalkalistoja avattiin pistokoeluontoisesti ulko- ja väliseiniltä. Alapohjan ja ulko- / väliseinien liittymiä on tiivistetty liimamassalla ja/tai polyuretaanivaahdolla. Liittymistä ei havaittu merkittäviä ilmavirtauksia merkkisavulla tarkasteltuna.

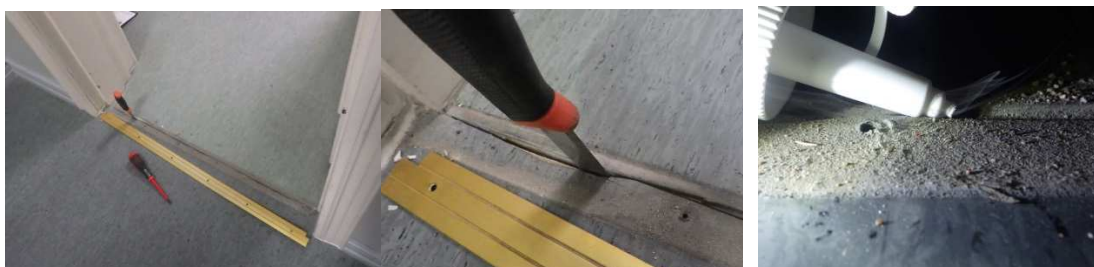
Kuvat 25 a...c. Kynnyslistoja avattiin pistokoeluontoisesti. Havainnot olivat yhteneväisiä. Kynnysten kohdilla lattiapäällysteessä on selvät raot alapohjarakenteeseen. Raosta havaittiin mikrobiperäistä hajua sekä selviä ilmavirtauksia sisäilmaan päin merkkisavulla tarkasteltuna. Kuvat ovat tilojen 3 ja 10 (tilat T1 ja OT3) välisen kynnnyksen kohdalta.

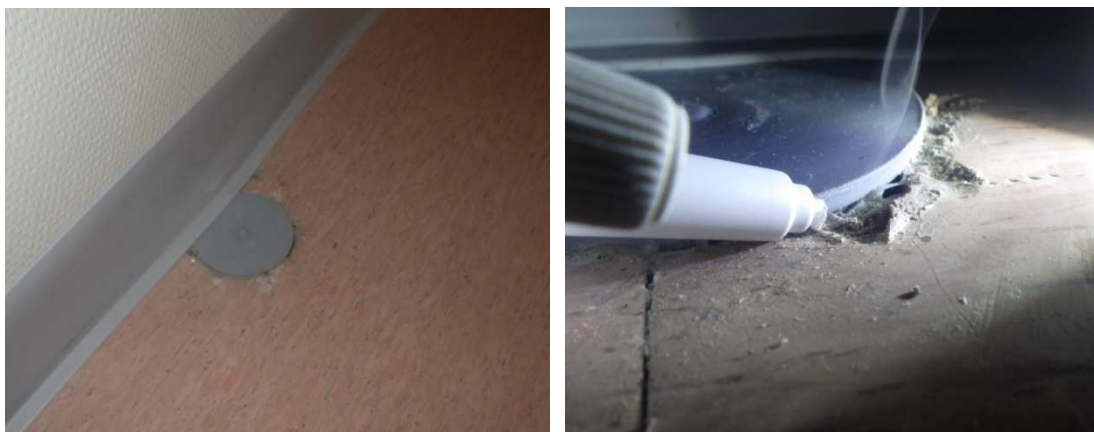
Kuvat 26 a ja b. Tilan 22 lattiassa on tulpattu viemäriputken läpivienti. Läpivienti on tiivistetty massalla, mutta läpivienti on epätiivis. Läpiviennin kohdalta havaittiin mikrobiperäinen haju sekä selvä ilmavirtaus sisäilmaan päin merkkisavulla tarkasteltuna.

- o Läpiviennit suositellaan tiivistämään tiivistysmassalla
- Ryömintätilan lämpö- ja kosteusteknisiä ominaisuuksia voi parantaa asentamalla maapohjan päälle erillisen materiaalikerroksen, mikä ehkäisee kosteuden haihtumisen maanpinnalta ryömintätilan ilmaan. Maapohjan päälle voidaan asentaa esimerkiksi:

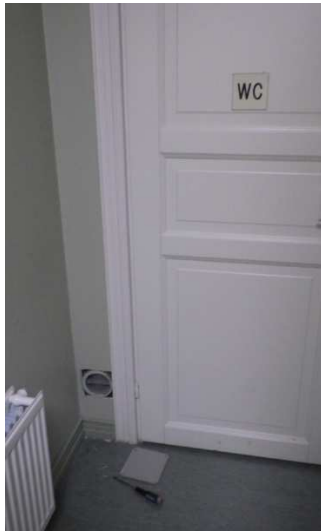
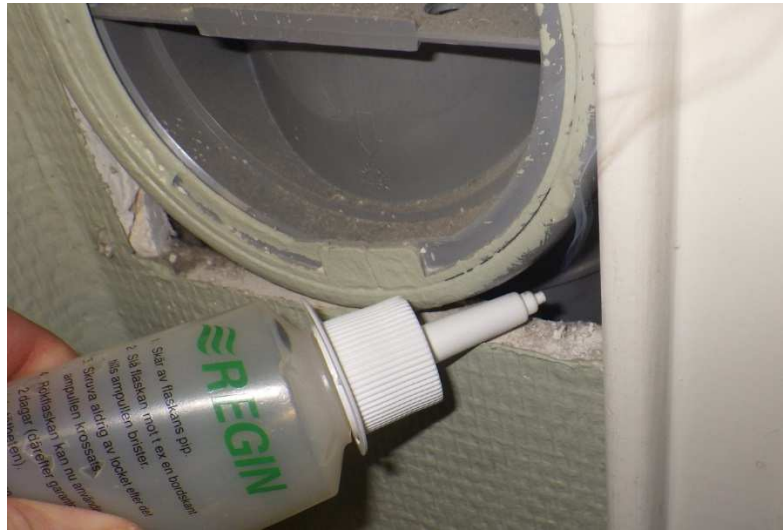
Kuvat 27 a ja b. Eteistilan (tila 5) väliseinässä oleva tarkastusluukku avattiin. Väliseinän sisällä sijaitsee viemärin tuuletusputki. Luukusta havaittiin selvä ilmavirtaus sisäilmaan päin merkkisavun avulla tarkasteltuna.

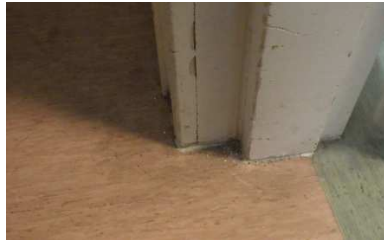
Kuvat 28 a...c. Märkätiloissa lattiapäällysteenä käytettyä muovimattoa on nostettu seinälinjoille ~100 mm. Kynnysten kohdalla muovimaton ylösnostoa ei ole. Muovimatto on kiristetty lattiakaivojen kiristysrenkaan väliin. Pesualtaiden viemäriputket on johdettu lattiakaivoihin.

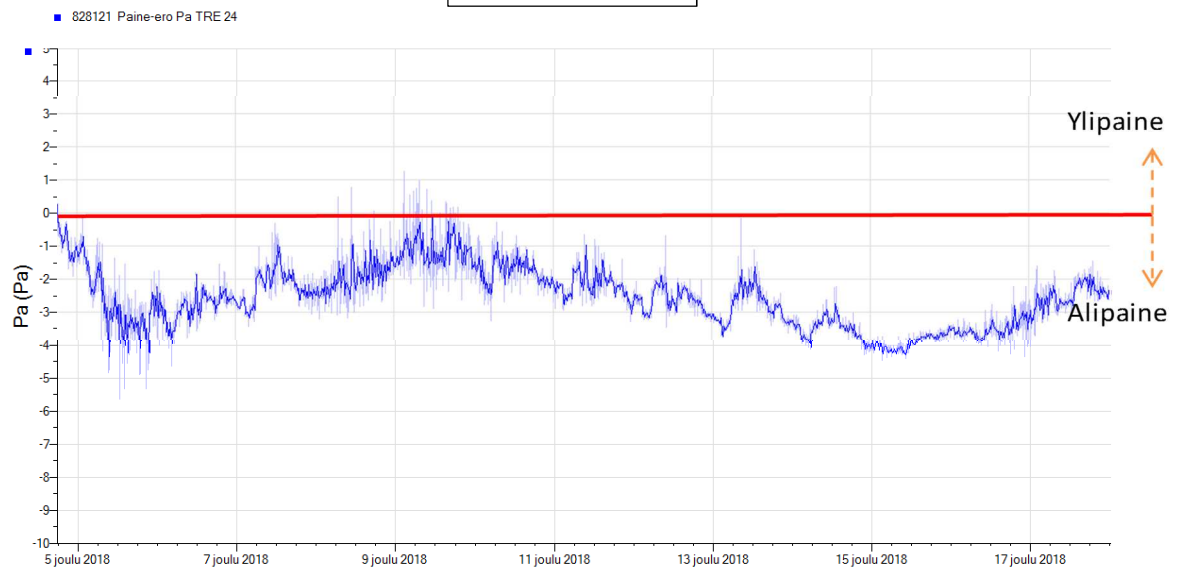
Kuvaaja 1. Maapohjaisen kellarin paine-ero tilan T1 sisäilmaan nähden 5.12.-18.12.2018. Pystyakselilla jakoviivojen väli on 1 Pa. Paine-eron ollessa negatiivinen, on tilan T1 sisäilma alipaineinen kellaritilaan nähden.

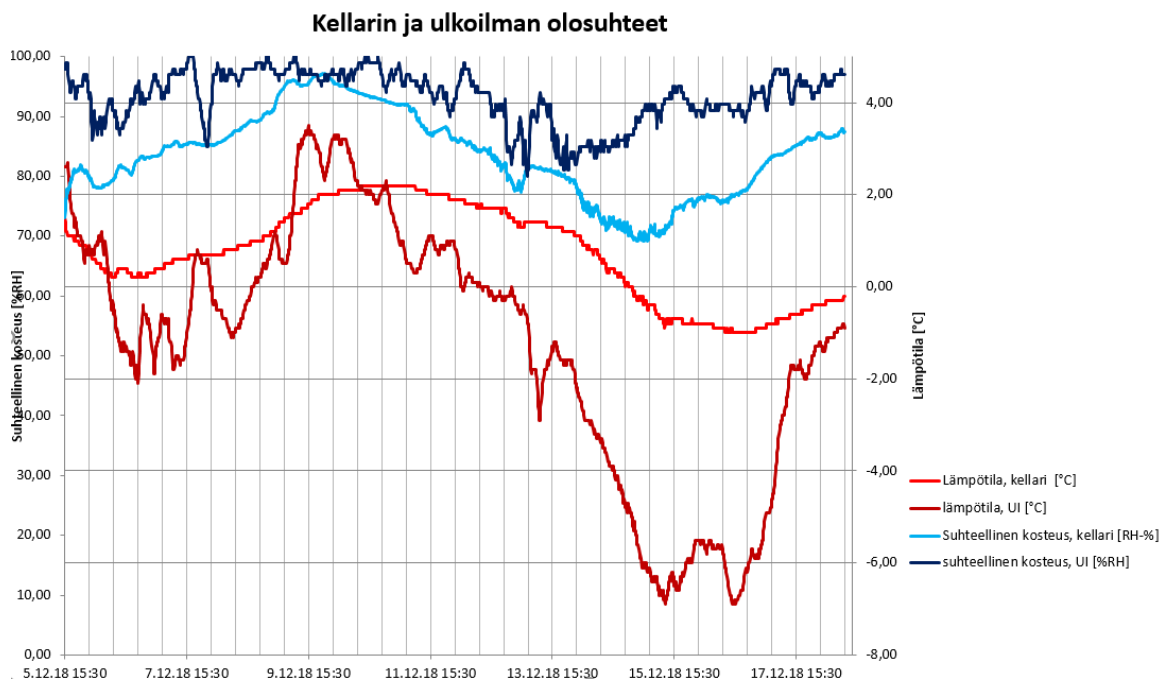
Kuvaaja 2. Maapohjaisen kellaritilan sekä ulkoilman lämpötila ja suhteellinen kosteus 5.12.-18.12.2018. Maapohjaisen kellaritilan mittalaite sijaitsi n. 1,5 metrin korkeudella kellaritilan pohjan tasosta. Lämpötila on vaihdellut kellaritilassa välillä -1...2,5 °C ja ulkoilmassa -7...3,5 °C. Suhteellinen kosteus on vaihdellut kellaritilassa välillä 70...95 %RH ja ulkoilmassa 85...100 %RH.

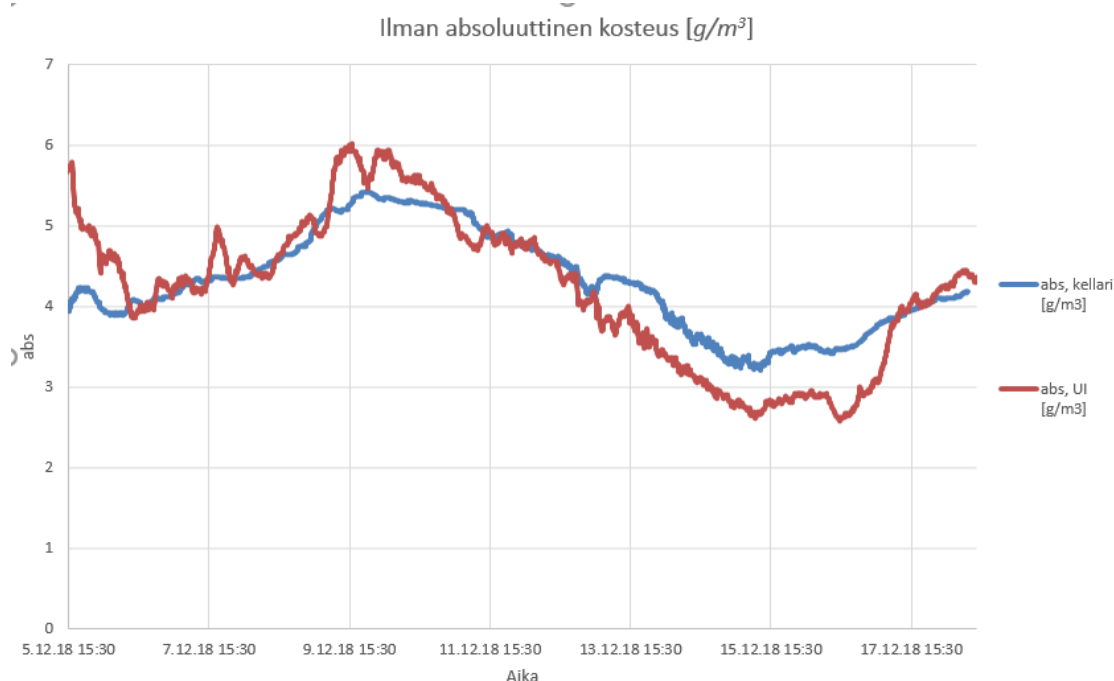
Kuvaaja 3. Maapohjaisen kellaritilan ja ulkoilman absoluuttiset kosteudet lämpötilan ja suhteellisen kosteuden perusteella laskettuna aikavälillä 5.12.-18.12.2018. Lämpötilan ja suhteellisen kosteuden perusteella laskettu absoluuttinen kosteus vaihteli maapohjaisessa kellaritilassa 3,3...5,4 g/m<sup>3</sup> ja ulkoilmassa 2,7...6,0 g/m<sup>3</sup>. Maapohjaisen kellarin ja ulkoilman absoluuttisten kosteuksien erotus (kosteuslisä / -vaje) vaihtelee mitausjaksolla -2...1,3 g/m<sup>3</sup>.

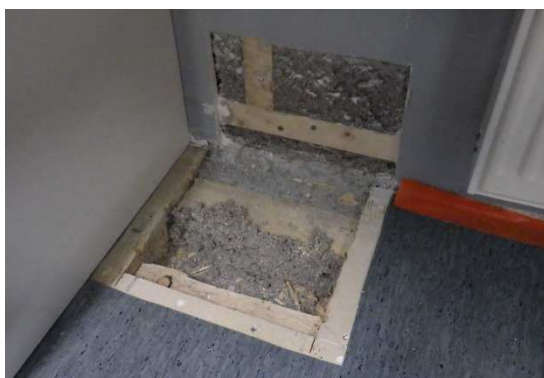
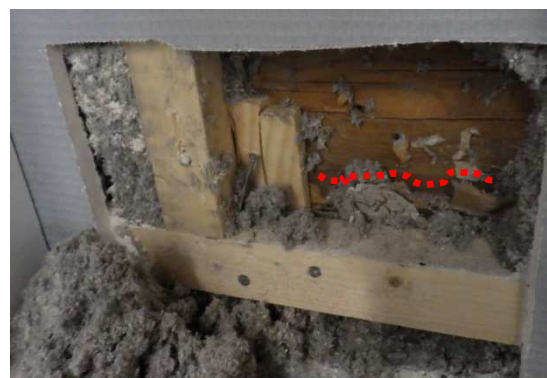
Kuvat 30 a ja b. Alapohja-ulkoseinäliittymä tarkastettiin rakenneavausten RAAP2 ja RAUS2 yhteydessä. Lisälämmöneristyskerroksen paksuus on ~60 mm. Hirsirungon sisäpinnassa ollut pinkopahvi ja tapetti on pääosin poistettu, niistä on jäljellä kapea kaista sisäpuolisen koolauksen alaohjauspuun kohdalla (merkitty punaisella kuvaan b).

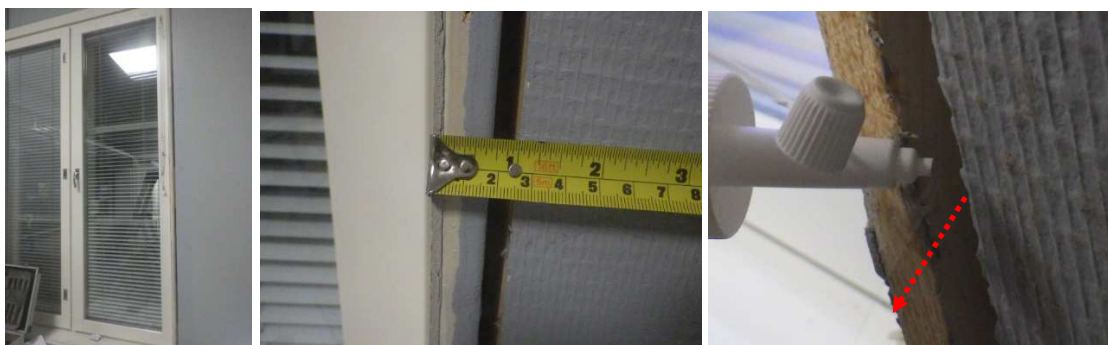
Kuvat 35 a...c. Ikkuna-ulkoseinäliittymiä tarkastettiin avaamalla ikkunalistat tiloista 3, 8 ja 25 (T1, OT1 ja OT2). Havainnot olivat yhteneväisiä kaikissa tiloissa. Ikkunankarmin ja ulkoseinän sisäverhouslevyn välissä on rako ulkoseinärakenteen lisälämmöneristyskerrokseen. Poikkeavia hajuja ei havaittu. Karmi-ulkoseinäliittymistä havaittiin selvää ilmvirtausta sisäilmaan päin merkisavun avulla tarkasteltuna.

Ulkoseinän sisäpuolisissa rakenneosissa ei havaittu viitteitä vaurioista, mutta ulkoseinäarakenteen lisälämmöneristys on toteutettu ilman ilmansulkukerrosta, jolloin ulkoseinäarakenteen ilmatiiveys on huono, ollen pelkästään sisäverhouslevyn varassa. Myös alapohjarakenteen epäpuhtauksien on mahdollista päästä kulkeutumaan sisäilmaan ulkoseinäarakenteiden epätiiveyskohtien kautta. Suosittelemme parantamaan ulkoseinäarakenteen ilmatiiveyttä tiivistämällä ulkoseinä-ikkunaliittymät ulkoseinän sisäverhouslevyyn käyttäen liitosnauhamenetelmää. Seuraavan peruskorjauksen yhteydessä suosittelemme ilmansulkukerroksen lisäämistä ulkoseinäarakenteeseen. Ala- ja yläpohjarakenteiden liittymien osalta suositellut toimenpiteet on esitetty kappaleissa 7.5 ja 9.4.

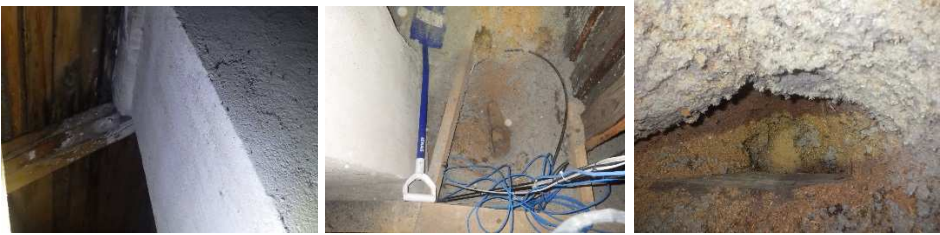
| Avauksen nro | Valokuvat ja havainnot |
|---|---|
| RAYP1<br>hormin vierestä, wc-tilan (tila 13) kohdalla | <p>Yläpohjan rakenne ylhäältä alaspäin lueteltuna rakenneavauksen RAYP1 kohdalla:</p> <ul style="list-style-type: none"> <li>• selluvilla, 200 mm</li> <li>• puru/hake, ~200 mm</li> <li>• rahkasammal, ~50 mm</li> <li>• kaksinkertainen lauta</li> <li>• ilmaräily/alakattorakenteet</li> <li>• alakattolevy</li> </ul> <p>Rakenneavaus RAYP1 tehtiin hormin viereen, wc-tilan (tila 13) kohdalle. Vesikaton aluslaudoituksessa havaittiin vesivuotojälkiä rakenneavauksen kohdalla. Hormissa on vuotojälkiä eristepinnan yläpintaan asti. Täyttökerroksen pinnassa ei havaittu viitteitä vesivuodosta. Yläpohjan täyttökerrokset avattiin ullakkotilasta käsin alkuperäiseen kattolaudoitukseen asti.</p> |

| Avauksen nro | Valokuvat ja havainnot |
|---|---|
| | <p>Rakenneavauksen yhteydessä otettiin materiaalinäytteet MAT15 (puru/hake-kerroksen pohja) ja MAT16 (selluvillakerroksen pohja). Materiaalinäytteiden MAT15 ja MAT16 mikrobianalyysissä ei havaittu viitteitä mikrobikasvusta.</p> |

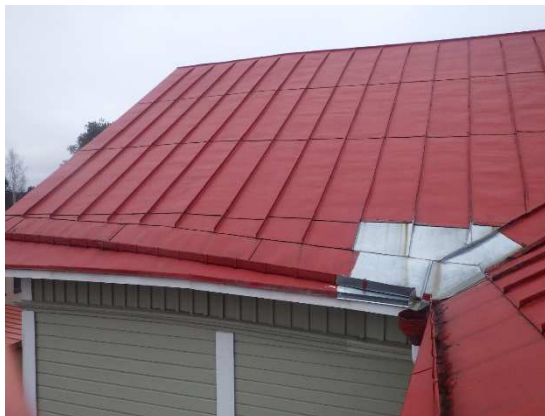
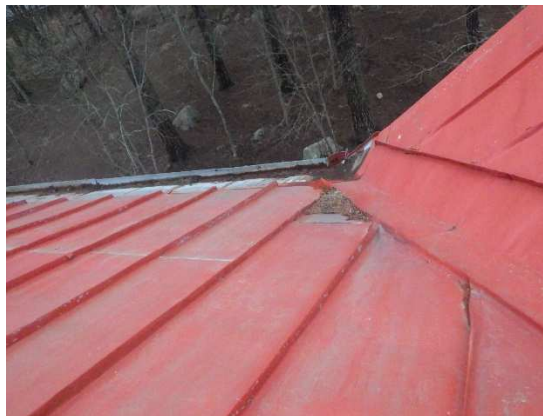
Kuvat 39 a ja b. Vesikatteella on paikoin kolme vaakasaumaa lappeella. Vesikatteessa on muutamia paikkakorjattuja alueita.

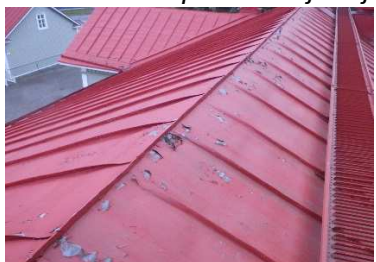
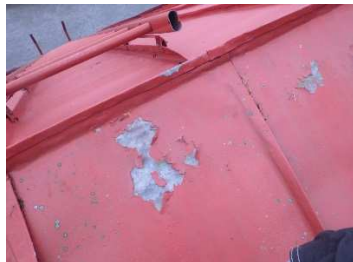
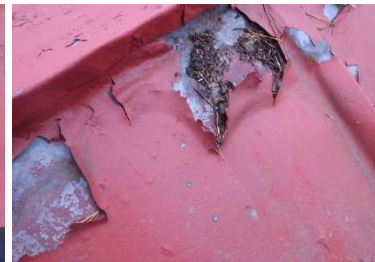
Kuvat 40 a...c. Vesikatteen maalipinta lohkeilee ja hilseilee paikoitellen, pääasiassa lähellä harjaa sekä kattotikkaiden ja kulkusiltojen alapuolella.

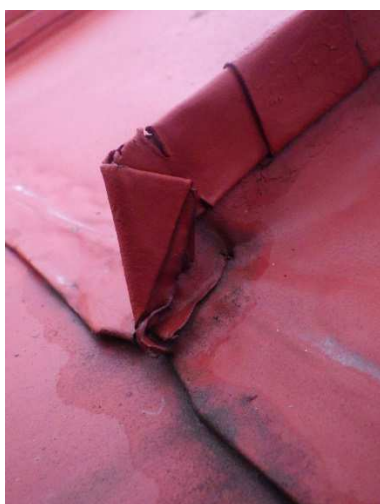
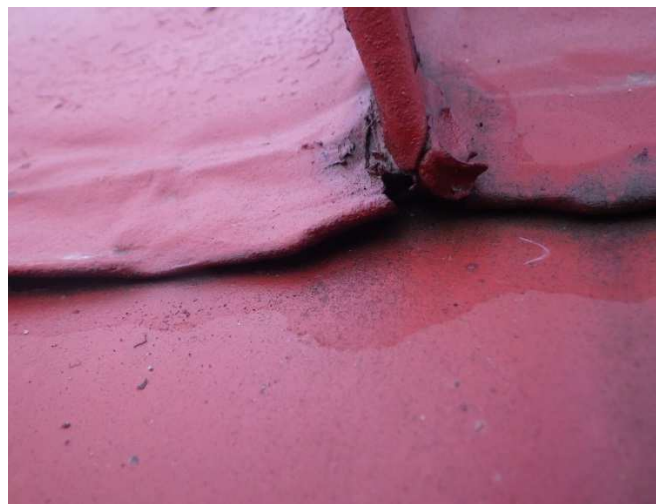
Kuvat 41 a ja b. Vesikatteessa on kaksinkertainen pystysauma, mutta ei tiivistysmassaa. Vesikatteen jatkossaumoissa on vesitiiveyspuutteita.

Yläpohjarakenteen toteutustapa huomioiden suosittelemme ensisijaisesti yläpohjarakenteen uusimista kokonaisuudessaan, jolloin yläpohjarakenteen ilmatiiveyttä ja lämmöneristävyyttä on mahdollista parantaa. Vesikatteen osalta vähimmäistoimenpiteenä suosittelemme vesikatteen aktiivisten vuotokohtien korjaamista sekä saattolämmityksen asentamista pystykouruihin. Vesikatteen ikä huomioon ottaen suosittelemme vauriomaan vesivuotojen lisääntymiseen lähitulevaisuudessa, mikäli vesikattoa ei uusita lähivuosina. Ennen yläpohjarakenteeseen tehtäviä toimenpiteitä suosittelemme vesikaton kuntotutkimusta sekä kulkusiltojen asentamista jokaiselle vesikaton osalle. Vesikatteen uusiminen ja kulkusiltojen asentaminen lienee kokonaistaloudellisesti kannattavaa yläpohjaan kohdistuvien korjaus- ja muutostöiden yhteydessä. Mikäli vesikaton käyttöikää päädytään jatkamaan tilapäisin korjauksin, tulee myös yläpohjan paikallinen vauriokohta pääsisäänkäynnin kohdalla korjata uusimalla yläpohjan materiaali-kerrokset.

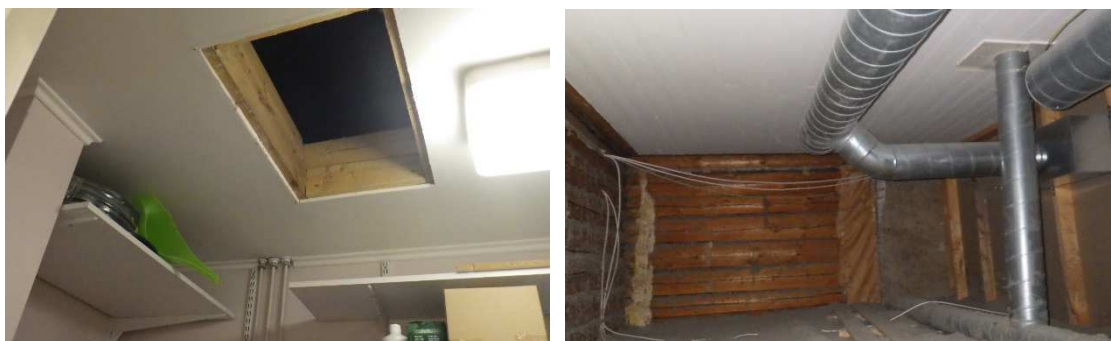
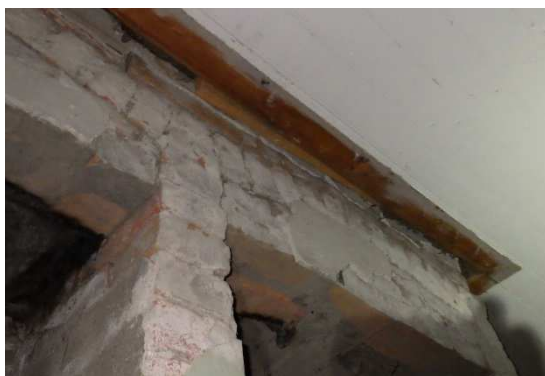
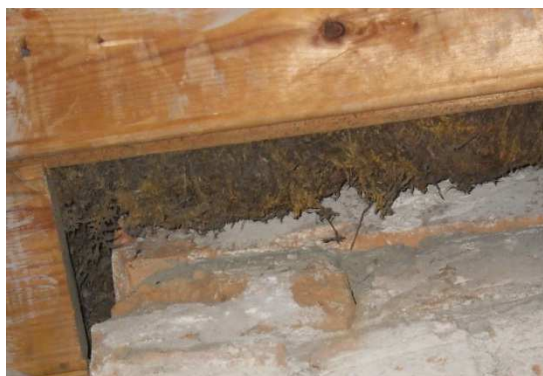
Kuvat 49 a...d. Siivouskomeron (tila 15) katossa olevan luukun takana on aukko tilojen 14 ja 15 (siivouskomero ja wc-tila) alakattojen yläpuoliseen tilaan (kuva a). Kuvassa b näkyvä valkoinen laudoitus on alkuperäinen huonetilojen kattopinta. Alakaton yläpuolella on kerros selluvillaa. Tiilimuuratun hormiston ja yläpohjarakenteen liittymässä on leveä rako, yläpohjan täyttökerroksen rahkasammalkerros on näkyvissä (kuva d).

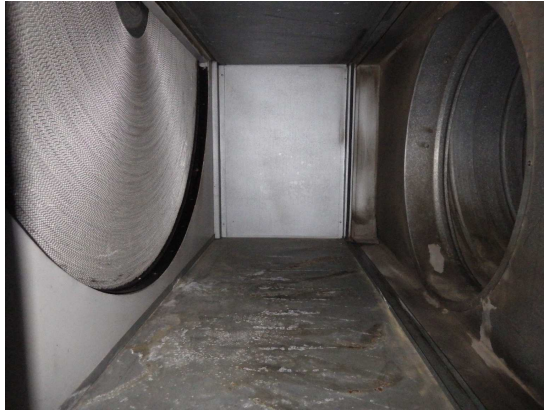
Kuva 54. Suodatinkammiossa on kosteuden aiheuttamia jälkiä. Suodatin asettuu tiiviisti uraansa. Pyörivä lämmönsiirtokenno on siisti.

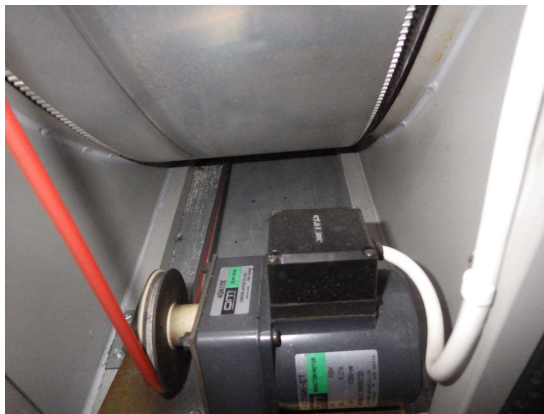
Kuva 55. LTO-kennon hihnan kireys on hyvä ja tiivisteet kunnossa. Kammion pohjalla on vähän irtoroskaa.

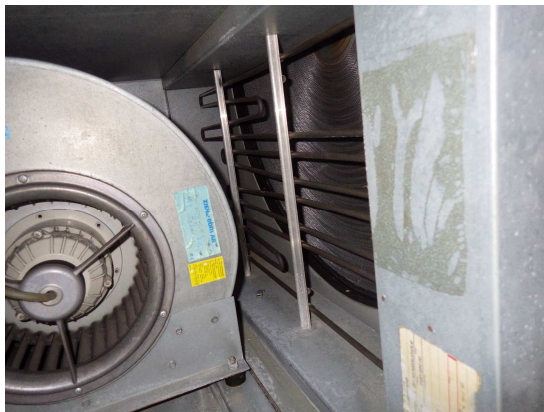
Kuva 56. Tuloilman tarvittava lisälämmitys hoidetaan sähköpatterilla. Rakennusautomaatiojärjestelmän mukaan tarkastushetkellä sähköpatterin teho oli 0 %, mutta todellisuudessa vastukset olivat lämpimät. Kammiossa on hieman pölyä.

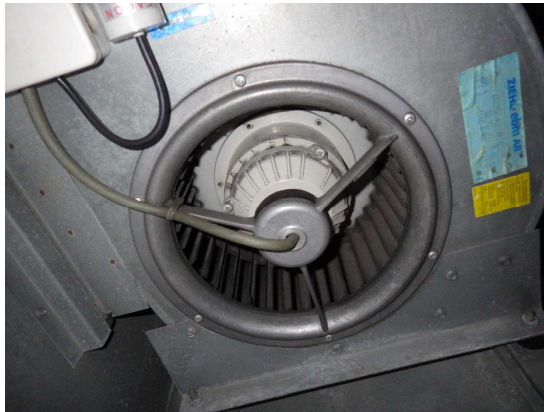
Kuva 57. Puhaltimessa on pinnittynyttä pölyä.

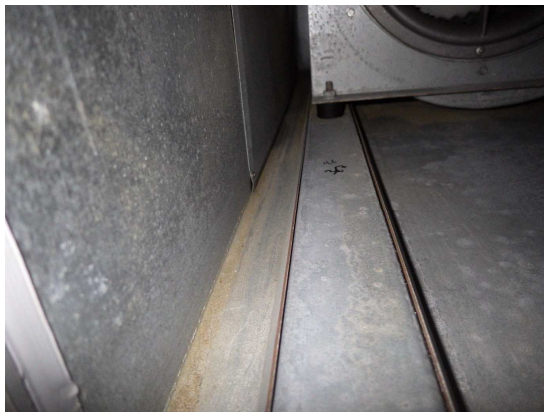
Kuva 58. Puhallinkammiossa on irtoroskaa ja hienoa hiekkapölyä.

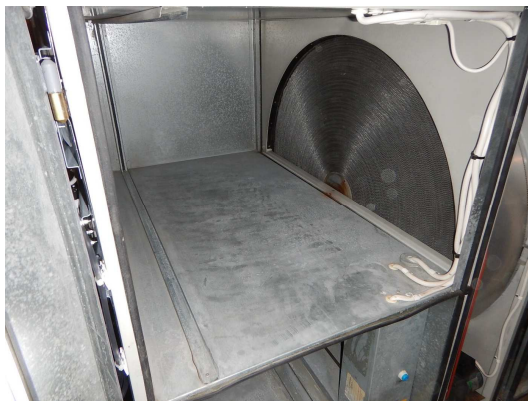
Kuva 59. Poistoilmasuodattimen ja tulopuhaltimen välinen tiiviste on rikki, mikä saattaa aiheuttaa ohivirtausta.

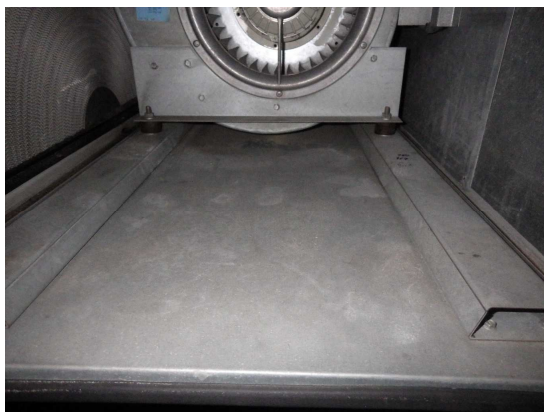
Kuva 62. Puhallinkammiossa on hieman pölyä.

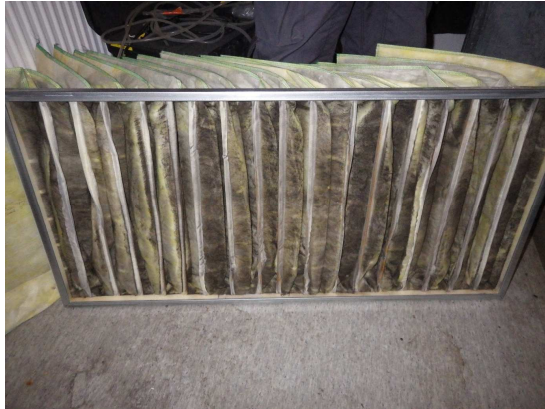
*Kuva 65. Tuloilmasuodatin on likainen. Suodatusluokka on M6.*

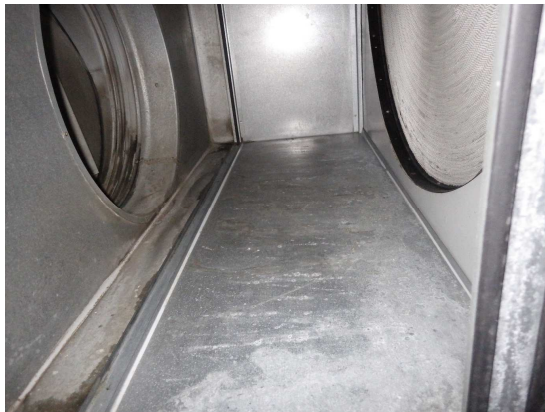
*Kuva 66. Suodatinkammiossa on kosteuden aiheuttamia jälkiä, mutta se on muuten siistissä kunnossa. Suodatinkehikko asettuu tiiviisti uraansa.*

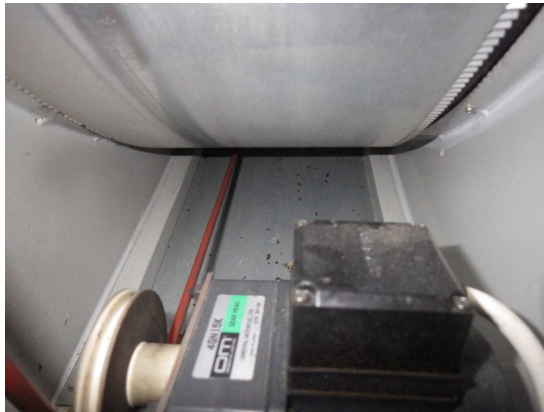
*Kuva 68. LTO-kammion pohjalla on vähän irtoroskia.*

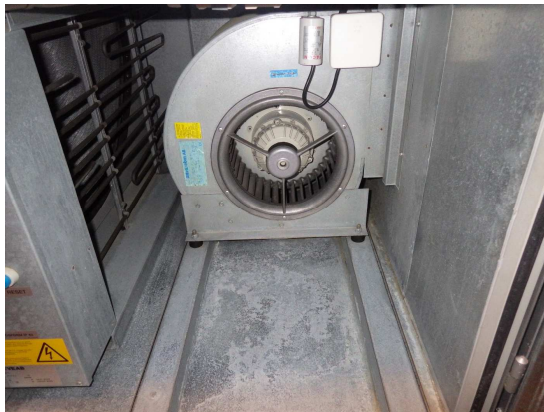
*Kuva 69. Puhallinkammio on hieman pölyinen. Puhaltimessa on pinttynyttä pölyä.*

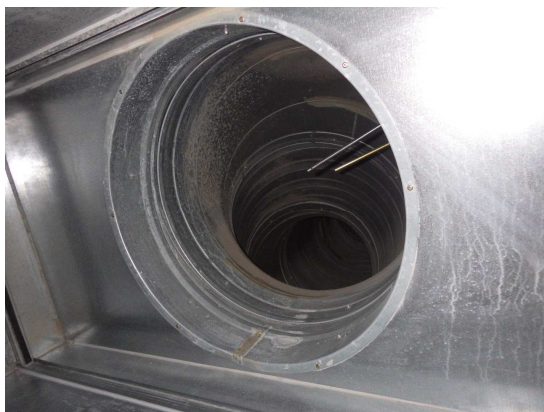
*Kuva 70. Poistoilmakanava on melko pölyinen.*

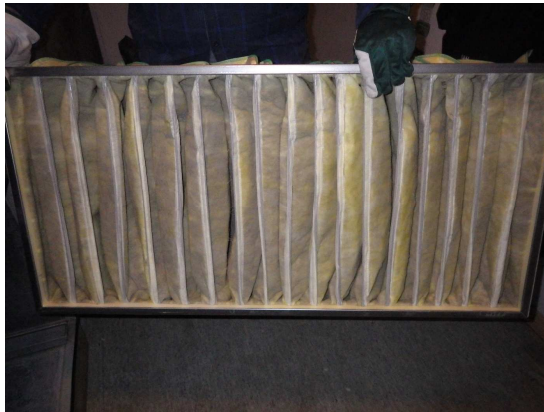
Kuva 71. Poistoilmasuodatin on pölyinen. Suodatusluokka on M6.

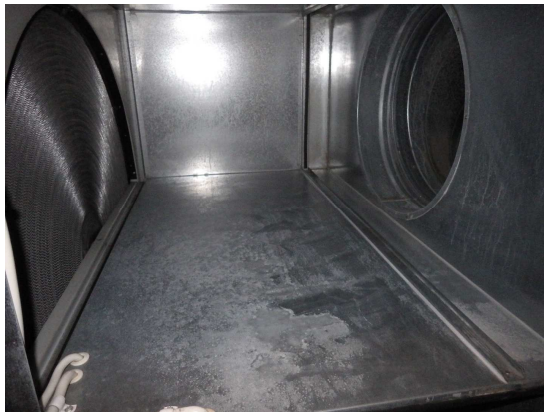
Kuva 72. Suodatinkammio on siisti, mutta hieman pölyinen. LTO-kiekko on siisti.

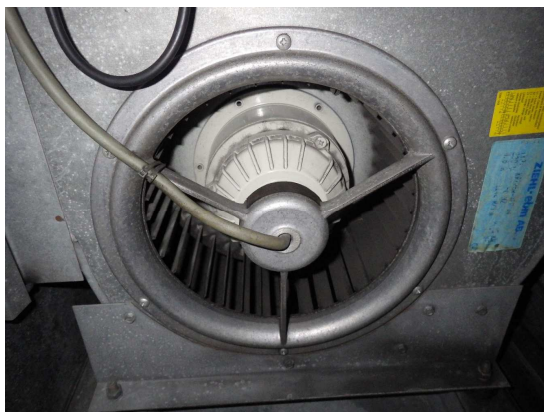
Kuva 73. Puhaltimessa on pinttynyttä pölyä.

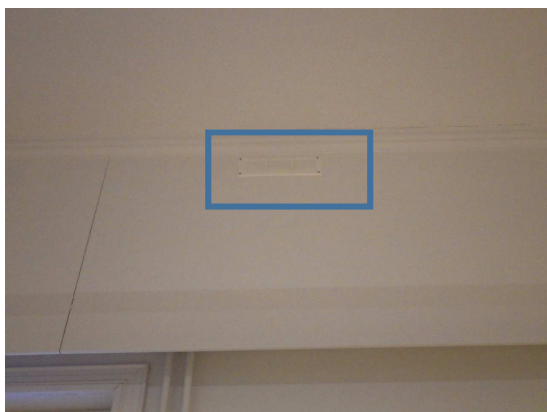
Tilojen katonrajassa, ulkoseinissä on vielä korvausilmäsäleikköjä (Kuva 75), jotka ovat ennen peruskorjausta toimineet korvausilmareitteinä. Tarkastuksessa tehtyjen havaintojen perusteella korvausilmäsäleiköt on tulpattu.

Kuva 75. Korvausilmaventtiili, joka on ollut käytössä ennen peruskorjausta.

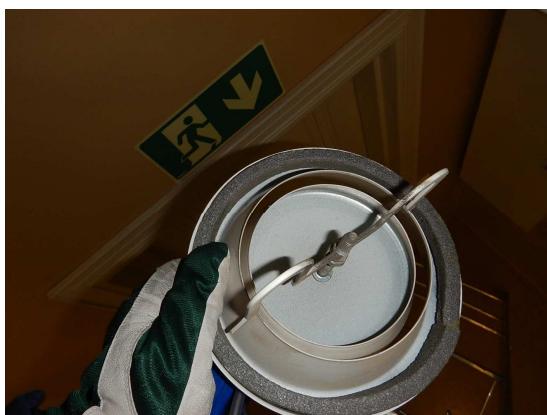
Kuva 76. Poistoilmaventtiili on hieman pölyinen, mutta suhteellisen siisti.

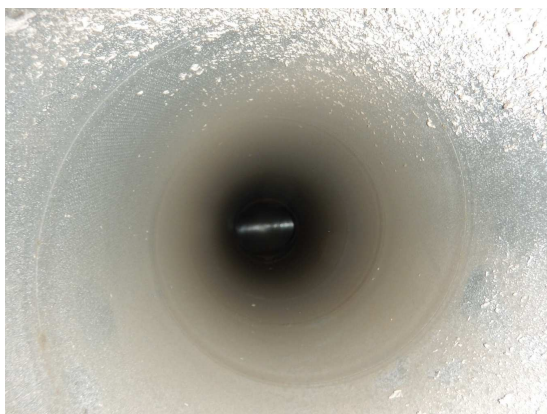
Kuva 77. Poistoilmakanava on melko pölyinen, mutta kanaviston kierresaumat erottuvat vielä selvästi. Kanavan etuosassa näkyy tasoiteroiskeita.

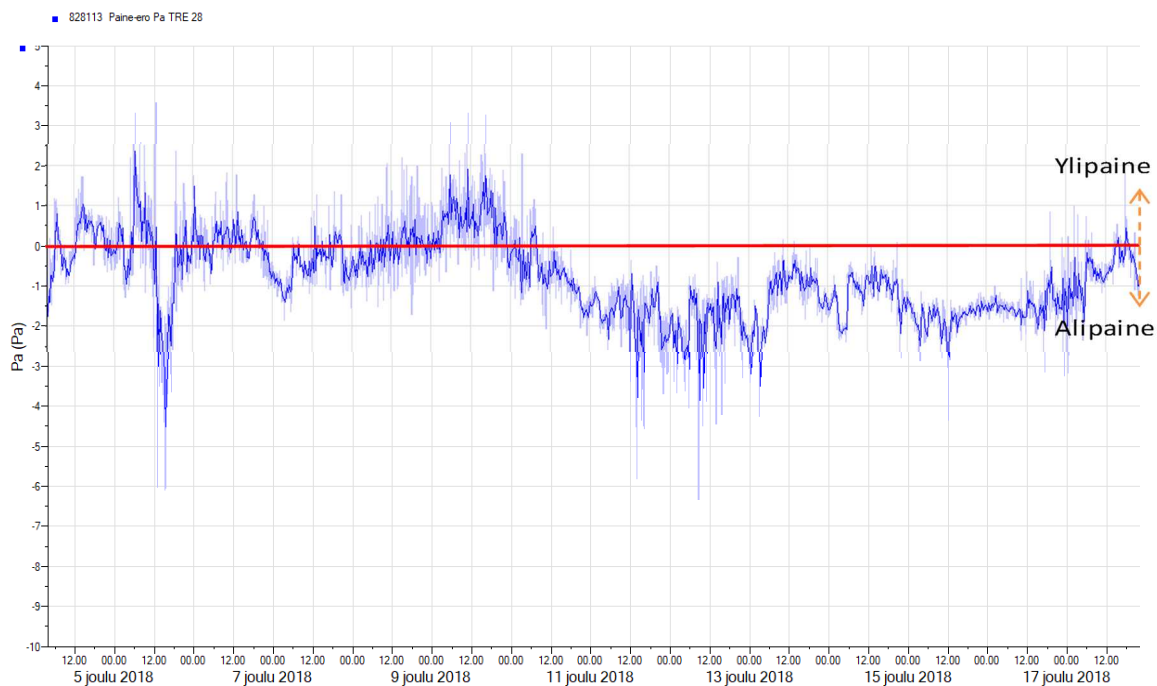
Kuvaaja 5. Luokkahuoneen (tila nro. 10) paine-ero ulkoilmaan nähden aikavälillä 3. – 18.12.2018. Pystyakselilla jakoviivojen väli on 1 Pa.

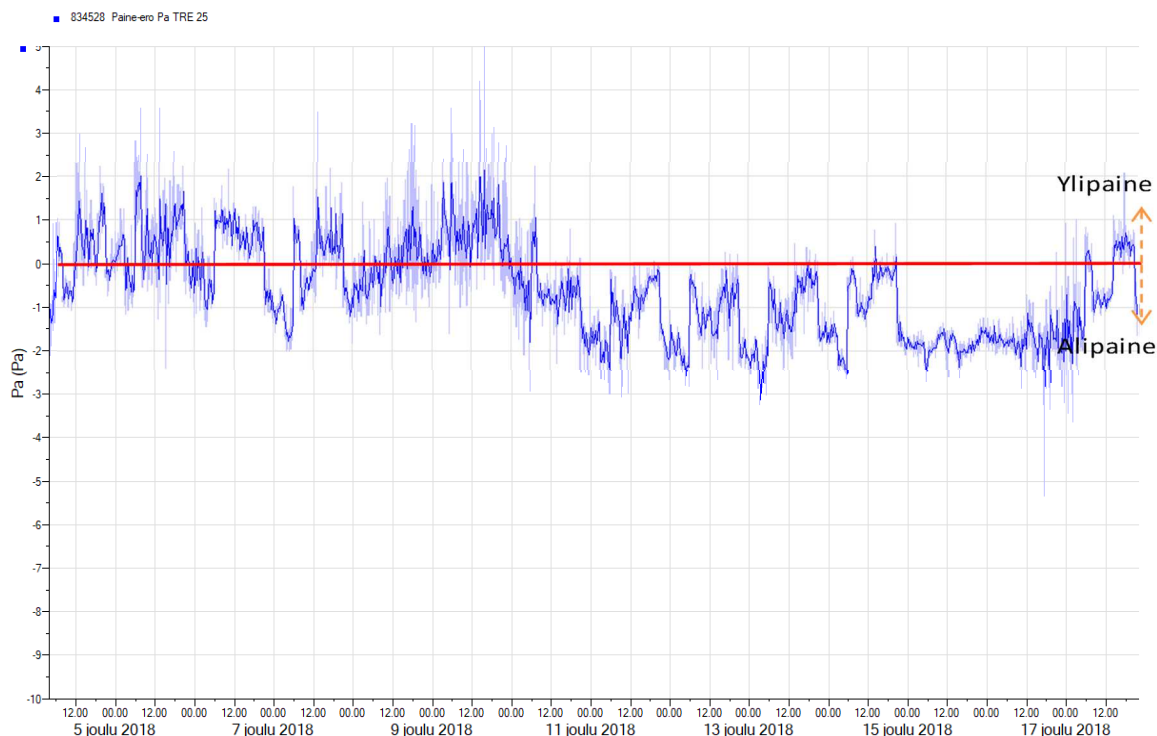
Kuvaaja 6. Luokkahuoneen (tila nro. 20) paine-ero ulkoilmaan nähden aikavälillä 3. – 18.12.2018. Pystyakselilla jakoviivojen väli on 1 Pa.
