# TUTKIMUSSELOSTUS

ARVO YLPÖN KOULU, PUUKOULU  
KOSTEUS- JA SISÄILMATEKNINEN KUNTOTUTKIMUS  
ILMANVAIHTOTEKNINEN KUNTOTUTKIMUS

13.2.2019

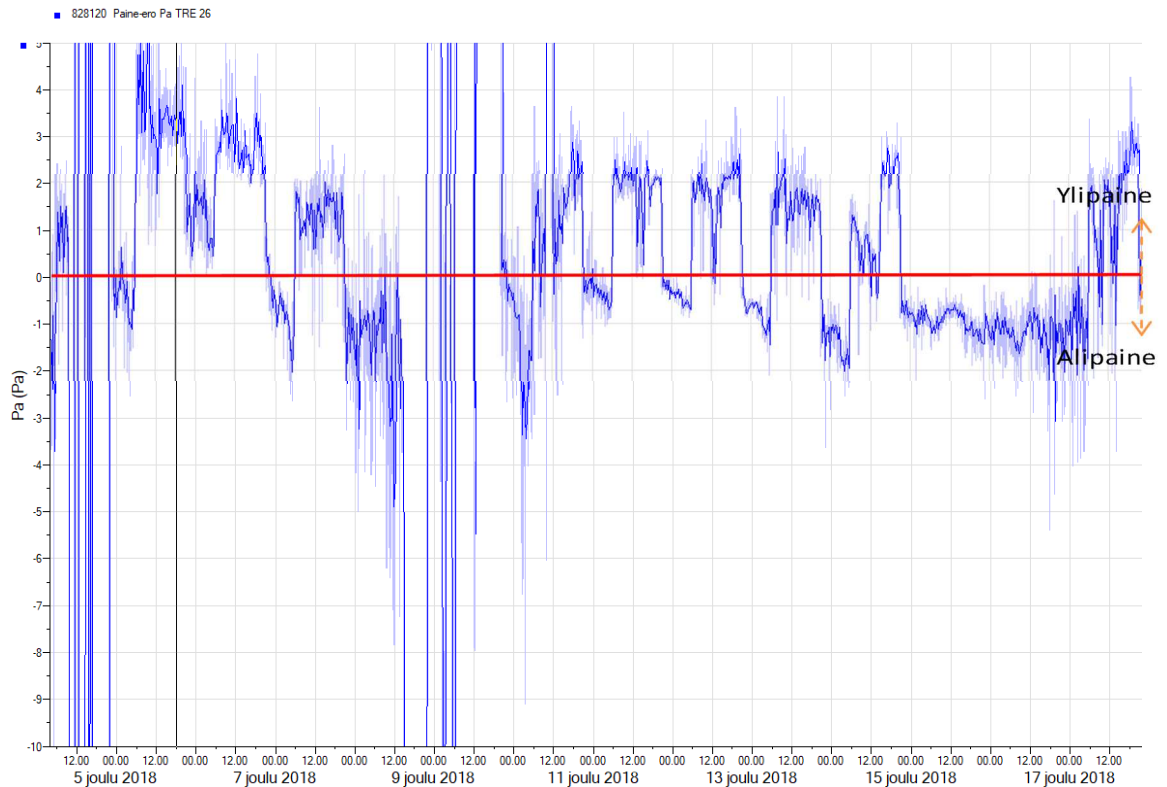
Kuvaaja 7. Tila nro. 25 paine-ero ulkoilmaan nähden aikavälillä 3. – 18.12.2018. Pystyakselilla jakoviivojen väli on 1 Pa. Alussa (4.12.) ja n. puolella välissä (8. – 9.12.) mittausjaksoa tapahtui voimakasta paine-eron vaihtelua (-50 Pa ... 50 Pa), mikä voidaan tulkita mittaushäiriöksi.

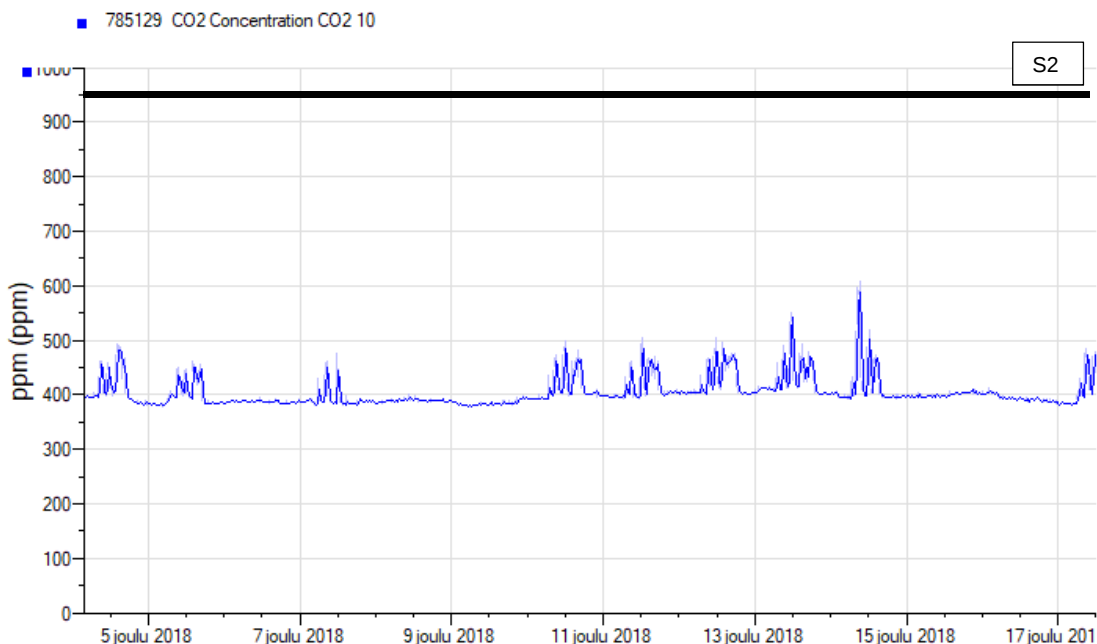
Kuvaaja 8. Tila nro. 7 sisäilman hiilidioksidipitoisuus aikavälillä 3. – 18.12.2018. Sisäilmastoluokan S2 hiilidioksidipitoisuuden raja ~950 ppm on esitetty kuvaajassa mustalla. (S2: hyvä sisäilmasto, hiilidioksidipitoisuus <550 ppm, ulkoilman hiilidioksidipitoisuus Ilmatieteen laitoksen mukaan ~400 ppm.)

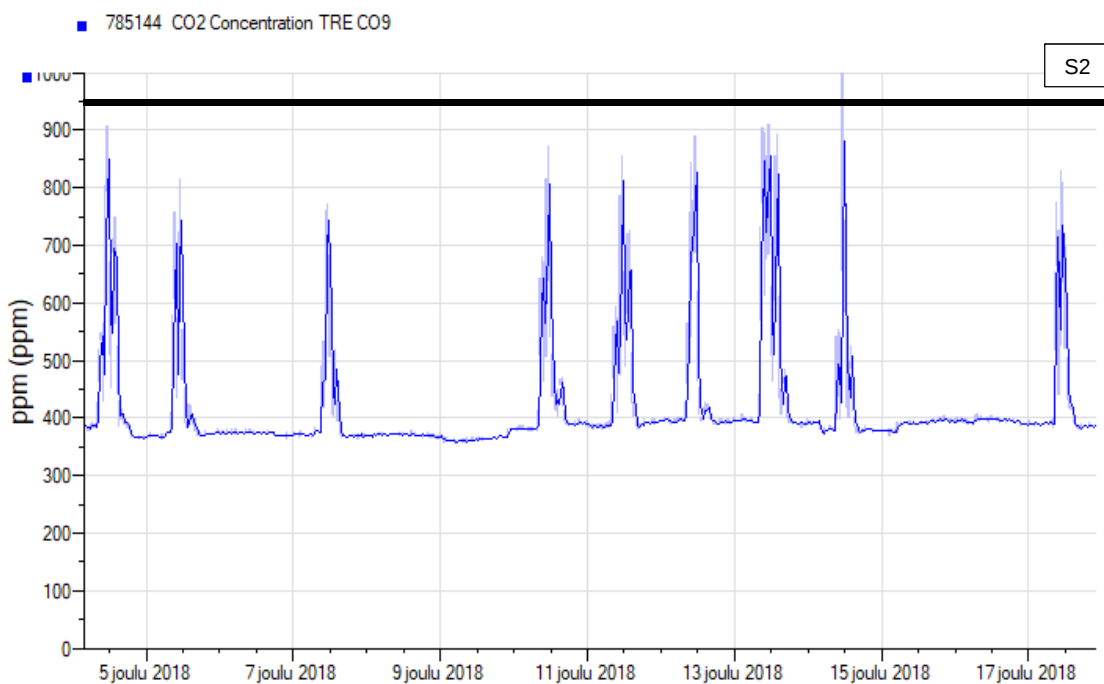
Kuvaaja 9. Luokahuoneen (Tila nro. 10) sisäilman hiilidioksidipitoisuus aikavälillä 3. – 18.12.2018. Sisäilmastoluokan S2 hiilidioksidipitoisuuden raja ~950 ppm on esitetty

kuvaajassa mustalla. (S2: hyvä sisäilmasto, hiilidioksidipitoisuus <550 ppm, ulkoilman hiilidioksidipitoisuus Ilmatieteen laitoksen mukaan ~400 ppm.)

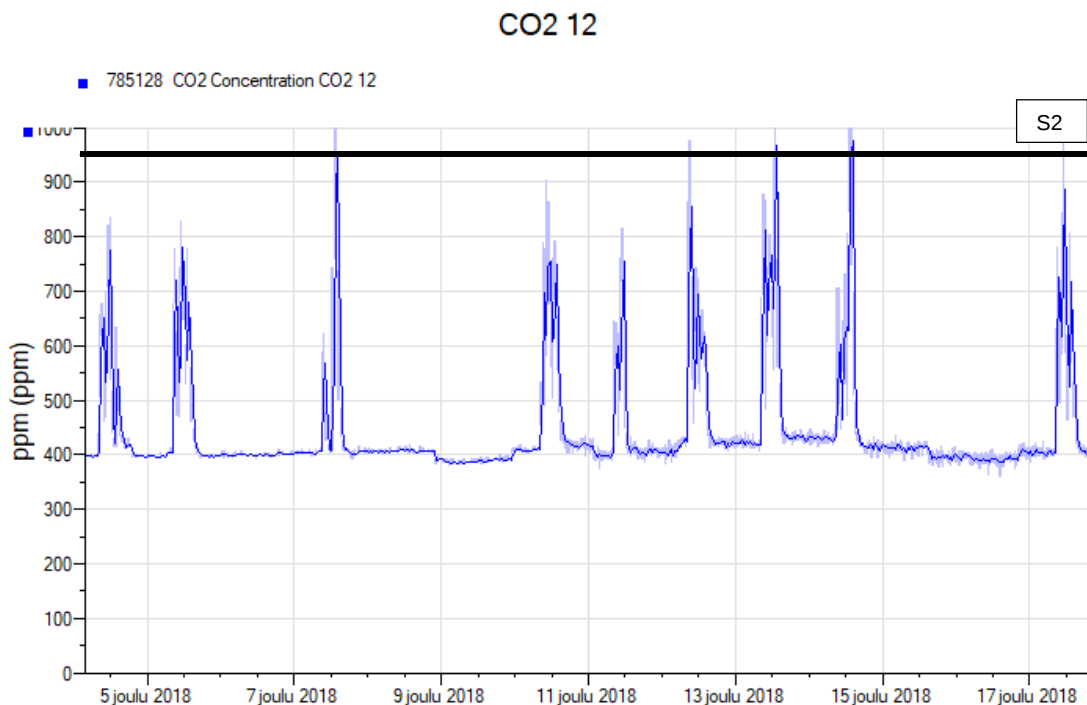
Kuvaaja 10. Luokkahuoneen (Tila nro. 20) sisäilman hiilidioksidipitoisuus aikavälillä 3. – 18.12.2018. Sisäilmastoluokan S2 hiilidioksidipitoisuuden raja ~950 ppm on esitetty kuvaajassa mustalla. (S2: hyvä sisäilmasto, hiilidioksidipitoisuus <550 ppm, ulkoilman hiilidioksidipitoisuus Ilmatieteen laitoksen mukaan ~400 ppm.)

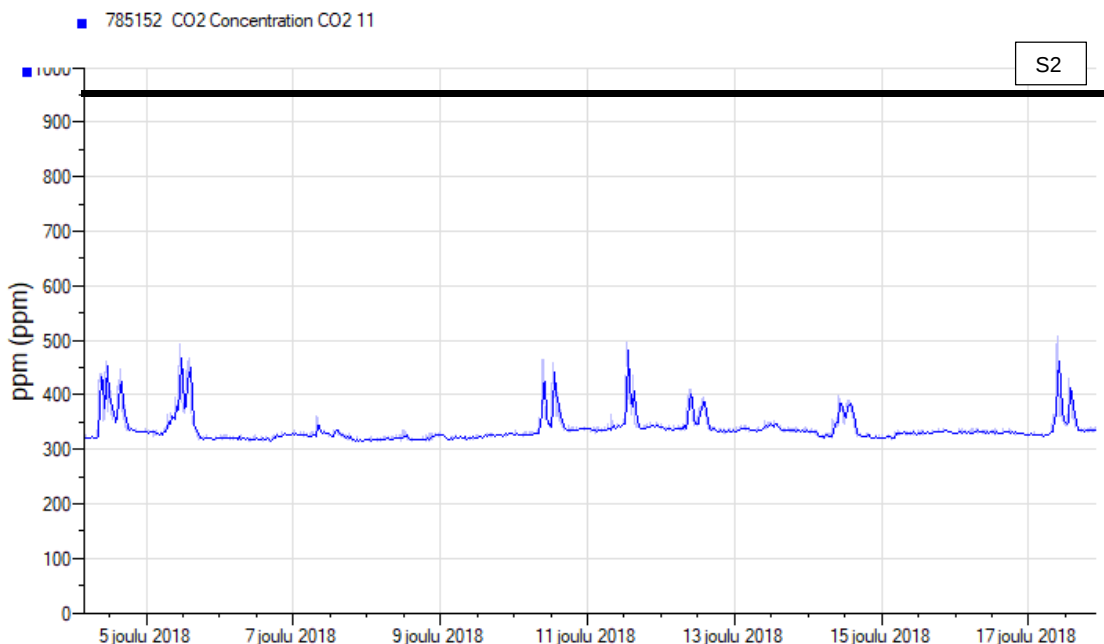
Kuvaaja 11. Tila nro. 25 sisäilman hiilidioksidipitoisuus aikavälillä 3. – 18.12.2018. Sisäilmastoluokan S2 hiilidioksidipitoisuuden raja ~950 ppm on esitetty kuvaajassa mustalla. (S2: hyvä sisäilmasto, hiilidioksidipitoisuus <550 ppm, ulkoilman hiilidioksidipitoisuus Ilmatieteen laitoksen mukaan ~400 ppm.)

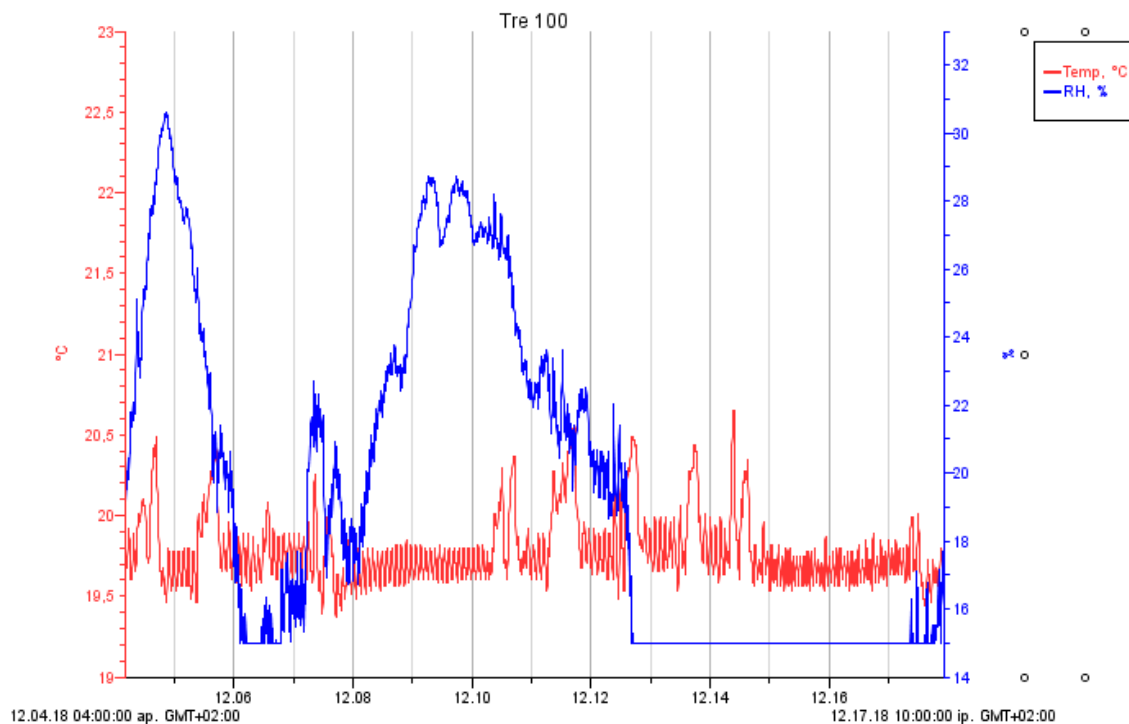
Kuvaaja 12. Tila nro. 7 sisäilman lämpötila ja suhteellinen kosteus aikavälillä 3. – 18.12.2018. Mittauksessa käytetyn keräimen suhteellisen kosteuden mittausväli on 15 RH-% ... 95 RH-%, joten vaakasuorien ajankohtien aikana todellinen suhteellinen kosteus on välillä 0 RH-% ... 15 RH-%.

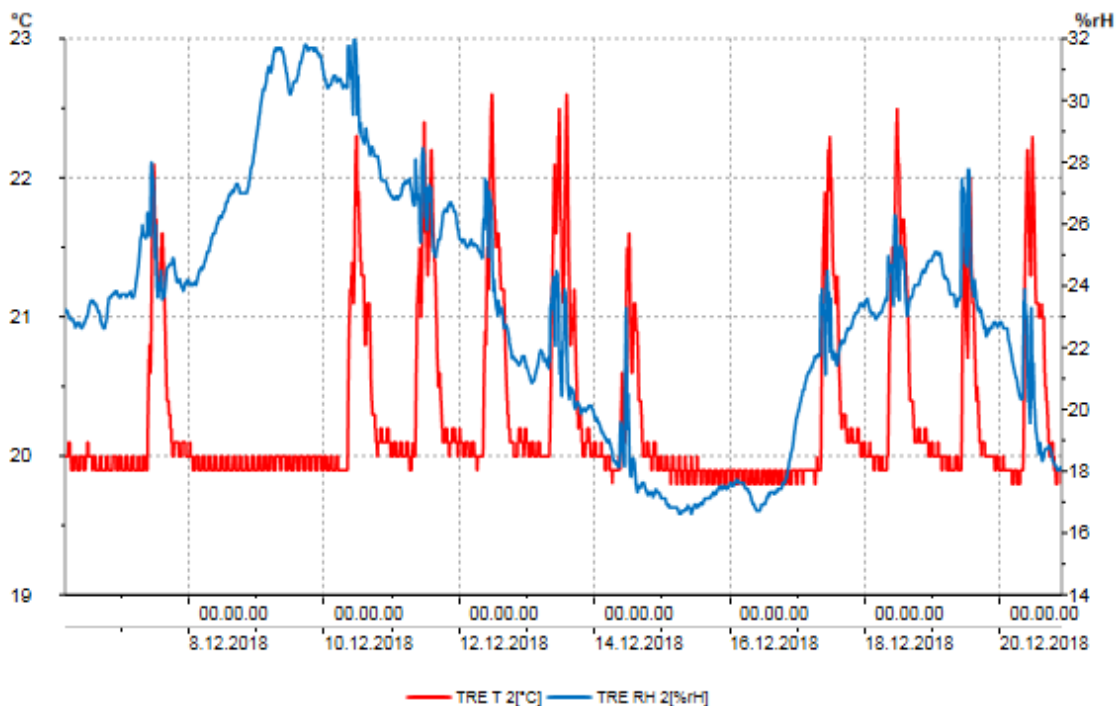
Kuvaaja 13. Luokkahuoneen (tila nro. 10) sisäilman lämpötila ja suhteellinen kosteus aikavälillä 6. – 20.12.2018.

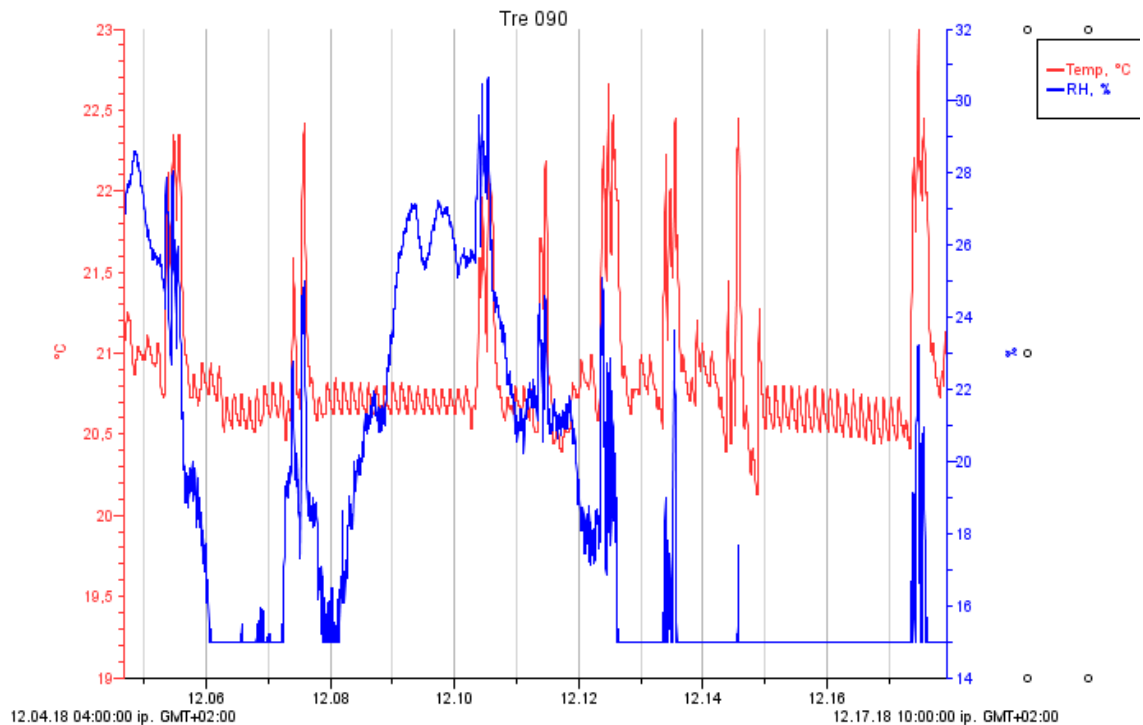
Kuvaaja 14. Luokkahuoneen (tila nro. 20) sisäilman lämpötila ja suhteellinen kosteus aikavälillä 3. – 18.12.2018. Mittauksessa käytetyn keräimen suhteellisen kosteuden mittausväli on 15 RH-% ... 95 RH-%, joten vaakasuorien ajankohtien aikana todellinen suhteellinen kosteus on välillä 0 RH-% ... 15 RH-%.

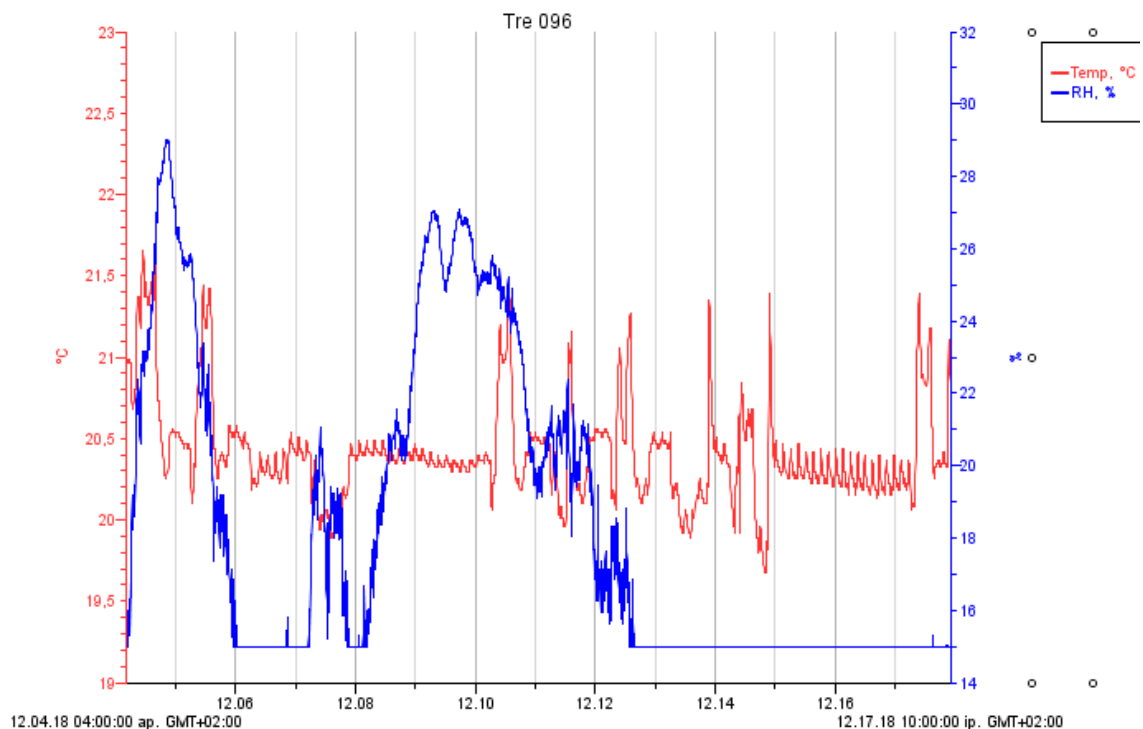
Kuvaaja 15. Tila nro. 7 sisäilman lämpötila ja suhteellinen kosteus aikavälillä 3. – 18.12.2018. Mittauksessa käytetyn keräimen suhteellisen kosteuden mittausväli on 15 RH-% ... 95 RH-%, joten vaakasuorien ajankohtien aikana todellinen suhteellinen kosteus on välillä 0 RH-% ... 15 RH-%.

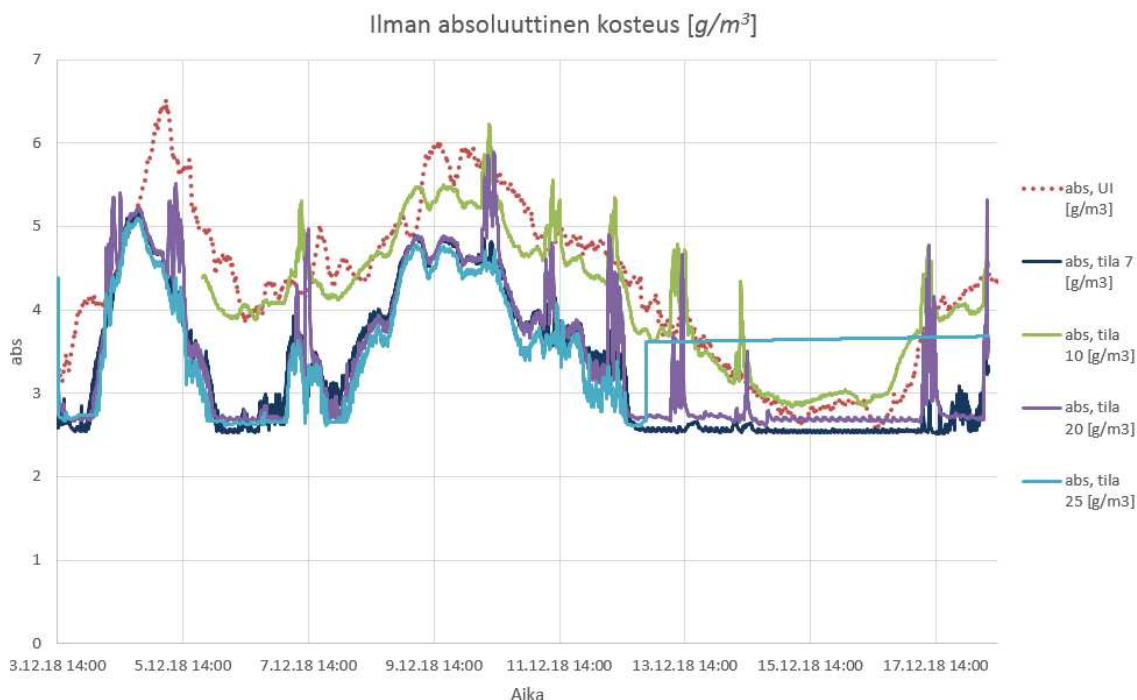
Kuvaaja 16. Tilojen 7, 10, 20 ja 25 sisäilman ja ulkoilman absoluuttiset kosteudet lämpötilan ja suhteellisen kosteuden perusteella laskettuna aikavälillä 3.12.-18.12.2018. Lämpötilan ja suhteellisen kosteuden perusteella laskettu absoluuttinen kosteus vaihteli tilojen sisäilmassa 3,5...5,8 g/m<sup>3</sup> ja ulkoilmassa 2,7...6,5 g/m<sup>3</sup>. Sisäilman ja ulkoilman absoluuttisten kosteuksien erotus (kosteuslisä / -vaje) vaihtelee mittausjaksolla -2...0,8 g/m<sup>3</sup>. Suorat osat sisäilman absoluuttisten kosteuksien kuvaajissa aiheutuvat käytetyn mittauslaitteiston mittausalueista (mittausalue 15...95 %-RH).

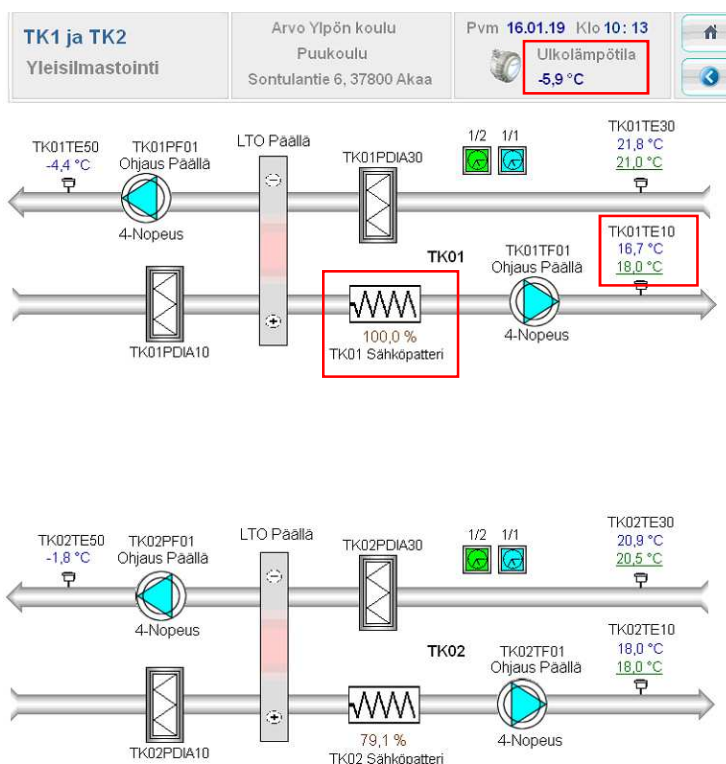
Havaintojen ja mittausten perusteella ilmanvaihtokoneen TK01 käynnissä on ongelmia. Rakennusautomaatiovalvonnan etäseurannan perusteella tuloilma ei tarvitse lämmöntalteenoton lisäksi lisälämmitystä ulkolämpötilan ollessa ~ 0 °C, mutta jo ~ -6 °C:ssa lämmityspatterin teho ei riittäisi lämmittämään tuloilmaa haluttuun asetusarvoon (Kuva 78). Trendiseurannan perusteella jäte- ja tuloilman lämpötila huojuu jatkuvasti useamman asteen välillä. Tämän epäillään johtuvan lämmöntalteenoton toiminnasta, minkä osasyynä voi olla tulo- ja poistoilmavirtojen suhde. Suosittelemme lisäselvityksiä ja koneen kokonaisilmamäärien mittausta TK01 osalta. Luotettava kokonaisilmamäärien mittaaminen saattaa edellyttää kaikkien TK01 vaikutusalueen tilojen ilmamäärämittauksia.

Kuva 78. Kuvakaappaus ilmanvaihtokoneiden toiminnasta.
