# TUTKIMUSSELOSTUS

PAPPILAN PUUKOULU, AKAA  
KOSTEUS- JA SISÄILMATEKNINEN KUNTOTUTKIMUS  
ILMANVAIHTOTEKNIEN KUNTOTUTKIMUS

9.11.2018

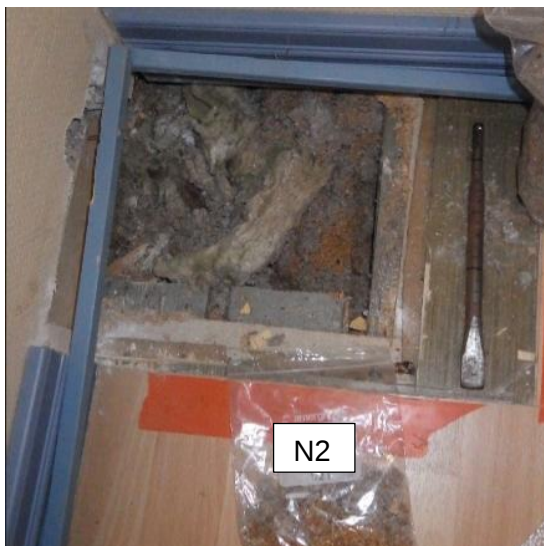
Kuva 13. Alapohjaan tehdyistä molemmista rakenneavauksista otettiin myös materiaalinäyte. Näyte N2 (sahanpuru ja puukuitueriste) otettiin rakenneavauksesta RAK2. Näytteenottokohdalla painunutta eristettä oli täydennetty puukuitueristeellä. Näytteessä N2 on analyysiraportin mukaan epäily mikrobikasvusta. Näyte N7 (puukuitueriste) otettiin rakenneavauksesta RAK3 alueelta, jossa alapohjarakenne on uusittu kokonaan. Näytteessä N7 ei havaittu mikrobikasvua. Alapohjan ilmatiiveys on aistinvaraisten havaintojen perusteella heikko reuna-alueilta. Rakenneavauksista aistittiin lievästi ummehtunut haju.

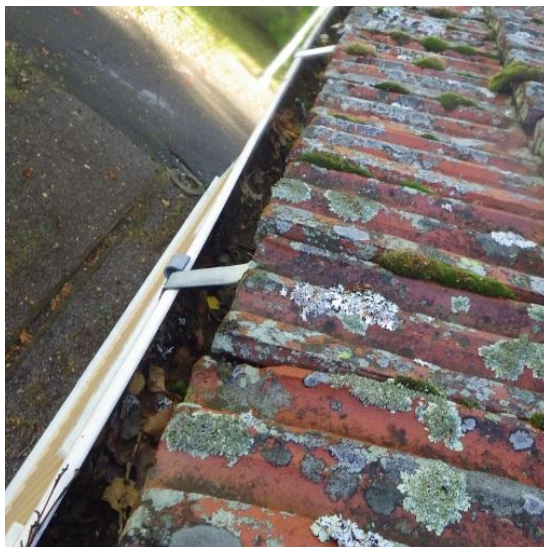
Kuva 22. Räystäskouruissa havaittiin roskaa

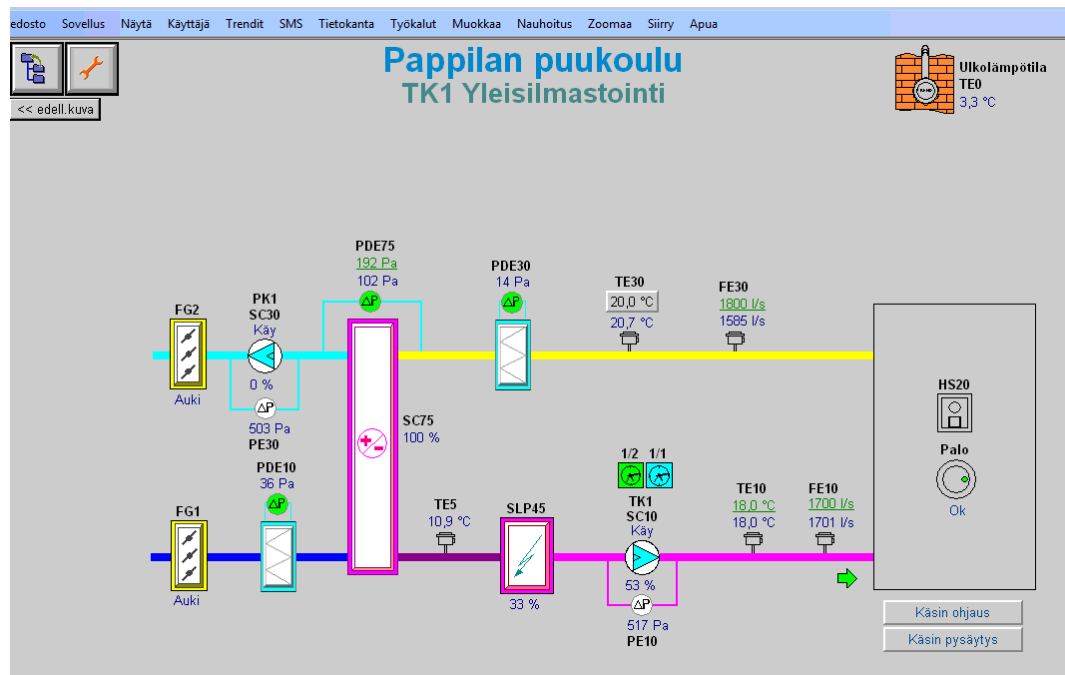
Kuva 27. TK1 Valvontagrafiikka.

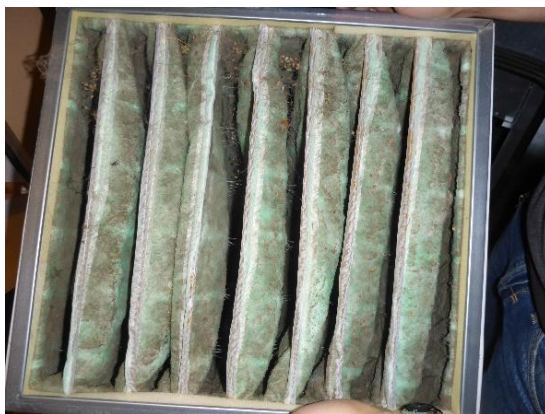
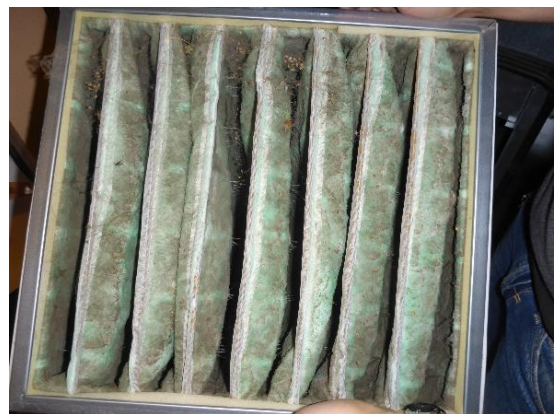
Kuva 32 a ja b. Tulo- ja poistoilmasuodattimet ovat luokkaa EU7.

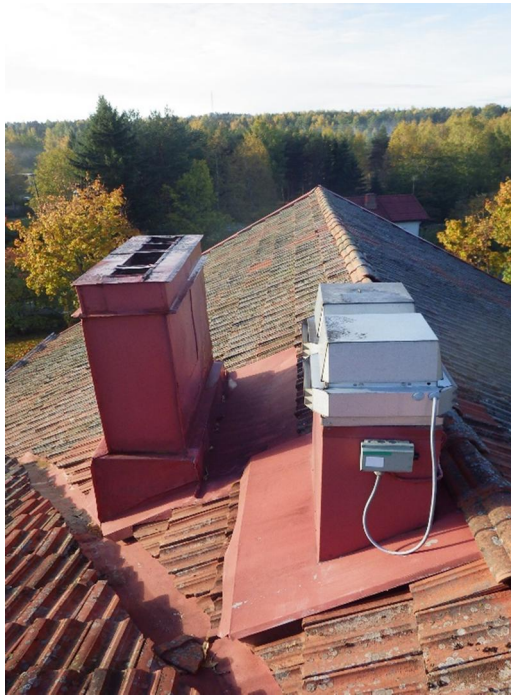
Poistopuhallin PK46 sijaitsee vesikatolla. Silmämääräisen arvion mukaan poistopuhallin on 1990-luvun alun ilmanvaihtosaneerauksen aikainen. Poistopuhallinta ohjataan rakennusautomaatiojärjestelmän avulla aikaohjelman mukaisesti. Poistopuhallin käy aikaohjelman mukaan tehostetusti arkisin klo 6.00-18.00 ja muun ajan osateholla.

Kuva 40. Erillispoisto PK46 vesikatolla.

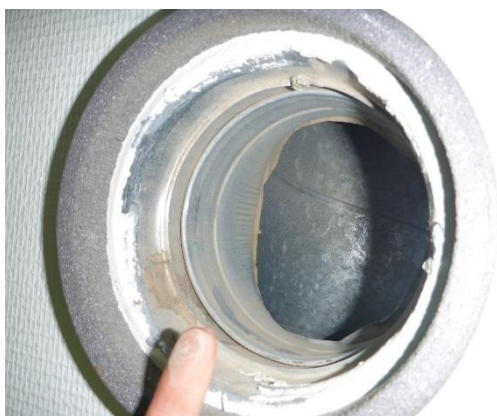
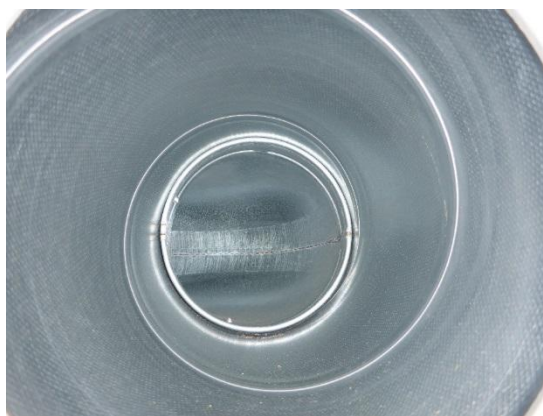
Kanaviston puhtautta tarkasteltiin pistokoemaisesti muutaman päätelaitteen kautta (Kuva 43). Etenkin poistoilmakanavassa oli melko runsaasti pölyä.

Kuva 43 a ja b. Poistoilmakanava oli pölyinen. Tuloilmakanavassa oli hieman pölyä.

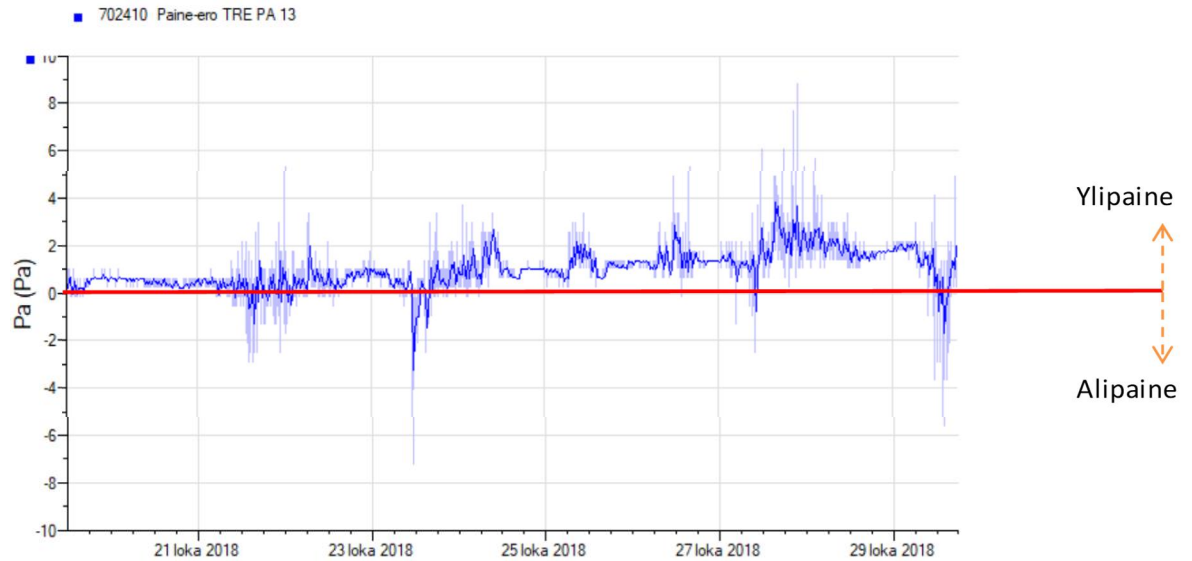
Kuvaaja 2. Tilan 205 (kirjasto/terveydenhoitaja) paine-ero ulkoilmaan nähden toisen seurantamittausjakson aikana.

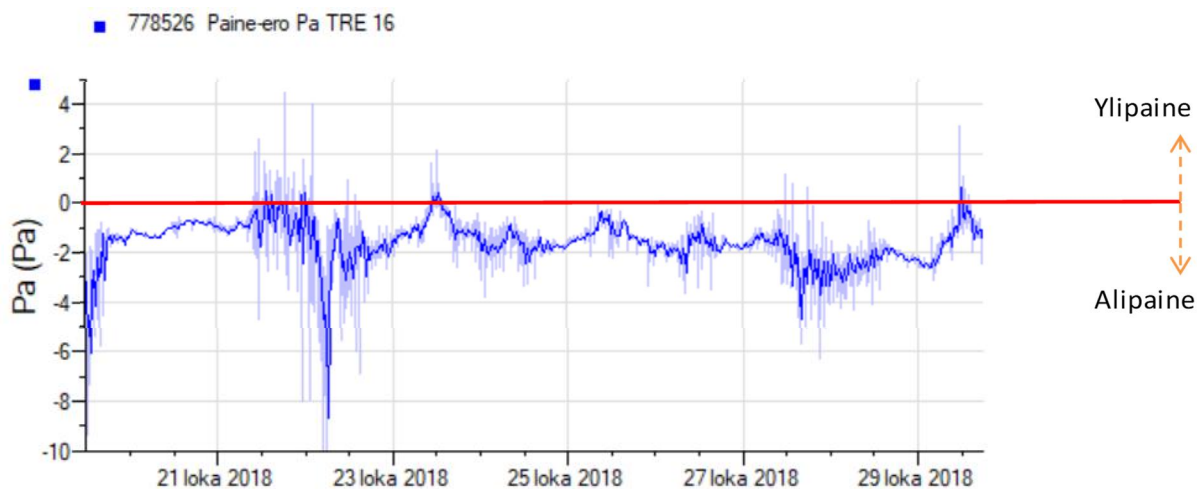
Kuvaaja 4. Tilan 104 (luokkahuone) paine-ero ulkoilmaan nähdn toisen seuranta-mittausjakson aikana.

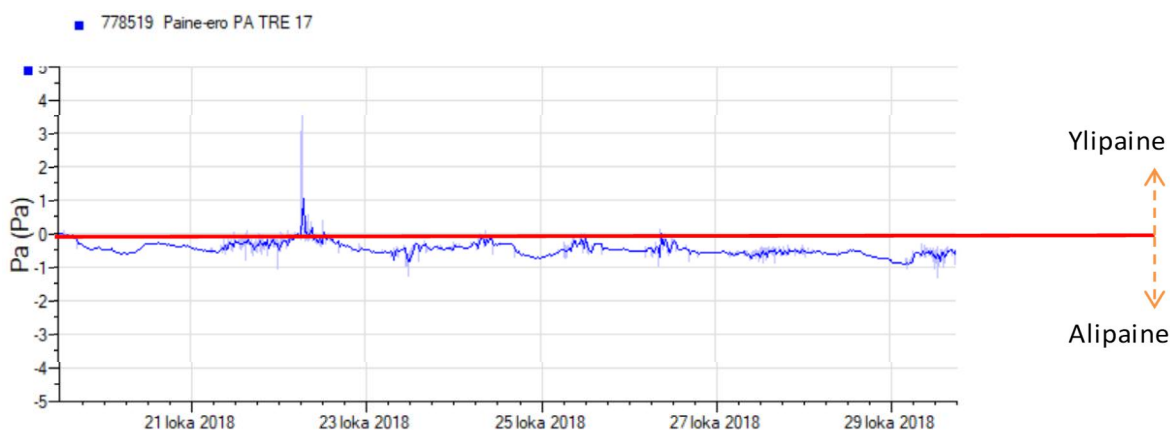
Kuvaaja 5. Tilan 104 (luokkahuone) paine-ero alapohjaan nähden toisen seuranta-mittausjakson aikana.

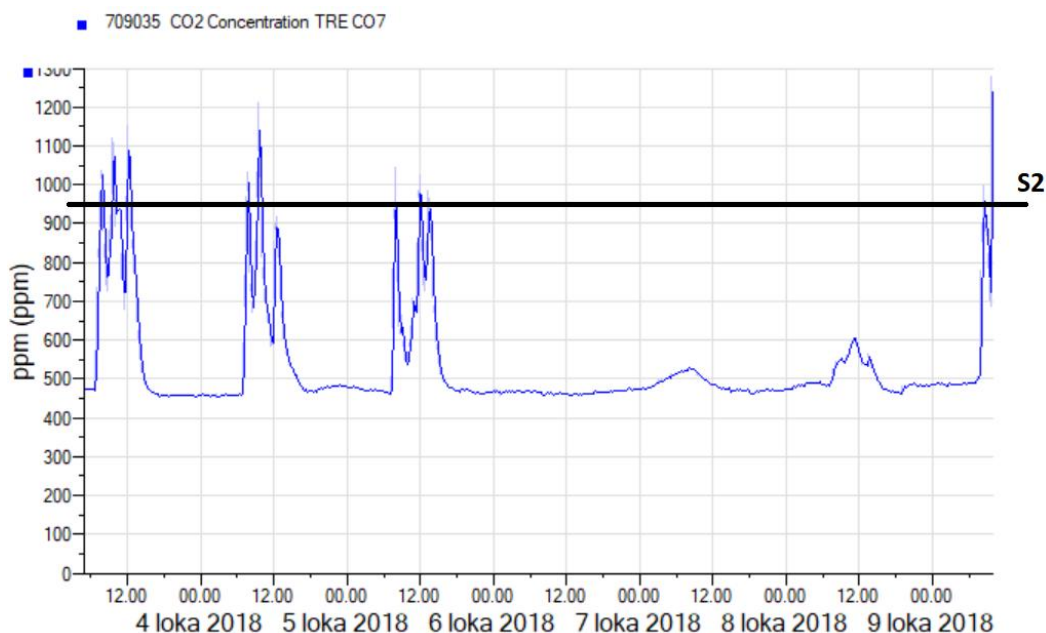
Kuvaaja 9. Hiilidioksidipitoisuuden seurantamittauksen kuvaaja välillä 2.-9.10.2018. Mittaus tehtiin tilassa 201 (opettajienhuone). Sisäilmastoluokan S2 hiilidioksidipitoisuuden raja ~950 ppm on esitetty kuvaajassa mustalla viivalla: S2 (hyvä sisäilmasto, hiilidioksidipitoisuuslisä <550 ppm, ulkoilman hiilidioksidipitoisuus ilmatieteen laitoksen mukaan ~400 ppm).

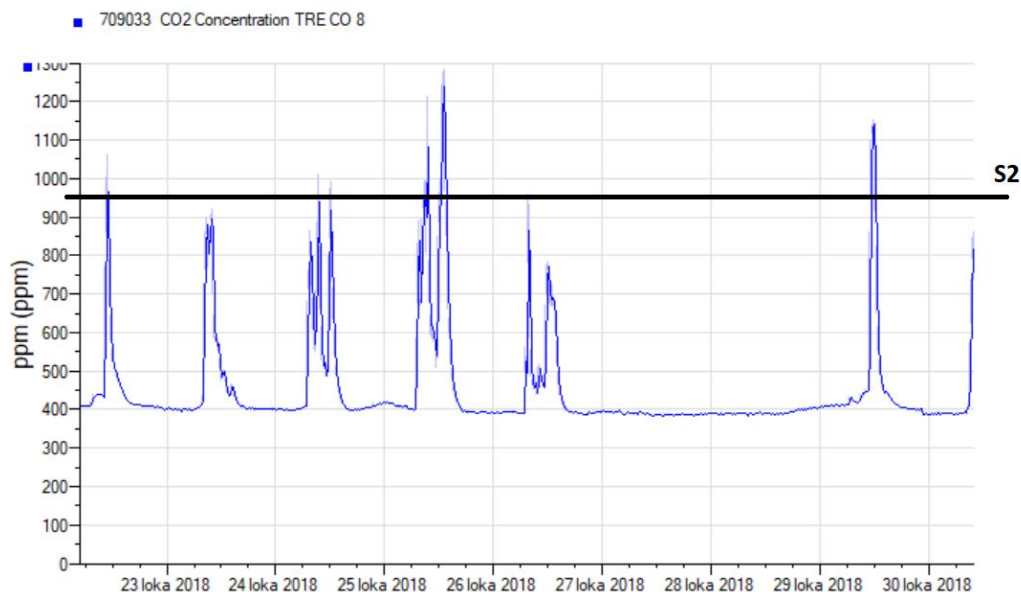
Kuvaaja 10. Hiilidioksidipitoisuuden seurantamittauksen kuvaaja välillä 22.-30.10.2018. Mittaus tehtiin tilassa 201 (opettajienhuone). Sisäilmastoluokan S2 hiilidioksidipitoisuuden raja ~950 ppm on esitetty kuvaajassa mustalla viivalla: S2 (hyvä sisäilma, hiilidioksidipitoisuuslisä <550 ppm, ulkoilman hiilidioksidipitoisuus ilmatieteen laitoksen mukaan ~400 ppm).

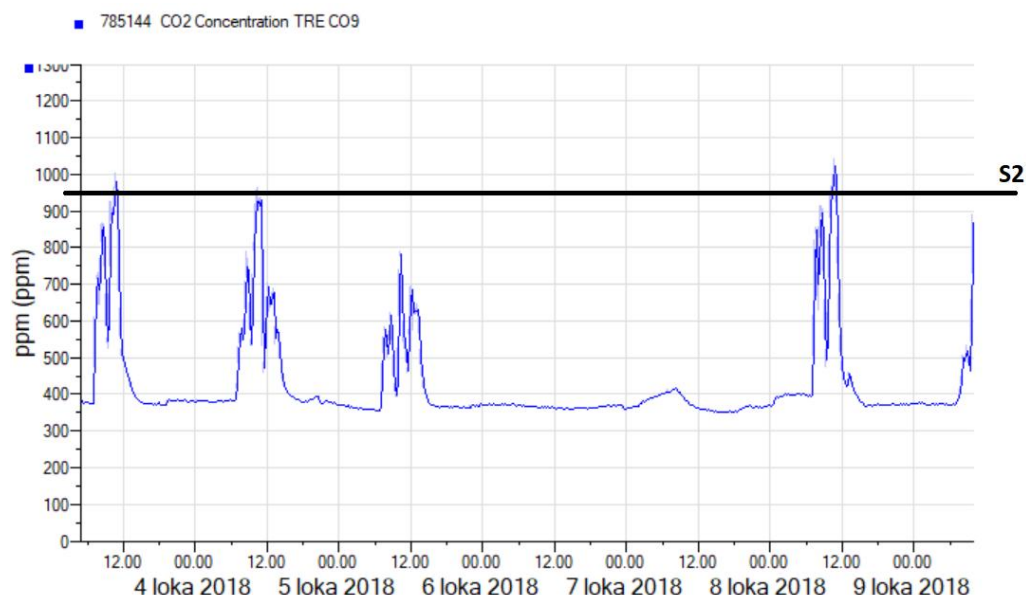
Kuvaaja 11. Hiilidioksidipitoisuuden seurantamittauksen kuvaaja välillä 2.-9.10.2018. Mittaus tehtiin tilassa 104 (luokkahuone). Sisäilmastoluokan S2 hiilidioksidipitoisuuden raja ~950 ppm on esitetty kuvaajassa mustalla viivalla: S2 (hyvä sisäilma, hiilidioksidipitoisuuslisä <550 ppm, ulkoilman hiilidioksidipitoisuus ilmatieteen laitoksen mukaan ~400 ppm).

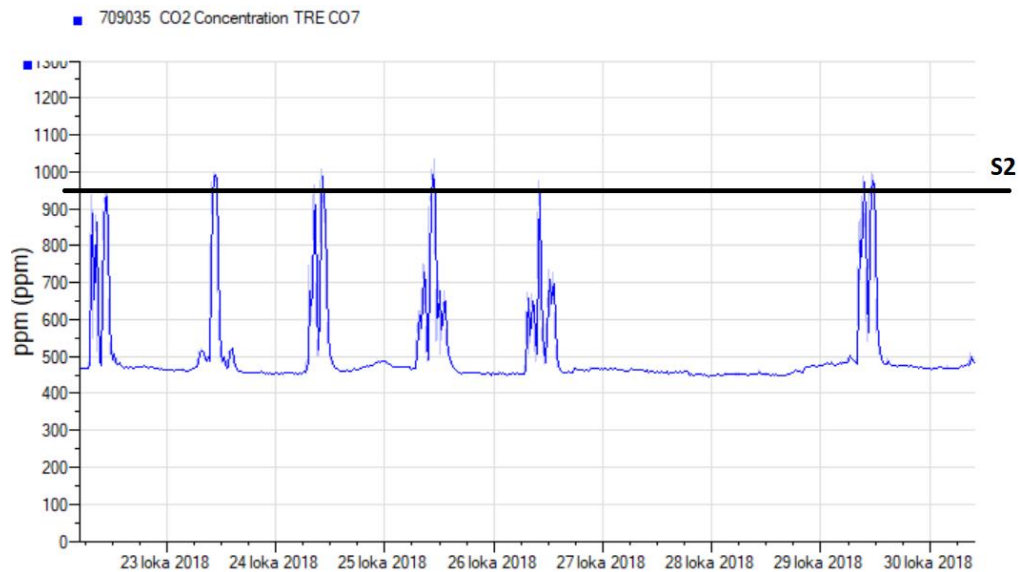
Kuvaaja 12. Hiilidioksidipitoisuuden seurantamittauksen kuvaaja välillä 22.-30.10.2018. Mittaus tehtiin tilassa 104 (luokkahuone). Sisäilmastoluokan S2 hiilidioksidipitoisuuden raja ~950 ppm on esitetty kuvaajassa mustalla viivalla: S2 (hyvä sisäilmasto, hiilidioksidipitoisuuslisä <550 ppm, ulkoilman hiilidioksidipitoisuus ilmatieteen laitoksen mukaan ~400 ppm).

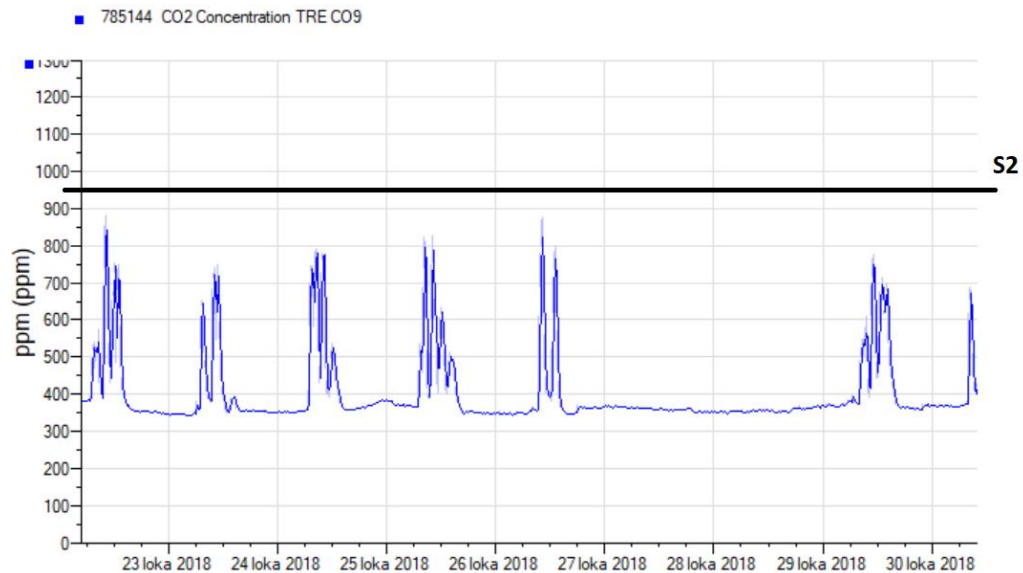
Kuvaaja 13. Hiilidioksidipitoisuuden seurantamittauksen kuvaaja välillä 22.-30.10.2018. Mittaus tehtiin tilassa 101 (luokkahuone). Sisäilmastoluokan S2 hiilidioksidipitoisuuden raja ~950 ppm on esitetty kuvaajassa mustalla viivalla: S2 (hyvä sisäilmasto, hiilidioksidipitoisuuslisä <550 ppm, ulkoilman hiilidioksidipitoisuus ilmatieteen laitoksen mukaan ~400 ppm).
