# TUTKIMUSSELOSTUS

PAPPILAN KOULU, ASUNTOLARAKENNUS  
KOSTEUS- JA SISÄILMATEKNINEN KUNTOTUTKIMUS  
ILMANVAIHTOTEKNIEN KUNTOTUTKIMUS

10.2.2019

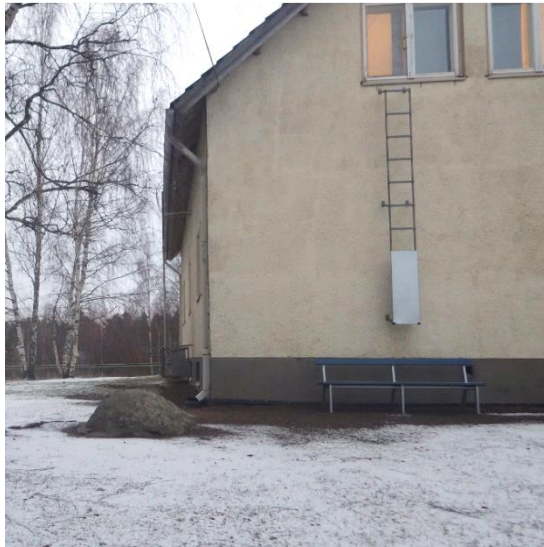
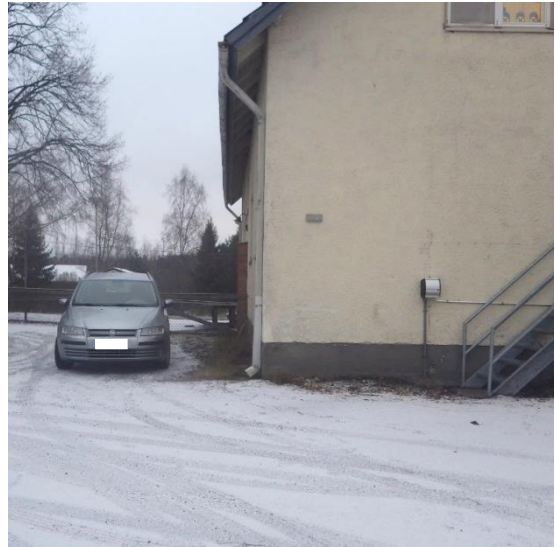
Kuvat 2a ja b. Maanpinta rakennuksen ympärillä on tasainen eikä rakennuspaikalla ole suuria korkeuseroja. Piha-alueen päällysteenä on sora tai nurmi. Rakennuksen vierustoilta ei ole sadevesikaivoja.

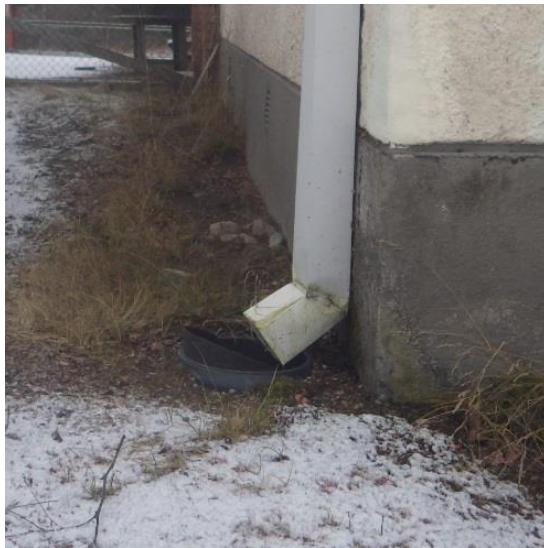
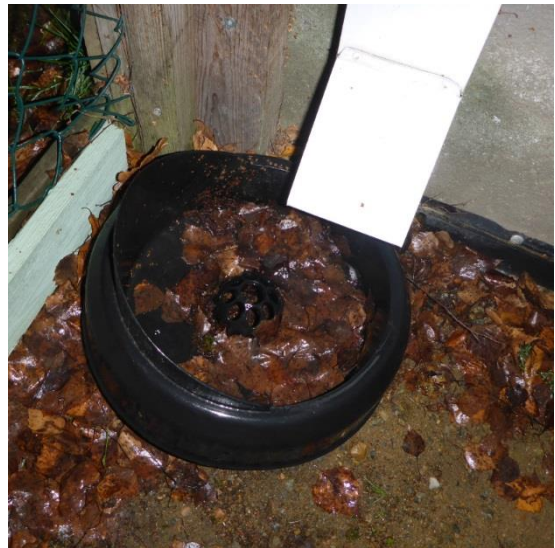
Kuvat 3a ja b. Kattovedet johdetaan rännikaivoihin. Rännikaivot on uusittu kaivotyypistä päätellen 2000-luvulla. Kaivot olivat osittain tukossa.

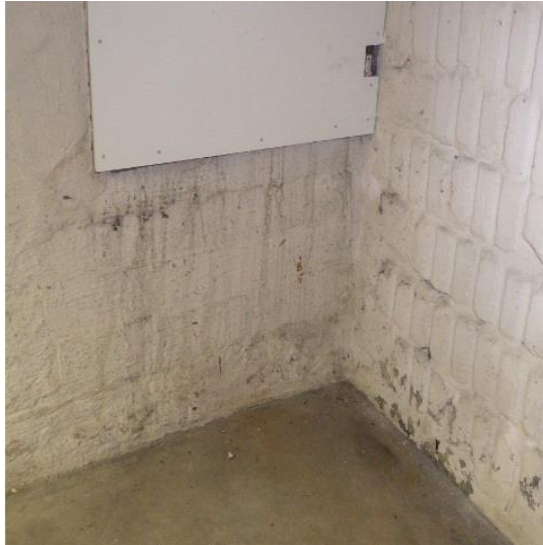
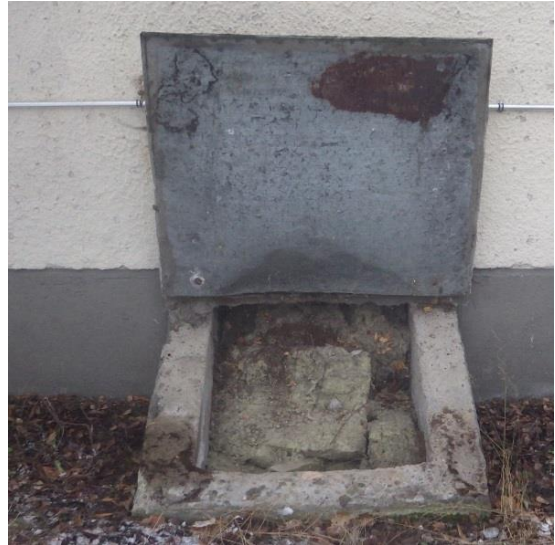
Kuvat 6a ja b. Lastausluukun alapuolella havaittiin valumajälkiä. Lastausluukku ei ole vesitiivis ulkopuolelta.

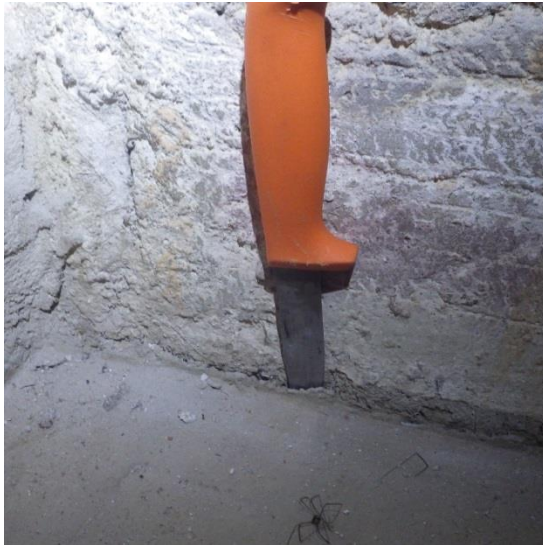
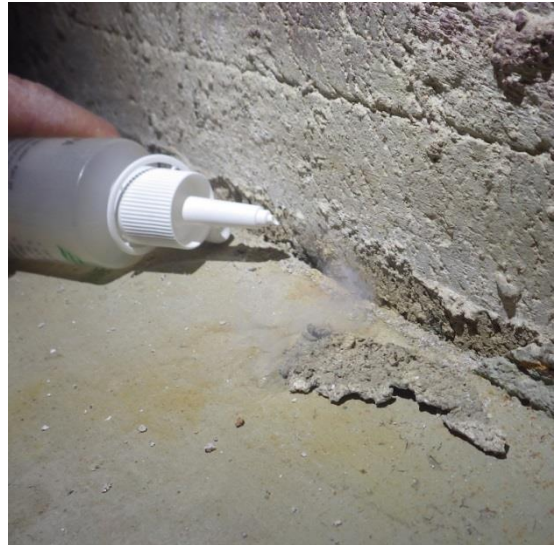
Kuvat 7a ja b. Kellarikerroksen lattia-seinäliitännissä havaittiin paikoitellen selkeitä rakoja. Raoista ei havaittu ilmavirtausta merkkisavun avulla.

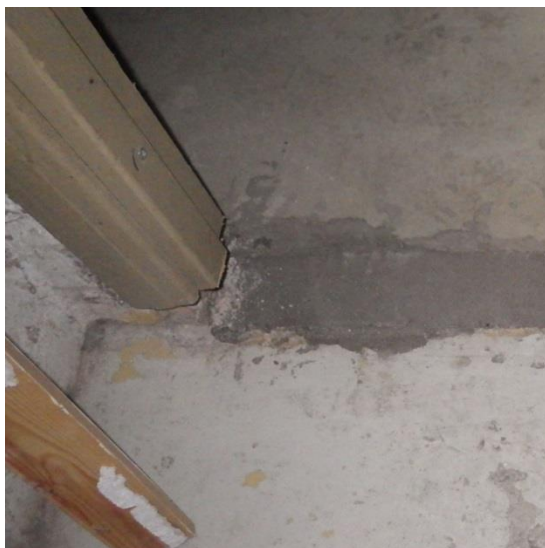
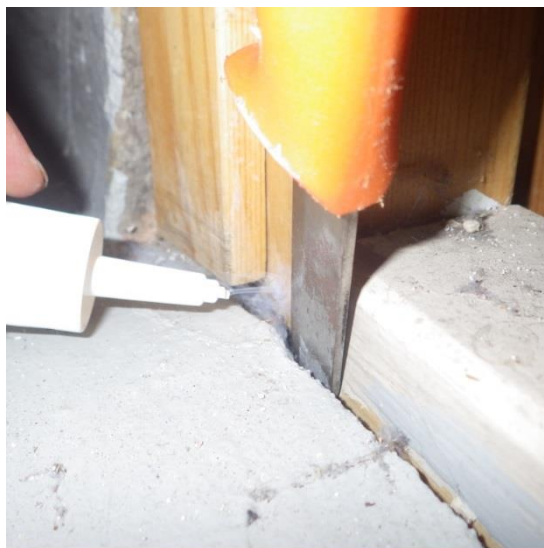
Kuvat 8a ja b. Rakennuksen pohjoispäässä kynnykset ja ovikarmien alaosat on poistettu (vasen kuva). Kynnysten kohdalle tehty täyttövalu on aistinvaraisesti arvioituna kohtalaisen tiivis. Olemassa olevien kynnyksen kohdalla pintalaatassa havaittiin selkeä rako (oikea kuva). Tutkimushetkellä raosta ei havaittu ilmavirtausta tai poikkeavia hajuja.

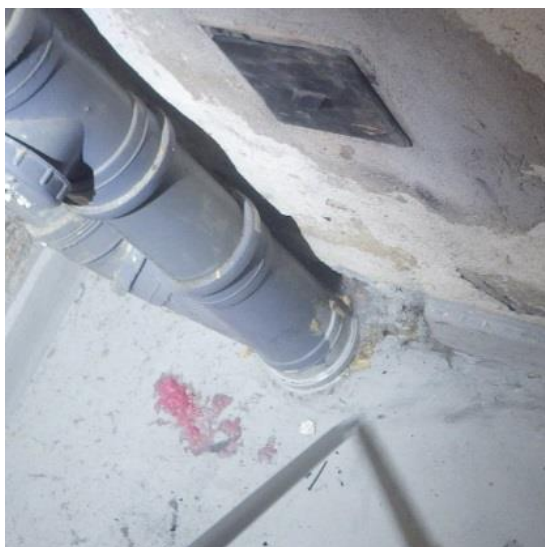
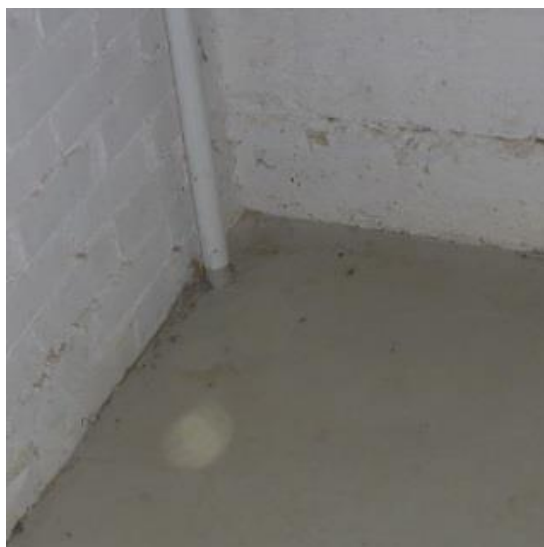
Kuvat 9a ja b. Alapohjassa havaittiin muutamia putkiläpivientejä. Läpiviennit olivat aistinvaraisesti arvioituna kohtalaisen tiiviitä.

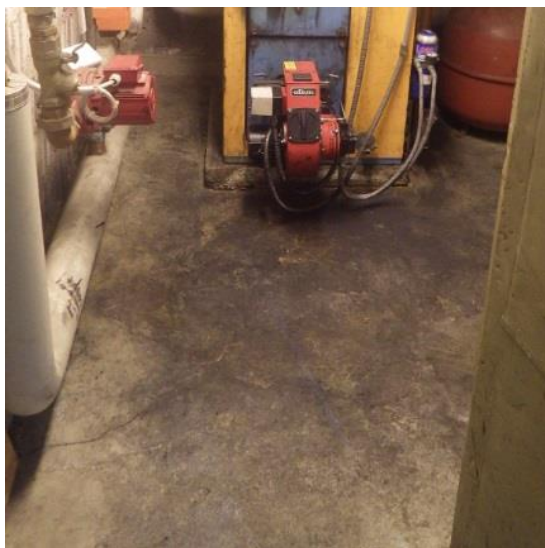
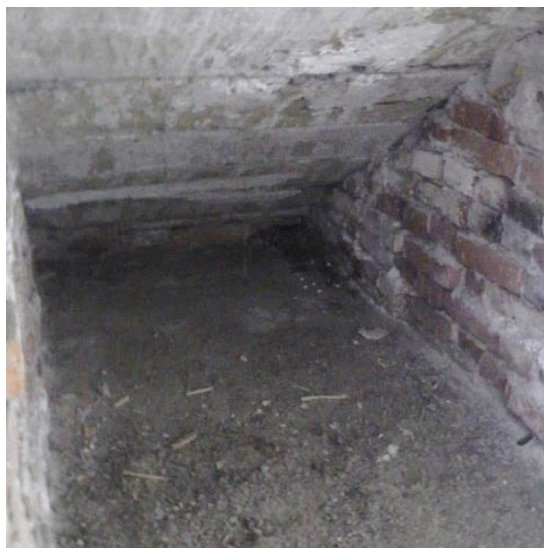
Kuvat 10a ja b. Lämmönjakohuoneen lattiassa on runsaasti näkyvää öljyistä likaa (vasen kuva). Lämmönjakohuoneessa havaittiin öljyn hajua. Portaiden alustilassa lattialla betonin pinnalla on hiekkaa /multaa ja muuta roskaa (oikea kuva). Alustilassa ei havaittu merkittävää poikkeavaa hajua.

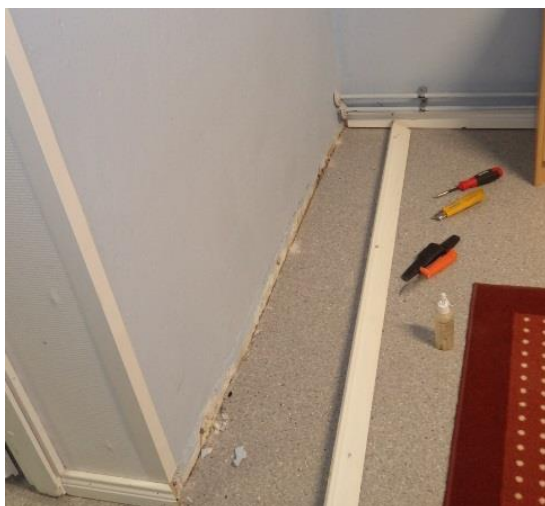
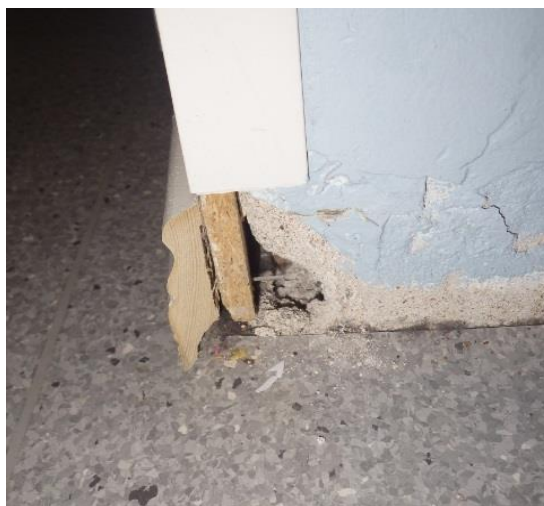
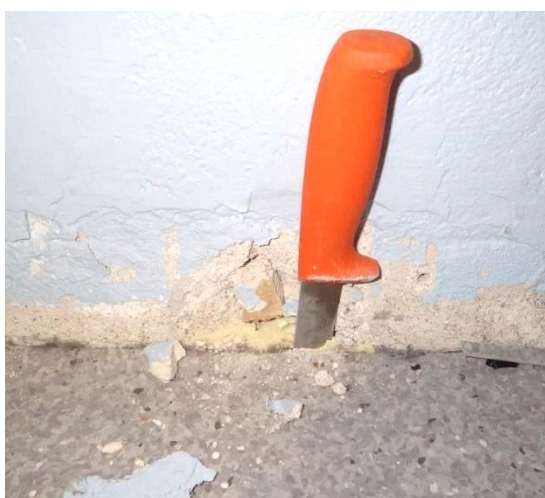
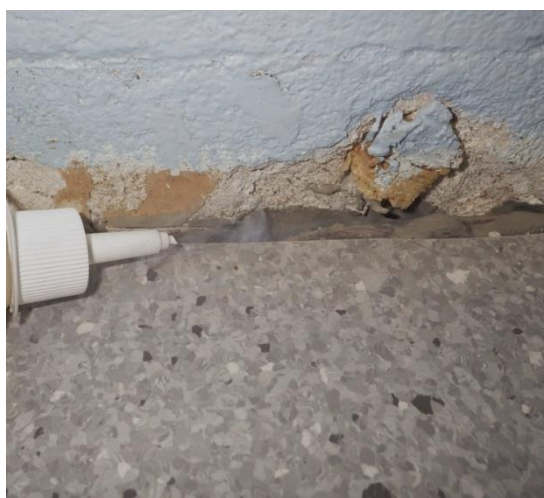
Kuvat 18a, b, c, ja d. Alemmassa välipohjassa havaittiin selkeitä rakoja lattia-seinäliittymässä irrotetun jalkalistan alta. Merkkisavulla tarkasteltuna raosta ei havaittu merkittävää ilmavirtausta kumpaankaan suuntaan.

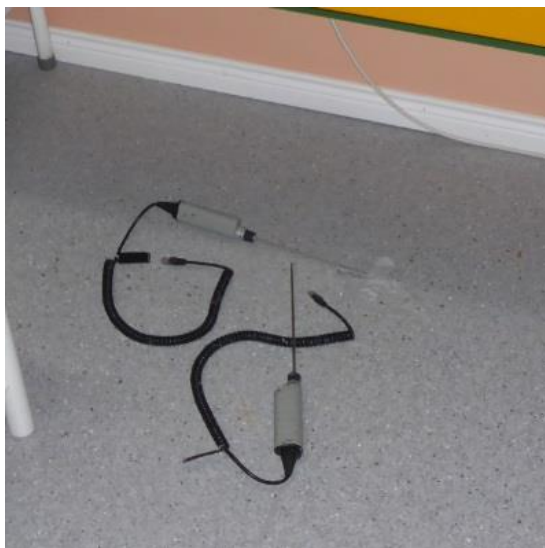
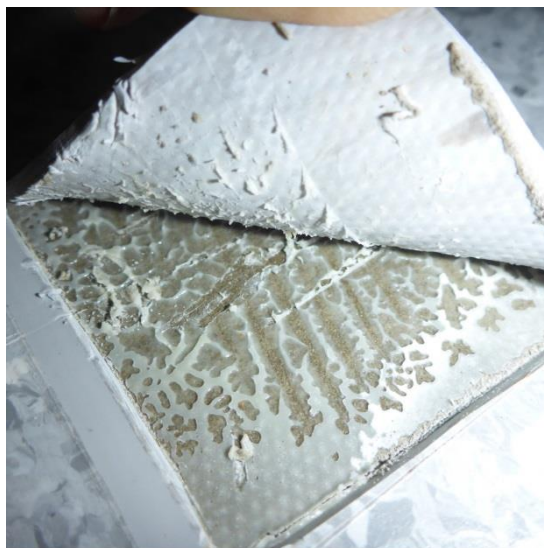
Kuvat 22 a ja b. Viiltomittaus V1 tila 106. Viiltomittauksen tulos 36,7 %RH. Kohtalainen tartunta, ei poikkeavaa hajua, murtopinta liimassa.

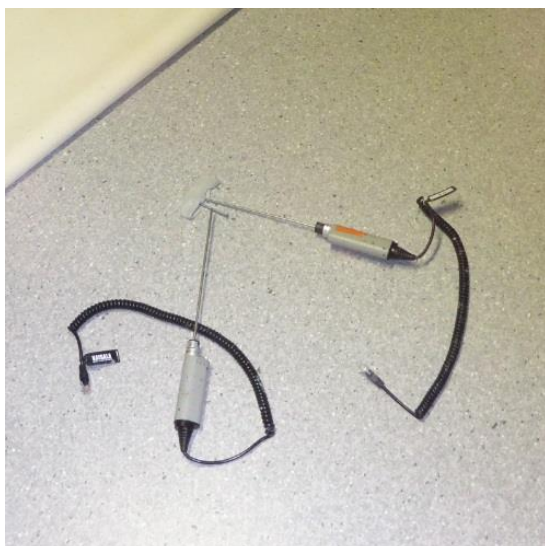
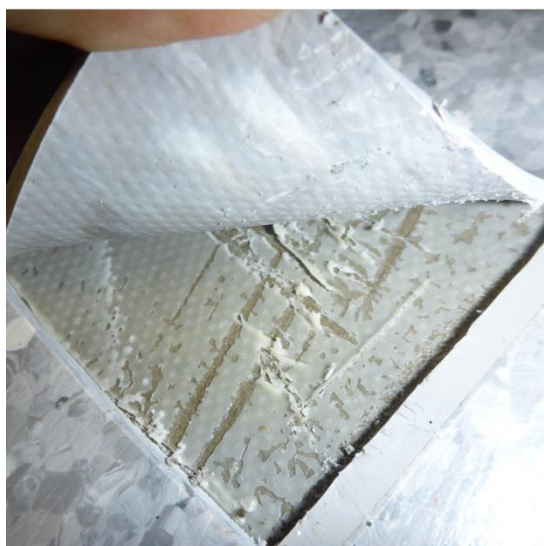
Kuvat 23 a ja b. Viiltomittaus V2 tila 108. Viiltomittauksen tulos 39,6 %RH. Kohtalainen tartunta, ei poikkeavaa hajua, murtopinta liimassa.

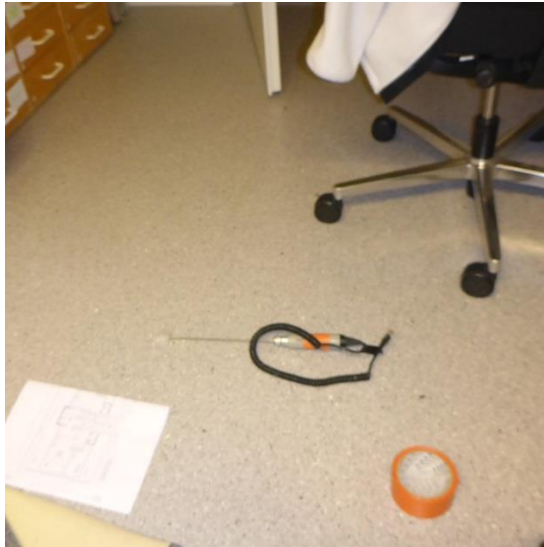
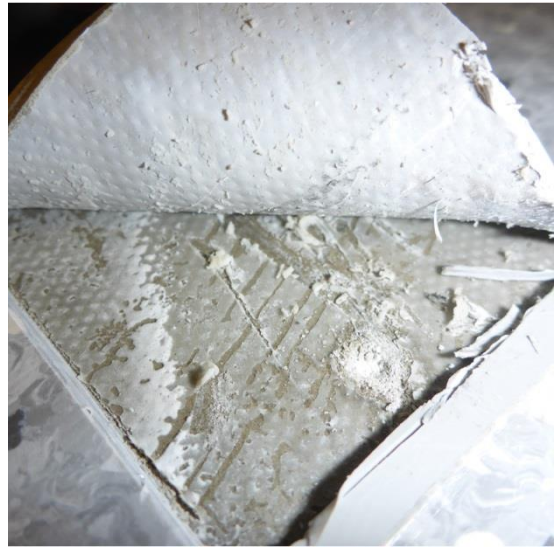
Kuvat 24 a ja b. Viiltomittaus V3 tila 203. Viiltomittauksen tulos 32,6 %RH. Hyvä tartunta, ei poikkeavaa hajua, murtopinta liimassa.

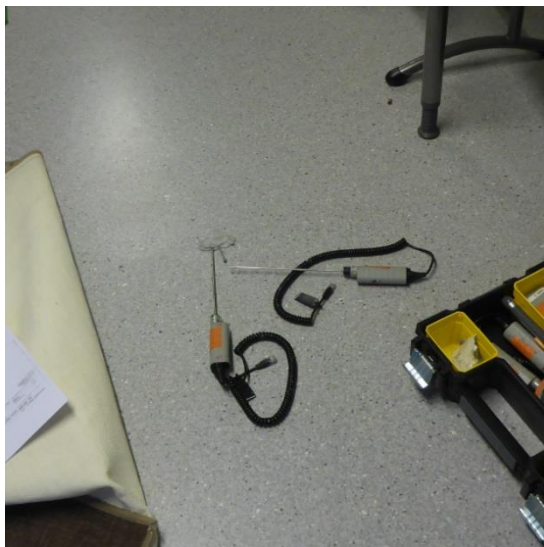
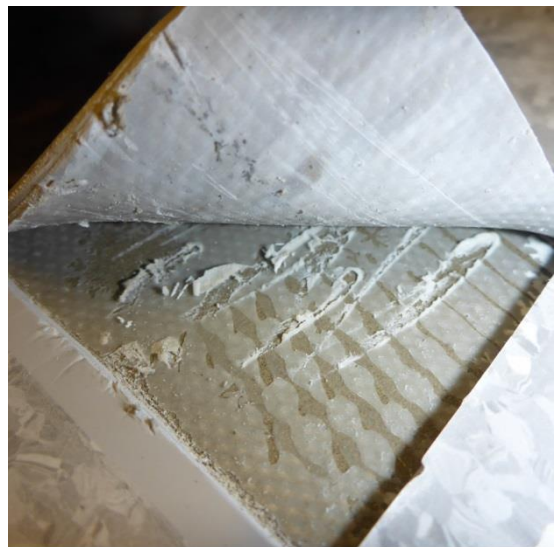
Kuvat 25 a ja b. Viiltomittaus V4 tila 206. Viiltomittauksen tulos 32,5 %RH. Kohtalainen tartunta, ei poikkeavaa hajua, murtopinta liimassa.

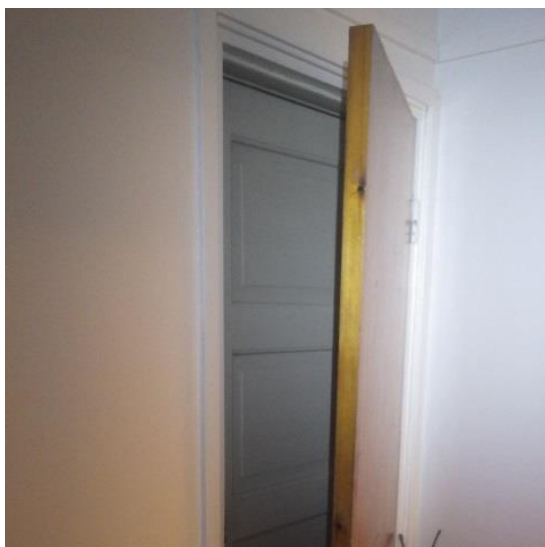
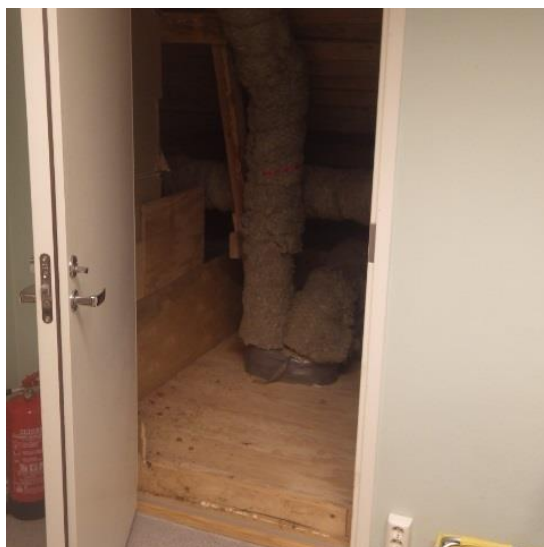
Kuva 33. Väliovet 2. kerroksesta ullakkotilaan. Rakennuksen itäsisivulla ullakkotilaan johtavat ovet ovat alkuperäisiä tiivistämättömiä vanhoja tuplaovia (vasen kuva). Rakennuksen länsisivulla ullakkotilaan johtavat ovet on uusittu ja ne ovat tiivistäviä. Merkkisavulla tarkasteltuna ullakkotilan ja huonetilan välillä ei havaittu merkittävää ilmavirtausta oviraoista.

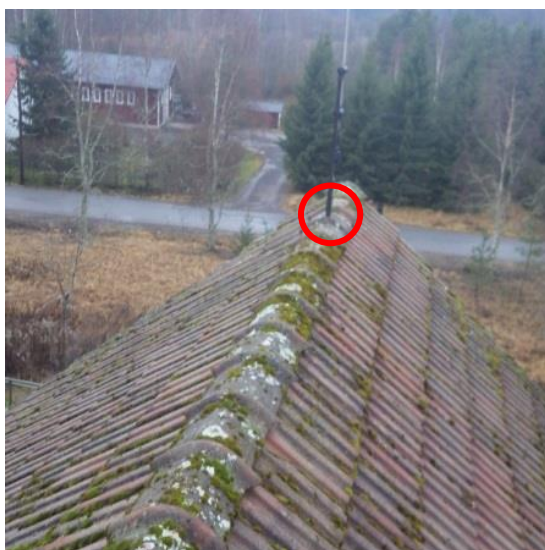
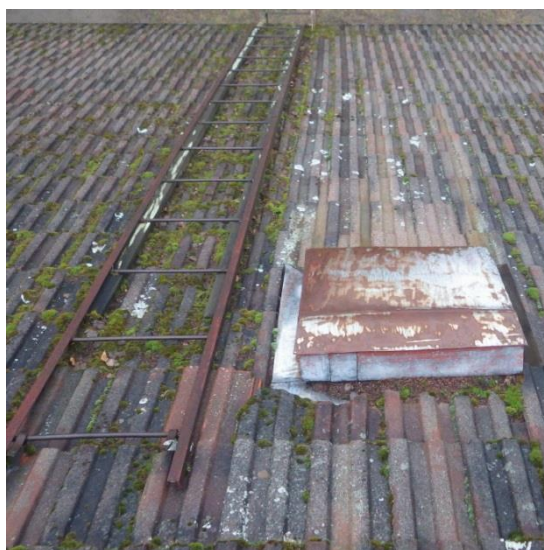
Kuvat 34 a ja b. Yleiskuvia vesikatolta. Kattomuotona on jyrkkä harjakatto. Vesikatteena oleva tiilikate on todennäköisesti alkuperäinen. Vesikatolla ei havaittu rikkoontuneita tiiliä. Kattotiilet ovat paikoin pahoin sammaloituneita. Vasempaan kuvaan on ympäröity antenniläpivienti, josta havaittiin aktiivinen vesivuoto ullakottilaan.

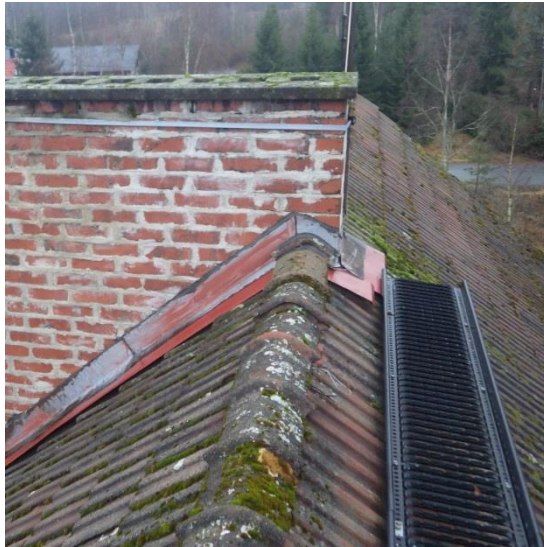
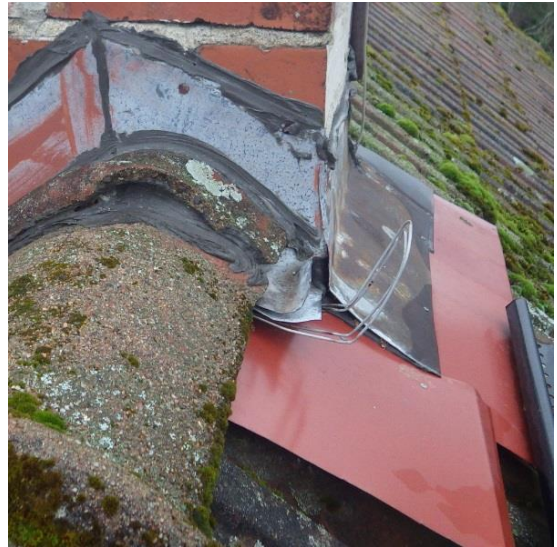
Kuvat 35 a ja b. Kattoturvatuotteet on osin uusittu. Vesikatteen läpivientien pellityksiä on korjailtu jälkikäteen. Pellitysten toteutus on vaihtelevaa (oikea kuva).

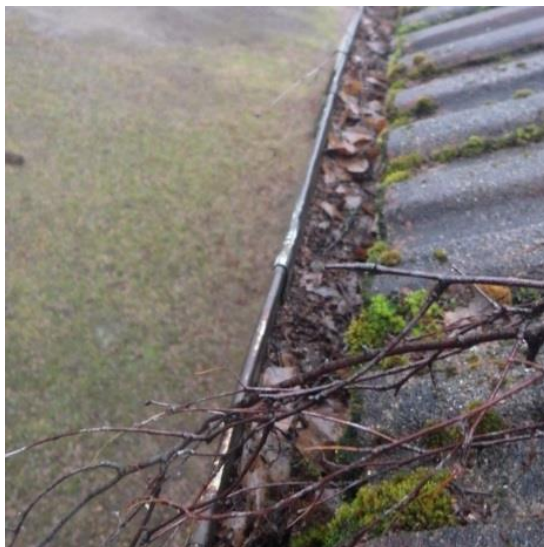
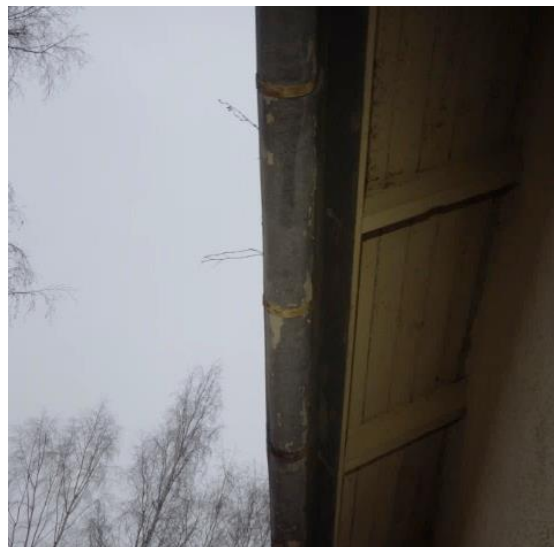
Kuvat 36 a ja b. Räystäskouruissa oli tutkimushetkellä runsaasti lehtiä ja muuta roskaa. Räystäskourut ovat ikääntyneitä (oikea kuva)

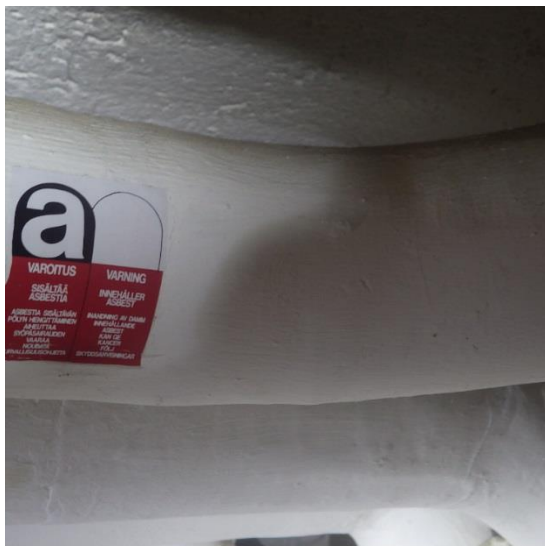
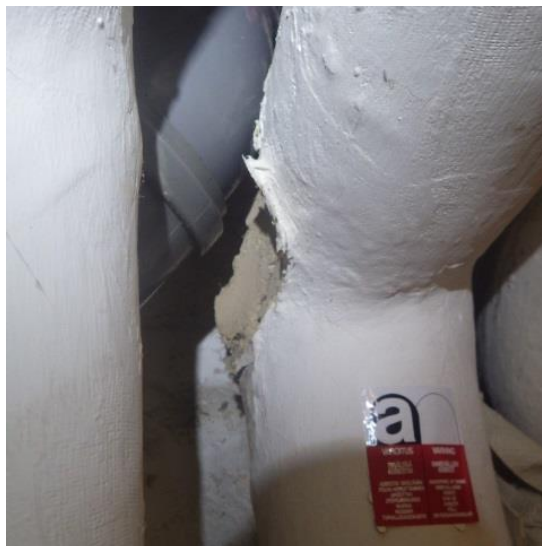
Kellarikerroksessa havaittiin asbestipitoisia putkieristeitä.

Kuva 42. Kellarikerroksessa on asbestieristeisiä putkia. Putket on merkitty pääosin kuvissa näkyvillä tarroilla. Osa putkieristeistä on rikkoontuneita ja asbestikuitujen kulkeutuminen sisäilmaan on mahdollista.

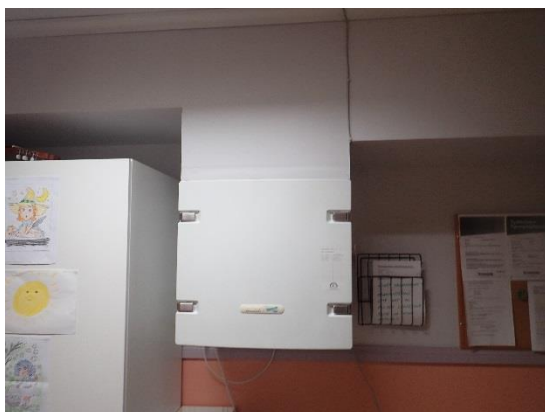
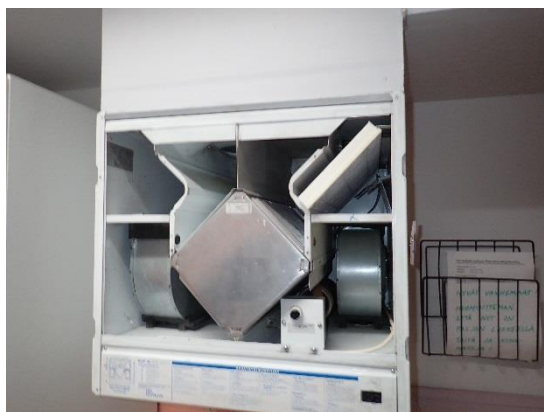
Kuva 43 a ja b. Yleiskuva työtilaan 106 sijoitetusta iv-koneesta Vallox Digit SE. Koneessa ei ole paikallaan siihen kuuluvia karkeasuodattimia.

1. kerrosta palvelevasta iv-koneesta puuttuu karkeasuodatus sekä tuloilman että poistoilman osalta, mikä lisää koneen sekä tuloilman hienosuodattimen likaantumista ja heikentää koneen toimintaa. Seuraavan suodatinvaihdon yhteydessä koneeseen tulee lisätä puuttuvat karkeasuodattimet sekä asentaa puhaltimien kumityyny ja -tiivisteet paikoilleen, ja uusia murtuneet tiivisteet. Koneen LTO:n ohituspelti oli sammuttaessa kiinni. Suosittelemme varmistamaan mittauksin (tulo- ja poistoilman lämpötilat), että lämmön talteenotto toimii suunnitellusti. Koneella on teknistä käyttöikää jäljellä vielä noin viisi vuotta, mutta sen uusiminen jo aiemmin on perusteltua, koska sen ilmamäärä ei ole riittävä nykykäyttöön (ks. kohta Ilmamäärät ja sisäilman hiilidioksidipitoisuus). Koneen sammuttamisen (ja todennäköisesti myös esim. sähkökatkon) jälkeen kone palautuu 1/8 teholle. Toimintakatkosten jälkeen tulee manuaalisesti varmistaa, että kone palautuu halutulle käyntinopeudelle.

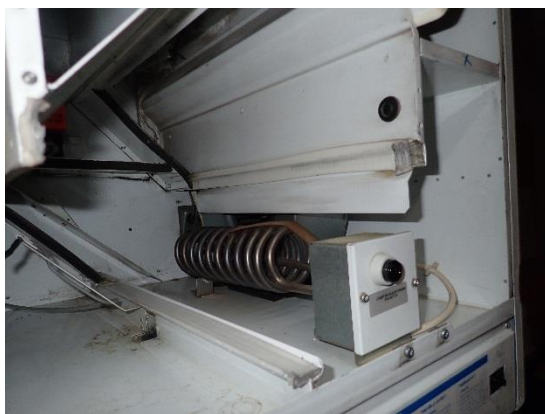
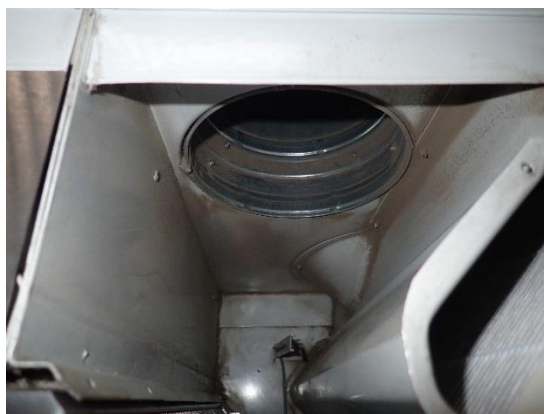
Kuva 48 a ja b. Kone on sisäosiltaan likaantunut, etenkin poistoilmapuolelta.

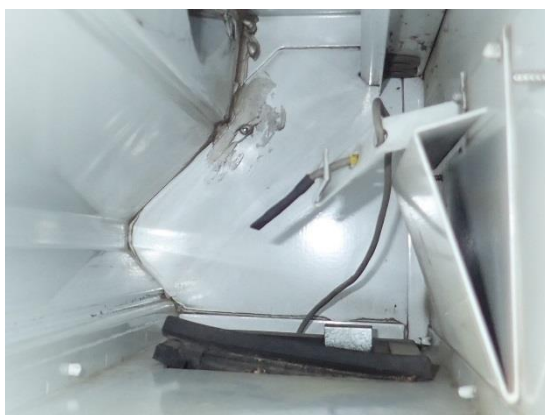
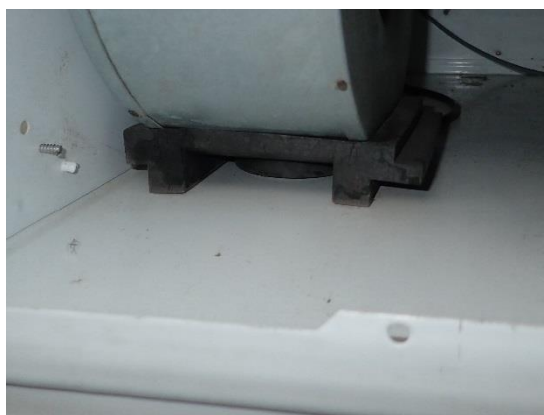
Kuva 49 a ja b. Puhaltimien kumityyny/-tiivisteet ovat osin pois paikaltaan ja halkeilleet.

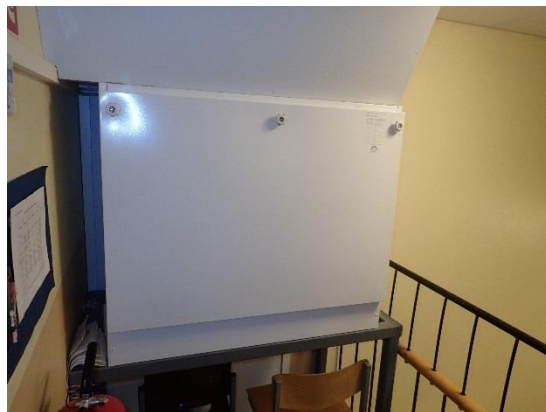
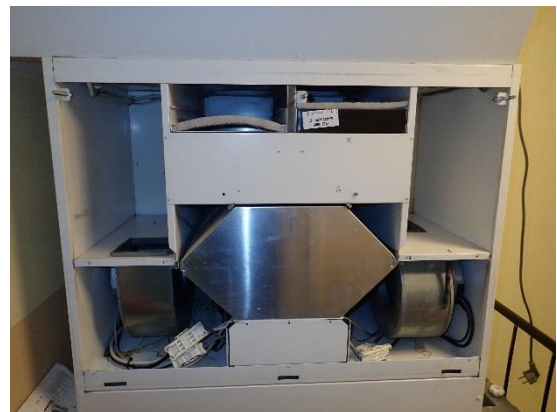
Kuva 50 a ja b. 2. kerrosta palveleva ilmanvaihtokone Iloxair 199.

2. kerrosta palveleva ilmanvaihtokone on teknisesti toimiva. Koneen uusiminen tulee ajankohtaiseksi noin seuraavan kymmenen vuoden kuluessa. Havaintojen ja mittaus-tulosten perusteella koneen yhteydessä olevalla kellokytkimellä ei ole enää vaikutusta koneen toimintaan.

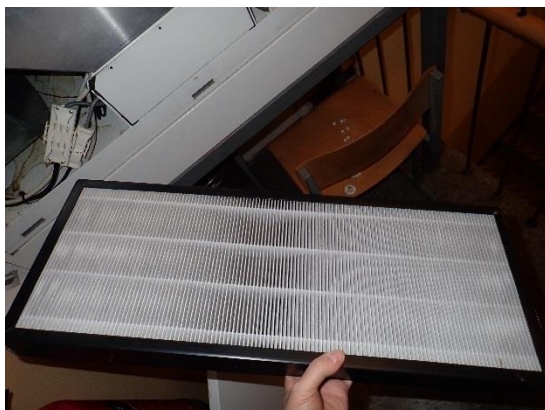
Kuva 52. Tuloilmasuodatin on melko puhdas, suodatusluokka on F7.

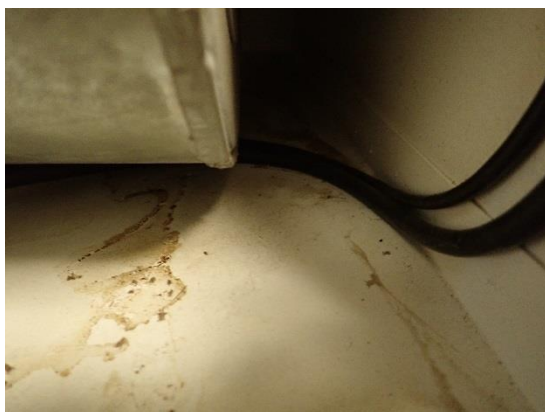
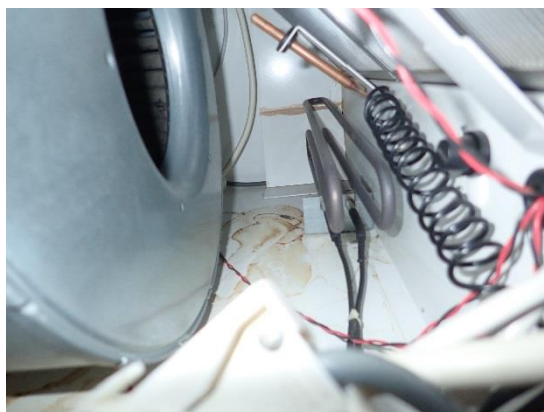
Kuva 53 a ja b. Koneen sisäosat ovat hieman likaiset.

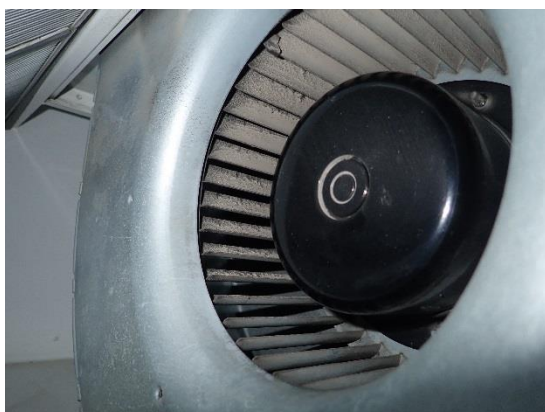
Kuva 54. Puhaltimet ovat pölyiset.

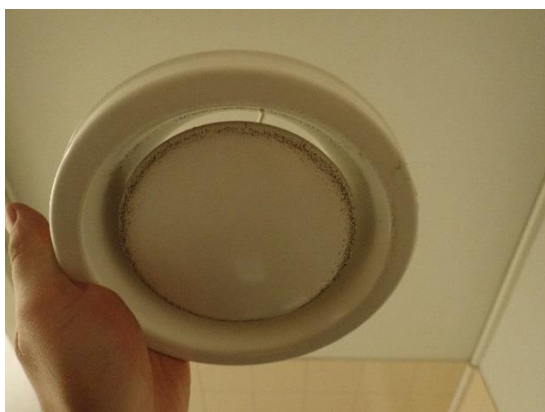
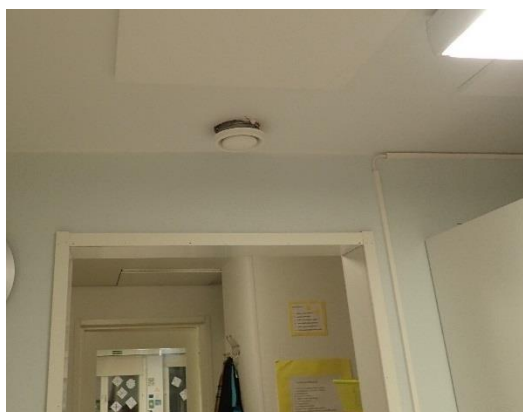
Kuva 56 a ja b. Poistoilmaventtiilit ovat molemmissa kerroksissa kartioventtiilejä. 2. kerroksen tilassa 203 iv-kanava on pudonnut alaspäin ja venttiiliin sekä alakaton välille on jäänyt tyhjää tilaa.

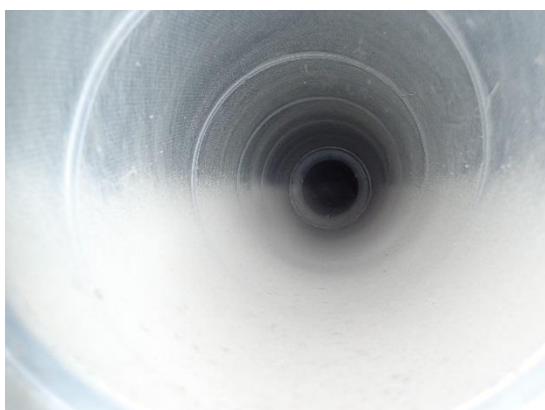
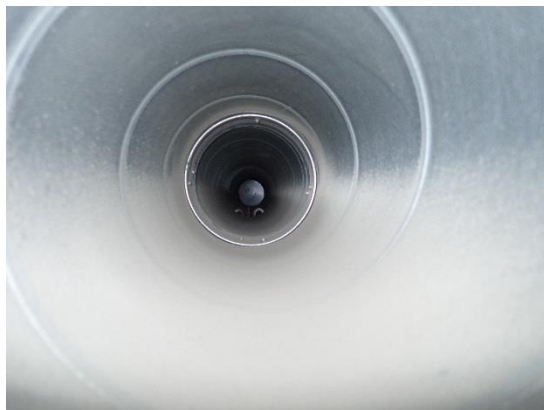
Kanaviston puhtautta tarkasteltiin pistokoemaisesti muutaman päätelaitteen kautta. Etenkin poistoilmakanavassa oli melko runsaasti pölyä.

Kuva 57 a ja b. Poistoilmakanavat olivat pistokoeluontoisesti tarkasteltuna pölyisiä.

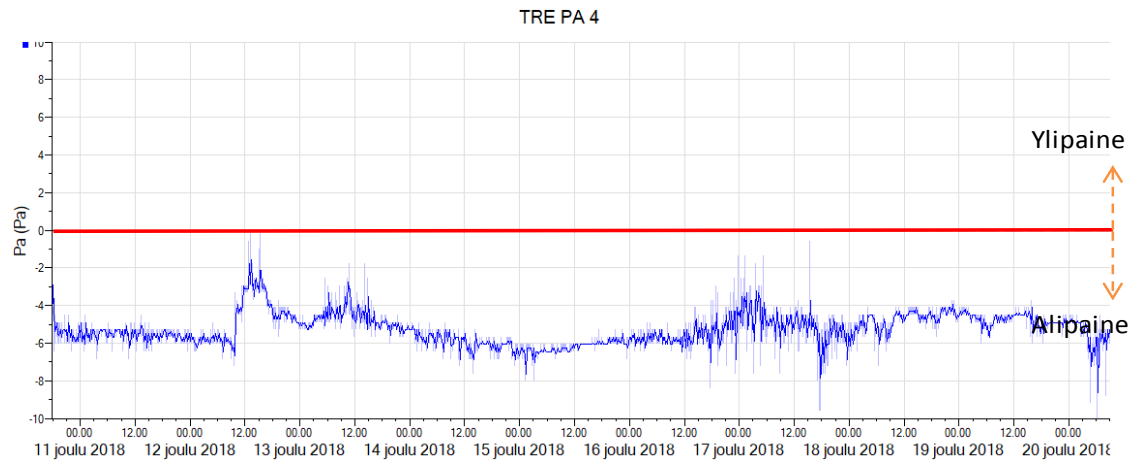
Kuvaaja 1. Tilan 005 (mankeli) paine-ero ulkoilmaan nähden aikavälillä 10.-20.12.2018.

Rakennuksen painesuhteet olivat pääsääntöisesti hyvällä tasolla kellarin ja alakerran tilojen ollessa noin 5 Pa alipaineisia ulkoilmaan nähden. Rakennuksen kellari on noin 4 Pa ylipaineinen 1. kerrokseen nähden, mikä johtuu lähinnä sisäilman ja ulkoilman välisen lämpötilaeron aiheuttamasta termisestä paine-erosta. Tällöin ilma pyrkii virtaamaan kellarista käyttötiloihin kellarin ovesta sekä välipohjan epätiiveyskohtien kautta, ja näin ollen kellarissa havaitut epäpuhtaudet pääsevät kulkeutumaan käyttötiloihin, mikäli rakenteissa on epätiiveyskohtia, joiden kautta ilmapvirtausten on mahdollista tapahtua. Suositeltuja rakenteellisia tiivistyksiä on käsitelty aiemmin raportissa.

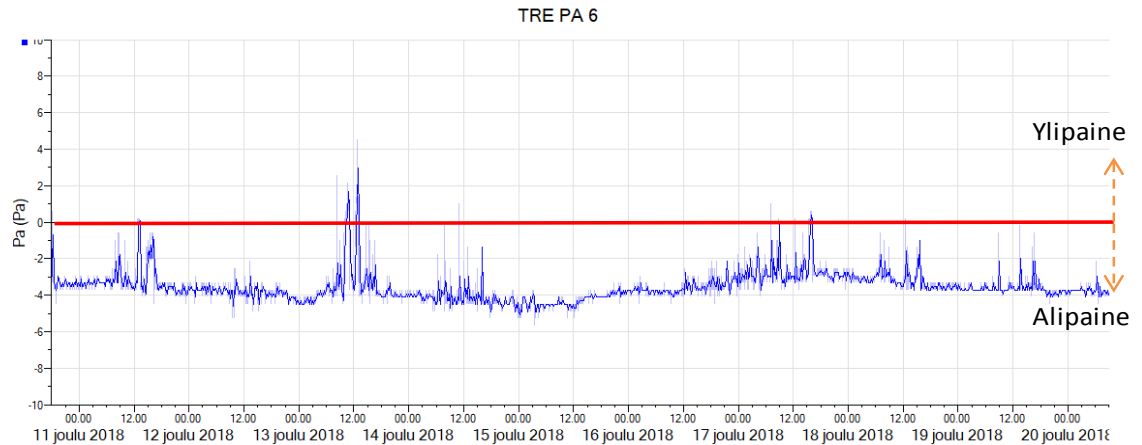
Kuvaaja 2. Tilan 105 (ryhmätila 1) paine-ero ulkoilmaan nähden aikavälillä 10.-20.12.2018.

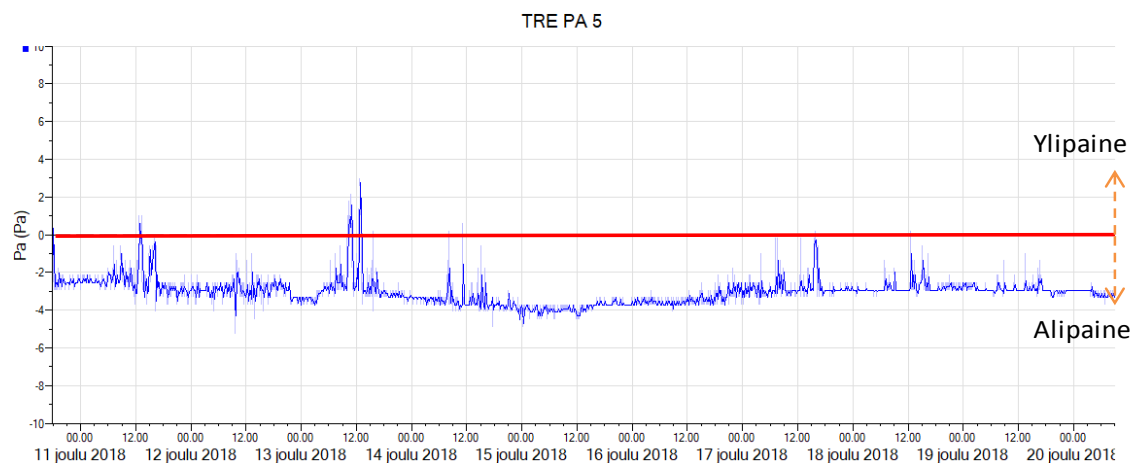
Kuvaaja 3. Tilan 107 (ryhmätila 2) paine-ero ulkoilmaan nähden aikavälillä 10.-20.12.2018.

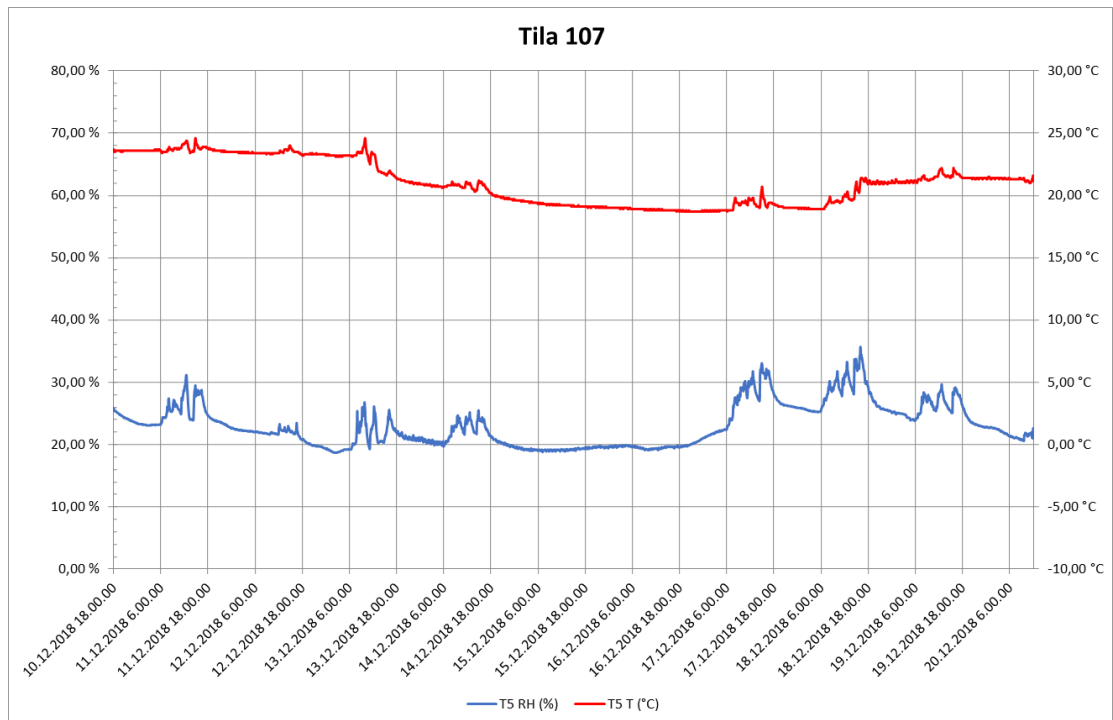
Kuvaaja 6. Tilan 107 (ryhmätila 2) lämpötila ja suhteellinen kosteus aikavälillä 10.-20.12.2018.

Rakennuksen sisälämpötilat olivat mitatuissa tiloissa pääosin välillä +20...+24 °C, jota voidaan pitää sisäilman kannalta hyvänä tasona. Tilassa 107 sisäilman lämpötila oli mittausjakson alussa melko korkea, mutta tasaantui sisäilman laadun ja viihtyvyyden kannalta hyvälle tasolle mittausjakson aikana. Mittausjaksolla sisäilman suhteellinen kosteus oli vuodenaikaan nähden tavanomainen.
