# TUTKIMUSSELOSTUS

PAPPILAN KOULU, PÄÄRAKENNUS  
KOSTEUS- JA SISÄILMATEKNINEN KUNTOTUTKIMUS  
ILMANVAIHTOTEKNINEN KUNTOTUTKIMUS

6.11.2018

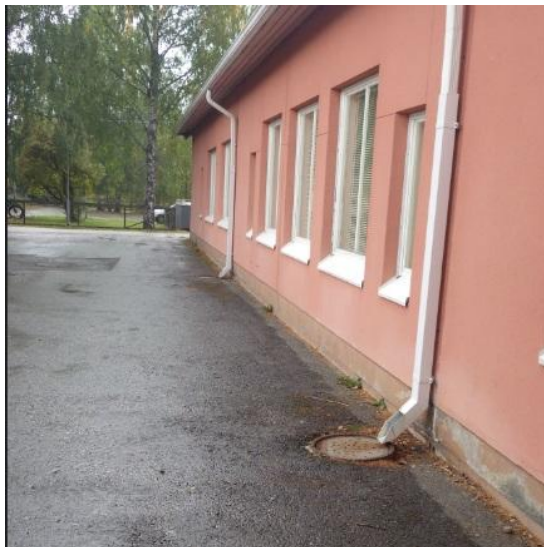
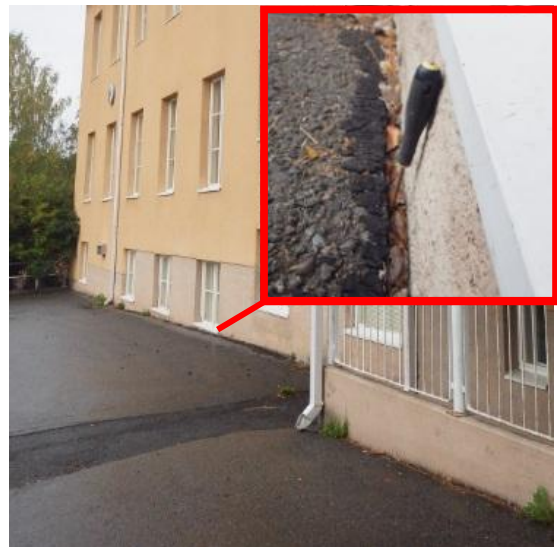
Kuvat 2 a, b ja c. Maanpinta seinän vierustoilla on pääosin tasainen eikä vietä rakennuksesta poispäin. Maanpinta rakennuksen eteläisivulla on paikoin hyvin lähellä ikkunan alareunaa (oikea alakuva). Erityisesti rakennuksen eteläisivulla sokkelin ja päällysteen välissä on noin 5...20 mm rako (pieni kuva).

Piha-alueen maanpinnan muotoilussa havaitut puutteet lisäävät ainakin paikallisesti sadevesien perustuksille ja alapohjarakenteille aiheuttamaa kosteusrasitusta. Maanpinnan muotoilu ulkoseinien vierustoilla ei ole nykyvaatimuksia vastaavalla tasolla myöskään vuosien 2016-2017 aikana uusituilta osin. Väestönsuojan tiloja lukuun ottamatta ei kuitenkaan havaittu viitteitä sokkelien tai alapohjarakenteiden tavanomaista korkeammasta kosteusrasituksesta. Piha-alueen maanpinnan muotoilu ei siten aiheuta välittömiä toimenpiteitä. Piha-alueiden vedenohjausta ja rännikaivoissa havaittuja vähäisiä puutteita suositellaan kuitenkin parantamaan viimeistään salaoji- tai sadevesijärjestelmään kohdistuvien korjausten yhteydessä.

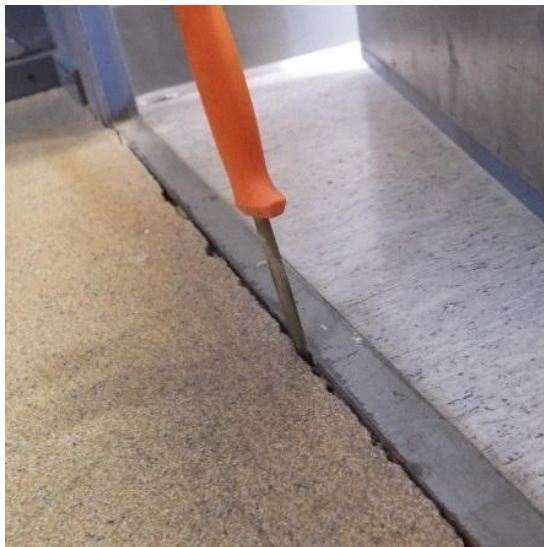
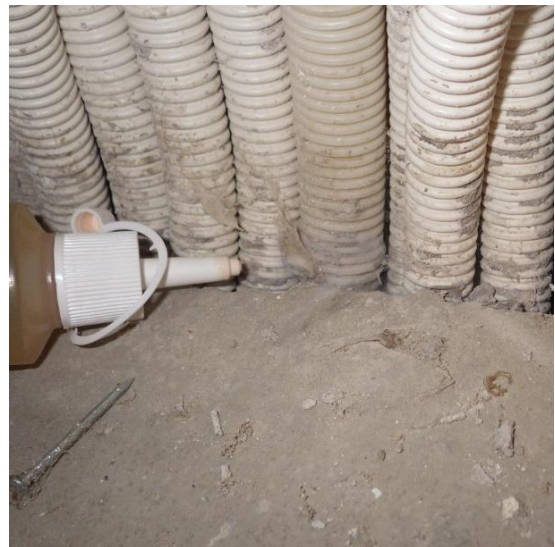
Kuva 10. Luokkasiiven laajennusosalla teknisen työn tiloissa (tilat 062...064) havaittiin epätiivaitä rakenneliittymiä (vasen kuva) ja epätiivaitä läpivientejä (oikea kuva). Tutkimushetkellä epätiivaitveyskohdista ei havaittu ilmapirtausta eikä poikkeavaa hajua.

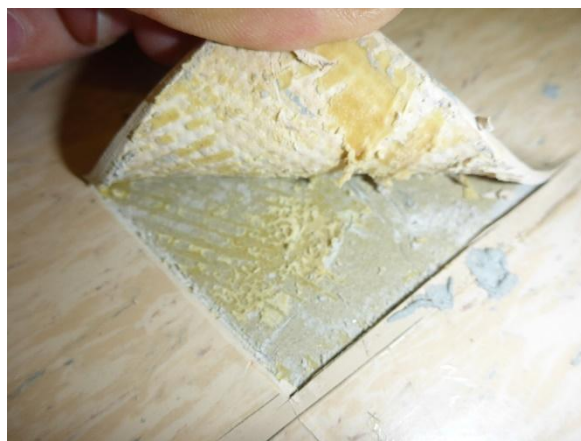
Kuva 18. V1, tila 161 (Ruokala). Viiltomittauksen tulos 87,5 %RH. Maton tartunta hyvä, lievä kemikaalimaine haju, murtopinta liimassa.

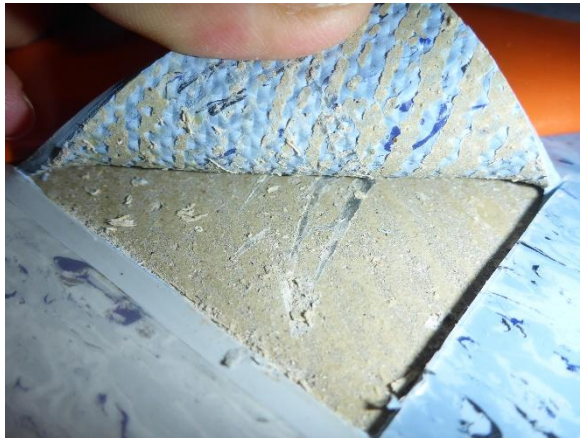
Kuva 19. V2, tila 170 (Käytävä). Viiltomittauksen tulos 77,6 %RH. Maton tartunta heikohko, lievästi kemikaalimainen haju, murtopinta liimassa.

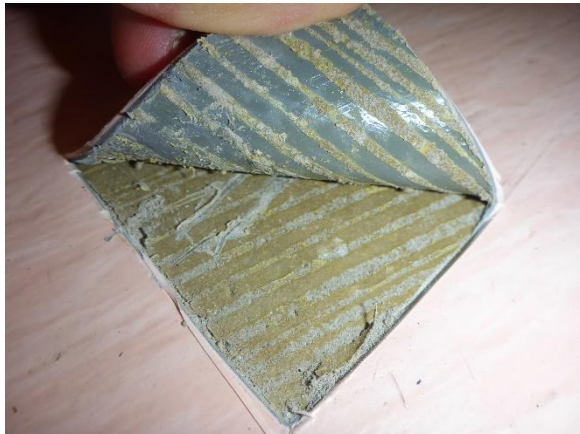
Kuva 20. V3, tila 171 (Hlö.k. pu + pe). Viiltomittauksen tulos 61,6 %RH. Maton tartunta heikohko, lievästi kemikaalimainen haju, murtopinta liimassa.

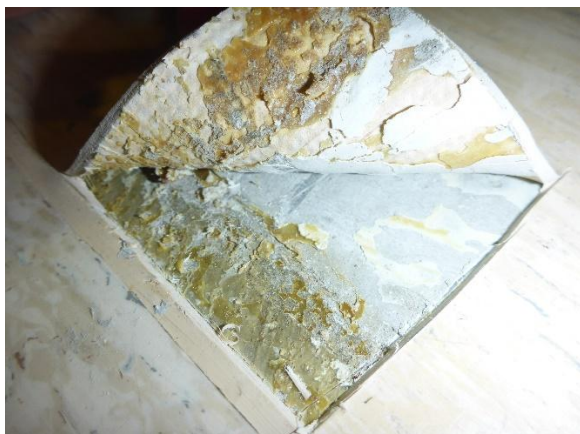
Kuva 21. V4, tila 161 (Ruokala). Viiltomittauksen tulos 69,3 %RH. Maton tartunta heikko, ei poikkeavaa hajua, murtopinta liimassa ja tasoitteessa.

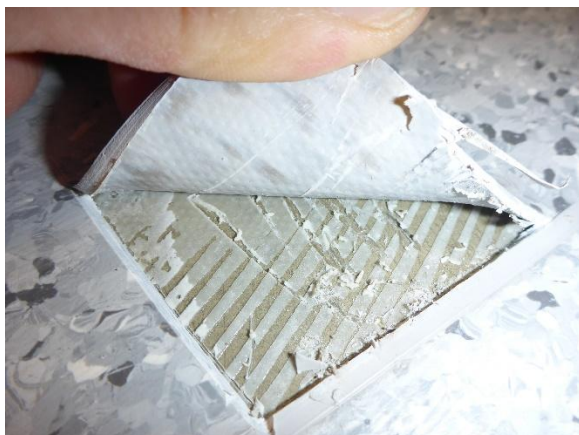
Kuva 22. V5, tila 004 (PULUKI/OT). Viiltomittauksen tulos 66,7 %RH. Maton tartunta-  
hyvä, ei poikkeavaa hajua, murtopinta liimassa.

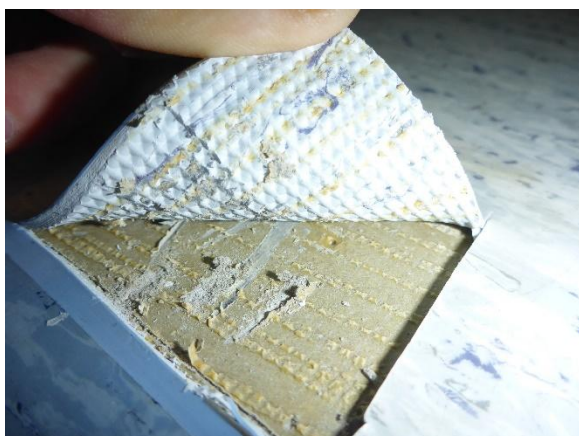
Kuva 23. V6, tila 005 (Op.väl.var). Viiltomittauksen tulos 77,6 %RH. Maton tartunta  
hyvä, lievästi kemikaalimainen haju, murtopinta liimassa.

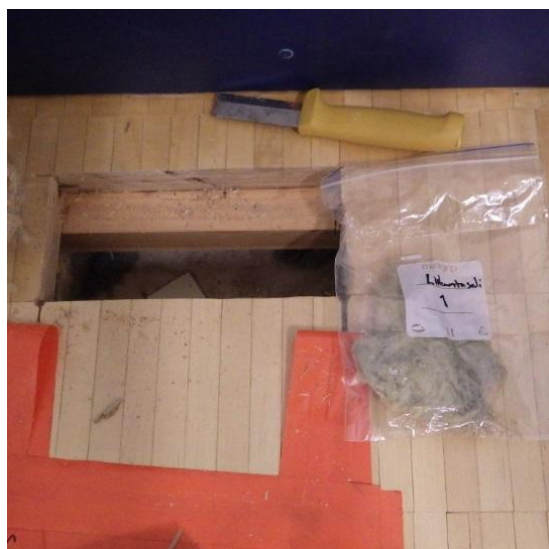
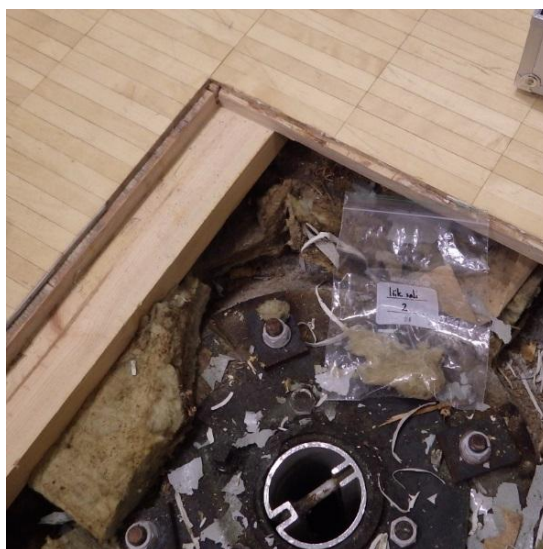
Kuva 25. Alapohjan materiaalinäytteet otettiin liikuntasaliin tehdyistä rakenneavauksista. Näyte 1 rakenneavauksesta RAK6 (vasen kuva) ja näyte 2 rakenneavauksesta RAK7 (oikea kuva). Molemmat näytteet otettiin betonilaatan ja muovikalvon päälle koolatun eristepinnan alapinnasta. Näytteessä 1 todettiin epäily mikrobikasvusta ja näytteessä 2 todettiin selvä mikrobikasvu materiaalissa. Rakenneavauksista ei havaittu mikrobiperäistä tai muuten poikkeavaa hajua.

Liikuntasalin lattiarakenteen eristekerroksen mikrobikasvuun johtaneita syitä ja laajuutta ei saatu selvitettyä tutkimukseen sisältyvillä toimenpiteillä. Mikrobivaurioituminen voi mahdollisesti johtua joko sisäilman kosteuslisän aiheuttamasta kosteuskuormasta höyrynsulkumuovin sisäpinnalla, höyrynsulkumuovin yläpuolelta tulleesta vedestä (esimerkiksi siivousvedet tai ulkopuolinen vesivuoto) tai maaperän kosteudesta. Liikuntasalin lattian eristeitä on vaihdettu mikrobivaurion vuoksi jo aiemmin liikuntasalin pohjoisseinustalta. Nyt tehtyjen tutkimusten mukaan korjauslaajuus ei ole ollut riittävän laaja. Liikuntasalin laualattian alla eristetilassa havaitut mikrobivauriot ovat suuremmin ilmayhteydessä huonetilaan lähinnä laualattian reuna-alueilta. Laualattian ja sen alla olevan 20 mm paksun vanerin ilmatiiveys on todennäköisesti kohtalainen. Vauriolla on vaikutusta liikuntasalin sisäilmaan laatuun tietyillä painesuhteilla.

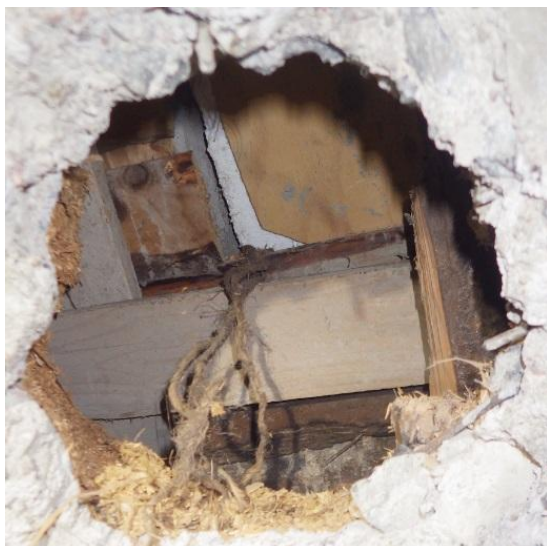
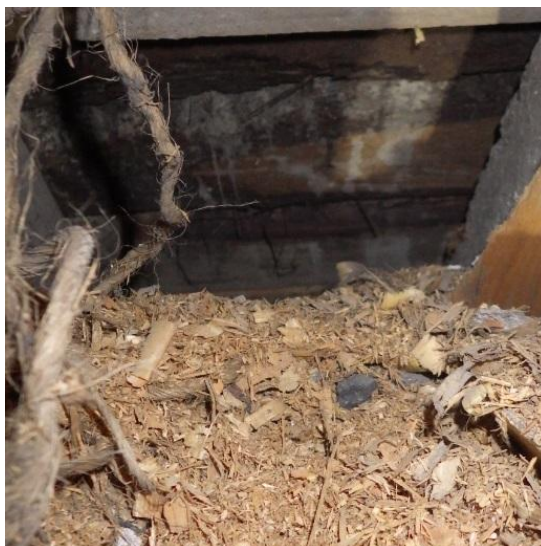
Kuva 27. IV-kotelointien yläpuolella on joitakin avonaisia läpivientejä, joista havaittiin orgaanista täyttömateriaalia (kutterinlastu) ja muottilaudoja, joissa havaittiin betonivalun aikana tarttunutta betonia.

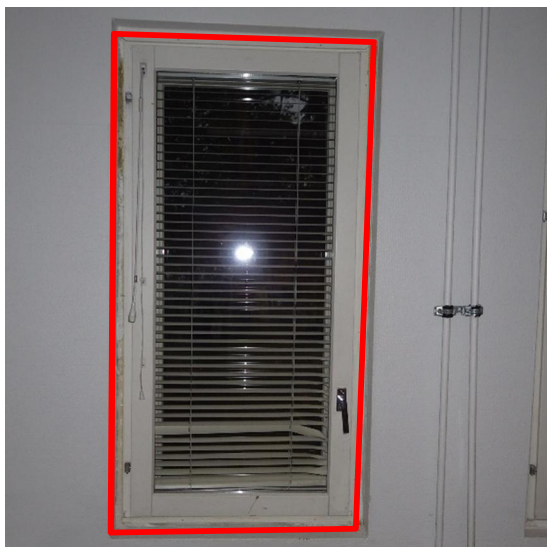
Kuva 37. Kuva merkkiainekokeessa MA-K3 havaituista vuotopaikoista. Kaasun syöttöreikä on seinän alaosassa. Merkkiainekokeessa havaittiin kohtalaista ilmavuotoa tuuletusikkunan ikkunaliittymissä. Vuotokohdat on merkitty kuvaan punaisella.

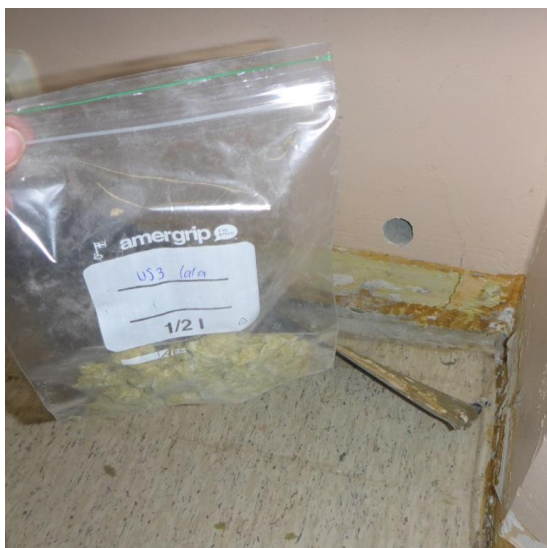
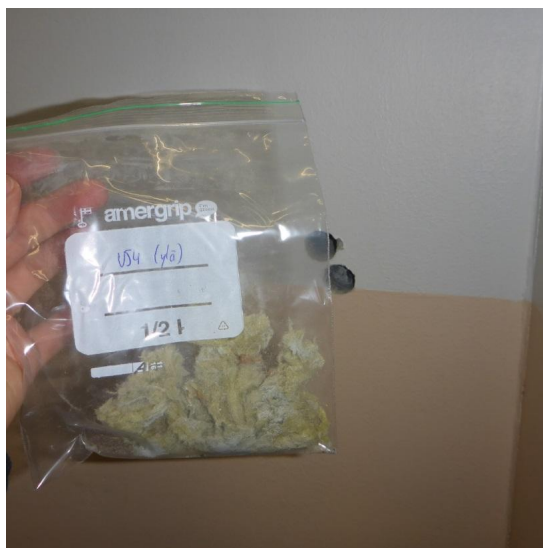
Laajennusosan ulkoseinärakenteiden mineraalivillaeristeistä otettiin neljä materiaalinäytettä mikrobianalyysia varten. Materiaalinäytteet otettiin ulkoseinän sisäkuoreen tehdyistä porareijistä. Mikrobianalyysit suoritettiin laimennossarjamenetelmää käyttäen. Näytteissä ei havaittu viitteitä mikrobikasvusta.

Kuva 38. Materiaalinäytteet MAT5 ja MAT6 otettiin näyttämön takaosasta. Näyte MAT5 otettiin seinän alaosasta ja MAT6 sivusuunnassa samalta kohtaa, mutta noin metrin korkeudelta lattiasta. Materiaalinäytteiden MAT3 ja MAT4 näytteenottokohdat on valittu tilassa 067 samalla tavalla: MAT3 seinän alaosasta ja MAT4 noin metrin korkeudelta lattiasta. Rakenneseinävauksista ei havaittu mikrobiperäistä tai muuten poikkeavaa hajua.

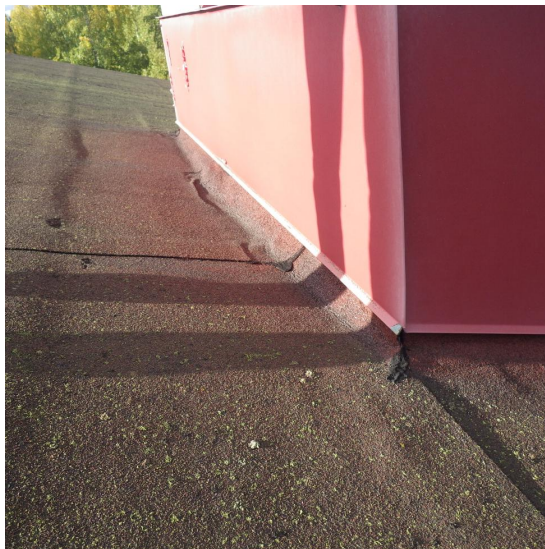
Kuva 40. Liikuntasaliin huippumurien läpiviennissä havaittiin vesivuotojälkiä sisäpuolelta tarkasteltuna. Vuotopaikka ei selvinnyt pintapuolisella tarkastelulla.

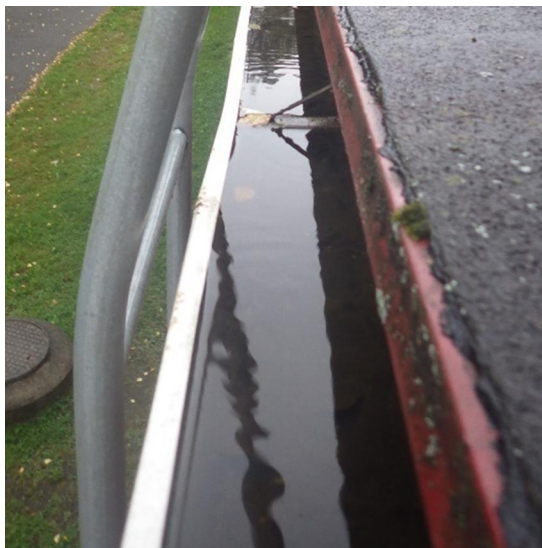
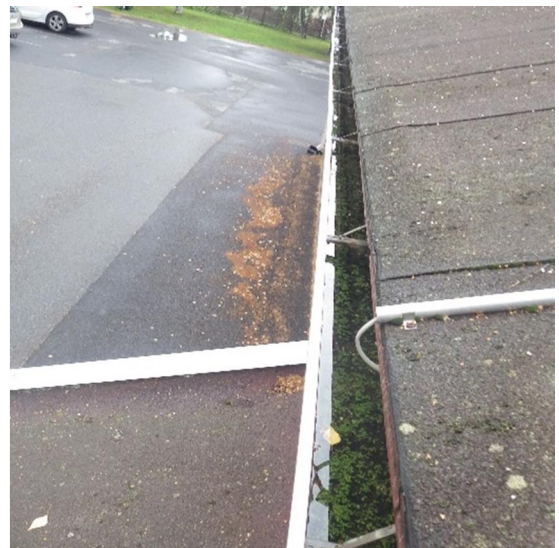
Kuva 45. Räystäskourut ja syöksytorvien yläpäävät olivat paikoin tukossa ja täynnä vettä.

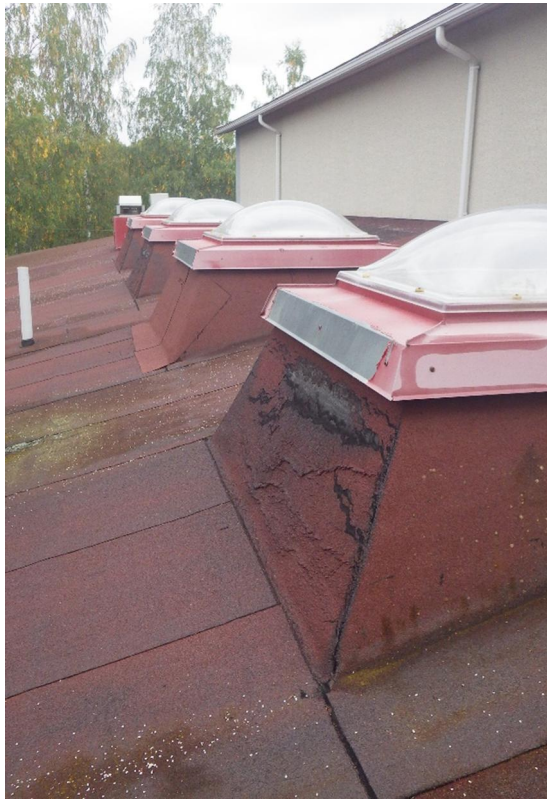
Kuva 48. Ruokalan ja aulan yläpuolella sijaitsevien kattoikkunoiden bitumikermässä havaittiin voimakasta valumaa eteläpuolella. Ylösnostoja ei ole pellitetty.

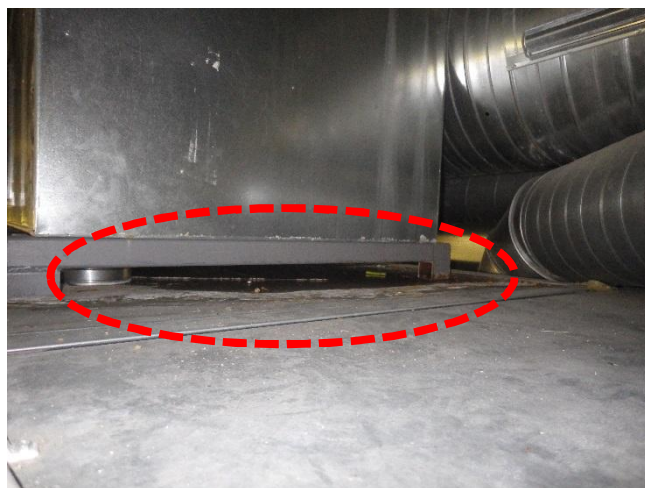
Kuva 53. Poistoilmakoneen päällä on vettä ja kammion ulkopinnassa valumajälkeä.

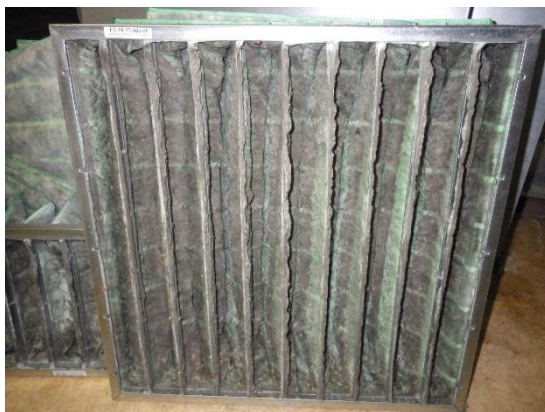
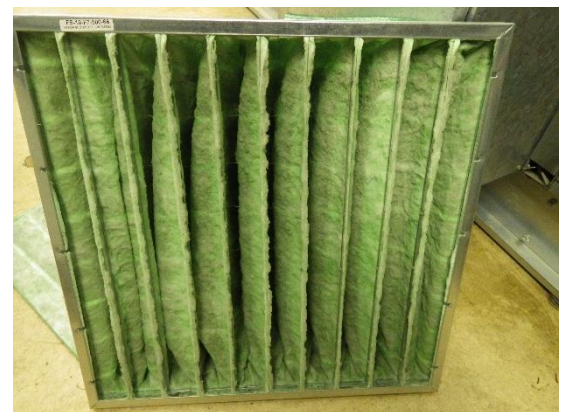
Kuva 56 a ja b. Sekä tulo- että poistoilmasuodattimien suodatusluokka on F7. Tuloilmasuodatin on selkeästi enemmän likaantunut kuin poistoilmasuodatin. Koneiden suodatinkehysten lukitukset olivat erittäin jäykät.

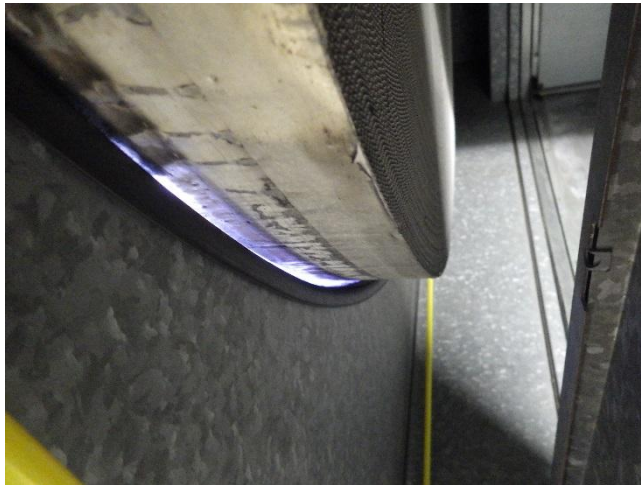
Kuva 57. LTO-kiekon harjatiiviste on kulunut ja epätiivis.

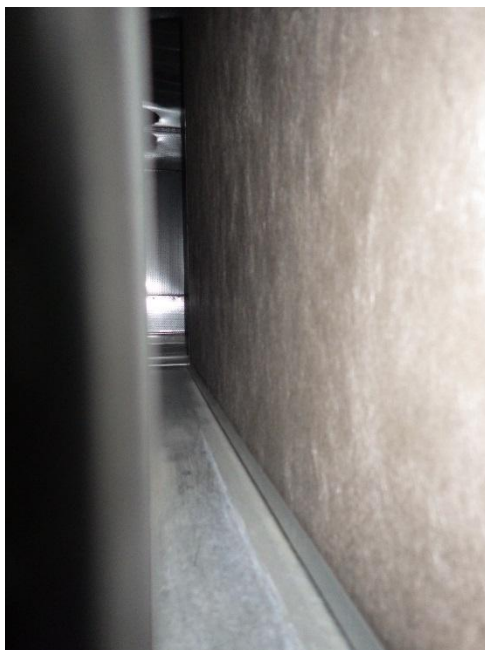
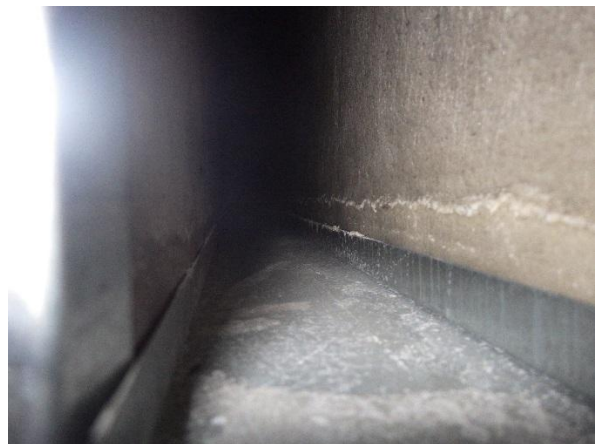
Kuva 58 a ja b. Äänenvaimentimien vaimenninpinnat on suojattu kuitukankaalla. Poistoilmapuolella näkyy äänenvaimentimessa kosteuden aiheuttamia jälkiä.

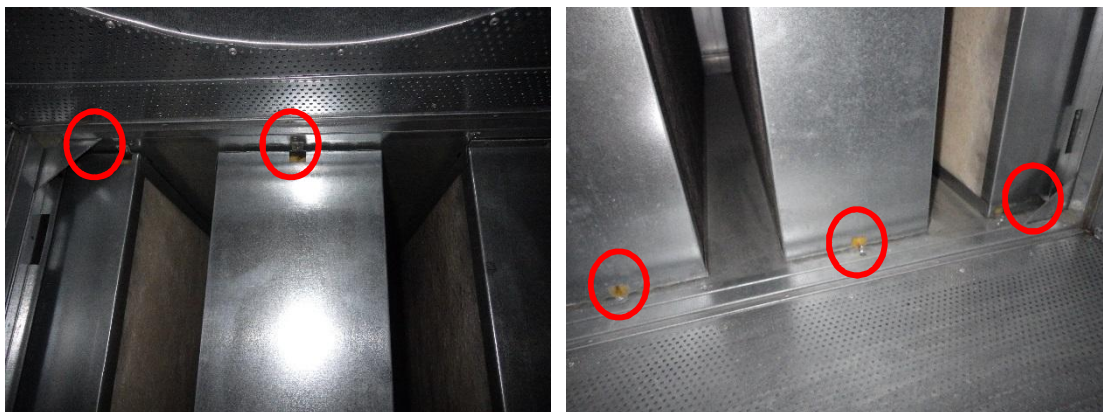
Kuva 59 a ja b. Äänenvaimenninkasettien kiinnityskohdissa on mineraalivillapintoja vähäisesti näkyvissä. Kuva on otettu tuloilmakammioista.

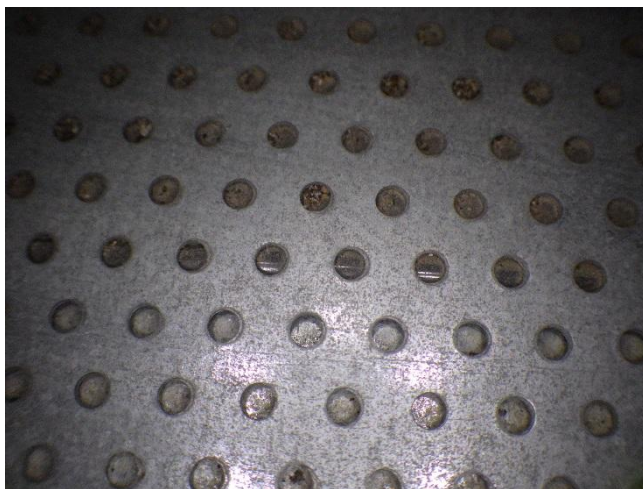
Kuva 60. Tulo- ja poistoilmakammioiden äänenvaimenninmateriaalina on muovikalvolla ja reikäpellillä suojattu mineraalivilla.

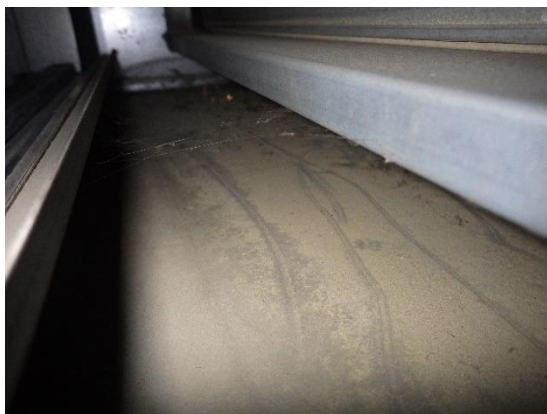
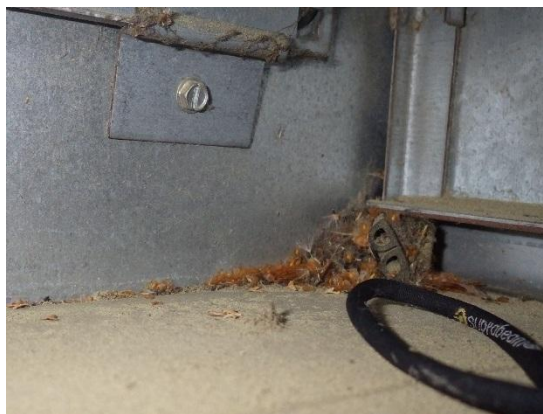
Kuva 62 a ja b. Koneessa on ennen suodatusosaa melko paljon likaa.

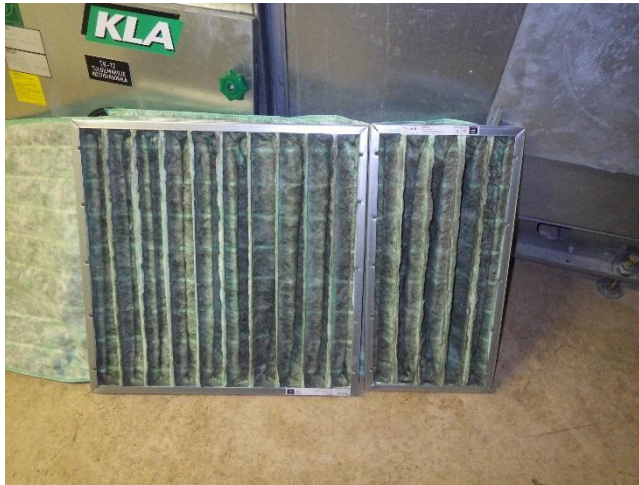
Kuva 63. Suodattimet ovat jonkin verran likaantuneet. Suodatusluokka on F7.

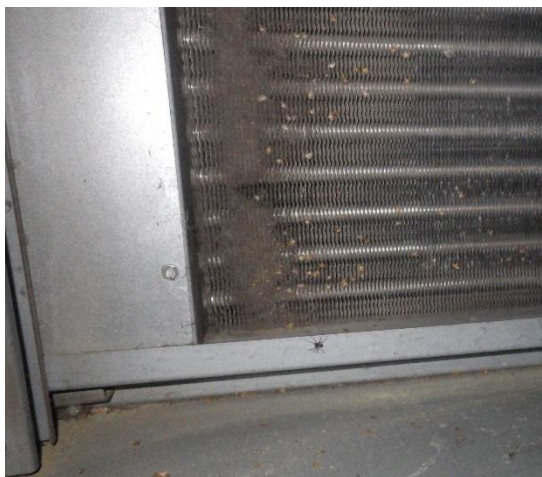
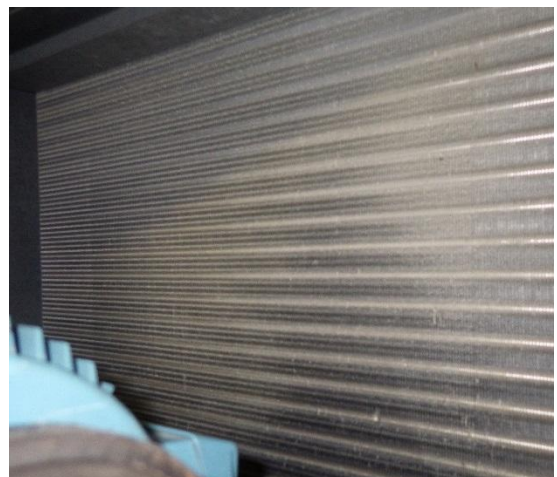
Kuva 64 a ja b. LTO-patteri on erittäin likainen.

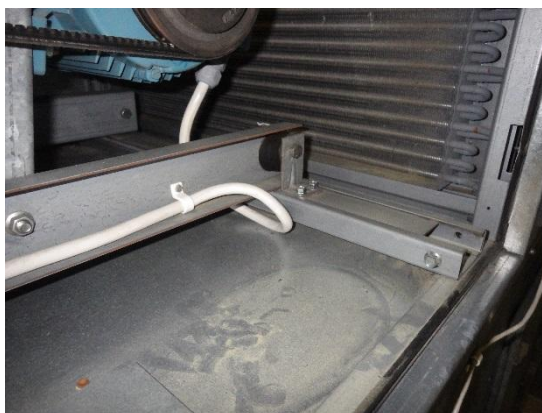
Kuva 65. Puhallinkammio on hyvin likainen. Puhaltimen hihnat olivat melko kireällä.

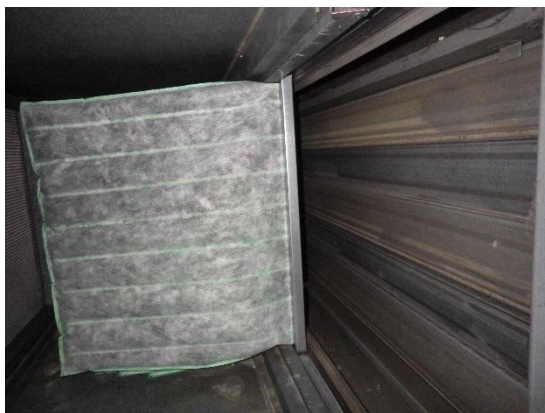
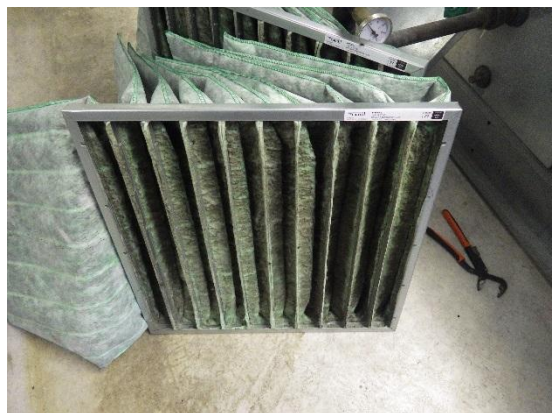
Kuva 69 a ja b. Tuloilmasuodattimien välissä ei ole tiivistettä, eikä suodatinkehikossa ole pintaa, johon suodattimen etureuna tiivistyisi suodattimien välisessä kohdassa.

- Veden/tuiskulumen raitisilmakammioon kulkeutumisen estäminen (ulkoilmalaitteen parantaminen ja/tai viemäroinnin lisääminen raitisilmakammioon)
- Äänenvaimentimen kiinnityskohtien villapintojen sekä sisäpuoleltaan tiivistämättömien lämpömittarien tmv. läpivientien tiivistäminen elastisella massalla.
- Poistokoneen tulppaamattoman läpiviennin tulppaaminen (ohjeistettu tehtäväksi kiireellisenä heti kenttätutkimusten jälkeen)
- Koneen sisäosien puhdistaminen (epäpuhtaudet ja kosteusjäljet)
- Suodattimien välissä tulee käyttää tiivistettä, mikäli suodattimen etupinta ei tiivisty suodatinkehikkoon (huomioitava myös sivusuuntainen tiivistyminen)

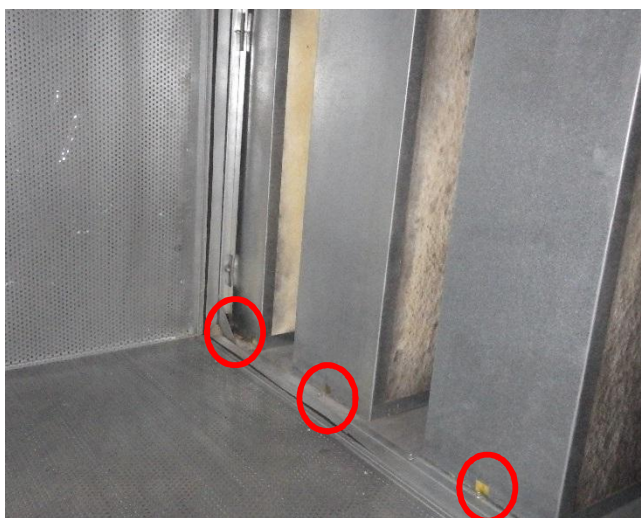
Kuva 72. Tuloilmakammio on puhdas. Vaimenninmateriaalina on reikäpellillä ja muovikalvolla suojattua mineraalivillaa. Äänenvaimentimet ovat kuitukankaalla suojattua mineraalivillaa. Äänenvaimentimet ovat osin likaisia. Äänenvaimenninkasettien kiinnityskohdissa on mineraalivillaa vähäisesti näkyvissä.

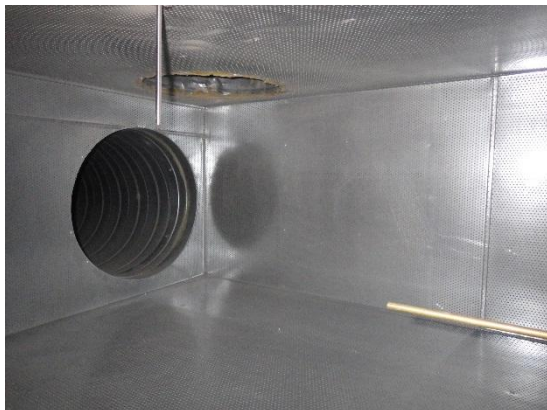
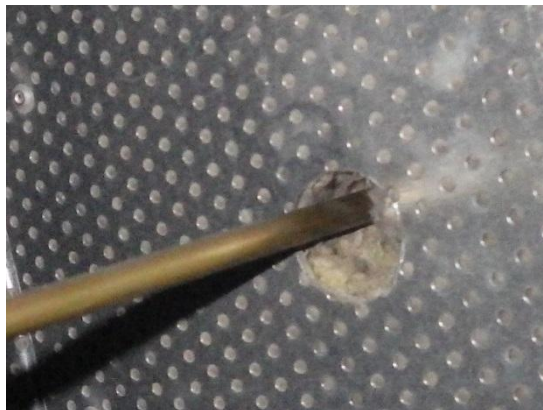
Kuva 73 a ja b. Poistoilmakammio on puhdas. Lämpömittarin läpivienti on tiivistämättä sisäpuolelta.

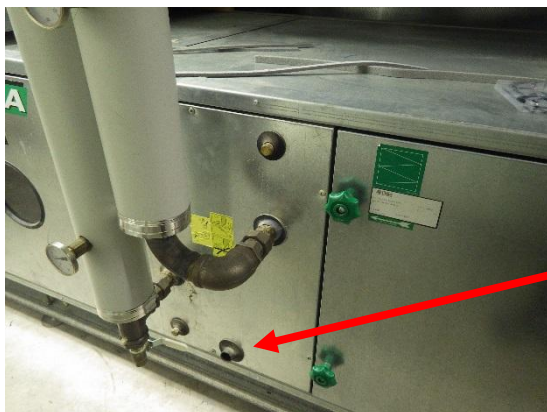
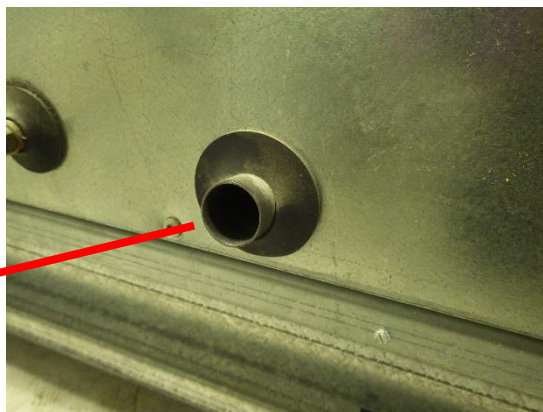
Kuva 74 a ja b. Putkiläpivienti on tulppaamatta ja siitä on koneen käydessä merkittävä ilmavirtaus iv-konehuoneesta poistoilmakoneen sisälle.

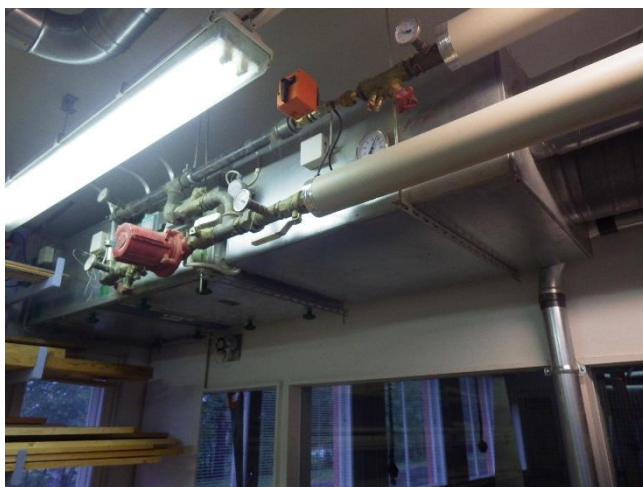
Kuva 75. Yleiskuva tuloilmakoneesta TK22. Kone on sijoitettu teknisen työn tilan kattoon. Tuloilmakammioon ei ole puhdistusluukkua.

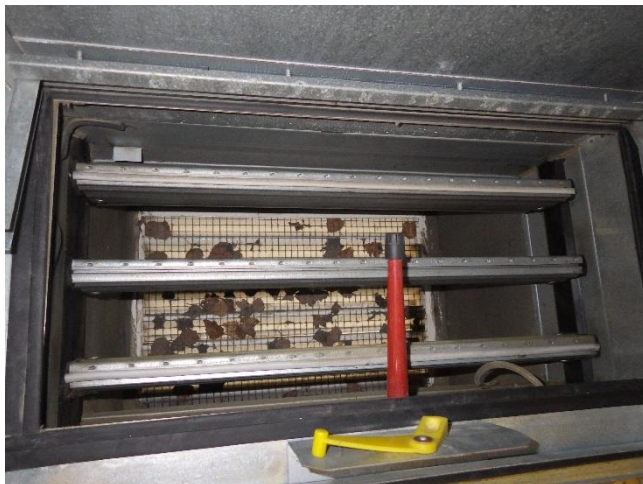
Kuva 76. Raitisilmapelti ei sulkeudu, kun kone sammutetaan. Raitisilmasäleikössä on lehtiä.

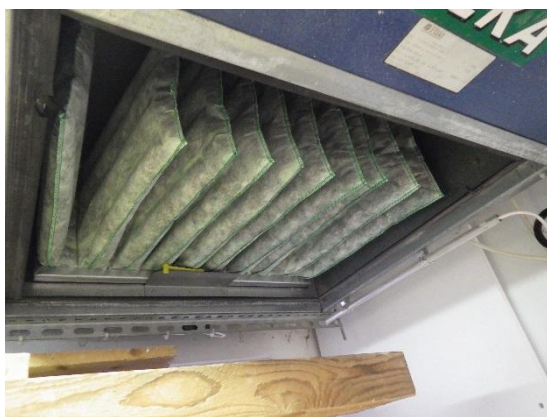
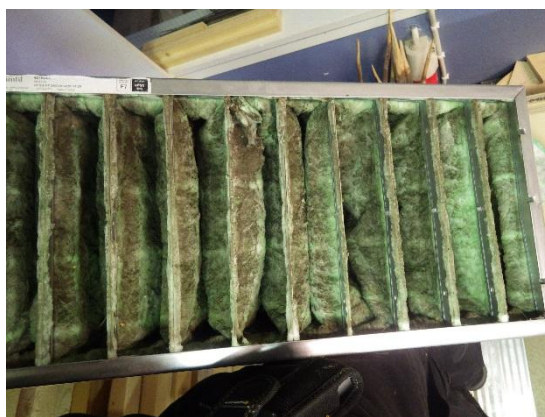
Kuva 77 a ja b. Suodatusluokka on F7. Suodattimet ovat jonkin verran likaantuneet.

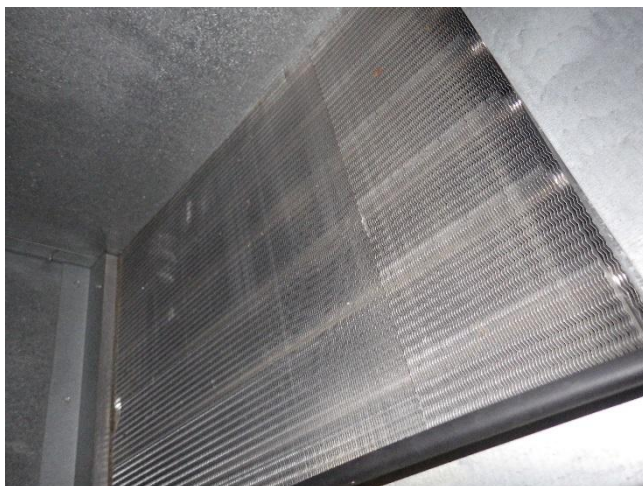
Kuva 78. Lämmityspatteri on melko puhdas ja hyväkuntoinen.

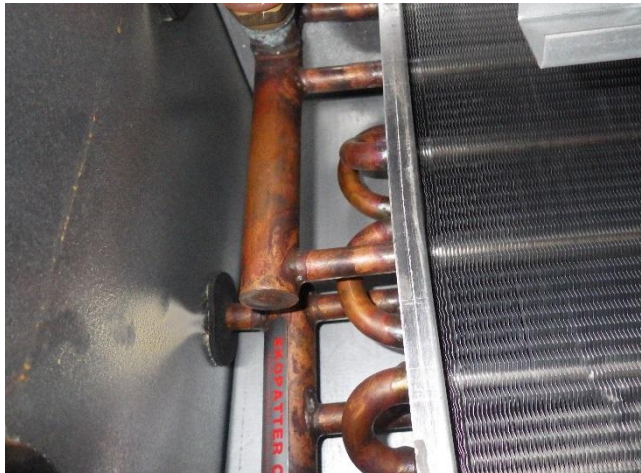
Kuva 79. Patterin läpivienti on epätiivis ja siitä pääsee puupölyä koneen sisälle.

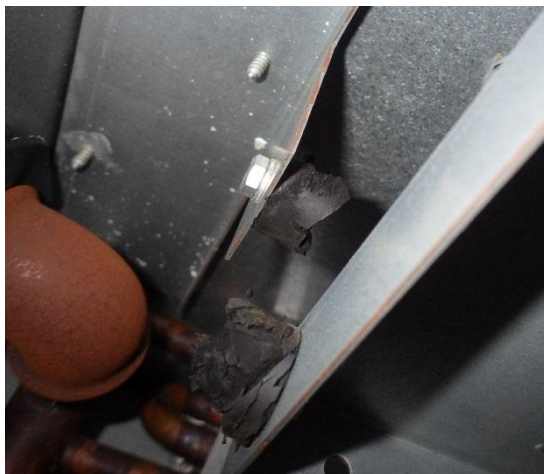
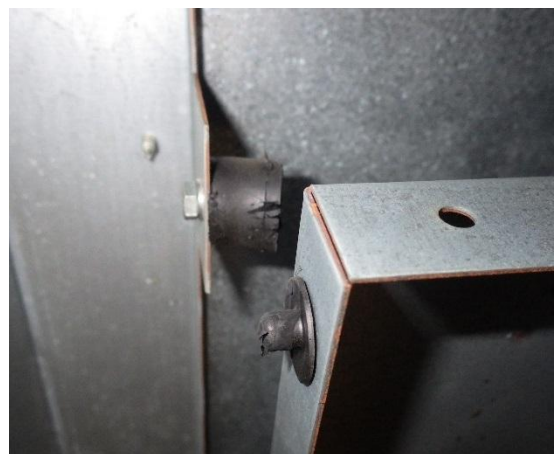
Kuva 80 a ja b. Kaksi puhaltimen yhteensä neljästä vaimennuskumista on katkennut ja puhallin roikkuu kahden vaimennuskumin varassa.

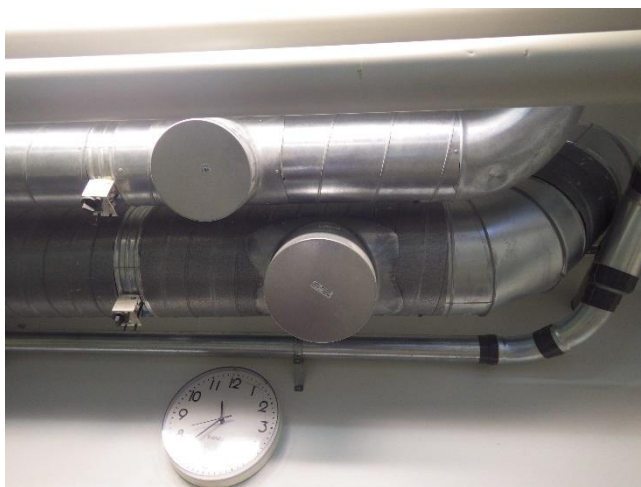
Kuva 81. Heti koneen jälkeen olevissa tuloilmakanavissa on tulpat, joita ei ole kiinnitetty ruuvaamalla tai niittaamalla.

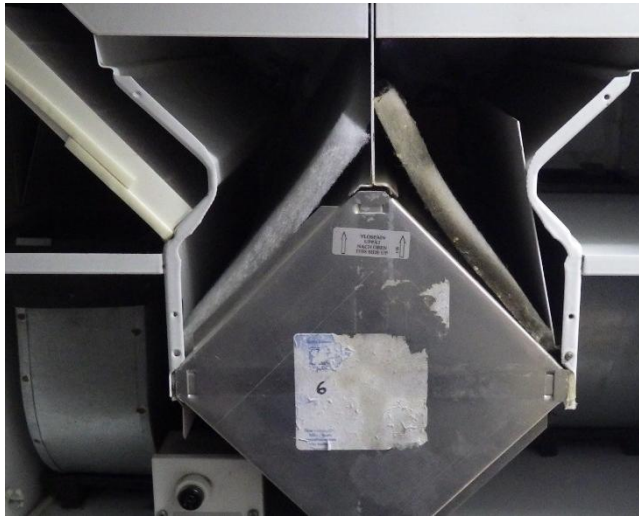
Kuva 83. Koneen karkeasuodattimet sijaitsevat ennen LTO-kennoa. Tuloilmassa on lisäksi hienosuodatin, joka sijaitsee ilmavirran suunnassa puhaltimen jälkeen.

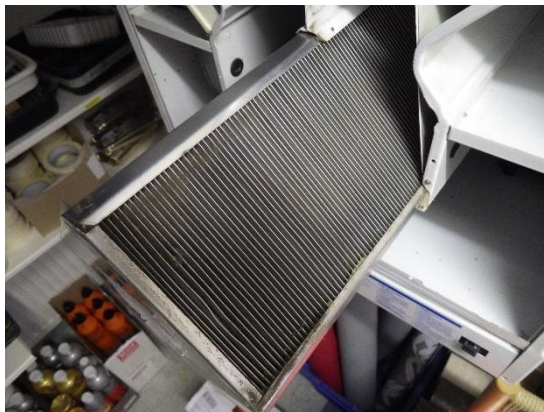
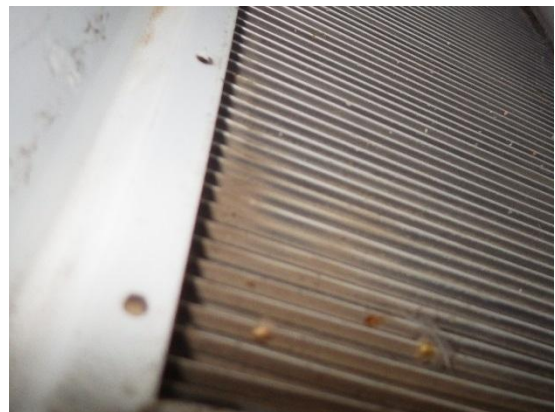
Kuva 84. LTO-kenno on likainen.

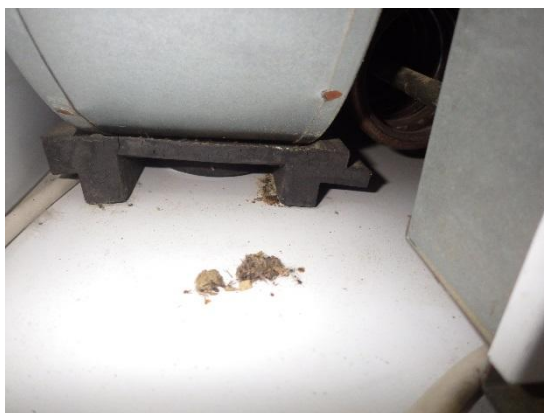
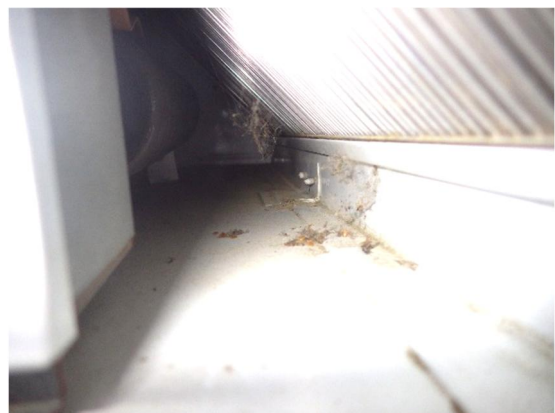
Kuva 85. Kone on sisäosiltaan hyvin likainen.

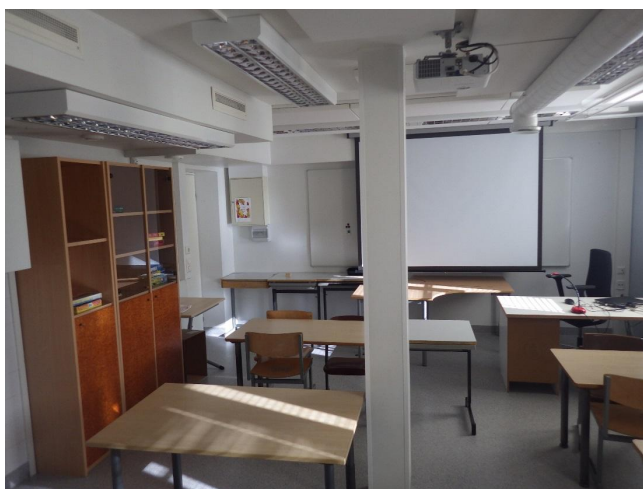
Kuva 86. Ilmanjakotapa opetustilassa 013. Tilaan on tuotu lisää ilmanvaihtoa jälkikäteen lisätyllä ilmanvaihtokoneella.

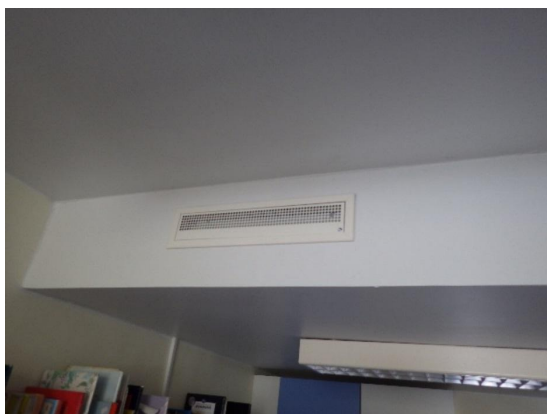
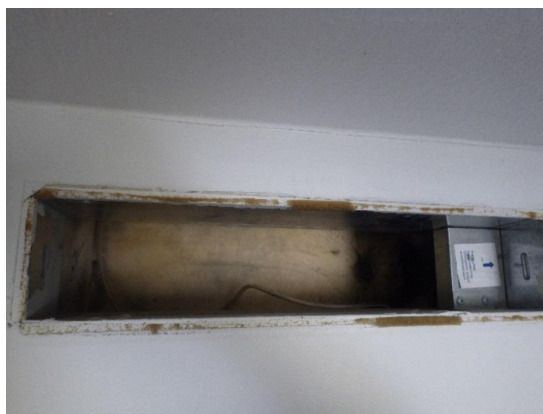
Kuva 87 a ja b. Luokkatilojen alkuperäinen tuloilman päätelaite. Päätelaitteet olivat sieltään paikoin likaisia.

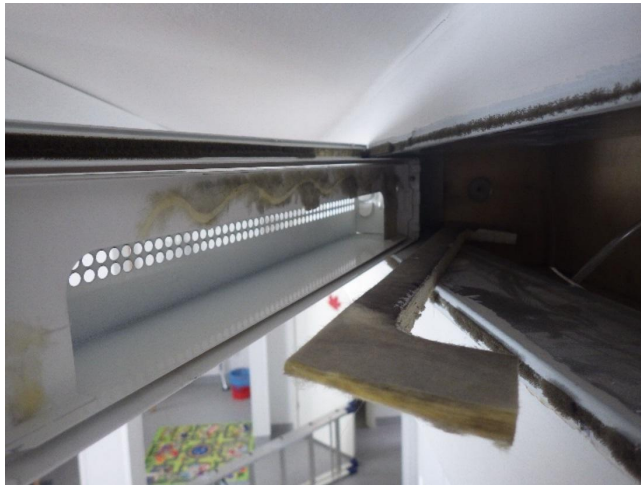
Kuva 88. Tuloilman päätelaitteessa on äänenvaimennusmateriaalina mineraalivilla, joka oli yhdessä tarkastetussa päätelaitteessa irti niin, että avoimet villapinnat olivat näkyvissä.

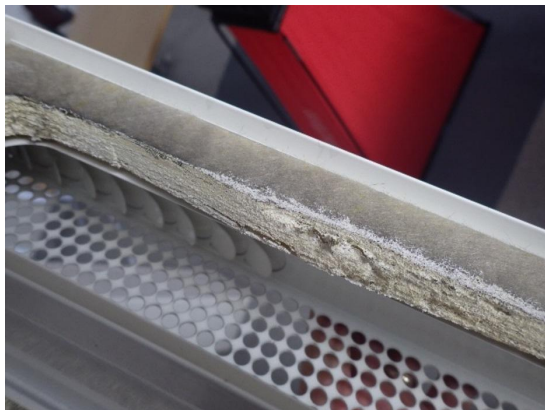
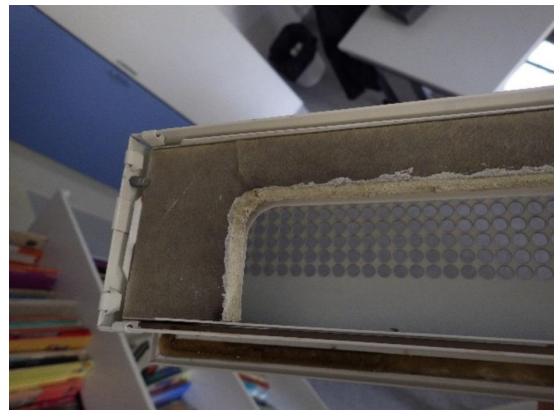
Kuva 89 a ja b. Tuloilman päätelaitteen villapintoja on näkyvissä. Reunapintoja on osin käsitelty maalilla.

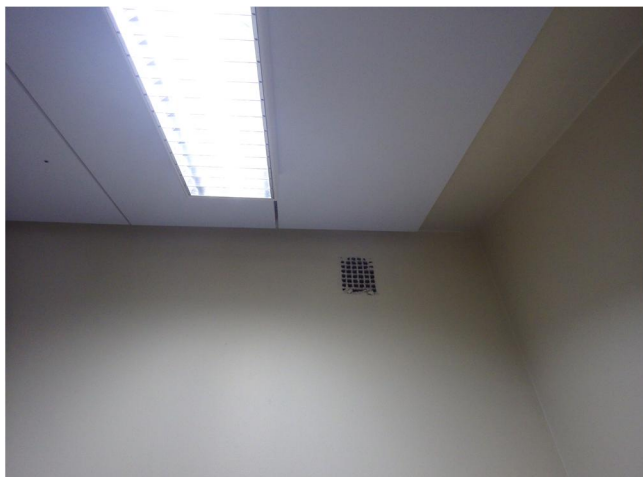
Kuva 91. Vanhoja painovoimaisen ilmanvaihdon venttiileitä on paikoin näkyvissä, esim. luukkasiiven porrashuoneessa.

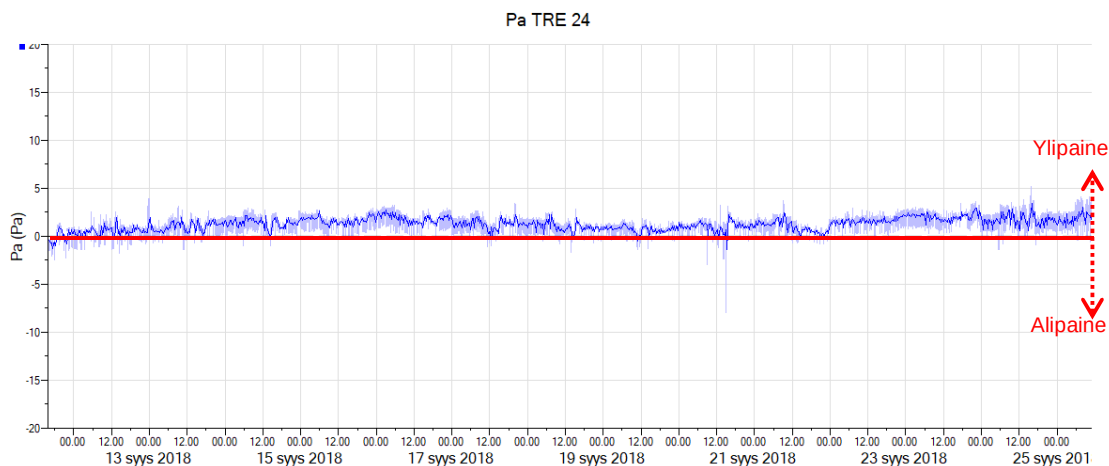
Kuvaaja 9. Tilan 008 (Lämmönjakohuone) paine-ero tilaan 006 (käytävä) nähden 11.-25.9.2018.

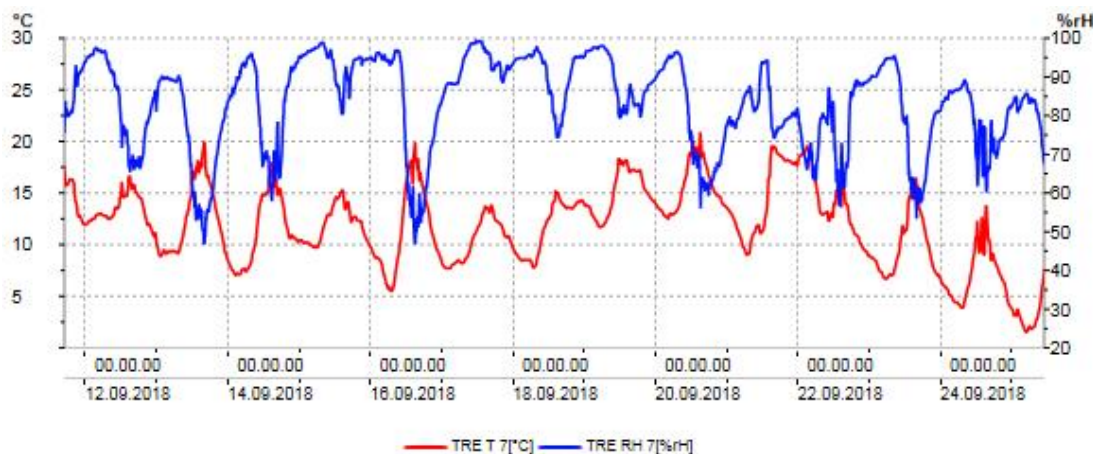
Kuvaaja 10. Ulkoilman lämpötila ja suhteellinen kosteus 11.-25.9.2018.

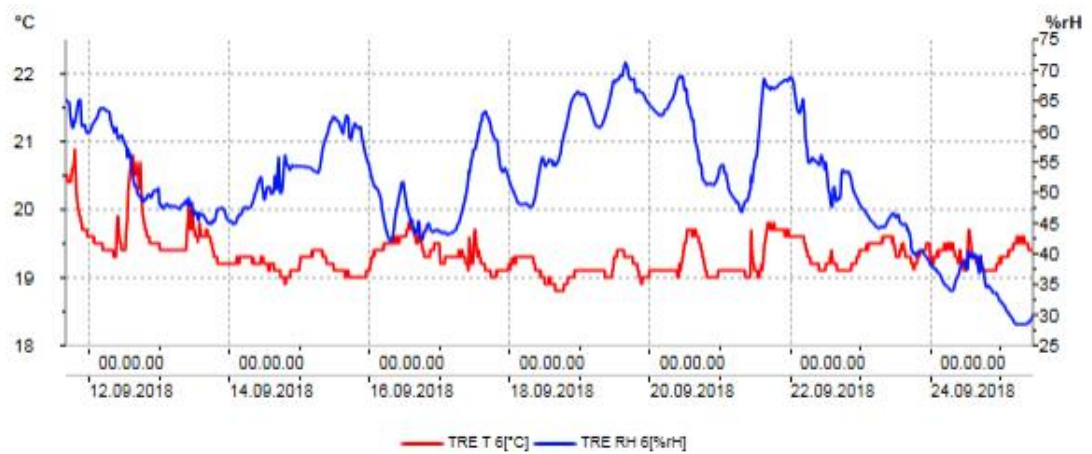
Kuvaaja 11. Tilan 004 (PULUKI/OT) lämpötila ja suhteellinen kosteus 11.-25.9.2018.

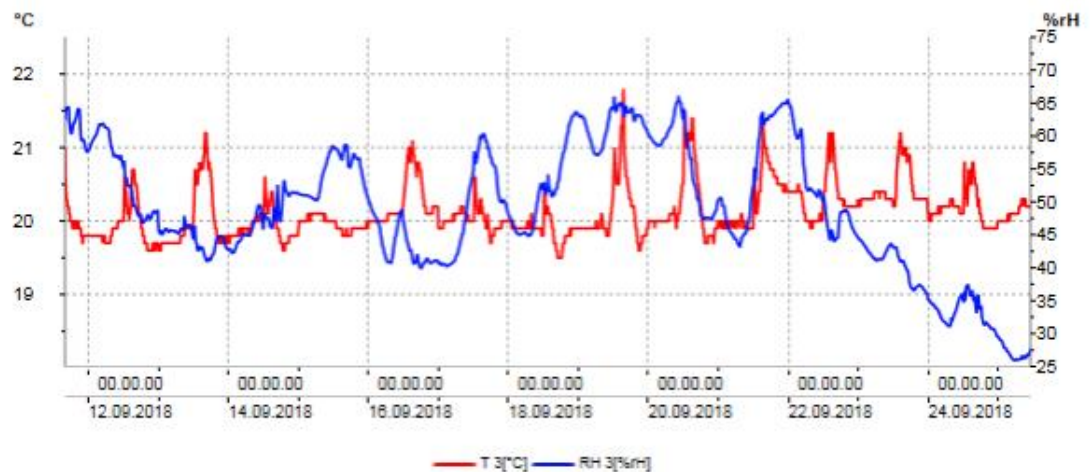
Kuvaaja 12. Tilan 113 (Opett.työtila) lämpötila ja suhteellinen kosteus 11.-25.9.2018.

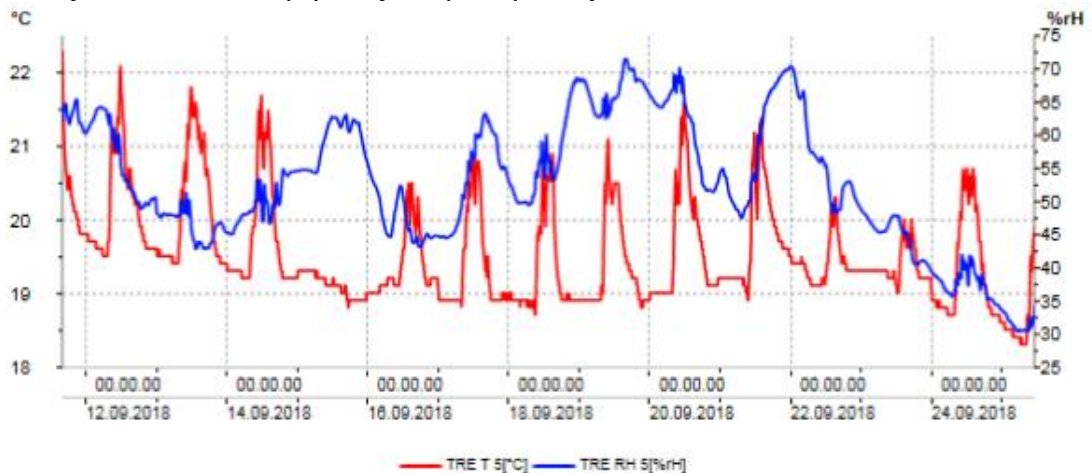
Kuvaaja 13. Tilan 212 (OT) lämpötila ja suhteellinen kosteus 11.-25.9.2018.
